**RIO JACUTINGA – CORONEL VIVIDA/PR: QUALIDADE DA ÁGUA PARA
ABASTECIMENTO PÚBLICO DA ÁREA URBANA**

Dissertação submetida ao Curso de Mestrado em Geografia, área de concentração em Utilização e Conservação de Recursos Naturais, Departamento de Geociências, Centro de Filosofia e Ciências Humanas, UFSC – Universidade Federal de Santa Catarina, em cumprimento aos requisitos necessários à obtenção do grau acadêmico de Mestre em Geografia.

Florianópolis – SC, 2007

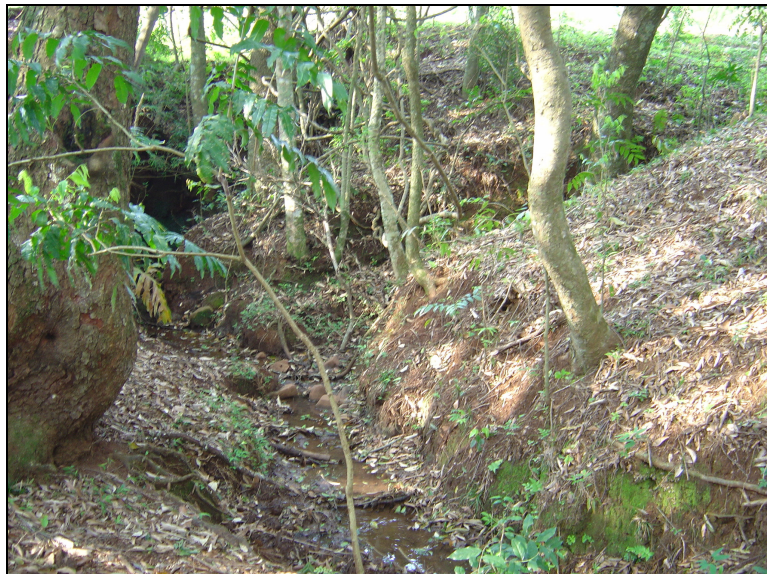
Figura 08: Nascente sob a forma de três olhos d'água, na comunidade Alto Jacutinga. Elas se juntam para formar um córrego. Localizada dentro de uma pequena depressão, numa pastagem, com algumas árvores em sua volta. Novamente salienta-se a falta de proteção. (Foto da autora 17/09/2005).

Esta é uma das comunidades mais altas da bacia, contendo algumas das nascentes mais distantes da foz do rio Jacutinga (Figura 08). Na Figura 09, é possível observar uma queda d'água encontrada nesta comunidade. O relevo é suavemente ondulado.

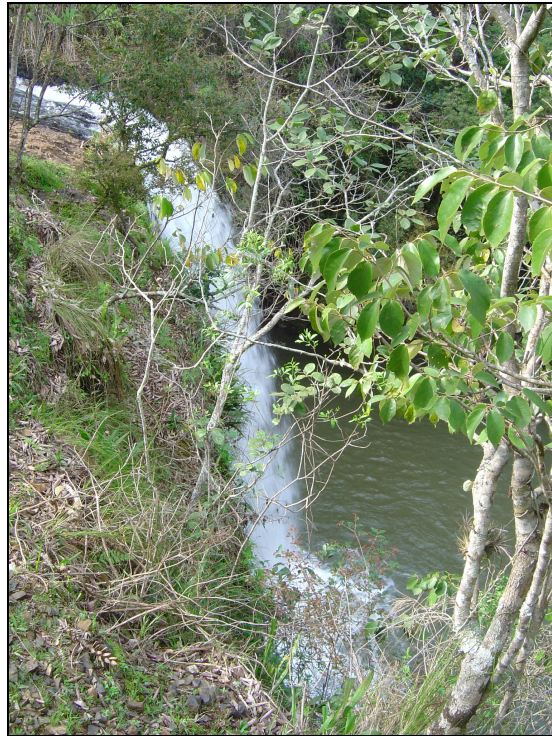
Figura 09: Queda d'água, na comunidade Alto Jacutinga, com desnível de cerca de 5 ou 6m sobre basalto no rio Jacutinga. (Foto da autora 17/09/2005).

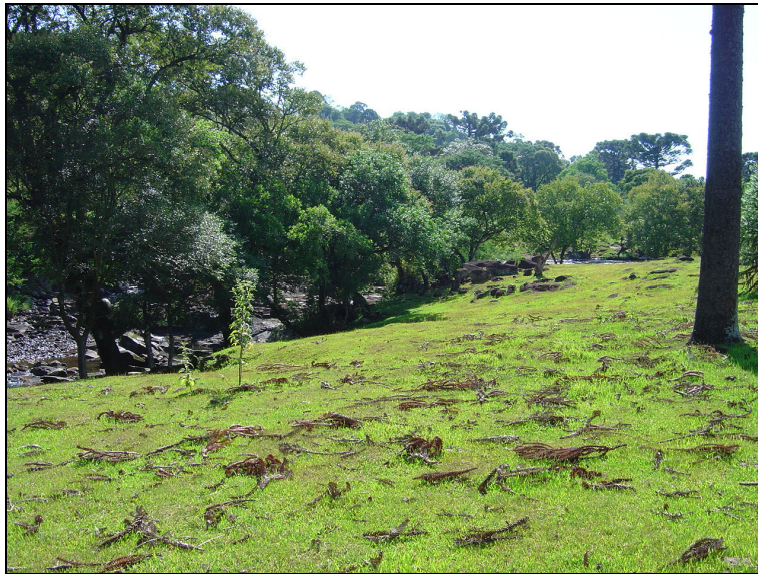
Figura 11: Rio Jacutinga, na Comunidade Linha Tortelli, apresentando-se com uma quantidade relativamente pequena de árvores em suas margens. (Foto da autora 10/01/2006).

Esta é a comunidade com os maiores problemas relacionados à mata ciliar. Em toda ela a vegetação ciliar é muito pobre. Como pode-se ver na Figura 11 há partes do rio em que nem mesmo árvores há nas suas margens, tendo principalmente pastagens sem cercas, possibilitando ao gado chegar até o rio para beber água, podendo eliminar fezes e urina no mesmo.

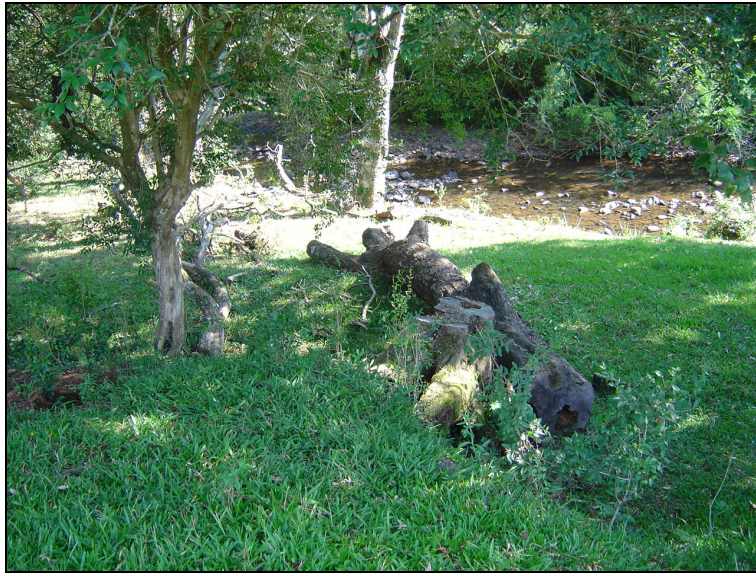
Figura 12: Árvores derrubadas nas margens do rio Jacutinga e mata ciliar reduzida ou aumentada, na Comunidade Linha Tortelli. Na parte superior da foto, observa-se o leito do Rio Jacutinga, com pouca água escoando no dia da foto. A pastagem chega até a margem do rio. (Foto da autora 10/01/2006).

Além de já haver pouca mata ciliar, encontram-se árvores derrubadas na margem do rio (Figura 12). O volume de água do mesmo estava bastante baixo neste local no dia da foto. Isso pode ser justificado em parte, pelo fato de que a área passava por um período de estiagem.

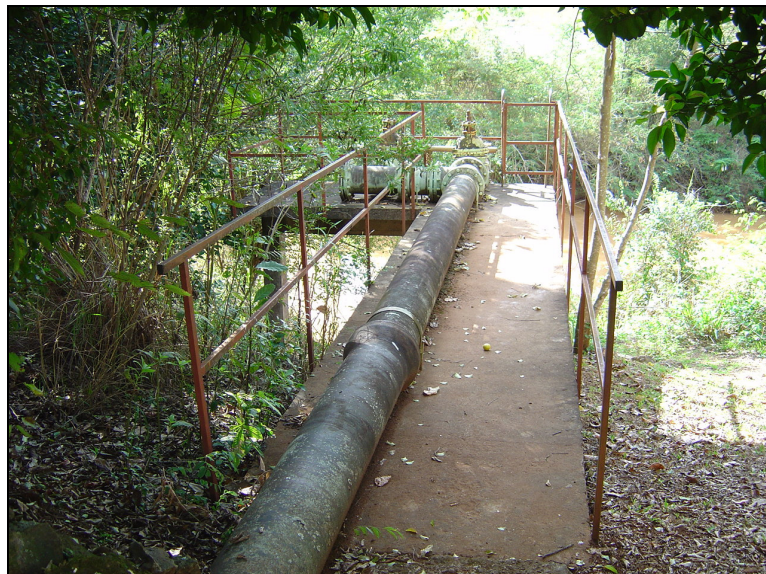
Figura 14: Aspecto do local de captação de água no rio Jacutinga, na Comunidade Jacutinga. Vê-se parte da tubulação captando água do Rio Jacutinga, e conduzindo-a até a ETA, localizada na cidade de Coronel Vivida/PR. (Foto da autora 23/04/2005).

A água é captada no Rio Jacutinga, conforme pode-se ver na Figura 14, na Comunidade que recebe a mesma denominação.

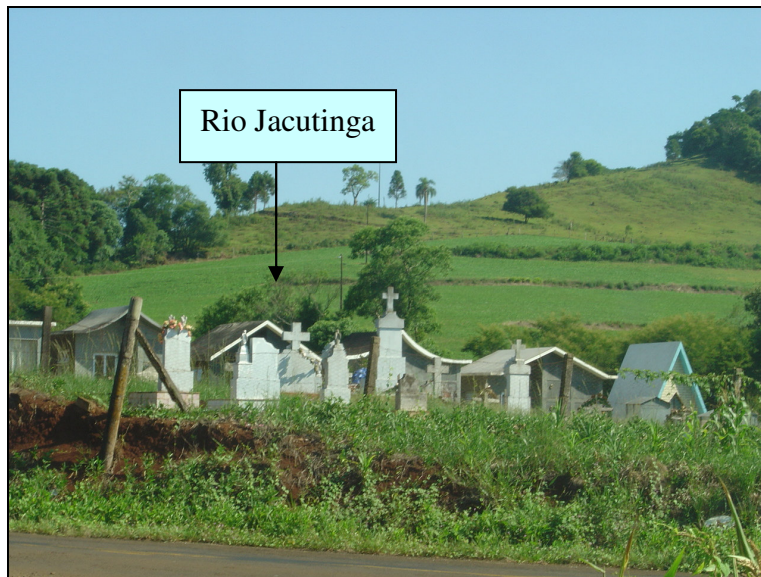
Figura 15: Cemitério localizado na Comunidade Jacutinga. O cemitério na base da foto é o mais antigo do município de Coronel Vivida. O Rio Jacutinga passa atrás do mesmo. O rio próximo tem sua vegetação ciliar bastante exígua, com uns 5m ou 7m de largura. Na margem direita do rio (oposta ao cemitério) há cultivo de soja e mais acima deste (parte superior da foto), há pastagem. (Foto da autora 10/01/2006).

O cemitério da comunidade de Jacutinga fica a cerca de uns 5 km a montante da captação. Na figura 15 vê-se o cemitério, que está localizado uns 10 m da margem do rio. Como há pouca mata ciliar protegendo o rio e o cemitério está bastante perto, pode ser que o necro-chorume esteja chegando até o lençol e, conseqüentemente até o rio, provocando a sua poluição. Principalmente pelo fato de que este cemitério é um dos mais antigos do município, e mesmo da região. Como pode ser verificado no trecho a seguir, retirado de (<http://www.coronelvivida.pr.gov.br/default.asp>, acessado em 01/02/2006), algumas das primeiras pessoas que habitaram o município, o fizeram nesta comunidade.

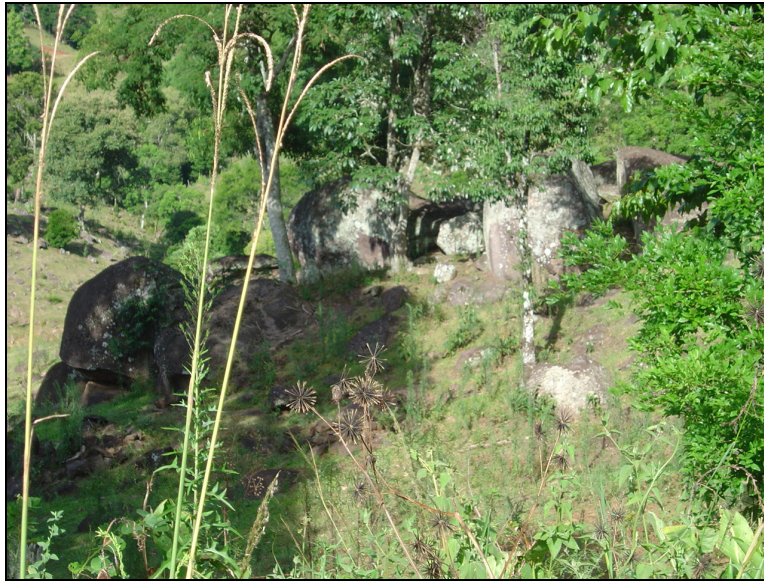
Figura 18: Afloramentos de basalto, na Comunidade Alto Caravágio, ao centro da foto observam-se afloramentos numa área de pastagem. Ao fundo uma área de mata. (Foto da autora 09/01/2006).

Nesta comunidade o relevo é relativamente acidentado, com muitos afloramentos rochosos, inclusive, com matacões (Figura 18). A agricultura é sem expressão, predominando soja e milho. Há reflorestamentos de eucalipto.

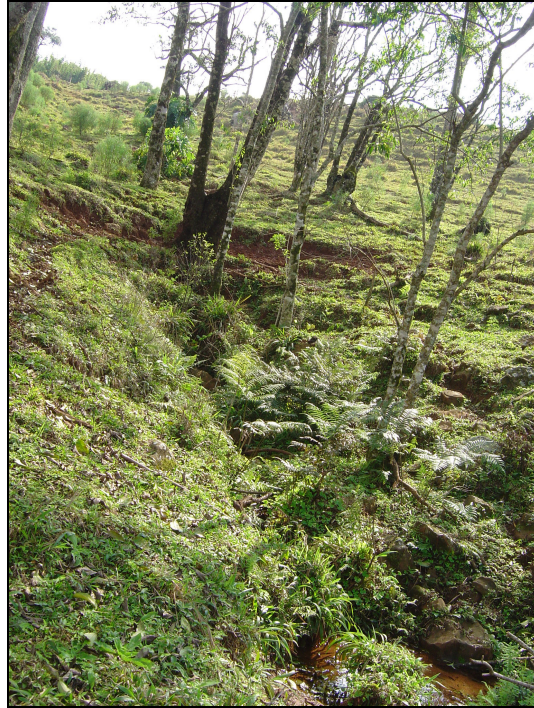
Figura 21: Nascente do rio Jacutinga na comunidade Passo Bonito. Esta é a nascente mais distante da foz do rio Jacutinga, a mais alta da bacia. Localiza-se em área de pastagem como mostra a foto, e está completamente desprotegida. O divisor de águas corresponde à linha de relevo no alto da foto, o qual é o limite entre os municípios de Coronel Vivida e Mangueirinha. (Foto da autora 17/09/2005).

Nesta comunidade localizam-se as nascentes mais distantes da foz do rio Jacutinga. Numa destas foi feita a coleta para análise, do chamado “ponto branco”, em 26/09/2005. Algumas nascentes estão sem a proteção da vegetação (Figura 21), ou seja, com menos vegetação no seu entorno, enquanto em outras a quantidade de vegetação é maior.

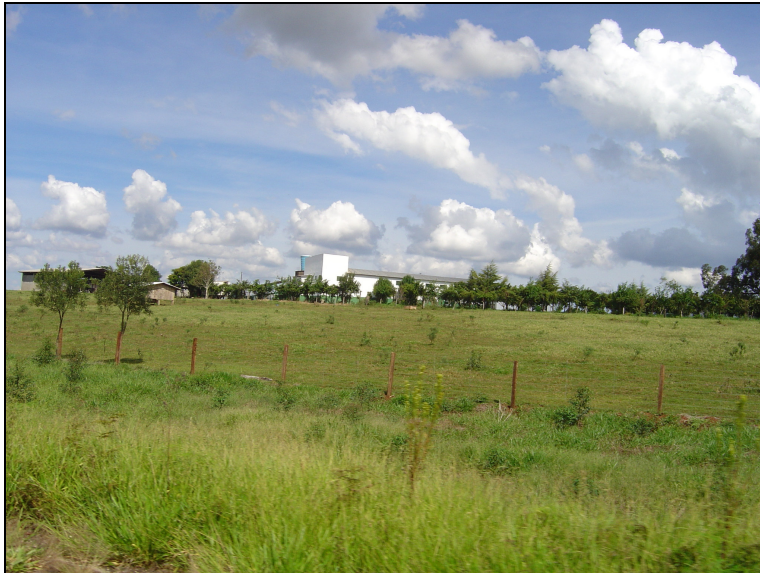
Figura 25: Frigorífico na Comunidade Alto Pinhal. No centro observam-se as construções do frigorífico. Na parte inferior vê-se uma pastagem. (Foto da autora 29/04/2005).

Esta comunidade fica próxima à BR 158. Além dos cultivos de soja, milho entre outras, das pastagens e da mata natural, nesta comunidade há reflorestamentos de Pinus e de eucalipto. Há ainda um frigorífico, o qual pode ser observado na Figura 25. A água utilizada no frigorífico é proveniente de um poço artesiano, além disso, está sendo perfurado mais um. Consome-se de 800 a 1000L de água por bovino abatido. A água é utilizada para a lavagem das máquinas e depois vai para as lagoas. Ao ser eliminada a água passa primeiro por uma caixa de homogeneização, depois por uma caixa de gordura, passa então para uma lagoa anaeróbica, depois para uma lagoa anaeróbica facultativa, onde já há

peixes, passa depois para uma terceira lagoa facultativa, e por último passa para uma lagoa de polimento, na qual os animais bebem água. O esterco vai para a esterqueira. Quando a esterqueira enche, os dejetos são utilizados na agricultura como adubo animal. O sangue vai para um receptor e depois é vendido para a Anhambi de Cascavel, para fazer ração. O sebo e o couro também são vendidos.

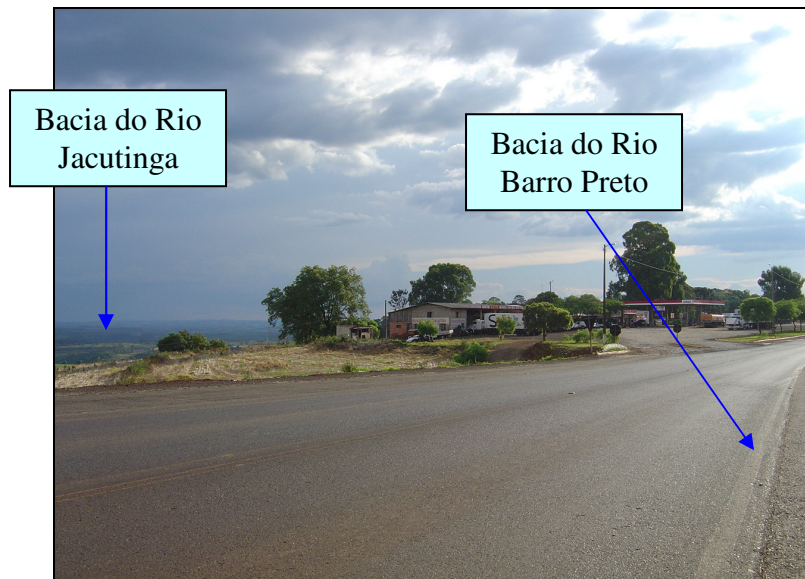
Figura 27: Vê-se na foto, trecho da BR-158, que passa no interflúvio entre as bacias dos rios Jacutinga e Barro Preto. Observa-se um posto de combustível e uma borracharia anexa ao mesmo. (Foto da autora 10/01/2006).

Na Figura 27 pode-se observar um posto de combustível localizado praticamente no interflúvio entre as bacias dos rios Jacutinga e Barro Preto, porém, faz parte da primeira. A água consumida para a lavagem dos carros, limpeza do posto, nos banheiros é proveniente de um poço. Para o consumo é utilizada água da SANEPAR. Após a lavagem dos carros a água escorre por canaletas e assim como o restante da água utilizada vai para cinco caixas de separação, vai passando de uma para a outra, depois vai para um reservatório. O óleo que é separado nestas etapas é misturado com o óleo queimado que também não é mais usado e depois é vendido. Próximo ao posto há um posto de recebimento de grãos (soja, milho...) da COAMO (Cooperativa Mouraoense Ltda) (Figura 28).

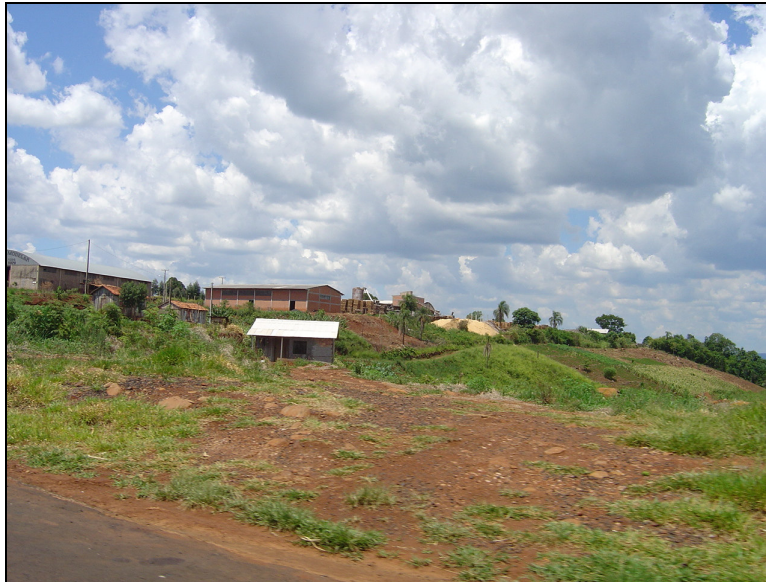
Figura 30: Vista parcial do Parque industrial, na Comunidade Flor da Serra. Na parte central esquerda há barracões de uma madeireira e uma fábrica de carrocerias. No canto inferior esquerdo vê-se trecho da BR-158. Na parte direita da foto pode-se observar aspectos do vale da bacia do Jacutinga. (Foto da autora 11/01/2006).

Nas proximidades do trevo de acesso à cidade de Coronel Vivida (localizada na bacia do rio Barro Preto), porém do outro lado do interflúvio, está localizado o parque industrial, havendo madeireira, oficina mecânica, fábrica de jeans (costura), depósitos de insumos agrícolas (Figura 30). Todos utilizam água da SANEPAR, para o consumo e para os banheiros. Os efluentes vão para fossas.

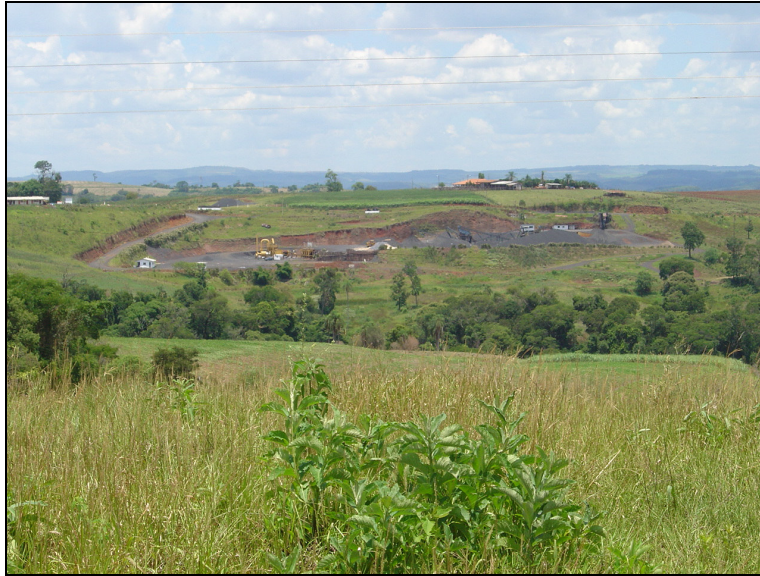
Figura 32: Pedreira em funcionamento, na Linha Titon. No centro há uma pedreira em atividade. No meio da foto há um afluente do Rio Jacutinga fluindo da esquerda para a direita da foto, onde se concentra a vegetação arbórea. (Foto da autora 09/01/2006).

Há pedreiras nas quais rochas estão sendo mineradas (Figura 32) e também uma pedreira que já foi desativada (Figura 33). A água é utilizada apenas nas máquinas que extraem as rochas e nos banheiros. Para o consumo humano buscam água na cidade, ou seja, água tratada pela SANEPAR.

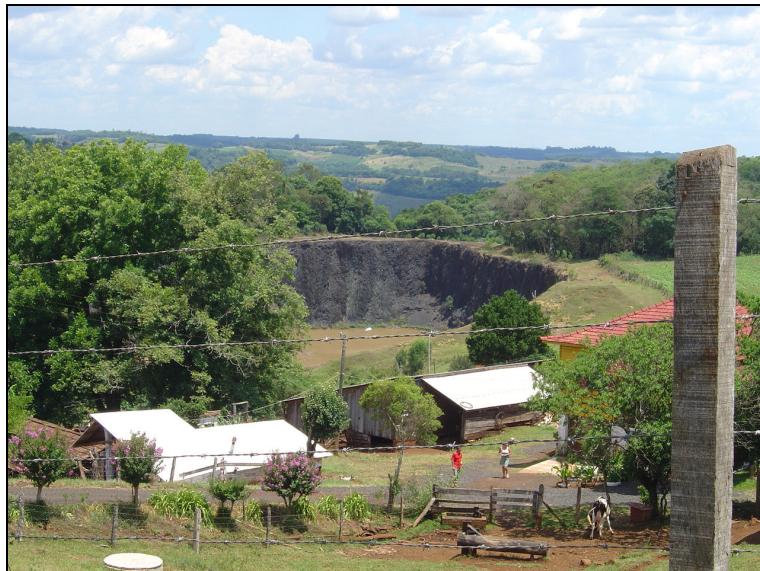
Figura 33: Pedreira desativada, na Linha Titon. No centro vê-se pedreira desativada, com água no fundo da mesma. Na parte inferior da foto, há as construções de uma das propriedades locais. Ao fundo observa-se parte da bacia do Jacutinga. (Foto da autora 09/01/2006).

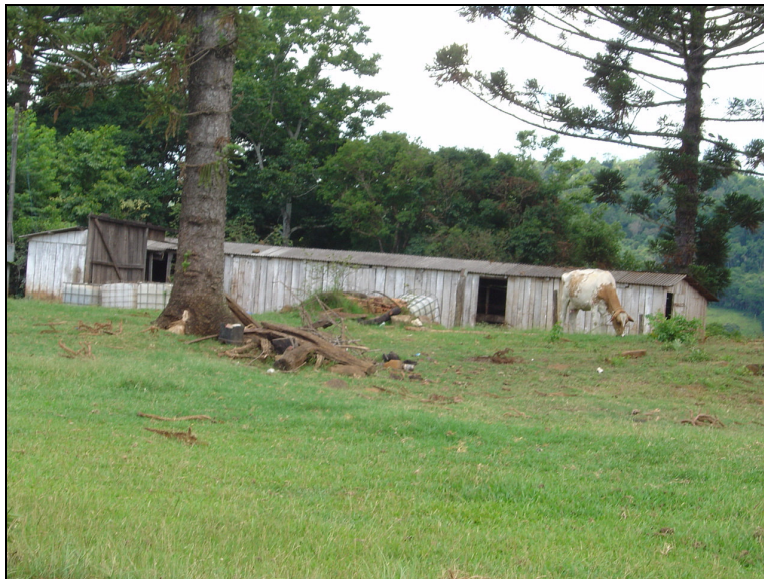
Figura 34: Chiqueiro de suínos, na Comunidade Cristo Rei. Atrás há pequena área de mata nativa. (Foto da autora 09/01/2006).

Alguns moradores criam suínos para o consumo. Seis proprietários criam suínos para comercialização. Há cerca de 450 suínos nas seis propriedades. Chiqueiros foram construídos em poteiros, próximos ao rio Jacutinga. O chiqueiro da Figura 34 está construído próximo a um afluente do rio Jacutinga.

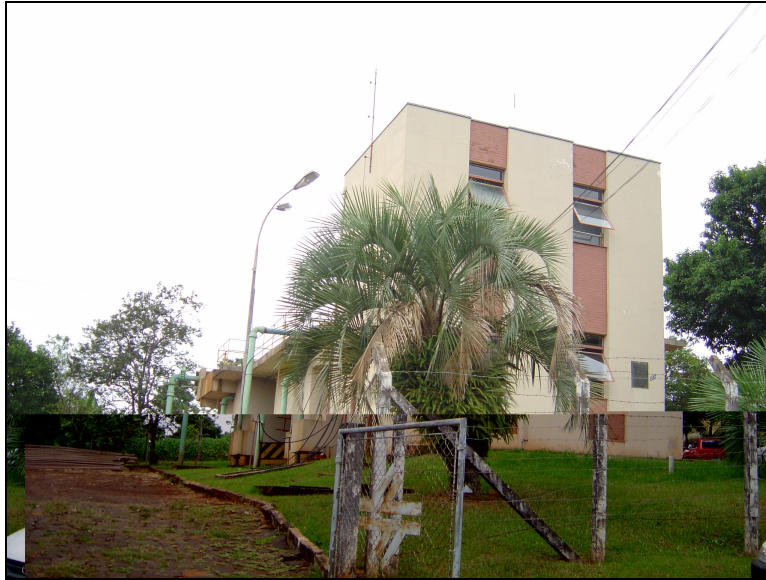
Figura 37: Vista parcial da ETA de Coronel Vivida. No centro, o prédio onde é realizado o tratamento da água. (Foto da autora 15/05/2005).

Coronel Vivida é um dos municípios do estado do Paraná que ainda necessita ter sua nova ETA construída. A construção das novas instalações está para ser realizada, mas ainda não se sabe ao certo quando será iniciada. A Figura 37 mostra a ETA atual do município.

No rio Barro Preto são captados em torno de 50.000 l/h ou 50m³/h de água, e isso é mais do que o permitido pela legislação. A própria SANEPAR reconhece o problema. Além disso, esta água chega à ETA com cerca de 15 UNT (Unidade Nefelométrica de Turbidez). Com o tratamento esse valor é reduzido para cerca de 10 UNT, sendo que o máximo permitido pela legislação é 5 UNT.

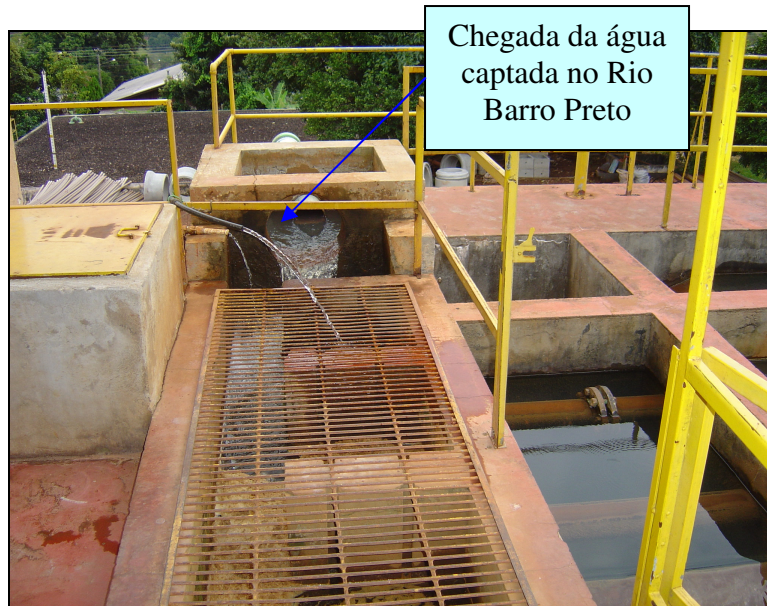
A Figura 38 localiza a chegada da água do rio Barro Preto à ETA de Coronel Vivida/PR.

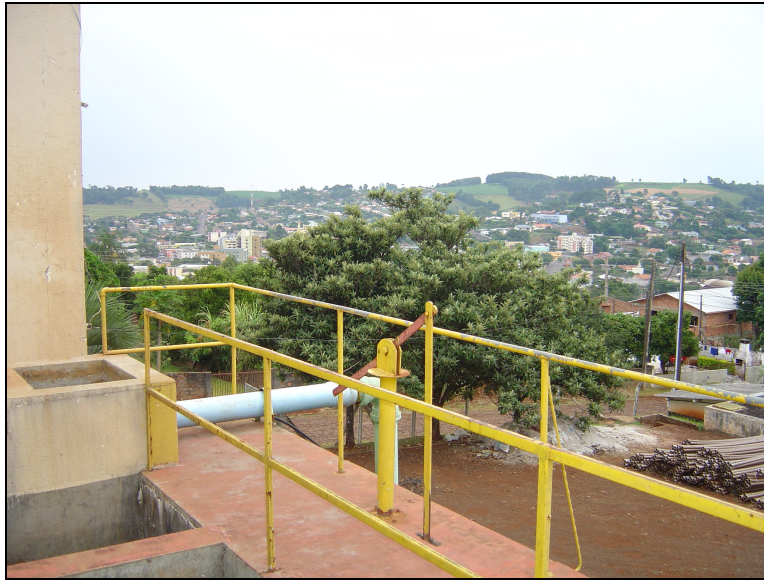
Figura 42: Parte da cidade de Coronel Vivida, observada da ETA. No canto inferior esquerdo, tubulação de chegada de água do Rio Barro Preto. Na parte central da foto observa-se parte da cidade de Coronel Vivida. (Foto da autora 15/05/2005).

Com a lavagem dos tanques de tratamento da água, o lodo (que vai se formando ao se filtrar a água), misturado com o sulfato de alumínio, sai dos tanques e vai para a rede de drenagem da bacia do rio Barro Preto, já que a ETA localiza-se nesta bacia, bem como quase toda a área urbana (Figura 42). Isso é um grave problema, já que este lodo não passa por nenhum tipo de tratamento antes de retornar ao corpo d'água que deságua no rio Chopim e o alumínio é tóxico.

Quando as novas instalações da SANEPAR forem construídas, serão feitos poços de recirculação da água e o lodo irá para a rede coletora de esgoto, de modo que, possa receber a destinação e tratamento adequado.

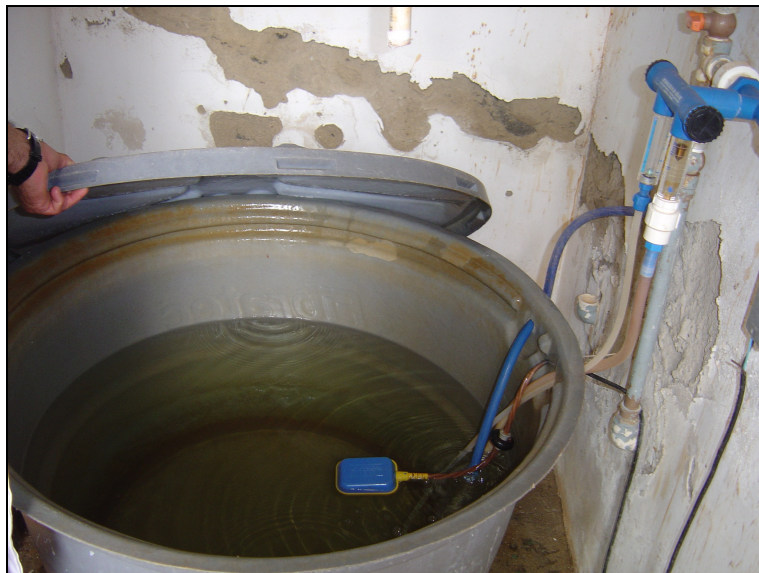
Figura 44: Tanque para armazenamento de hipoclorito de sódio – ETA de Coronel Vivida, para posterior mistura à água que será tratada. (Foto da autora 15/05/2005).

Antes a SANEPAR utilizava cloro para matar os microorganismos presentes na água. Hoje é realizado um processo diferente. O cloreto de sódio (sal de cozinha) que está nos tubos (Figura 43), sai por uma mangueira e encontra-se com a água, que chega por outra mangueira. Ao se misturarem recebem descargas elétricas, formando hipoclorito de sódio (cloro). Depois disso, o hipoclorito é depositado e armazenado na caixa que está em outra divisão da ETA (Figura 44). No momento do tratamento, o hipoclorito de sódio sai por outras mangueiras e é misturado na água que está sendo tratada.
