Usina Hidrelétrica de Miranda, CEMIG, 2004.

**DIAGNÓSTICO AMBIENTAL E PROPOSTA DE MONITORAMENTO DA ÁREA DO LAGO
DE MIRANDA PERTENCENTE AO MUNICÍPIO DE INDIANÓPOLIS – MG.**

**Dissertação de Mestrado apresentada ao Programa de
Pós -Graduação em Geografia do Instituto de Geografia da
Universidade Federal de Uberlândia.**

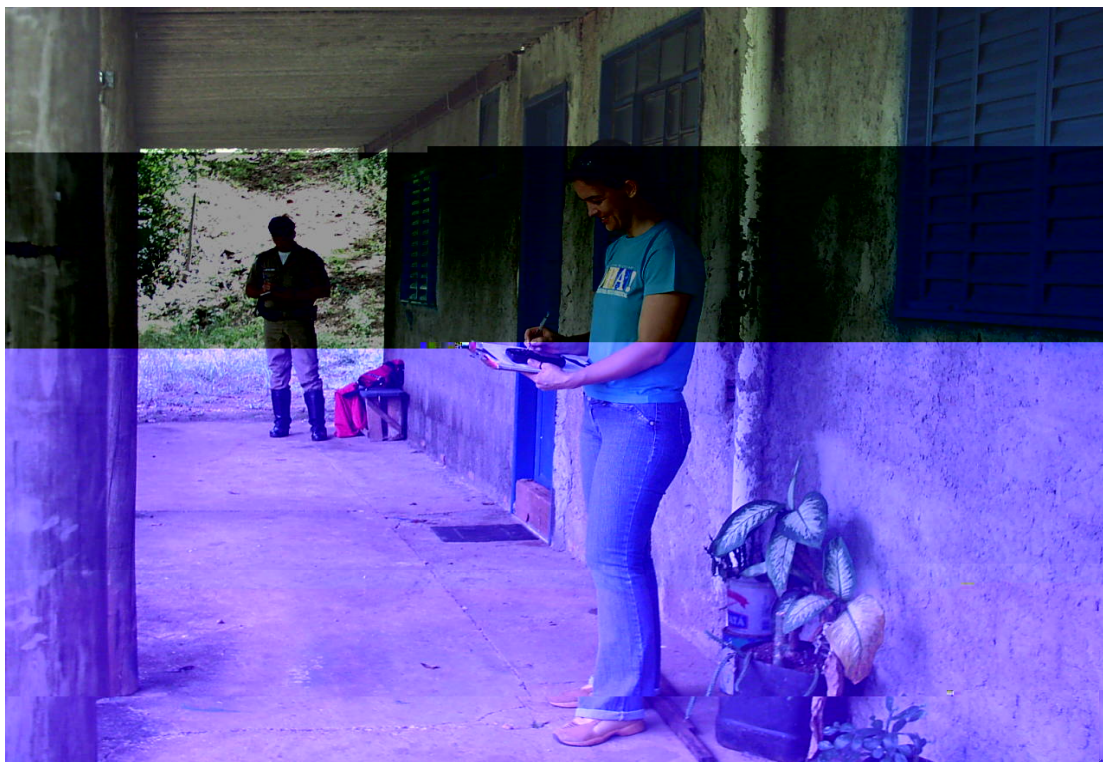
FIGURA 05 – Trabalho com GPS, anotação de coordenadas geográficas e distância das construções.
FONTE: PEREIRA, Flávio Alves, 2006.

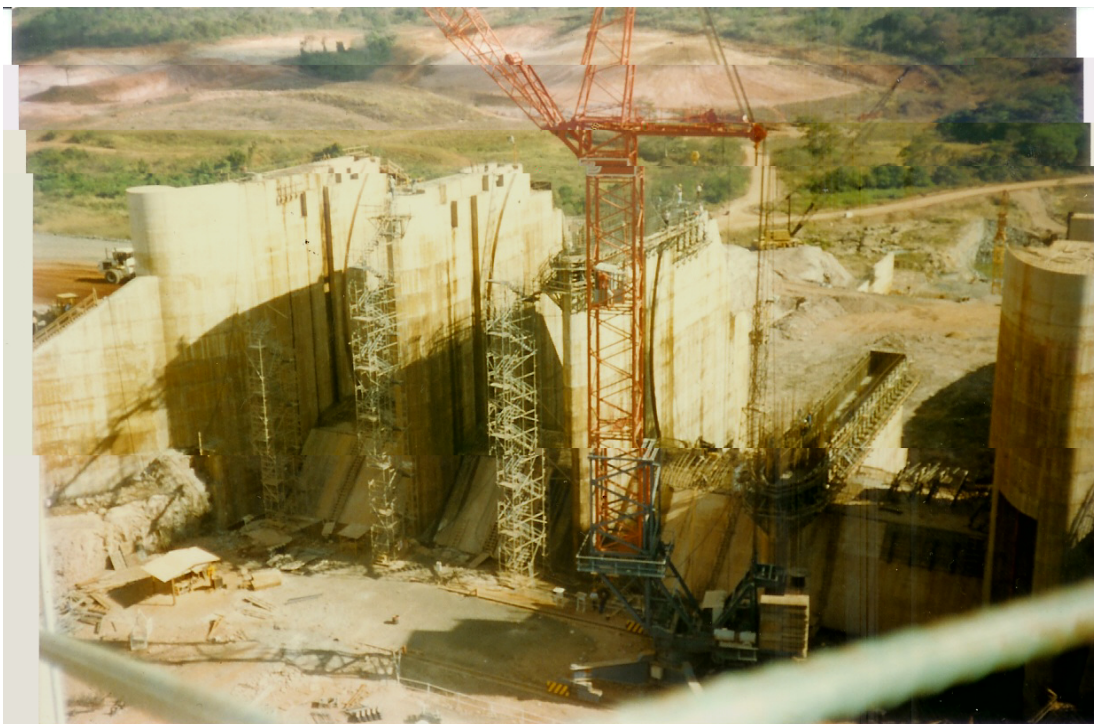
FIGURA 09 – Obra da Usina Hidrelétrica de Miranda.
FONTE: BORGES, Adairlei A. da Silva. 1996.

A Usina Hidrelétrica de Miranda foi construída no médio curso do Rio Araguari, e abrange os municípios de Indianópolis, Uberlândia, Nova Ponte, Uberaba, Sacramento e Conquista. Seu reservatório inundou uma área de 51,6 quilômetros quadrados, abrangendo áreas dos municípios de Indianópolis, Uberlândia, Nova Ponte e Uberaba. As obras de implantação da Usina de Miranda, ilustrado pela figura 9, a seguir, foram iniciadas em abril de 1990 e em 1991, mais precisamente em novembro, iniciou-se o desvio do leito do rio, feito por meio de dois túneis.

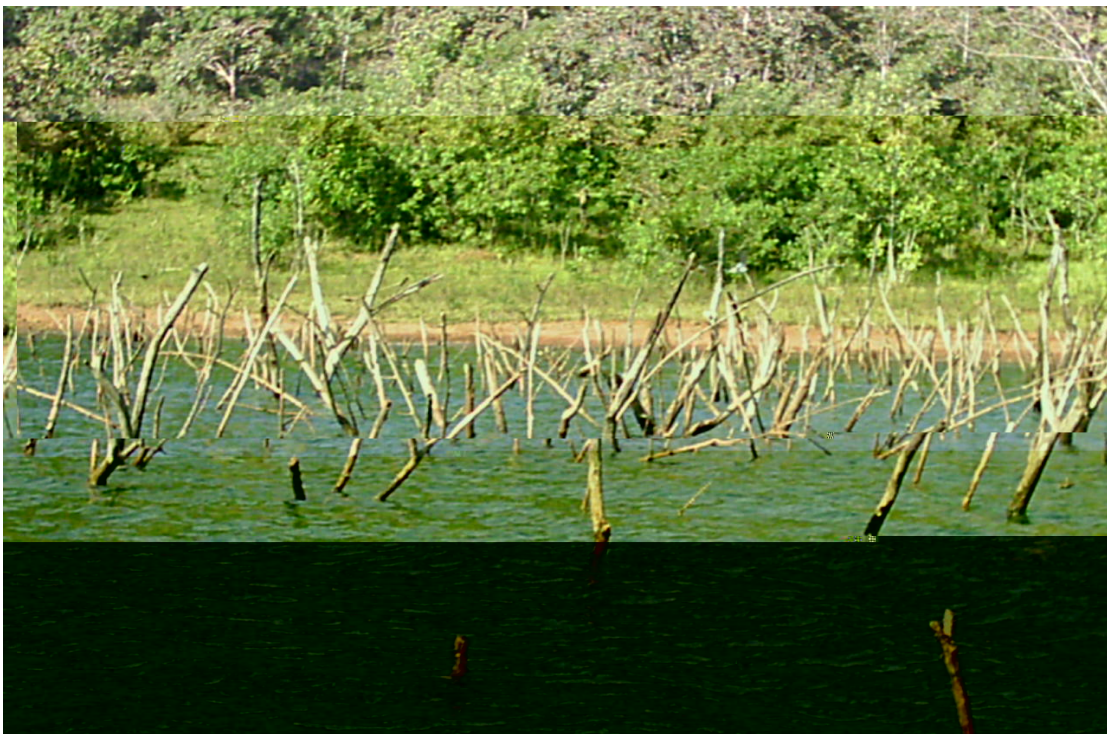
A degradação da biomassa inundada é outro impacto causado pela construção de uma usina hidrelétrica; a decomposição da biomassa inundada emite gás metano e polui a água com o excesso de matéria orgânica.

FIGURA 10 - Vegetação submersa pelo represamento, Lago da Usina Hidrelétrica de Miranda.
FONTE: BORGES, Adairlei A. da Silva, 2006.

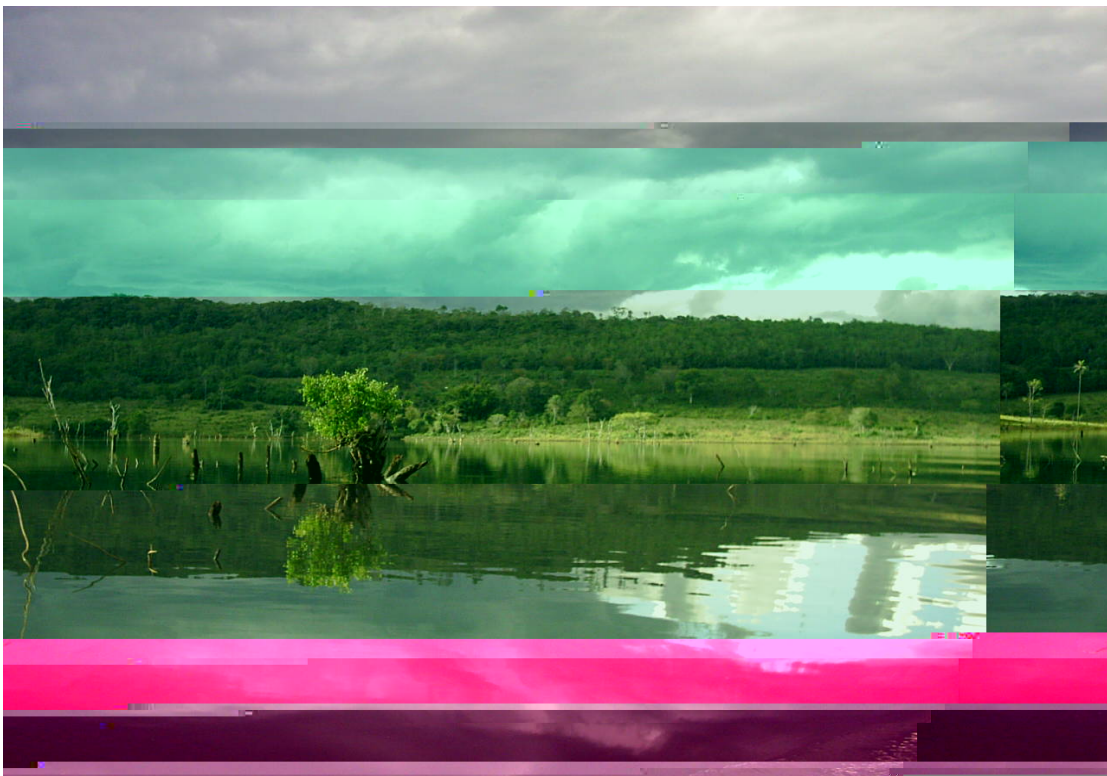
FIGURA 12 - Vegetação submersa.
FONTE: BORGES, Adairlei A. da Silva, 2006.

Numa área de cerradão, afogada pelo enchimento do reservatório hidrelétrico, parte da vegetação permanece inundada, porém ainda há algumas espécies mais resistentes que ainda permanecem vivas, como as da figura 12.

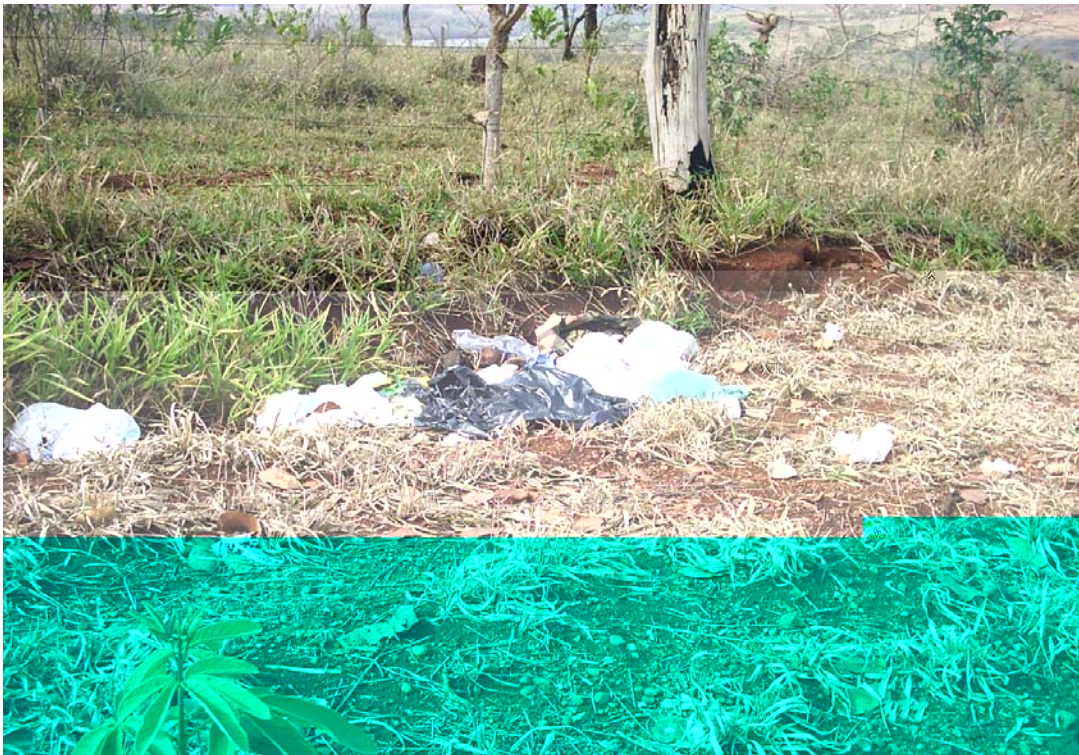
FIGURA 13 - Deposição de lixo.
FONTE: BORGES, Adairlei A. da Silva, 2006.

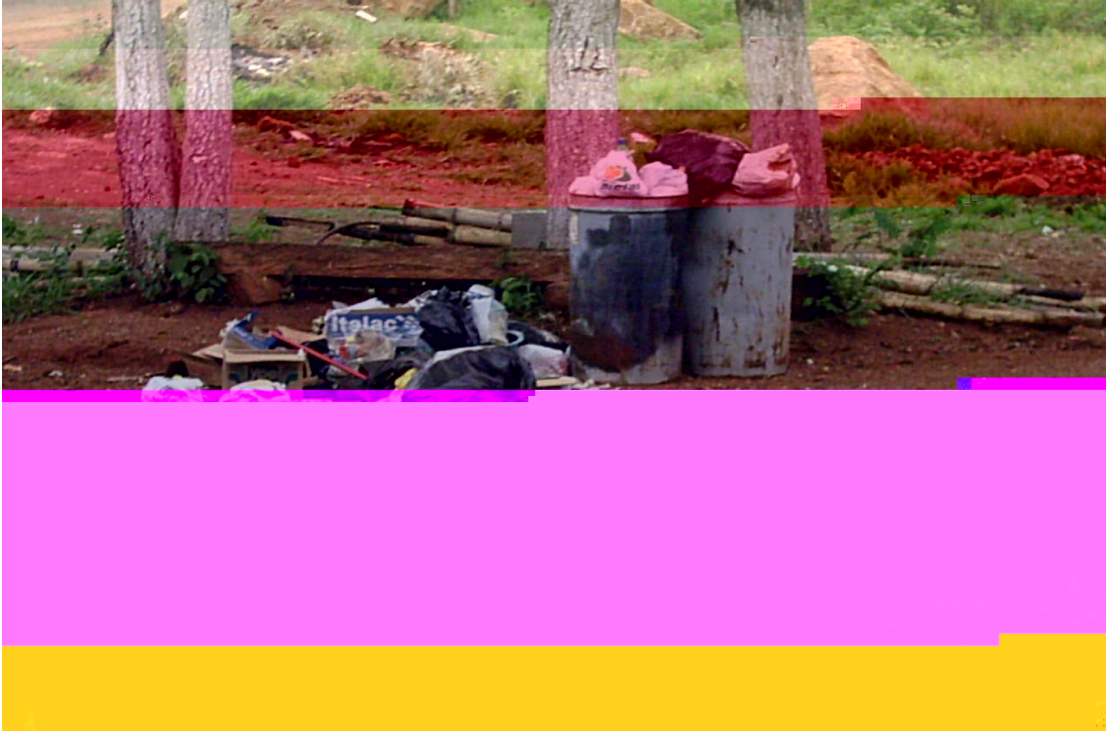
Figura 14 - Deposição de lixo.
FONTE: BORGES, Adairlei A. da Silva, 2006.

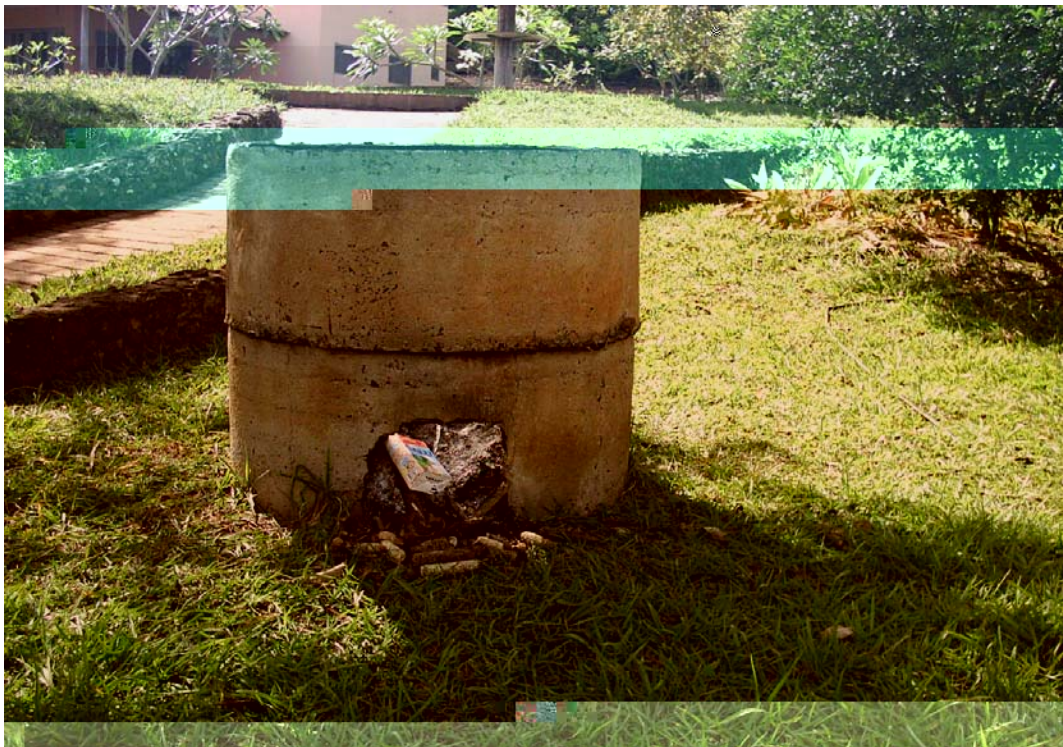
Contudo, a incineração não é um processo indicado para o resíduo da área estudada, pois, além dos riscos oferecidos à saúde e ao meio ambiente, a incineração também trará impactos sociais negativos, com a queima de materiais que poderiam ser reutilizados ou reciclados, tais como plásticos, papéis e outros. A consequência social, da incineração é a falta de matéria-prima para trabalhadores que sobrevivem do lixo, como os catadores de materiais recicláveis, e redução em sua geração de renda.

FIGURA 15 – Incinerador de lixo.
FONTE: BORGES, Adairlei A. da Silva, 2006.

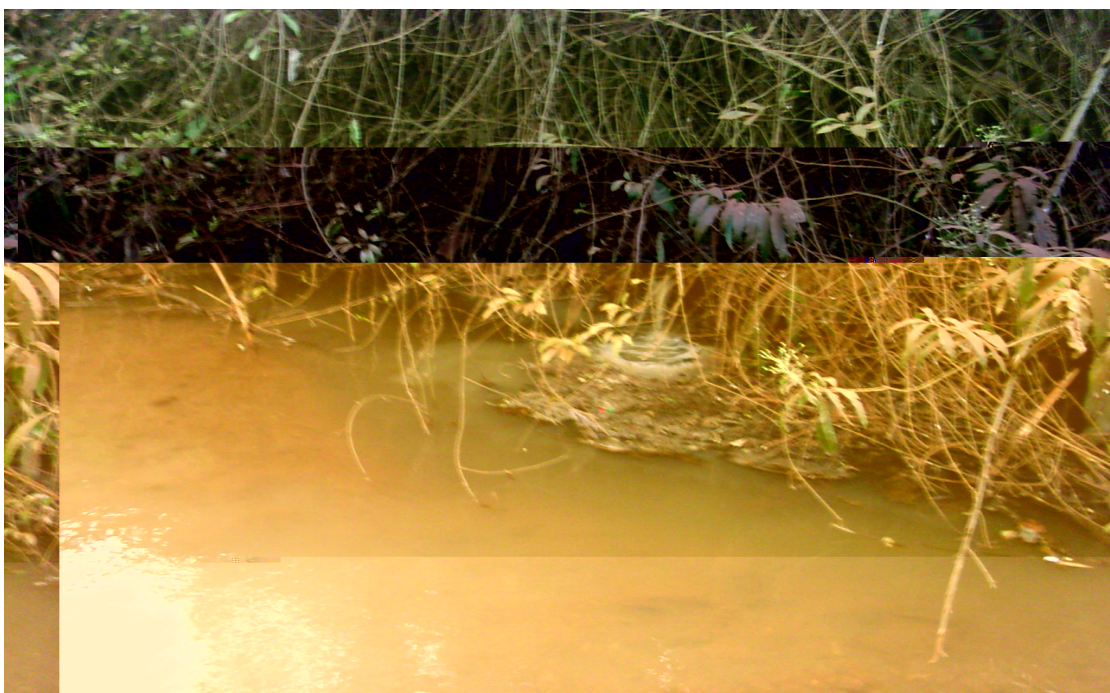
FIGURA 19 - despejo direto de esgoto no Córrego Lava Pés.
FONTE: BORGES, Adairlei A. da Silva, 2006.

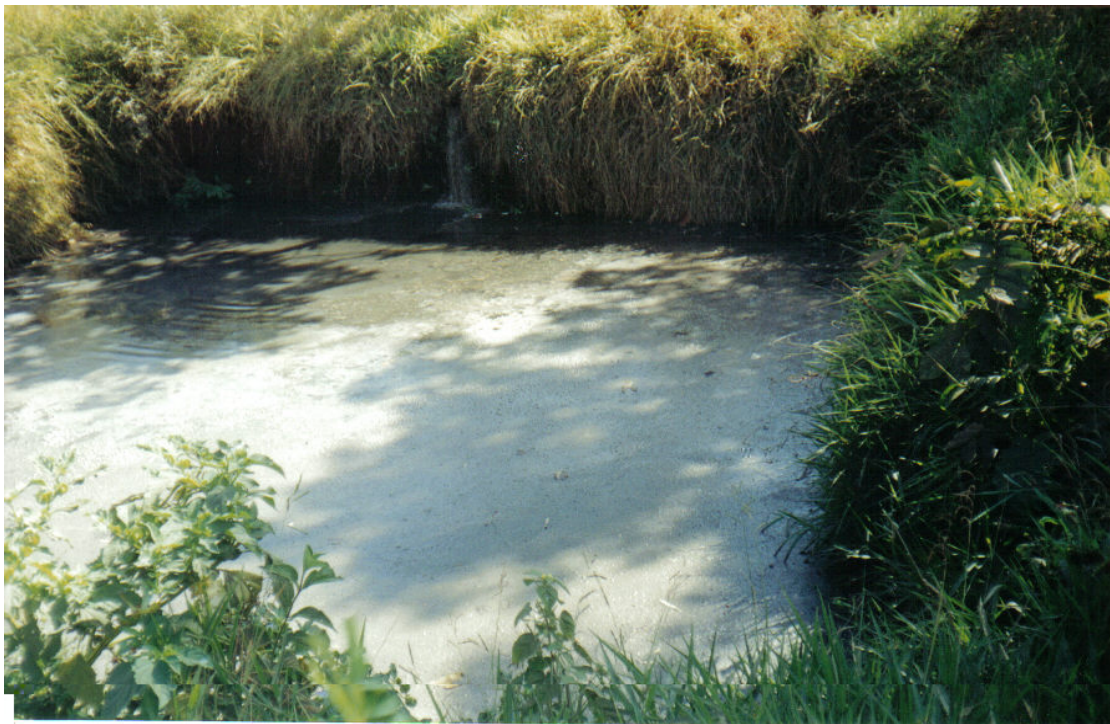
FIGURA 20 - despejo direto de esgoto no Córrego Manoel Velho.
FONTE: BORGES, Adairlei A. da Silva, 2006.

É preciso salientar que o outro tributário, o córrego Manoel Velho, mostrado na figura 20, também recebe esgoto *in natura*, e constatou-se, em vários trabalhos de campo, que este é um tributário que vem sofrendo um agudo processo de degradação, ao longo dos últimos anos. Isso decorre fundamentalmente de processos de remoção da mata ciliar e de uso do solo para plantio de hortaliças. A figura 21 apresenta um mapa de localização dos principais tributários do Lago de Miranda.

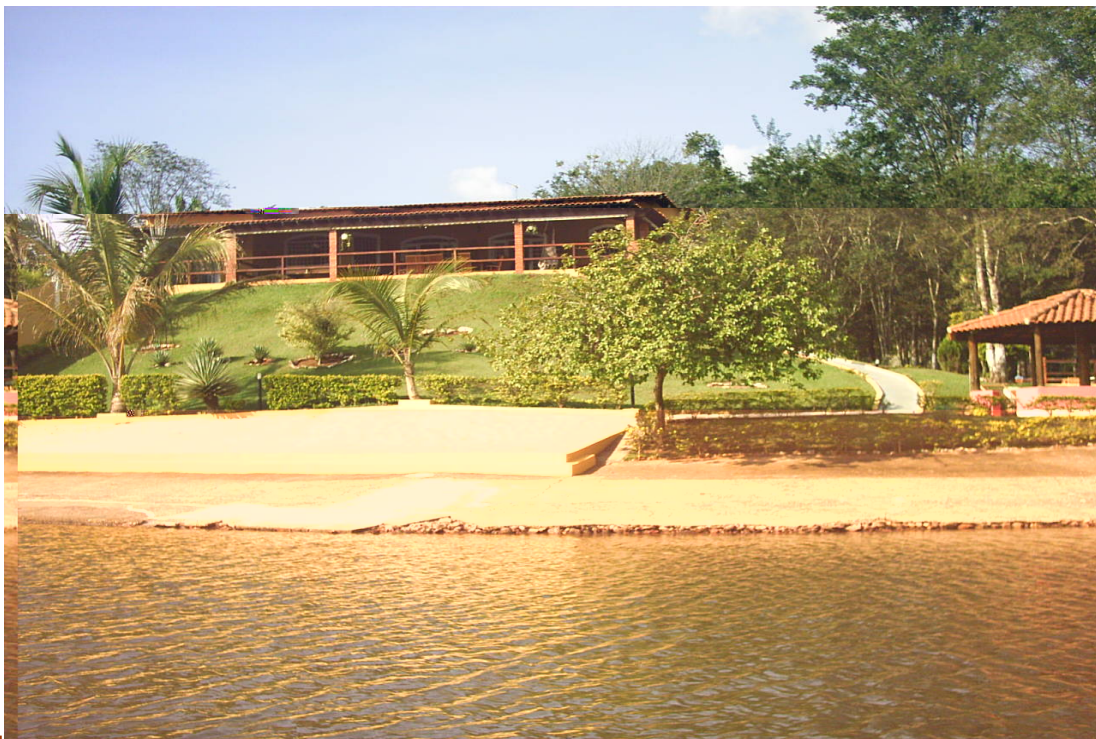
FIGURA 22 - Edificação às margens do Lago de Miranda.
FONTE: BORGES, Adairlei A. da Silva, 2006.

Assim sendo, a construção de chácaras em áreas de preservação permanente é vedada legalmente, mas o que se pôde observar na presente pesquisa, é que, em grande parte da área delimitada para este estudo, a ocupação aconteceu e continua acontecendo de forma desordenada; é o que se pode averiguar nas figuras 23, 22 e 24. Apesar da existência de legislações federais e estaduais protetoras de recursos naturais, não se tem conseguido efetivamente evitar, na área do entorno do Lago de Miranda, esse tipo de ocupação. Pode-se dizer que por desconsiderar a existência do homem e sua influência na dinâmica da paisagem na qual as APPs estão inseridas, os alvos preservacionistas contidos nas leis não atingiram a eficácia desejada.

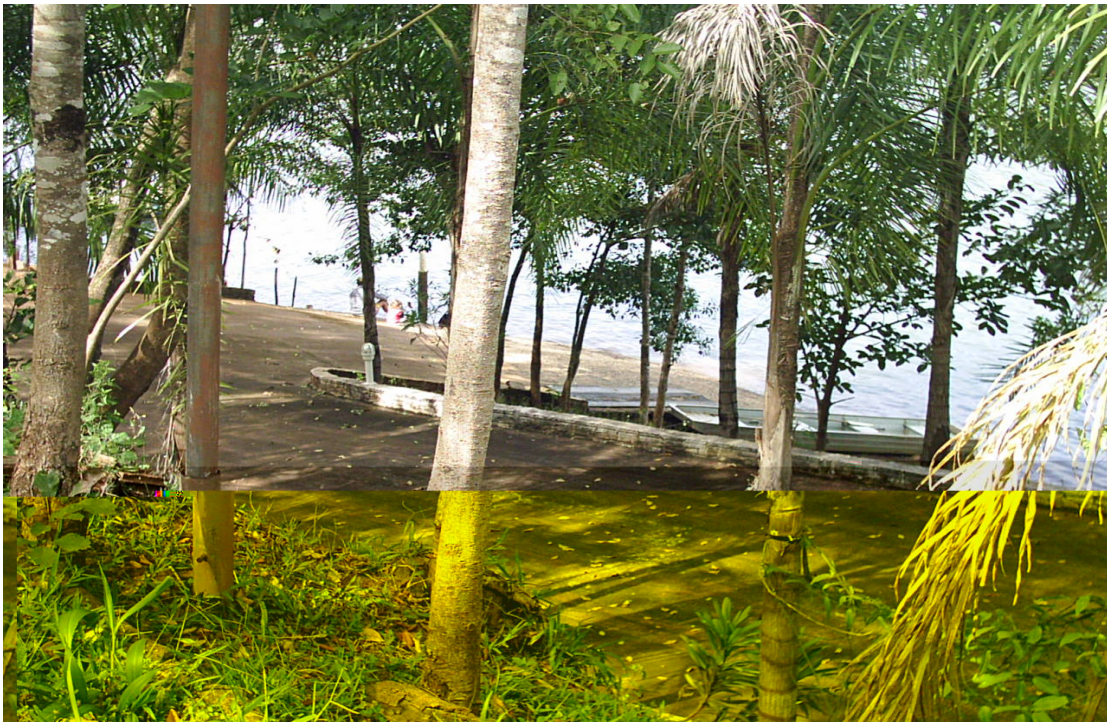
FIGURA 23 - Edificação às margens do Lago de Miranda.
FONTE: BORGES, Adairlei A. da Silva, 2006.

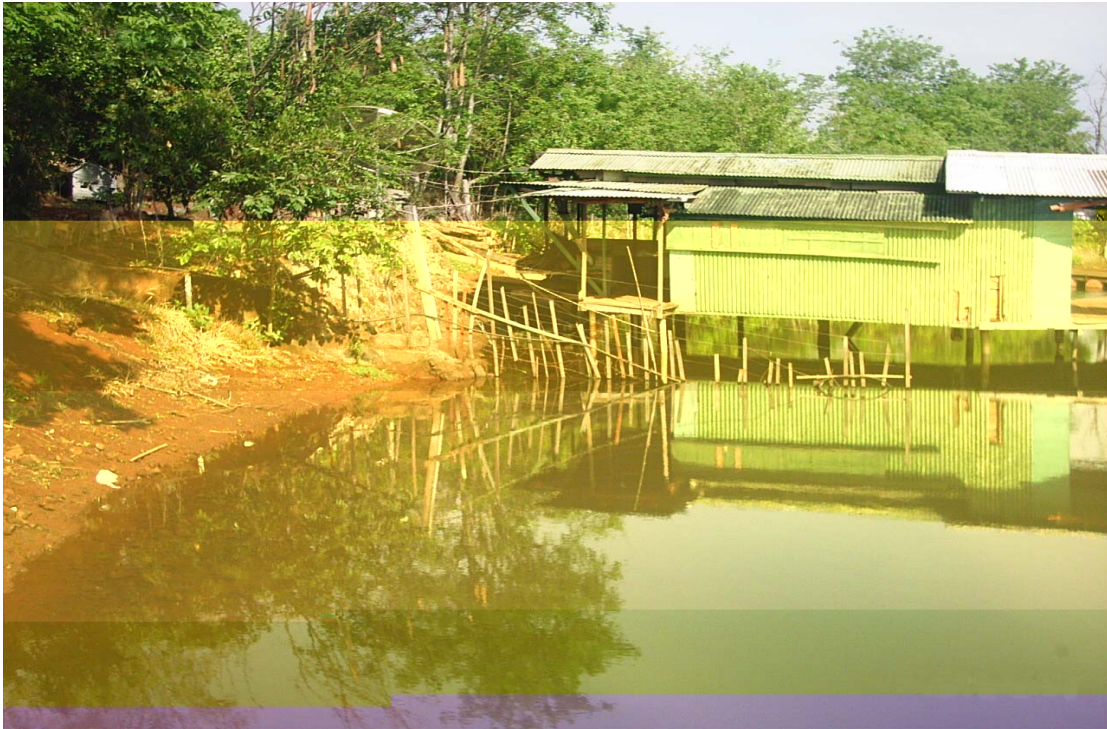
FIGURA 24 - Edificação às margens do Lago de Miranda.
FONTE: BORGES, Adairlei A. da Silva, 2006.

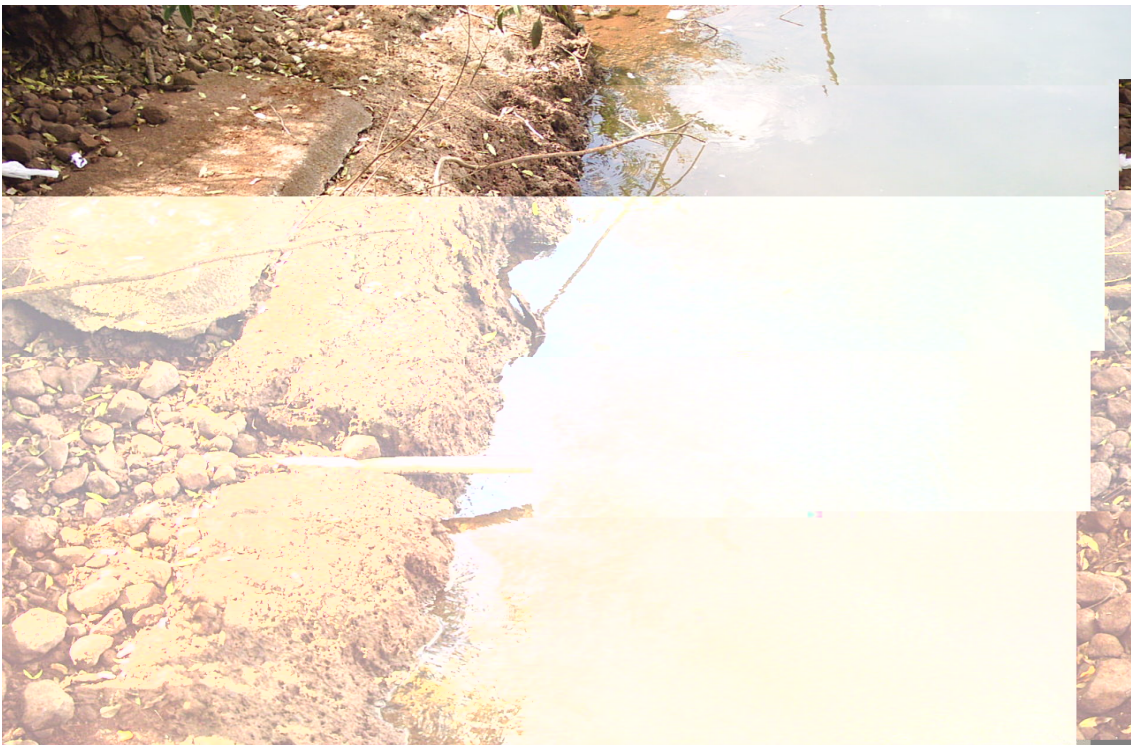
Todos os resíduos líquidos eliminados, direta ou indiretamente, no lago, podem causar alterações físicas, químicas e biológicas, dependendo da quantidade e da intensidade de sua emissão. E na área estudada é intenso o despejo de esgoto, como mostrado nas figuras 25, 26 e 27.

FIGURA 26 - despejo direto de efluentes.
FONTE: BORGES, Adairlei A. da Silva, 2006.

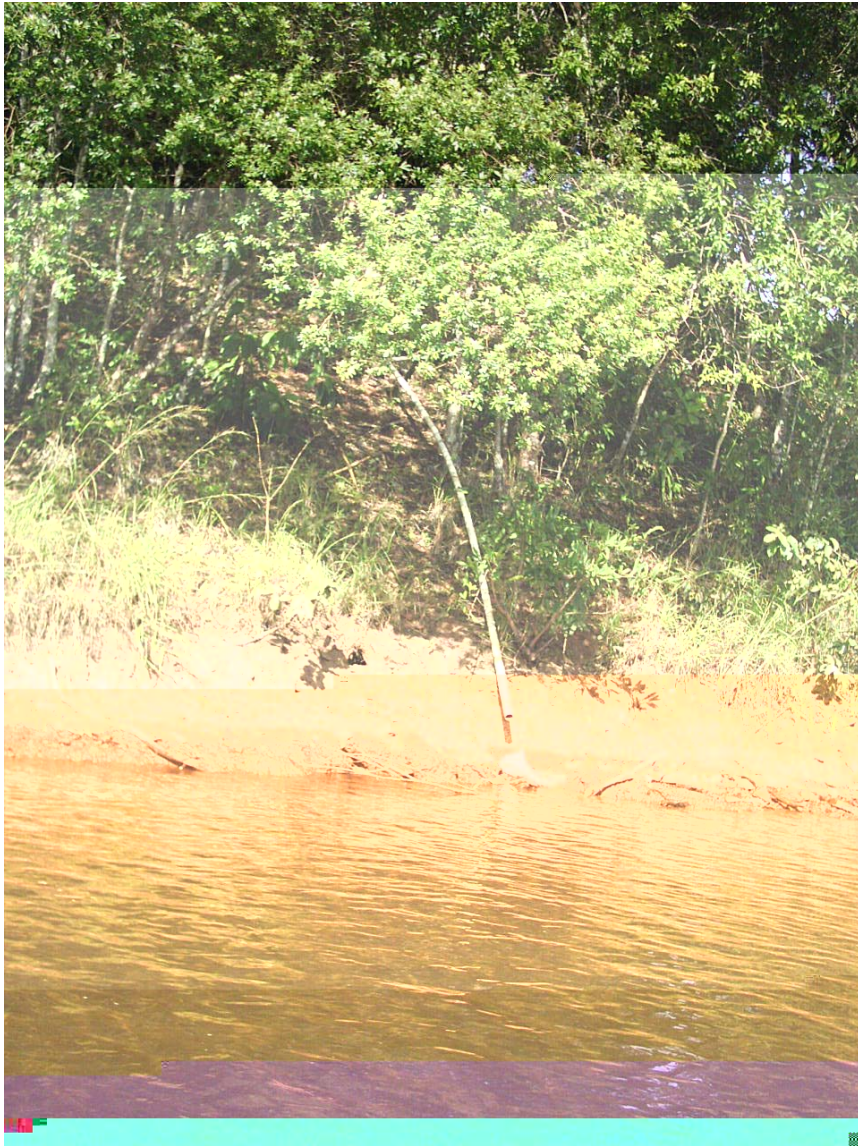
FIGURA 27 - despejo direto de esgoto.
FONTE: BORGES, Adairlei A. da Silva, 2006.

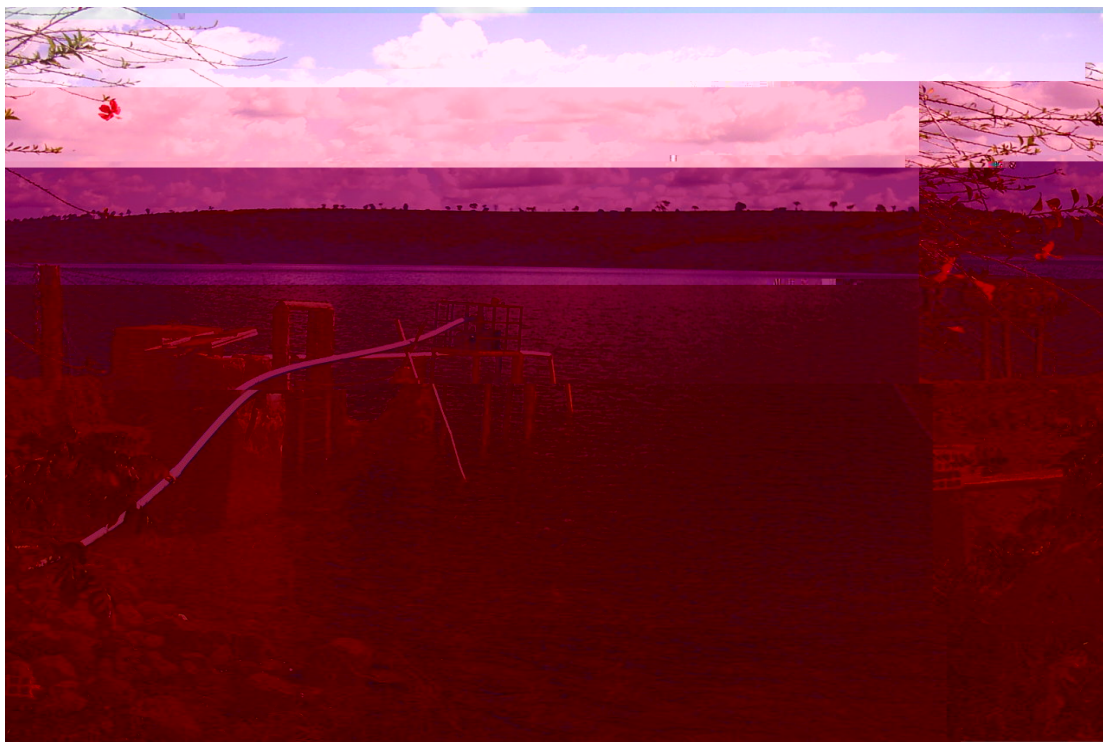
A água da represa também tem sido usada para consumo, conforme figura 28. As chácaras de lazer construídas no entorno utilizam a água da represa para fins domésticos e para irrigação, coloca-se então que as alterações na quantidade da água podem afetar diretamente a saúde das populações que utilizam esta água em atividades diárias.

FIGURA 28 - Bomba utilizada para retirar água do lago.
FONTE: BORGES, Adairlei A. da Silva, 2006.

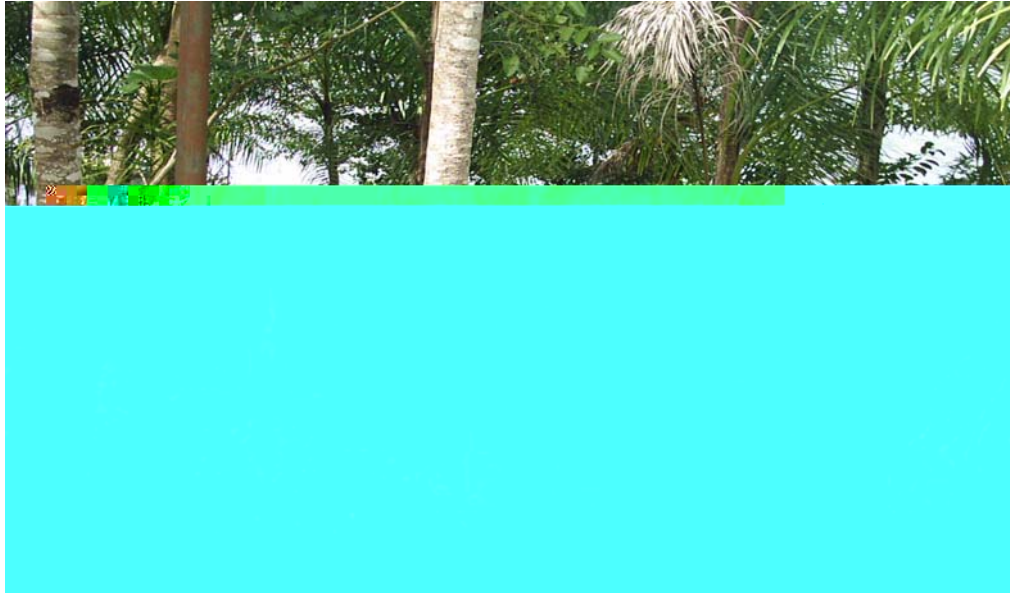
supressão da vegetação nativa para as construções e para o plantio de espécies exóticas, conforme foto figura (40).

FIGURA 40 – Chácara construída, Condomínio Chácaras Recanto Verde

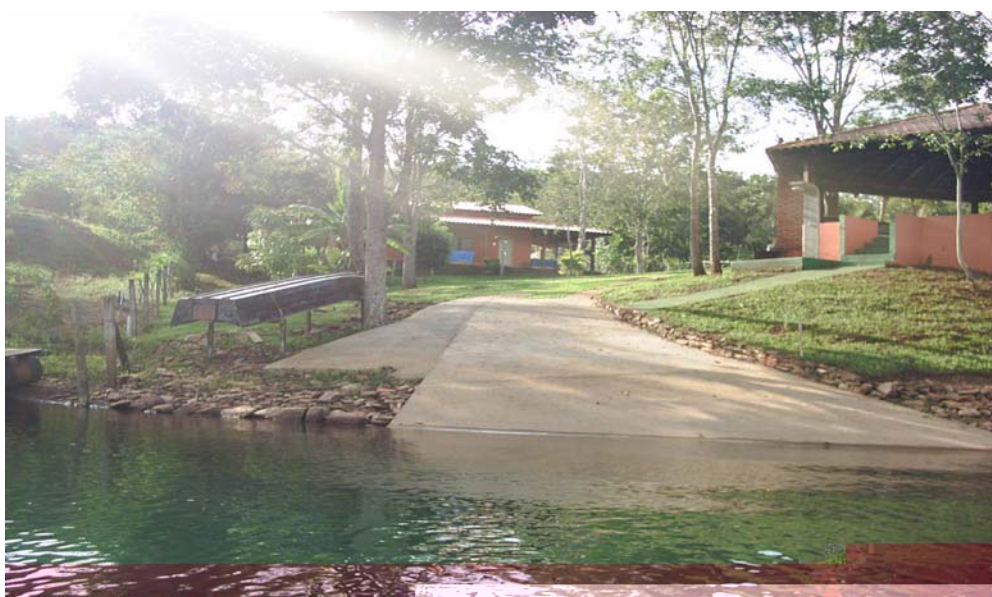
A segunda área, ou A 2, demarcada no mapa figura (50), e apresentada no tomo 2 da figura (43), é denominada Loteamento Chácaras Paraíso, tabela 02. São chácaras de recreio e lazer, com uma área de 10.908,672 m², situadas na margem direita do Rio Araguari, que, conforme foi dito, represado na região, deu origem ao Lago de Miranda. O loteamento dista 15 quilômetros da cidade de Indianópolis. Nesta área, foi constatado que 30 chácaras estão construídas na Área de Preservação Permanente, sendo que todas as propriedades têm o esgoto canalizado para uma fossa séptica, construída dentro da área de preservação permanente. Quanto ao abastecimento de água, uma das 30 chácaras tem o abastecimento feito por água de mina, localizada dentro da área de preservação permanente, e as outras 29 por poços artesianos, localizados fora da área de preservação permanente. O lixo de 28 as chácaras é acondicionado em sacos plásticos e levado para os latões da cidade de Indianópolis e das outras duas é incinerado na propriedade, já que não existe coleta pública de lixo no loteamento. Foi constatado que o tempo de construção das propriedades varia de um a 10 anos, e que as intervenções foram realizadas sem autorização de órgãos competentes com significativa supressão da vegetação nativa, para as construções, como plantio de espécies exóticas.

FIGURA42 – CONDOMÍNIO CHÁCARAS PARAÍSO
FONTE: BORGES, Adairlei A. da Silva, 2006

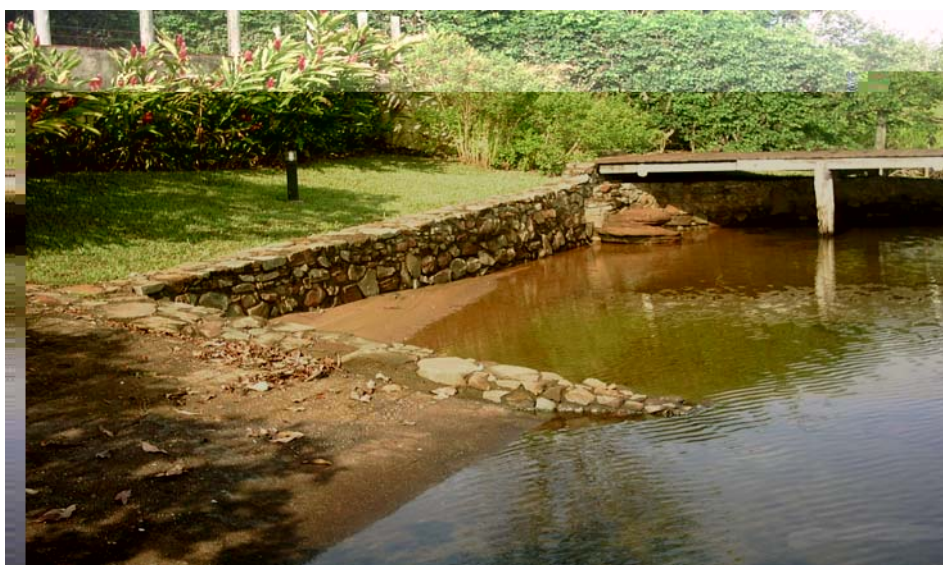
A terceira área, ou A3, demarcada no mapa figura (50), e apresentada no tomo 1 da figura (45), é denominada Loteamento Chácaras Beira Lago, tabela 03. São chácaras de recreio e lazer, com uma área 585.600.00 m², situadas na margem direita do Rio Araguari. O loteamento dista três quilômetros da cidade de Indianópolis. Nesta área, foi constatado que 30 chácaras estão construídas na Área de Preservação Permanente, com glebas individuais, de dimensões entre 2000m² a 3.668m². Sendo que todas as propriedades têm o esgoto canalizado para uma fossa séptica, construída dentro da área de preservação permanente. Quanto ao abastecimento, as 30 chácaras têm o abastecimento feito por poços artesianos localizados fora da área de preservação permanente. O lixo de 28 chácaras é acondicionado em sacos plásticos e colocado em latões, já que, neste loteamento, existe coleta pública de lixo uma vez por semana; o lixo das outras duas é incinerado na propriedade. Foi constatado que o tempo de construção das propriedades varia de dois a 11 anos, e que as intervenções foram realizadas sem autorização de órgãos competentes, com significativa supressão da vegetação nativa para as construções e para o plantio de espécies exóticas, conforme figura (44).

FIGURA 44 – CONDOMÍNIO CHÁCARAS BEIRA LAGO
FONTE: BORGES, Adairlei A. da Silva, 2006.

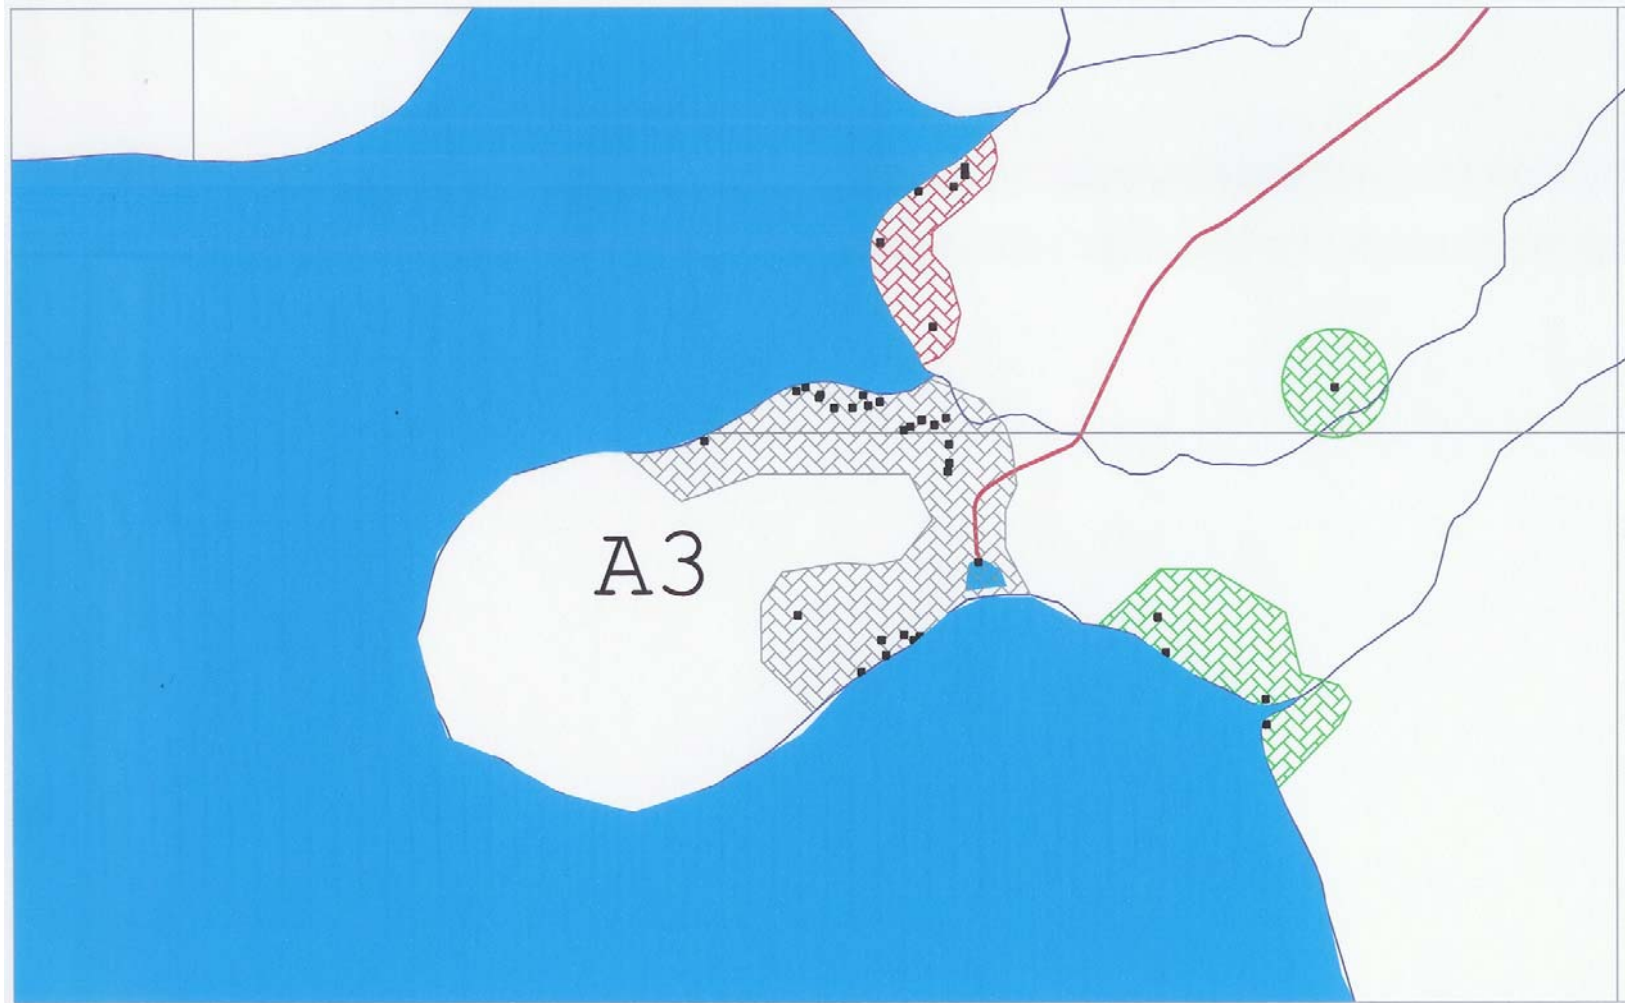
FIGURA – 45 - Tomo da Área A3, Condomínio Beira Lago.

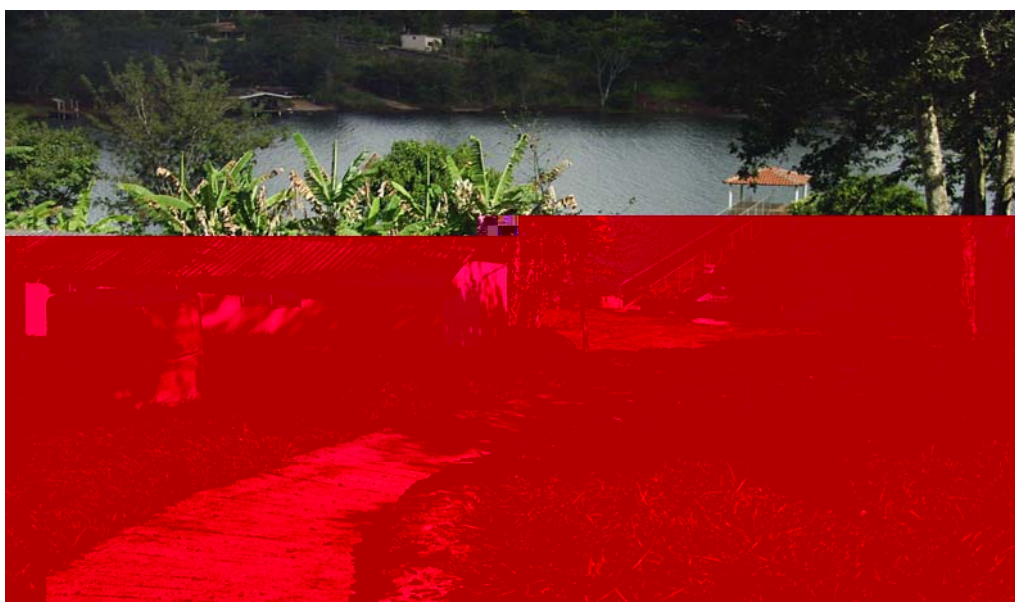
A quarta área, ou A4, demarcada no mapa figura (50), e apresentada no tomo 1 da figura (47), é denominada Loteamento Chácaras da Ilha. São chácaras de recreio e lazer que distam três quilômetros da cidade de Indianópolis – MG, propriedades com glebas individuais com dimensões entre 10.000 m² a 150.000 m². Nesse trecho da área de estudo, foram localizadas 17 chácaras construídas em Área de Preservação Permanente, sendo que apenas uma tem o esgoto bombeado para uma fossa séptica fora da área de preservação permanente; nas outras 16 o esgoto é canalizado para uma fossa dentro da área de preservação permanente. Quanto ao abastecimento de água, três das 17 chácaras têm o abastecimento feito por água de minas, localizadas dentro da área de preservação permanente, e as outras 15 por poços artesianos, localizados fora da área de preservação permanente. O lixo de todas as chácaras é acondicionado em sacos plásticos e levado para os latões da cidade de Indianópolis, já que não existe coleta pública de lixo no loteamento. Foi constatado que o tempo de construção das propriedades varia de cinco a oito anos, e que as intervenções foram realizadas sem autorização de órgãos competentes, com significativa supressão da vegetação nativa para as construções e para o plantio de espécies exóticas, conforme figura (46).

FIGURA 46 – CONDOMÍNIO CHÁCARAS DA ILHA
FONTE: BORGES, Adairlei A. da Silva, 2006

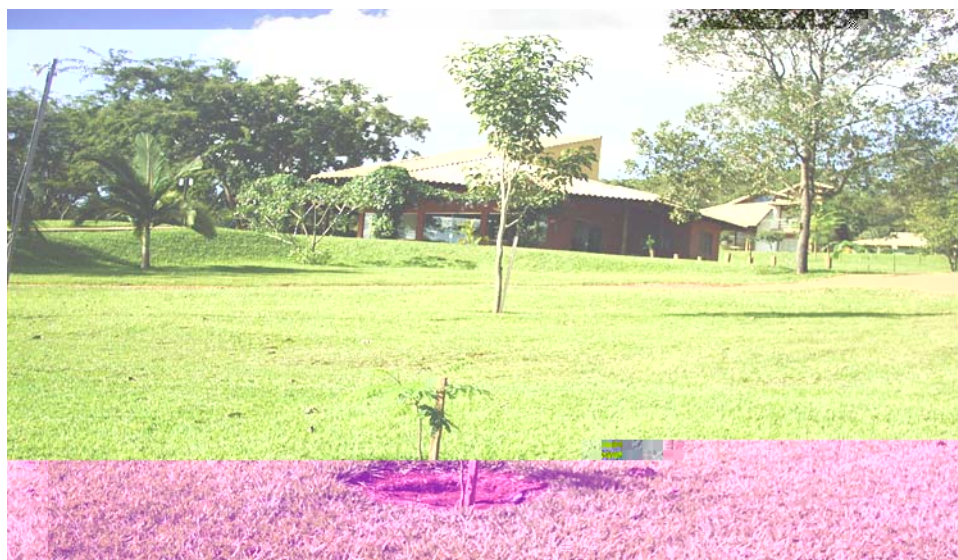
A quinta área, ou A5, demarcada no mapa figura (50), e apresentada no tomo 1 da figura (49), é denominada Chácaras Zona Rural, tabela 04. São chácaras de recreio e lazer, propriedades com glebas individuais com dimensões entre 7.000 m² a 33.000 m². Nesse trecho da área de estudo, foram localizadas 18 chácaras construídas em Área de Preservação Permanente, sendo que todas têm seu esgoto bombeado para uma fossa construída dentro da área de preservação permanente. Quanto ao abastecimento de água, três das 18 chácaras têm o abastecimento feito por água bombeada do Lago de Miranda, 10 chácaras são abastecidas por água de minas, localizadas dentro da área de preservação permanente, quatro são abastecidas por poços artesianos localizados fora desta, e uma é abastecida por um córrego. O lixo de 11 das 18 chácaras é acondicionado em sacos plásticos e levado para os latões da cidade de Indianópolis, e o das sete restantes é incinerado na propriedade, já que não existe coleta pública de lixo no loteamento. Foi constatado que o tempo de construção das propriedades varia de três a 20 anos, e que as intervenções foram realizadas sem autorização de órgãos competentes com significativa supressão da vegetação nativa para as construções e para o plantio de espécies exóticas, conforme figura (48).

FIGURA 48 – CONDOMÍNIO CHÁCARAS ZONA RURAL
FONTE: BORGES, Adairlei A. da Silva, 2006
