MORFOLOGIA E SEDIMENTOLOGIA DAS PRAIAS DO  
LITORAL SUL DO MUNICÍPIO DE OLINDA – PE

Dissertação apresentada como requisito parcial à obtenção do grau de Mestre pelo Programa de Pós-graduação em Oceanografia, Centro de Tecnologia e Geociências da Universidade Federal de Pernambuco.

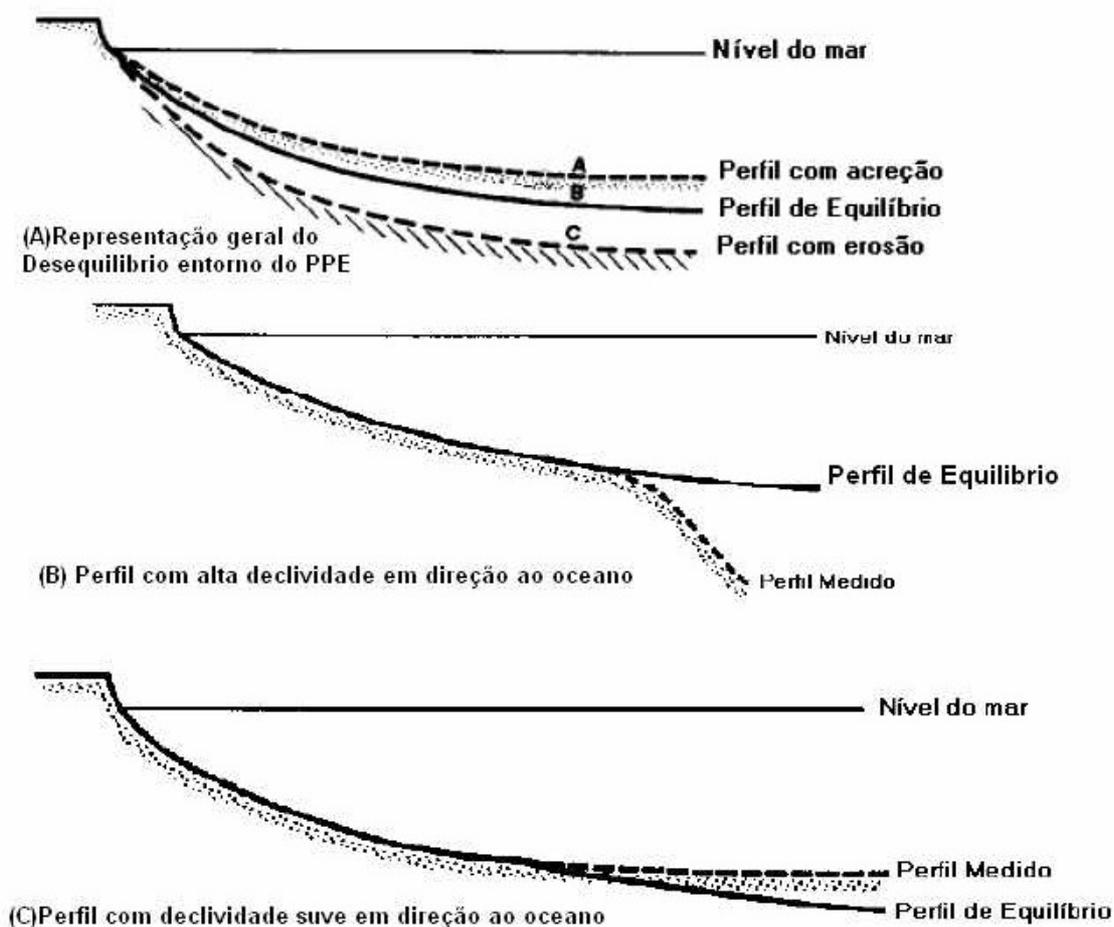
Figura 01 – Formas características de perfis praiiais fora de equilíbrio (CASOS A, B e C) (Fonte: DEAN, 1993 adaptado).

A análise comparativa entre o perfil medido e o perfil previsto ou perfil praiial de equilíbrio, às vezes, pode apresentar diferenças devido ao transporte longitudinal. Segundo Türker e Kabdaşlı (2006) a exata predição das mudanças no perfil praiial é evidenciada proficuamente em praias arenosas onde o transporte longitudinal pode ser desprezado. Dean et. al. (1993) apresentam uma série de possíveis diferenças entre o perfil medido e o perfil previsto como elas podem ser interpretadas (Figura 01):

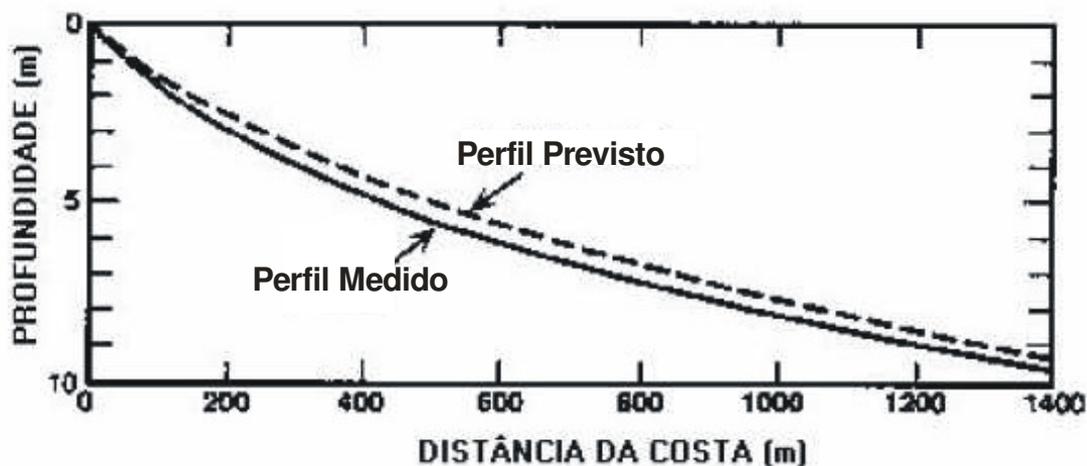
Figura 02 - Perfil em equilíbrio apesar da diferença na altura (Fonte: DEAN,1993 adaptado).

Dean (1993) ressalta ainda que se nas profundidades correspondentes, os perfis medido e previsto apresentarem a mesma morfologia, o perfil está em equilíbrio local, ou seja, as profundidades correspondentes não precisam, necessariamente, estar à mesma distância da costa. Porções internas do perfil (zona rasa) que não estejam em equilíbrio, podem resultar em separação das porções mais externas (zona profunda) dos perfis, mesmo estas estando em equilíbrio, como é observado na figura 02.

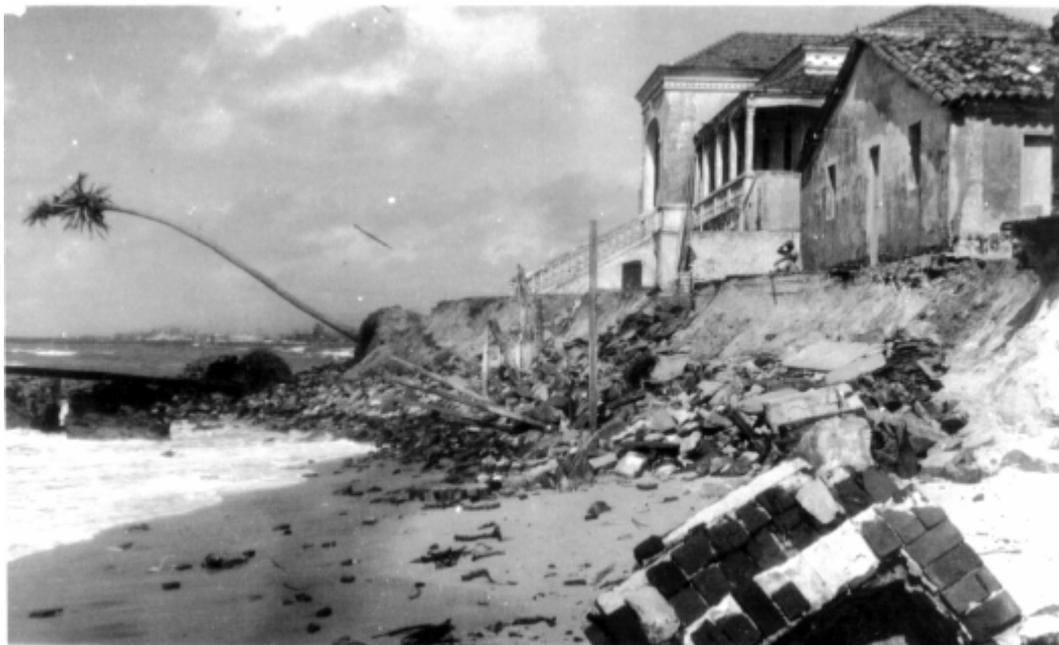
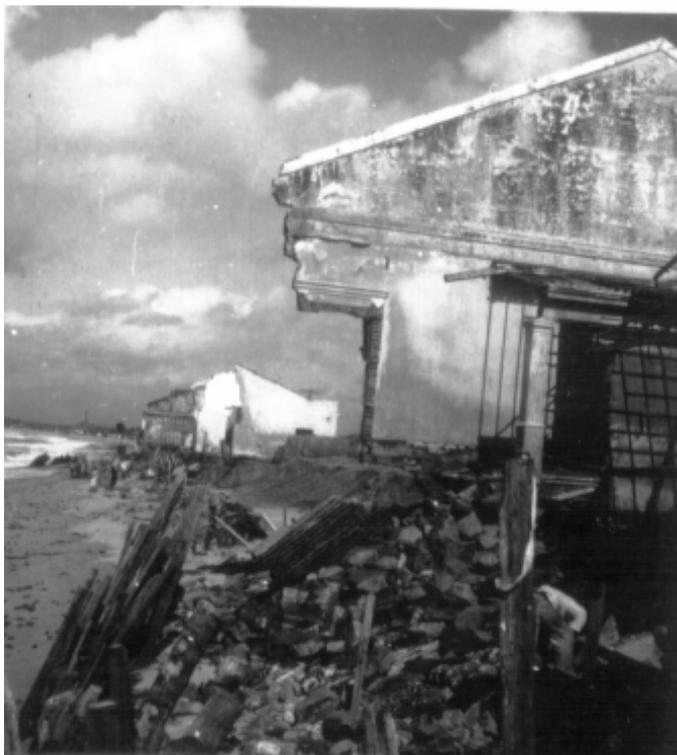
Foto 01 e 02 – Visualização da destruição causada por ressacas na praia dos Milagres (Fonte: Arquivo Público Municipal de Olinda, 1948).

A partir de 1920 as ressacas anuais passaram a produzir danos nas construções situadas na costa olindense e ruas inteiras foram destruídas entre as praias dos Milagres e do Farol. Entre 1947 e 1951 cerca de 400 casas foram destruídas (ARAÚJO, 2007; PEDROSA, 2007). Ver fotografias 01, 02, 03 e 04.

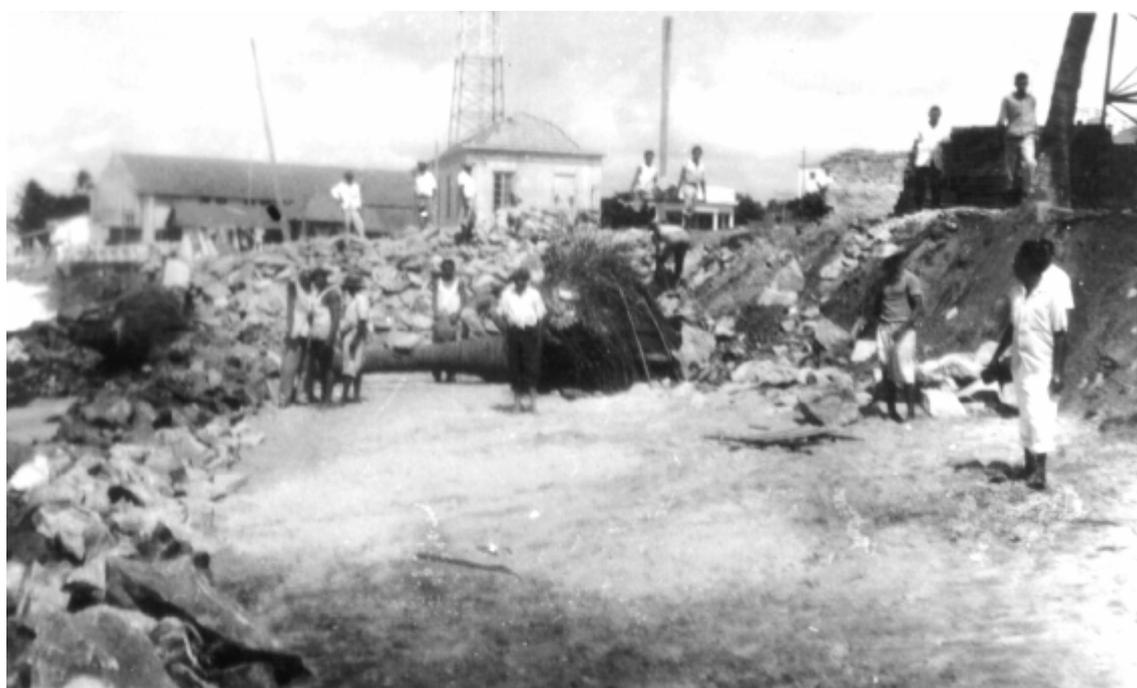
Foto 04 – Visualização da destruição causada por ressacas na praia do Carmo no ano de 1948 (Fonte: Arquivo Público Municipal de Olinda).

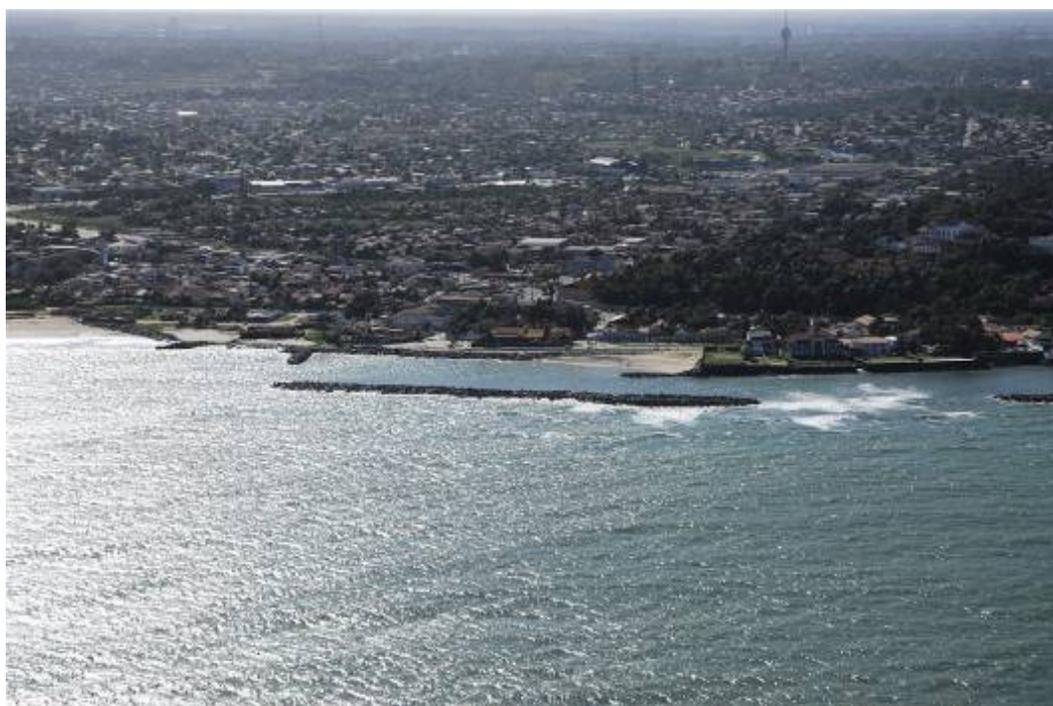
Foto 06 – Visualização da praia dos Milagres em 2006 (Fonte: GERCO – CPRH).

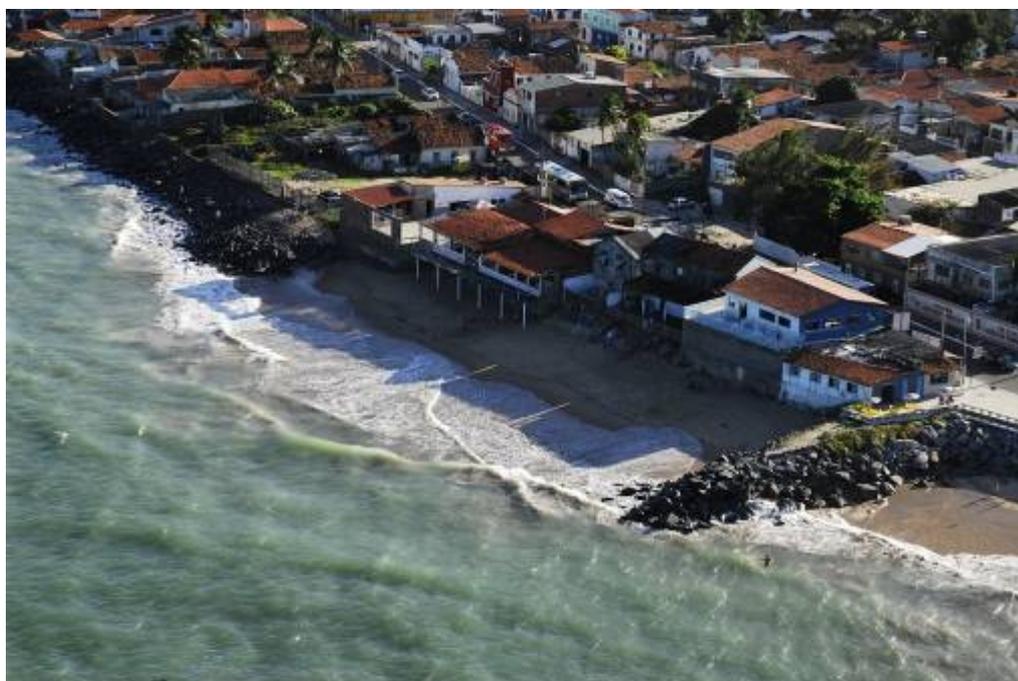
Foto 08 – Visualização da praia do Farol em 2006 (Fonte: GERCO – CPRH).

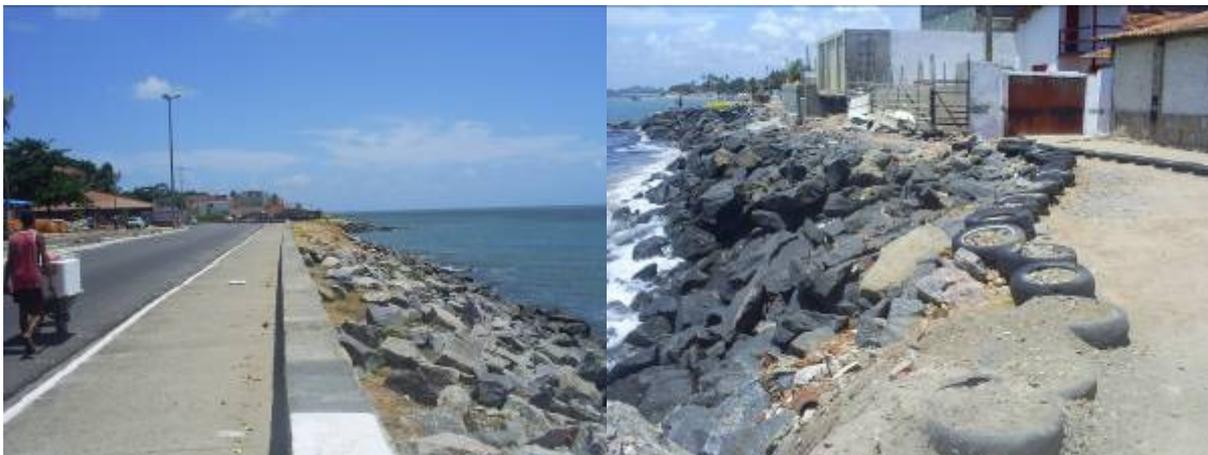
Fotos 11 e 12 – Visualização de trechos erodidos da praia de São Francisco (esquerda) e do Farol (direita) (Fonte: Projeto MAI, 2007).

As obras realizadas ao longo do litoral de Olinda protegeram as construções e imóveis localizados em sua orla e enrijeceram a linha de costa, evitando assim o seu recuo. No entanto, em muitos trechos, elas foram ineficientes para a regeneração do ambiente praias. Atualmente há obras de proteção costeira em toda a extensão do seu litoral, e ainda assim há vários trechos com erosão (fotos 11 a 14).

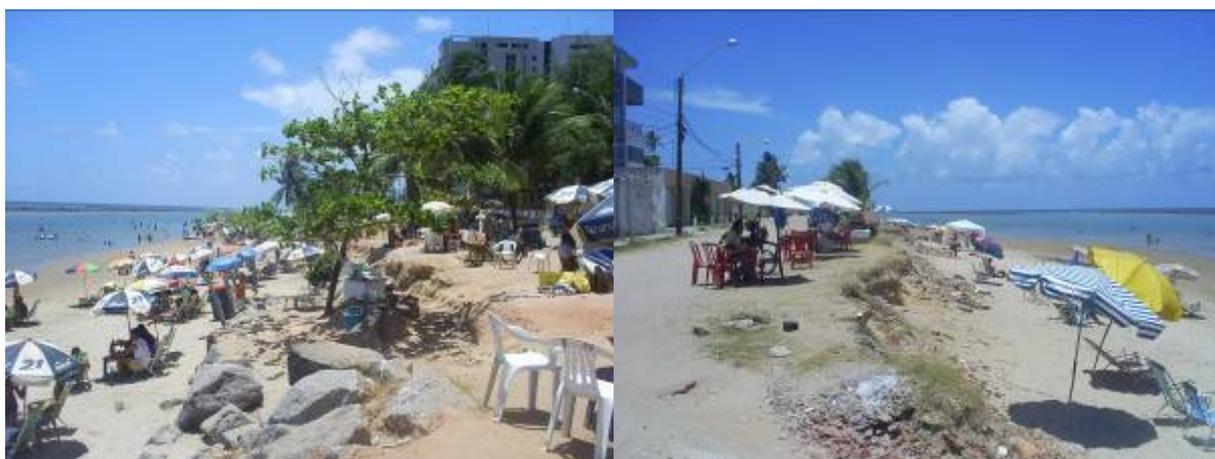
Fotos 13 e 14 – Visualização de trechos erodidos da praia de Casa Caiada (esquerda) e Rio Doce (direita) (Fonte: Projeto MAI, 2007).

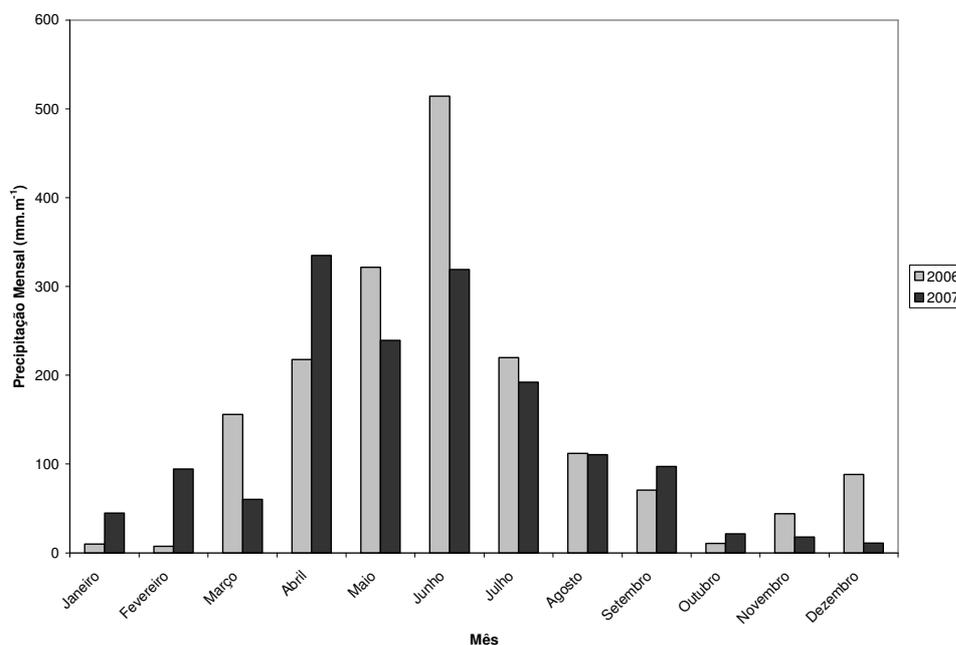
Figura 04 – Precipitação pluviométrica para a estação Olinda.

Dados de precipitação pluviométrica para a estação Olinda, segundo o INMET, para os anos de 2006 e 2007 estão apresentados na figura 04. O mês de maior precipitação em 2006 é junho e em 2007 é o mês de abril. E as menores precipitações são observadas no mês de janeiro em 2006 e em dezembro em 2007.

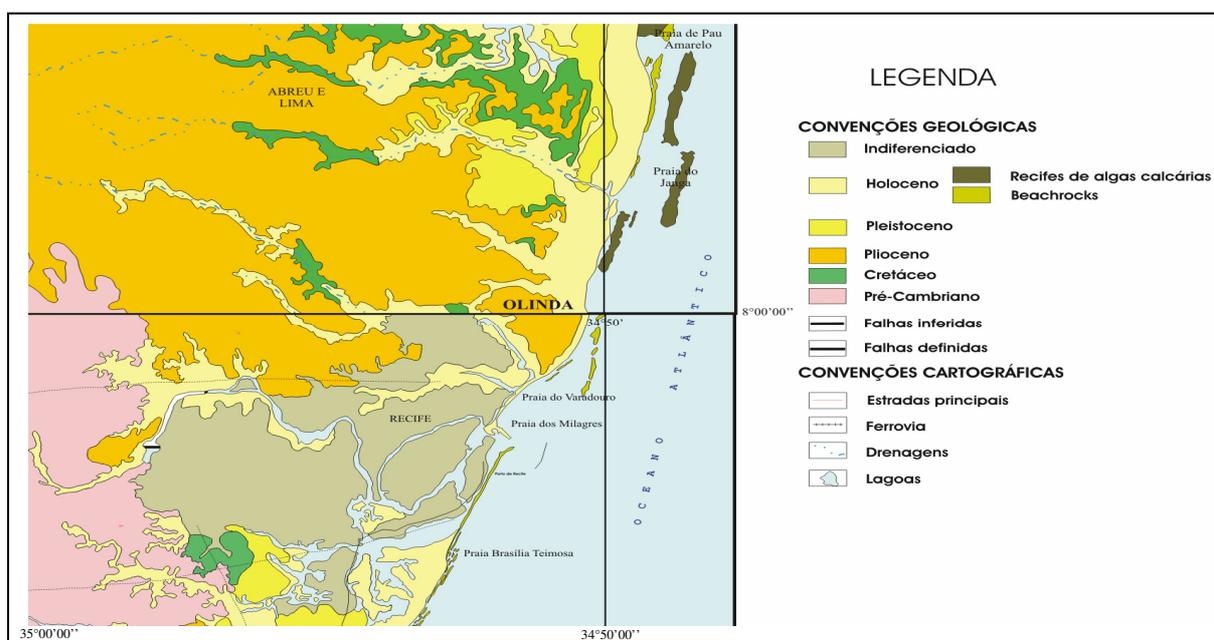
Figura 05 - Representação esquemática da geologia do quaternário costeiro (Fonte: Lima Filho et al., inédito).

A figura 05 representa a geologia do quaternário costeiro da área de estudo.

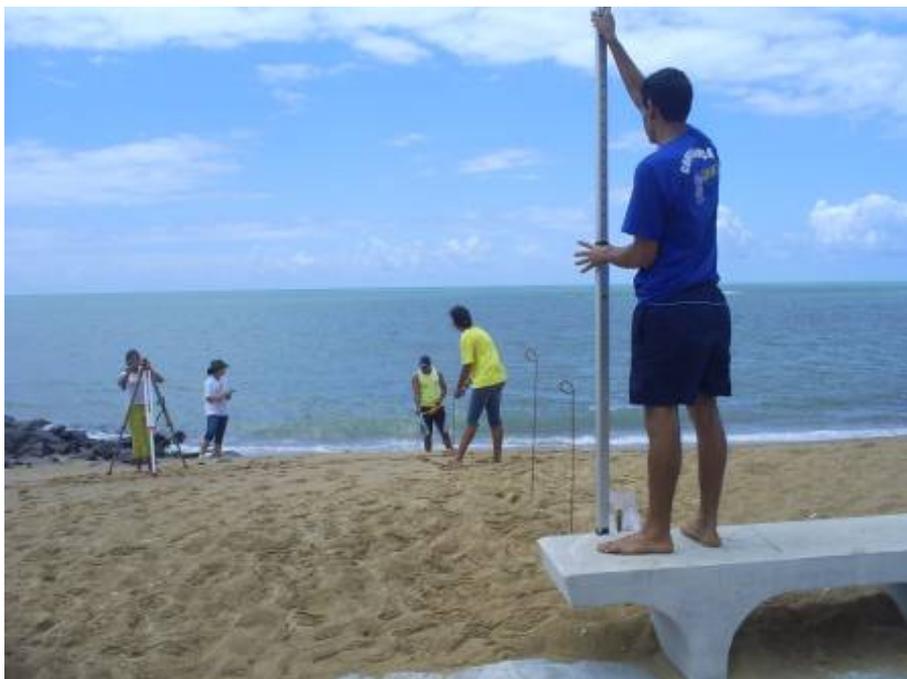
Foto 15 – Realização do nivelamento topográfico (Foto do autor, setembro de 2006).

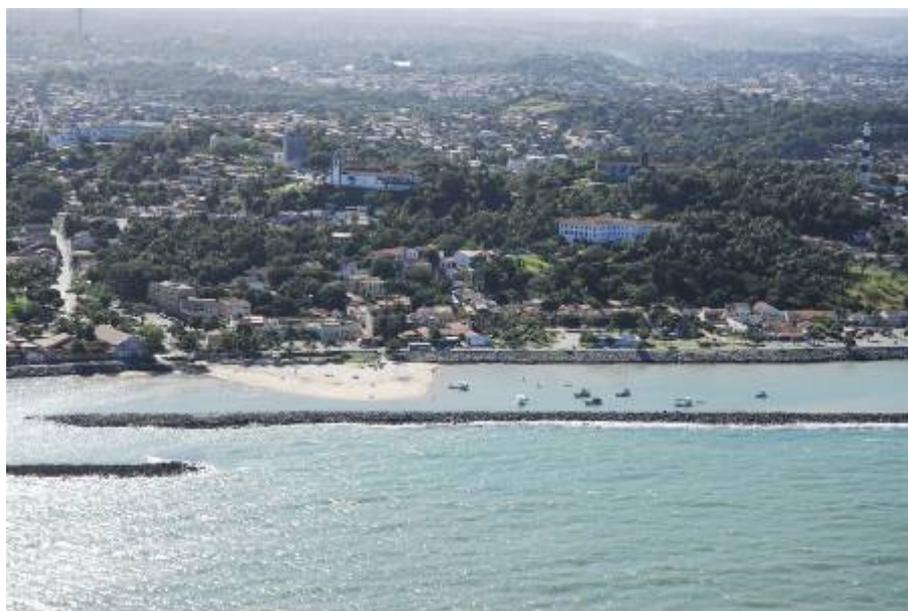
Foto 16 – Visualização da saliência a que ficou reduzida a praia do Carmo. Fonte: Gerco - CPRH, julho de 2006.

A praia do Carmo encontra-se atualmente reduzida a uma saliência (Foto 16), na zona de sombra (segmento da costa abrigado) dos quebra-mares semi-submersos. A porção central da saliência está sobre os resquícios da ponte de acesso utilizada na construção do quebra-mar.

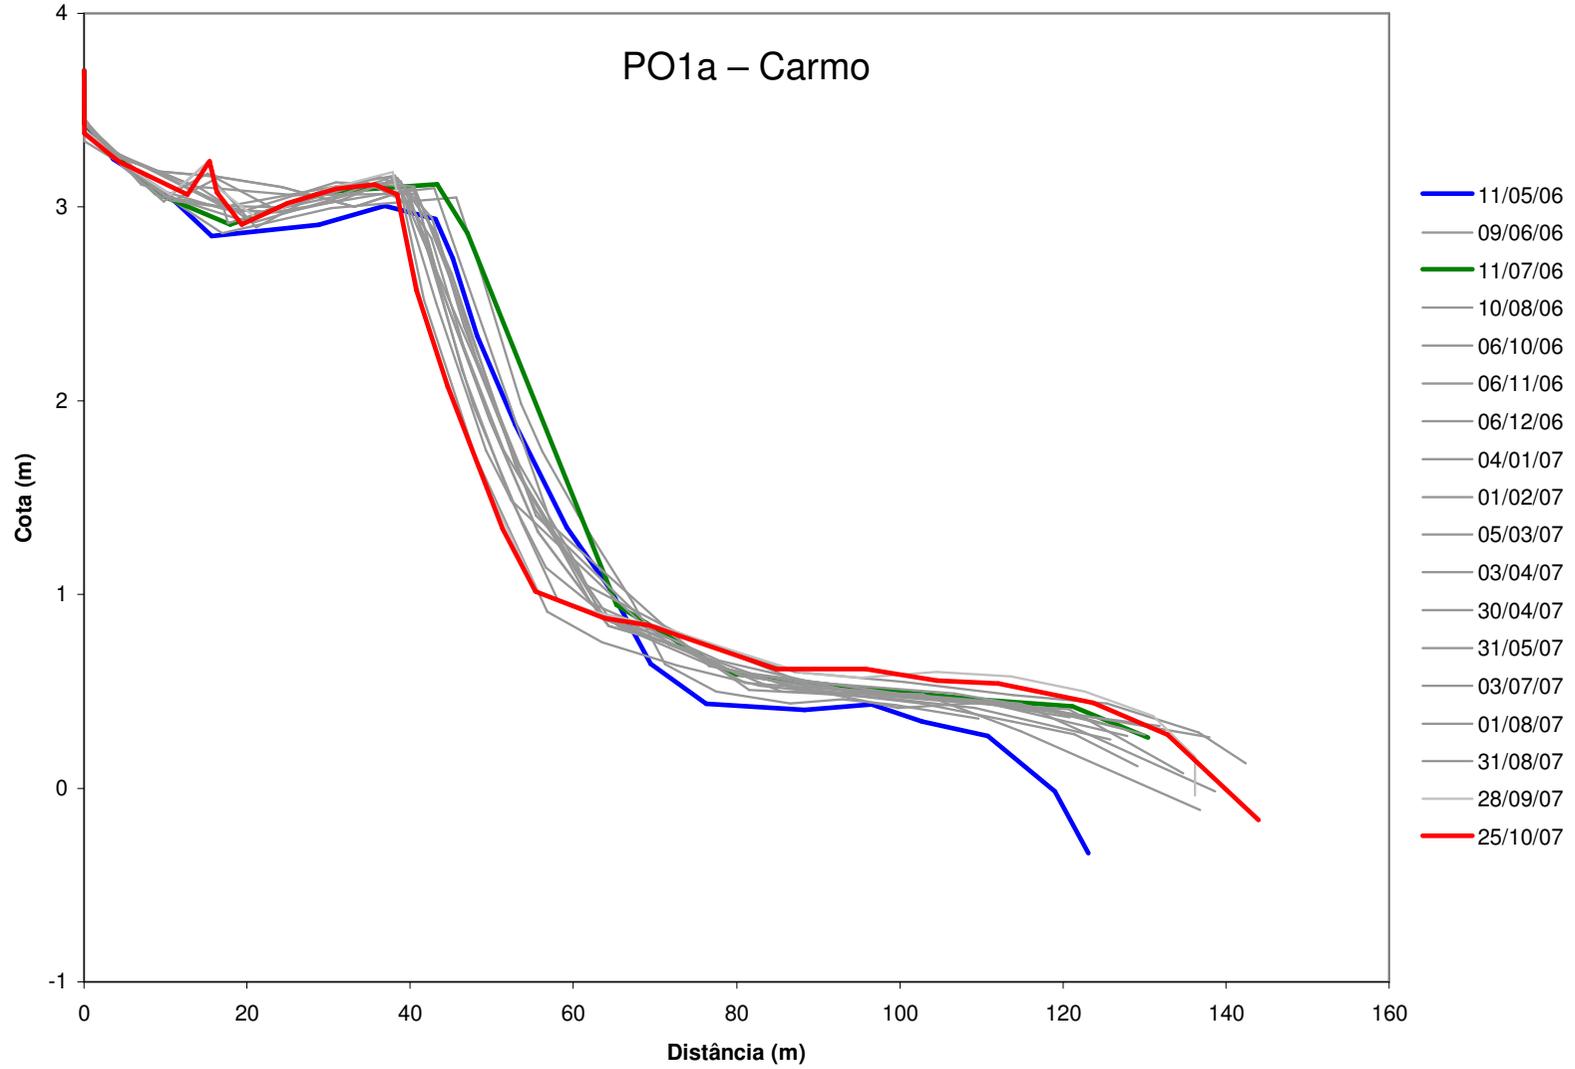
Figura 06 – Envelope dos perfis monitorados (PO1a), em destaque os meses de maior avanço (verde), de maior recuo da praia superior (vermelho) e o primeiro monitoramento (azul).

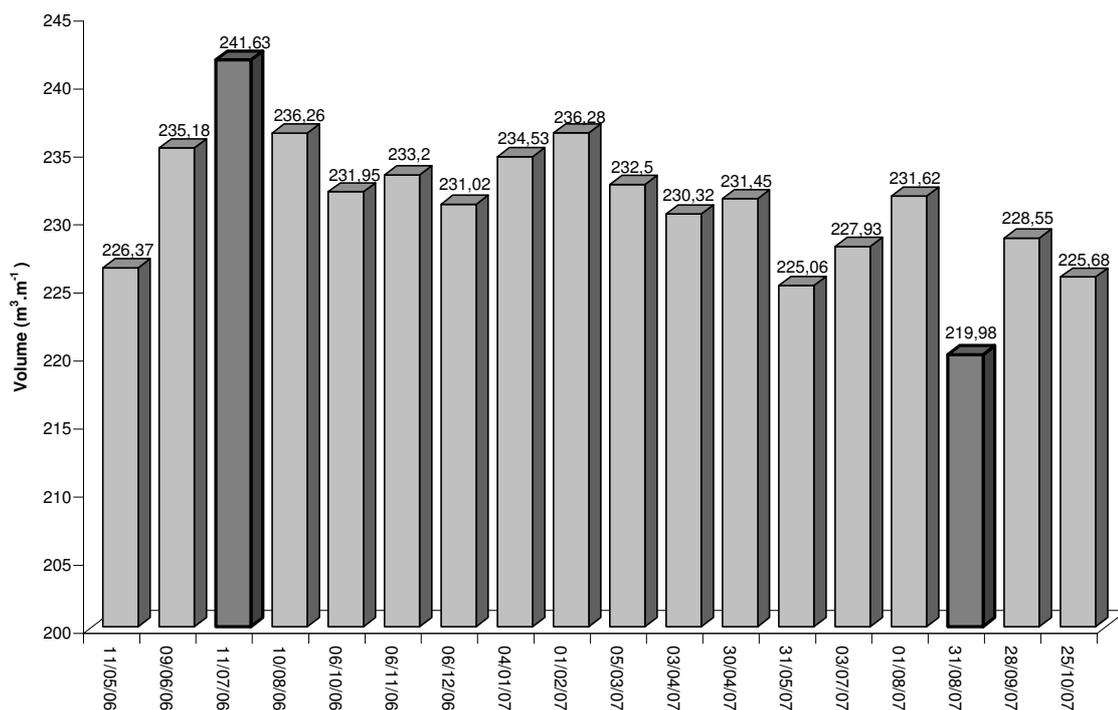
Figura 07 – Variação do volume sedimentar do perfil PO1a, com destaque para os meses de maior e de menor volume.

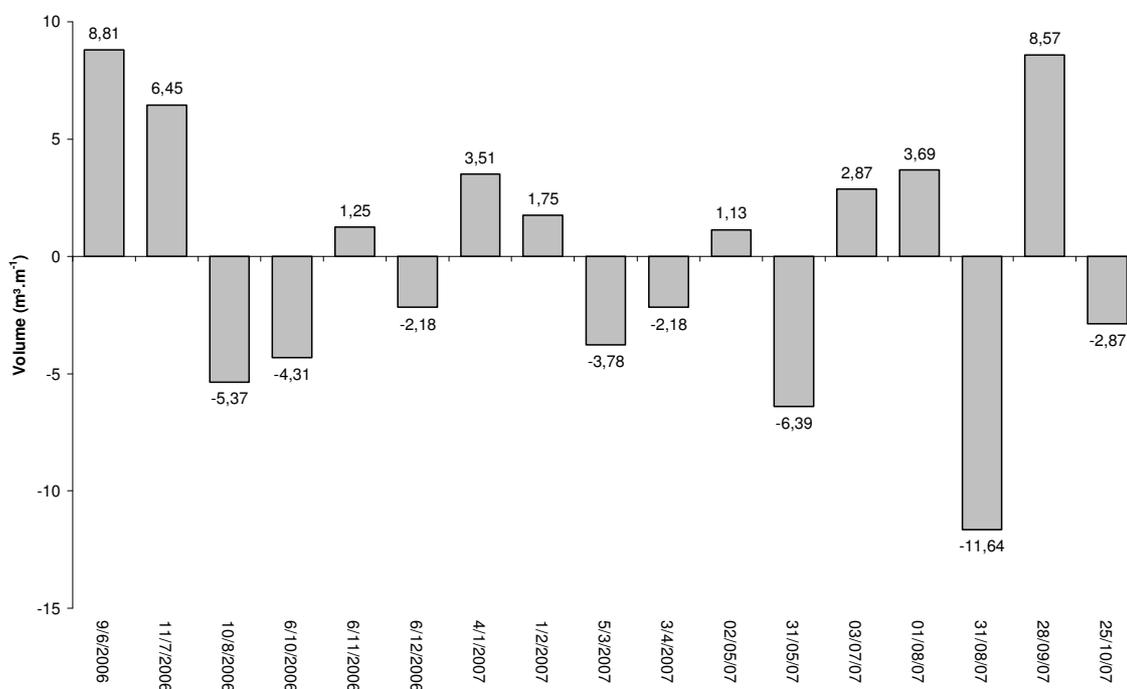
Figura 08 – Balanço sedimentar mensal do perfil PO1a.

A praia superior foi o compartimento morfológico que apresentou as maiores variações em seus parâmetros granulométricos durante o período monitorado, como observado na figura 08.

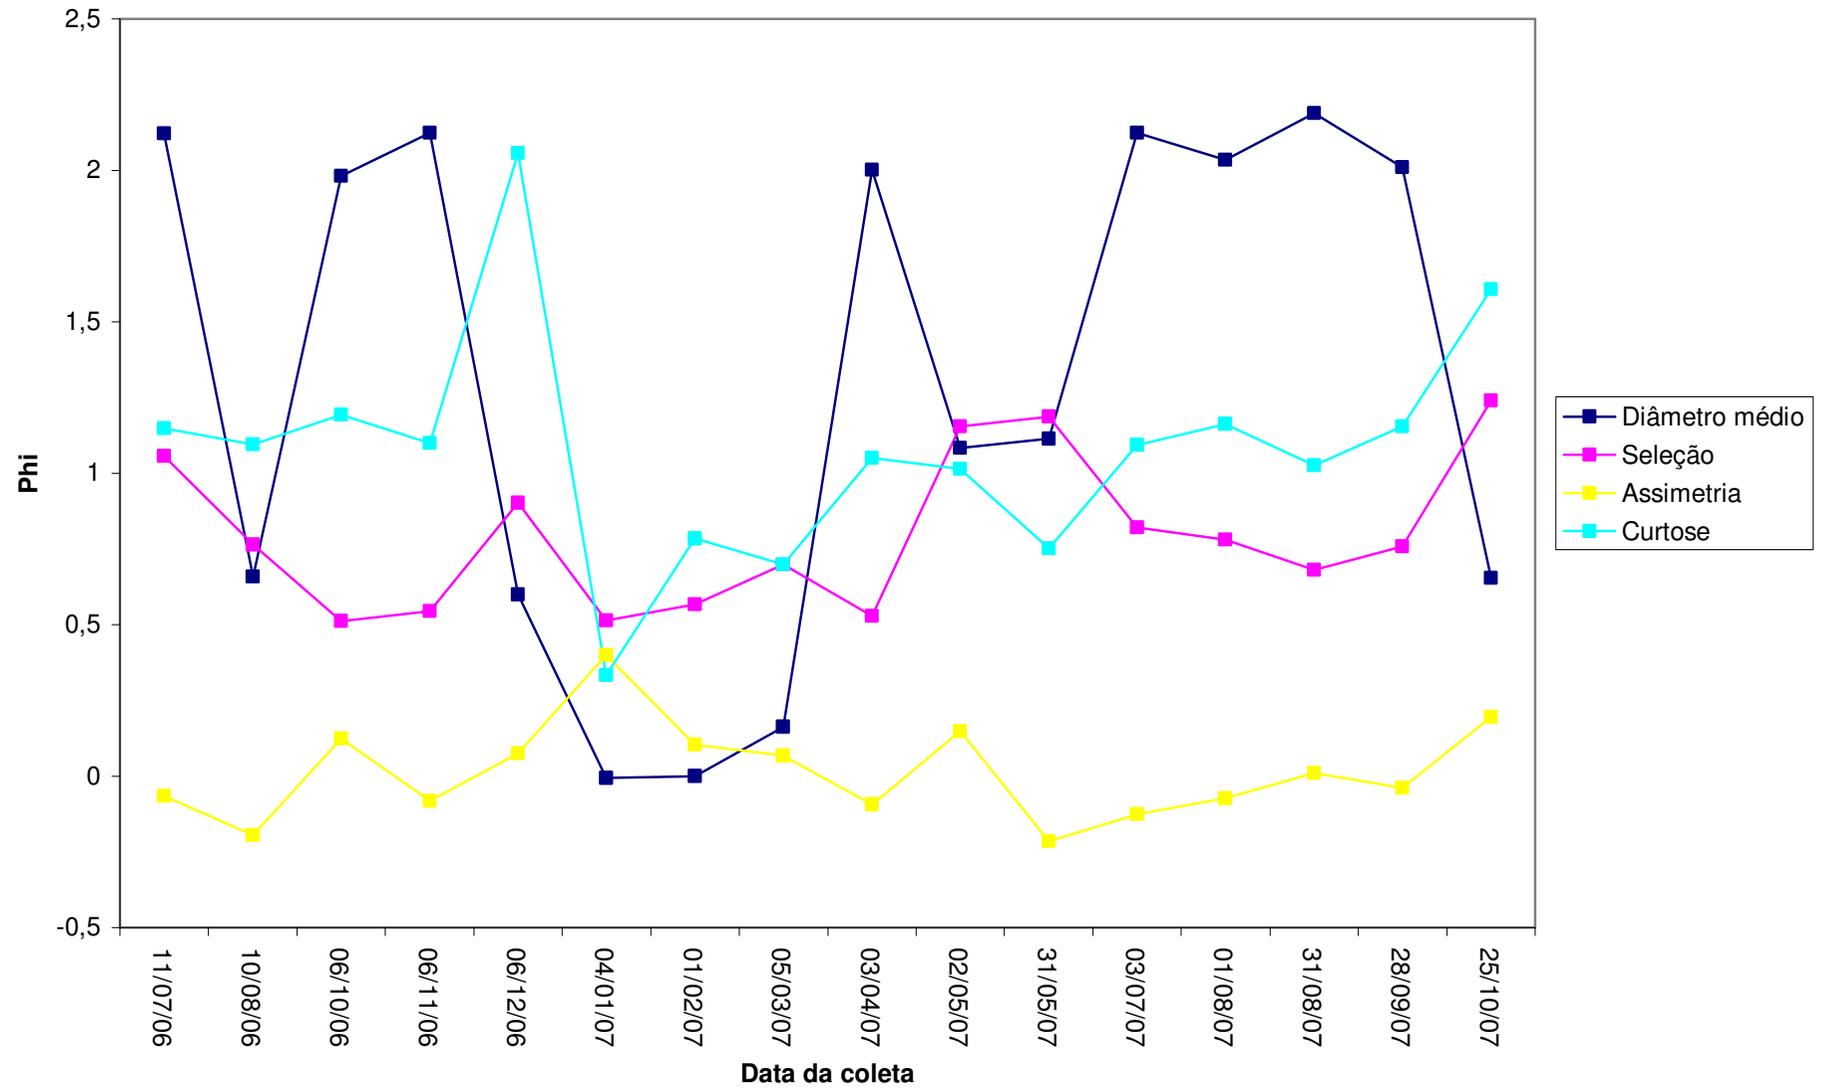
Figura 10 – Resultados dos parâmetros estatísticos dos sedimentos da praia superior do PO1a.

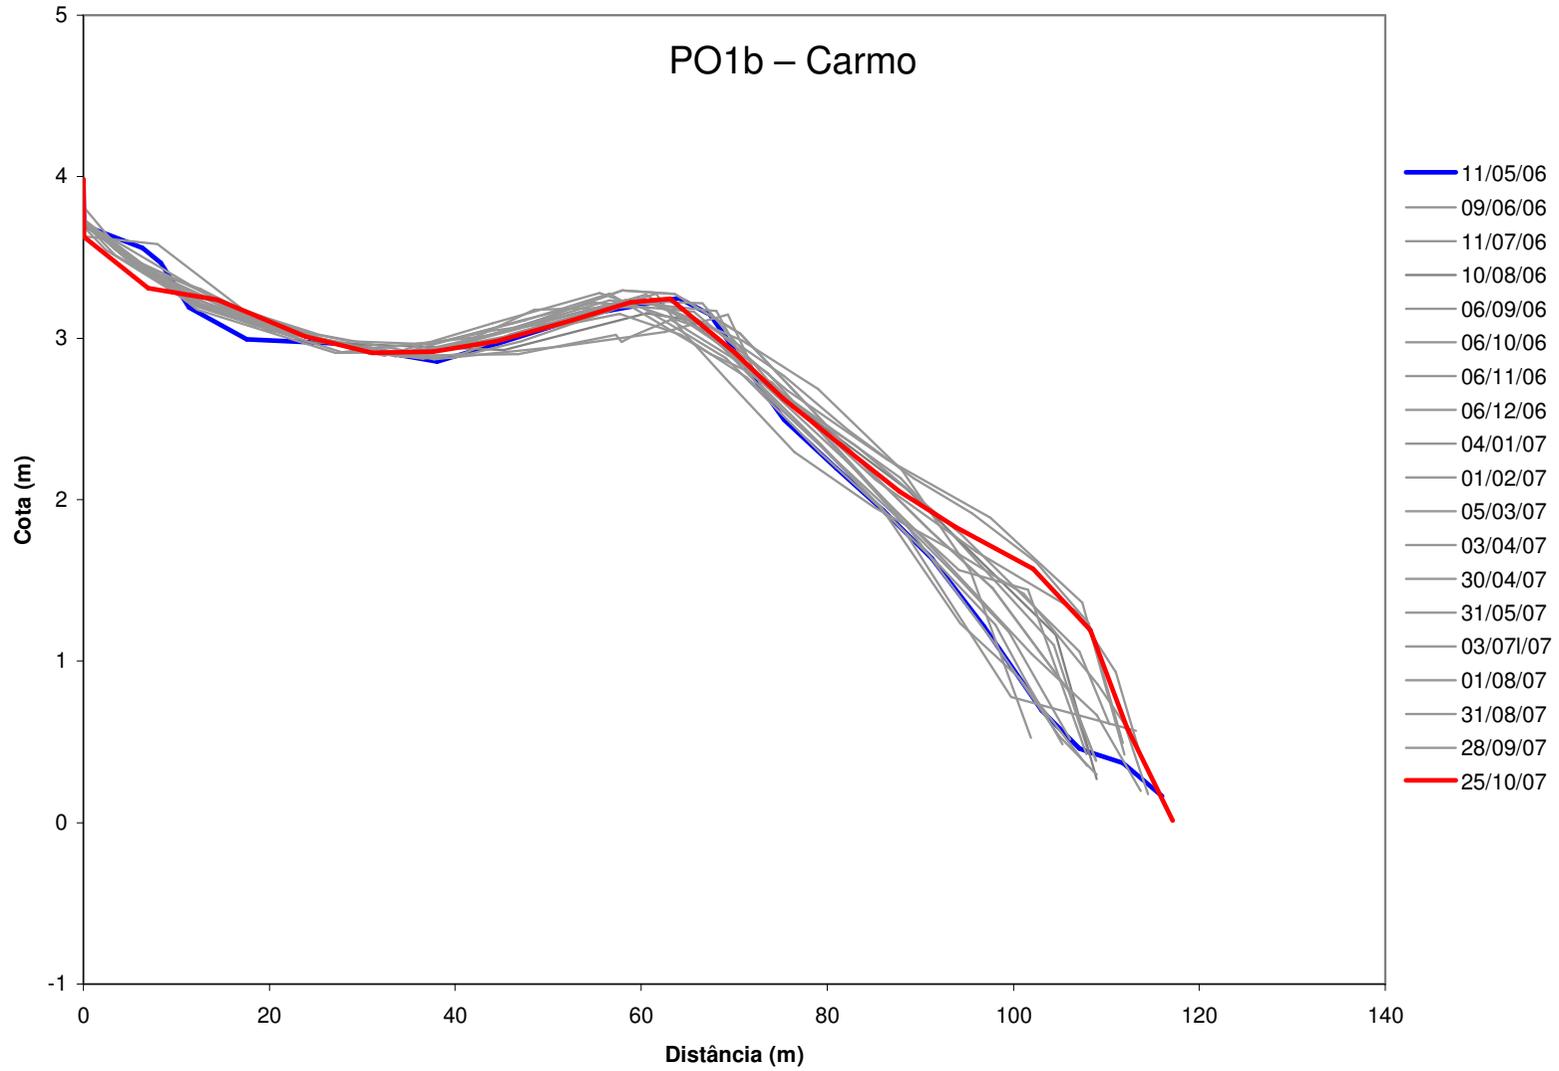
Figura 12 – Envelope dos perfis monitorados (PO1b), em destaque o primeiro (azul) e o último (vermelho) monitoramento.

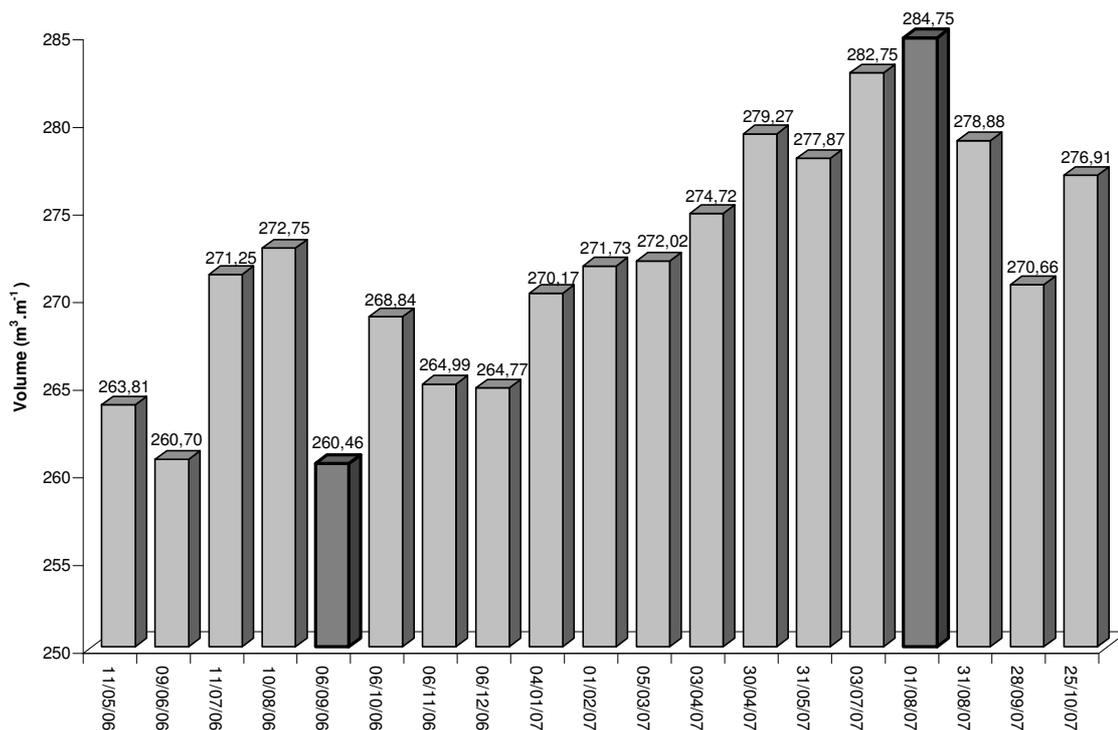
Figura 13 – Variação do volume sedimentar do perfil PO1b, em destaque os meses de maior e menor volume.

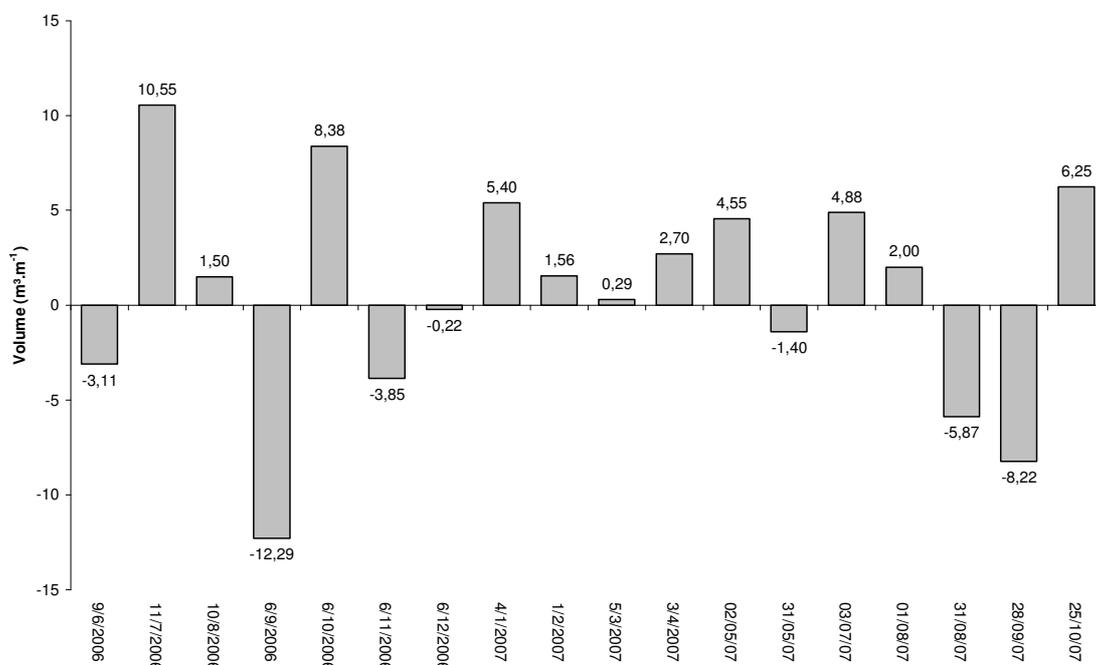
Figura 14 – Balanço sedimentar mensal do perfil PO1b.

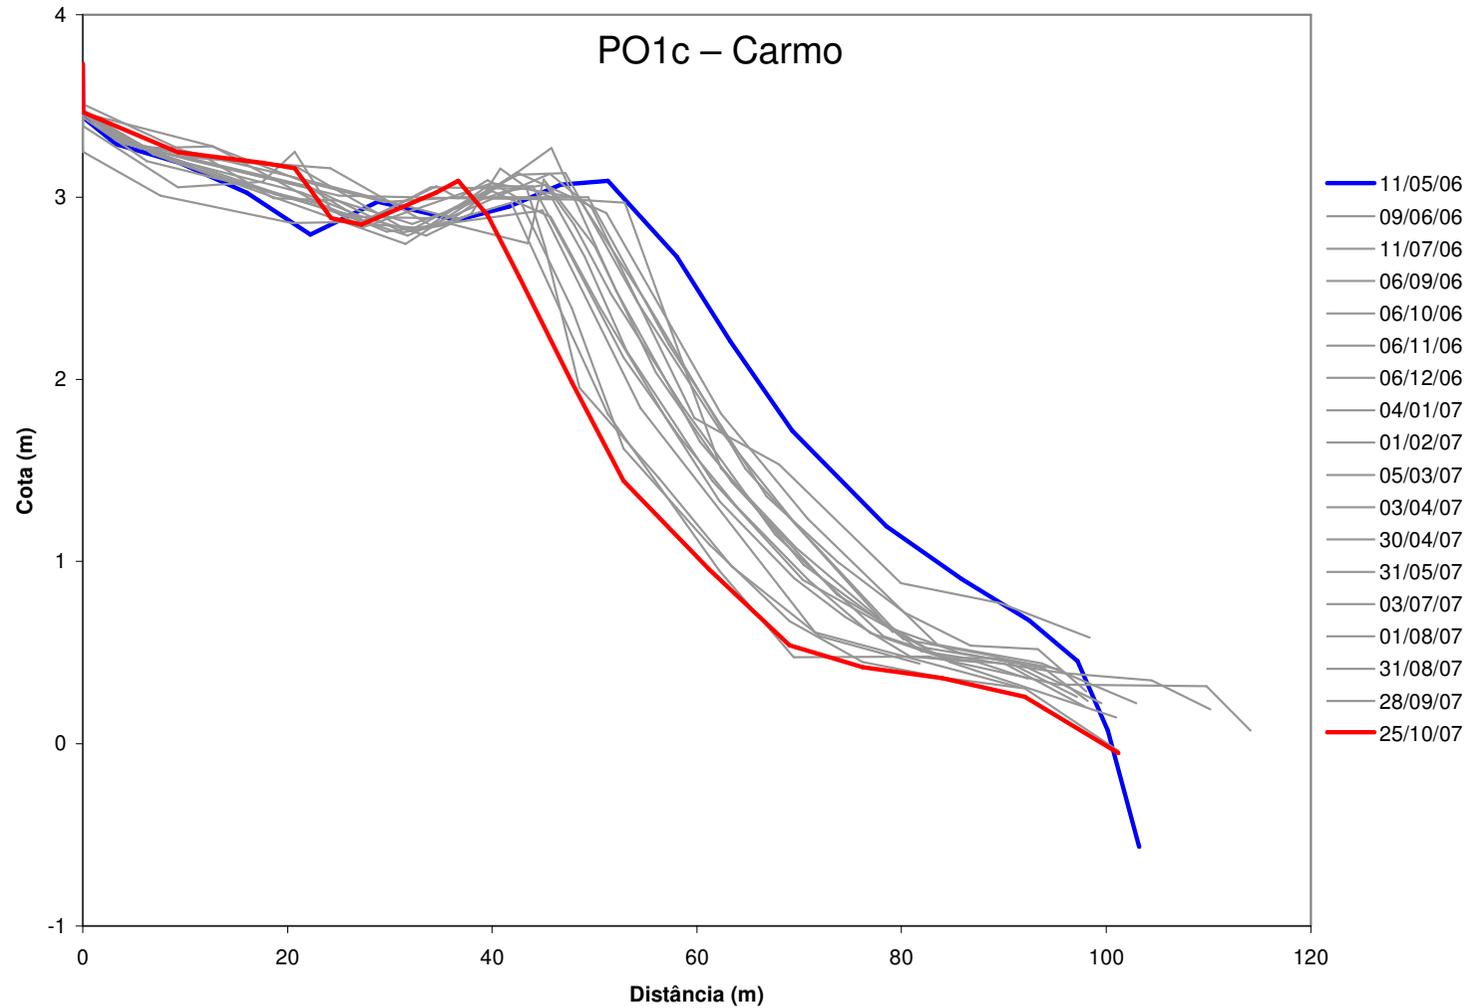
Figura 18 – Envelope dos perfis monitorados (PO1c), em destaque os meses de maior progradação (azul) e o de maior recuo (vermelho) da praia superior.

Este perfil apresenta uma tendência erosiva, quando comparados os monitoramentos realizados em 2006 com os da mesma época em 2007, observa-se que todos estavam mais recuados em 2007, principalmente na região da praia superior. Semelhante ocorre na comparação dos volumes sedimentares dos monitoramentos realizados em 2006 e com os da mesma época em 2007, onde observa-se que todos apresentaram volumes menores em 2007.

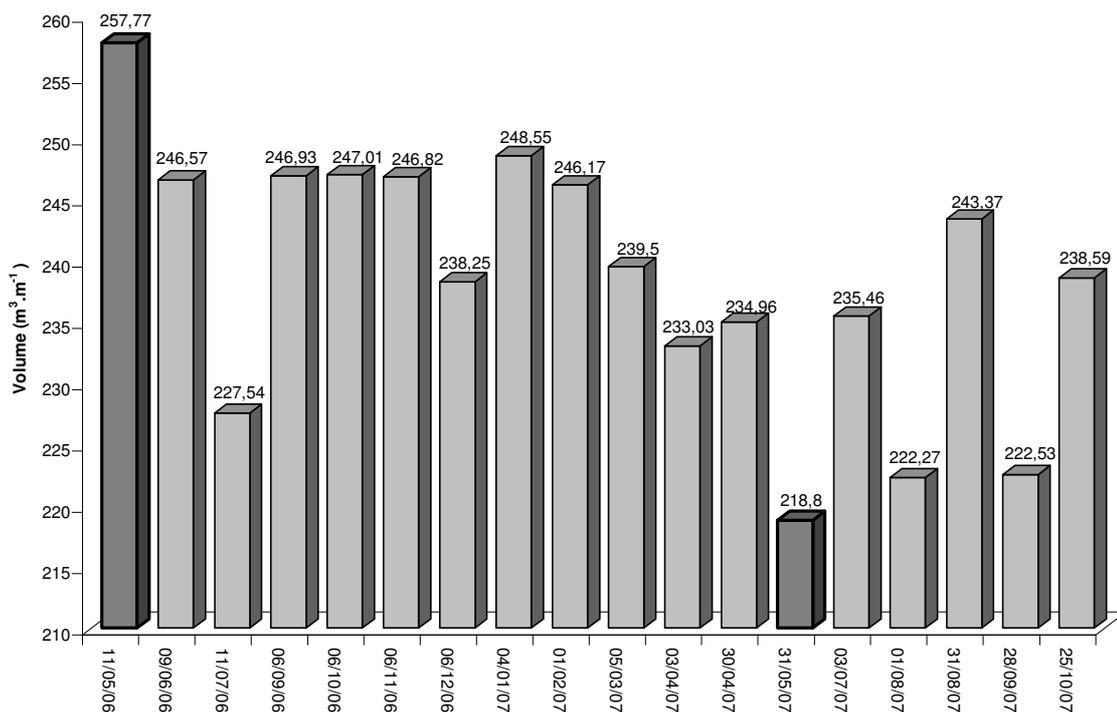
Figura 19 – Variação do volume sedimentar do perfil PO1c, em destaque os meses de maior e menor volume.

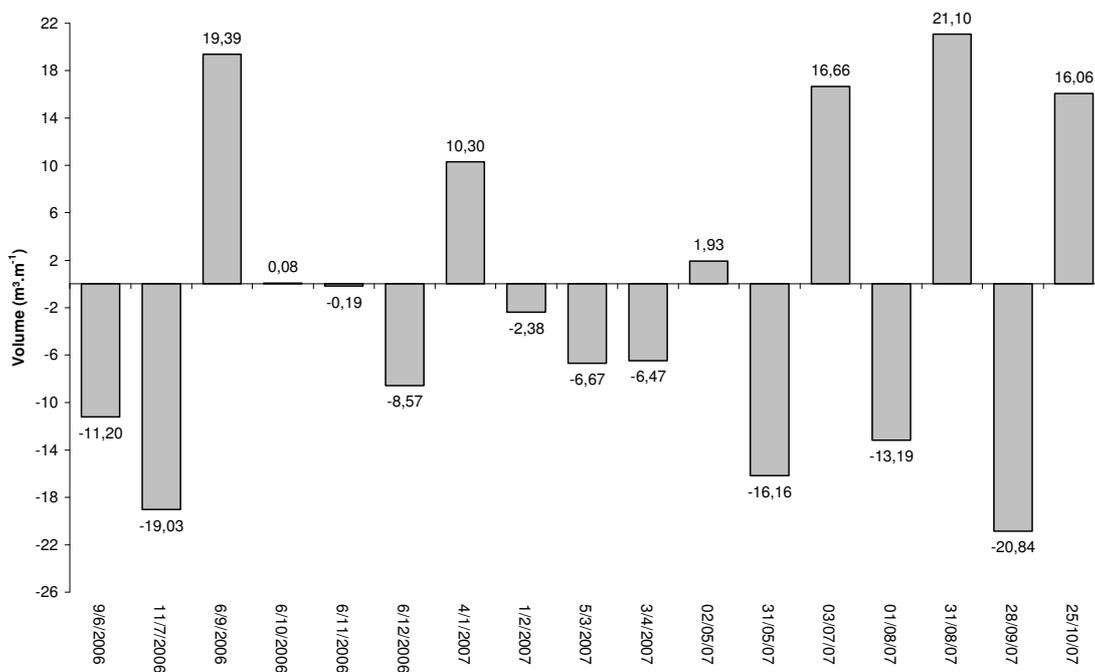
Figura 20 – Balanço sedimentar mensal do perfil PO1c.
