MORFOLOGIA E SEDIMENTOLOGIA DAS PRAIAS DO  
LITORAL SUL DO MUNICÍPIO DE OLINDA – PE

Dissertação apresentada como requisito parcial à obtenção do grau de Mestre pelo Programa de Pós-graduação em Oceanografia, Centro de Tecnologia e Geociências da Universidade Federal de Pernambuco.

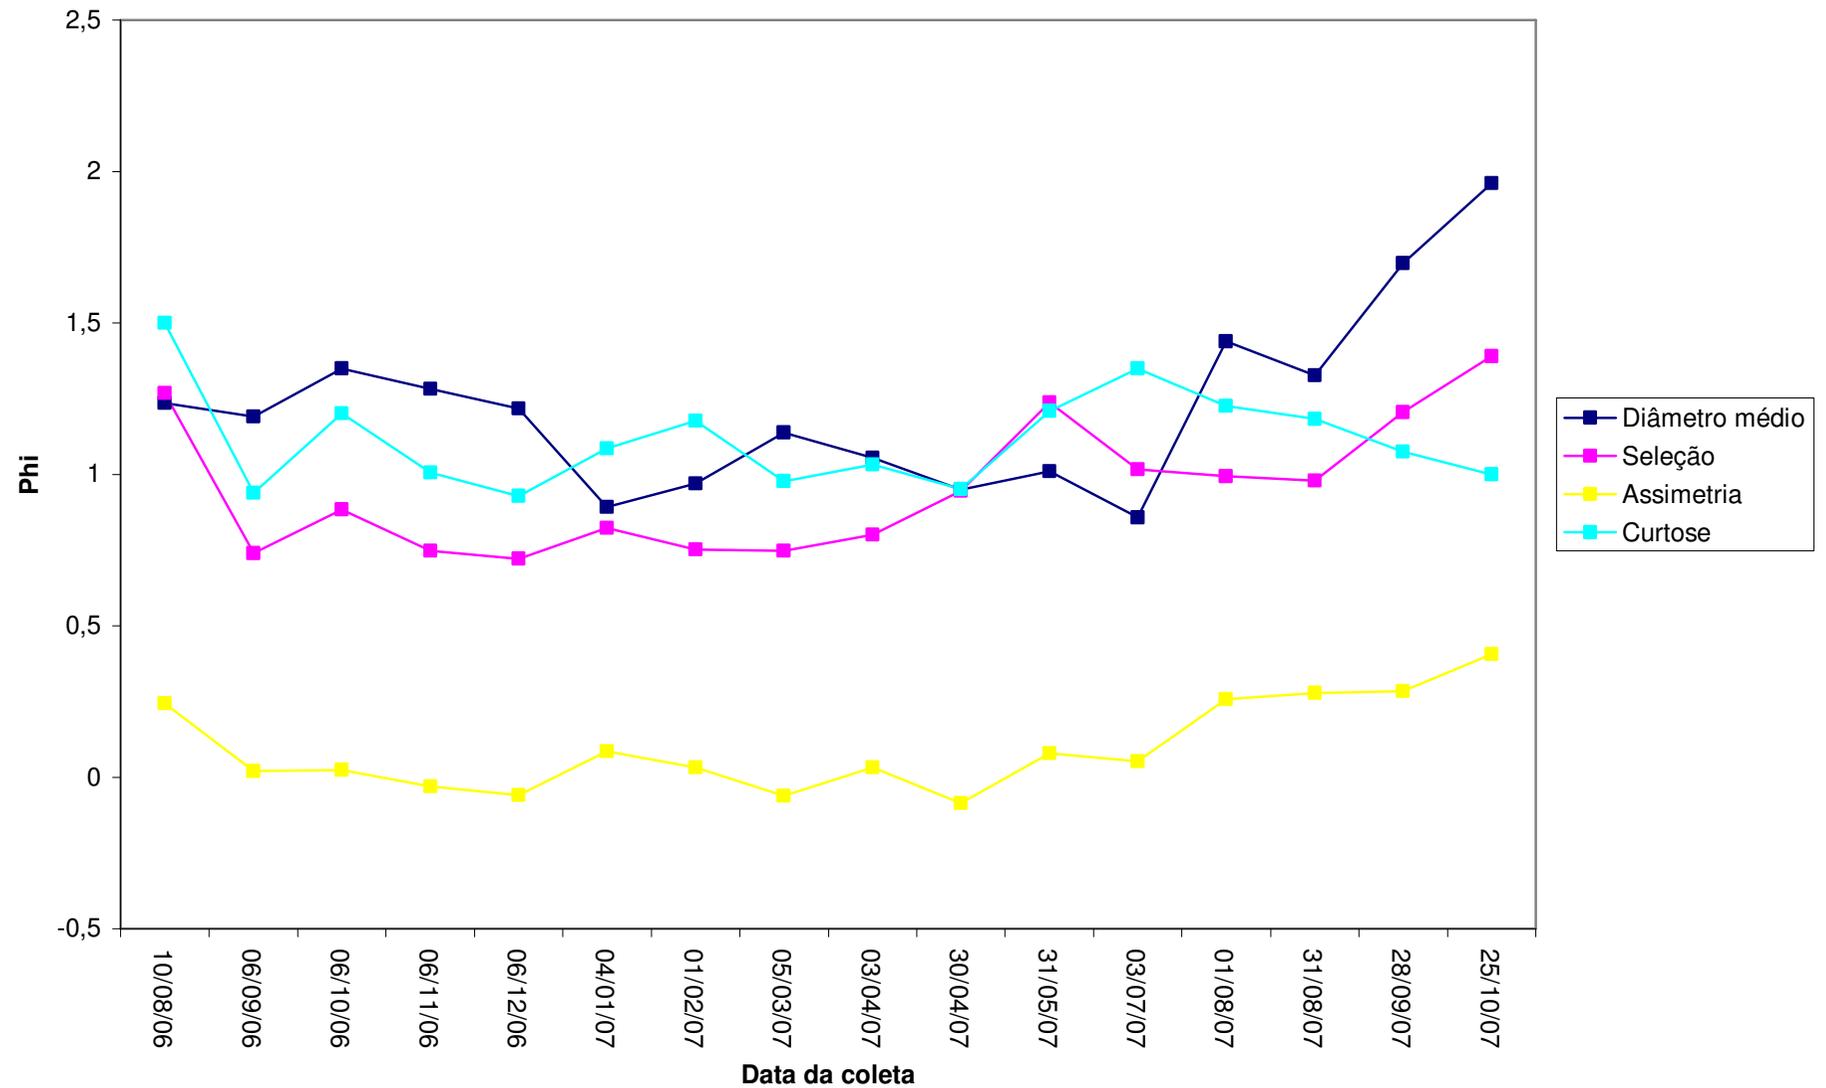
Figura 23 – Resultados dos parâmetros estatísticos dos sedimentos da praia inferior do PO1c.

A praia inferior apresentou sedimentos que variaram entre areia média e areia grossa. Em relação ao selecionamento eles variaram de pobremente selecionados a moderadamente selecionados. Quanto à assimetria foram classificados de aproximadamente simétrica a muito positiva. Os valores de curtose apresentaram variações de mesocúrtica a muito leptocúrtica. A partir de julho/07 até o final do período monitorado foi observado a redução gradual do tamanho médio do grão, acompanhada pelo aumento da assimetria e redução do selecionamento, o que sugere remoção sucessiva de partículas grossas e acumulação de finas. (Figura 23).

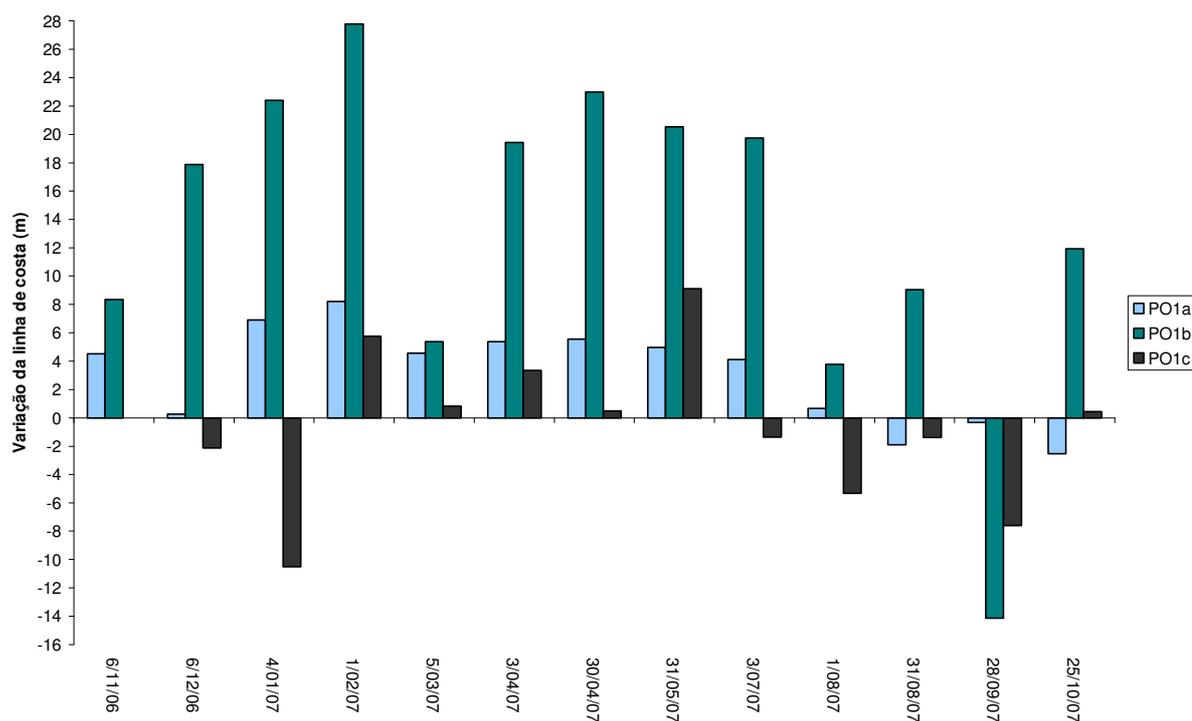
Figura 24 – Variação da linha de costa dos perfis PO1a, PO1b e PO1c.

Os três perfis apresentaram uma tendência de recuo da linha de costa no final do período monitorado.

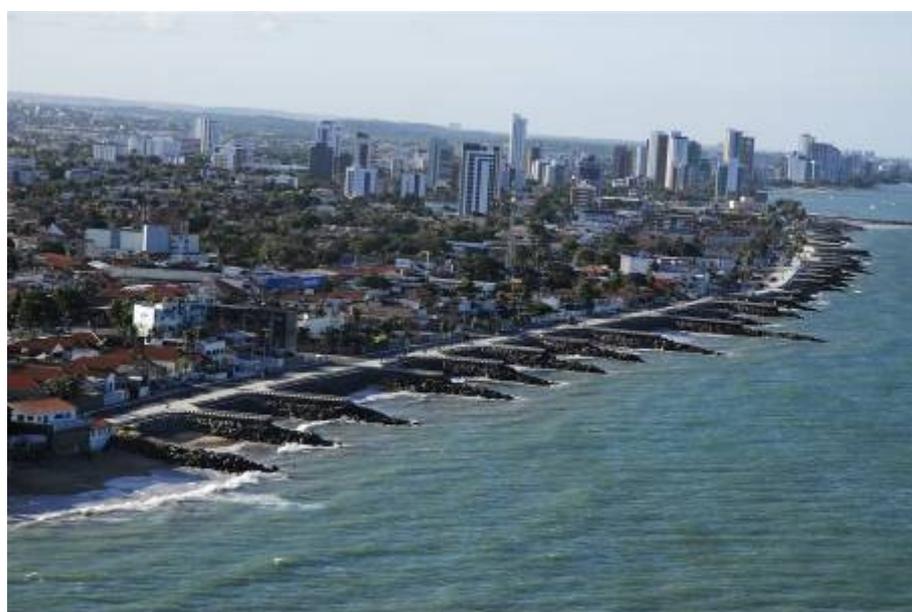
Foto 18 – Visualização dos espigões da praia do Bairro Novo (Fonte: Gerco - CPRH, 2006).

A praia do Bairro Novo possui ao longo dos seus 1,8 km de extensão a presença de obras rígidas de proteção e estabilização da linha de costa. Sendo esta constituída por uma sucessão de trinta e um espigões perpendiculares à praia, dispostos em intervalos, com extensão e larguras variadas, e entre eles há uma muralha de enrocamento aderente de rochas soltas (Foto 18).

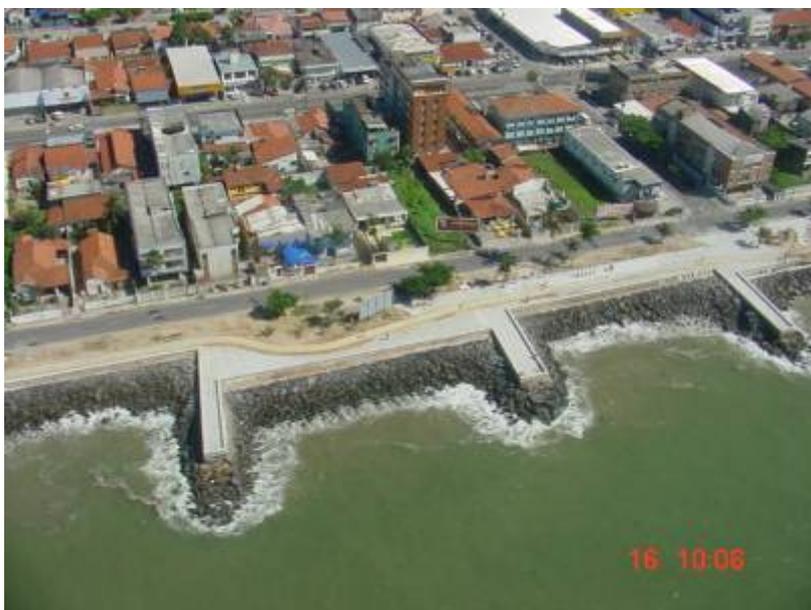
Foto 19 – Células sem acumulação de areia entre os espigões (Fonte: Gerco - CPRH, 2006).

Os compartimentos entre os espigões (células) podem ser divididos em três categorias: as que não acumulam sedimentos (Foto 19); as que possuem sedimentos finos em pequeno volume, soterrando apenas os blocos mais afastados do enrocamento (Foto 20); e as que acumulam grandes volumes de sedimentos de granulometria mais grossa, chegando a encobrir os blocos rochosos do enrocamento, formando praias arenosas (Foto 21). Para a caracterização sedimentar destas células, foram coletadas amostras na face da praia, das que possuíam sedimentos expostos na baixa-mar, em duas etapas. A primeira foi

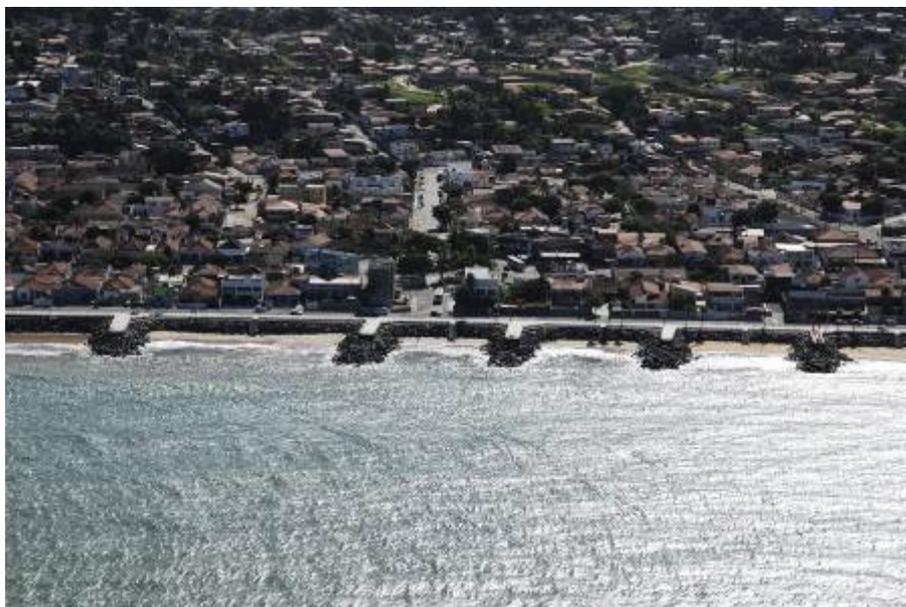
Foto 20 – Células com acúmulo de pequeno volume de sedimentos (Fonte: Gerco - CPRH, 2006).

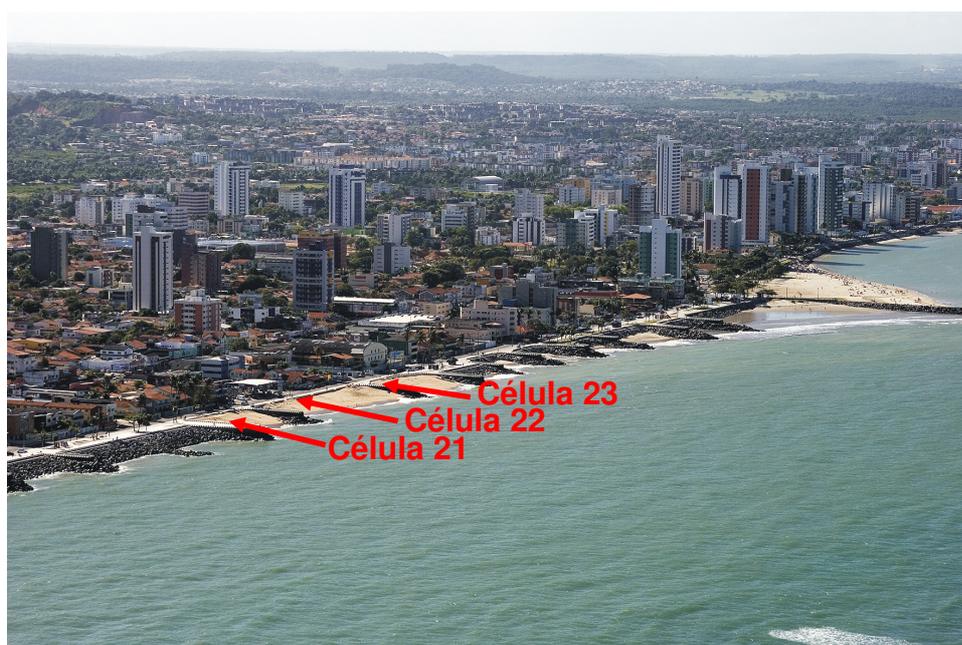
Foto 22 – Visualização das células 21, 22 e 23. (Fonte: Gerco - CPRH, 2006).

Entre as células que formam praias as 21,22 e 23 (Foto 22) são as que possuem o maior volume de sedimentos, e visando caracterizar a morfologia e a sedimentologia destes ambientes foram realizados perfis topográficos (PO2, PO3 e PO4) concomitante a coleta de sedimentos, e a determinação do perfil praias de equilíbrio.

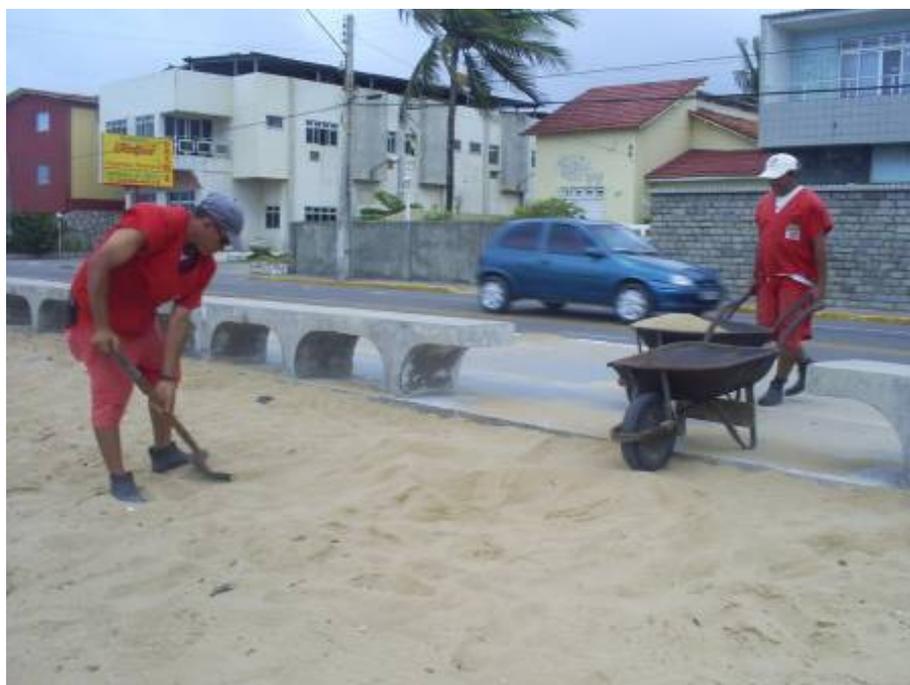
Foto 23 – Retirada do “excesso” de sedimento da célula 21 (PO2) por funcionários da PMO (Foto do autor, 25 de outubro de 2007).

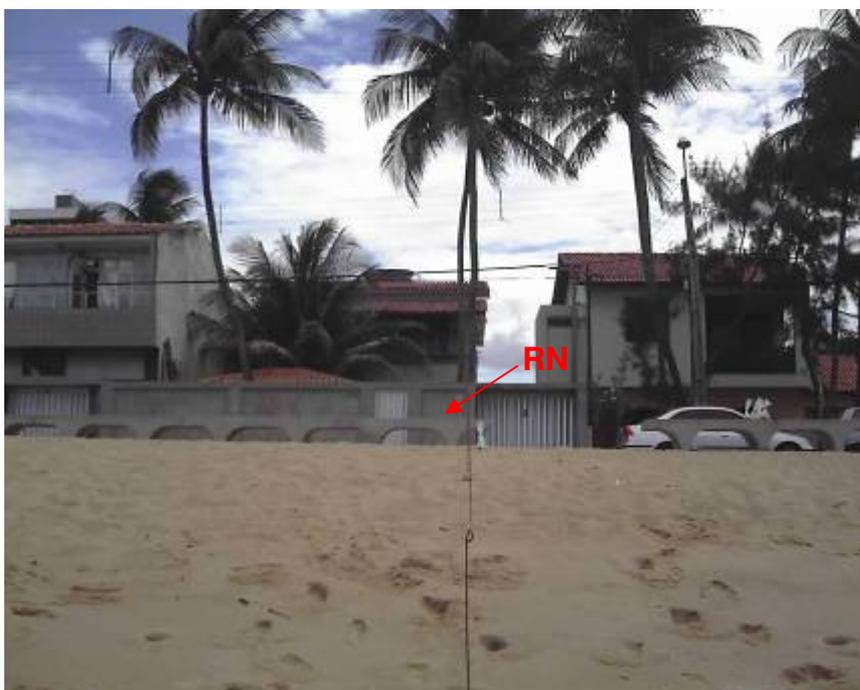
Foto 24 – Localização do PO2 – Praia do Bairro Novo, em frente à casa n° 1219 da Avenida Marcos Freire (Foto do autor, 11 de maio de 2006).

O perfil PO2 é o perfil mais ao sul, entre os três, e está localizado em frente à casa n°1219, da Avenida Marcos Freire. Seu RN possui as coordenadas planas 297243 E e 9115114 N (Foto 24 ). Este perfil tem uma extensão média de 29 m e uma região de pós-praia bastante estreita, sendo esta suprimida em alguns meses durante o período de monitoramento.

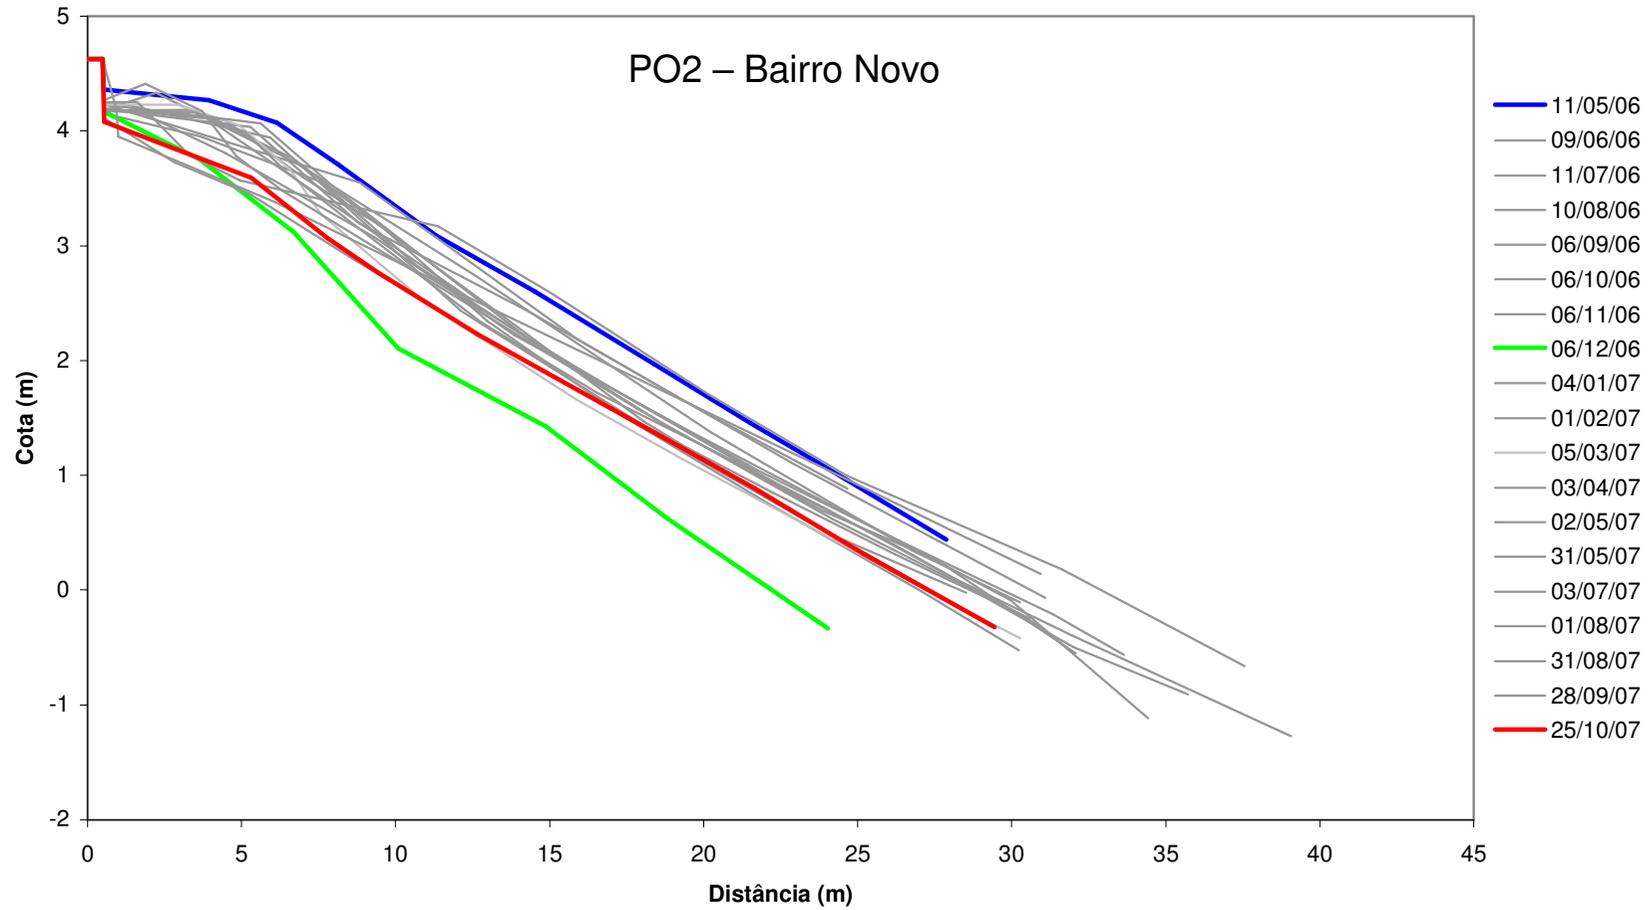
Figura 25 – Envelope dos perfis monitorados (PO2), em destaque os meses de maior (azul), o de menor altura (verde), e o ultimo mês do monitoramento (vermelho).

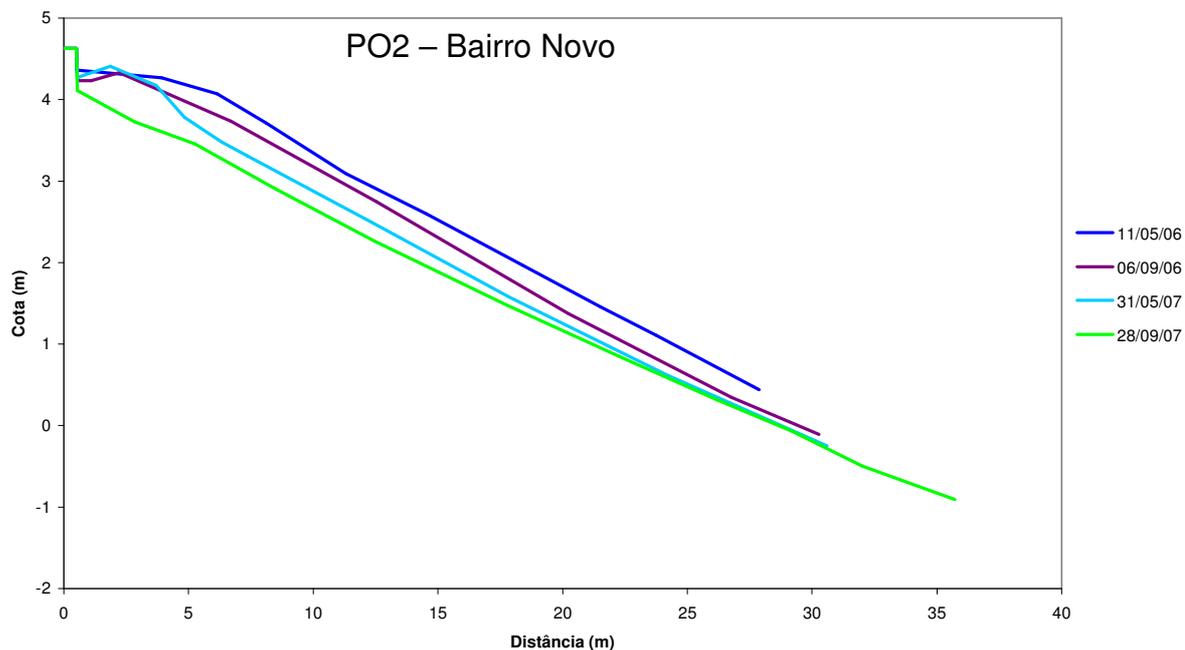
Figura 26 – Exemplo de monitoramentos realizados na mesma época em 2006 e em 2007 (PO2).

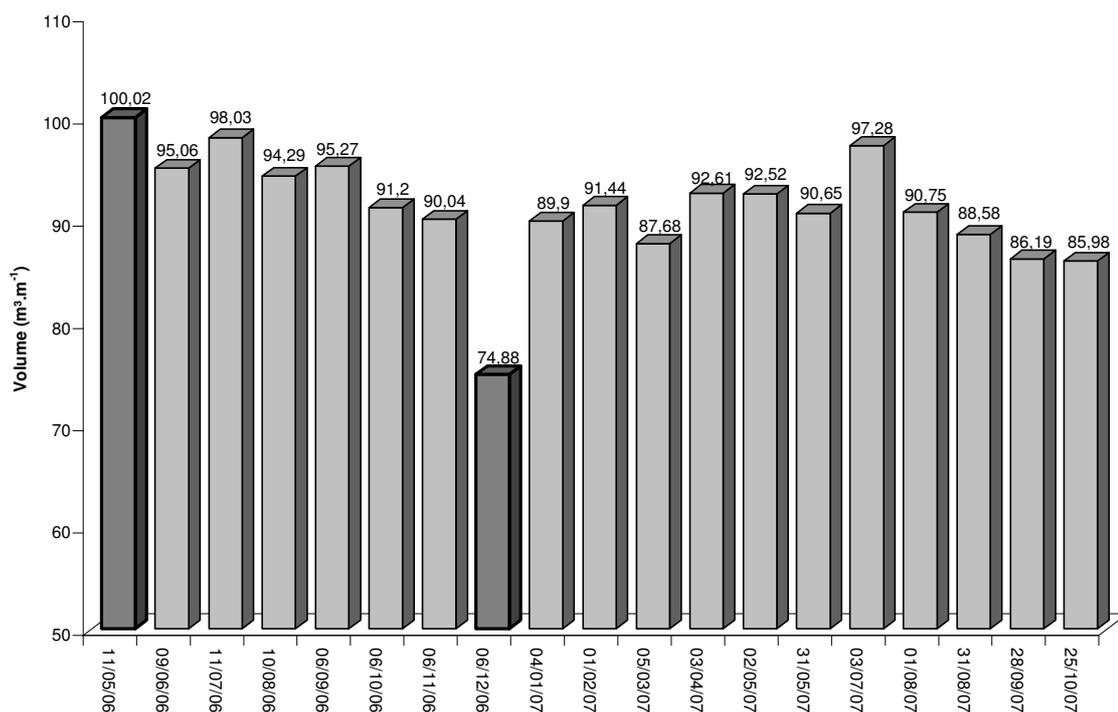
Figura 28 – Variação do volume sedimentar do perfil PO2, em destaque os meses com o maior e o menor volume.

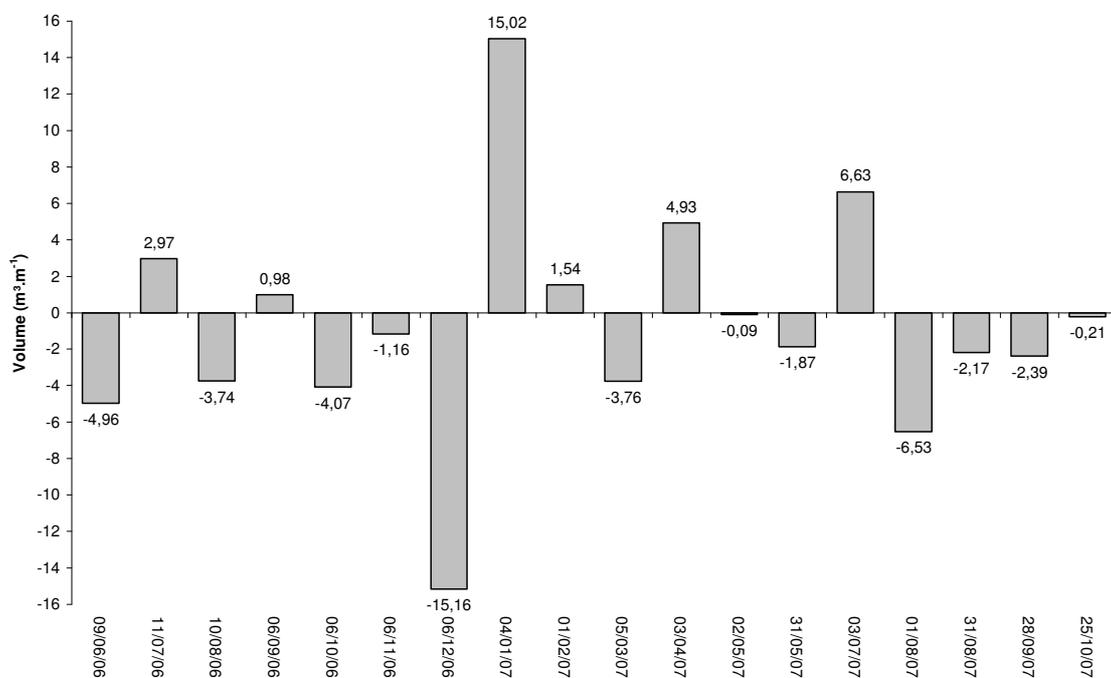
Figura 29 – Balanço sedimentar mensal do perfil PO2.

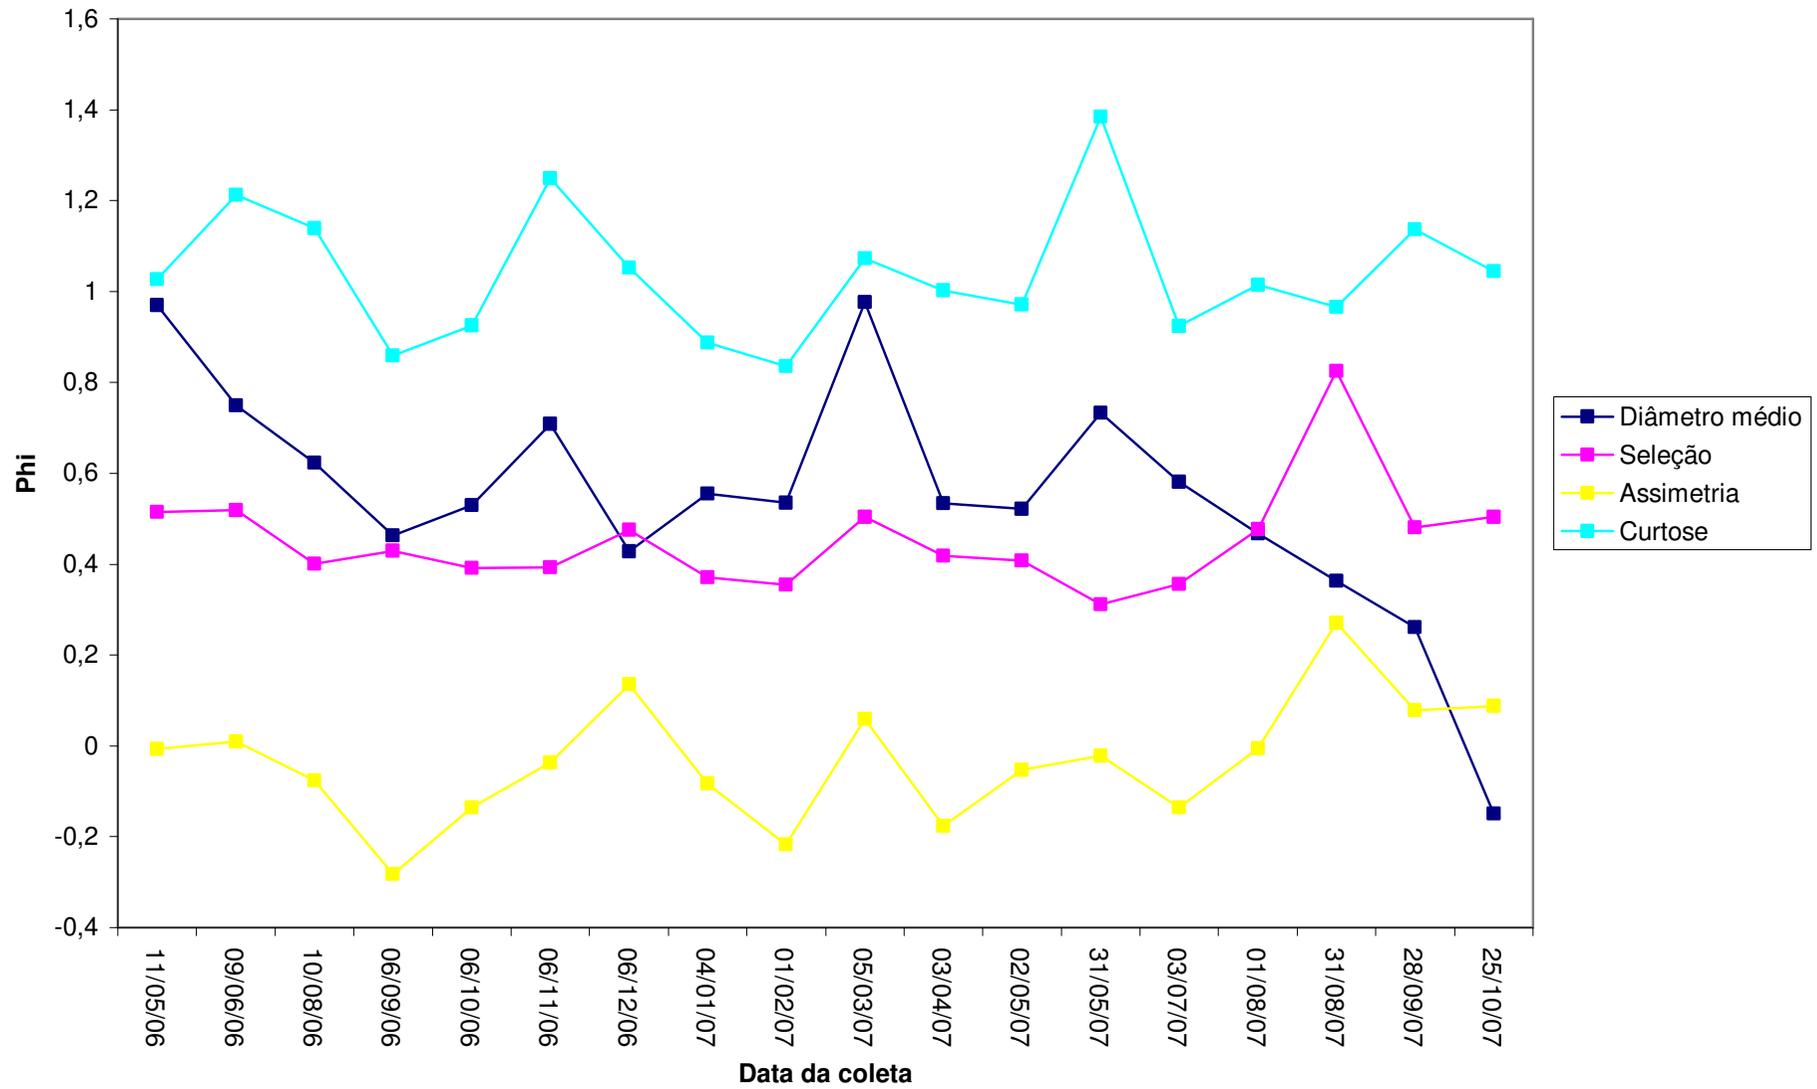
Figura 30 – Resultados dos parâmetros estatísticos dos sedimentos da face da praia do PO2.

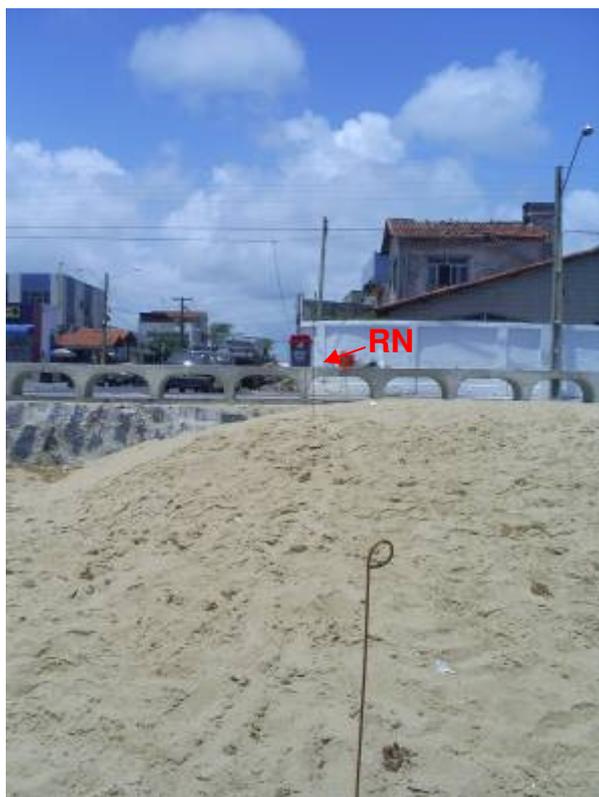
Foto 25 – Localização do PO3, em frente à esquina da casa n° 1319 da Avenida Marcos Freire (Foto do autor, 01 de fevereiro de 2007).

Este perfil está situado em frente à esquina da casa n° 1319, da Avenida Marcos Freire. Seu RN possui as coordenadas planas 297262 E e 9115212 N (Foto 25 ). A célula em que este perfil está localizado é mais extensa, pois houve a retirada de um espigão no local. Este perfil possui a extensão média de 31,19 m.

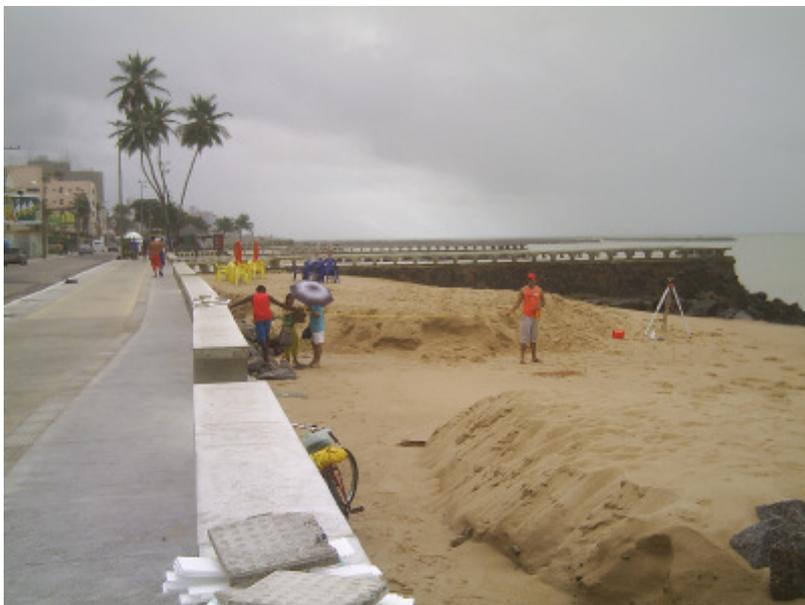
Foto 26 – Retirada de grande volume sedimentar do perfil PO3 devido à presença de uma saída de água pluvial próximo ao local. (Foto do autor, 09 de junho de 2006).

Este perfil apresentou as maiores variações morfológicas, entre os monitorados na praia do Bairro Novo. Provavelmente o principal fator responsável por essas variações é a presença, próximo ao RN do perfil, de uma saída de descarga pluvial. Fazendo com que grandes volumes de sedimentos sejam mobilizados até os 17 m do perfil, como observado em 09/06/06 e em 30/04/07

(Figura 31), meses de maior pluviosidade. Isto fez com que o enrocamento aderente ficasse exposto (Fotos 26 e 27).

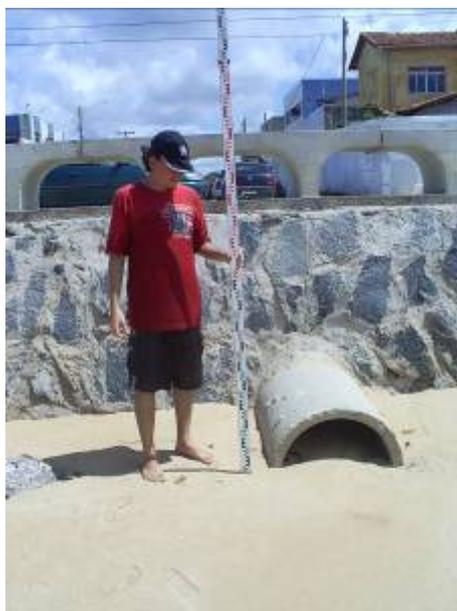
Foto 27 – Visualização da saída de água pluvial localizada próximo ao PO3 (Foto do autor, 30 de abril de 2007).

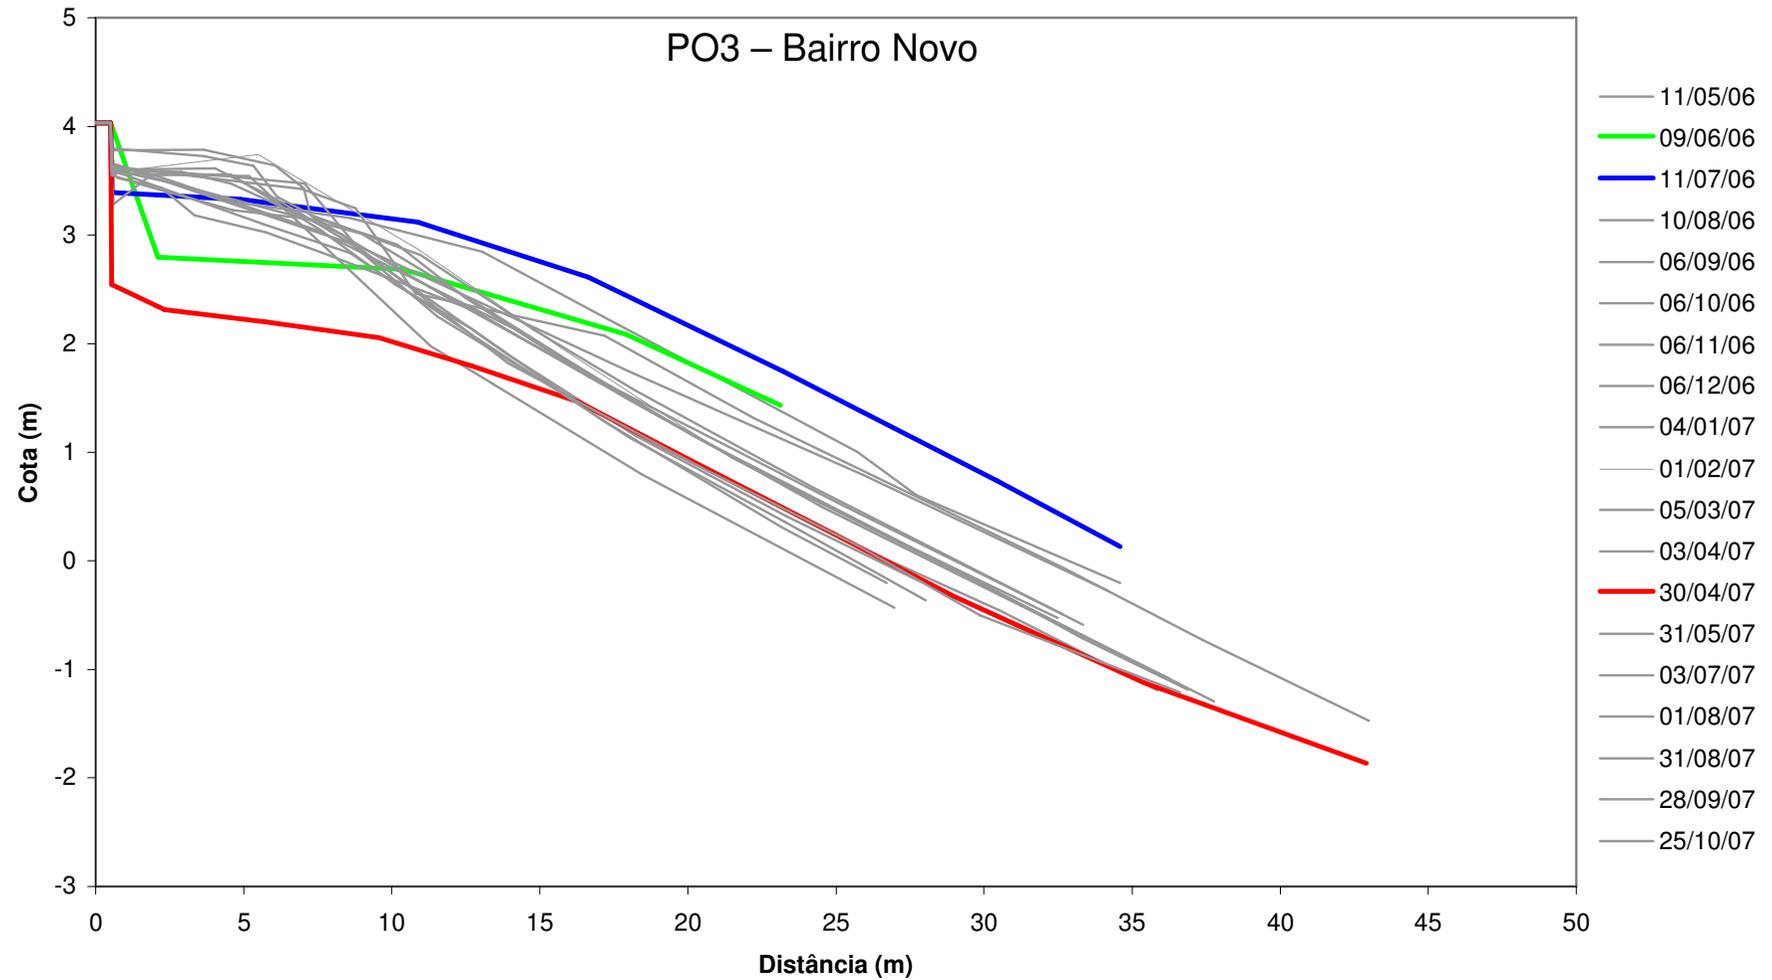
Figura 31 – Envelope dos perfis monitorados( PO3), em destaque 09/06/06 (verde) e 30/04/07 (vermelho), quando houve grande perda de sedimentos nos primeiros 17 m do perfil, e 11/07/06 (azul) monitoramento que apresentou a maior altura na região da praia.

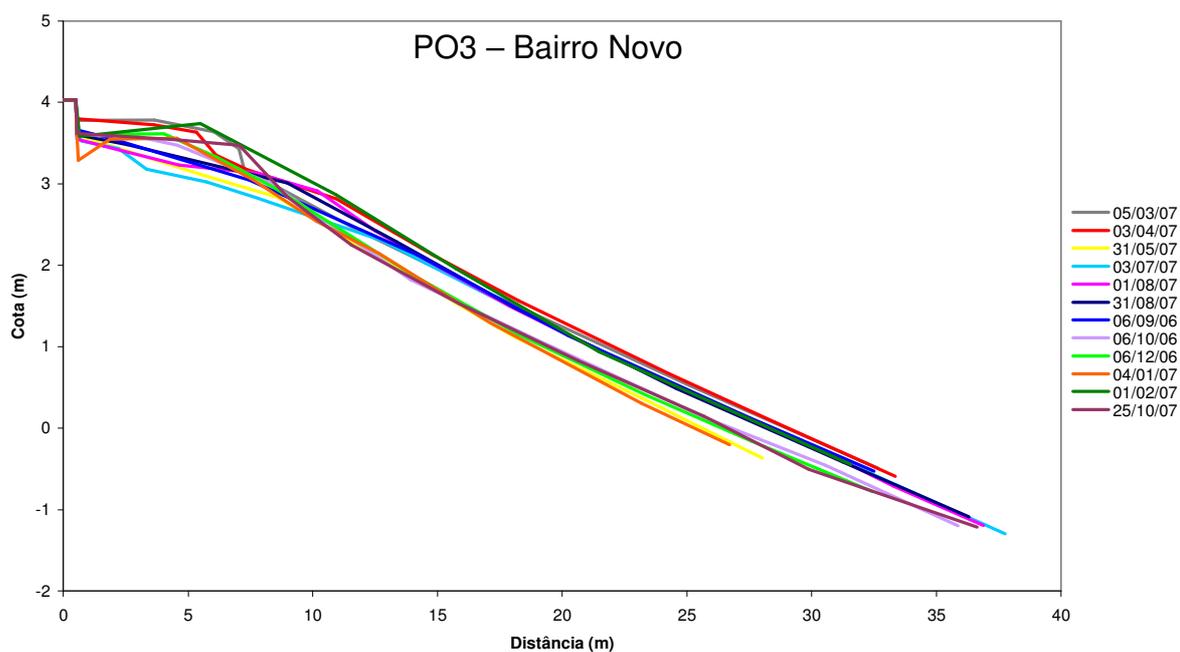
Figura 32 – Representação dos monitoramentos do PO3, demonstrando a morfologia relativamente estável do perfil, na região da praia, em 12 dos 19 monitoramentos realizados.

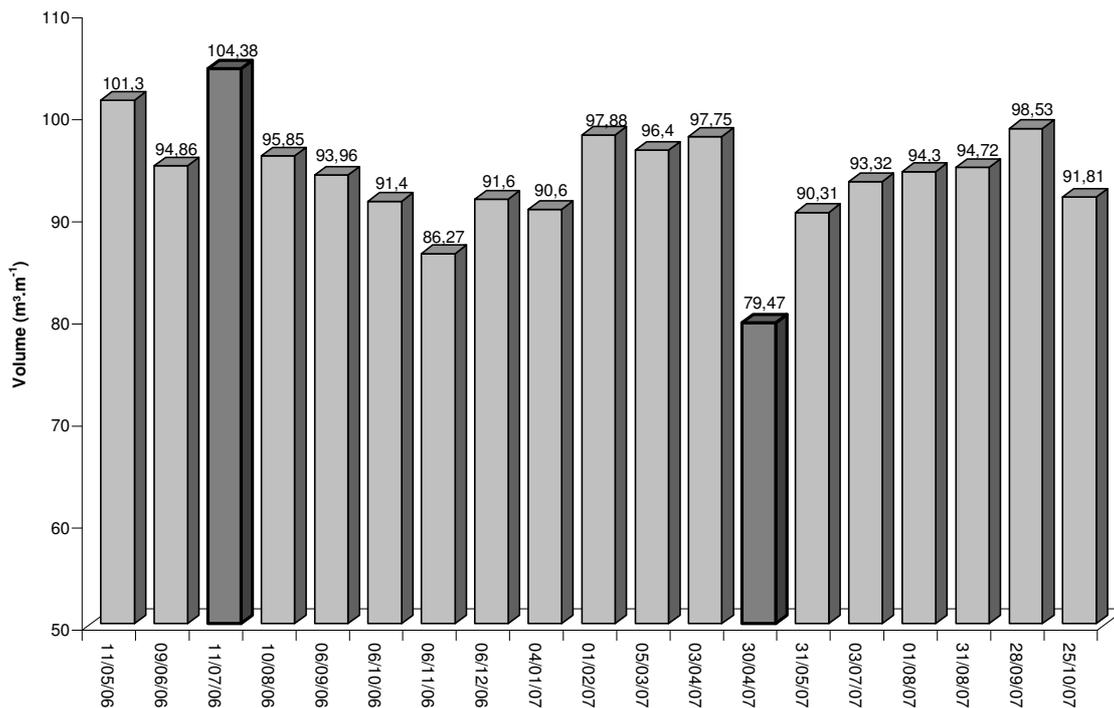
Figura 34 – Variação do volume sedimentar do perfil PO3, em destaque os meses com o maior e o menor volume.

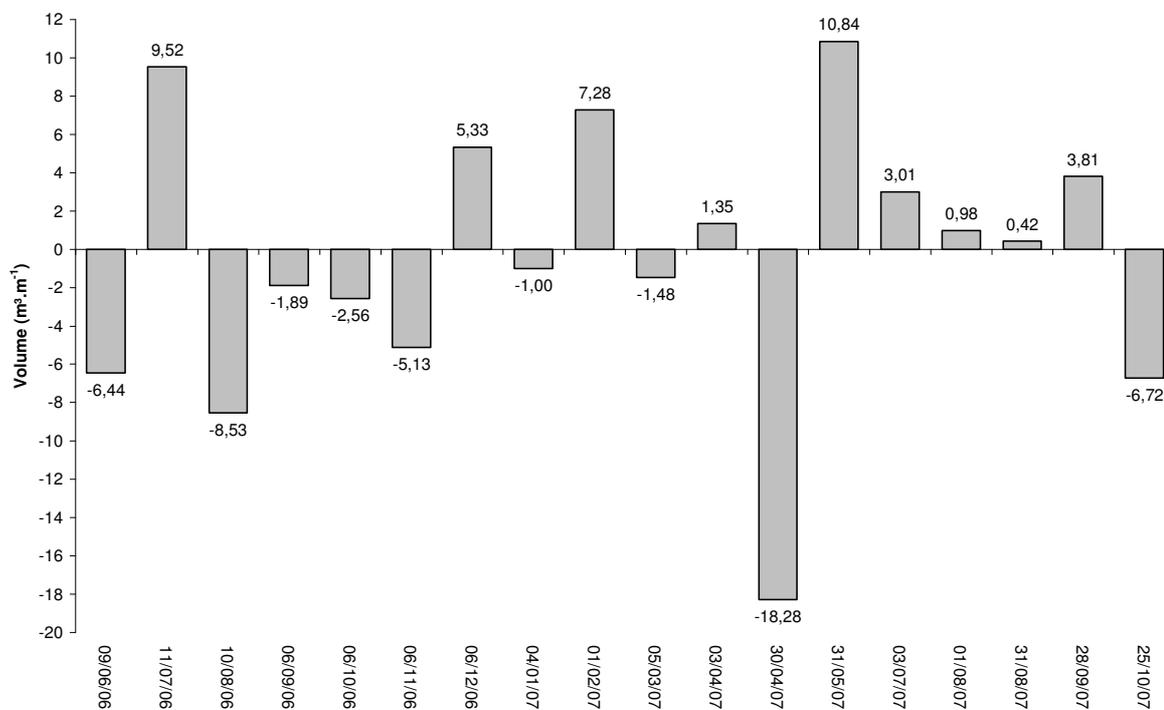
Figura 35 – Balanço sedimentar mensal do perfil PO3.

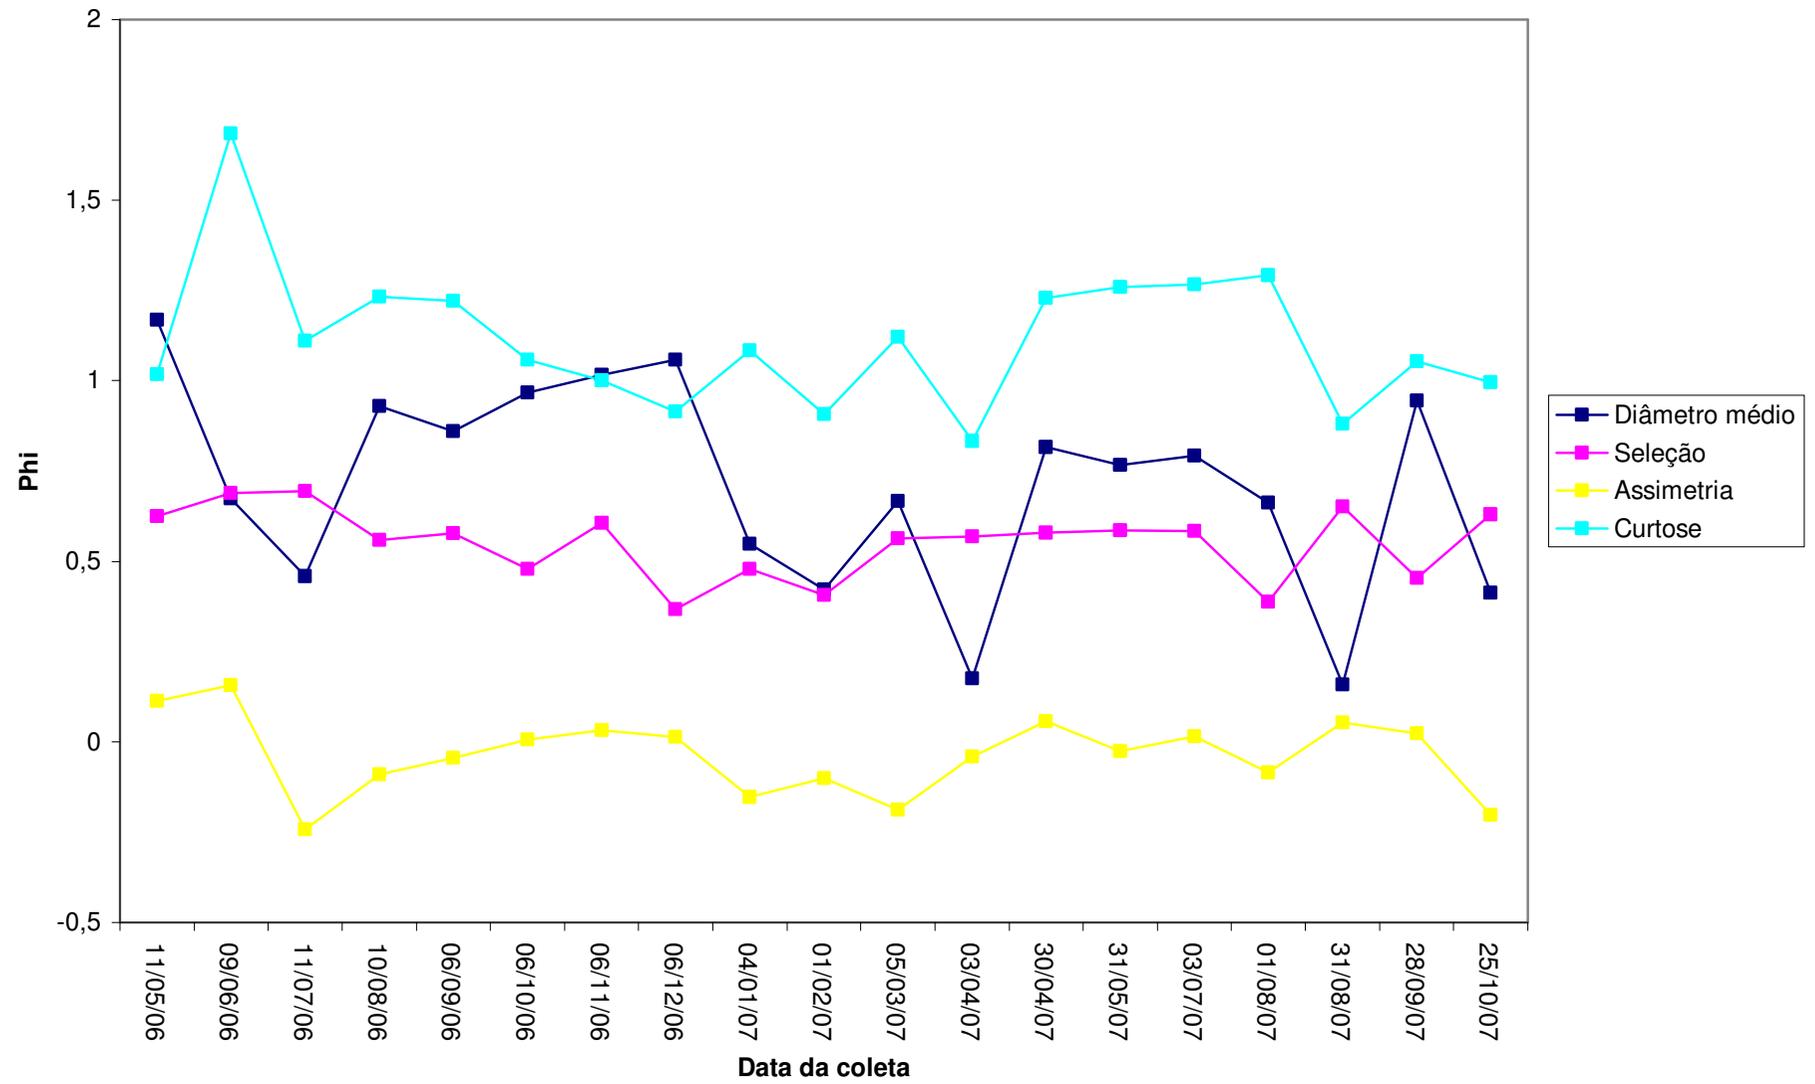
Figura 36 – Resultados dos parâmetros estatísticos dos sedimentos da face da praia do PO3.

O valor de curtose do mês de junho de 2006 (muito leptocúrtica) indica um ambiente de grande movimentação, sendo isto corroborado pelo rebaixamento e mobilização de grande volume sedimentos observados neste mês.

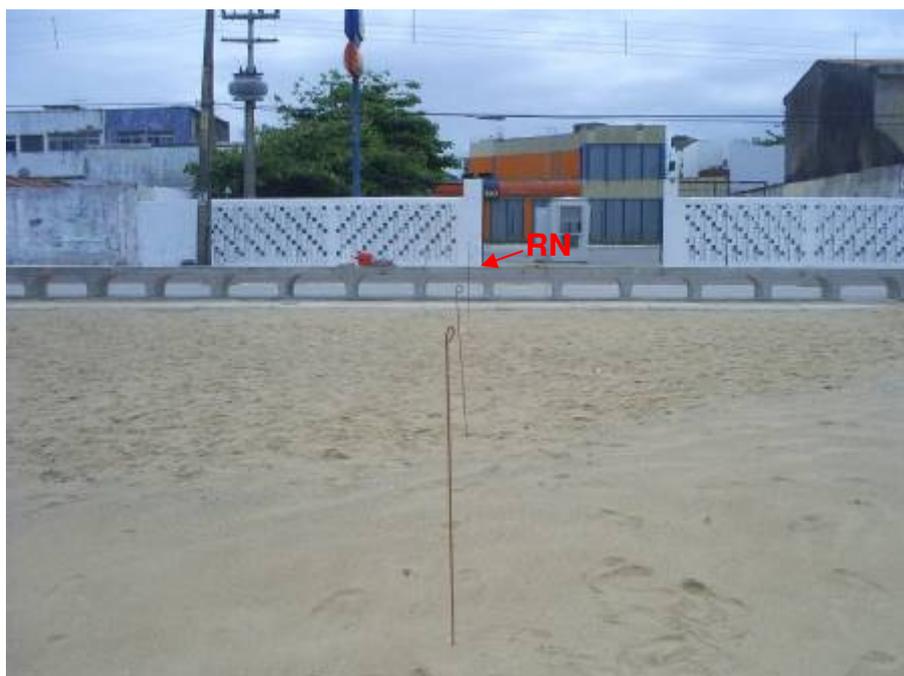
Foto 28 – Localização do PO4 – Praia do Bairro Novo, em frente à agência do Banco Itaú da Avenida Marcos Freire (Foto do autor, 25 de outubro de 2007).

Este perfil está localizado em frente à agência do Banco Itaú, situado na Avenida Marcos Freire s/n. Seu Rn possui as coordenadas planas 297267 E e 9115259 N (Foto 28)
