MORFOLOGIA E SEDIMENTOLOGIA DAS PRAIAS DO  
LITORAL SUL DO MUNICÍPIO DE OLINDA – PE

Dissertação apresentada como requisito parcial à obtenção do grau de Mestre pelo Programa de Pós-graduação em Oceanografia, Centro de Tecnologia e Geociências da Universidade Federal de Pernambuco.

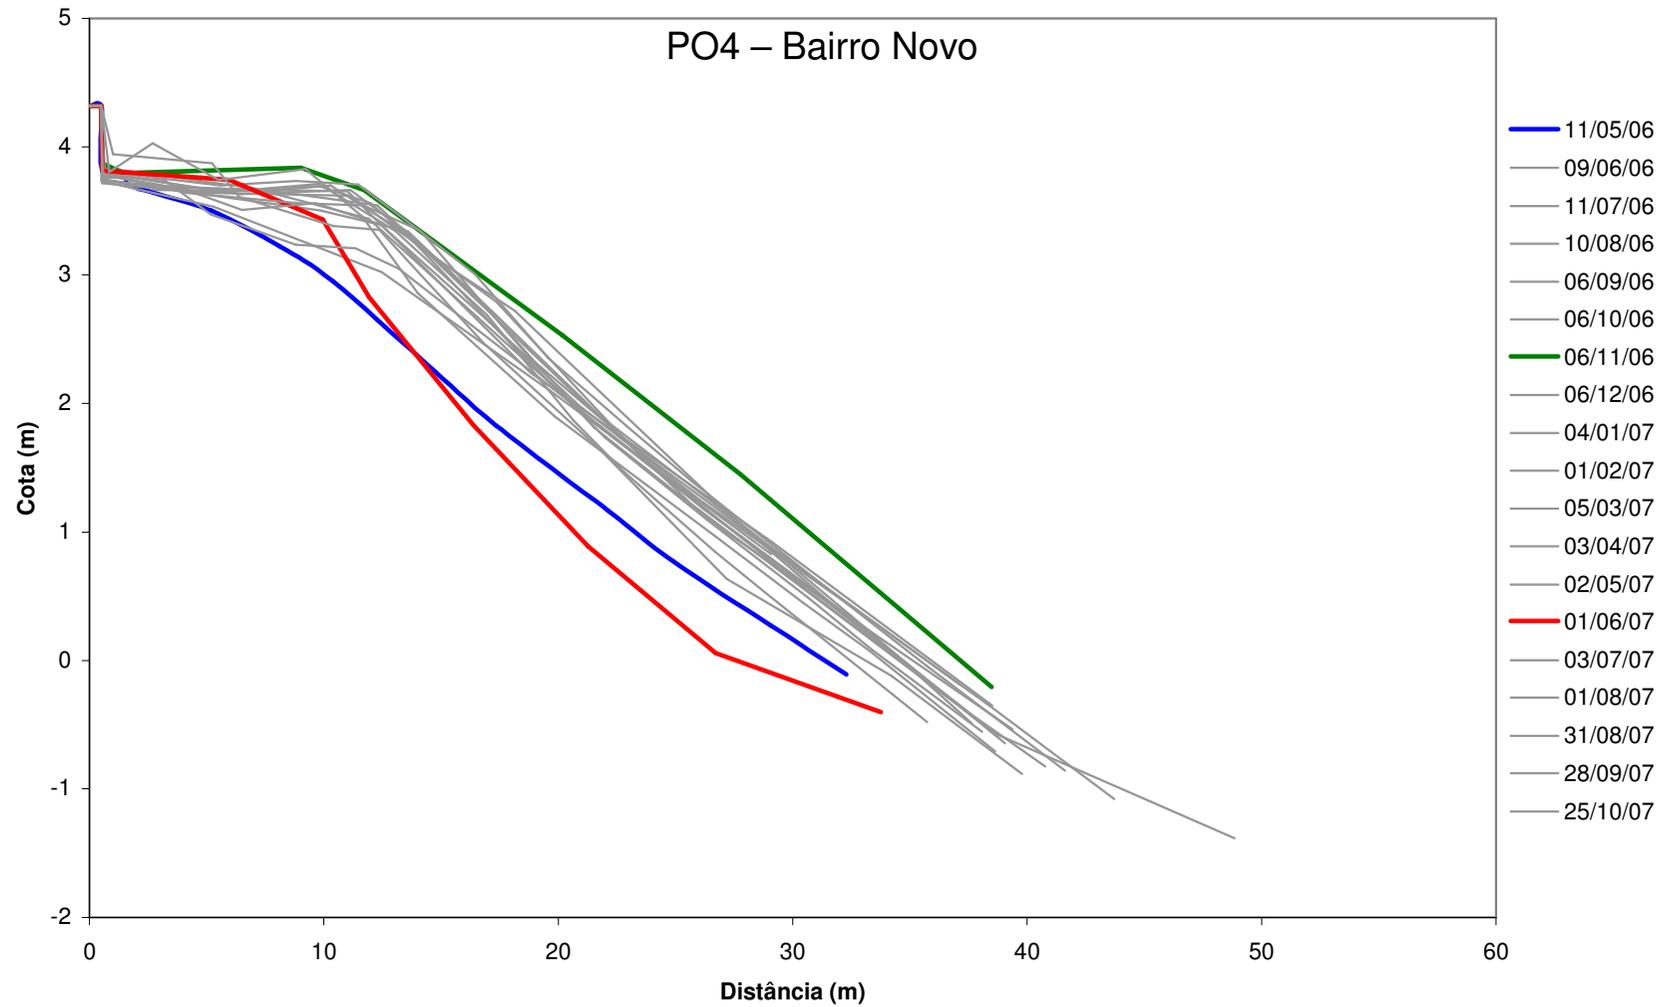
Figura 37 – Envelope dos perfis monitorados (PO4), em destaque os meses de maior altura (verde), o de menor altura da pós-praia e da praia superior (azul), e o de menor altura da praia inferior.

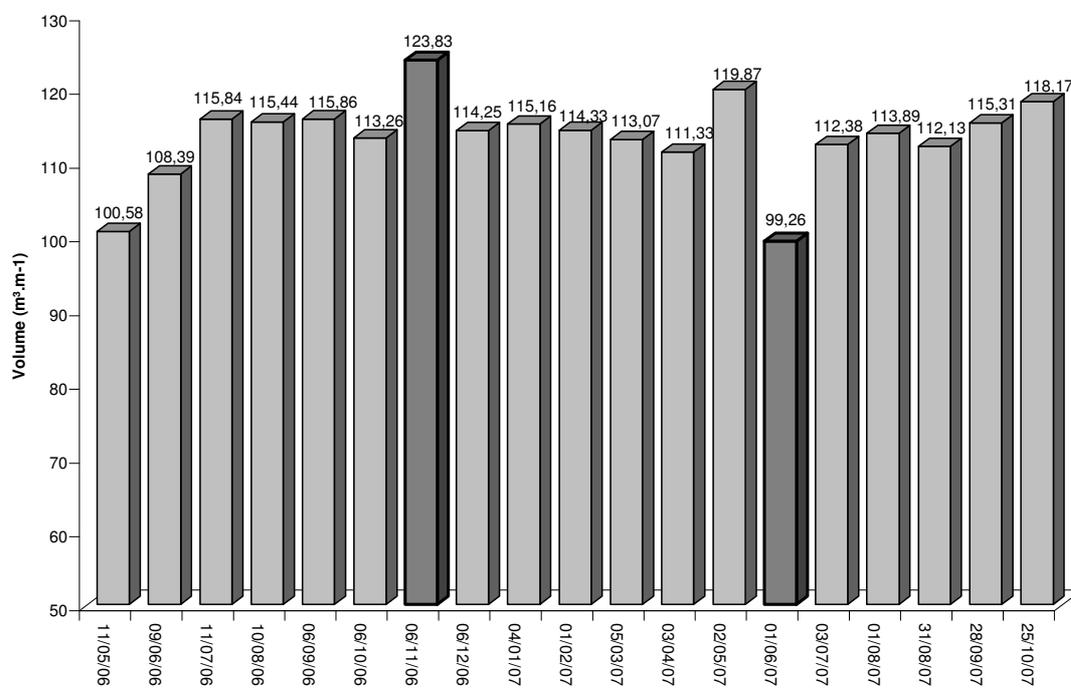
Figura 39 – Variação do volume sedimentar do perfil PO4, em destaque os meses com o maior e o menor volume.

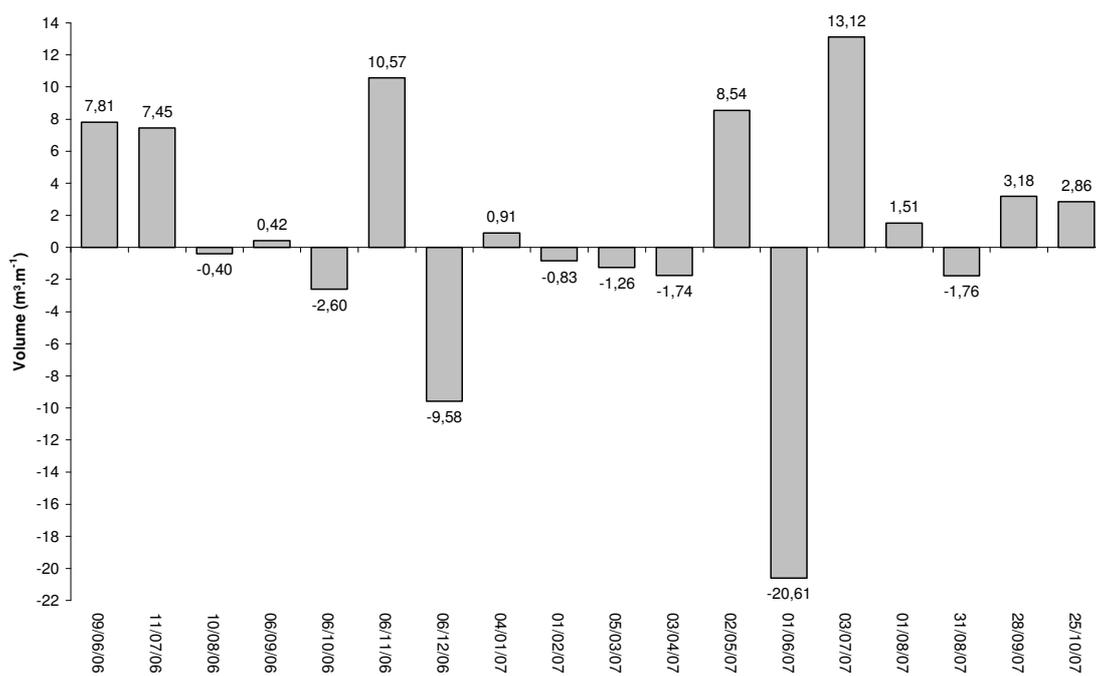
Figura 40 – Balanço sedimentar mensal do perfil PO4.

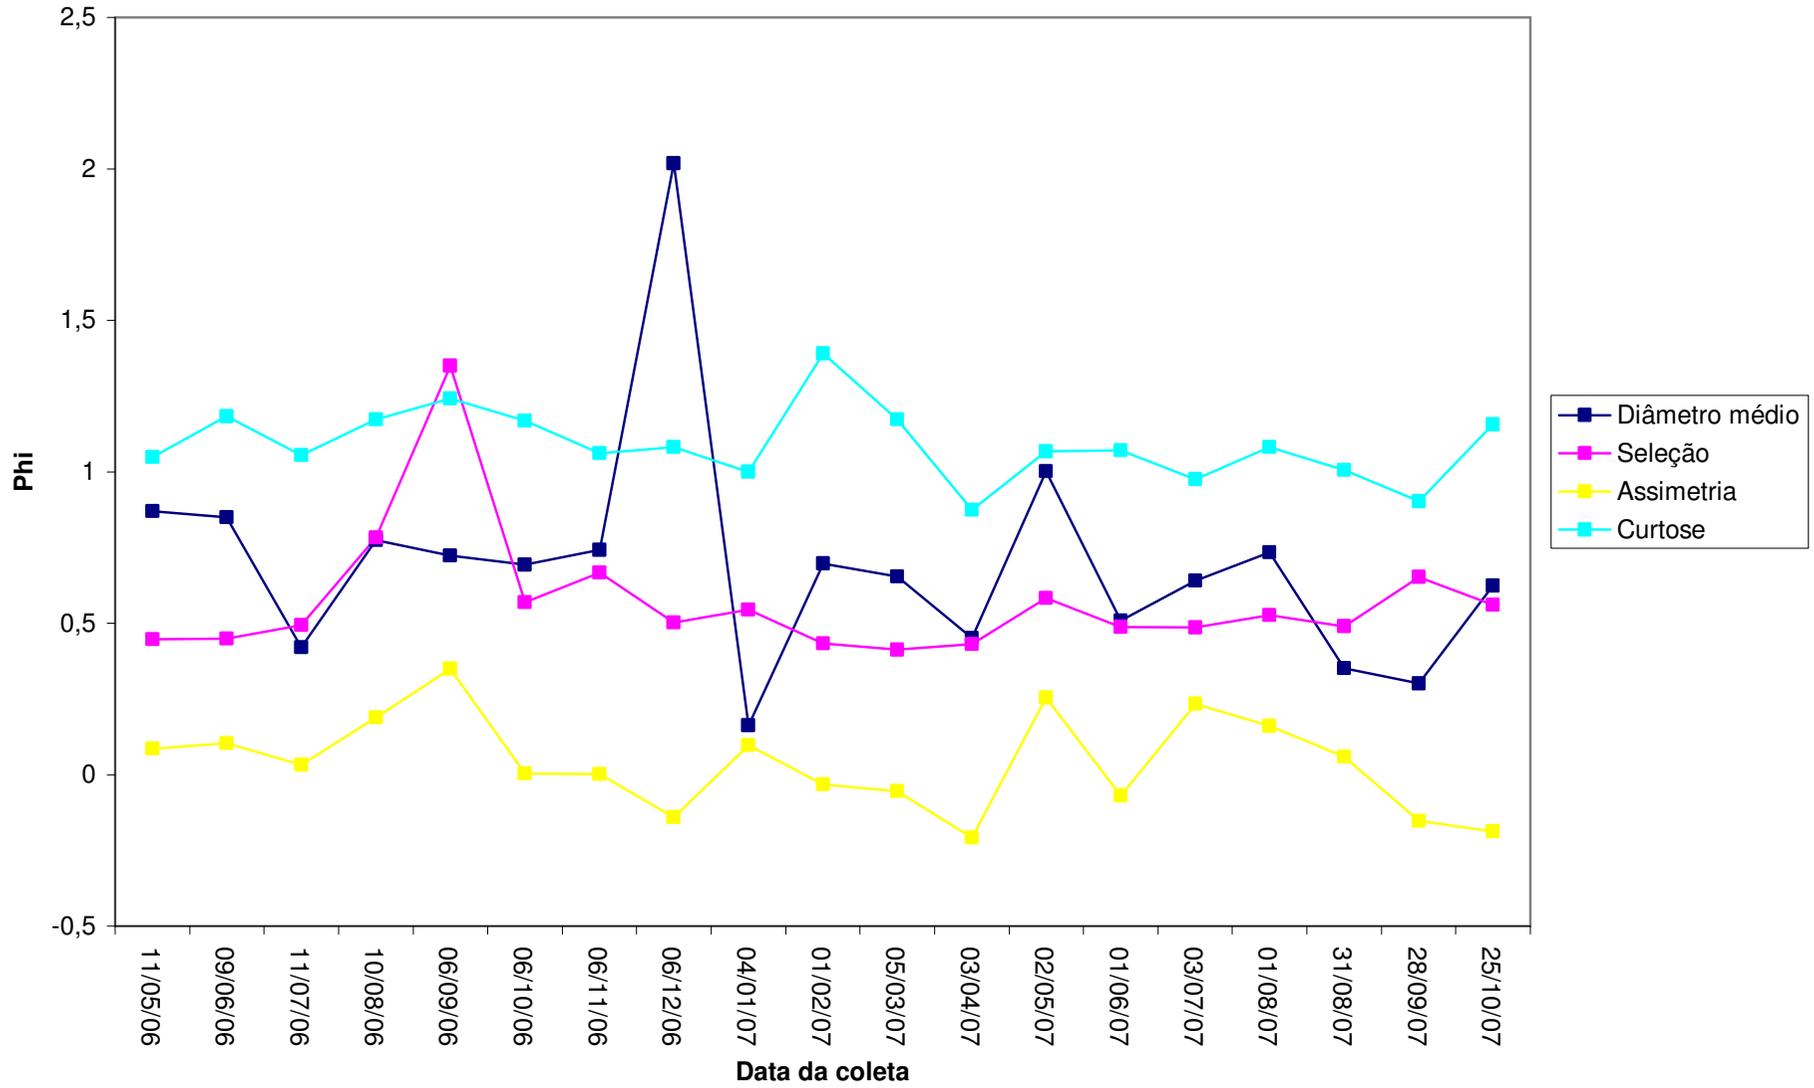
Figura 41 – Resultados dos parâmetros estatísticos dos sedimentos da face da praia do PO4.

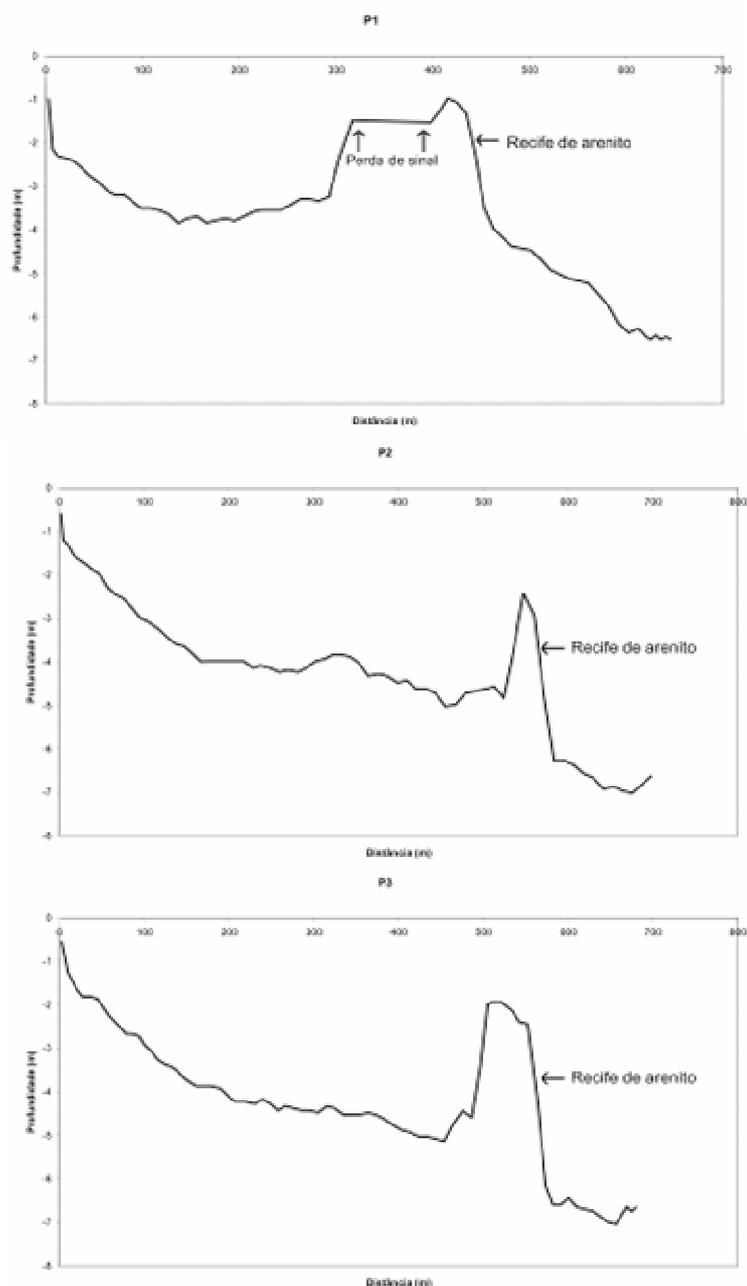
Figura 42 – Perfis batimétricos utilizados para a determinação do Perfil Praial de Equilíbrio.

Apesar da perda do sinal da ecosonda no perfil 1, entre os 319 m e 400 m, foi possível observar a presença de um recife de arenito, caracterizado no perfil pela redução da profundidade, antes e após a perda após a perda. Isto é corroborado no mapa 02, onde pode-se observar que a perda do sinal realmente ocorreu em cima do recife de arenito.

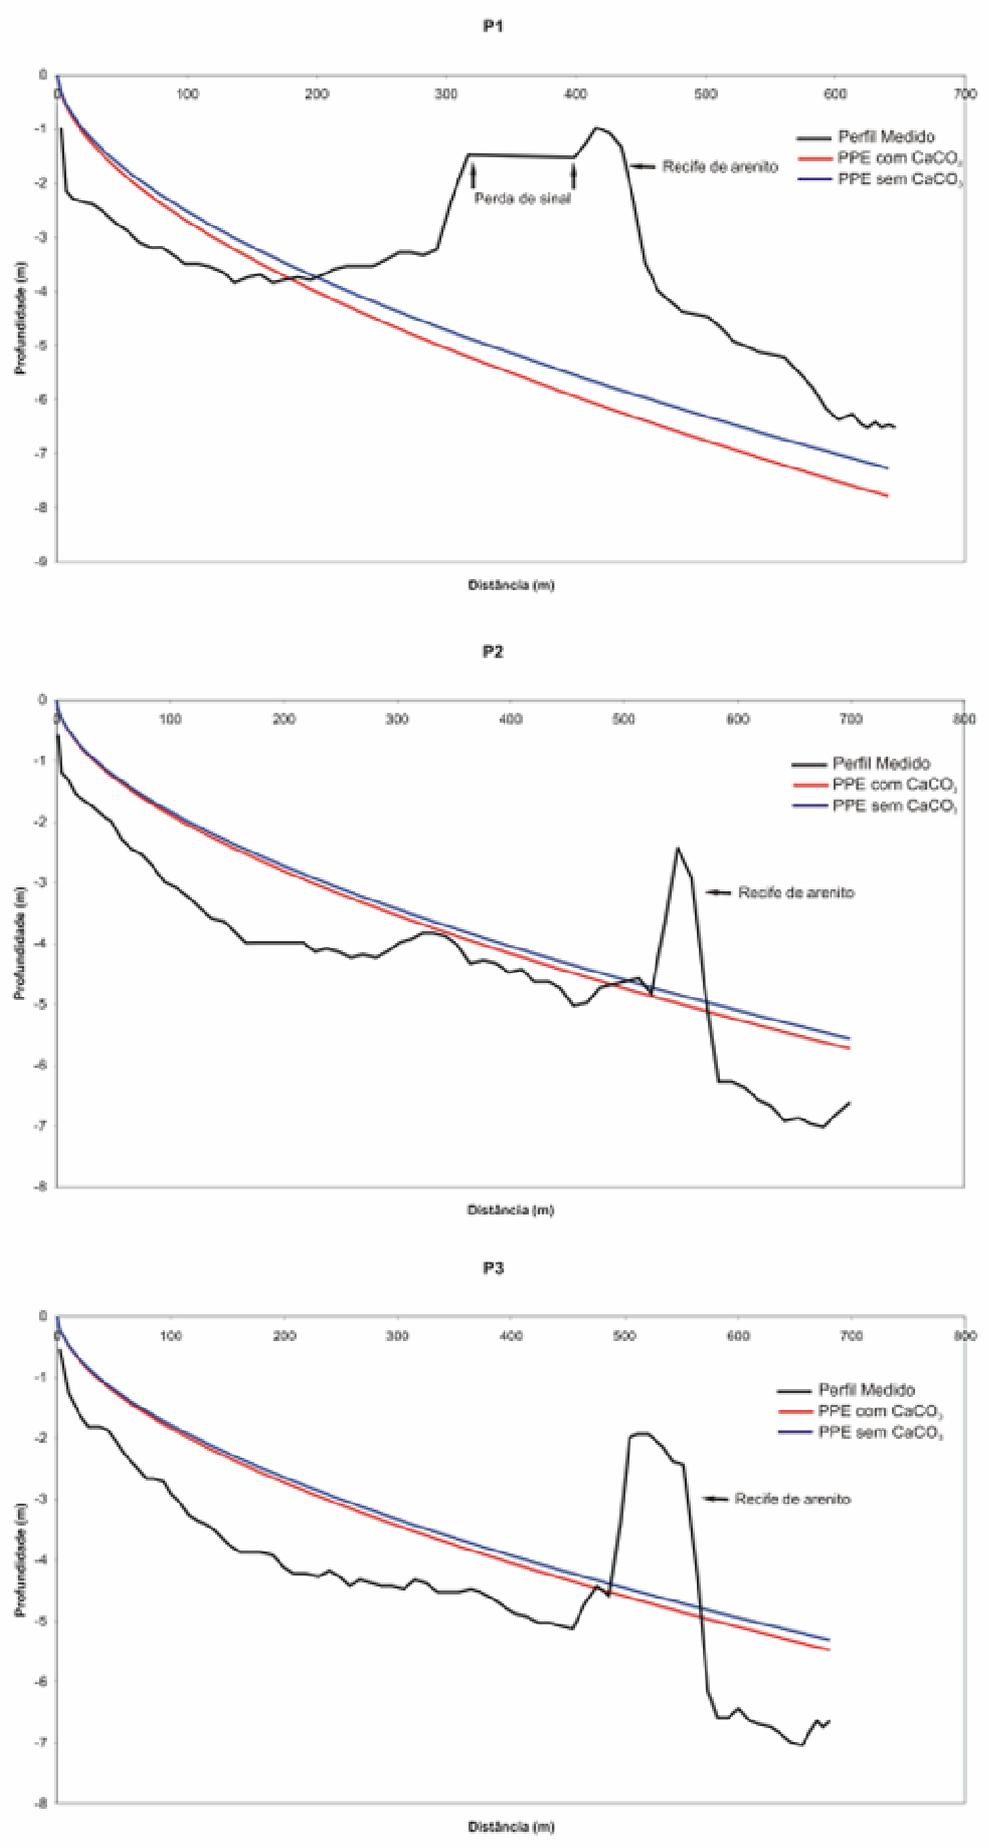
Figura 43 – Sobreposição do perfil medido e dos perfis calculados através da equação de Dean (1977)

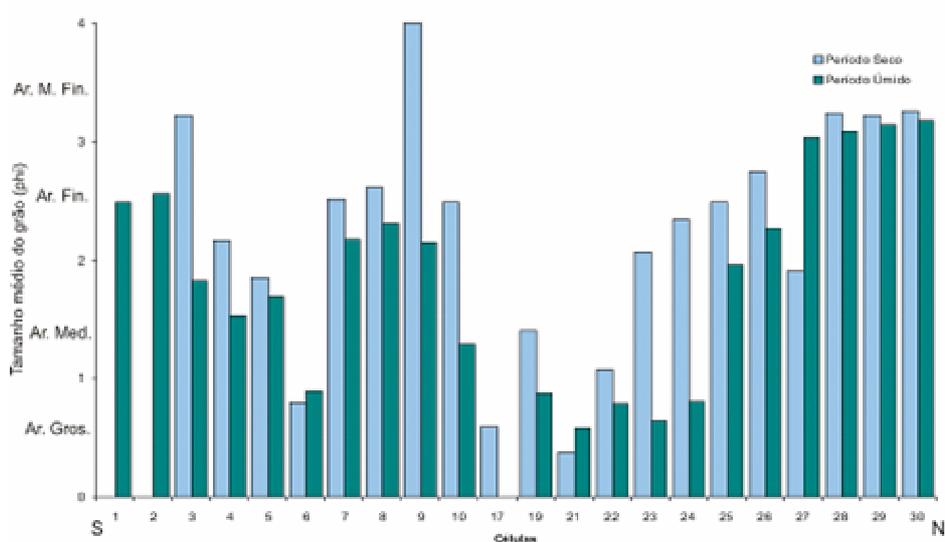
Figura 44 – Tamanho médio do grão nos dois períodos monitorados.

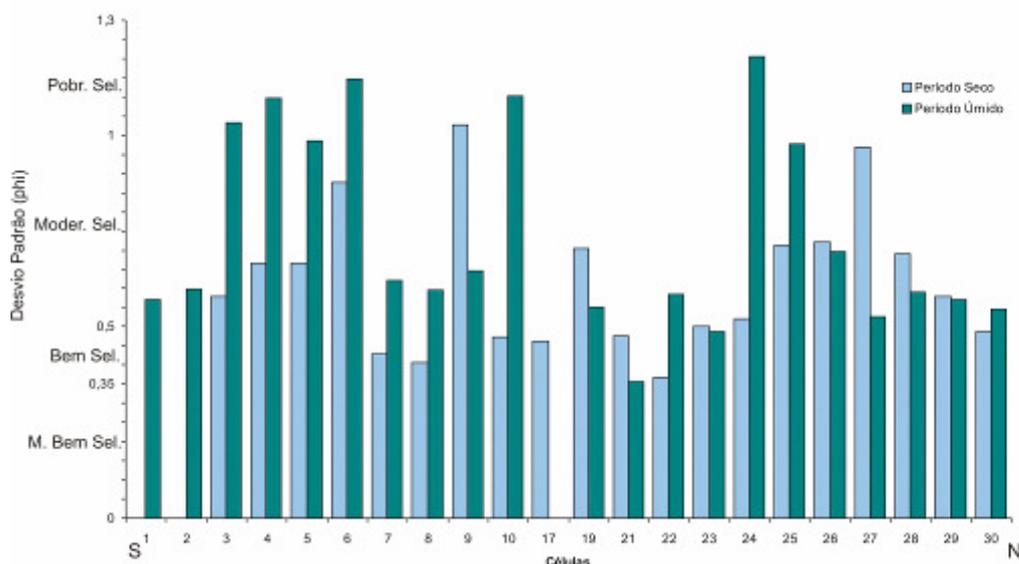
Figura 45 – Grau de seleção dos sedimentos nos dois períodos monitorados.

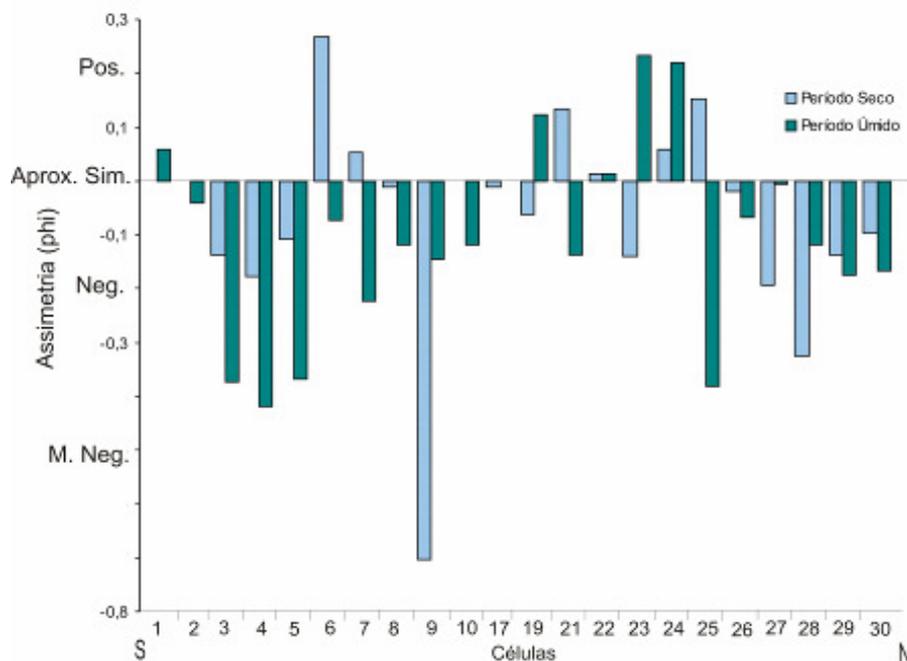
Figura 46 – Assimetria nos dois períodos monitorados.

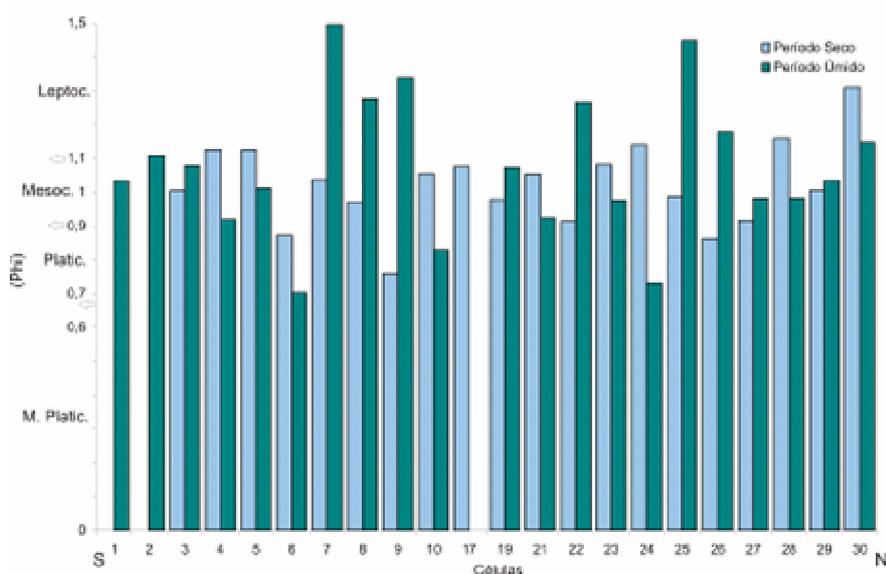
Figura 47 – Curtose nos dois períodos monitorados.
