**SOLOS E INDICADORES AMBIENTAIS NA REGIÃO DO CANAL CABOCLO
BERNARDO, SUL DO DELTA DO RIO DOCE, ES**

Tese apresentada à Universidade Federal de Viçosa, como parte das exigências do Programa de Pós-Graduação em Solos e Nutrição de Plantas, para obtenção do título de *Magister Scientiae*.

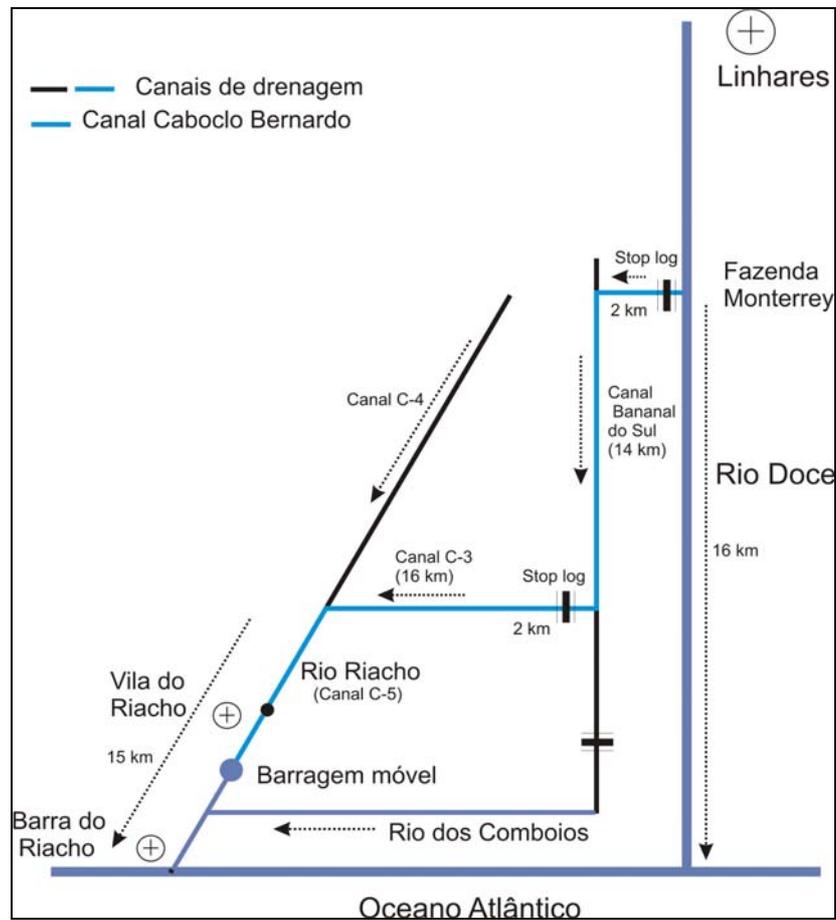
Figura 20. Esquema de captação de água do rio Doce pelo Canal Caboclo Bernardo.

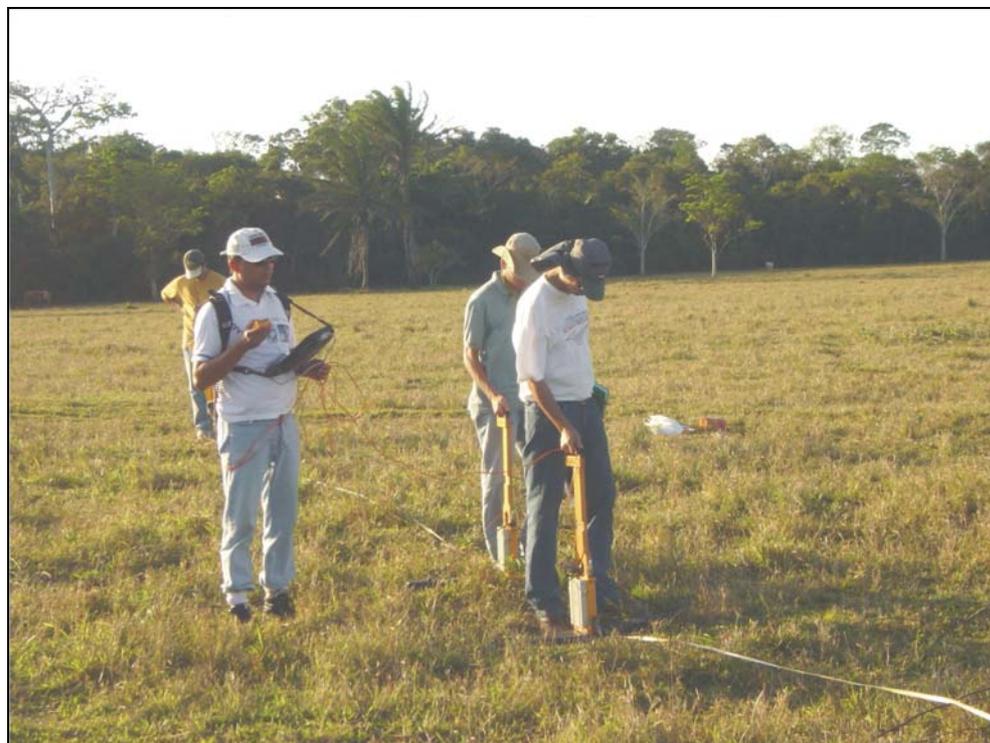
Figura 22. Obtenção dos perfis com GPR (Ground – Penetrating Radar).

Foi utilizando o radar de penetração no solo (Ground-Penetrating Radar - GPR) modelo Mala Ramac, com antenas de 100 MHz, com espaçamento entre pontos de amostragem de 0,20 metros. As antenas foram orientadas perpendicularmente à direção dos perfis. Na obtenção dos perfis (13 ao total), os dados foram coletados de maneira sequencial. As antenas foram montadas sobre um suporte que era transportado manualmente por dois auxiliares (Figura 22). Todos os transectos percorridos foram registrados em GPS de navegação (Etrex Visa da Garmin).

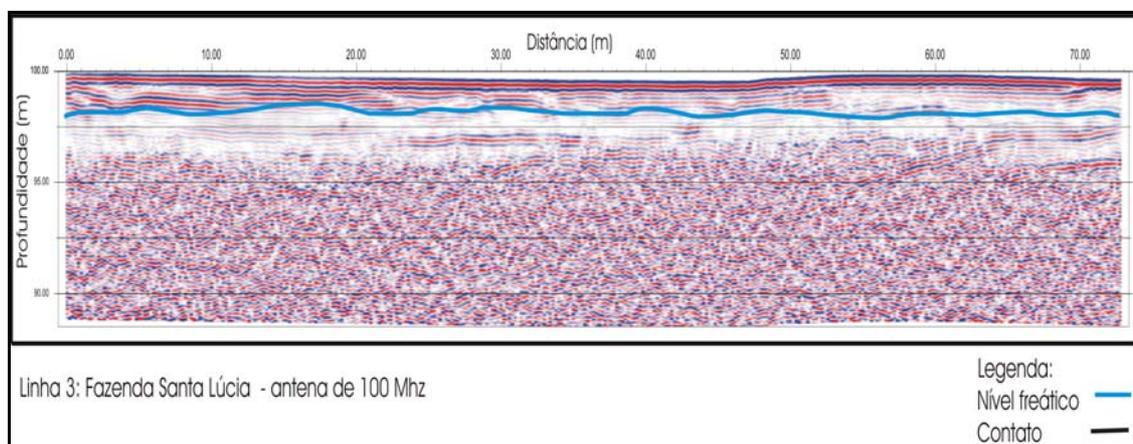
Figura 57. Radargrama da linha 3.

Ao analisar conjuntamente os radargramas das demais linhas que compõem este perfil (linhas 2 e 3), constatou-se que o nível freático encontra-se mais superficial à medida que se aproxima do canal, partindo de uma profundidade de 4 metros a 250 m de distância do canal, para menos de 2 metros na borda do mesmo (Figura 57).

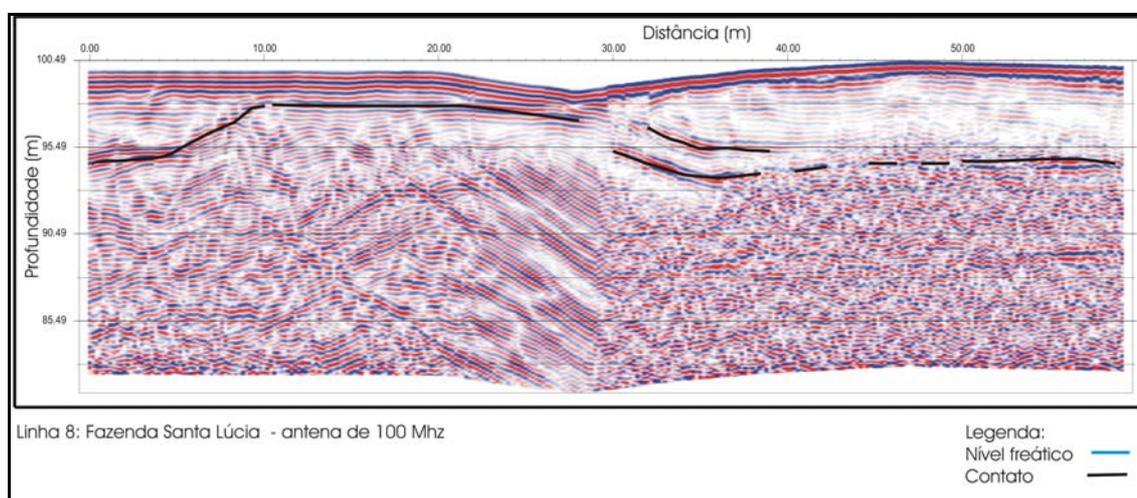
Figura 59. Radargrama da linha 8. Lado esquerdo: material arenoso (antigo paleocanal); lado direito: material argiloso; no centro: falha geológica.

A interface do paleocanal (arenoso) com sua antiga borda (argilosa) é um bom exemplo desta variação (Figura 59).

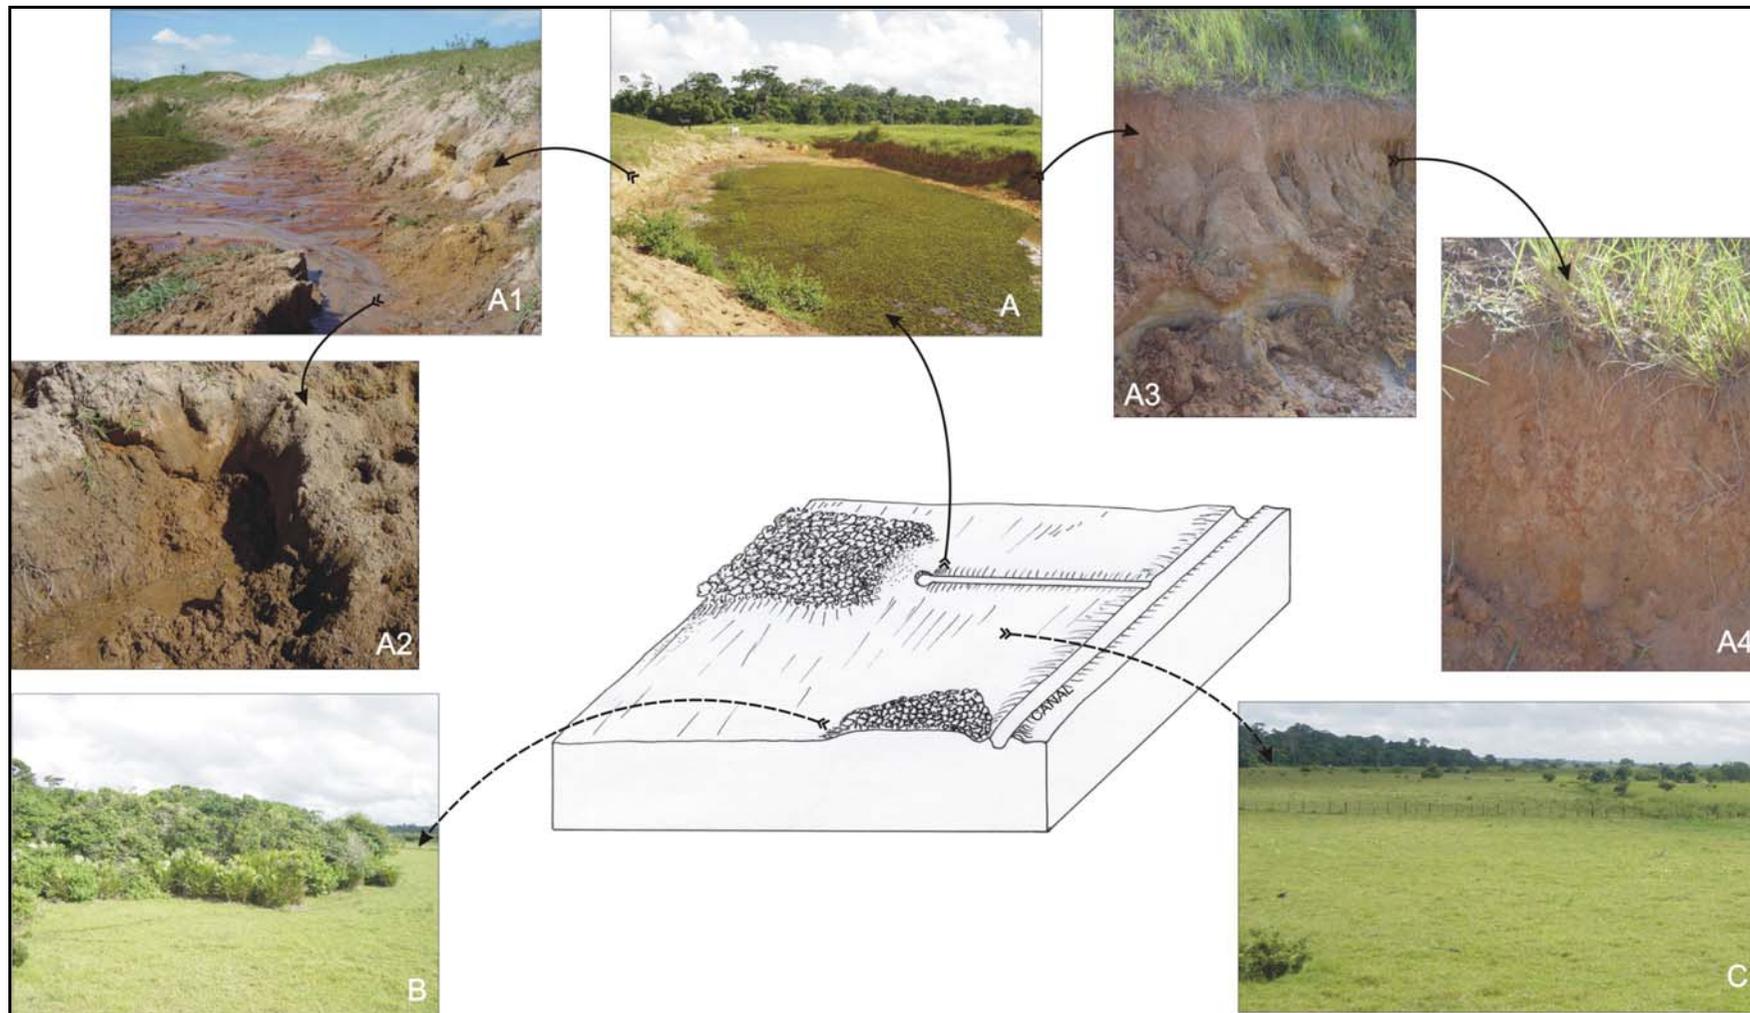
Figura 61. Bloco-diagrama de um canal secundário do canal Caboclo Bernardo, próximo à ponte da estrada municipal Bebedouro/Regência. Veja Quadro 20.

Foto	Comentário
A	Início do canal secundário. Ênfase na drenagem do solo;
A1	Talude esquerdo: solo arenoso;
A2	Detalhe dos veios de água.
A3	Talude direito: solo argiloso com mosqueamento;
A4	Detalhe do mosqueamento;
B	Ilha de mata de restinga;
C	Ao fundo, percepção do aclave do solo. Junto à mata, o início do canal secundário;

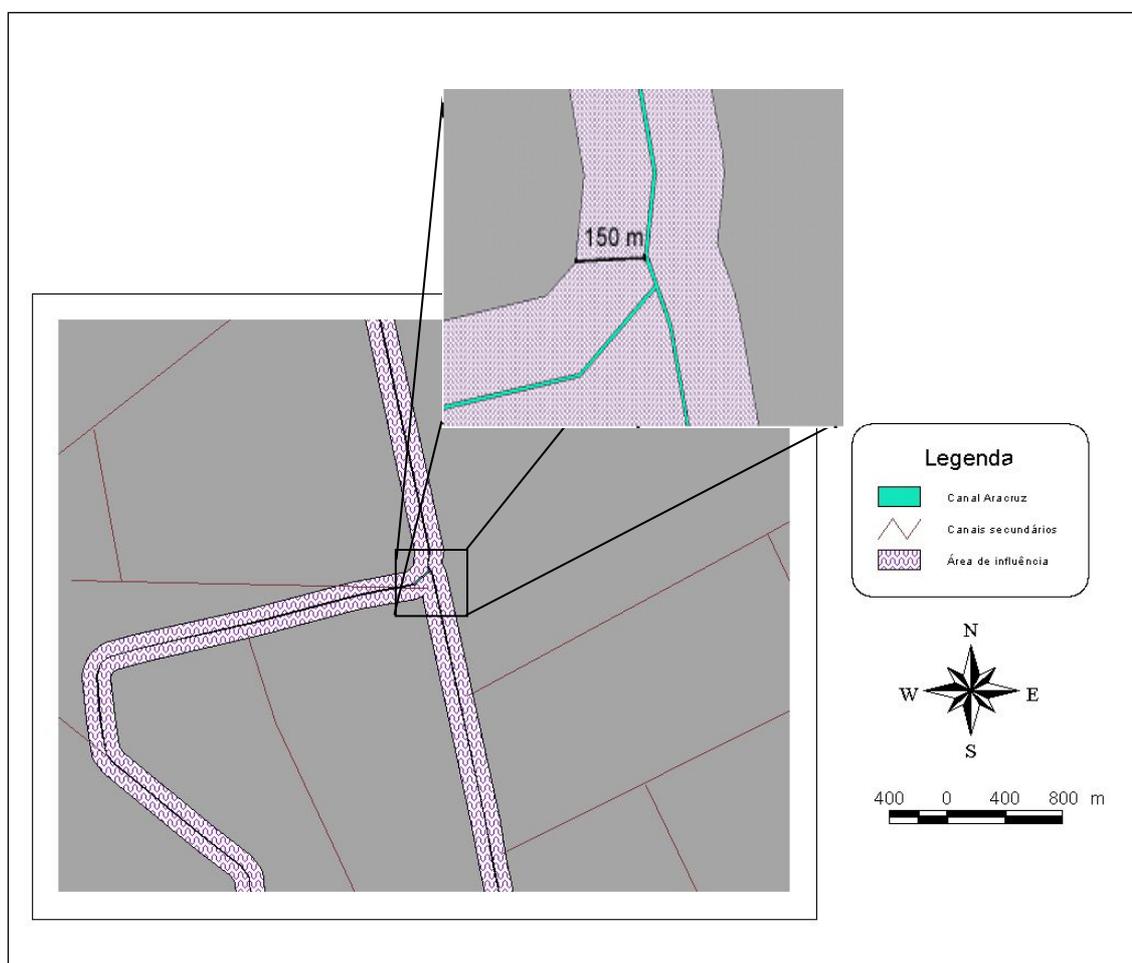
Figura 62. Área (*buffer*) estimada de influência do Canal Caboclo Bernardo.

Para o caso em estudo, boa parte do Canal Caboclo Bernardo corta área de domínio de Organossolos, Cambissolos e Gleissolos, porém, levando-se em conta à existência da camada subsuperficial arenosa e o comportamento do nível freático verificado nos radargramas, pode-se considerar que a área de influência direta do canal não ultrapassaria 150 metros de cada lado do mesmo. Utilizando-se comando específico do SIG, gerou-se um *buffer* em torno do canal que compreendesse o espaçamento considerado (Figura 62) e determinou-se a área total relativa que estaria sendo afetada pelo canal, totalizando aproximadamente 1.258 ha, o que corresponde à apenas 6% da área total (Quadro 21).

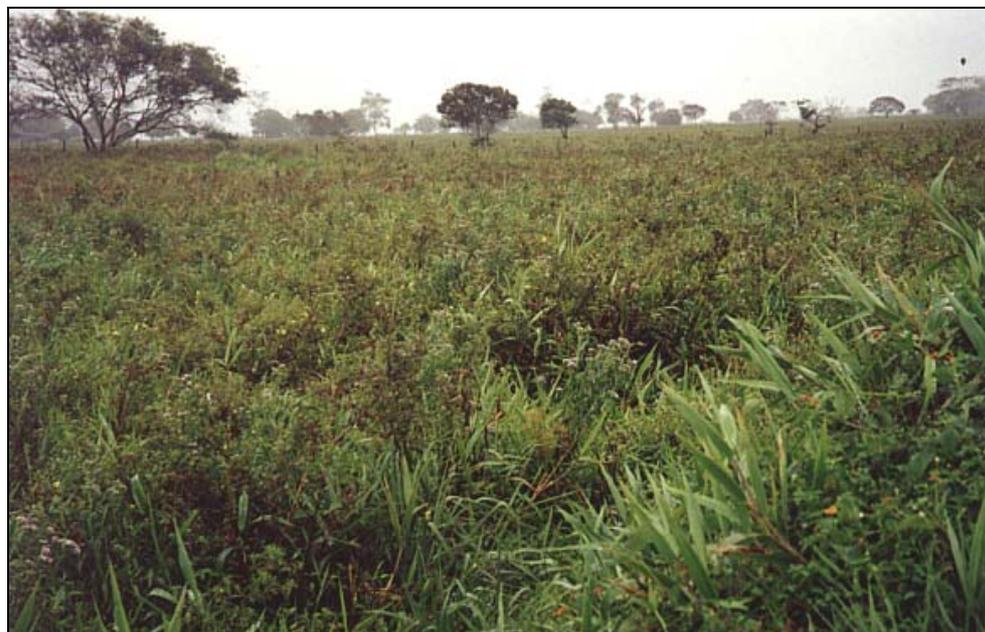
Figura 63. Pastagem degradada com presença de “cabeçuda” e “vassoura”, em razão da drenagem excessiva.

Com a subsidência, vários problemas têm surgido tais como o aparecimento de pragas como o “mofofô” ou “pão-de-galinha” (*Eutheola humilis* Burm), praga de solo, cujas larvas alimentam-se de matéria orgânica, e na falta desta, pela subsidência do horizonte orgânico, têm se alimentado de raízes das pastagens, principalmente da brachiaria (Figura 63).

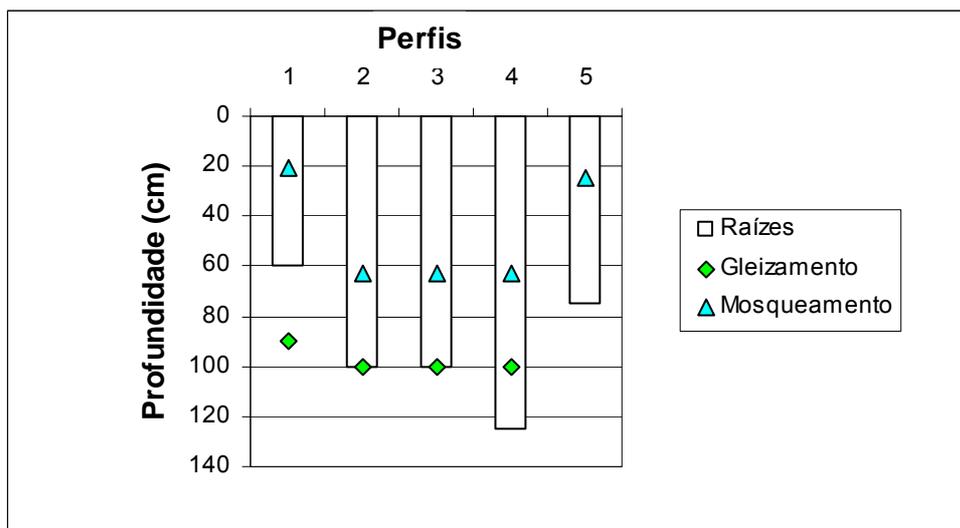
Figura 64. Profundidade máxima das raízes da cultura do cacauero, bem como altura mínima identificada no perfil de gleizamento e mosqueamento. Perfis descritos na região do delta do rio Doce. Linhares, ES.

A Figura 64 demonstra que as raízes de cacau ocorrem de 60 até 120 cm. Logo, pode-se depreender que na falta de água temporária, ou seja, nível freático mais profundo, a planta de cacau possui boas condições de sobrevivência, ao contrário do que se mostra quando em excesso de água.

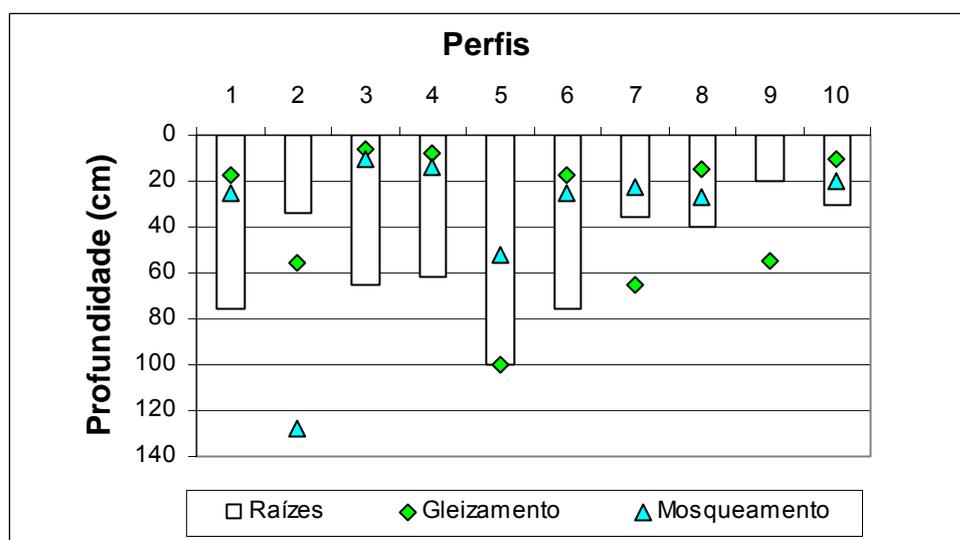
Figura 65. Profundidade máxima das raízes de pastagens (gramíneas) do cacauero, bem como altura mínima identificada no perfil de gleizamento e mosqueamento. Perfis descritos na região do delta do rio Doce. Linhares, ES.

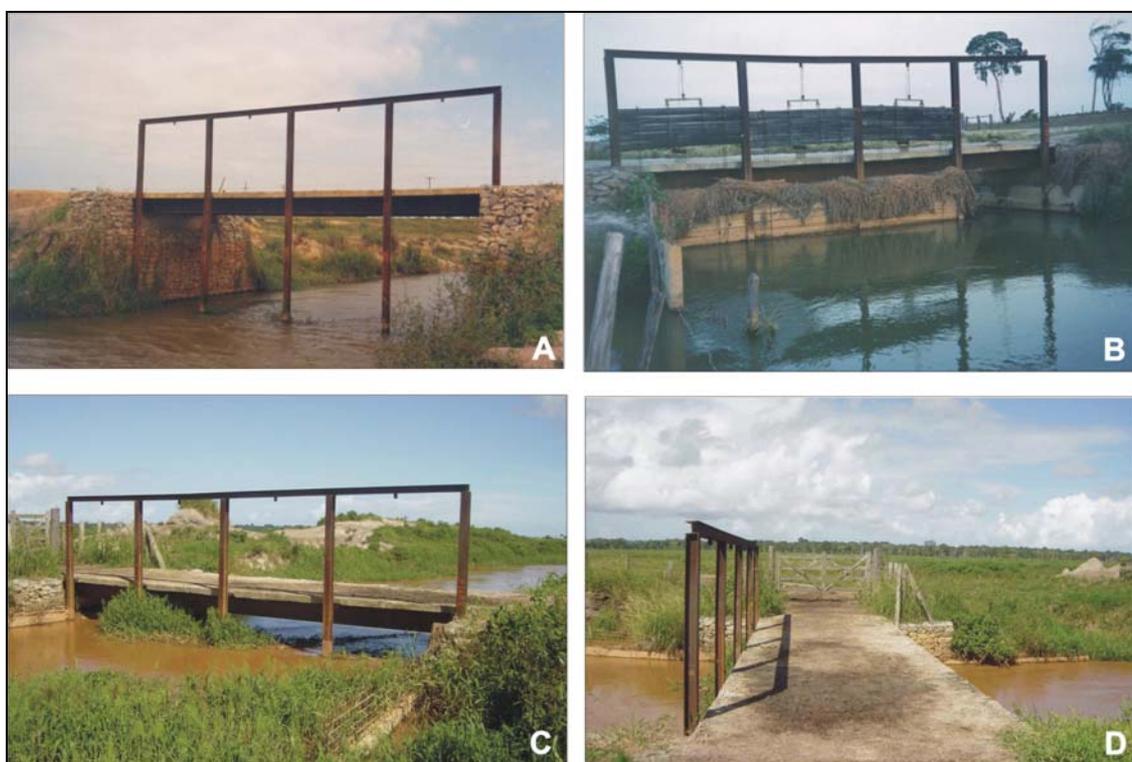
Figura 68. Aspecto geral das comportas ao longo do Canal Caboclo Bernardo. Veja Quadro 26.

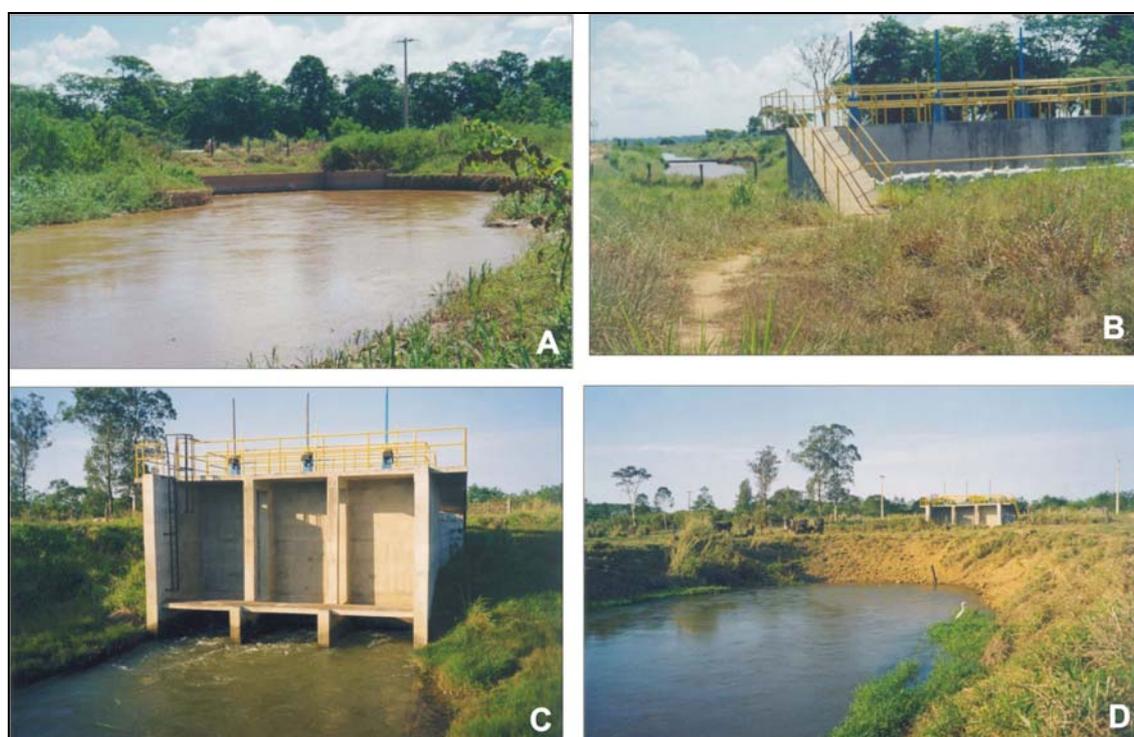
Figura 69. Início do canal, Fazenda Goianazes: primeira obra de seccionamento na estrutura do Canal Caboclo Bernardo em concreto armado com stop-logs (estruturas com finalidade de interromper, se necessário, o curso d'água). Veja Quadro 27 para maiores detalhes.

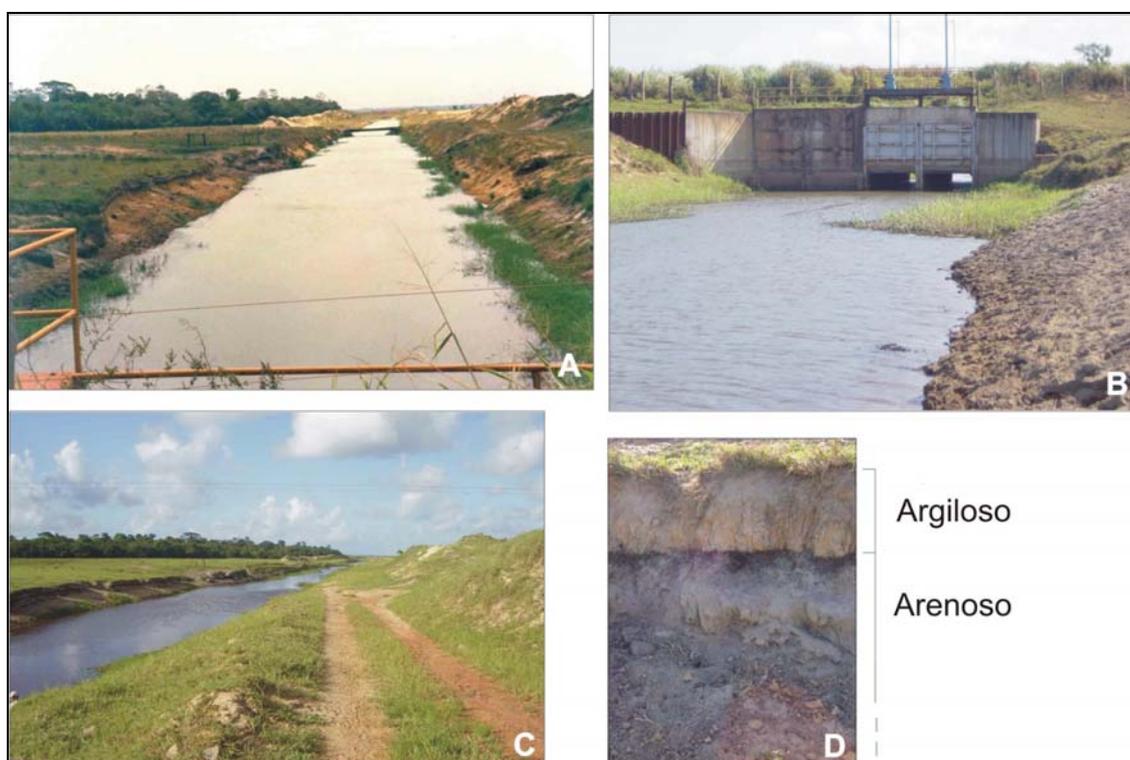
Figura 70. Travessia da estrada municipal Bebedouro-Regência: galerias com concreto pré-moldado com stop-logs. Veja Quadro 28.

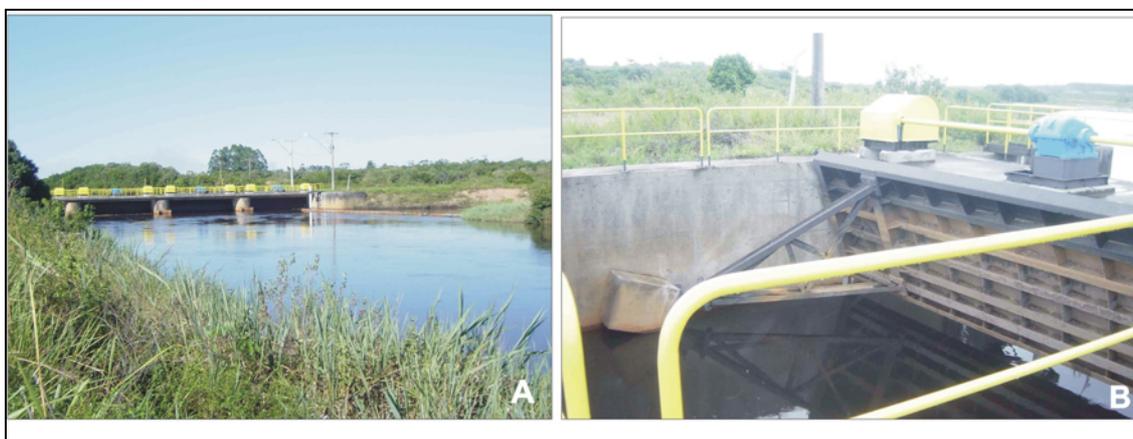
Figura 71. Comportas do rio Riacho: barragem móvel. Quadro 29.

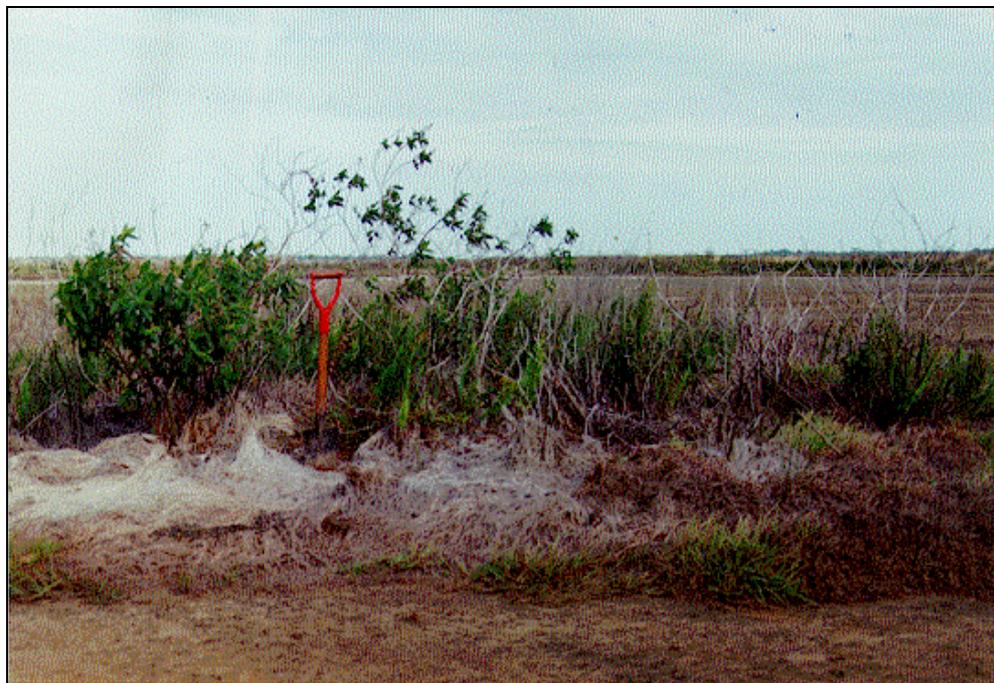
Figura 73. Em primeiro plano, a presença da gramínea “beicho-de-égua” ou “cabeludinho”. Em segundo plano, a presença da quaresmeira-mirim. Ao redor, toda a vegetação desapareceu, formando pequenas áreas desérticas. Lado norte do delta do rio Doce.

Como visto, as plantas podem refletir as condições ambientais. Nos tiomórficos, como resultado da acidificação excessiva dos solos em consequência da drenagem, as plantas na sua totalidade morrem (Figura 73). Algumas, como o “cabeludinho”, também conhecido como “beijo-de-égua” (gramínea, com pilosidade foliar, não palatável pelo gado e ainda não

identificada botanicamente) (Figura 72 Z) e a quaresmeira mirim (*Tibouchina* sp.) (Figura 72 Z1) são as últimas a desaparecerem, suportando um ambiente de altos teores de ferro, alumínio e baixíssimo pH (Lani, 1998).

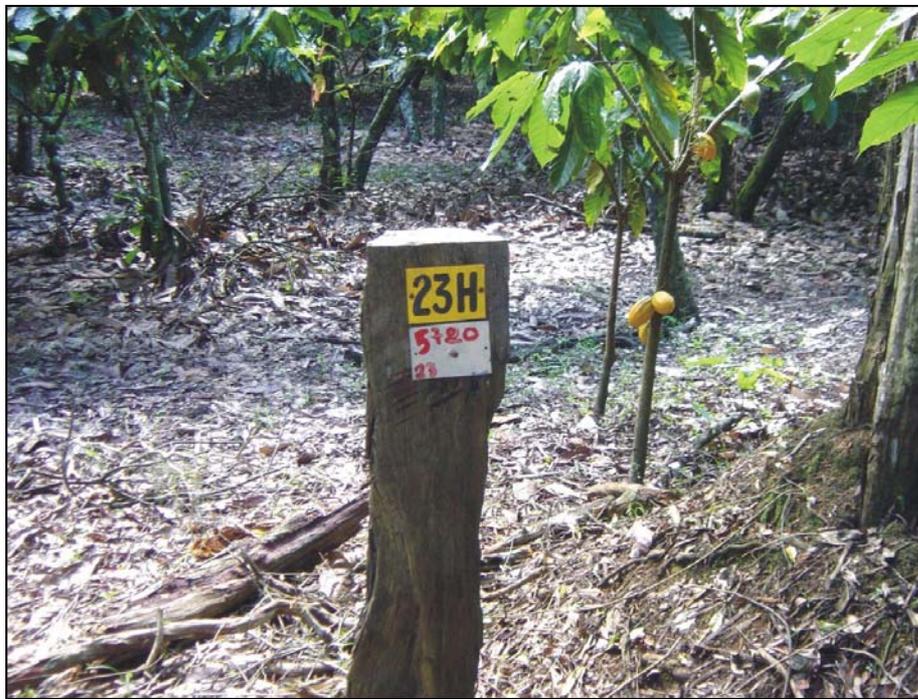
Figura 74. Identificação do talhão de cacau. Há grandes diferenças de produtividade nos talhões embora estejam nas mesmas condições de solo.

Quanto à produtividade da lavoura cacaueteira, em observação de campo, foi entrevistado o gerente de uma Fazenda, a princípio prejudicada pelo Canal Caboclo Bernardo. A lavoura é dividida em talhões onde, pela entrevista, verificou-se que havia talhões de alta produtividade ao lado de outros de baixíssima produtividade. Portanto, neste caso, percebeu-se que a diferença

entre os talhões de cacau (Figura 74) não se tratava das condições de solo ou de drenagem, mas sim, das condições de idade da planta e das condições de manejo (adubação, podas, etc.) e mesmo da qualidade do serviço do responsável por aquela área.

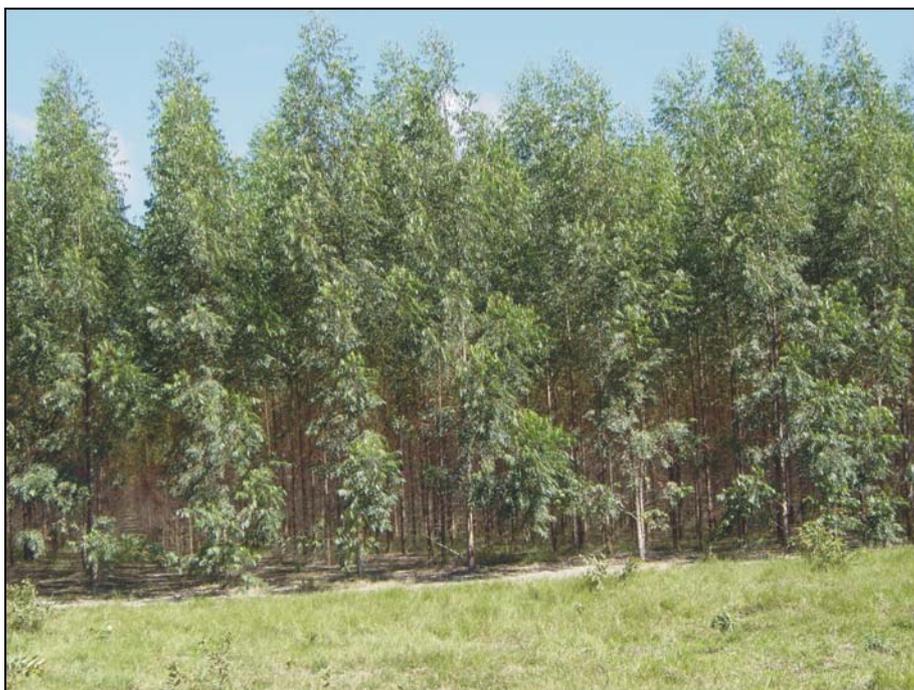
Figura 27. Plantação de eucalipto em Neossolo Quartzarênico próximo à Aracruz Celulose, Vila do Riacho, Espírito Santo.

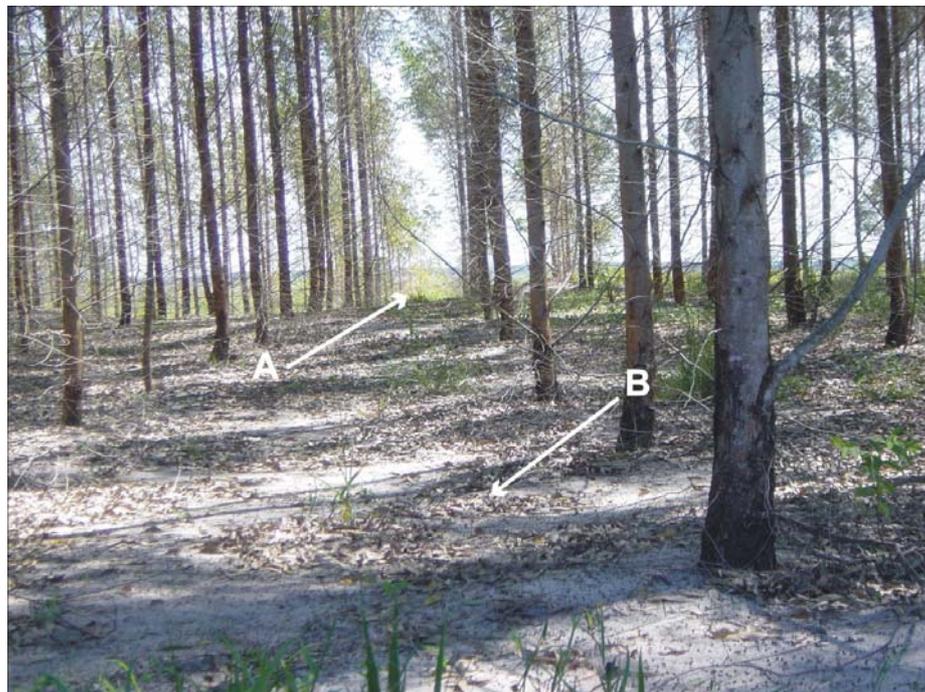
Figura 29. (A) Em segundo plano, ambiente de solos sob influência do tiomorfismo, mostrado na Figura 28 B; (B) Em primeiro plano, ambiente de Neossolo Quartzarênico sob eucalipto.

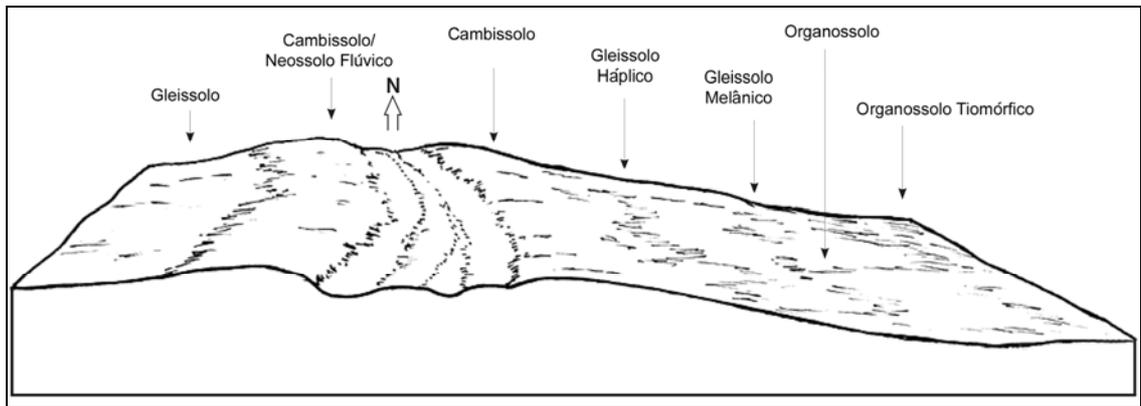
Figura 32. Representação esquemática de uma topossequência entre um Neossolo Flúvico Tb e um Organossolo (REZENDE et al., 2001)

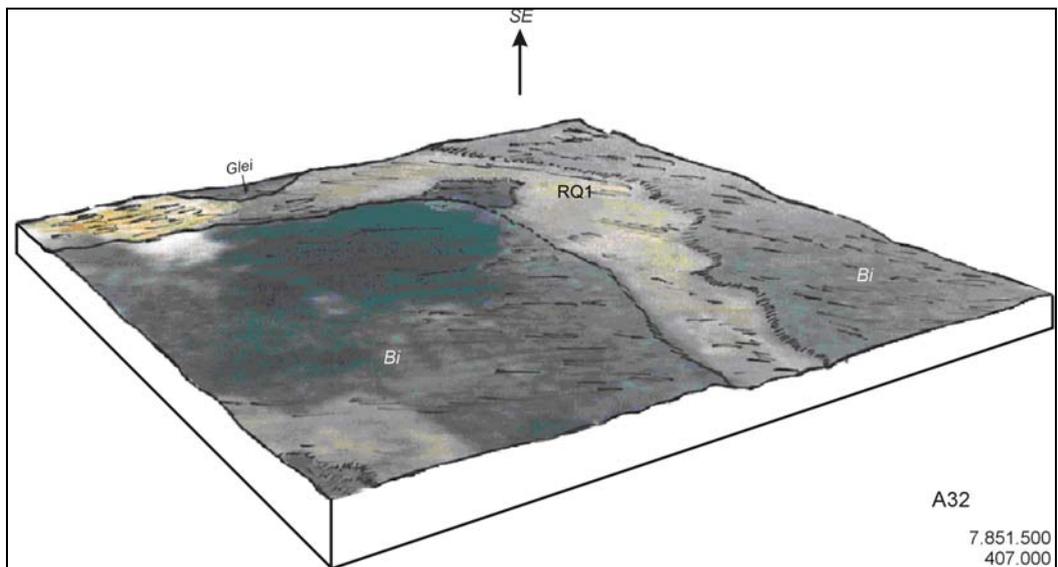
Figura 34. Bloco-diagrama com área de ocorrência de Cambissolo Háplico (Bi), seccionada pelo paleocanal do rio Doce (RQ1). Adaptado de REZENDE et al., 2001.

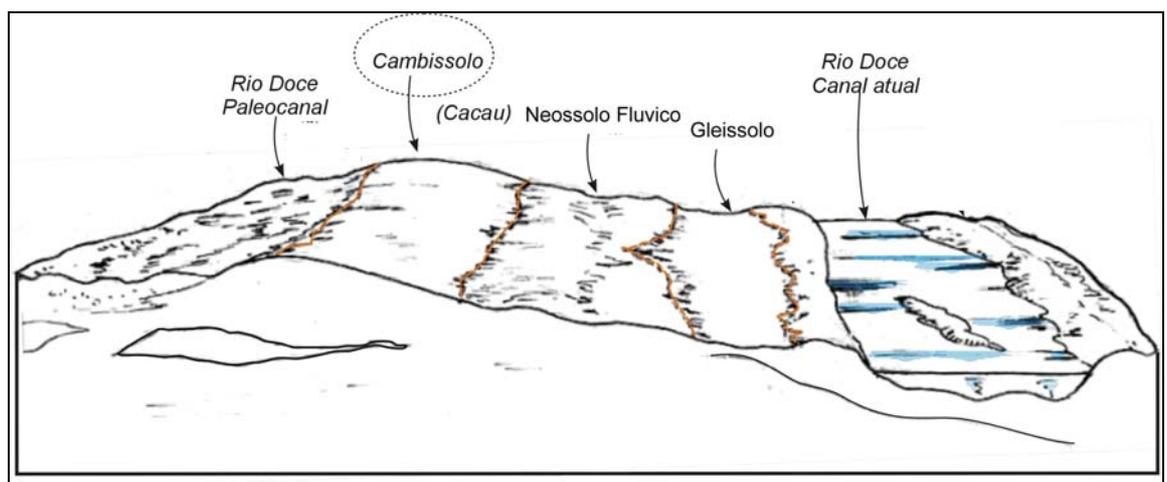
Figura 35. Bloco-diagrama esquemático transversal ao paleocanal e ao canal atual do rio Doce com a localização “interfluvial” do Cambissolo. Fonte: REZENDE et al., 2001.

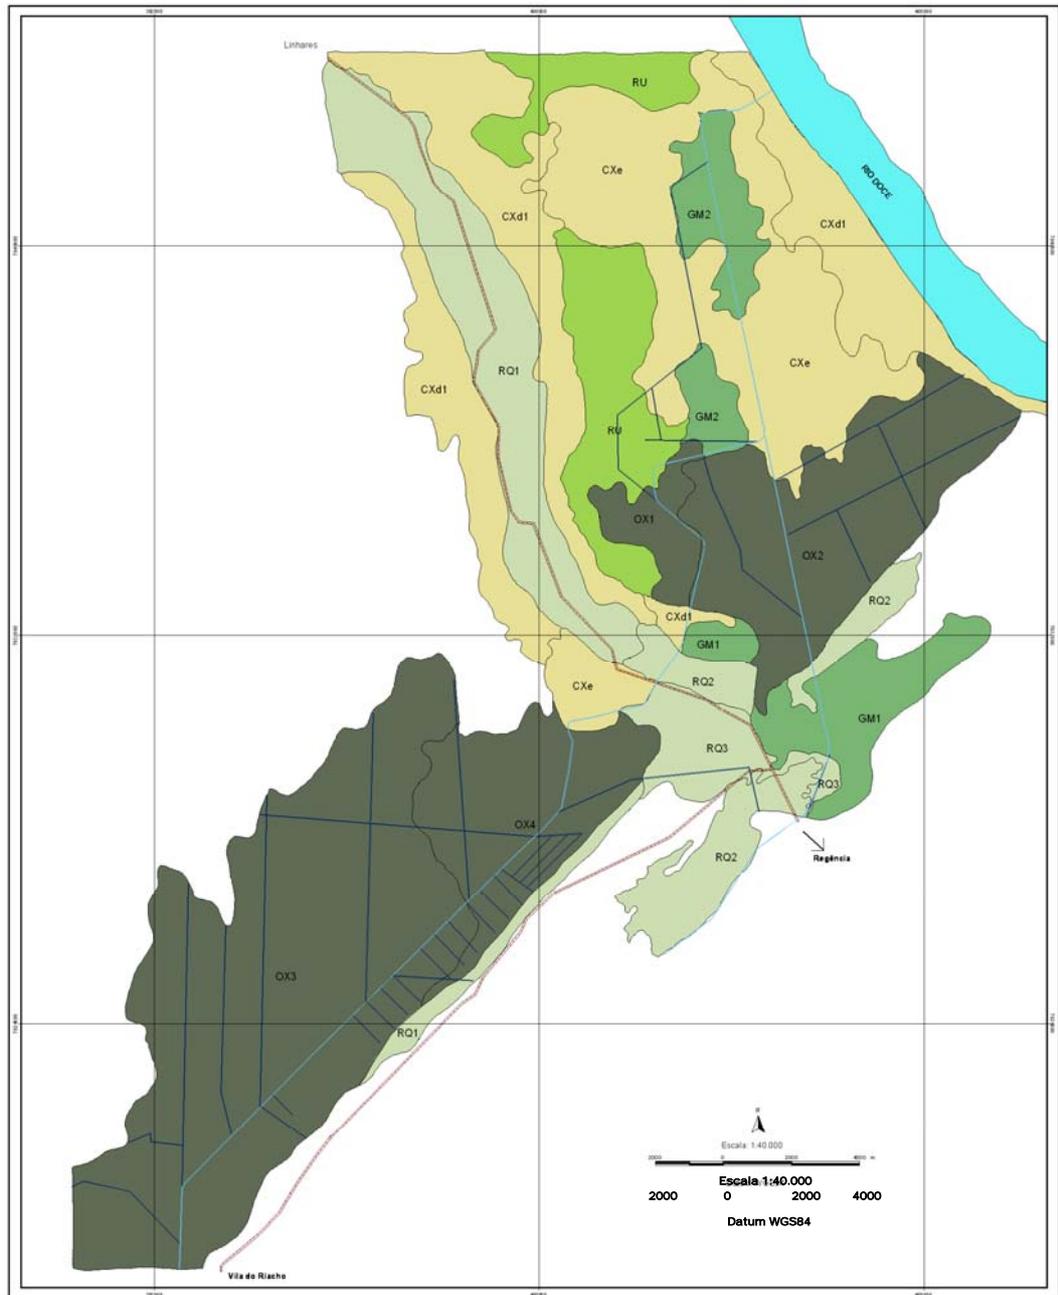
Figura 40. Mapa de reconhecimento de solos da margem sul do rio Doce, Linhares, Espírito Santo.

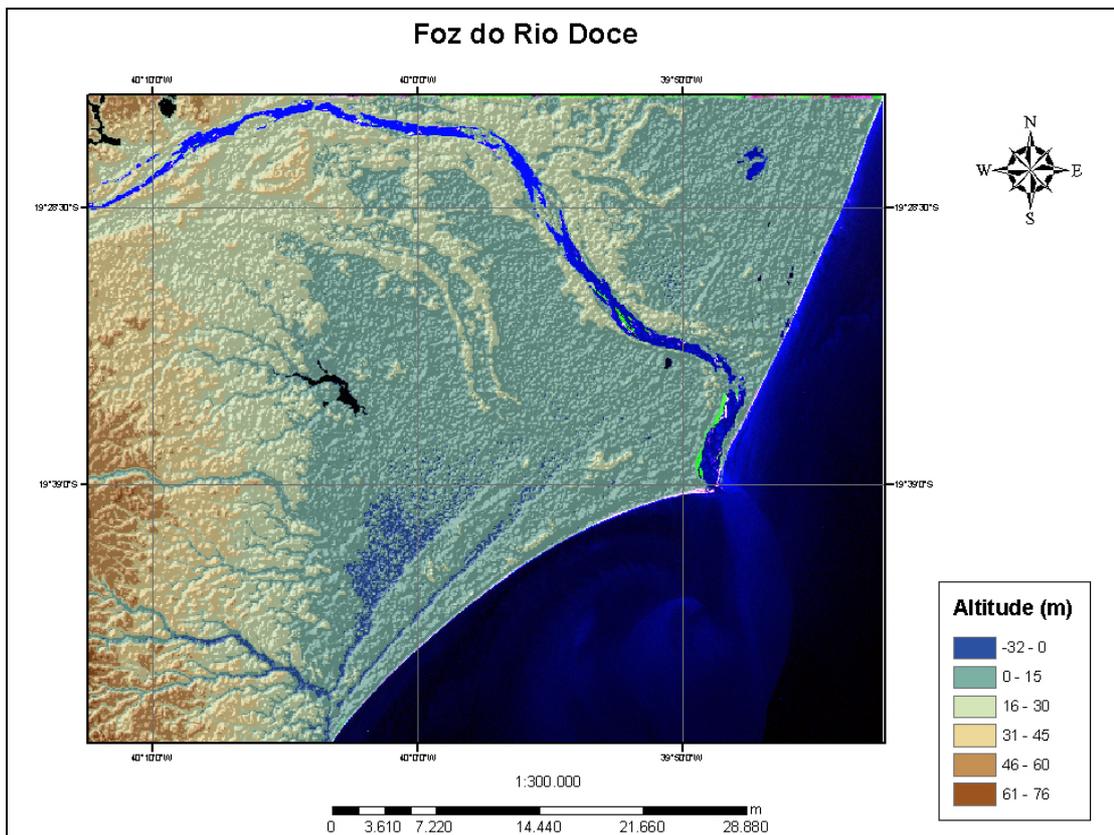
Figura 42. Altimetria da margem sul do delta do rio Doce, município de Linhares, Espírito Santo.

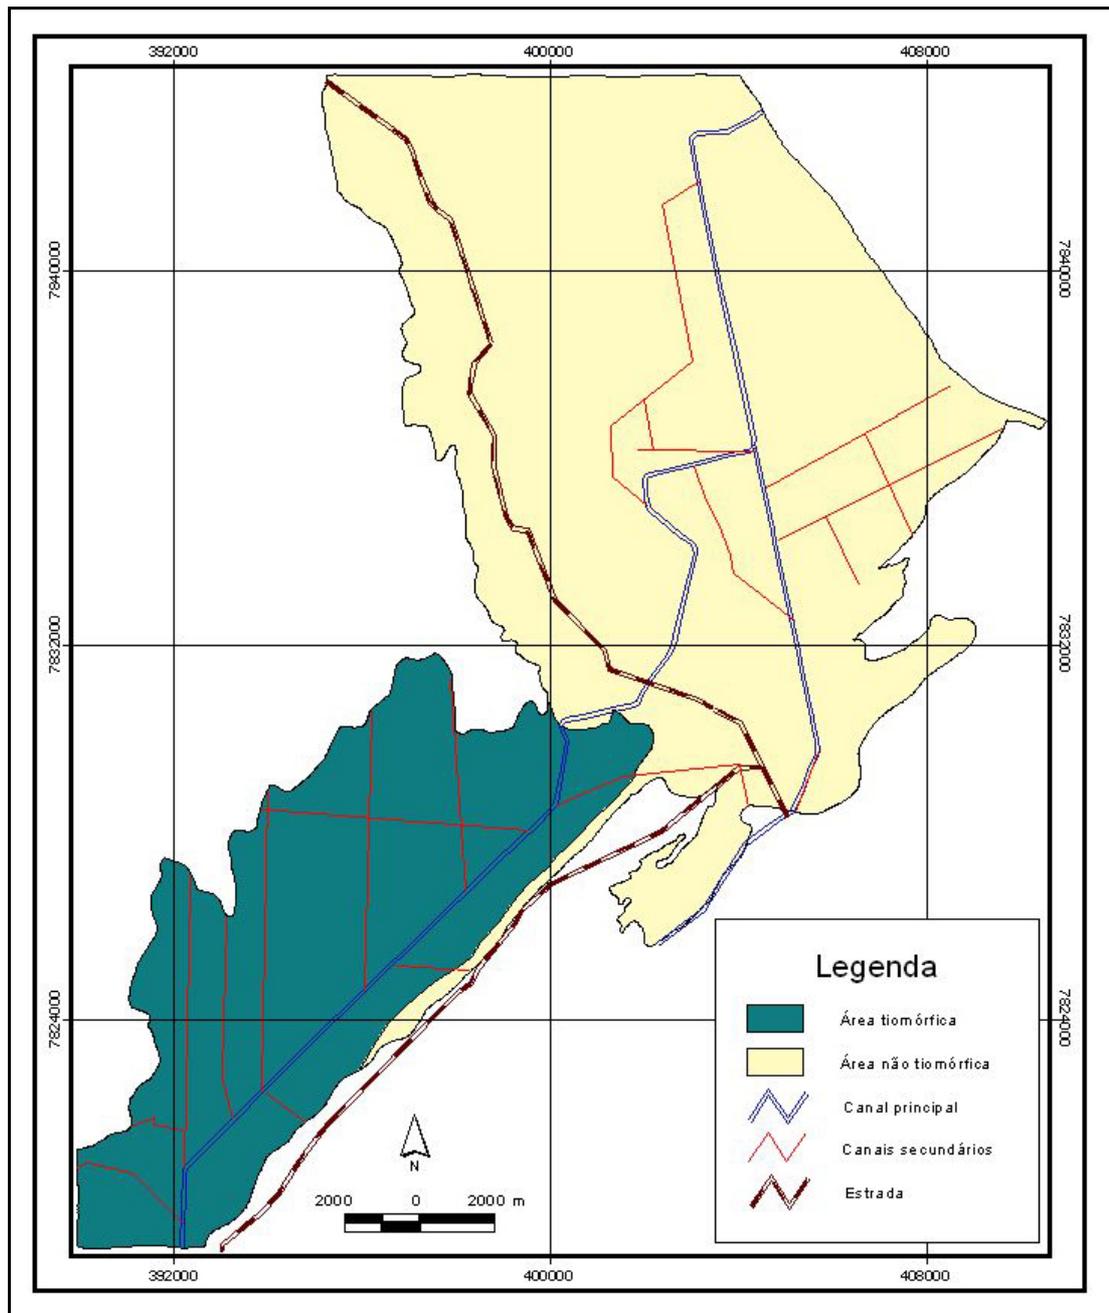
Figura 44. Limites de ocorrência do tiomorfismo na área de estudo. É possível que na área não tiomórfica haja tiomorfismo a uma maior profundidade.

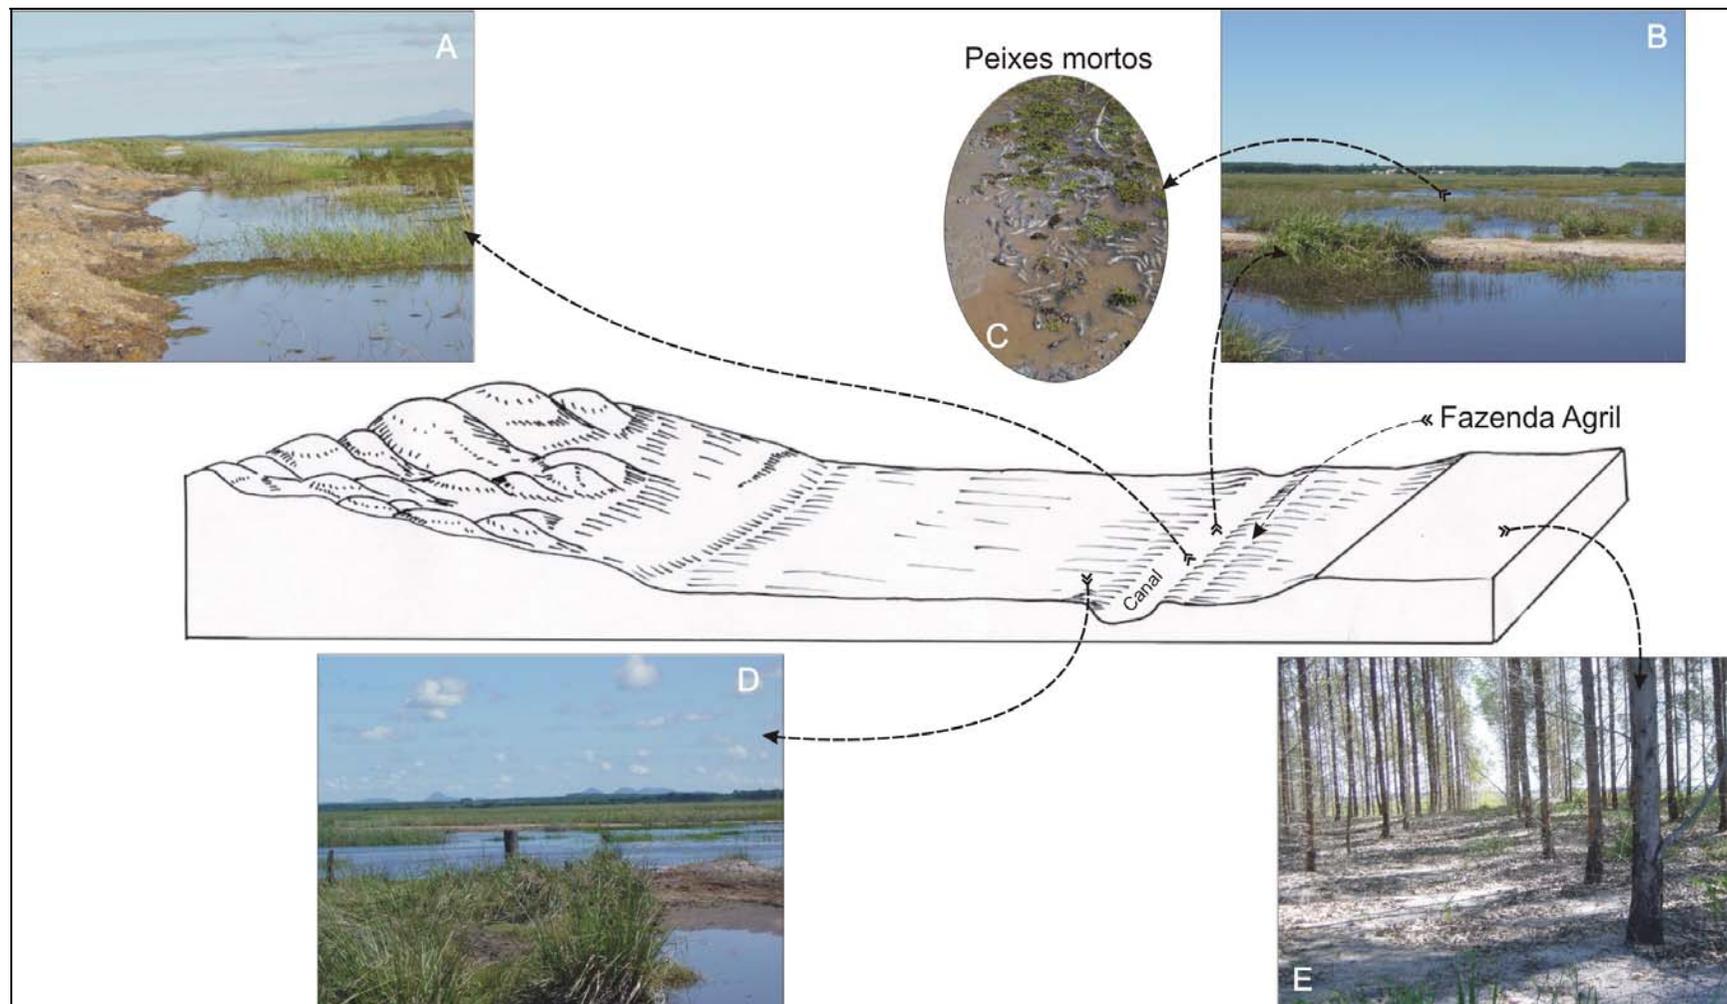
Figura 45. Esquema de transição dos domínios do Neossolo Quartzarênico para os solos hidromórficos, mostrando área de alagamento onde ocorreu a morte dos peixes (Vide maiores detalhes no Quadro 18).
