**SOLOS E INDICADORES AMBIENTAIS NA REGIÃO DO CANAL CABOCLO
BERNARDO, SUL DO DELTA DO RIO DOCE, ES**

Tese apresentada à Universidade Federal de Viçosa, como parte das exigências do Programa de Pós-Graduação em Solos e Nutrição de Plantas, para obtenção do título de *Magister Scientiae*.

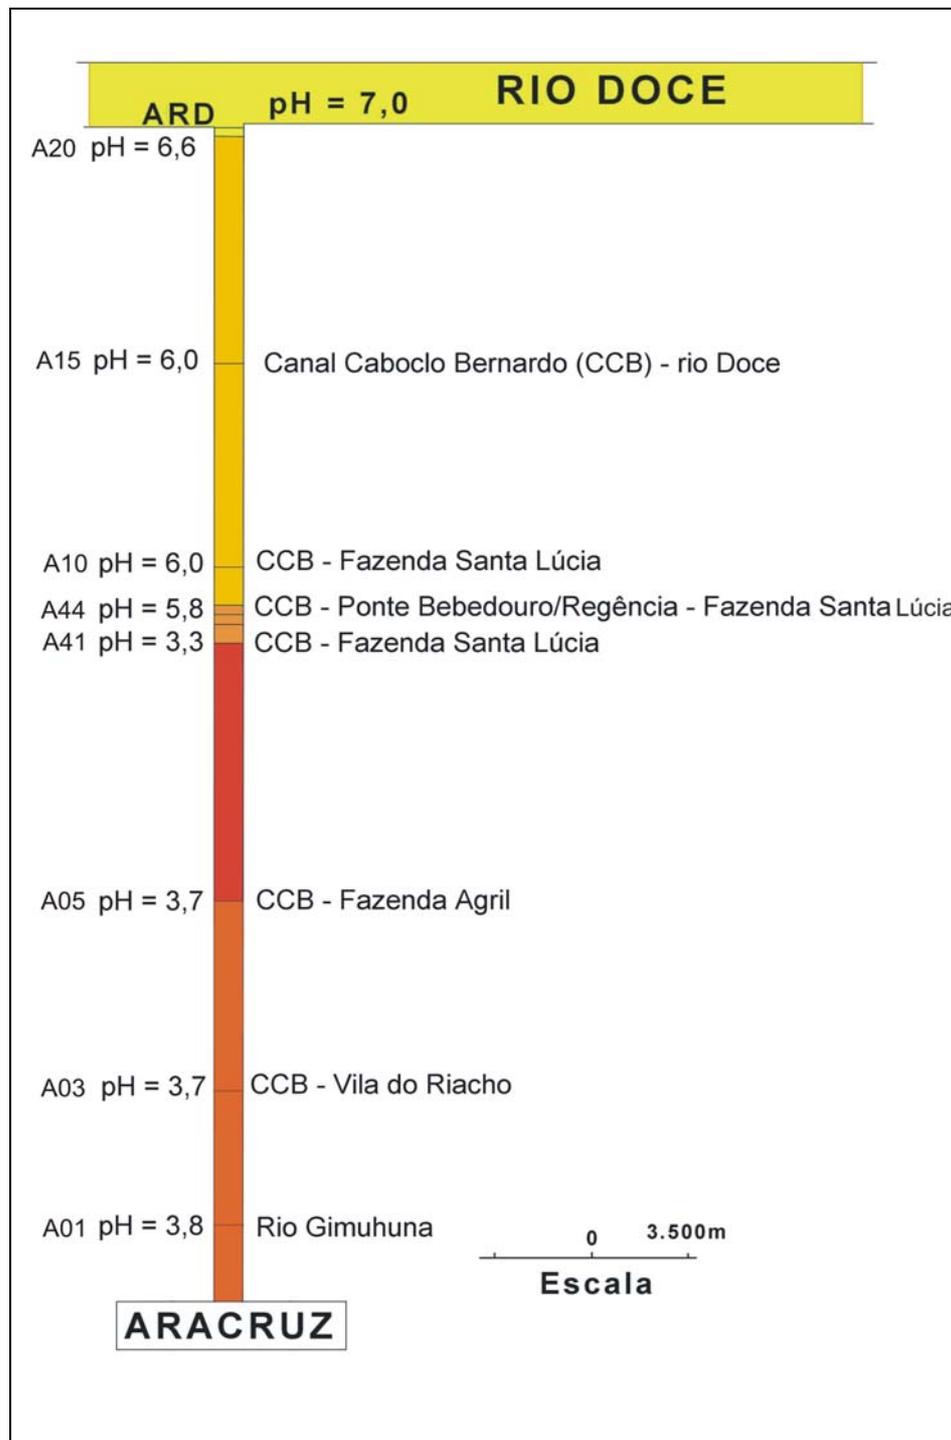
Figura 48. Valores de pH ao longo do Canal Caboclo Bernardo.

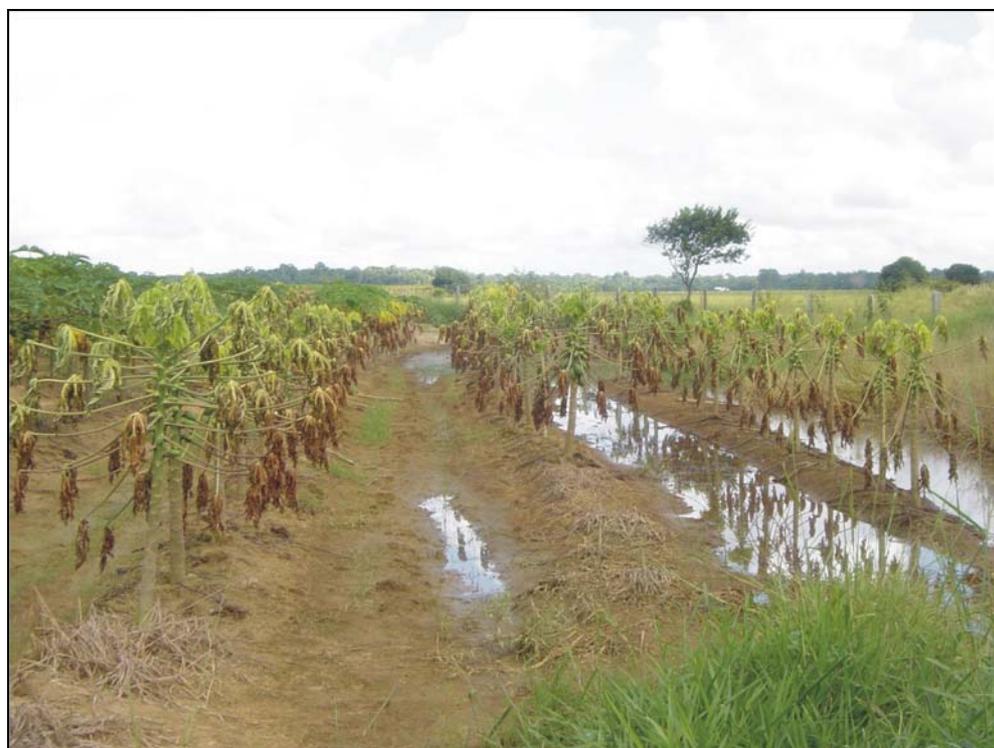
Figura 49. Mamoeiros afetados pelo encharcamento do solo. Próximo às “Nove Casas”. Fazenda Goianazes.

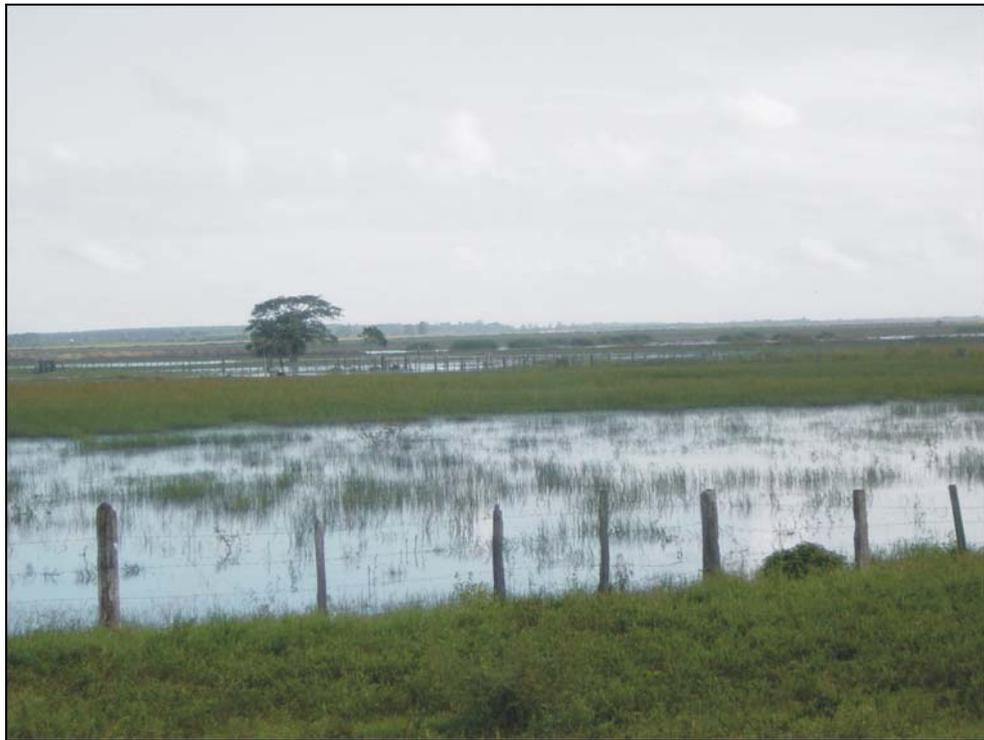
Figura 50. Pastagem alagada no período chuvoso.

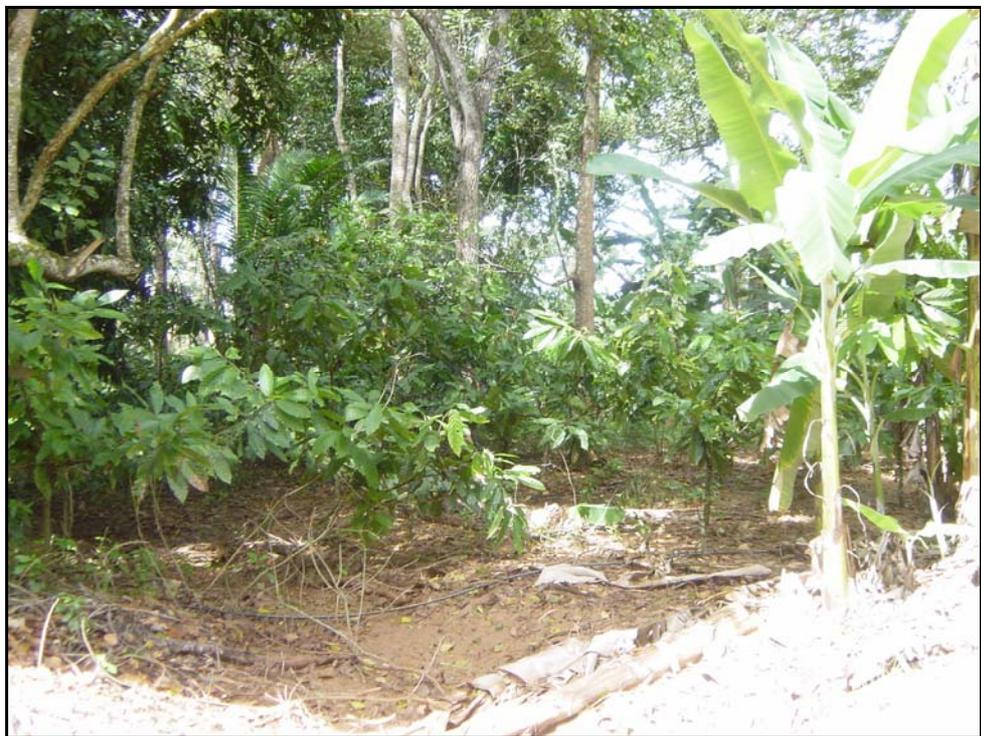
Figura 51. Cacaueiro irrigado sobre área de Cambissolo.

rápida e irreversível degradação caso sua relação com a água não seja bem compreendida. Por outro lado, os aluviais argilosos, no período das chuvas, podem estar sujeitos a um ambiente parcialmente hidromórfico, que permite a redução do ferro e manganês (formas amorfas), o que pode ser tóxico às culturas mais sensíveis, em especial, àquelas situadas nas micro-depressões. As Figuras 49 e 50 mostram o efeito do encharcamento do solo no período chuvoso sobre a cultura do mamoeiro, onde se verifica a morte de várias plantas, e na pastagem, base de uma das principais atividades econômicas da região. Entretanto, nos meses de abril a outubro pode ocorrer déficit hídrico, acentuando a necessidade de irrigação, principalmente para aquelas culturas sob solos mais argilosos, como o cacau, comum na região (Figura 51). No período das chuvas, encontrou-se área de cacau com sérias restrições na drenagem (Figura 52).

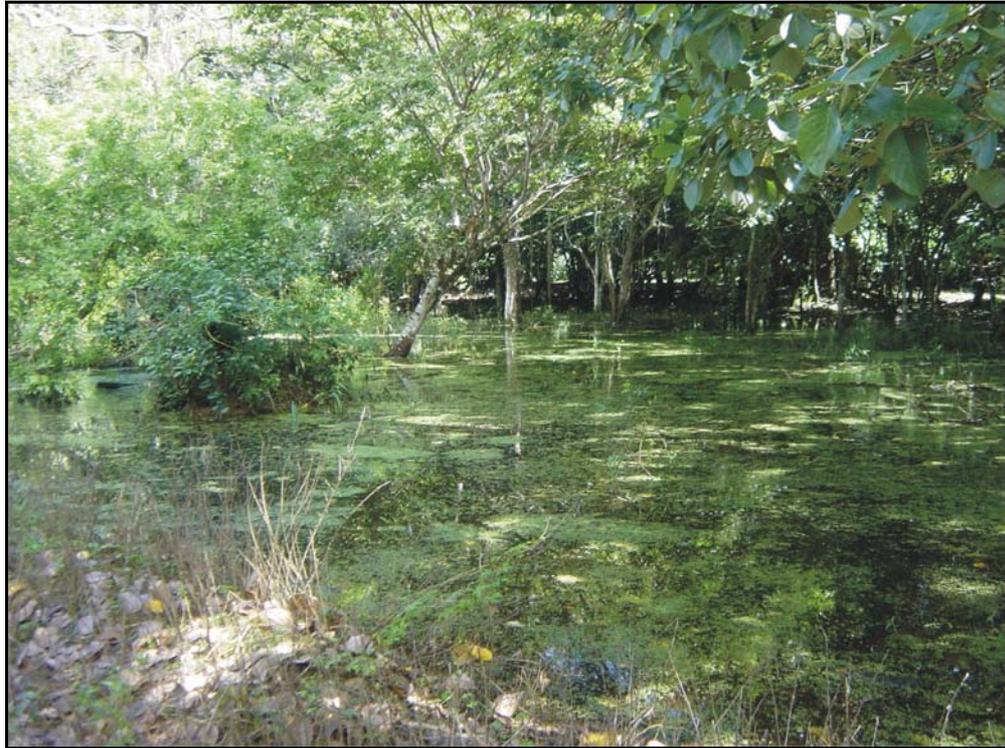
Figura 52. Cacaueiro alagado (época das chuvas).

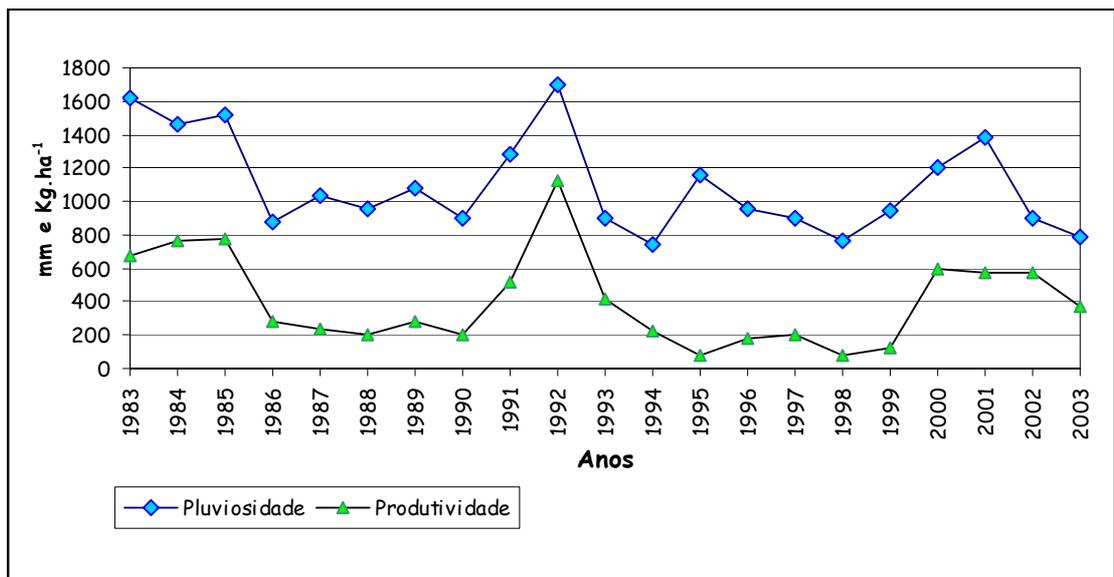
Figura 53. Comportamento da precipitação pluviométrica (mm) e produtividade do cacau (kg ha⁻¹) em Linhares-ES no período de 1983 a 2003.

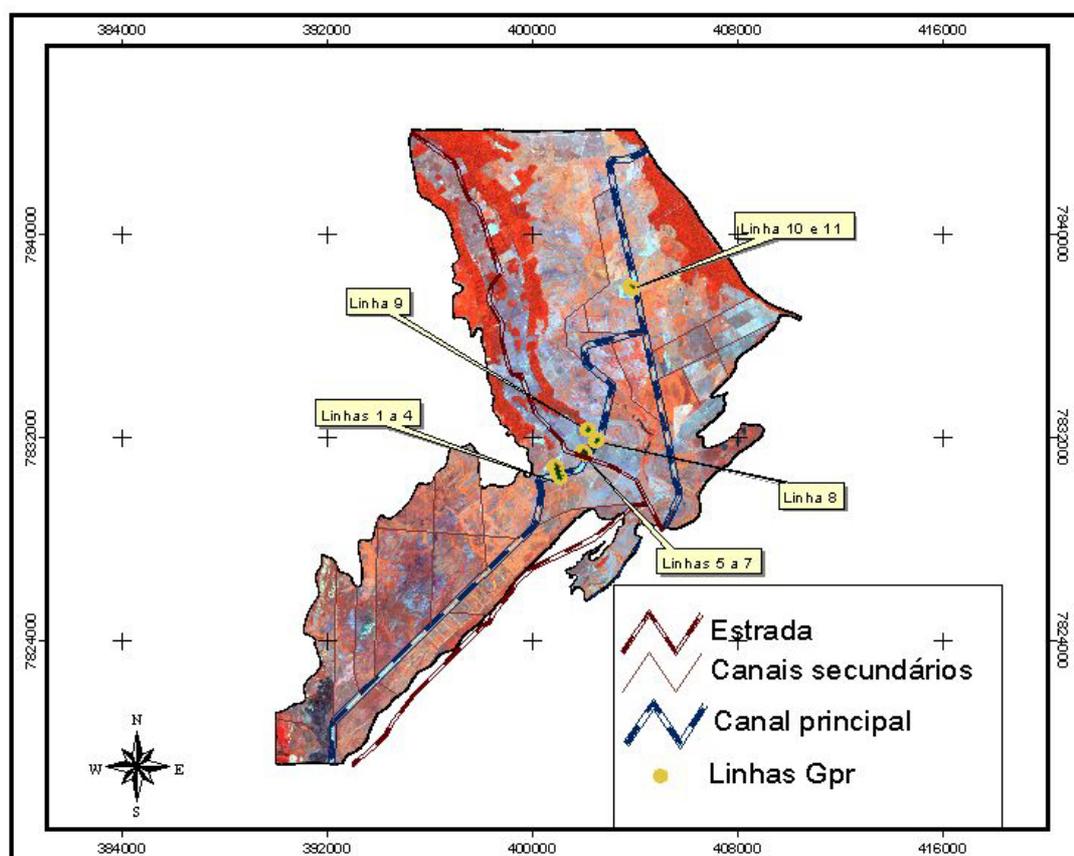
Figura 54. Distribuição das linhas de leitura com o GPR.

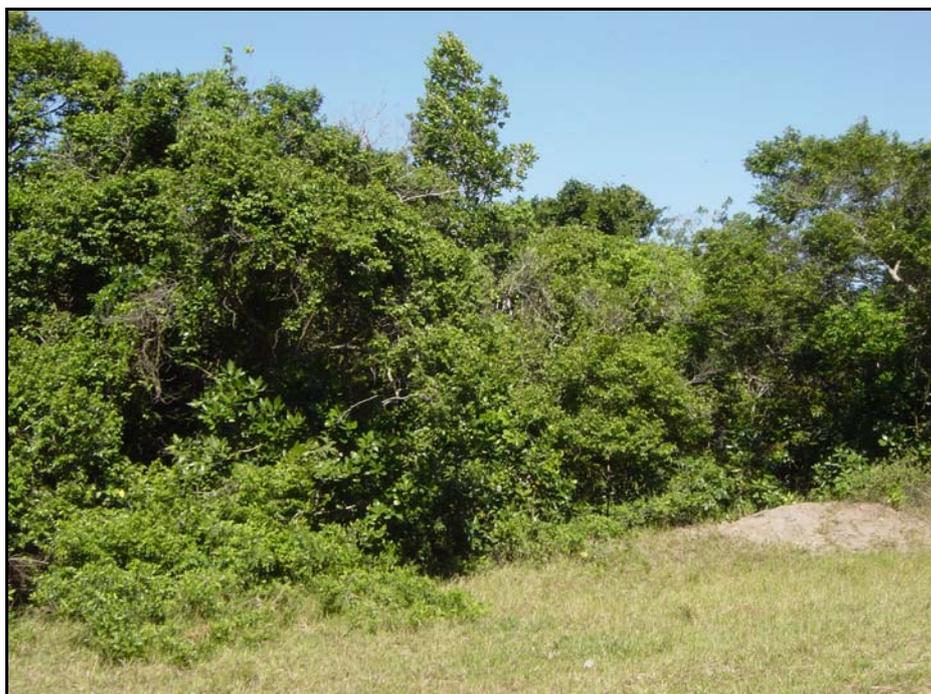
Figura 6. Vegetação de restinga sobre Neossolo Quartzarênico.

São facilmente identificadas e estão associadas aos Neossolos Quartzarênicos e aos Espodossolos (Figura 6). Na sua maioria, esta vegetação está significativamente alterada pela ação antrópica, através da implantação de pastagens de baixa capacidade de suporte e pelo uso da madeira para serraria e carvão.

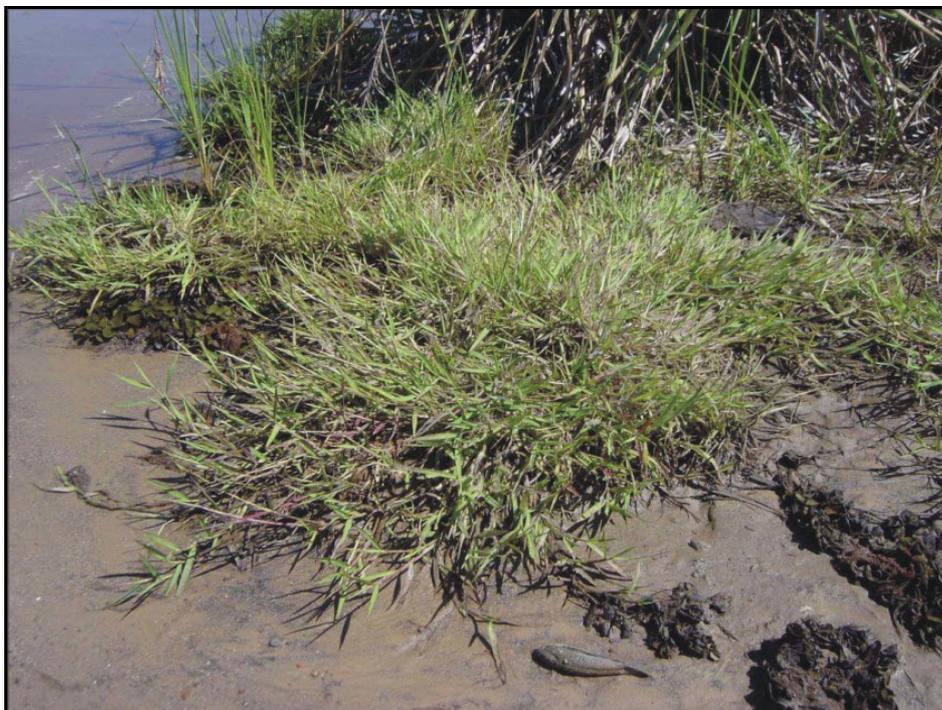
Figura 7. Gramínea vulgarmente conhecida como “beijo-de-égua” ou “cabeludinho”. Sobrevive em ambiente tiomórfico, altamente inóspito com altos teores de sódio e baixos valores de pH.

Nos locais onde ocorrem os solos com tiomorfismo, com a drenagem excessiva, toda a vegetação é eliminada, sendo que as que mais resistem são a quaresmeira mirim (*Tibouchina* sp.) e uma gramínea entouceirada, baixa, com pêlos em suas folhas, ainda não identificada, mas com uma alta resistência a elevados teores de alumínio, ferro e sódio, vulgarmente conhecida por “beicho-de-égua” ou “cabeludinho” (Figura 7 e 8). Esta planta, embora não seja palatável aos bovinos, é

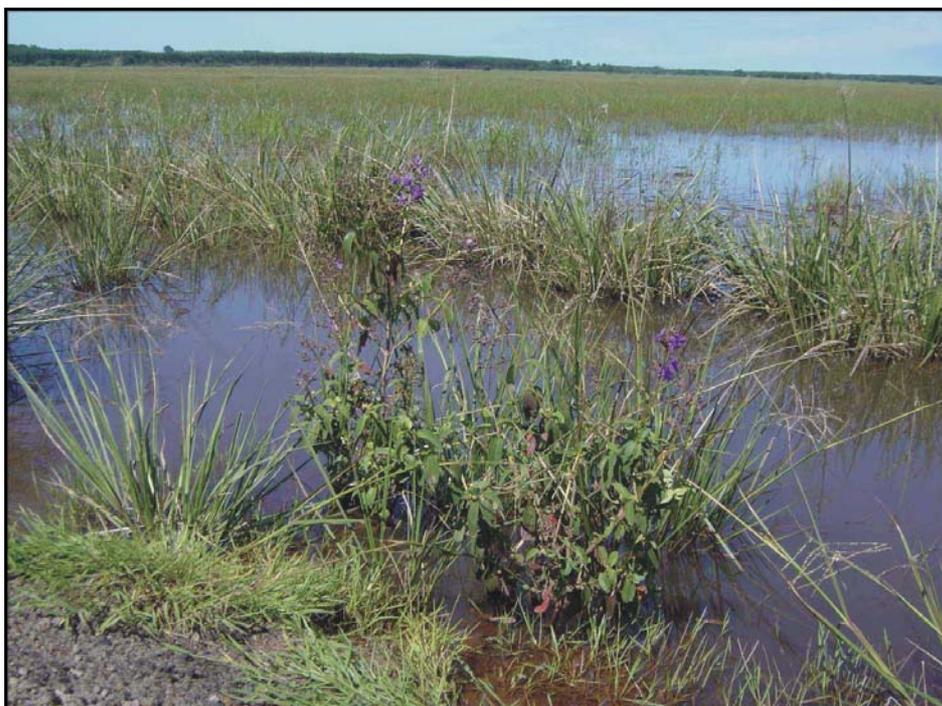
Figura 8. Quaresmeira mirim (*Tibouchina* sp.), sobrevive a ambientes onde ocorrem os solos tiomórficos.

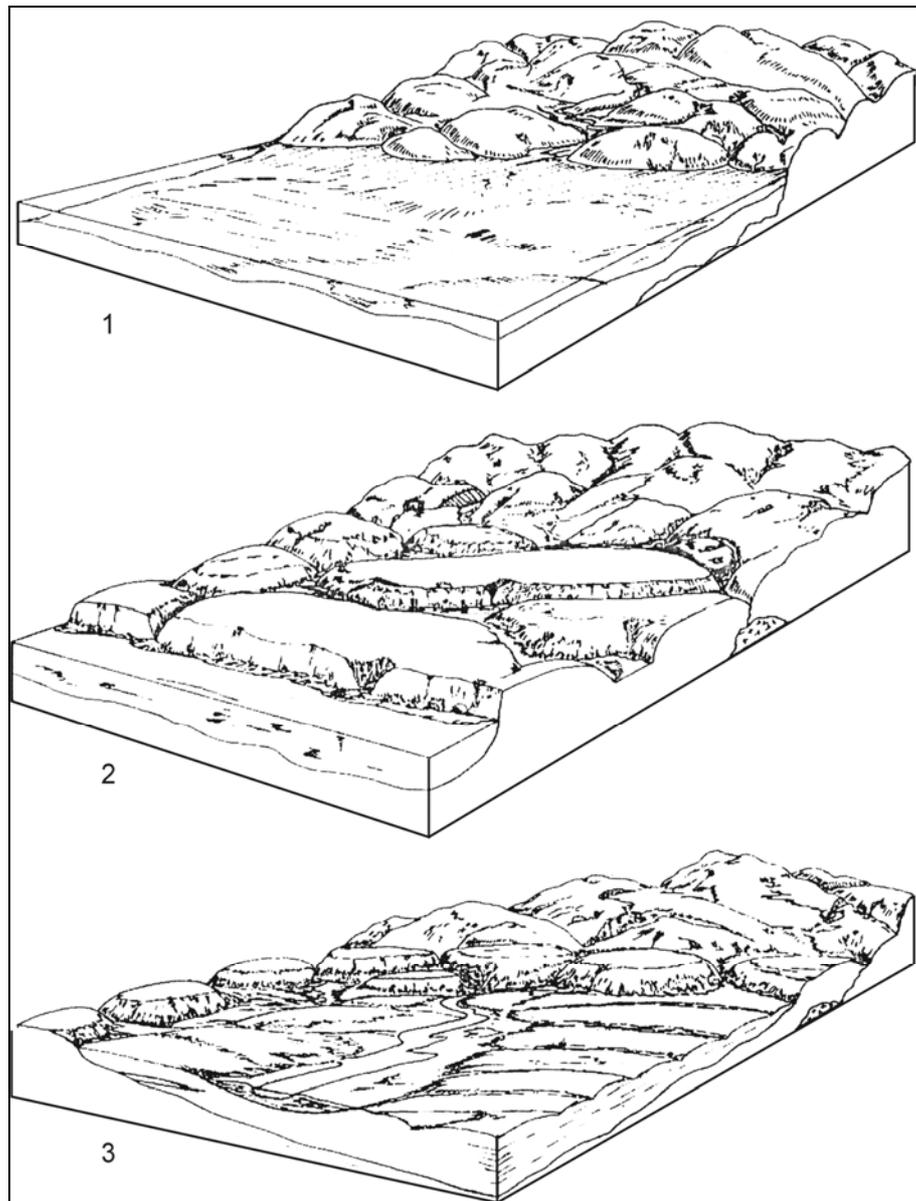
Figura 11. Esquema da evolução da planície costeira do delta do rio Doce: (1) fim do Terciário (sedimentação de leques aluviais coalescentes do Grupo Barreiras); (2) dissecação do Grupo Barreiras com a regressão do Mar; (3) formação de cristas praias regressivas, máximo da penúltima transgressão no Pleistoceno Superior. Fonte: LANI, 1998.

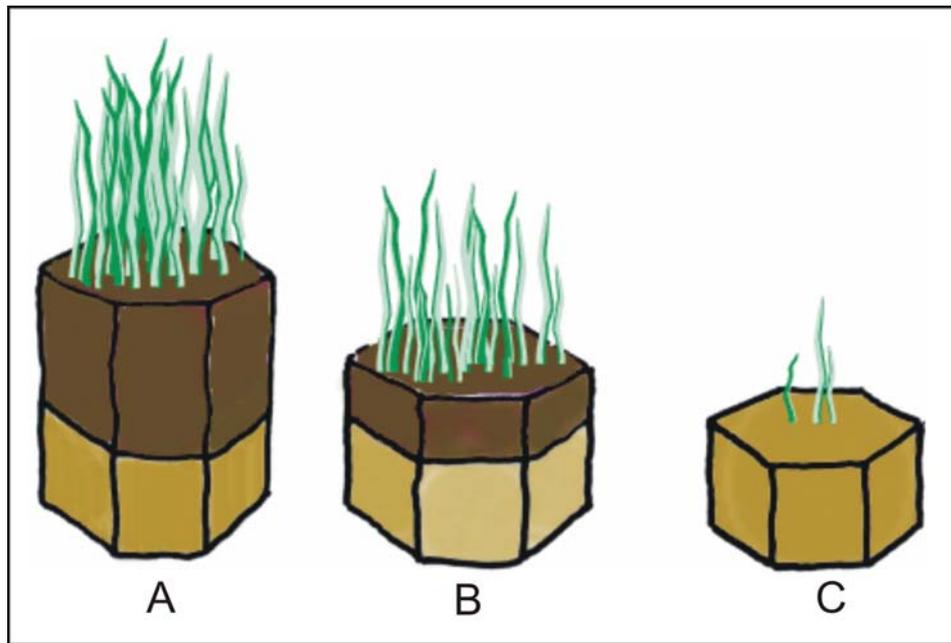
Figura 12. Esquema figurativo da mineralização da Turfa (Organossolos) até sua destruição completa (afloramento do substrato): (A) Turfa original com vegetação; (B) situação intermediária; (C) apenas substrato com vegetação altamente degradada: substrato argiloso (tabatinga) ou arenoso. Fonte: REZENDE et al., 2001.

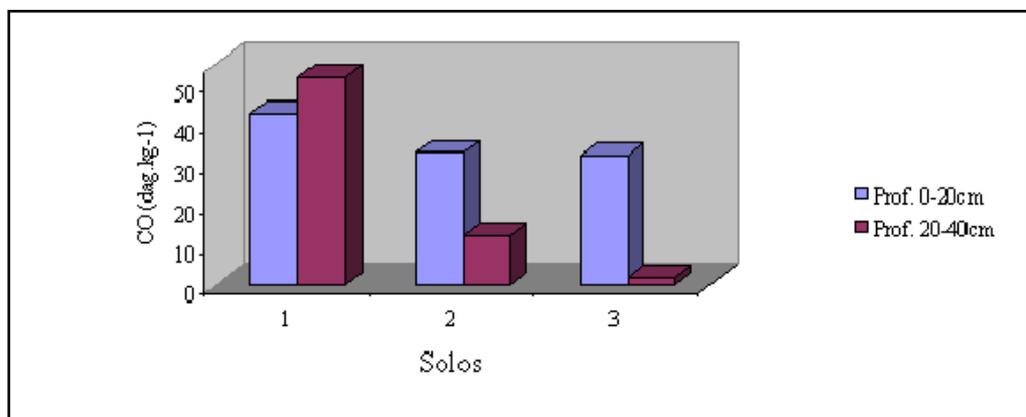
Figura 13. Teores de carbono orgânico em três situações de drenagem em uma mesma toposequência e em duas profundidades. 1 - Organossolo Háplico Sáprico típico; 2 - Organossolo Háplico Sáprico típico, situação intermediária; 3 - Neossolo Quartzarênico. Guarapari-ES. Fonte: ROSADO, 2004.

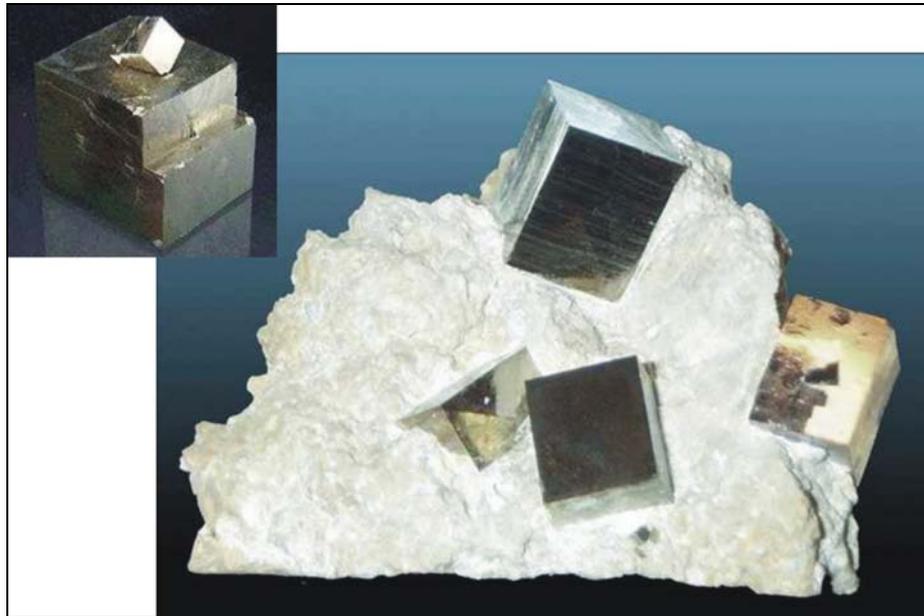
Figura 15. Amostras de pirita (FeS_2) em padrão de museu. Fonte: PINTO, 2005.

A entrada de O₂ no sistema desencadeia uma série de alterações que transformam a constituição destes solos. Em primeiro momento, a pirita (Figura 15 e 16), sob condição de maior potencial redox, desestabiliza-se. A reação, descrita por VAN BREEMEN & PONS (1978), é:
