RETROANÁLISE DE ESCORREGAMENTOS EM SOLOS RESIDUAIS  
NÃO SATURADOS

Dissertação apresentada à Escola de Engenharia de São Carlos, da Universidade de São Paulo, como parte de requisitos para a obtenção do Título de Mestre em Geotecnia.

Five historical cases of landslides in the city of Salvador, Bahia, were studied through the survey and treatment of the preexistent data. Complementary experiments were accomplished through the instrumentation field using tensiometers and laboratory testing. The back- analysis, main objective of this research, was accomplished through the geometries of each slope, before and after the rupture, resulting in the definition of the possible medium parameters of resistance to shear. Secondary, analysis of the conventional stability to the evaluation of safety factors of each slope was accomplished, with the parameters of resistance in the unsaturated and saturated condition. At last, numerical simulations were done, aiming at reproducing the conditions which led to the rupture of the slope of Alto do Bom Viver, based on the concepts of mechanics of non saturated soil. The results demonstrated that the majority of the slips studied occur in the horizon of

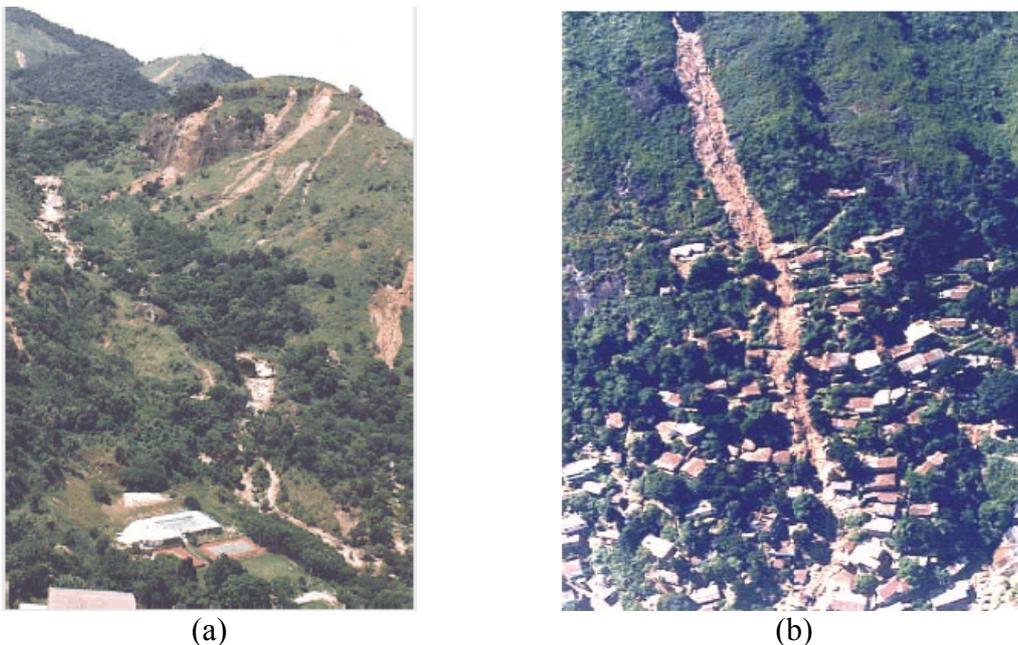
**Figura 2.1**-Escorregamento do Quitite e do morro da Formiga na cidade do Rio de Janeiro.

Os escorregamentos translacionais são movimentos de massa comuns em encostas com perfis retilíneos, onde os horizontes acompanham a própria topografia e a espessura do manto de solo atinge poucos metros. Wolle (1988) afirma que este tipo de escorregamento é muito comum no sudeste brasileiro, sobretudo na região da Serra do Mar, onde as cicatrizes apresentadas após o movimento de massa apresentam largura na faixa de 10 a 20 metros, com espessuras inferiores a 4 metros e comprimentos que chegam a atingir 200 metros. Na Figura 2.1 é apresentada dois escorregamentos translacionais típicos.

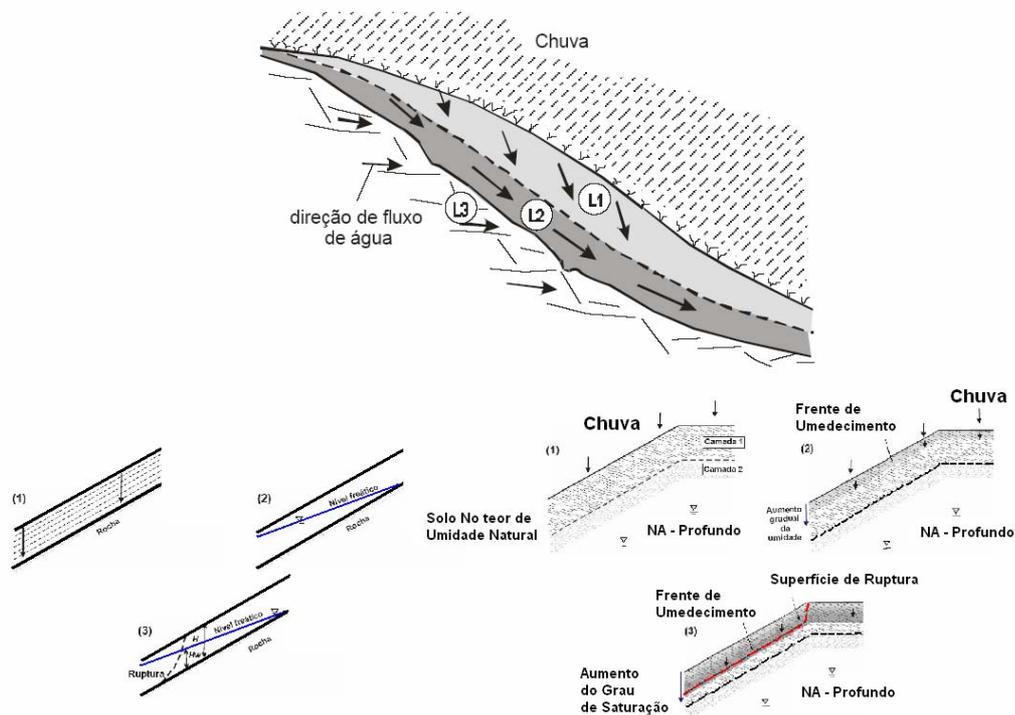
**Figura 2.2** - Mecanismo de ruptura planar. (a) elevação do nível de água e avanço da frente de umedecimento (b) ( Modificado de AHRENDT,2005)

A primeira originará uma rede de fluxo sub-paralela ao perfil da encosta. Essa rede de fluxo levará ao aumento dos esforços sobre a encosta em virtude do surgimento de forças de percolação, atrelado à diminuição da resistência do solo, devida o aumento do grau de saturação, conforme se pode notar na Figura 2.2(a). A segunda maneira está relacionada ao avanço da frente de umedecimento que levará a minoração da sucção do solo, sem que haja saturação, mas suficiente para levar a ruptura conforme exibido na Figura 2.2(b).

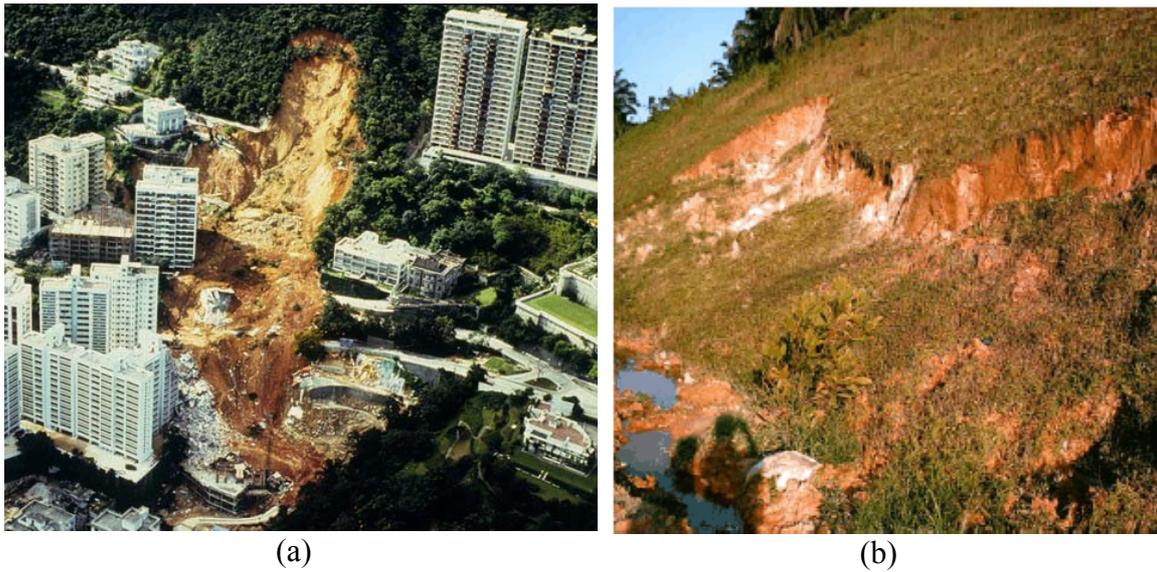
**Figura 2.3** - Escorregamentos Rotacionais: Hong Kong (a) e Cingapura (b)

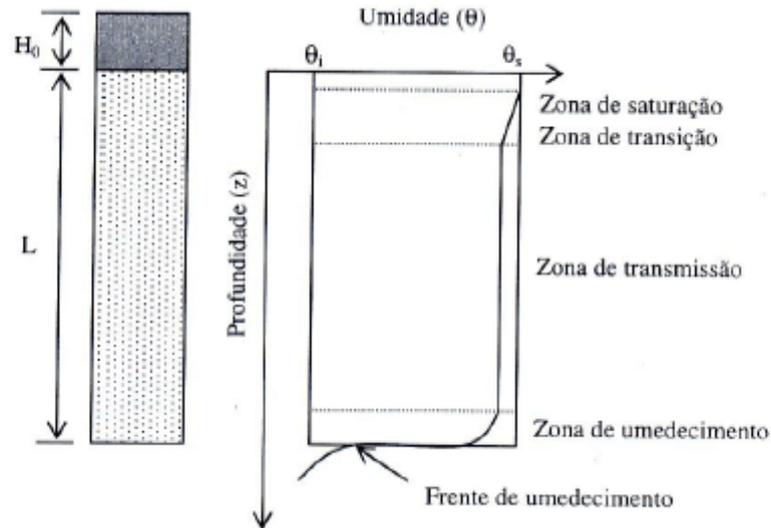
**Figura 2.6** - Avanço da Frente de Umedecimento (Modificado de BODMANN E COLEMAN, 1944).

Bodmann e Coleman (1944) baseado nos resultados referentes a infiltração de água em uma coluna de solo granular revela não ocorre a total saturação do perfil. Segundo os autores o modelo de infiltração exibido na Figura 2.6 consiste na produção de 4 zonas distintas.

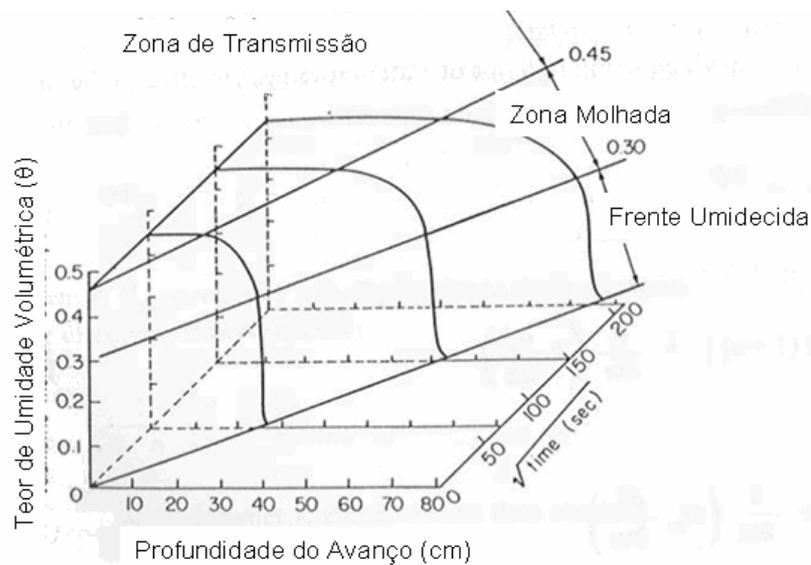
**Figura 2.8** - Perfil de Umedecimento proposto por Yong e Warkentin (1975)

Yong e Warkentin (1975) baseado no perfil de infiltração proposto por Bodman e Coleman (1964), propôs que a zona de transmissão apresenta-se com o teor de umidade superior ao valor de capacidade de campo e cerca de 80% do teor de umidade para a condição saturada. Na Figura 2.8 é apresentado o avanço da frente de umedecimento para diferentes tempos de infiltração onde se pode notar o aprofundamento da frente de umedecimento para diferentes tempos.

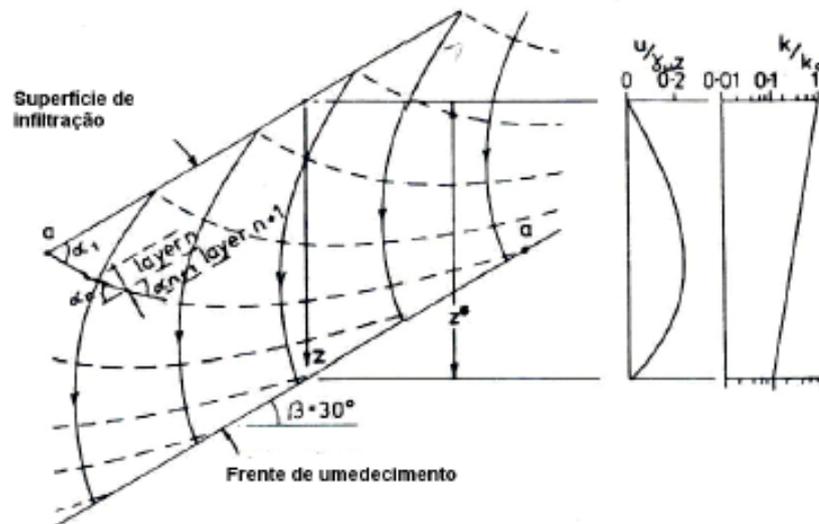
**Figura 2.9** – Frente de Umedecimento proposto por Vaughan (1985).

Segundo o modelo de Vaughan (1985) a frente de umedecimento irá surgir, quando a taxa de infiltração for superior a permeabilidade saturada do solo. As pressões de água no solo serão calculadas baseadas em uma rede de fluxo, cujas linhas equipotenciais são calculadas a partir na relação entre as permeabilidades hidráulicas das diferentes camadas de solo, conforme apresentado na Figura 2.9.

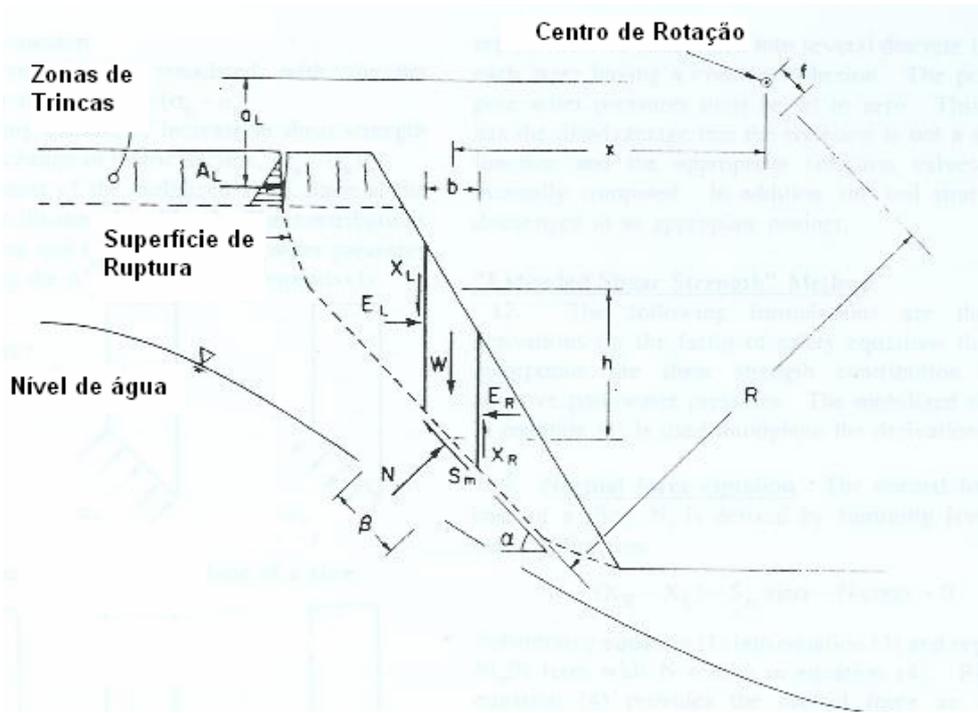
**Figura 2.12-** Elementos para análise do Fator de Segurança (Modificado, FREDLUND;1987)

O cálculo do fator de segurança foi desenvolvido por Fredlund (1987) que redefiniu as expressões para o cálculo do fator de segurança levando em consideração o equilíbrio de forças (2.6) e equilíbrio de momentos (2.7) desenvolvidos por Morgstern e Price (1965). Na Figura 2.13 é exibida os elementos para definição do calculo de fator de segurança, cujas expressões são apresentadas nas equações 2.11 a 2.13.

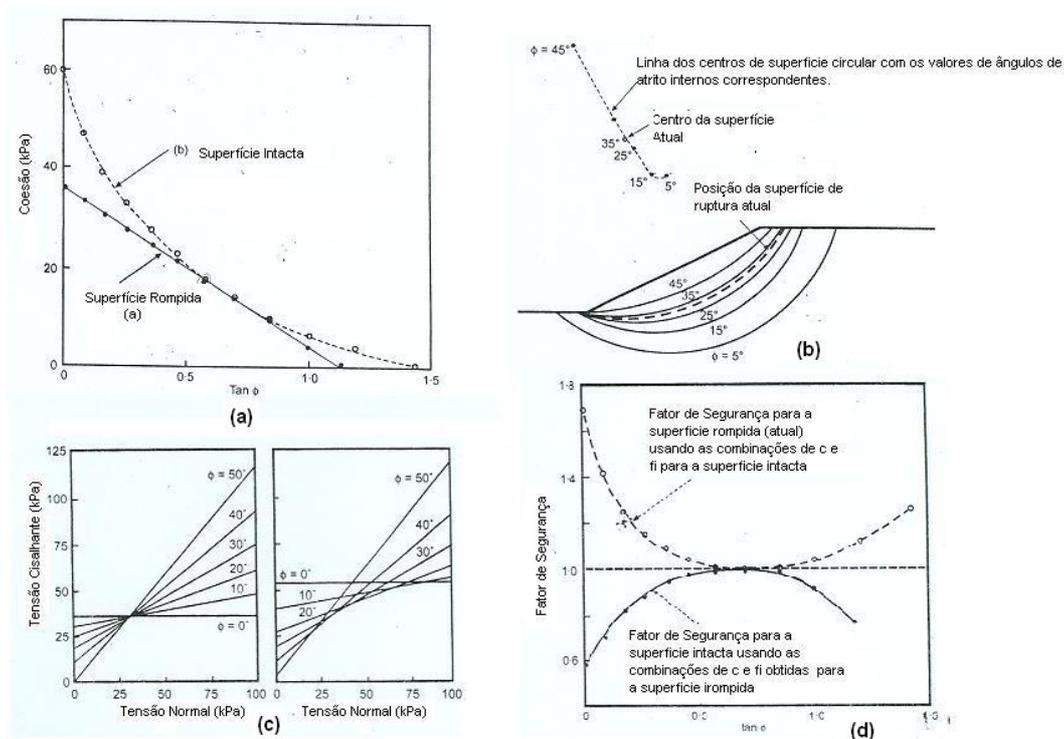
**Figura 2.14** - Método proposto por Wesley e Leelaratnam (2001) para definição dos parâmetros de resistência ao cisalhamento.

exibida uma síntese do método de retroanálise proposto por Wesley e Leelaratnam (2001) para retroanálise.

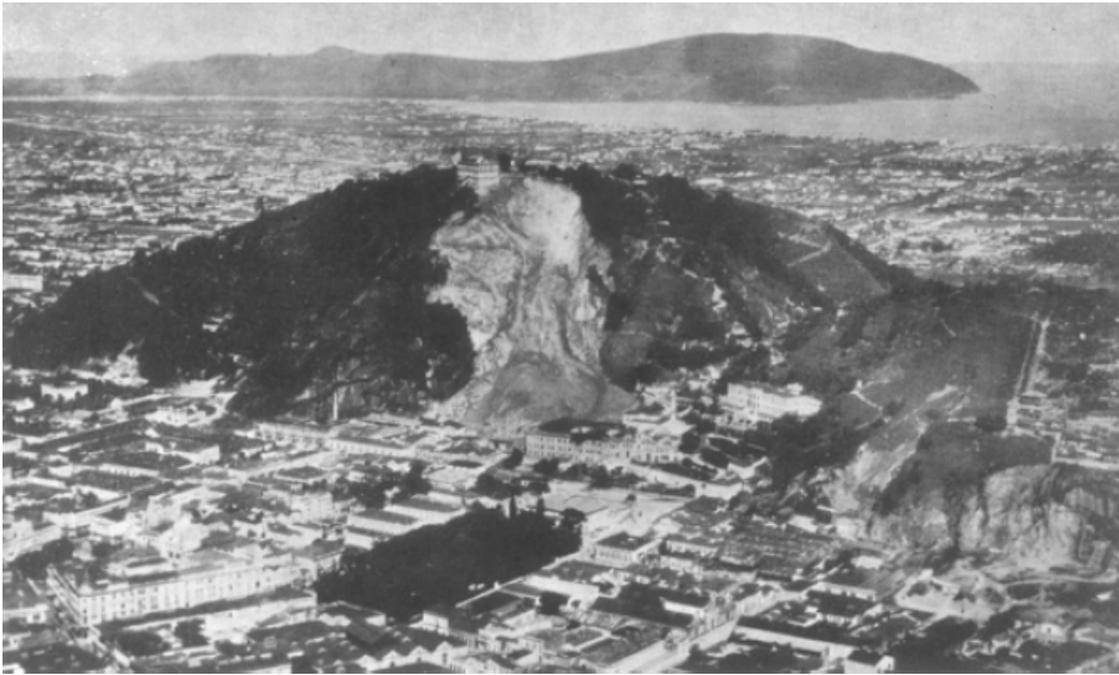
**Figura 2.15** - Vista do Escorregamento de Monte Serrat ocorrido em 1928. (Vargas, 1999).

Vargas e Pichler (1957) realizaram a retroanálise do escorregamento do Monte Serrat na cidade de Santos ocorrido em 1928. Na Figura 2.15 é exibida uma vista geral desse escorregamento ocorrido em março, durante um período chuvoso.

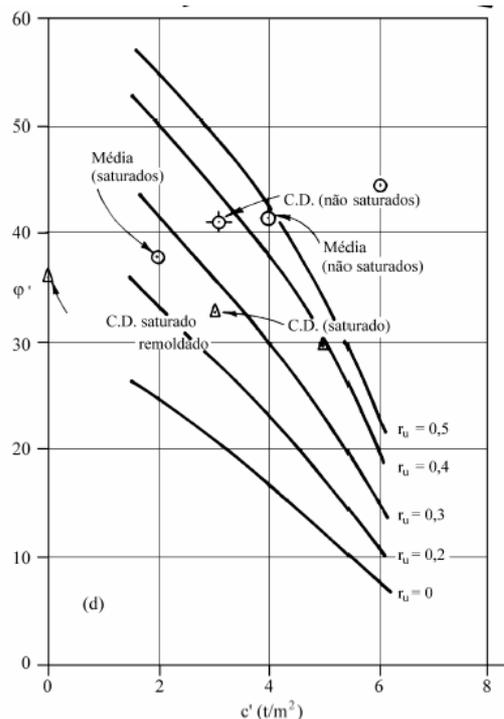
**Figura 2.16** - Gráfico de  $c=f(\phi)$  para vários coeficientes de pressão neutra. (Modificado de VARGAS; 1999).

Baseado nos resultados obtidos na retroanálise e nos ensaios realizados, Vargas e Pichler (1957) revelam que era necessária uma pressão de água expressível para que ocorresse a ruptura. Os autores sugeriram que o mecanismo de ruptura esteja associado a elevação do lençol freático em virtude da infiltração da água de chuva

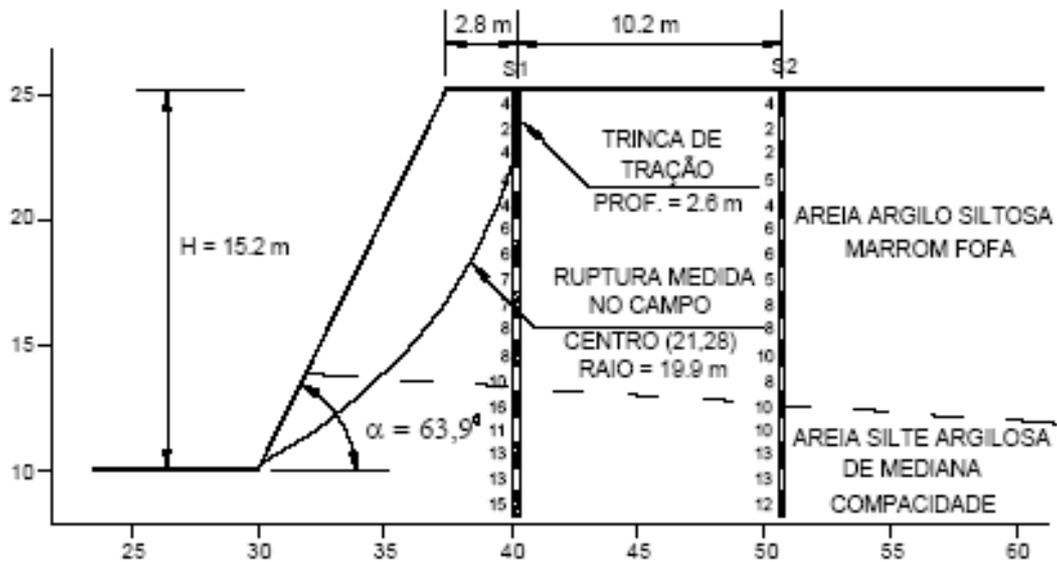
**Figura 2.21** - Perfil Geotécnico do Escorregamento da Rodovia Tales de Lorena Peixoto (GOMES, 2003)

talude que apresenta uma altura em torno de 15 metros, composto por um solo coluvionar de natureza laterítica e textura areno-siltosa e areno-silto argilosa e nível de água a profundidade de vinte e cinco metros, conforme pode ser notado na Figura 2.21.

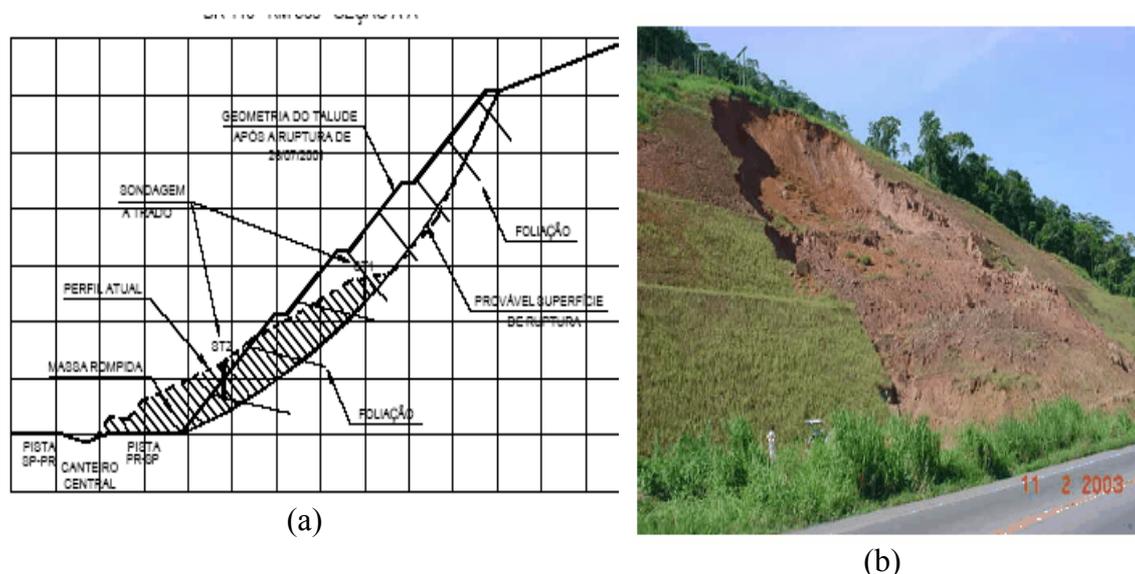
**Figura 2.22** - Perfil da Superfície de Ruptura da Encosta (a) e Vista Frontal da Ruptura da Encosta da BR-116 (b)(GOMES, 2003)

Gomes (2003) realizou algumas retroanálises a fim de avaliar os parâmetros mecânicos obtidos para rupturas ocorridas nos estados de São Paulo e Paraná, bem como validar a metodologia proposta por ele. Foram retroanalisados dois escorregamentos ocorridos na rodovia Régis Bittencourt, BR 116, km 368 – SP.3. Na Figura 2.22 é exibido a ruptura ocorrida no dia 14 de julho de 2001.

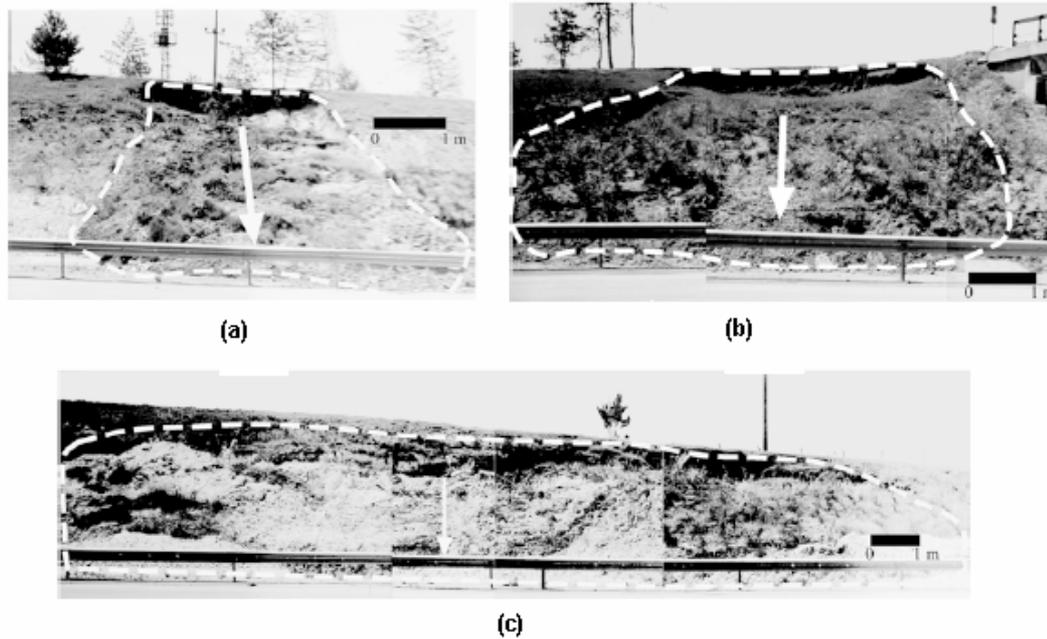
**Figura 2.23** - Escorregamentos ocorridos na estrada de Ankara (TEOMAN et al, 2004).

A retroanálise de escorregamento em taludes ao longo da rodovia E90 nas proximidades da Cidade de Ankara na Turquia foram realizadas por Teoman et al (2004). Os autores avaliaram os mecanismo de ruptura de três taludes, cujas rupturas são exibidas na Figura 2.23.

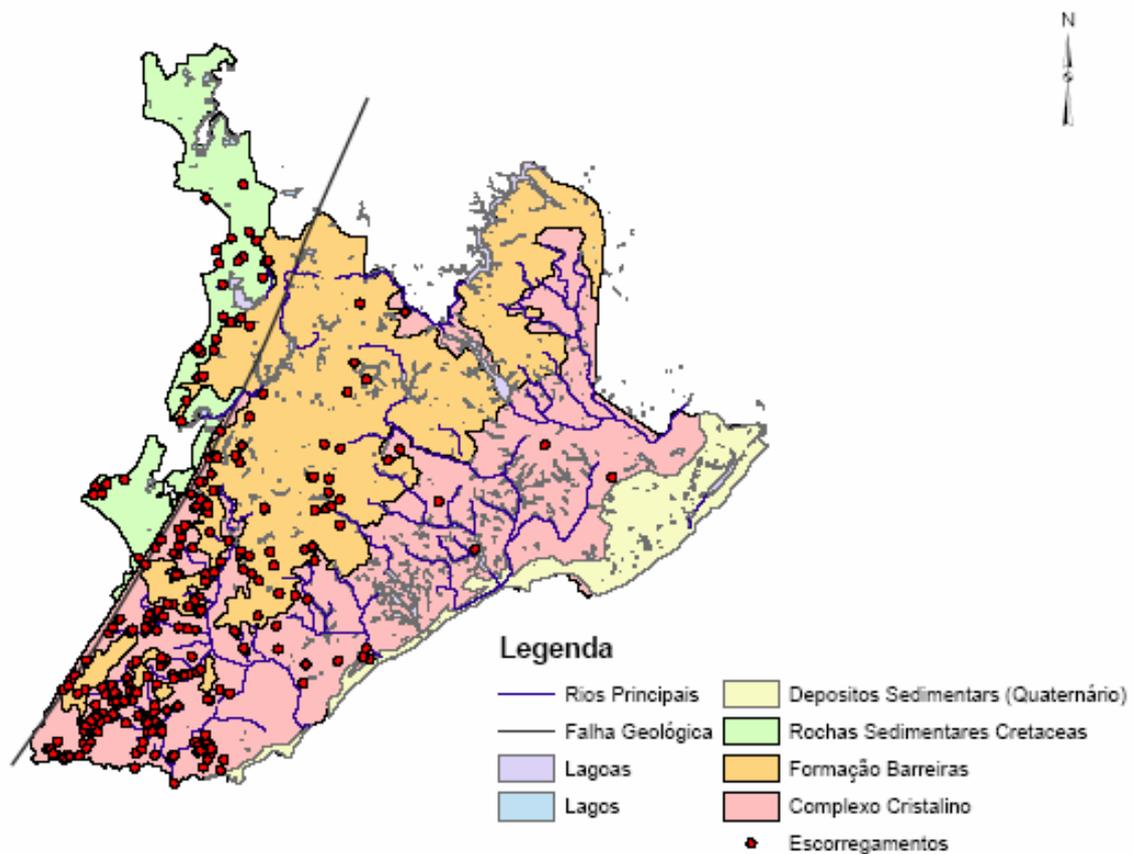
**Figura 3.3** – Mapa geológico da cidade de Salvador com os escorregamentos (Modificado de CRUZ, 2005)

Na Figura 3.3 é possível identificar cada um dos elementos geológicos presentes na cidade de Salvador e descritos anteriormente. Nota-se que a grande parte do território de Salvador se encontra encaixado no embasamento cristalino.

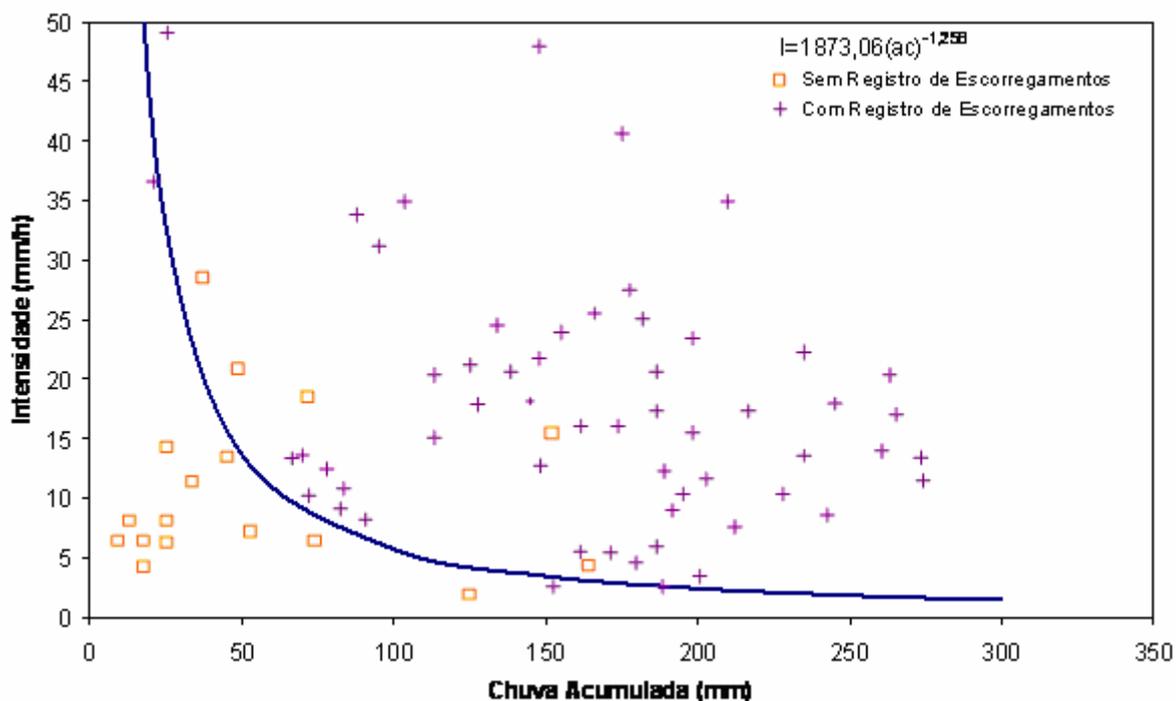
**Figura 3.8-** Envoltória de Escorregamentos (ELBACHÁ et al, 1992).

nos escorregamentos é de 4 dias acumulados, observando-se que para os valores maiores que 120 mm existe a predominância de eventos associados a escorregamentos.

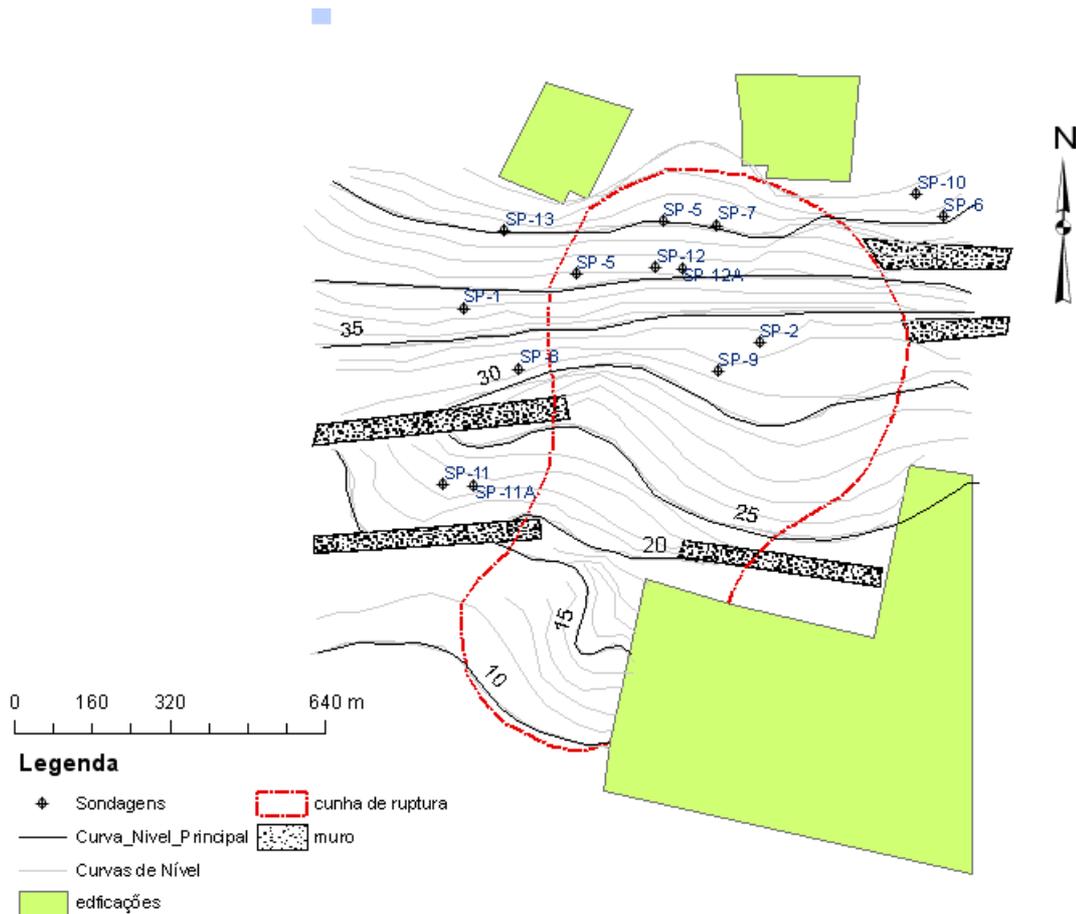
**Figura 3.11**-Levantamento planialtimétrico do Maciço do Julião.

Notar que a cunha de ruptura apresentou uma largura superior a 8 metros na base superior da encosta e a medida que transladou para parte inferior, essa largura diminuiu até um valor de 3 metros de largura. Esse fato pode ser explicado pelo fato do confinamento do material transladado em decorrência da presença do muro de arrimo na base da encosta.

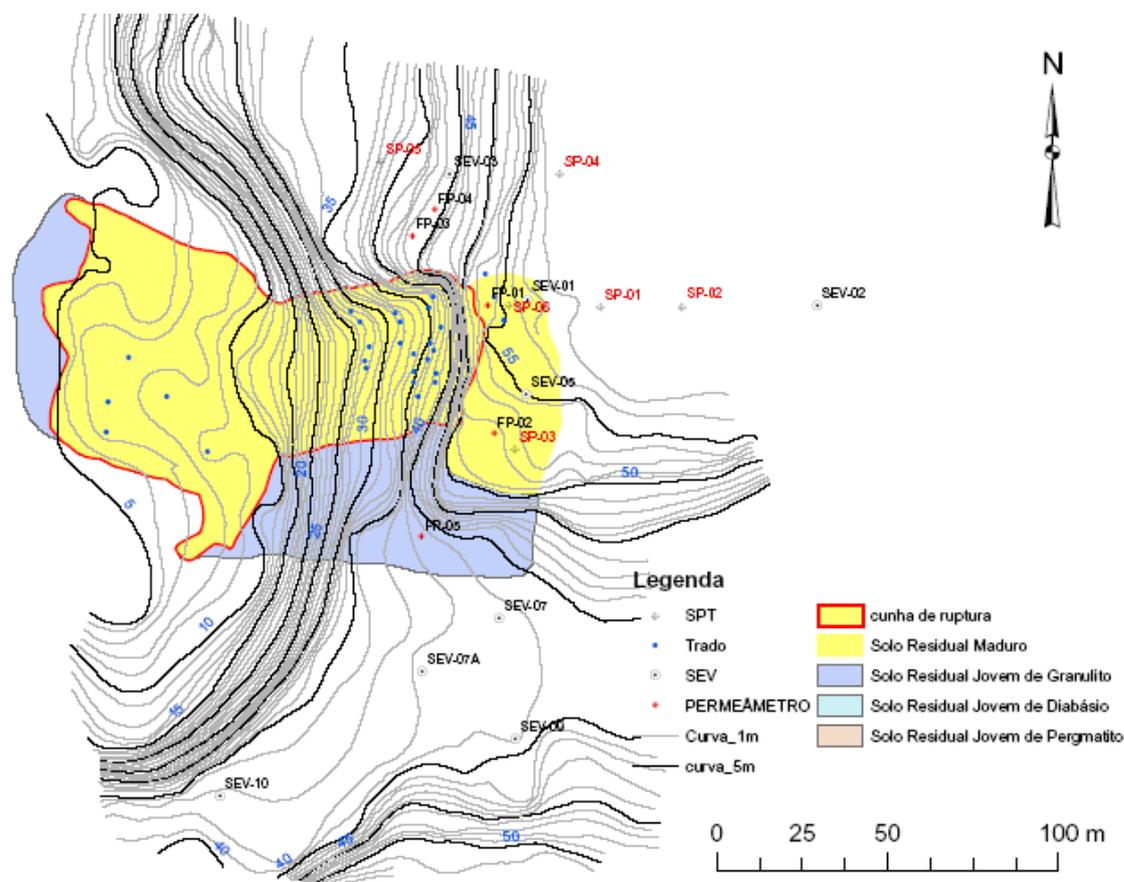
**Figura 3.13-** Levantamento planialtimétrico da região do Alto do Bom Viver.

Na Figura 3.13 é apresentada o levantamento planialtimétrico com a localização da cunha de ruptura e das investigações realizadas, assim como informações a respeito da constituição do subsolo.

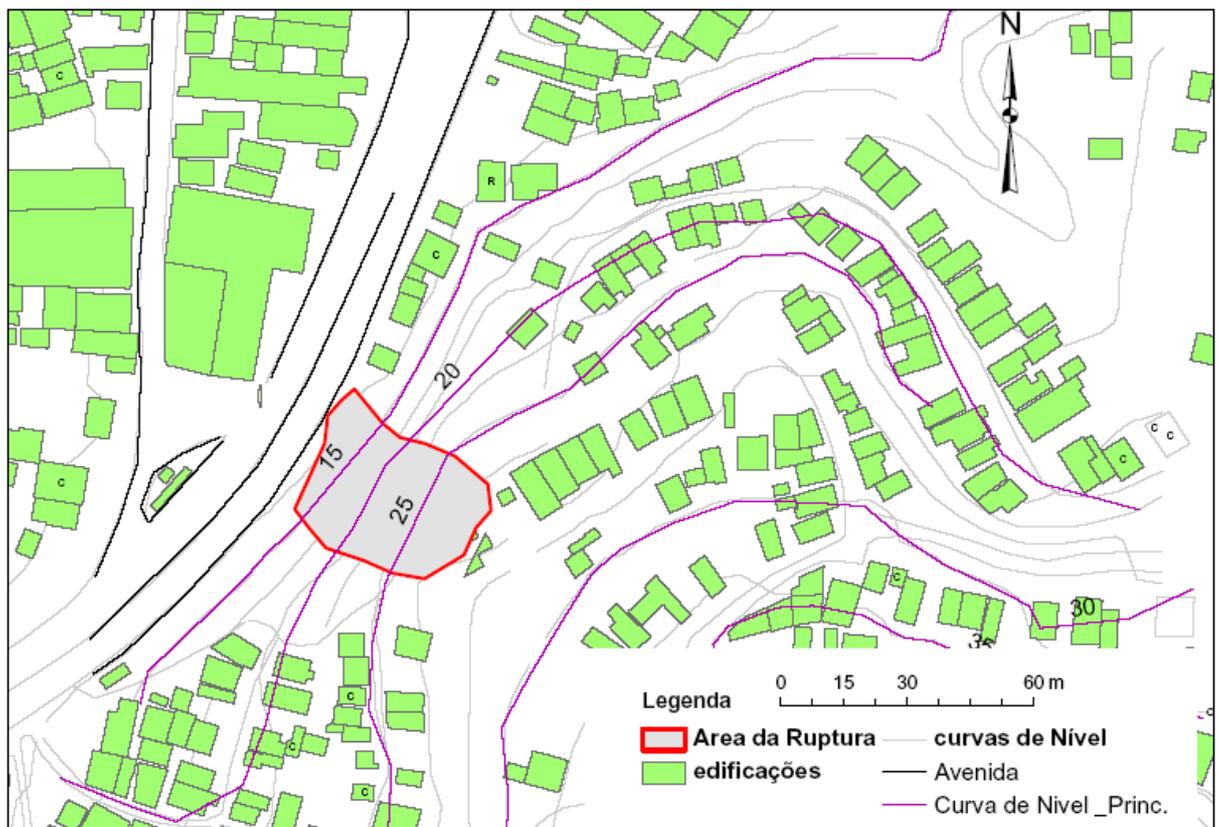
**Figura 3.14** – Levantamento planialtimétrico da encosta da Avenida Suburbana.

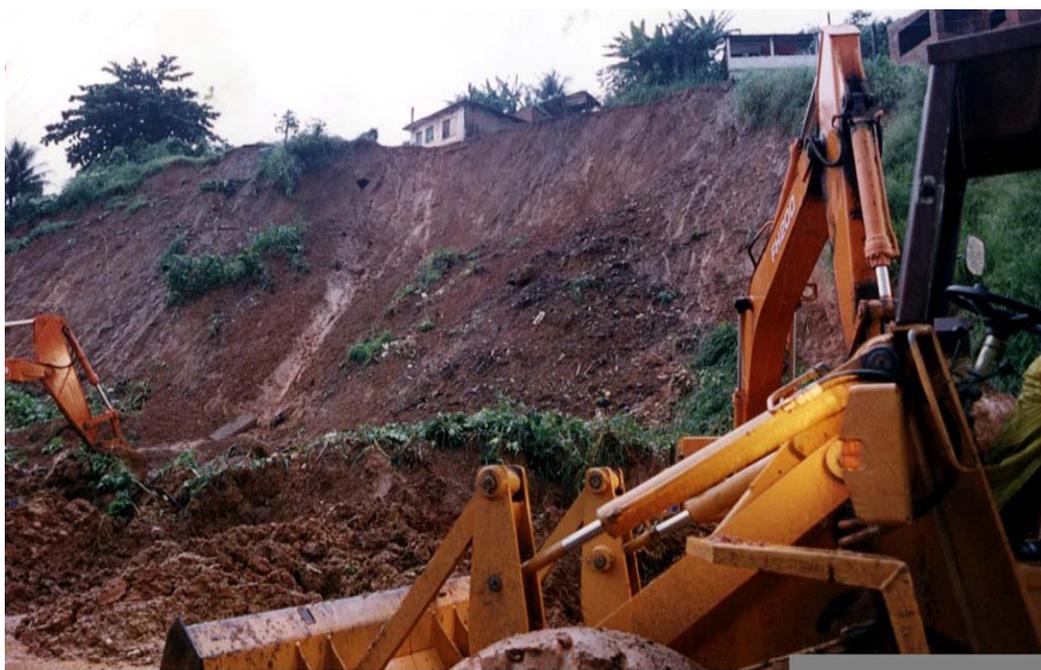
**Figura 3.15** – Vista frontal do escorregamento da Avenida Suburbana.(CODESAL, 2006).

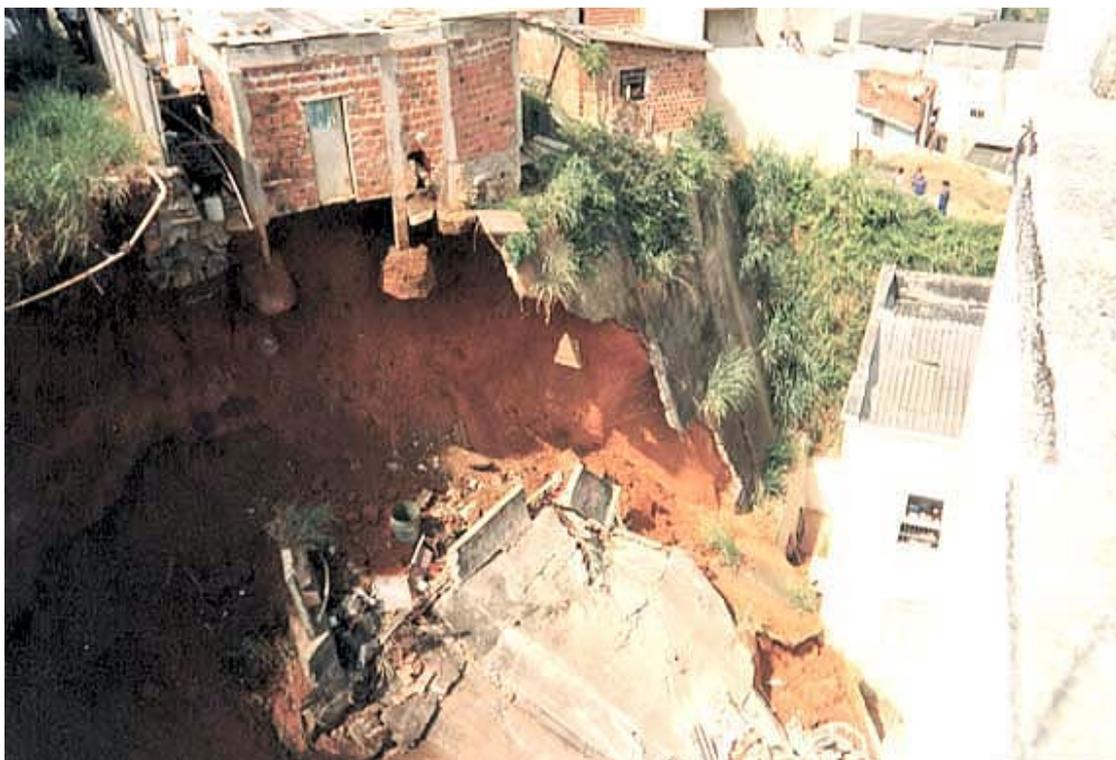
**Figura 3.16** – Ruptura do morro do Gavazza (CODESAL, 2006).

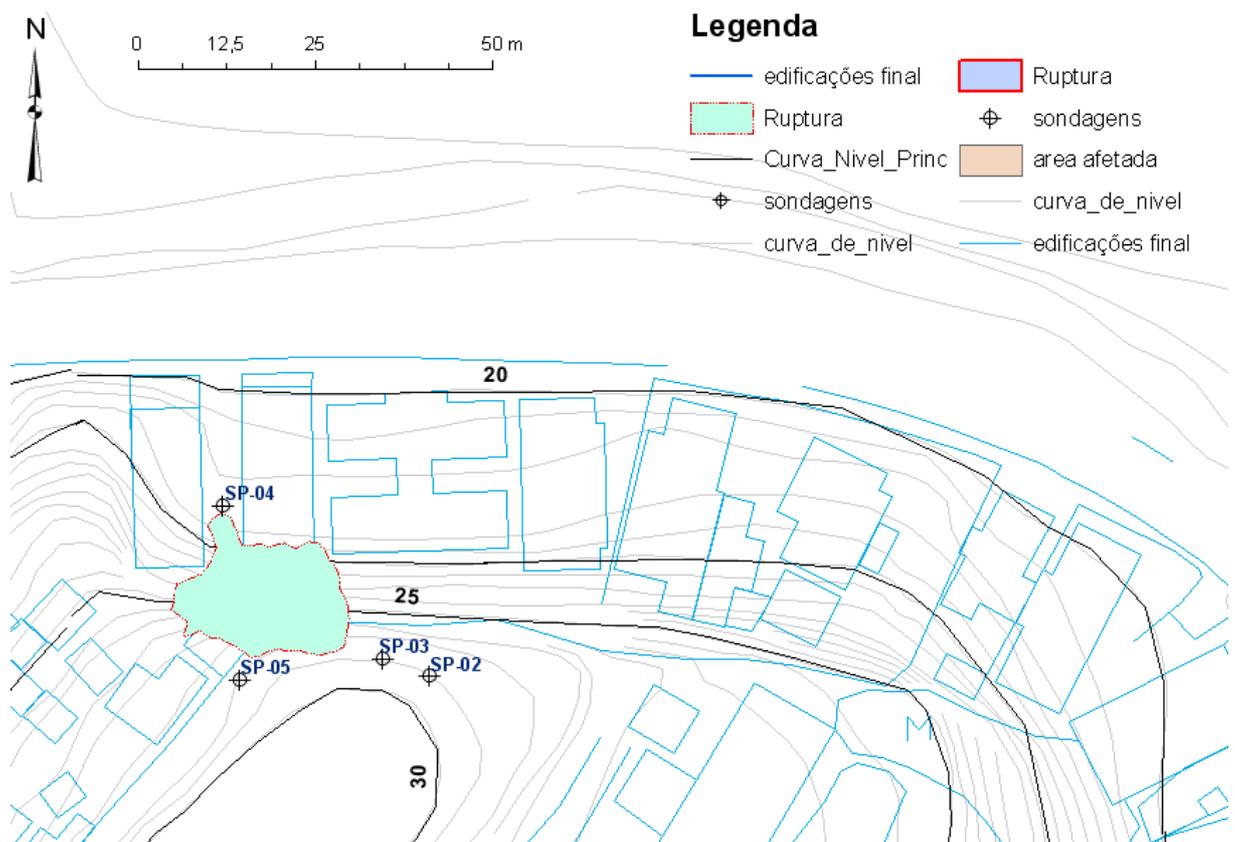
**Figura 3.17** – Levantamento planialtimétrico do morro do Gavazza.

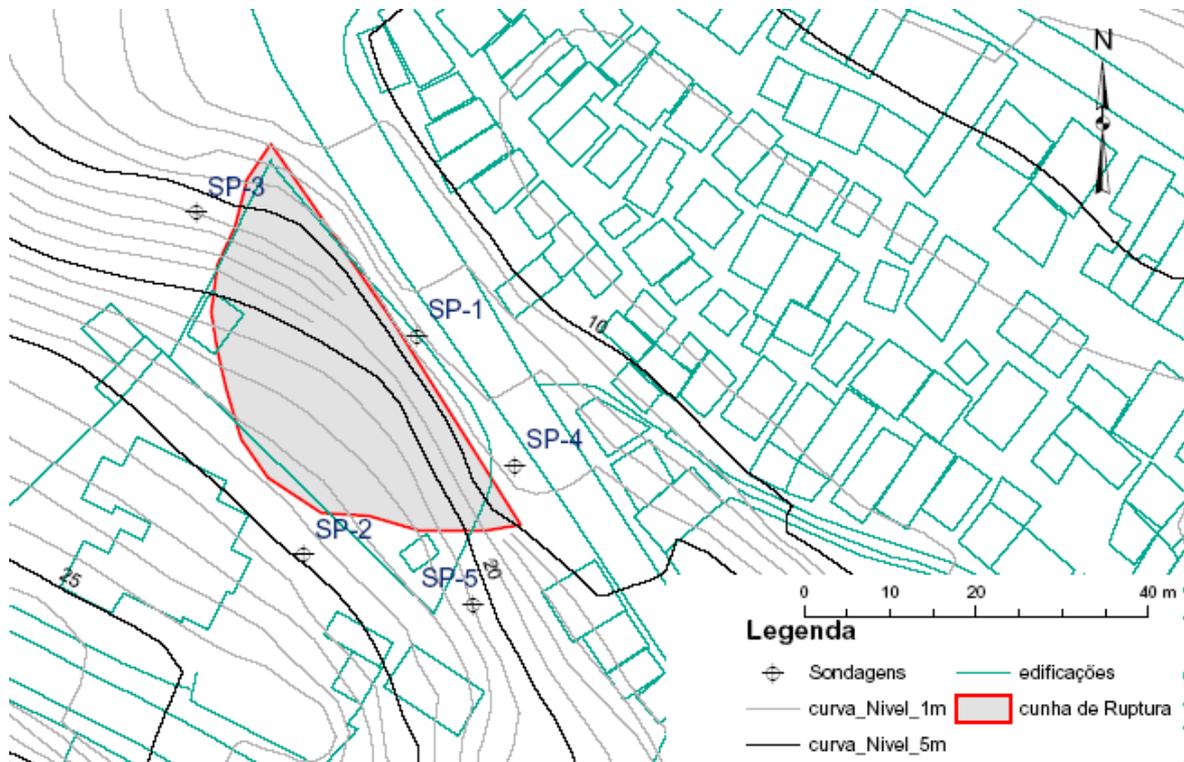
**Figura 3.19-**Levantamento planialtimétrico do escorregamento da Polêmica

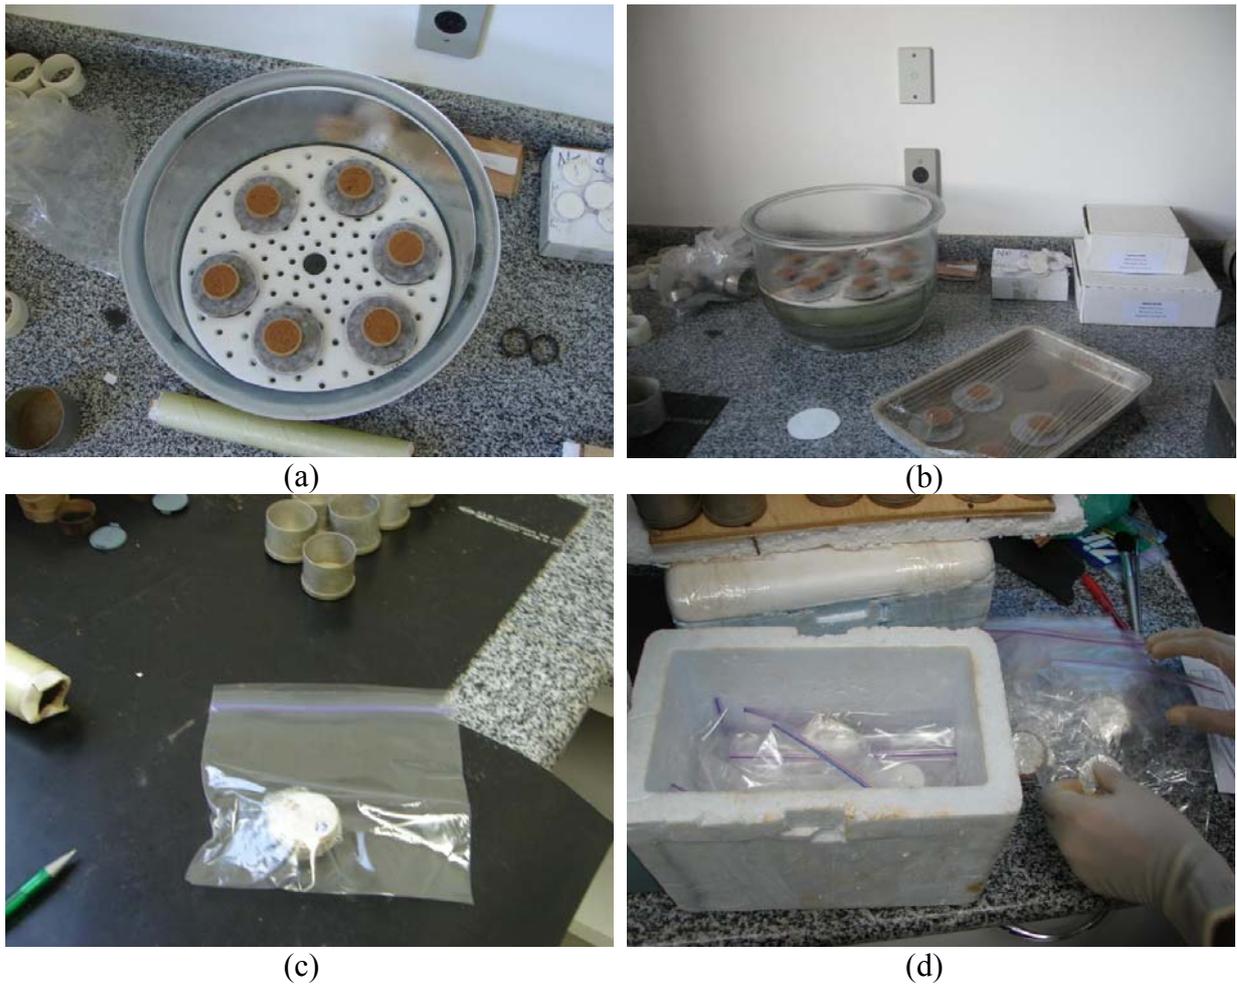
**Figura 4. 7** – Saturação dos corpos de prova por ascensão capilar (a) e (b), confinamento das amostras (c) e (d).

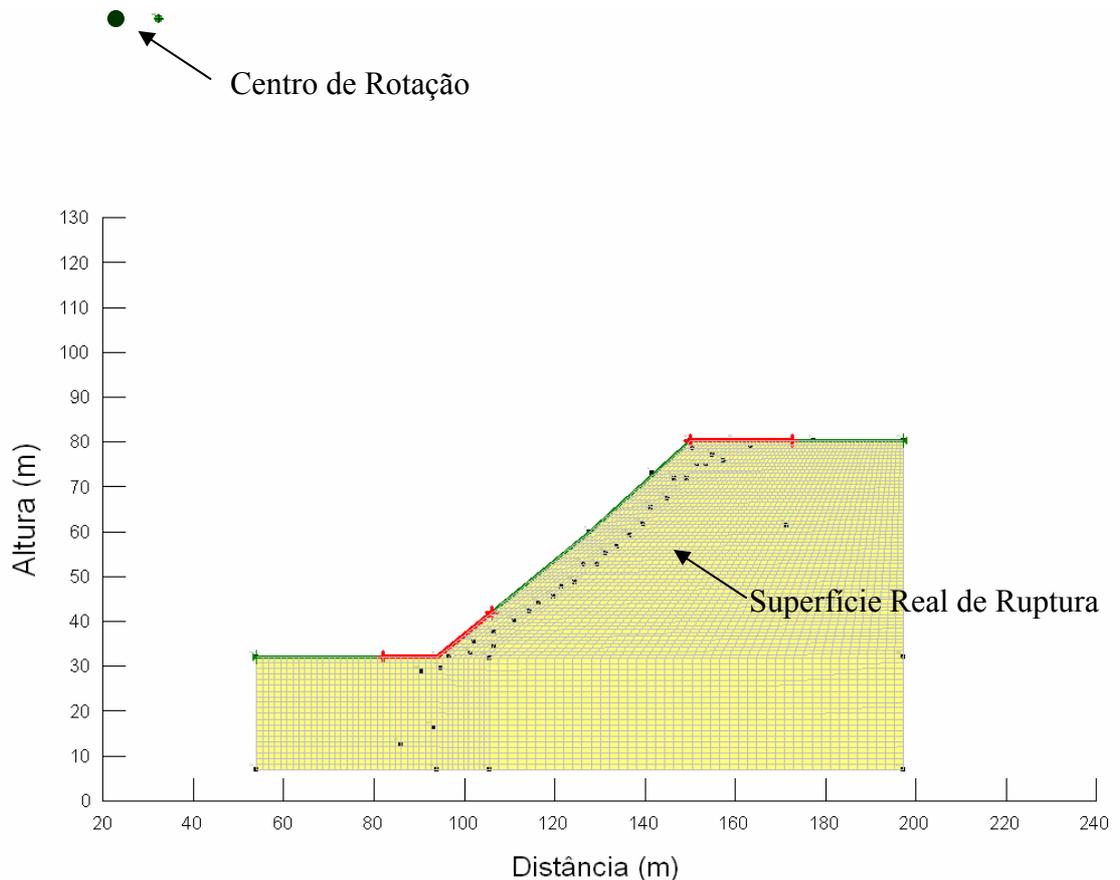
**Figura 4.9** – Acoplamento hidro-mecânico da encosta do alto do bom viver.

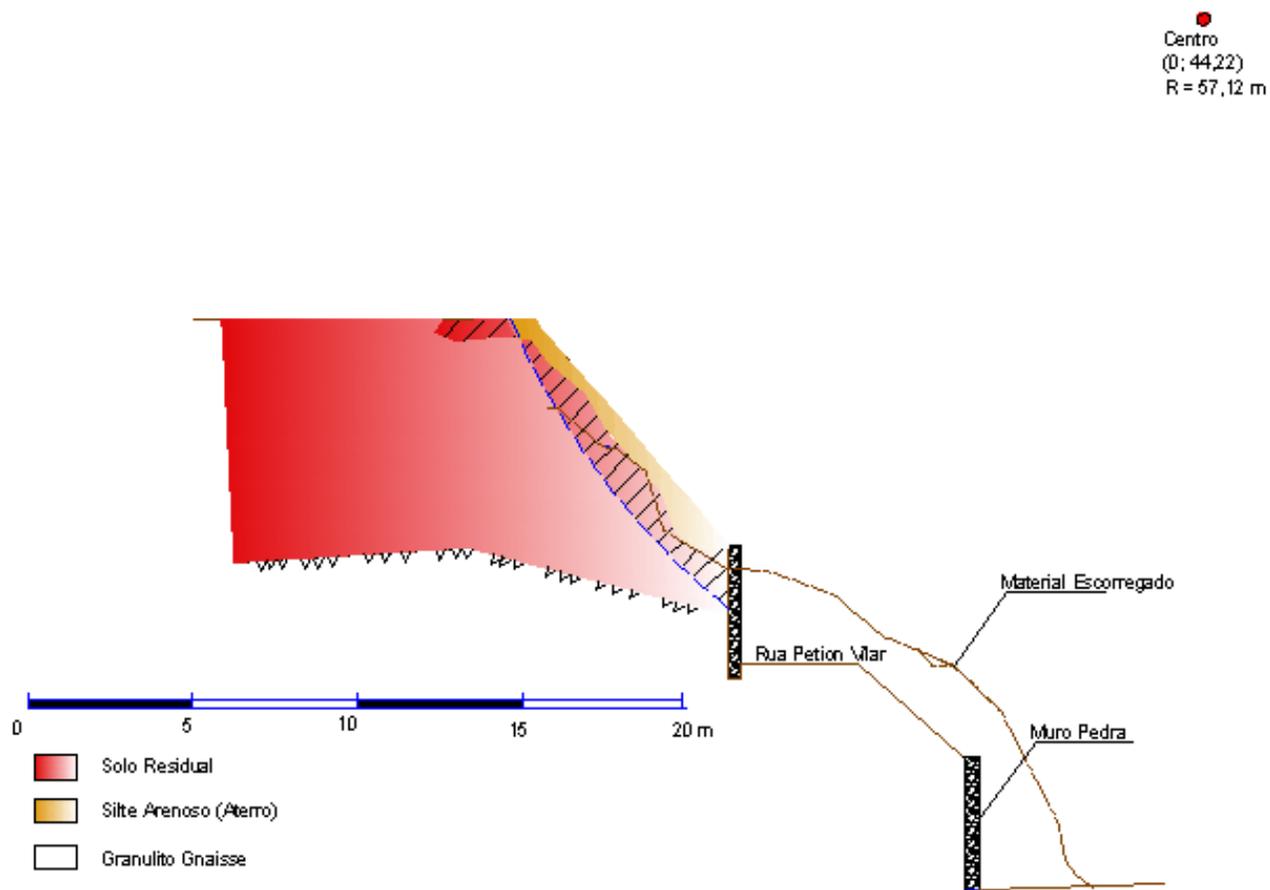
Figura 5.1 – Perfil geotécnico da Encosta do Julião (modificado de PRESA E SILVA,1978)

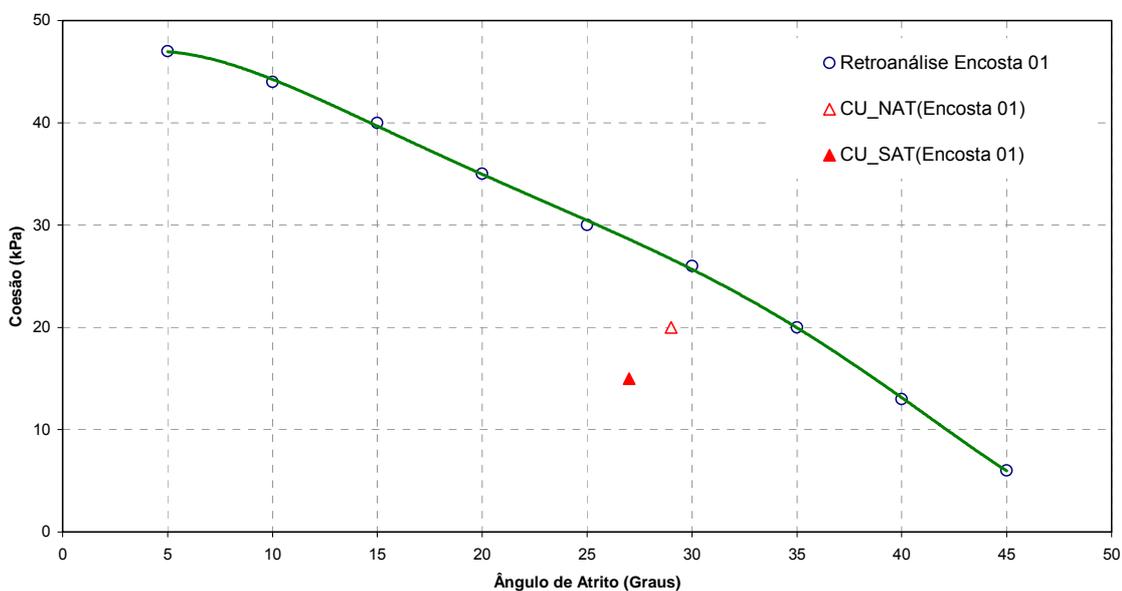
**Figura 5.2-** Curva coesão em função do ângulo de atrito para a condição de FS=1.0 . (Encosta 01).
