RETROANÁLISE DE ESCORREGAMENTOS EM SOLOS RESIDUAIS  
NÃO SATURADOS

Dissertação apresentada à Escola de Engenharia de São Carlos, da Universidade de São Paulo, como parte de requisitos para a obtenção do Título de Mestre em Geotecnia.

Five historical cases of landslides in the city of Salvador, Bahia, were studied through the survey and treatment of the preexistent data. Complementary experiments were accomplished through the instrumentation field using tensiometers and laboratory testing. The back- analysis, main objective of this research, was accomplished through the geometries of each slope, before and after the rupture, resulting in the definition of the possible medium parameters of resistance to shear. Secondary, analysis of the conventional stability to the evaluation of safety factors of each slope was accomplished, with the parameters of resistance in the unsaturated and saturated condition. At last, numerical simulations were done, aiming at reproducing the conditions which led to the rupture of the slope of Alto do Bom Viver, based on the concepts of mechanics of non saturated soil. The results demonstrated that the majority of the slips studied occur in the horizon of

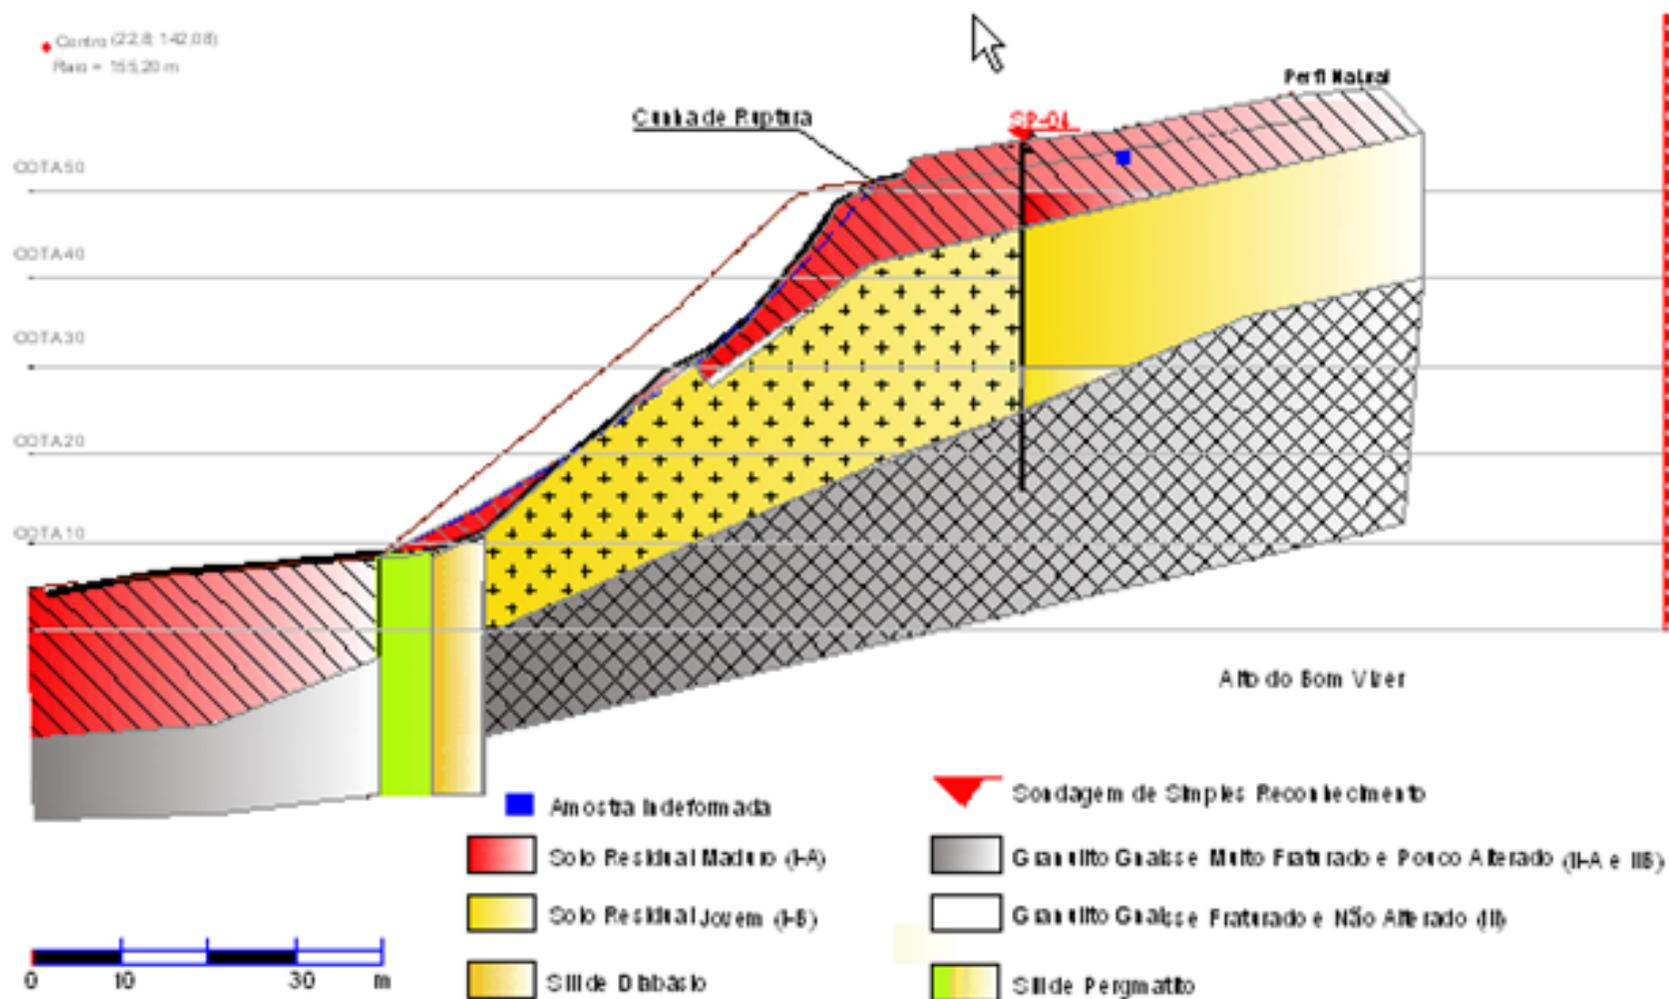
Figura 5.4 – Perfil geotécnico da encosta do Alto do Bom Viver (modificado de SANTOS ET AL,1992 )

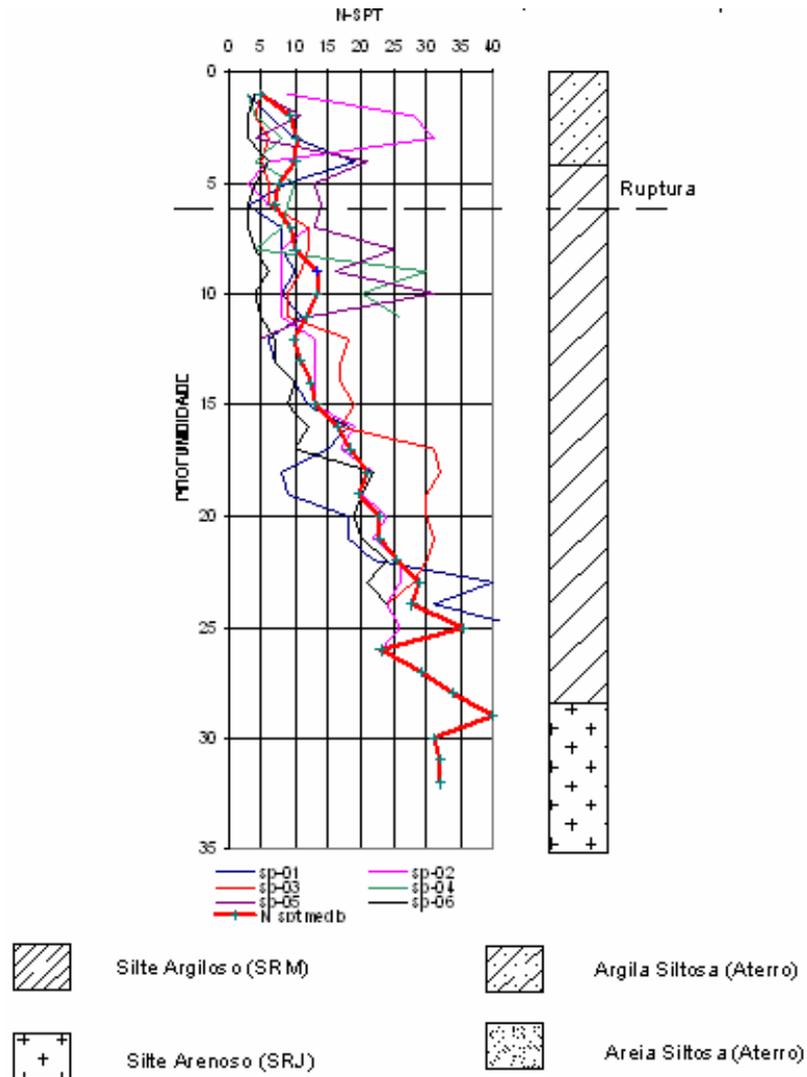
**Figura 5.5**– Perfil típico da encosta do Alto do Bom Viver, com valores de N-SPT

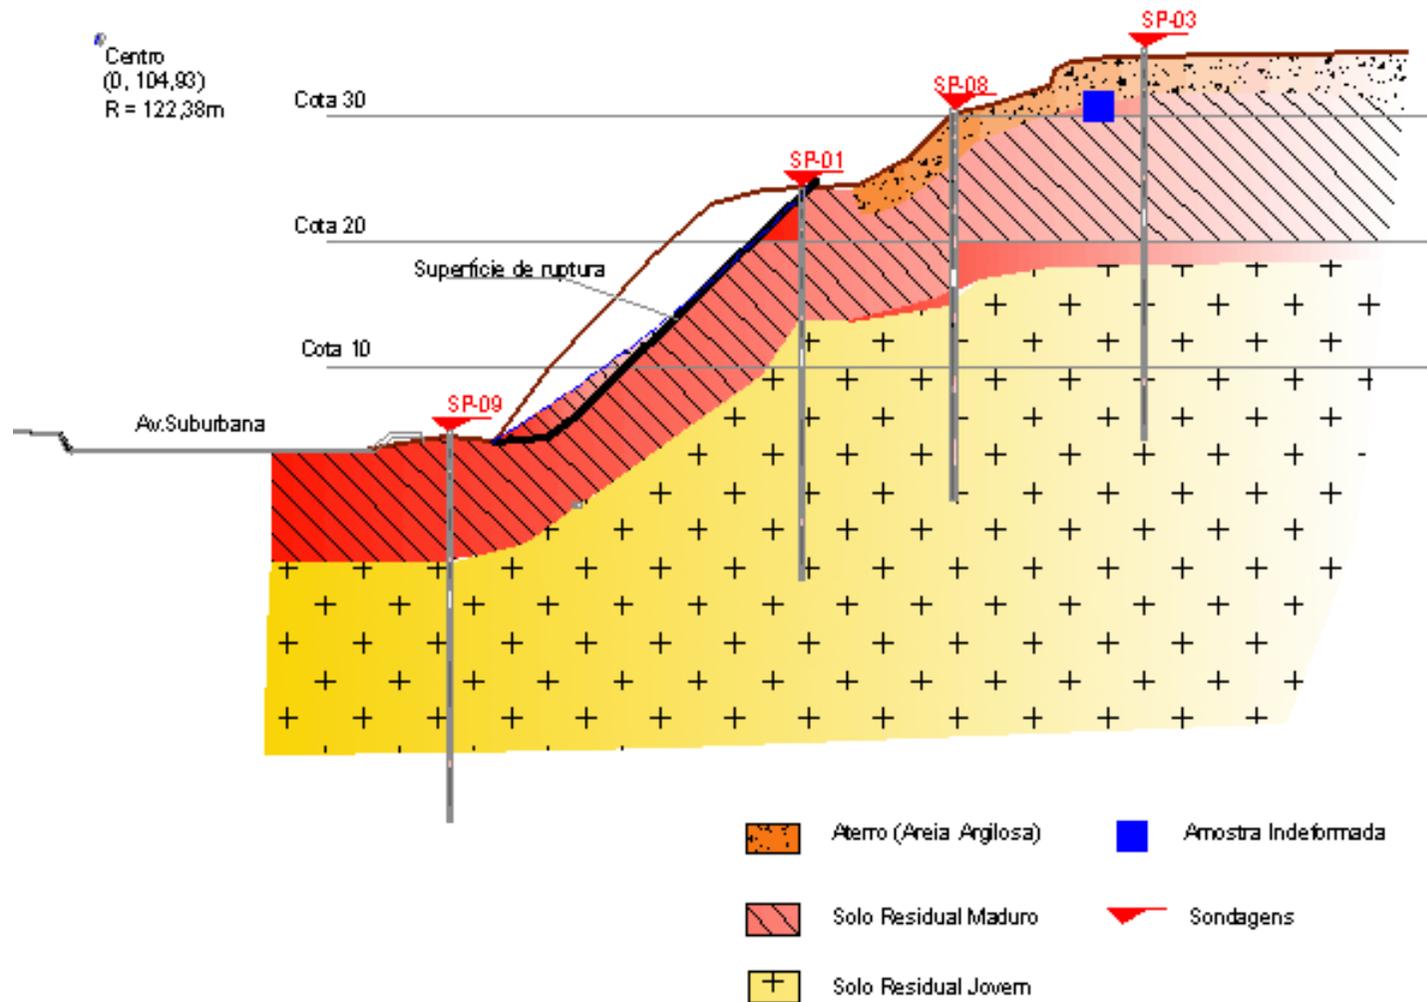
Figura 5.8 – Perfil geotécnico da Avenida Suburbana.

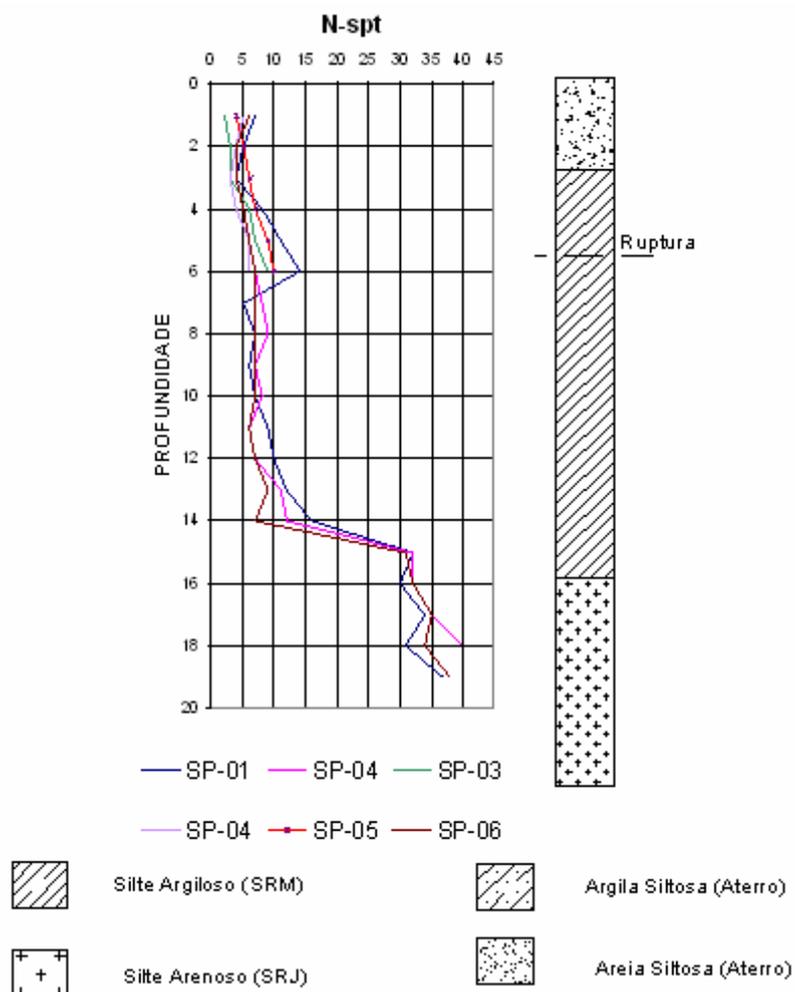
**Figura 5.9**– Perfil típico da encosta da Avenida Suburbana, com valores de N-SPT

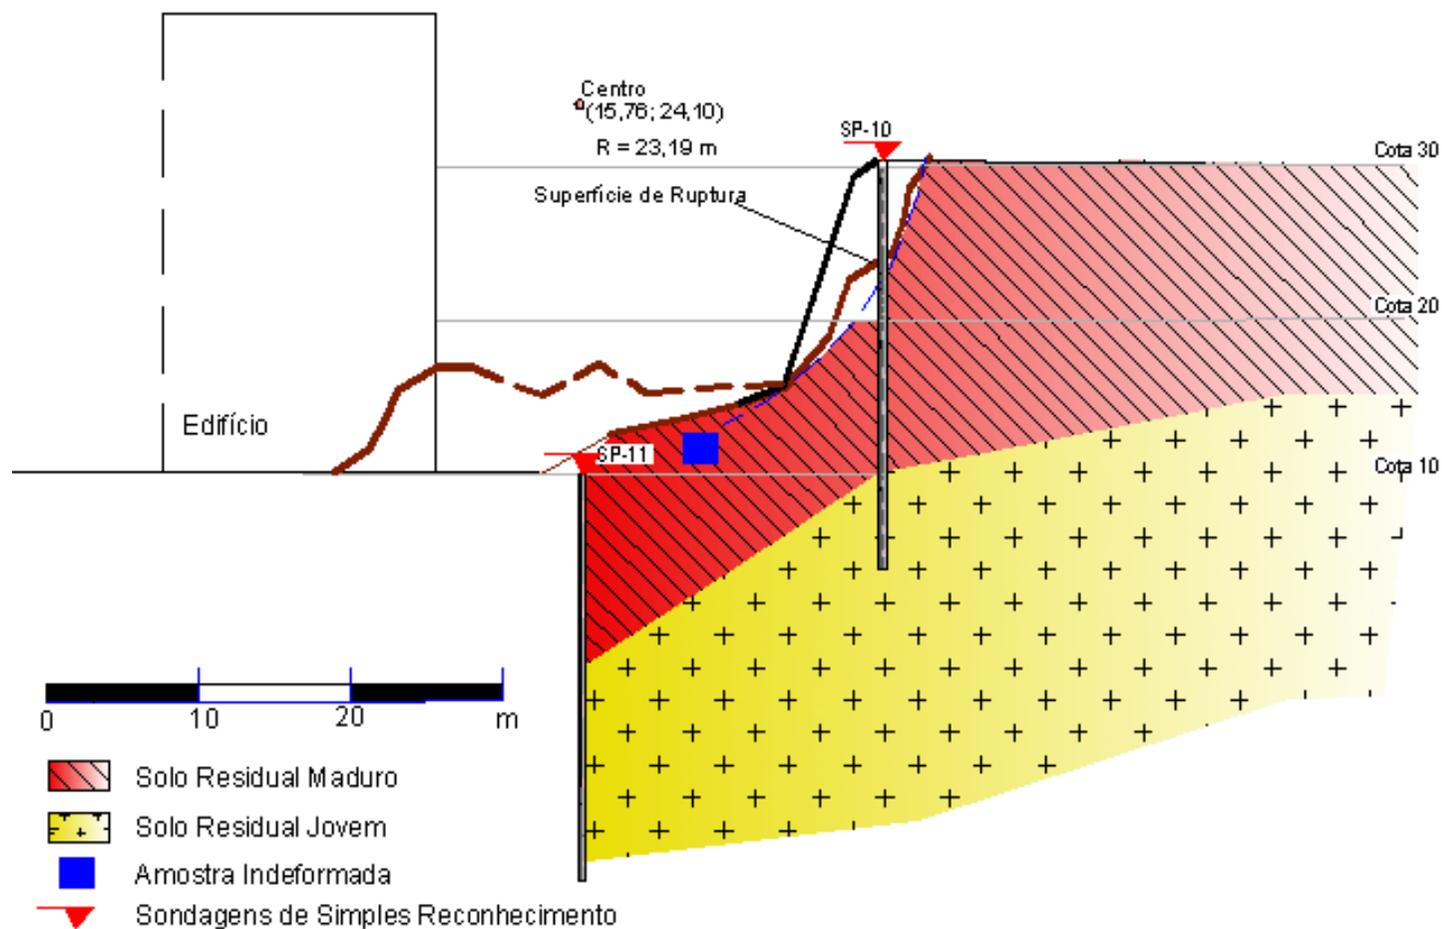
Figura 5.12-Perfil geotécnico da encosta do morro do Gavazza.

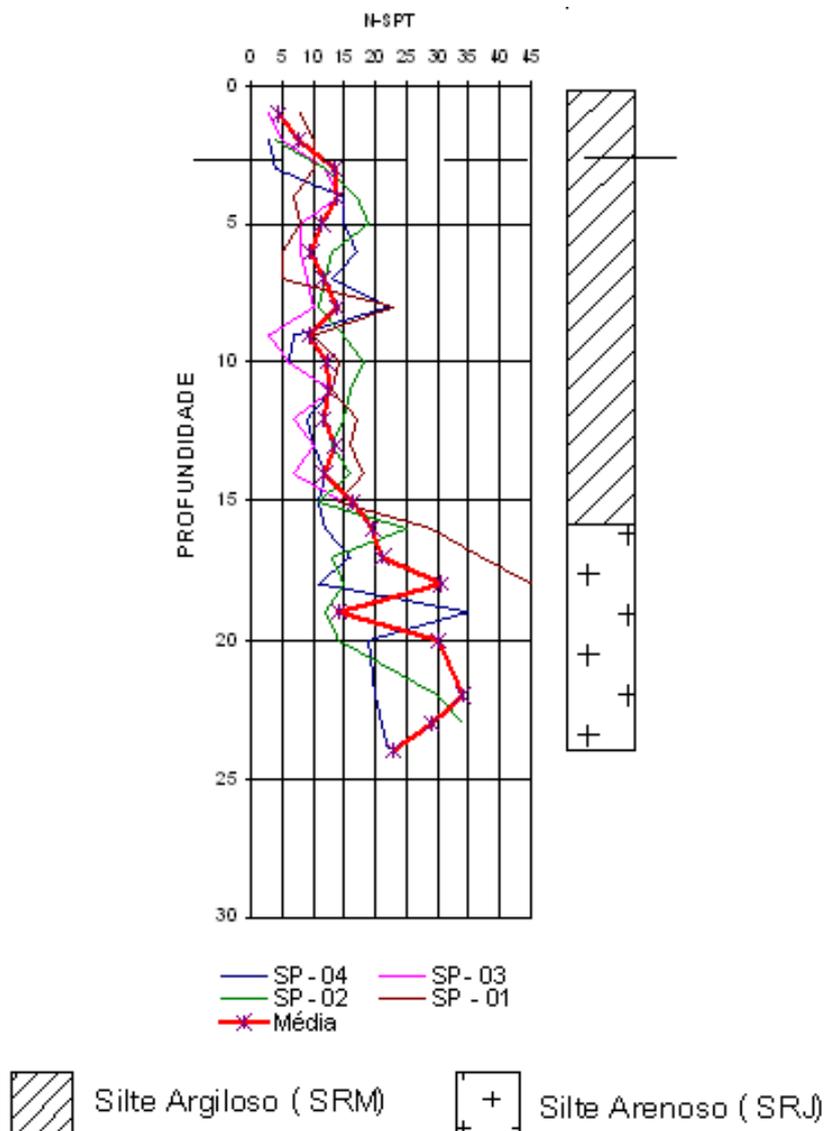
**Figura 5.13** – Perfil típico da encosta do morro do Gavazza, com valores de N-SPT

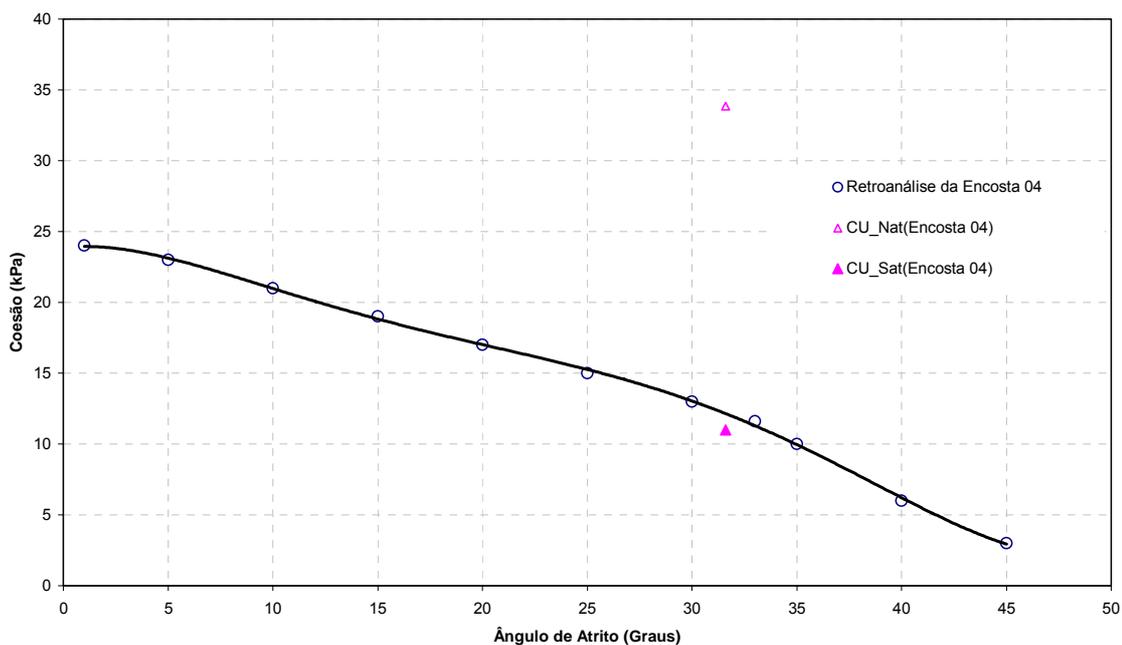
**Figura 5.14** - Curva coesão em função do ângulo de atrito para a condição de FS=1.0 (Encosta 04).

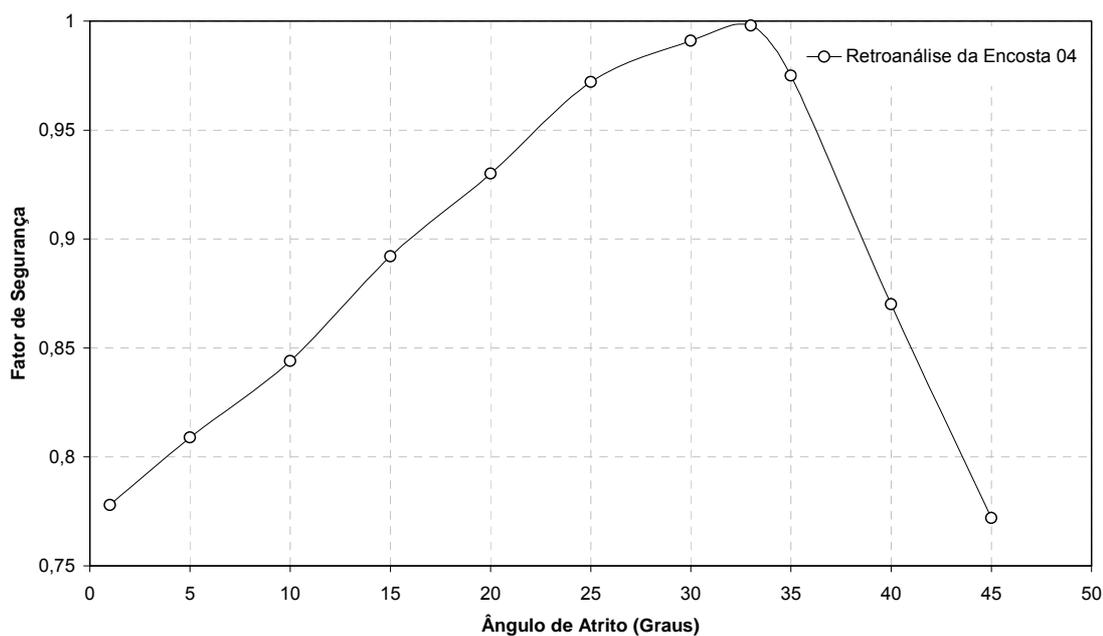
**Figura 5.15** – Fator de segurança *versus* o ângulo de atrito do solo para a Encosta 04.

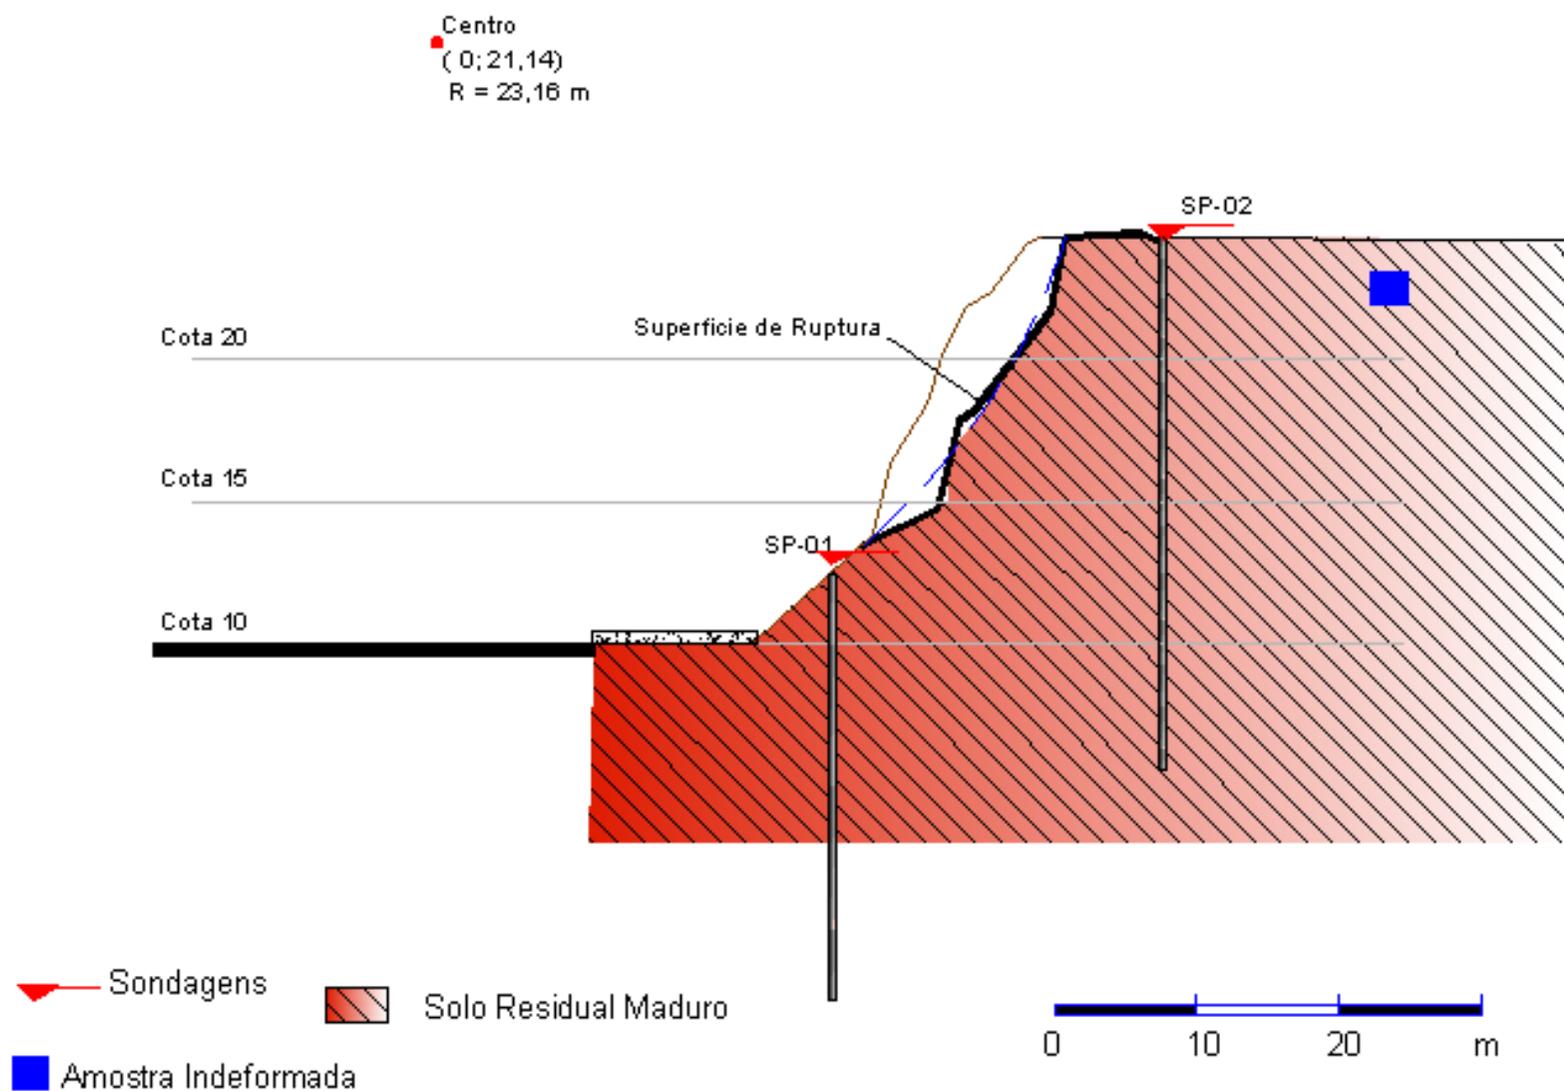
Figura 5.16- Perfil geotécnico da encosta da Polêmica

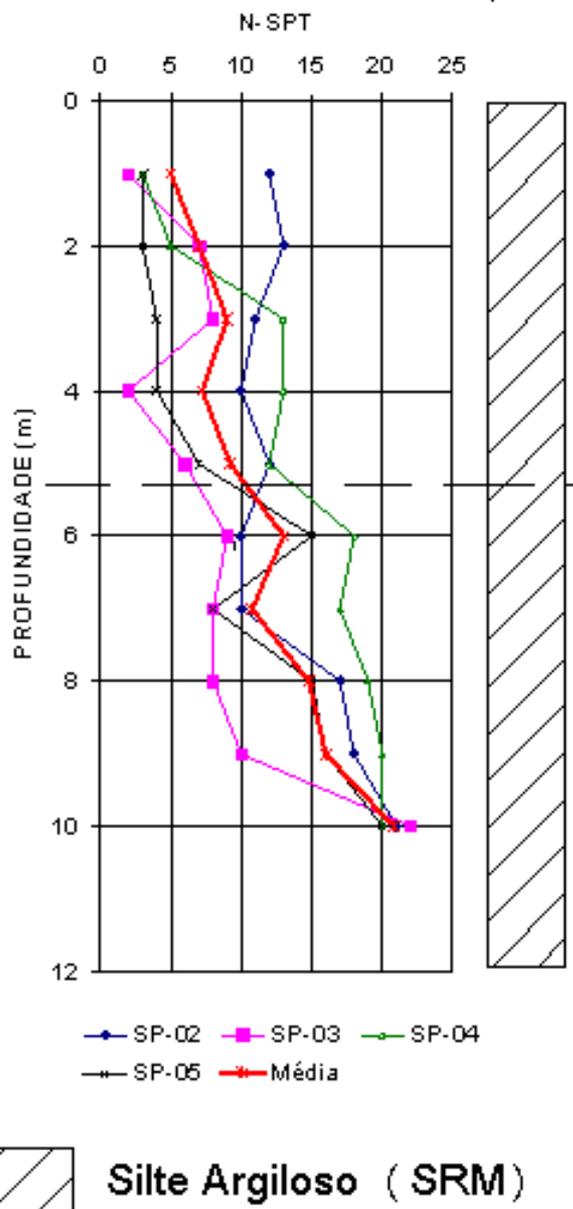
**Figura 5.17** - Perfil Típico da Encosta do Morro da Polêmica, com Valores de N-SPT

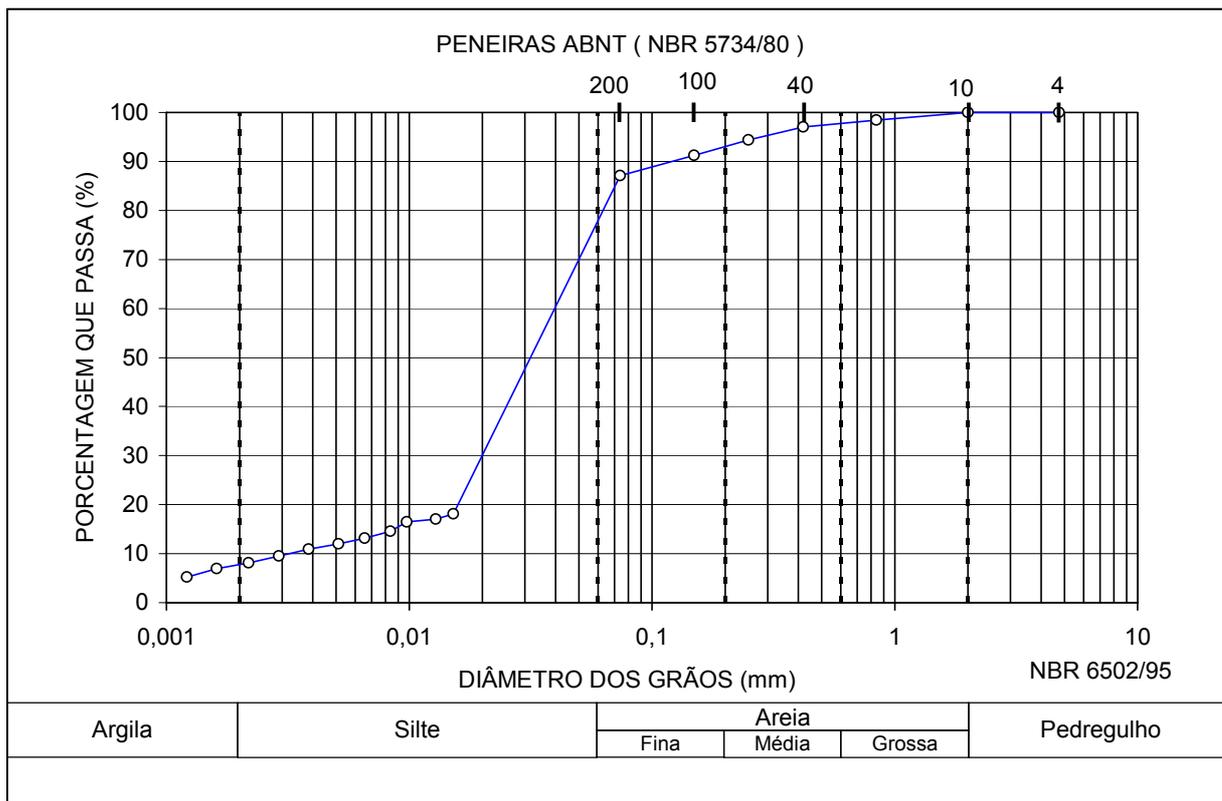
**Figura 5.29**– Curva Granulométrica

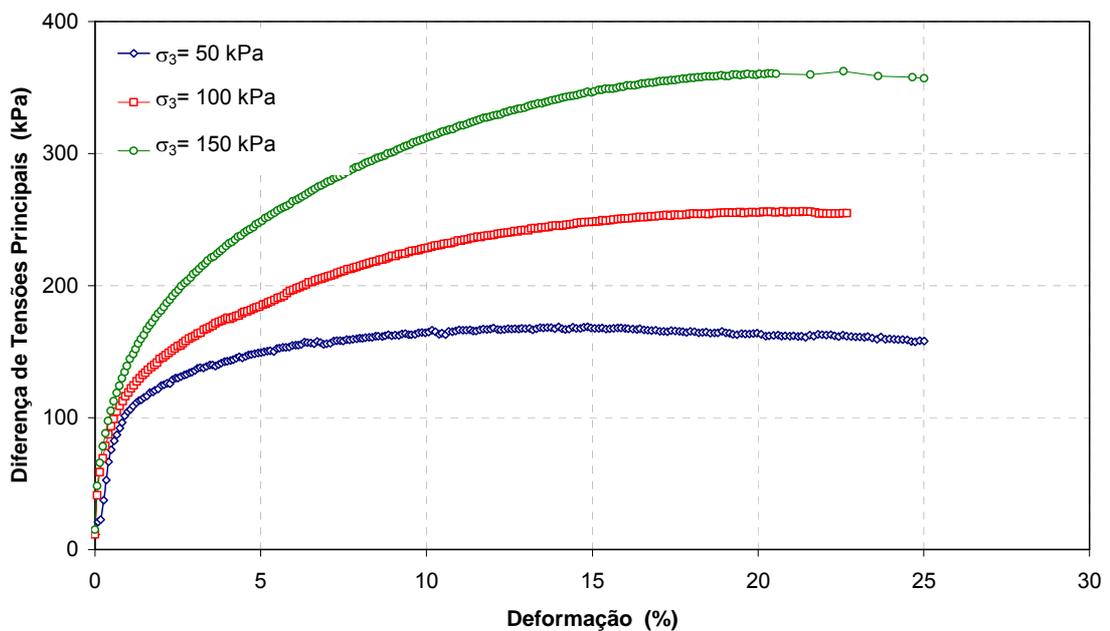
**Figura 5.30** - Curva tensão-deformação do solo na condição drenada com o solo Saturado.

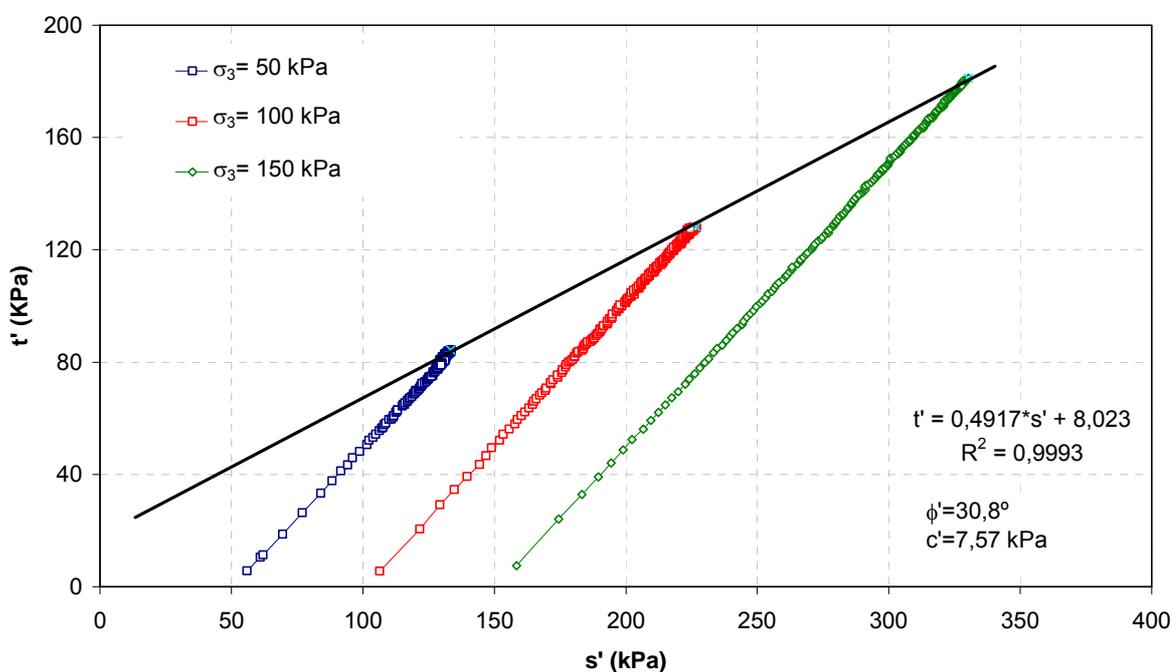
**Figura 5.31** - Envoltória de resistência Kr para o solo na condição saturada.

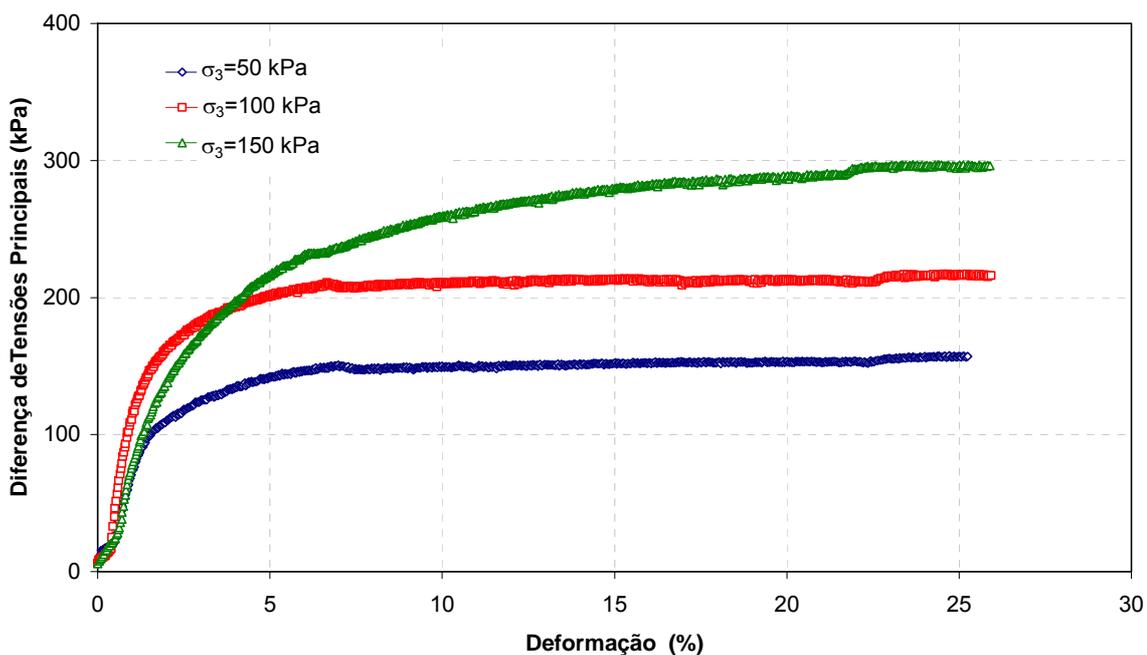
**Figura 5.32** – Curva tensão-deformação do solo na condição não drenada com o solo no teor de umidade natural.

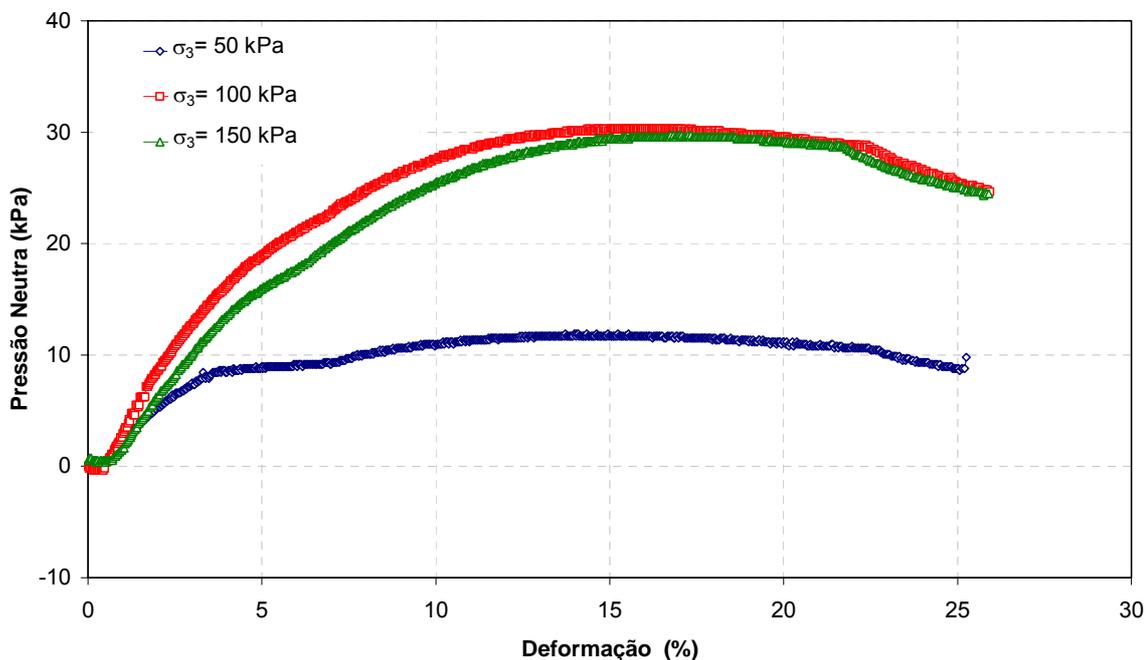
**Figura 5.33** – Curva variação da pressão neutra versus deformação do solo na condição não drenada com o solo no teor de umidade natural.

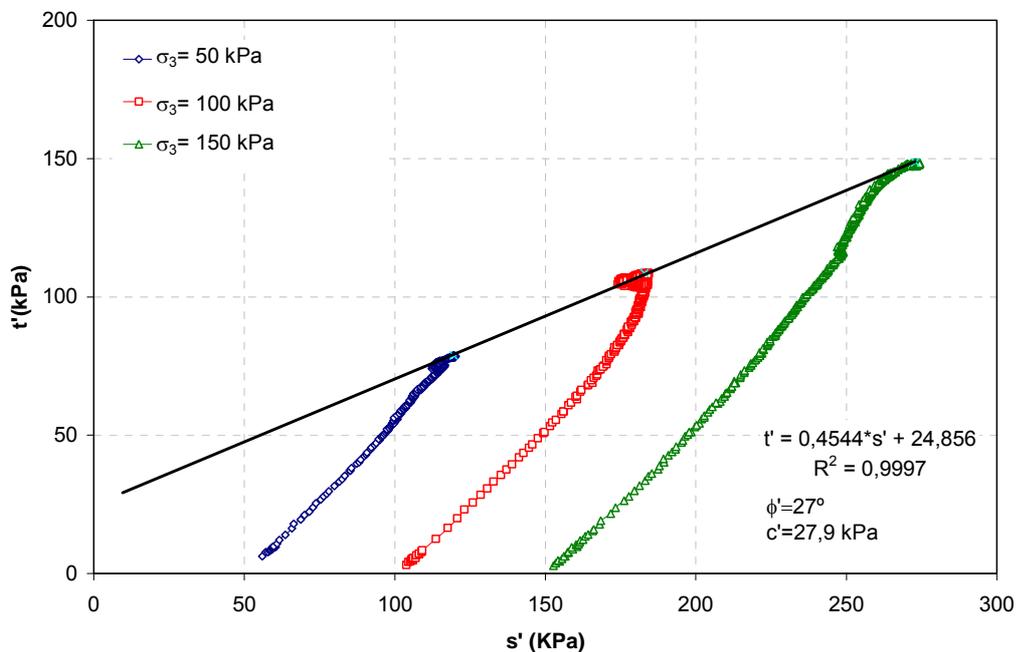
**Figura 5.34** - Envoltória de resistência Kr para o Solo na condição de teor de umidade Natural (Trajetória de Tensões Efetivas)

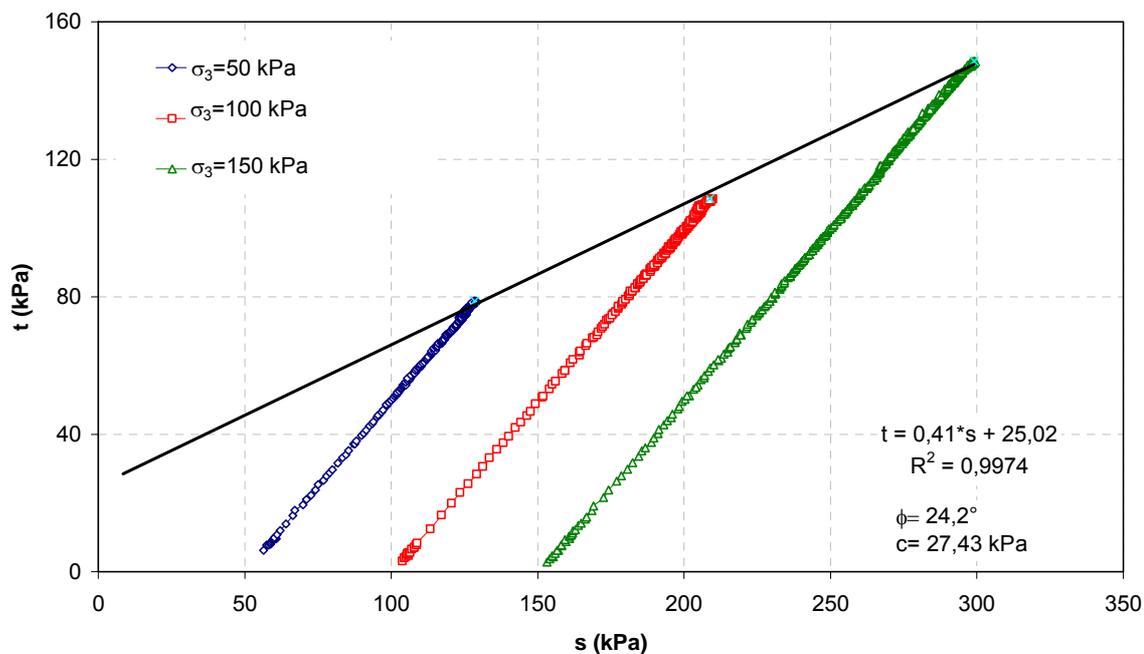
**Figura 5.35** - Envoltória de resistência Kr para o solo na condição de teor de umidade natural (Trajetória de tensões Totais).

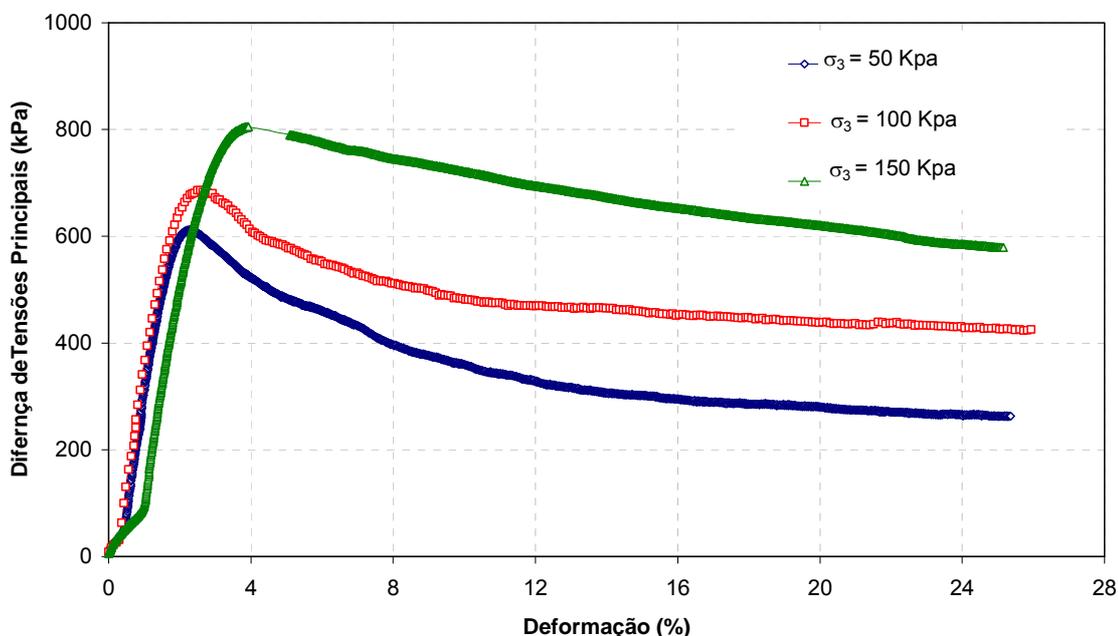
**Figura 5.36** – Curvas tensão-deformação do solo na condição drenada com o solo seco ao Ar (Grau de Saturação Residual).

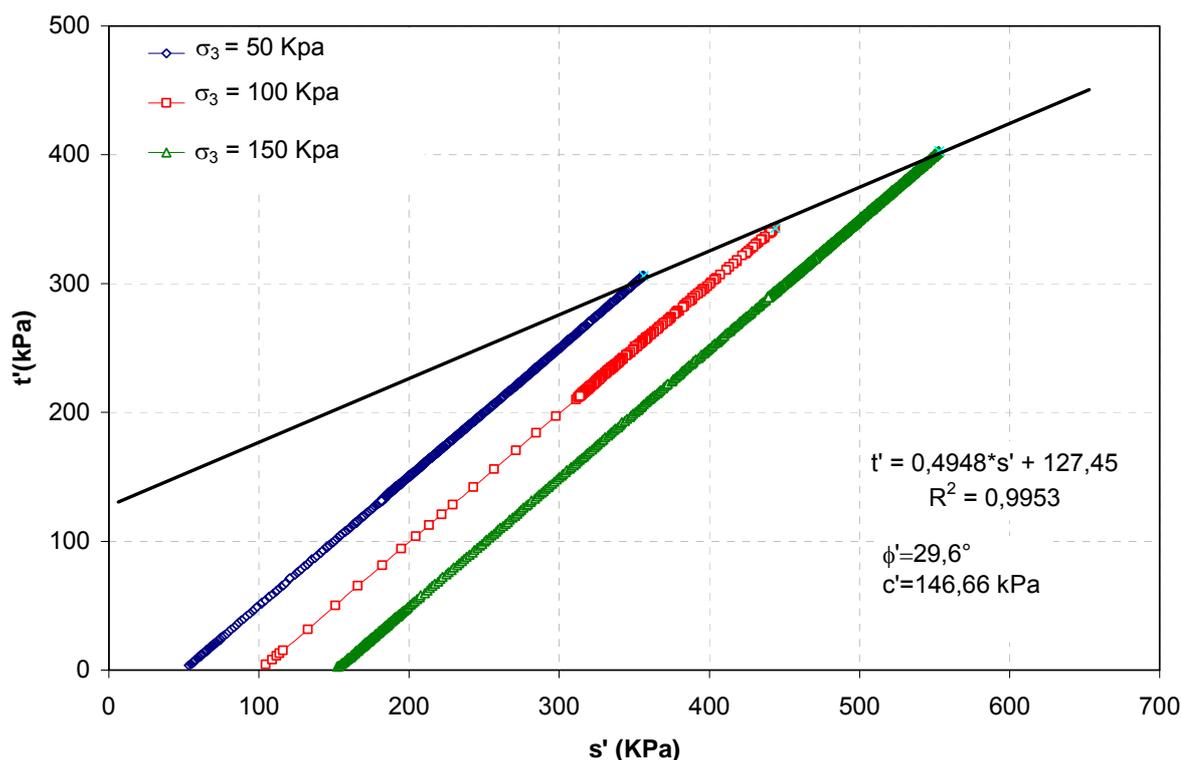
**Figura 5.37** – Envoltória de resistência Kr para o Solo na condição seca ao ar (Trajetória de Tensões Efetivas).

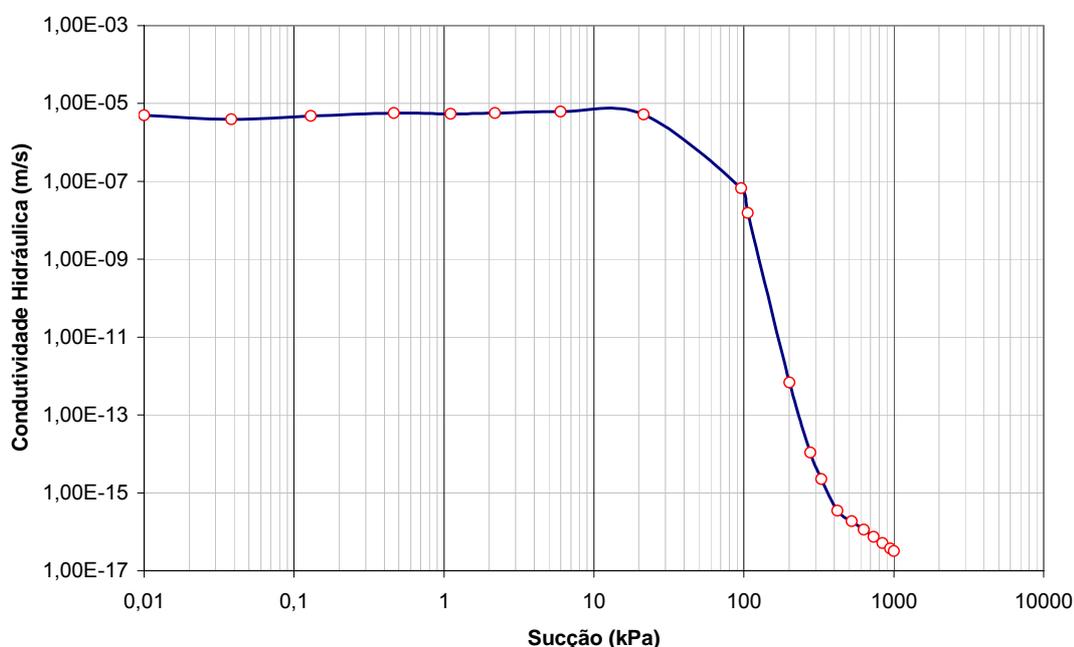
**Figura 5.40**– Curva de condutividade hidráulica.

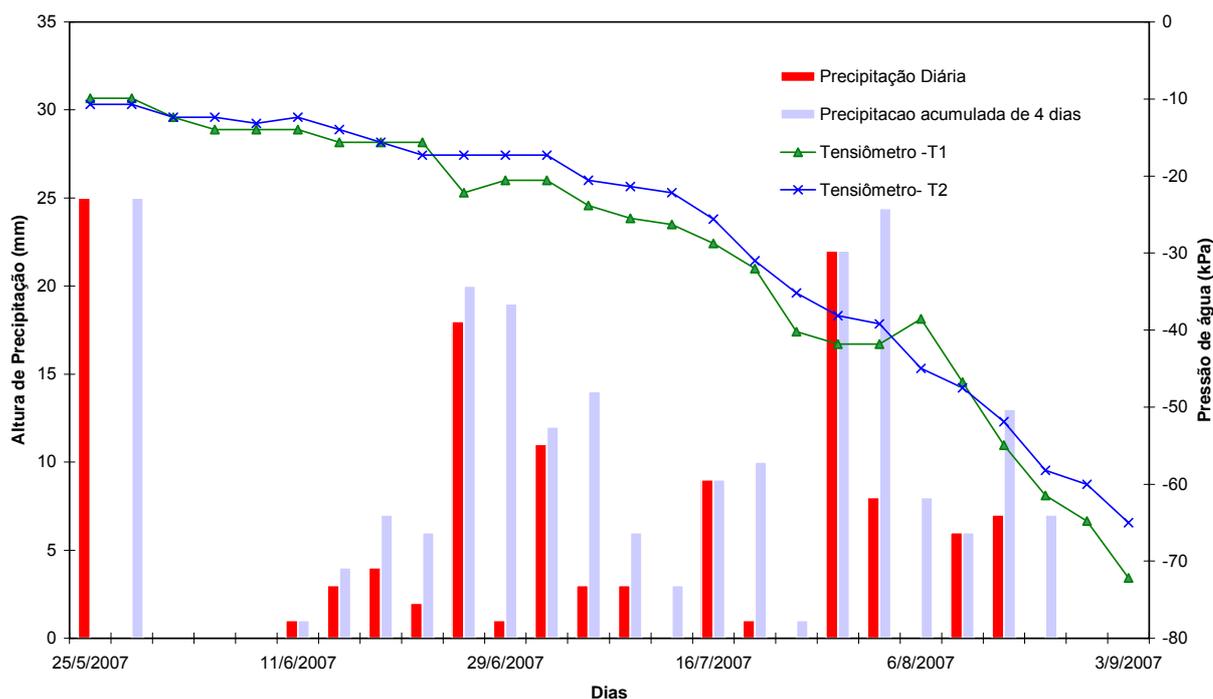
Figura 5.41 - Resultados da instrumentação da Encosta 02 .

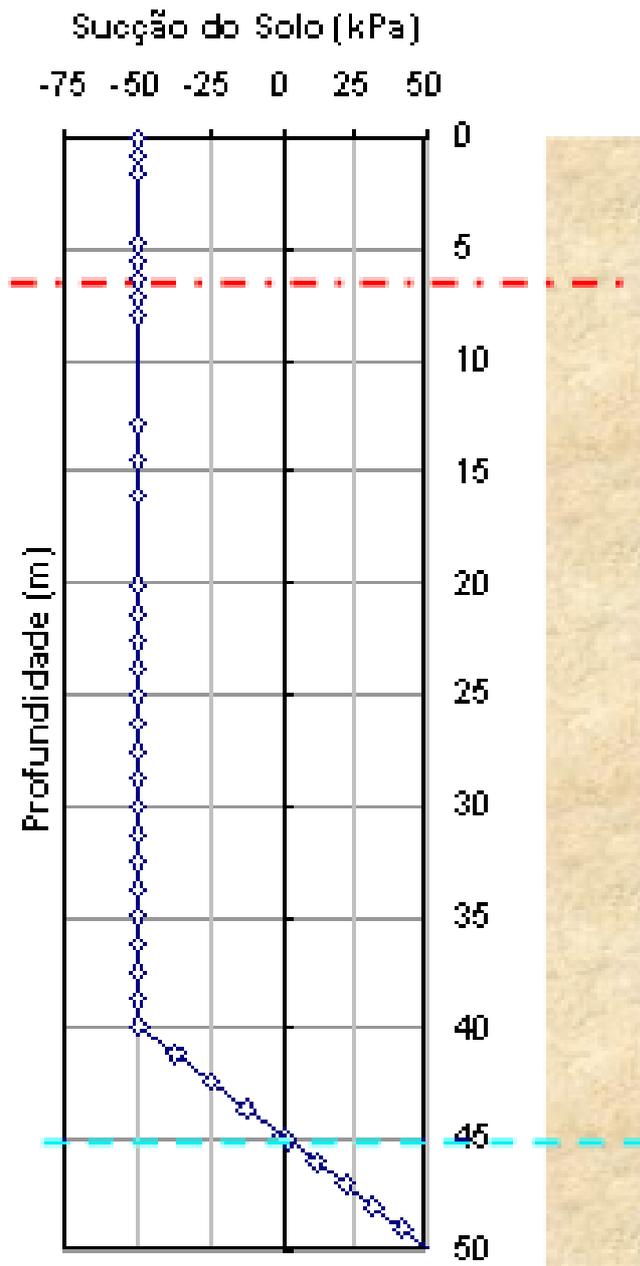
**Figura 5.42** - Perfil de sucção do solo para regime estacionário.

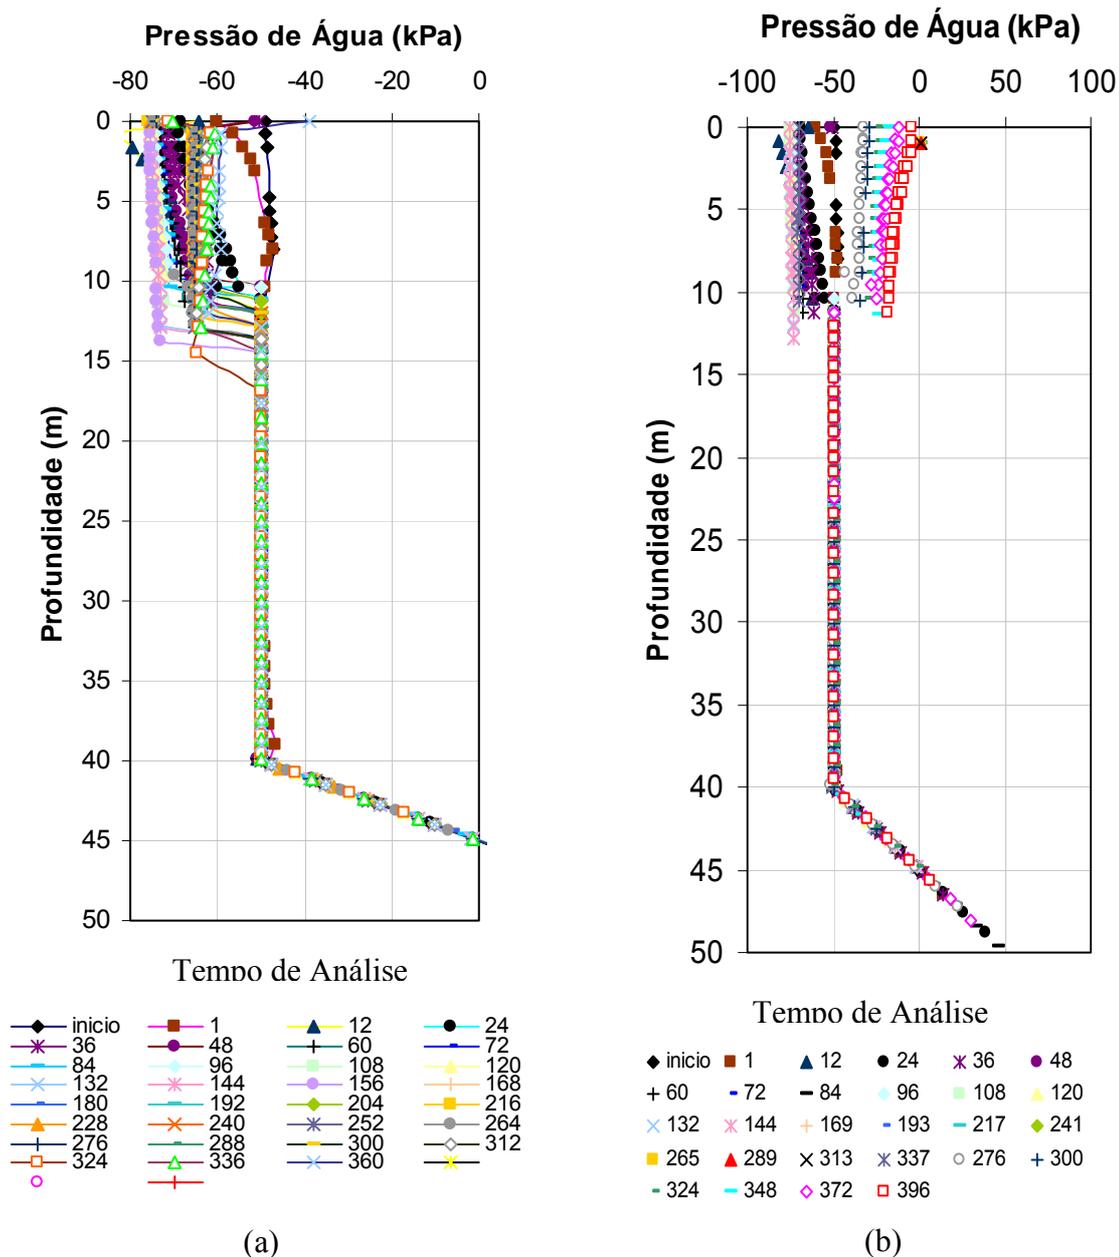
Figura 5.43 – Perfis de sucção para o cenário 1 (a) e cenário 2 (b)

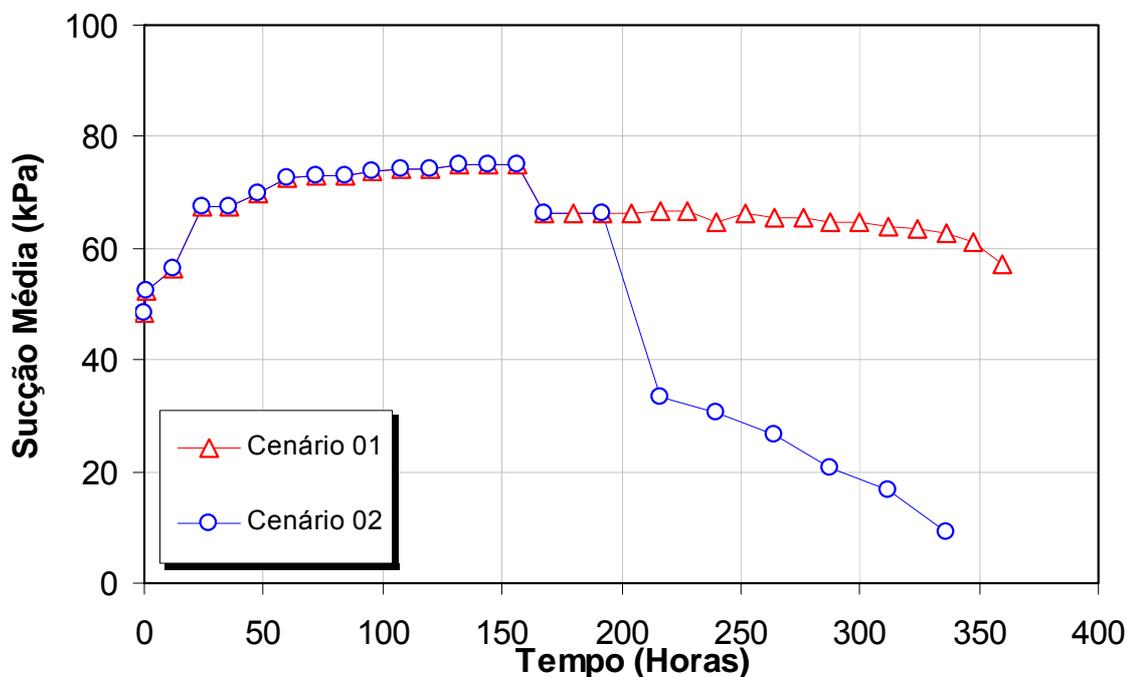
Figura 5.44 – Variação da sucção média com tempo para diferentes cenários.
