RETROANÁLISE DE ESCORREGAMENTOS EM SOLOS RESIDUAIS  
NÃO SATURADOS

Dissertação apresentada à Escola de Engenharia de São Carlos, da Universidade de São Paulo, como parte de requisitos para a obtenção do Título de Mestre em Geotecnia.

Five historical cases of landslides in the city of Salvador, Bahia, were studied through the survey and treatment of the preexistent data. Complementary experiments were accomplished through the instrumentation field using tensiometers and laboratory testing. The back- analysis, main objective of this research, was accomplished through the geometries of each slope, before and after the rupture, resulting in the definition of the possible medium parameters of resistance to shear. Secondary, analysis of the conventional stability to the evaluation of safety factors of each slope was accomplished, with the parameters of resistance in the unsaturated and saturated condition. At last, numerical simulations were done, aiming at reproducing the conditions which led to the rupture of the slope of Alto do Bom Viver, based on the concepts of mechanics of non saturated soil. The results demonstrated that the majority of the slips studied occur in the horizon of

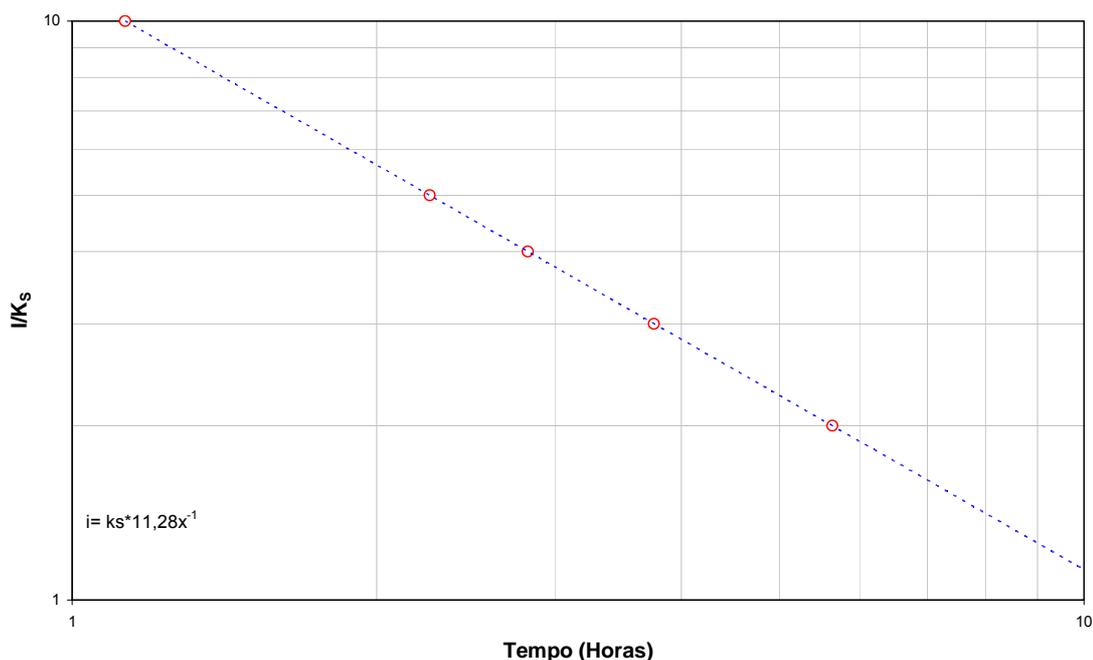
**Figura 5.45** - Curva do tempo versus  $(I/k_s)$  para a profundidade de avanço da frente de umedecimento ( $Z_u$ ) de 6,0 metros.

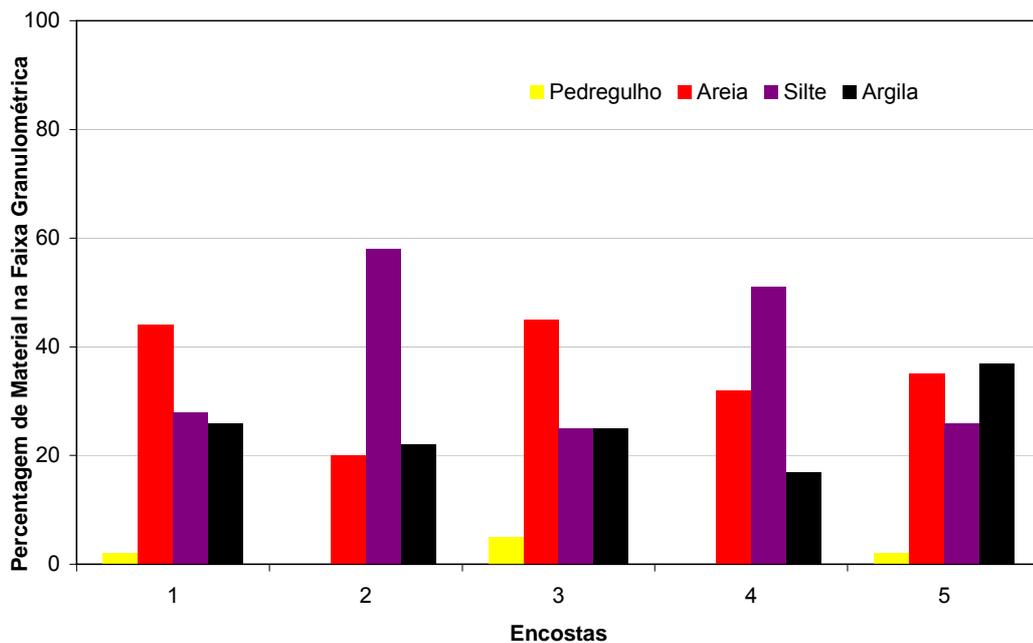
Figura 6.1 – Resumo da análise granulométrica

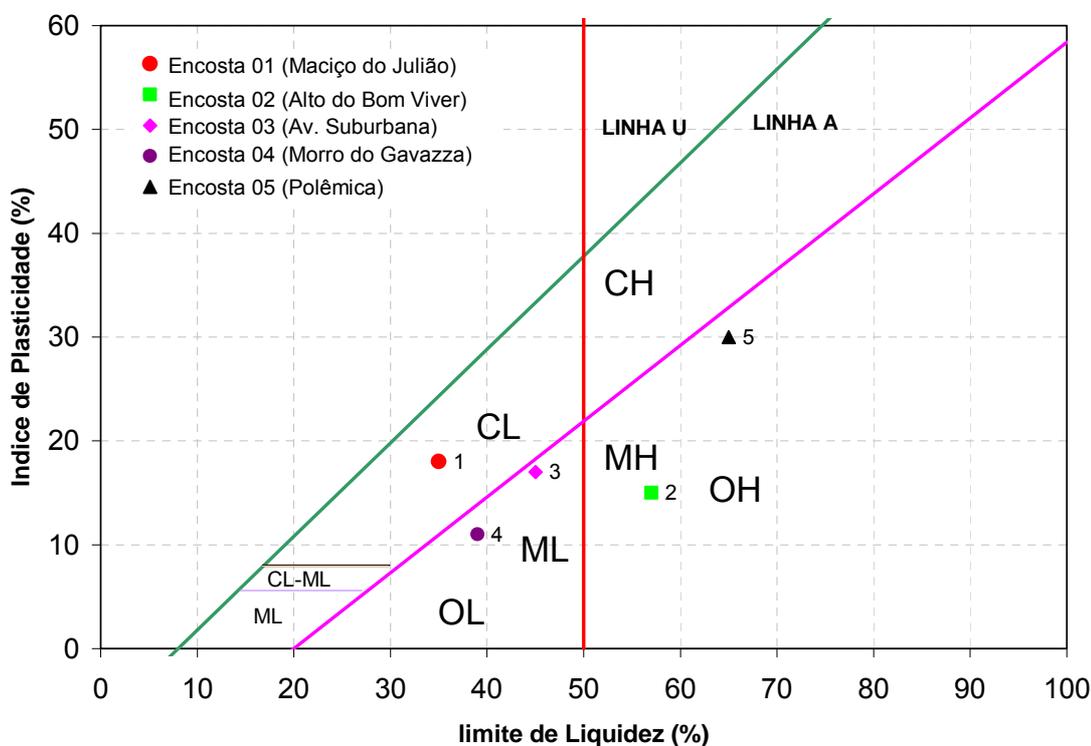
Figura 6.2 – Carta de Plasticidade

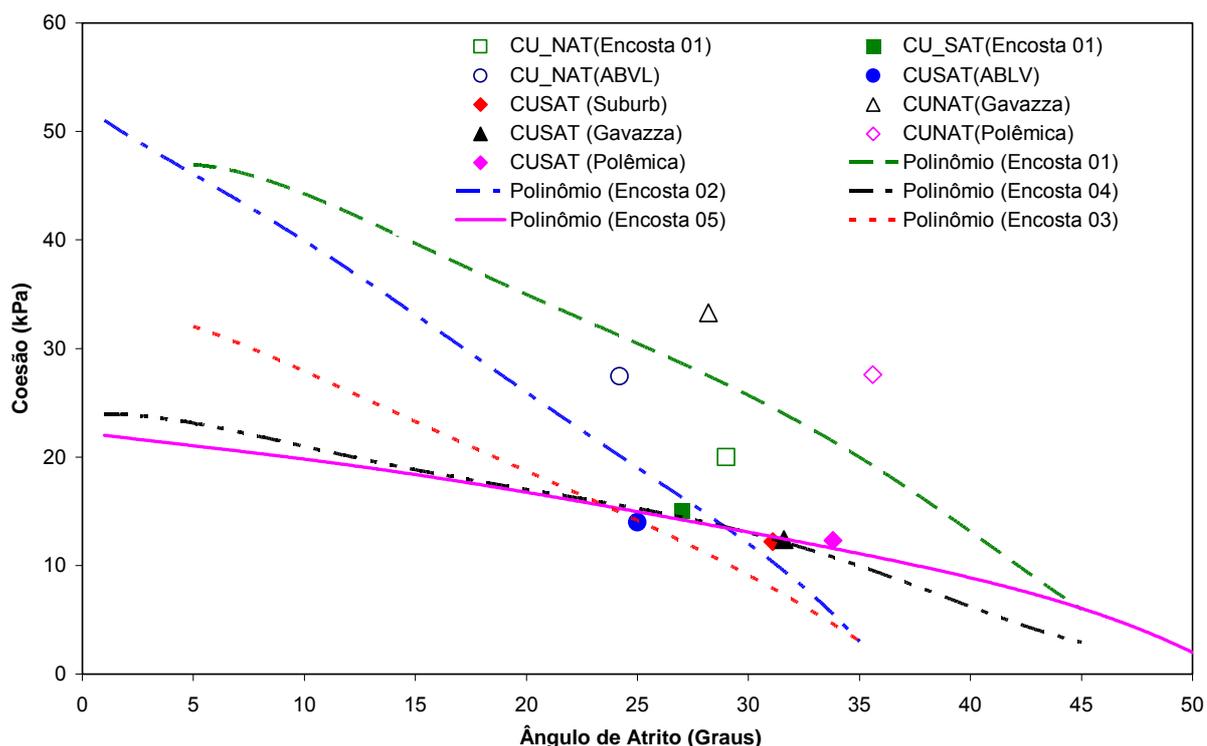
**Figura 6.3** -Curva de coesão em função do ângulo de atrito e resultados de ensaios de resistência ao cisalhamento em termos de tensões totais.

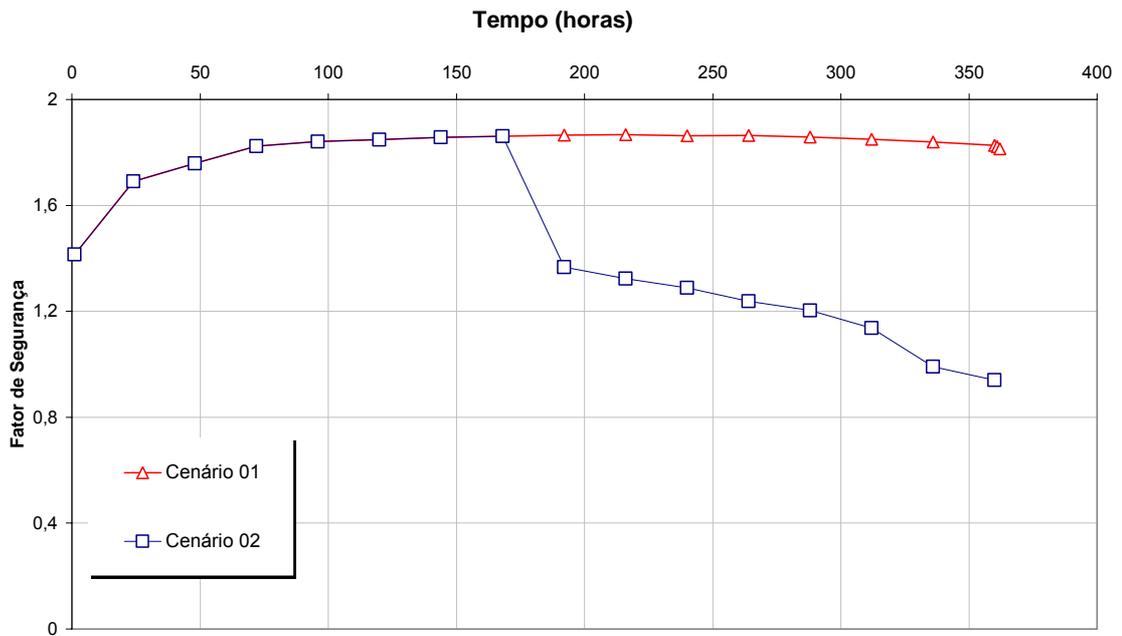
**Figura 6.4** - Evolução do Fator de Segurança para Encosta do Alto do Viver para diferentes cenários.

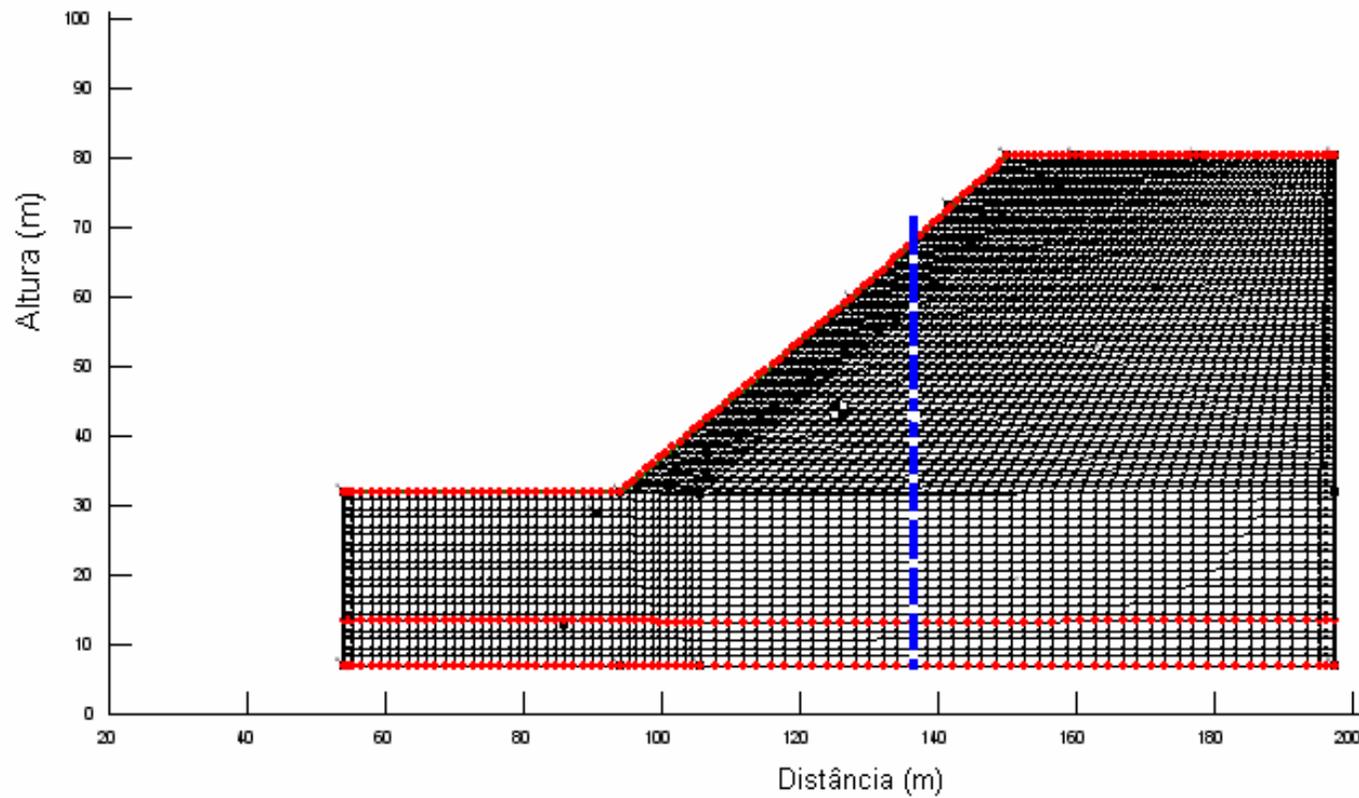
- Número de nós 5472 com dimensões (0,95 x 0,82 m).até a profundidade de 5 metros, uma malha de dimensões 1,46 x 1,98 m , na região de profundidade superior a 10 metros
- Número de elementos 5000
