**IDENTIFICAÇÃO DE PATOLOGIAS EM PONTES DE**  
**VIAS URBANAS E RURAIS NO MUNICÍPIO DE**  
**CAMPINAS-SP**

**IDENTIFICAÇÃO DE PATOLOGIAS EM PONTES DE VIAS  
URBANAS E RURAIS NO MUNICÍPIO DE CAMPINAS-SP**

Dissertação apresentada à Comissão de Pós-graduação da Faculdade de Engenharia Civil, Arquitetura e Urbanismo da Universidade Estadual de Campinas, como parte dos requisitos para obtenção do título de Mestre em Engenharia Civil, na área de concentração de Estruturas.

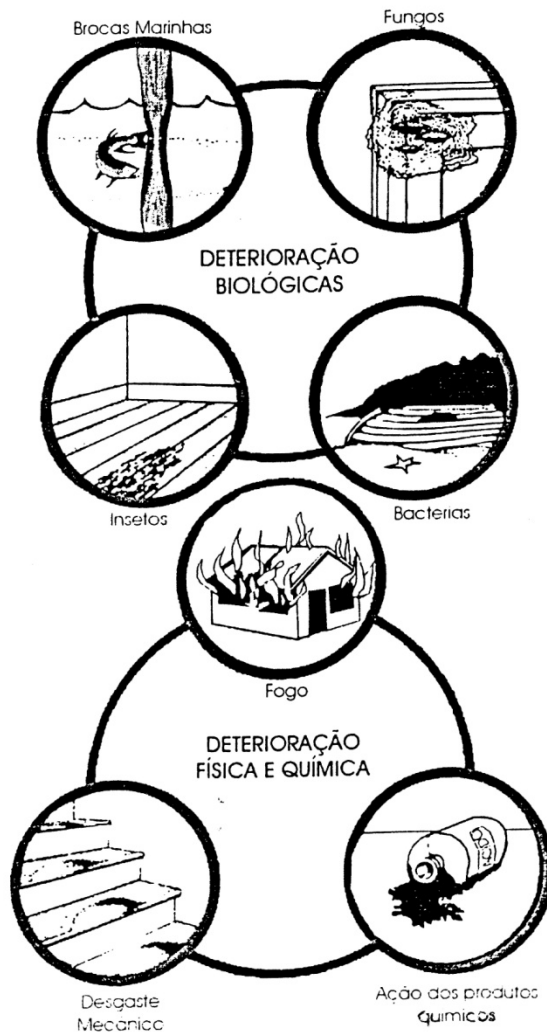
**Figura 5.17 – Agentes deterioradores da madeira**

A deterioração da madeira é um processo que altera sensivelmente suas propriedades. Segundo Calil *et al* (2003), de forma simplificada, os agentes causadores de patologias na madeira podem ser classificados em agentes bióticos (vivos) e agentes abióticos (não vivos). (Ver Fig. 5.17).

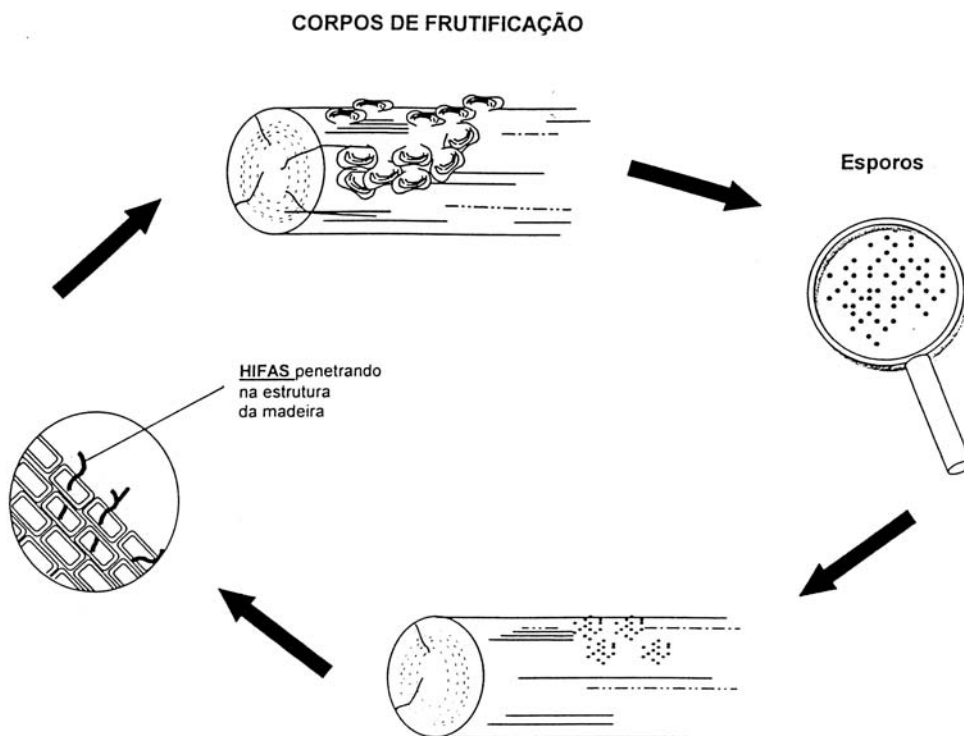
**Figura 5.18 – Ciclo de vida dos fungos**  
 FONTE: Manual da Montana (2000, p. 25)

Pfeil e Pfeil (2000a), destacam que vulnerabilidade da madeira ao ataque biológico é função da camada do tronco donde a peça foi extraída, da espécie da madeira e das condições climáticas e ambientais. Conforme Calil *et al* (2003), o ataque pelos fungos é um problema muito comum. As condições para o desenvolvimento de fungos bem como o ciclo de vida são apresentados na Fig. 5.18.

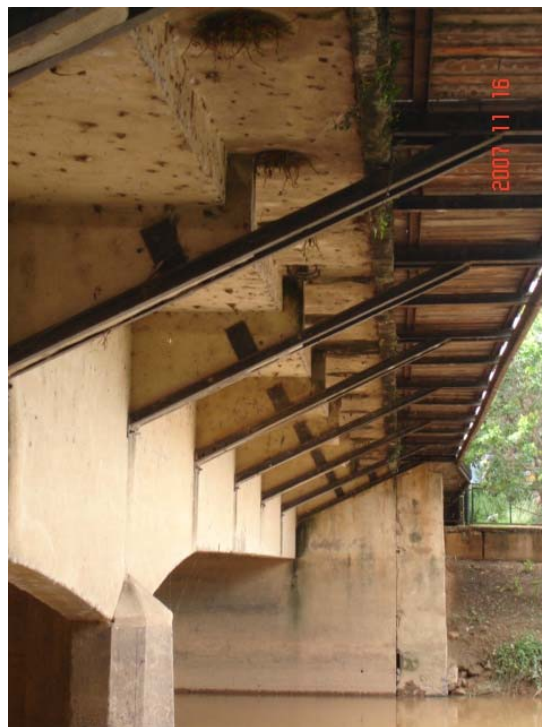
**Figura 6.3 – Estrutura metálica que sustenta o passeio**

A estrutura é de concreto armado, dividida em dois tramos. O tabuleiro cobre um vão de 38,2m e é sustentado pelos encontros e um pilar central que está no meio do rio. A pista de rolamento apresenta largura de 6,2m na qual se apoiam vigas metálicas para a sustentação dos passeios de pedestres com largura aproximada de 2,0m e construídos com tábuas (Fig. 6.3).

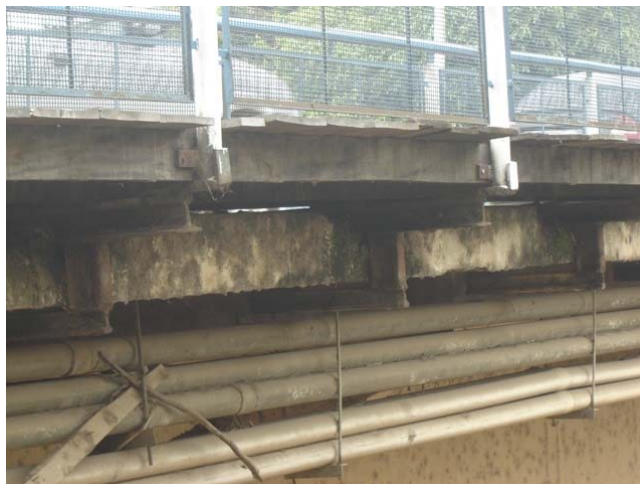
**Figura 6.4 – Tubulações fixadas na estrutura**

Há uma grande quantidade de tubulações fixadas na ponte como visto na Fig. 6.4.

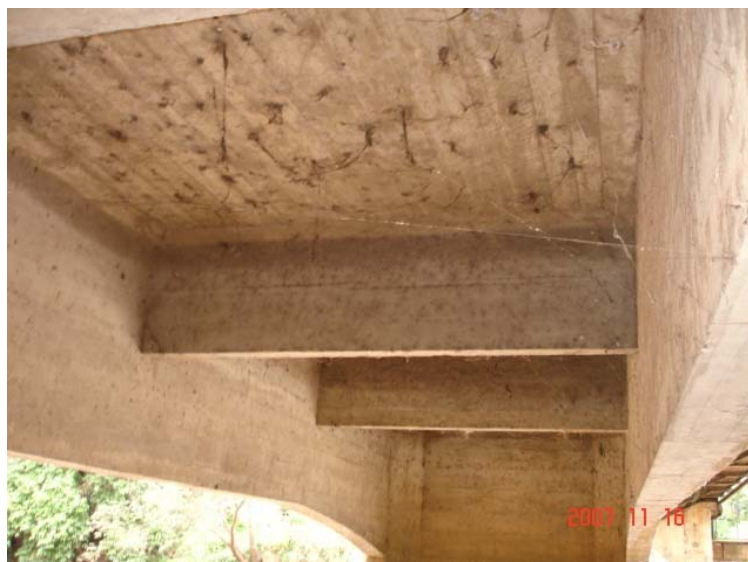
**Figura 6.5 – Vista inferior da ponte**

Uma visão inferior da ponte pode ser obtida através da Fig.6.5 Nesta figura nota-se a presença de longarinas com seção variável crescente junto aos apoios (variação devida ao esforço cortante maior nesta região) e transversinas que estão ligadas monoliticamente com a laje do tabuleiro.

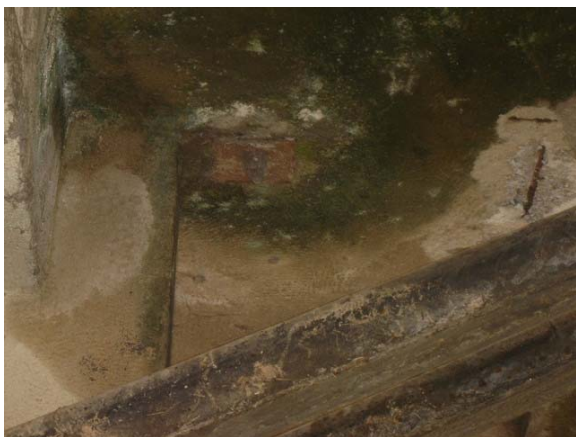
Dentre os problemas patológicos encontrados está o da vibração excessiva sentida ao ser realizada a inspeção da ponte. Também é observado nas Fig. 6.6 e Fig. 6.7 que o concreto sofre com as infiltrações e com a presença de limo oriundo principalmente pela permeabilidade do concreto e deficiência na drenagem. Também é perceptível, na Fig. 6.6, que existem destacamentos devido a corrosão das armaduras.

**Figura 6.6 – Presença de limo e  
destacamento do concreto**

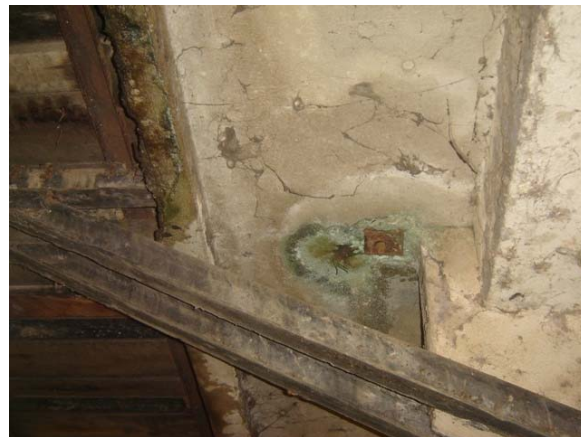
**Figura 6.7 – Presença de limo  
por infiltração**

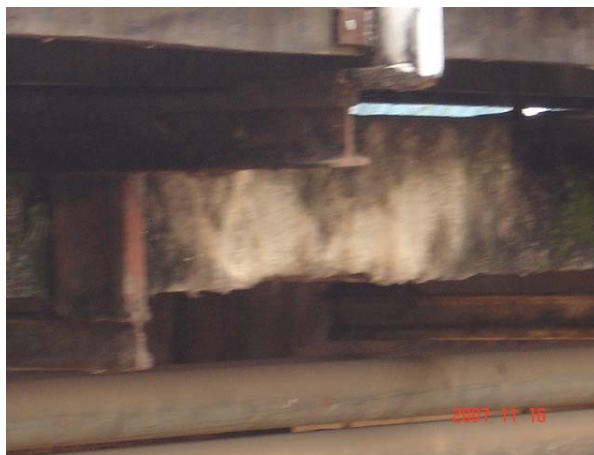
Os perfis metálicos que sustentam a passarela se encontram corroídos mas não em estado avançado conforme Fig. 6.8.

**Figura 6.8 – Corrosão na estrutura metálica que sustenta o passeio**

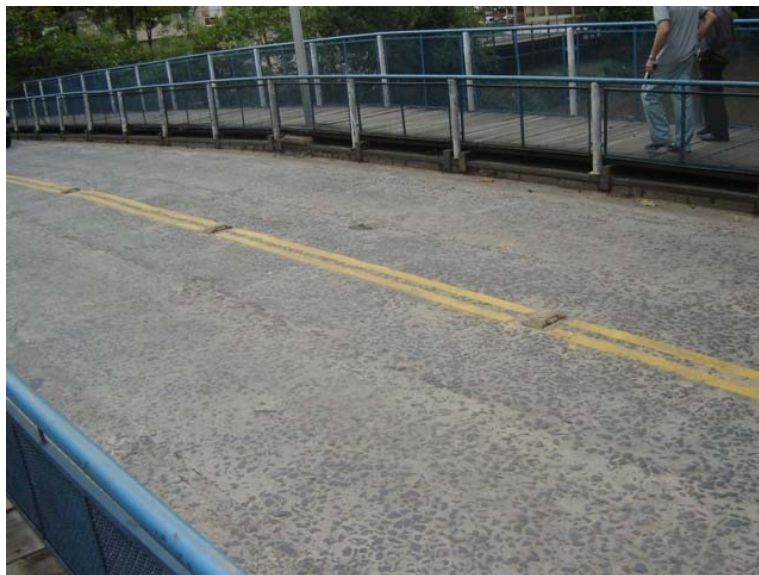
Também observa-se na Fig. 6.9 que o concreto do tabuleiro encontra-se desgastado pela intensa abrasão mecânica dos veículos.

**Figura 6.9 – Desgaste do concreto da laje do tabuleiro**

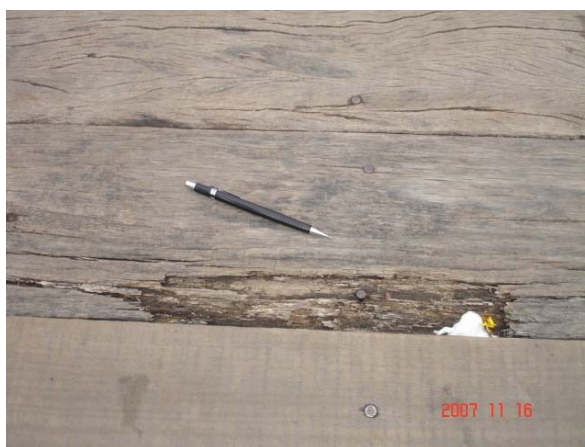
A madeira que compõem o tabuleiro dos passeios está deteriorada pela ação de fungos e oferece riscos aos pedestres (Fig. 6.10 e Fig. 6.11)

**Figura 6.10 – Saliência causada pelo apodrecimento da madeira**

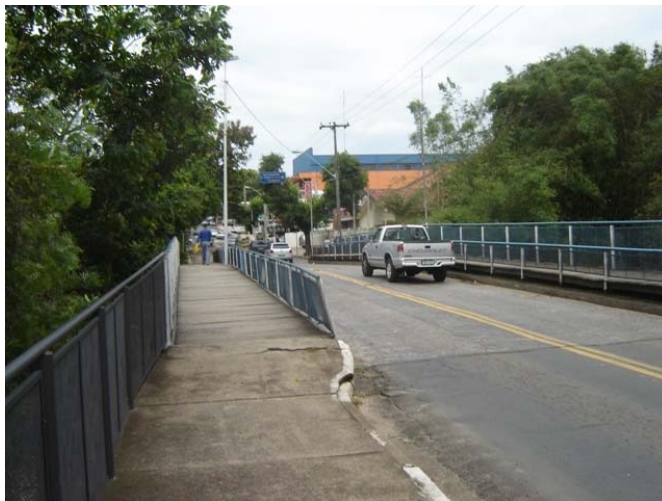
**Figura 6.12 – Estreitamento da pista**

Notou-se ainda (Fig. 6.12), que por se tratar de uma obra antiga, o projeto estabelece o estreitamento da pista, o que causa desconforto ao usuário.

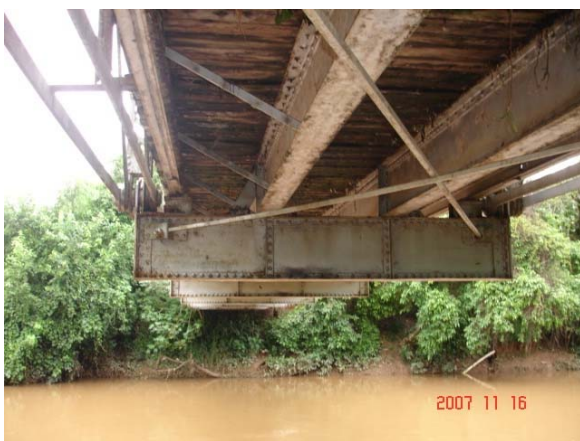
**Figura 6.15 – Longarinas metálicas**

Construída em estrutura metálica e seu tabuleiro constituído de tábuas de madeira, a ponte é formada por treliças de banzos paralelos. A ponte apresenta um único vão com extensão de aproximadamente 41,7m, largura externa de 4,0m e largura interna de 3,3m. A superestrutura contém perfis metálicos servindo como longarinas e transversinas, sobre as quais está o tabuleiro em tábuas de madeira dispostas no sentido longitudinal da passarela, conforme ilustrado na Fig. 6.15 e Fig.6.16.

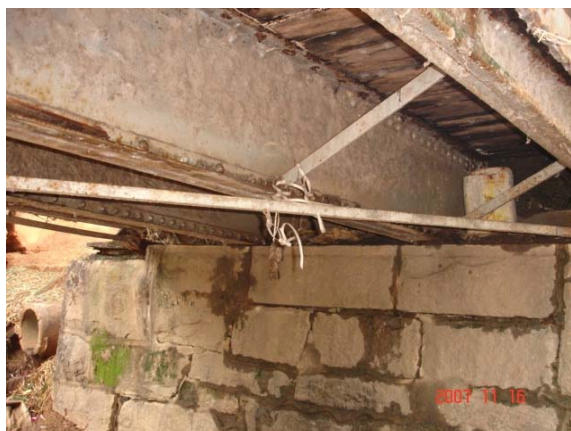
Nota-se ainda que o banzo superior é formado por perfis I justapostos ligados por chapas metálicas rebitadas formando uma seção caixão de 35cmx33 cm. Na região dos apoios os perfis do banzo superior descem como diagonais que se encontram com o banzo inferior sobre nós apoiados em encontros constituídos de blocos de pedras assentados com argamassa (Fig. 6.17).

**Figura 6.17 – Encontros de blocos de pedra assentados com argamassa**

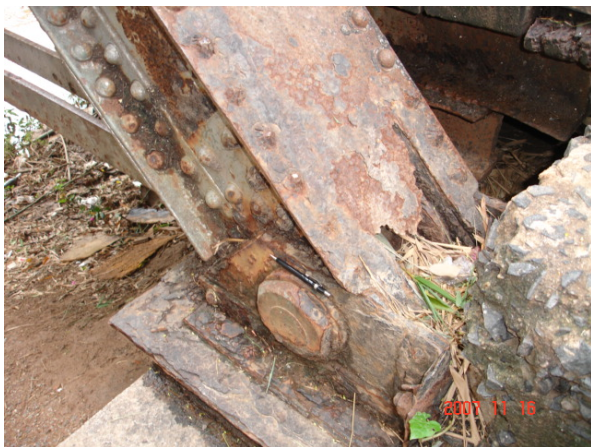
Percebe-se que há graves patologias que podem provocar o colapso parcial ou total da estrutura. Os estados patológicos que se sobressaem são a corrosão acentuada das chapas metálicas e o avançado grau de deterioração da madeira do tabuleiro como mostram as Fig. 6.18 e Fig. 6.19. A estrutura alcançou esse quadro patológico principalmente pela não manutenção.

**Figura 6.18 – Corrosão avançada do aço**

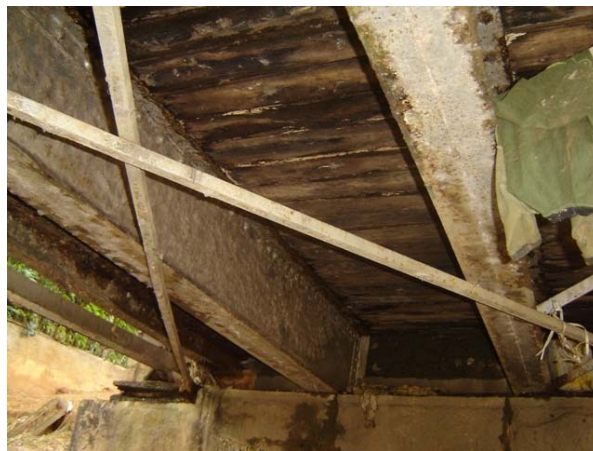
**Figura 6.19 – Apodrecimento do tabuleiro de madeira**

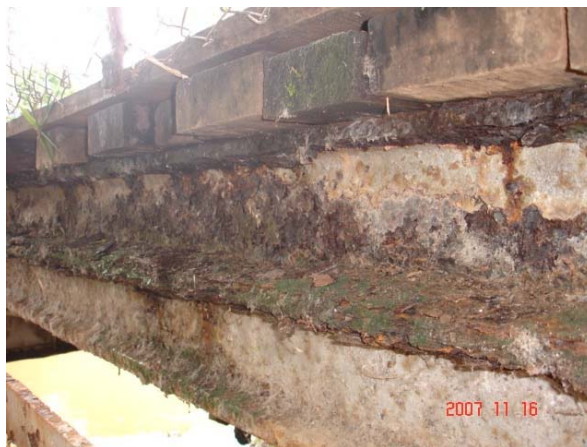
Verificou-se uma acentuada corrosão do metal sendo que, esse estado de corrosão, é perceptível por praticamente todas as seções da ponte (Fig. 6.20) e gradualmente causa a redução das seções transversais resistentes desses perfis.

**Figura 6.20 – Corrosão avançada dos perfis metálicos**

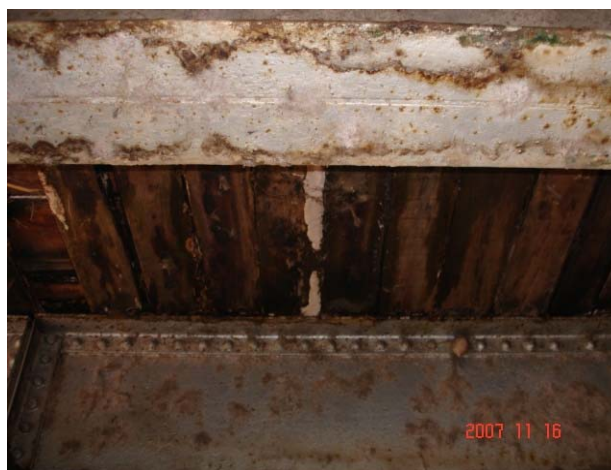
**Figura 6.21 – Apodrecimento da madeira do tabuleiro por acúmulo de umidade**

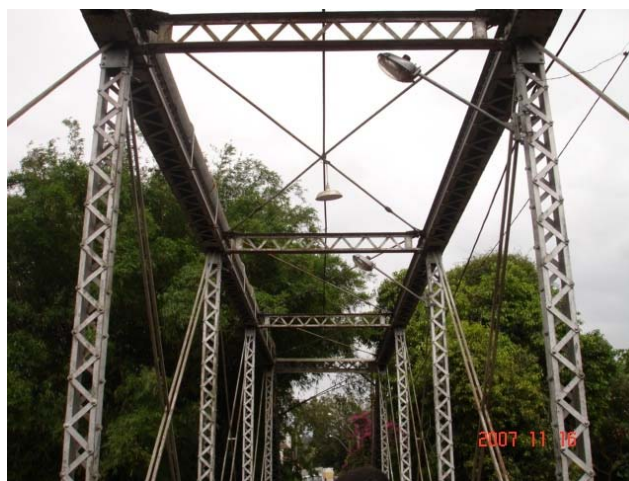
**Figura 6.22 – Vista dos contraventamentos da estrutura**

umidade (Fig 6.21). A água de chuva que passa pelas frestas das juntas do tabuleiro alcança tanto as transversinas quanto as longarinas, permanecendo, então, parte dela retida nas regiões de contato dessas peças, e assim propiciando uma degradação mais rápida. Pelas características da construção percebe-se que foi bem projetada dispo de contraventamentos nas quatro faces de acordo com as Fig. 6.22.

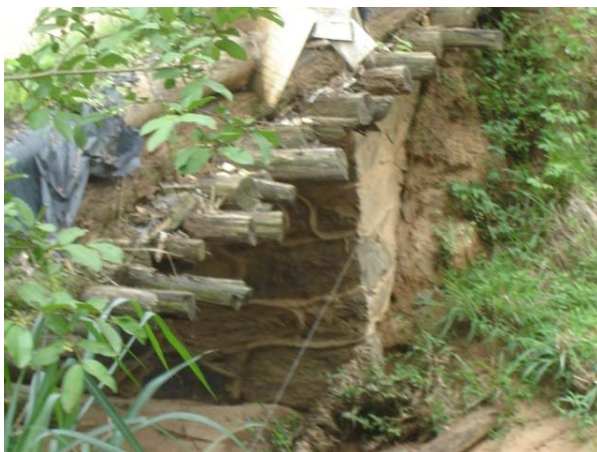
**Figura 6.23 – Encontro de pedras**

Localizada próxima ao parque do Ribeirão das Cabras, na estrada de Joaquim Egídio, a terceira ponte tem seu trânsito constituído principalmente de carros e pequenos caminhões, pois a região é de atividade agrícola. A ponte apresenta vão com extensão de aproximadamente 13,0m, largura da pista de rolamento 4 metros. A superestrutura é composta por toras de madeiras em suas longarinas e transversinas, sobre as quais um piso com uma camada de solo compõe o tabuleiro. A ponte é apoiada em encontros de pedra que servem para a contenção de terra também (Fig. 6.23 a Fig. 6.26).

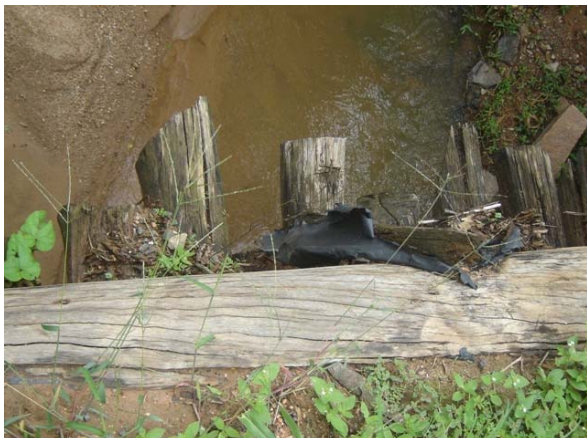
**Figura 6.27 – Deterioração da madeira**

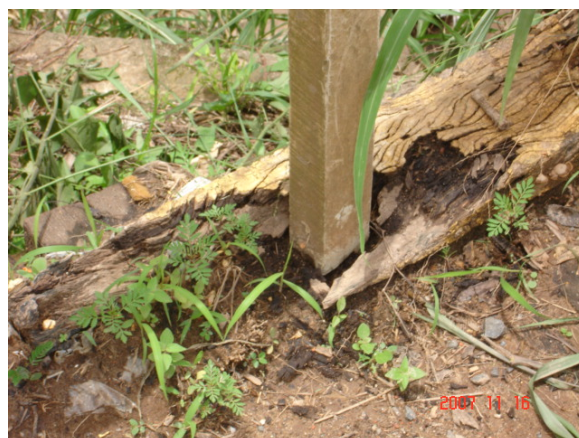
**Figura 6.28 – Avançado grau de apodrecimento da madeira**

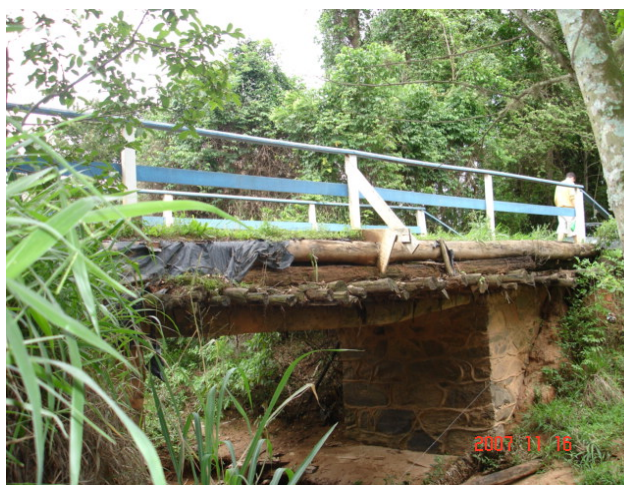
**Figura 6.29 – Deformação excessiva no meio do vão da ponte**

O solo que está sobre a estrutura representa uma sobrecarga que deve ser considerada em projeto. As defensas rodoviárias são feitas de madeira mas não são resistentes a colisão de veículos. Percebe-se um pronunciado deslocamento no meio do vão que pode também ser um desvio inicial na anatomia da tora como notado da Fig. 6.29.

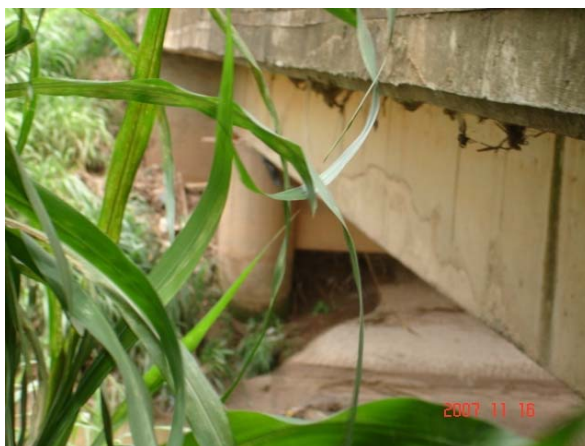
**Figura 6.31 – Vista dos pilares de sustentação e das vigas principais**

Toda sua estrutura é de concreto armado. Junto aos encontros estão posicionados dois pilares circulares que sustentam as vigas do tabuleiro as quais possuem pequeno balanço até a cabeceira como mostra a Fig. 6.31. O vão é de 27,7m, largura da pista de rolamento de 10,0m e largura das duas pistas de passeio para pedestres de 1,10m cada.

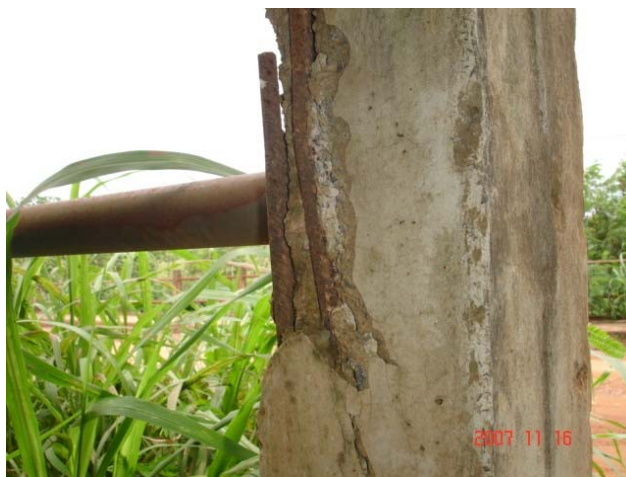
**Figura 6.32 – Deterioração do guarda-corpo por corrosão**

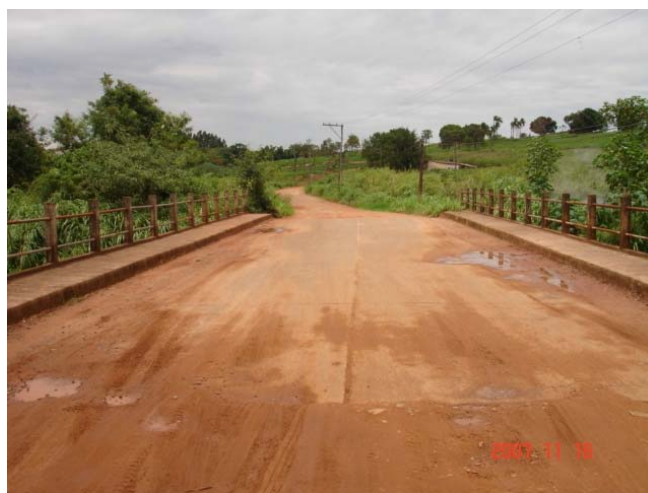
**Figura 6.33 – Tabuleiro com presença de solo e lama**

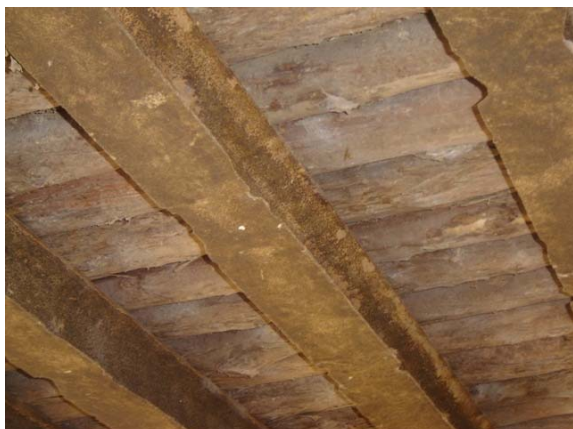
**Figura 6.35 – Corrosão dos perfis**

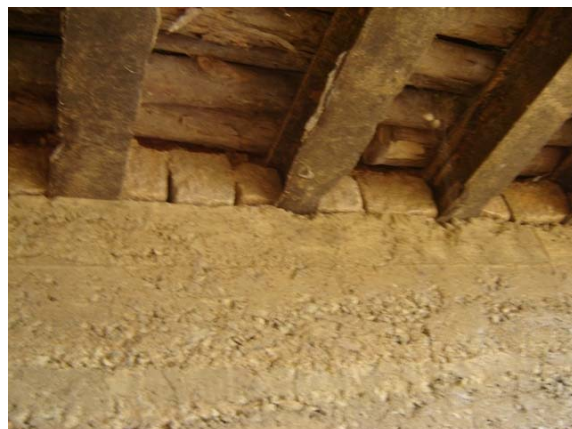
**Figura 6.36 – Avançado grau de  
corrosão das longarinas**

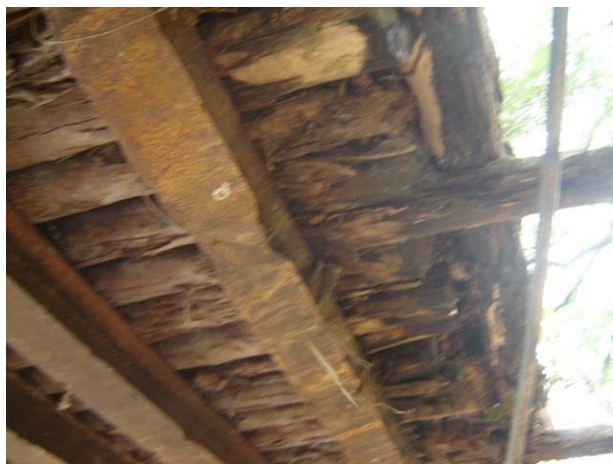
**Figura 6.37 – Apodrecimento das toras de madeira que dão sustentação ao solo**

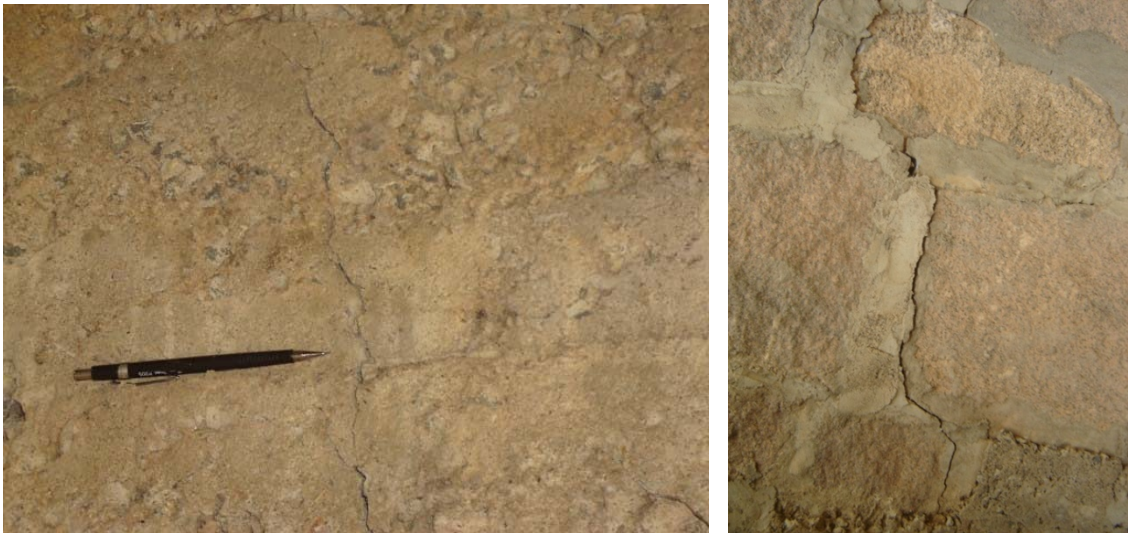
**Figura 5.38 – Rachaduras nos encontros indicando excesso de sobrecarga**

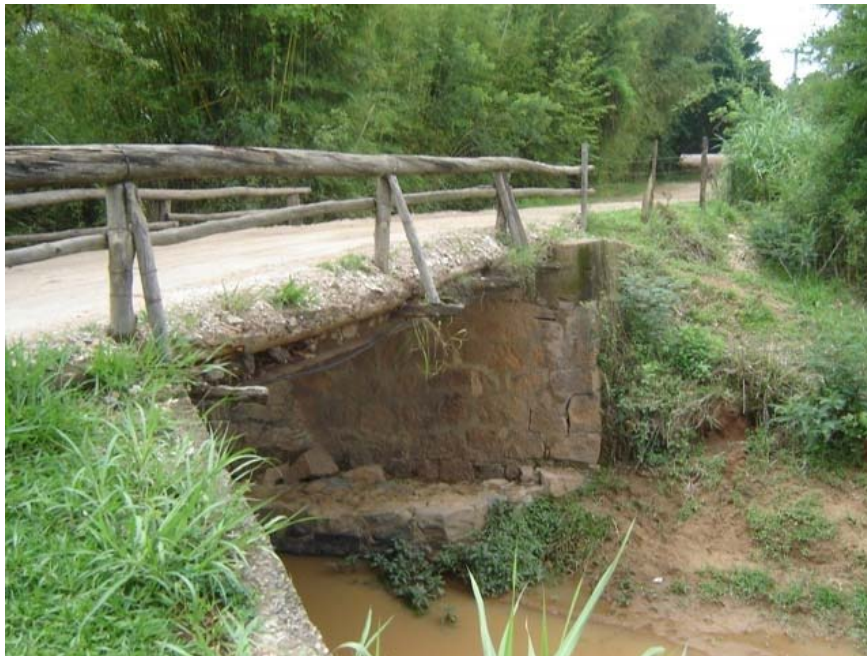
**Figura 6.39 – Encontro parcialmente descalçado por efeito da erosão e má execução**

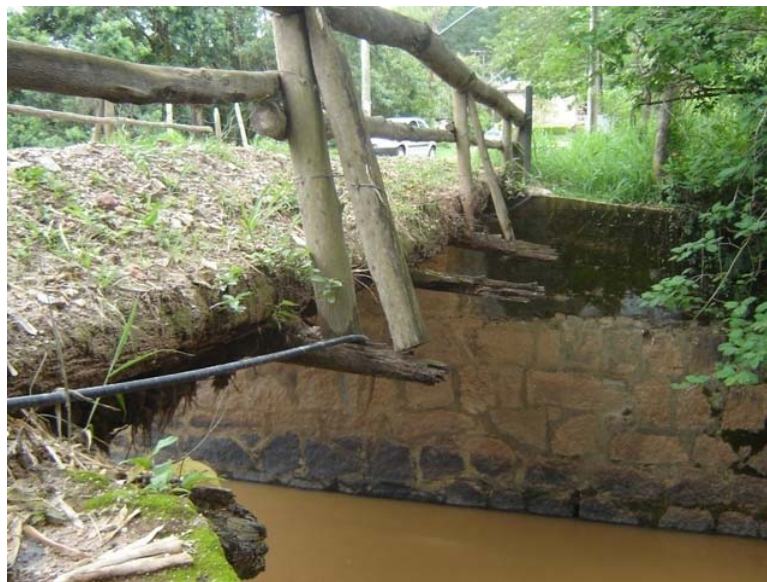
**Figura 6.40 – Guarda-corpo de madeira em estado precário**

Os guarda-corpos feitos de madeira estão em condições precárias podendo romper mesmo com pequenas solicitações. (Fig. 6.40)

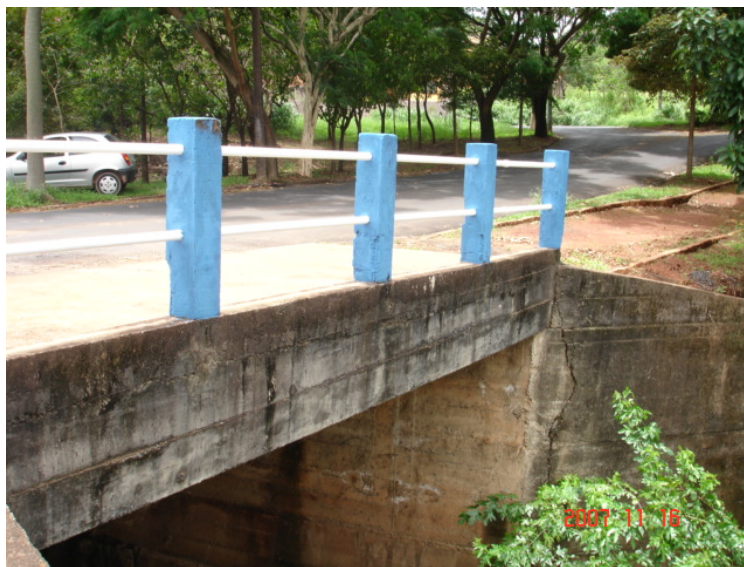
**Figura 6.42 – Rachaduras nos encontros indicando excesso de sobrecarga**

A estrutura dos encontros apresenta grandes rachaduras em diversas partes, indicando que a sollicitação do empuxo do solo é maior que a capacidade resistente, como mostram as Fig. 6.42 e Fig. 6.43.

O avançado grau de fissuração e rachaduras do encontro indica um esforço excessivo. Este tipo de patologia oferece risco à sociedade, em especial aos estudantes da escola próxima. É de vital importância uma intervenção para reforço dos encontros.

A situação de fissuração e descalçamento dos encontros é preocupante. Uma intervenção de recuperação é essencial. Reforços na estrutura dos encontros bem como nos seus apoios carecem de urgência tendo em vista o nível de sollicitação que esta estrutura apresenta.

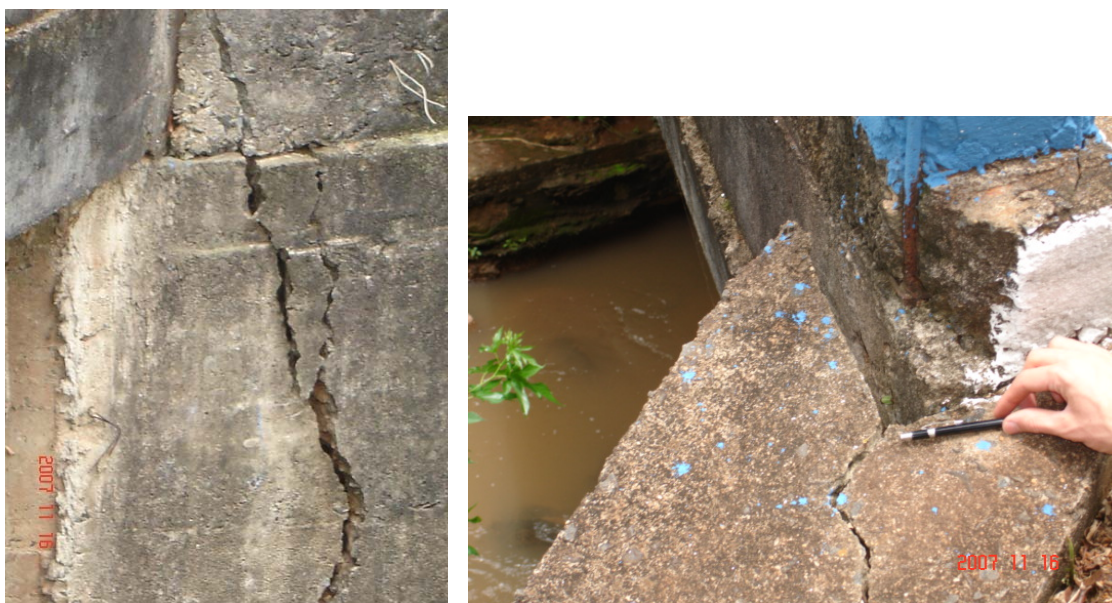
**Figura 6.43 – Detalhes das rachaduras dos encontros**

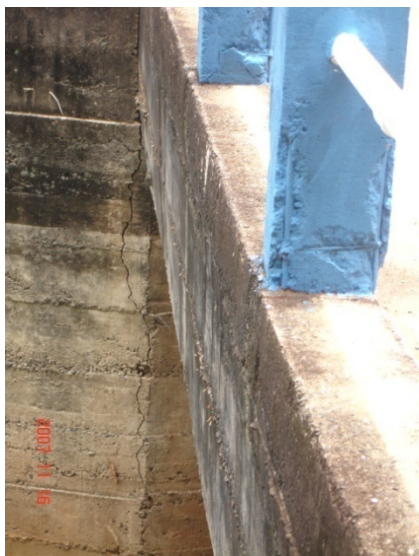
**Figura 6.44 – Corrosão do aço dos guarda-corpos**

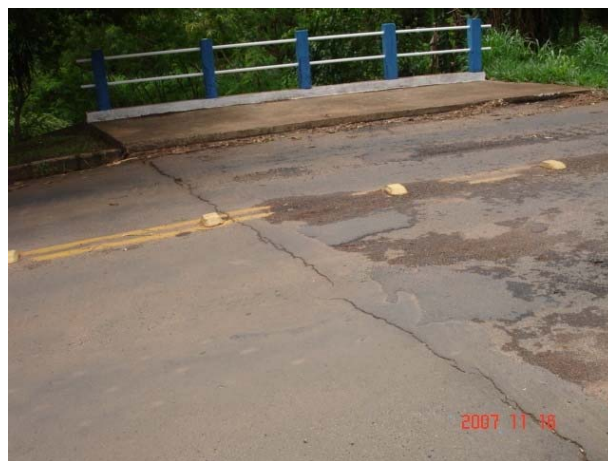
**Figura 6.45 – Deterioração do pavimento**

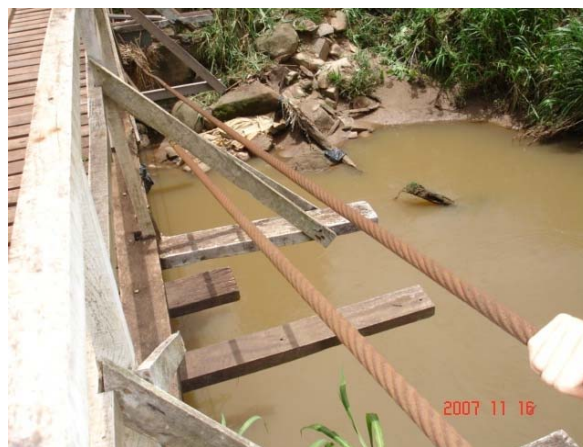
**Figura 6.47 – Cabos de aço expostos**

Devido ao precário estado de conservação das longarinas foi introduzida uma transversina metálica, posicionada no meio do vão, apoiada por dois cabos de aço em cada extremidade e são ancorados em blocos de concreto nas cabeceiras da ponte. O detalhe que chamou atenção na inspeção visual é que os cabos estão pouco tracionados podendo ser movimentados com as mãos. As Fig. 6.46 a Fig. 6.50 expressam estes detalhes.

Esta ponte deixa dúvidas da existência de algum projeto quando da sua construção. As medidas utilizadas para correção ou reforço da estrutura demonstram-se ineficientes já que os cabos não estão adequadamente tensionados e protegidos da corrosão.

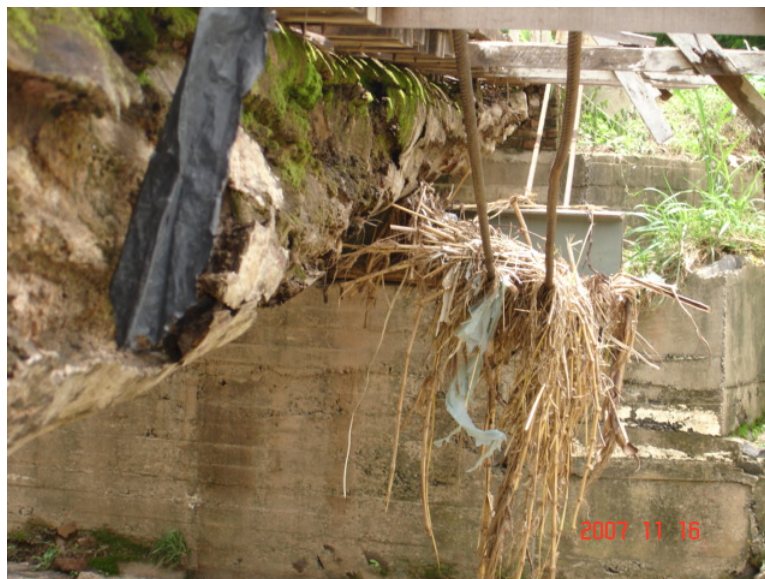
**Figura 6.51 – Apodrecimento das toras de madeira que compõem a estrutura principal**

As toras de madeira estão em estado crítico de apodrecimento com ataque de fungos e a presença de umidade possibilitou o aparecimento de musgos como mostra a Fig. 6.51.

Os encontros, construídos com concreto armado, apresentam regiões com nichos de concretagem causadas por deficiências na execução. A ponte apresenta ainda muita sujeira principalmente na transversina (Fig. 6.51) indicando que o nível da água chega a encontrar o tabuleiro podendo ser grande o risco de colapso na época de cheias.

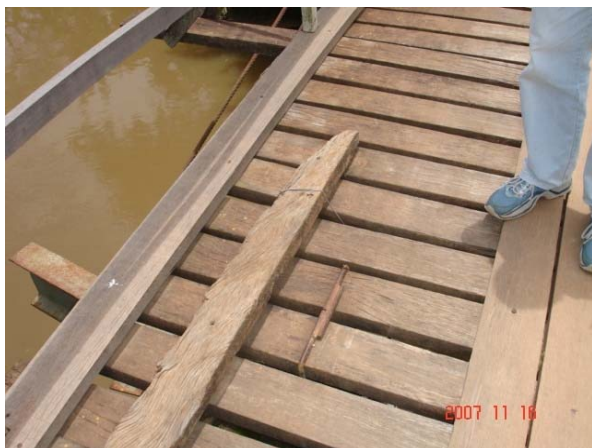
**Figura 6.52 – Reparo precário**

A madeira que compõe o tabuleiro ainda se encontra em um estado razoável de conservação, porém existem alguns pontos de apodrecimento e reparos feitos de maneira precária, tornando a ponte de certa forma até perigosa para os motoristas locais e pedestres como pode ser visto nas Fig. 6.52 e Fig. 6.53. Os guarda-corpos são precários e também não resistentes (Fig. 6.54).

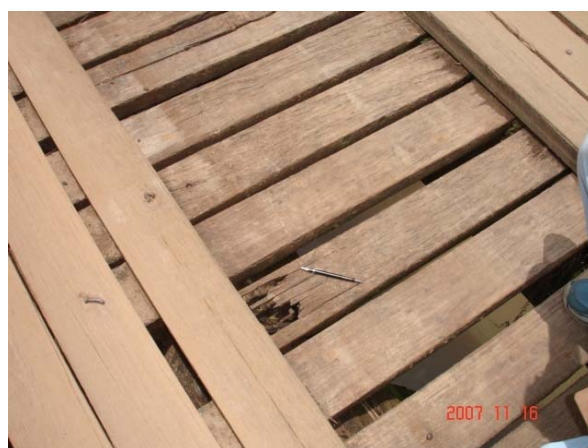
**Figura 6.53 – Tábua deteriorada**

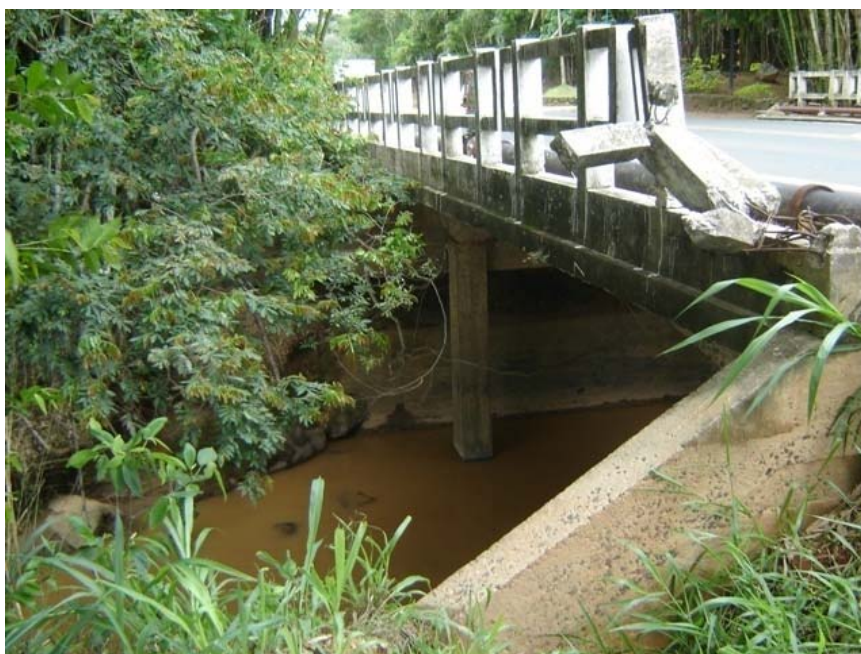
**Figura 6.56 – Vista geral da estrutura da ponte**

A estrutura da ponte (Fig. 6.56) é de concreto armado, tendo suas vigas apoiadas nos encontros e em pilares próximos aos encontros também feitos de concreto armado. Sua extensão é de 16,3m e possui largura da pista de 7,0m mais dois acostamentos de 1,5m cada.

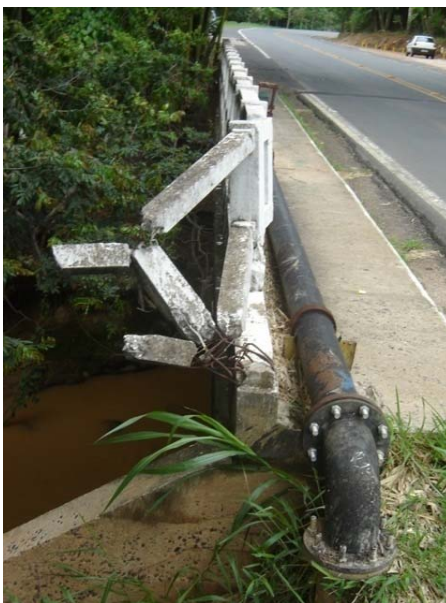
**Figura 6.57 – Guarda-corpo parcialmente destruído por colisão de veículo**

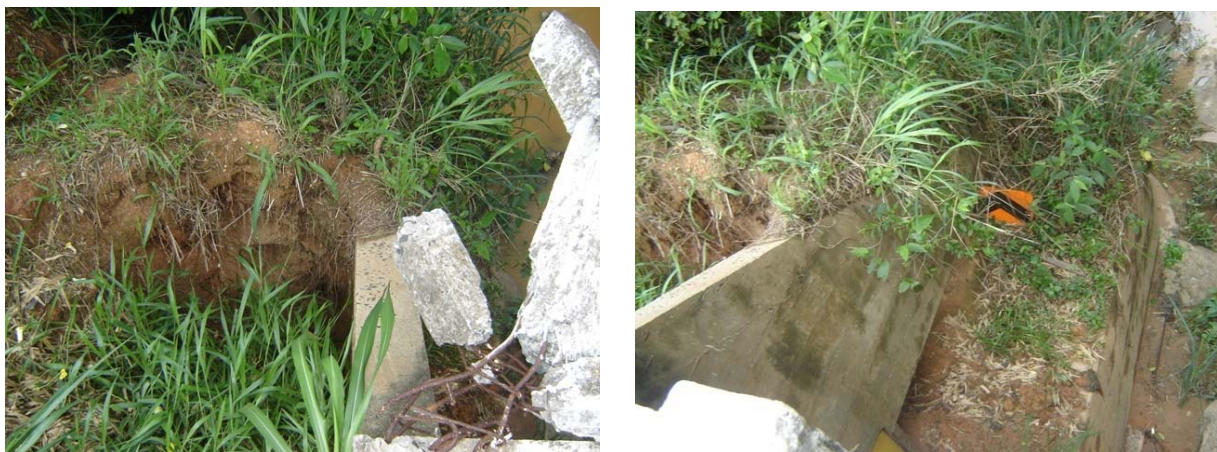
**Figura 6.58 – Erosão e assoreamento junto ao encontro**

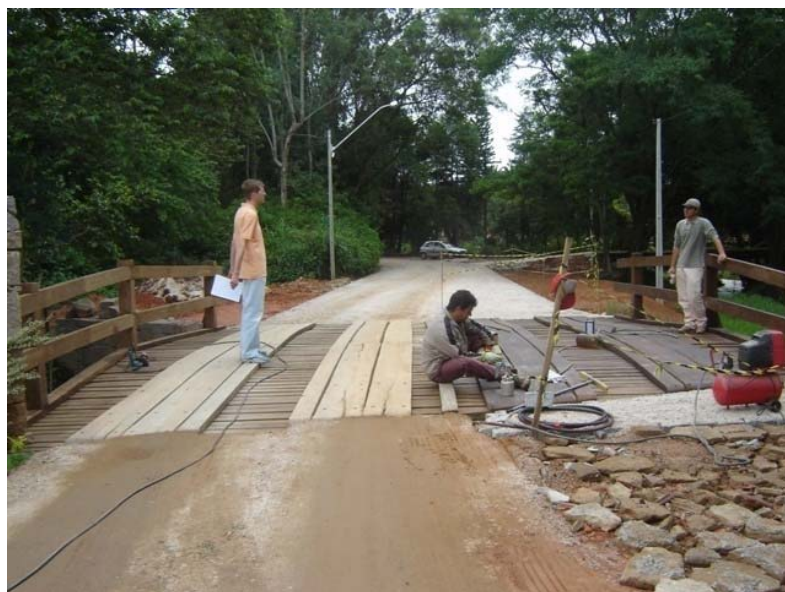
**Figura 6.59 – Ponte de madeira em fase de acabamento**

A estrutura da ponte é de madeira. A ponte tem grandes toras de madeiras usadas como longarinas, sendo que o tabuleiro já é apoiado nessas toras. O tabuleiro da ponte é levemente esconso com vão médio de 8,0m e largura de 6,0m.

Essa ponte estava em fase de acabamento sendo recém construída no dia da visita, portanto evidentemente a ponte não apresenta nenhuma patologia, ou qualquer dano estrutural. O relato dessa ponte se torna interessante pelo fato de termos a confirmação de que a ponte foi “projetada” e executada por trabalhadores que não possuem nenhuma formação. Pontes construídas dessa forma são comuns segundo o depoimento de um dos construtores.

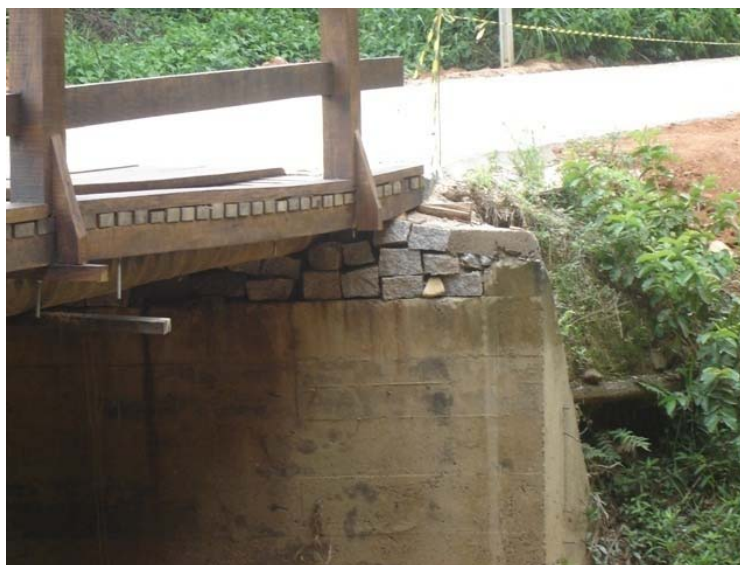
**Figura 6.60 – Apoio de má qualidade para as toras de madeira**

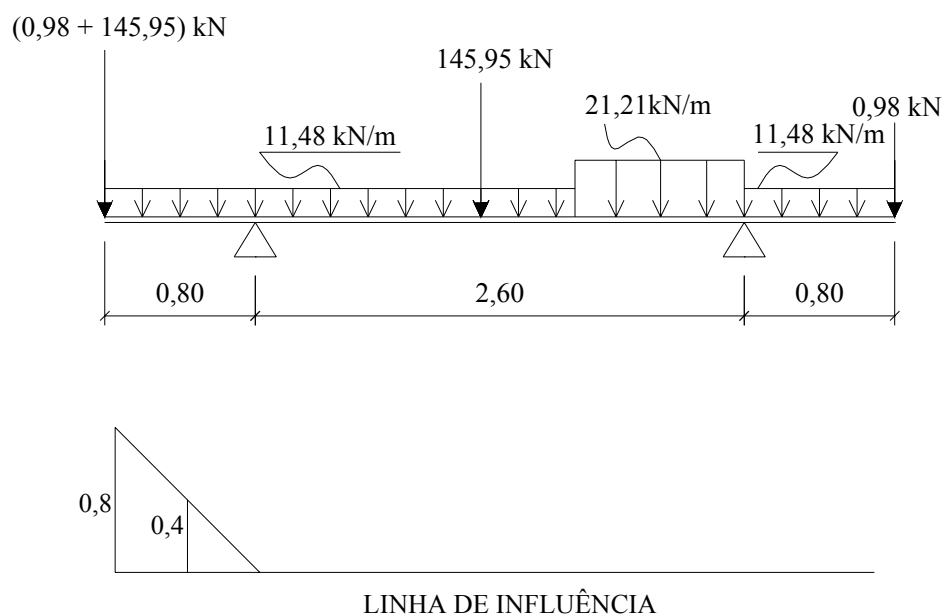
**Figura 9.15 – Esquema estático e linha de influência para a determinação do momento fletor máximo na seção 1**

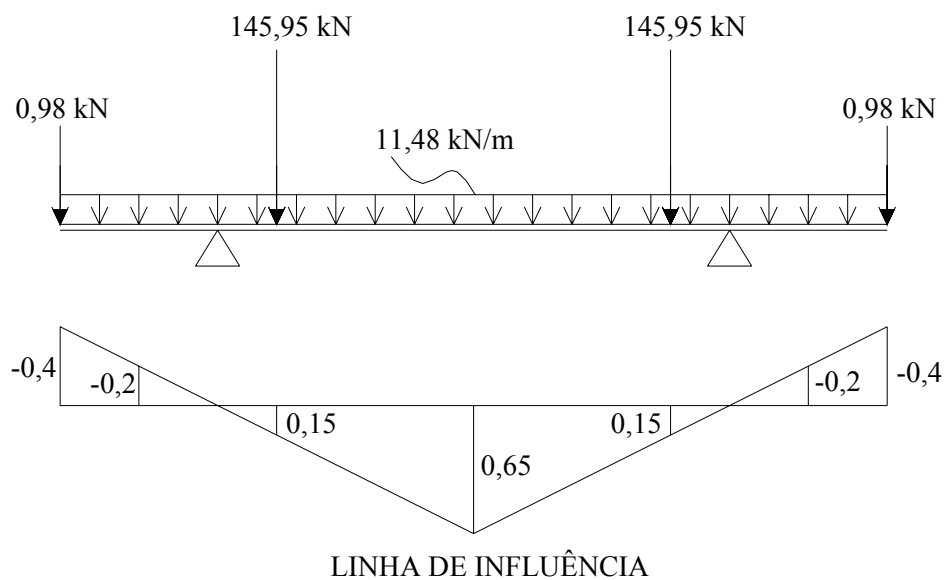
**Figura 9.16 – Esquema estático e linha de influência para a determinação do momento fletor máximo na seção 2**
