**UNIVERSIDADE FEDERAL DA BAHIA
INSTITUTO DE GEOCIÊNCIAS
CURSO DE PÓS-GRADUAÇÃO EM GEOLOGIA
ÁREA DE GEOLOGIA MARINHA, COSTEIRA E SEDIMENTAR**

DISSERTAÇÃO DE MESTRADO

**ANÁLISE DAS MUDANÇAS DA LINHA DE COSTA DAS PRINCIPAIS
DESEMBOCADURAS DO ESTADO DE SERGIPE, COM ÊNFASE NO RIO
SERGIPE**

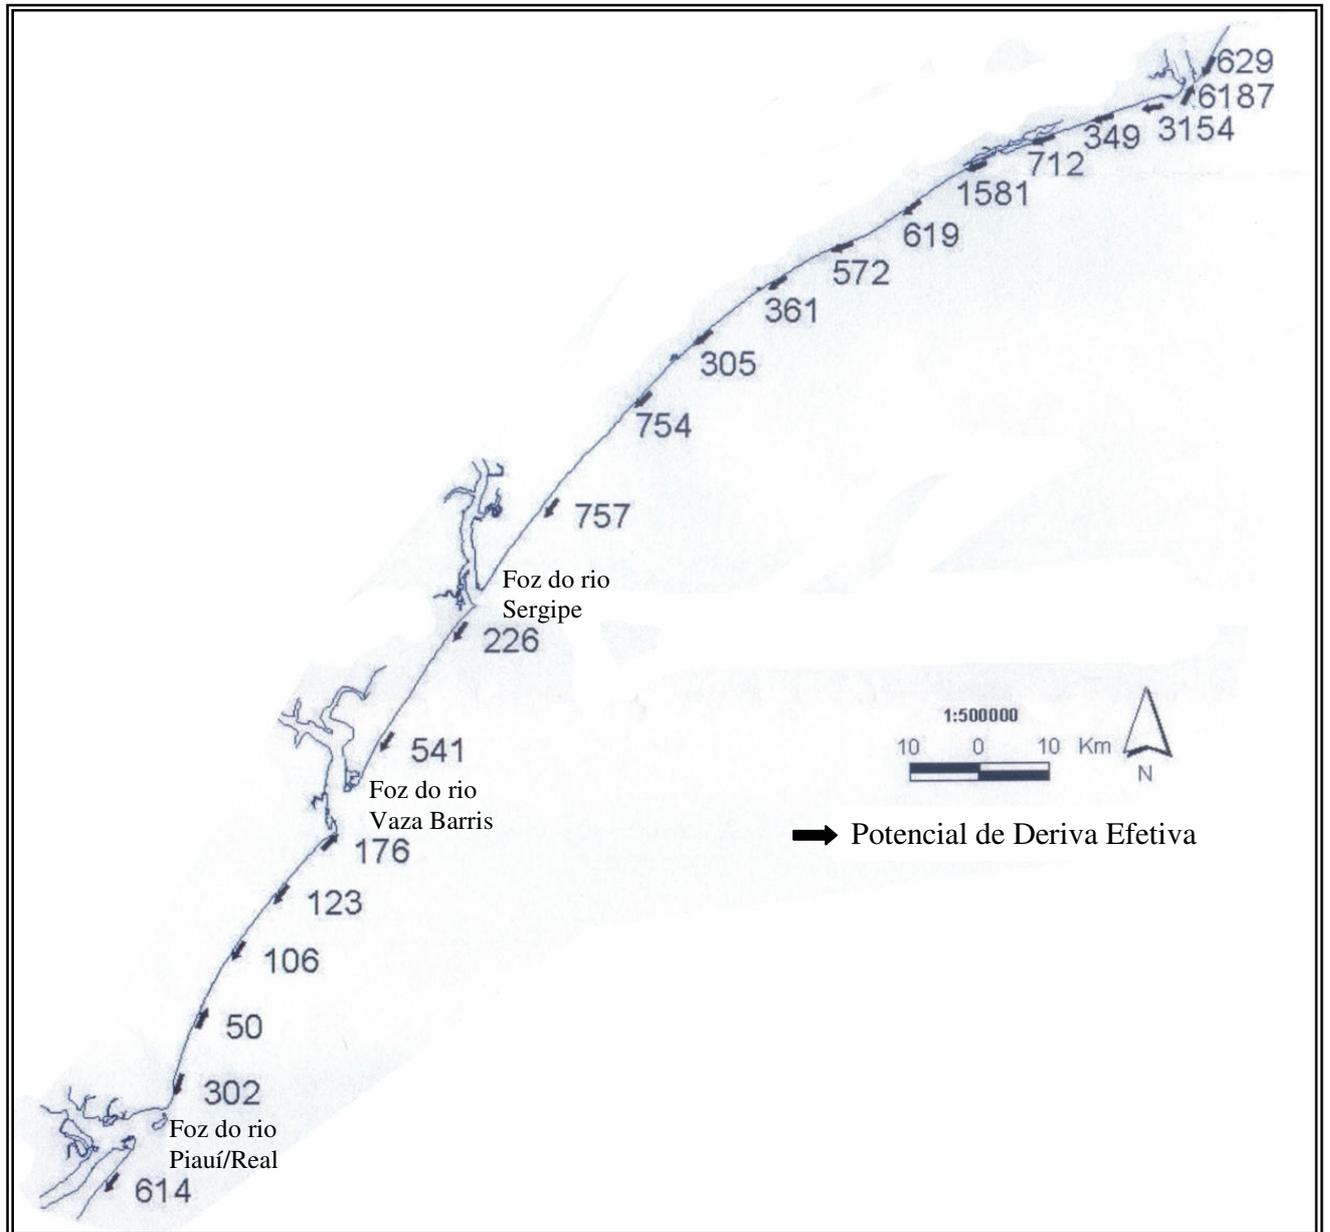
Figura 03- Ilustração da deriva efetiva potencial para o Estado de Sergipe calculada por Oliveira,2003 (Fonte: Oliveira, 2003).

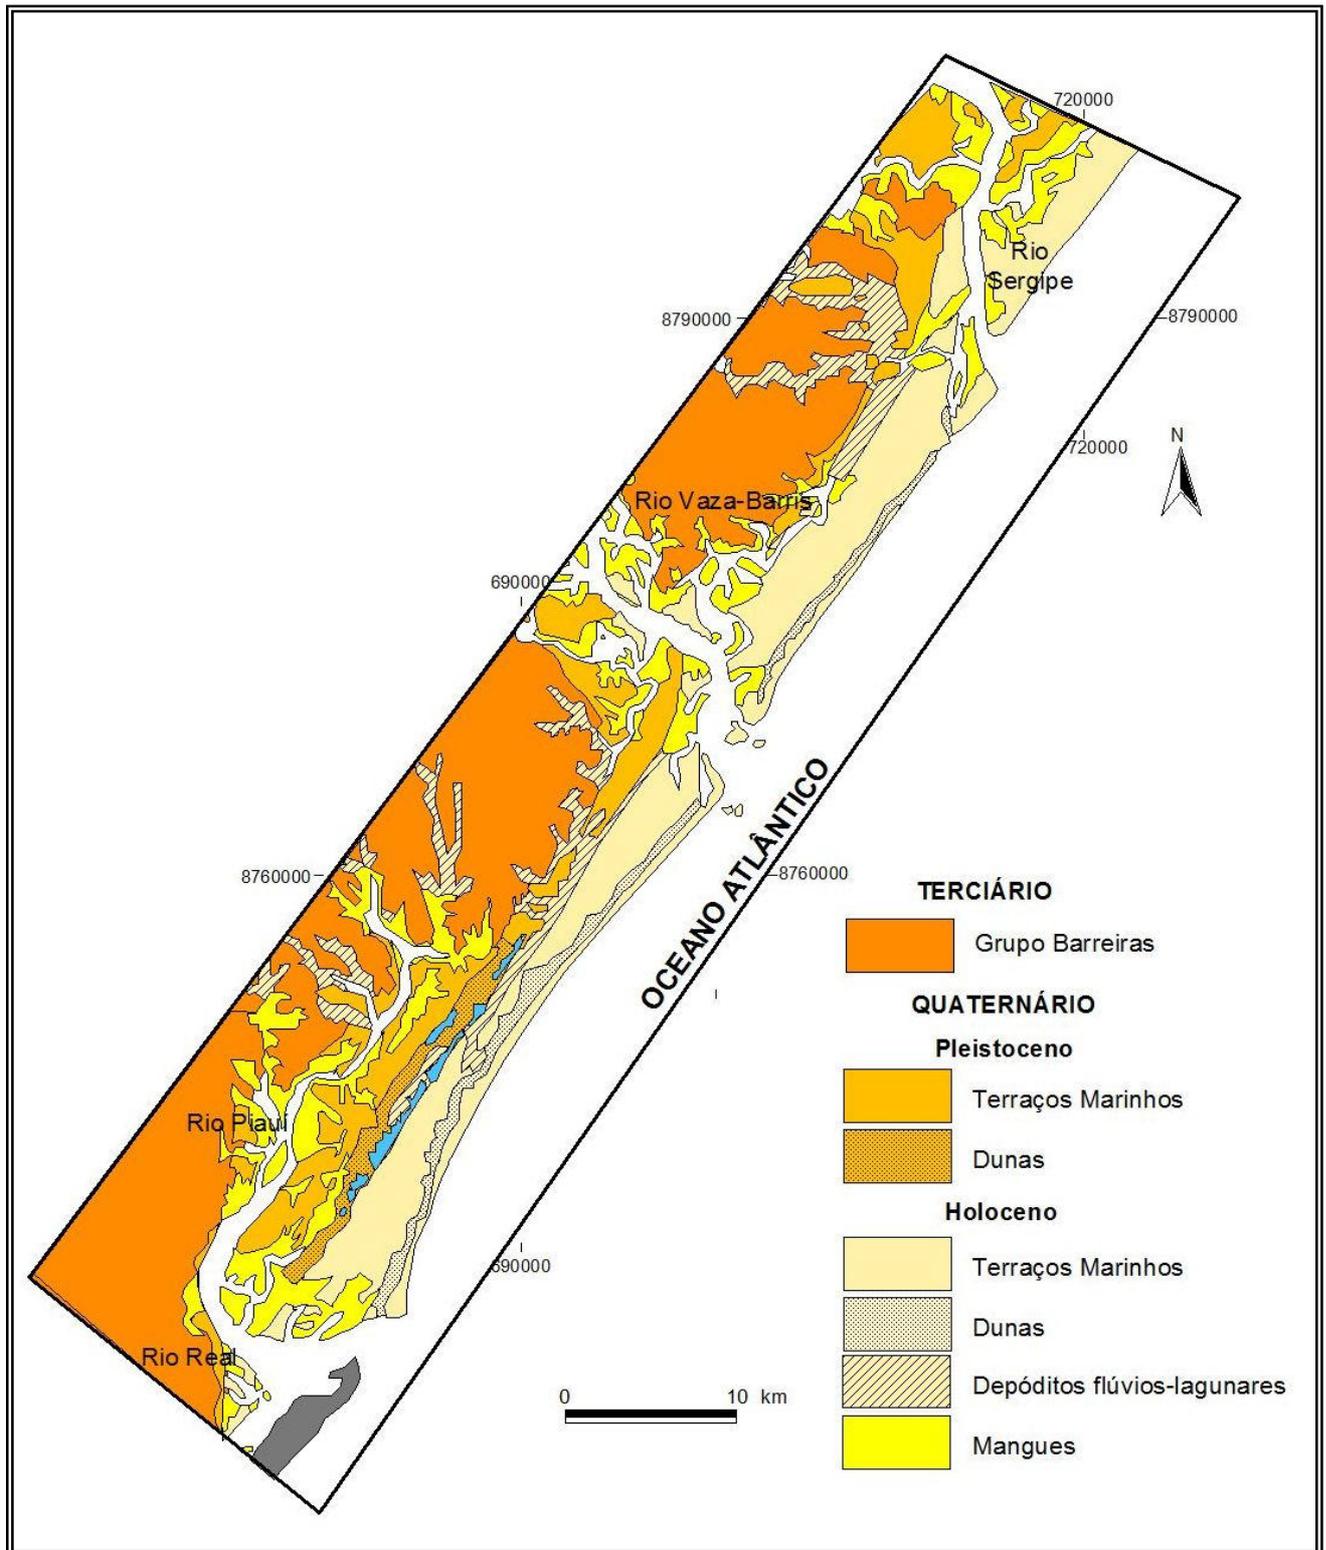
Figura 05 – Mapa Geológico-Geomorfológico Simplificado da área estudada (modificado de Bittencourt *et al*, 1983)

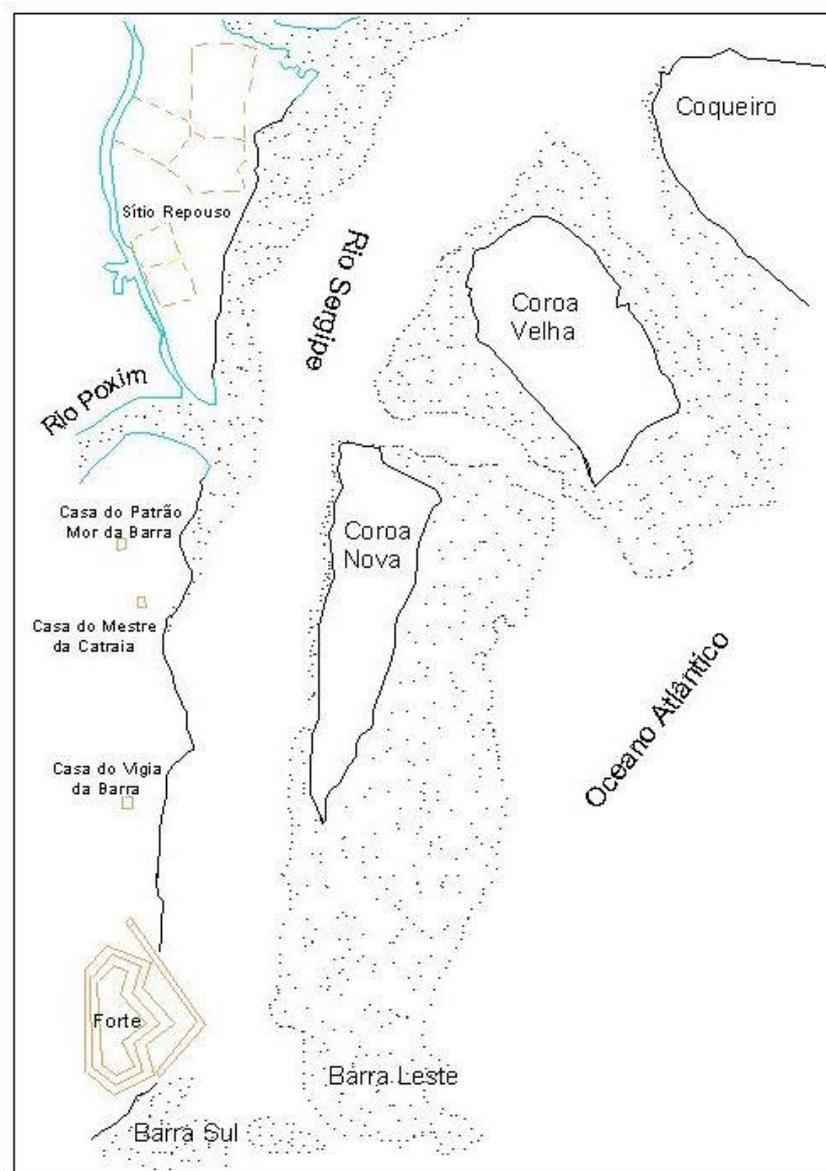
Figura 06 – Mapa Histórico da desembocadura do Rio Sergipe de 1823 (modificado do mapa da Capitania dos Portos de Sergipe). Fonte: Cunha (1980).

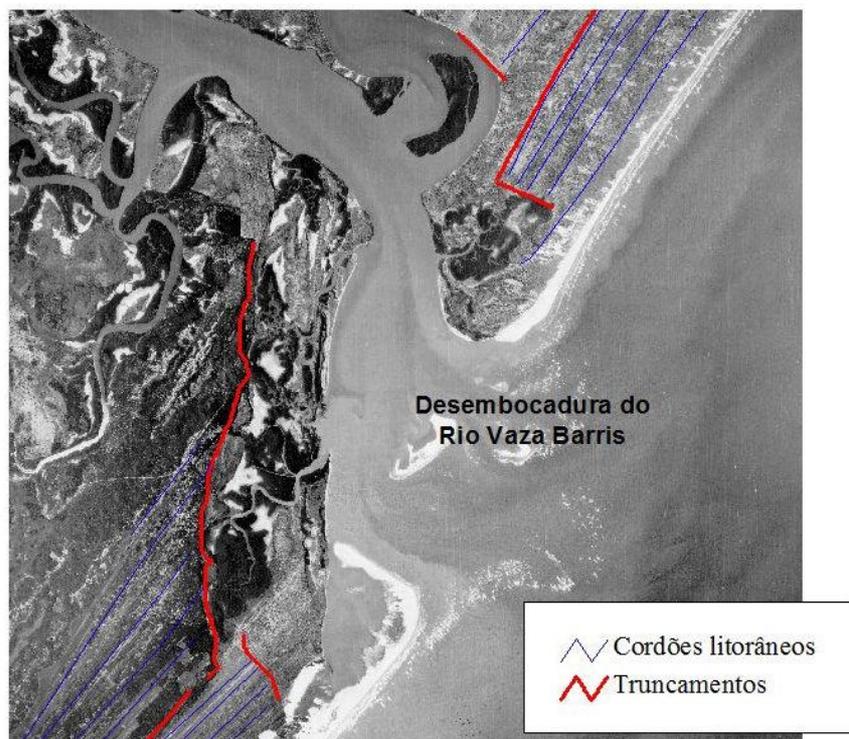
Figura 07 – Fotografia aérea de 1971 mostrando os cordões litorâneos e linhas de truncamentos registrados na superfície do Terraço Marinho Holocênico.

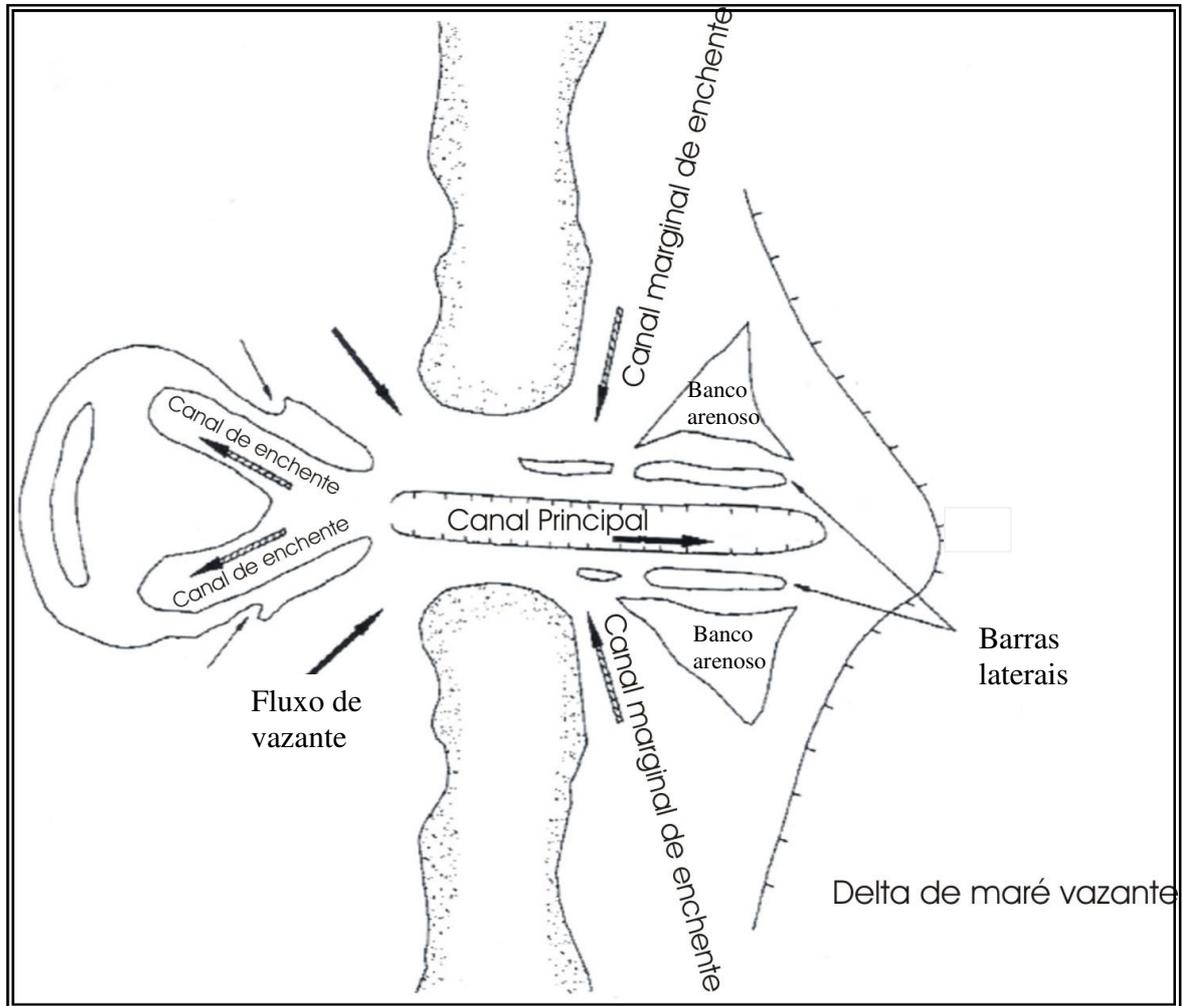
O modelo morfológico simplificado de um delta de maré vazante proposto por Boothroyd (1980) é mostrado na figura 08. Este delta é formado pela combinação de sedimentos erodidos do talvegue do canal de maré e sedimentos fornecidos por correntes longitudinais geradas pela ação das ondas. Este modelo inclui os principais componentes de um delta de maré vazante: canal principal, barras, lobo terminal e canais marginais de enchente.

Figura 08- Modelo esquemático de canais de maré e desenvolvimento de deltas de vazante e de enchente.
(fonte: Boothroyd, 1980)

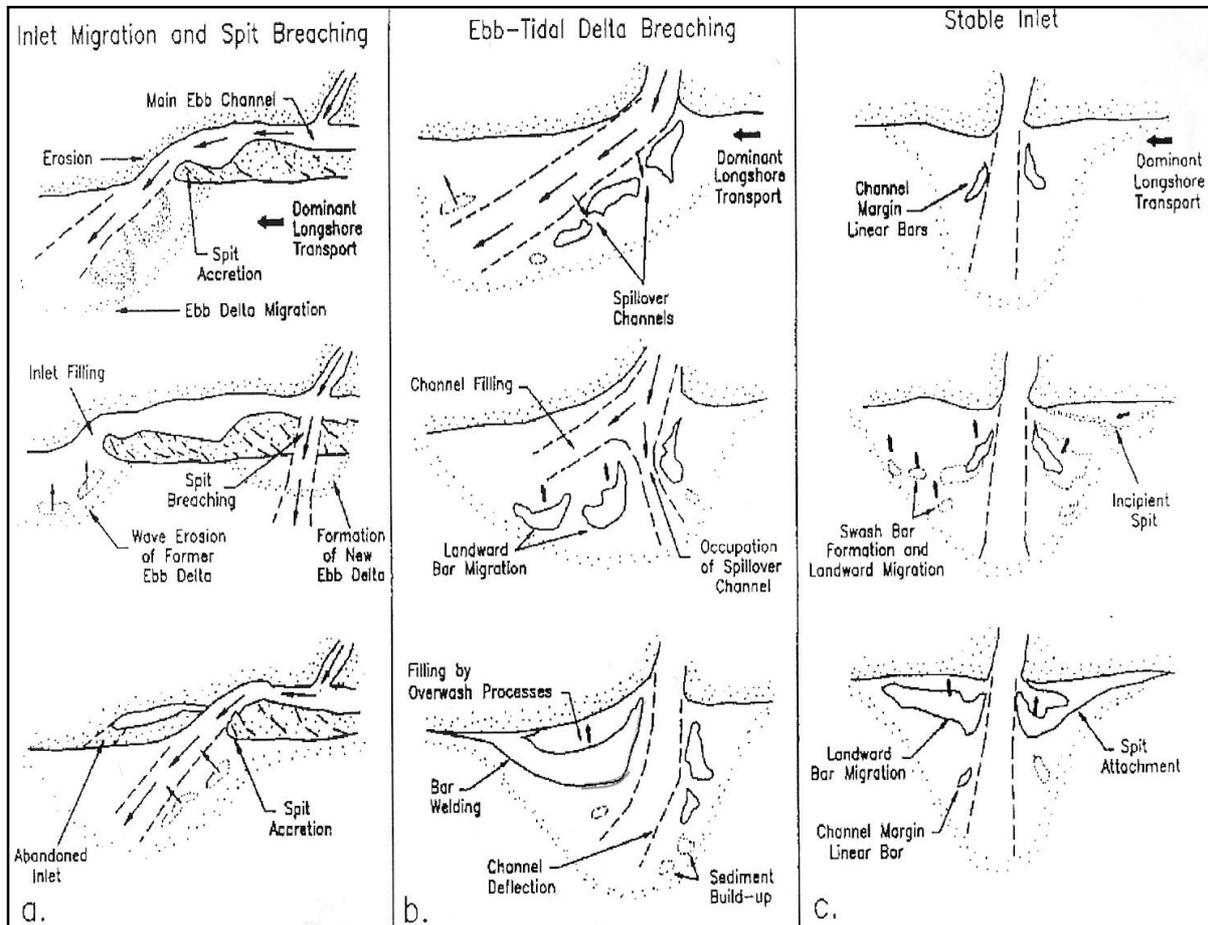
Figura 09- Modelo do comportamento do canal e o transporte de sedimentos: (a) migração de canal; (b) ruptura do delta de maré vazante e (c) canal estável (fonte: FitzGerald 1988)

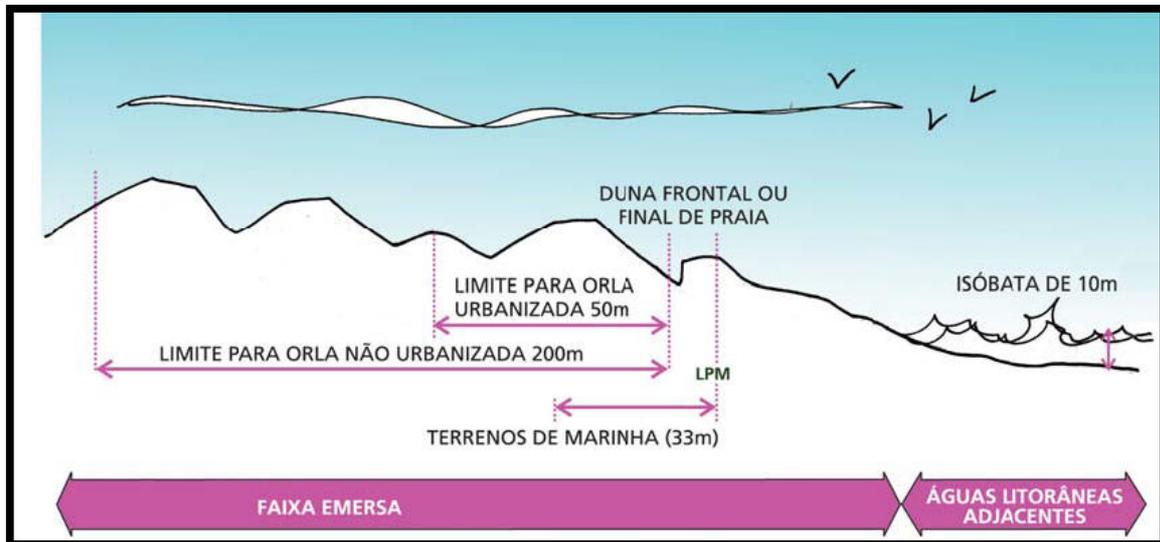
Figura 10 – Limites da faixa de proteção estabelecidos pelo Projeto Orla, proposto por Muehe. (Fonte: Projeto Orla, 2002).

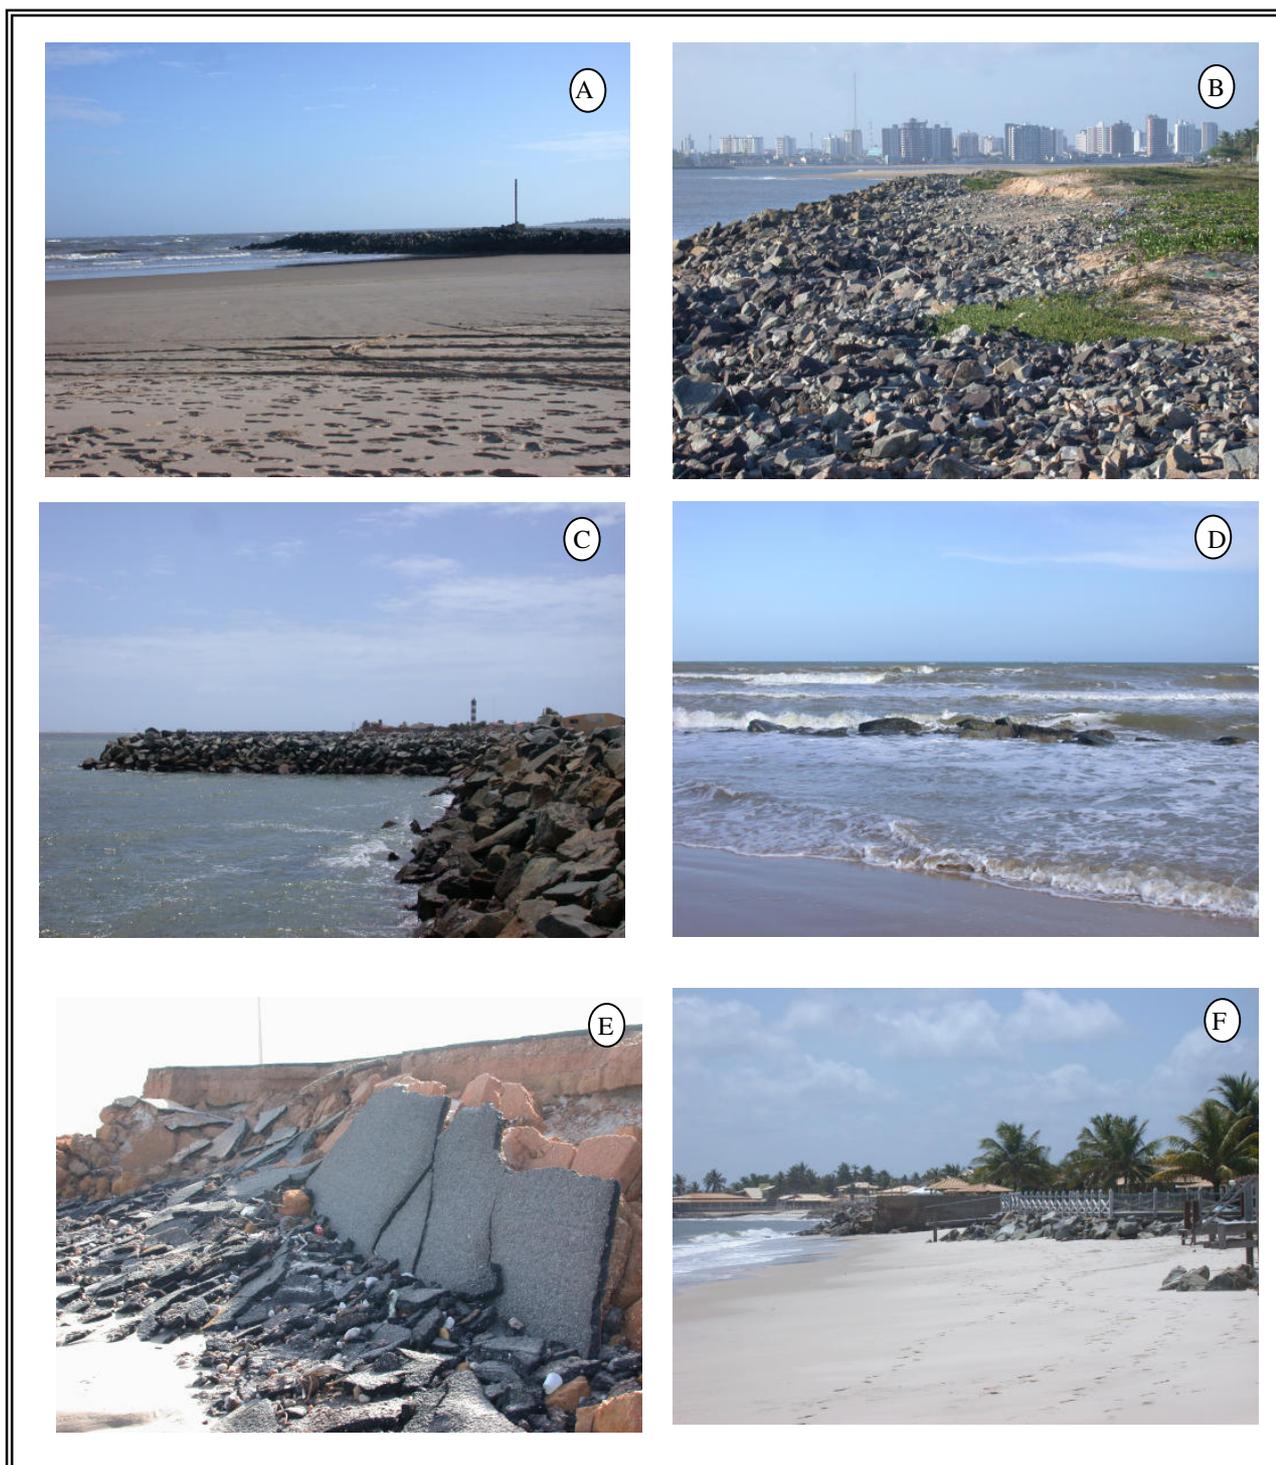
Figura 11 – Ilustração de atuações antrópicas, presente ao longo da área de estudo: (A e B) molhe construído na margem esquerda do rio Sergipe; (C) linha de costa totalmente revestida com obras de contenção (espigões), na margem direita do rio Sergipe; (D) muro de contenção, destruído, na margem esquerda do rio Vaza Barris; (E) rodovia José Sarney parcialmente destruída na margem esquerda do Vaza Barris, a qual encontrava-se na retaguarda do muro de contenção; e (F) linha de costa com obras de contenção na margem esquerda da desembocadura dos rios Piauí/Real

Na parte interna da margem esquerda da desembocadura do rio Piauí/Real, também foram encontrados vestígios de um muro de contenção, no entanto diferentemente do Vaza Barris este trecho encontra-se em boa parte urbanizado (Figura 11F).

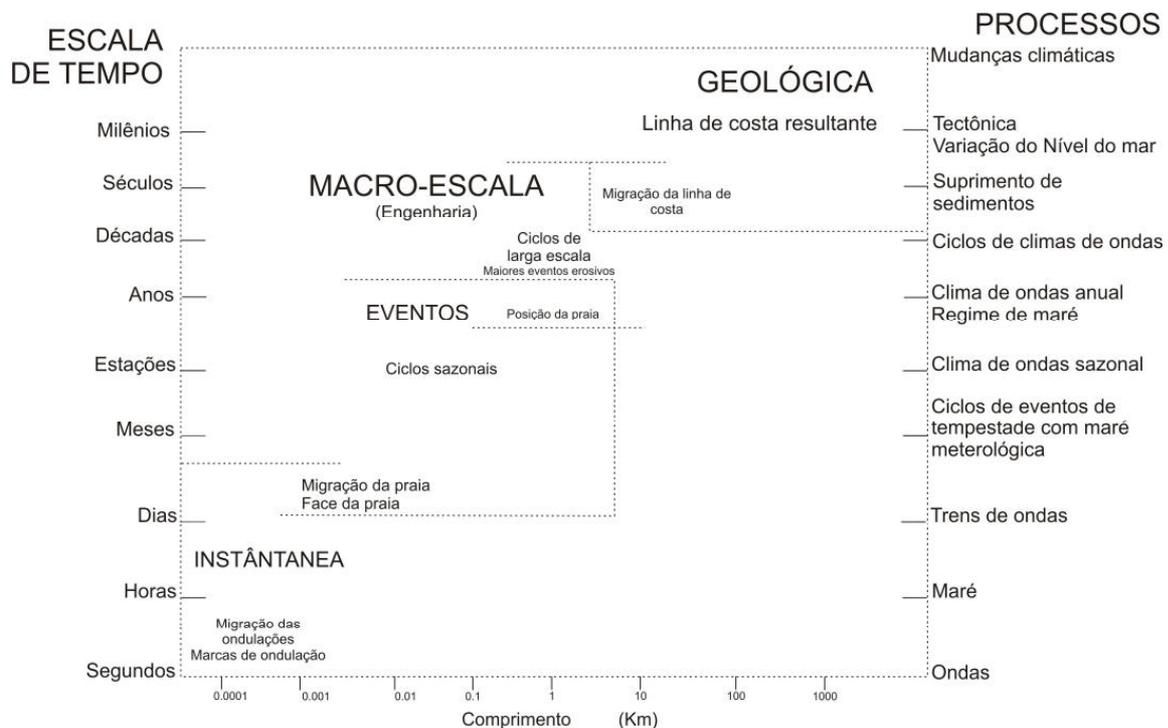
Figura 12 - Escala espaço-temporal envolvidas no estudo de praias e processos relativos à dinâmica costeira. (Fonte: Short, 2000)

A dinâmica dos ambientes costeiros é determinada por vários fatores tais como: regime de ondas, marés e correntes litorâneas, variações do nível do mar, balanço sedimentar, arcabouço geológico e geomorfológico. A interação destes fatores modificam constantemente a morfologia da praia e da linha de costa. Estas variações na morfologia costeira podem ocorrer em escala de tempo instantânea (segundos, horas e dias), em escala de eventos (dias, meses, estações e anos), em macro-escala (anos, décadas e séculos) ou em escala geológica (décadas, séculos e milênios) (Short 2000). Este autor relaciona os processos envolvidos nas mudanças morfológicas das praias e as diferentes escalas espaço-temporais (Figura 12).

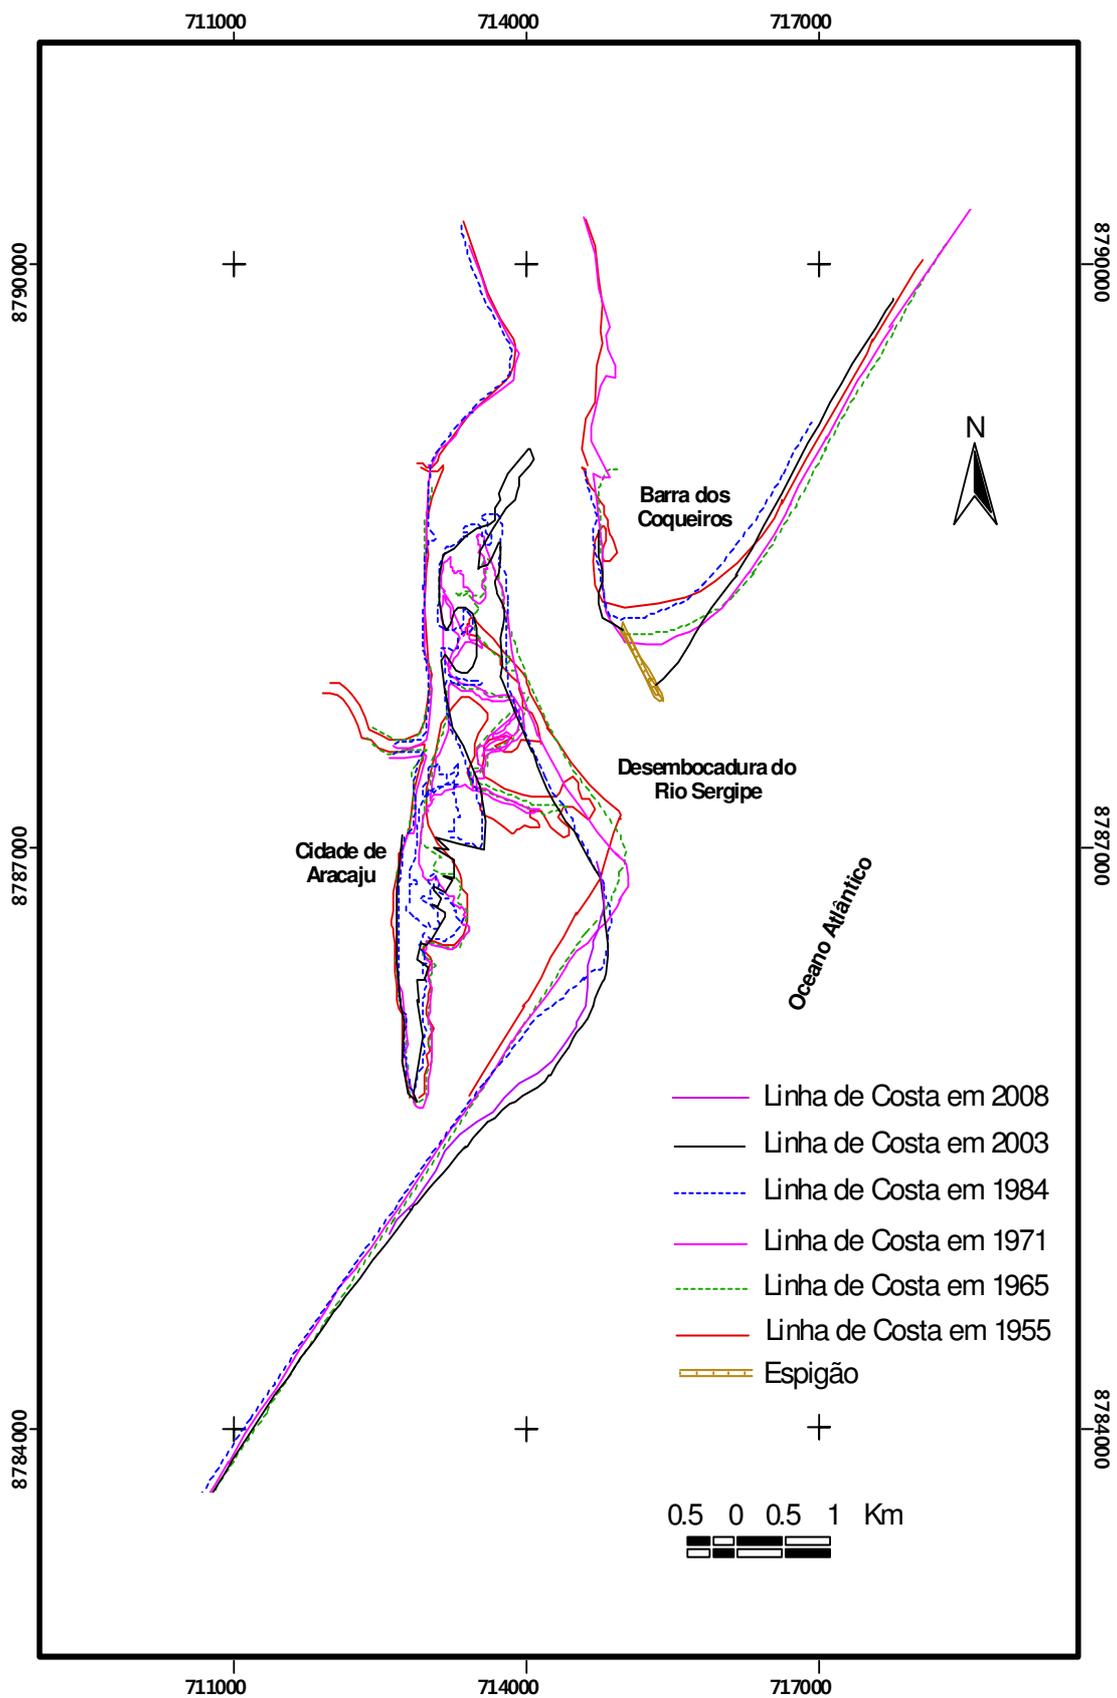
Figura 13 – Variação na posição da linha de costa entre 1955 e 2003 na desembocadura do Rio Sergipe

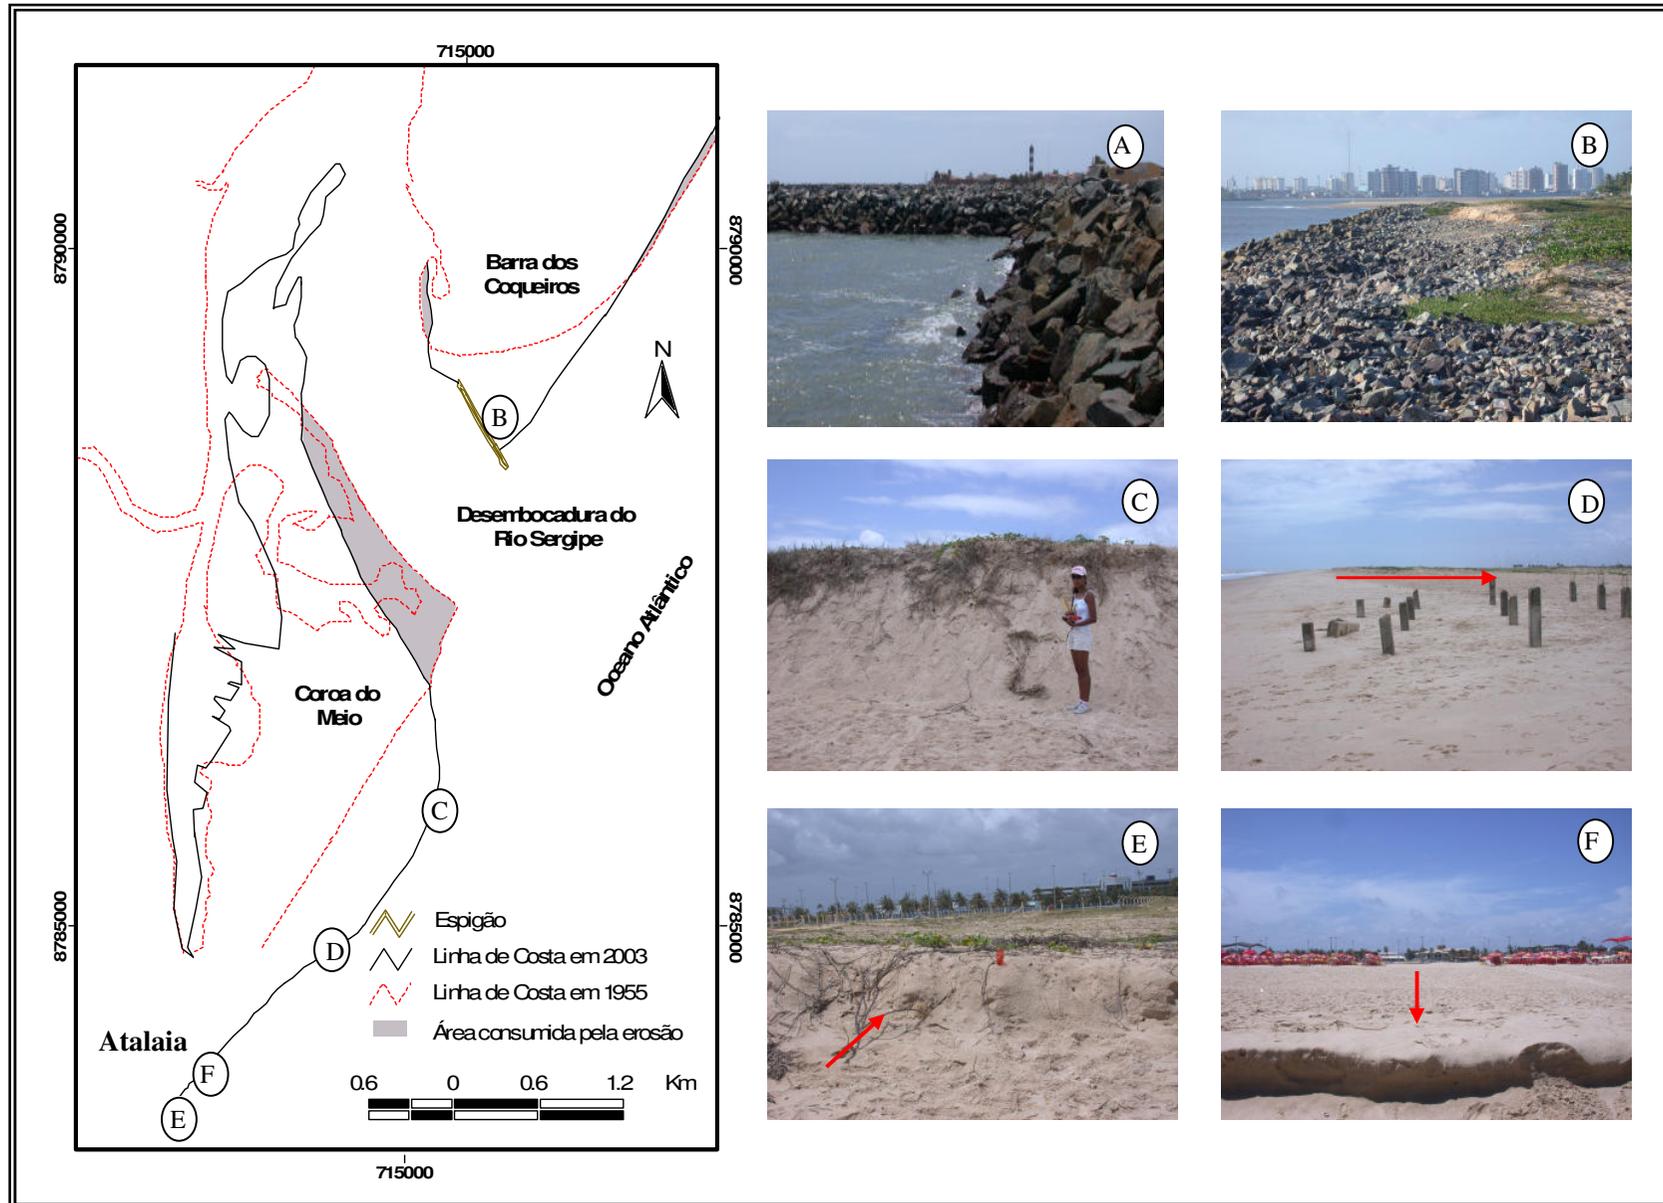
Figura 14 – Áreas consumidas pela erosão de 1955 a 2003 na margem direita do rio Sergipe e vizinhanças; (A) espigões construídos no bairro da Coroa do Meio; (B) molhe construído na Barra dos Coqueiros; (C e D) trecho progradado no período de 1955 a 2003; (E e F) evidências de erosão no trecho entre a Coroa do Meio e a Atalaia.

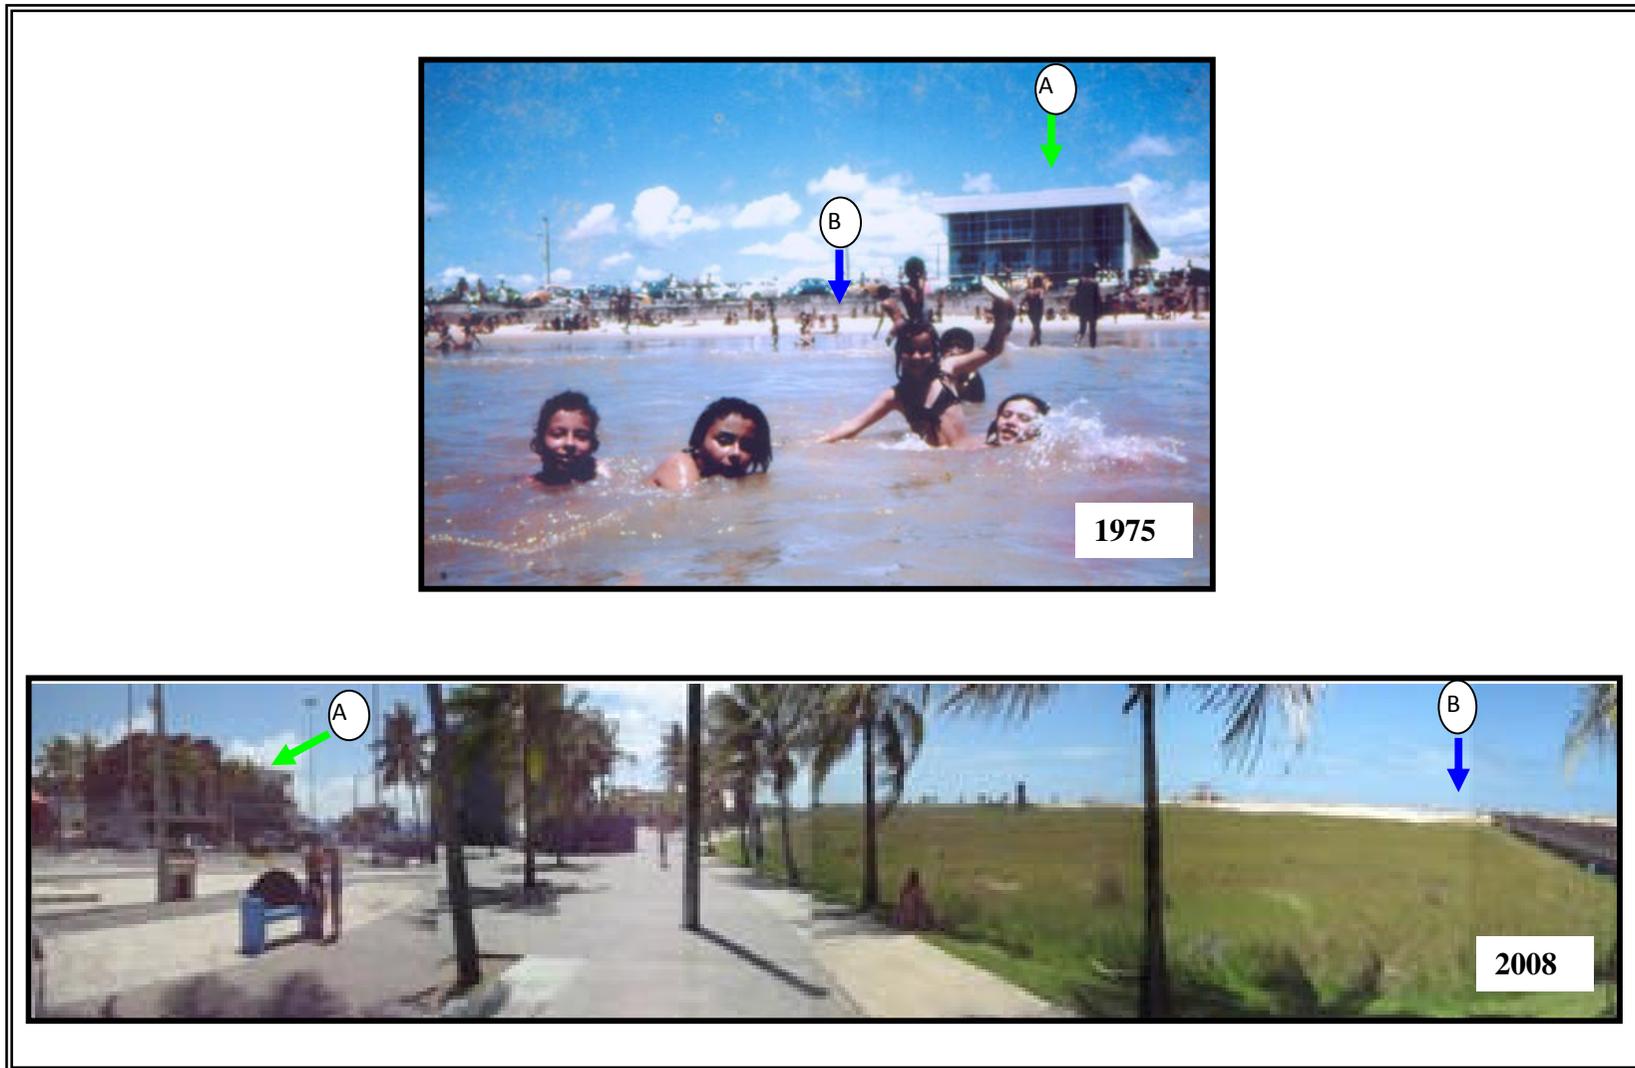
Figura 15 – Comparação da posição da linha de costa do trecho a SW da margem direita do rio Sergipe no período de 1975 a 2008: (a) ponto de referencia e (b) posição da linha de costa. (Foto de 2008: Fabio Martins)

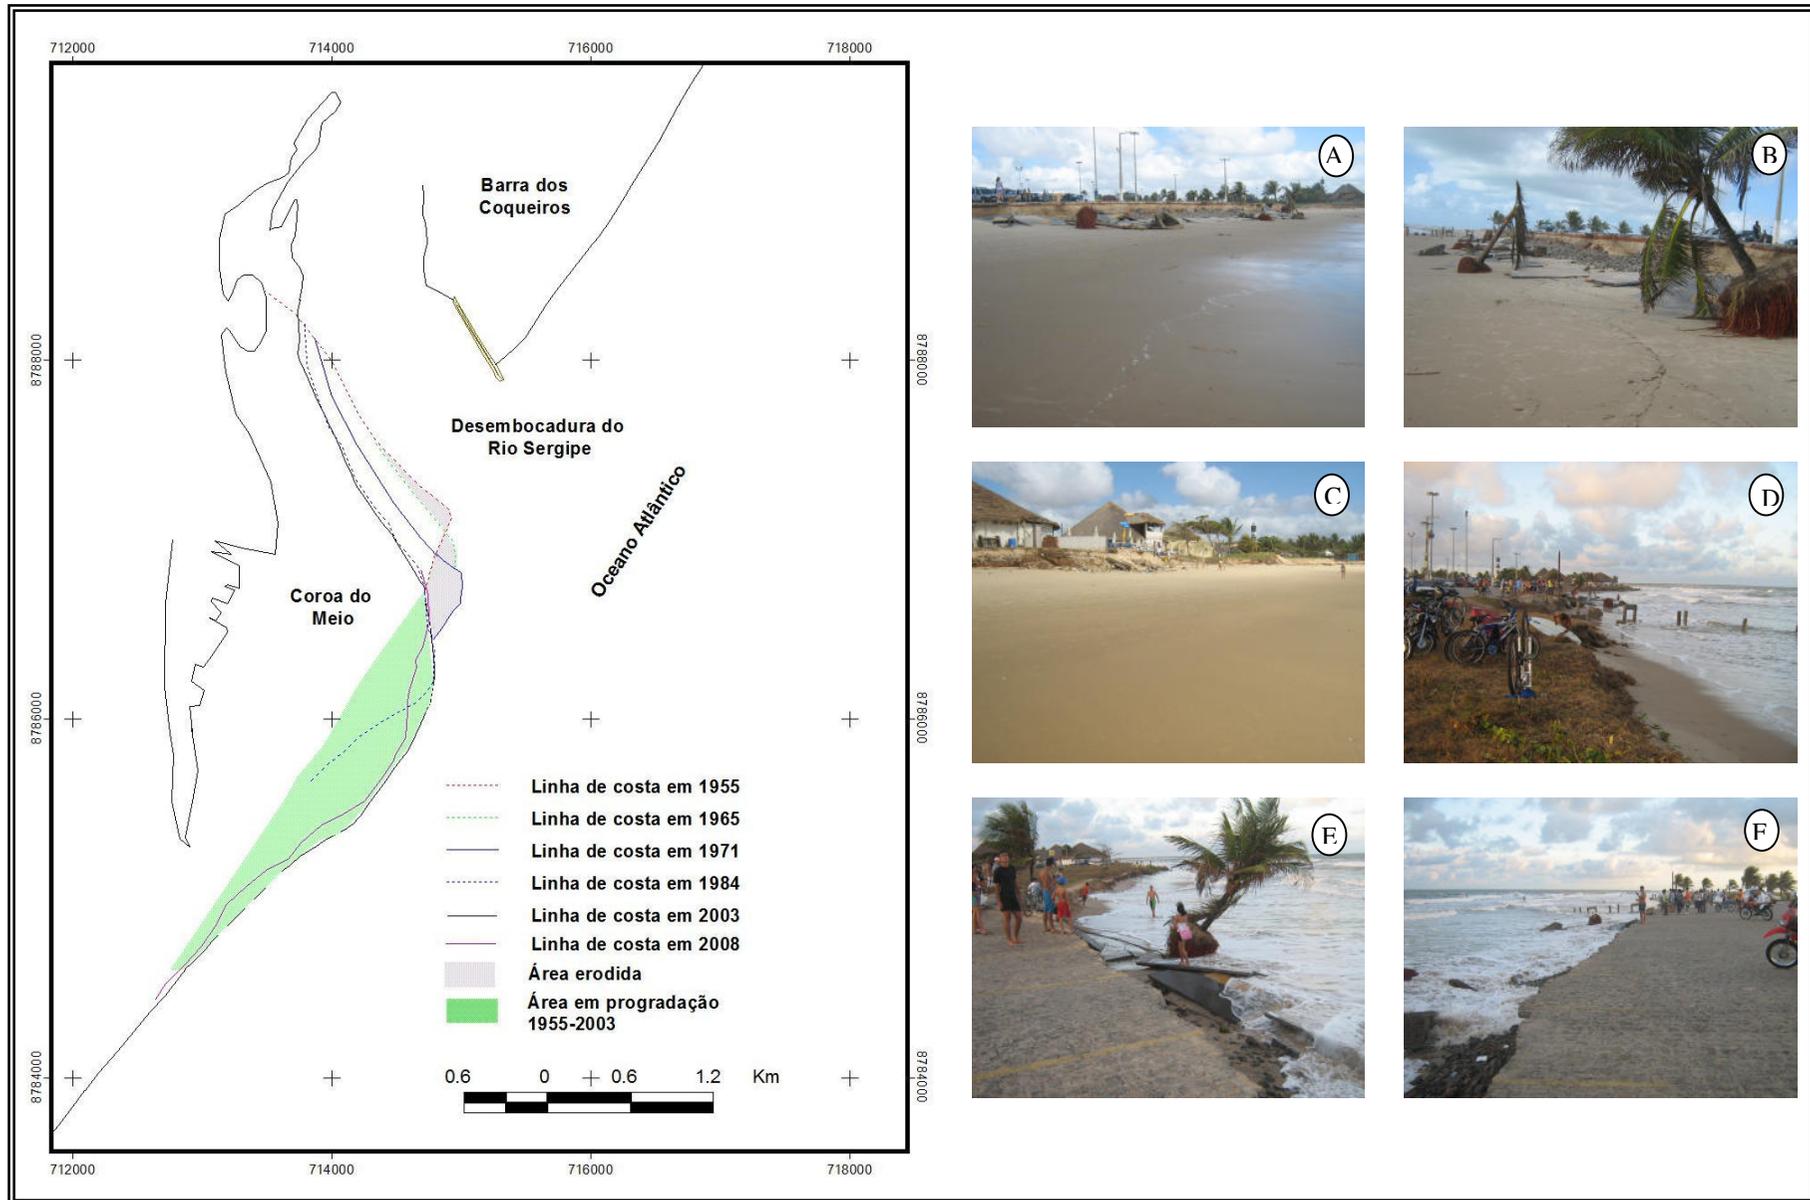
Figura 16 – Área associada ao deslocamento para SW da foz rio Sergipe; fotos (A,B,C,D,E e F) erosão ocorrida em 2007 no trecho entre as praias da Coroa do Meio e a Atalaia, sob atuação de eventos de médio prazo (Fotos: Fabio Martins 2007).

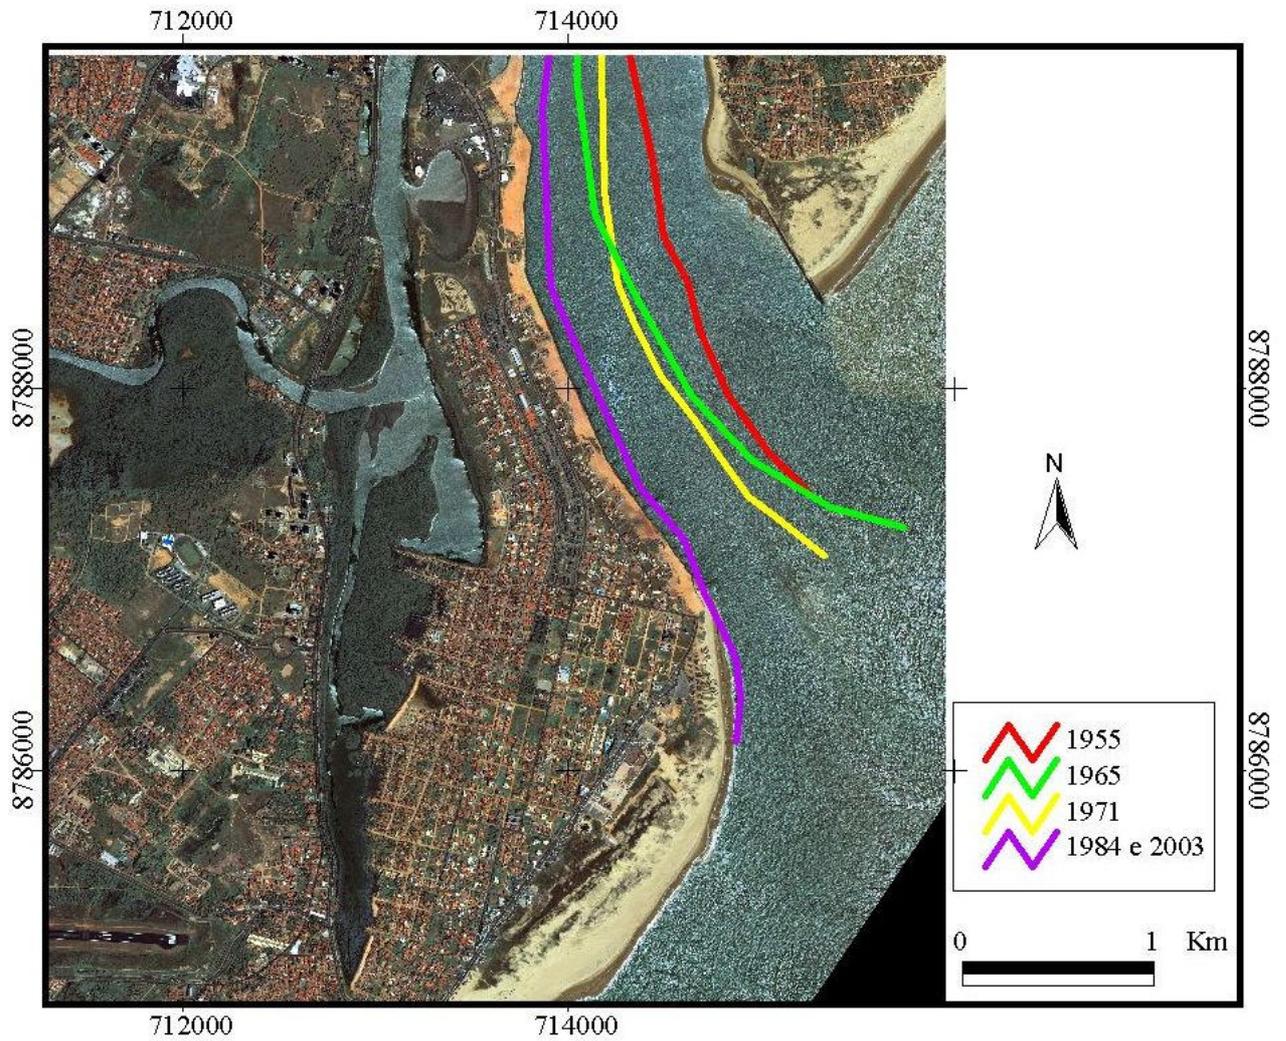
Figura 17 - Posição do talvegue do canal do rio Sergipe nos anos de 1955, 1965, 1971 e 2003.

O mapeamento da orientação do talvegue do canal, nos últimos 50 anos, mostra uma tendência do mesmo em desloca-se para SW (Figura 17). Corroborando com os resultados da sobreposição das fotografias aéreas, as quais apontam intensos processos erosivos na margem direita do rio Sergipe, durante o mesmo período.

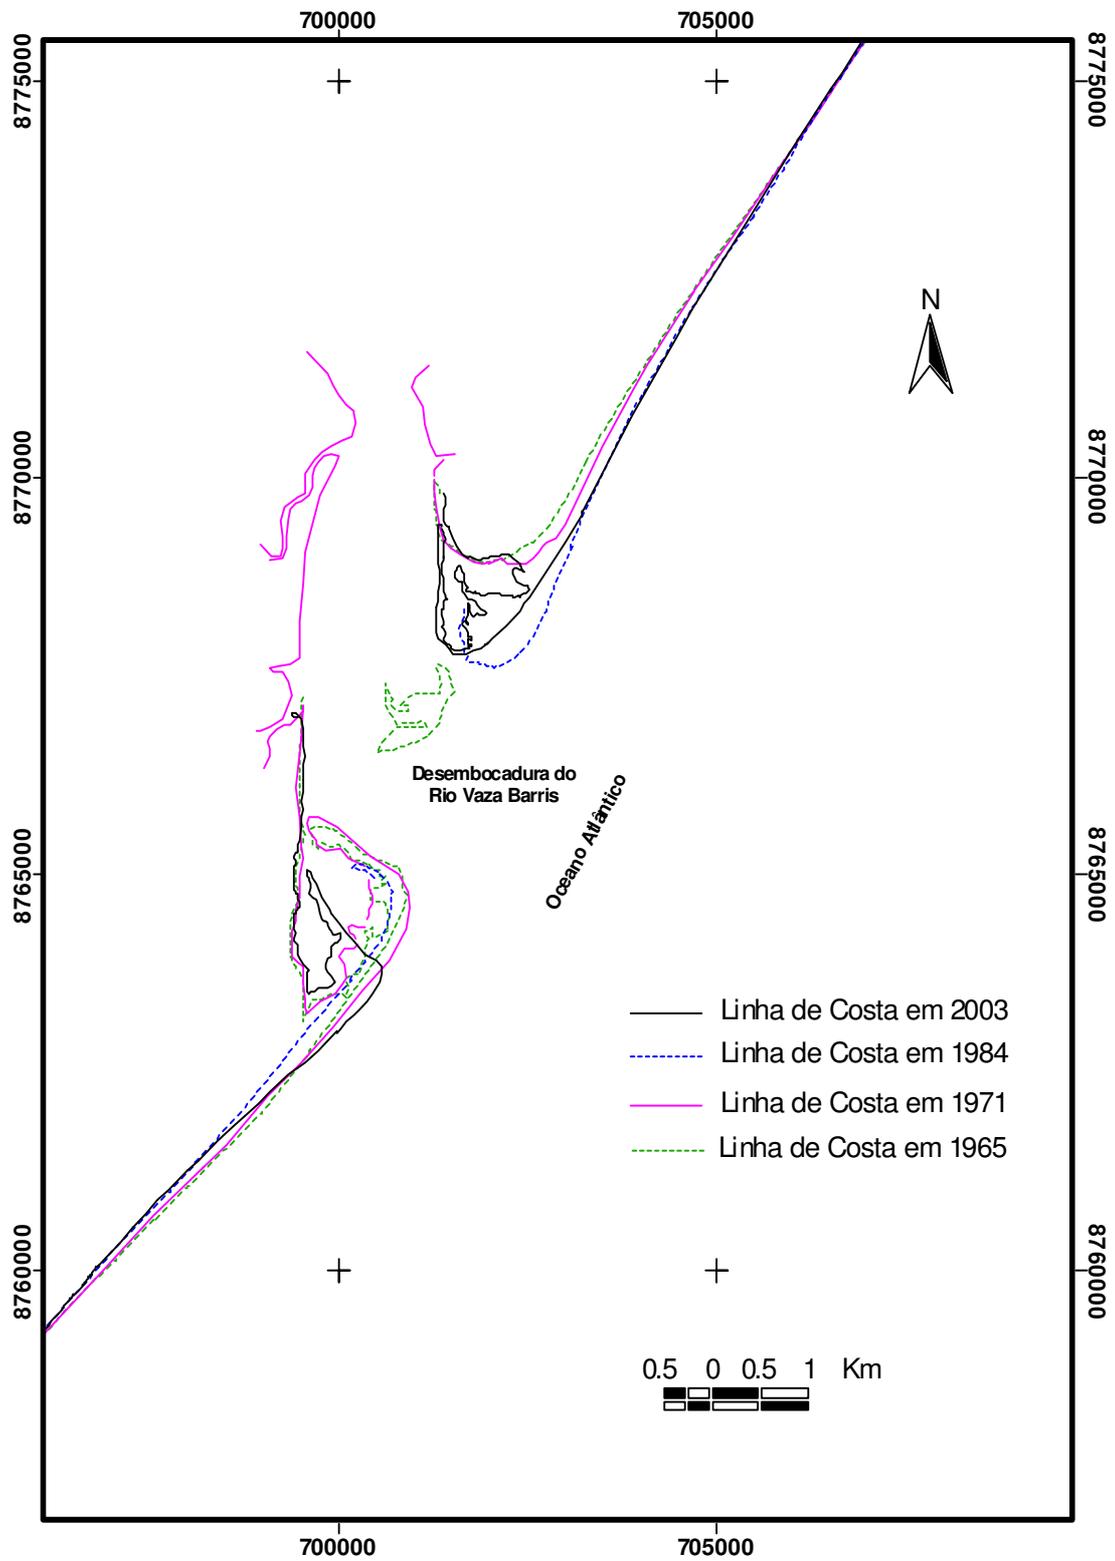
Figura 18 – Variação na posição da linha de costa entre 1965 e 2003 para a desembocadura do Vaza-Barris
