**UNIVERSIDADE FEDERAL DA BAHIA
INSTITUTO DE GEOCIÊNCIAS
CURSO DE PÓS-GRADUAÇÃO EM GEOLOGIA
ÁREA DE GEOLOGIA MARINHA, COSTEIRA E SEDIMENTAR**

DISSERTAÇÃO DE MESTRADO

**ANÁLISE DAS MUDANÇAS DA LINHA DE COSTA DAS PRINCIPAIS
DESEMBOCADURAS DO ESTADO DE SERGIPE, COM ÊNFASE NO RIO
SERGIPE**

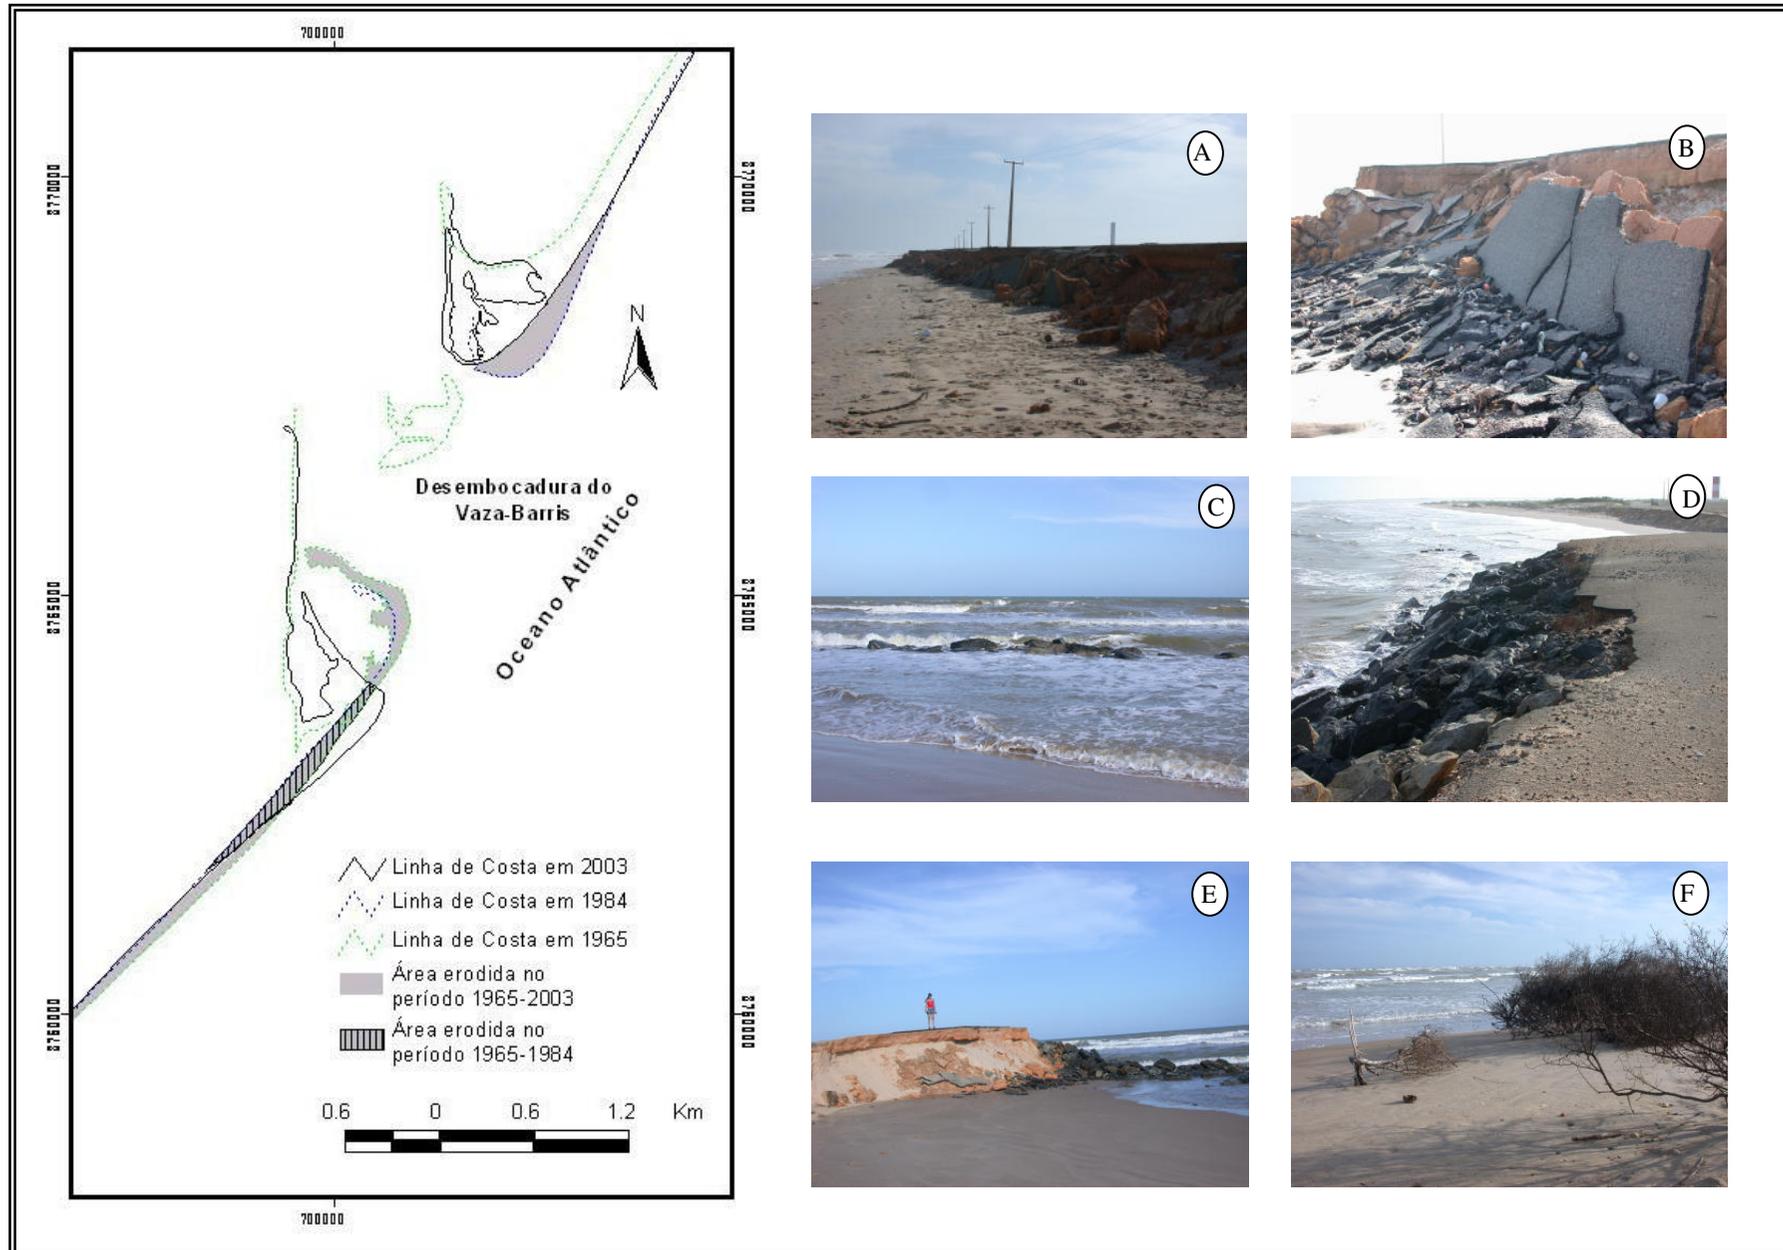
Figura 19 – Áreas afetadas pela Erosão entre 1965 e 2003; As fotos tiradas em dezembro de 2005 (A,B,C,D,E e F) ilustram a ocorrência de erosão severa erosão na margem esquerda da desembocadura do rio Vaza-Barris.

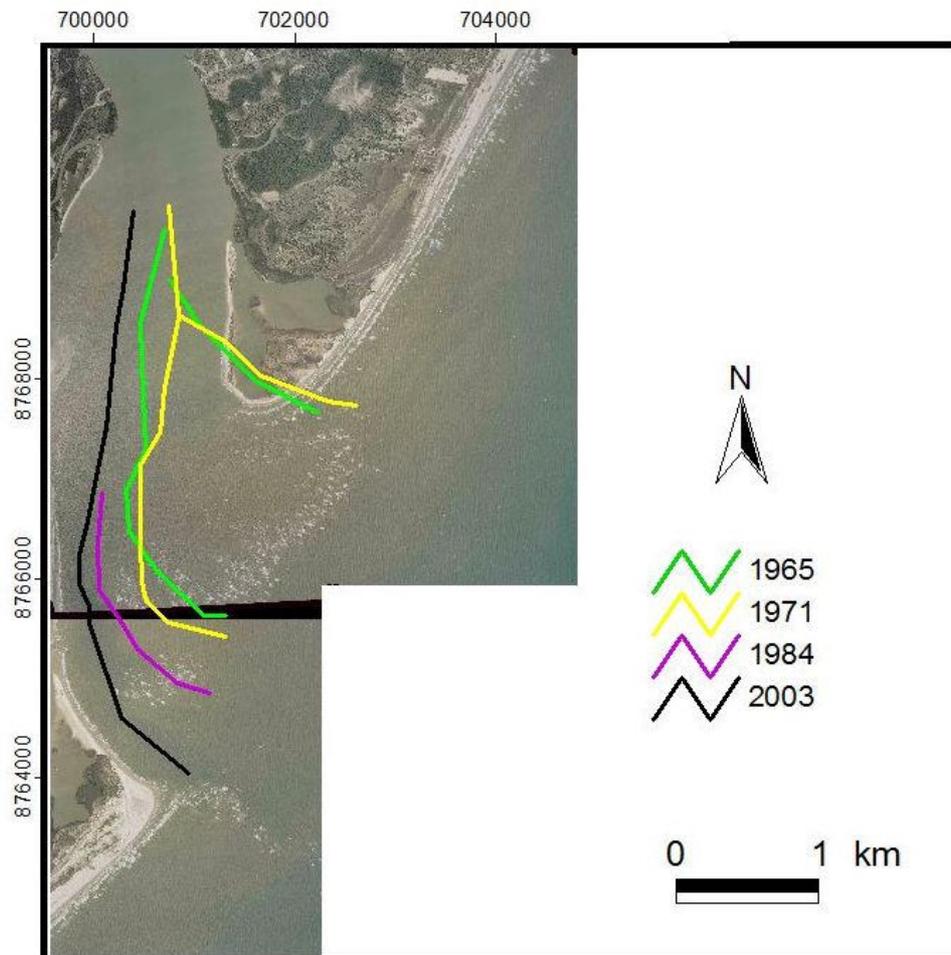
Figura 20- Posição do talvegue do canal do rio Vaza Barris nos anos de 1965, 1971, 1984 e 2003.

O mapeamento da orientação do talvegue do canal, nos últimos 50 anos, mostra uma tendência do mesmo em desloca-se para SW (Figura 20), assim como o observado para o rio Sergipe.

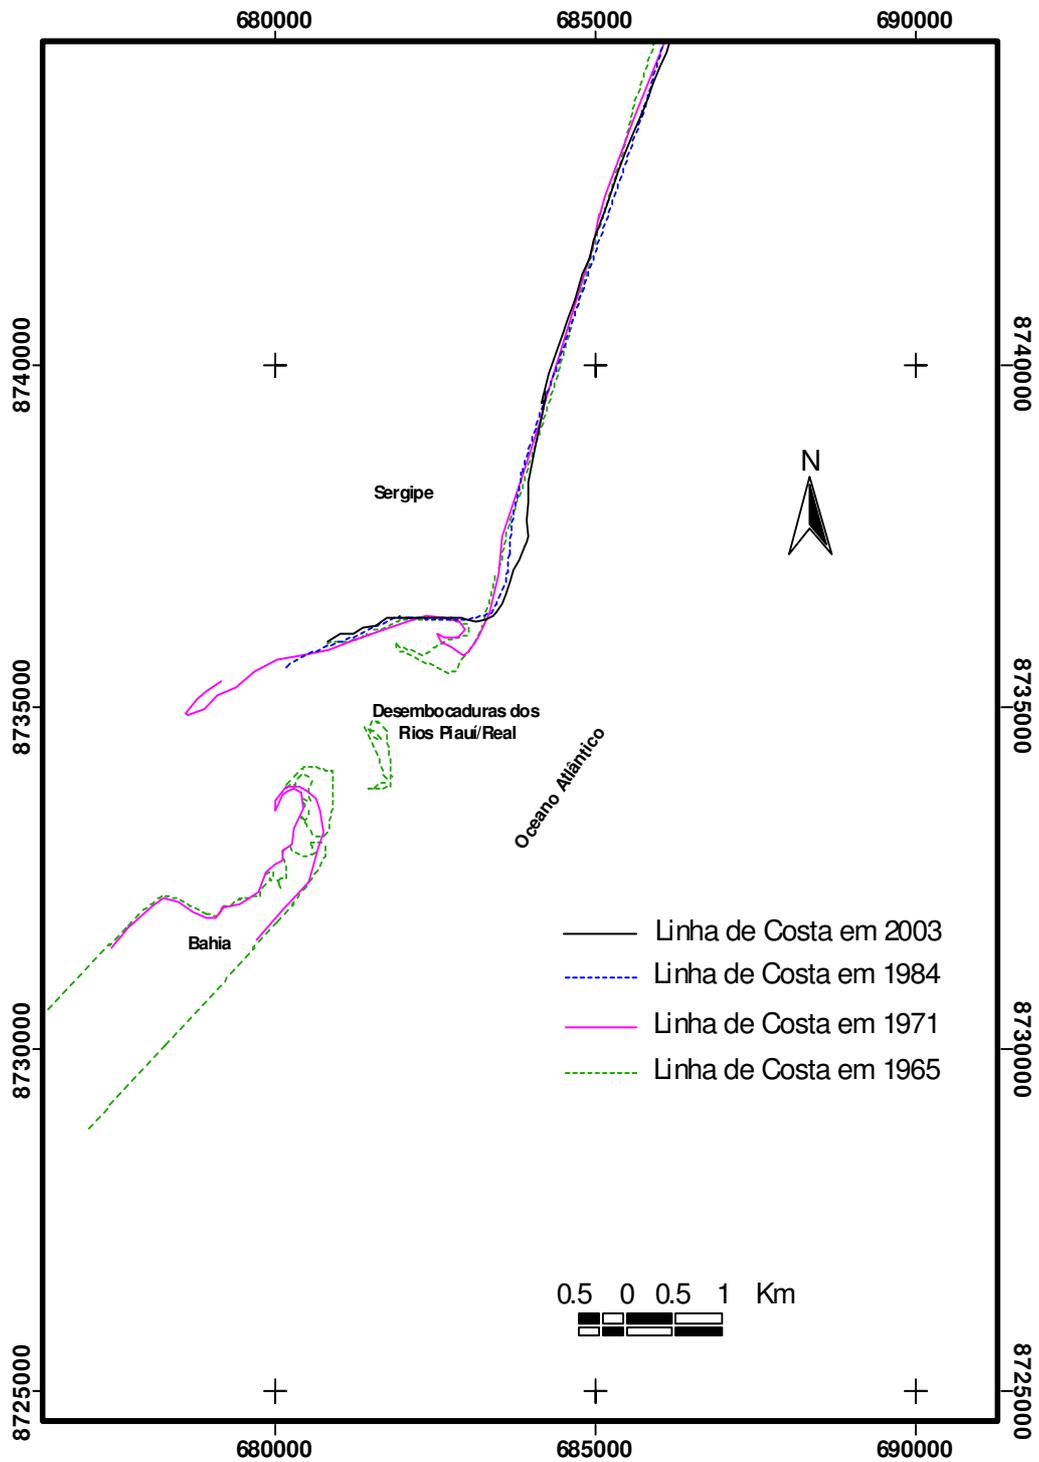
Figura 21 – Variação na posição da linha de costa entre 1965 e 2003 para as desembocaduras dos rios Piauí/Real

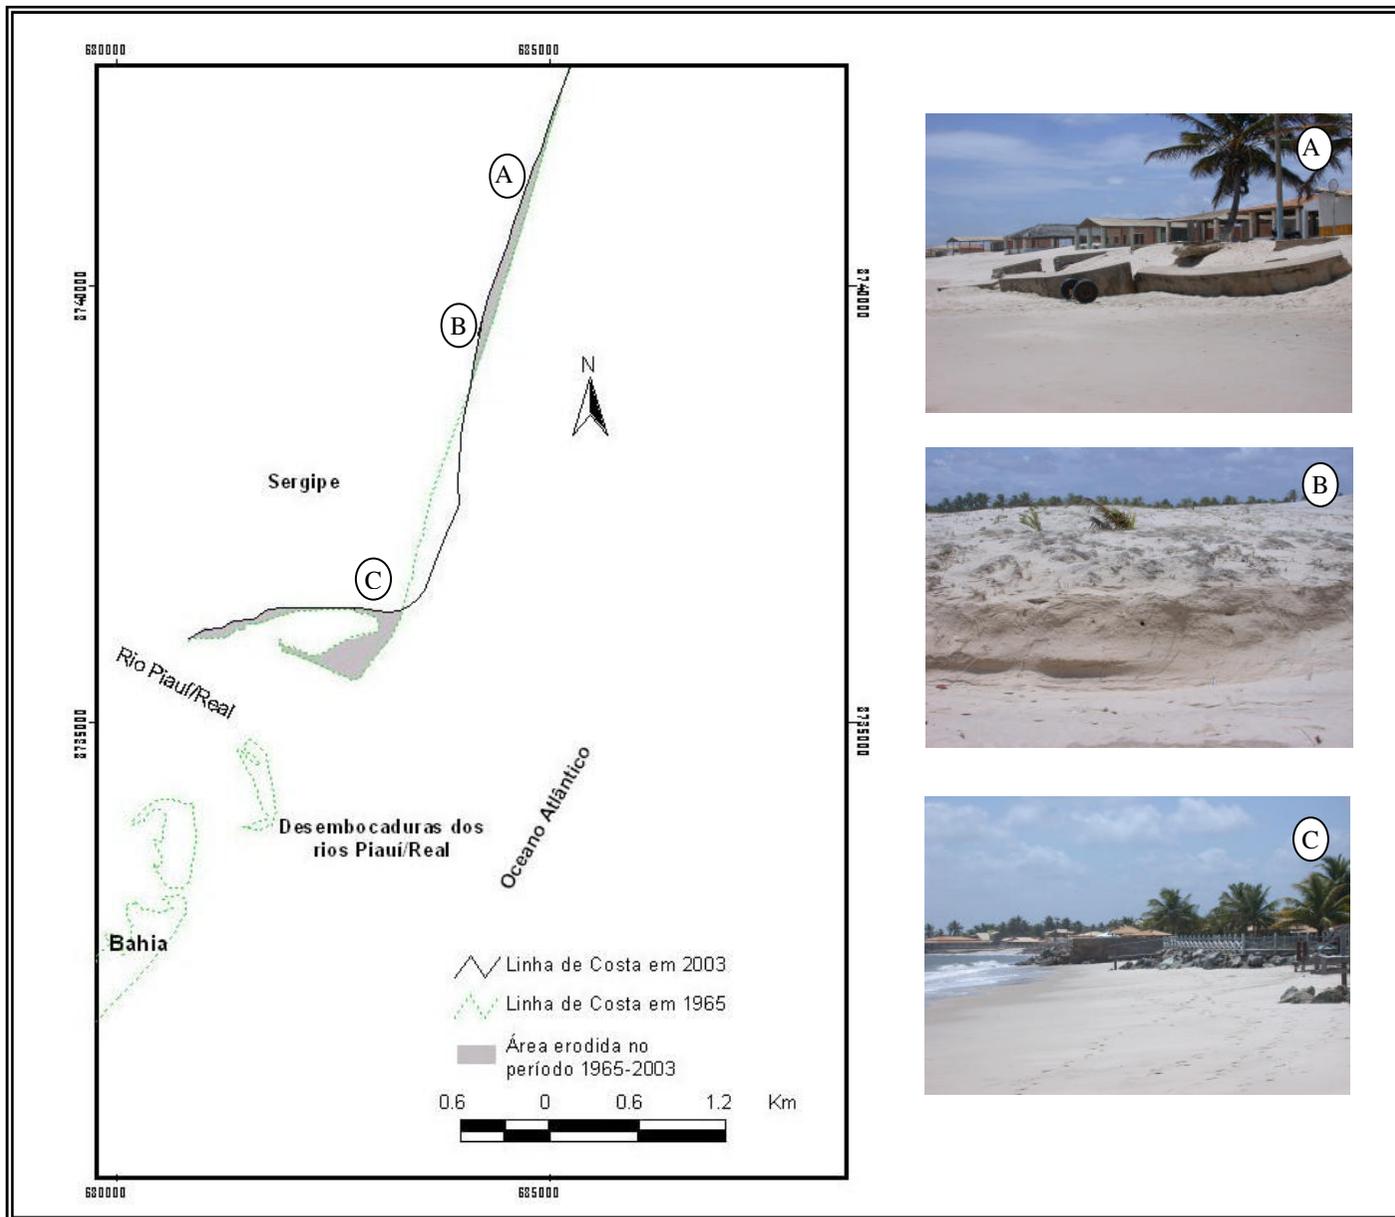
Figura 22 – Áreas erodidas no período 1965 - 2003; fotos (A e B) erosão na região a NE da desembocadura ; e (C) erosão na margem esquerda da desembocadura dos rios Piauí/Real.

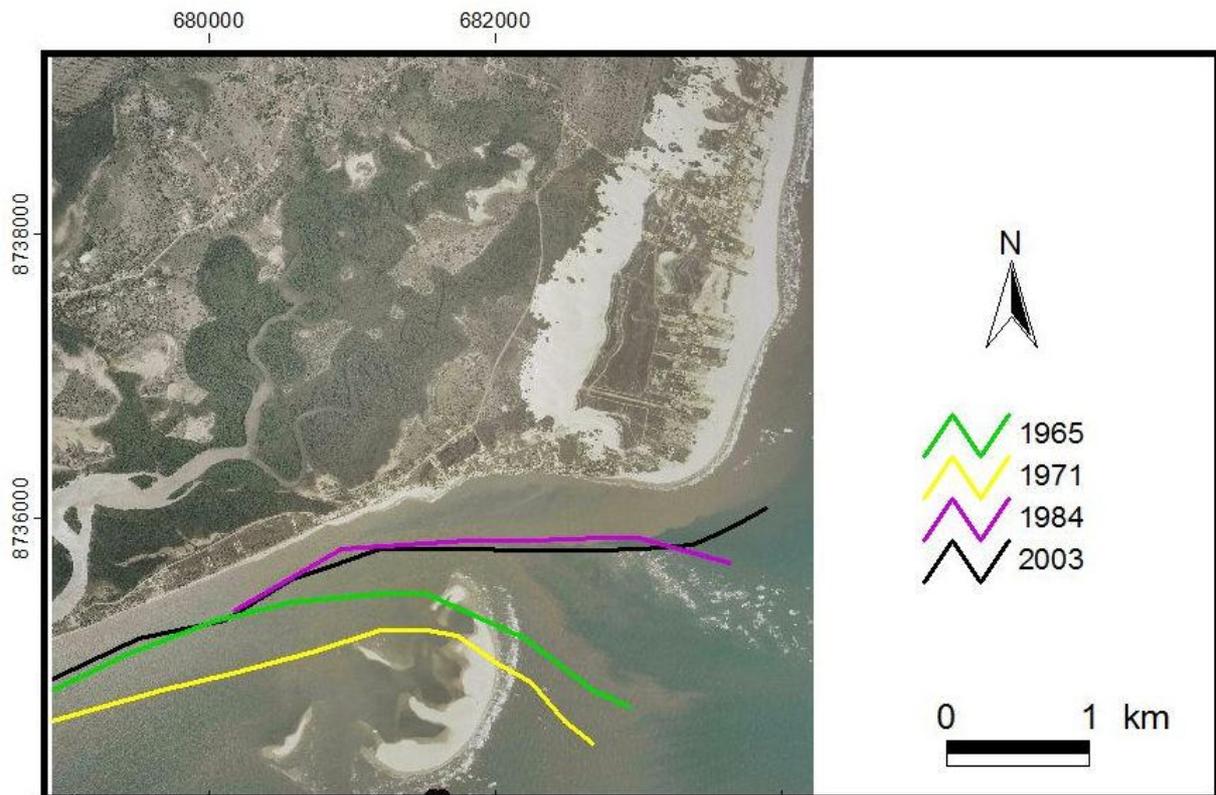
Figura 23 - Posição do talvegue do canal dos rios Piauí/Real nos anos de 1965, 1971, 1984 e 2003

O mapeamento da orientação do talvegue do canal, nos últimos 50 anos, mostra uma tendência do mesmo em desloca-se para NE (Figura 23). Corroborando com os resultados da sobreposição das fotografias aéreas, as quais apontam intensos processos erosivos na margem esquerda dos rios Piauí/Real, durante o mesmo período.

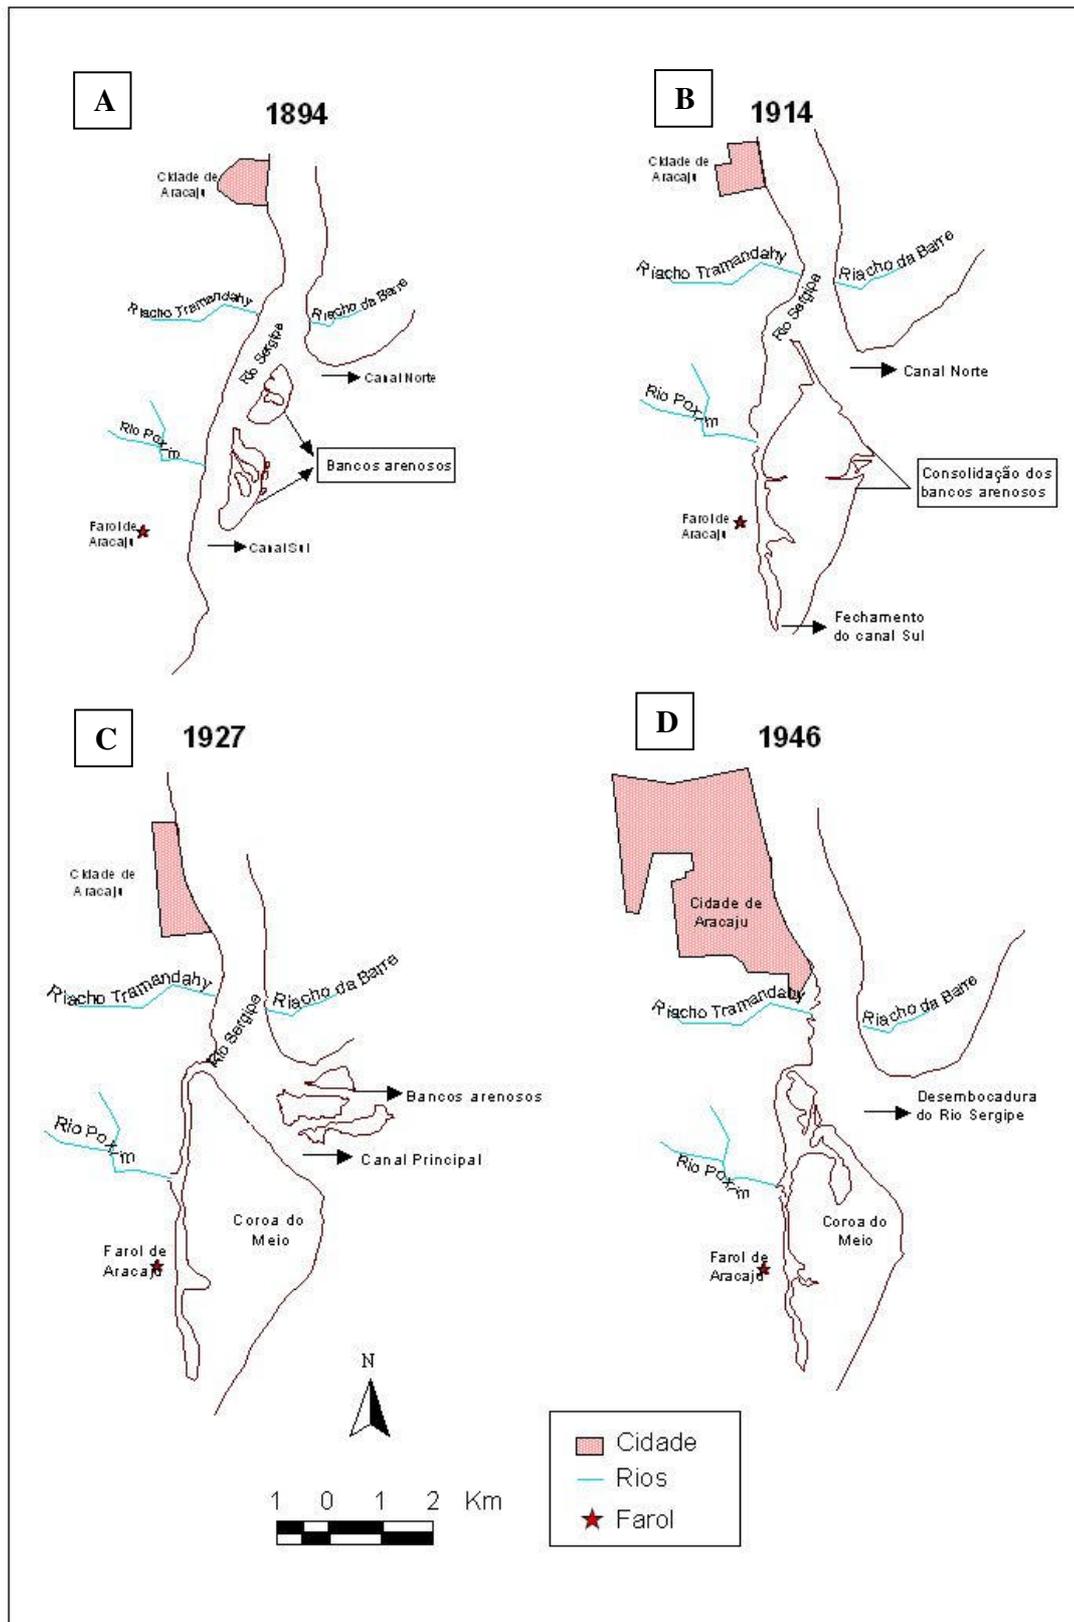
Figura 24 – Evolução esquemática da linha de costa na desembocadura do rio Sergipe no período de 1894 a 1946 (Modificado dos mapas históricos do INPH)

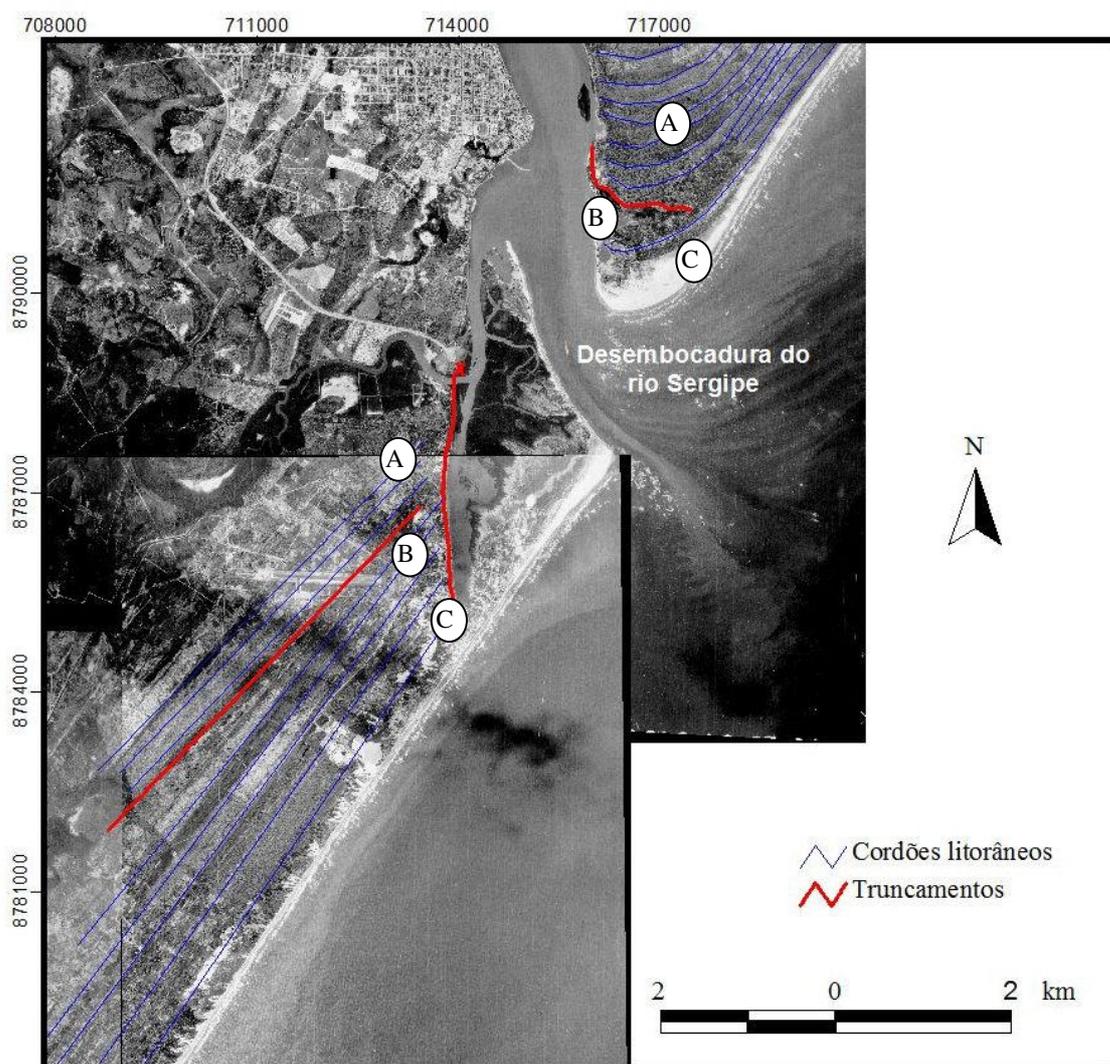
- Na etapa C, a desembocadura do rio voltou para a posição SW, em função do crescimento recurvado dos cordões a NE.

Figura 25 – Orientação dos cordões litorâneos e linhas de truncamentos, na desembocadura do rio Sergipe (fotografia aérea de 1971).

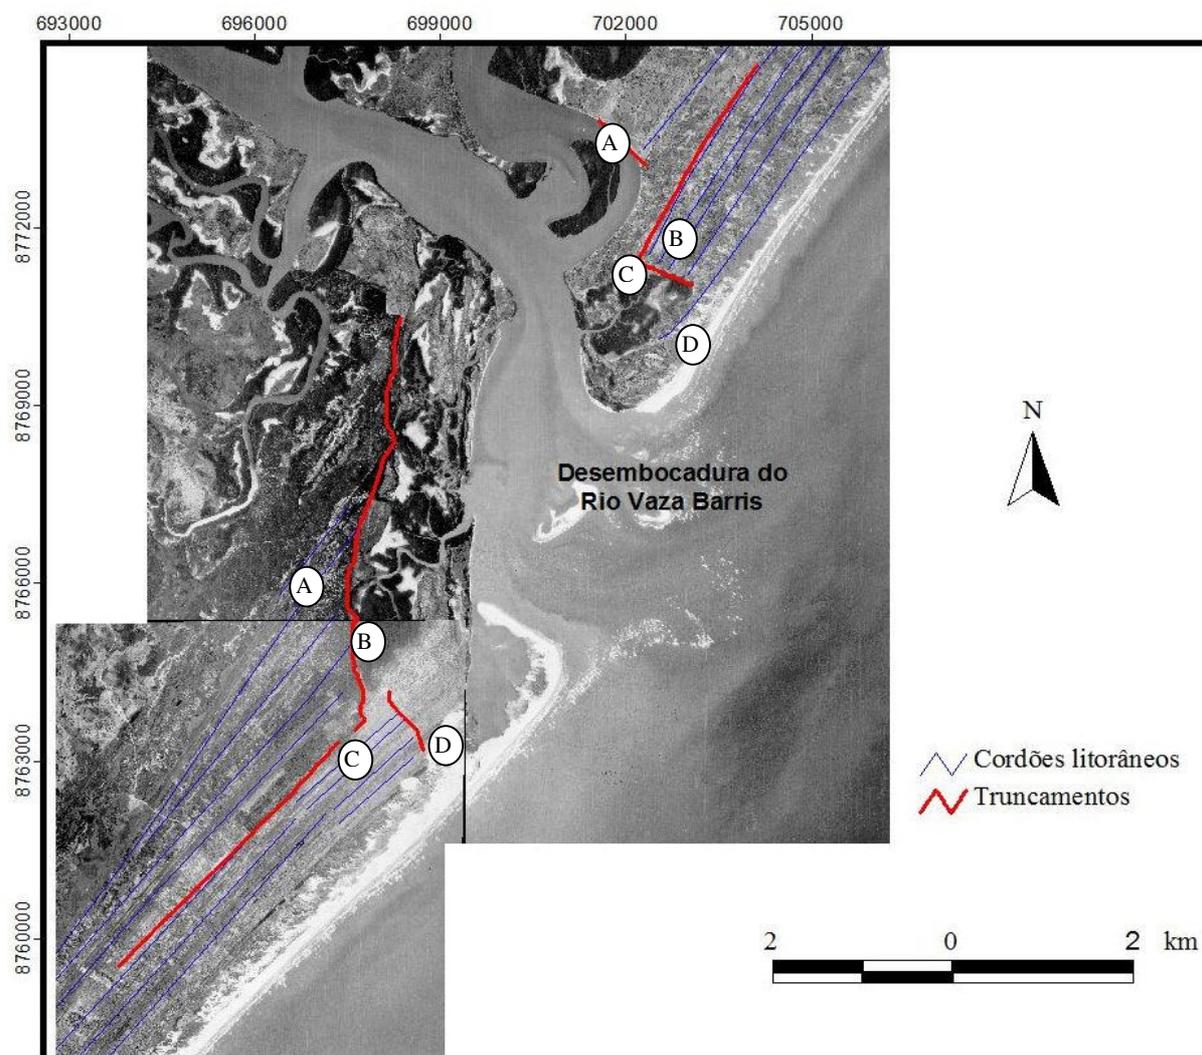
- Na etapa D o rio voltou a migrar para SW erodindo a segunda geração de cordões depositados na fase C, e depositando a terceira geração de cordão a NE.

Figura 26 – Orientação dos cordões litorâneos e linhas de truncamentos, na desembocadura do rio Vaza-Barris (fotografia aérea de 1971).

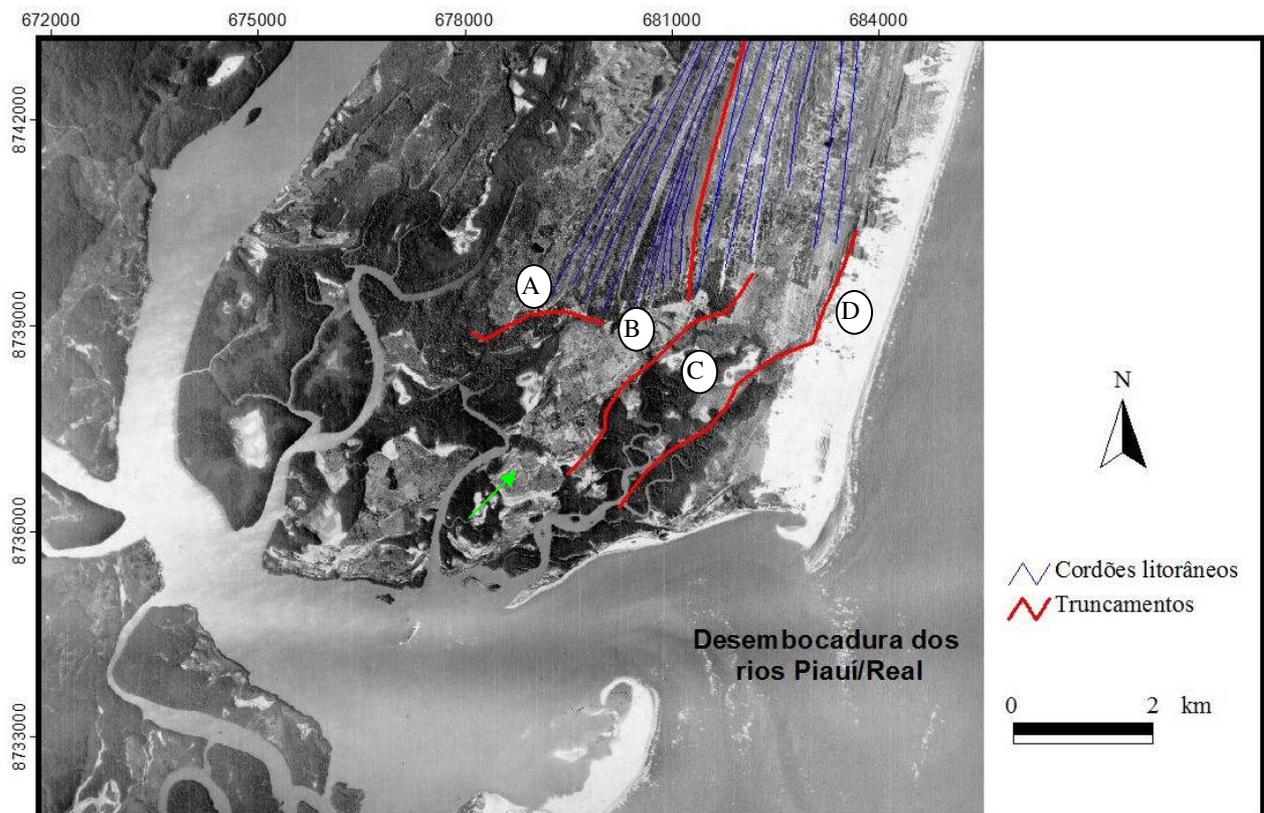
- Na etapa D o rio voltou a migrar para SW, sendo depositadas as seqüências de cordões mais externas a NE, atualmente recobertas por dunas.

Figura 27 – Orientação dos cordões litorâneos e linhas de truncamentos, na margem esquerda da desembocadura dos rios Piauí/Real (fotografia aérea de 1971).

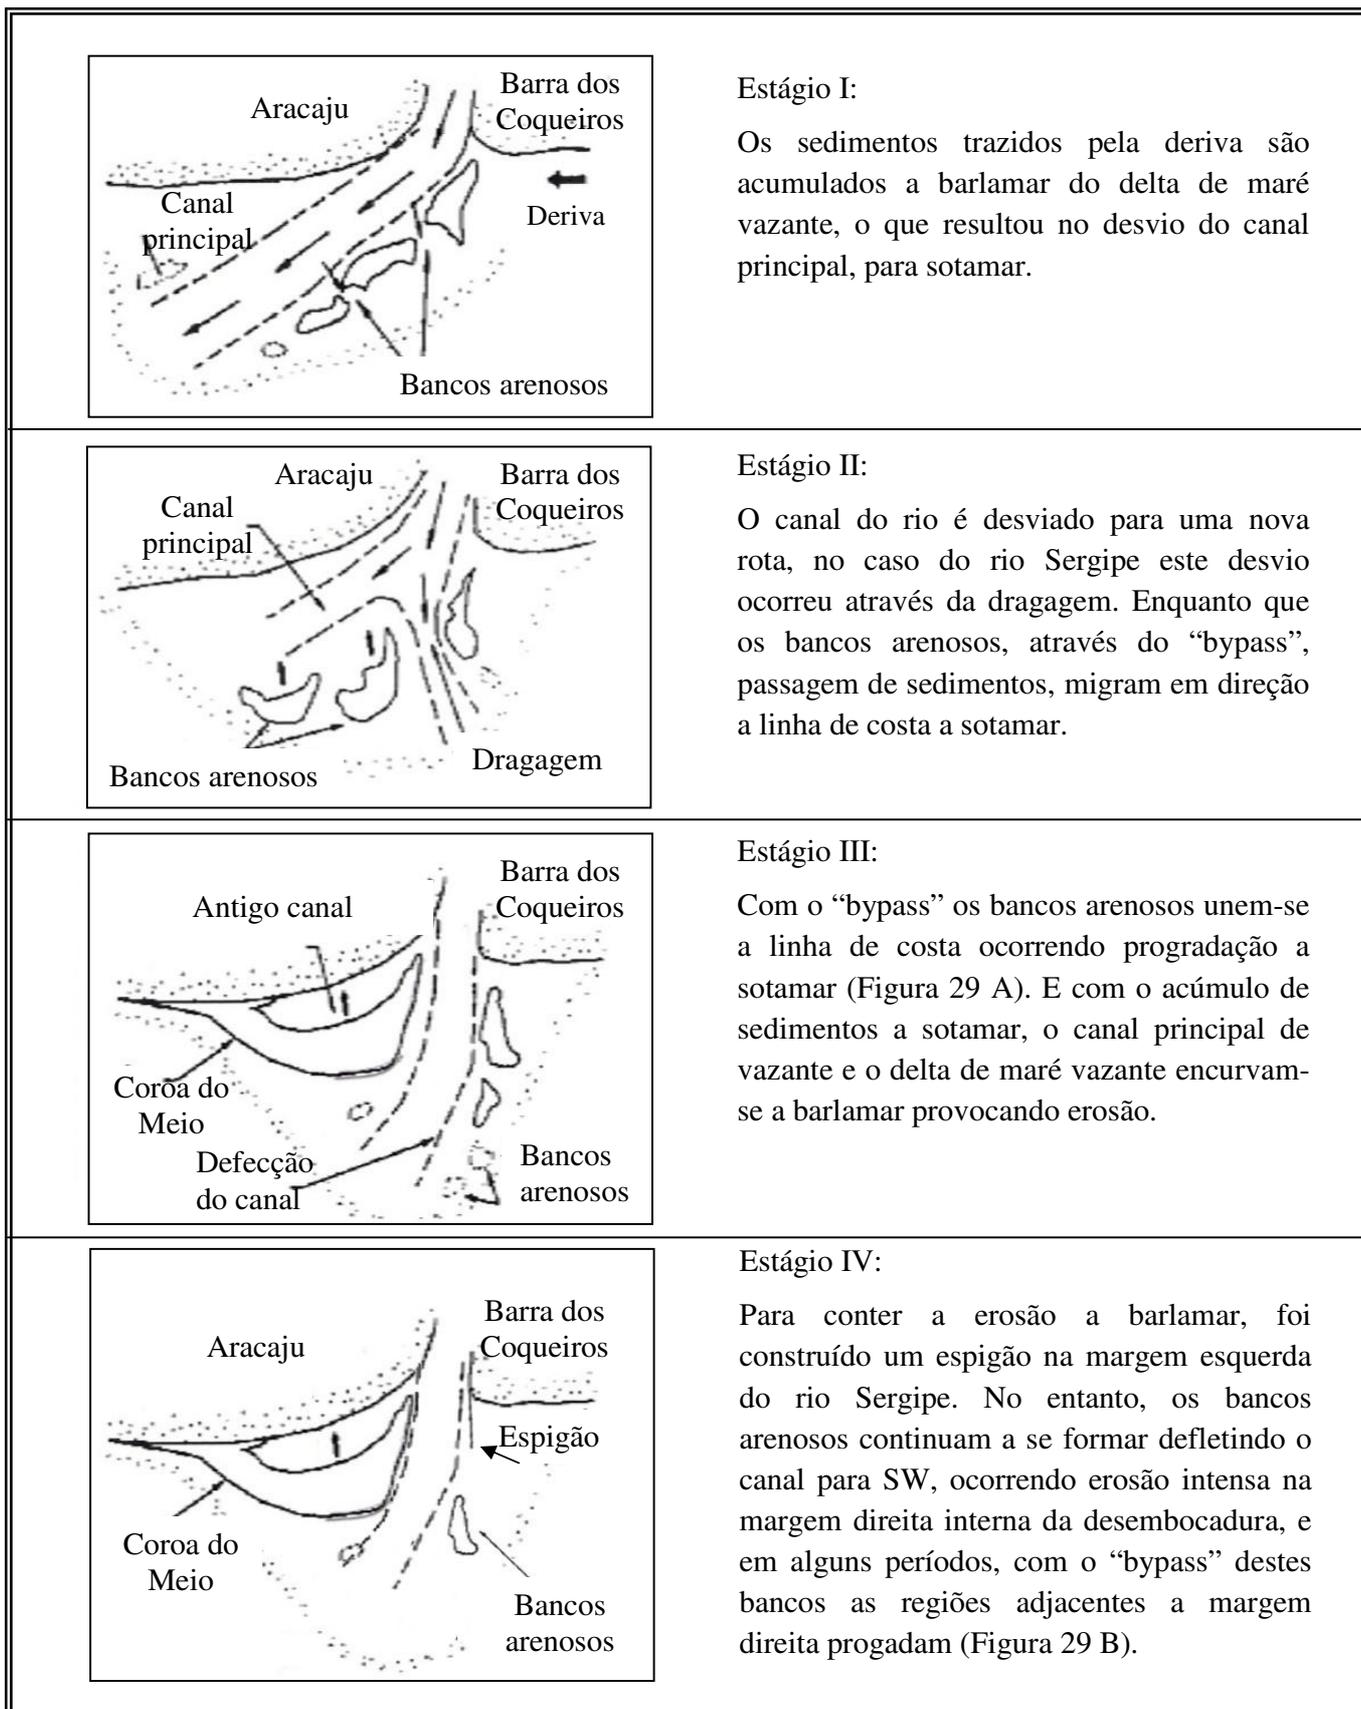
Figura 28 – Modelo esquemático explicativo das mudanças morfológicas na desembocadura do rio Sergipe, adaptado do modelo de FitzGerald *et al* (1978).

Adaptando os resultados ocorridos em médio prazo ao modelo de FitzGerald *et al.* (1978), foi confeccionado um modelo esquemático explicativo para o rio Sergipe (Figura 28).

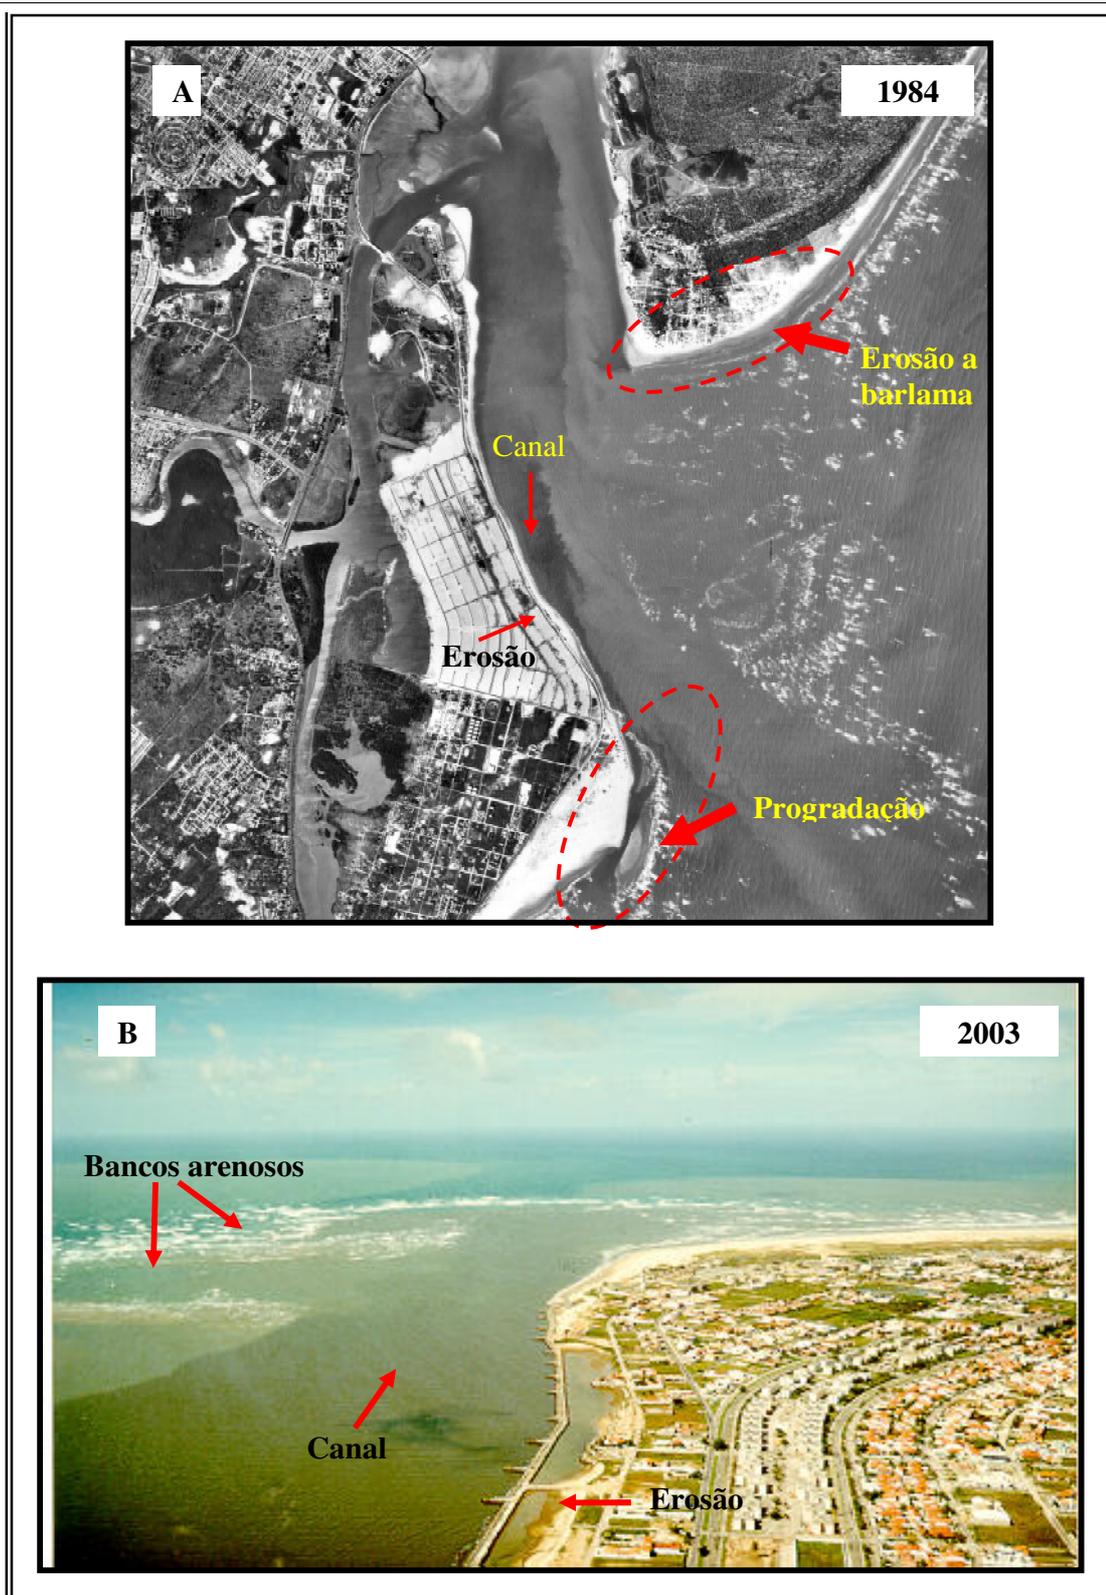
Figura 29- (A) fotografia aérea de 1984 : erosão a barlamar e progradação a sotamar e (B) “bypass” dos bancos arenosos defletindo o canal para SW e ocasionando erosão na margem direita interna do rio Sergipe(Foto: Oliveira 2003)

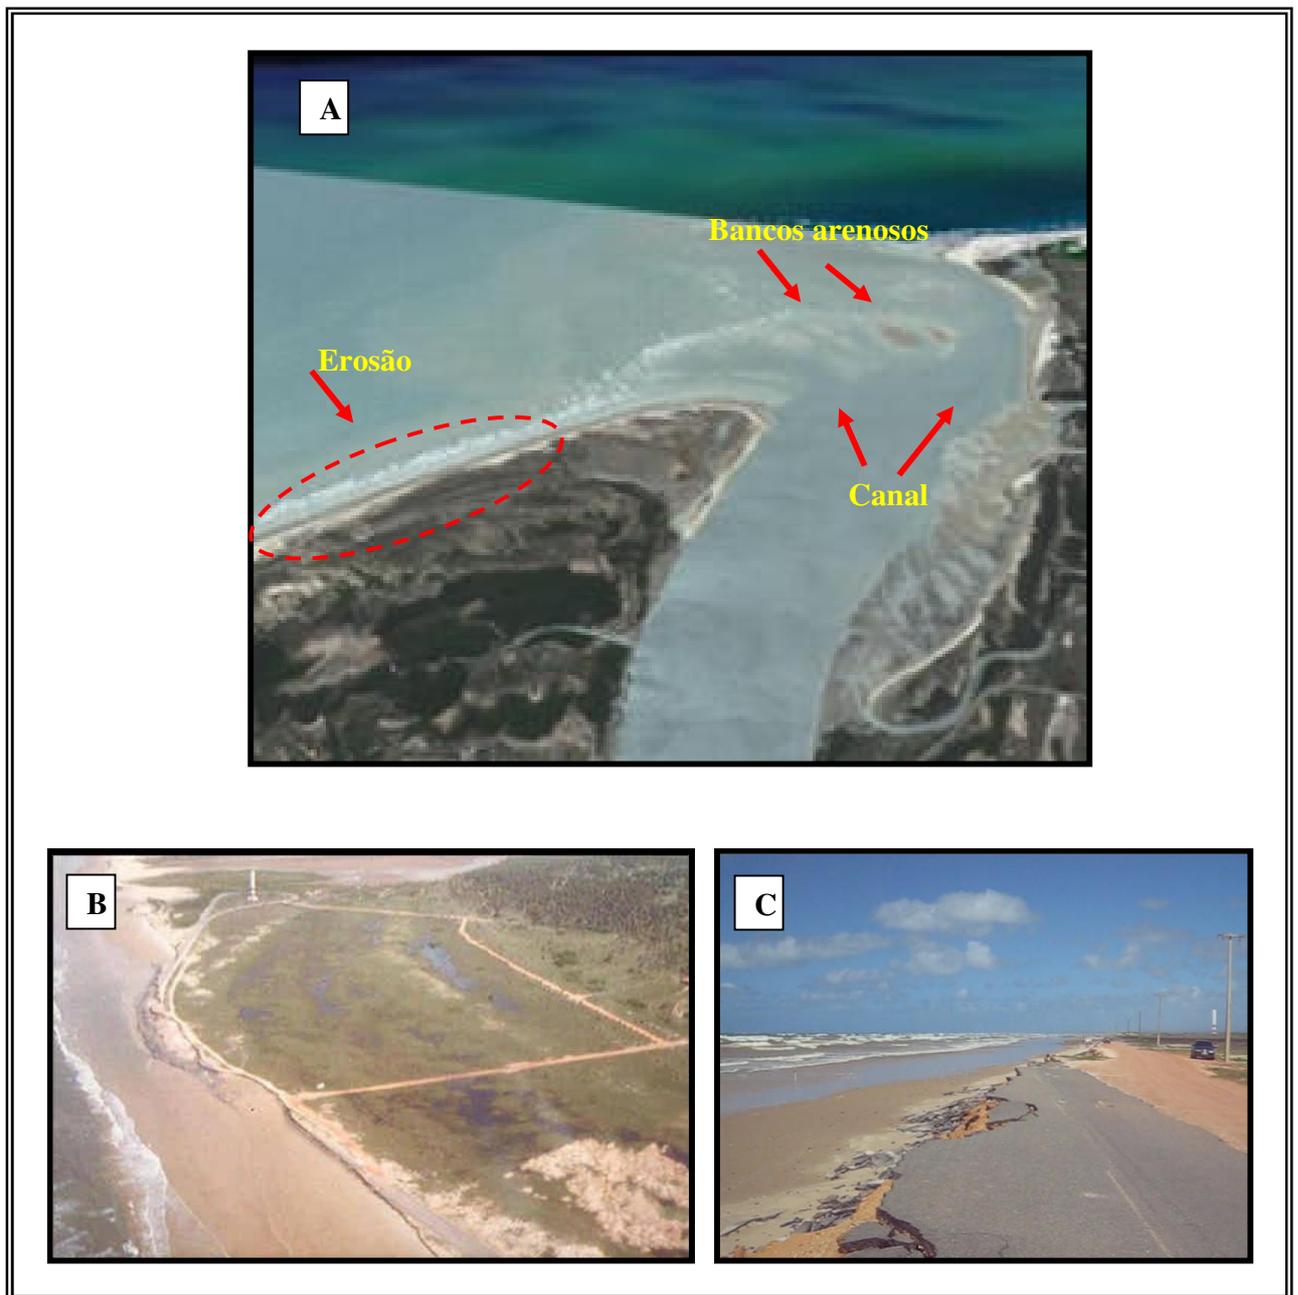
Figura 30 – (A) “bypass” dos bancos arenosos para sotamar e desvio do canal principal (modificado do Google Earth, 2008); e (B e C) erosão a barlamar da desembocadura do rio Vaza Barris (Foto B: Edvaldo Oliveira;e foto C: Fabio Martins).

O modelo de ruptura do delta de maré vazante, também é aplicado para explicar as mudanças morfológicas da linha de costa nas adjacências da desembocadura do rio Vaza Barris, analisadas a médio prazo (Figura 30).

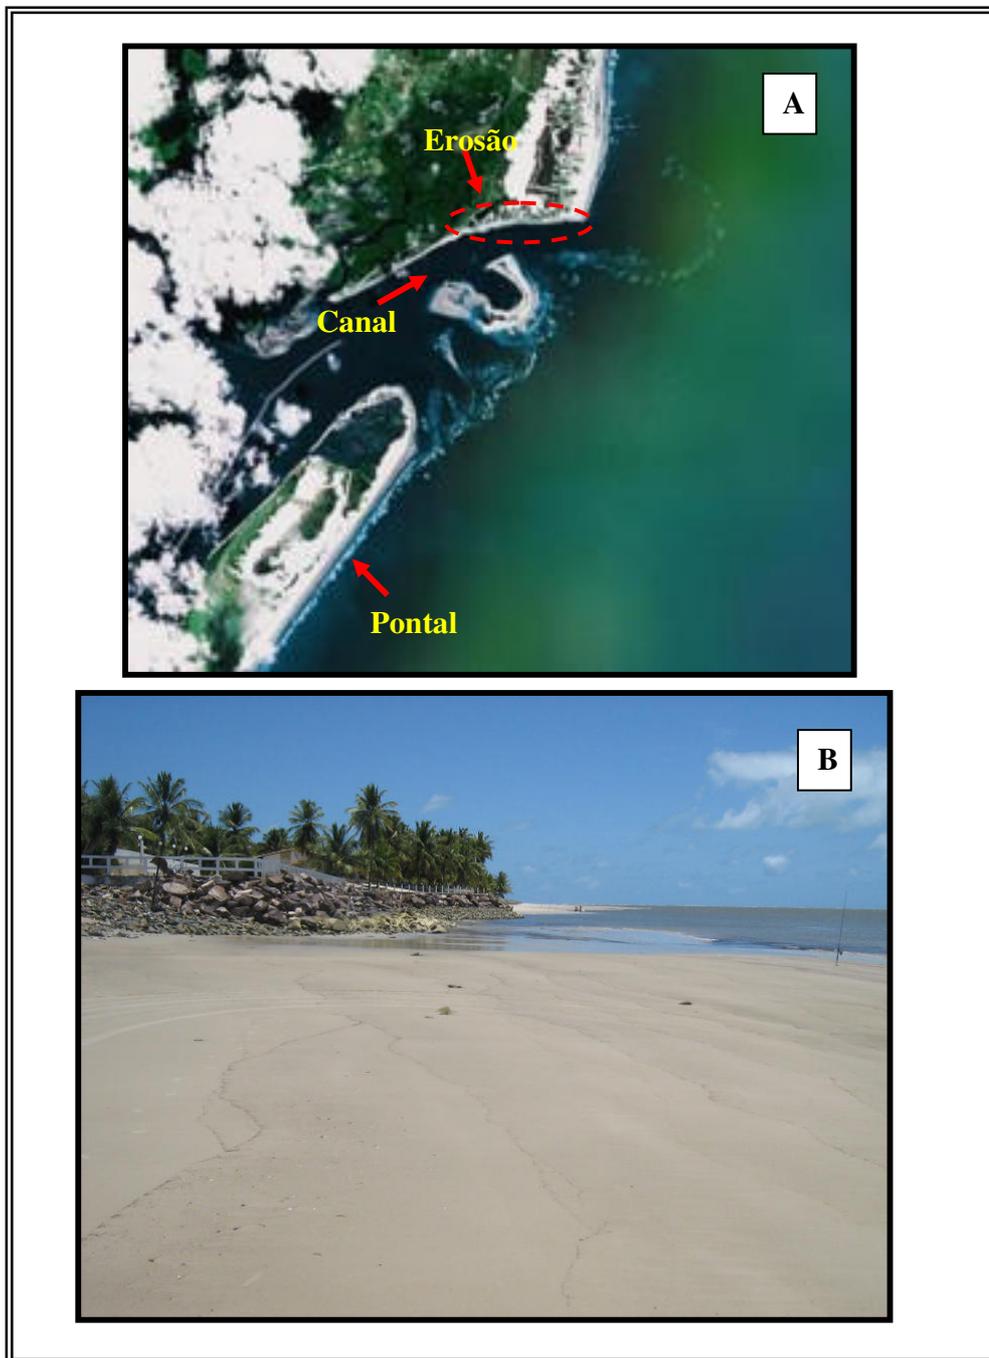
Figura 31 – (A) crescimento do pontal arenoso para NE, ocasionando a migração do canal principal e erosão a sotamar (modificado do Google Earth, 2008); e (B) muro de proteção para conter a erosão na margem esquerda da desembocadura dos rios Piauí/ Real (Foto: Fabio Martins 2007)

A análise a médio e longo prazo demonstraram que a desembocadura do Piauí/Real segue o modelo de migração do canal, no qual os sedimentos erodidos são deslocados para sotamar, originando um pontal que obstrui parcialmente a desembocadura e provoca erosão nesta região (Figura 31).

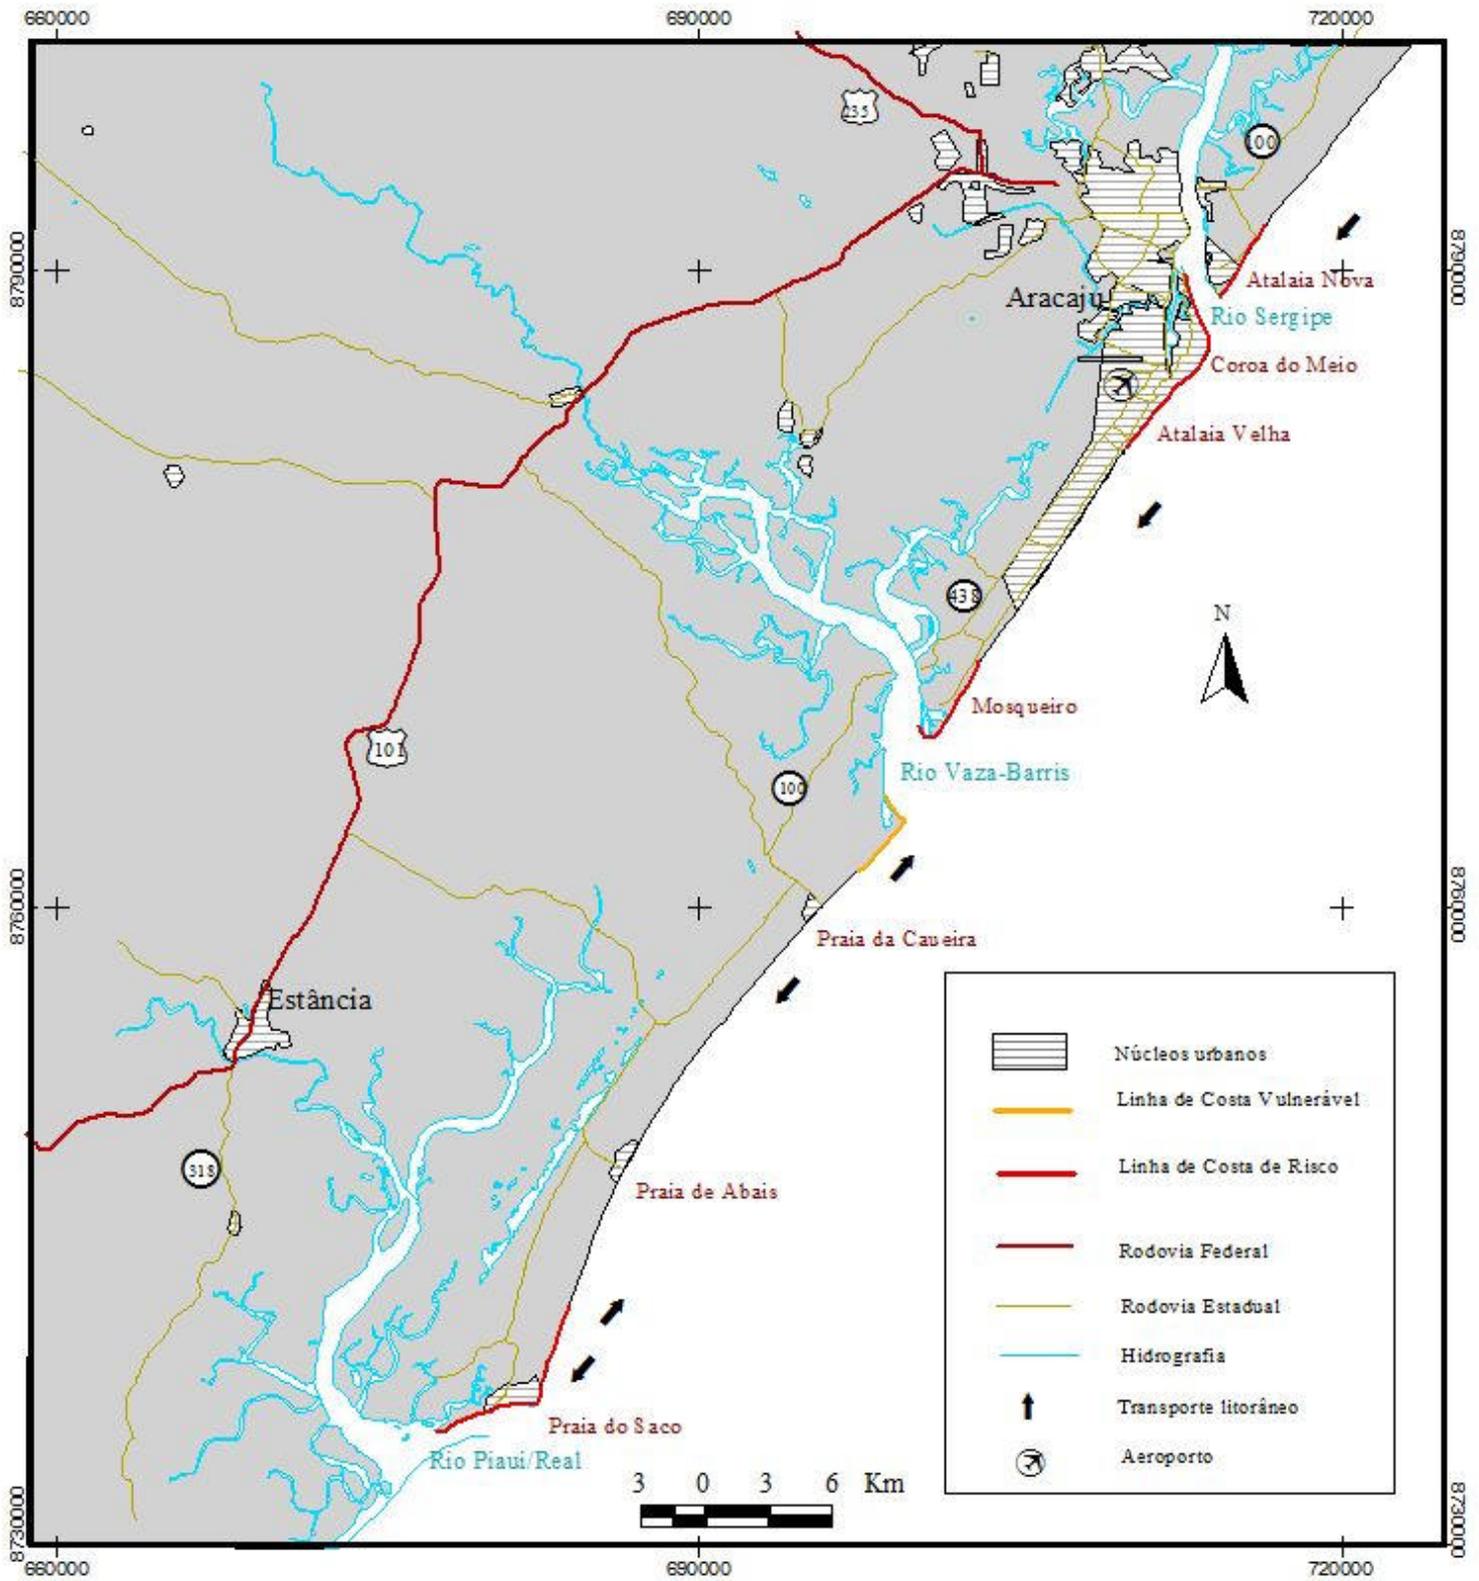
Figura 32 – Mapa dos trechos da linha de costa nas adjacências das desembocaduras dos rios Sergipe, Vaza Barris e Piauí/Real em Vulnerabilidade e/ou Risco potencial.
