**UNIVERSIDADE FEDERAL DA BAHIA
INSTITUTO DE GEOCIÊNCIAS
CURSO DE PÓS-GRADUAÇÃO EM GEOLOGIA
ÁREA DE GEOLOGIA MARINHA, COSTEIRA E SEDIMENTAR**

DISSERTAÇÃO DE MESTRADO

**ANÁLISE DAS MUDANÇAS DA LINHA DE COSTA DAS PRINCIPAIS
DESEMBOCADURAS DO ESTADO DE SERGIPE, COM ÊNFASE NO RIO
SERGIPE**

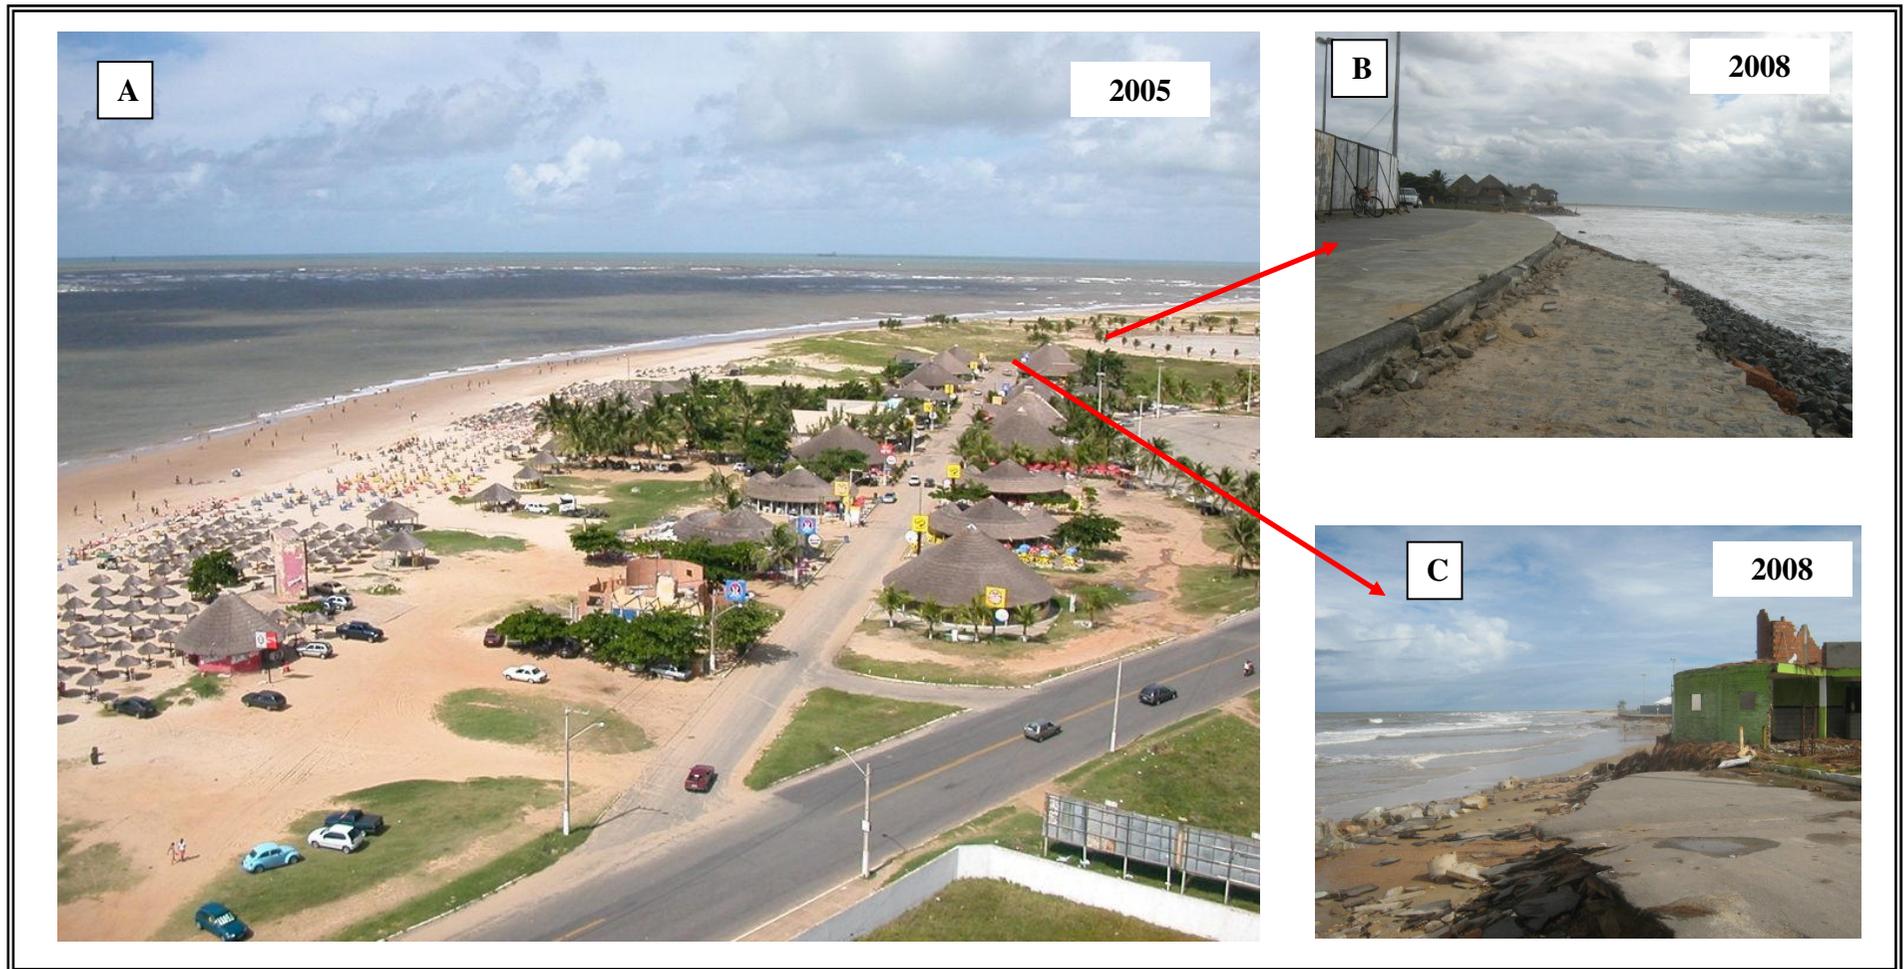
Figura 33- Erosão da Orla da Coroa do Meio: (A) posição da linha de costa em 2005 (Foto: Edvaldo Oliveira) e (B e C) atual posição da linha de costa (destruição de barracas de praia, quiosques e de parte da praça de eventos) (Fotos: Fabio Martins 2008).
