B-10 – UM ESTUDO DE CASO
EM HIS NA ZONA LESTE DE
SÃO PAULO

Dissertação de Mestrado apresentada à Faculdade de Arquitetura e Urbanismo da Universidade de São Paulo para obtenção do Título de Mestre em Arquitetura e Urbanismo.

A presente dissertação analisa o desempenho técnico-construtivo das edificações do conjunto habitacional “B-10”, arrolado no objeto do estudo de caso desta pesquisa, dentro da lógica da construção habitacional de interesse social e propõe uma reflexão sobre as condicionantes técnicas e gerenciais que influenciam o desenvolvimento do projeto de arquitetura orientado ao seu desempenho ideal, em relação ao ambiente construído, a partir da visão sistêmica de compreensão do edifício. A pesquisa classifica-se como exploratória e possui o caráter de aprofundamento nas questões que envolvem o objeto analisado. Optou-se pelo método *Estudo de Caso*, por este ser considerado uma estratégia de pesquisa comumente usada em Ciências Sociais. São feitas descrições das *Patologias Construtivas* detectadas nos dez subsistemas do edifício, com indicações das prováveis origens. Também são elaboradas considerações sobre como os *reflexos* categorizados interferem nos itens de de

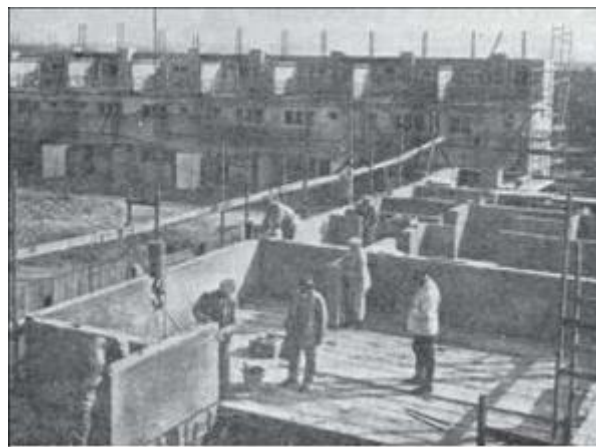
Figura 3: Nas obras de Ernst May, em Frankfurt *am Main*, a pré-fabricação foi utilizada em larga escala. Fonte: KOPP, 1990, p. 55.

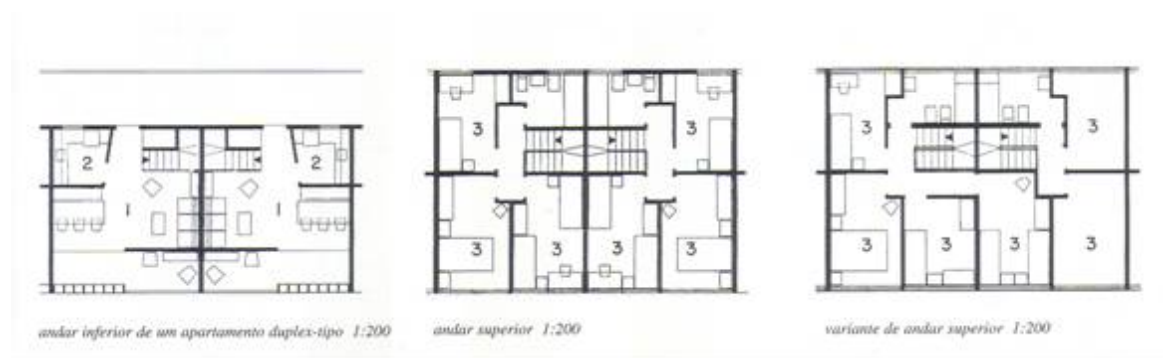
Figura 12: C R de Pedregulho, 1950-52. Rio de Janeiro. Plantas do bloco C. Arq. Affonso E. Reidy. Fonte: MINDLIN, 1999, p. 147. Desenhos ilustrativos sem escala.

Tipologia (1)	Áreas
Conjunto Residencial de Pedregulho	Bloco serpenteante: sete pavimentos sobre <i>pilotis</i> e terceiro pavimento ocupado com equipamentos. Áreas - 1 e 2 pavimentos – Bloco: 3.415m ² Circulação: 518,00m ² – Unidade (1q.): 38,38m ² A. serviço: 5,20m ² – Circulação interna: 2,25m ²
	Áreas - 4 e 6 pavimento – 1 pav. unidades duplex. Bloco: 3.415m ² – Circulação: 518,00m ² Unidade (1q.): 38,38m ² – A. serviço: 7,17m ² Circulação interna: 2,45m ² – Escada interna: 2,35m ²
	Áreas - 5 e 7 pav. – 2 pav. unidades duplex. Bloco: 3.415m ² – Circulação: 518,00m ² Unidade (1q.): 46,65m ² – A. serviço: 4,30m ² Circulação interna: 5,20m ² – Escada interna: 4,70m ²
	4 pavimentos sobre <i>pilotis</i> , com 28 unidades – duplex de 2, 3 e 4 quartos 1 pavimento de unidades duplex – Bloco: 577,15m ² Circulação: 174,15m ² – Escada: 8,00m ² Unidade: 31,46m ² – A. serviço: 4,65m ² Circulação interna: 2,20m ² – Escada interna: 2,35m ²

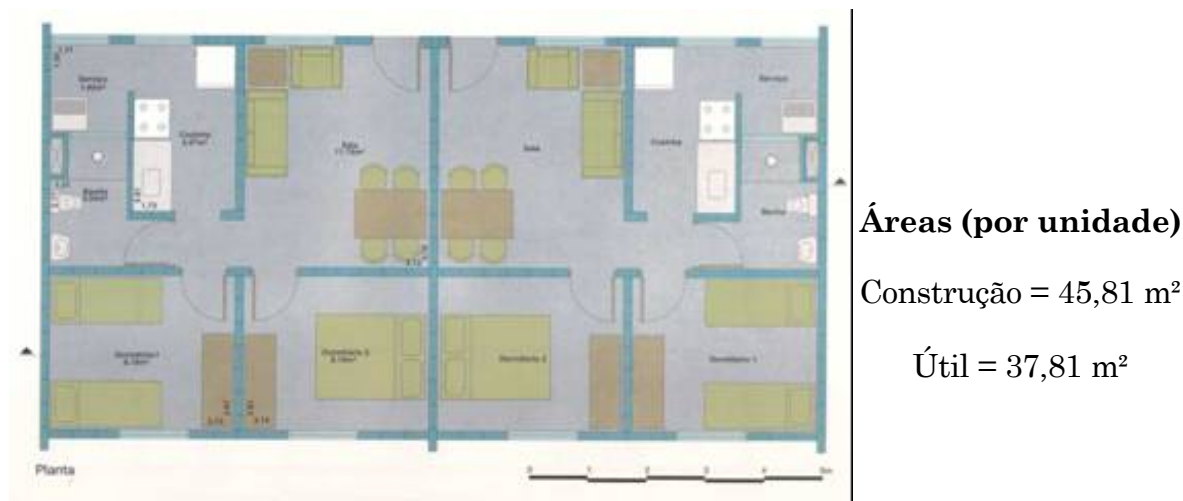
Figura 17: Tipologia VI22K [vedações e amarrações verticais em alvenaria armada sobre pilotis] – arquivo CDHU. Fonte: CDHU, 1997, p. 11.

6 Nomenclatura exclusiva da CDHU que designa um modelo tipológico pré-moldado variante da tipologia VI22F, que por sua vez originou-se da VI22K com alvenaria estrutural sobre pilotis, dentro da forma “H”, conforme Figura 22A [Nota do Autor].

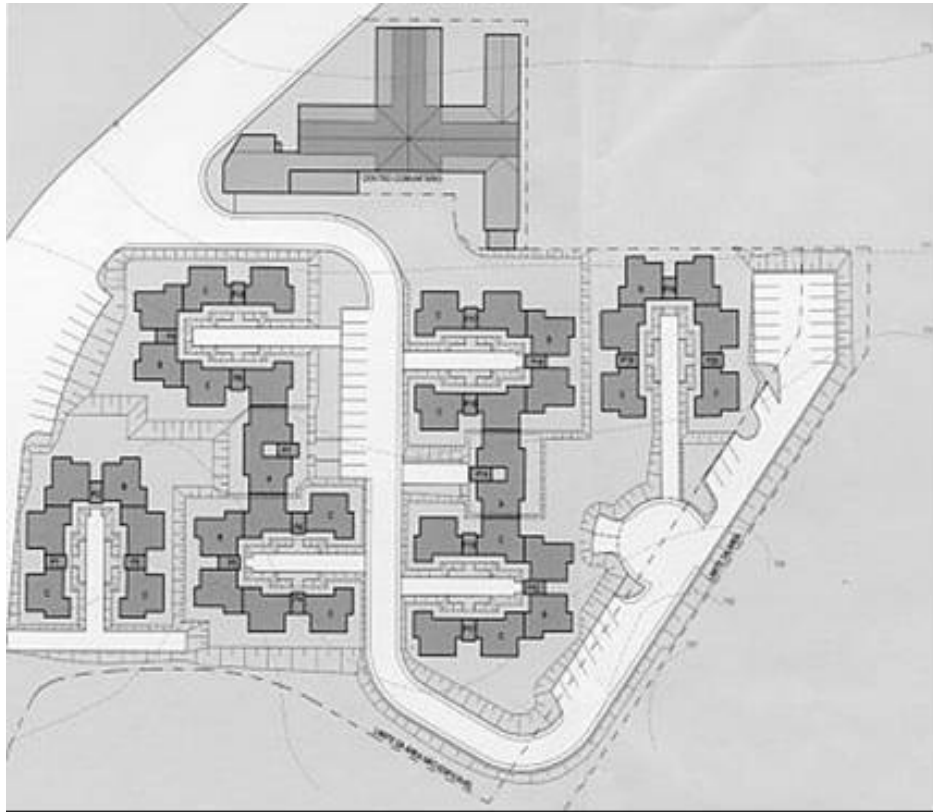
Figura 18: Implantação do Conjunto Habitacional União da Juta – arquivo USINA. Fonte: <http://www.usinactah.org.br/ujuta.htm>. Desenho ilustrativo sem escala.

Já o Conjunto União da Juta é composto de 160 unidades habitacionais [apartamentos] distribuídos em três tipos de prédio, com quatro pavimentos e dois apartamentos por andar, com áreas úteis de 63,4 m² e 67,9 m², e com o subsistema estrutural misto, isto é, o uso de elementos componentes pré-fabricados metálicos e de concreto protendido.

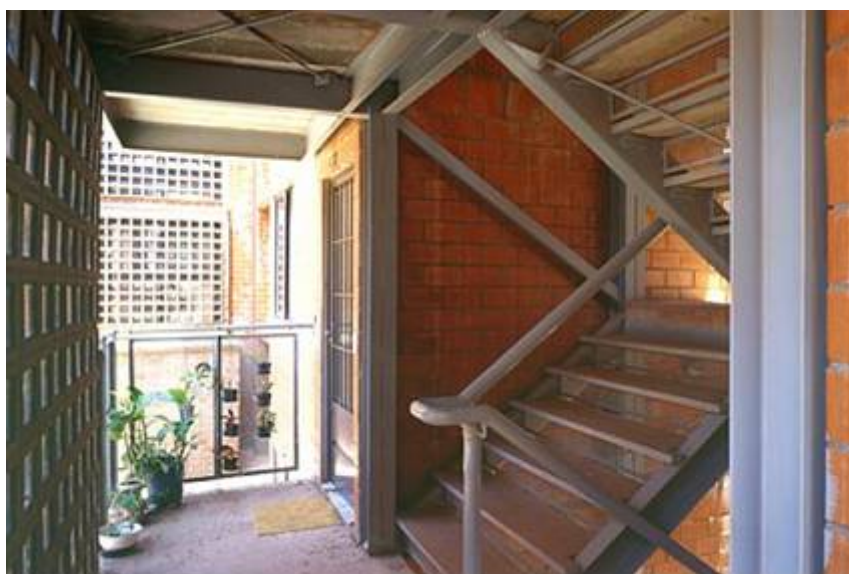
Figura 21: Vista interna da caixa de escada da circulação vertical – arquivo USINA. Fonte: <http://www.usinactah.org.br/> – Álbum de fotografias.

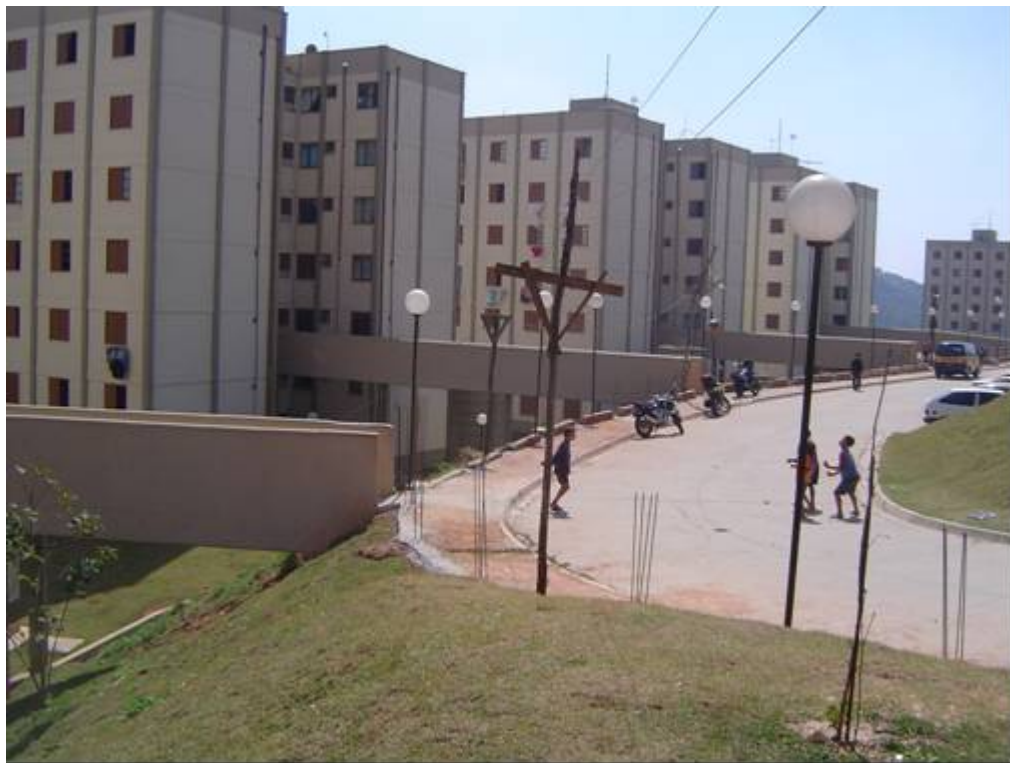
Este conjunto foi construído em estrutura de concreto pré-fabricado o que, à época da sua concepção (segunda metade da década de 1990), significava um avanço tecnológico na produção habitacional de massas. Os levantamentos feitos durante o estudo piloto (citado no final deste capítulo) ajudaram a conhecer melhor o universo de investigação orientando a escolha do conjunto B-10.

Figura 22 Vista geral do Conjunto Habitacional B-10 do empreendimento Guaianazes B.

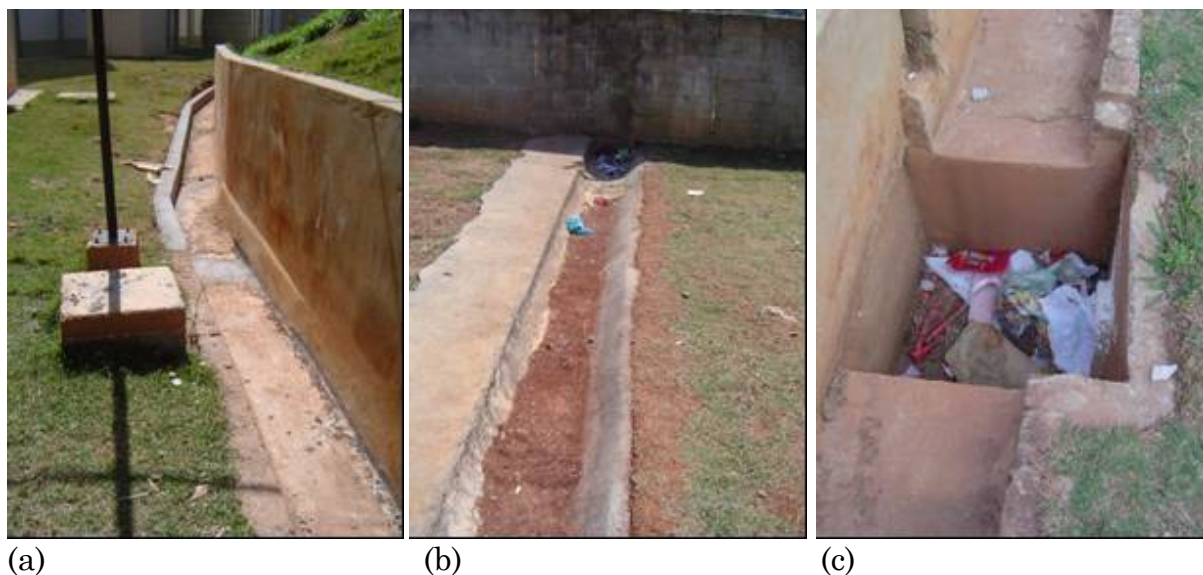
Pc 1.1

Figura 26 [Pc 1.1] – Obstrução e assoreamento das canaletas e caixas do sistema de drenagem externo

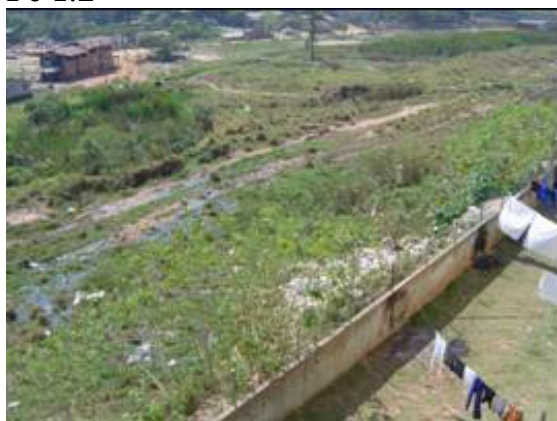
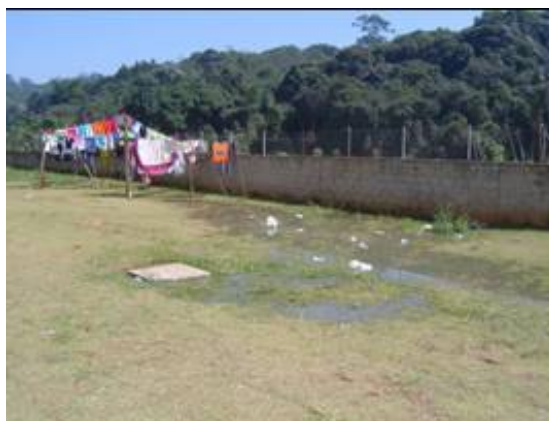
Pc 1.2

Figura 27 [Pc 1.2] – Drenagem natural do terreno no em torno dos blocos de apartamentos. Independente do período das chuvas a superfície do terreno sempre apresenta empoçamento, com o solo saturado.

Conseqüências [Pc 1.2]: empoçamento do solo e restrição de uso das áreas externas.

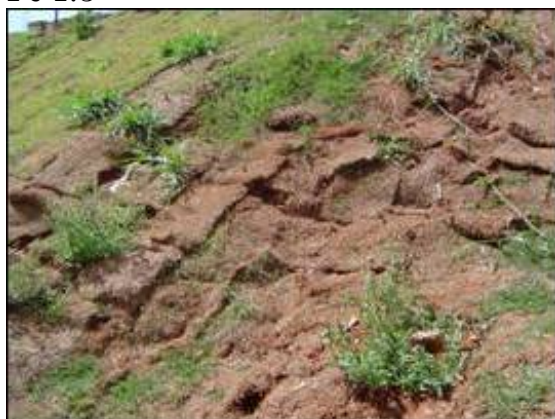
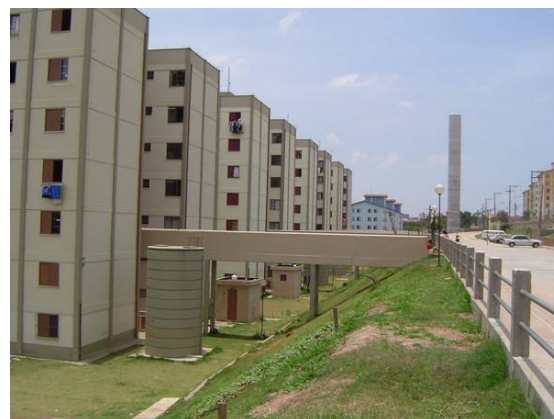
Pc 1.3

Figura 28 [Pc 1.3] – Erosão do talude sob a rampa de acesso, entre os blocos de apartamentos e a rua interna da área do condomínio.

Conseqüências (Pc 1.3): desestruturação da organização original do talude, sinais evidentes de degradação do gramado que colabora para a estabilização do talude.

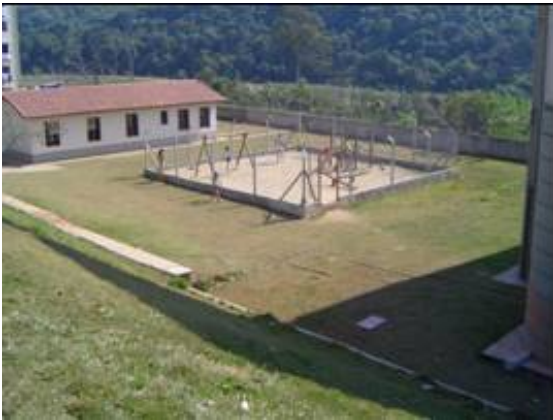
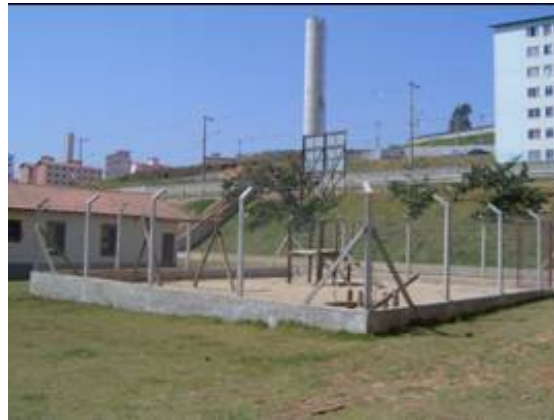
Pc 1.4

Figura 29 [Pc 1.4] – Implantação e localização do Centro de Apoio ao Condomínio – CAC – com acesso deficiente e precário aos equipamentos tanto comunitários (Centro Comunitário e área de lazer).

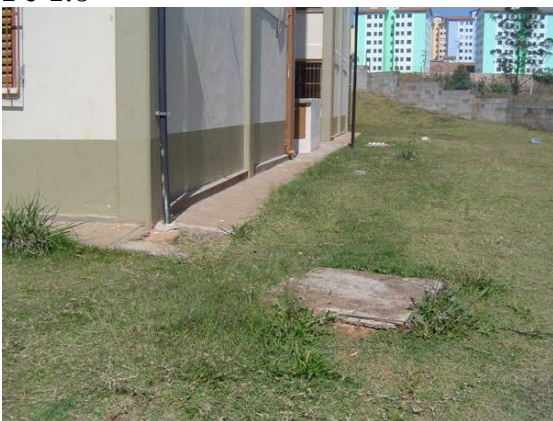
Pc 1.5

Figura 30 [Pc 1.5] – Paisagismo deficiente

Conseqüências (Pc 1.5): Devido à inexistência do projeto específico, o sintoma de vazio, pela falta de um conjunto de componentes naturais que possa ser apreendido pelo olhar, confere ao lugar uma visão panorâmica desprovida de cuidados espaciais.

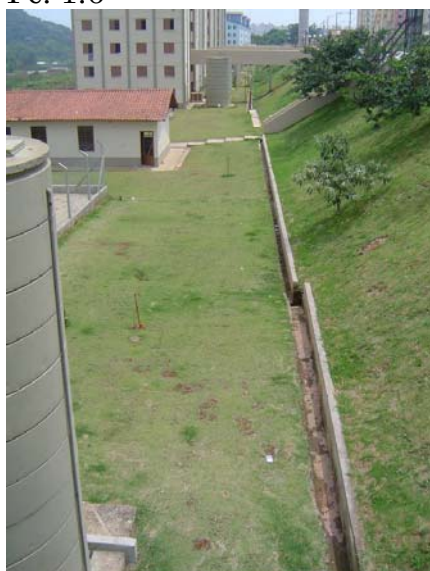
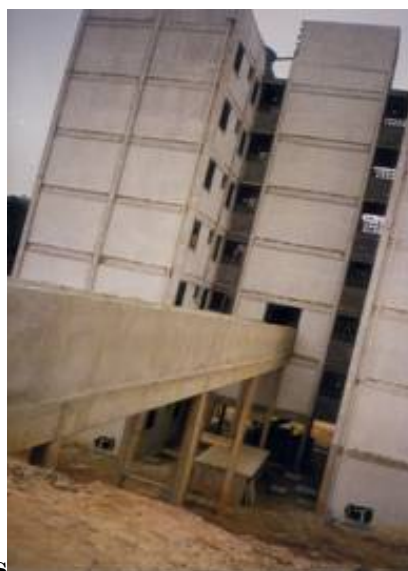
Pc. 1.6

Figura 31 [Pc 1.6] – Inexistência de acessos livres e diretos para pessoas e veículos ao nível térreo a partir da passarela principal.

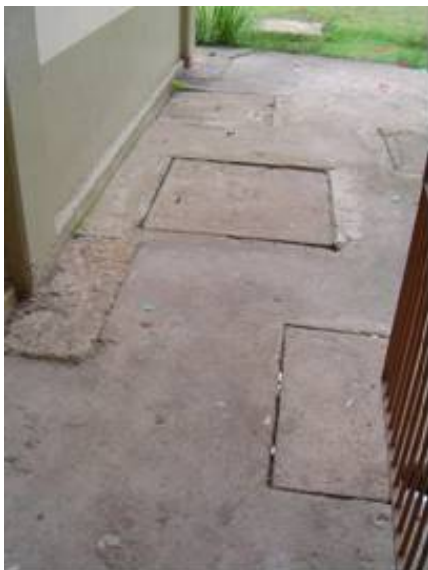
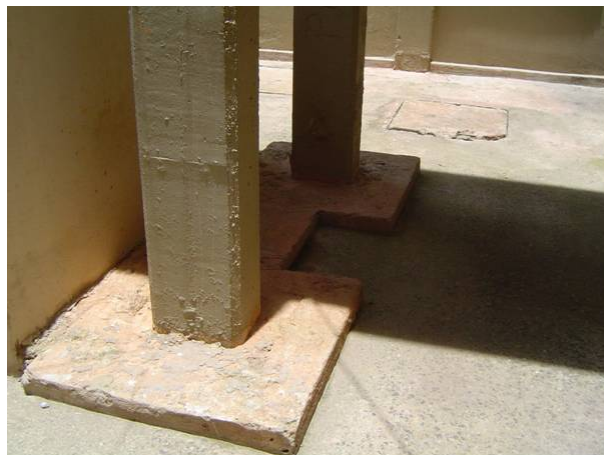
Pc 2.1

Conseqüências (Pc 2.1): Infiltração de águas pluviais nas adjacências dos blocos e possível desestabilização da base do calçamento externo e recalque diferencial da fundação; possíveis reflexos na durabilidade nos componentes e elementos da fundação.

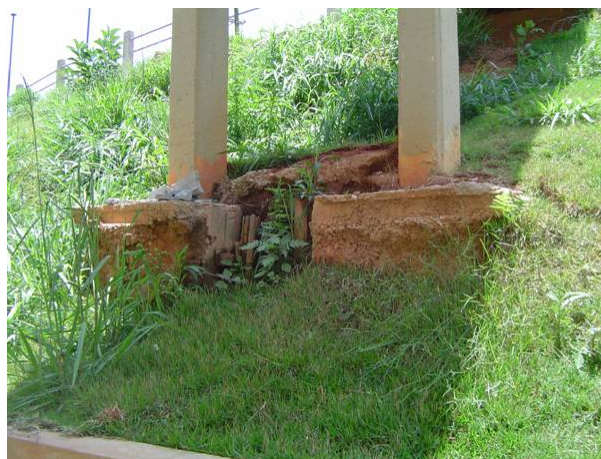
Figura 33 [Pc 2.2] – Blocos de fundação dos pilares intermediários da passarela de acesso ao edifício com cotas de arrasamento acima do plano inclinado da superfície do aterro.

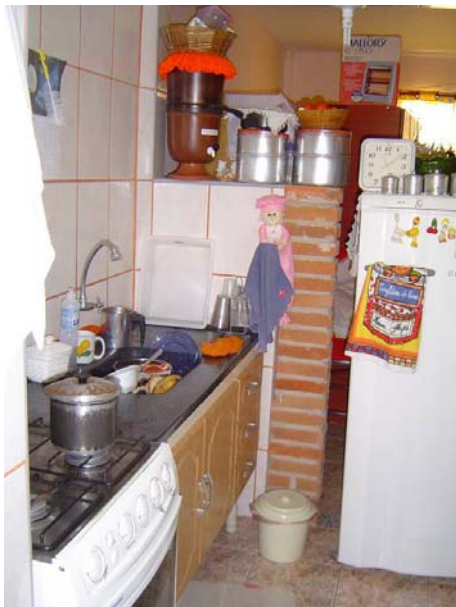
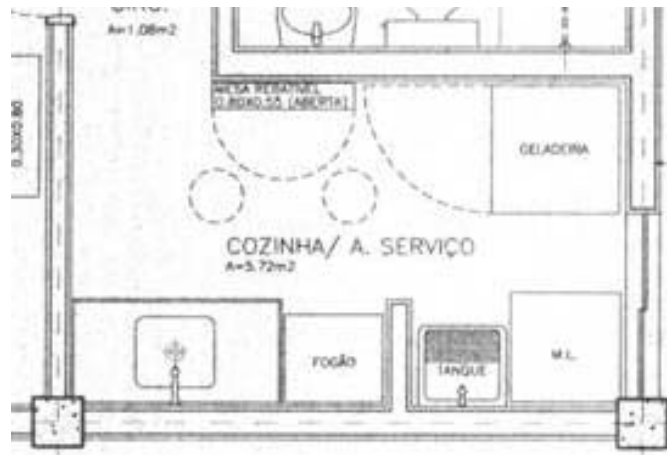
Pc. 3.1

Figura 34 [Pc 3.1] – Módulo estrutural (vão de 3,30 m) incompatível com necessidade de disposição e organização dos espaços internos do edifício.

Quando a disposição ideal (indicada em planta) dos móveis na cozinha é alterada para acomodação de outros eletrodomésticos/armários, o uso dos ambientes fica comprometido, em razão da exigüidade de espaço.

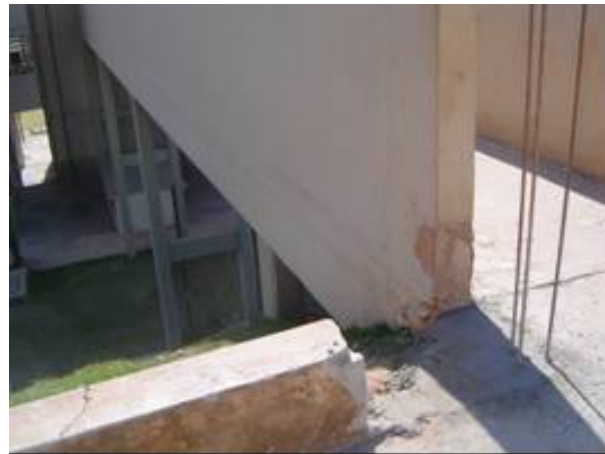
Pc 3.3

Conseqüências (Pc 3.3): degradação do piso de concreto e pontos de impacto físico ao usuário (risco de queda); escoamento das águas pluviais sem qualquer tipo de controle prejudicando o uso da área sob a passarela.

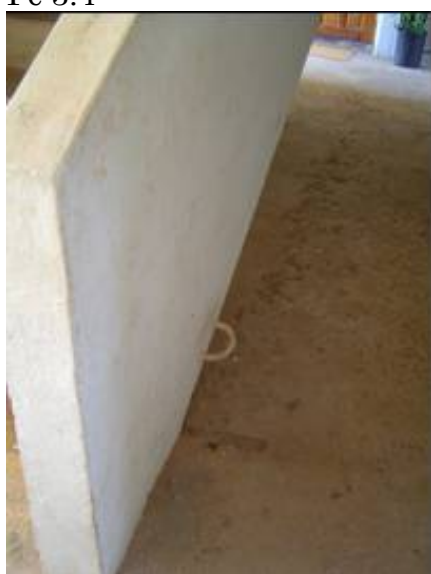
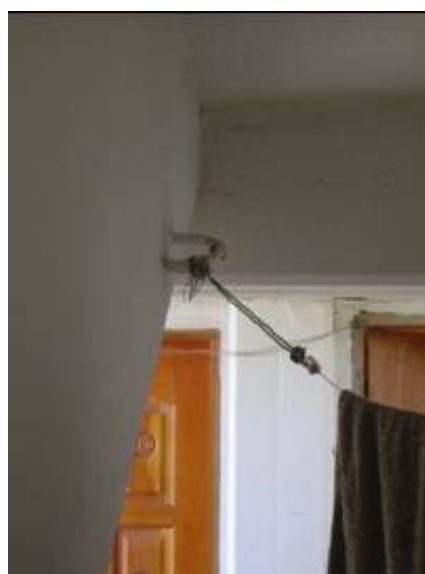
Pc 3.4

Figura 37 [Pc 3.4] – Permanência de alças de sustentação dos pré-moldados de concreto, usadas para içamento em operações de transporte e montagem desses elementos.

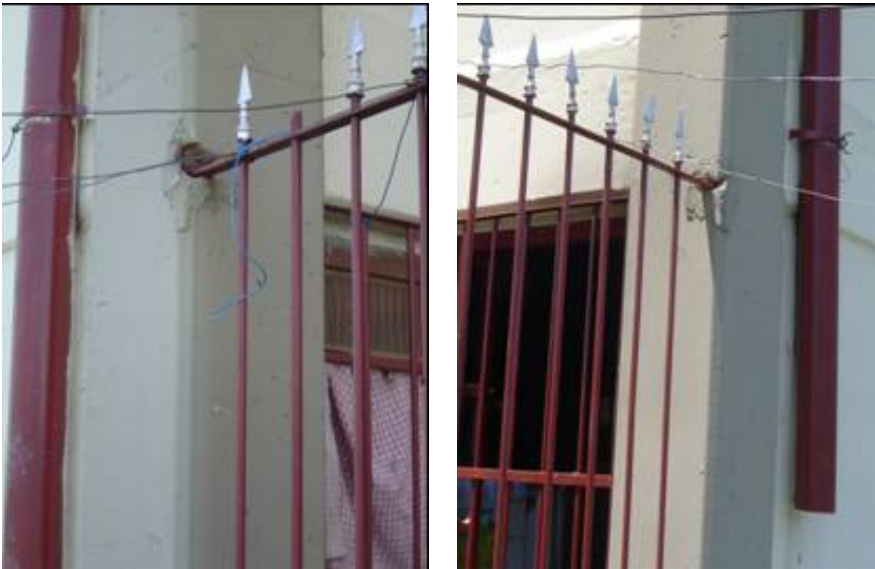
Origens	Pc 3.5
Projeto	Falha de projeto em razão da falta de alternativa para a fixação de componentes de segurança e controle ao acesso de animais ou pessoas estranhas aos blocos de apartamentos, no andar térreo. Houve falha no programa de necessidades quando da não consideração dos requisitos de segurança global no conjunto de edifícios
Execução	Falha grave, pois a escarificação do concreto da superfície do pilar rompeu a camada de cobrimento e proteção da armadura, além de ter provocado fissuração e desagregação de parte do concreto na região adjacente ao furo. Uso de solda inadequada na armadura principal do pilar.
Materiais	Não se aplica
Manutenção	Permanência da falha

Conseqüências (Pc 3.5): comprometimento da integridade do elemento (concreto e armadura) por exposição às intempéries, fato que também potencializa a corrosão da armadura do pilar.

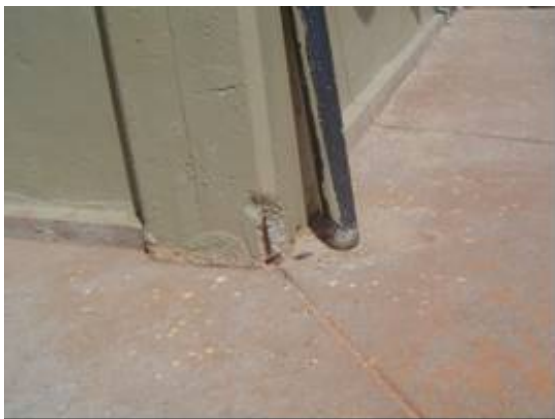
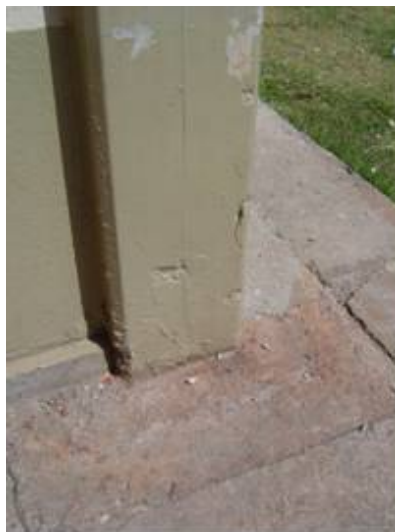
Pc 3.7

Conseqüências (Pc 3.7): exposição das armaduras do pilar com potencialização de processo de corrosão das mesmas na região crítica no elemento (base do pilar); comprometimento da segurança estrutural do edifício.

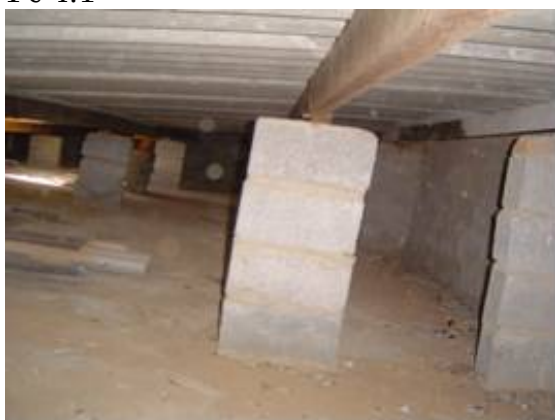
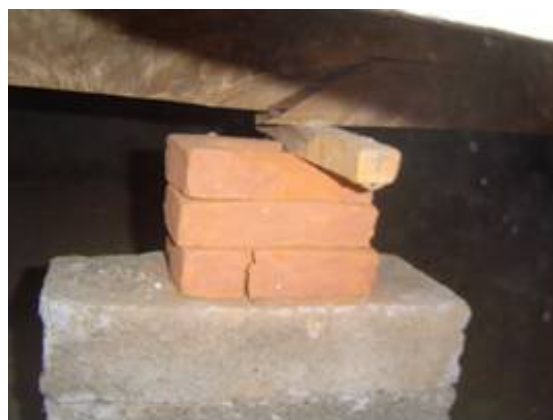
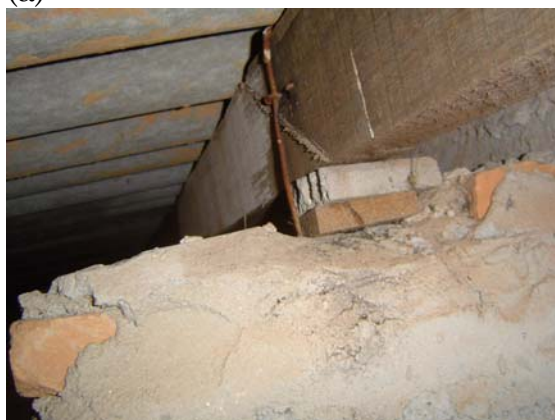
Pc 4.1

Conseqüências (Pc 4.1): desestabilização da estrutura, aparecimento de zonas de empoçamento de água na superfície do telhado e conseqüente infiltração na área da cobertura sob as telhas [ático]; risco de colapso do telhado.

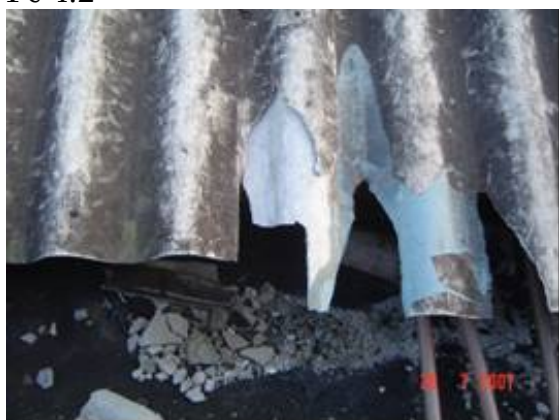
Origens	Pc 4.2
Projeto	Falha na especificação de espessura da telha
Execução	Não se aplica
Materiais	Material que apresenta durabilidade muito baixa, tendo em vista que 6 anos após o uso/ocupação as telhas já estão se apresentando em estágio de degradação avançado
Manutenção	Falta manutenção

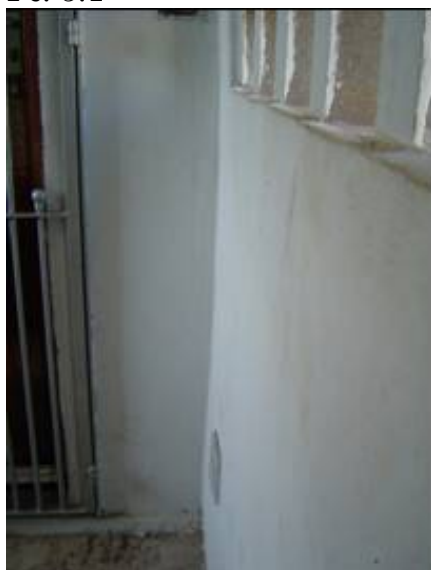
Pc. 5.1

Figura 45 [Pc 5.1] – Paredes fora de prumo e heterogeneidade das espessuras das argamassas de revestimento interno

Conseqüências (Pc 5.1): desconforto visual, aumento do consumo de argamassa de revestimento.

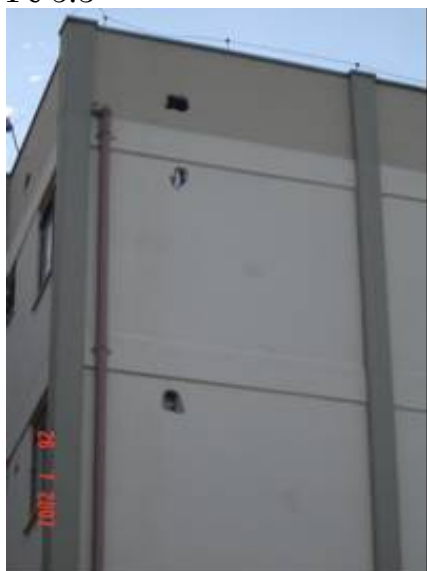
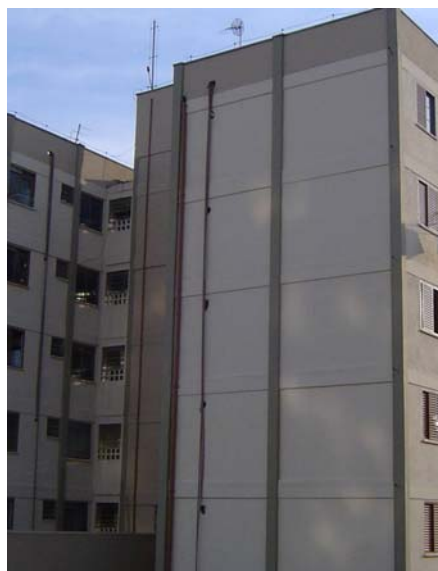
Pc 5.3

Figura 47 [Pc 5.3] – Furação em pontos diversos, nas paredes externas deixando exposto o ambiente interno das unidades de habitação à infiltração de umidade, ao acesso de insetos e outros agentes nocivos, como também às intempéries.

Conseqüências (Pc 5.3): exposição às intempéries do ambiente interno das unidades de habitação, infiltração de água de chuva; entrada de insetos e animais

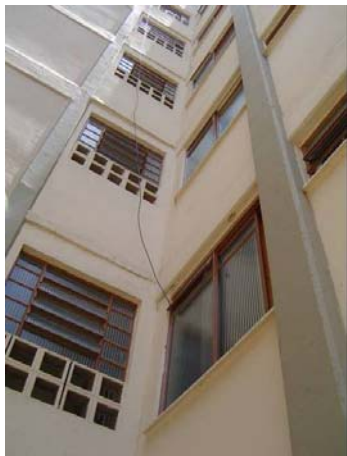
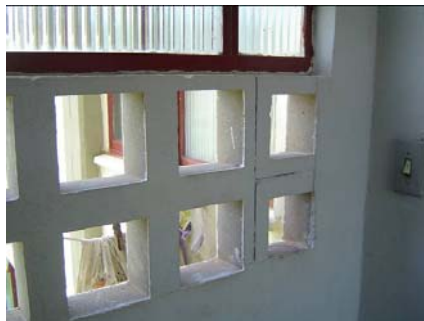
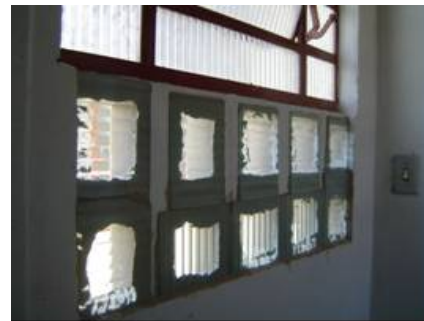
Pc. 5.4

Figura 48 [Pc 5.4] – Penetração de água de chuva na área de circulação em frente às portas de entrada dos apartamentos

Conseqüências (**Pc. 5.4**): a penetração de água de chuva gera desconforto e risco de queda do usuário.

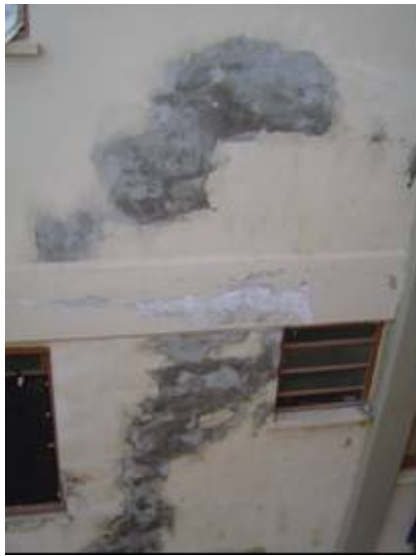
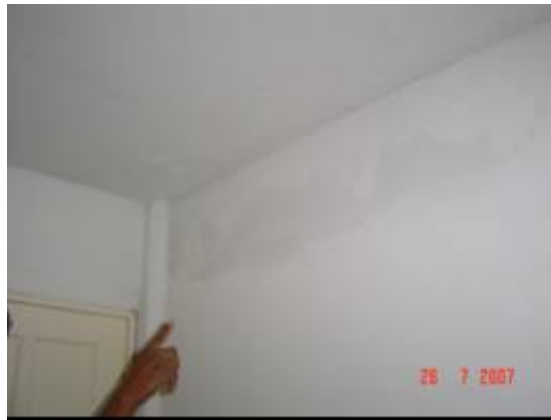
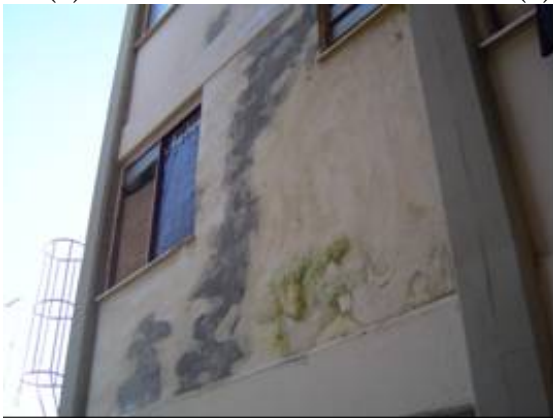
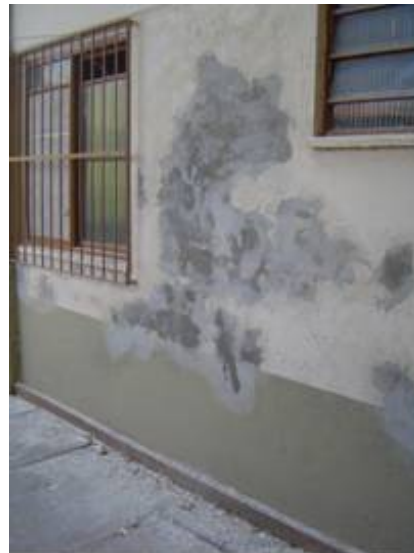
Pc 5.5

Figura 49 [Pc 5.5] – Manchas generalizadas nas faces internas e externas das paredes

Conseqüências (**Pc 5.5**): infiltração de água de chuva e umidade permanente nas paredes com aparecimento de fungos; redução da vida útil dos materiais de

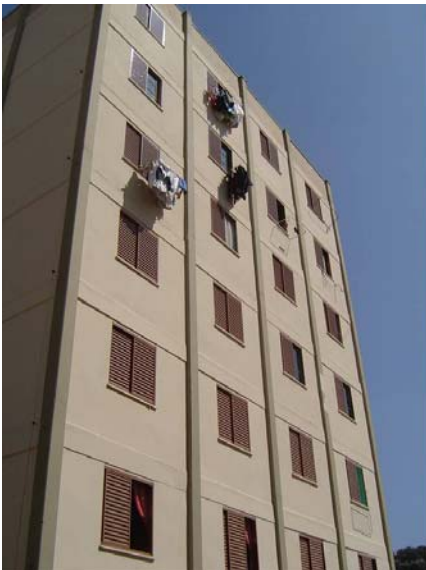
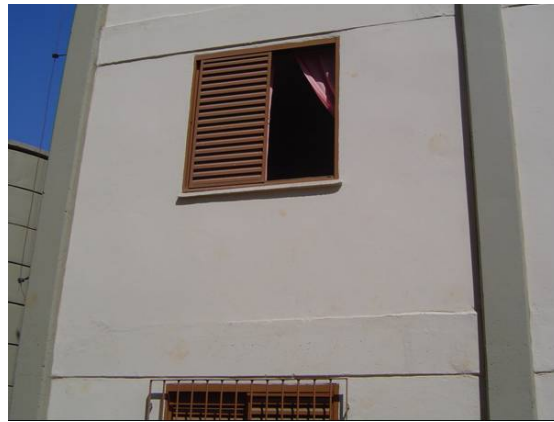
Pc. 6.2

Figura 51 [Pc 6.2] – Janelas dos dormitórios com áreas de iluminação inferiores àqueles definidos no projeto. Área de iluminação natural de projeto para o dormitório: 1,17m².

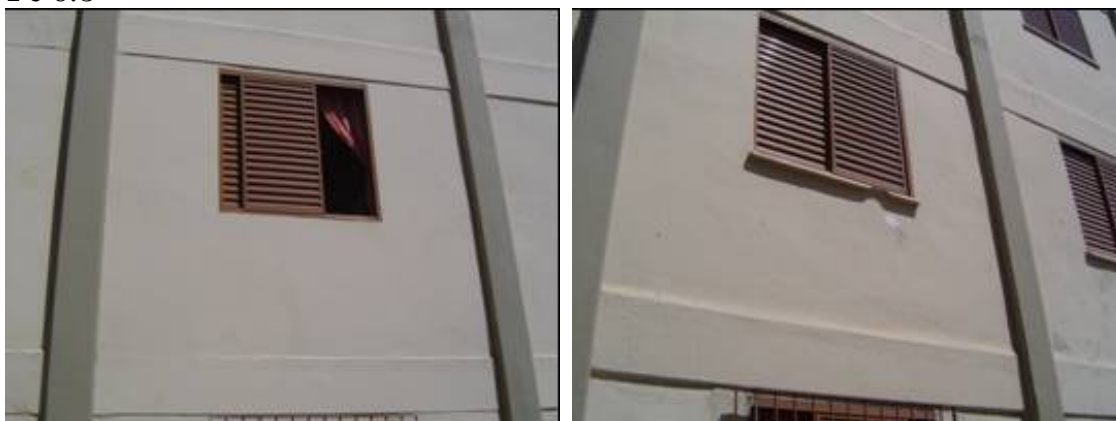
Pc 6.3

Conseqüências (**Pc. 6.3**): infiltração da água de chuva; emboloramento da alvenaria abaixo da janela.

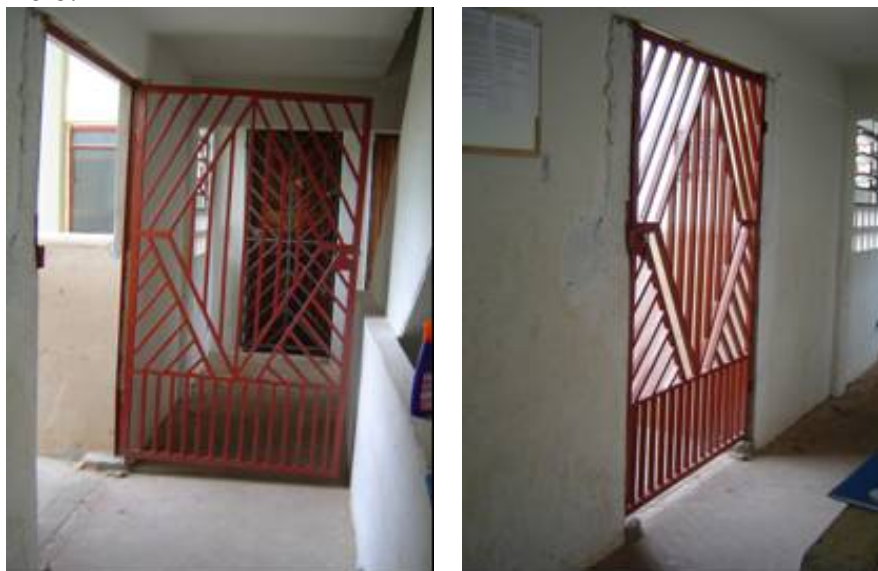
Pc 6.4

Conseqüências (**Pc. 6.4**): impedimento da passagem em condições normais de uso; não conformidade com a legislação Decreto 46.076 por obstrução da rota de fuga em caso de incêndio.

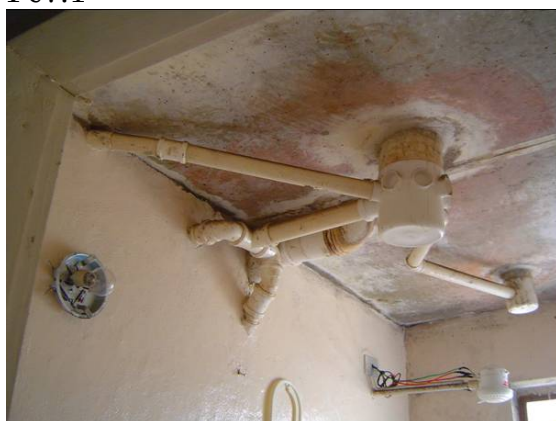
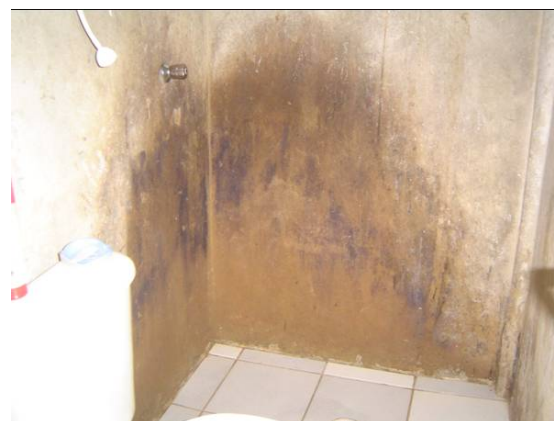
Pc7.1

Figura 55 [Pc 7.1] – Inexistência de forro e barra impermeável nos banheiros

Conseqüências (Pc 7.1): Degradação da argamassa de revestimento das paredes que está aparente e não tem propriedades superficiais adequadas (elevada porosidade) para atender aos requisitos de salubridade; risco de

vazamento das instalações de esgoto que atinge diretamente ambiente interno no apartamento do piso inferior; prejuízo estético.

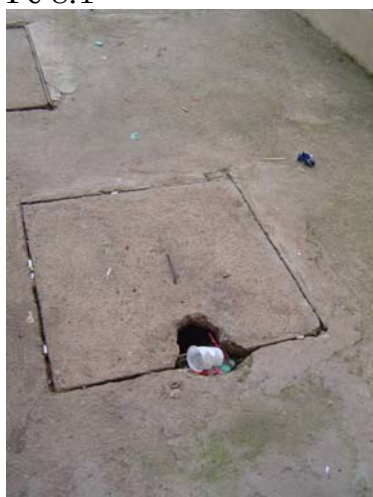
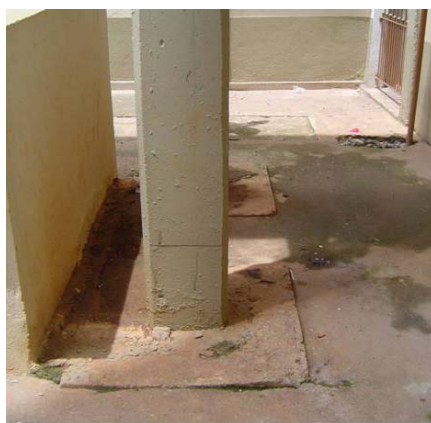
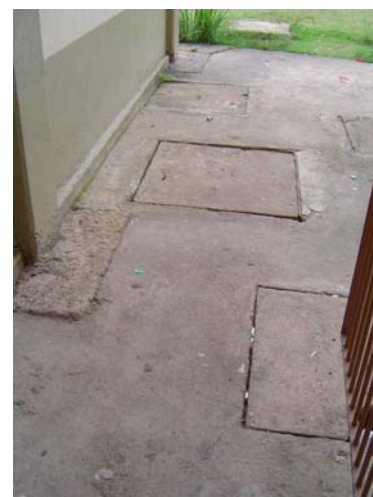
Pc 8.1

Figura 57 [Pc 8.1] – Irregularidade de piso externo ao redor dos edifícios.

Conseqüências (**Pc 8.1**): deslocamento de partes do piso, presença de desnível entre as tampas e o piso produzindo zona de risco de queda para o usuário. Além disso, a disposição centralizada da alça de sustentação acarreta risco ocupacional ao trabalhador.

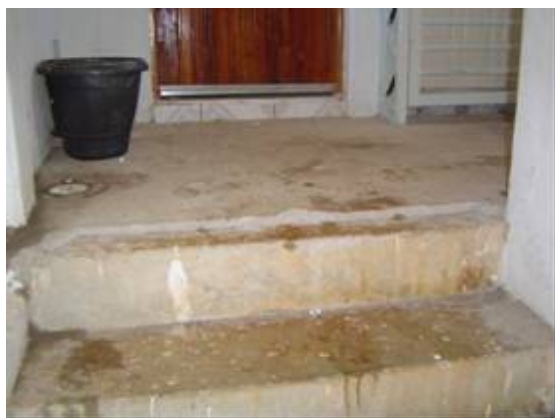
Pc 8.2

Figura 58 [Pc 8.2] – Ajuste irregular da escada pré-moldada e dos patamares de ligação entre os corpos do edifício

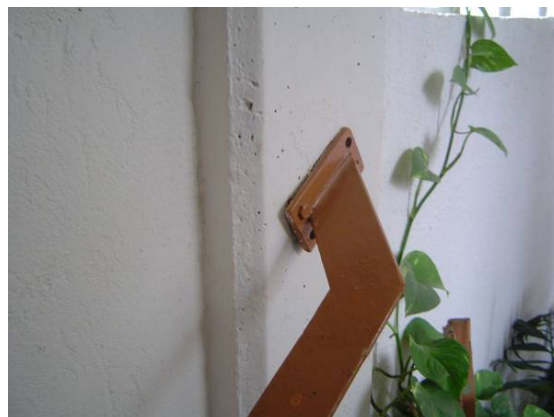
Figura 59 [Pc 8.3] – Corrimãos das escadas da circulação vertical interna em desacordo com a NBR 9050 [Fotos 8.23. e 8.24.].

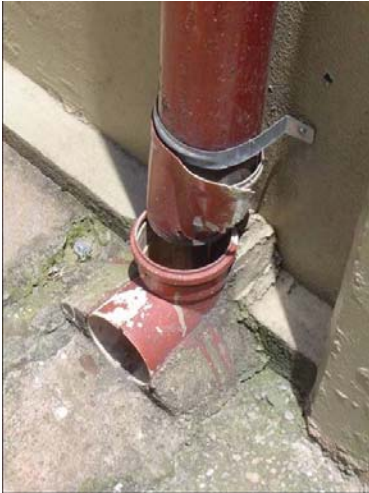
Pc 9.3

Figura 62 [Pc 9.3] – Tubos condutores de águas pluviais rompidos e degradados, com as presilhas soltas ou quebradas.

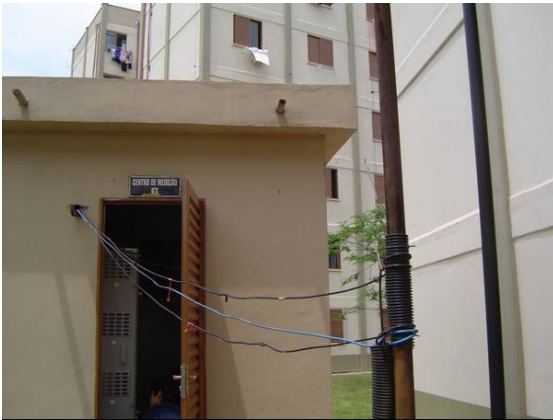
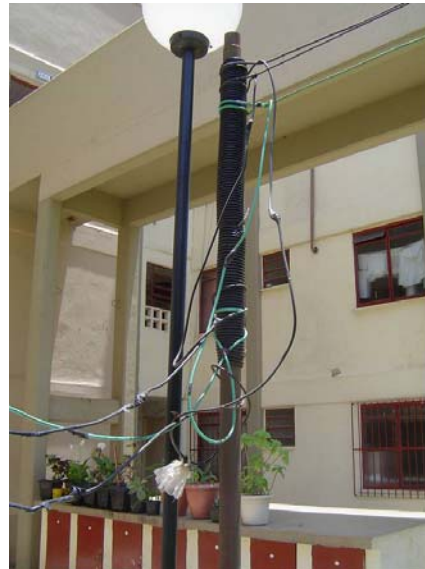
Pc 10.1

Figura 66 [Pc 10.1] – Fios e cabos aéreos de ligação de rede elétrica em desacordo com a norma

Conseqüências (**Pc 10.1**): risco de eletrocussão dos usuários e pane no sistema elétrico.

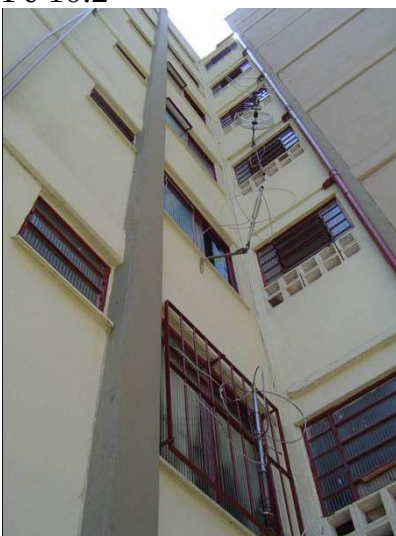
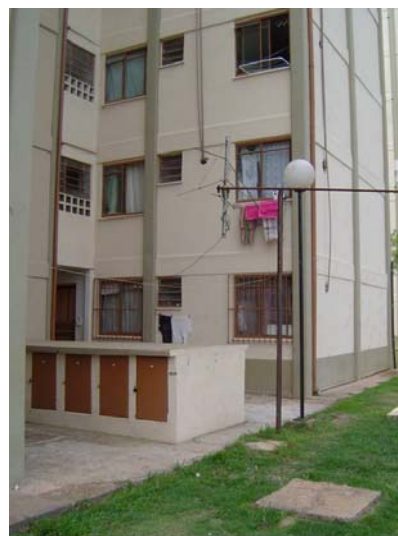
Pc 10.2

Figura 67 [Pc 10.2] – Antenas e cabos dispostos aleatoriamente pelos blocos de apartamentos.

Conseqüências (**Pc 10.2**): sobreposição de sistemas (elétrico de baixa tensão, sistema de proteção contra descargas atmosféricas - SPDA e hidráulico); risco de choque elétrico, falha na utilização do sistema.

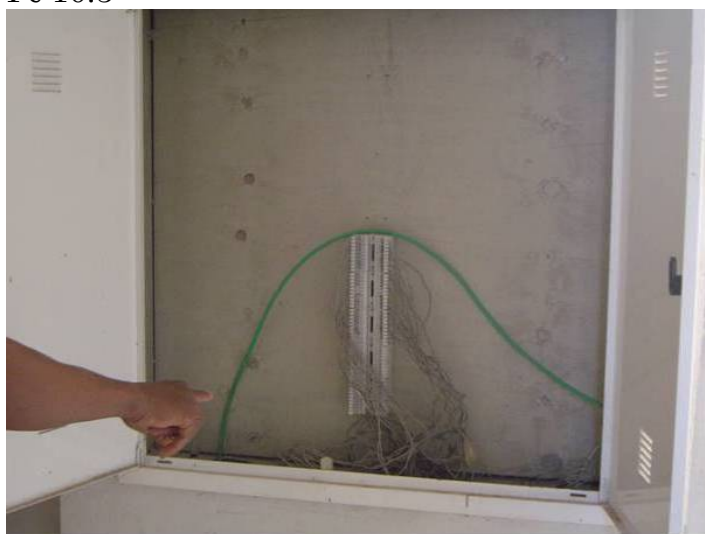
Pc 10.3

Figura 68 [Pc 10.3] – Rede de telefonia com as instalações incompletas e em condições precárias

Conseqüências (**Pc 10.3**): pane e falha na utilização do sistema.

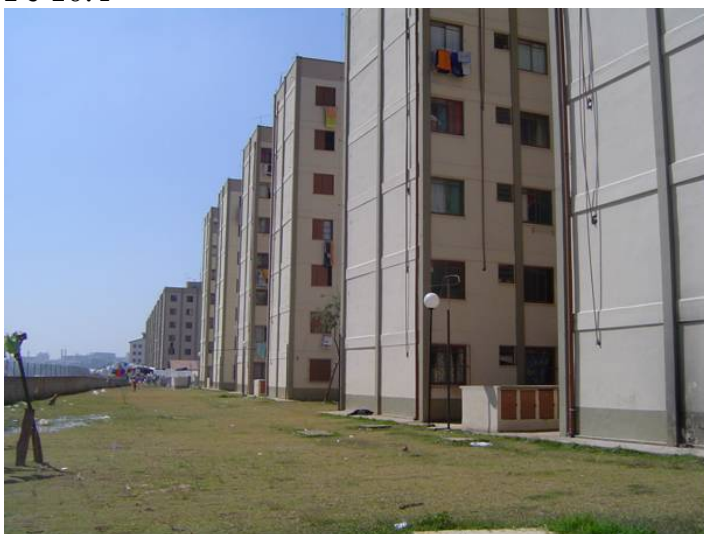
Pc 10.4

Figura 69 [Pc 10.4] – Postes de iluminação das áreas externas em número insuficientes e parte destes estão desconectados com o circuito específico.

Conseqüências (**Pc 10.4**): a falta de iluminação produz uma atmosfera propícia o vandalismo e a intimidação dos moradores por grupos de atitude questionável.

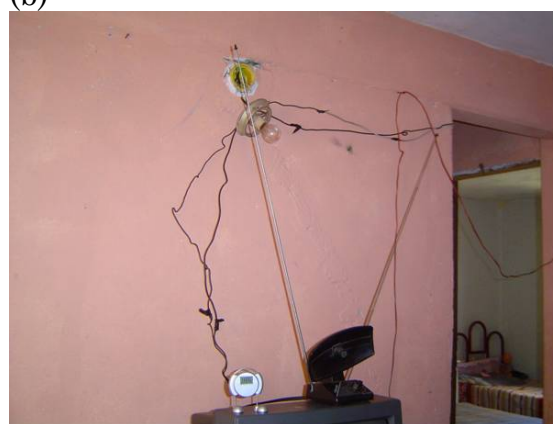
(d)

Figura 70 [Pc 10.5] – Instalações elétricas internas dos apartamentos (pontos de iluminação e de força, condutores e eletrodutos) em desacordo com a norma ABNT 5410.
