**PROCESSOS HIDROLÓGICOS NA BACIA HIDROGRÁFICA DO CÓRREGO  
ZEREDE EM TIMÓTEO-MG**

Dissertação apresentada à Universidade Federal de Viçosa, como parte das exigências do Programa de Pós-Graduação em Ciência Florestal, para obtenção do título de *Magister Scientiae*.

VIÇOSA  
MINAS GERAIS - BRASIL  
2008

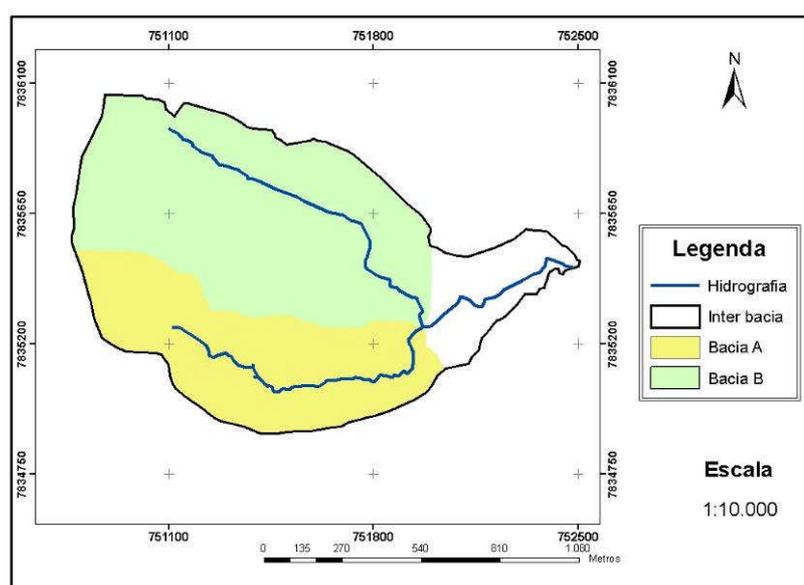
**Figura 2** - Sub-bacias na Bacia Hidrográfica do Córrego Zerede, Timóteo-MG.

A Bacia Hidrográfica do Córrego Zerede é dividida em sub-bacias, chamadas de sub-bacia A e sub-bacia B (Figura 2), sendo classificada, segundo Strahler (1957), como uma bacia de ordem 2. Pode ser classificada como uma bacia pequena, conferindo-lhe boas possibilidades de monitoramento dos fatores hidrológicos que ali ocorrem.

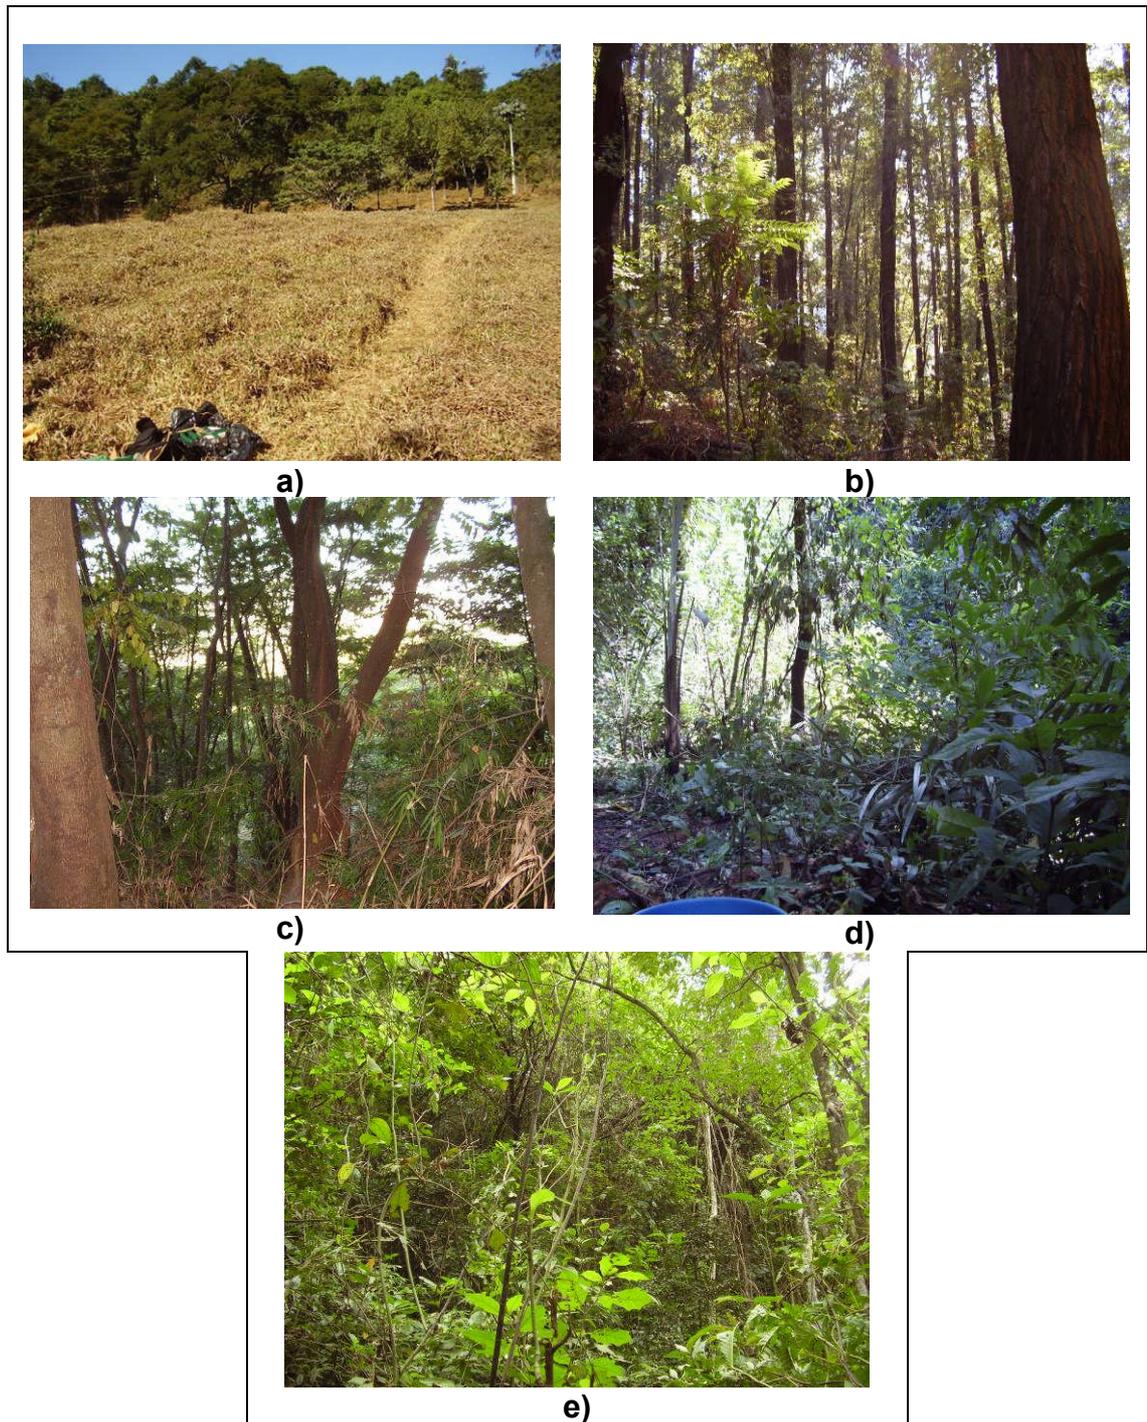
**Figura 3** - Vistas parciais dos usos de solo onde foram realizados os ensaios com o infiltrômetro e o penetrômetro na Bacia Hidrográfica do Córrego Zereze, em Timóteo-MG: a) pastagem ; b) plantio de eucalipto; c) floresta secundária na sub-bacia B; d) regeneração natural; e) floresta secundária na sub-bacia A.

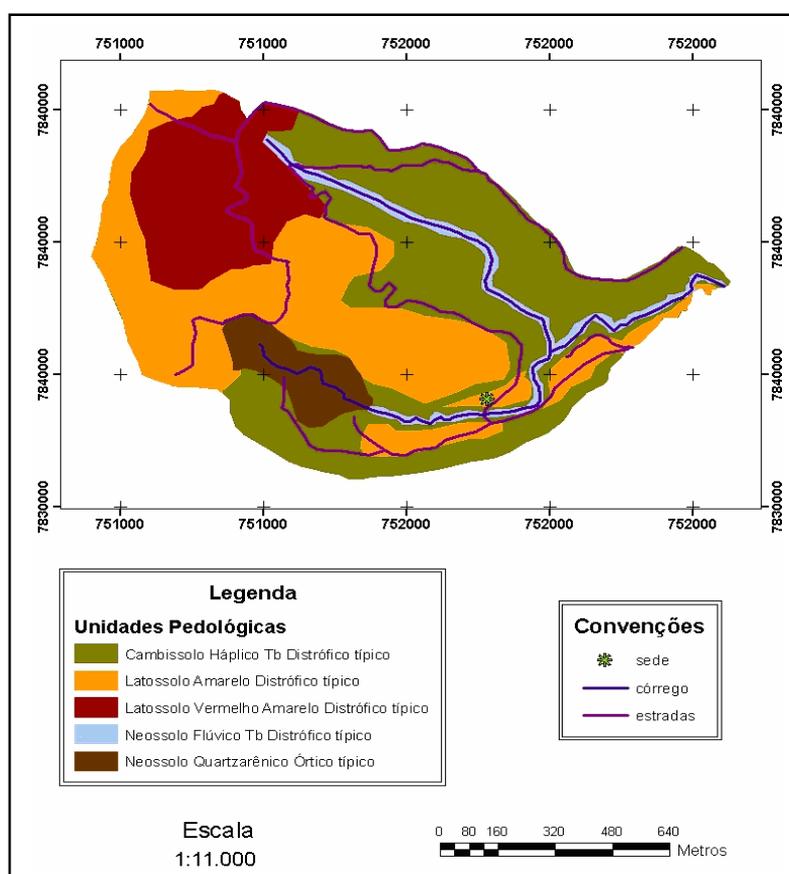
**Figura 4** - Mapa de solos da Bacia Hidrográfica do Córrego Zerede, Timóteo-MG.

Os solos da bacia encontram-se identificados na Figura 4, mostrando que a maior parte da bacia pertence às classes de solo Cambissolo Háplico e Latossolo Amarelo.

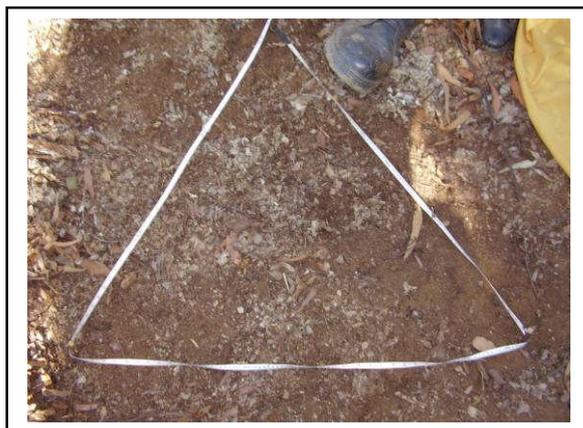
Para cada uso do solo estudado, foram realizadas três repetições equidistantes de um metro, em forma de triângulo equilátero (Figura 5). A declividade da rampa foi calculada por um clinômetro, e as coordenadas geográficas obtidas pelo Global Position System (GPS), da marca Garmin III Plus.

**Figura 5** - Forma de triângulo para os testes com infiltrômetro, na Bacia Hidrográfica do Córrego Zerrede, Timóteo-MG, 2008.

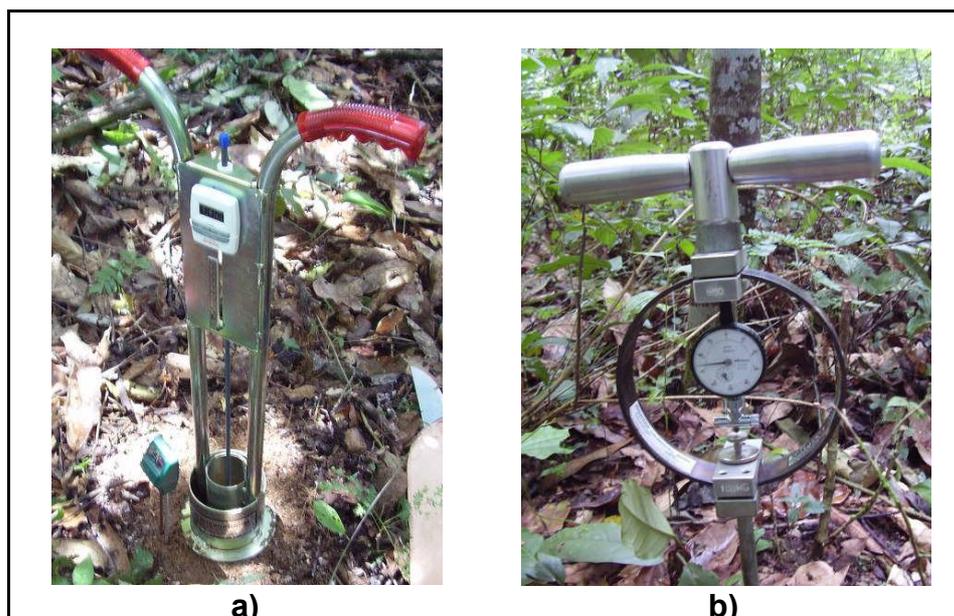
O aparelho utilizado para medir a infiltração foi o infiltrômetro de anéis concêntricos (Figura 6a), com anéis de 5 e 10 cm de diâmetro. O aparelho foi nivelado no solo antes de iniciar os ensaios. O sistema de medição da variação da altura d'água consiste de uma régua graduada com resultados em milímetros colocada no anel interno. No anel externo, a lâmina d'água deve ser mantida apenas para assegurar que o processo de infiltração não sofra interrupção e, conseqüentemente, ocorra dispersão lateral da água infiltrada a partir do anel interno. O ensaio foi realizado até que a taxa de infiltração, observada no anel interno, tornou-se aproximadamente constante com o tempo.

**Figura 6** - a) Infiltrômetro de anéis concêntricos; b) Penetrômetro utilizado para medição da resistência do solo à penetração na Bacia Hidrográfica do Córrego Zerede, em Timóteo-MG, 2008.

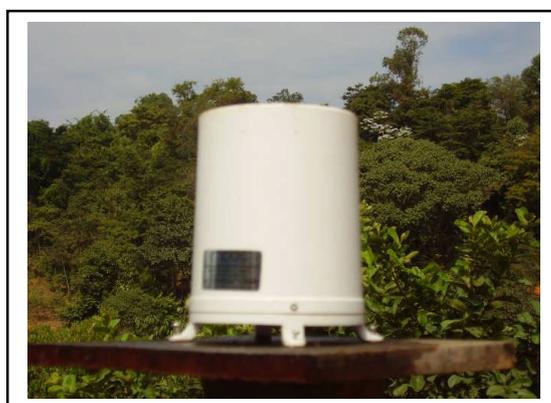
A medição da precipitação foi realizada por um pluviômetro digital sem fio, modelo RGR122, instalado entre as duas sub-bacias (Figura 7). Este modelo vem acompanhado de um rádio de transmissão movido a pilha que alcança até 90m, que armazena os dados de precipitação de até nove dias anteriores. Com isso, as leituras foram feitas em intervalos de 9 dias, no período de maio de 2006 a abril de 2008.

**Figura 7** - Pluviômetro digital sem fio instalado na Bacia Hidrográfica do Córrego Zerede, em Timóteo-MG, 2006.

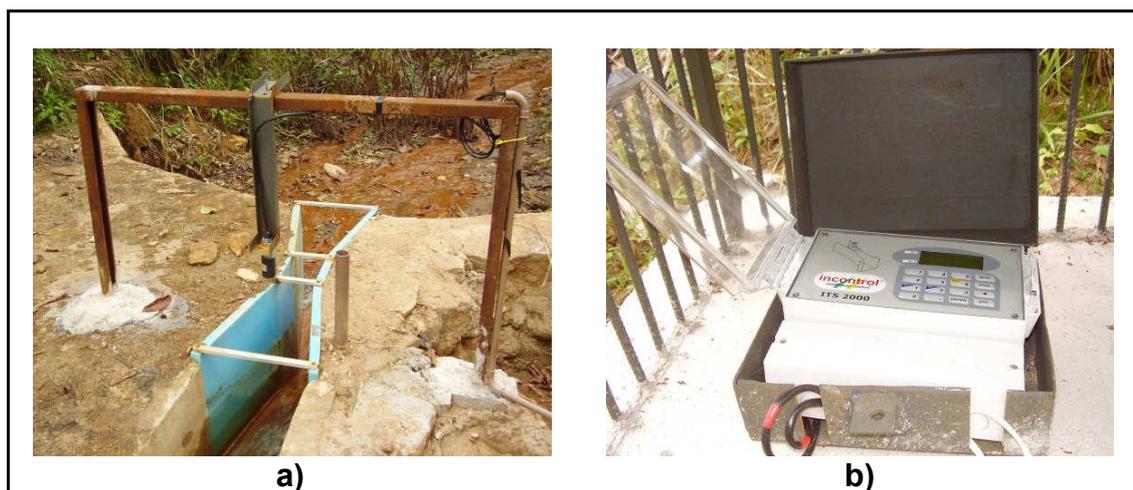
A calha do tipo Parshall (Figura 8a) foi instalada na saída da Bacia Hidrográfica do Córrego Zerede, a jusante do encontro entre as duas sub-bacias de primeira ordem. O local escolhido possui uma menor declividade para ter um escoamento uniforme, segundo instruções do manual. A instalação do ITS 2000 (Figura 8b) foi feita próximo à calha e o sensor localizado acima da calha, com uma distância mínima de detecção de 0,4 m, de maneira que o som tivesse uma trajetória sem obstáculos até o nível atual do córrego no interior da calha. Os dados foram coletados semanalmente na parte da manhã, entre 9 e 11h de cada dia, e transcritos para uma planilha no período de maio de 2006 a abril de 2007.

**Figura 8** - a) Calha Parshall e sensor do ITS instalados na saída da BHCZ; b) ITS-2000 instalado junto a calha na Bacia Hidrográfica do Córrego Zerede, em Timóteo-MG, 2006.

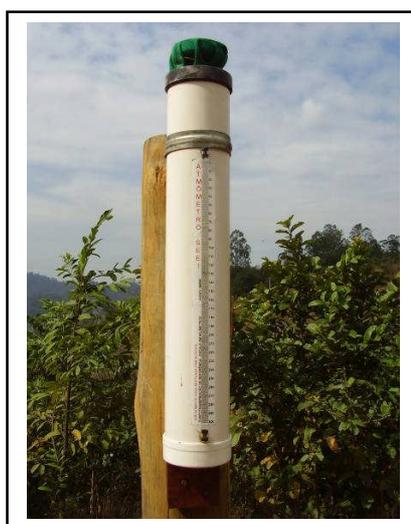
A evapotranspiração de referência foi medida por um atmômetro SEEI (Figura 9), sendo um evaporador modificado que simula o processo de transpiração das folhas, fornecendo os dados de evapotranspiração de referência onde o aparelho está instalado, diretamente em milímetros. A simulação do processo de transpiração é obtida ao cobrir a superfície cerâmica de evaporação com uma lona verde adequada, que oferece uma resistência à passagem de vapor d'água equivalente à resistência dos estômatos das folhas e promove a absorção da mesma banda de radiação solar.

**Figura 9** - Atmômetro modificado instalado na Bacia Hidrográfica do Córrego Zerede, em Timóteo-MG, 2006.

O atmômetro modificado apresentou vantagens em sua utilização e, de acordo com Erthal (1994), mostrou ter uma boa correlação com outros métodos conhecidos, como o tanque Classe A e a equação de Penman, mostrando, assim, ser confiável para estimar a evapotranspiração. O pluviômetro digital mostrou muitas vantagens em relação a vários aparelhos existentes pela sua eficiência de armazenamento de dados, porém salienta-se que a área de sua captação deveria ser maior para minimizar erros sistemáticos.

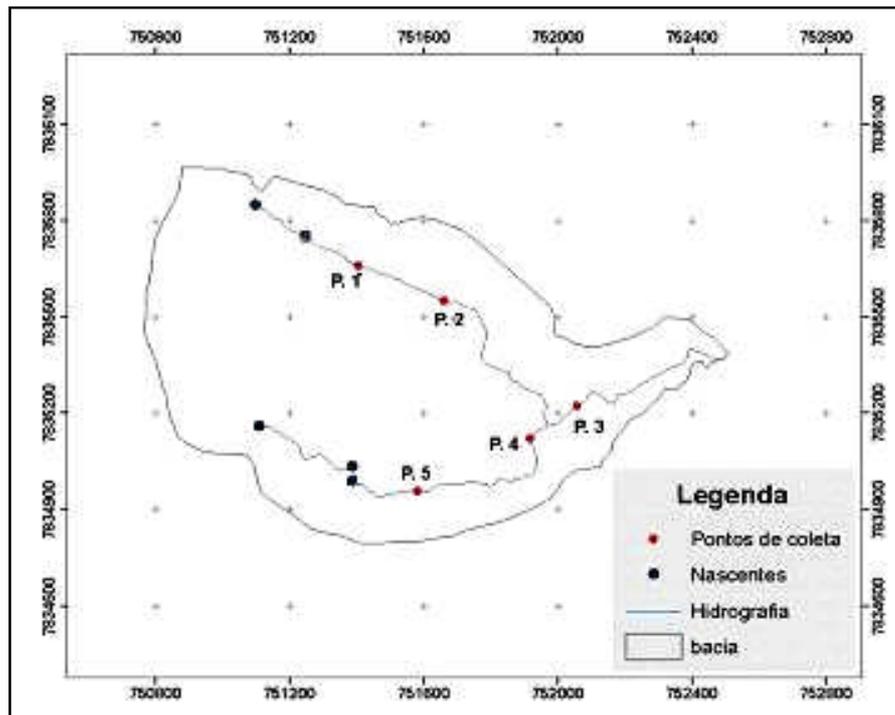
**Figura 10** - Localização dos pontos de coleta de água ao longo dos cursos d'água na Bacia do Córrego Zerede, em Timóteo-MG.

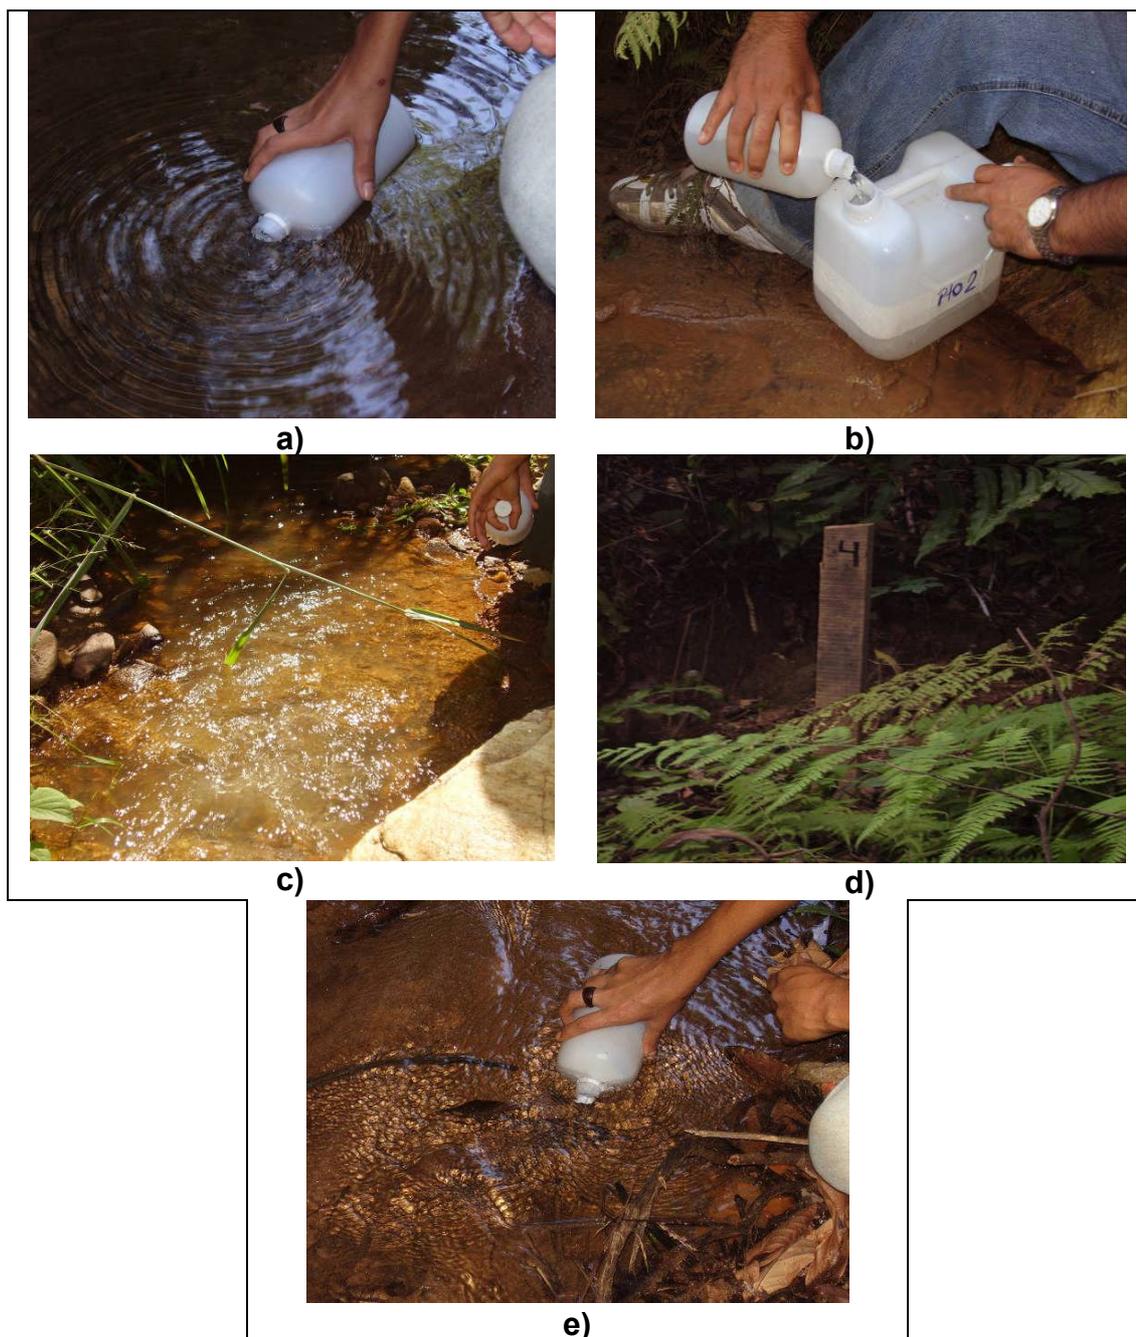
**Figura 11** - Aspectos gerais da coleta e dos pontos amostrados para as análises de água da BHCZ. a) ponto 1; b) ponto 2; c) ponto 3; d) ponto 4; e) ponto 5, na Bacia do Córrego Zerede, em Timóteo-MG.

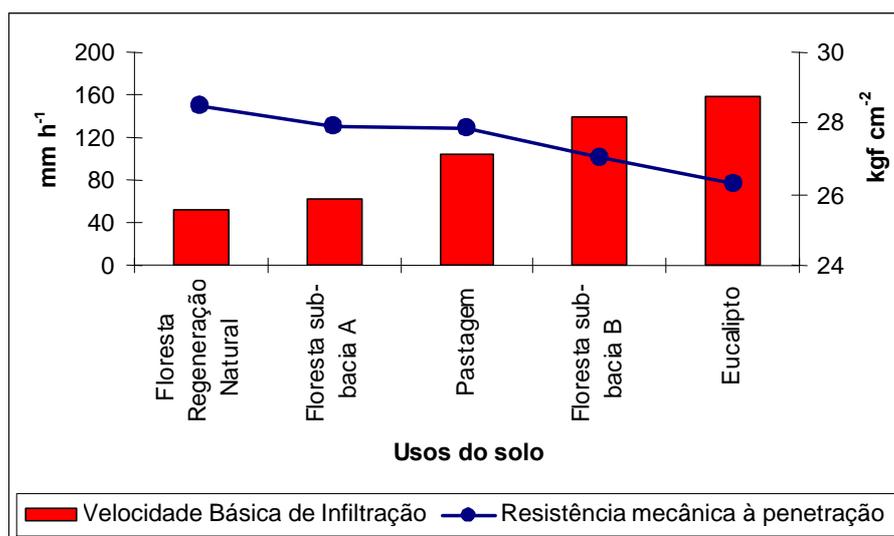
A Figura 12 relaciona a infiltração com a resistência à penetração. Da sua análise, nota-se uma tendência esperada, pois os maiores valores de infiltração da água revelaram uma menor compactação do solo.

**Figura 12** - Gráfico comparativo dos valores da capacidade de infiltração da água no solo em relação à resistência do solo à penetração, de acordo com os diferentes usos do solo, na Bacia Hidrográfica do Córrego Zerede, em Timóteo-MG, 2008.

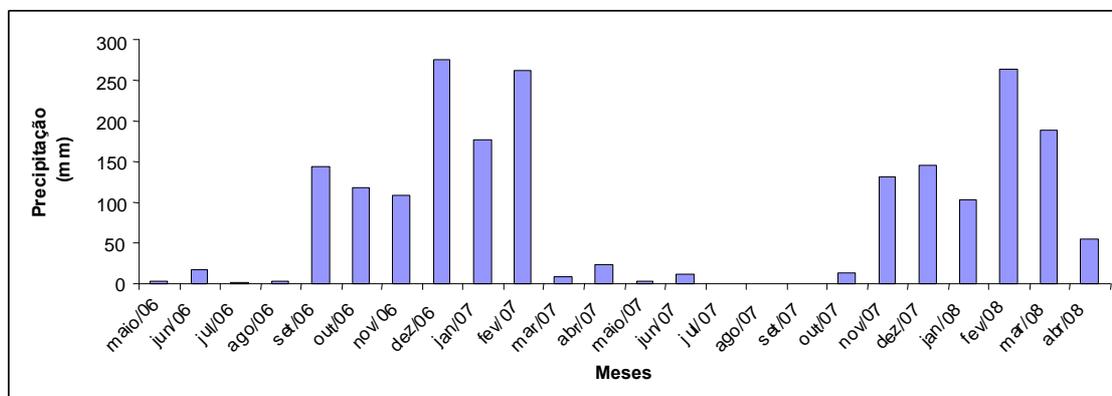
O gráfico da Figura 13 mostra os resultados das medições de precipitação. Fica evidente no gráfico a divisão entre a estação de estiagem e estação chuvosa, em que os máximos valores estão entre setembro e fevereiro e os mínimos entre maio a agosto. O primeiro e o segundo anos hidrológicos apresentaram, respectivamente, em um total de 1.139,2 e 917 mm, resultados abaixo do esperado para o local (1.300 a 1.500 mm). O mês com a maior precipitação foi dezembro de 2006, com 275 mm.

**Figura 13** - Dados de precipitação entre maio de 2006 a abril de 2008 na Bacia Hidrográfica do Córrego Zerede, em Timóteo-MG.

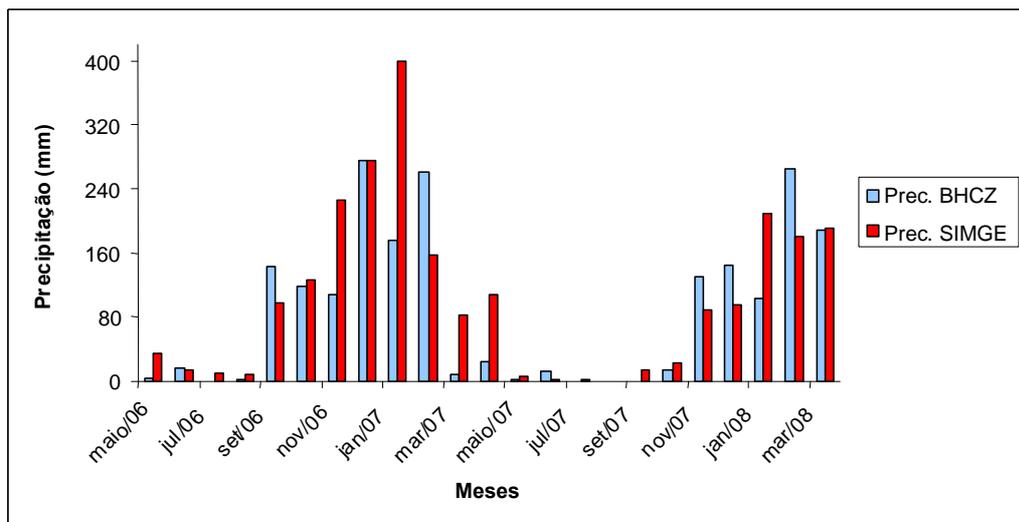
Comparando os dados obtidos na bacia com os dados obtidos em Ipatinga, MG, pelo Sistema de Meteorologia e Recursos Hídricos do Estado de Minas Gerais (SIMGE) (Figura 14), percebe-se a diferença total de 397,5 mm, o que é habitual pela diferença de localização.

**Figura 14** - Precipitação pelo pluviômetro instalado na Bacia Hidrográfica do Córrego Zerede e pelos dados do SIMGE no período de maio de 2006 a março de 2008.

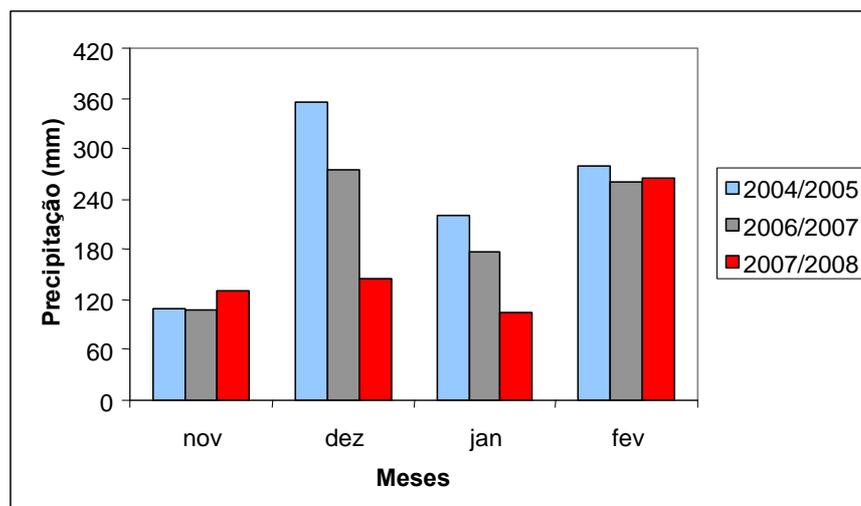
**Figura 15** - Precipitação dos meses chuvosos dos anos de 2004/2005, 2005/2006 e 2006/2007 na Bacia Hidrográfica do Córrego Zerede, em Timóteo-MG.

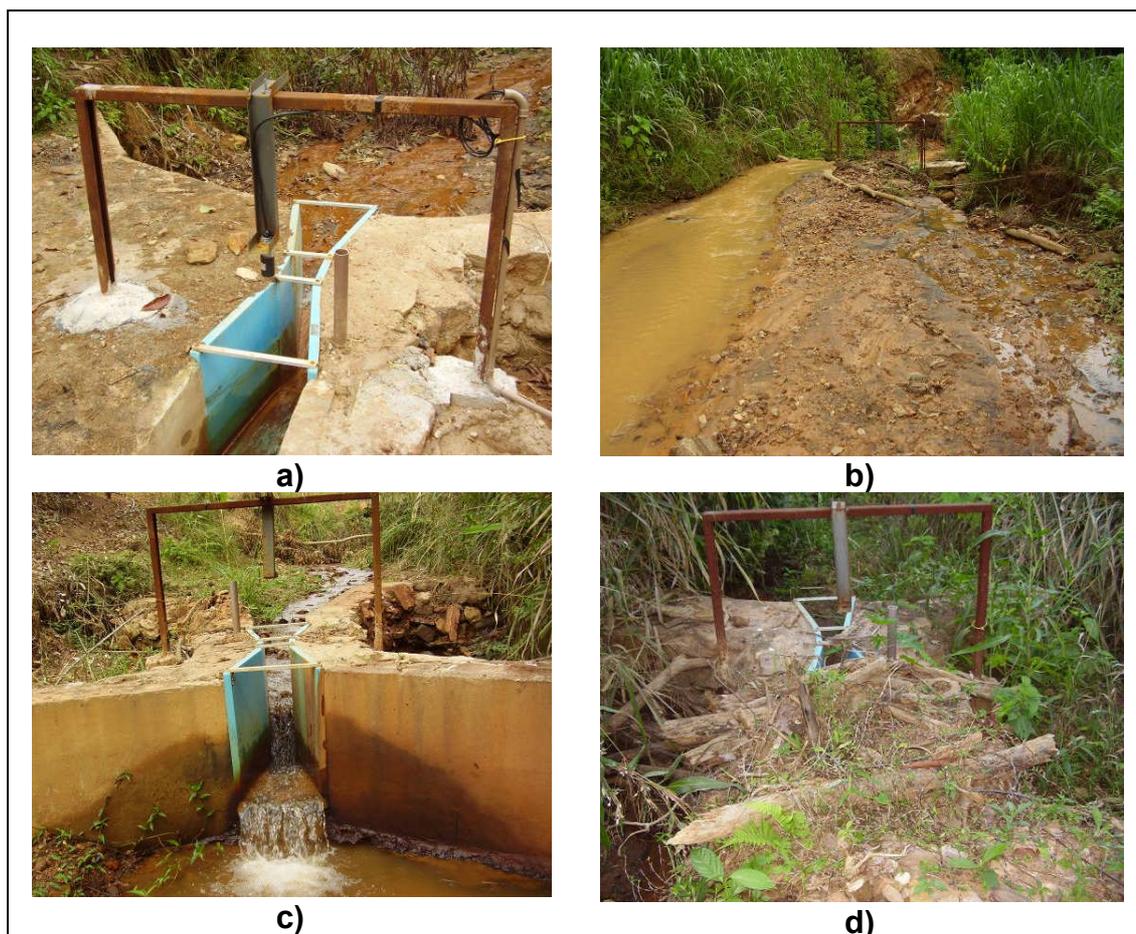
**Figura 16** - Situação da calha Parshall instalada na Bacia Hidrográfica do Córrego Zerede, em Timóteo-MG no decorrer da pesquisa. a) julho de 2006; b) janeiro de 2007; c) julho de 2007; d) agosto de 2008.

queimou o ITS, restando como alternativa a medição da vazão pela altura da lâmina d'água na calha Parshall. Devido a esses problemas, intervalos de medições das leituras foram menos freqüentes até se tornar inviável sua continuação. Uma proposta para solucionar esse problema consiste na retirada total dos sedimentos depositados sobre a calha e na construção de um poço tranquilizador antes da entrada da água na calha, a fim de deixar retidos os sedimentos. A Figura 16 mostra a sequência de problemas enfrentados em ordem cronológica.

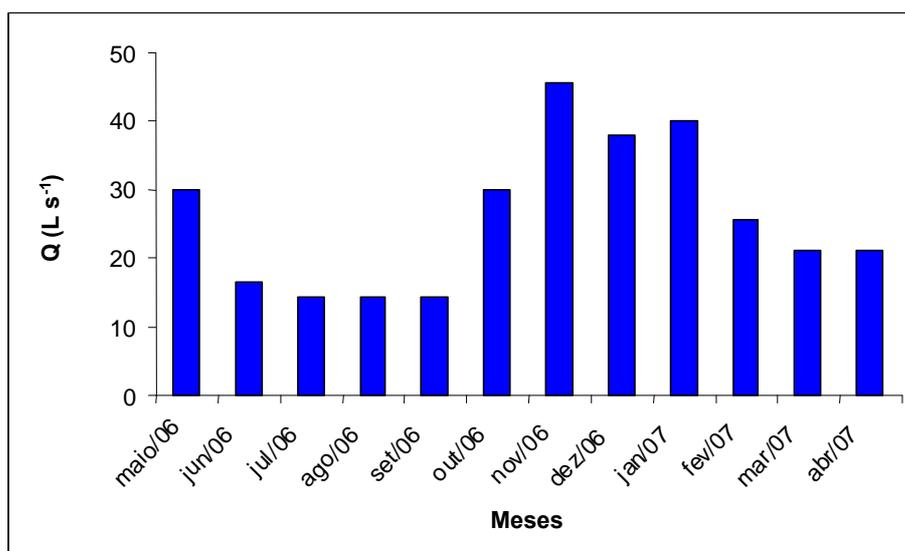
O gráfico da Figura 17 ilustra os resultados das medições da vazão no período de estudo. Com os dados de vazão, pode-se calcular o deflúvio levando-se em conta o tamanho da área. Assim, o gráfico da Figura 17 mostra os valores do deflúvio na Bacia Hidrográfica do Córrego Zerede.

**Figura 17** - Vazão do Córrego Zerede no período entre maio de 2006 e abril de 2007.

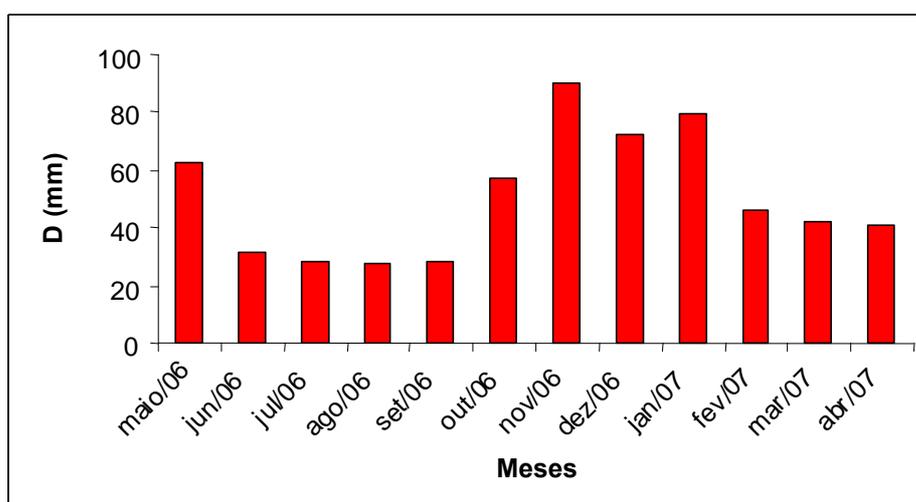
**Figura 18** - Deflúvio da Bacia Hidrográfica do Córrego Zerede entre maio de 2006 e abril de 2007.

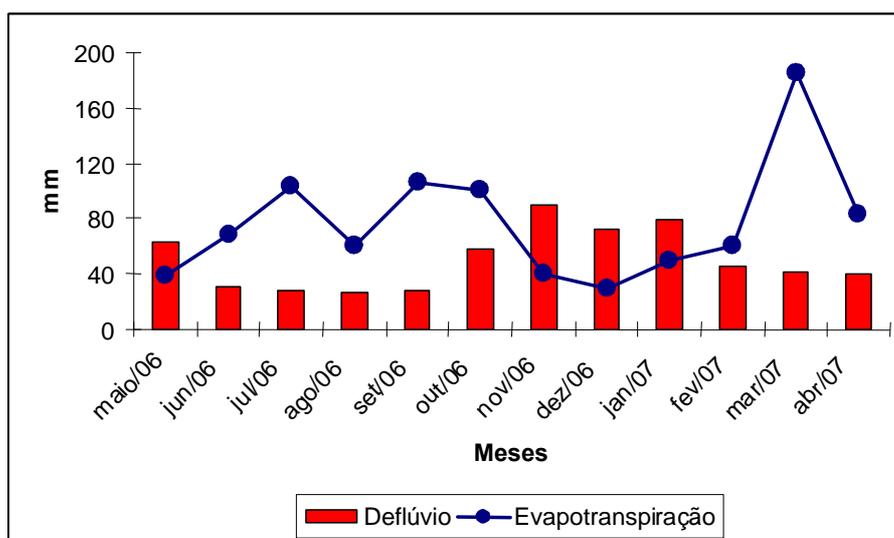
**Figura 19** - Deflúvio e evapotranspiração estimada na Bacia Hidrográfica do Córrego Zerede entre maio de 2006 a abril de 2007.

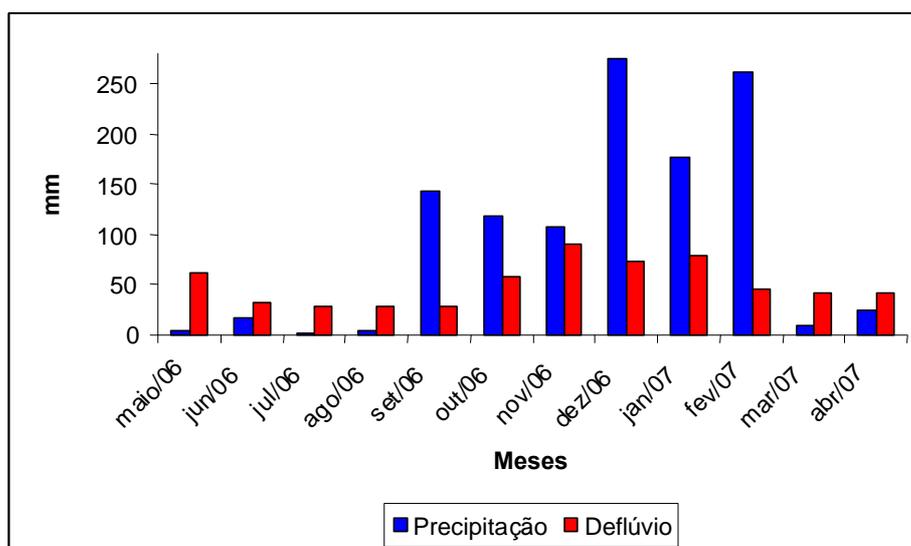
Quando se analisa a precipitação concomitantemente ao deflúvio (Figura 20), percebe-se que a vazão responde às chuvas ocorridas, porém não elevaram demasiadamente o deflúvio. No entanto, percebe-se também que embora exista uma grande diferença entre a vazão máxima e a mínima, ainda assim a vazão mínima é constante na época de estiagem, garantida pelo armazenamento de água subterrânea pelas cinco nascentes existentes na bacia, o que indica uma boa conservação da bacia. Nota-se um aumento no deflúvio entre os meses de outubro de 2006 e janeiro de 2007.

**Figura 20** - Precipitação e deflúvio na Bacia Hidrográfica do Córrego Zerede entre maio de 2006 a abril de 2007.

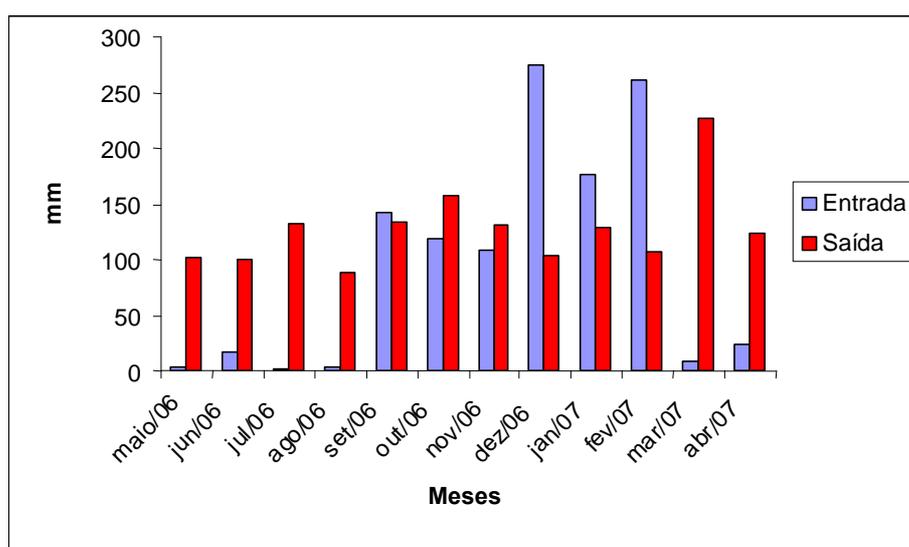
P – precipitação; D – deflúvio, EVAPt – evapotranspiração.

**Figura 21** - Saldo hídrico na Bacia Hidrográfica do Córrego Zerede entre maio de 2006 a abril de 2007.

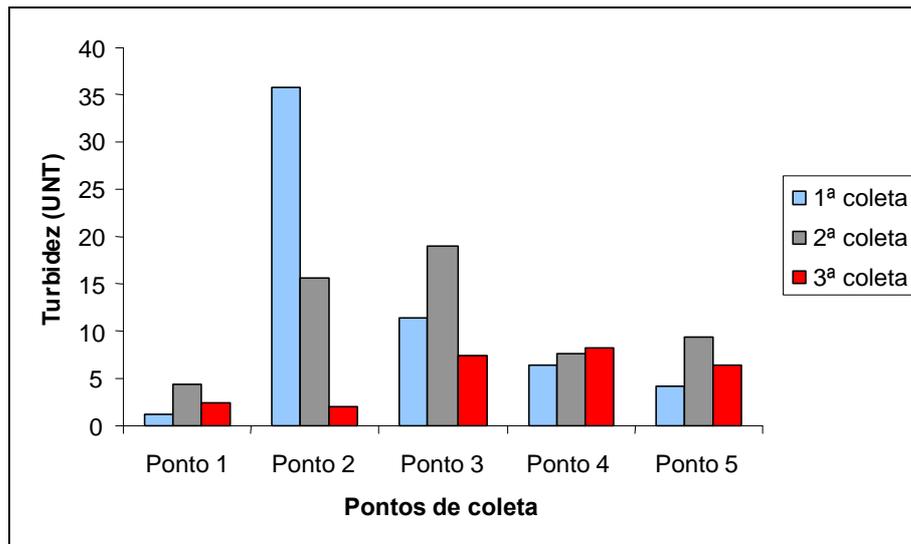
**Figura 22** - Gráfico de turbidez da água nos pontos coletados na Bacia Hidrográfica do Córrego Zerede, em Timóteo-MG, 2008

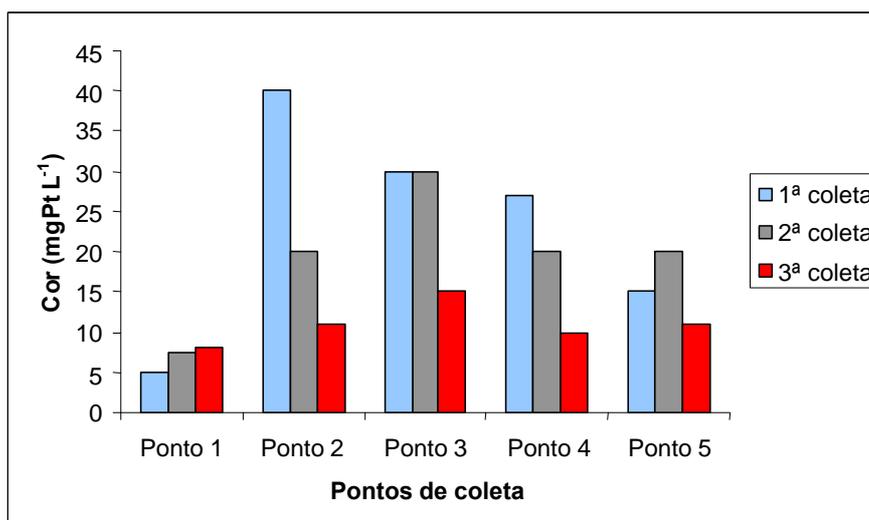
**Figura 23** - Gráfico de cor da água nos pontos amostrados na Bacia Hidrográfica do Córrego Zerede, em Timóteo-MG, 2008.

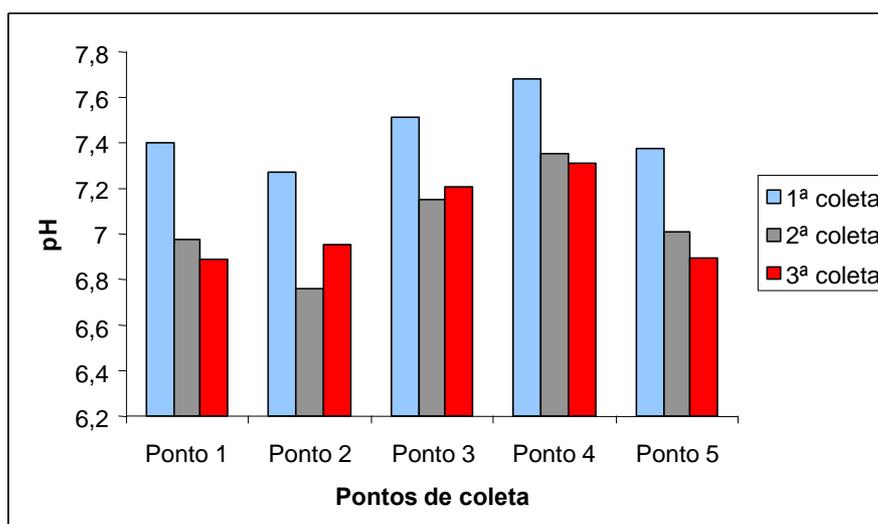
A Figura 24 mostra o comportamento do pH da água nos diferentes pontos e, conforme as médias realizadas, conclui-se que a água de todos os pontos se enquadra na Classe 1 do Conama. A água possuiu valores de pH na faixa entre 6,5 e 8, sendo que no ponto 2 a água está com valores abaixo de 7. Os pontos 3 e 4 apresentaram valores de pH ligeiramente superiores aos demais, embora estatisticamente as médias não tivessem diferido entre si. Alves (2005) observou uma queda nos valores de pH na estação seca, embora permanecessem situados numa faixa entre 6 e 9, com exceção do Ponto 6 (equivalente ao ponto 3 do presente estudo) que apresentou um valor de 5,5.

**Figura 24** - Gráfico de pH da água nos pontos amostrados na Bacia Hidrográfica do Córrego Zerede, em Timóteo-MG, 2008.

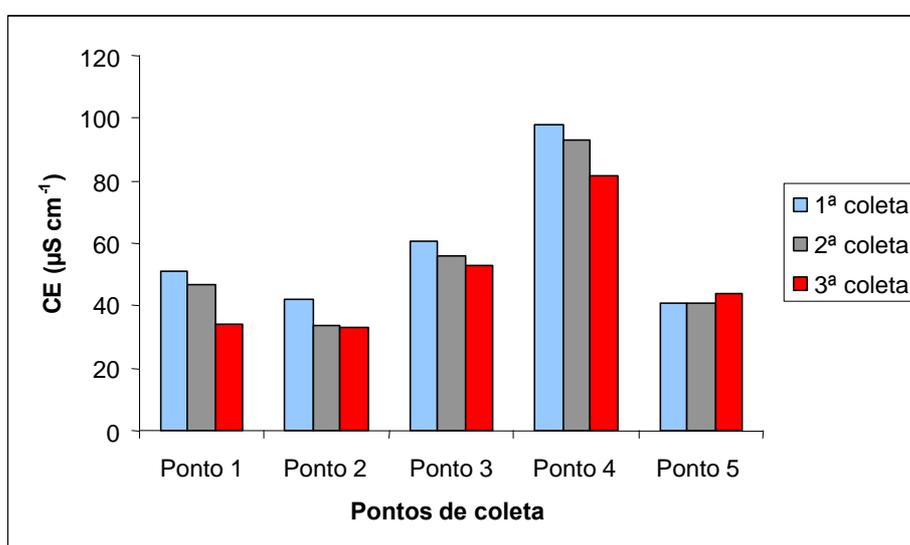
Com base nos resultados apresentados na Figura 25 e no Quadro 9, observa-se que a água coletada no Ponto 4 apresentou valores estaticamente mais elevados que os demais pontos ( $90,97 \mu\text{S cm}^{-1}$ ), indicando um teor de sais que pode ter sido influenciado pelo despejo dos efluentes da cozinha, que ainda é realizado diretamente no córrego. A água do Ponto 3 também obteve valores médios superando  $50 \mu\text{S cm}^{-1}$ , sendo possivelmente por conta de uma certa proximidade do Ponto 4. Os pontos 1 e 2 diferem estatisticamente, devendo ser por influência do canal de escoamento existente, pois se nota, em geral, uma tendência de diminuição da CE à medida que as precipitações se tornam mais escassas e de menor intensidade.

**Figura 25** - Gráfico de condutividade elétrica da água nos pontos amostrados na Bacia Hidrográfica do Córrego Zerede, em Timóteo-MG, 2008.

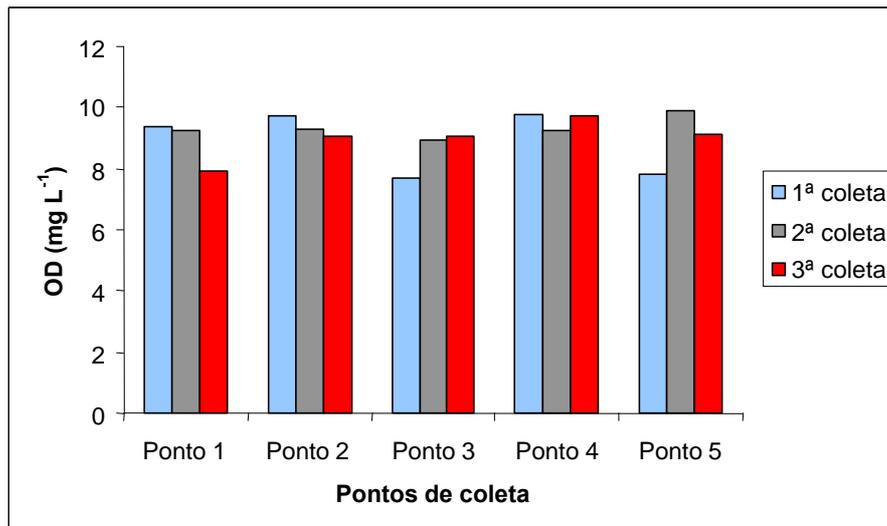
Segundo a Resolução Conama nº 357, de 2005, para que o corpo d'água seja enquadrado na Classe 1, os valores de oxigênio dissolvido devem ser superiores a  $6 \text{ mg L}^{-1}$ . Desta forma, os valores encontrados na presente análise estão enquadrados na Classe 1, apresentando valores entre  $8,6$  a  $9,6 \text{ mg L}^{-1}$  (Figura 26). A água que obteve, na média, maiores teores de oxigênio dissolvido foi a coletada no Ponto 4 ( $9,57 \text{ mg L}^{-1}$ ), porém ressalva-se que as médias do parâmetro cor da água dos pontos amostrados não diferiram entre si pelo Teste F. Os resultados de Alves (2005) para o oxigênio dissolvido mostram que a água de todos os pontos estava dentro do padrão para a Classe 1 na estação chuvosa, enquanto na estação seca somente dois pontos permaneceram nesta classe, sendo 3 pontos classificados como Classe 2 e um ponto como Classe 3.

**Figura 26** - Gráfico de oxigênio dissolvido da água nos pontos amostrados na Bacia Hidrográfica do Córrego Zerede, em Timóteo-MG, 2008.

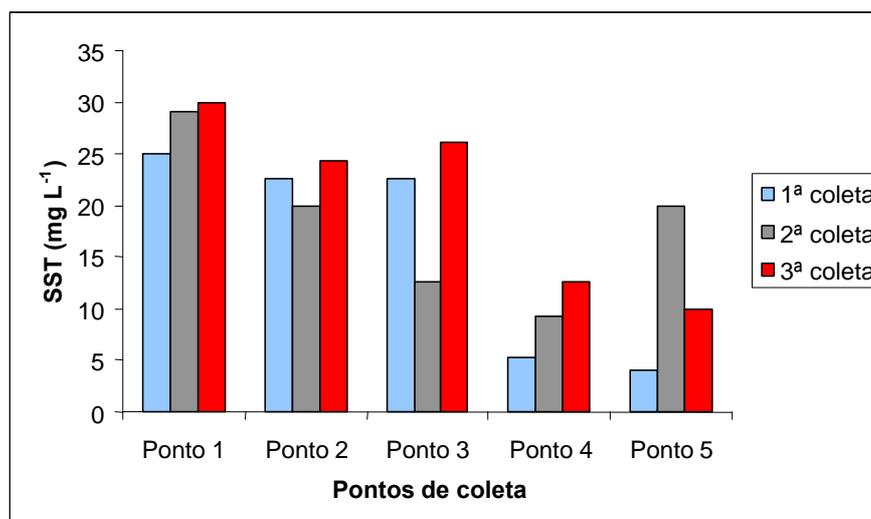
Em relação aos sólidos suspensos totais (SST), percebe-se pela Figura 27 que os valores oscilaram entre 4 a 30 mg L<sup>-1</sup>. A sub-bacia A possui valores inferiores de SST em relação à sub-bacia B, sendo que a água dos Pontos 4 e 5 foi estaticamente semelhantes pelo Teste t (Quadro 10), demonstrando que as modificações ocorridas na bacia não alteraram de forma significativa o material suspenso no córrego. Os pontos 1, 2 e 3 revelaram possuir médias de valores de SST iguais, no período de estiagem analisado.

**Figura 27** - Gráfico de sólidos suspensos da água nos pontos amostrados na Bacia Hidrográfica do Córrego Zerede, em Timóteo-MG, 2008.

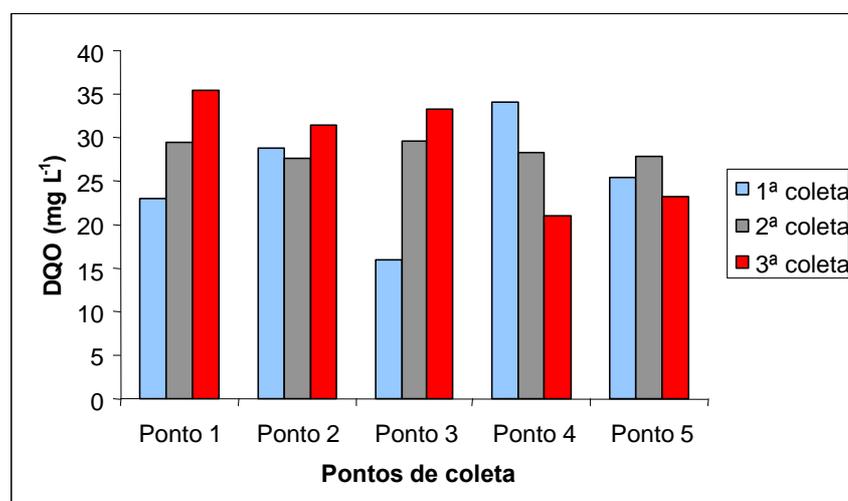
Já a DQO relaciona-se com a oxidação química da matéria orgânica, obtida por meio de um forte oxidante. Alves (2005) observou, durante o período chuvoso, uma DQO entre  $91$  e  $171 \text{ mg L}^{-1}$  em três pontos de coleta e em todos os demais pontos não foi detectada matéria orgânica, tanto biodegradável quanto total. Os valores apresentados na Figura 28 demonstram que o córrego, na ocasião das coletas, tinha valores de material orgânico variando de  $25,4$  a  $29,3 \text{ mg L}^{-1}$ , sendo os resultados estaticamente iguais pelo Teste F a 5% de probabilidade.

**Figura 28** - Gráfico de demanda química de oxigênio da água nos pontos amostrados na Bacia Hidrográfica do Córrego Zerede, em Timóteo-MG, 2008.

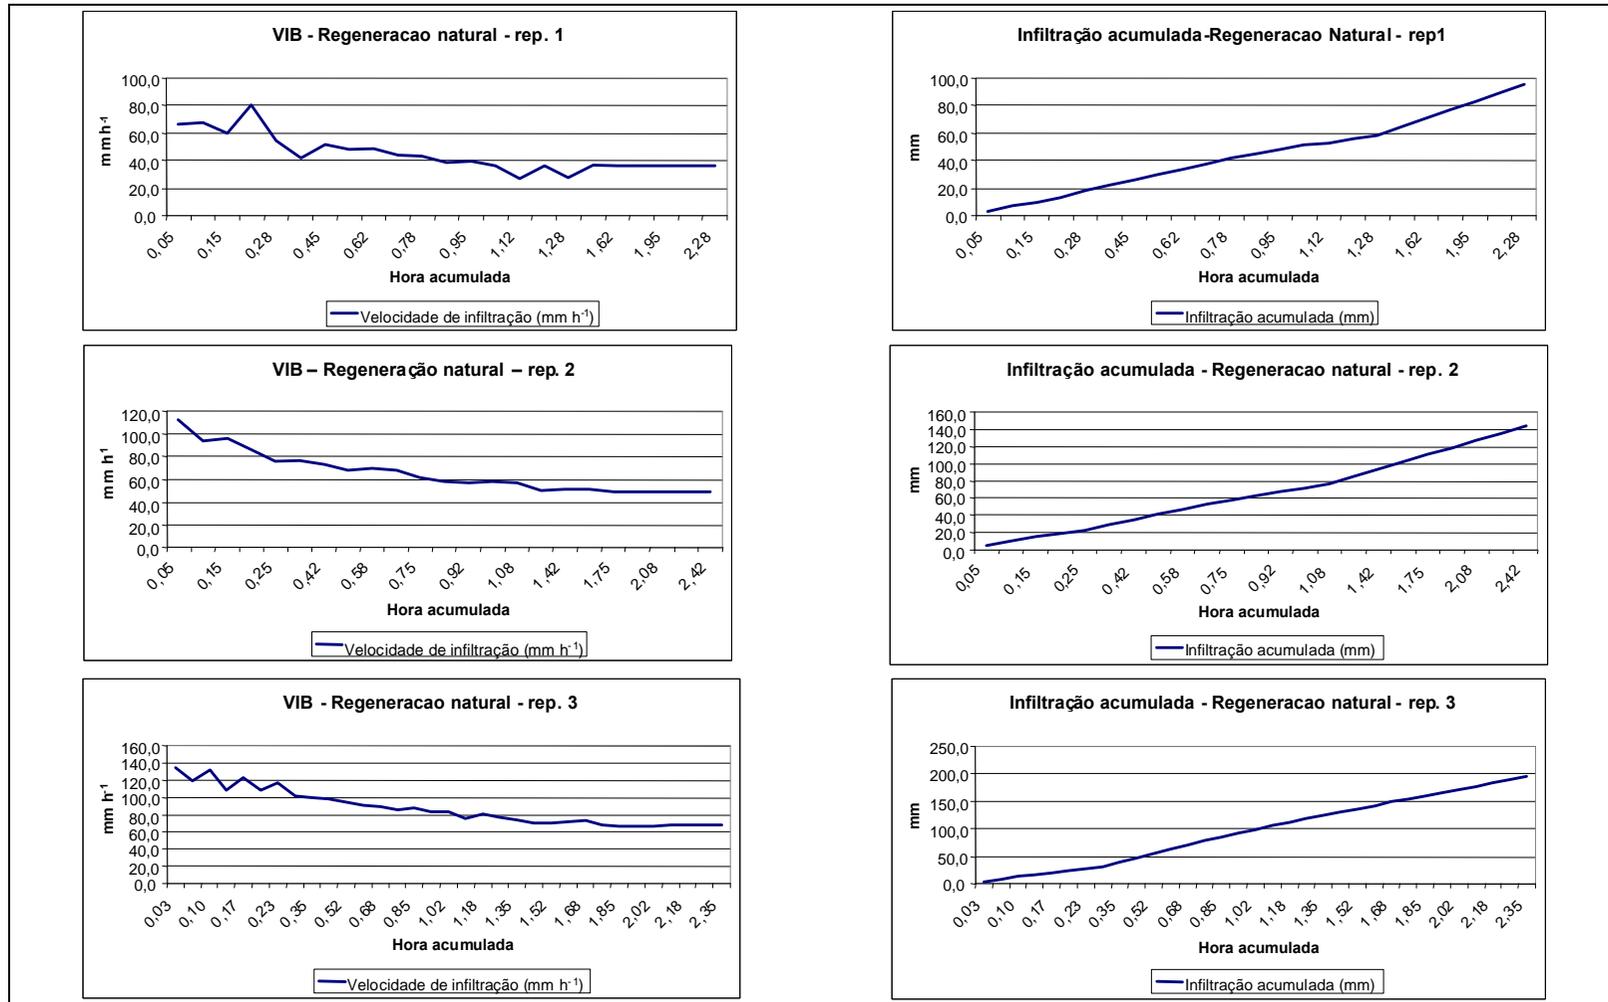
**Figura 1A** - Gráficos da taxa de infiltração e infiltração acumulada da Regeneração Natural na Bacia Hidrográfica do Córrego Zerede, Timóteo-MG.

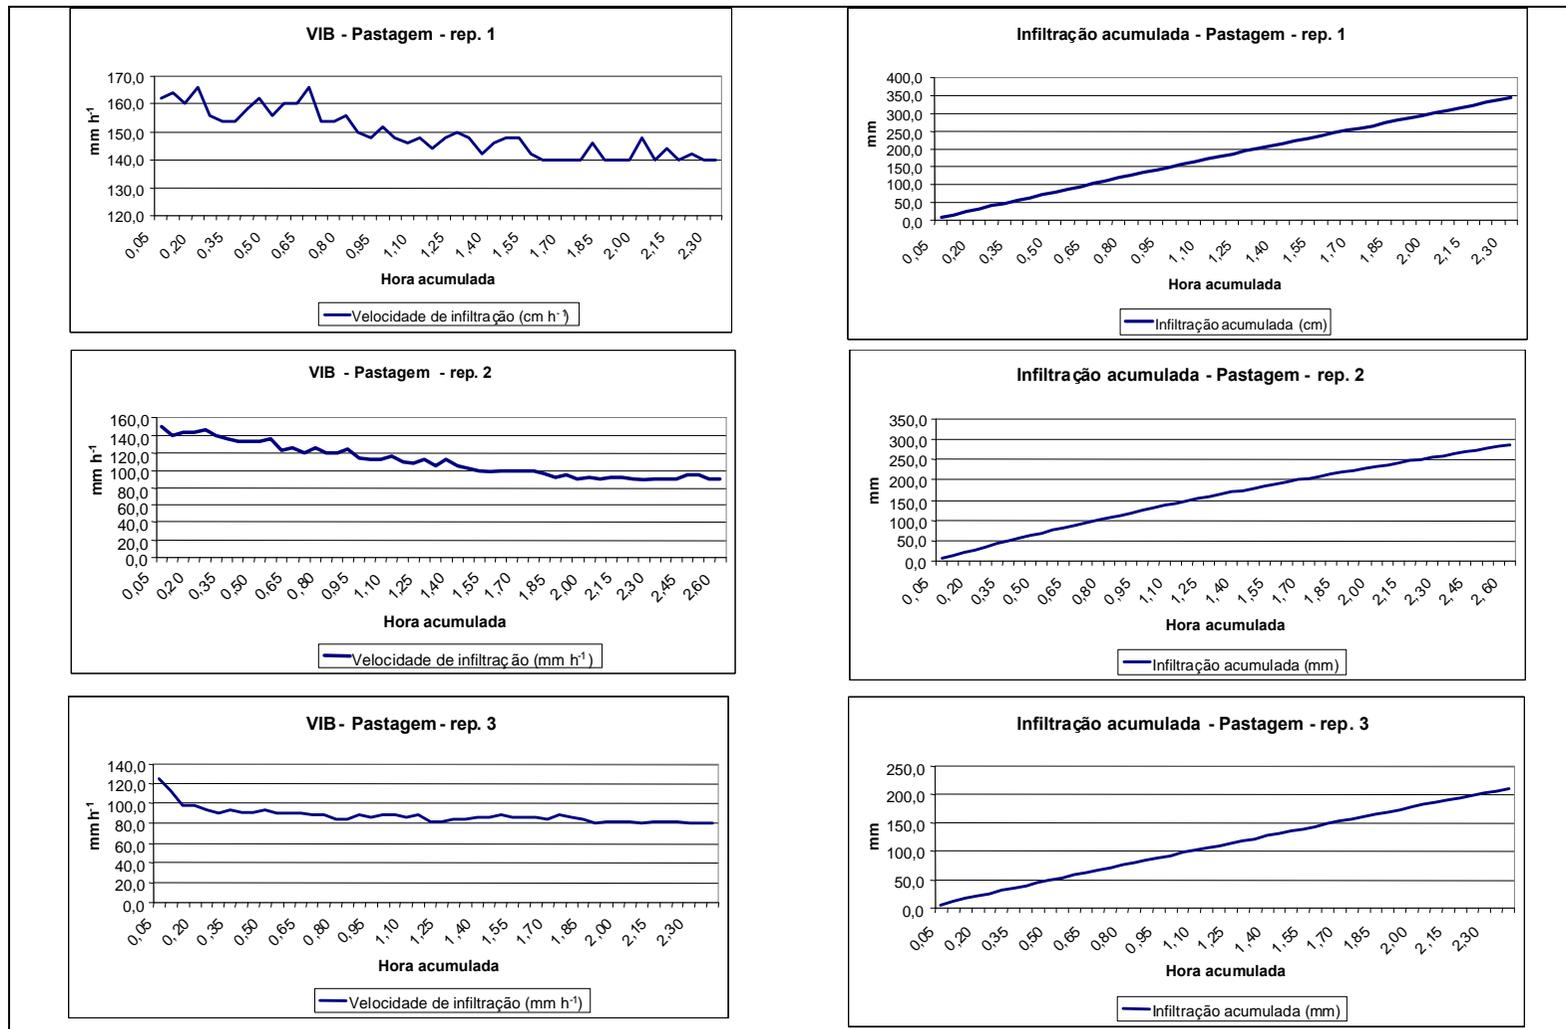
Figura 2A - Gráficos da taxa de infiltração e infiltração acumulada da Pastagem na Bacia Hidrográfica do Córrego Zerede, Timóteo-MG.
