**PROCESSOS HIDROLÓGICOS NA BACIA HIDROGRÁFICA DO CÓRREGO  
ZEREDE EM TIMÓTEO-MG**

Dissertação apresentada à Universidade Federal de Viçosa, como parte das exigências do Programa de Pós-Graduação em Ciência Florestal, para obtenção do título de *Magister Scientiae*.

VIÇOSA  
MINAS GERAIS - BRASIL  
2008

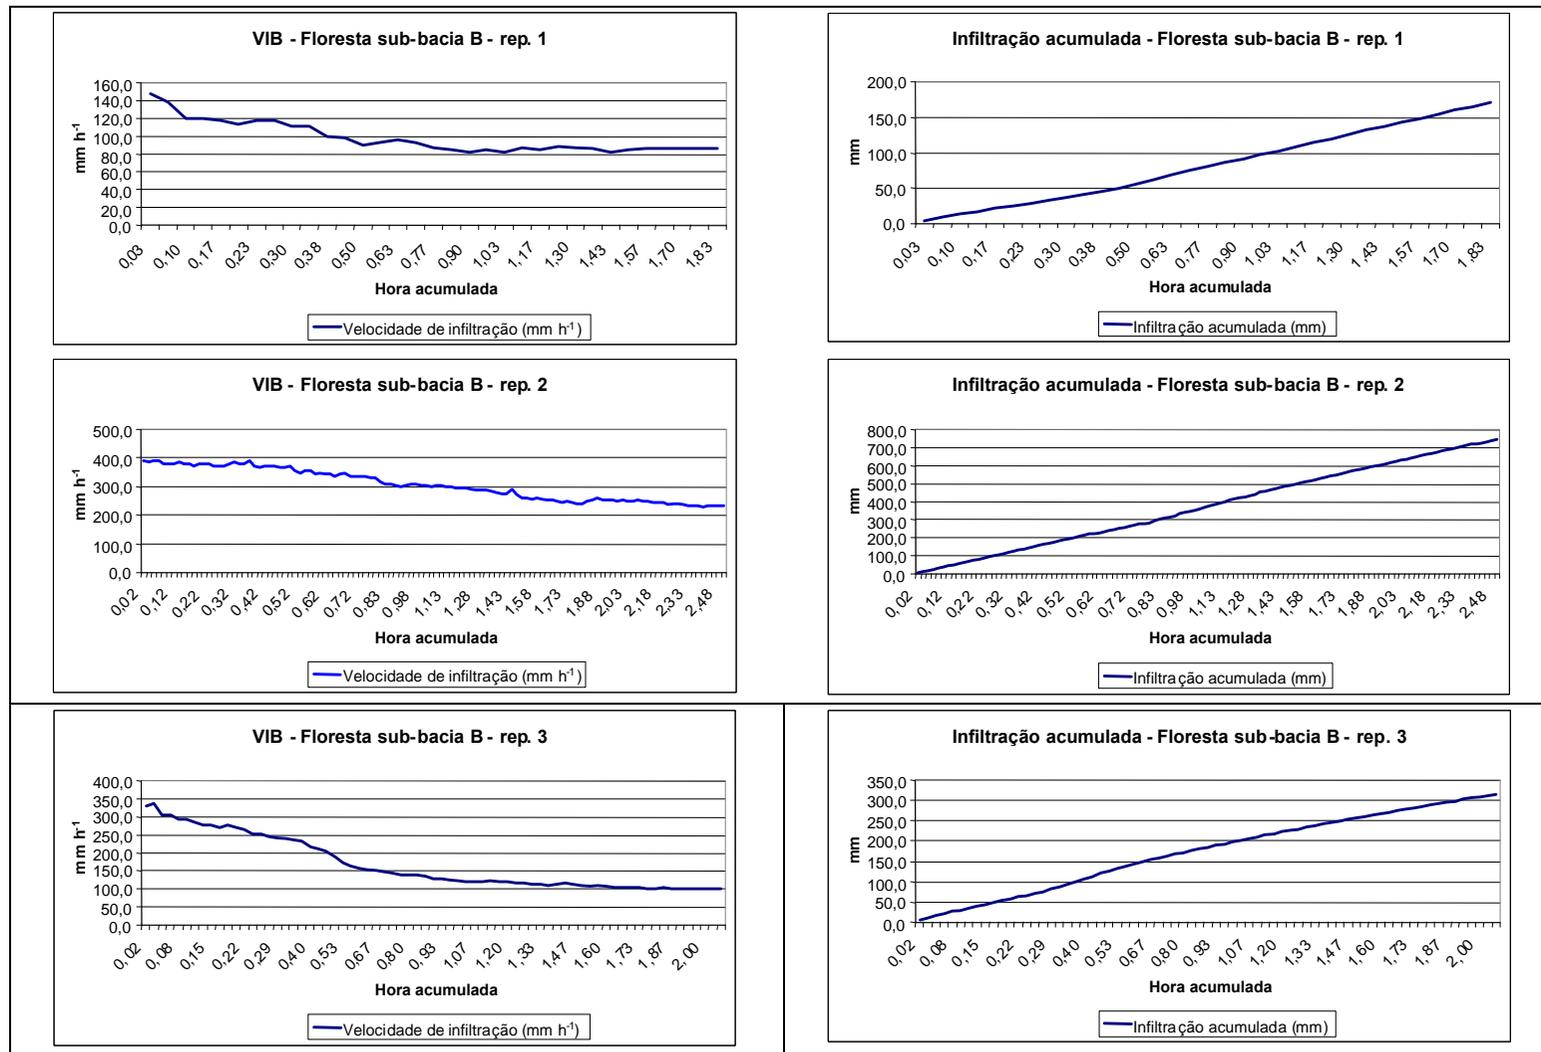
**Figura 3A** - Gráficos da taxa de infiltração e infiltração acumulada da Floresta na sub-bacia B da Bacia Hidrográfica do córrego Zerede, Timóteo-MG.

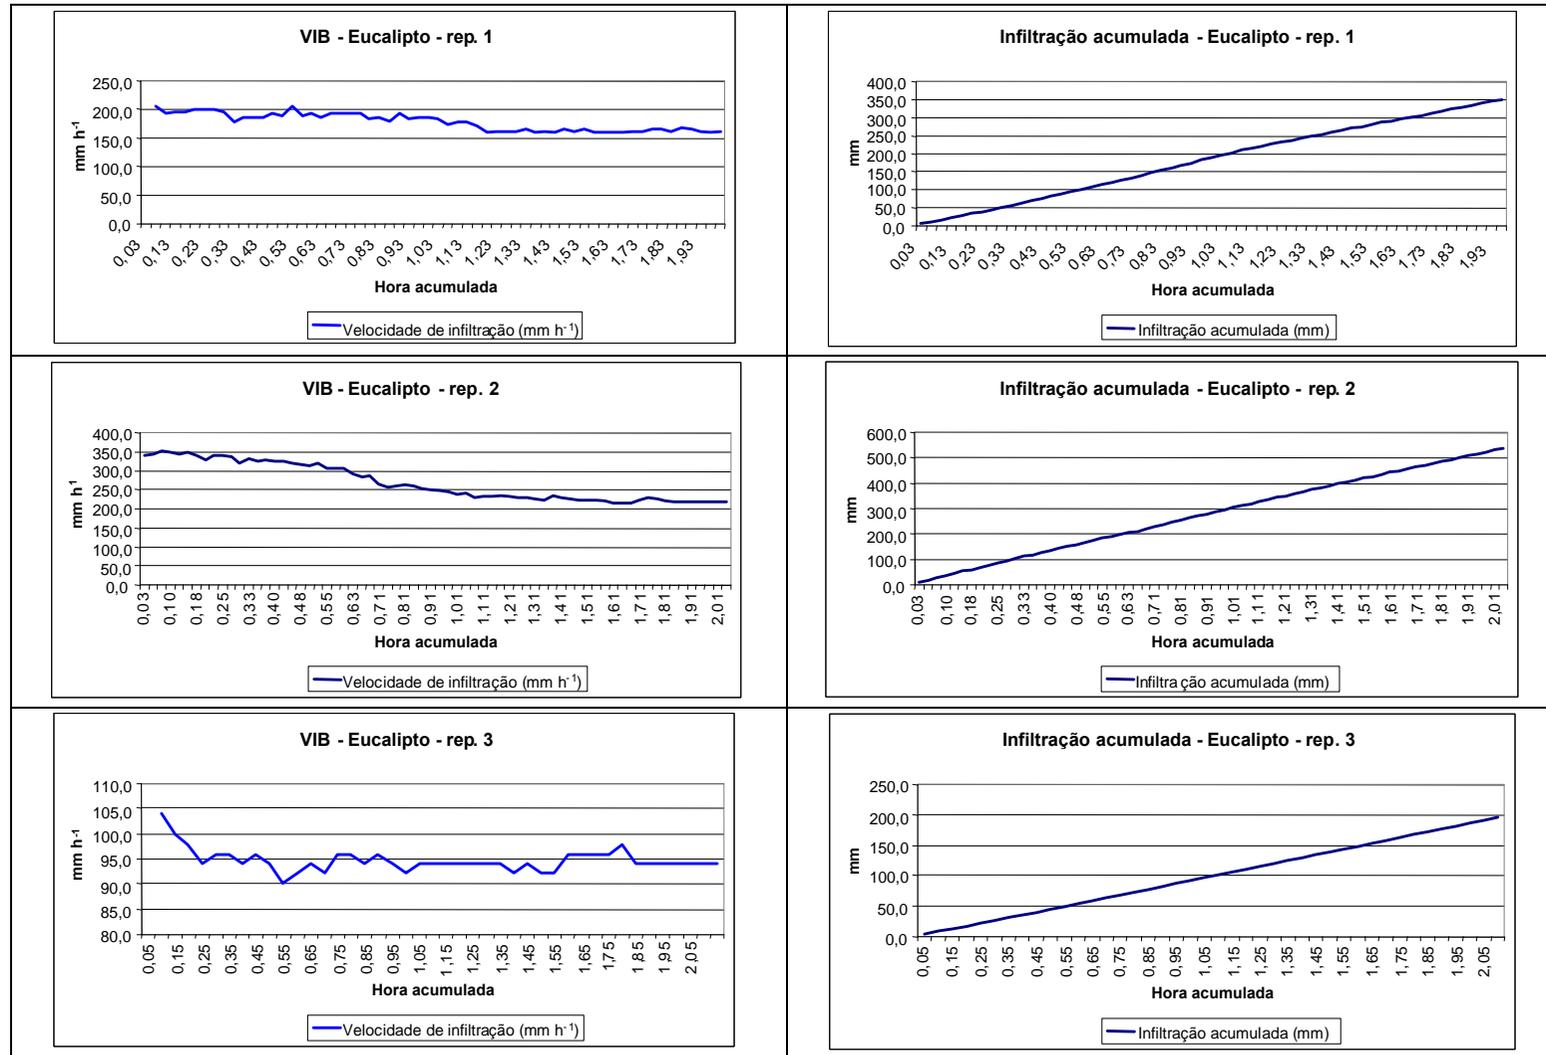
Figura 4A - Gráficos da taxa de infiltração e infiltração acumulada no plantio de eucalypto na Bacia Hidrográfica do córrego Zerede, Timóteo-MG.

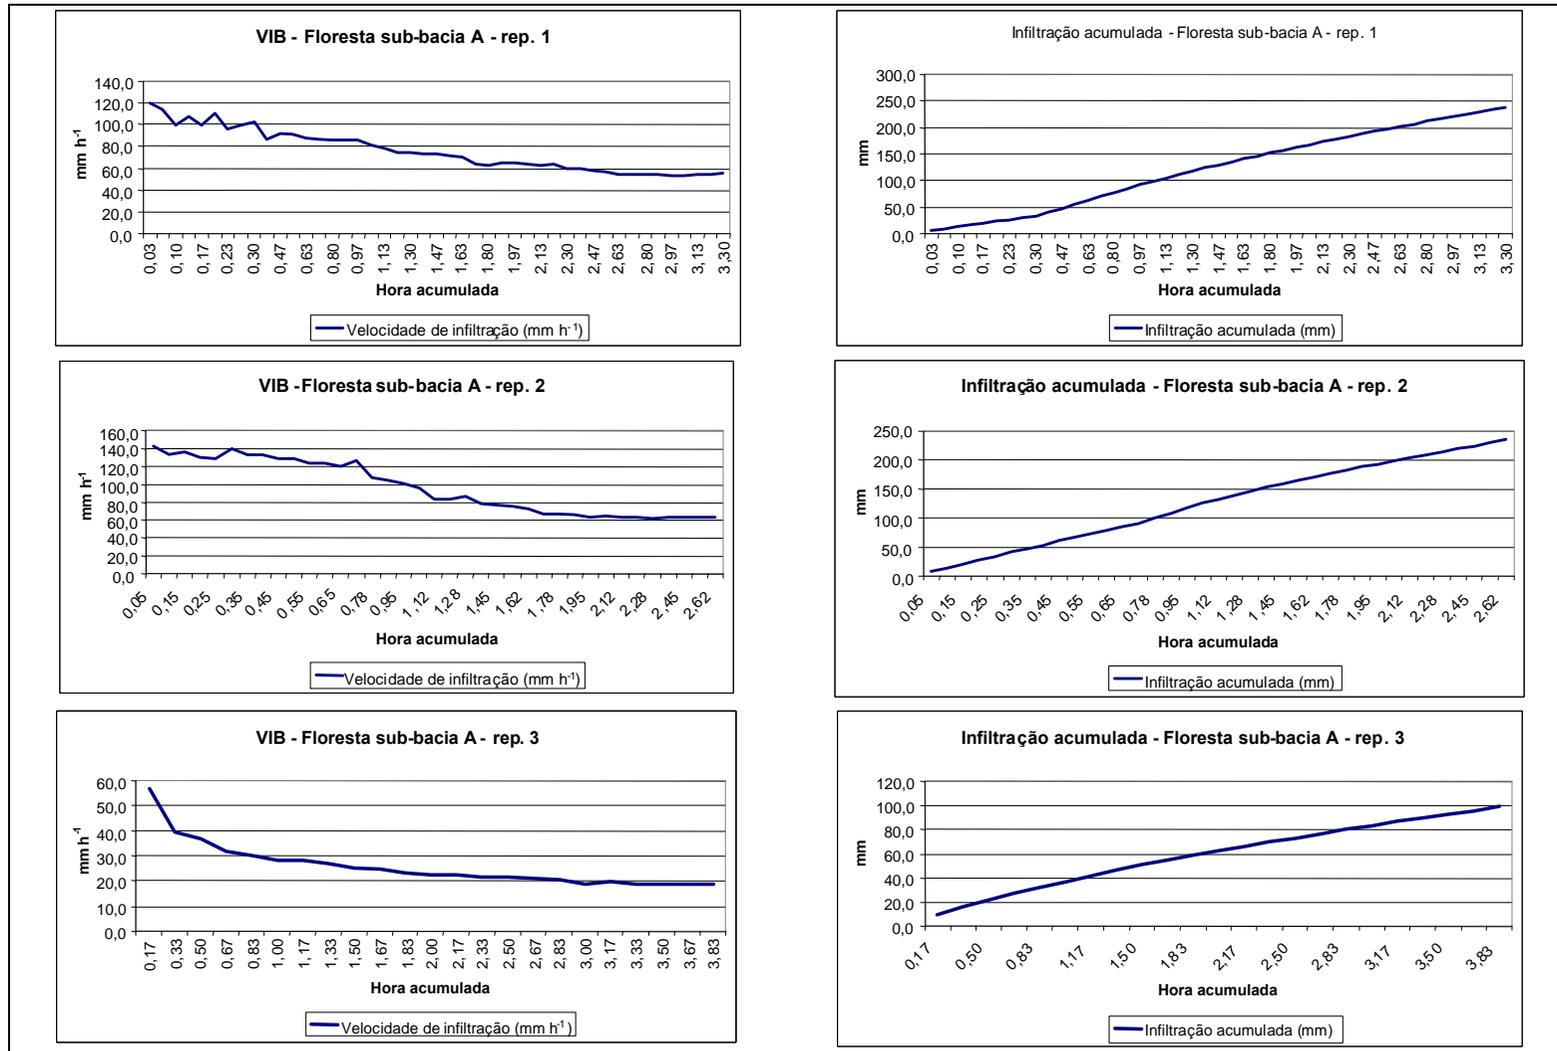
Figura 5A - Gráficos da taxa de infiltração e infiltração acumulada da floresta na sub-bacia A da Bacia Hidrográfica do Córrego Zerede, Timóteo-MG.
