**ANÁLISE INTEGRADA DA PAISAGEM NA BACIA HIDROGRÁFICA DO RIO CAETÉ  
– AMAZÔNIA ORIENTAL – BRASIL**

Tese de Doutorado elaborada junto ao Programa de Pós-Graduação em Geografia, Área de Concentração em Análise da Informação Espacial, para a obtenção do título de Doutora em Geografia.

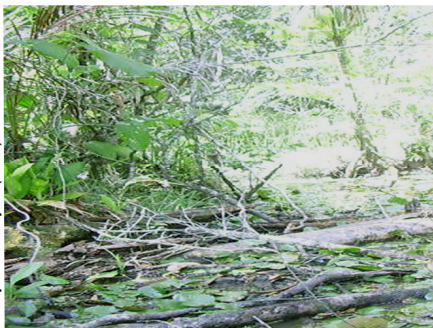
Figura 20.1 - Leito principal do rio Caeté, alto curso. Em destaque leito bloqueado com troncos retirados da Mata de Várzea pelos fazendeiros, impossibilitando a pesca e a navegabilidade por parte dos ribeirinhos.

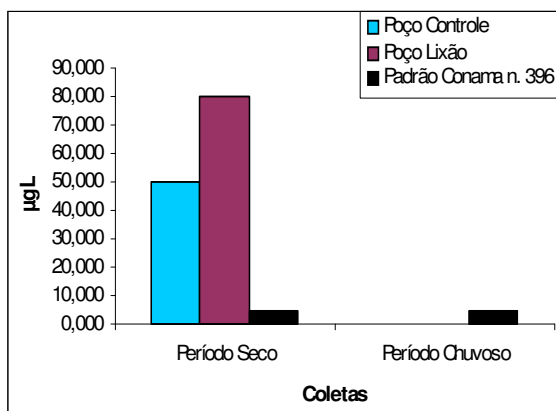
Gráfico 59 – Valores de cádmio nos poços de monitoramento

Os gráficos 59 e 60 demonstram que os poços Am-01 e Am-02 não atenderam ao padrão estabelecido pela legislação, durante o período seco, em relação aos metais cádmio (Am-01 - 50 µg/L e Am-02 - 80 µg/L) e manganês (Am-01 - 200 µg/L).
