**O canteiro é o banheiro,
o desenho é a obra**

Dissertação de Mestrado apresentada na Faculdade de
Arquitetura e Urbanismo da Universidade de São Paulo para
obtenção do título de Mestre em Arquitetura e Urbanismo

Área de Concentração: Planejamento Urbano e Regional

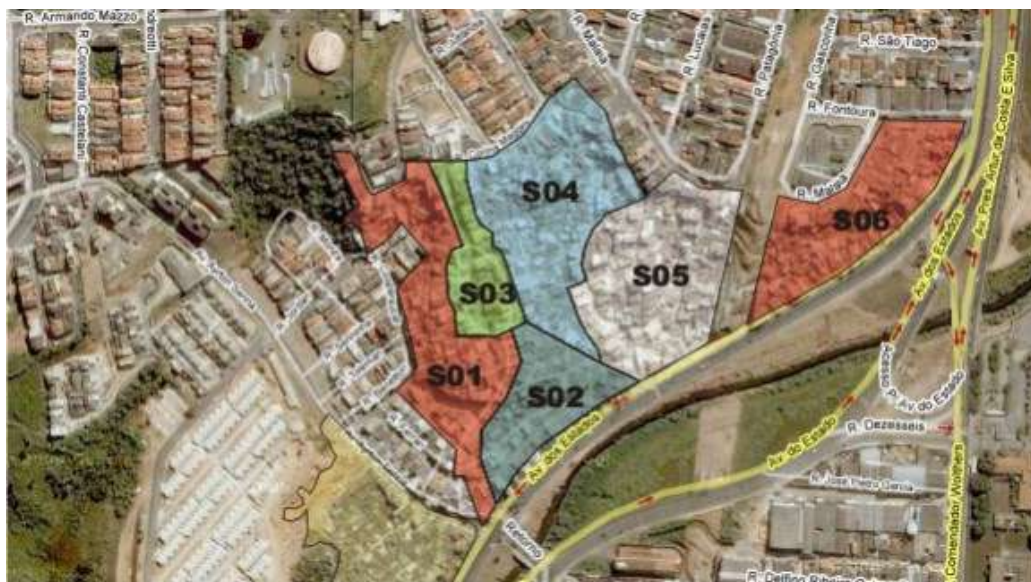
Figura 6 - Área Ocupada da Capuava – Setores 1 a 6

A área ocupada da Capuava (Figura 6) tem aproximadamente 8,5 hectares, dividida em 6 setores, onde predominam as declividades altas e médias. A área é remanescente da reserva de loteamento (área institucional) do bairro Jardim Rina, localizada em seu entorno e, por apresentar áreas de encostas foi deixada como área institucional.

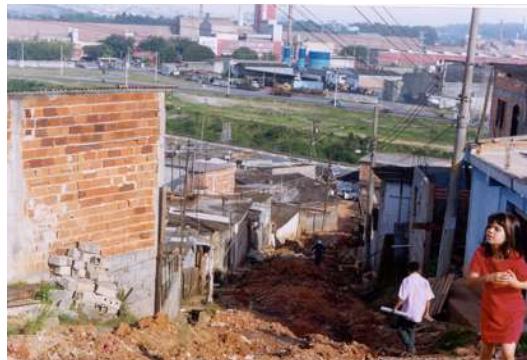
Foto 8 – abertura da rua São Paulo

famílias a serem atendidas (em 1998); duas grandes contenções localizadas nos setores 1 e 2 (de junho/ 2000 a abril/ 2001); implantação de infra-estrutura (rede de água, rede de esgoto, rede de drenagem e sistema viário) nas ruas São Paulo e São Luís em junho/ 2000 (foto 8) que definem uma ligação estrutural entre as cotas altas e baixas da área ocupada na Capuava permitindo a acessibilidade da e para a Av. dos Estados ao Jardim Rina – loteamento situado no entorno da Capuava.

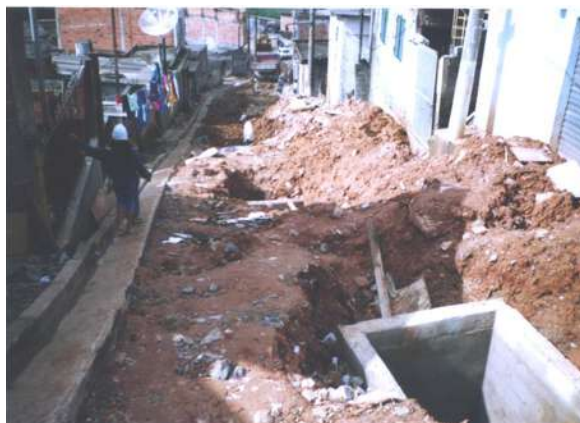
Foto 9 – rede de drenagem da rua São Paulo

Paulo (Foto 9) permitia a conexão mais direta entre a Capuava e o entorno direto e entre os setores internos na área ocupada da favela. A localização das vias estava exatamente em uma linha de cumeada que separam as vertentes das encostas onde estavam os setores 1, 2, 3 e 4.

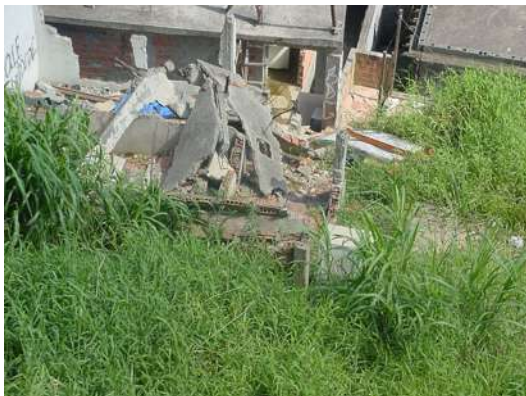
Foto 11 – deslizamento de 4 residências – setor 6 **Foto 12 – limpeza na crista da contenção– setor 1**
 Fonte: L. Felipe. / DEHAB/ SDUH/ PSA; dez./ 2002 Fonte: L. Felipe. / DEHAB/ SDUH/ PSA; set./ 2005

Foram identificadas na área ocupada da Capuava algumas áreas passíveis de invasão: áreas de risco com declividades acentuadas e com solução de retaludamento no projeto original - setor 6, por exemplo (foto 11); áreas resultantes da patamarização necessária para execução das obras de infra-estrutura - como as áreas na crista da contenção do setor 1 (foto 12). Esta segunda, por exemplo, se fizéssemos um projeto de parcelamento conseguiríamos alocar famílias que não dispunham de renda para ir para os Conjuntos. Identificamos quatro famílias em situação de risco social acima da contenção do setor 1, que poderiam ser atendidas caso desejassem ir para os locais de remanejamento.

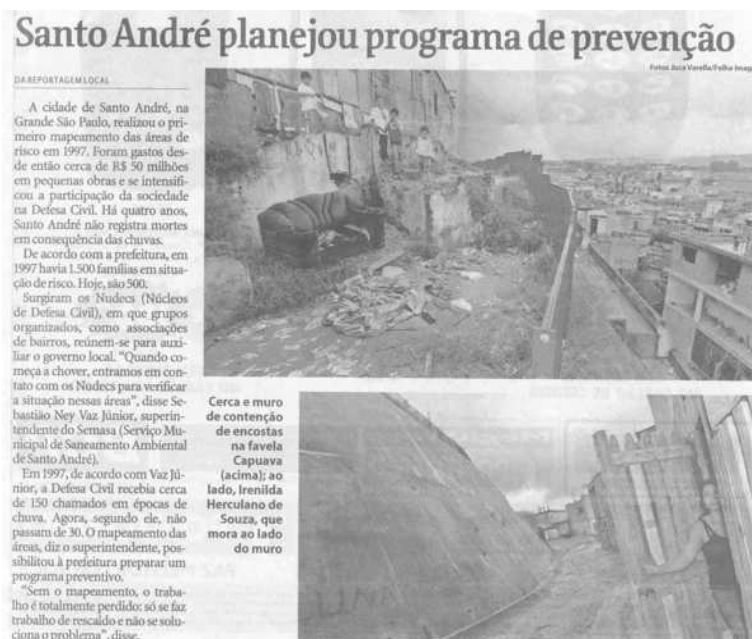
Figura 11 – reportagem sobre contenção do setor 1

Na reportagem a seguir (figura 11) observamos o espaço que sobrava na crista da contenção antes da demolição e limpeza da área (foto 12).

Este espaço era utilizado por crianças durante o dia e por “nóias” no período noturno. Os moradores que reformavam as casas acima da cota da crista depositavam lixos e entulhos na canaleta da crista, forçando o gradil para baixo, diminuindo a altura do gradil, com o acúmulo de entulho, colocando as crianças que brincavam no local em situação de risco

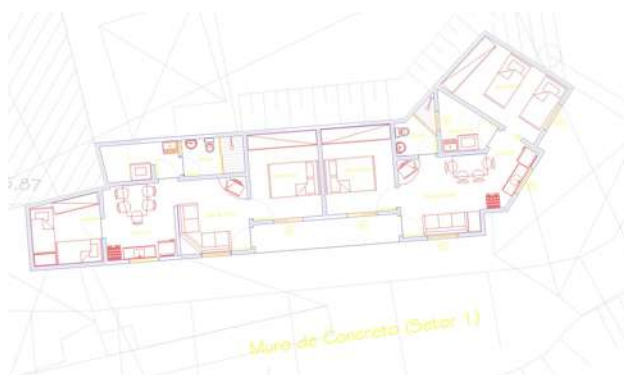
De um lado da crista da contenção, separadas pela viela 22, remanejamos o Wilson e a Natalina. Do outro lado, a Elizabete e a Catarina - que seria vizinha de seu irmão Mário, já remanejado próximo de uma das escadarias de acesso da contenção (figura 12).

Figura 12 – projeto Catarina/ Elisabete

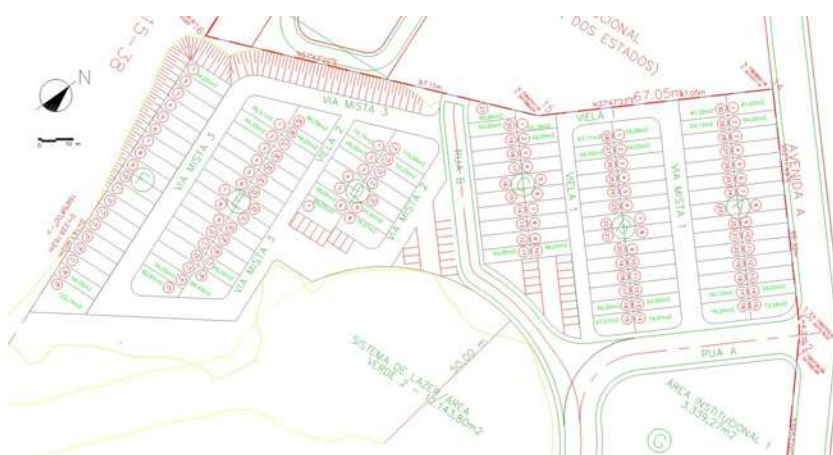
Este primeiro projeto não considerava a continuidade entre as etapas de urbanização do entorno direto. Havia a separação física através de área institucional e talude entre a parte alta do Loteamento Conjunto dos Estados e o Loteamento Alzira Franco I - aproximadamente 13,00 m acima da cota mais elevada do Conjunto Alzira Franco I (figura 15). Por conta do “olho de nascente” este loteamento ficava encerrado em seu próprio lote, possuindo apenas uma entrada e uma saída para o acesso a 136 lotes. Abaixo deste loteamento estava situado o olho de nascente e toda a área de proteção permanente que isolava o Conjunto Alzira Franco I do Conjunto Alzira Franco II – com novecentas unidades habitacionais.

Figura 15 – Conj. Alzira Franco I

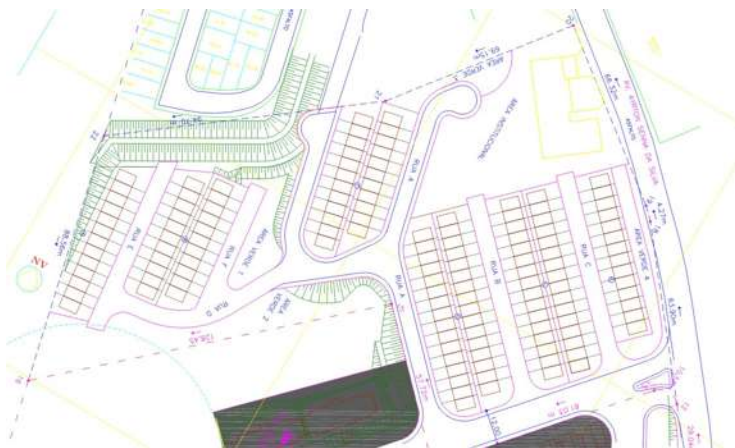
Figura 16 – Conjunto Alzira Franco I – Mapa Falante (proposta)

Esta nova implantação (figura 16) apresentou grandes avanços em relação à situação anterior, pois, estando o sistema viário melhor interligado ao entorno todas as redes de infraestrutura estariam mais fáceis de se implantar. O novo projeto remeteu a nova aprovação interna na prefeitura e no Graprohab, atrasando o cronograma inicial estipulado no contrato em 4 meses. Foram estabelecidas novas declividades (10%) para as ruas do loteamento diminuindo os desníveis laterais de 60 cm para 40 cm de casa para casa facilitando o acesso a casa e a compatibilização do nível acabado interno da habitação com a rua.

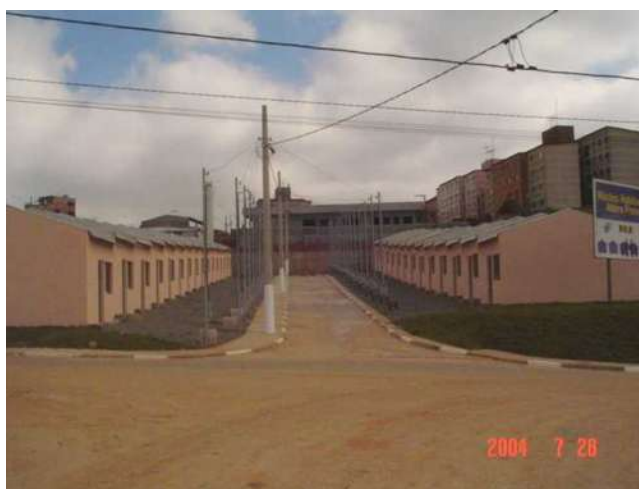
Foto 18 – Conjunto Alzira Franco I – Rede de Eletrificação da Rua C

de calçada de ambos os lados. Uma das diretrizes que norteiam a execução de projetos pela Eletropaulo, por exemplo, estipula que é necessário termos 1,30 m de distância entre o alinhamento do lote e a geratriz externa do poste para garantir que haja proteção entre a rede de eletrificação e a edificação e, no mínimo, 20 cm de distancia entre o poste e o meio fio (à guia), para proteção de veículos motorizados. Propusemos então que fossem alteradas estas distâncias da calçadas com 0,50 m de um lado da rua e 1,50 m do outro lado, definindo como sendo este o lado em que passaríamos a rede de eletrificação (foto 17).

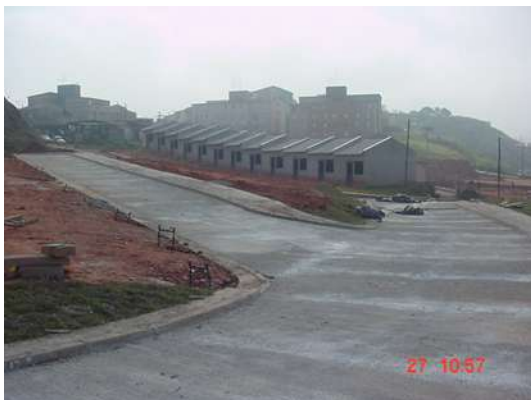
Foram definidas hierarquias diferentes no sistema viário para as vias que teriam conexões com o entorno e, pois, tráfego mais intenso, e as vias com tráfego mais local. As primeiras teriam como acabamento de pavimento piso flexível em asfalto e as de tráfego mais local seriam confeccionadas com piso rígido em concreto (fotos 19 e 20).

Foto 18 – rua com pavimento rígido – local.

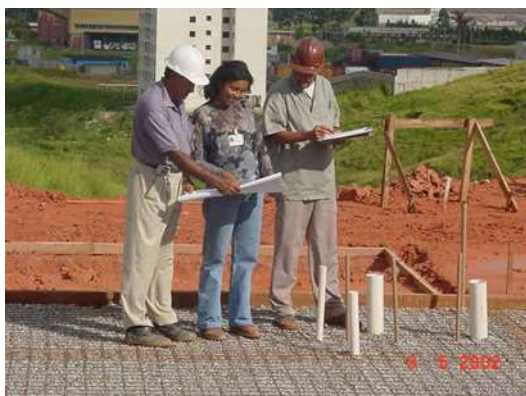
Foto 27 – revisão da armação do radier (1ª etapa);

A idéia do projeto inicial foi mantida no Conjunto Alzira Franco I. Cada lote com área mínima de terreno de 52,00 m² e com 26,00 m² de área de projeção (construída) distribuída em sala, banheiro e copa/ cozinha. O nome embrião provem do fato do morador receber parte de uma moradia onde a conclusão da casa é de sua responsabilidade, com a construção dos quartos no pavimento superior legitimada pela planta (mais 26,00 m², distribuídos em dois quartos, circulação e escada). Alguns detalhes importantes cabem ressaltar sobre a revisão do projeto. As unidades são isoladas, embora sejam geminadas (fotos 27 e 28). Mantivemos esta opção por entendermos que as ampliações ocorrem em tempos diferentes de execução – cada morador tem a sua parede.

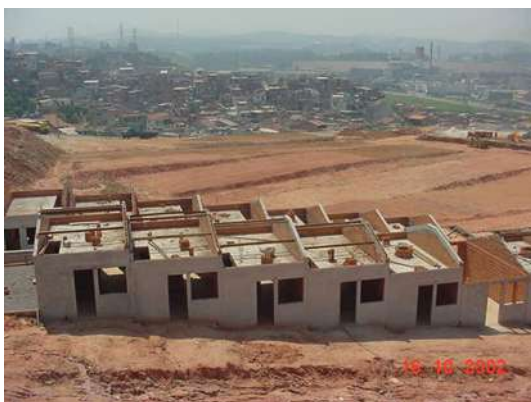
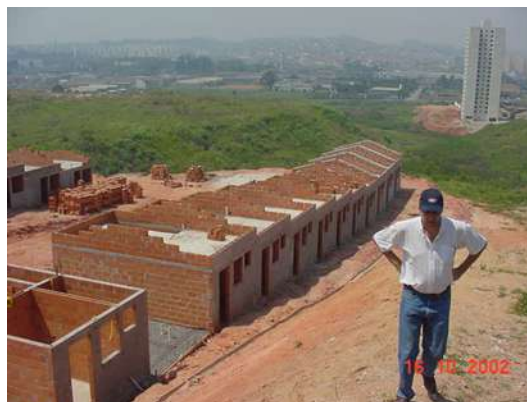
No projeto, subimos duas fiadas a mais sobre a laje do térreo nas paredes da frente e dos fundos para elevar a alvenaria do oitão e o telhado – em duas águas (fotos 29 e 30). Esta elevação da cobertura possibilitou: aumentar a altura manométrica (pressão medida em metros de coluna d' água) no chuveiro, posto que a caixa d'água “subiu” 40 cm, garantindo 1,0 m de

pressão no chuveiro; reduzir o custo para o morador para conclusão do pavimento superior com o aproveitamento de parte da alvenaria construída – esta conta dava em torno de R\$ 1.700,00 (em setembro/ 2003) em material a ser arcado por morador, caso fosse continuada a solução adotada em alvenaria estrutural cerâmica; aumento do espaço do “sótão” para o morador acondicionar parte da mudança para possibilitar que sua mudança fosse feita mais rápida caso não quisesse ou não pudesse ampliar sua moradia de pronto. Houve casos que alguns moradores colocaram colchões nestes espaços pelo tamanho que havia, quando o número de integrantes da família era numeroso.

Foto 29 – alvenaria da cobertura/ barrilete

Foto 30 – alvenaria da cobertura/ barrilete

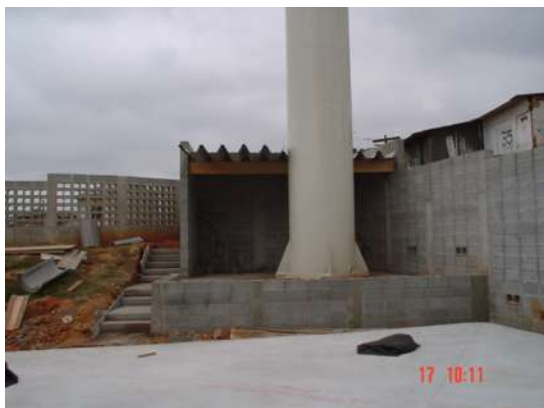
Foto 32 – abrigo da caldeira e caixa d' água

Não havia sido prevista em projeto a localização exata da área técnica de apoio - caldeira, caixa d' água tipo torre e gás – (foto 32). Propusemos que todas estas áreas ficassem

localizadas na parte de trás da creche juntamente com a área de carga/ descarga onde o acesso a alunos é mais restrito (foto 33). Na foto abaixo ainda não havia sido construído o alambrado de separação do playground.

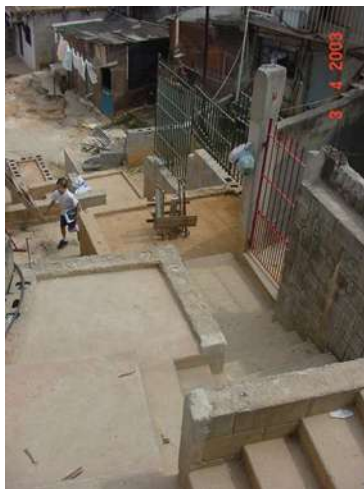
Foto 43 – viela 40/ escadaria (setor 1)

Propusemos que fossem recuados os quintais (pactuando com os moradores) das residências que davam frente para a viela – projetada com 1,20 m do desenho original - aumentando o espaço para execução da viela (foto 43). Levantamos as interferências no local e atualizamos o levantamento topográfico demarcando todas as soleiras e entrada/ saída de vielas que havia ao longo do trecho. Notamos que o local era utilizado como mirante pela declividade e vista que se tinha em direção à área do Conjunto Alzira Franco I. Conseguimos deixar, além dos patamares para preservar a vista, canteiros para os moradores plantarem árvores frutíferas ou plantas medicinais – coisa que não seria possível se a viela tivesse 1,20 m como no projeto original.

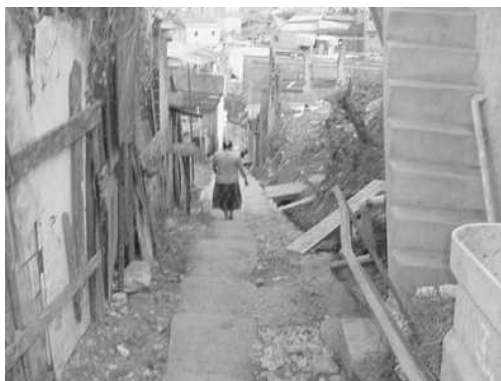
Foto 44 – viela 2 – canaleta lateral (lixo)

Ao invés de utilizarmos uma canaleta (ou escada hidráulica lateral), como no caso da viela 2 (fotos 44 e 45), que reduziria o espaço da viela e serviria apenas para juntar resíduos, propusemos com o consultor de solos que a própria escada funcionaria como um pano

hidráulico, aumentando a área de contribuição de drenagem e reduzindo o acúmulo de lixo, já que os moradores reduziram o despejo de dejetos pela ausência do nicho anterior - da canaleta de drenagem (Foto 44).

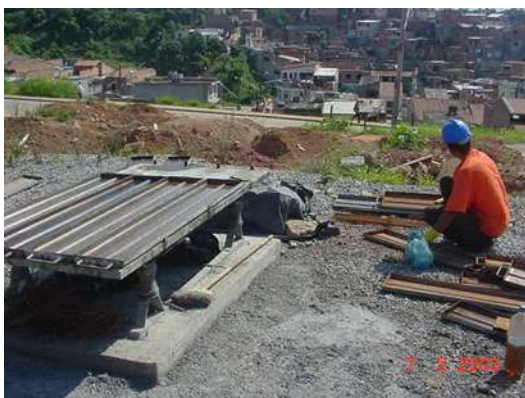
Foto 46 - mesa vibratória - usinagem em canteiro

Chegamos a um desenho de espelho do degrau pré-moldado que dispensaria a utilização de formas no local (fotos 46 e 47). Este poderia ser produzido em escala no canteiro de diferentes larguras, de acordo com a largura da escada que fossemos executar. Bateria trabalhar com formas de diferentes tamanhos e com galgas dispostas internamente na fôrma, para delimitar a concretagem do espelho. Separamos uma área para produção das peças no canteiro e a empresa contratada alugou mesas vibratórias para fabricar as peças com formas metálicas.

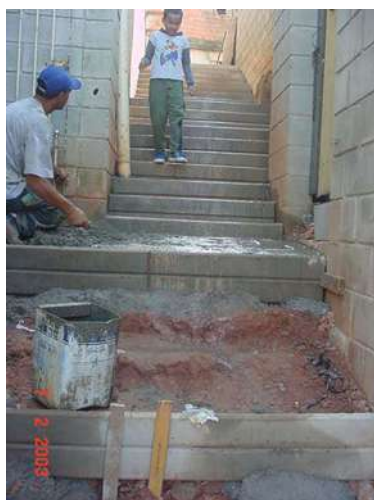
Foto 48 - Execução de escada (durante) viela 40;

– coisa que poderia comprometer o caimento do degrau e, pois, a escada. O problema seria descoberto somente após a concretagem ou após a primeira chuva, que pudesse deixar trechos de água empoeada na escada, infiltrando no local e agravando as condições da execução e manutenção da própria escada.

Não haveria como corrigir estes caimentos a posteriori porque o concreto e o revestimento – com idades diferentes – teriam comportamentos mecânicos diferentes. O revestimento, mais fino e superficial, trincaria em pouco tempo.

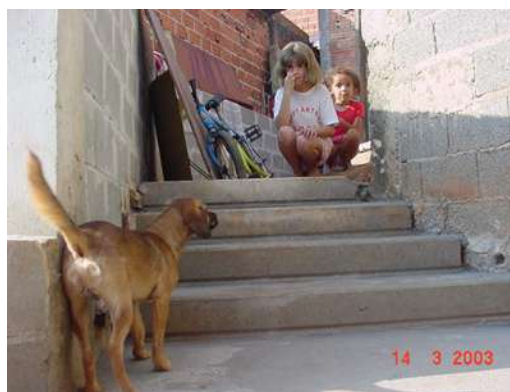
Foto 49 – Travessa Paúba – escada/ acesso;

Como as pessoas não param de passar pelos locais (fotos 48 e 49), se adotássemos uma solução com fôrma de madeira, as pessoas pisariam e estragaria a demarcação da escada

Adotando os espelhos pudemos: fixá-los em um dia com as brocas e concretar (um sim/ um não) nos dois outros dias para não impedir a passagem de pessoas. Assim as pessoas pisariam nos locais onde não haveria concreto fresco e o pavimento seria conservado, dispensando a necessidade de fazermos regularizações. Aproveitamos esta solução em toda área (fotos 50 e 51) adequando-a sempre a cada contexto (larguras, acesso às residências, redes de infra-estrutura e encontros de vielas transversais) utilizando, sempre que possível, espaços para canteiros (plantio de espécimes frutíferas ou ervas medicinais) rampas laterais,

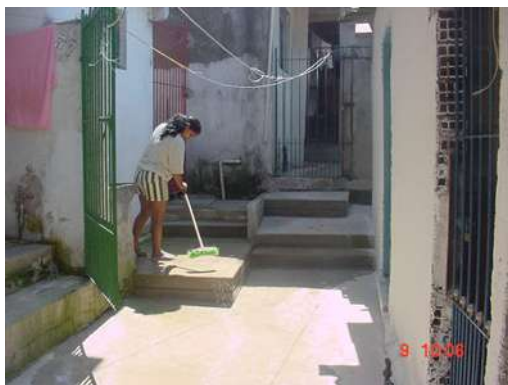
Foto 50 – acesso a seis casas - viela 130 (setor 6);
Fonte: L. Felipe / DEHAB/ SDUH/ PSA; out/ 2003.

quando a largura permitisse e a declividade fosse menor, para melhorar a acessibilidade a carrinhos de feira e em caso de mudanças, por exemplo.

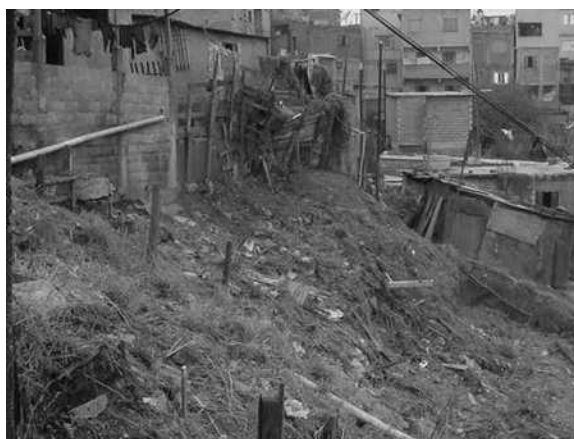
Na vertente localizada entre a rua Corina Maggini e Minardi detectamos algumas áreas que apresentaram deslizamentos de terra, com declividades entre 30% e 40%. Uma delas estava mapeada em projeto como área para retaludamento (na solução geotécnica). Esta área apresentou instabilidade onde a declividade era maior colocando em risco 14 famílias que estavam localizadas na mesma bacia de captação. No local constavam cinco moradias em situação de risco (foto 52) com péssimo estado de conservação.

Foto 52 - (antes) setor 1- deslizamento
Fonte: L. Felipe / DEHAB/ SDUH/ PSA; ago/2002.

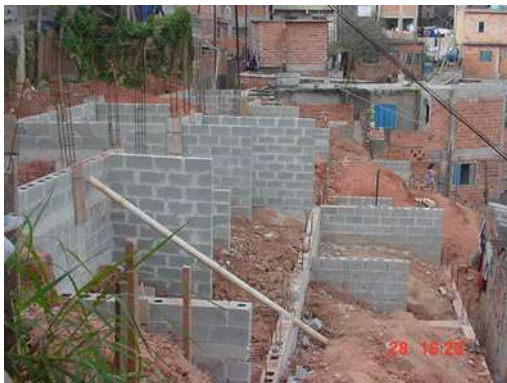
Foto 52 - Contenção de encostas setor 1;
Fonte: L. Felipe / DEHAB/ SDUH/ PSA; jul/2003

Propusemos então uma alternativa estrutural de fácil apropriação pelos moradores e de fácil execução pela mão de obra em alvenaria armada (foto 52). Fizemos um projeto para o local de quatro casas semi-conjugadas e sobrepostas com entrada por uma viela na cota baixa - casas de baixo - e outra na cota acima - casas superiores (figura 20).

A remoção destas famílias seria necessária para providenciarmos outra solução para “segurar” o barranco. Procedemos com a solicitação de sondagens (sete ao todo) no local e solicitamos à empresa que contratasse um consultor de solos – previsto no contrato – para analisarmos qual seria a situação mais viável para a execução da contenção e para atender as famílias que não estavam previstas para sair e que não tinham condições de arcar com o financiamento dos conjuntos habitacionais – Alzira Franco I e III.

Foi detectada no local uma linha de lençol freático de 70 cm de profundidade em um dos furos localizados na rua Corina Maggini.

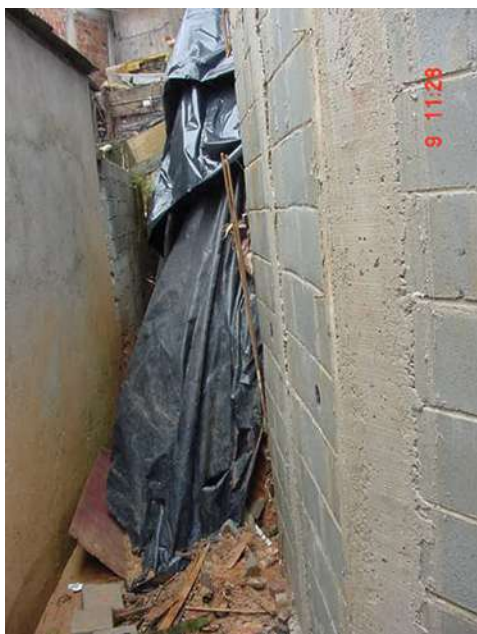
Na viela 42 havia outra área instável onde havia uma bananeira. Esta tipo de vegetação ocorre onde há muita umidade no solo e onde ela se implanta o solo fica instável. A Defesa Civil foi acionada por moradores do local e o caso foi encaminhado à nossa equipe, para que tomássemos uma providência... *“ruim com ela (bananeira), pior sem ela...”*.

Foto 53 – bananeira/ contenção - viela 42

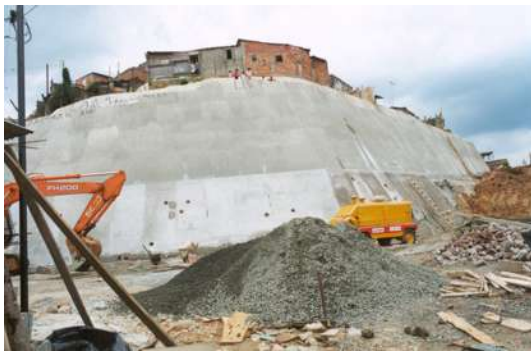
Foto 59 – contenção Setor 1

No Setor 1, próximo à proposta de abertura da Rua 2, houve um deslizamento de terra em janeiro/ 2000 que comprometeu 24 moradias antes do início previsto das obras de urbanização. Outras famílias, além das atingidas, tiveram que sair para que as obras de correção na área fossem executadas. Consolidada a área, após a execução da contenção (foto 59) em caráter de emergência, providenciamos a atualização do levantamento planialtimétrico da área, pois vimos que sobriam nichos no pé da contenção e a área já estava sendo utilizada como “desova” de veículos (para desmanche) e de pessoas (em acertos de contas).

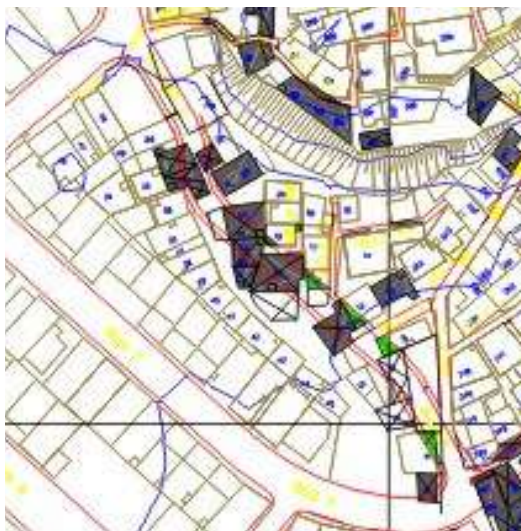
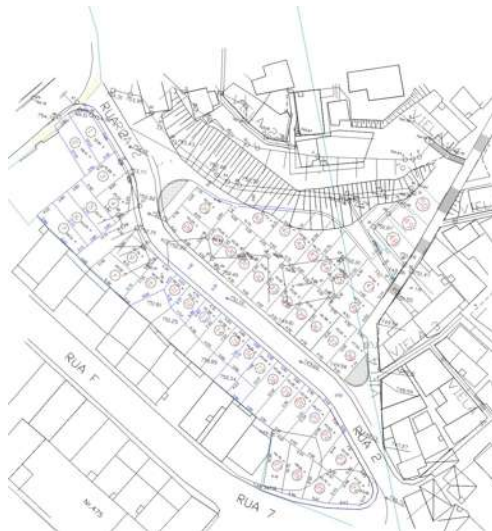
Convocamos uma assembléia com todas as famílias do local e propusemos o parcelamento do local (figuras 22 e 23). A proposta de adequação de projeto foi aprovada na íntegra por cem por cento dos presentes (estavam todas as famílias representadas), pois uma nova rua seria criada no pé da contenção – importante para garantir o acesso à contenção -, a Travessa da rua 2 (foto 63), que também ampliaria o acesso às residências.

Figura 22 – remoções na área ocupada

Figura 23 – parcelamento de solo – rua 2

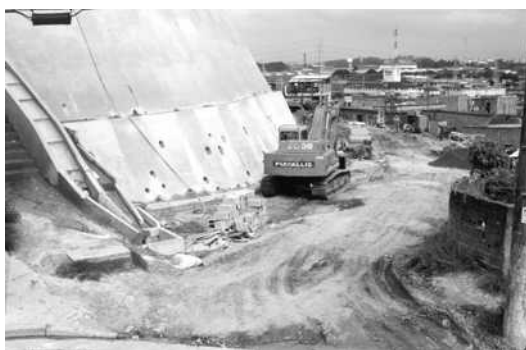
Foto 64 – contenção em solo grampeado – setor 1
Fonte: L. Felipe / DEHAB/ SDUH/ PSA; ago/ 2002

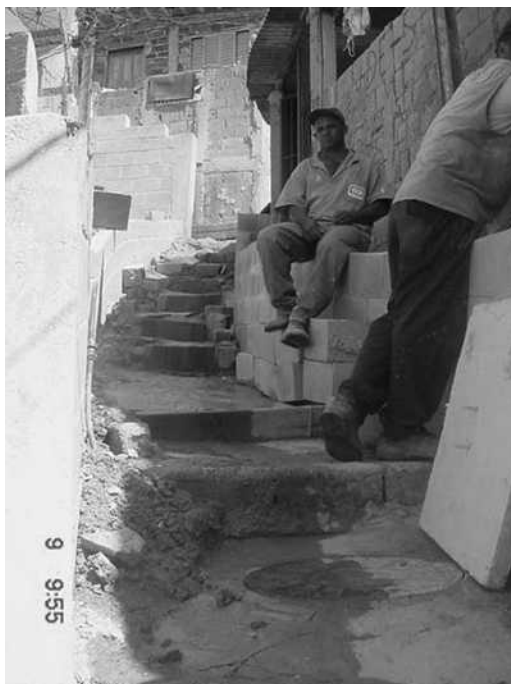
77), elimina as condições de impermeabilização das vielas, tornando a encosta vulnerável, pois aumenta a contribuição de água por baixo das áreas pavimentadas dificultando a detecção rápida de quaisquer deslocamentos de terra. Antecipando o teste e desinfecção da rede de água, pudemos liberar a pavimentação de todo o Setor 6, concomitante com a execução de escadarias (foto 78).

Foto 77 – quebra de piso existente – viela 139

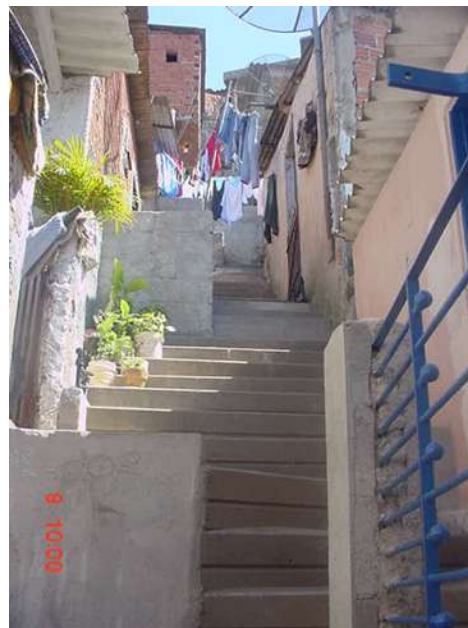
Foto 85 - (depois) – viela 129 Escadaria/ acessos
Fonte: luís felipe / DEHAB/ SDUH/ PSA; 2005.

Apenas duas vielas foram interrompidas do Setor 6 – vielas 129 (fotos 84 e 85) e 138 (foto 80) - e tivemos adequar as das redes de infra-estrutura. Analisando a bacia como um todo, qualquer demolição neste setor poderia acarretar um efeito dominó. Era mais seguro consolidar a situação existente que demolir situações para implantação de trechos

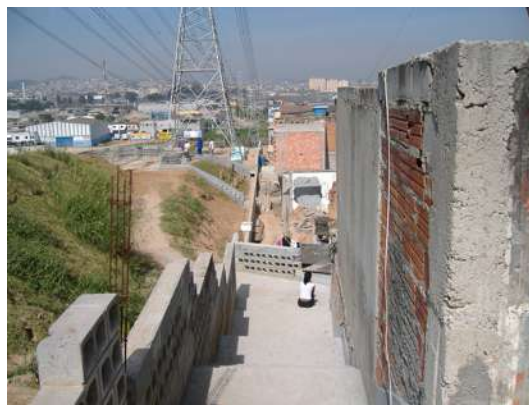
Foto 87 – escadarias da Faixa – Setor 5

As escadarias lindeiras à Faixa da Eletropaulo do Setor 5 (foto 87) foram executadas em meados de 2006 – da rotatória da viela 145 à rua Malaia – já com a equipe da frente de trabalho da prefeitura – a “Tropa” (foto 86), pois o contrato com a empresa contratada já havia findado e a empresa saído em março/ 2006. A escadaria de acesso à rotatória, vindo da faixa de desaceleração do acesso à rua São Paulo, foi executada no início de 2008.

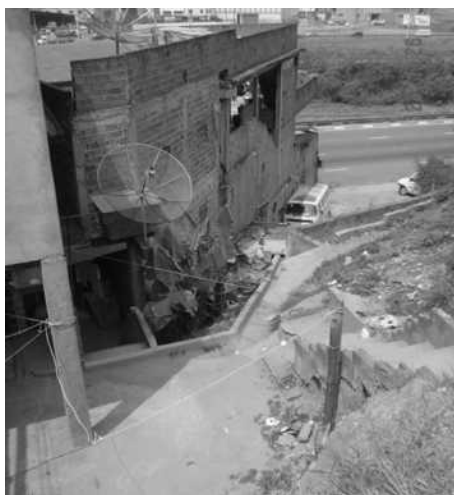
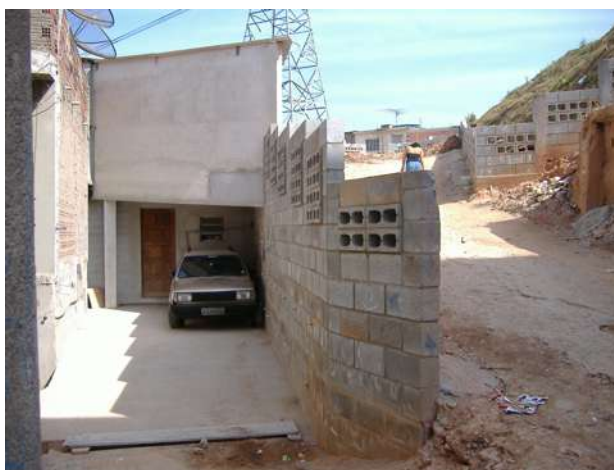
O mercado e casa do Adonias estava com o acesso garantido pela Av. dos Estados, mas as casas do Júnior e do Paulo estavam com o acesso comprometido (foto 90). Fizemos o “as built” nas duas residências e o projeto de reforma com os acessos pela viela 145. Para viabilizar também a viela 145 foi preciso executar uma contenção que definiu uma viela condominial que serviu de acesso à casa do Júnior passando à frente da casa da Lucelma.(foto 91).

**Foto 90 – mercado na Av. dos Estados/
acesso ao Júnior (superior)**

Foto 91 – acesso ao Júnior e Lucelma – viela 145

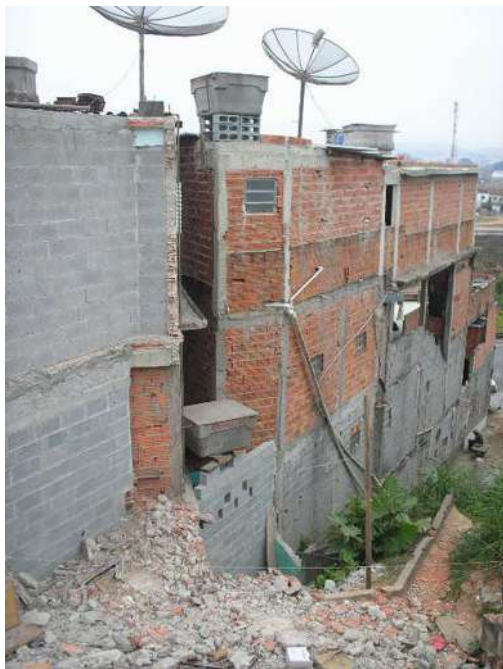
Foto 92 – divisa resid. (Paulo e Júnior)

O acesso à casa do Paulo foi aberto pela viela 145 (foto 93). Todas as aberturas e acessos existentes para a área da Linha de Transmissão foram fechados (fotos 92). Neste local – entre a viela 145 e a Av. dos Estados – a divisa das construções se tornou a divisa da

Eletropaulo. Neste trecho não foi deixada a passagem para a escadaria porque as construções já estavam nos limites permitidos para segurança pela Eletropaulo.

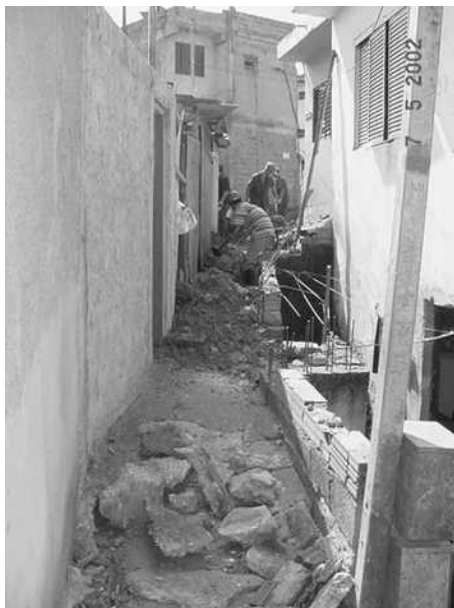
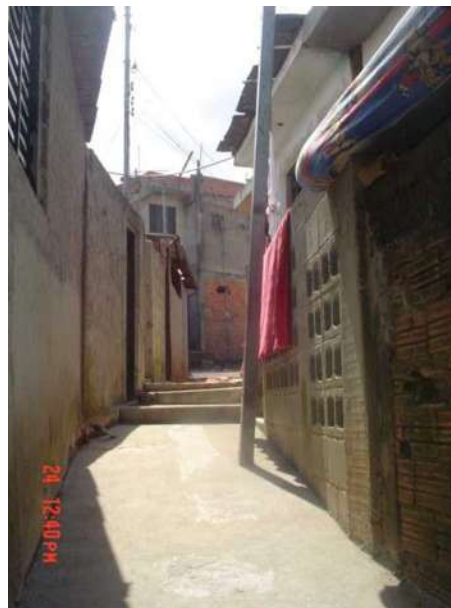
Foto 97 – estrangulamento da viela 24

Embora não houvesse remoções a fazer, não aumentamos a largura da viela a exceção de um trecho na viela 24 que encontramos uma coabitação (fotos 97 e 98). O acesso à residência e o quintal da parte inferior (subsolo) estrangulava a viela. Conversamos com os moradores das duas casas (de cima e de baixo) para adaptarmos os acessos, escada e posicionamento de janelas das casas, dentro do espaço de parte do quintal, garantindo a largura necessária para passarmos as redes de infra-estrutura na viela. Executamos uma contenção e uma parte de laje para manter a largura da viela livre para circulação.

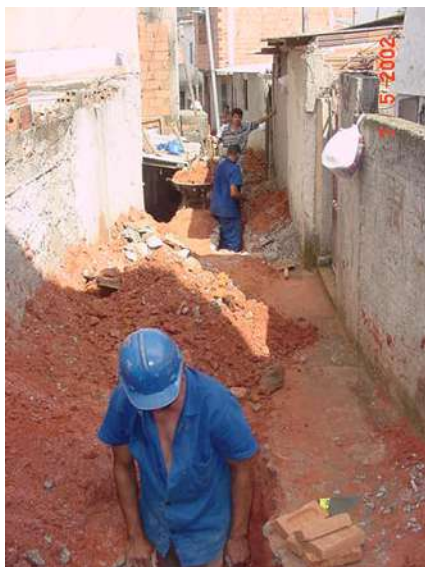
Prevíamos com exatidão e programávamos com os funcionários da empresa e pactuávamos com moradores a extensão de rede que iria ser implantada no dia, para os moradores no local evitarem lavar os quintais ou roupas, caso as águas servidas da residência fossem lançadas na via. A adoção deste procedimento para toda a área garantiu a continuidade dos serviços e a credibilidade da equipe. Se abrissemos uma via e deixássemos - de um dia para o outro – aberto, o retorno ao local seria mais difícil (foto 99 e 100).

Foto 99 – redes de infra-estrutura (viela 24)

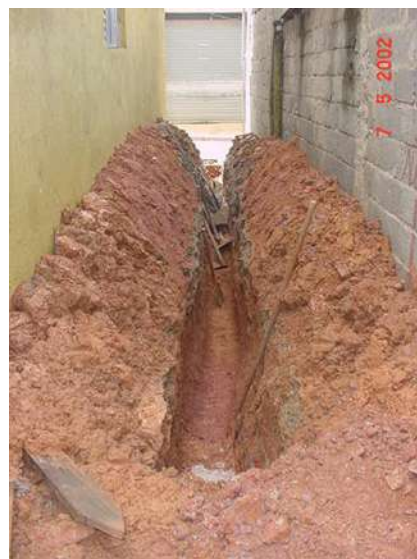
Foto 100 – rede de esgoto – viela 27

Não tivemos dificuldade para implantar as redes de água e esgoto no local, mas tivemos um desgaste com os moradores do local por termos que aguardar um período grande para liberar a pavimentação nestes trechos. Tivemos que implantar todas as redes de água nos Setores 1, 2 e 3 além da interligação do sistema na rede estrutural que vinha do reservatório do Semasa. Somente após a execução e interligação do sistema pudemos proceder com a limpeza e desinfecção de rede e com o teste de carga na rede, para avaliar se havia algum vazamento, para só então liberar a pavimentação. Este serviço dependia da negociação que conseguíamos fazer com as famílias que estavam sobre as áreas onde iriam ser implantadas as novas redes – principalmente as da Rua 2 e 7, que tinham maior número de remoções.

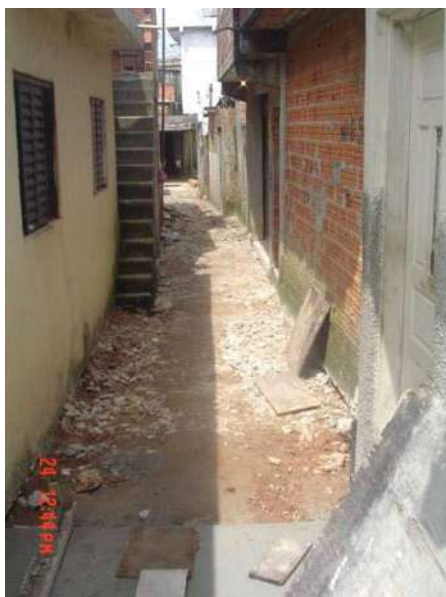
Foto 101 – escada de acesso/ demolição (viela 24)

Havia poucas interferências no local, como escadas obstruindo parte da largura útil das vielas para futuras coabitações (foto 101), ou ainda coberturas - para aumentar a área útil de um bar - que impediria a execução da rede de eletrificação pública na viela, dificultando, pois, a implantação das ligações domiciliares de energia (foto 102).

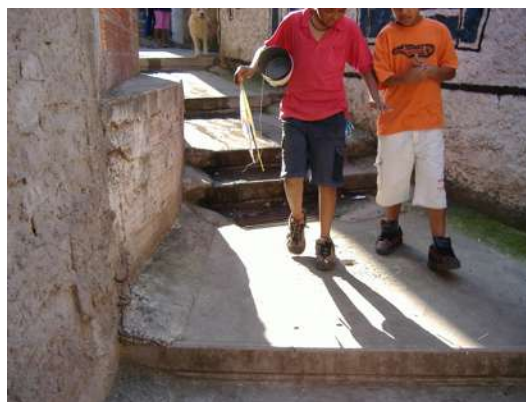
Foto 104 – lançamento de AP no esgoto - viela 50

Outro fator que chamou a atenção foi a de moradores, incomodados com a água que descia na viela (provenientes da chuva ou quando alguém lavava o quintal), terem quebrado o pavimento e violado a rede de esgoto, com o lançamento da contribuição das águas pluviais da viela na rede de esgoto (foto 104). Esta ação tinha como reação a sobrecarga das redes nas partes baixas da área da Capuava, criando situações de risco de retorno de esgoto e inundação como os que ocorreram no início da Rua 2.

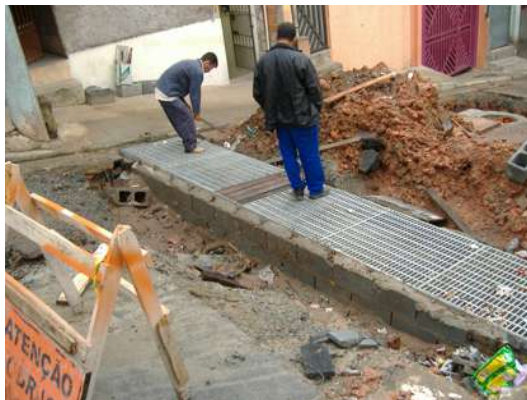
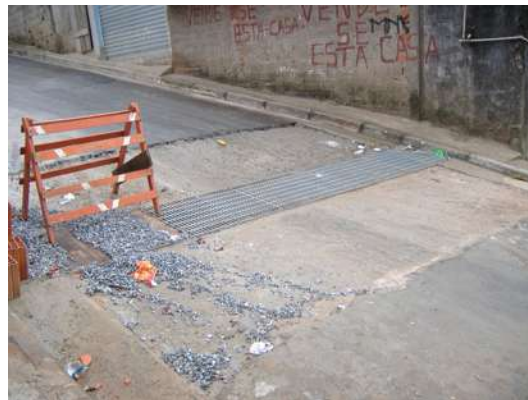
Foto 105 – grelha – Rua São Paulo (parte alta)

Foto 106 – grelha – Rua São Paulo (parte baixa)

Nos trechos de maior declividades foram implantadas grelhas, para interceptar parte da contribuição superficial e reduzir a velocidade das águas nos trechos situados abaixo. Tivemos a recomendação do Semasa de executar a patamarização da pista antes e depois da grelha que auxiliaria a interceptação das águas pluviais e induziria a redução da velocidade dos veículos motorizados (fotos 105 e 106).

O projeto de drenagem contratado de 1998 teve que ser revisto, após o deslizamento ocorrido em janeiro/ 2000. O sistema de drenagem na maior parte da área ocupada da Capuava era superficial. Foram revistas as redes nas áreas onde havia o acúmulo de

contribuições na bacia ou onde a declividade fosse acentuada em trechos que previam a passagem de veículos – como a Rua São Paulo.

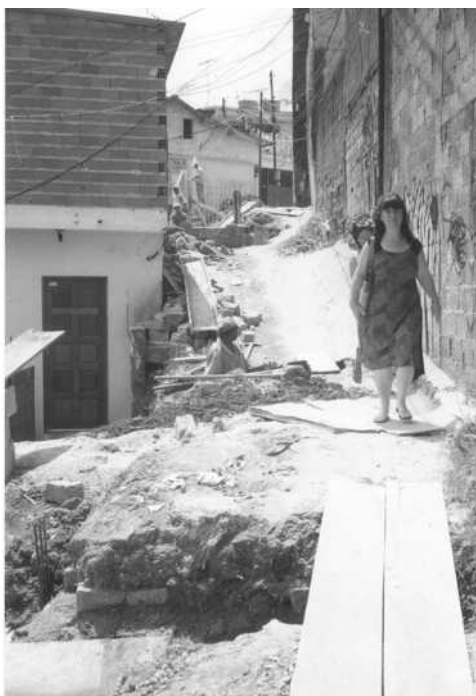
Foto 107 – execução de contenção - rua 5

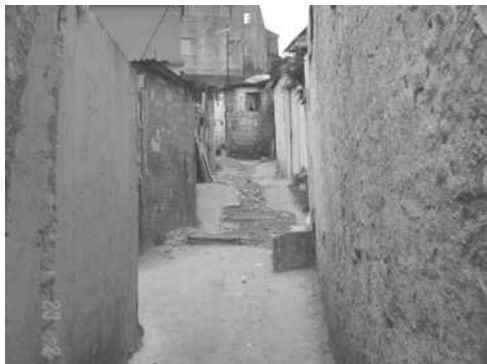
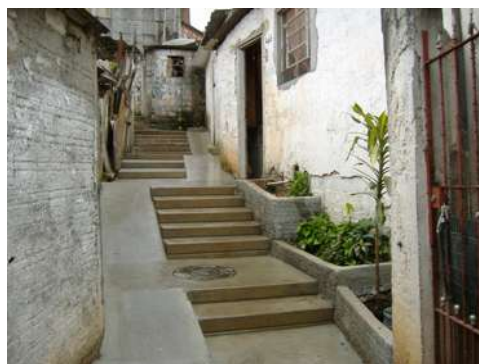
Foto 109 – pavimento existente (antes) - viela 75 **Foto 110 – escadaria / rampas/ floreiras - viela 75**

Estabelecemos os mesmos procedimentos de cruzamento de contextos (compatibilização de acessos às soleiras, patamares, PV's, etc.) que efetuamos na Minardi, porque predominavam escadarias nos locais identificados como vielas (fotos 109 e 110). Como a Rua 4 foi suprimida tivemos que distribuir toda a captação da bacia – que antes ia para a Rua São Luís – uniformemente pelas vielas que desciam até encontrar a Rua 6.

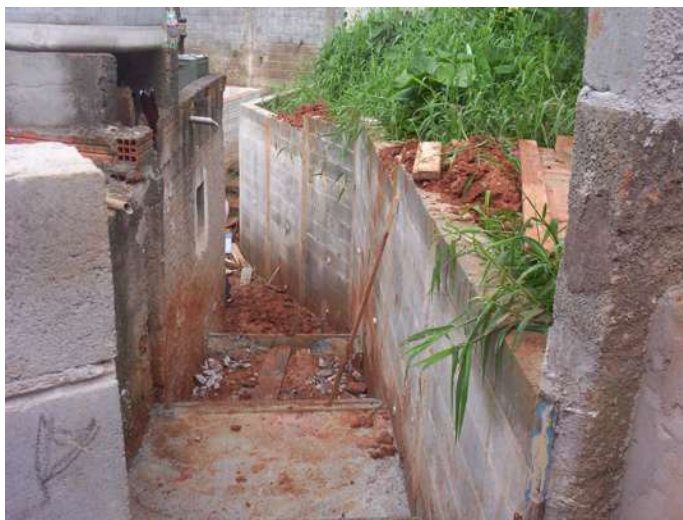
Foto 112 – escadaria/ contenção – viela 55

Este setor também possuiu áreas com deslizamentos de terra, contudo não foi necessário fazer a remoção destas famílias. Conseguimos executar as contenções (todas em alvenaria armada) sem a necessidade de remanejar moradores (foto 112).

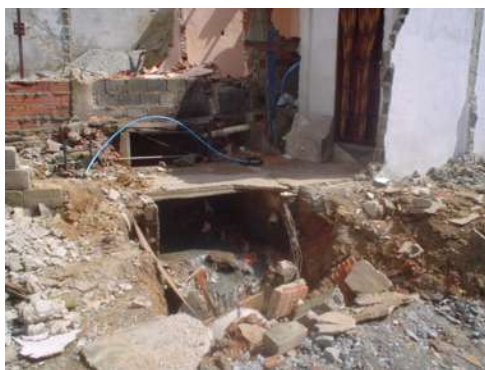
Foto 118 – casas sobre canal existente – rua 6

Outra característica interessante ressaltar é que a ação da política pública anterior – de canalização retangular (fotos 118 e 119 acima) – criou condições de patamarização para as ocupações subsequentes. Felizmente o levantamento planialtimétrico e a proposta contemplavam a substituição deste canal e a separação da rede do esgoto de jusante a montante para cada lado da rede de água pluvial a implantar.

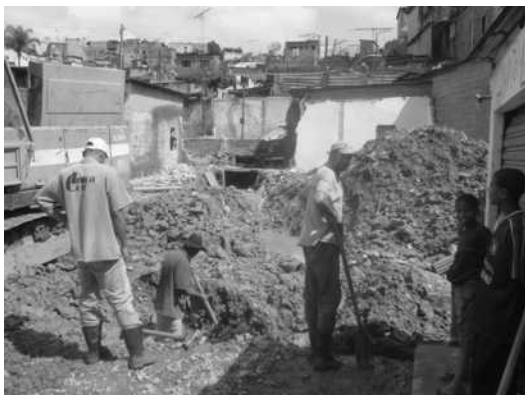
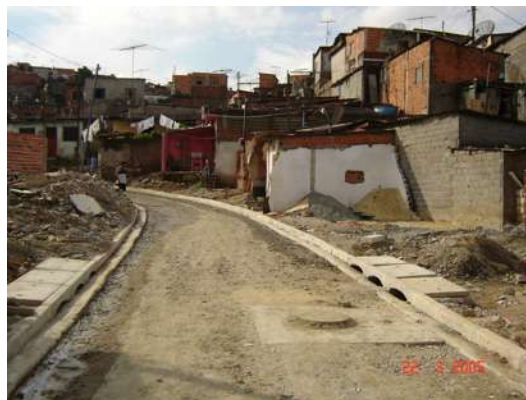
Foto 122 – demol. e redes de infra-estrutura – rua 6 **Foto 123 – redes de infraestrutura – rua 6**
 Fonte: Cátia C. / DEHAB/ SDUH/ PSA; dez/ 2004. Fonte: Cátia C. / DEHAB/ SDUH/ PSA; mar/ 2005.

Onde a intervenção era mínima na residência, providenciamos a recuperação habitacional através de esboços e marcações no local de obra. Em casos onde a intervenção mudasse a estrutura ou função da casa providenciamos o “as built” e o projeto de reforma na residência. Onde a marcação da infra-estrutura implicasse na demolição total da moradia eram demarcados os limites do lote, para garantirmos a acessibilidade às redes de infra-estrutura e ao sistema viário (fotos 122 e 123). Nestes casos eram feitos os projetos a partir do lote limpo considerando o perfil, necessidades e expectativas das famílias a serem atendidas.

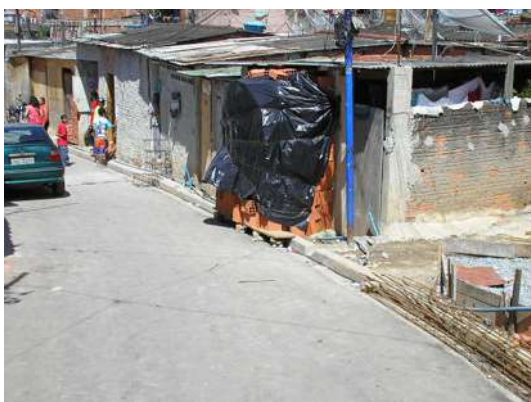
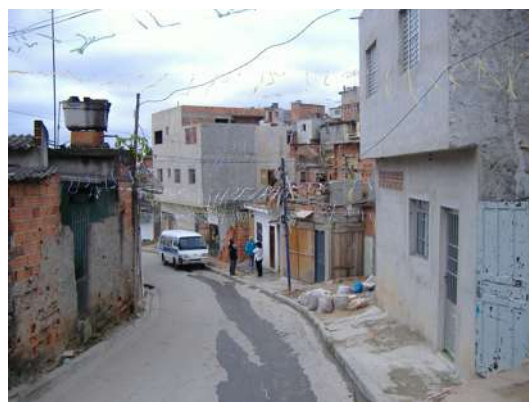
Foto 124 – rua no limite das casas (durante)– rua 6 **Foto 125 – recuos na calçada (depois) – rua 6**
 Fonte: Cátia C. / DEHAB/ SDUH/ PSA; set/ 2005. Fonte: Cátia C. / DEHAB/ SDUH/ PSA; jun/ 2006.

Mesmo em locais que definimos a priori que o atendimento seria em recuperação habitacional, aumentamos o recuo das calçadas para melhorar a visibilidade da rua de ambos os lados da rua (Fotos 124 e 125). Como a rua era sinuosa em toda sua extensão a situação do pedestre ficou mais resguardada com o aumento deste recuo.

O projeto da rede de eletrificação da Eletropaulo foi facilitado com este aumento de recuo, pois a rede acompanhou o “zigue-zague” da rede e conseguimos subir com posteamento de concreto até a rotatória da rua 6.

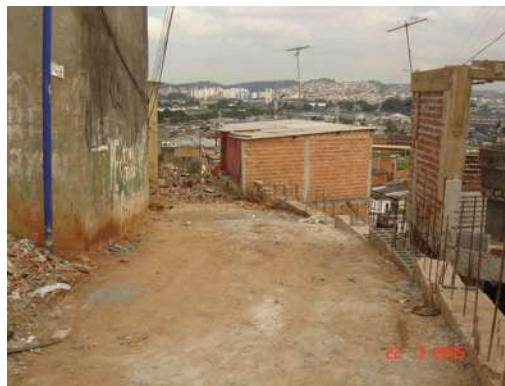
Foto 127 – compactação/ início – rua 5

A necessidade de execução da contenção para viabilizar a rua 5 (Foto 127) impediu que um antigo acesso - da D^a Maria e de mais 3 moradores - fosse consolidado. Fizemos uma escadaria provisória de madeira que quase se torna definitiva. Para esses moradores acessarem a Rua 5 e o bairro do Jardim Rina tinham que dar a volta por duas outras vielas que fizemos – um aumento de deslocamento de 7,00 m para 30,00 m.

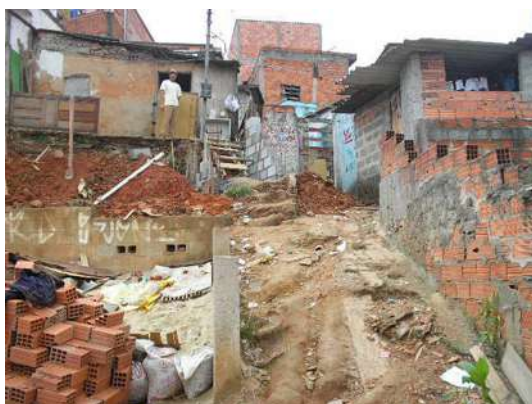
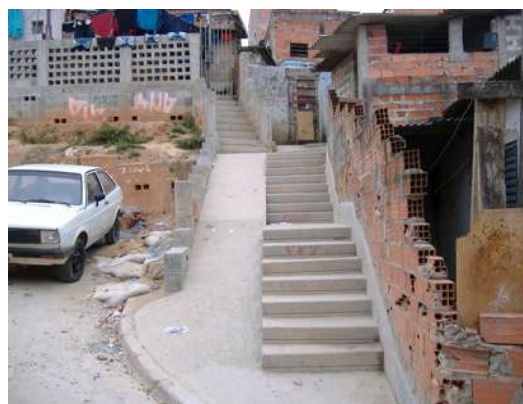
Foto 128 – rotatória da rua 6/ acesso a 3 casas
 Fonte: L. Felipe. / DEHAB/ SDUH/ PSA; dez/ 2005

Foto 129 – rotatória da rua 6/ acesso a 3 casas
 Fonte: L. Felipe/ DEHAB/ SDUH/ PSA; jun/ 2006

A rotatória da Rua 6 é exatamente o ponto de confluência das vielas 64, da continuação da rua 6, da viela 75 e da viela sanitária (fotos 128 e 129) que dá acesso a 3

domicílios e à rede para coletar o esgoto proveniente das casas que dão frente para a rua 5. Cada viela que chega na rotatória responde por uma bacia de captação.

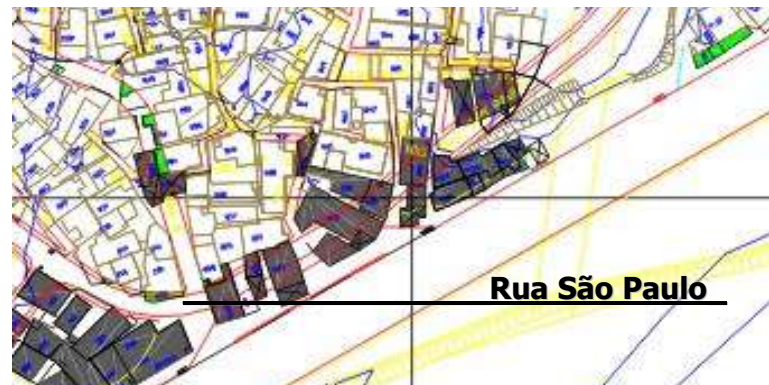
Figura 33 – remoções na área da continuação da Rua São Paulo

A viela 101 recebe basicamente toda contribuição advinda da vertente até a Rua 5 de um lado, e a linha de transmissão da Eletropaulo do outro. Ambas as extravazões dependeram das demolições executadas na região da Av. dos Estados (figura 33), na parte mais baixa, onde estava prevista a execução da continuidade da Rua São Paulo até a Rua Malaia (no Setor 6).

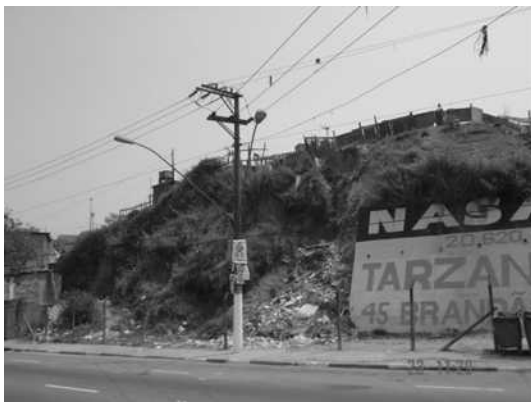
Foto 130 – Av. dos Estados x Linha de transmissão

Havia uma excelente intenção de estabelecer a conexão entre a Rua São Paulo (cota baixa – foto 130) e a Rua Malaia (cota alta), passando pela Rua 6 (cota baixa) e atravessando a linha de transmissão da Eletropaulo até o Setor 6. Por outro lado o projeto de extensão da Rua São Paulo tinha uma contradição. Embora tivesse a acessibilidade interna e a conexão com o entorno como premissas, a extensão da Rua São Paulo não contemplava a ligação da área ocupada à Av. dos Estados. Não teria sentido fazer a remoção de 20 famílias - entre as Ruas São Paulo e a linha de transmissão -, se não fosse projetada essa ligação importante da Capuava com a Av. dos Estados.

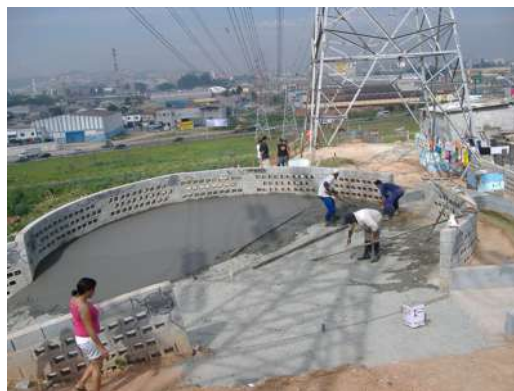
A área mais isolada da Capuava está situada no Setor 5. Se prolongássemos a viela 145 com uma rotatória abaixo da linha de transmissão poderíamos viabilizar a rua, melhorar a acessibilidade aos moradores e o acesso aos serviços públicos à parte do Setor 6 e ao Setor 5.

Foto 136 – concretagem via 145 (rotatória) linha de transmissão da Eletropaulo

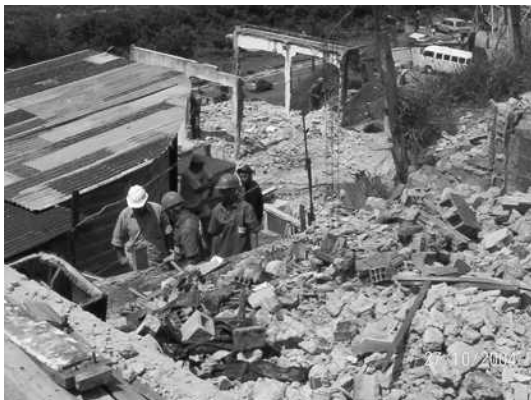
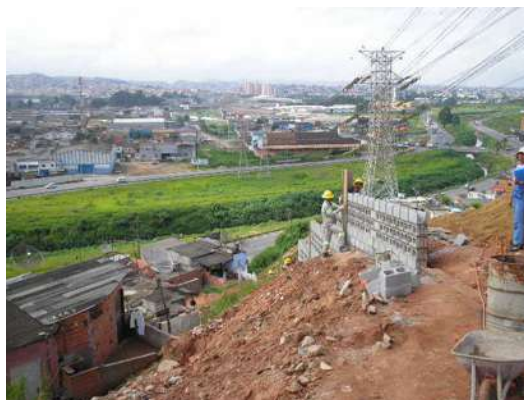
Após a entrega da primeira etapa do Conjunto Alzira Franco I e o início da saída das famílias que estavam abaixo da linha de transmissão da Eletropaulo, as residências foram demolidas e o entulho foi retirado pela Eletropaulo, deixando uma faixa livre (fotos 137 e 138) de 2,00m (no mínimo), do lado de fora da faixa, para duas vielas lindeiras e paralelas à faixa para que as famílias de ambos os setores 5 e 6 conseguissem acessar as outras vielas e o sistema viário do entorno da área.

Foto 137 – demolições abaixo da linha de transmissão da Eletropaulo

Foto 138 – limpeza/ execução de muro transmissão da Eletropaulo

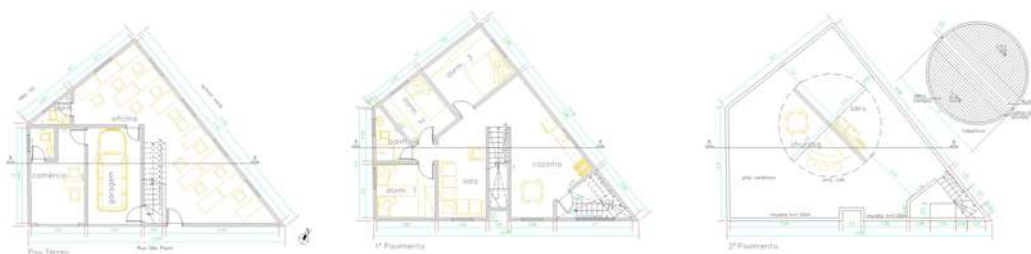
Foto 35 – Projeto de autoconstrução da Timótea

com o “as built”. No caso das famílias da D^a Otília e da D^a Timótea (figura 35) foram feitos projetos de uso misto para incluir espaços para oficinas de costura.
