**O canteiro é o banheiro,
o desenho é a obra**

Dissertação de Mestrado apresentada na Faculdade de
Arquitetura e Urbanismo da Universidade de São Paulo para
obtenção do título de Mestre em Arquitetura e Urbanismo

Área de Concentração: Planejamento Urbano e Regional

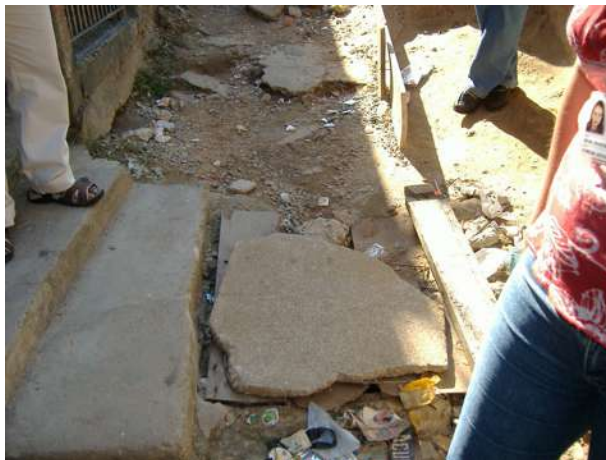
Como esta rede de esgoto da viela 101 captava grande parte da bacia, tínhamos que providenciar sua limpeza periodicamente, pois a rede era constantemente obstruída por lixo, entulho e terra – em parte pela falta de pavimento das vielas no Setor 5 e parte por alguns moradores quebrarem as tampas das caixas de inspeção para as águas pluviais superficiais drenarem na rede de esgoto (foto 140). Não havia como fazermos as pavimentações no setor 5

Foto 140 – Tampa de caixa quebrada – viela 83

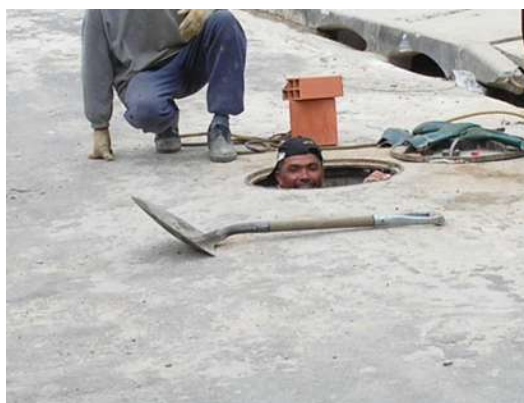
A desobstrução nem sempre era fácil de ser feita podendo até condenar a rede recém instalada. No caso das redes de esgoto, o Semasa providenciava um equipamento que injeta água sobre pressão para forçar a progressão dos resíduos sedimentados na tubulação entre os PV's. No caso das redes de drenagem, dependendo do diâmetro, a limpeza era feita manualmente como no caso de um trecho da rede da Rua 6 onde três homens levaram 15 dias para fazer a desobstrução dos resíduos (terra, pedra e lixo) em 60 m da rede nas cotas mais baixas (foto 143).

Foto 143 – desobstrução de rede de água pluvial

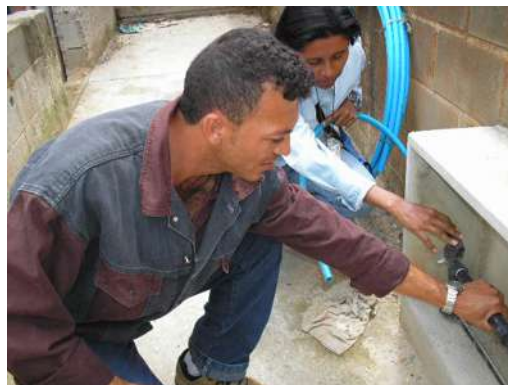
Salvo em locais que não haveria como executar dentro da residência, dado o espaço reduzido, autorizamos a execução das ligações no espaço da viela, desde que não prejudicasse a circulação das pessoas. Este procedimento de projeto, obra e manutenção foram adotados também para as ligações domiciliares de água através da instalação dos cavaletes e abrigos (utilizamos os pré-moldados de concreto) para facilitar o trabalho em campo (foto 144).

Foto 144 – abrigo de água na viela (Mestre de Obras Edson e Eng^a Mônica)

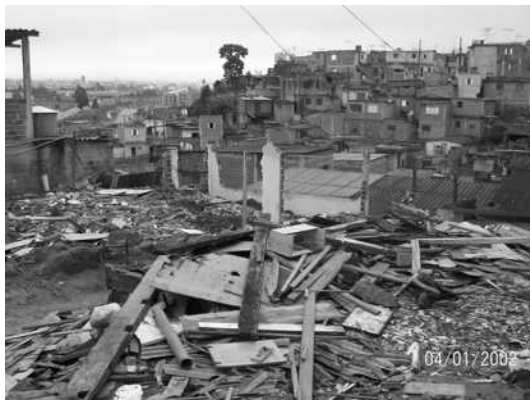
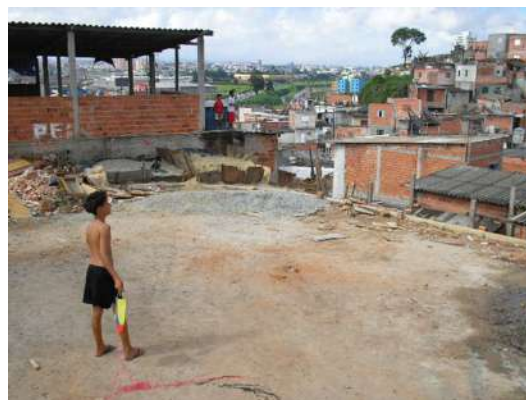
Foto 145 – demolições - rotatória da rua 5

Foto 146 – autoconstrução/ rotatória da rua 5

A proposta original da Rua 5 consistia no alargamento de uma viela onde as intervenções nas moradias eram pautadas mais na recuperação habitacional que em remoções. Foram necessárias apenas 3 remoções no início da rua (a montante), 1 remoção no meio da rua e 4 remoções na região da rotatória (fotos 145 e 146).

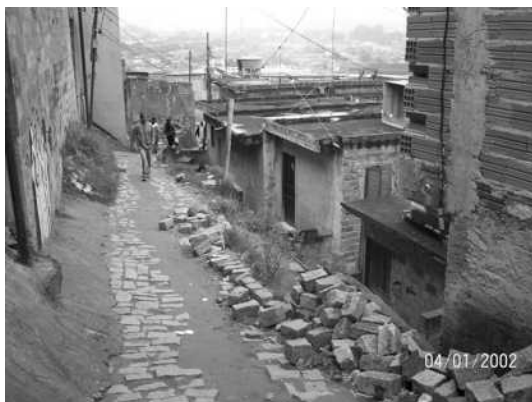
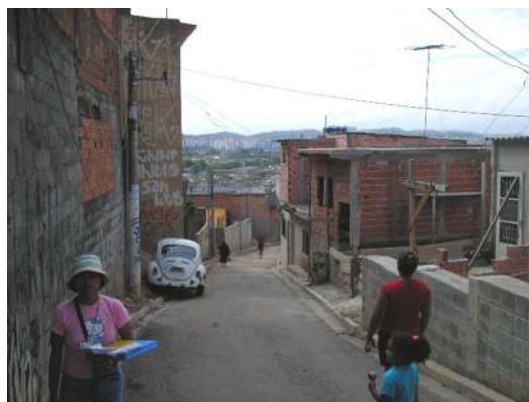
Foto 147 – futura rua 5 (antes)

Foto 148 – autoconstrução - rua 5

Nos primeiros sessenta e seis metros da rua 5, partindo-se de cima, tivemos que rever o levantamento planialtimétrico para rever a solução de base da pista. Consultamos o consultor de solos para adotar uma solução que service de apoio para as moradias, pois tínhamos que recuar 13 residências com acesso pela viela paralela abaixo com cota inferior à projetada da rua. Foram analisadas pontualmente as recuperações habitacionais para não comprometer estruturalmente as casas e os serviços de reforma neste primeiro trecho foi assumido pela prefeitura, pelo grau de complexidade de execução de escavação, contenção e aterro (fotos 147 e 148).

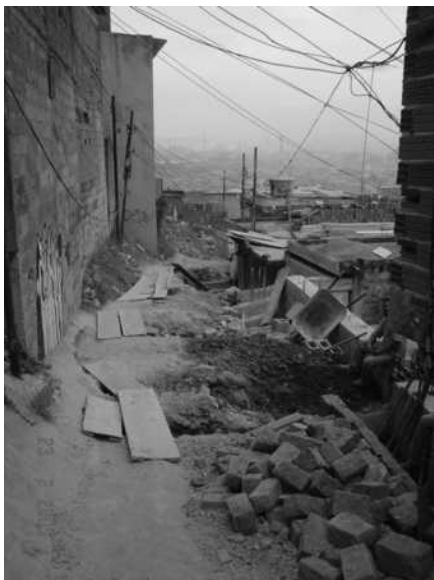
Foto 149 – execução de contenção - rua 5

A execução da contenção, com 66,00 m lineares em parede dupla, em alvenaria armada foi concomitante com o serviço de recuperação habitacional. Os esboços para as reformas eram feitos nas paredes das casas ao mesmo tempo em que o lançávamos os níveis e as etapas dos serviços subseqüentes. Como as alturas da contenção eram variáveis definimos com o consultor alturas intermediárias para executarmos cintas e travamentos transversais de forma que ficassem enterradas no mínimo 60 cm da base do passeio para não serem comprometidas pelo tráfego pesado

A implantação da rua foi adequada ao exíguo espaço que consideramos como mínimo e seguro para não comprometer as casas abaixo (na área ocupada) e acima da rua (fundo de lotes do Jd. Rina). Tínhamos que pensar em um projeto de contenção que fosse feito por etapas, horizontalmente para impedir que a escavação causasse a movimentação das casas acima e verticalmente para o controle adequado da compactação mecânica do aterro - em camadas de 20 cm, como pede a norma e procedimentos de obras de aterro (fotos 149 e 150).

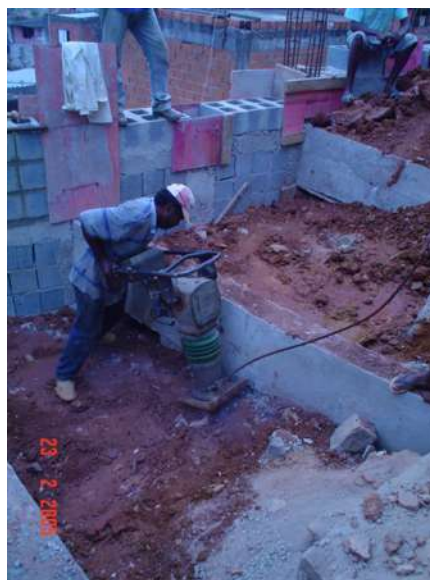
Foto 150 – compactação mecânica – rua 5

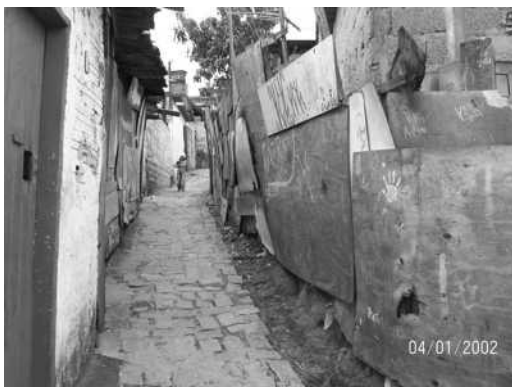
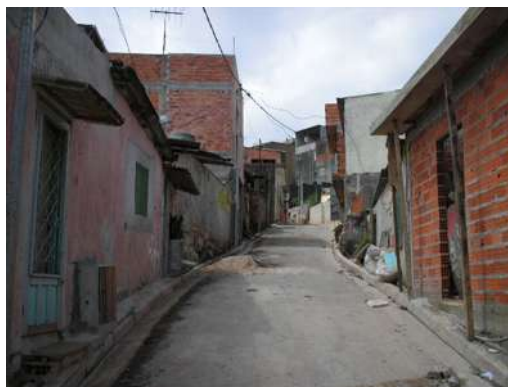
Foto 151 – futura rua 5 (antes)

Foto 152 – autoconstrução – rua 5 (depois)

Abaixo da viela 122 até a rotatória tínhamos um tempo maior até a abertura da viela chegar até lá então fizemos os “as built” e os projetos de reformas que foram entregues junto com as Cestas de Material para as famílias providenciarem as reformas em regime de autoconstrução (fotos 151 e 152).

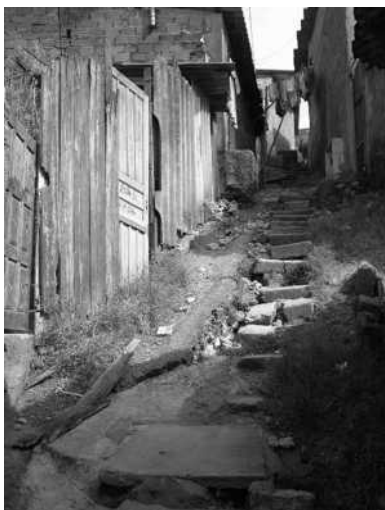
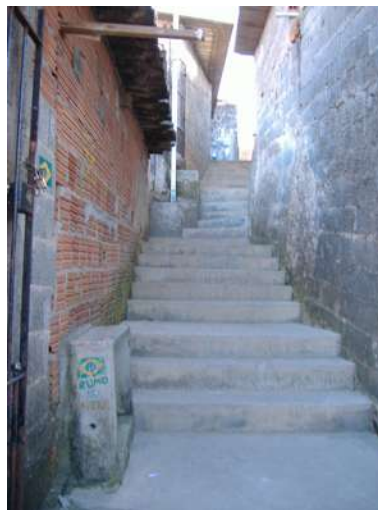
Foto 153 – viela 98 (antes)

Foto 154 – redes de infraestrutura – rua 6

Tivemos uma preocupação com a solução de projeto indicada referente à drenagem pluvial (superficial), pois a declividade contínua da rua acarretaria o aumento da velocidade das águas das chuvas, podendo carrear toda matéria sólida encontrada no caminho e comprometer a manutenção da infra-estrutura e das residências situadas próximo à rotatória. Como a Rua 5 terminava em uma rotatória as águas poderiam passar direto pela rotatória em direção à viela 98, a jusante, mais estreita -um dos trechos que os moradores gostariam que a rua fosse estendida – (foto 153 e 154).

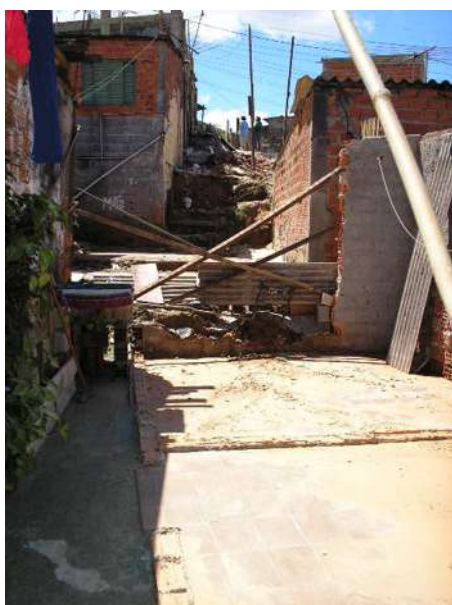
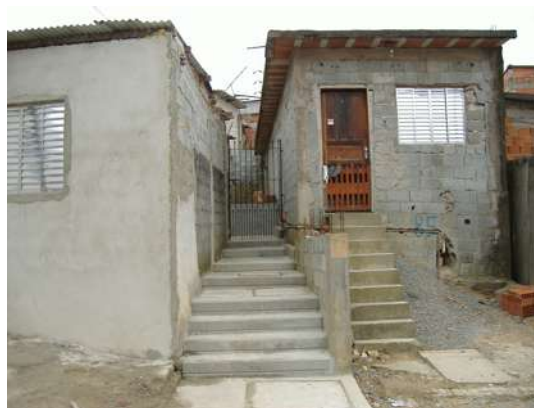
Foto 155 – viela sanitária - demolições

Foto 156 – viela sanitária – interligação na rua 6

Na rotatória discutimos uma solução onde toda a água proveniente na rua se espalharia e seria conduzida – como uma espinha de peixe - a uma viela condominial (sanitária), para ser interligada através de caixas na rede de drenagem implantada na Rua 6. Para execução desta viela sanitária consideramos mais duas remoções e achamos melhor que a rede de drenagem ficasse aberta para detecção rápida de qualquer problema de saturação de rede. Foram definidas seções e níveis variáveis da canaleta superficial e a tubulação enterrada, para quebrar a velocidade das águas antes do lançamento da rede na Rua 6 (fotos 155 e 156).

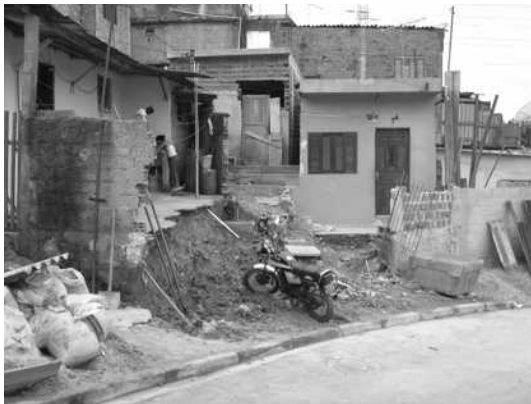
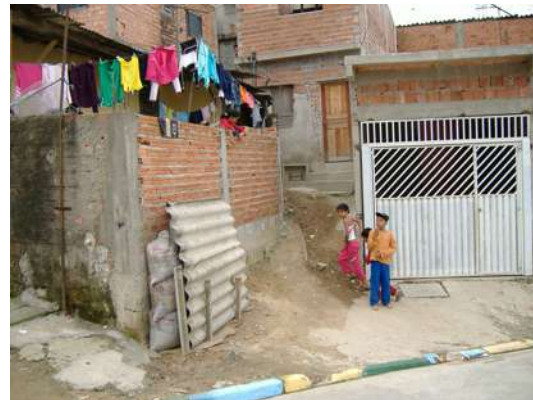
Foto 160 recuperação habitac. cad. 841, 847 e 848

Foto 161 recuperação habitac. cad. 841, 847 e 848

Houve casos em que apenas parte da casa da família seria afetada, pela implantação do sistema viário, por exemplo. Estas famílias também tiveram uma contrapartida do município, seja no fornecimento de cesta de material de construção (metade da cesta básica fornecida à família que teve sua moradia inteira demolida), ou com a recuperação habitacional (fotos 160 e 161), onde a prefeitura – através da empresa contratada – entrou com a mão de obra e o

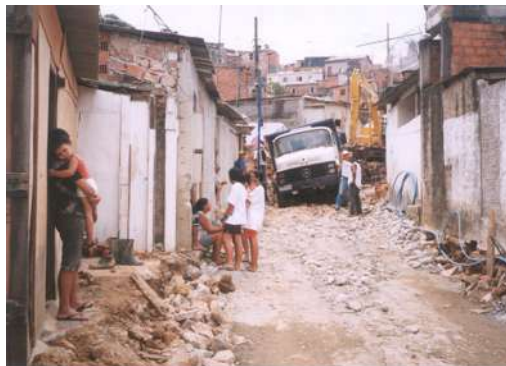
Foto 165 rua 6 – implantação de redes

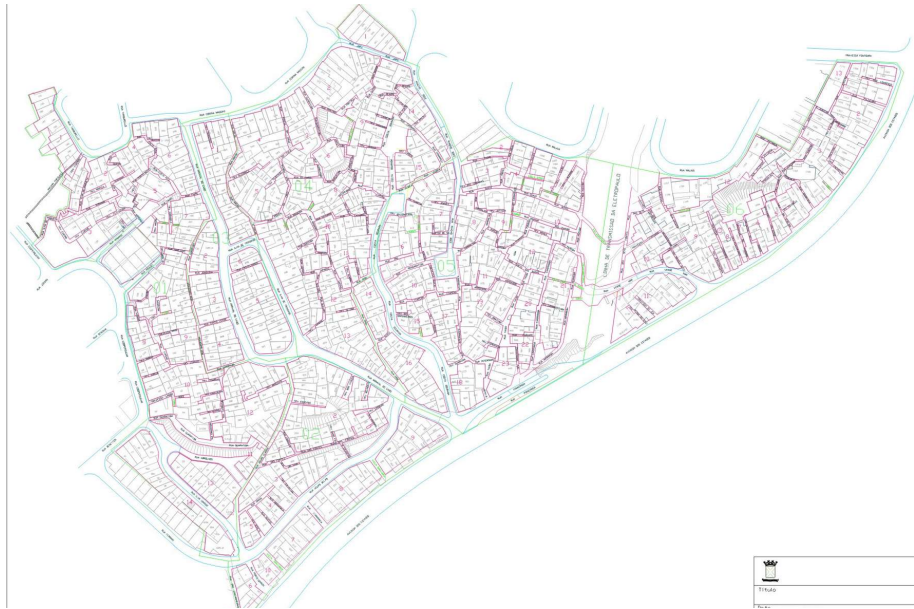
Figura 51 – Planta de Numeração

Aproveitamos o momento da coleta de documentos para regularização fundiária e fizemos uma eleição (por setores) para os moradores escolherem o tema dos nomes das ruas – se nome de música ou de praias brasileiras (figura 51). A comunidade do núcleo já escolheu o tema, contudo o processo de escolha dos nomes ainda não foi aprovado pela câmara e não podemos solicitar ainda que a empresa confeccione as placas para posterior fixação nas ruas e nas vielas do núcleo. O item cheio –6.4.4 comunicação visual - não foi, pois, utilizado
