**MANUTENÇÃO DE REDES DE ESGOTO SANITÁRIO COMO
INSTRUMENTO DE SUSTENTABILIDADE DOS SISTEMAS:
ESTUDO DE CASO DO SISTEMA DE ESGOTAMENTO SANITÁRIO
DA MANGUEIRA – RECIFE/PE**

Recife, dezembro de 2008

Dissertação apresentada ao Mestrado em Tecnologia Ambiental da Associação Instituto de Tecnologia de Pernambuco – ITEP, como trabalho de conclusão, para a obtenção do grau de mestre.

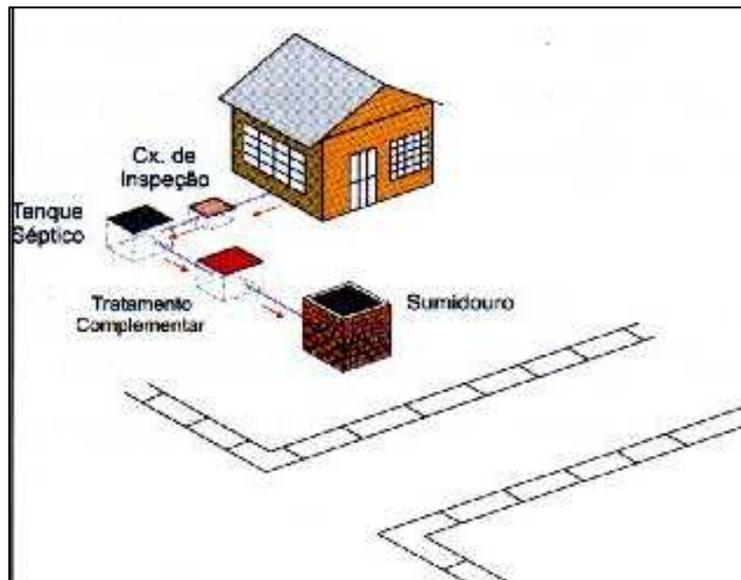
O sistema individual, de acordo Pereira e Soares (2006), caracteriza-se pela coleta e tratamento de esgotos sanitários provenientes de residências, comércios e imóveis públicos situados, normalmente, em locais desprovidos de rede coletora de esgoto. Nesse sistema é utilizada uma unidade de tratamento, de pequena dimensão, construída no próprio lote. A Figura 2 a seguir apresenta esquema de um sistema de esgotamento sanitário individual.

Figura 2: Esquema de um sistema de esgotamento sanitário individual.

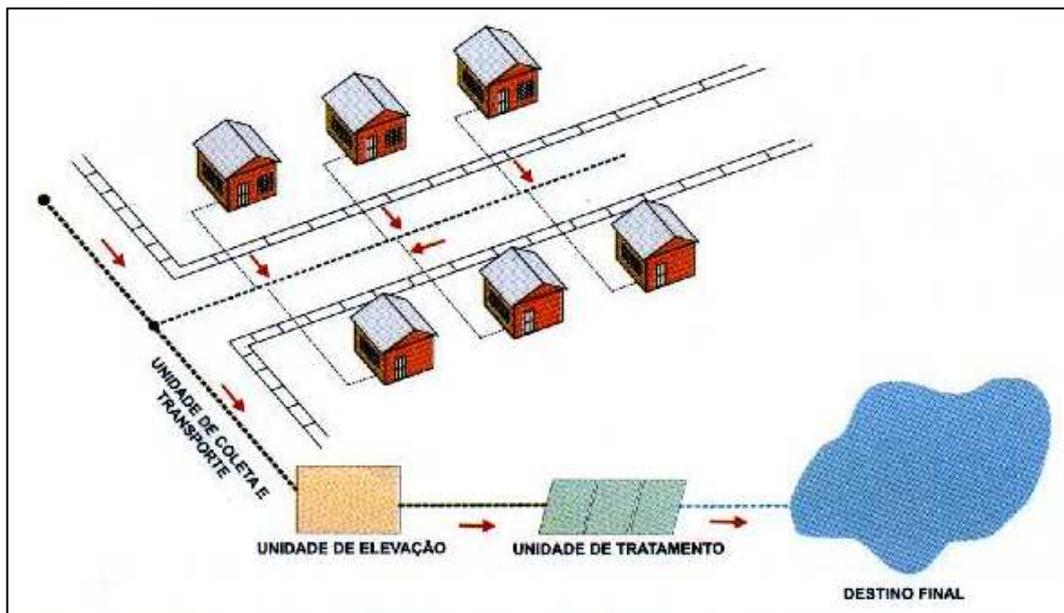
2006). É recomendado que as cidades possuam sistemas de esgotamento sanitário coletivos, atendendo a toda a população, porém, quando isso não ocorre, é necessário que sejam usados os sistemas individuais. Em áreas rurais o sistema individual é recomendado, pois o custo de implantação de um sistema coletivo seria muito alto, devido à distância entre as casas. A Figura 3 a seguir apresenta um esquema de um sistema de esgotamento sanitário coletivo.

Figura 3: Esquema de um sistema de esgotamento sanitário coletivo.
Fonte: Pereira e Soares, 2006.

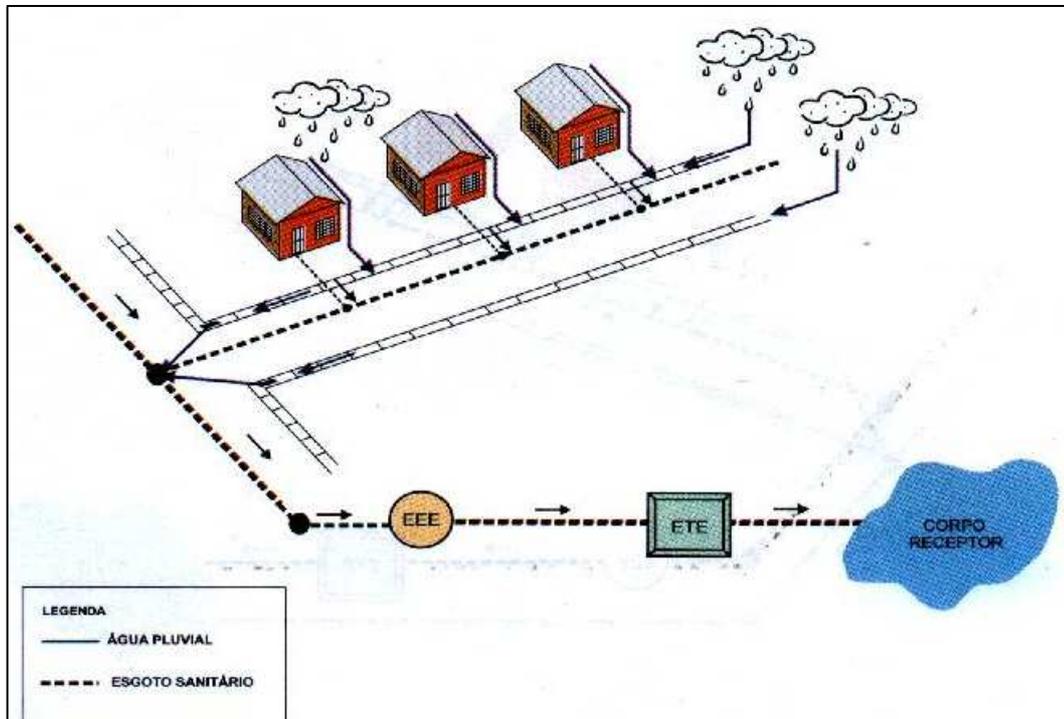
períodos chuvosos (PHILIPPI JR., 2005). A Figura 4 a seguir apresenta um esquema de um sistema unitário.

Figura 4: Esquema de um sistema unitário.
Fonte: Pereira e Soares, 2006.

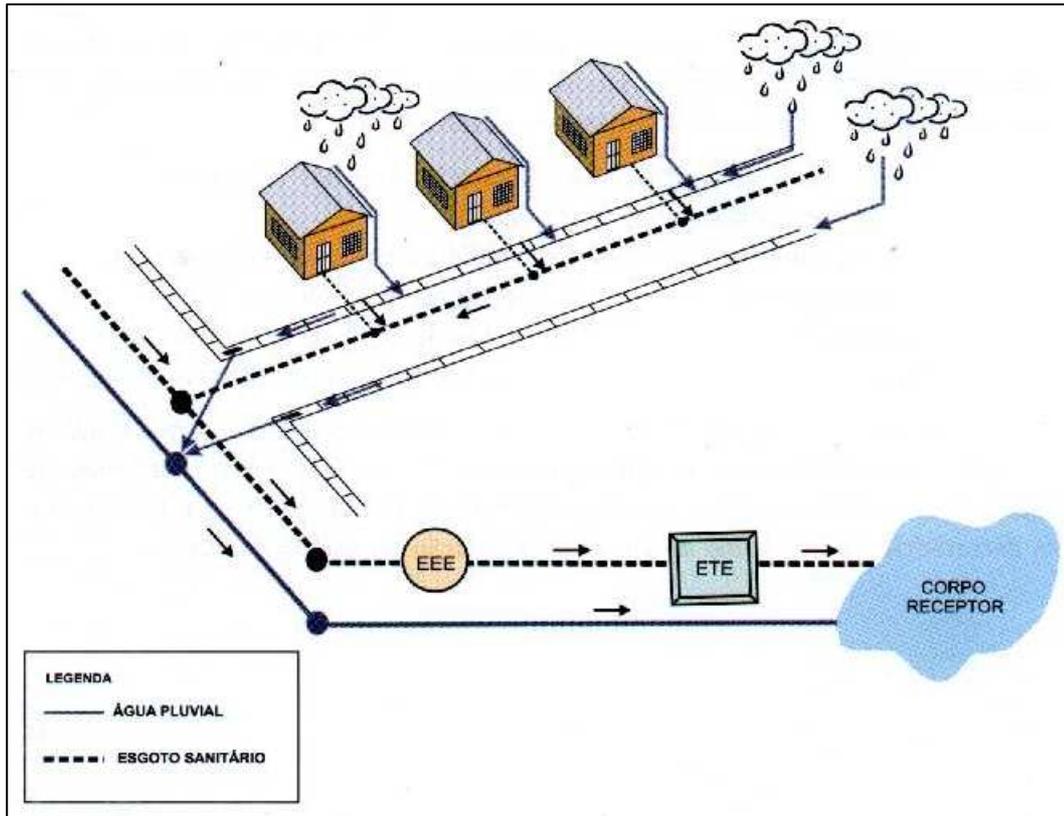
O sistema separador absoluto é o sistema adotado no Brasil e nele o esgoto sanitário fica completamente separado das águas pluviais. Cada um é coletado por uma tubulação diferente. O sistema que coleta as águas pluviais é chamado de sistema de drenagem de águas pluviais. A principal vantagem do sistema separador absoluto é o menor custo. Isso se dá pela menor extensão de rede (nem todas as ruas necessitam de rede de drenagem), menores diâmetros das tubulações, menores dimensões dos sistemas de tratamento e maior facilidade de operação. É importante lembrar que, apesar das primeiras águas das chuvas constituírem uma importante fonte de poluição, especialmente em áreas urbanas, estas não oferecem o mesmo risco à saúde pública que os esgotos (PHILIPPI JR., 2005). A Figura 5 a seguir apresenta um esquema de um sistema separador absoluto.

Figura 5: Esquema de um sistema separador absoluto.
 Fonte: Pereira e Soares, 2006.

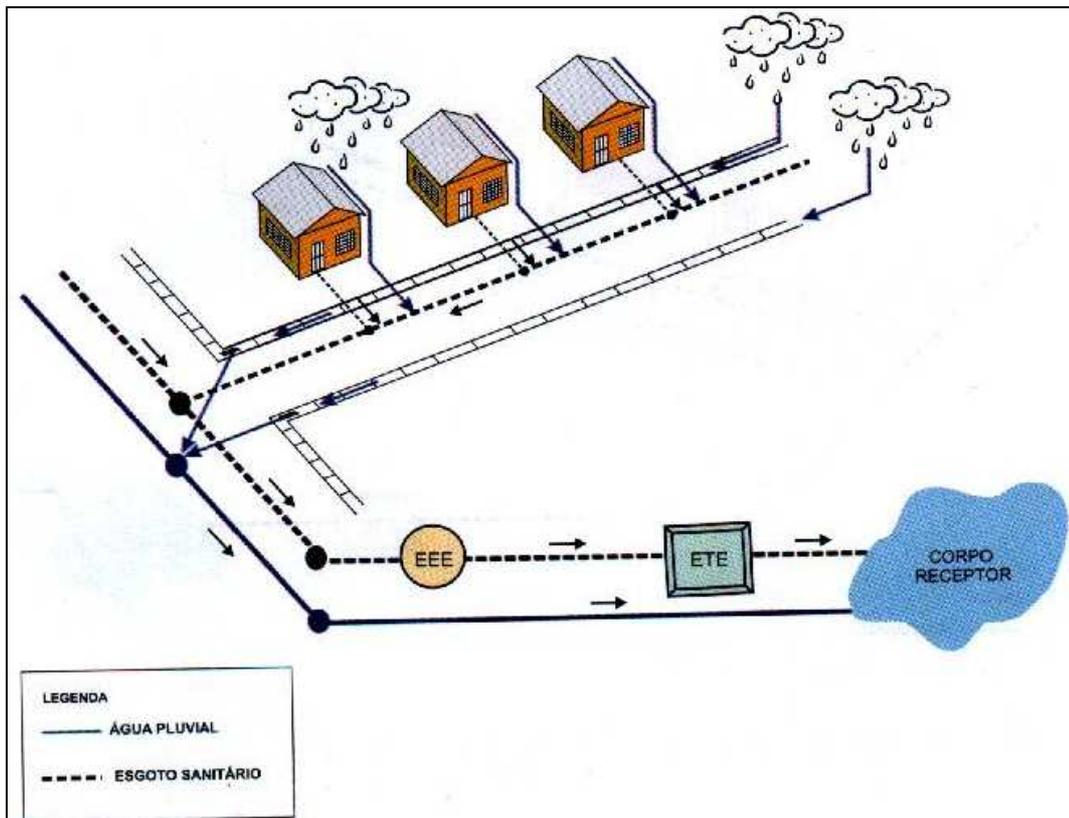
No sistema misto, a rede coletora de esgoto recebe os esgotos sanitários e apenas uma parcela das águas pluviais, proveniente de telhados e pátios das residências. A outra parcela das águas pluviais é encaminhada para o sistema de drenagem. No sistema misto, a vazão é reduzida, se comparada ao sistema unitário, e, portanto, as dimensões das unidades também. No entanto, esse tipo de sistema não é muito utilizado devido à dificuldade de quantificar a vazão das águas pluviais de telhados e pátios das residências (PEREIRA e SOARES, 2006). A Figura 6 a seguir apresenta um esquema de um sistema misto.

Figura 6: Esquema de um sistema misto.
Fonte: Pereira e Soares, 2006.

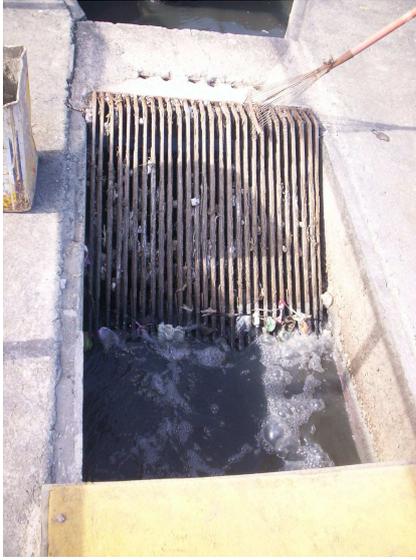
O tratamento preliminar é destinado à remoção de sólidos grosseiros, como areia e outros materiais, inclusive o lixo eventualmente jogado na rede de esgoto. Esse tratamento se dá por meio de processos físicos, como gradeamento e sedimentação. As principais unidades utilizadas no tratamento preliminar são a grade de barras, que consiste em uma grade utilizada para reter os materiais de dimensões maiores que o espaçamento entre as barras, e o desarenador, também chamado de caixa de areia, que é a unidade destinada a remover a areia contida nos esgotos através de sedimentação (Figuras 7 e 8) (VON SPERLING, 1996).

Figura 7: Grade de barras – ETE Mangueira, Recife/PE.

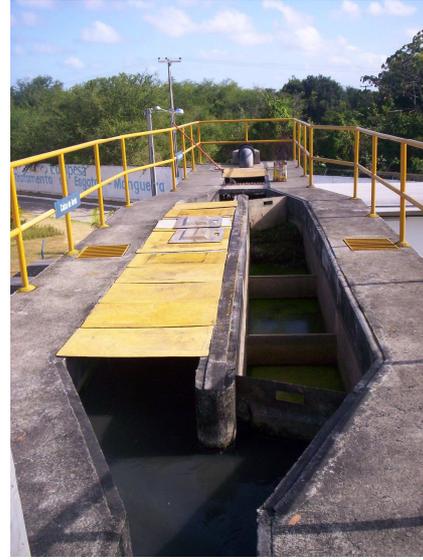
Figura 8: Caixa de areia – ETE Mangueira, Recife/PE.

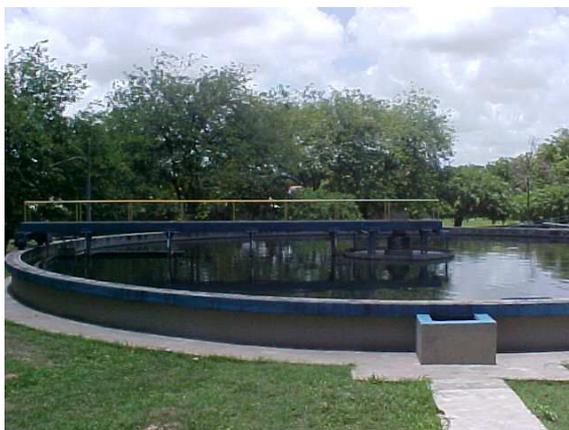
O tratamento primário é destinado à remoção de sólidos em suspensão sedimentáveis e parte da matéria orgânica em suspensão. Esse tratamento se dá por meio de processos físicos, principalmente a sedimentação. As principais unidades utilizadas no tratamento primário são o decantador primário (sistemas coletivos) e a fossa séptica (sistemas individuais), também conhecida como decantodigestor ou tanque séptico (Figuras 9 e 10) (VON SPERLING, 1996).

Figura 9: Decantador primário – ETE Peixinhos, Recife/PE.

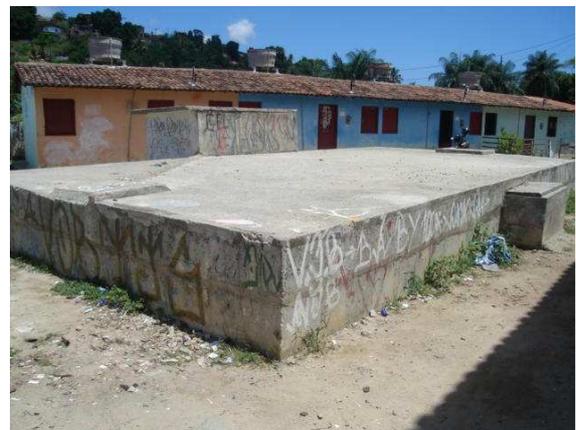
Figura 10: Fossa séptica – Conjunto Habitacional Josué Pinto, Recife/PE.

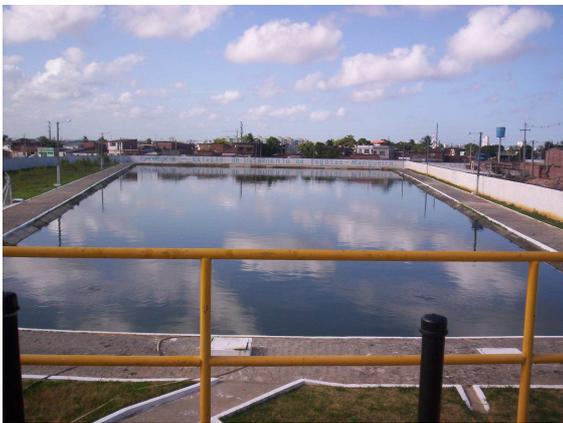
As principais unidades e sistemas utilizados no tratamento secundário são lagoas de estabilização, lodos ativados, filtros biológicos aeróbios, filtros anaeróbios, reatores anaeróbios de fluxo ascendente (Rafa ou reator Uasb) e disposição de efluentes no solo (Figuras 11 a 14).

Figura 11: Lagoa de polimento – ETE Mangueira, Recife/PE.
Fonte: O Autor, 2008.

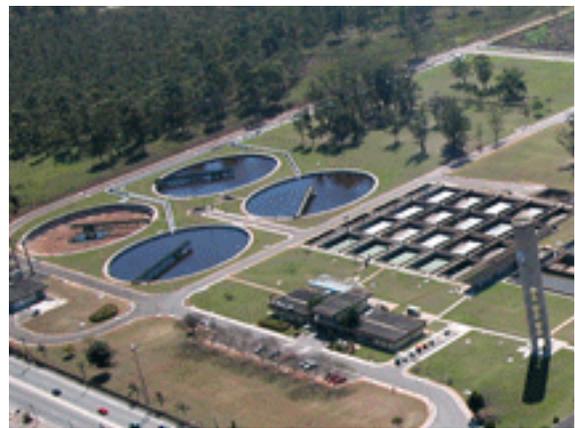
Figura 12: Lodos ativados – ETE Suzano, Suzano/SP.
Fonte: Sabesp, 2008.

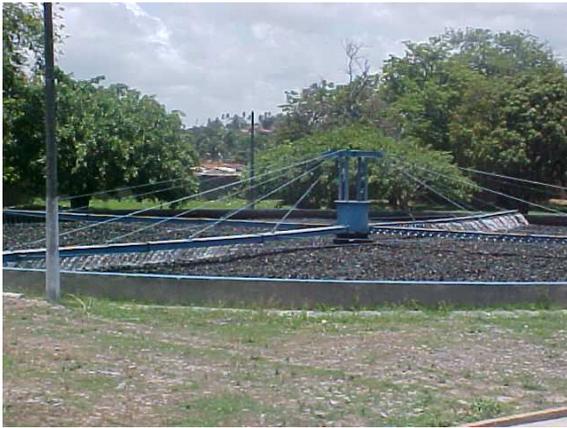
Figura 13: Filtro biológico aeróbio – ETE Peixinhos, Recife/PE.
Fonte: O Autor, 2005.

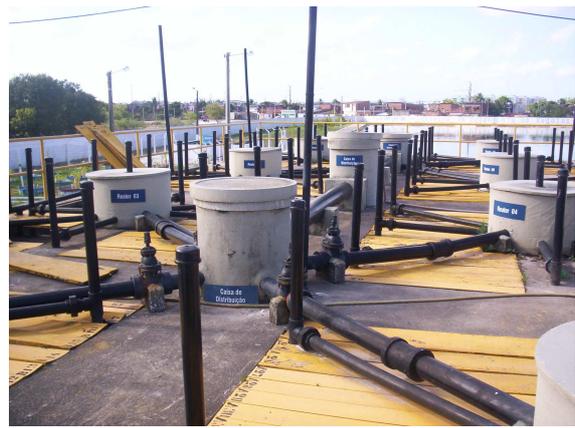
Figura 14: Reator Uasb – ETE Mangueira, Recife/PE.
Fonte: O Autor, 2008.

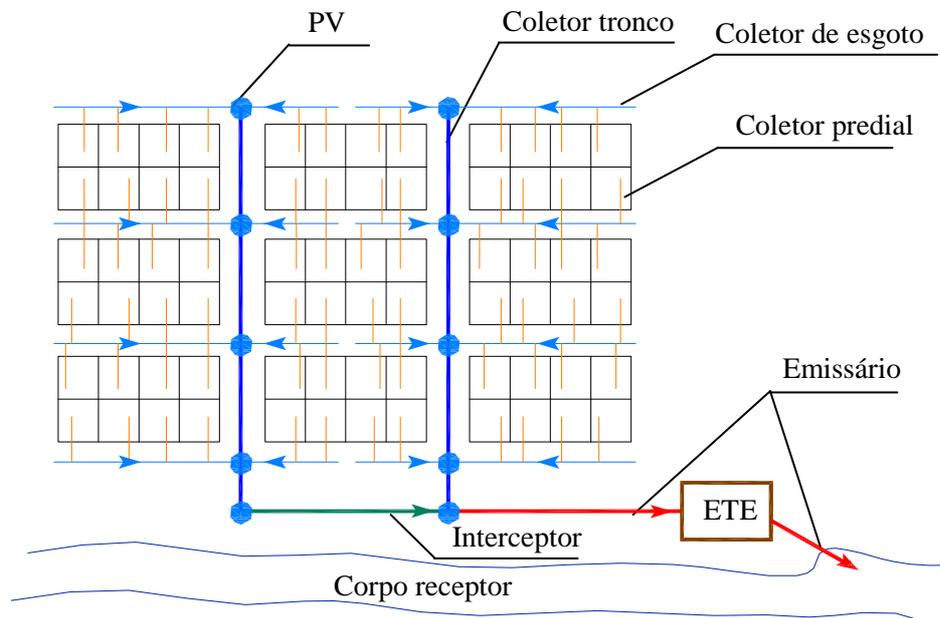
tratamento de esgoto, como visto na Figura 15. O sistema de coleta e transporte é formado por essas partes, com exceção da estação de tratamento.

Figura 15: Esquema de um sistema convencional de esgotamento sanitário e suas partes constituintes.

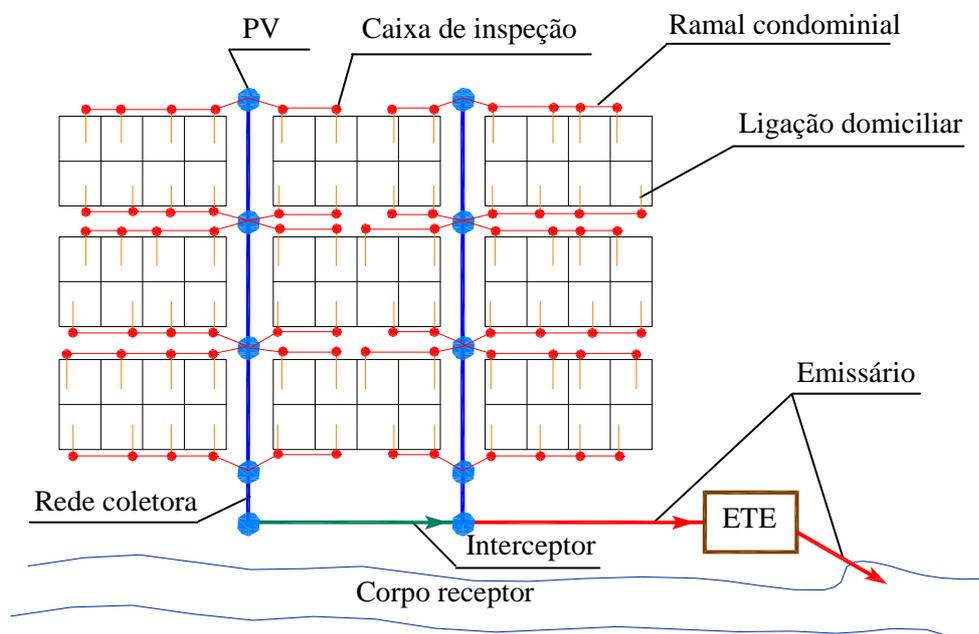
Rede coletora ou rede básica é o conjunto de tubulações que recebe os esgotos dos ramais condominiais, ou da própria rede coletora, e os conduz até o sistema de tratamento ou estação elevatória. A conexão à rede coletora se dá por meio do poço de visita (ou TIL). Os órgãos acessórios, instalados na rede coletora, são os mesmos do sistema convencional.

Figura 16: Esquema de um sistema condominial de esgotamento sanitário e suas partes constituintes.
Fonte: O Autor, 2008.

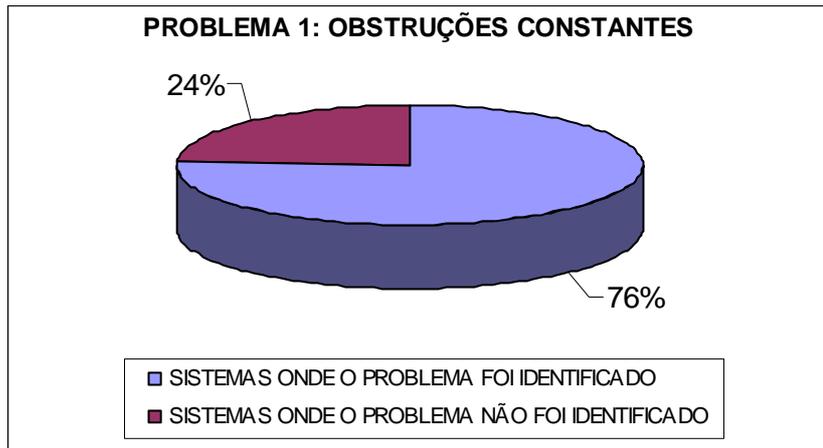
O resultado da avaliação das condições de funcionamento dos 80 sistemas pode ser observado nos gráficos apresentados nas Figuras 19 a 24.

Figura 19: Existência de obstruções constantes nos 80 SESs avaliados.

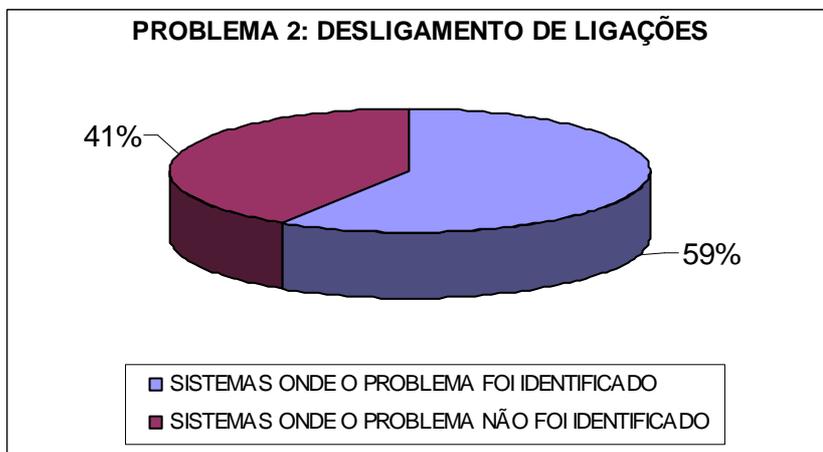
Figura 20: Existência de desligamento de ligações nos 80 SESs avaliados.

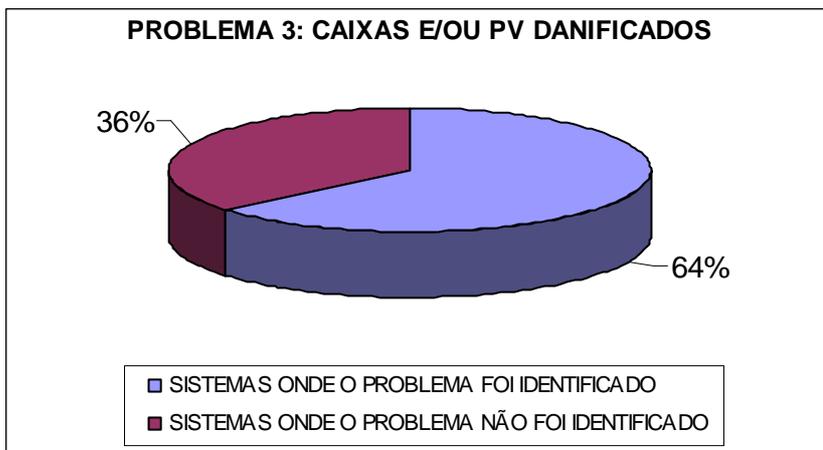
Figura 21: Existência de caixas e/ou PVs danificados nos 80 SESs avaliados.

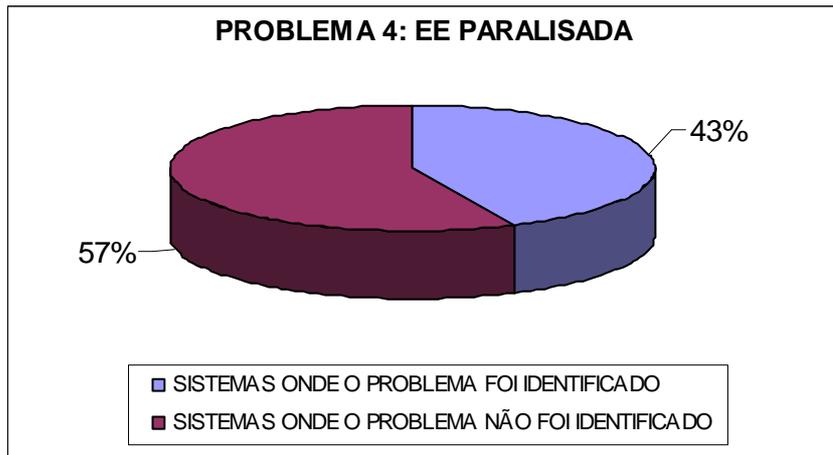
Figura 22: Existência de EE paralisada nos 80 SESs avaliados.

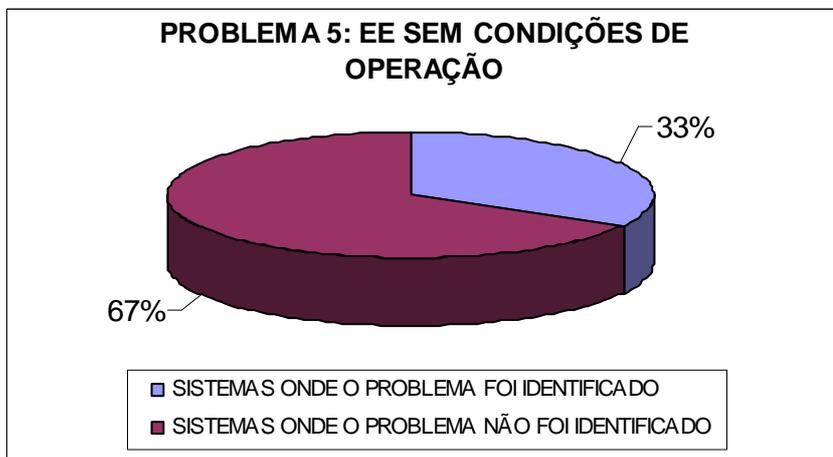
Figura 23: Existência de EE sem condições de operação nos 80 SESs avaliados.

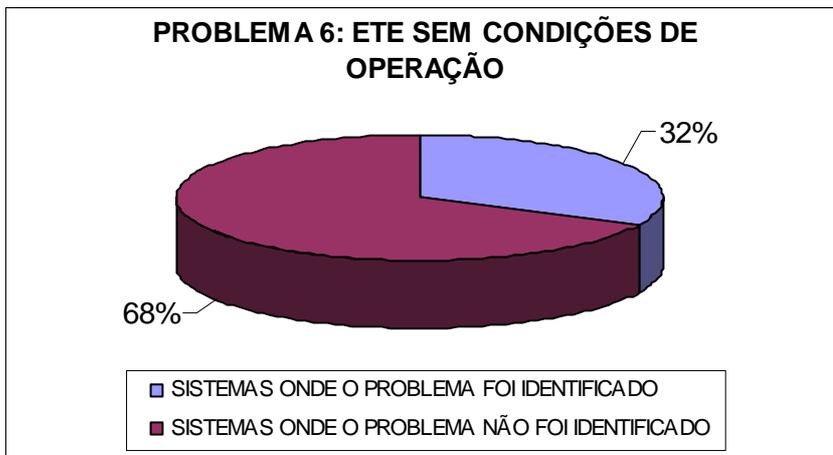
Figura 24: Existência de ETE sem condições de operação nos 80 SESs avaliados.

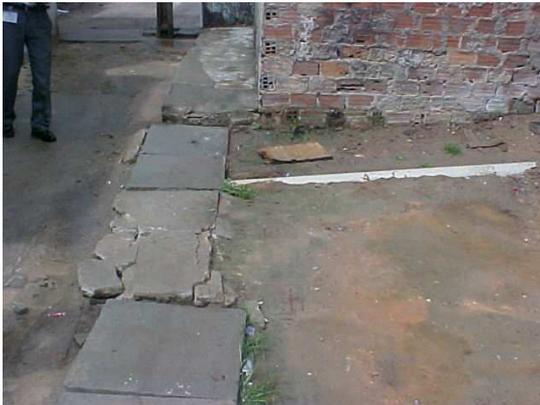
Figura 27: SES Coque 3 – Ligação de esgoto no sistema de drenagem (2002).
Fonte: PREFEITURA DO RECIFE, 2003.

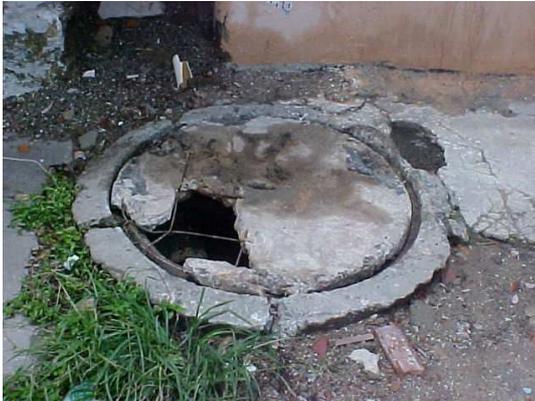
Figura 29: SES Santo Amaro – Caixa de inspeção danificada (2003).
Fonte: PREFEITURA DO RECIFE, 2003.

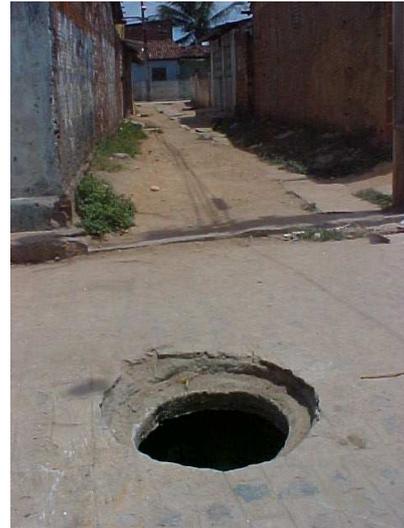
Figura 30: SES Santa Terezinha – Poço de visita danificado (2002).
Fonte: PREFEITURA DO RECIFE, 2003.

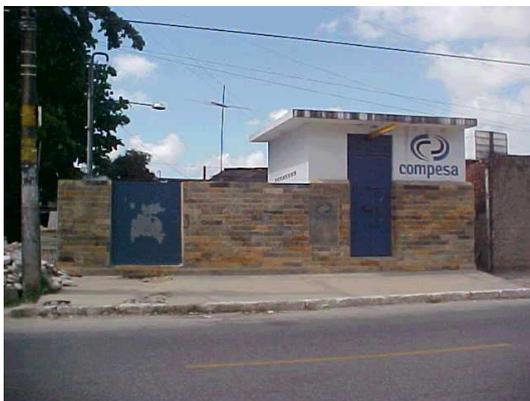
O problema 4, EE paralisada, foi identificado em 43% dos sistemas que possuem a unidade, o que significa que, nestes casos, o esgoto não está chegando ao seu destino final. A paralisação da EE é um dos principais fatores responsáveis pelos problemas de obstruções e desligamento de ligações, principalmente quando é longo o período de paralisação. Conforme o quadro apresentado no Apêndice 3, dos 13 sistemas em que a EE estava paralisada, todos apresentavam obstruções constantes e apenas um não apresentava desligamento de ligações. As Figuras 31 e 32 ilustram situações características do problema 4.

Figura 31: SES Caranguejo/Tabaiães – Estação elevatória paralisada (2003).
Fonte: PREFEITURA DO RECIFE, 2003.

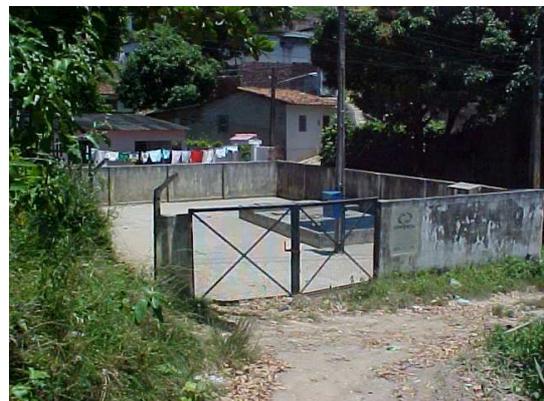
Figura 32: SES Vila dos Milagres – Estação elevatória paralisada (2003).
Fonte: PREFEITURA DO RECIFE, 2003.

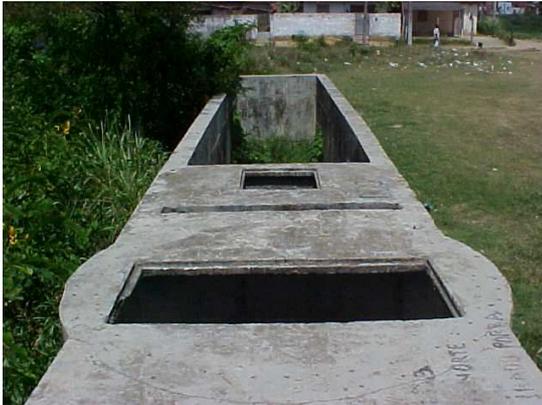
O problema 5, EE sem condições de operação, foi identificado em 10 SESs, enquanto que o problema 6, ETE sem condições de operação, foi identificado em 12 SESs. Isso representa, além da ausência de serviços de operação e manutenção, a insatisfação da população com o funcionamento precário dos sistemas, levando a depredação das unidades, desde as instalações até muros e portões. São exemplos desses casos os SESs Canaã/Bela Vista e Vila São João. As Figuras 33 a 36 ilustram situações características dos problemas 5 e 6.

Figura 33: SES Canaã/Bela Vista – EE sem condições de operação (2002).
Fonte: PREFEITURA DO RECIFE, 2003.

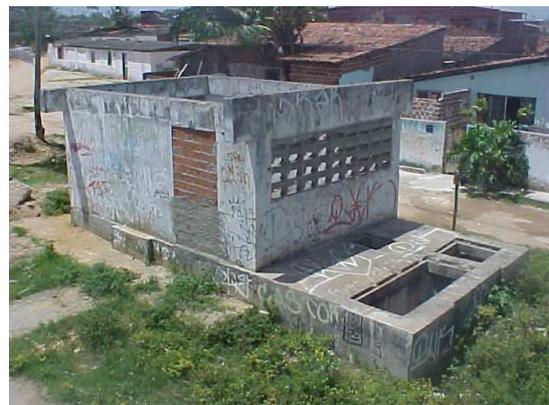
Figura 34: SES Vila São João – EE sem condições de operação (2002).
Fonte: PREFEITURA DO RECIFE, 2003.

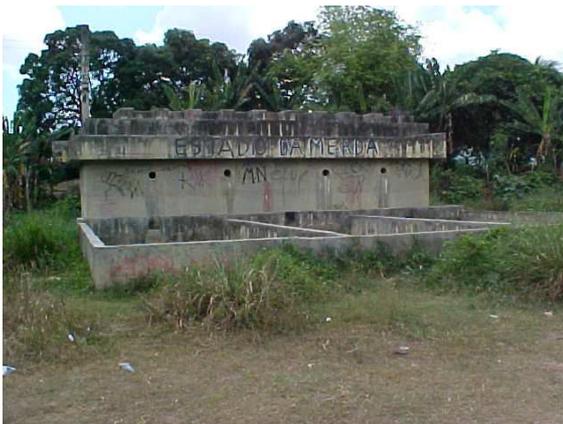
Figura 35: SES Canaã/Bela Vista – ETE sem condições de operação (2002).
Fonte: PREFEITURA DO RECIFE, 2003.

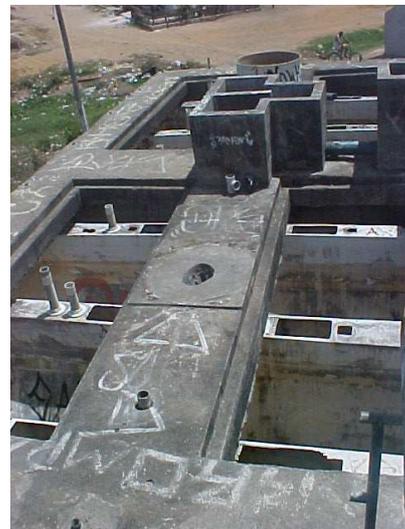
Figura 36: SES Vila São João – ETE sem condições de operação (2002).
Fonte: PREFEITURA DO RECIFE, 2003.

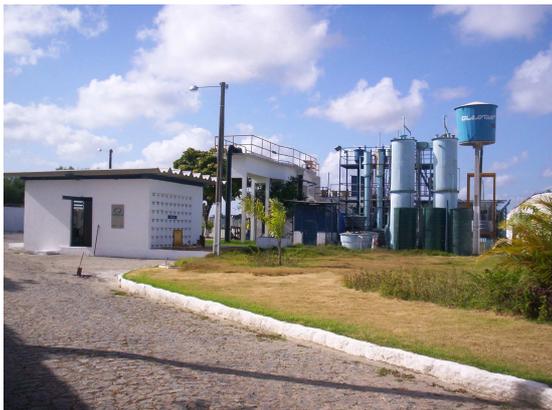
Figura 55: EE e ETE Mangueira.
Fonte: O Autor, 2008.

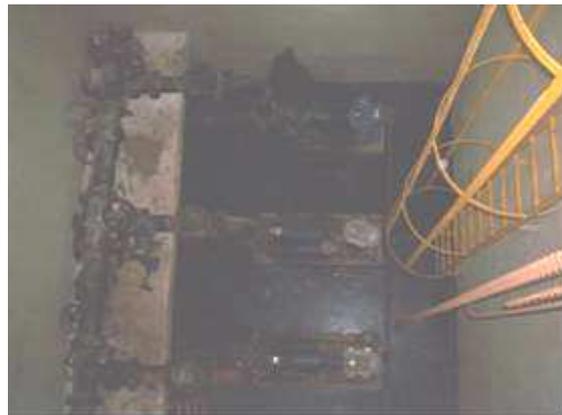
Figura 56: Bombas da estação elevatória.
Fonte: O Autor, 2008.

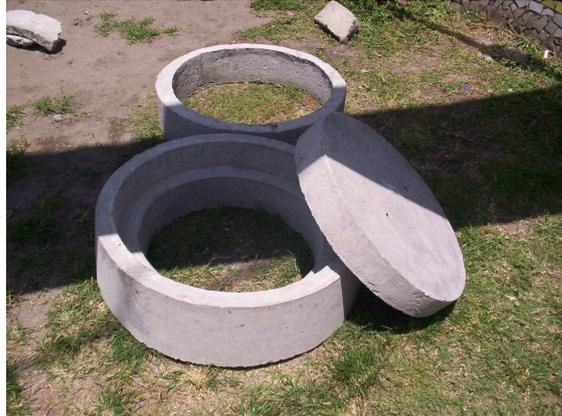
Figura 57: Amostra das peças pré-moldadas de concreto armado para a substituição daquelas que estiverem quebradas.
Fonte: O Autor, 2008.

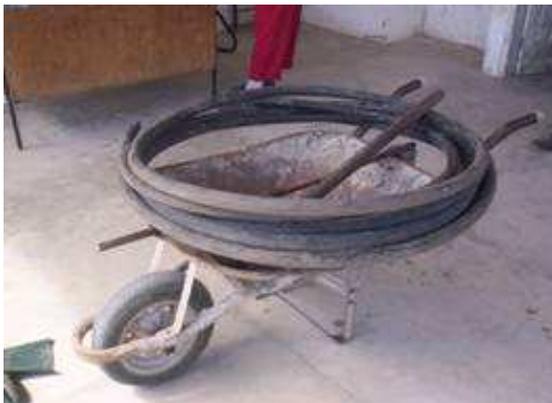
Figura 58: Equipamentos utilizados nos serviços de manutenção do SES: carro-de-mão, mangueira Pead, concha, pá e marreta.
Fonte: O Autor, 2008.

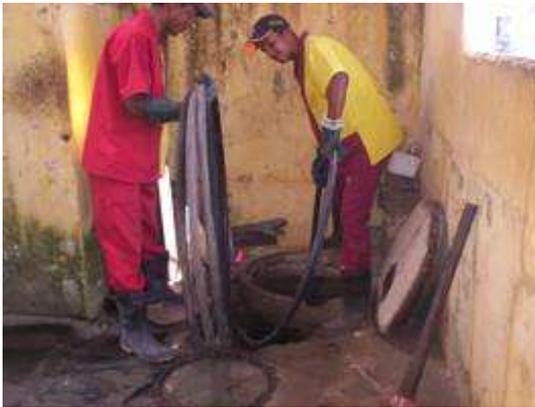
Figura 62: Equipe realizando a desobstrução das tubulações com a mangueira Pead.
Fonte: O Autor, 2008.

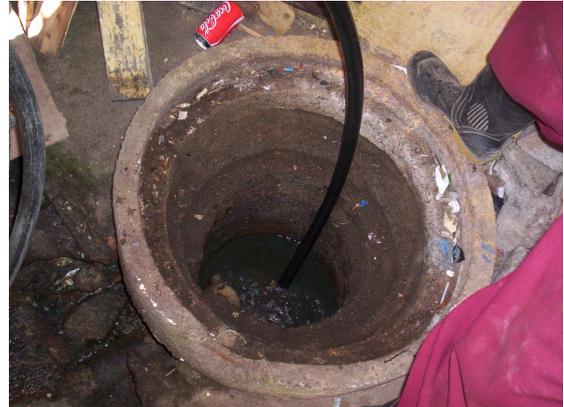
Figura 63: Equipe realizando a desobstrução das tubulações com a mangueira Pead.
Fonte: O Autor, 2008.

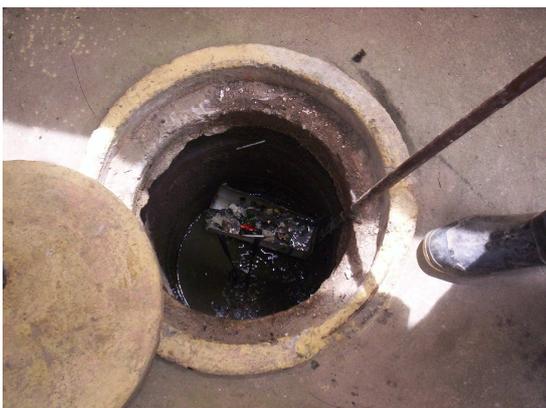
Figura 64: Equipe realizando a remoção de material indevido do interior da caixa de inspeção com a concha.
Fonte: O Autor, 2008.

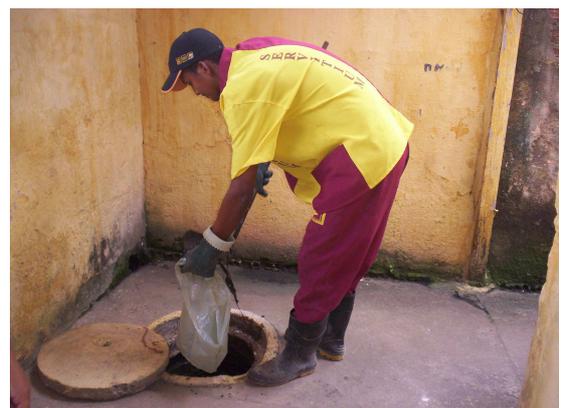
Figura 65: Equipe realizando a remoção de material indevido do interior da caixa de inspeção com a concha e coletando em sacola plástica.
Fonte: O Autor, 2008.

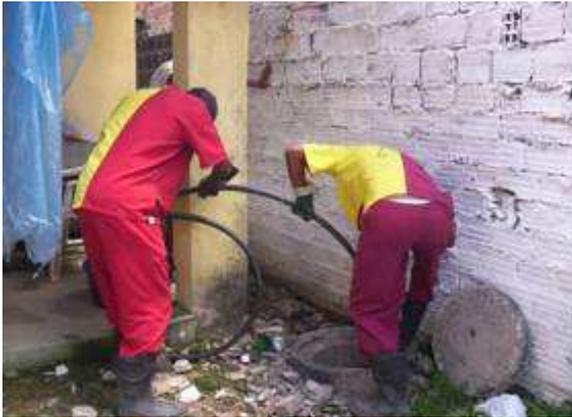
Figura 66: Equipe realizando a desobstrução das tubulações com a mangueira Pead.
Fonte: O Autor, 2008.

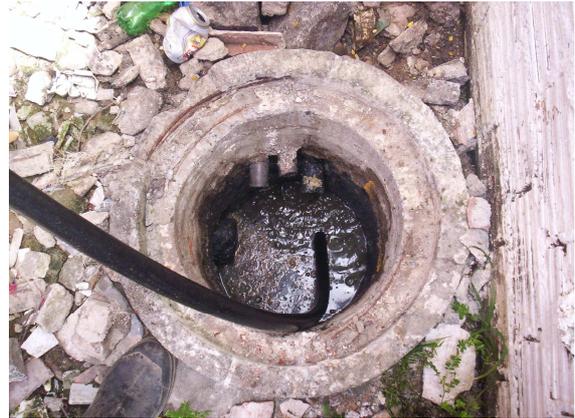
Figura 67: Equipe realizando a desobstrução das tubulações com a mangueira Pead.
Fonte: O Autor, 2008.

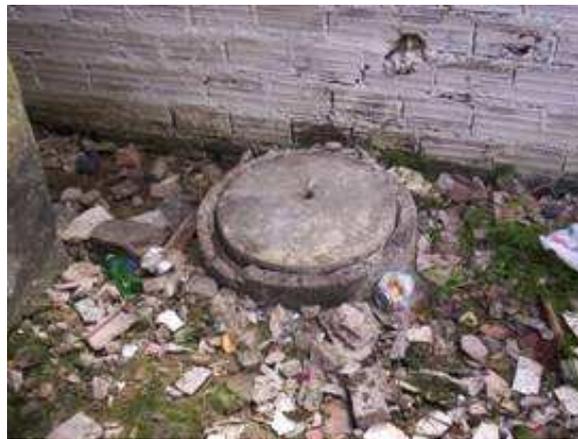
Figura 68: Caixa de inspeção limpa após a conclusão do serviço de desobstrução das tubulações.
Fonte: O Autor, 2008.

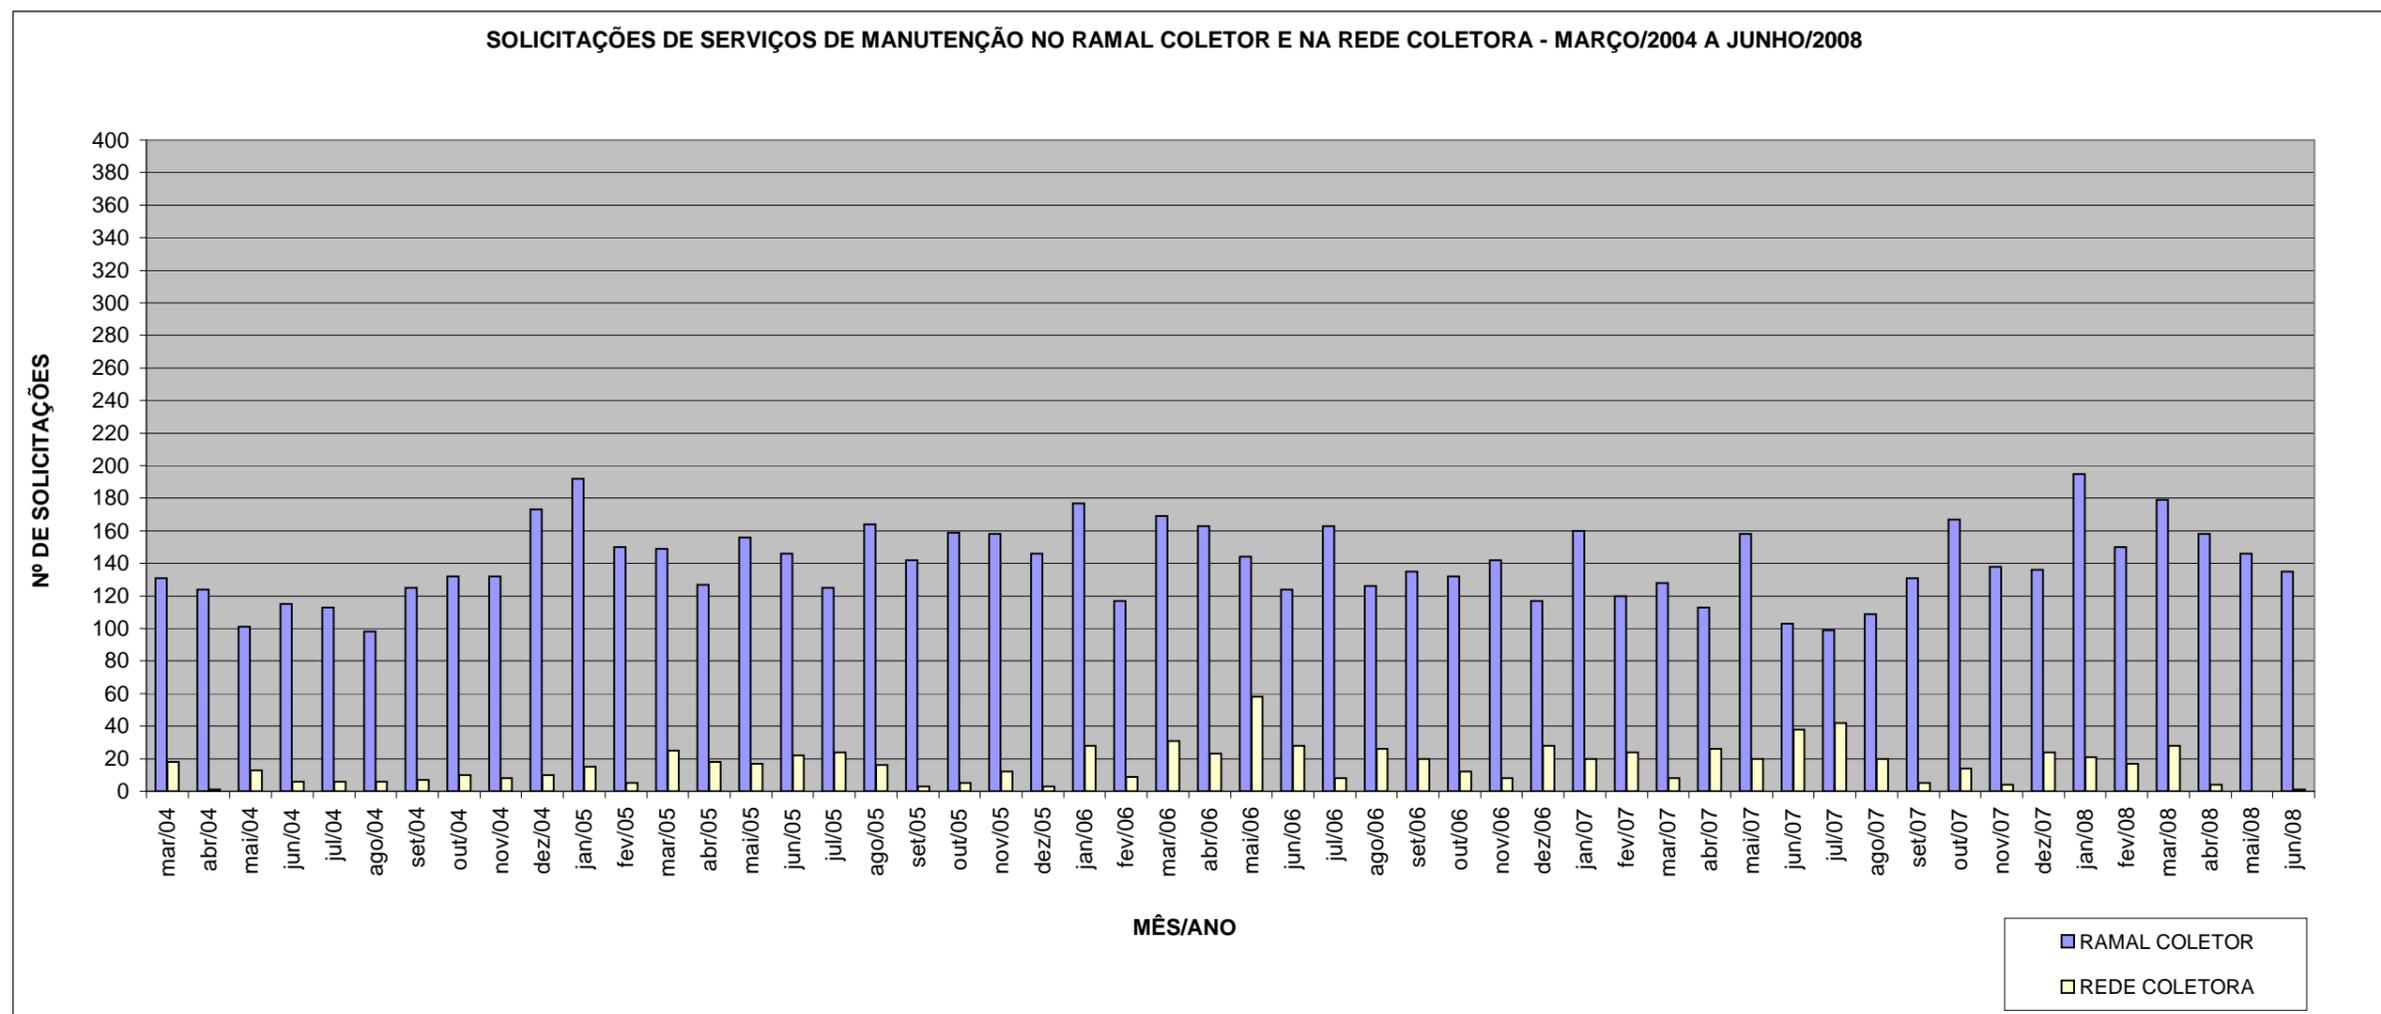
Figura 69: Gráfico de solicitações de serviços de manutenção no ramal coletor e na rede coletora - março/2004 a junho/2008

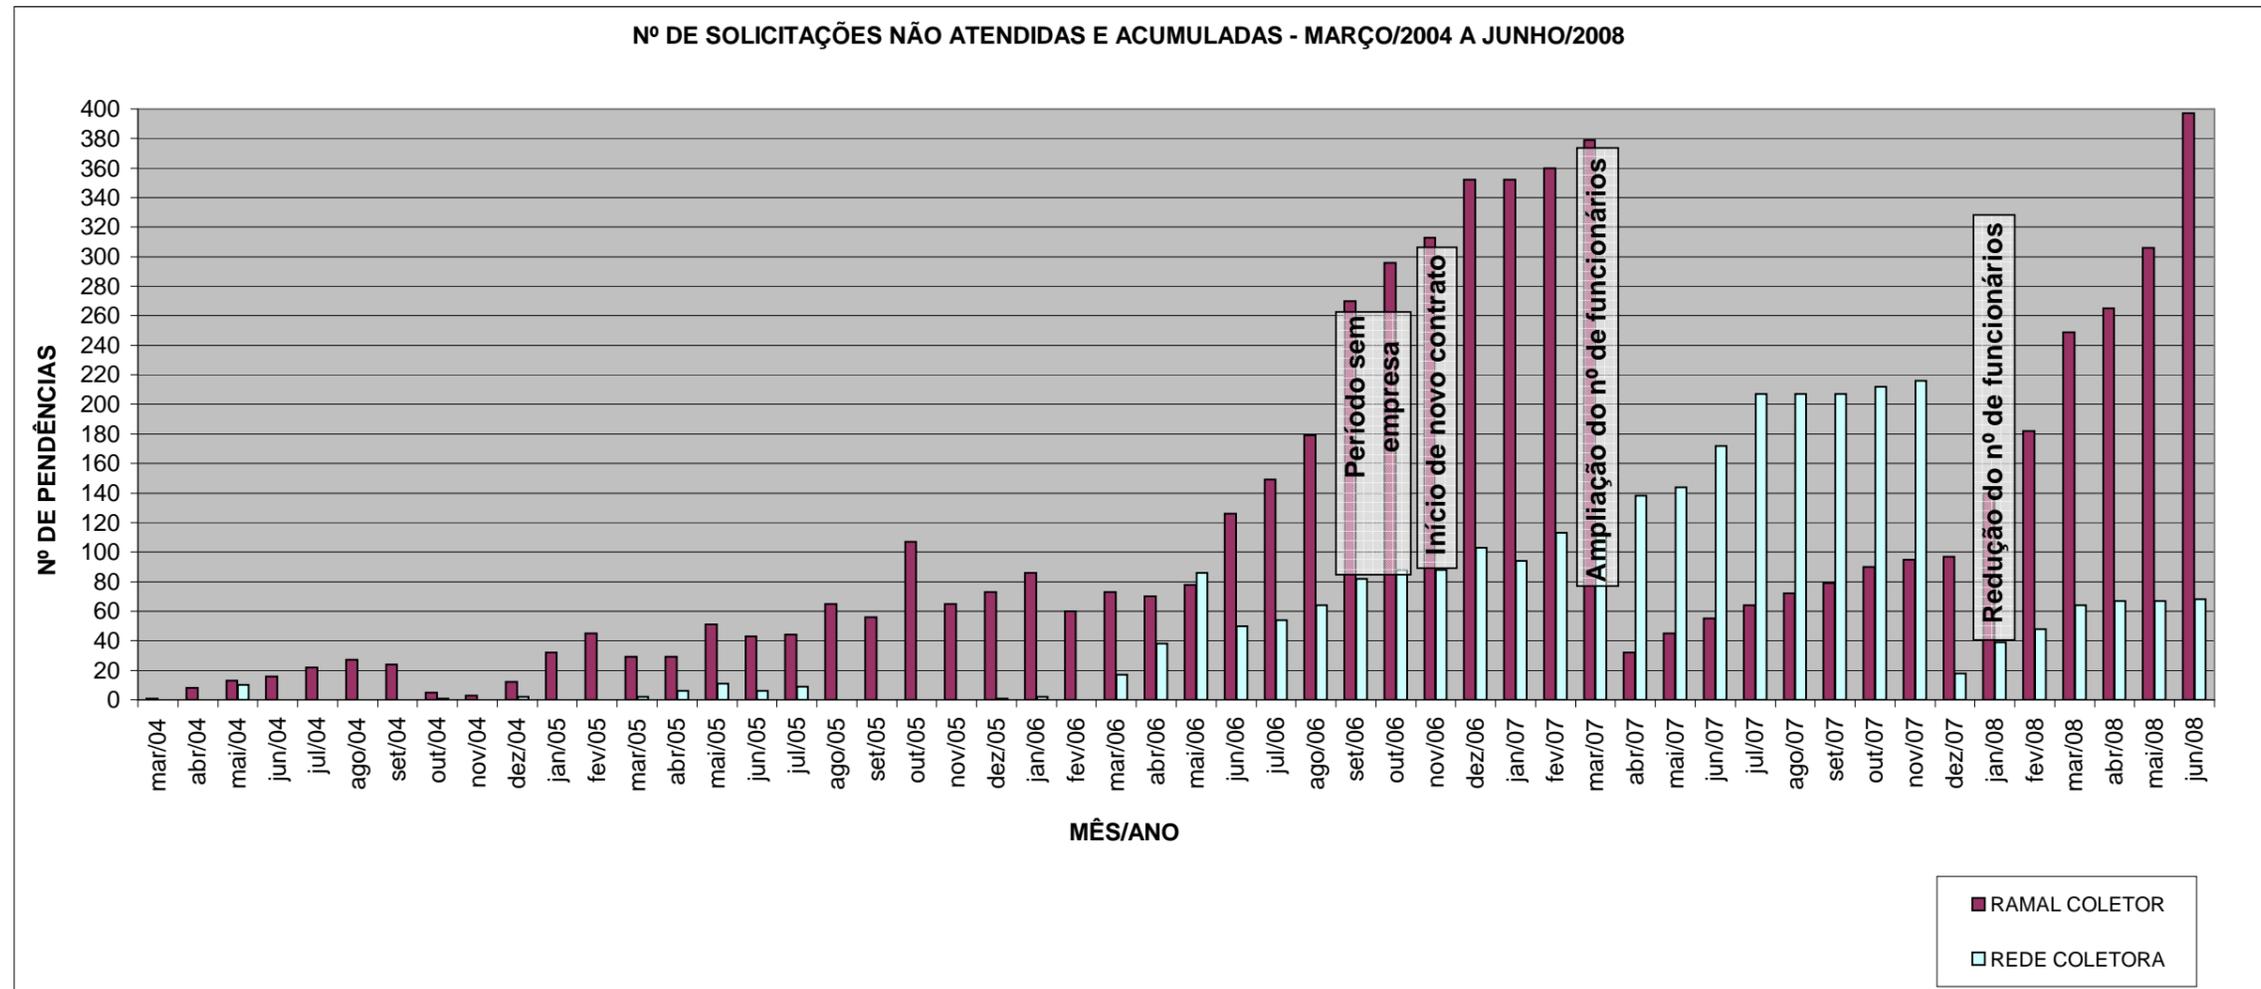
Figura 70: Gráfico de solicitações não atendidas e acumuladas - março/2004 a junho/2008

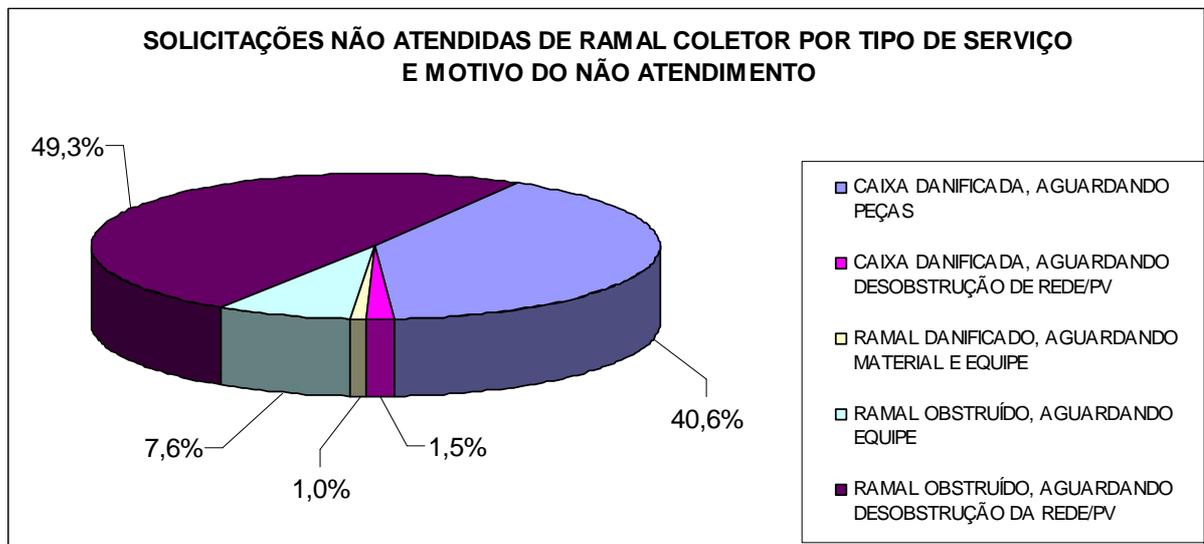
Figura 71: Gráfico de solicitações não atendidas de ramal coletor, por tipo de serviço e motivo do não atendimento, em todo o período analisado.

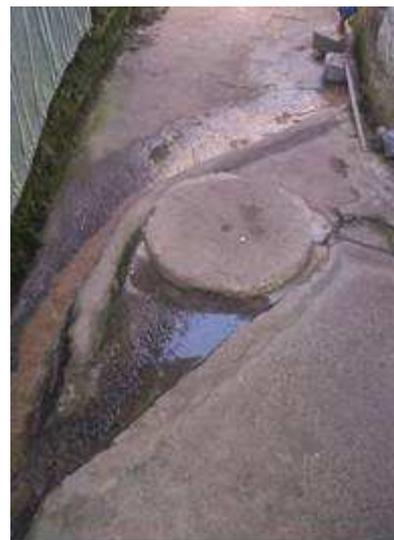
Figura 73: Rua Arsênio Tavares. Ramal coletor obstruído com extravasamento de esgoto.
Fonte: O Autor, 2008.

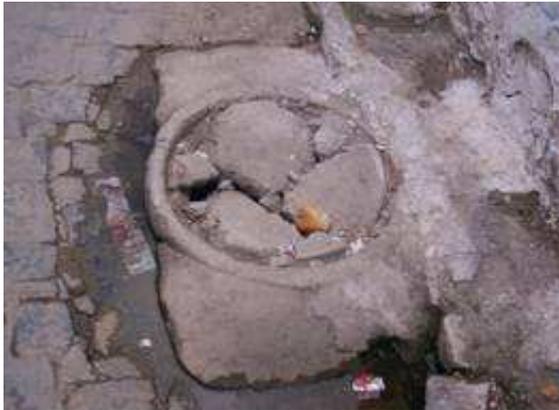
Figura 76: Rua Irmã Ana Brígida. Caixa de inspeção com tampa danificada.
Fonte: O Autor, 2008.

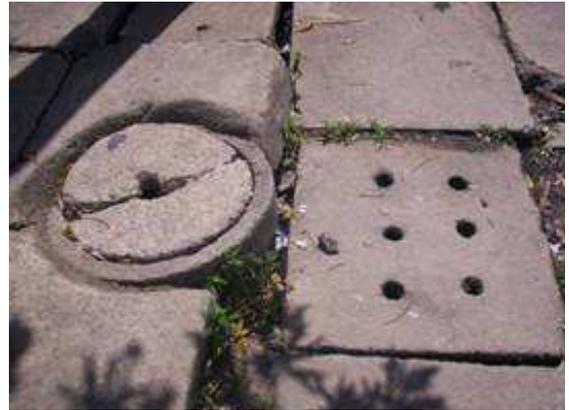
Figura 77: Rua Benício Dias. Caixa de inspeção com tampa danificada.
Fonte: O Autor, 2008.

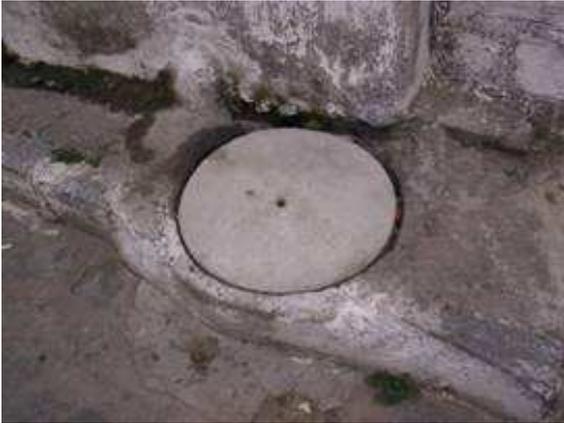
Figura 78: Rua Arsênio Tavares. Caixa de inspeção com nova tampa.
Fonte: O Autor, 2008.

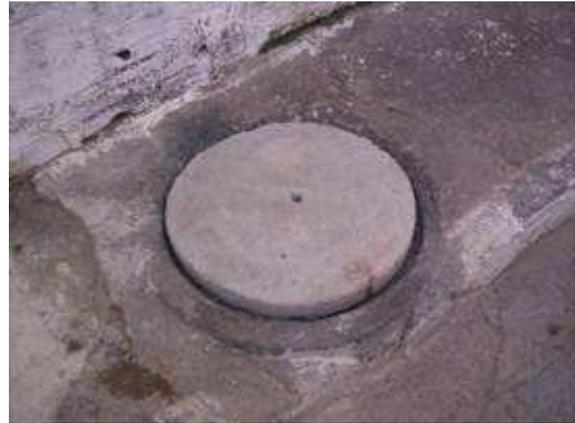
Figura 79: Rua Arsênio Tavares. Caixa de inspeção com nova tampa.
Fonte: O Autor, 2008.
