**MANUTENÇÃO DE REDES DE ESGOTO SANITÁRIO COMO
INSTRUMENTO DE SUSTENTABILIDADE DOS SISTEMAS:
ESTUDO DE CASO DO SISTEMA DE ESGOTAMENTO SANITÁRIO
DA MANGUEIRA – RECIFE/PE**

Recife, dezembro de 2008

Dissertação apresentada ao Mestrado em Tecnologia Ambiental da Associação Instituto de Tecnologia de Pernambuco – ITEP, como trabalho de conclusão, para a obtenção do grau de mestre.

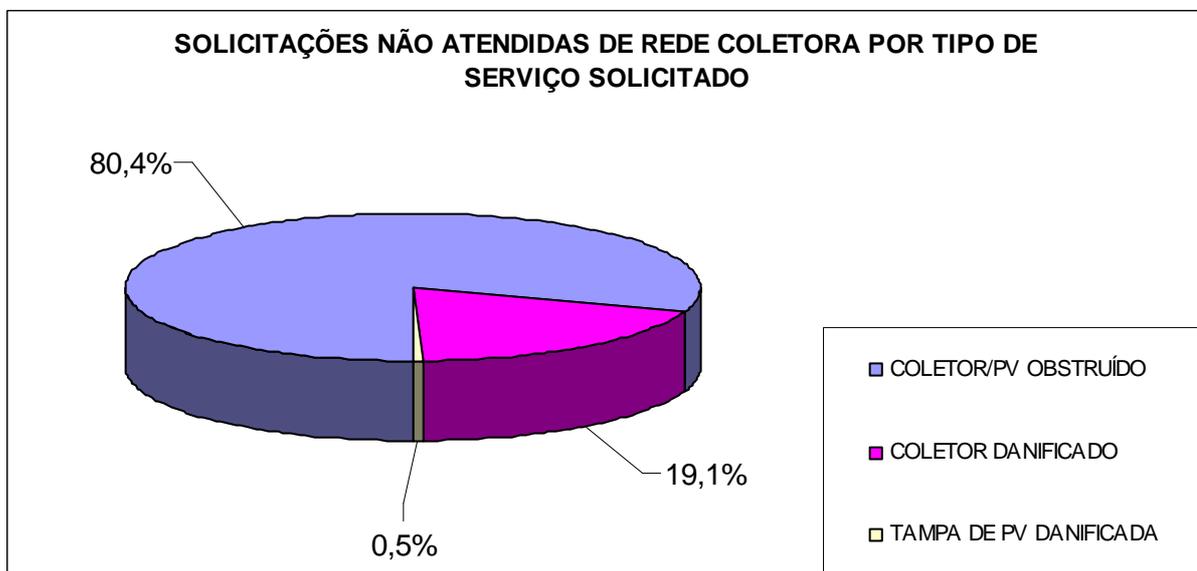
Figura 80: Gráfico de solicitações não atendidas de rede coletora, por tipo de serviço solicitado, em todo o período analisado.

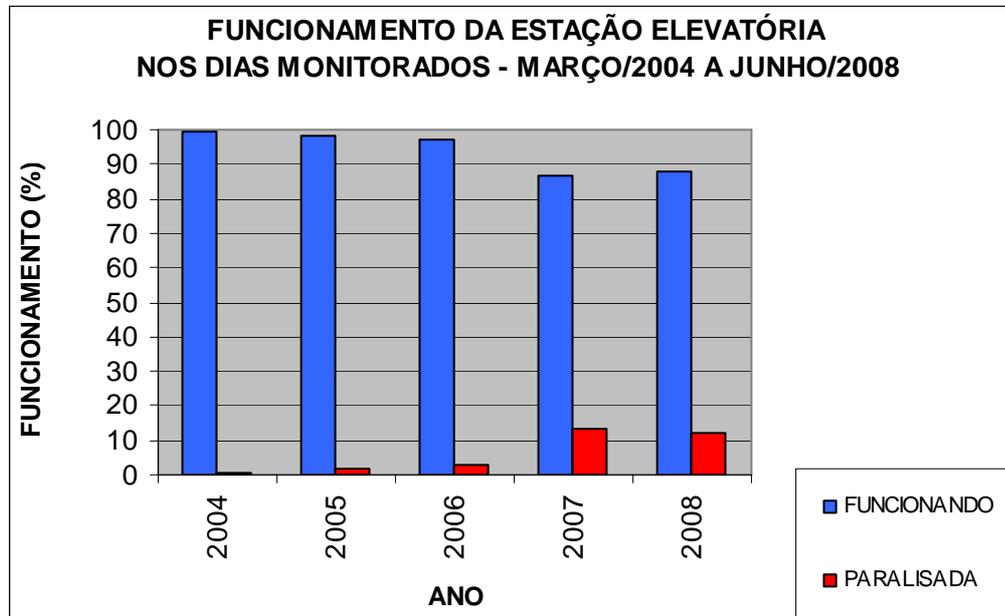
Figura 81: Funcionamento da EE nos dias monitorados, no período de março/2004 a junho/2008.
