UNIVERSIDADE FEDERAL DE SANTA CATARINA  
CENTRO TECNOLÓGICO  
PROGRAMA DE PÓS-GRADUAÇÃO EM ARQUITETURA E URBANISMO

**ACESSIBILIDADE ESPACIAL EM CENTRO CULTURAL: ESTUDO DE CASOS**

Dissertação de Mestrado

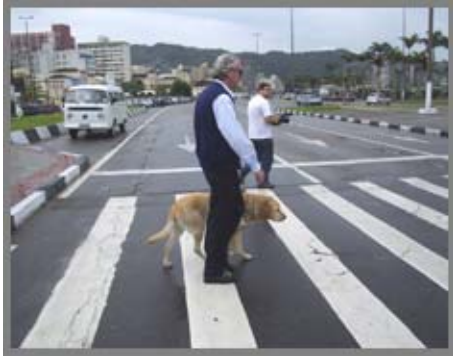
Figura 01: Ausência de sinal sonoro dificulta travessia de pessoas cegas.  
Fonte: acervo pessoal

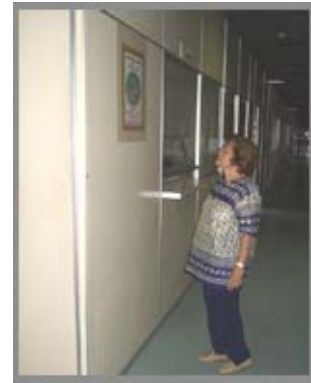
Figura 02: Placa revestida com material brilhoso dificulta leitura de pessoas com baixa visão.  
Fonte: acervo pessoal

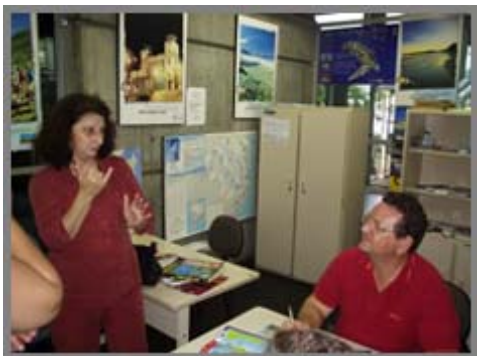
Figura 03: Ausência de intérpretes de LIBRAS em local de atendimento ao público dificulta a comunicação de pessoas surda e/ou mudas.  
Fonte: acervo pessoal

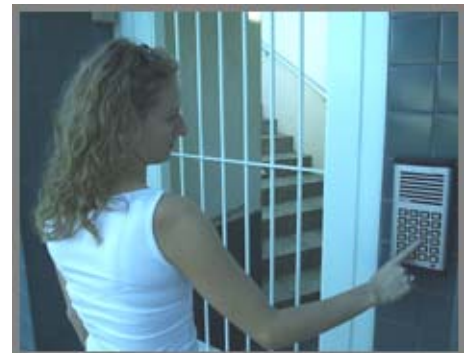
Figura 04: Presença de interfones pode dificultar acesso de pessoas com deficiência auditiva  
Fonte: acervo pessoal

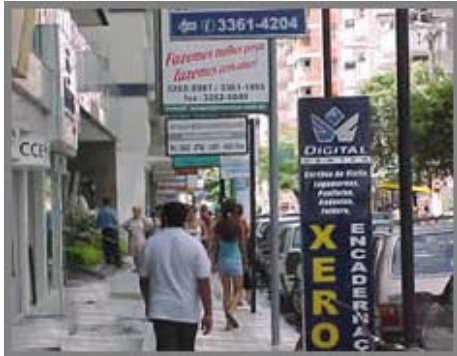
Figura 05: Espaços poluídos visualmente dificultam a orientação espacial principalmente de pessoas com deficiência cognitiva.

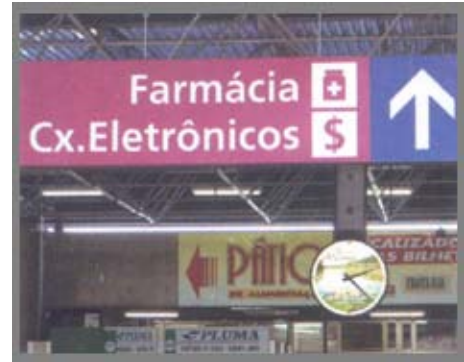
Figura 06: Placa informativa com sentido dúbio dificulta a compreensão da localização dos ambientes (seta indicando para frente ou acima?).

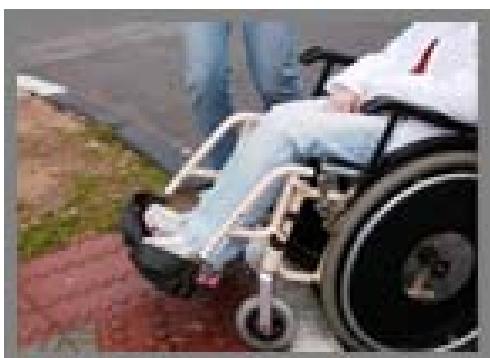
Figura 07: Presença de desníveis dificulta o deslocamento de pessoas em cadeira de rodas.

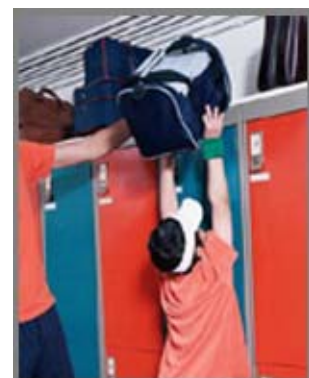
Figura 08: Altura inadequada de mobiliário dificulta o alcance manual de pessoas com baixa estatura.

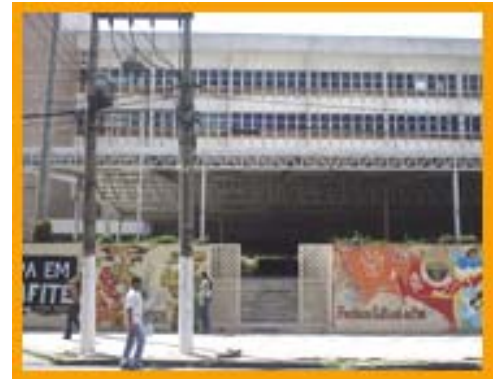
Figura 17: Acesso Av. Gentil Bittencourt.

visitaram o centro cultural. Pôde-se constatar que, independente de quantas vezes o usuário frequenta o centro cultural, a grande maioria recorre à outra pessoa para orientar-se, principalmente, devido à má sinalização.

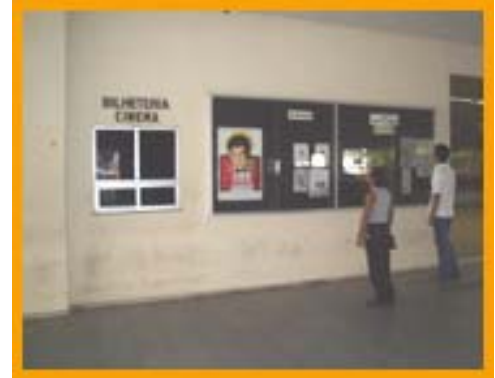
Acredita-se que a escolha pelo cinema seja devido o mesmo encontrar-se no pavimento térreo, possuir sinalização indicando o nome do ambiente e, principalmente, pela visibilidade da bilheteria desde as entradas principais do edifício. Quanto à escadaria da Av. Gentil, acredita-se que seja pelo fato de ser a entrada mais utilizada pelos entrevistados.

Figura 18: Cinema  
Fonte: acervo pessoal

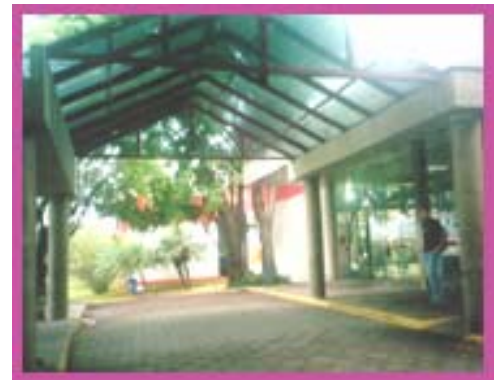
Acredita-se que a escolha da maioria dos usuários pelo acesso a partir da pista de veículos, seja devido esta ser continuação da calçada da Av. Irineu Bornhausen, estar próxima a Av. Beira Mar, uma das principais da cidade, e por ser o único acesso para quem utiliza o estacionamento. Quanto ao acesso pelos fundos, em princípio entrada de serviço, se dá devido à existência de paradas de ônibus na proximidade do centro cultural. Com relação à escadaria principal, acredita-se que o número pequeno de usuários seja devido à ausência de sinalização indicando a entrada do edifício.

Pôde-se constatar que independente da freqüência de visitas ao centro cultural, os entrevistados optam por utilizar a pista de veículos como acesso principal. Acredita-se que o fluxo dos veículos, também, colabore para esta escolha.

Figura 23: Pista de veículos  
Fonte: acervo pessoal

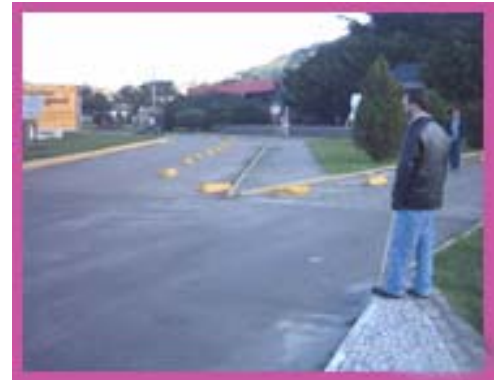
Com isso, constata-se que o fato de freqüentar o local faz com que o usuário já o conheça bem e não perceba a ausência de sinalização indicando a entrada e saída do estacionamento. Acredita-se que a ausência desta sinalização é o motivo pelo qual o usuário que raramente vai ao local, busque sozinho, por tentativa a entrada do estacionamento (Figura 24).

Figura 24: Ausência de sinalização  
Fonte: acervo pessoal

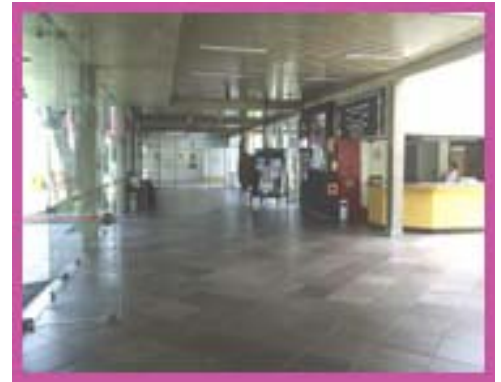
Desta forma, acredita-se que o hall de entrada é um referencial devido sua localização e sua boa visibilidade, pois as portas são de vidro e o usuário pode enxergar quem está chegando ao centro cultural (Figura 25). Quanto ao Café Matisse, acredita-se que é um ponto de encontro devido ser um espaço com paredes e decoração coloridas, se destacando do resto do edifício, além de possuir música e ser o único espaço destinado a lanches, possuindo som e cheiro de “bar”, elementos utilizados como referência espacial.

Figura 25: Hall de entrada  
Fonte: acervo pessoal

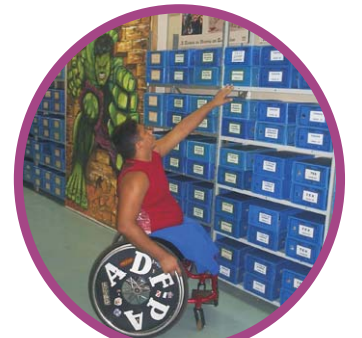
Foto 23

havia espaço para manobra entre as estantes. Quanto às mesas, o personagem conseguiu utilizá-las sem problemas (Foto 21). Outro fator observado foi a altura das prateleiras, que estavam fora da faixa de alcance do cadeirante, impossibilitando-o de manusear os livros (Foto 22 e Foto 23). Devido o *lay-out* das mesas de atendimento na sala da hemeroteca, não foi possível a entrada do usuário no ambiente, acontecendo o mesmo nas salas de áudio visual (Foto 25). Nas cabinas individuais de estudo, não havia mesa destinada a cadeirantes (Foto 26 e Foto 27).

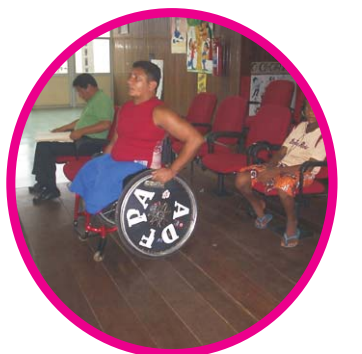
Foto 31

No 4º pavimento, o usuário teve problemas para entrar na fonoteca devido a rampa existente na porta de entrada (Foto 29). Ao simular o uso do ambiente, o usuário sentiu dificuldades para vencer o desnível do auditório e comentou “só consegui porque tenho força no braço e já tenho anos de cadeira de rodas” (Foto 30 e Foto 31).

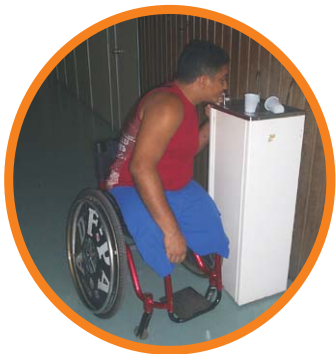
Foto 28

Nos corredores o usuário não sentiu dificuldade, pois eram largos, nivelados e sem obstáculos que impedissem seu deslocamento. O usuário conseguiu utilizar os bebedouros existentes ao longo das circulações, porém estes não possuíam altura e espaço para aproximação de uma cadeira de rodas (Foto 28).

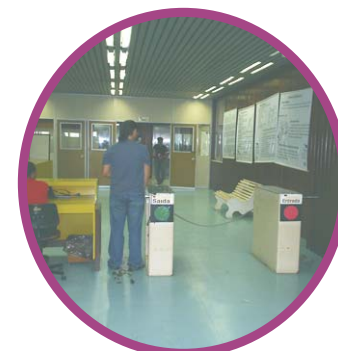
Foto 26

Para sair do saguão o entrevistado utilizou as catracas sem dificuldades e buscou a escada para subir até o 3º pavimento (Foto 26).

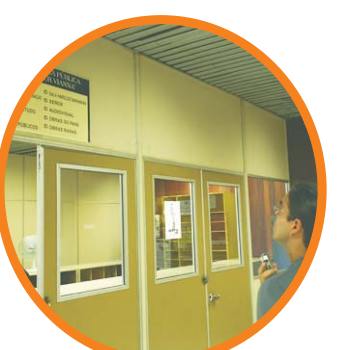
Foto 27

Ao chegar ao hall do 3º pavimento o entrevistado visualizou o suporte informativo existente, porém não compreendeu as localizações e direções indicadas dos ambientes (Foto 27). Quanto à catraca de acesso, novamente, não encontrou dificuldades para utilizá-la (Foto 28).

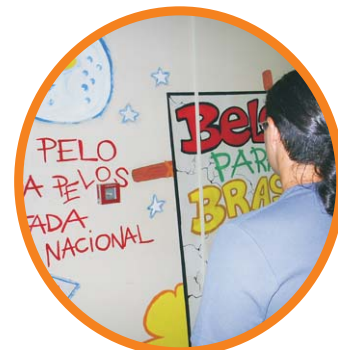
Foto 34

Para subir até o 4º pavimento, o usuário observou a presença de um alarme de incêndio na parede da escada e comentou que talvez não o encontrasse com facilidade devido estar localizado junto a pinturas e gravuras coloridas, sem destaque (Foto 34).

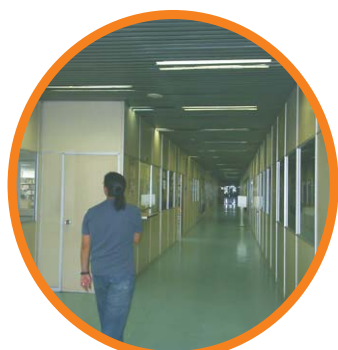
Foto 29

Ao longo da circulação, sentiu-se desorientado, devido à ausência de sinalização, necessitando ler todas as placas que existiam nas portas dos ambientes (Fotos 29,30 e 31). Dentro da sala de jornais, o entrevistado não encontrou dificuldades para deslocar-se e para utilizar o mobiliário, o mesmo aconteceu na sala de cabines de estudo (Fotos 32 e 33). Comentou: “a distância entre as mesas pra mim está boa. A presença de outra pessoa não me incomodaria”.

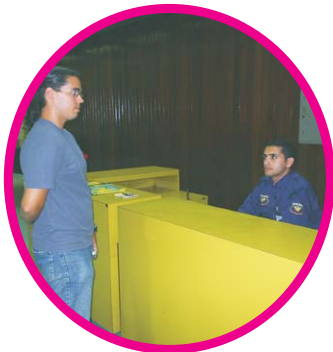
Foto 35

No 4º pavimento, conforme solicitado pela pesquisadora, o usuário buscou a sala da fonoteca, porém, devido à ausência de sinalização, foi necessário pedir informações ao funcionário (Foto 35). A presença de uma placa afixada na porta indicando o nome da sala orientou o usuário (Foto 36). Devido à ausência de suporte informativos o usuário necessitou

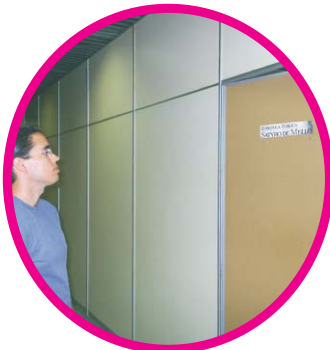
Foto 39

Para sair do centro cultural, o entrevistado buscou o elevador para chegar até o pavimento térreo e, em seguida utilizou a mesma escadaria que havia acessado o edifício (Fotos 39 e 40).

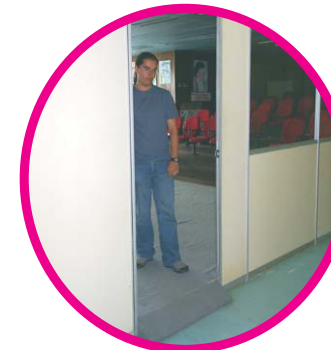
Foto 37

recorrer a outra pessoa para compreender o uso dos serviços da sala. Quanto ao mobiliário, não encontrou dificuldades (Foto 37). Ao sair da sala, o entrevistado não percebeu a presença do desnível (Foto 38).

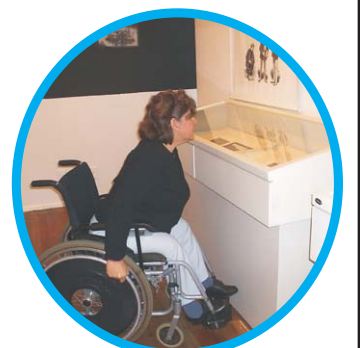
Foto 26

Ao chegar à sala de exposições temporárias, apesar da existência de desnível na porta de entrada, a usuária conseguiu acessar o ambiente. Dentro da sala deslocou-se sem dificuldade, devido à ausência de desníveis. Porém, quanto aos expositores, observou que estavam fora do seu alcance, prejudicando a visualização das obras expostas (Foto 26).

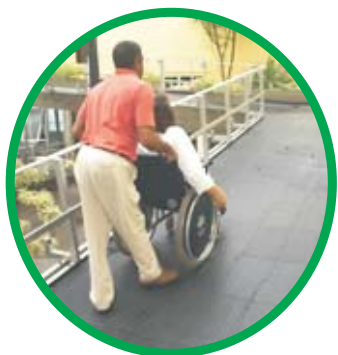
Foto 27

Para subir até o 1º pavimento, necessitou de auxílio para utilizar a rampa existente, pois a mesma era extensa e possuía inclinação inadequada, o que impossibilitou a autonomia da entrevistada (Foto 27). Ao chegar ao pavimento, a usuária não encontrou dificuldades para acessar o foyer do teatro, pois as portas possuíam vãos largos e o piso nivelado (Foto 28). Ao tentar utilizar a bomboniere, a entrevistada comentou que o balcão estava fora da sua faixa de alcance (Foto 29).

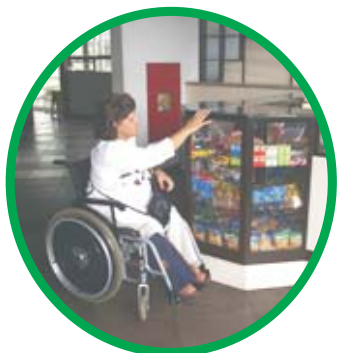
Foto 30 a

Dentro do teatro, observou a ausência de espaço destinado a pessoas com cadeiras de rodas e a presença de degraus nas circulações (Fotos 30a, 30b e 30c). Portanto, os únicos locais onde a entrevistada poderia ficar, seriam no patamar principal, no alto do teatro, e na circulação em frente ao palco, a qual possui acesso pelo pavimento térreo. Cabe ressaltar que na circulação em frente ao palco, não há conforto, devido ao alcance e o angulo visual.

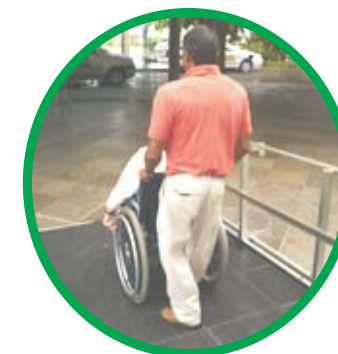
Foto 32 b

Para descer a rampa, a usuária necessitou novamente de auxílio, devido a inclinação inadequada (Fotos 32a e 32b). Para sair do edifício, a entrevistada utilizou a pista de veículos e dirigiu-se ao estacionamento.

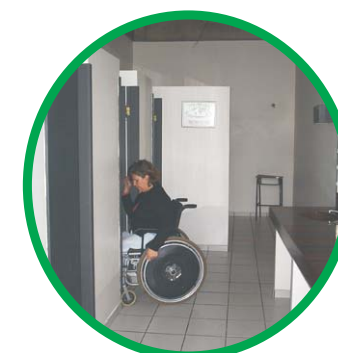
Foto 31

Quanto ao sanitário existente neste pavimento, observou a ausência de boxes destinados a pessoas com restrições físico-motoras, o que impossibilitou o uso da entrevistada (Foto 31).

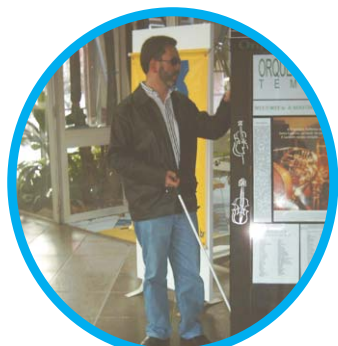
Foto 26

No caminho para o Museu da Imagem e do Som, o entrevistado bateu em um painel informativo móvel e comentou: “poderia ter um local específico para estes painéis, ou então, uma sinalização, tipo piso alerta, para nos orientar” (Foto 26).

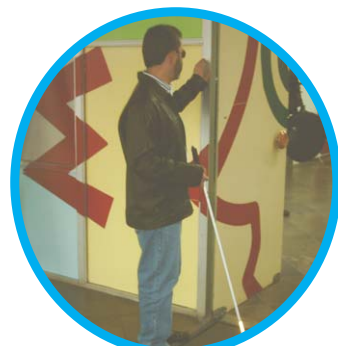
Foto 27

Ao chegar em frente a entrada do MIS, percebeu que havia uma porta, devido a circulação de ar e a existência de um capacho no piso (Foto 27). Dentro do ambiente não havia sinalização tátil ou algum funcionário para orientar o usuário. Com auxílio da pesquisadora, dirigiu-se ao corredor onde existem diversos ambientes.

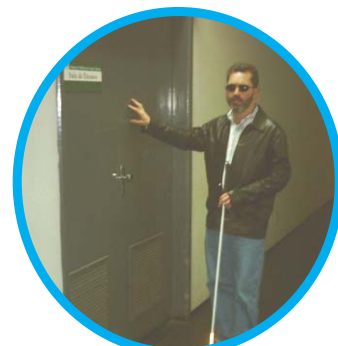
Foto 28

Para tentar encontrar a sala de exposições temporárias, o entrevistado foi tentando detectar a presença das portas a parti do tato e da batida da bengala. Porém, as portas possuíam apenas sinalização visual, o que prejudicou sua orientação (Foto 28). Ao chegar na sala, o usuário tropeçou no desnível existente na porta de entrada. Dentro do ambiente, não havia informação tátil ou sonora sobre as obras em exposição (Foto 29). O entrevistado comentou que quando vai a uma exposição precisa de alguém para descrever as imagens, as técnicas e os objetos expostos.

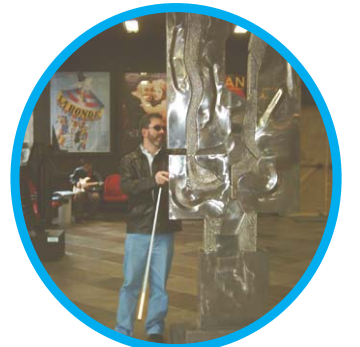
Foto 30

Para encontra o Museu de Arte de Santa Catarina, necessitou pedir auxílio a um funcionário e em seguida, utilizou a parede com guia. Ao longo da circulação constatou a existência de esculturas, que não possuíam sinalização tátil no piso indicando sua projeção, tornando-se perigosas para o deslocamento do usuário (Foto 30).

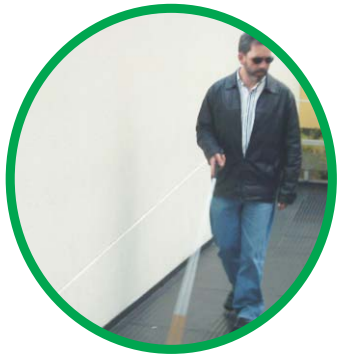
Foto 32

Ao subir a rampa para chegar ao 1º pavimento, utilizou a parede lateral como guia (Foto 32). Ao longo do percurso, percebeu a existência do jardim, devido a reverberação do som, e a projeção da janela basculante sobre a circulação (Fotos 33 e 34).

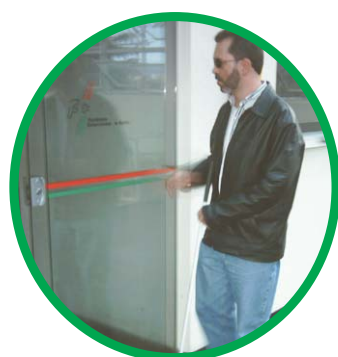
Foto 36

O usuário identificou a porta de entrada do foyer, devido ao barulho da bengala sobre o vidro (Foto 35). Dentro do ambiente, utilizou a parede com guia, porém encontrou elementos decorativos que prejudicaram seu deslocamento (Foto 36).

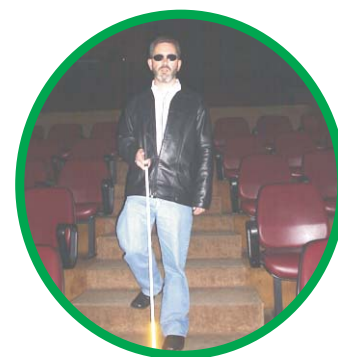
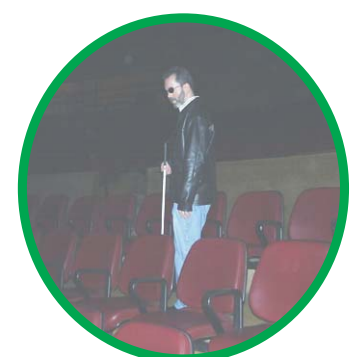
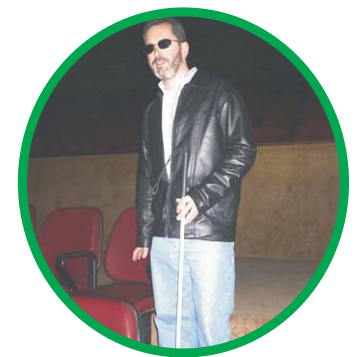
No teatro, sentiu dificuldades para orientar-se e deslocar-se, devido a ausência de sinalização tátil, tanto no piso indicando os degraus, como na numeração das poltronas (Fotos 37, 38a e 38b).

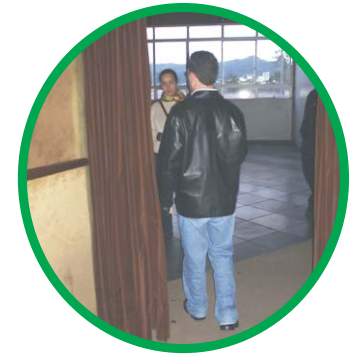
Foto 38 b

Para sair do teatro, o usuário identificou o local da porta pelo toque da bengala na cortina (Foto 39). Para voltar, seguiu o mesmo percurso da entrada.
