**REFORÇO À FLEXÃO DE VIGAS “T” DE CONCRETO ARMADO
COM COLAGEM EXTERNA E INSERÇÃO DE COMPÓSITOS COM
FIBRA DE CARBONO E BARRAS DE AÇO NO CONCRETO DE
COBRIMENTO**

**DISSERTAÇÃO DE MESTRADO EM ESTRUTURAS E CONSTRUÇÃO
CIVIL**

PUBLICAÇÃO: E.DM – 009A/05

BRASÍLIA/DF, JULHO DE 2005

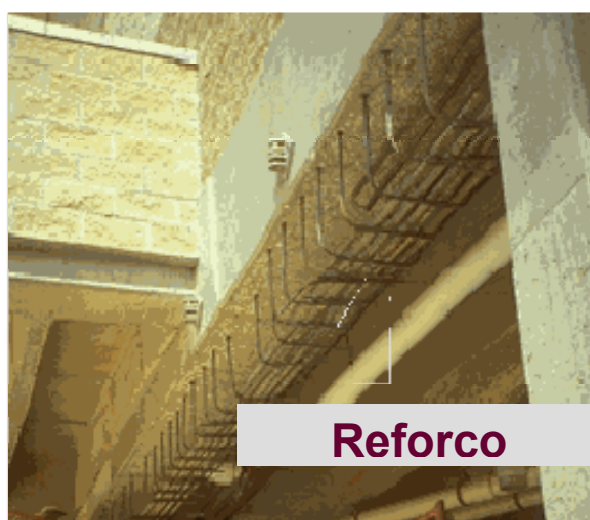
Figura 2.1 – Reforço por aumento de seção (Rizkalla, 2001, com adaptações)

São relativamente freqüentes as situações em que, em meio a serviços de recuperação ou de reforço de estruturas de concreto, há a necessidade de aumento do número de barras existentes, seja como reforço, casos em que se pretende adequar ou ampliar a capacidade resistente da peça, seja como recuperação, quando, por corrosão, geralmente as barras existentes perdem parte de sua seção original e necessitam de complementação para que as condições de segurança e desempenho sejam restabelecidas. Esta técnica é bem antiga e bastante utilizada, e tem como exemplo a Figura 2.1.

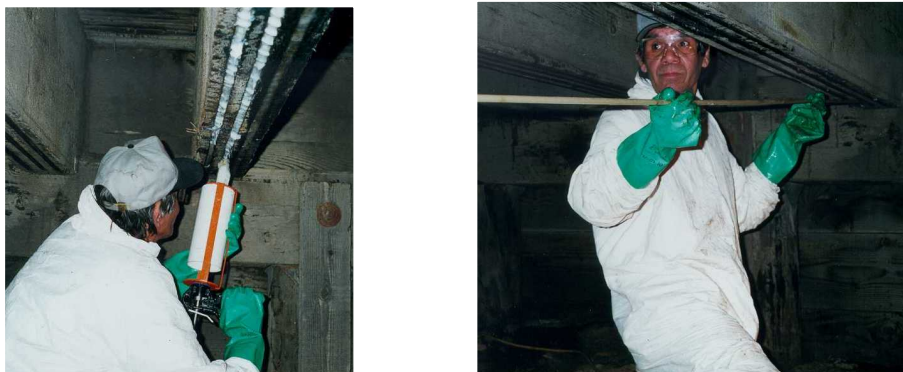
Figura 2.7 – Instalação do reforço com a técnica NSMR (Rizkalla, 1999)

Os compósitos de fibra são colados nas ranhuras usando uma pasta de resina epóxi. O termo em inglês *near* (próximo) indica que o reforço é aplicado próximo à superfície, diferenciando-se daquele colado na superfície externa. A grande vantagem dessa técnica é a melhor ancoragem do reforço por contar com maior superfície de contato com o elemento estrutural a reforçar. Outras vantagens são a maior proteção ao fogo e aos atos de vandalismo. Esta técnica também é interessante no reforço à flexão nas regiões de momento negativo de lajes pois o cobrimento externo pode estar sujeito a danos mecânicos e ambientais, onde requer uma cobertura de proteção (De Lorenzis et al.,2001).

Os polímeros reforçados com fibras utilizados como elementos de reforço estrutural para esta nova técnica são as barras e tiras de laminados. As barras são fabricadas com fibras contínuas de aramida, carbono, vidro, ou qualquer combinação, com diâmetros semelhantes aos das barras de aço.

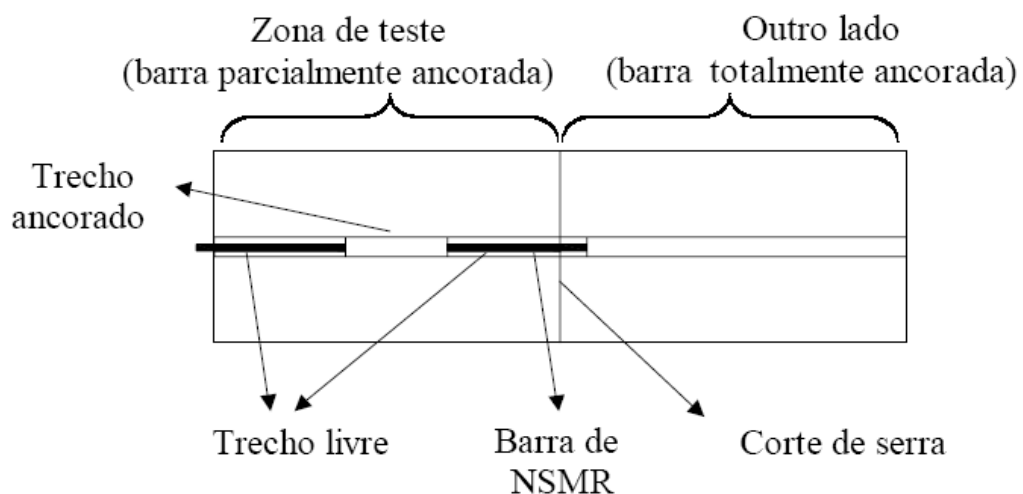
Figura 2.18 – Detalhe da ancoragem da barra no ensaio, face inferior da viga (De Lorenzis & Nanni, 2002, com adaptações)

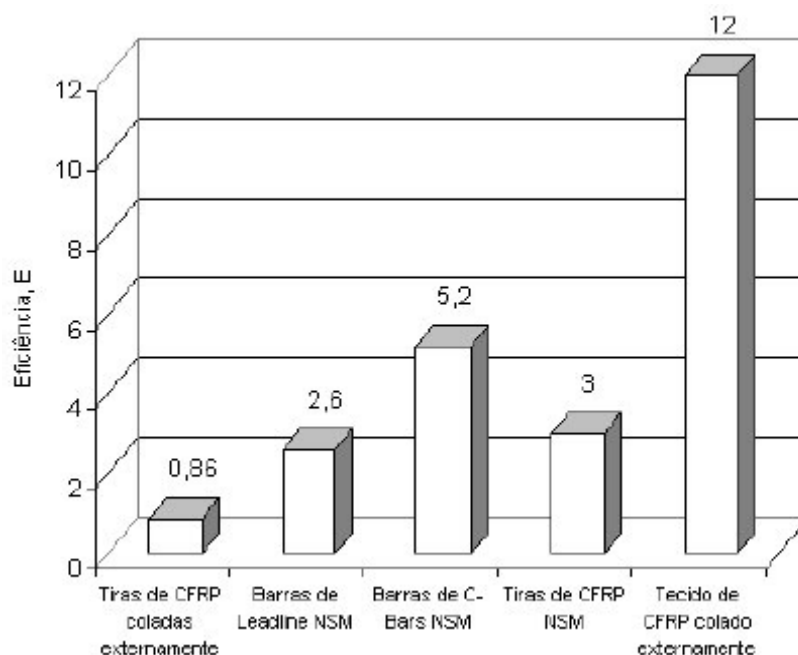
Figura 2.20 – Eficiência dos vários tipos de reforço (Hassan, 2002, com adaptações)

$$E = \frac{\text{incremento de resistência}}{\text{custo do reforço US\$}} \times 100 \quad (2.1)$$

As técnicas de reforço com FRP, na forma de barras C-BAR NSMR, tiras de CFRP NSMR e mantas em EBR foram as mais eficientes em termos de resistência e custo de construção. Para caracterizar o mecanismo de aderência e transferência de carga entre o reforço de CFRP e o concreto nessas técnicas, foram ensaiadas 24 (vinte e quatro) vigas de concreto armado de seção T, comprimento de 2700 mm e altura de 300 mm. As vigas foram ensaiadas com uma carga concentrada aplicada no meio do vão, simplesmente apoiado de 2500 mm. A Figura 2.21 apresenta o detalhe da armação das vigas.

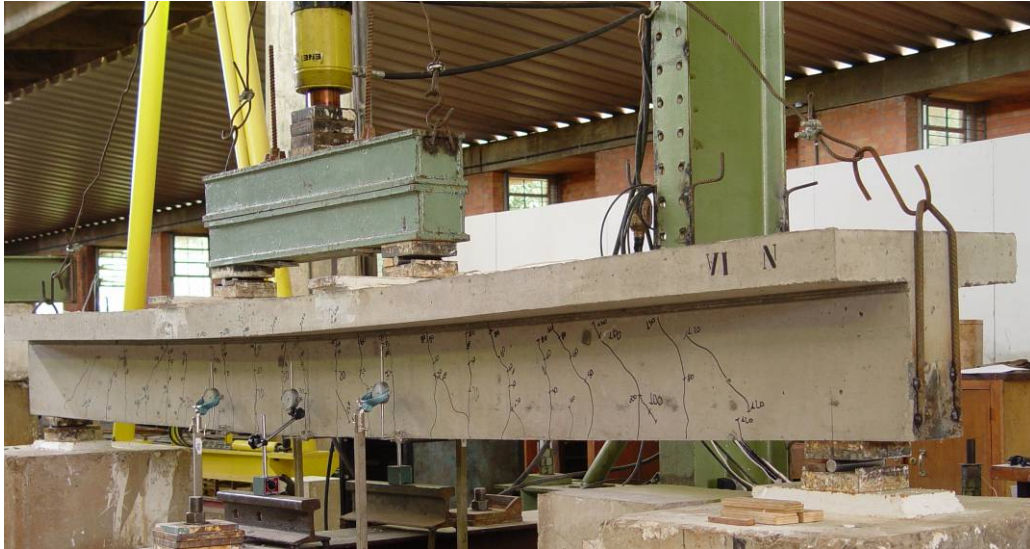
Figura 4.11 – Viga VA – REF após o ensaio

quando não foi mais possível incrementar o carregamento, o que também ocorreu nas vigas seguintes que apresentaram o mesmo modo de ruptura. A Figura 4.11 mostra a viga VA – REF após o ensaio.

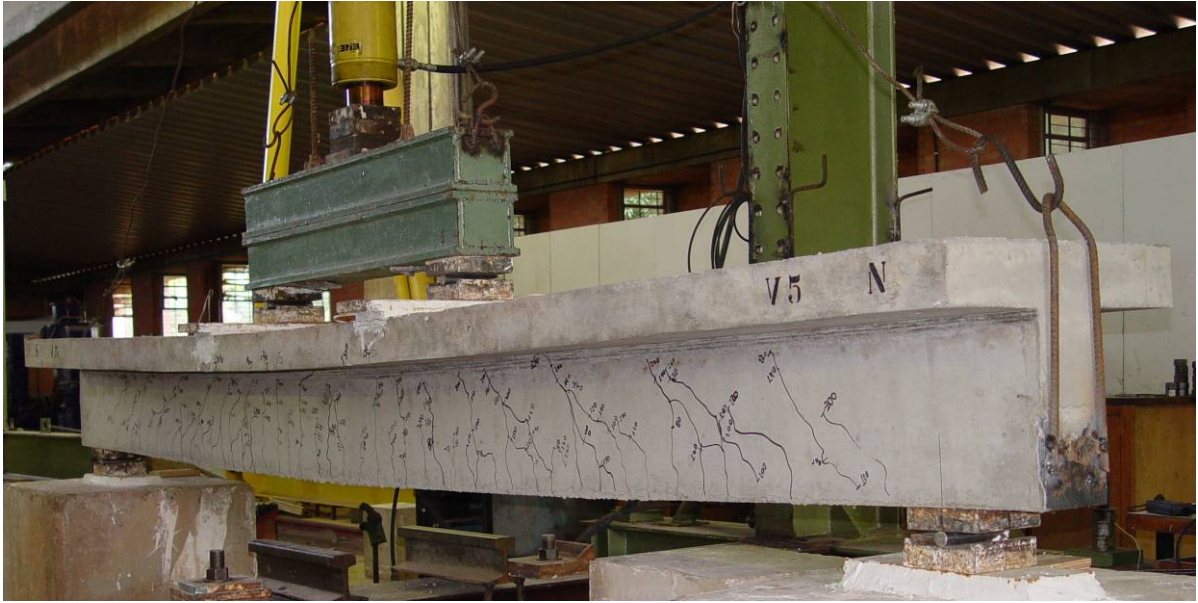
Figura 4.16 – Viga VB – REF após o ensaio

A viga VB – REF apresentou no estado limite último uma deformação plástica excessiva da armadura de flexão, com a carga máxima de 374,0 kN. A Figura 4.16 mostra a viga VB – REF após o ensaio.

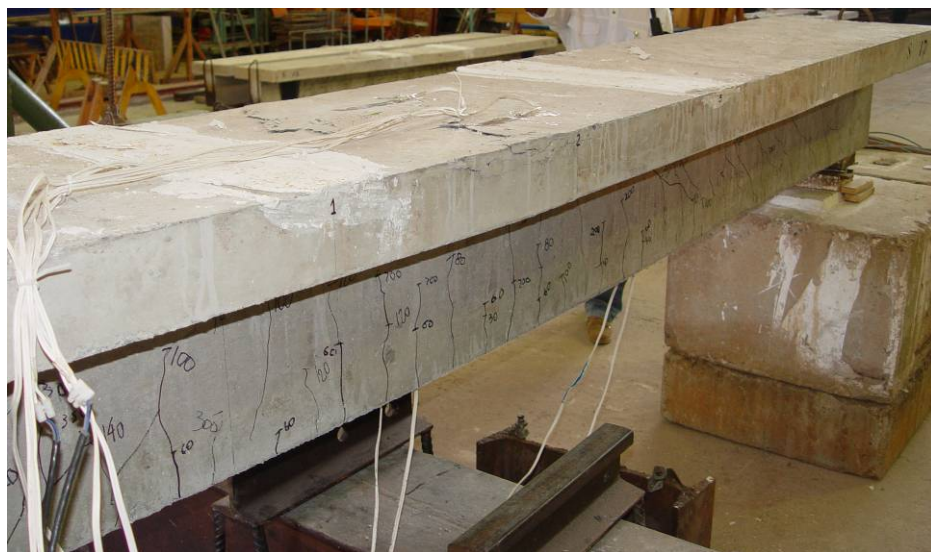
Figura 4.43 – Viga VB – RBA após a ruptura

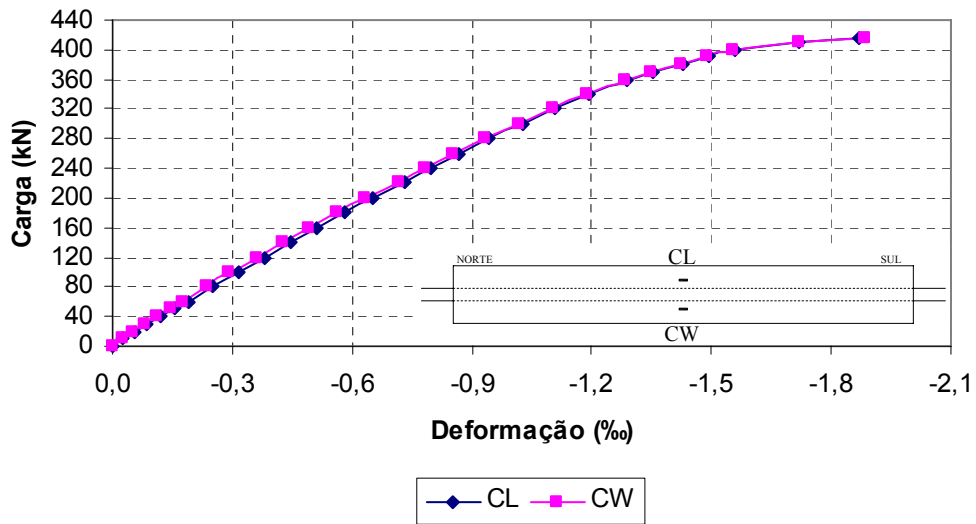
Figura 4.51 – Carga-deformação do concreto na viga VB – RMC

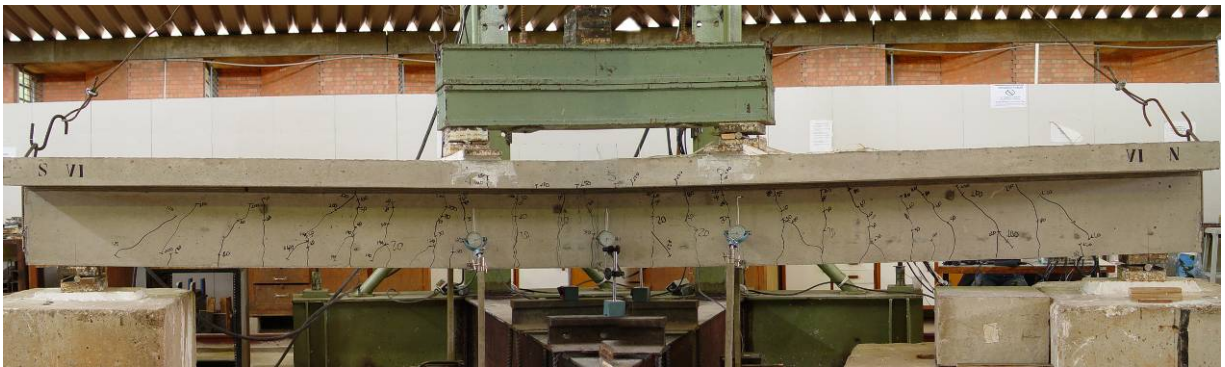
Figura 4.56 – Fissuração na viga VA – REF, após o ensaio

A Figura 4.56 à Figura 4.62 apresentam as fissuras nas vigas de referência e nas vigas reforçadas observadas.

Viga	Carga da 1ª fissura de flexão (kN)	Carga da 1ª fissura de cisalhamento (kN)	Observações
VA – REF	20	80	
VA – RBC	20	80	
VA – RBA	20	60	
VA – RMC	20	80	Com 140 kN surgiram fissuras de dentro das gravatas
VB – REF	20	140	
VB – RBA	30	120	
VB – RMC	30	120	Com 220 kN surgiram fissuras de dentro das gravatas

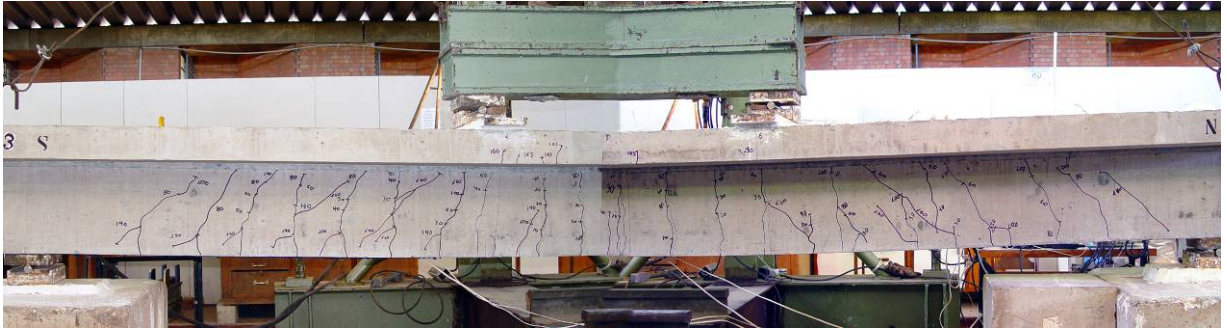
Figura 4.58 – Fissuração na viga VA – RBA, após o ensaio

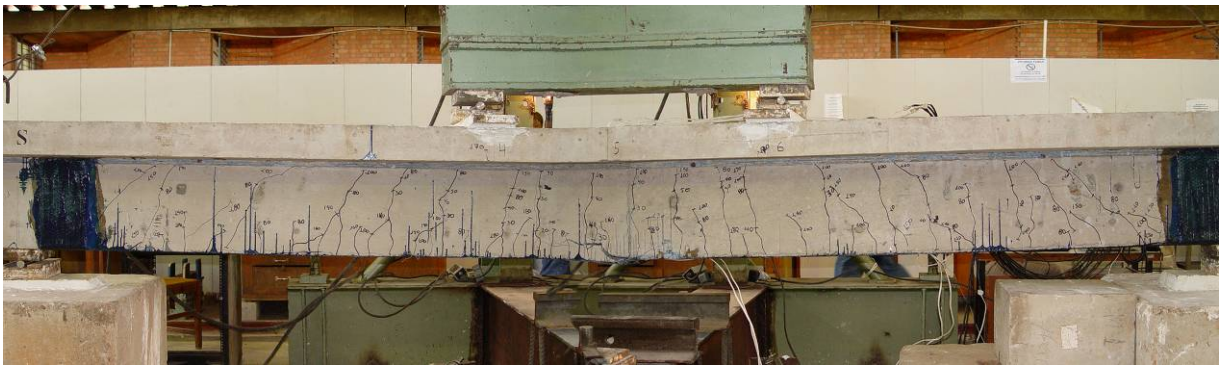
Figura 4.59 – Fissuração na viga VA – RMC, após o ensaio

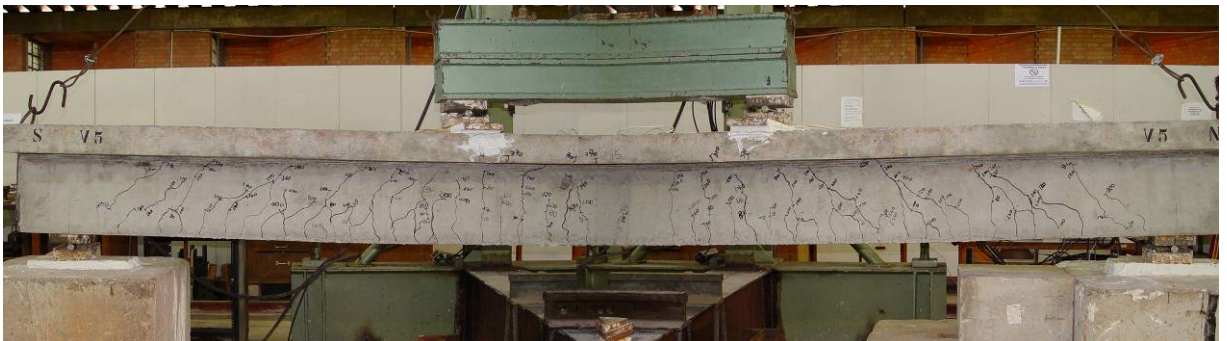
Figura 4.60 – Fissuração na viga VB – REF, após o ensaio

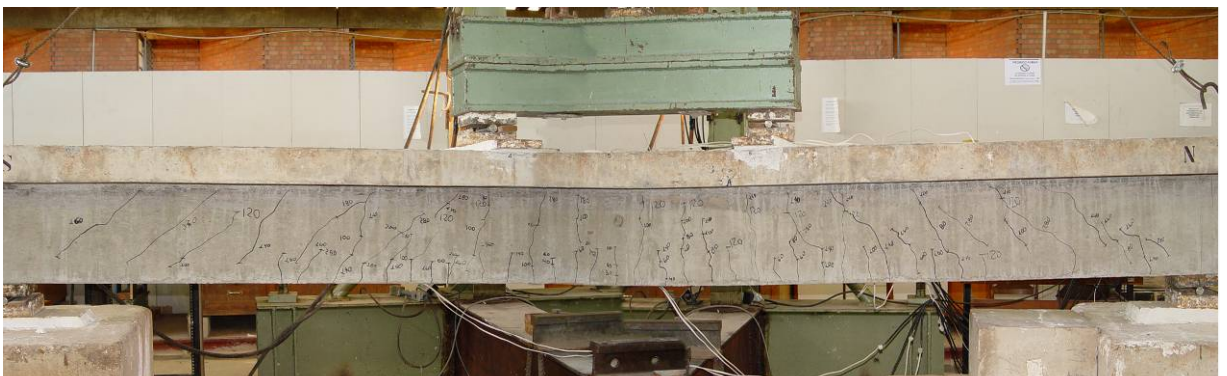
Figura 4.61 – Fissuração na viga VB – RBA, após o ensaio

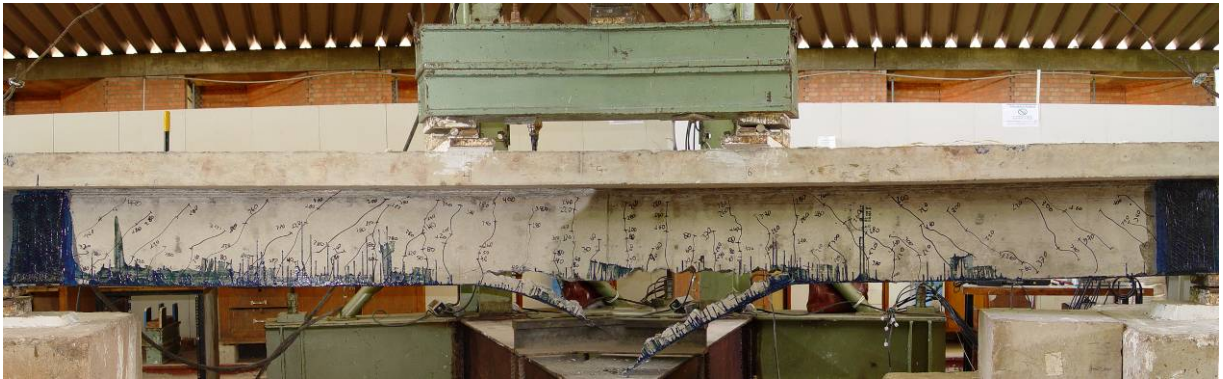
Figura 4.62 – Fissuração na viga VB – RMC, após o ensaio

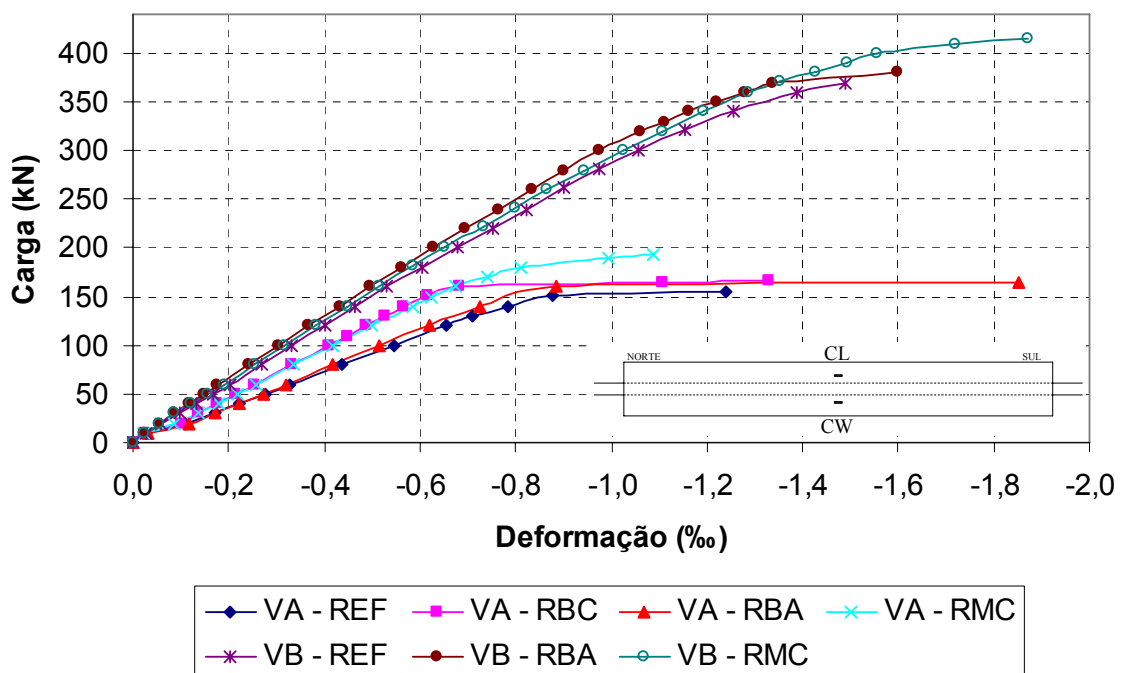
Figura 5.4 – Deformação na superfície do concreto – extensômetro CL

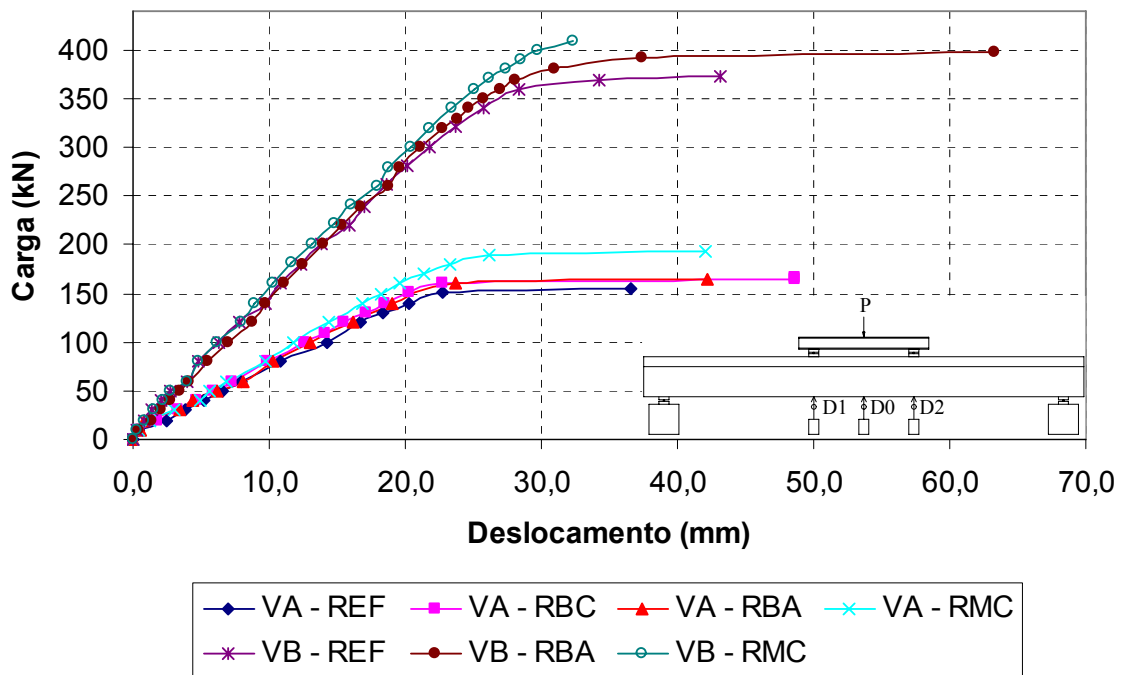
Figura 5.8 – Deslocamento vertical – Defletômetro D0

Na Figura 5.8, as vigas do grupo A apresentaram praticamente a mesma rigidez que a viga de referência, com exceção da viga VA – RMC, que mostrou uma maior rigidez que as demais. A presença do reforço, além de inibir a formação e abertura das fissuras, evitando uma maior redução na rigidez da viga, retarda o início de escoamento da armadura de flexão. Este fato é evidenciado pelo início do comportamento plástico, observado na viga VA-REF a partir da carga de 130 kN, com deslocamento de 18,4 mm, e na viga VA-RMC a partir da carga de 150 kN, com deslocamento de 18,3 mm. Na carga de 130 kN, a viga VA – RMC apresentava deslocamento de cerca de 15,6 mm, 17,1 % abaixo do valor observado na viga de referência.

Deslocamentos verticais – As vigas do grupo A ($\rho = 0,63\%$) apresentaram praticamente a mesma rigidez que a viga de referência, com exceção da viga VA – RMC, na qual o reforço funcionou apropriadamente. A presença do reforço, além de inibir a formação e abertura das fissuras, evitando uma maior redução na rigidez da viga, retardou o início de escoamento da armadura de flexão. Para as vigas do grupo B ($\rho = 1,57\%$), comportamento semelhante foi observado, contudo com as vigas não apresentando patamar de escoamento tão definido, mas pode-se observar que as vigas reforçadas tiveram um ganho de rigidez, comprovando a eficiência do reforço nestas vigas.
