RECUPERAÇÃO DE BLOCOS DE COROAMENTO AFETADOS PELA REAÇÃO ÁLCALI-AGREGADO

Dissertação apresentada à Universidade Católica de Pernambuco como requisito parcial, exigido pelo Programa de Pós-Graduação em Engenharia Civil, para obtenção do Título de Mestre em Engenharia Civil, na Área de Tecnologia das Construções, orientado pelo professor Romilde Almeida de Oliveira.

RECIFE / PE
AGOSTO 2007

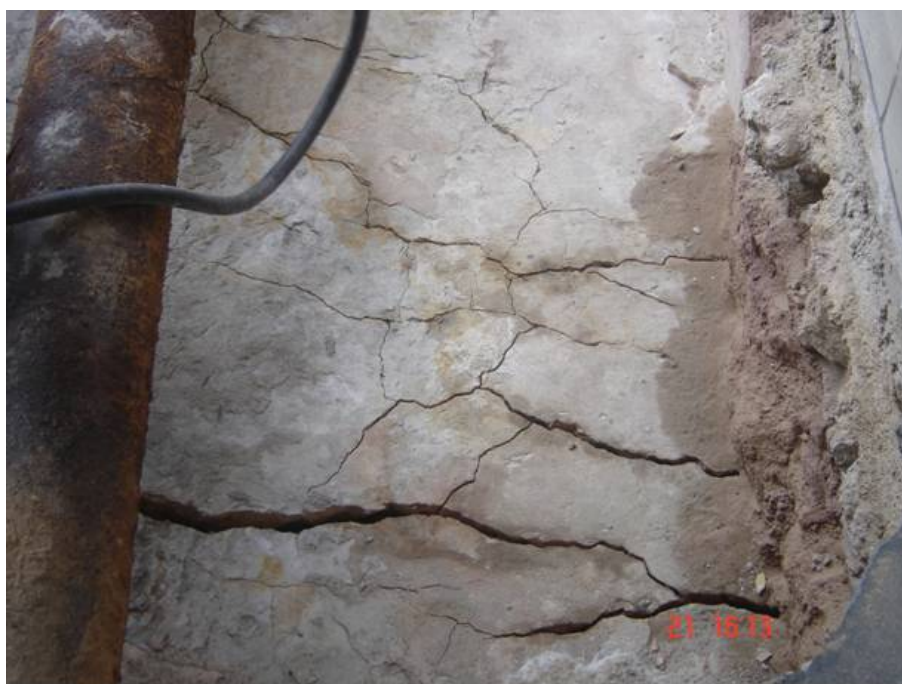
A partir do conhecimento dos resultados apresentado no relatório do edifício Areia Branca, resolveu-se abrir a fundação do edifício Apolônio Sales surpreendendo-se com o quadro fissuratório em que os blocos se encontravam (Figura 2.2).

Figura 2.2 – Bloco de fundação do Edifício Apolônio Sales

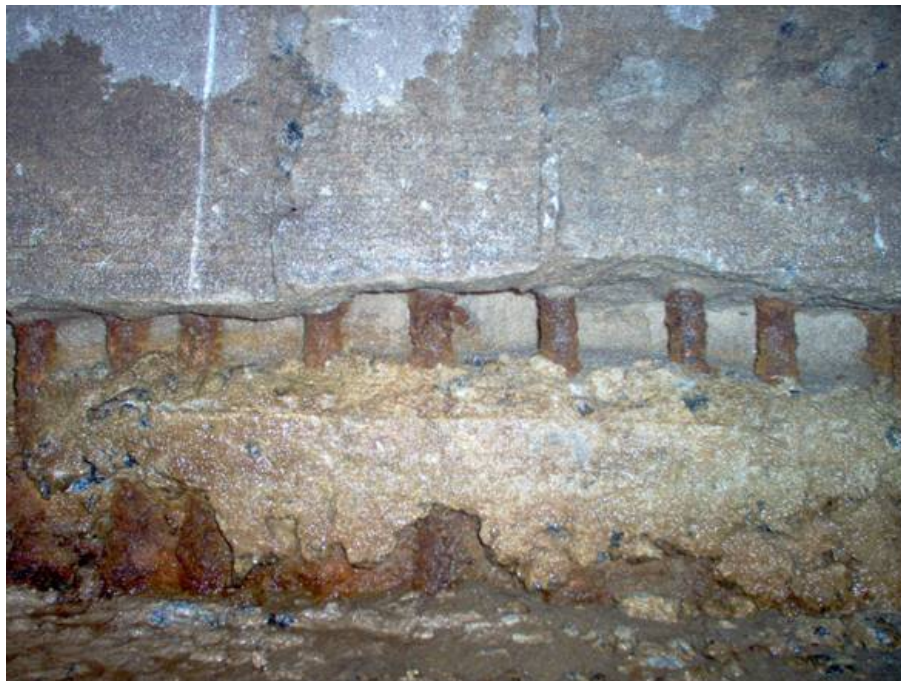
Figura 2.3 – Pescoço do pilar do Edifício Solar da Piedade

Nota-se na Figura 2.3, a ausência de concreto, oxidação em estado avançado e as barras de aço funcionando como pinos.

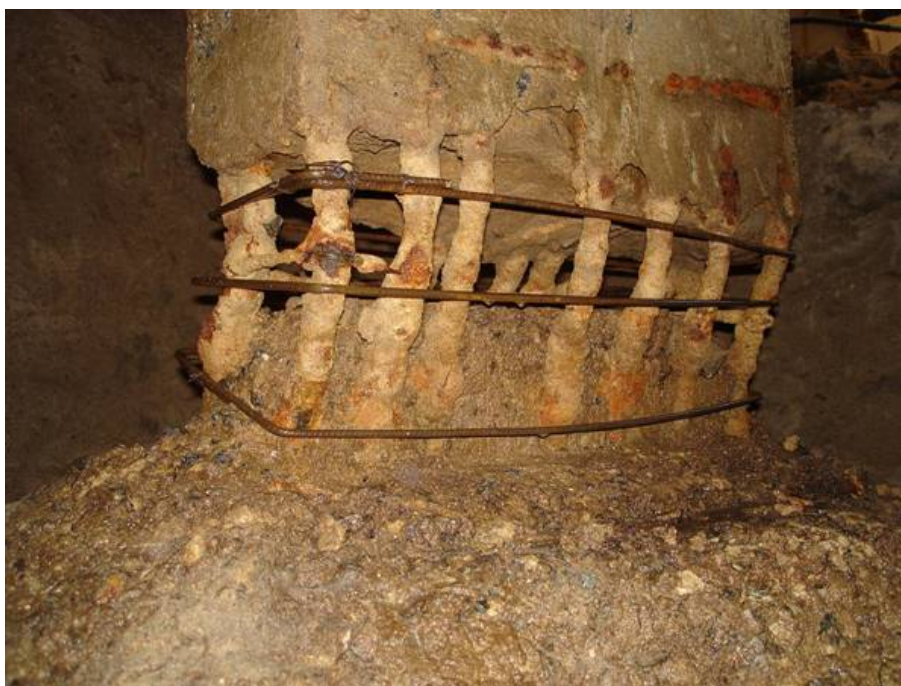
Figura 2.4 – Pescoço de outro pilar do Edifício Solar da Piedade.

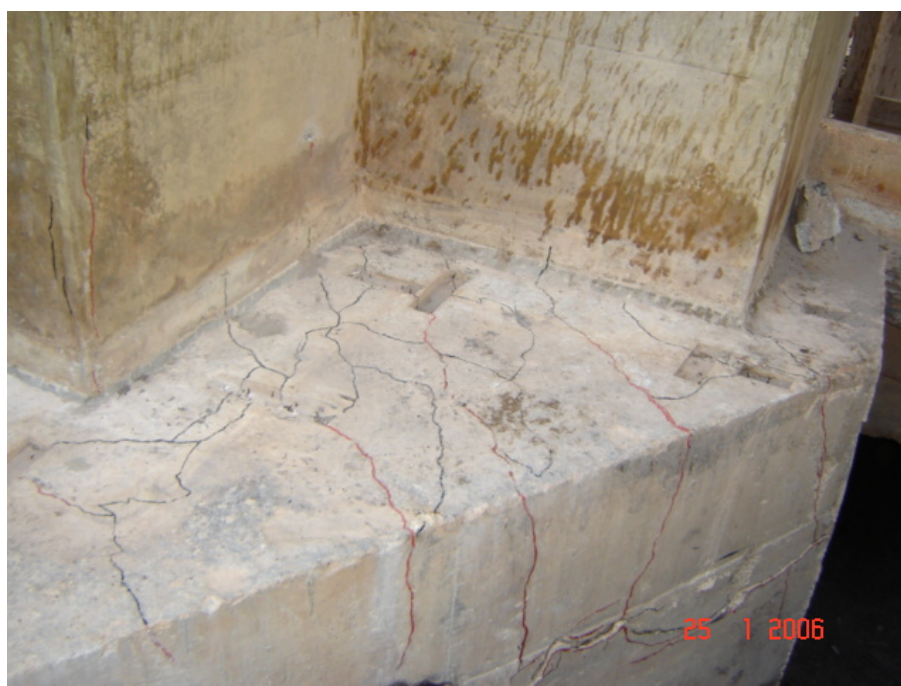
Com a formação do gel no interior do concreto, resultante da reação, este irá expandir-se com a presença de água, rompendo as ligações entre a pasta de cimento e o agregado, e, quando os poros do concreto forem totalmente preenchidos pelo gel, este provocará tensões que produzirão fissuras com direções incertas, ou seja, as fissuras se formam com aspecto de mapa, conforme Figura 4.1.

Figura 4.1 – Bloco de fundação com fissuras em forma de mapa.
Obs: Para melhor visualização das fissuras, estas foram contornadas com lápis de cera.

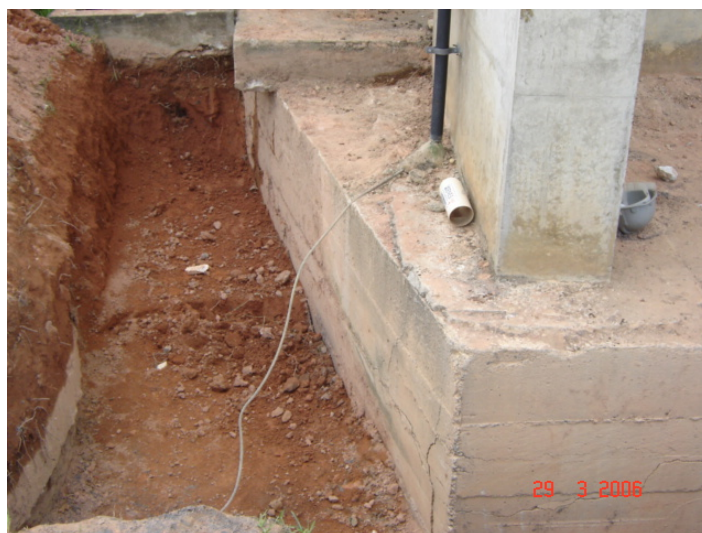
Figura 5.2 – Escavação preliminar para inspeção visual do bloco.

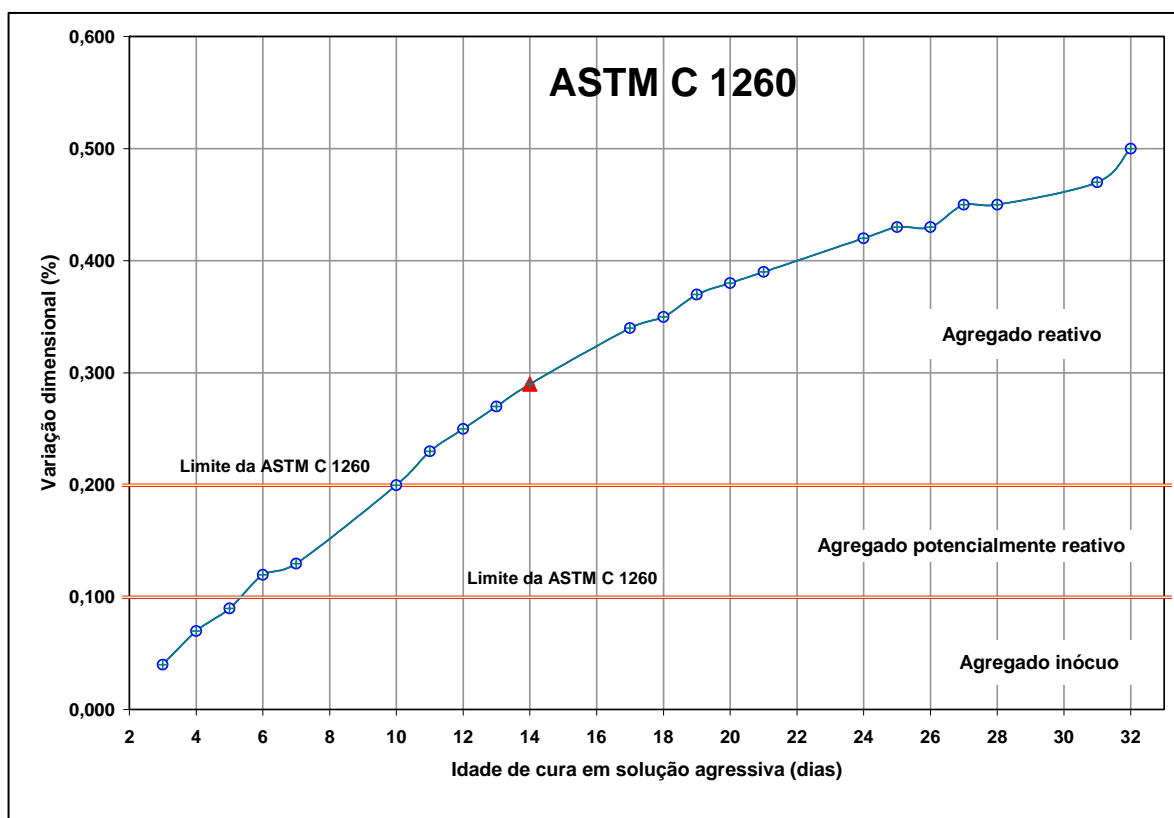
Os resultados de expansibilidade das barras foram plotados na Figura 5.16, na qual pode ser visto claramente o comportamento de expansão do agregado em relação ao tempo.

Figura 5.16 – Gráfico de expansão do agregado graúdo utilizado nos blocos de fundação.
 Fonte: Relatório de ensaio n° 36781 - ABCP

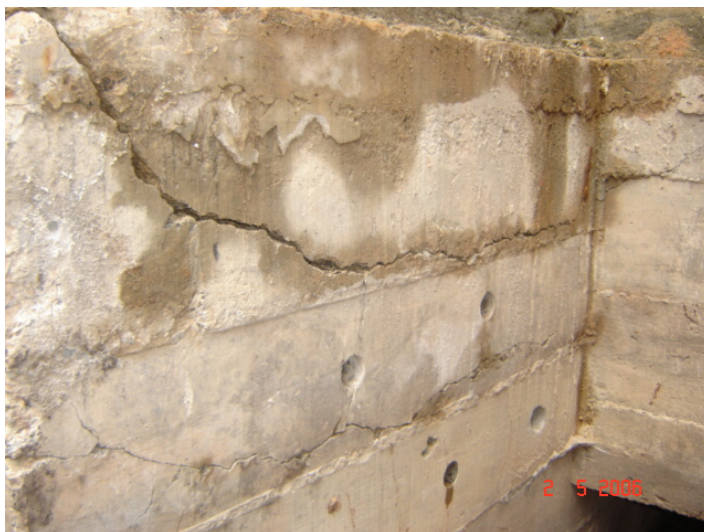
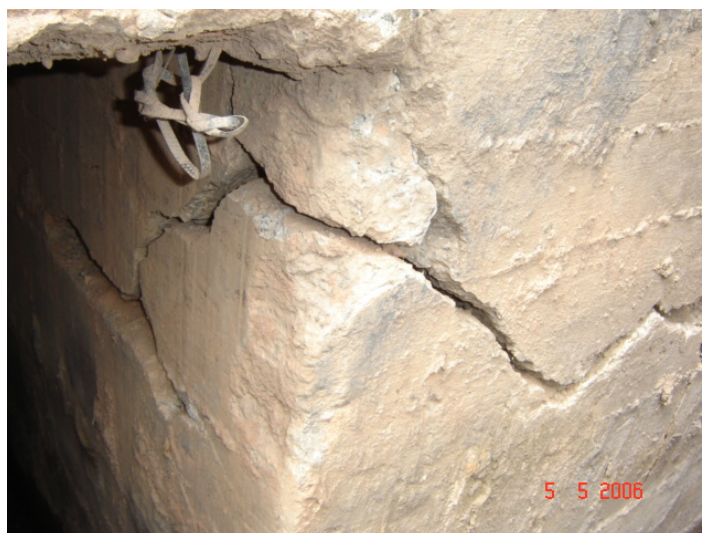
Para diferenciar as fissuras provocadas por esforços mecânicos das realizadas pelo fenômeno expansivo da RAA, as Figuras 5.19 e 5.20 mostram o comportamento das fissuras no bloco de coroamento fissurado pela reação álcali-agregado. Esse fenômeno já havia sido comprovado por ensaios laboratoriais.

Figura 5.19 – Comportamento dos esforços devido ao carregamento.

Figura 5.20 – Comportamento dos esforços devido ao carregamento.

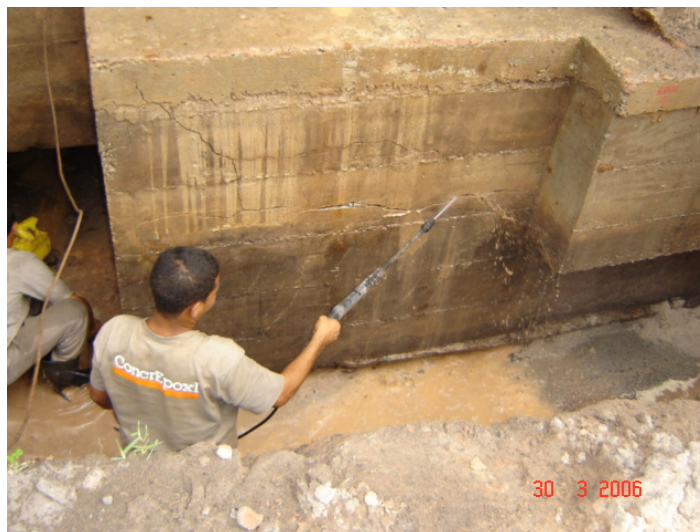
Depois de escavadas as laterais do bloco, foi realizado o procedimento de lavagem das faces do bloco para melhor visualização do quadro fissuratório e posterior calafetação externa das trincas e fissuras. Essa limpeza foi realizada com o auxílio de uma lavadora de alta pressão, igual à usada na lavagem de carros e fachadas, cuja capacidade de pressão é igual a 400 Kilopascal e tem uma vazão de 360 litros/hora, conforme Figura 5.21.

Figura 5.21 – Lavagem das faces com a lavadora de alta pressão.

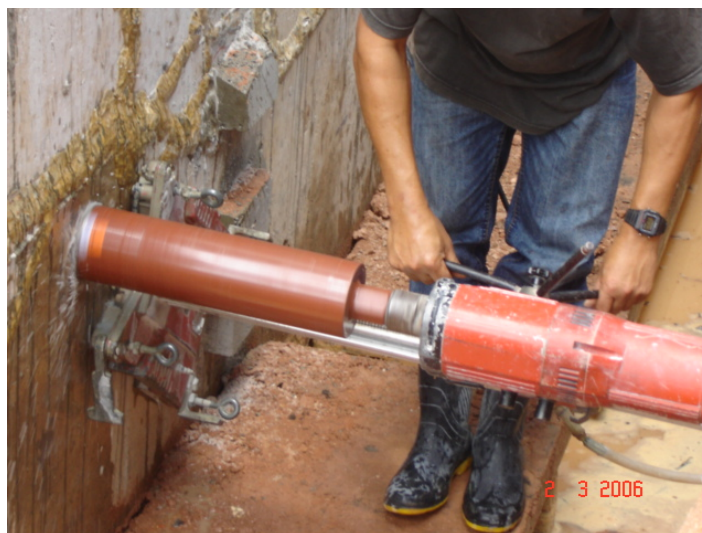
Após as faces do bloco limpas e com as trincas bem visíveis, foram retirados testemunhos para realização de ensaios laboratoriais. A análise dos testemunhos tem por objetivo verificar se as trincas existentes no bloco são decorrentes do fenômeno da reação álcali-agregado. A retirada de testemunhos foi feita com o auxílio de uma máquina serra copo, conforme Figura 5.22.

Figura 5.22 – Retirada de testemunho para análise laboratorial.

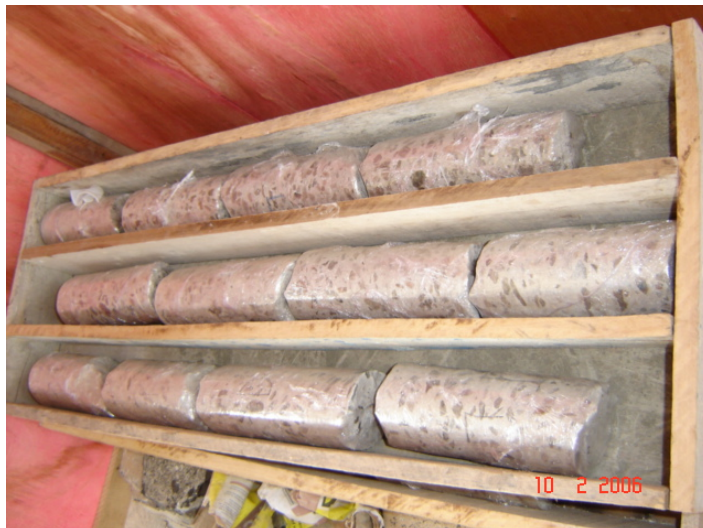
Após extraídos, os testemunhos são embalados em papel filme para conservação da umidade a fim de evitar a entrada de agentes agressivos como íons cloreto e carbonatação, conforme Figura 5.23.

Figura 5.23 – Testemunhos envelopados em papel filme.

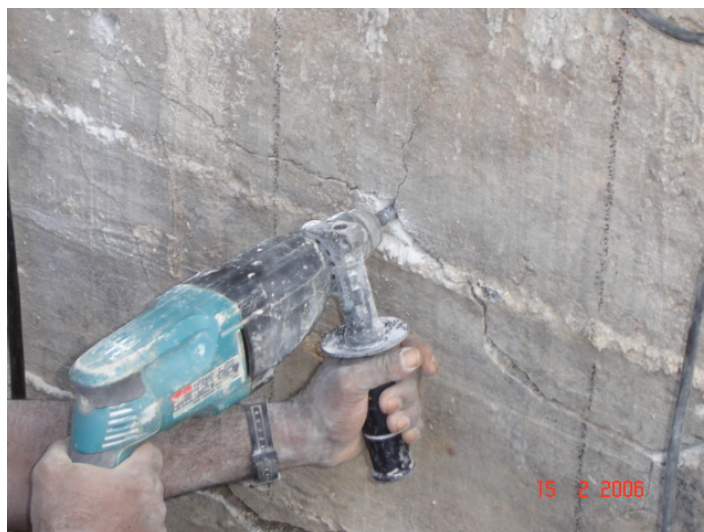
Nas trincas onde não se podem colocar os purgadores, é necessária a furação com espaçamento aproximado de 250 mm (Figura 5.24).

Figura 5.24 – Furação das trincas com abertura inferior a 100 mm.

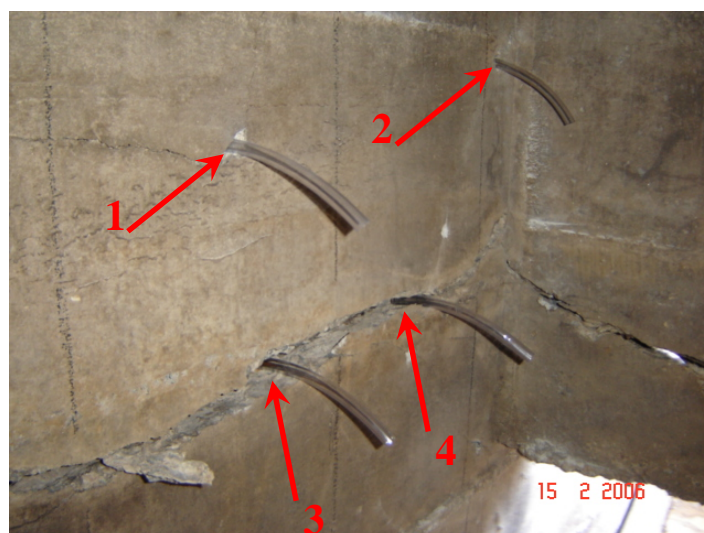
Nas trincas com abertura superior a 10 mm, a colocação dos purgadores é feita sem a necessidade dos furos (Figura 5.25), ou seja, os purgadores são introduzidos nas trincas com aproximadamente 90 mm de profundidade para que esses não saiam no momento de lavagem e injeção do material cimentício.

Figura 5.25 – Colocação dos purgadores nas trincas e nos furos.

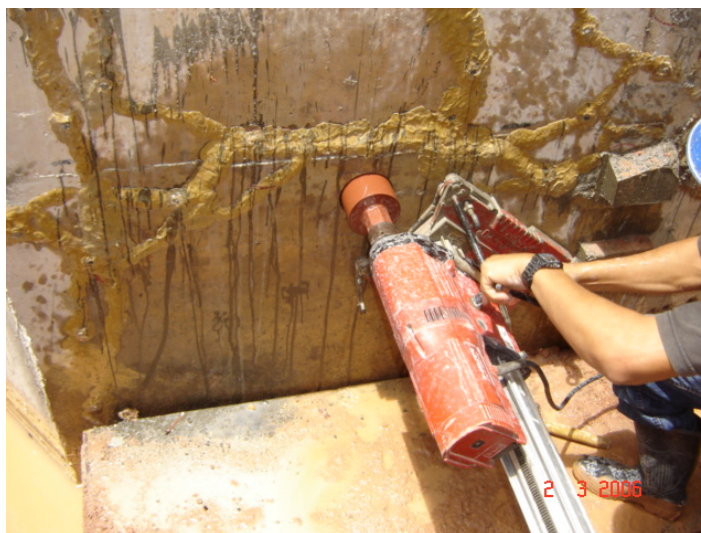
A retirada desses testemunhos foi posicionada a uma distância de 150 mm abaixo da trinca principal conforme Figura 5.26, com a finalidade de se encontrar o final da trinca, haja vista que essas têm um comportamento comum em todos os blocos, com inclinação aproximada de 45° descendente.

Figura 5.26 – Retirada de testemunho 150mm abaixo da trinca principal.

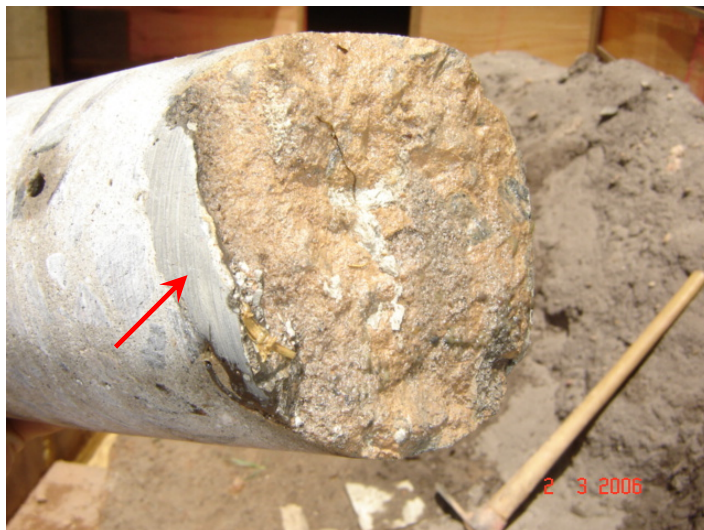
No processo de retirada dos testemunhos com profundidade aproximada de 350 mm, a trinca foi seccionada por completo no interior do bloco. Verificou-se que o microcimento não havia preenchido o interior da trinca, encontrando-se essa totalmente preenchida com areia e argila, conforme Figura 5.27.

Figura 5.27 – Face interna da trinca impregnada com areia e argila.

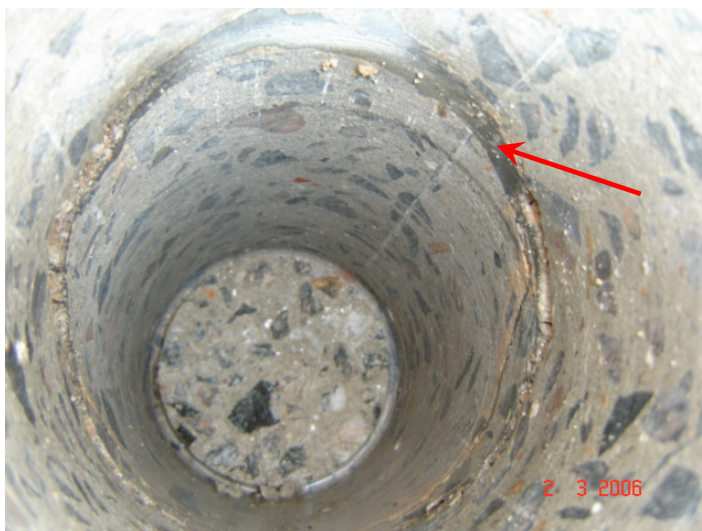
Figura 5.28 – Comportamento da trinca no interior do bloco, vista pelo furo realizado na extração de testemunho.

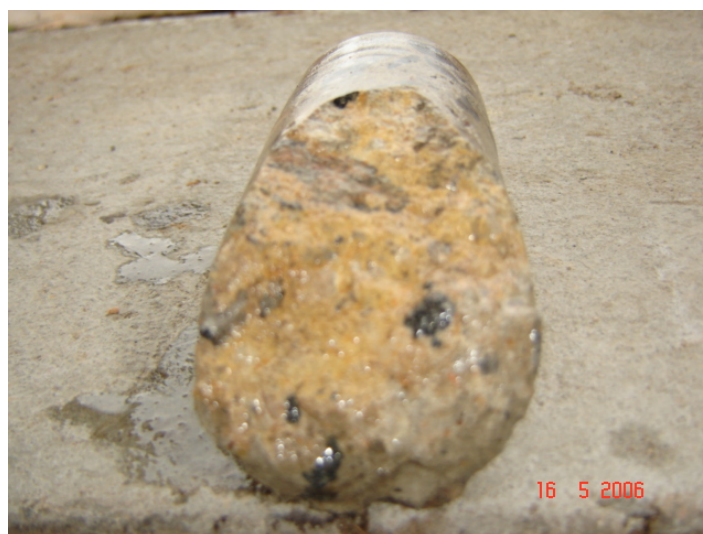
Figura 5.30 – Indicação do final da trinca através do testemunho extraído.

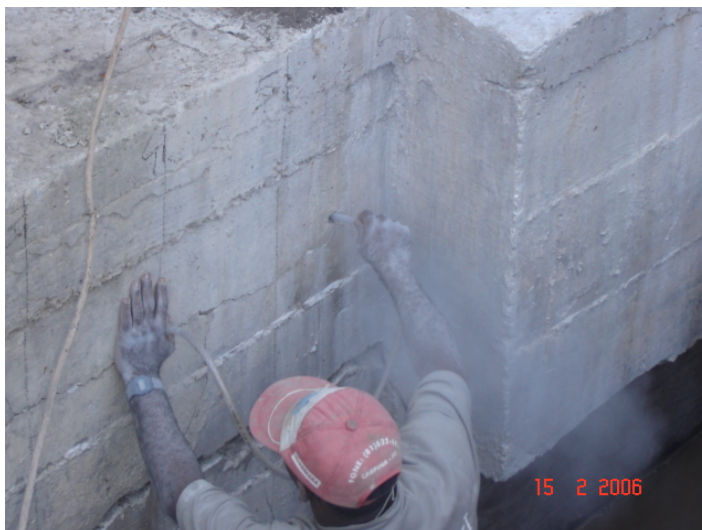
Figura 5.31 – Retirada de pó nos furos dos purgadores.

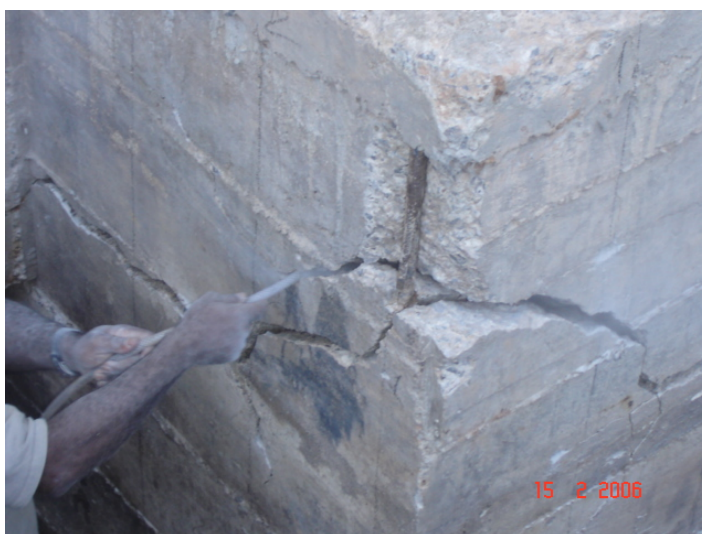
Figura 5.32 – Retirada de pó nas trincas e fissuras.

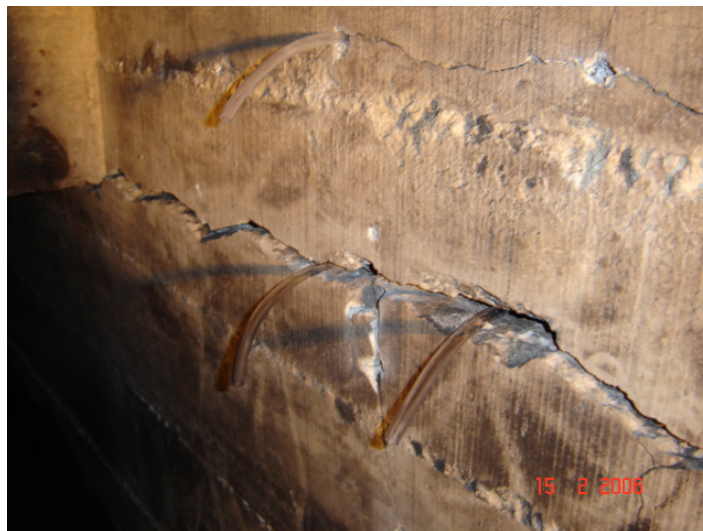
Figura 5.33 – Colocação dos purgadores nas trincas, fissuras e furos.

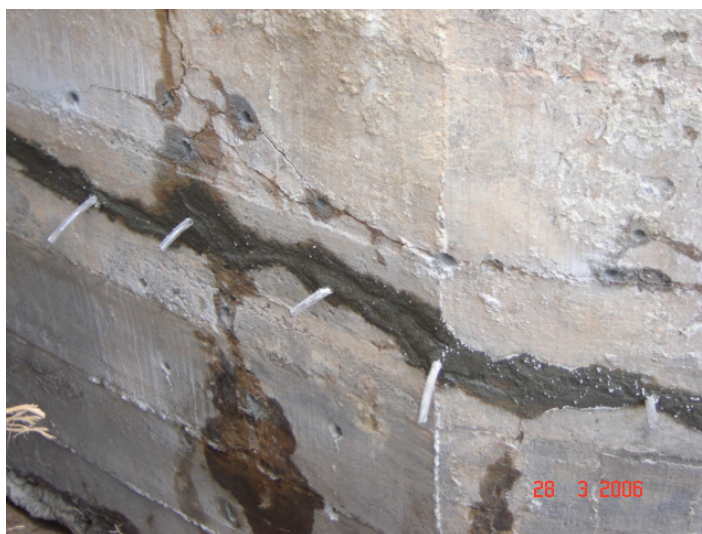
Figura 5.34 – Fechamento superficial da trinca com espessura maior que 10 mm.

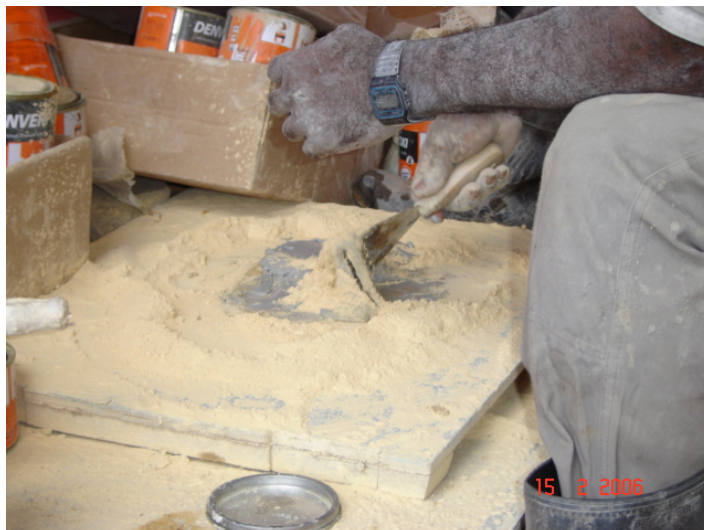
Figura 5.35 – Preparo da argamassa de epóxi e caulim.

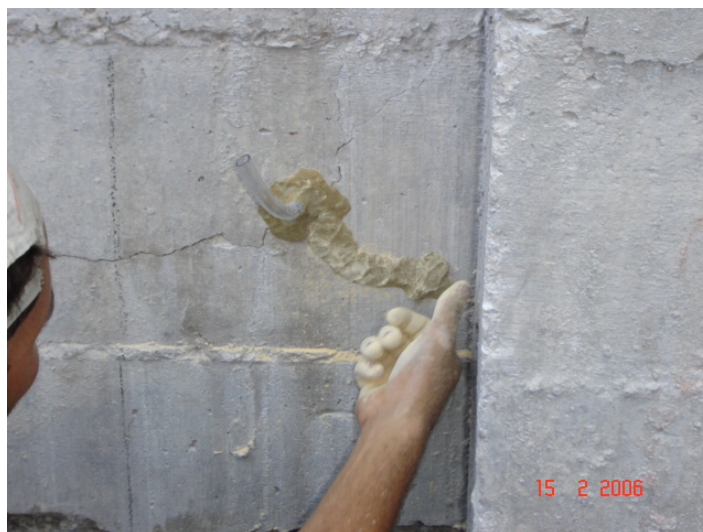
Figura 5.36 – Aplicação da argamassa de epóxi misturado com caulim.

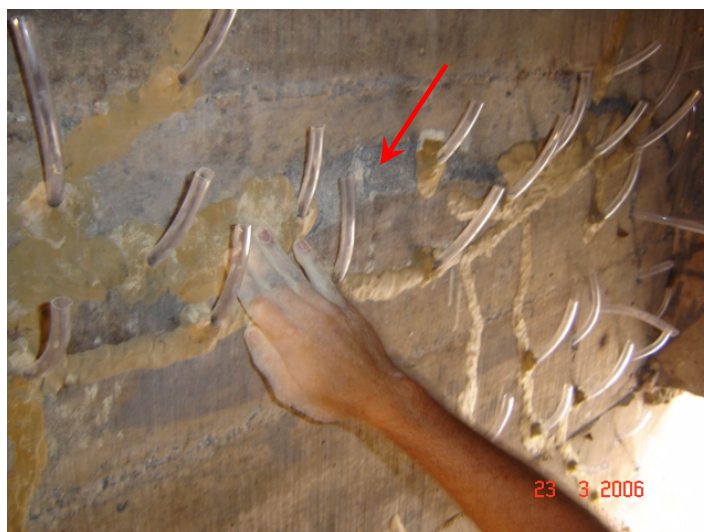
Figura 5.37 – Aplicação da argamassa de epóxi e caulim sobre a trinca grauteada.

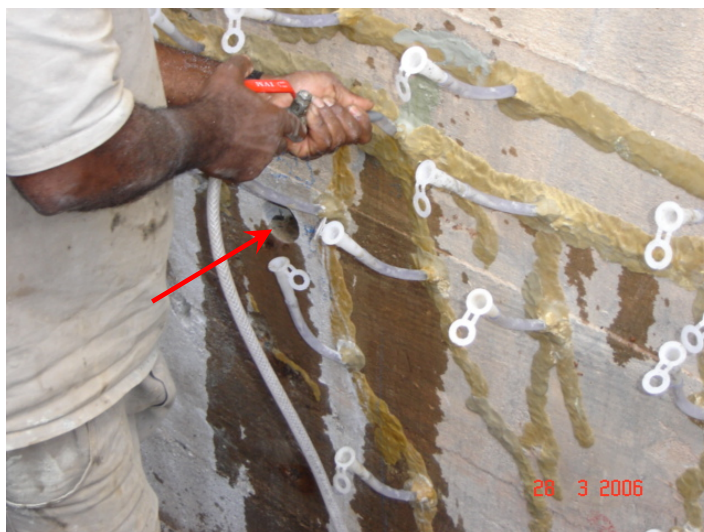
Figura 5.38 – Purgadores fechados antes do início da lavagem.

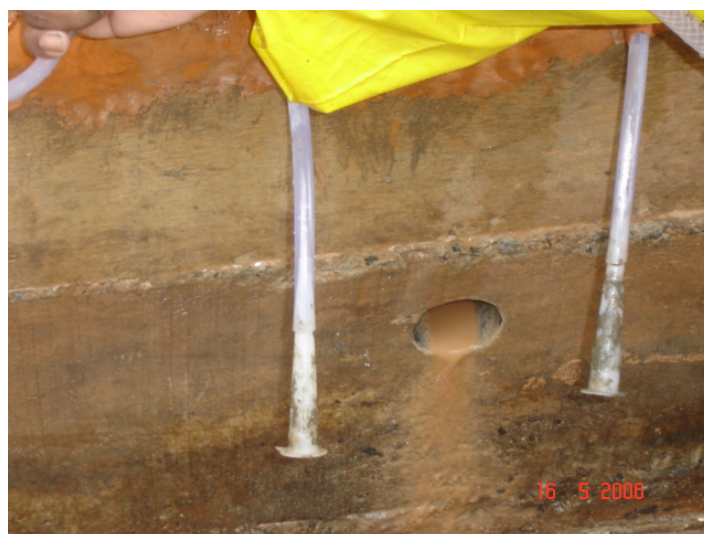
Figura 5.39 – Início de saída d'água que foi utilizada na lavagem.

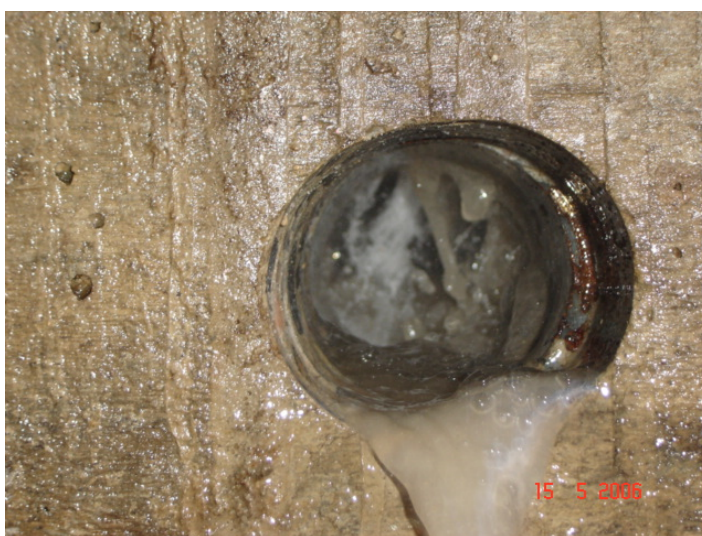
Figura 5.40 – Saída d'água após um período de lavagem das trincas.

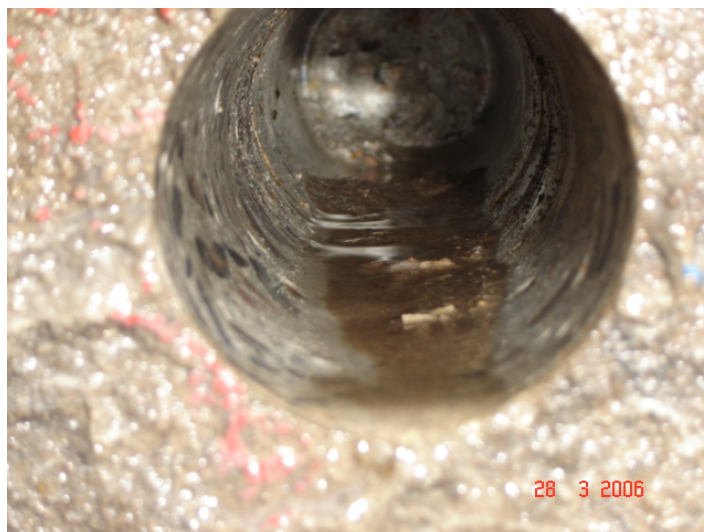
Figura 5.41 – Areia depositada proveniente do interior das trincas.

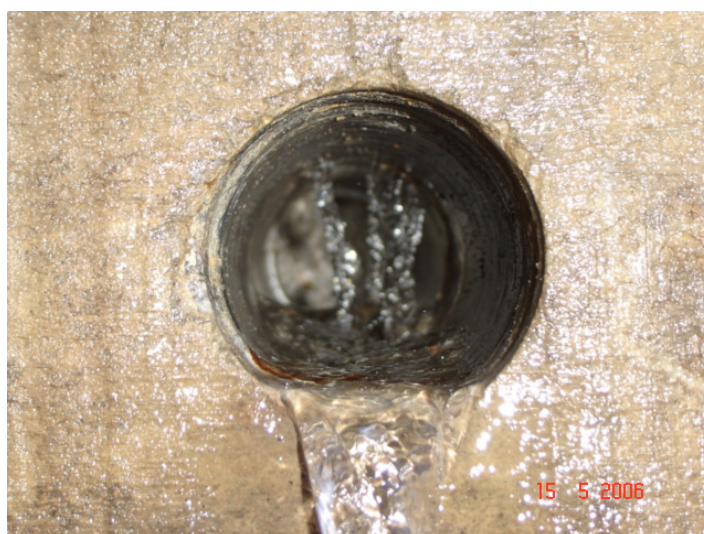
Figura 5.42 – Saída da água injetada pelos purgadores sem areia.

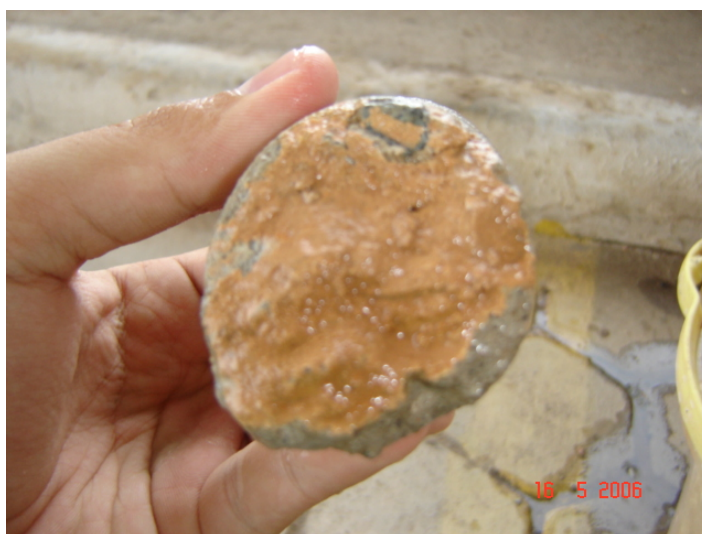
Figura 5.43 – Extração de testemunho antes da de lavagem das trincas.

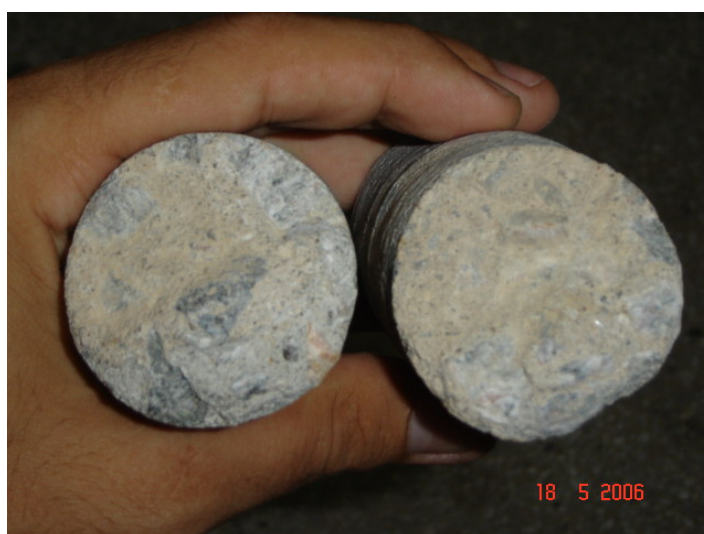
Figura 5.44 – Extração de testemunho depois da lavagem das trincas.

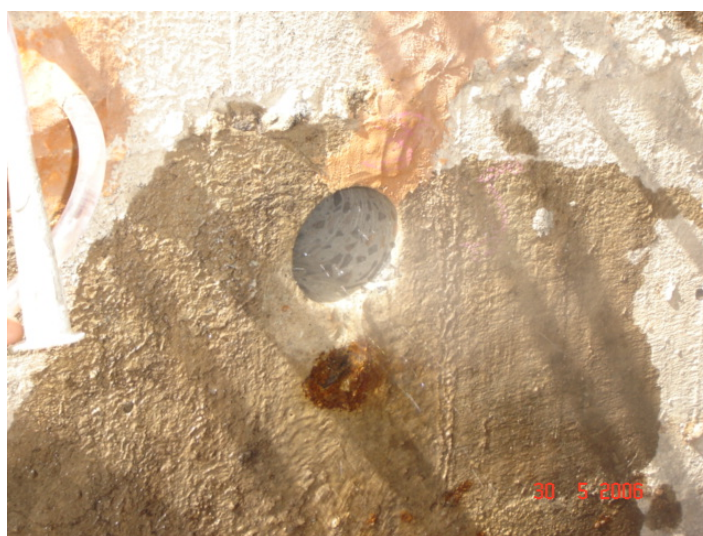
Figura 5.45 – Saída de água retida nas trincas pela força do ar injetado.

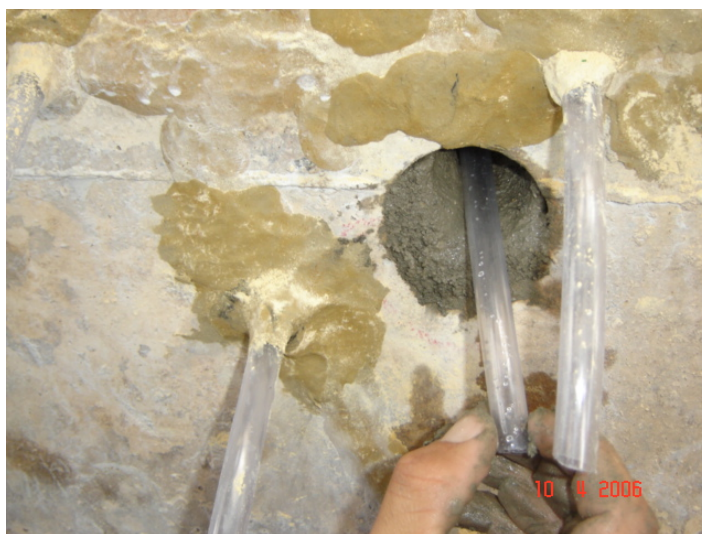
Figura 5.46 – Fechamento do furo de 2" graute.

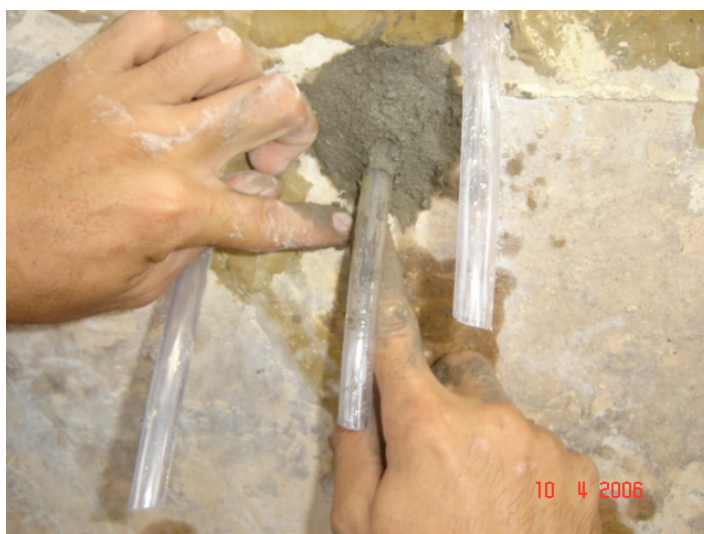
Figura 5.47 – Fechamento do furo de 2” com graute.

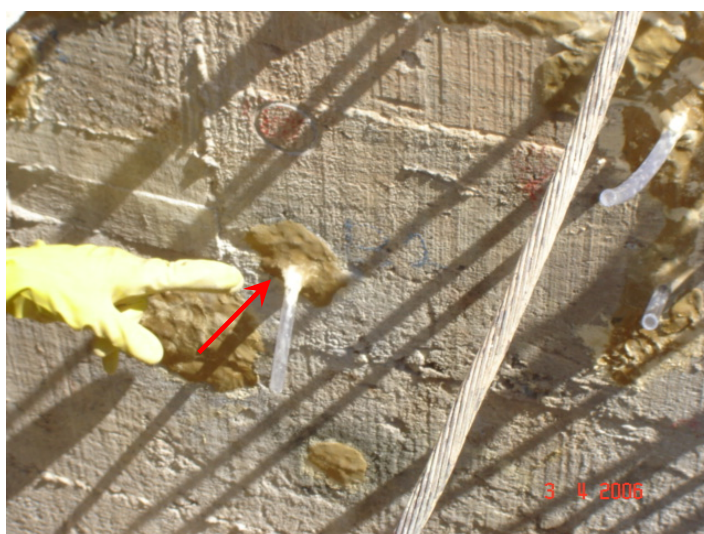
Figura 5.48 – Colmatação do furo de 2” com argamassa de epóxi.

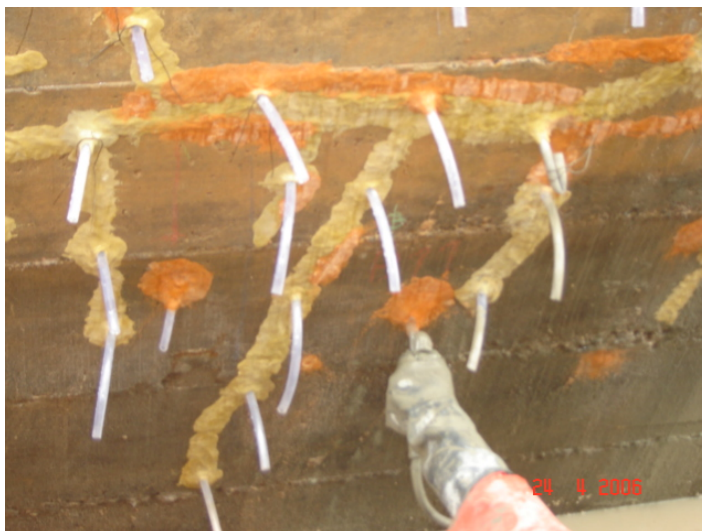
As figuras abaixo mostram o processo de injeção do microcimento no interior do bloco.

Figura 5.49 – Injeção de microcimento pelo furo de 2”.

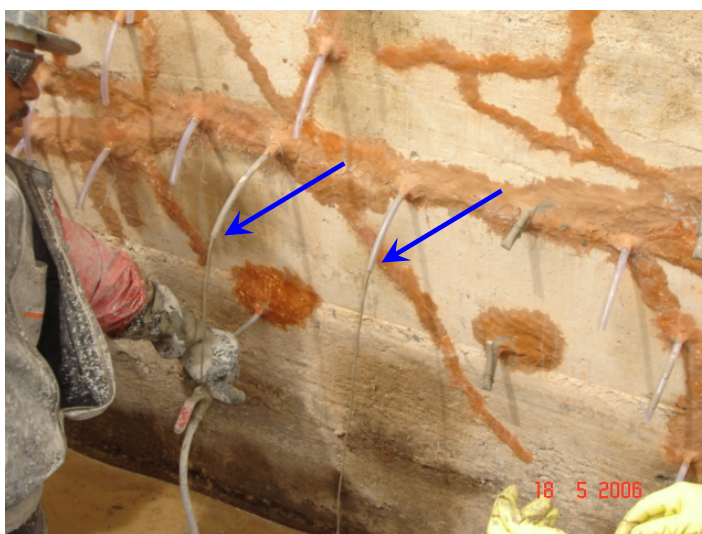
Figura 5.50 – Saída do microcimento pelos purgadores da trinca principal.

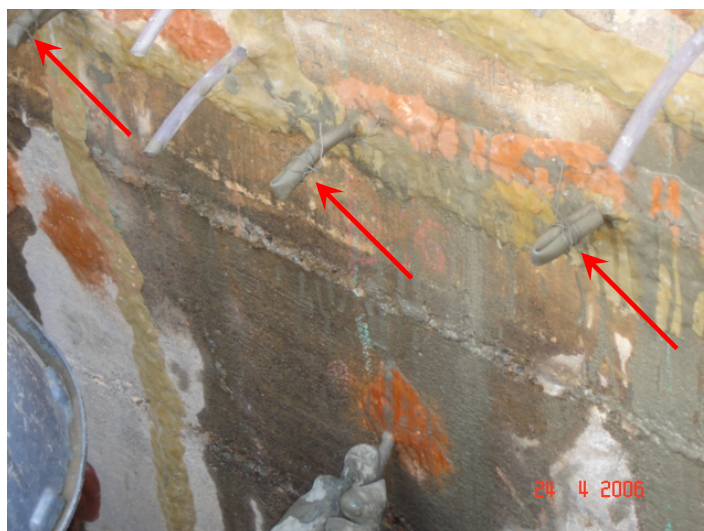
Figura 5.51 – Fechamento dos purgadores após preenchido com microcimento.

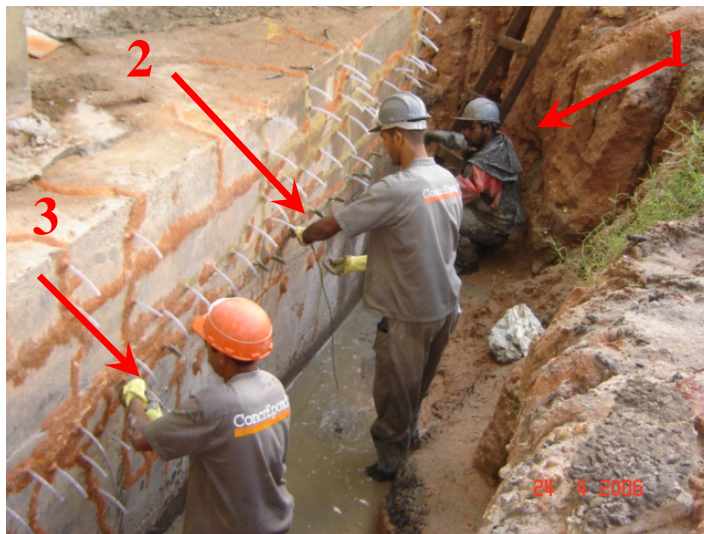
Figura 5.52 – Pontos de saída do microcimento pelos purgadores.

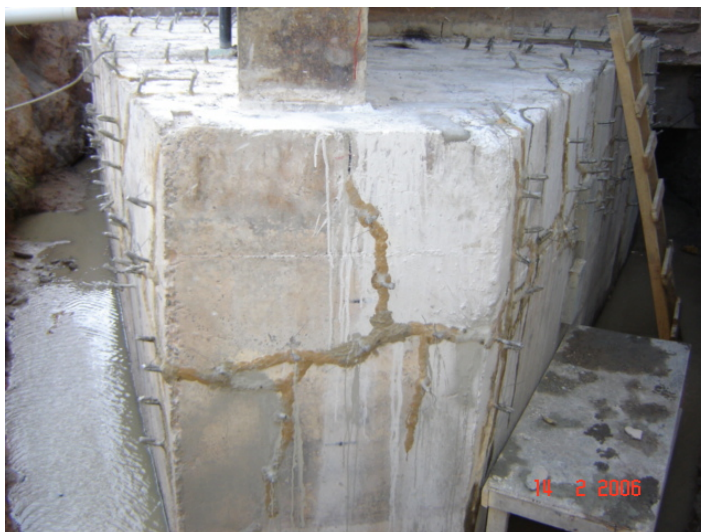
Figura 5.53 – Bloco afetado pela RAA após a Injeção de microcimento.

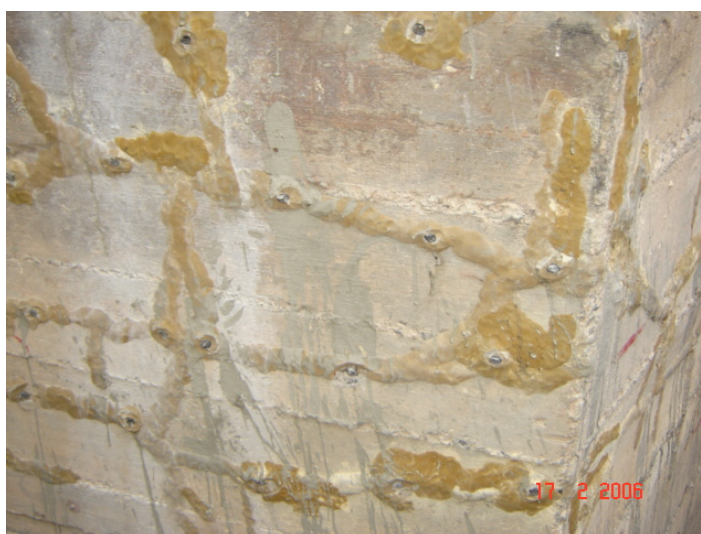
Figura 5.54 – Corte dos purgadores rente a face do bloco.

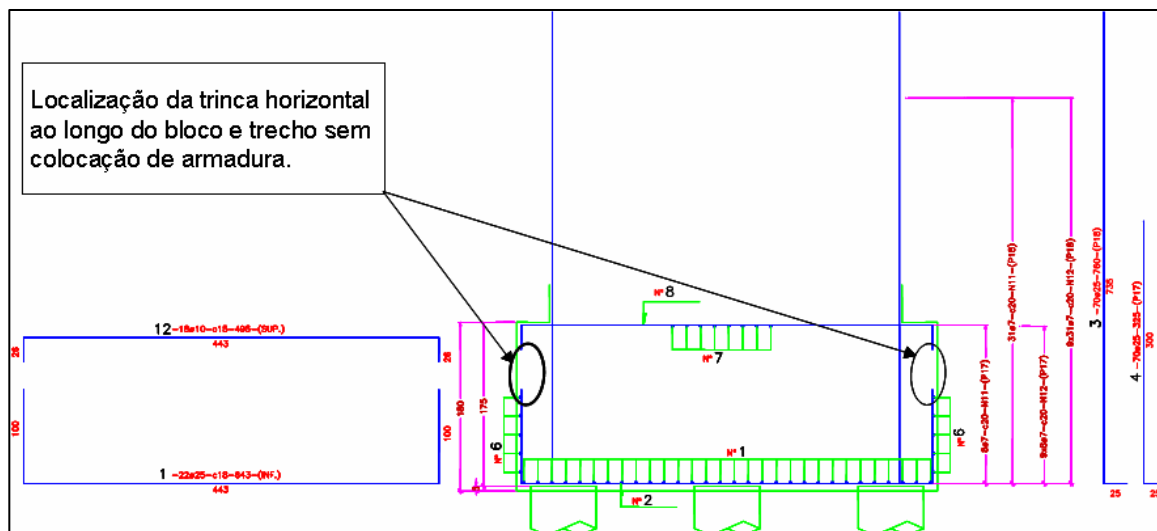
Figura 5.63 – Distribuição, posicionamento da armadura e localização da trinca horizontal de maior espessura.
