**AVALIAÇÃO DOS EFEITOS DA DESCOLAGEM DE  
BRAQUETES METÁLICOS SOBRE A SUPERFÍCIE DO  
ESMALTE**

Dissertação apresentada ao Centro de  
Pós-Graduação / CPO São Leopoldo  
Mandic, para obtenção do grau de Mestre  
em Odontologia.

Área de Concentração: Ortodontia

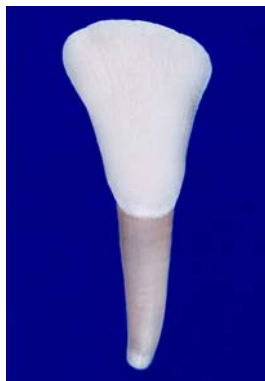
Foram utilizados 60 incisivos permanentes bovinos hígidos, de mesma faixa etária, mesma procedência, mesma raça, mesma alimentação, sem descalcificações, fraturas e sem prévia aplicação de agentes químicos, que foram cortados em fragmentos de 5x4mm.

FIGURA 1 – Incisivo bovino.

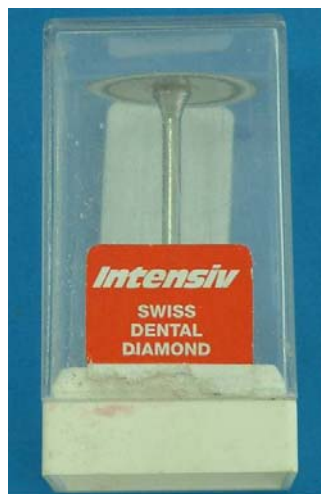
Foram utilizados para cortar os dentes em fragmentos de 5x4mm e reduzir a altura dos tapa-furos (Superflex 273-D, Intensive, Grancia, Suíça).

FIGURA 3 - Disco diamantado

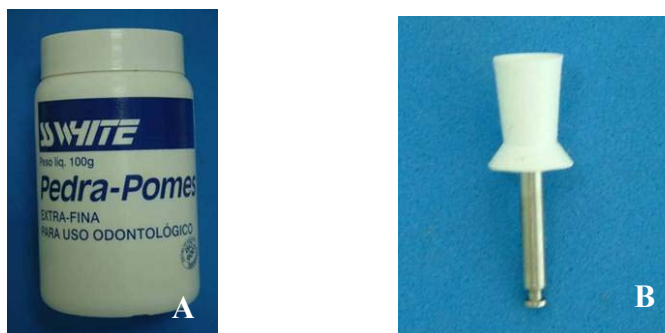
Foi usado pedra pomes (ss whitte Rio de Janeiro, RJ, Brasil) taça de borracha microdont (São Paulo, SP, Brasil) e água.

FIGURA 4 – A) pedra pomes; B) taça de borracha

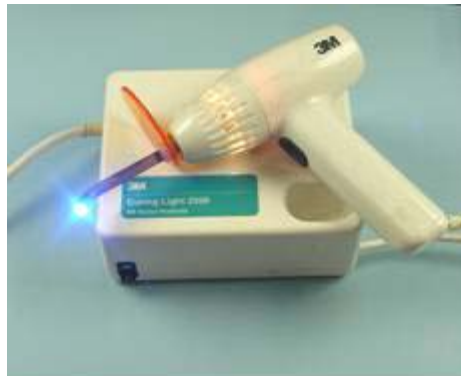
Luz halógena do fabricante 3M Fotopolimerizador XL 3000 (3M Saint Paul, MN, USA).

FIGURA 7 - Aparelho fotopolimerizador

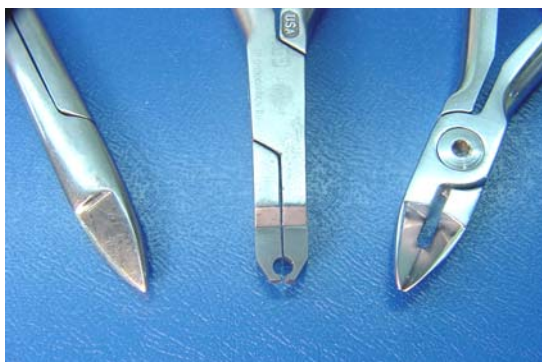
Foi utilizado alicate removedor de braquetes Tip Edge orthodontics (La Port, Indiana, USA), alicate de corte de amarrilho (GAC, Central Islip, NY, USA) e tesoura para ouro (Quinelato, Rio Claro, SP, Brasil).

FIGURA 9 - Alicates destinados a remover os braquetes

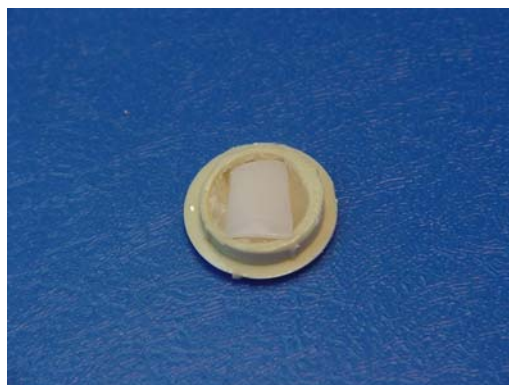
Para os testes de descolagem dos braquetes, os dentes foram cortados em forma de retângulo 5x4mm com disco diamantado sob refrigeração em baixa

rotação e em seguida fixados, centralizando-os dentro dos tapa-furos de plásticos com 1cm de diâmetro interno e 3mm de altura preenchidos com resina acrílica quimicamente ativada.

FIGURA 10 - Corpo de prova

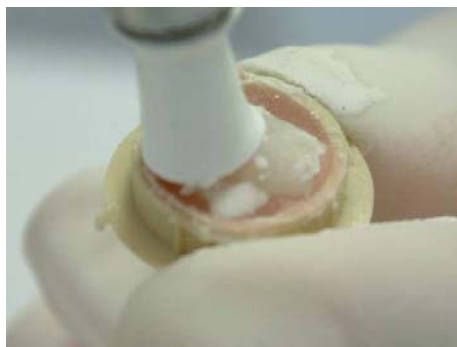
Os 60 dentes foram submetidos à profilaxia com pasta de pedra pomes/água, com o auxílio de taça de borracha (KG Sorensen, Barueri, SP, Brasil) montada em contra-ângulo com baixa velocidade de rotação por 20 segundos, que foram trocadas por outras novas a cada cinco dentes e em seguida foram lavados em água corrente por 10 segundos e secados com leves jatos de ar comprimido, livres de óleo por 20 segundos.

FIGURA 11 - Profilaxia do dente com pedra pomes e água

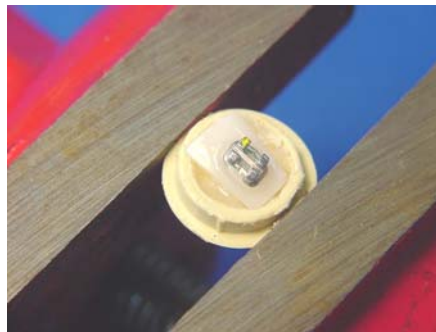
Os corpos-de-prova foram adaptados em uma morsa de maneira que a tração seja perpendicular à superfície das coroas dentárias.

FIGURA 9: corpo de prova posicionado na morsa.

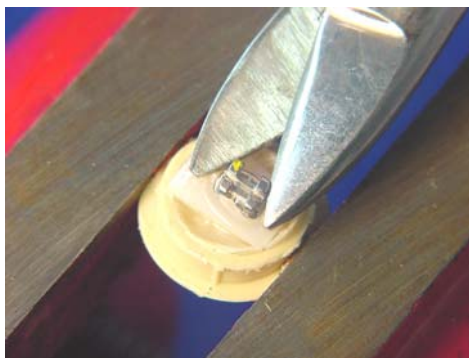
Grupo 3- Posicionou-se a ponta da tesoura para ouro entre a base do braquete e a superfície do esmalte na região ocupada pela resina, deslocando o mesmo do dente.

FIGURA 12 - Tesoura para ouro posicionada para remoção do braquete
