**ESTRATIGRAFIA E SEDIMENTOLOGIA DE CONES DE DEJEÇÃO
APLICADAS À CARACTERIZAÇÃO DA DINÂMICA DE PROCESSOS
EROSIVOS EM ENCOSTA: A ENCOSTA GUAIRACÁ, GUARAPUAVA (PR)**

Leandro Vagner Mascarello

Dissertação submetida ao Curso de Mestrado em Geografia, área de concentração: Utilização e Conservação de Recursos Naturais, do Programa de Pós-Graduação em Geografia do Centro de Filosofia e Ciências Humanas da Universidade Federal de Santa Catarina, em cumprimento aos requisitos necessários à obtenção do grau acadêmico de **Mestre em Geografia**.

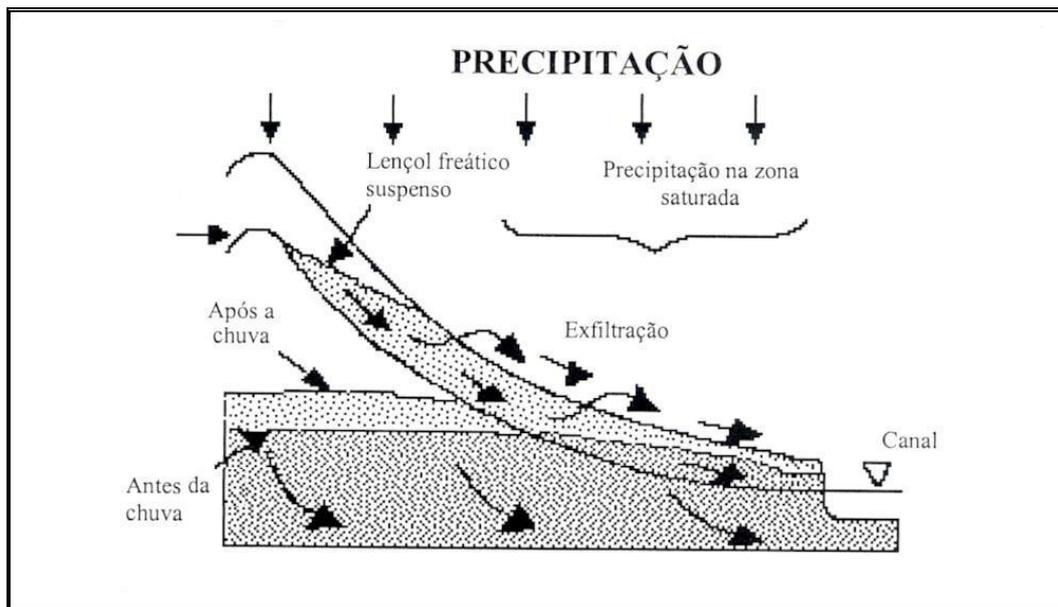
Figura 1. Caminhos da água na encosta.

O primeiro caminho corresponde ao escoamento superficial, que decorre das situações em que a intensidade da chuva é superior à capacidade de infiltração instantânea do solo. A esse tipo de escoamento, designou-se fluxo superficial hortoniano (*horton overland flow*), referência a Robert E. Horton (1933), autor dos primeiros estudos quantitativos sobre hidrologia e que definiu esse tipo de escoamento. Segundo Morgan (1986), essa categoria de fluxo, associada ao destacamento de partículas do solo (*splash*), é responsável por mais de 95% das perdas de solo em áreas de solo nu ou cultivado. Autores como Selby (1982), sugerem que esse tipo de escoamento é típico de regiões áridas e semi-áridas. Nas regiões úmidas, dependendo da intensidade da chuva, a vegetação exuberante e os solos mais permeáveis aumentariam a capacidade de infiltração, fazendo com que grande parte da chuva seja absorvida e utilizada para alimentar o lençol freático, que por sua vez, seria responsável pela recarga contínua de alguns rios, correspondendo ao segundo caminho da água, designado fluxo de base (*baseflow*).

Com a redução da permeabilidade em virtude do aumento da profundidade do solo ou mesmo com a constante adição de umidade pela precipitação, o fluxo subsuperficial passaria a escoar na superfície na forma de fluxo de retorno, também conhecido como exfiltração (DUNNE, 1990). O escoamento produzido pela água emergente do solo, que se encontra saturado, aumenta tanto pela precipitação direta como pelo escoamento resultante da precipitação que não consegue infiltrar na zona de saturação. Esse escoamento é designado fluxo superficial saturado (*saturation overland flow*), e corresponde ao quarto caminho da água (DUNNE, 1990). De acordo com Selby (1994), o fluxo superficial saturado, o fluxo subsuperficial e em túneis são responsáveis por pequenas quantidades de descarga de sedimentos.

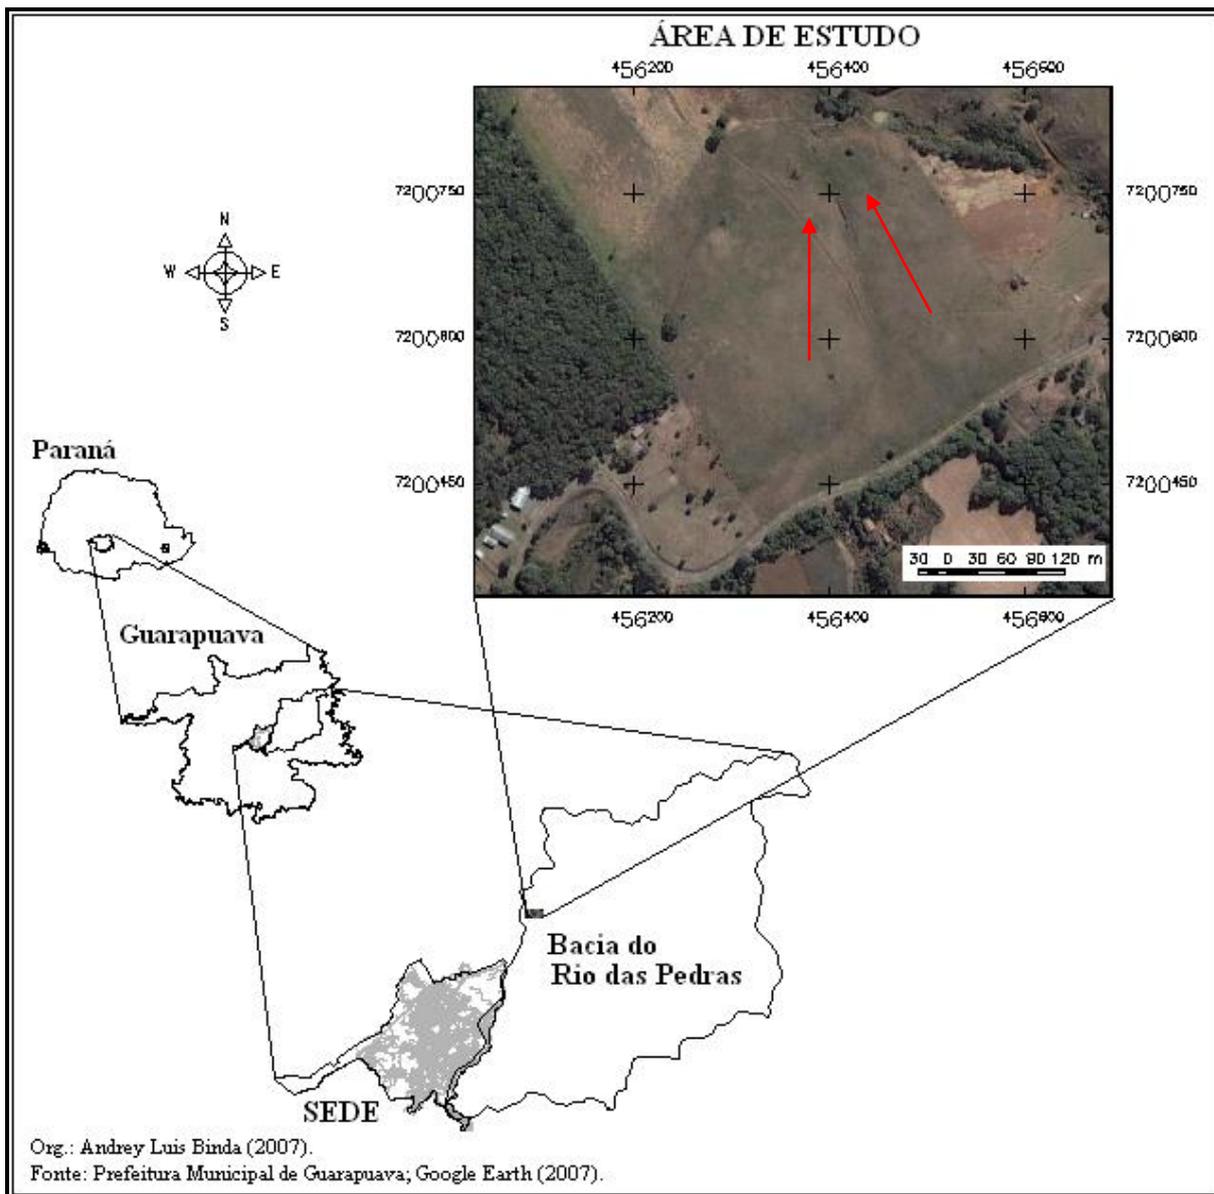
Figura 4. Mapa de localização da bacia do Rio das Pedras e da área de estudo. (As setas indicam o caimento da encosta, a direção de fluxo)

A área de estudo está localizada a 11 km da Br 277, às margens da estrada de acesso à localidade do Guairacá, distrito do município de Guarapuava (Figura 4).

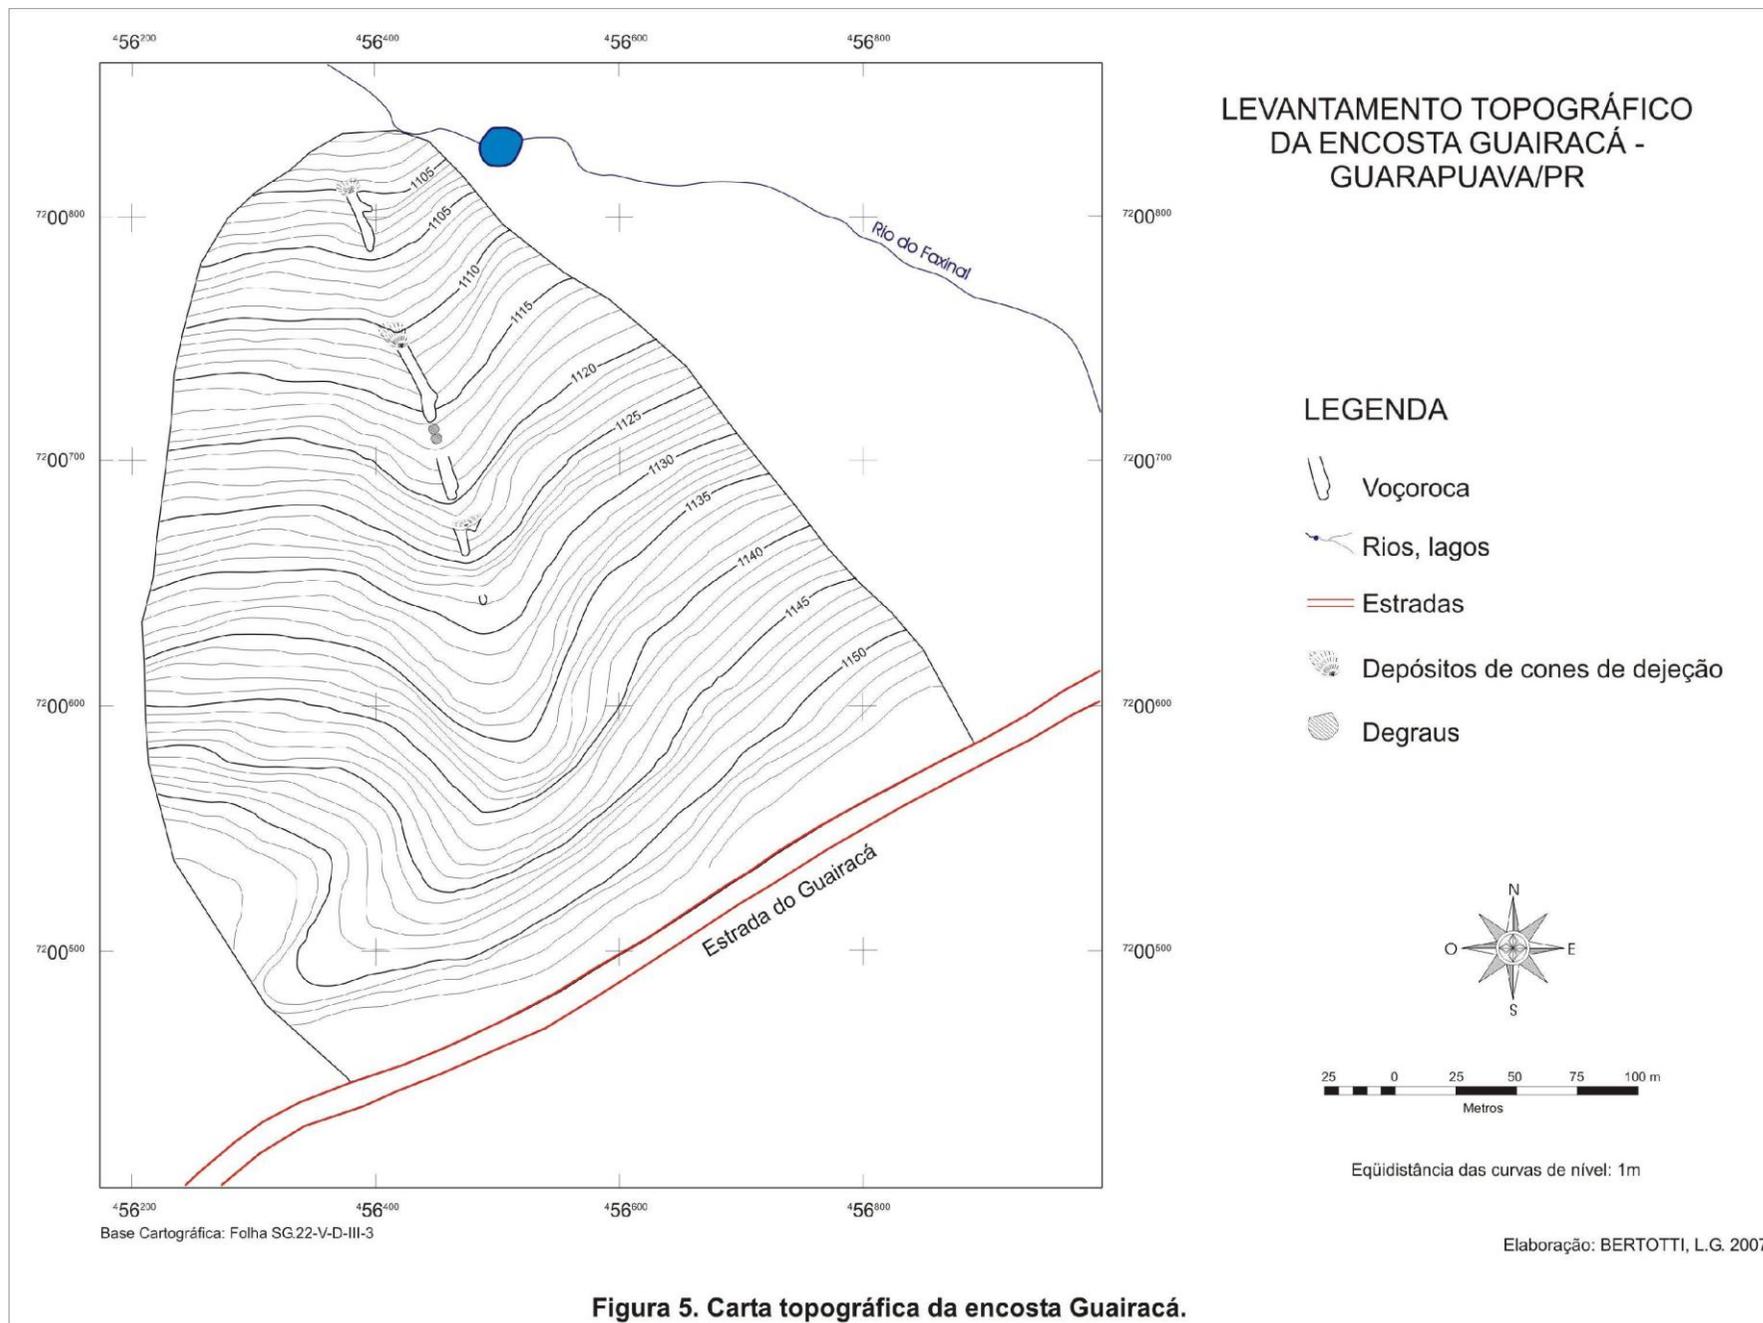
Figura 5. Carta topográfica da encosta Guairacá.

A encosta Guairacá (Figura 5) apresenta uma declividade média de 15% e nela está instalada incisão erosiva descontínua, que em vários setores apresenta paredes laterais abruptas e fundo chato. O mapa representado na Figura 6 apresenta as declividades nos setores da encosta onde estão instaladas as incisões.

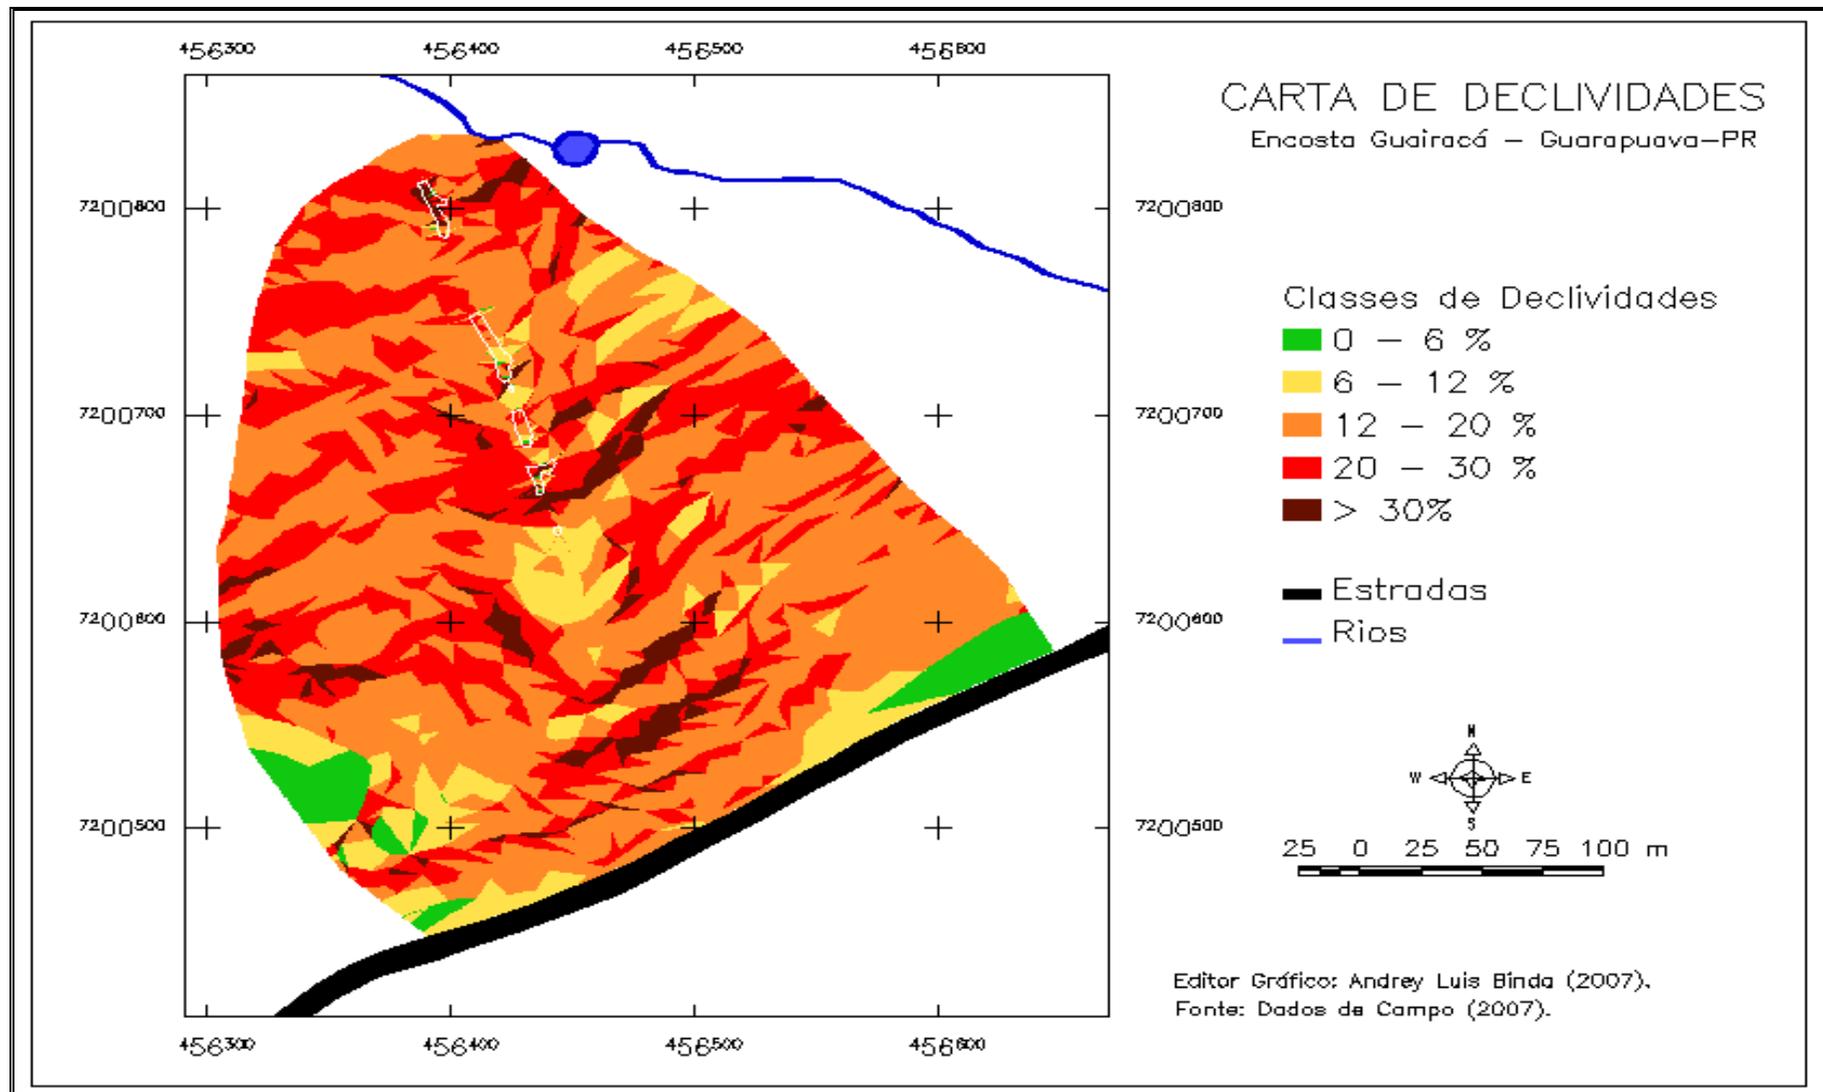
Figura 6. Mapa das classes de declividades da encosta Guairacá.

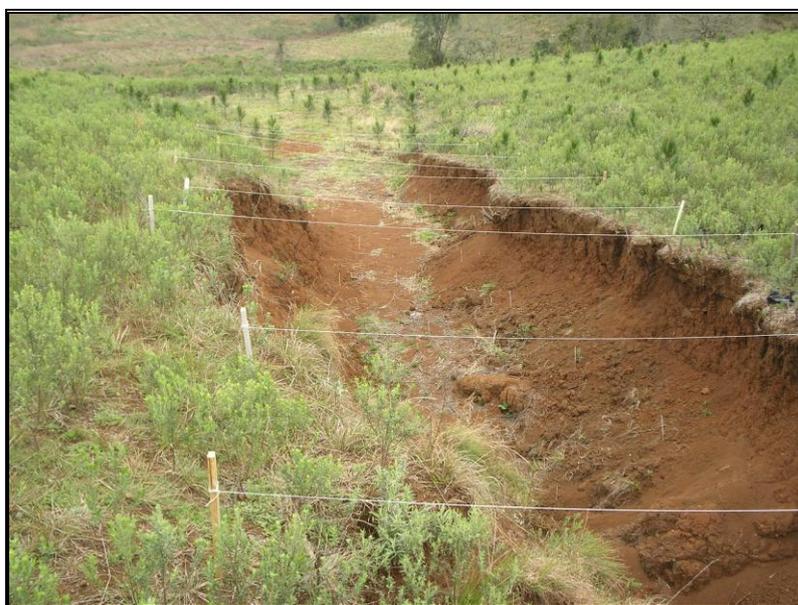
Figura 7. Estacas instaladas a 50 cm das bordas da voçoroca para monitoramento dos volumes de solo erodidos nas bordas e nas cabeceiras da incisão.

O acompanhamento dos volumes de solo e sedimento erodidos na voçoroca se fundamentou na estimativa dos volumes de perda de solo e sedimento das bordas, cabeceiras e interior das incisões durante o período de um ano hidrológico. Para esse trabalho foi adotada a técnica dos pinos fixos (GUERRA e CUNHA, 1996). Tal técnica consistiu na instalação de estacas a 50 cm das margens e das cabeceiras das incisões (Figura 7), as quais permitiram acompanhar a evolução das bordas e das cabeceiras. Para monitorar os volumes de erosão dentro do canal, foram instalados pinos feitos a partir de vergalhão de aço, com 50 cm de comprimento e 2 cm de diâmetro. (Figura 8).

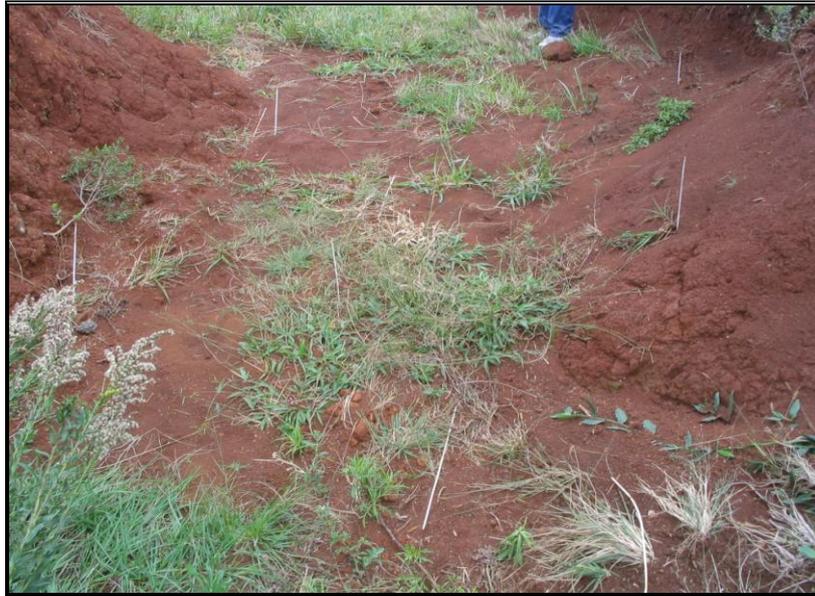
Figura 8. Pinos fixos utilizados para o monitoramento dos volumes de erosão dentro do canal.

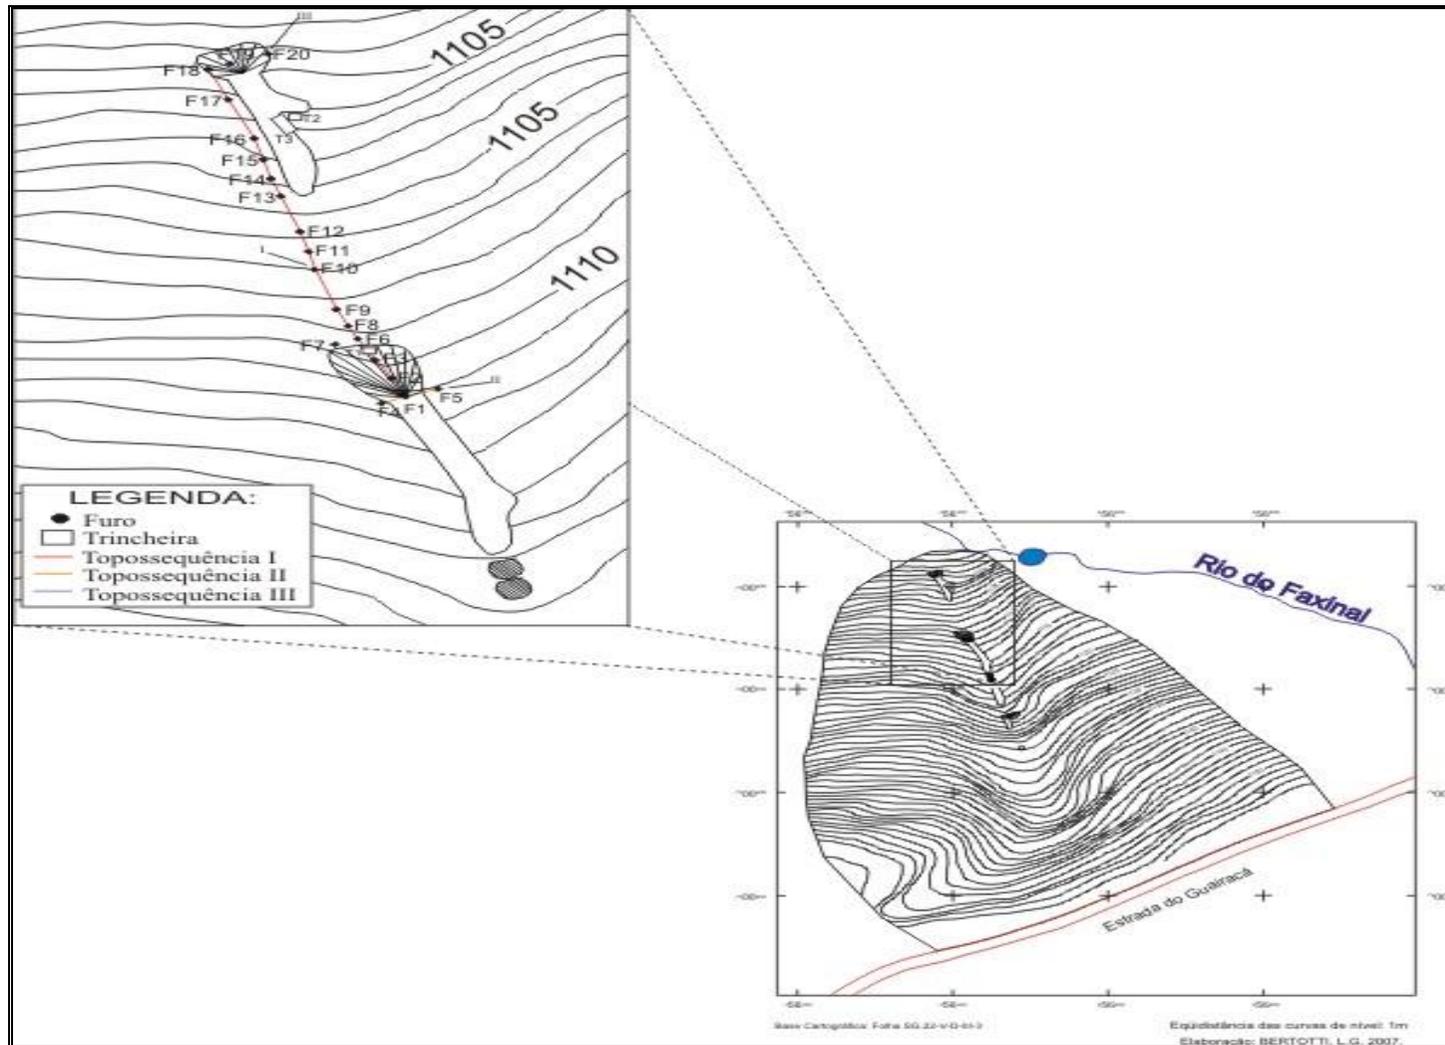
Figura 9. Localização das sondagens e das trincheiras na encosta.

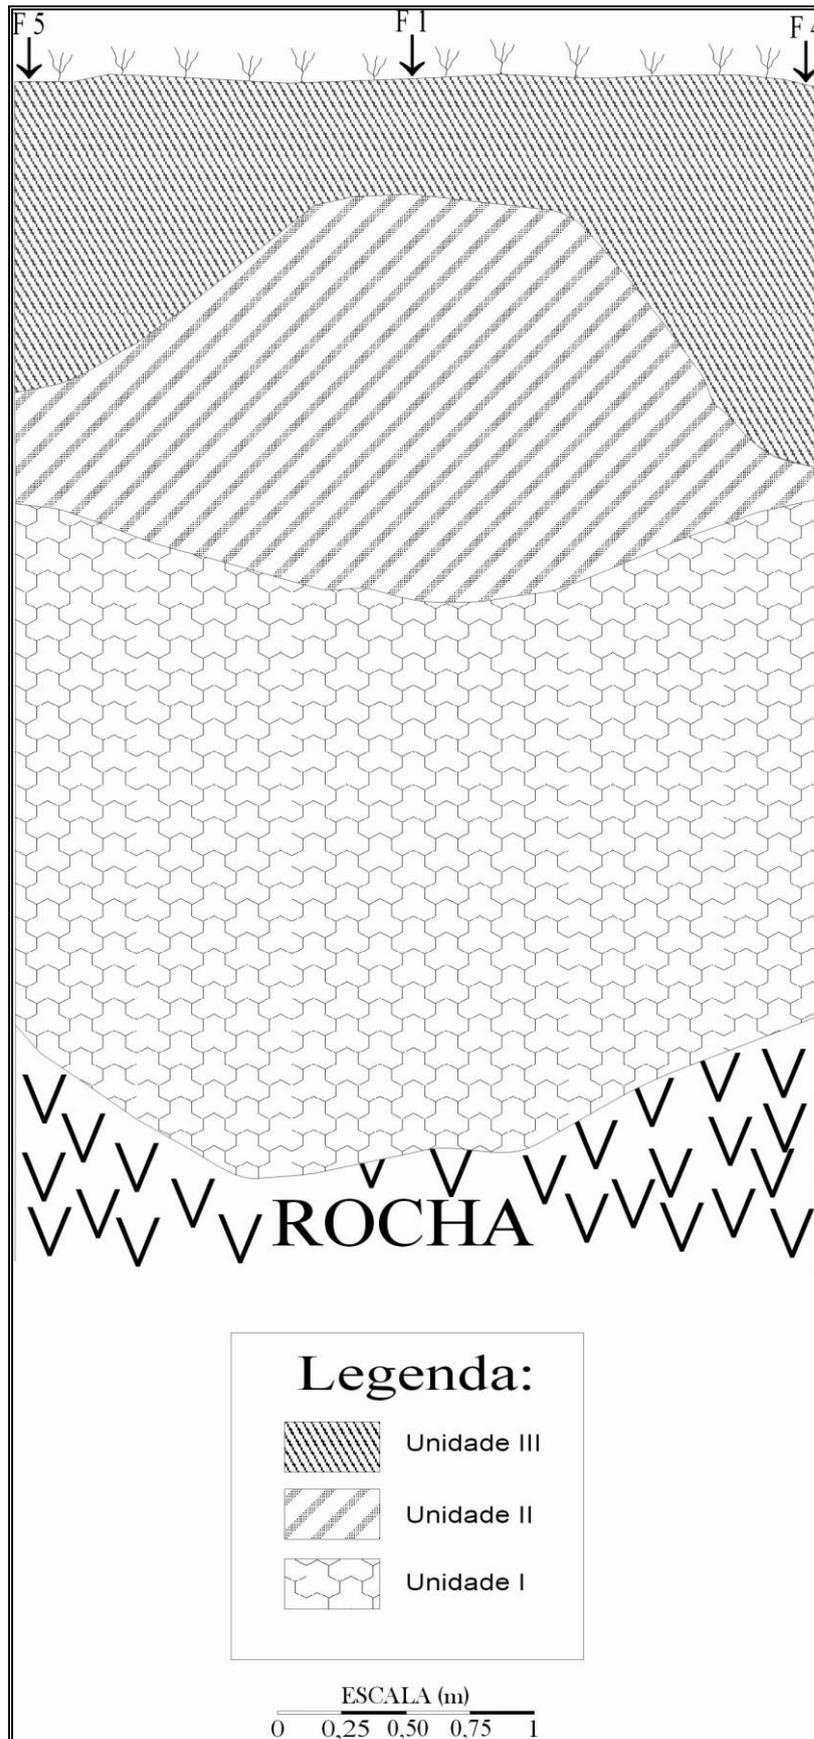
Figura 11. Desenho representativo da topossequência II.

A Tabela 5 mostra as principais características da toposseqüência II.

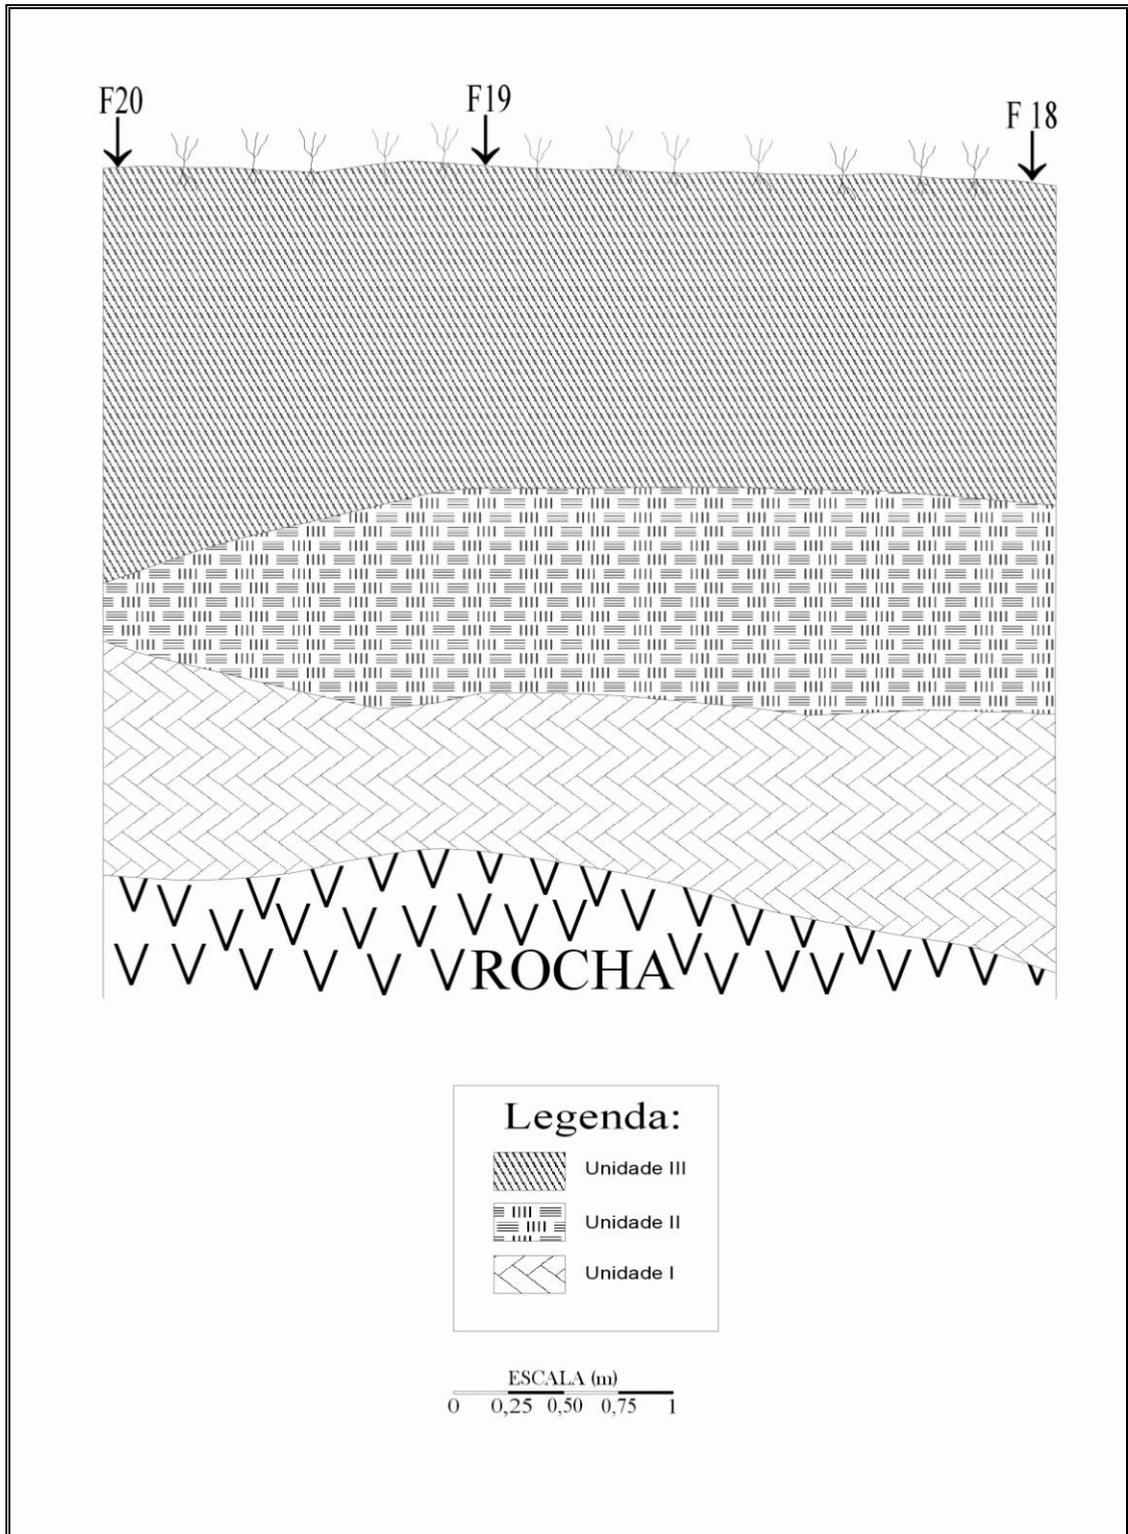
Figura 12. Desenho representativo da topossequência III.

A Tabela 6 mostra as principais características da toposseqüência III.

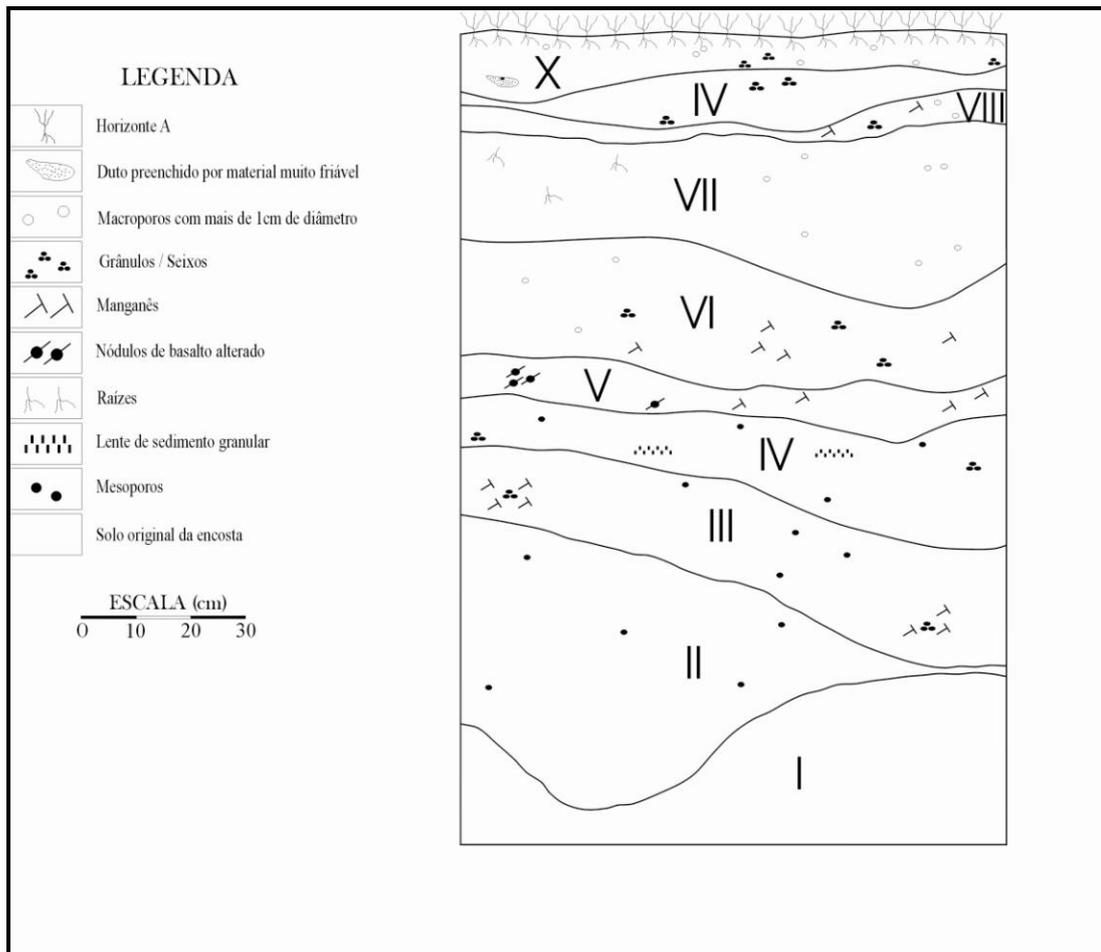
Figura 13. Desenho representativo de perfil analisado da Trincheira 1, localizada em depósito na extremidade inferior da Seção de erosão 04.

A Trincheira 1 foi construída em depósito localizado na extremidade inferior da seção de erosão de número 04. A trincheira foi feita com 1,50 m x 1,0 m x 1,0 m. O perfil analisado possui 1,50 m de profundidade e 1,0 m de largura. Na descrição de detalhe do perfil, foi possível reconhecer 10 unidades aloestratigráficas com características pedossedimentares que apresentam sutis distinções (Figura 13). Nesse perfil, de acordo com as características das unidades, foi possível delimitar um pacote sedimentar de aproximadamente 1,30 m de espessura. No sentido das unidades subjacentes para as unidades sobrejacentes, as unidades foram numeradas de I a X.

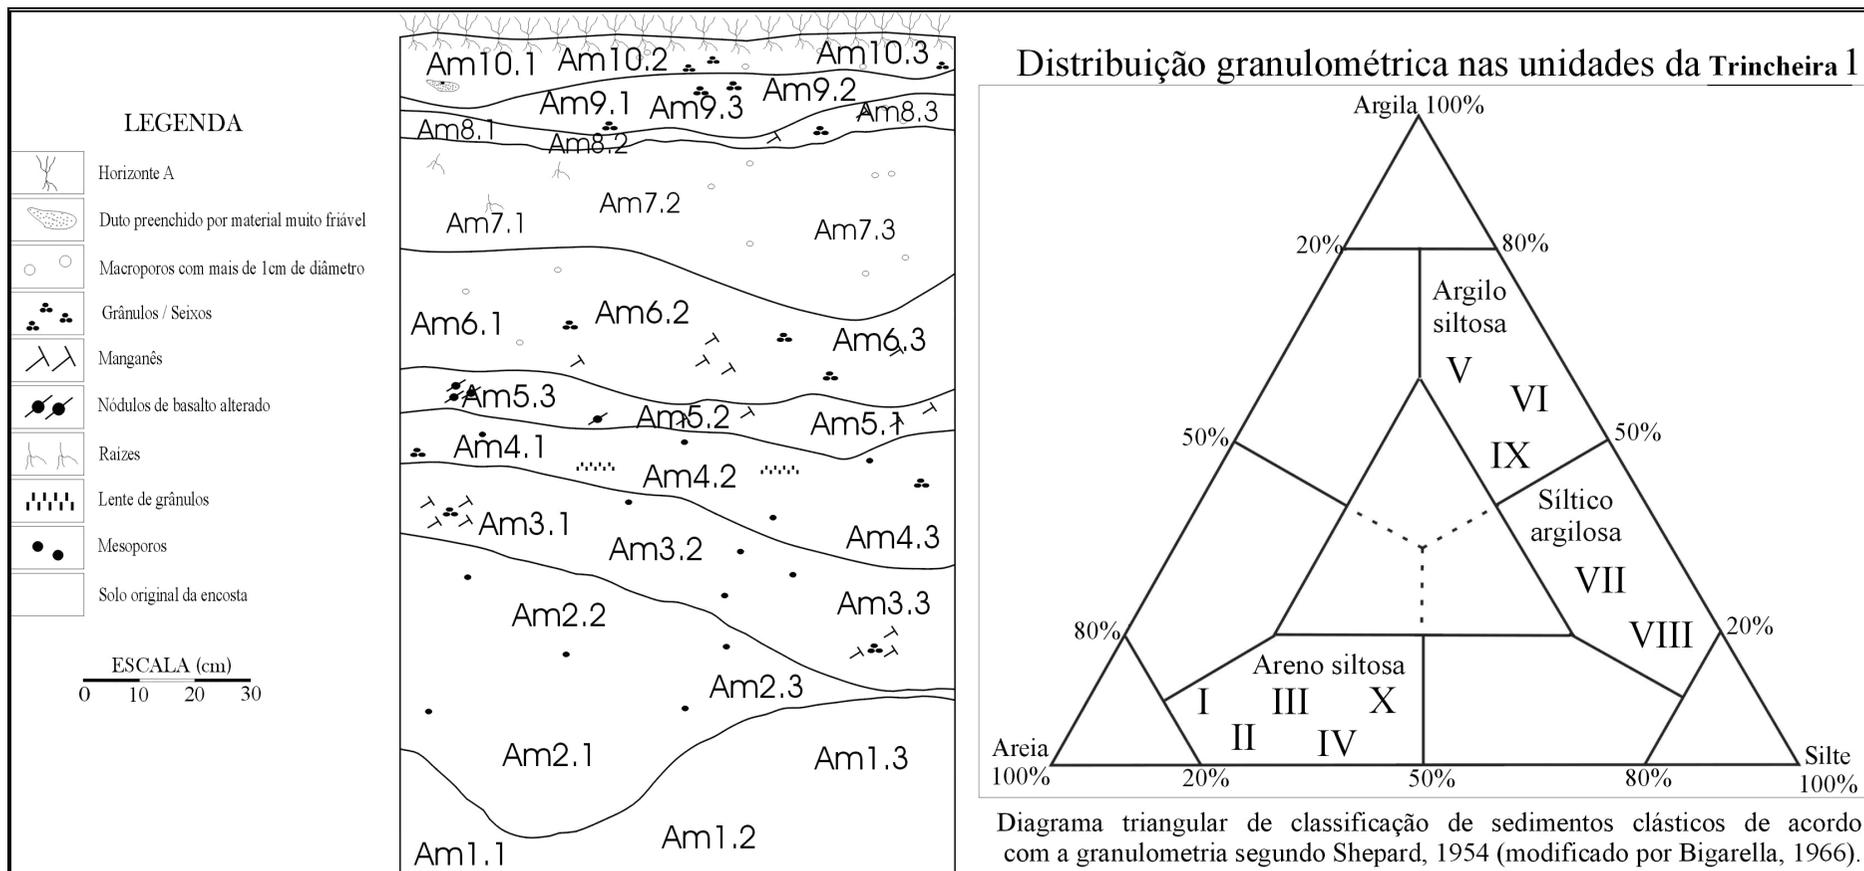
Figura 14. Distribuição granulométrica nas unidades do perfil analisado da Trinchera 1.

Na unidade I, a 1,30 m de profundidade, a textura é areno-siltosa. A unidade II, localizada a 0,95 m da superfície, apresenta a mesma textura que a unidade subjacente. Assim como na unidade I e II, a unidade III, que está a 0,85 m de profundidade e a unidade IV, a 0,70 m da superfície, também apresentam textura areno-siltosa. Na unidade V, a 0,63 m de profundidade, a textura é argilo-siltosa, a mesma textura que predomina na unidade VI, localizada 0,40 m de profundidade. Na unidade VII, localizada a 0,22 m de profundidade, assim como na unidade VIII, que está a 0,15 m da superfície, a textura é siltica-argilosa. Na unidade IX, localizada a 0,12 m de profundidade, a textura é argilo-siltosa, sendo que na unidade X a textura que predomina é areno-siltosa.

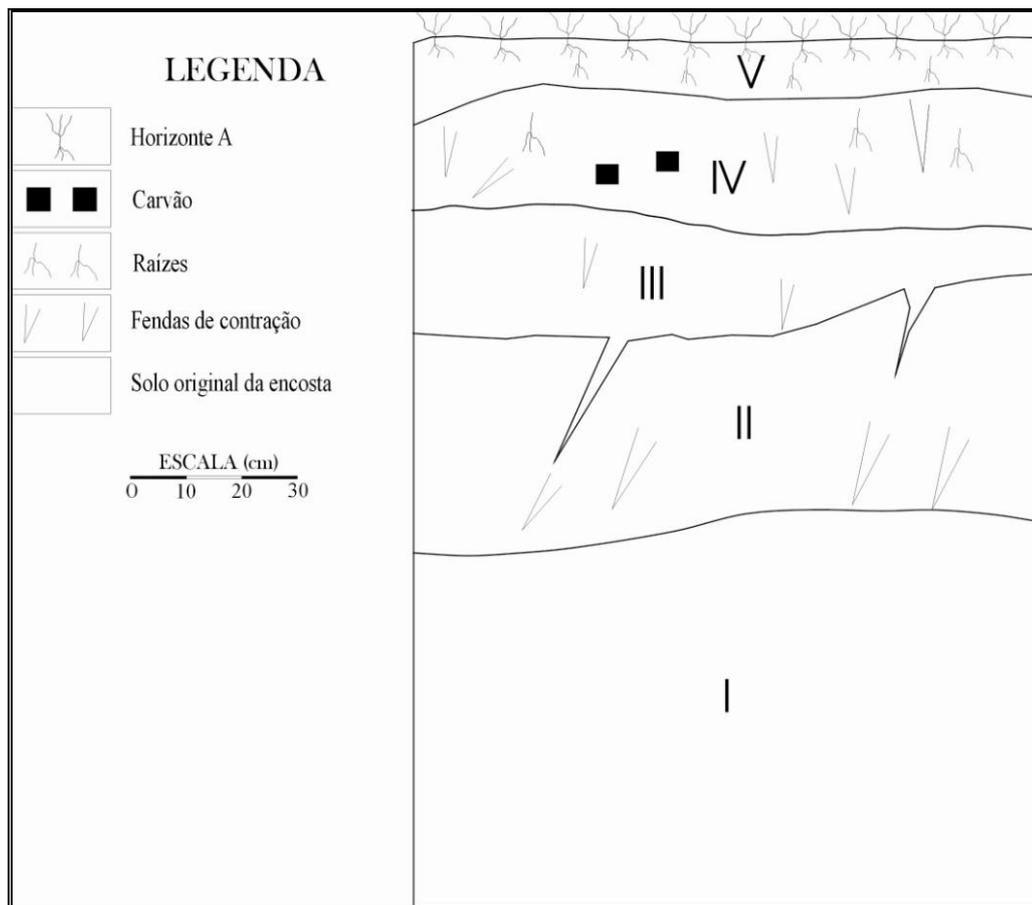
Figura 15. Desenho representativo de perfil analisado da Trincheira 2, localizada a 1,0 m da margem direita da incisão da última seção de erosão, a Seção 5.

Na **unidade I**, a cor é 7.5YR 4/6 (bruna-escura). Não foi verificada a presença de raízes nem de qualquer tipo de estrutura. A **unidade II**, de cor 7.5YR 3/4 (bruna-escura), está localizada a 0,50 m de profundidade. Apresenta muitas fendas de contração relacionadas a períodos de estiagem. As fendas, que possuem até 1 cm de largura, se distribuem sub - verticalmente no perfil. O limite com a unidade sobrejacente é marcado por fenda. A **unidade III**, situada a 0,30 m da superfície, possui cor 10YR 3/3 (bruna-escura). É cortada por fendas sub-verticais de 1 a 3 mm de largura. O material é mais poroso e friável em relação às outras unidades. A **unidade IV**, a 0,20 m de profundidade, apresenta fendas de contração com característica colunar. As larguras das fendas variam de 1 a 2 cm. A unidade apresenta raízes e carvão exposto sub-horizontalmente à superfície. O contato com a unidade III é difuso. Na unidade IV a cor é 10YR 3/6 (amarelado-bruna-escura). A **unidade V**, próxima a superfície, tem cor 10YR 3/6 (amarelado-bruna-escura). É composta por material granular, sugerindo depósito aluvial. A unidade é coberta por gramíneas. Nessa unidade não foram encontradas fendas de contração e nem fraturas subverticais, o que a difere das outras unidades subjacentes.

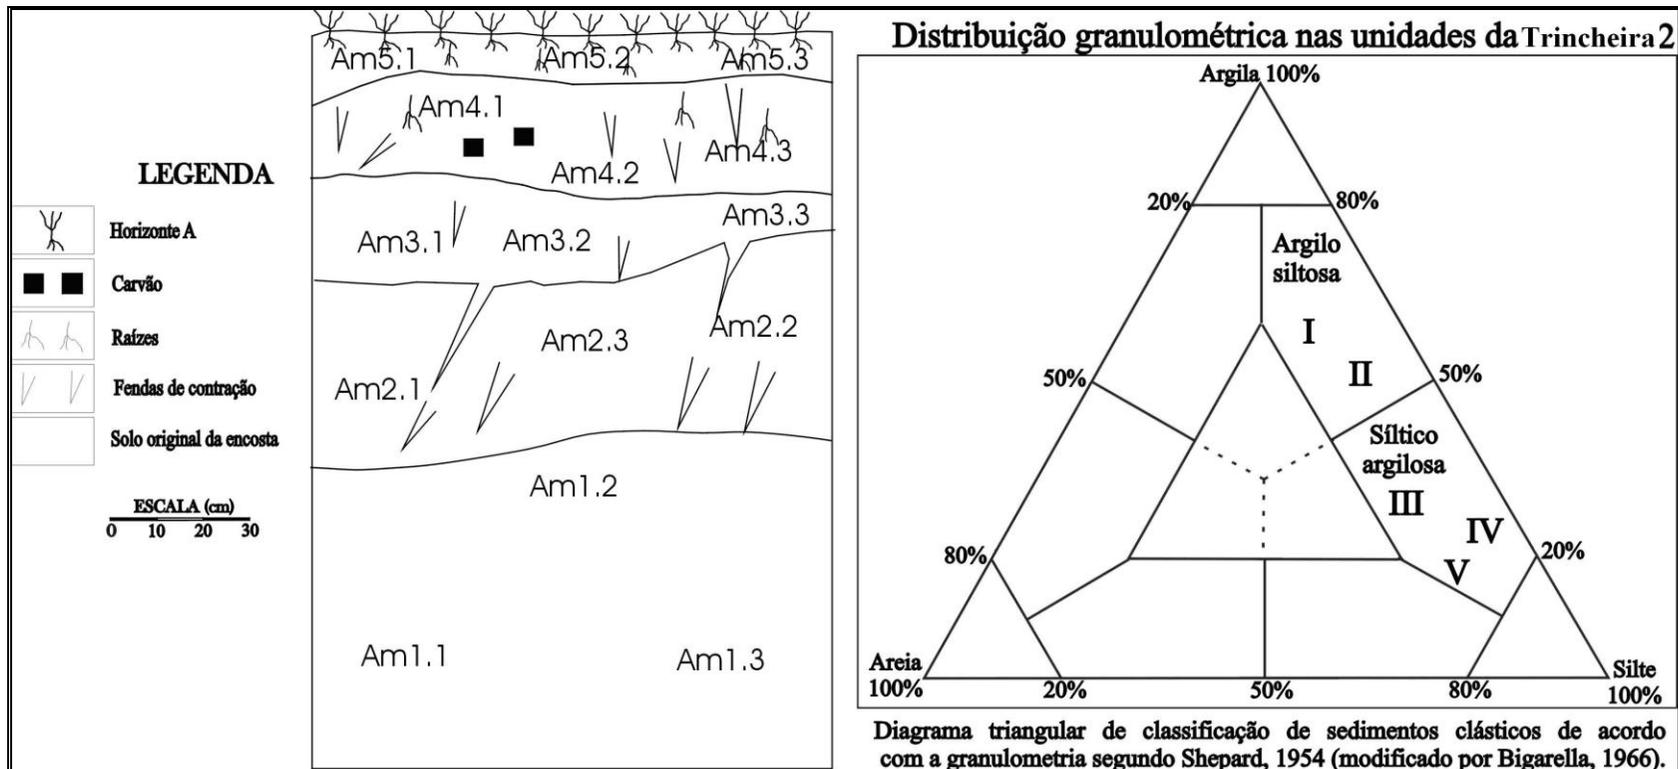
Figura 16. Distribuição granulométrica nas unidades do perfil analisado da Trinchera 2.

A distribuição granulométrica no perfil ocorre da seguinte maneira: a unidade I, localizada a 1,0 m de profundidade, assim como a unidade II, a 0,50 m da superfície, possuem textura argilo-siltosa. A unidade III, que está a 0,30 m de profundidade; a unidade IV, a 0,20 m da superfície e a unidade V, próxima a superfície, apresentam textura siltico-argilosa.

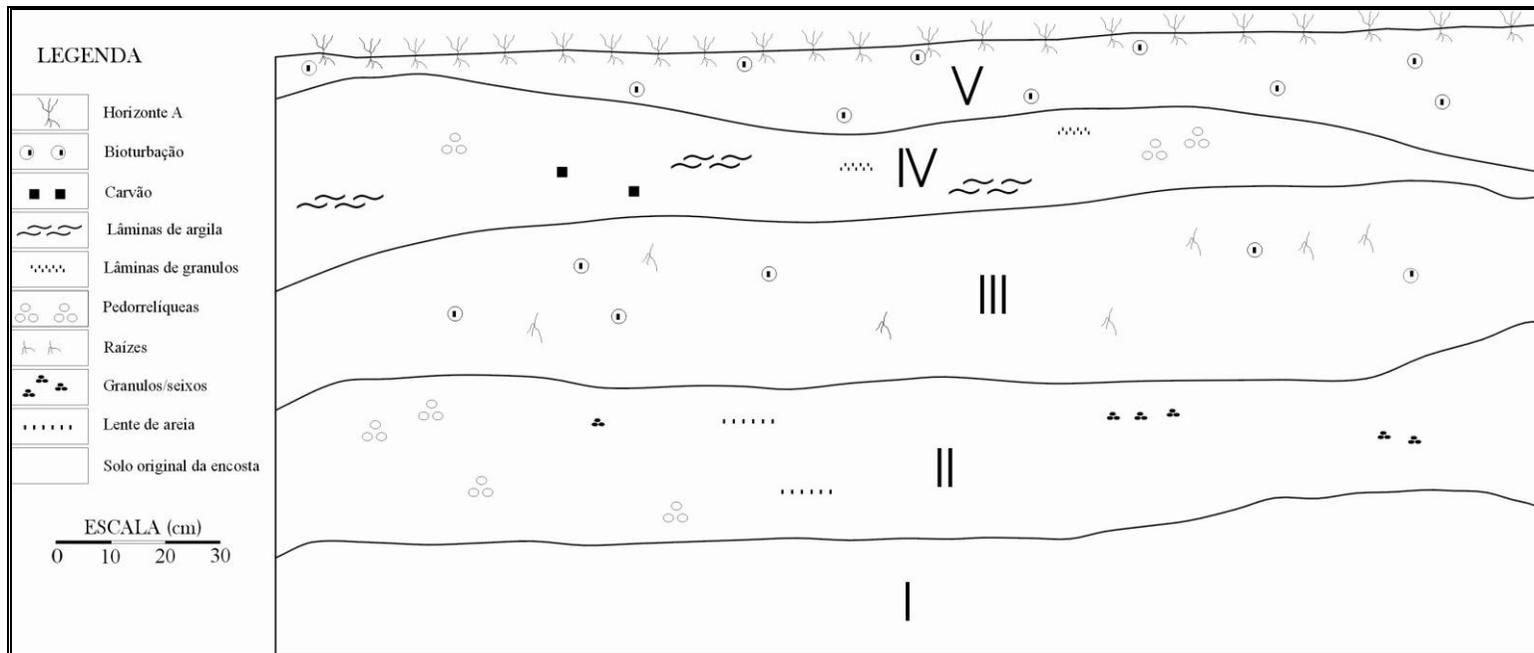
Figura 17. Desenho representativo de perfil analisado da Trincheira 3, localizada em afloramento de depósito cortado por voçoroca na Seção 05, situada no setor da baixa encosta.

Na **unidade I**, a 0,90 m de profundidade, o material é constituído pelo solo oriundo da encosta, o qual apresenta estrutura prismática, umidade e plasticidade baixa, não mosqueada e com poucas raízes. A cor que predomina na unidade é 5Y/R 4/6 (vermelha-amarelada). Nessa unidade não foi identificada nenhuma estrutura. Já na **unidade II**, localizada a 0,60 m da superfície, foi possível verificar estrutura sob a forma de lente constituída por grânulos de argila (pedorrelíquea) e areia; o material é altamente poroso com plasticidade baixa, não mosqueado. A cor identificada é 7.5Y/R 3/3 (bruna-escura). A **unidade III**, situada a 0,45 m de profundidade, apresenta concentrações lenticulares de grânulos. Nessa unidade a plasticidade, assim como a umidade, é baixa. A cor é 7.5Y/R 3/4 (bruna-escura). Na **unidade IV**, a 0,12 m da superfície, foi possível identificar a presença de lâmina de grânulos (pedorrelíqueas) com empilhamento intergranular. Também foram identificadas lâminas de argila e concentrações de matéria orgânica sob a forma de carvão com aspecto fibroso, originados, aparentemente, da queima de raízes de plantas. A cor predominante na unidade é 7.5Y/R 3/3 (bruna-escura). A umidade e a plasticidade são baixas. Na **unidade V**, mais próxima à superfície, denominada de horizonte A, o material não apresenta mosqueamento e tem baixa plasticidade e umidade. A estrutura do material é prismática sem estratificação visível. O material nessa seção sofre uma intensa bioturbação. A cor caracterizada na unidade é 7.5Y/R 3/3 (bruna-escura).

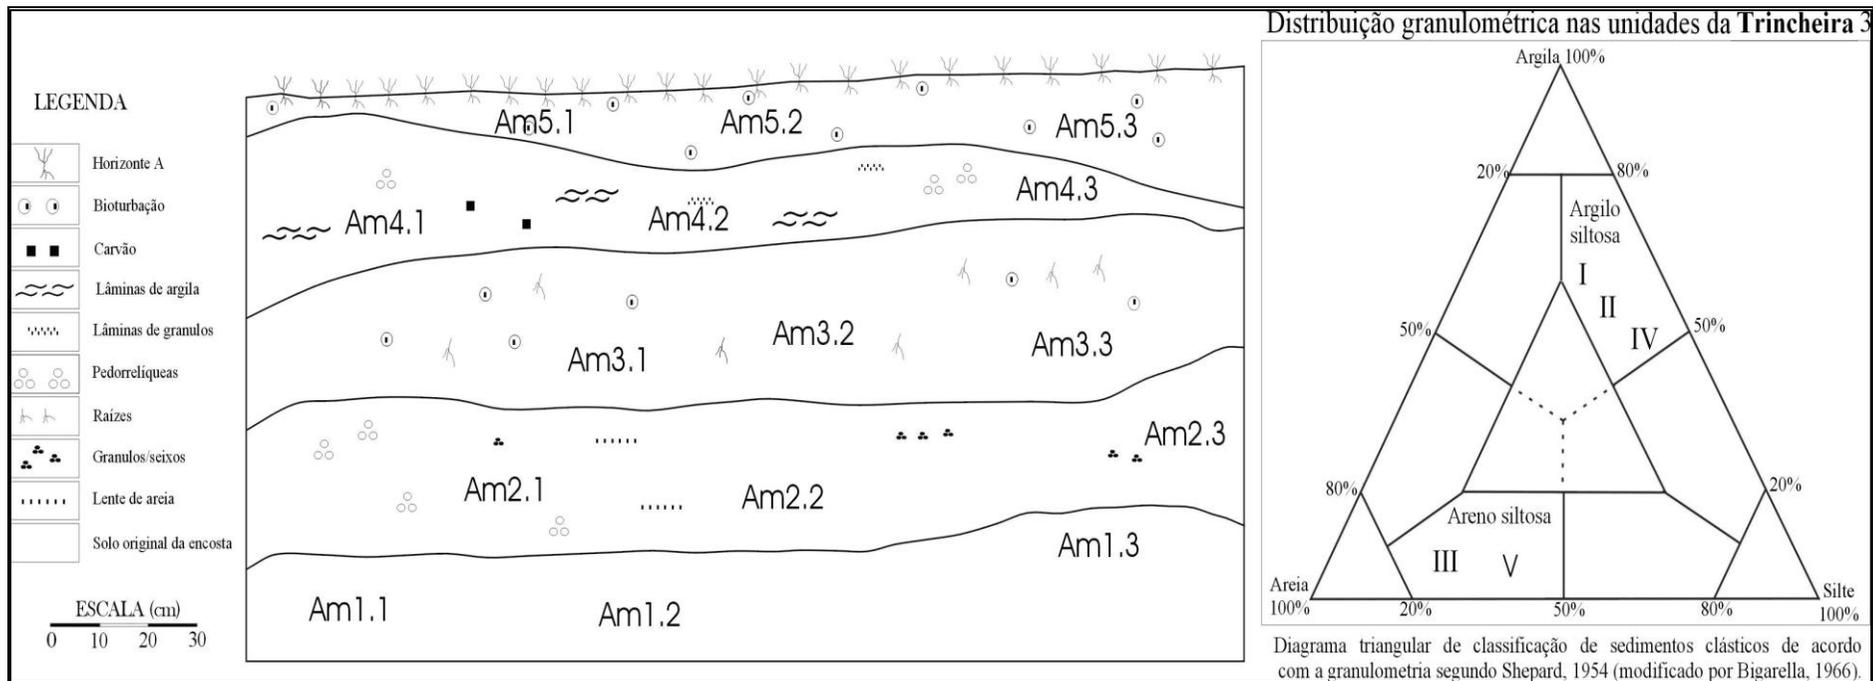
Figura 18. Distribuição granulométrica nas unidades do perfil analisado da Trincheira 3.
