**ESTRATIGRAFIA E SEDIMENTOLOGIA DE CONES DE DEJEÇÃO
APLICADAS À CARACTERIZAÇÃO DA DINÂMICA DE PROCESSOS
EROSIVOS EM ENCOSTA: A ENCOSTA GUAIRACÁ, GUARAPUAVA (PR)**

Leandro Vagner Mascarello

Dissertação submetida ao Curso de Mestrado em Geografia, área de concentração: Utilização e Conservação de Recursos Naturais, do Programa de Pós-Graduação em Geografia do Centro de Filosofia e Ciências Humanas da Universidade Federal de Santa Catarina, em cumprimento aos requisitos necessários à obtenção do grau acadêmico de **Mestre em Geografia**.

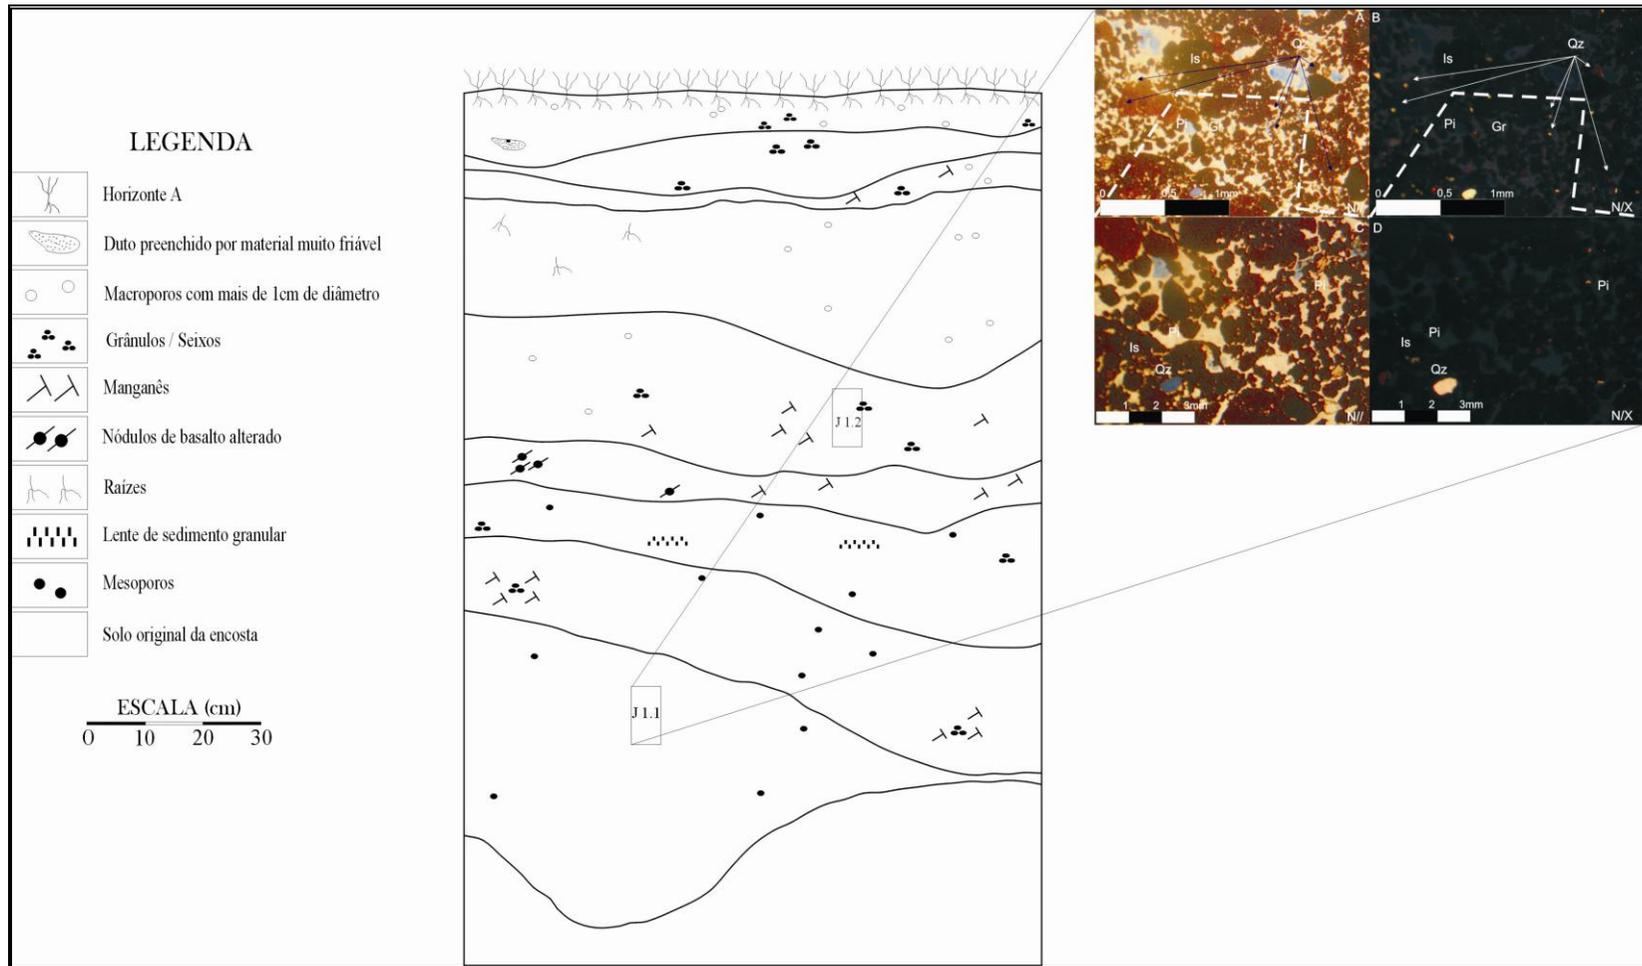
Figura 19. Localização da amostra utilizada para confeccionar a lâmina T1.1.

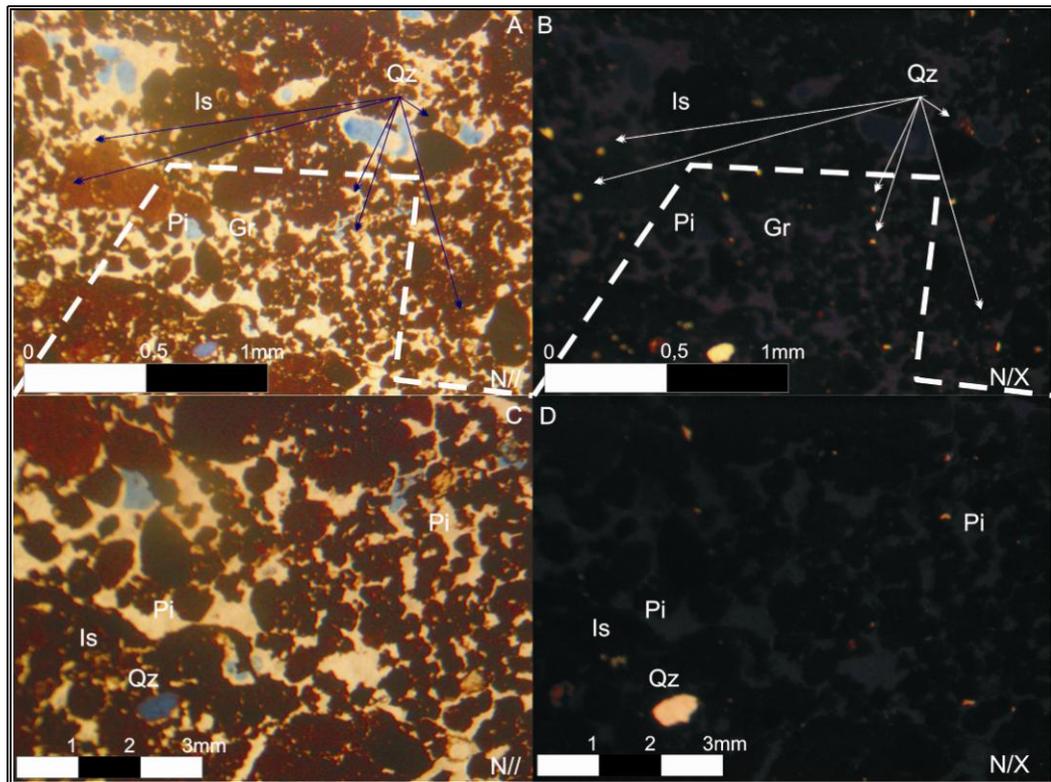
Figura 20. Fotomicrografia da lâmina T1.1. Figura “C” e “D” são ampliações da figura “A” e “B” (pontilhado indica o local da ampliação). Em “A” com nicóis paralelos (N//), grãos do esqueleto em Quartzo (Qz), Plasma isotópico (Is).

Individualmente, os grãos do esqueleto são predominantemente arredondados e subarredondados, em virtude de processos de alteração, e raramente angulares. O plasma é isótico (Figura 20) devido à presença de ferro. Os poros são meso e microporos, intergranulares complexos (Figura 20), ortoporos planares e oblíquos. Não foram identificados cutâns nesta lâmina, nem indício de bioturbação.

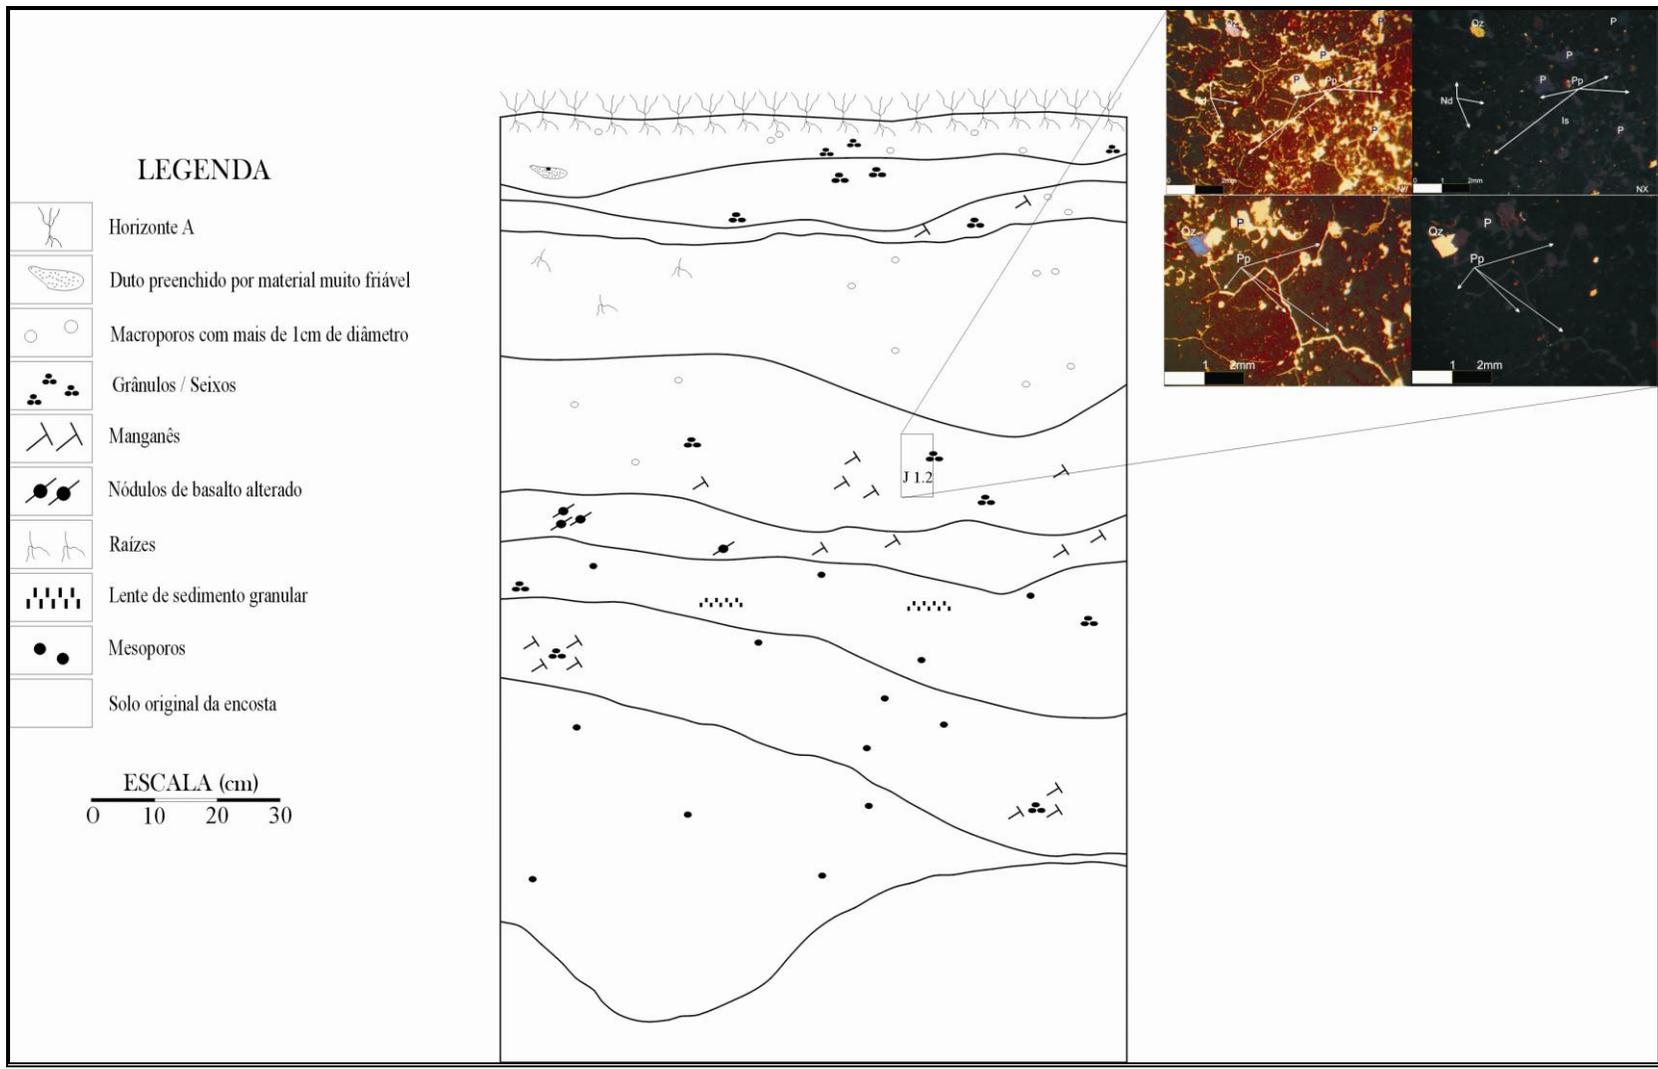
Figura 21. Localização da amostra utilizada para confeccionar a lâmina T1.2.

A amostra utilizada para confeccionar a lâmina T1.2 foi retirada da unidade 6, a 0,40 m da superfície (Figura 21). A lâmina é constituída por material com aspecto predominantemente grumoso entremeado por unidades que sugerem ser pedorrelíquias. O material que constitui essa lâmina é isotópico devido à presença de ferro. A distribuição relativa é porfírica aberta.

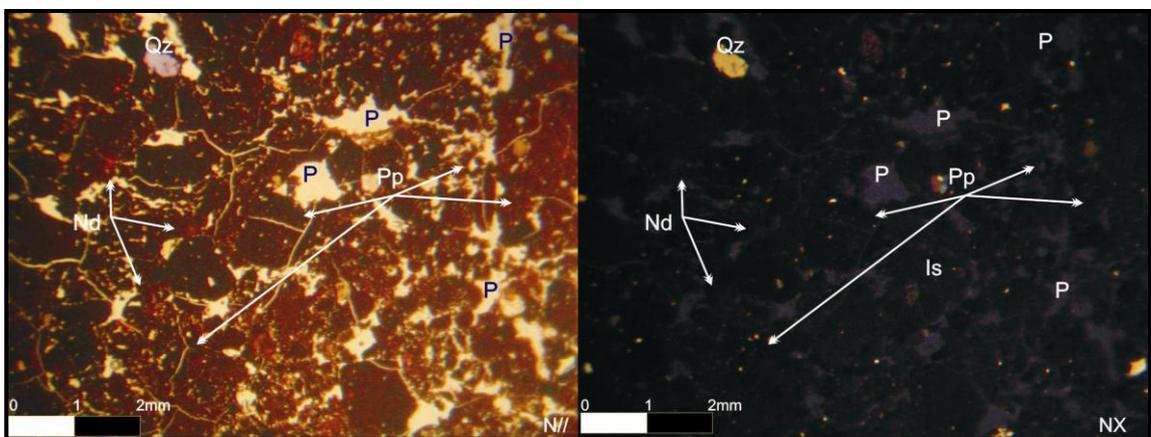
Figura 22. Fotomicrografia da Lâmina T1.2. Nódulos (Nd); Poros (P); Quartzo (Qz); Poros Planares Pp); Nicóis paralelos (N//); Nicóis cruzados (NX).

O esqueleto é constituído por quartzo na fração areia fina e muito fina, sendo esse material moderadamente selecionado, não possui estratificação nem gradação. Os grãos do esqueleto são arredondados e subarredondados. O material possui rugosidade do tipo alisada, podendo ocorrer de forma ondulada e raramente é rugosa. O contato entre os grãos do esqueleto é flutuante. Os poros podem ocorrer tanto em câmara, alvéolos ou como poros planares oblíquos (Figura 22). Nessa lâmina foram identificados nódulos (Figura 22) com forma elipsóide que apresentam limites nítidos, fracamente adesivos e com fábrica indiferenciada. São puros e constituídos, provavelmente, por óxidos e hidróxidos de ferro.

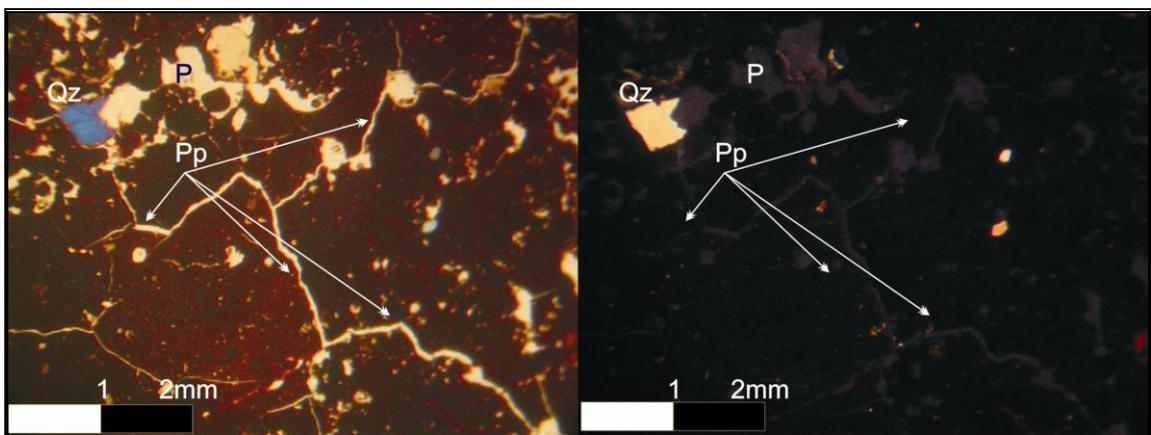
Figura 23. Fotomicrografia da lâmina T1.2. Poros (p); Poros planares (Pp); Quartzo (Qz)/ Nicóis paralelos (N//); Nicóis cruzados (NX).

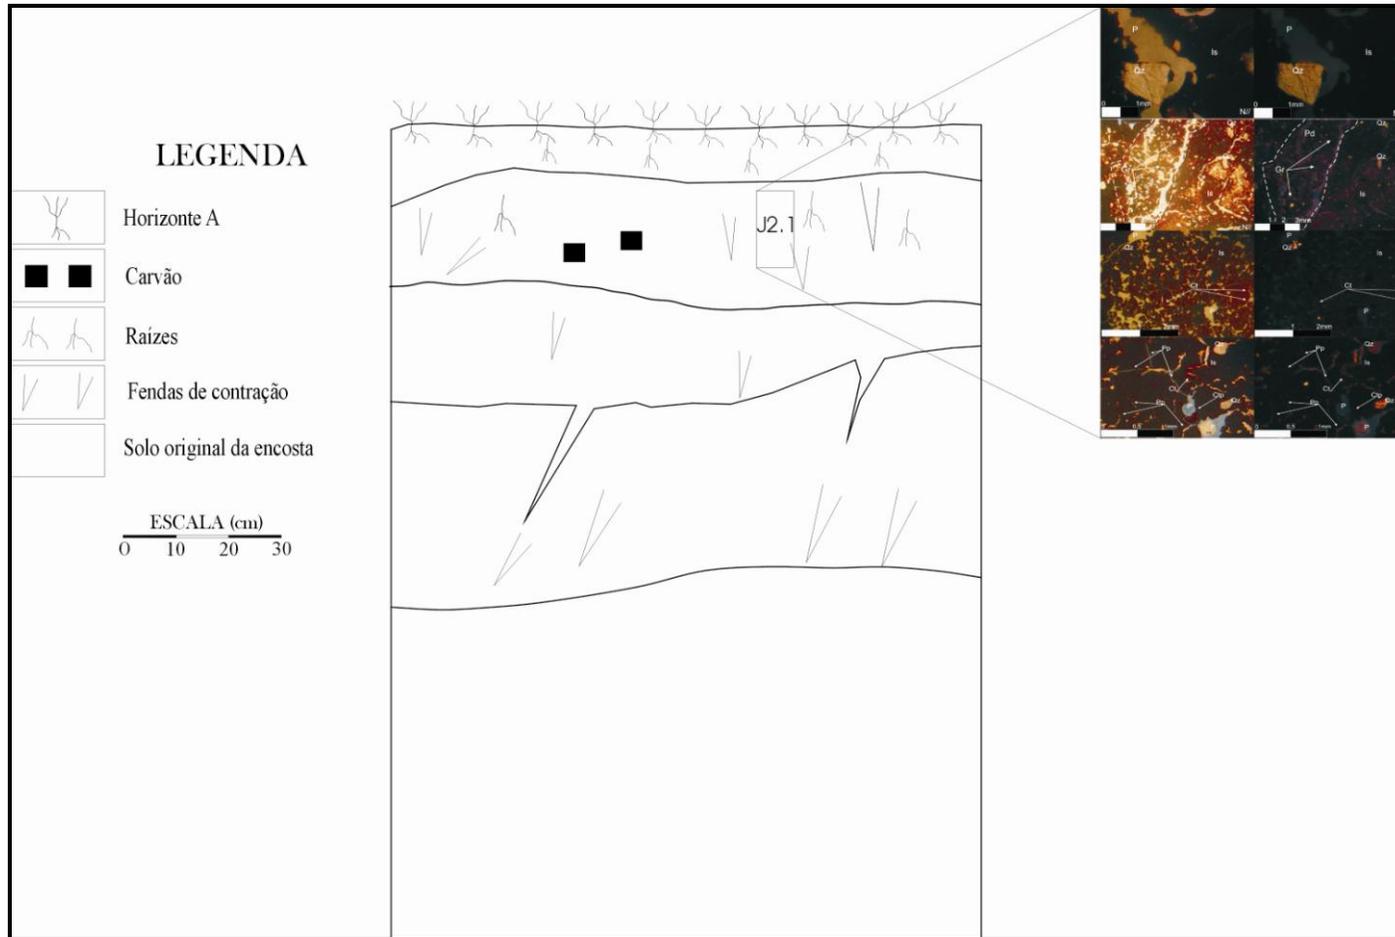
Figura 24. Localização da amostra utilizada para confeccionar a lâmina T2.1 apresentada nas figuras 26, 27 e 28.

O material, na lâmina, tem cor bruna-escura e textura argilo-arenosa. A lâmina foi dividida em dois domínios, denominados domínio dos pedotúbulos preenchidos e domínio dos poros planares.

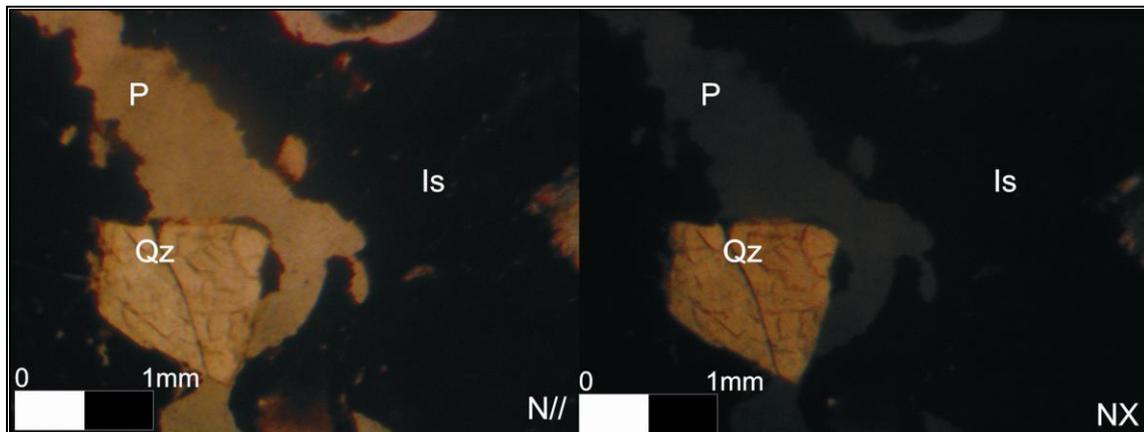
Figura 25. Fotomicrografia da lâmina T2.1 Microporo (P); Plasma Isótico por concentração de ferro (Is); Quartzo (Qz).

a) Domínio dos pedotúbulos preenchidos: esta porção da lâmina possui pedalidade e a distribuição relativa é porfírica. O material é moderadamente selecionado, não apresenta estratificação nem gradação. Os grãos do esqueleto são formados essencialmente por quartzo subarredondados e subangulares lisos, encontrados nas frações areia fina e muito fina (Figura 25). A rugosidade predominante, dos grãos do esqueleto, é ondulada e raramente rugosa, podendo ser alongada e subsférica. O plasma deste domínio é isótico (Figura 25) devido à presença de ferro. Os poros são mesoporos e microporos, constituídos, predominantemente, por canais, não sendo raro estarem parcialmente preenchidos por fragmentos de material subarredondados (Figura 26). Os microporos são predominantemente ortoporos, com paredes não adensadas ou alisadas. A presença de cutâns (Figura 27) é rara e quando ocorrem são predominantemente de grãos, seguido de poros e raramente de agregados. São constituídos de ferriargilãs, fracamente adesivos com microlaminações e extinção estriada. Os pedotúbulos (Figura 26) dominam a metade superior da lâmina e são preenchidos parcialmente por material subarredondado. Esses materiais são isóticos e raramente possuem cristais de quartzo imersos na sua matriz.

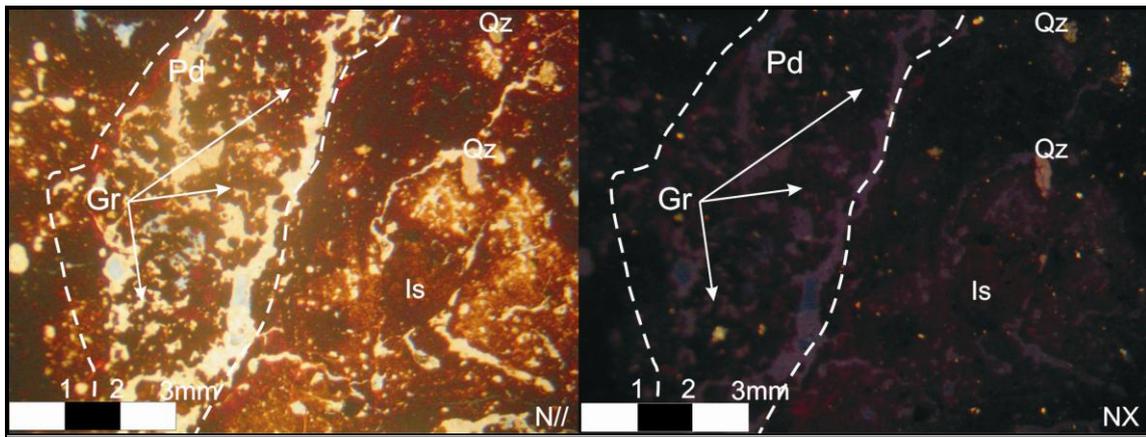
Figura 26. Fotomicrografia da lâmina T2.1. Plasma Isótico devido a presença de ferro (Is); Quartzo (Qz); Pedotúbulo formado pela área tracejada (Pd); Material subarredondado (Gr).

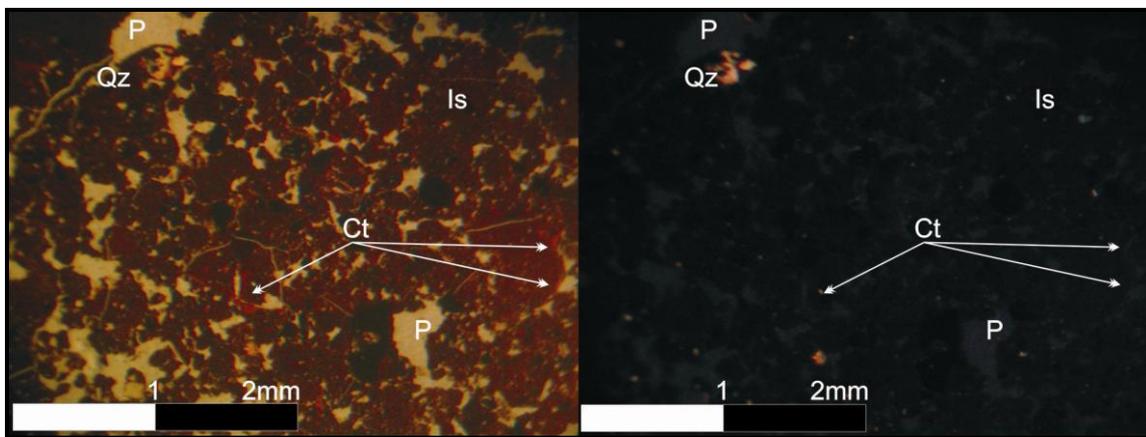
Figura 27. Fotomicrografia da lâmina T2.1. Cutans de grãos e de poros com microlaminações (Ct); Esqueleto de quartzo (Qz); Poros (P); Plasma Isótico devido ao teor de ferro (Is).

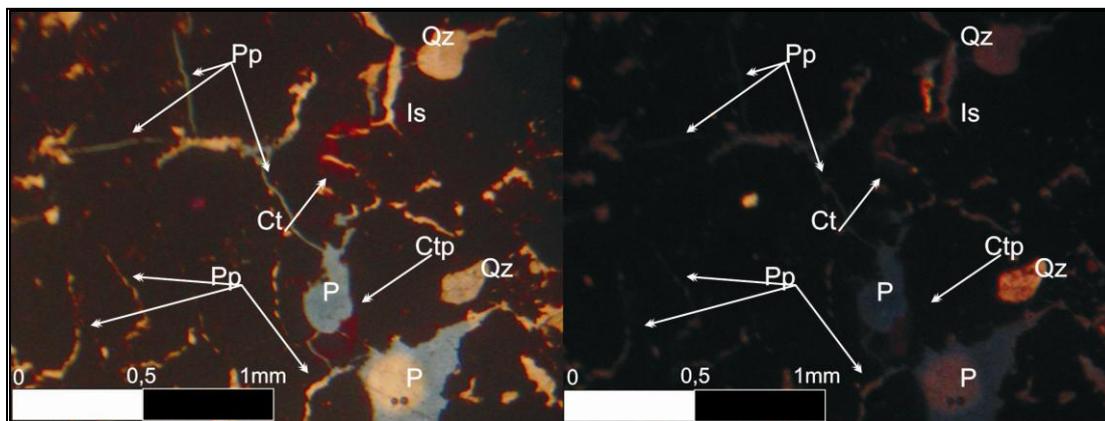
Figura 28. Fotomicrografia da lâmina T2.1. Poros (P); Poros planares (Pp); Esqueleto de Quartzo (Qz); Cutãs de poros com microlaminações (Ctp); Plasma Isótico (Is).

alisadas. A presença de cutãs (Figura 28) é rara e quando ocorrem são predominantemente de grãos, seguido de poros e raramente de agregados. São constituídos de ferriargilãs, fracamente adesivos com microlaminações e extinção estriada (Figura 28).

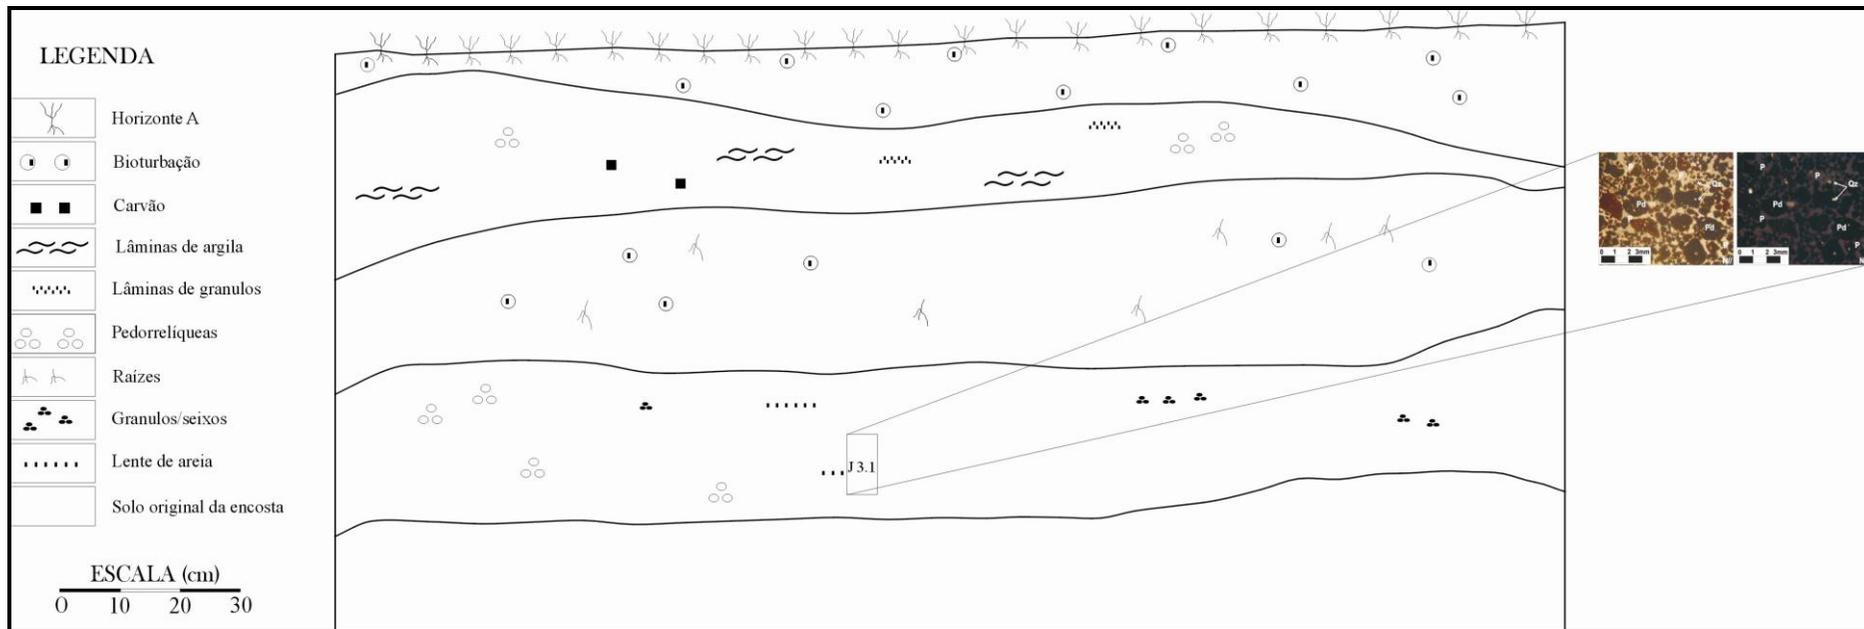
Figura 29. Localização da amostra utilizada para confeccionar a lâmina T3.1, apresentada na figura 30.

Seção delgada elaborada com material extraído a 0,80 m de profundidade (Figura 29). O material, na lâmina, tem cor bruna-avermelhada e a distribuição relativa (c/f) é mônica. O contato entre os grãos é flutuante e ocasionalmente pontual longitudinal e côncavo-convexo. A distribuição de base é aleatória. O esqueleto é formado por pedorrelíquias subarredondadas e elípticas (95%) e raros fragmentos de quartzo (5%), conforme descrição a seguir:

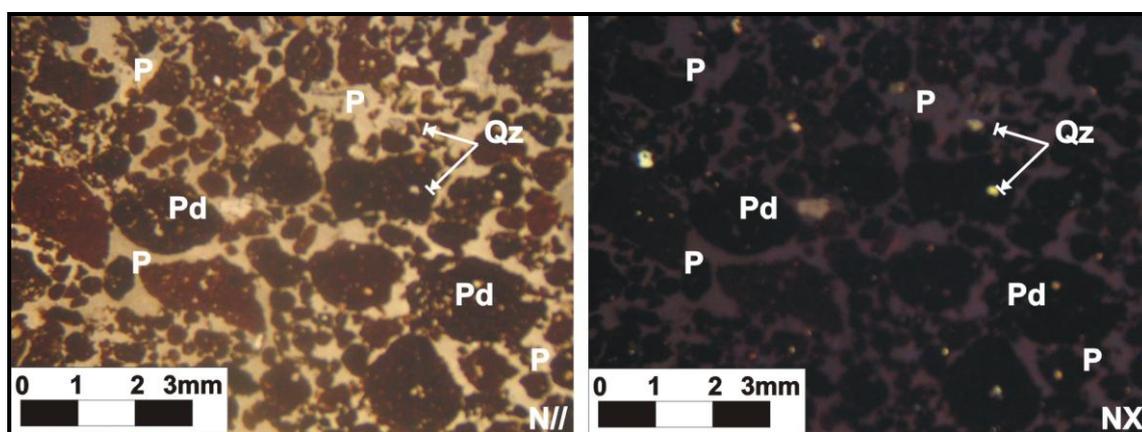
Figura 30. Fotomicrografia da lâmina T3.1 extraída a 0,80 m de profundidade. Em P, meso e microporos de empilhamento; em Pd, pedorrelíquias arredondadas e subarredondadas; em Qz, fragmentos de quartzo na fração areia muito fina. Nicóis paralelos (N//); Nicóis cruzados (NX).

Pedorrelíquias: freqüentemente são subarredondadas e subelípticas, não raro apresentam deformações por compressão pós-deposicional (Figura 30). São constituídas basicamente por argila, oxiidróxido de ferro e húmus, formando um amalgama isótico. O esqueleto, quando observado, é formado por fragmentos angulosos de quartzo na fração areia muito fina. O plasma é isótico devido à presença de ferro e/ou húmus. Quartzos são encontrados na fração areia fina e muito fina, angulosos e subangulosos. Os poros são mesoporos e microporos (Figura 30).

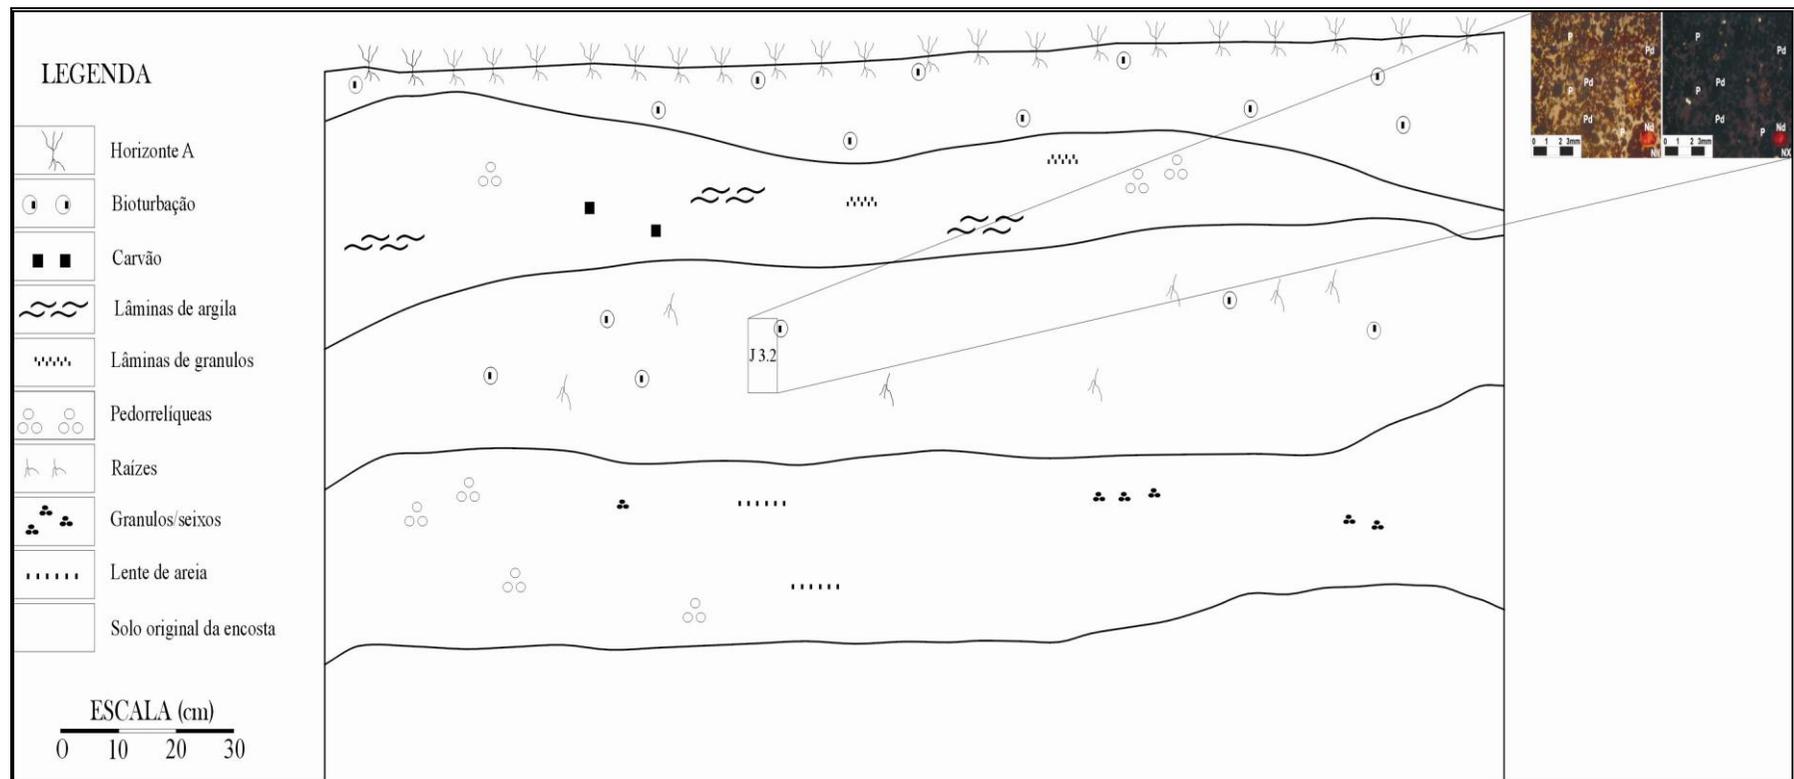
Figura 31. Localização da amostra utilizada para confeccionar a lâmina T3.2, apresentada na figura 32.

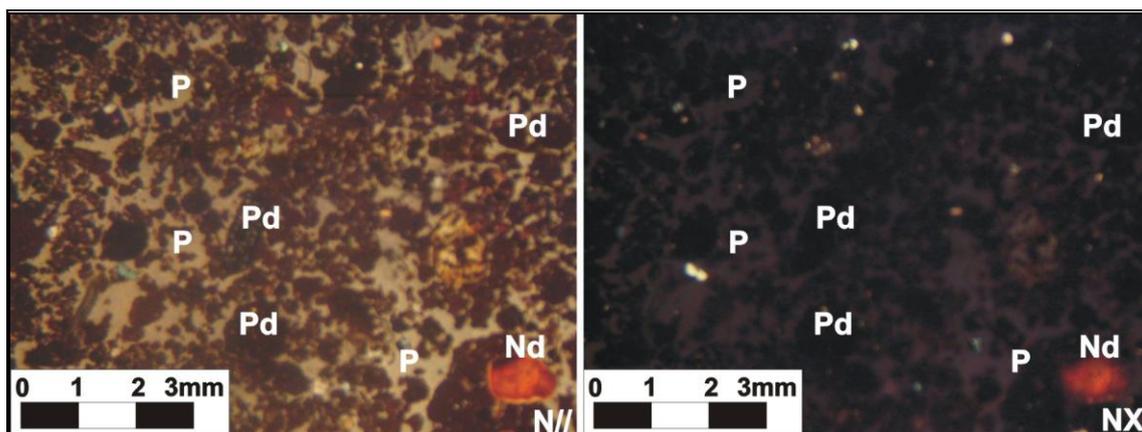
Figura 32. Fotomicrografia da lâmina T3.2 com material de depósito. Em P, poros intergranulares de empilhamento; em Pd, pedorrelíquias subarredondadas com superfície enrugada; em Nd, nódulo arredondado de composição mineral não identificada opticamente. Nicóis paralelos (N//); Nicóis cruzados (NX).

O plasma, quando identificado, é isótico devido à presença de húmus e/ou ferro. Os poros são meso e microporos. A presença de pedofeições está restrita a nódulos arredondados, vermelhos de composição química não identificada, provavelmente resina vegetal (Figura 32).

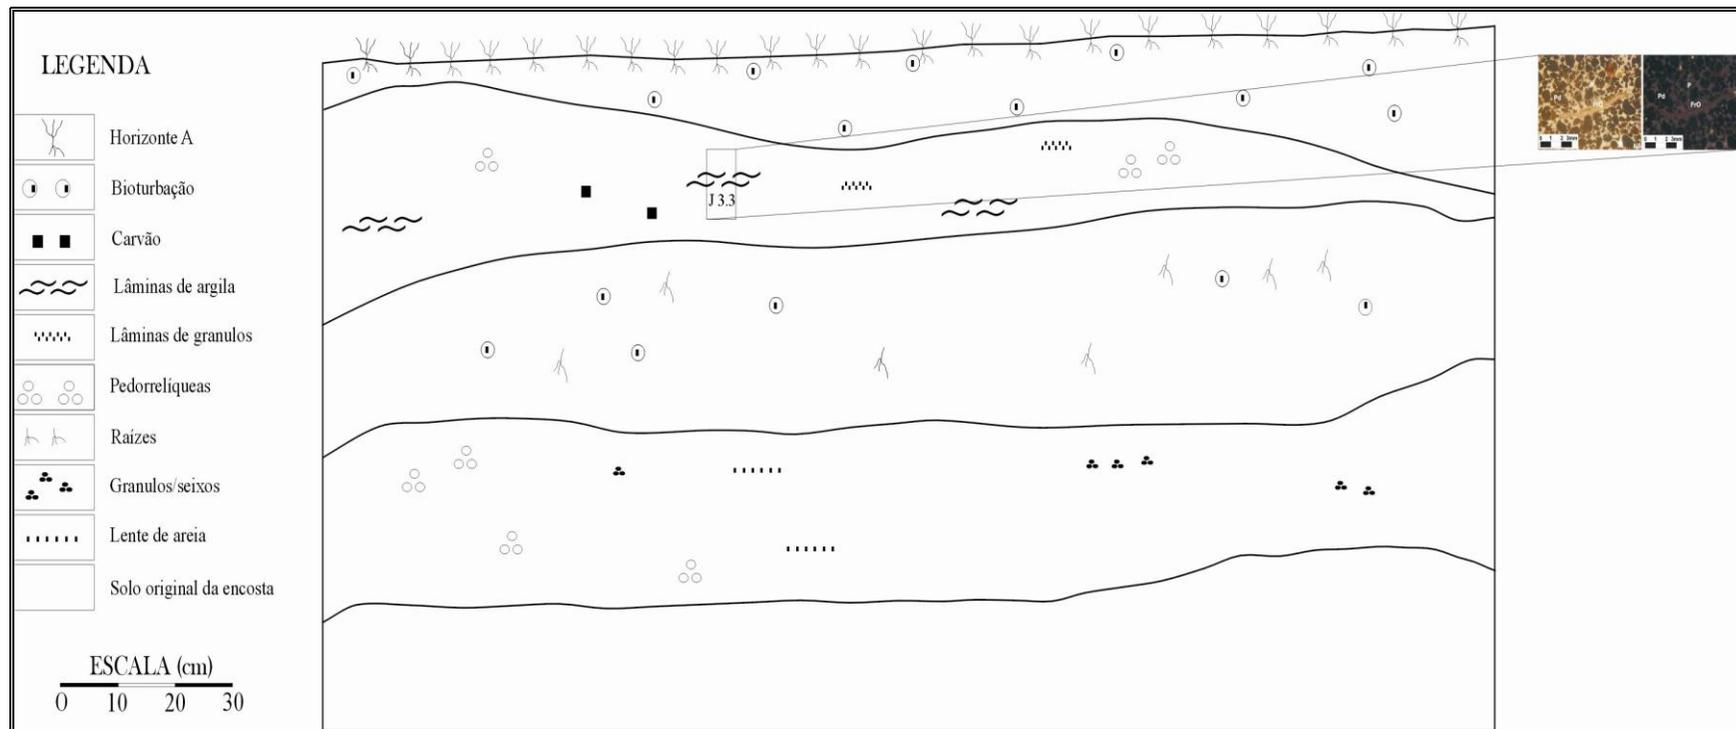
Figura 33. Localização da amostra utilizada para confeccionar a lâmina T3.3, apresentada na figura 34.

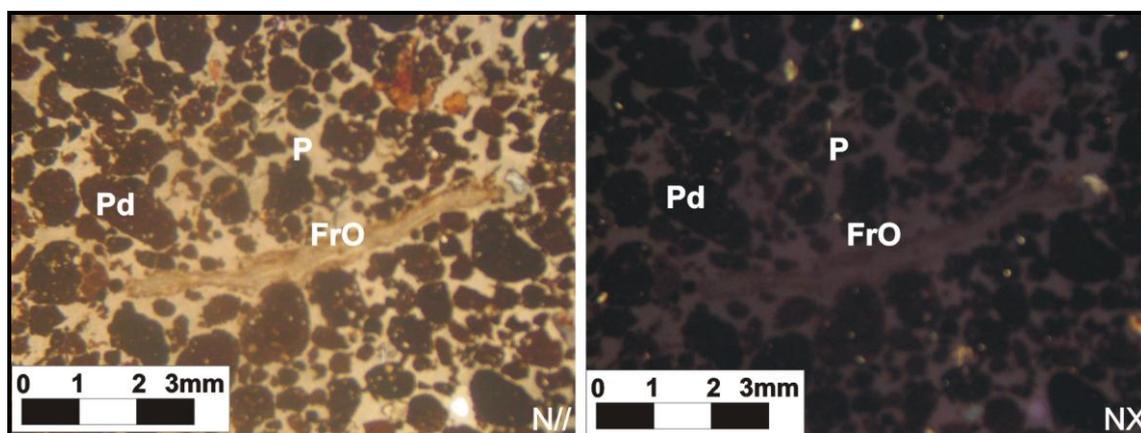
Figura 34. Fotomicrografia da lâmina T3.3 extraída a 0,20 m de profundidade. Em P, meso e microporos de empilhamento; em Pd, pedorelíqueas arredondadas e subarredondadas; em FrO, fragmento de raiz atual. Nicóis paralelo (N//); Nicóis cruzados (NX).

O plasma é inexistente assim como pedofeições. Os poros são mesoporos e microporos de empilhamento sindeposicional (Figura 34).

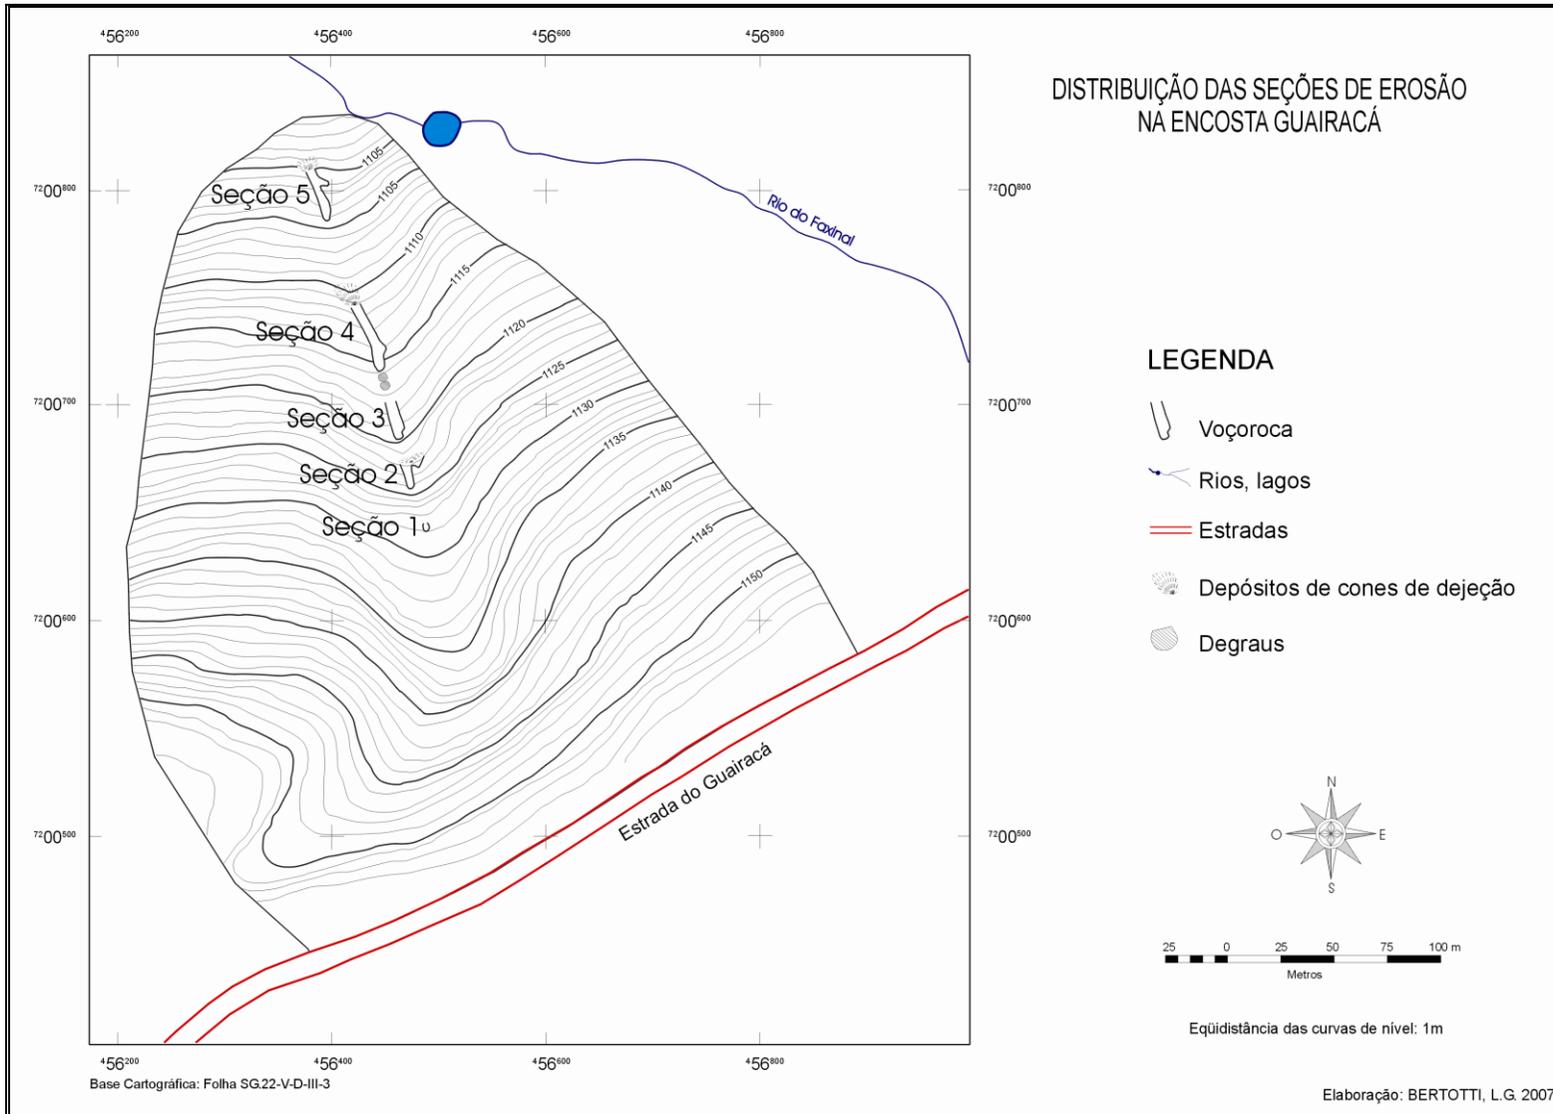
Figura 35. Distribuição das seções de erosão na encosta Guairacá.

Como relatado no item 3.1.1.4, os volumes de solo e sedimento erodidos da voçoroca foram monitorados durante um ano. Para um melhor acompanhamento dos volumes erodidos e, em virtude de se tratar de sistema descontínuo, as cinco seções de erosão foram nomeadas de Seção 1, Seção 2, Seção 3, Seção 4 e Seção 5 (Figura 35). Os valores apresentados nesse capítulo dizem respeito ao trabalho de monitoramento de um ano hidrológico, compreendido entre 08/2006 a 08/2007. Os volumes e as porcentagens da perda de solo e sedimentos das incisões estão na tabela 8.

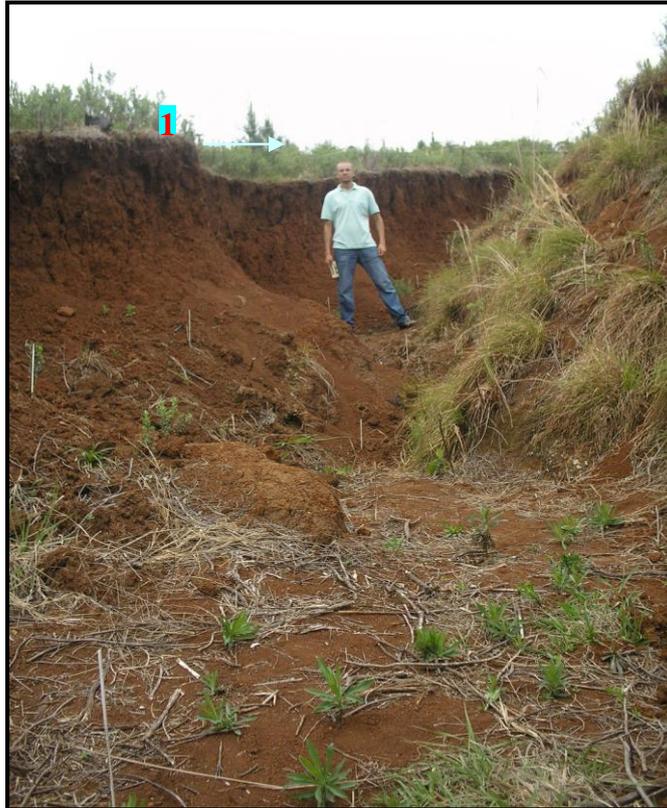
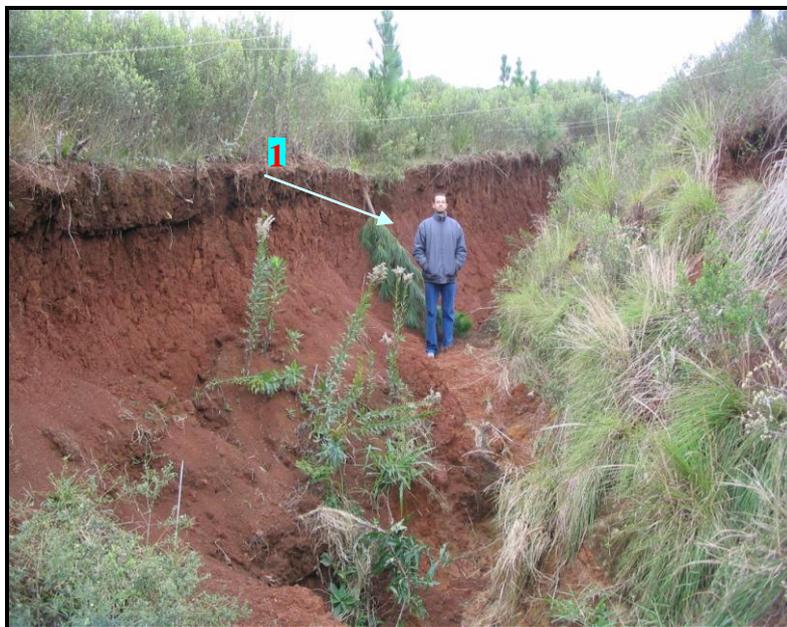
Foto 1 - 08/2006.

A Seção 4 apresentou os maiores volumes de solo e sedimentos carregados pelos agentes erosivos. O ponto que corresponde à estaca 31 foi o que apresentou os maiores volumes. A Figura 36 é ilustrativa da erosão na estaca 31. O *Pinus*, que no início dos trabalhos de monitoramento se encontrava a 50 cm da borda da incisão, junto à estaca (Foto 1), devido ao processo erosivo nesse setor da voçoroca, foi abatido para dentro da incisão (Foto 2). No processo de erosão nesse setor, a estaca utilizada para monitorar a erosão da borda foi abatida para dentro da incisão, sendo recolocada posteriormente. Os ângulos de onde as fotos foram registradas não são exatamente os mesmos, mas as fotos mostram perfeitamente o aumento das taxas de erosão da borda da voçoroca no setor da estaca 31. A Figura 38 mostra a variação da área correspondente à Seção 4.

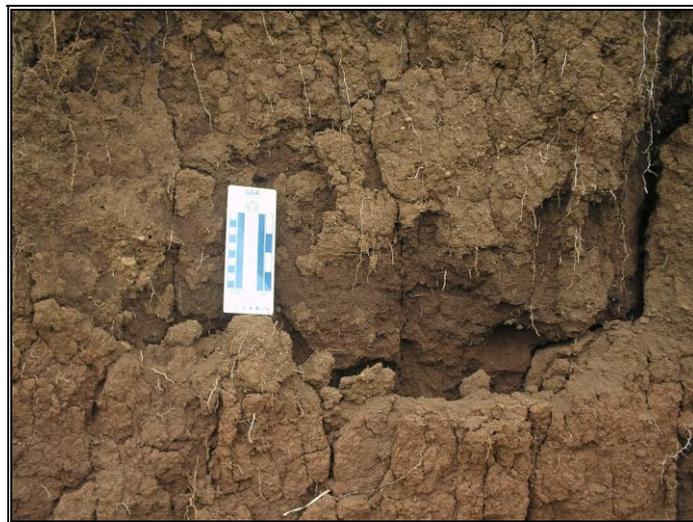
Figura 37. Deslocamento de agregados por meio de fendas de dessecação e tração.

Movimento de massa localizado, representado pela queda de agregados das paredes da incisão, foi identificado como o principal mecanismo causador do aumento dos volumes de solo e sedimento erodidos das bordas da voçoroca. Tal mecanismo resulta da ocorrência de fendas de dessecação e tração que provocam o deslocamento e a queda dos agregados (Figura 37). Rodrigues (1984) relaciona as fendas de dessecação e tração aos fenômenos de alívio de tensão nos taludes das voçorocas. Essas fendas, que chegam a apresentar 2 cm de largura, se tornam rotas preferenciais da água de escoamento superficial, resultando na redução dos parâmetros de resistência entre os agregados até a perda de grandes volumes de solo, que se movimentam através das fendas (CAMARGO *et al.* 2004).

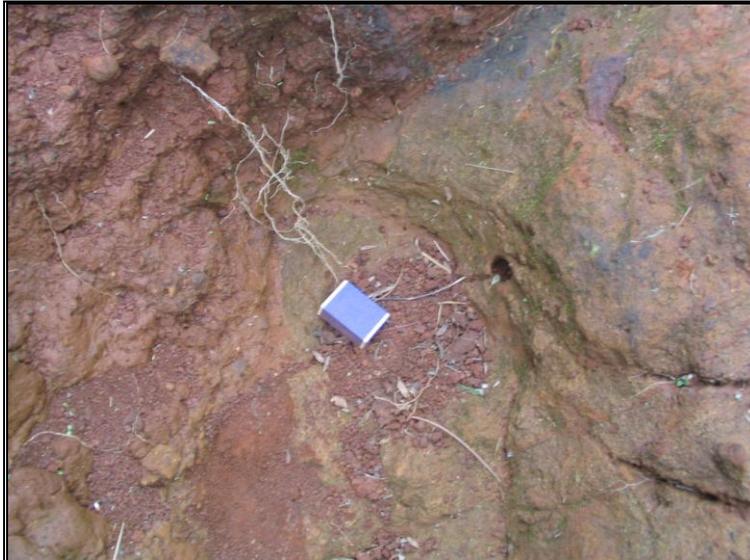
Figura 39. Marmita originada no eixo da voçoroca da Seção 5.

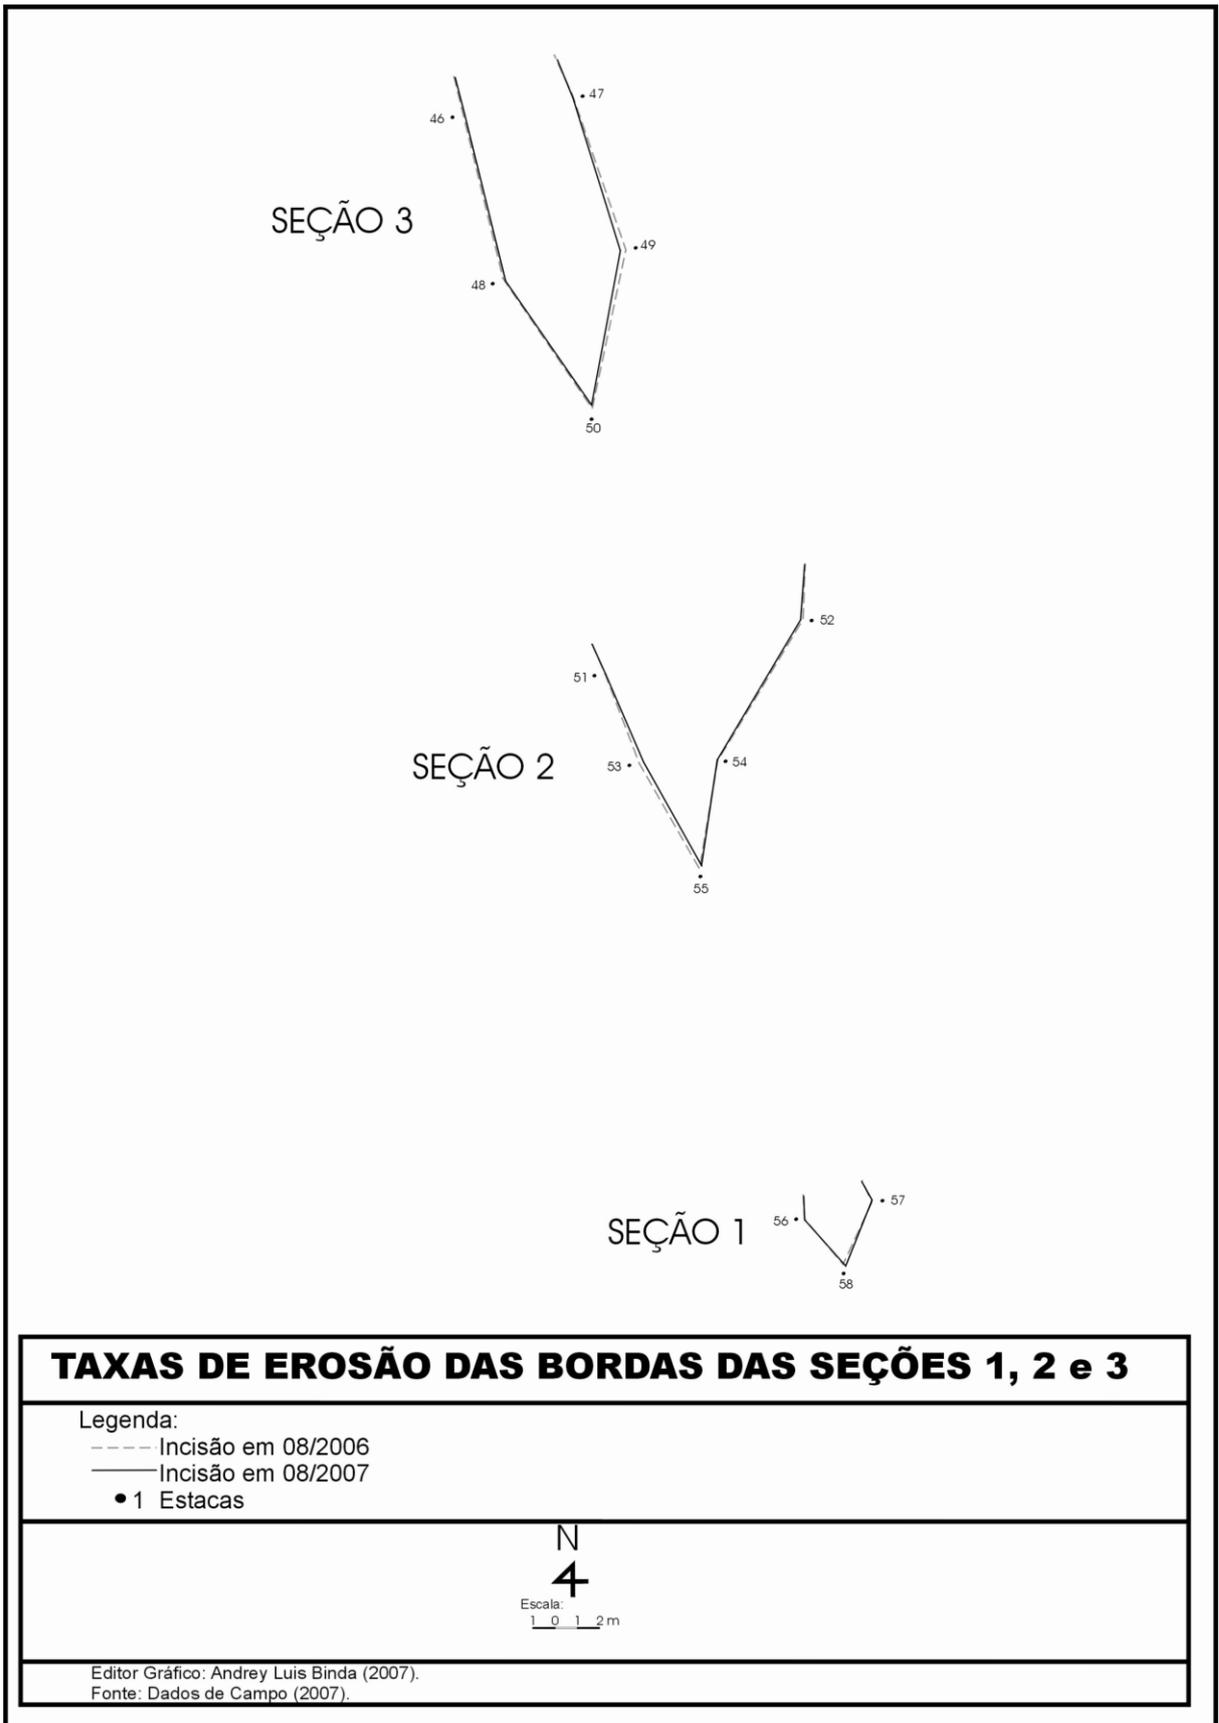
Figura 40. Croqui representativo da variação da área das Seções 1, 2 e 3.
