**ESTRATIGRAFIA E SEDIMENTOLOGIA DE CONES DE DEJEÇÃO
APLICADAS À CARACTERIZAÇÃO DA DINÂMICA DE PROCESSOS
EROSIVOS EM ENCOSTA: A ENCOSTA GUAIRACÁ, GUARAPUAVA (PR)**

Leandro Vagner Mascarello

Dissertação submetida ao Curso de Mestrado em Geografia, área de concentração: Utilização e Conservação de Recursos Naturais, do Programa de Pós-Graduação em Geografia do Centro de Filosofia e Ciências Humanas da Universidade Federal de Santa Catarina, em cumprimento aos requisitos necessários à obtenção do grau acadêmico de **Mestre em Geografia**.

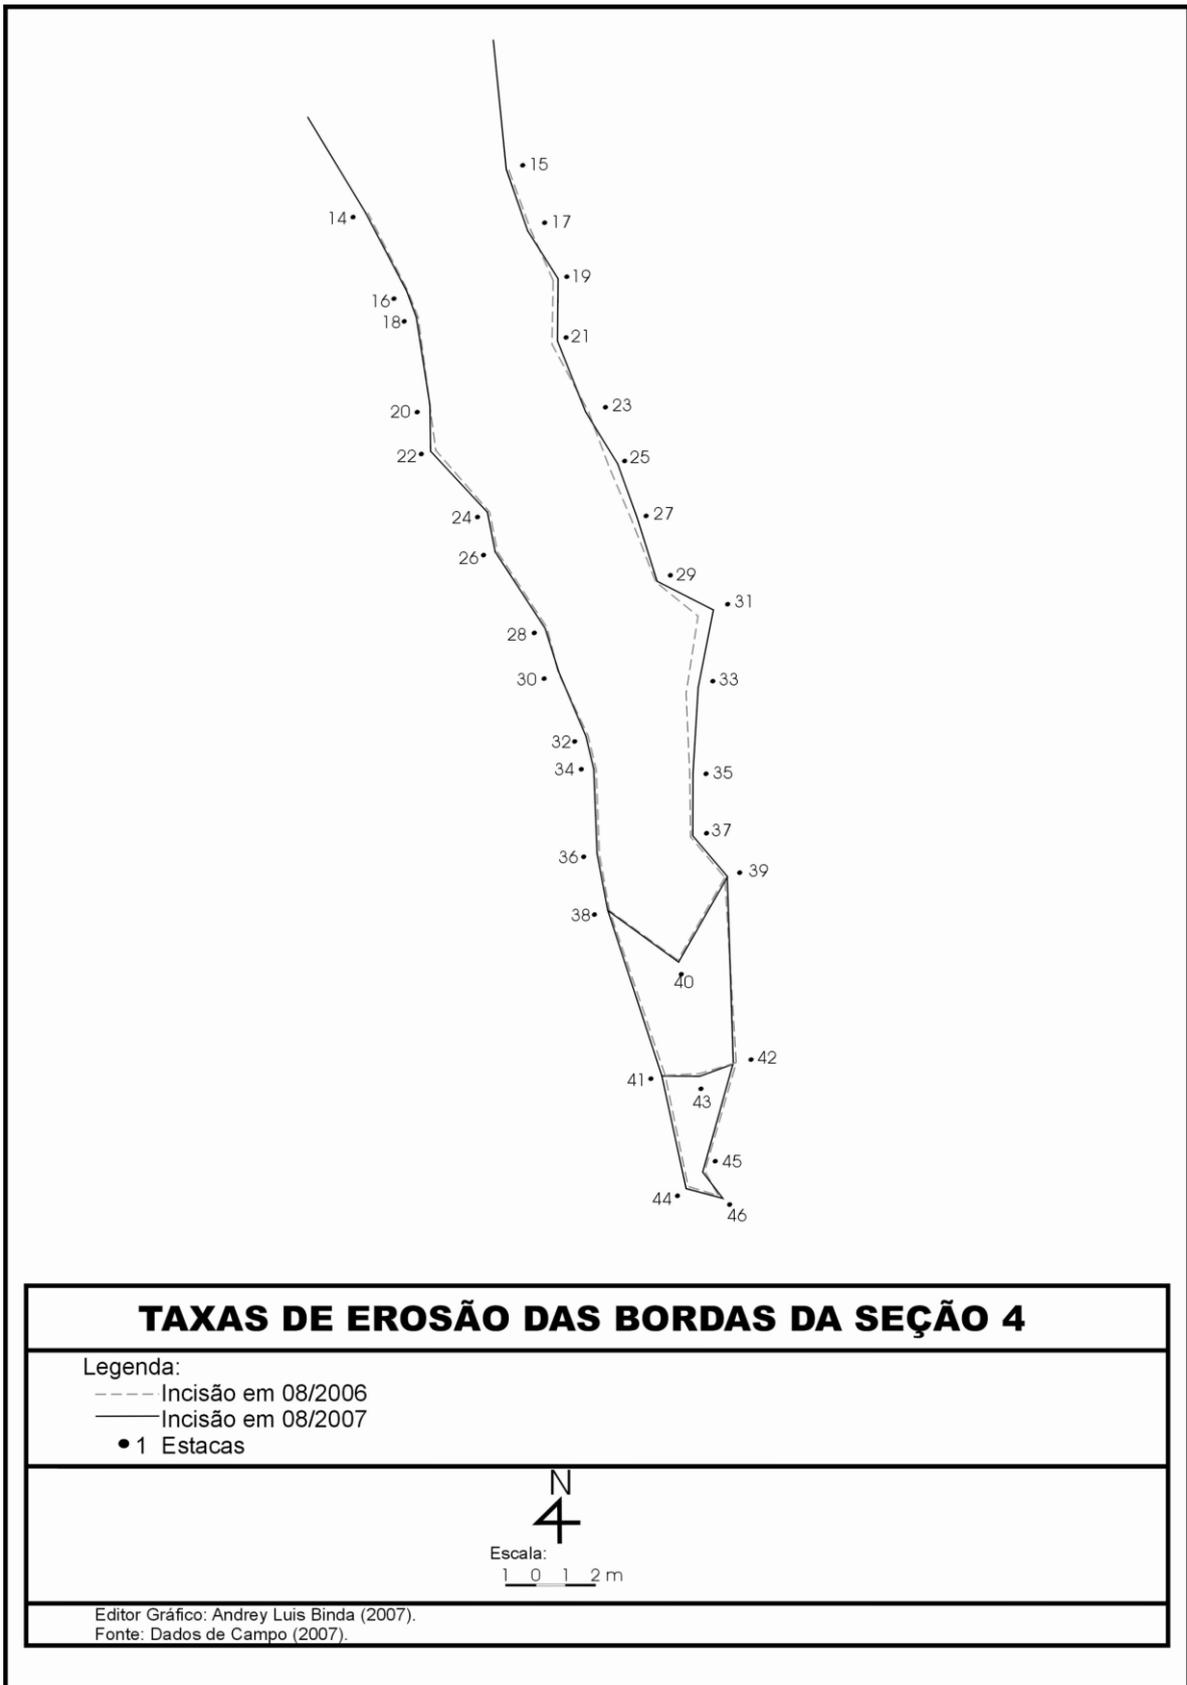
Figura 41. Croqui representativo da variação da área da Seção 4.

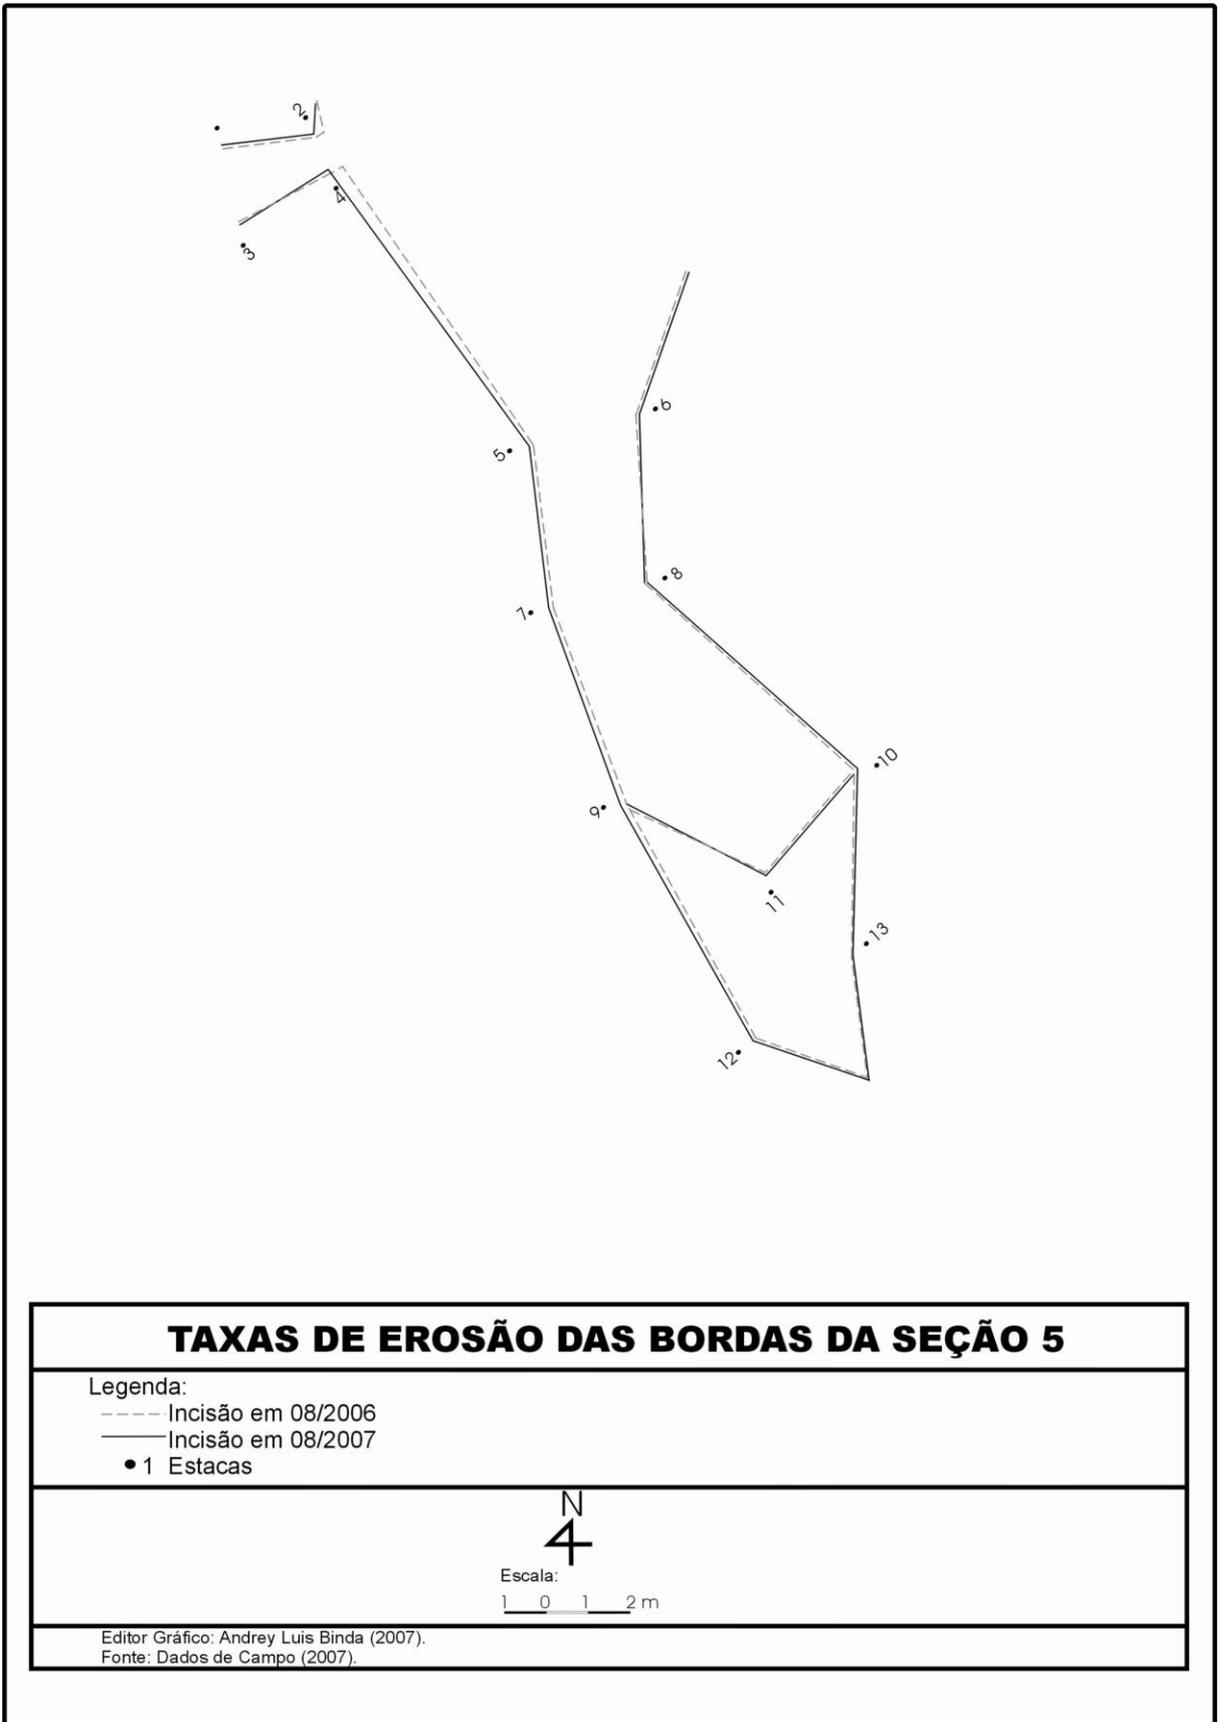
Figura 42. Croqui representativo da variação da área da Seção 5.
