SÍTIO ARQUEOLÓGICO DE SÃO MIGUEL ARCANJO:
AVALIAÇÃO CONCEITUAL DAS INTERVENÇÕES
1925-1927 E 1938-1940

Vladimir Fernando Stello

Dissertação apresentada ao Programa de Pós-Graduação em
Engenharia Civil da Universidade Federal do Rio Grande do Sul,
como parte dos requisitos para obtenção do título de mestre em
Engenharia na modalidade Acadêmico

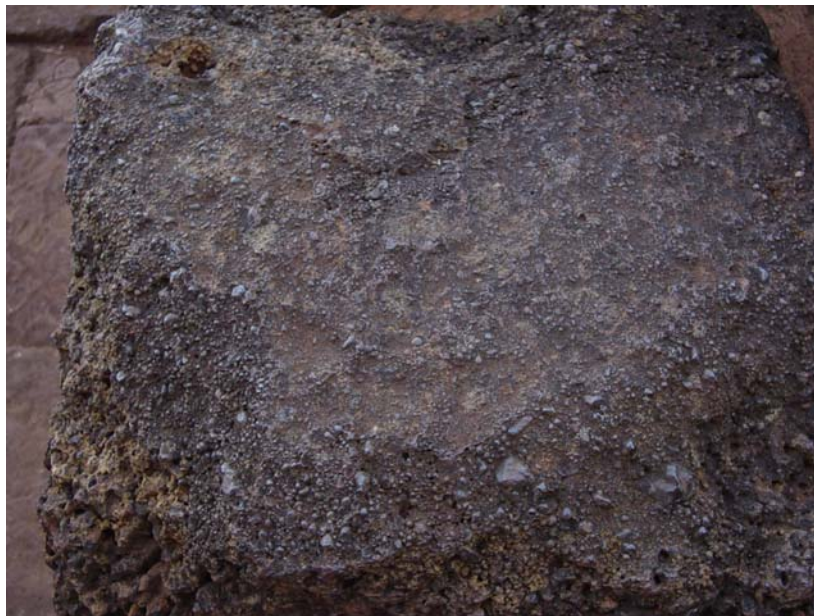
Figura 7: pedra de itacuru utilizada na construção das paredes do colégio, oficinas e outras estruturas complementares.

Entretanto, a presença daquela rocha, [...], não induziu a sua utilização a não ser em casos raros como nas fundações da Igreja de São Miguel. A disponibilidade mais abundante e a trabalhabilidade mais fácil conduziram os construtores à opção pela pedra cupim [...] e pelo arenito.

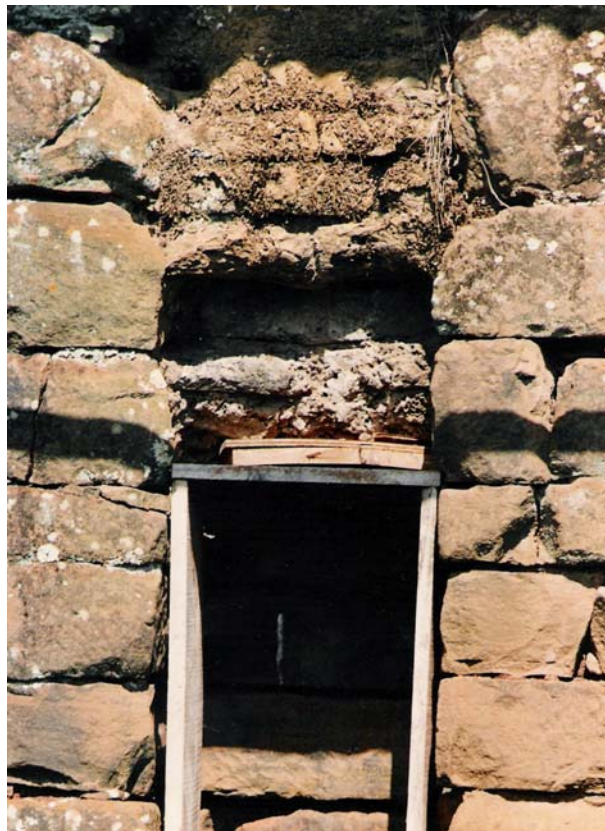
Figura 8: exemplo de adobe complementando paredes em pedra no colégio de São Miguel

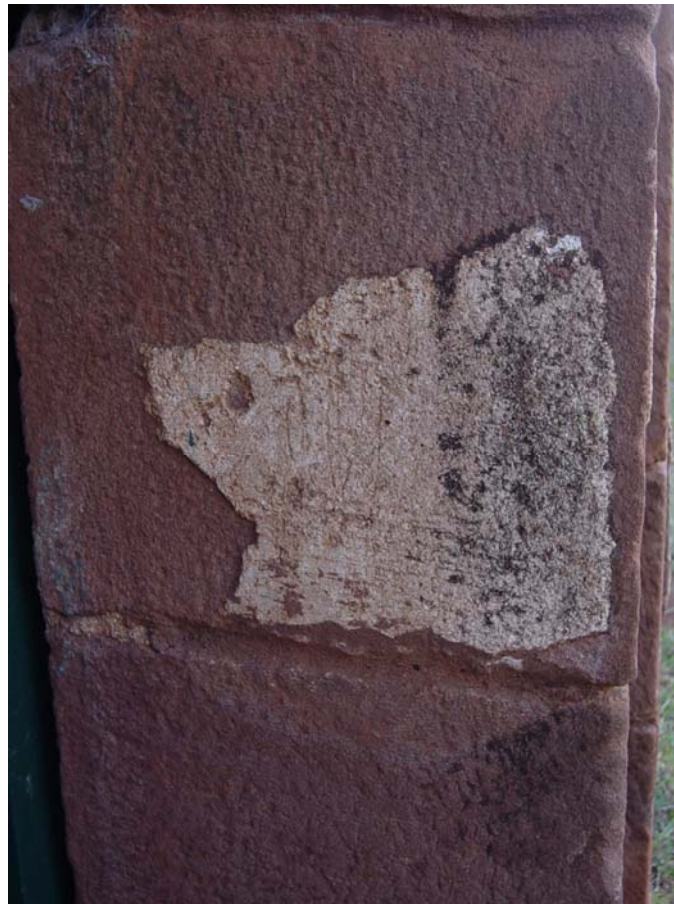
Figura 9: fragmento de reboco utilizando tabatinga e cal feita de caracóis

A cal foi utilizada em algumas construções posteriores ao ano de 1756 quando foram descobertas as caleras na região, e mesmo assim em pequena escala por ser de difícil exploração. Como substituto eram utilizados caracóis calcinados e moídos, conforme relato de Doblaz (17__ apud BUSANICHE, 1955, p. 44): “a cal se usa para branquear as Igrejas e habitações, com caracóis grandes calcinados, que os tem nos campos em abundancia e deles se faz ótima cal, mas esta somente alcança para branquear e não mais...”. (figura 9)

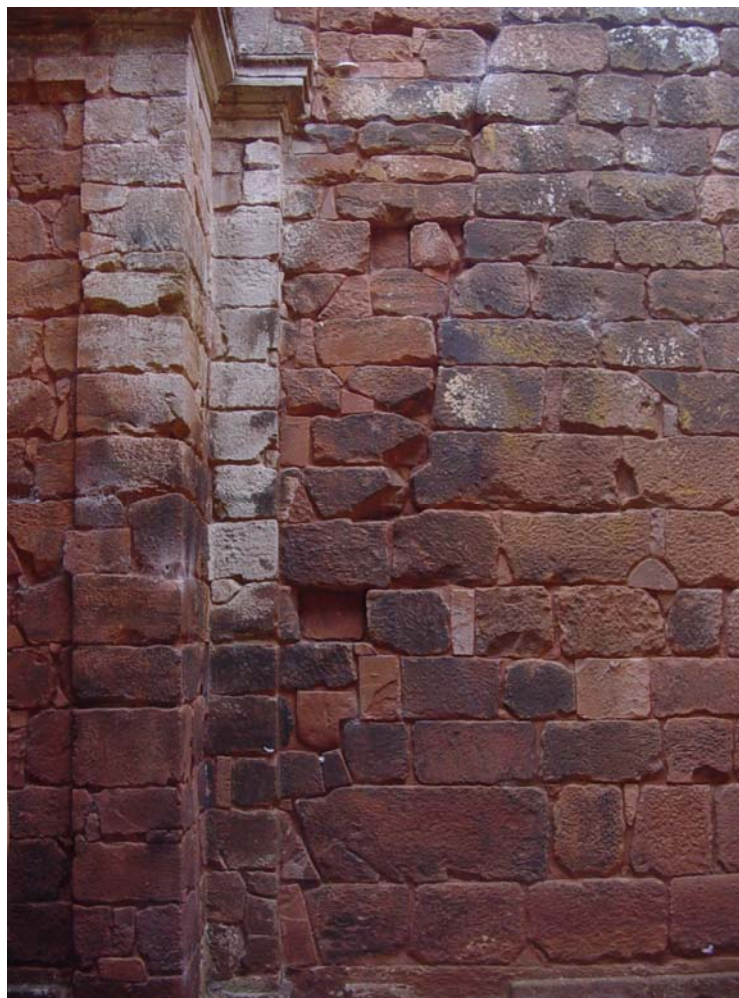
Figura 15: junta entre as duas primeiras etapas da construção da Igreja

Durante o período de construção, provavelmente entre 1729 e 1747 (GUTIERREZ, 1987; LEAL, 1984), a edificação foi executada em quatro etapas, segundo evidências, no sentido do sul para o norte. A primeira fase deve ter iniciado pela capela-mór, sacristia, contra-sacristia e transepto se estendendo até a altura das escadas implantadas nas paredes externas da nave (figura 15). O segundo lance foi a extensão da nave até a fachada principal, com a formação das três naves – uma central e duas laterais (LEAL, 1984).

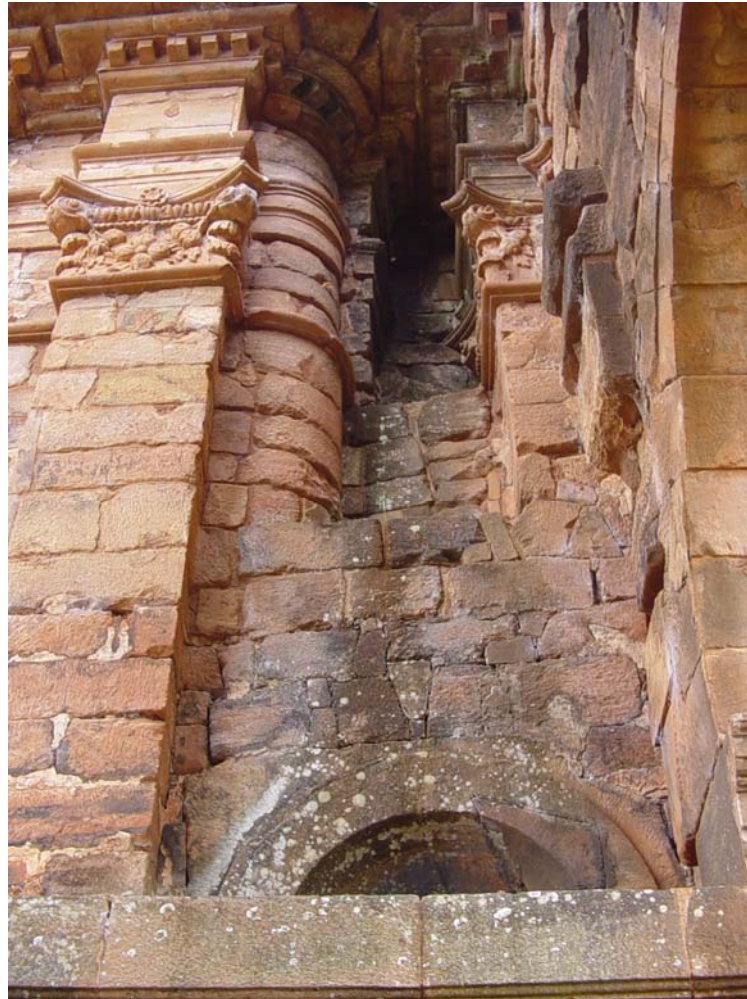
Figura 16: junção da torre com a Igreja mostrando a interferência entre as duas construções

[...] fato de termos encontrado, no espaço de uma pedra deslocada, no interior dos muros que se situam entre a torre e a parede lateral da nave, no lado do evangelho, o prolongamento da elaborada modinatura que, na frontaria, marca a divisão das duas grandes faixas horizontais. Ora não nos parece lógico, nem admissível que se executassem, em local de vista inacessível, filetes e dentículos de precioso nível artesanal como os que lá se encontram.

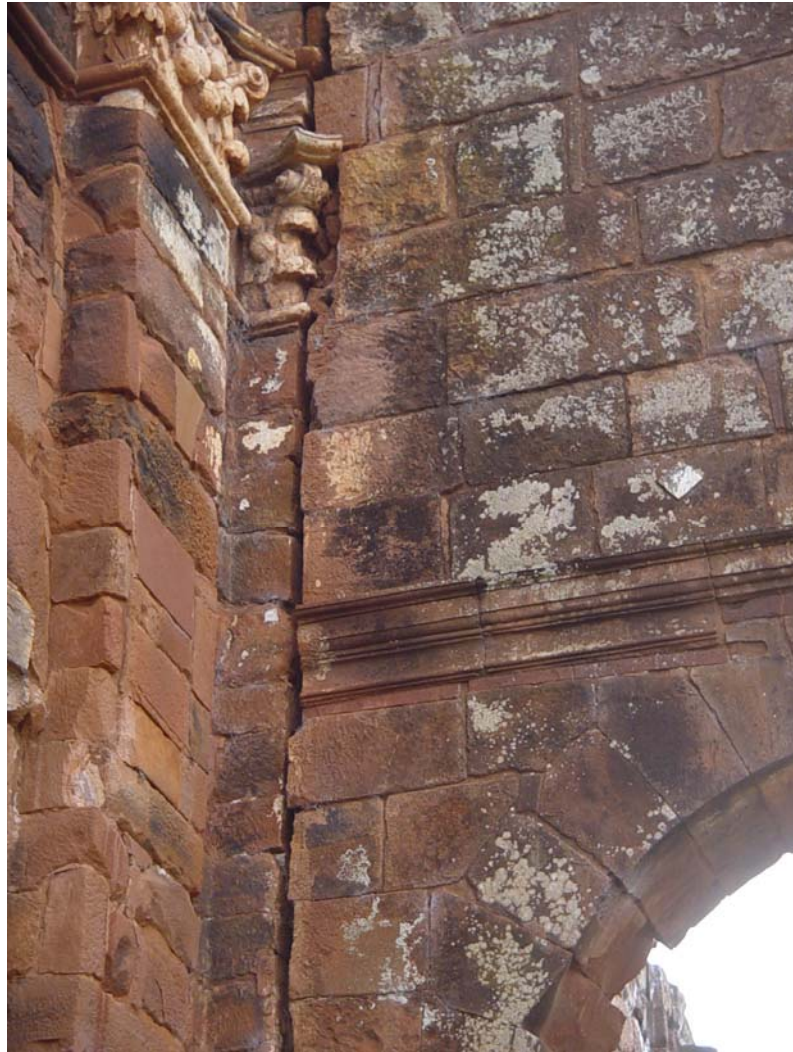
Figura 17: junta que demonstra a falta de amarração do pórtico à Igreja

Desde 1740 até 1747 trabalhou [o padre Francisco Ribera] sem interrupção nessa obra logrando terminar a cobertura e deixar muito avançado o pórtico. Esta conclusão se apóia na ordem do Superior Bernardo Nusdorffer de 10 de janeiro de 1747, a somente três dias de haver morto Ribera '[...] leve-se também adiante o pórtico da igreja até pô-lo em sua perfeição'.

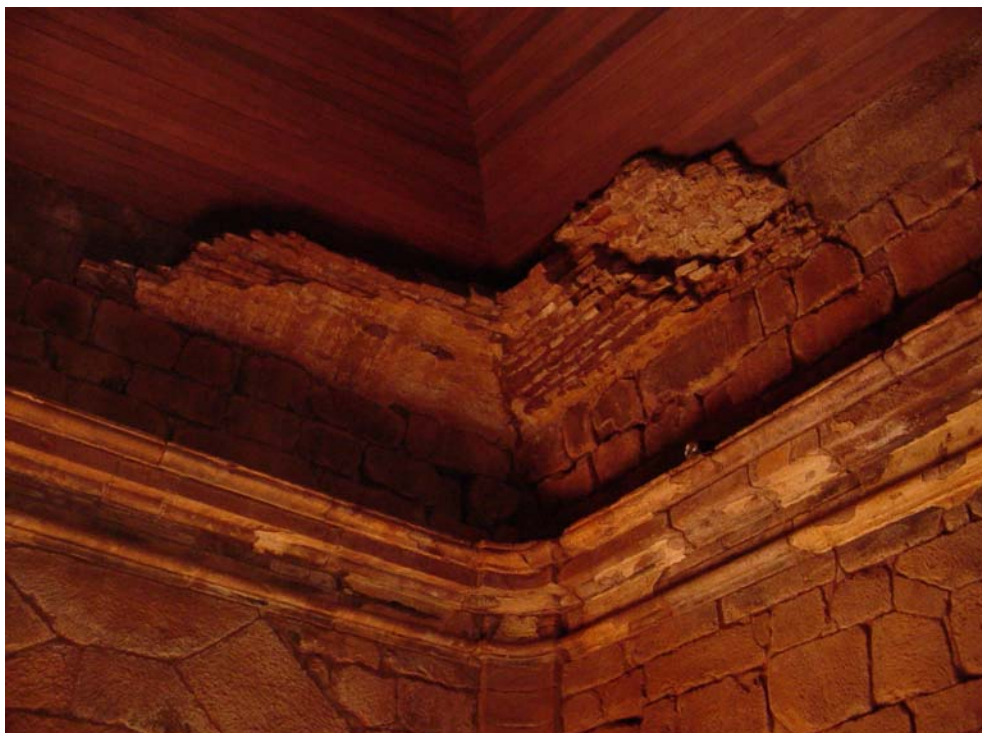
Figura 19: vestígios da abóbada construída com tijolos e cal

Em função desse incêndio se deu a primeira intervenção, ocorrida foi entre 1762 e 1768, quando juntamente com a reconstrução do colégio e das oficinas, a cobertura da sacristia que era de madeira foi refeita, provavelmente nesta ocasião, com tijolos e argamassa de cal⁷, da qual temos atualmente os vestígios (GUTIERREZ, 1982, p. 70): “Um elemento adicional a ratificar em obra haveria sido o fato, até o momento não mencionado, de que em 1768 os jesuítas deixaram a sacristia ‘de abóbada de cal e tijolos’⁸ [...] Em síntese [...] a sacristia incendiada em 1756 foi construída entre 1762 e 1768 com abóbada de cal e tijolos” (figura 19).

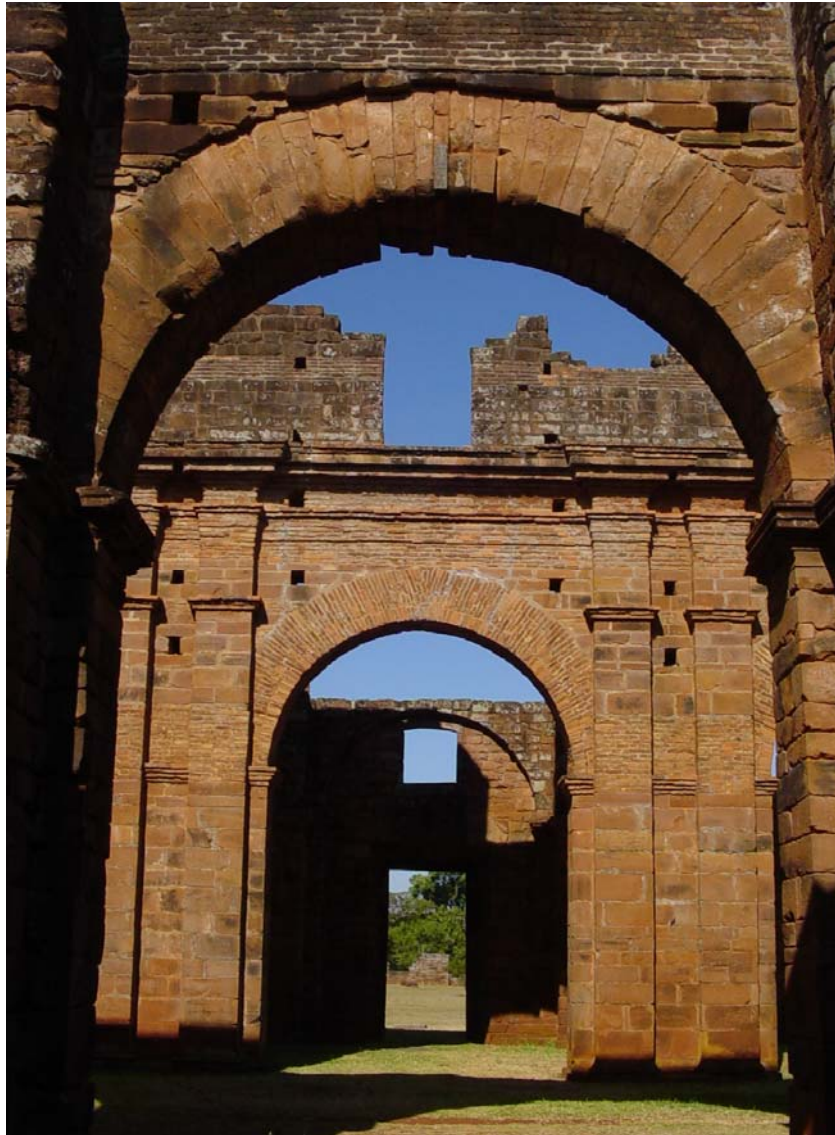
Figura 20: em primeiro plano se vê o arco original em pedra com parede de tijolos sobre ele, em segundo plano arco refeito em tijolos

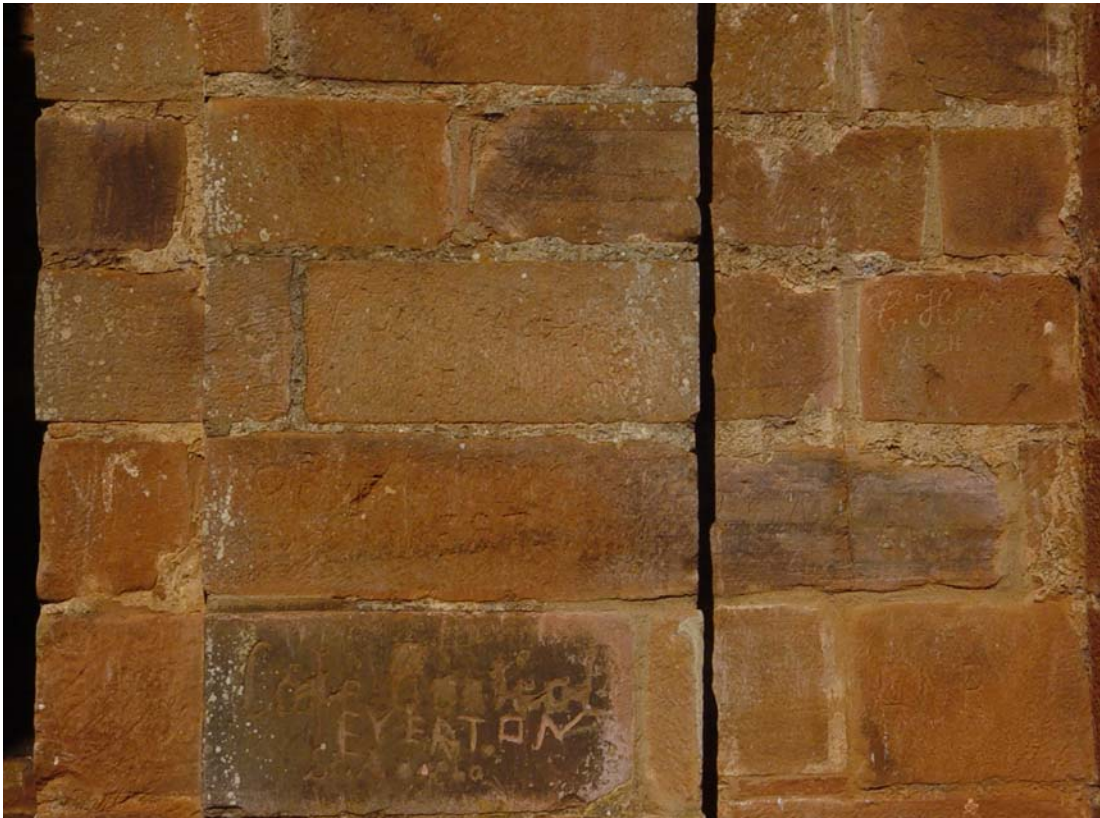
Figura 22: pedras aparelhadas utilizadas na construção dos pilares da arcada do lado do evangelho da Igreja

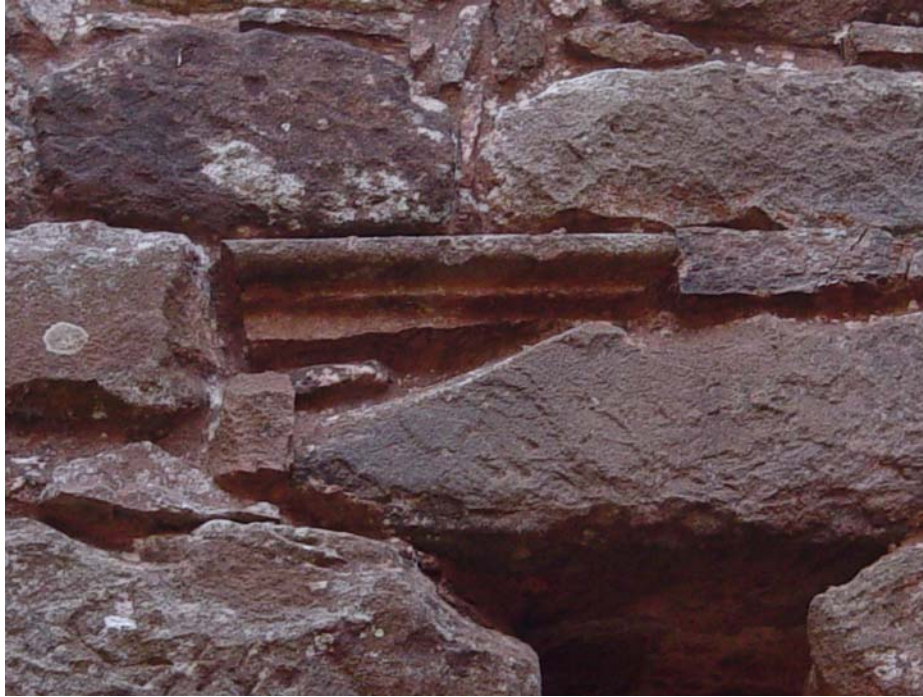
Figura 23: detalhe da parede sul sacristia nova composta com pedras não aparelhadas e fragmento de cimalha

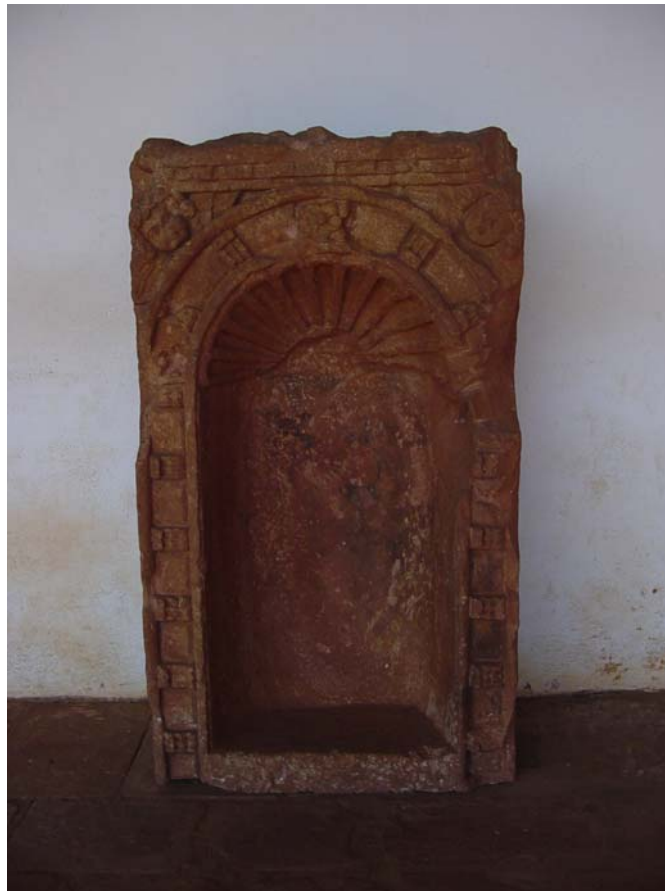
Figura 24: nicho encontrado fazendo parte da fundação da parede sul da sacristia nova

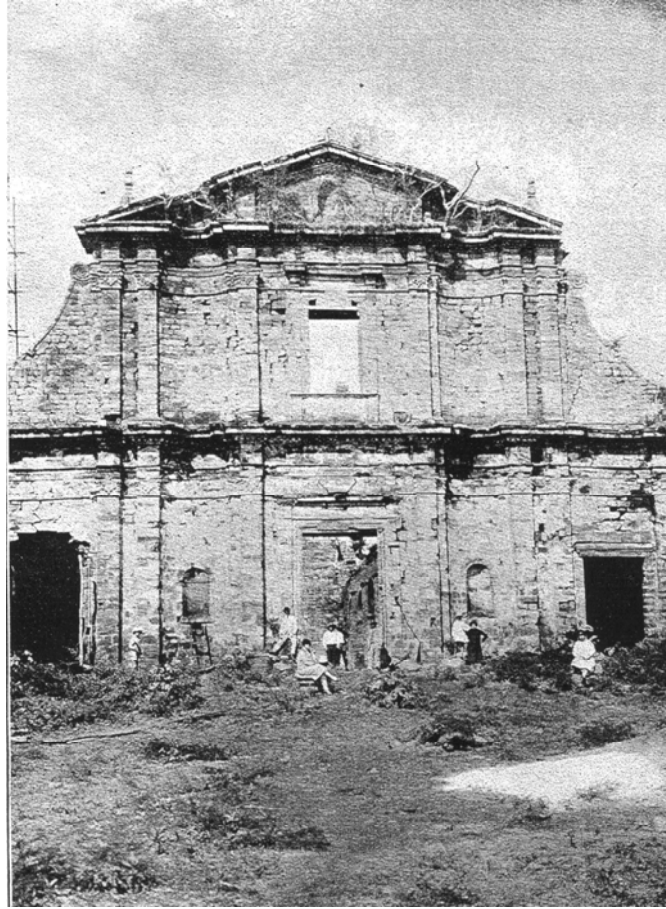
Figura 32: detalhe da fachada principal durante os trabalhos. Janela superior estabilizada. (Diretoria de Colonização e Terras, 1925)

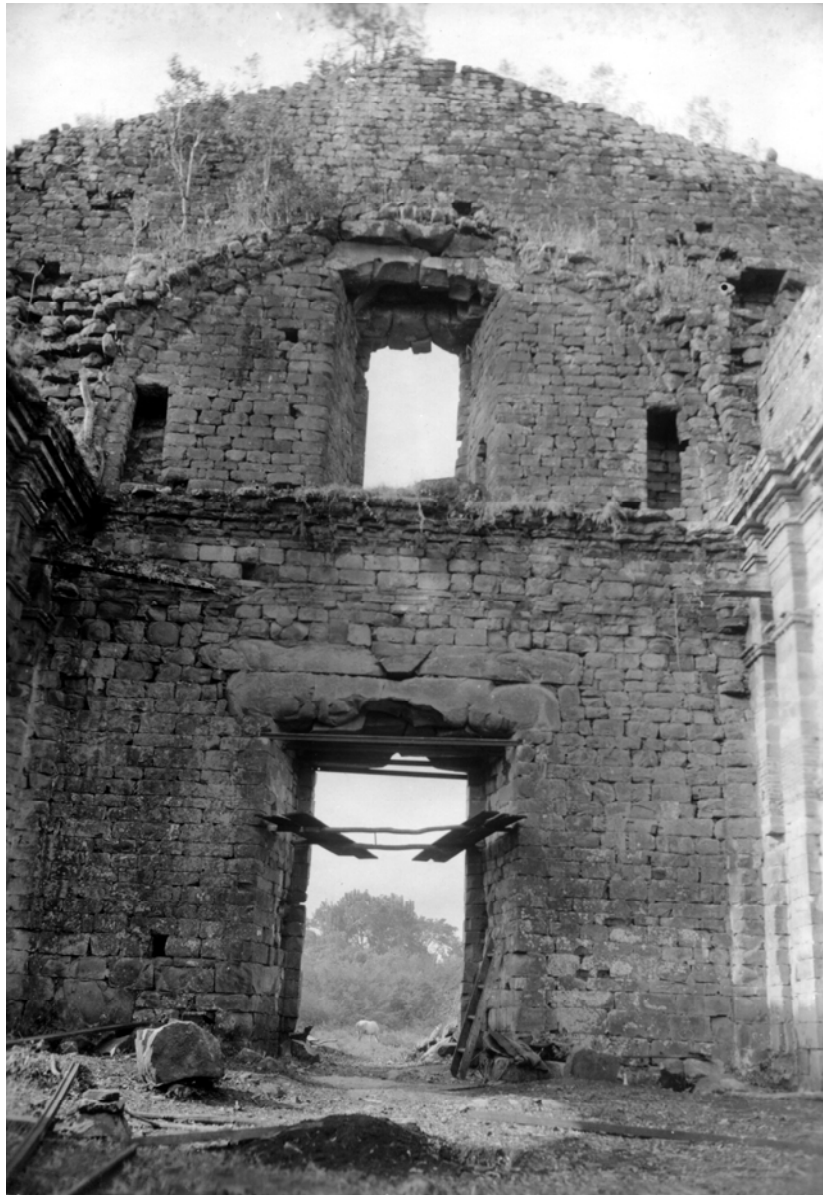
Figura 33: interior Igreja, fachada. Colocação dos trilhos [1925]
(Arquivo Noronha Santos)

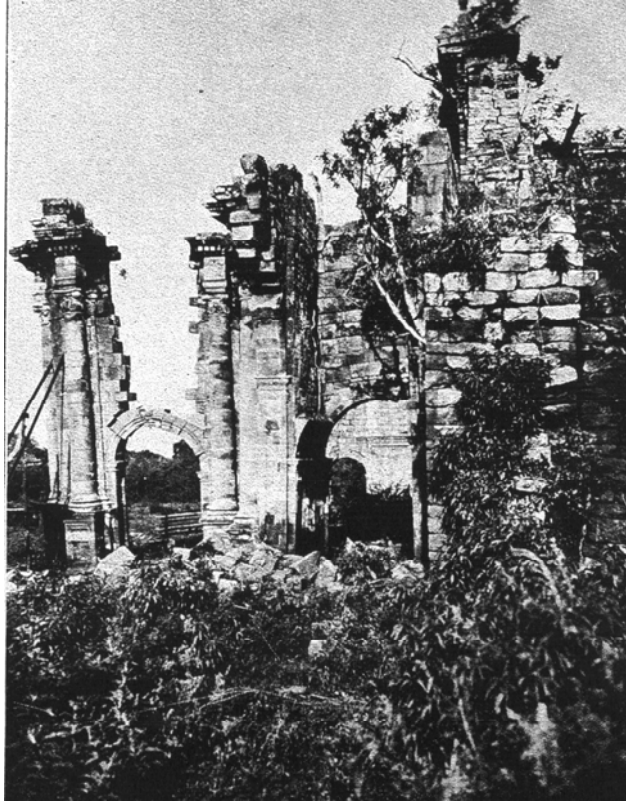
Figura 34: parede do pórtico, lateral oeste, antes da consolidação (Diretoria de Colonização e Terras, 1925)

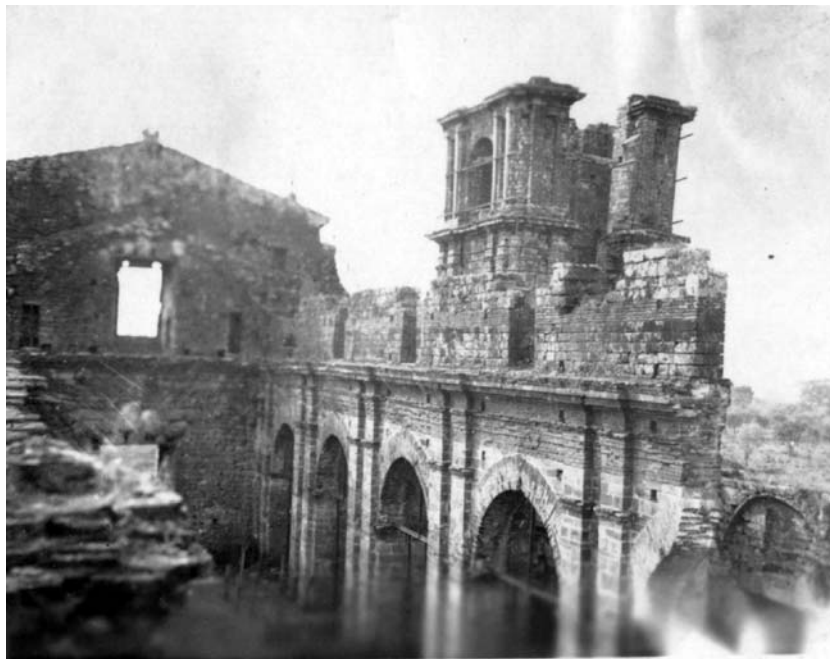
Figura 37: vista interna nave central - arcada do lado do evangelho, após colocação dos trilhos (Arquivo Noronha Santos, após 1927)

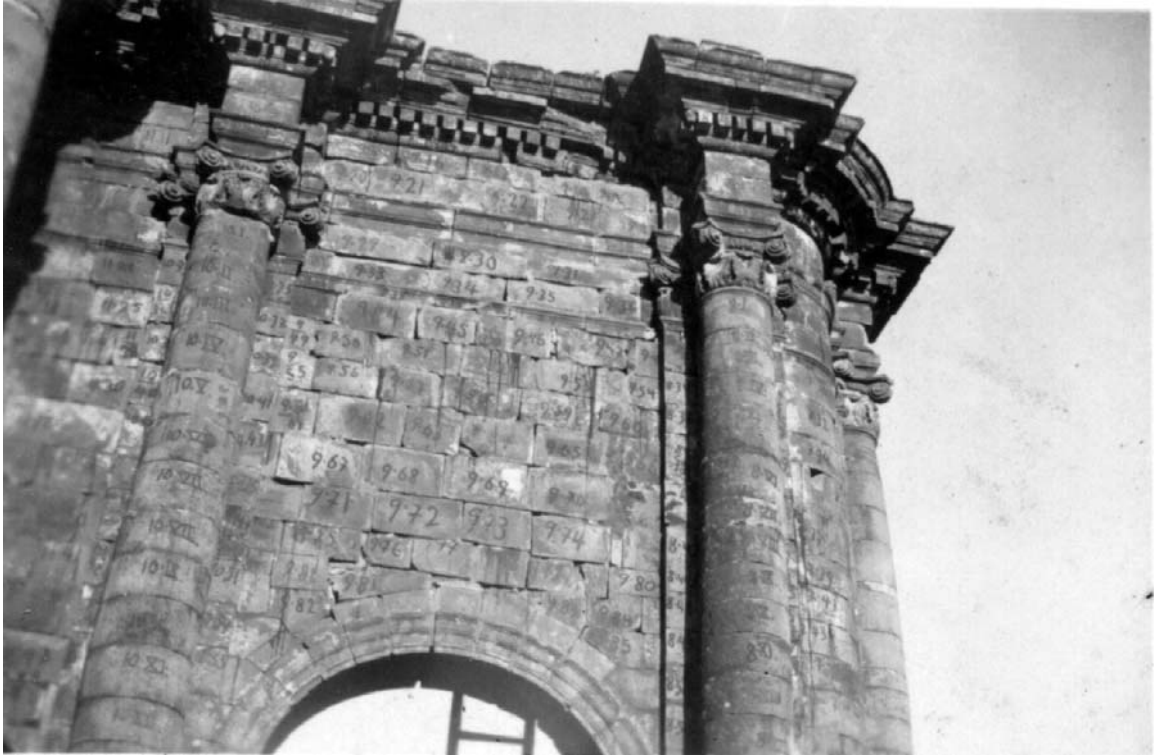
Figura 59: detalhe do acabamento do pórtico remontado com numeração das pedras (Arquivo Noronha Santos, 1938).

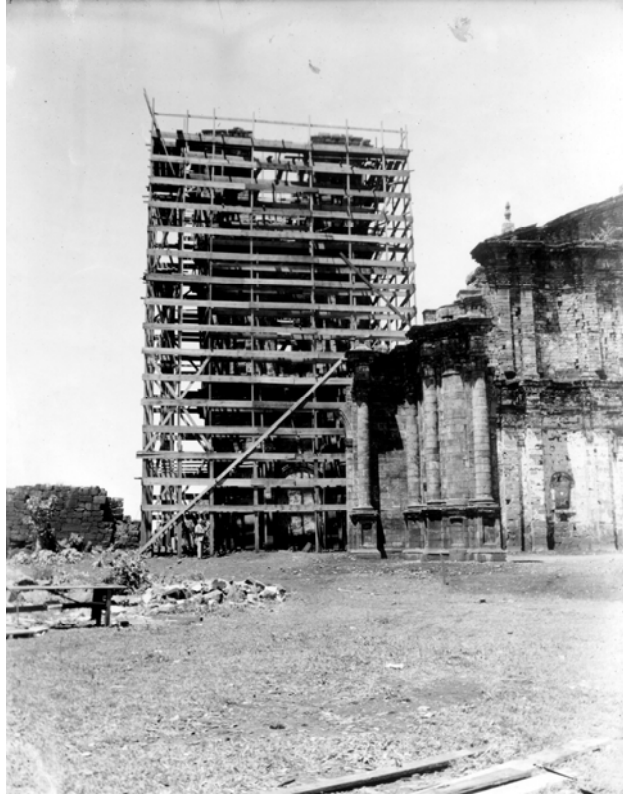
Figura 65: torre sendo desmontada
(Arquivo Noronha Santos, 1938)

Figura 66: torre sendo desmontada
(Arquivo Noronha Santos, 1938)

Figura 67: lateral leste da torre desmontada
(Arquivo Noronha Santos, 1938)

Para sua remontagem foram realizadas novas fundações de concreto armado, segundo os cálculos da firma Silvio Reis & Adalberto Nogueira (figura 64). Executou-se também, em concreto armado, três lajes com 25 cm de espessura em níveis diferentes, que ficaram embutidas nos paramentos, para impedir as infiltrações (MAYERHOFER, 1947, p. 34) (figuras 65 a 72):

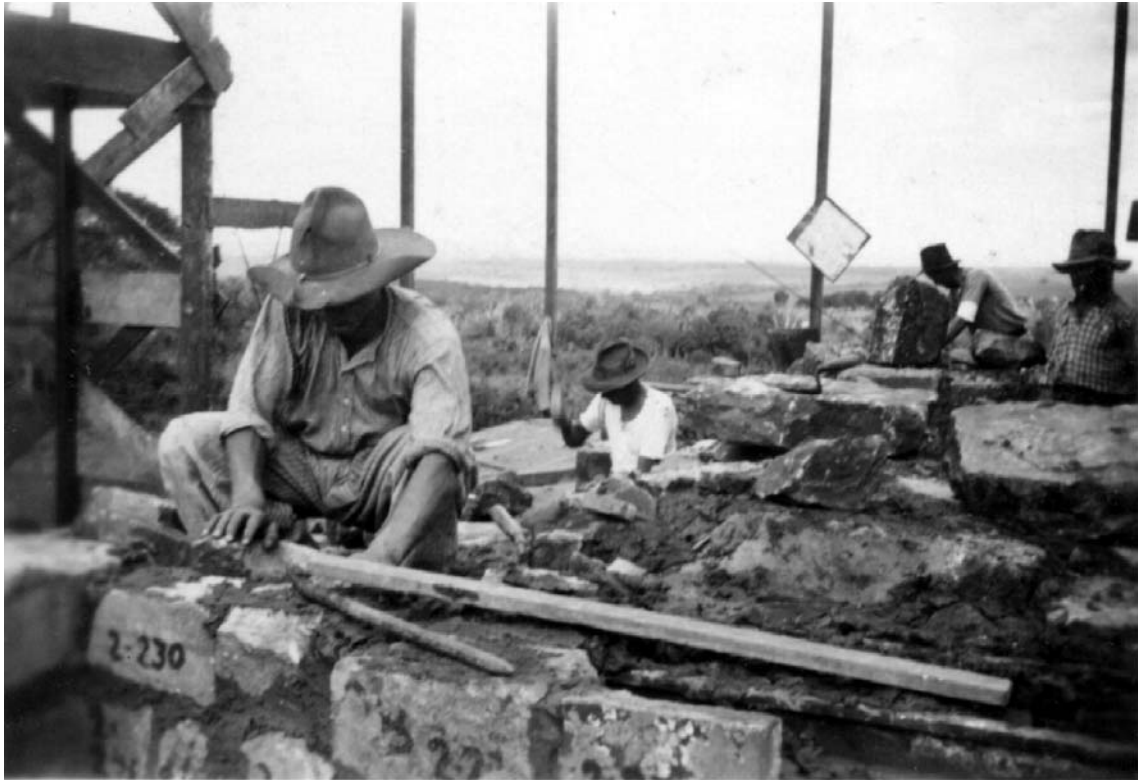
Figura 71: operários assentando pedras numeradas
(Arquivo Noronha Santos, 1939)

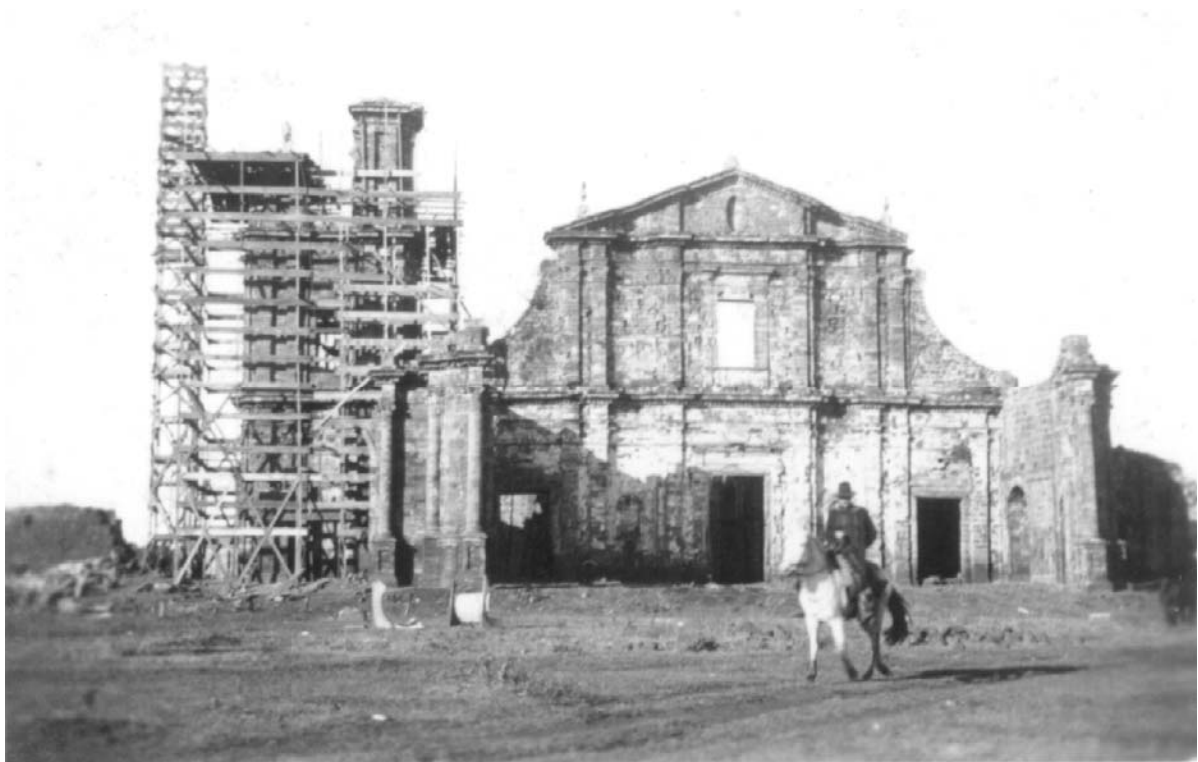
Figura 72: recomposição da torre
(Arquivo Noronha Santos, 1939)
