MINISTÉRIO DA EDUCAÇÃO E DO DESPORTO  
Escola de Minas da Universidade Federal de Ouro Preto  
Departamento de Engenharia de Minas  
Programa de Pós-Graduação em Engenharia Mineral – PPGEM

# ESTUDO DA CONSTRUÇÃO DE ATERROS EM DEPÓSITOS ESTRATIFICADOS DE REJEITOS DE MINERAÇÃO

Dissertação apresentada ao programa de Pós-Graduação do Departamento de Engenharia de Minas da Escola de Minas da Universidade Federal de Ouro Preto, como parte integrante dos requisitos para obtenção do título de Mestre em Engenharia Mineral, área de concentração: Lavra de Minas.

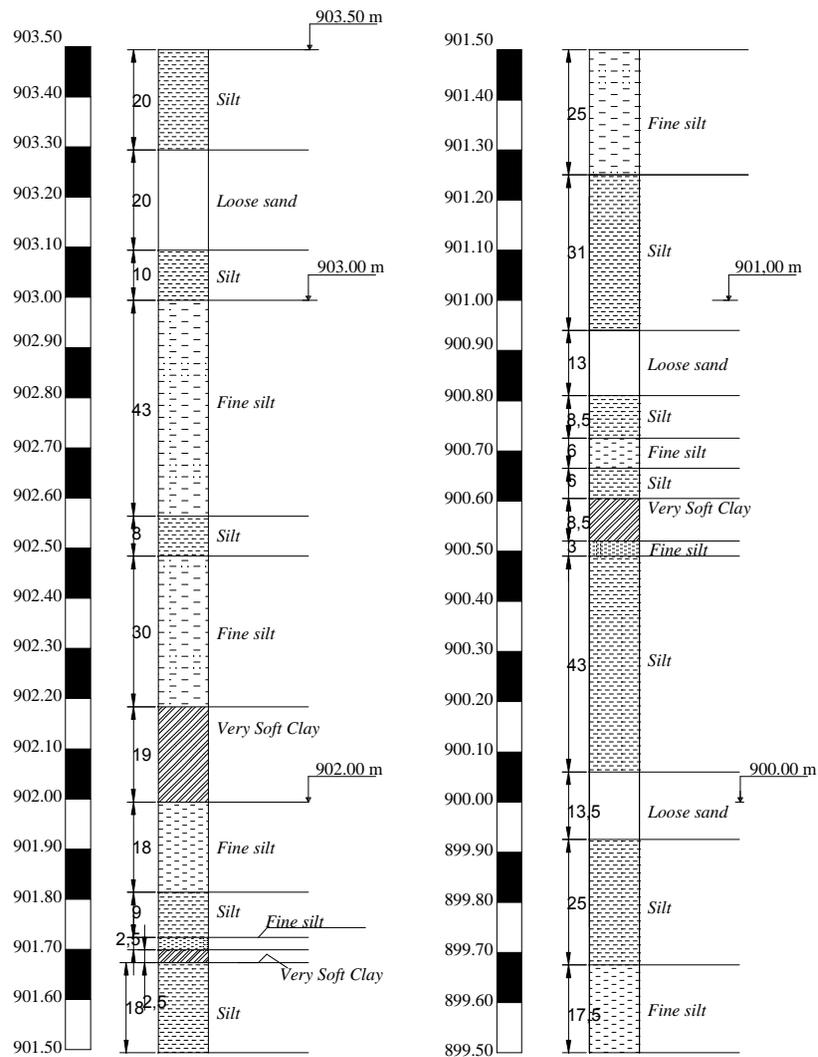
Lima (2006) relata a existência de um depósito estratificado de rejeitos decorrente de variações no manejo. A Figura 2.1 mostra a variação gradual de textura num perfil de um depósito de rejeito de mineração de ferro.

**Figura 2.1 – Exemplo de perfil estratificado de um depósito de rejeitos de mineração devido a variações no manejo (Lima, 2006)**

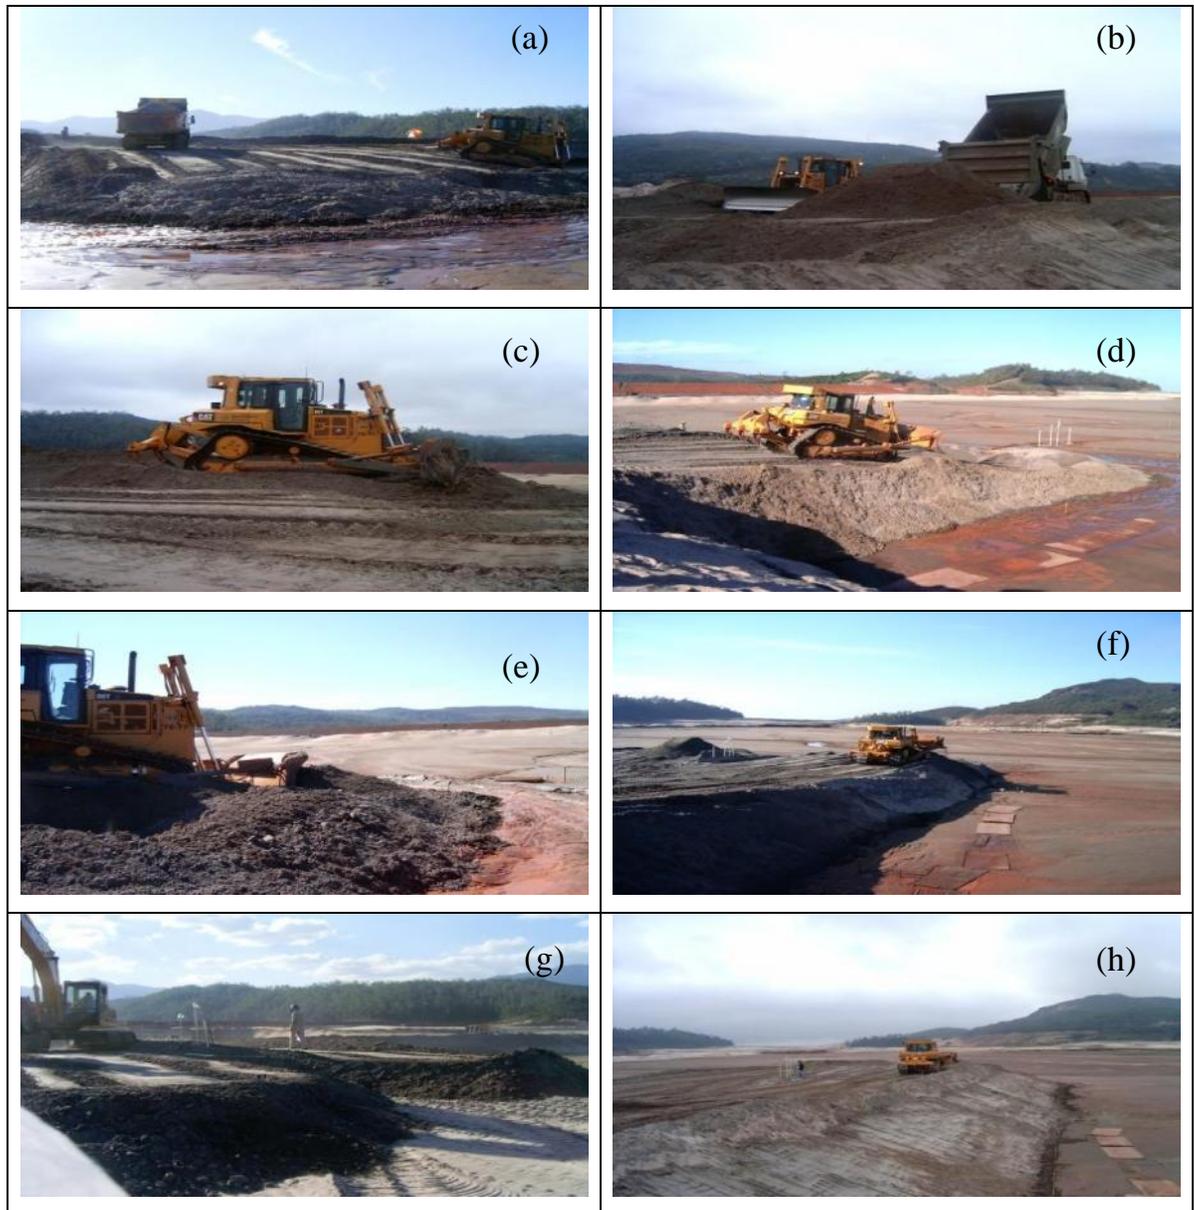
compactadas por tráfego dos equipamentos até a altura de projeto, conforme ilustrado na Figura 2.3.

**Figura 2.3 – Processo construtivo do método de ponta de aterro: (a) e (b) Basculamento de material em forma de pilhas; (c), (d), (e) e (f) Construção do forro; (g) e (h) Alteamento do aterro em camadas**

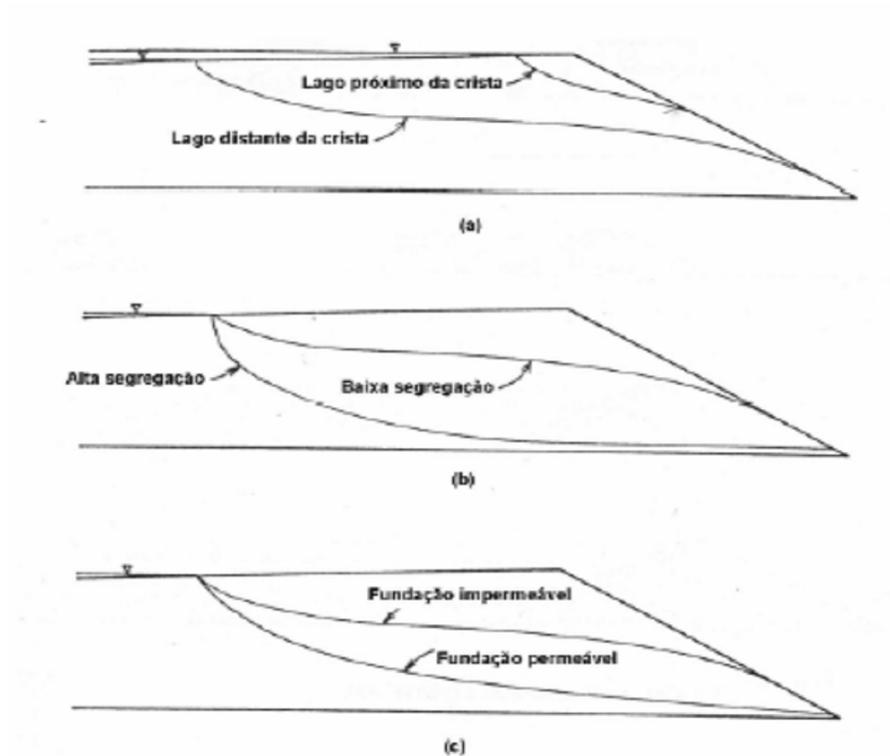
casos é decorrente basicamente de fatores como: localização do lago de decantação em relação à crista da Barragem, variação da permeabilidade no reservatório devido à segregação hidráulica e condições de permeabilidade da fundação da barragem (Vick, 1983). A Figura 2.6 ilustra esses pontos.

**Figura 2.6 – Fatores que influenciam a posição da freática  
(Modificado – Vick, 1983)**

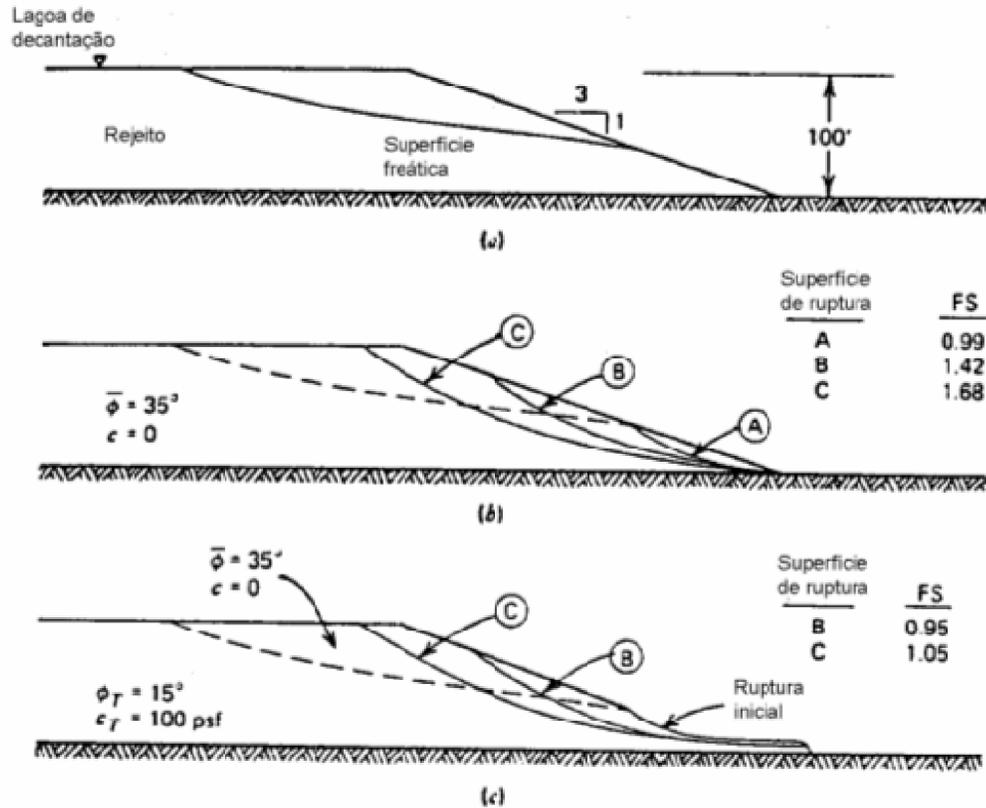
Situações de obra com freática elevada são uma das principais causas de ruptura e o mecanismo pode envolver retrogressão como mostra a Figura 2.7. Observa-se uma sucessão de instabilidades que progridem no tempo, gerando rupturas convencionais de taludes, iniciando de forma incipiente até uma ruptura global.

**Figura 2.7 – Ruptura de barragens de rejeito por causa de uma superfície freática elevada (Vick, 1983)**

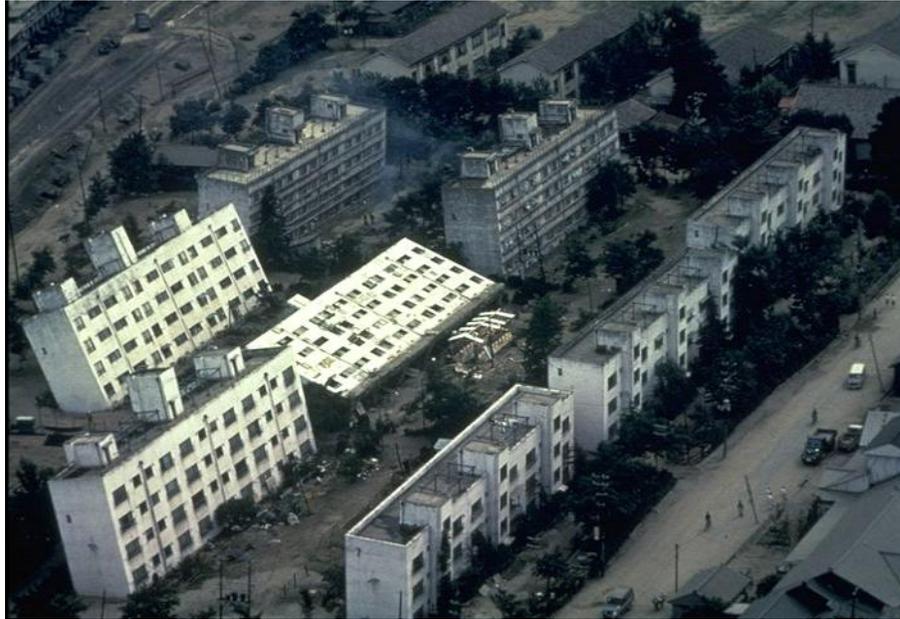
Um exemplo das conseqüências da liquefação em um terreno arenoso está mostrado na Figura 2.8 com a subsidência e tombamento de um conjunto de edifícios por ocasião de um terremoto.

**Figura 2.8 – Colapso de obras civis por causa de liquefação da fundação**

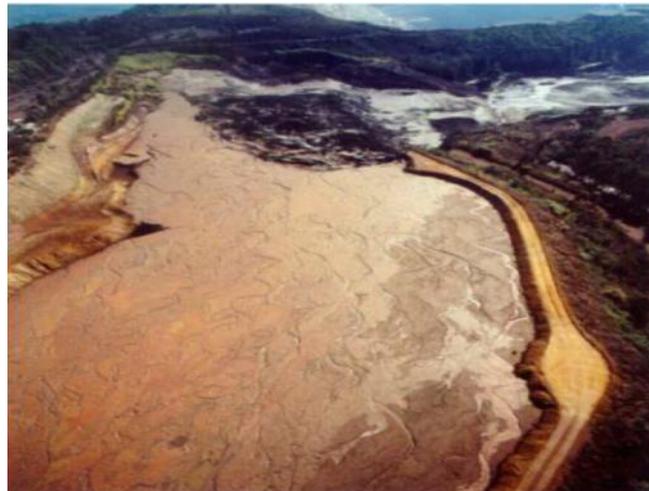
**Figura 2.10 – Vista aérea de montante para jusante da barragem de rejeitos da Cava C1 da Mineração Rio Verde que rompeu em 22/06/2001 (Estado de Minas, 23/06/2001)**

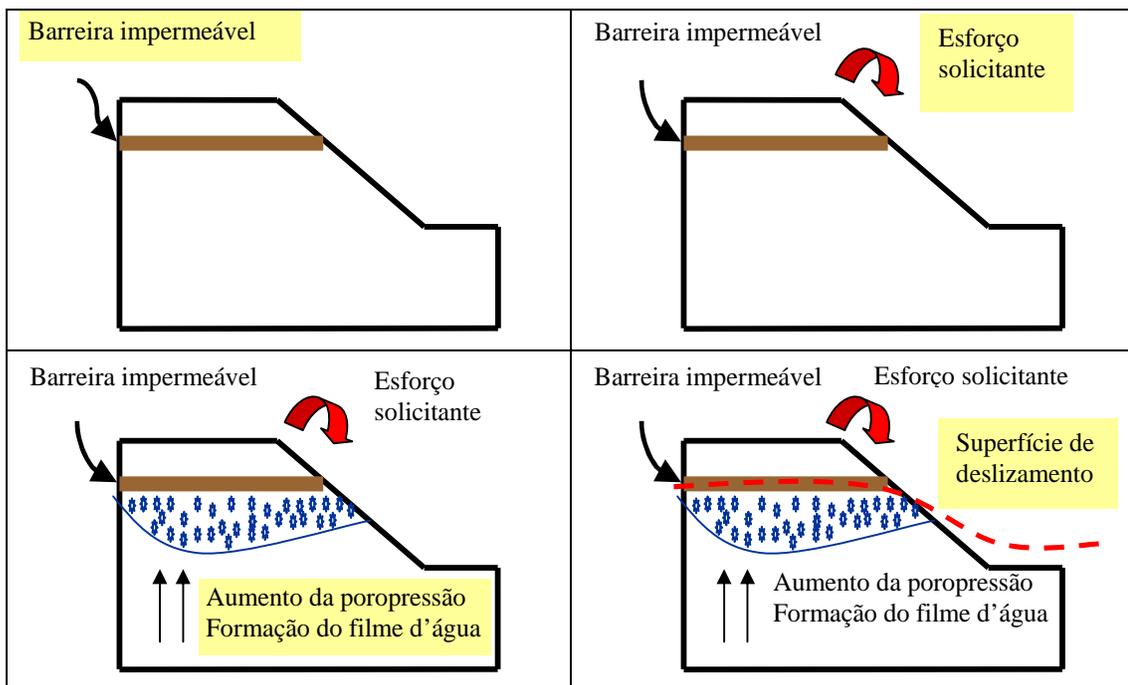
A Figura 2.16 apresenta o esquema de formação da camada de água na interface entre uma camada impermeável e uma permeável.

**Figura 2.16 – Esquema de formação do filme d'água**

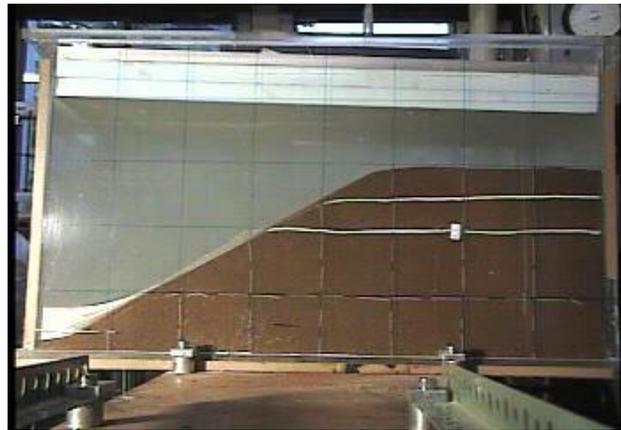
Em laboratório, uma simulação da formação do filme d'água e da ocorrência do fluxo por liquefação foi realizada por Kokusho (1999), através de um modelo hidráulico de uma barragem, composta por 2 camadas de material impermeável intercaladas a um material susceptível a liquefação, estando o conjunto assente sobre uma mesa vibratória. A Figura 2.17 mostra o modelo hidráulico implementado por Kokusho, sendo que o Vídeo 2.1, constante do CD em anexo, mostra a execução do teste. No Vídeo 2.1 pode-se observar grandes deslocamentos da estrutura mesmo depois de finalizada a solicitação, e o surgimento de pontos de alívio de poropressão (“sand boils”).

**Figura 2.17 – Modelo hidráulico estudado por Kokusho (1999)**

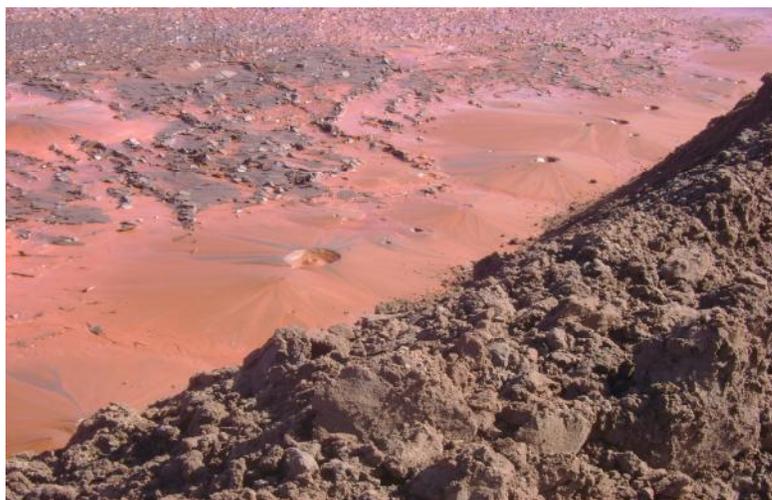
A Figura 2.21 mostra exemplos de sand boils surgidos em um depósito de rejeitos de mineração de ferro, quando da construção de um aterro na área.

**Figura 2.21 – Surgimento de Sand Boils em um depósito de rejeitos de minério de ferro**

Associa-se o acontecimento dos sand boils à existência de camadas de materiais distintos no perfil de um terreno, o que predispõe a uma diferença de permeabilidade no perfil, principalmente na região mais superficial (Housner, 1958; Ambraseys e Sarma, 1969; Scott e Zuckerman, 1972; Kokusho, 1999).

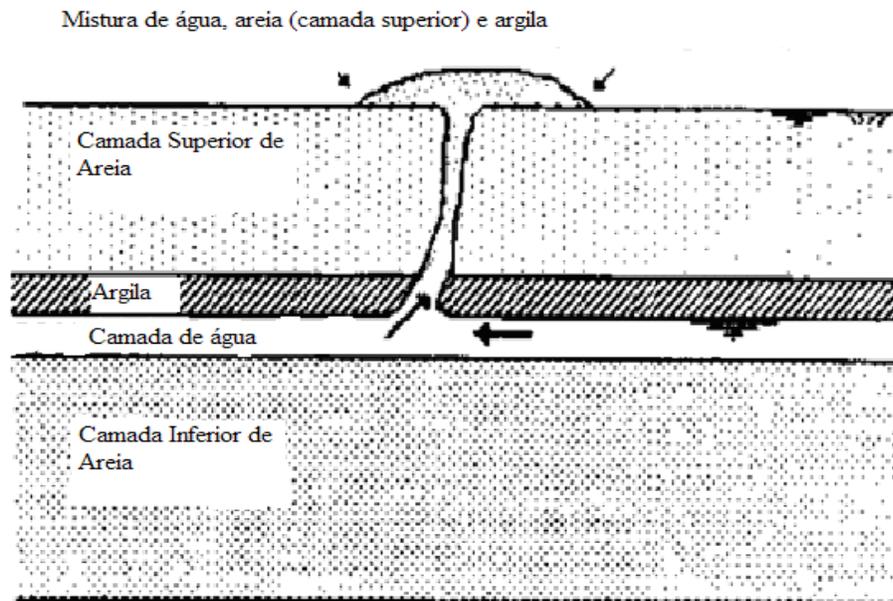
Como dito anteriormente, a liquefação acontece nos materiais granulares do perfil, ou seja, nos mais permeáveis, os quais devido ao aumento da poropressão (tendência à contração) tendem a expulsar a água de seus vazios, mas a existência de camadas menos permeáveis tende a impedir tal escoamento, funcionando como uma barreira e fazendo com que a água se acumule nas interfaces destas. Quando possível essa água acumulada sob pressão tende a procurar regiões heterogêneas, fracas, tipo veios ou fissuras, já existentes ou originadas pelo carregamento, para, então, acontecer o alívio na forma dos sand boils. Tal mecanismo de formação dos sand boils pode ser visualizado através da Figura 2.22.

**Figura 2.22 - Mecanismo de formação dos Sand Boils (Elgamal *et. al*, 1989)**

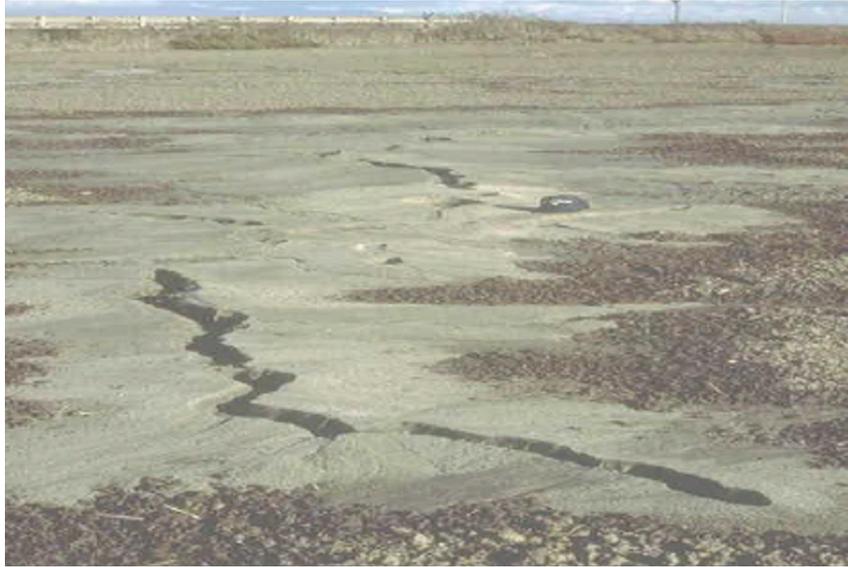
Assim como o surgimento dos sand boils, a formação das chamadas trincas de alívio também estão relacionadas com a ocorrência do fenômeno da liquefação em terrenos não homogêneos, sendo que um exemplo da sua configuração encontra-se exposto na Figura 2.25.

**Figura 2.25 – Trincas de alívio de poropressão (Yang & Elgamal, 2001)**

Normalmente, quando percebidas próximas a uma obra, essas trincas de alívio são apenas relacionadas a deslocamentos causados devido algum acréscimo de carga ao terreno como, por exemplo, na construção de aterros, no entanto, elas também devem servir de alerta ao acontecimento de liquefação e funcionam como o próprio nome já diz, como dispositivos de alívio das pressões de água no material.

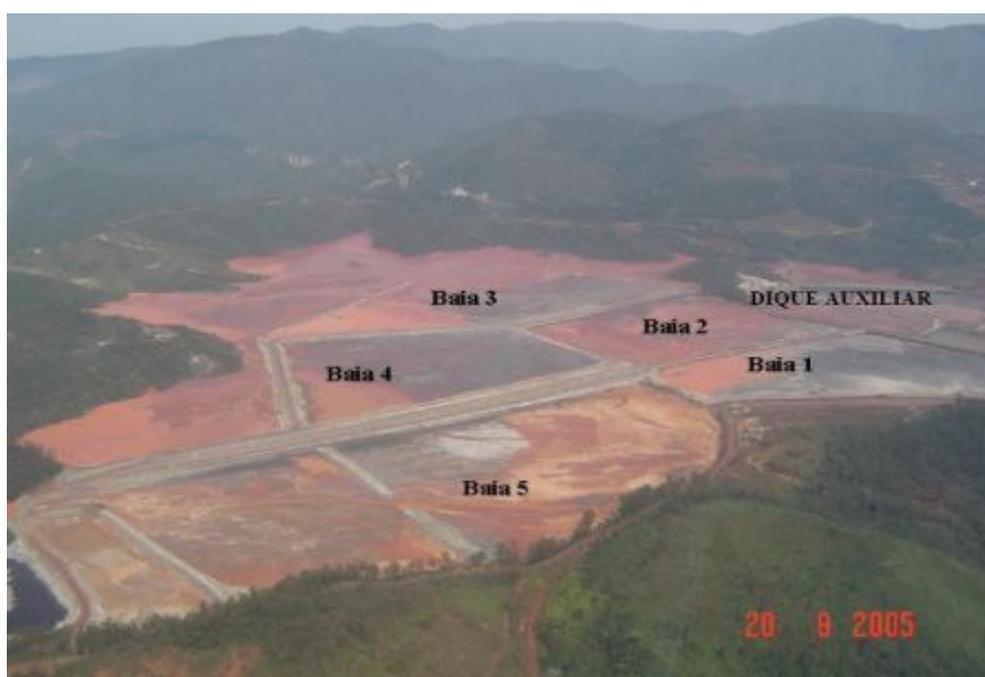
Em setembro de 2003, a Samarco modificou novamente seu plano diretor no que diz respeito aos finos quando optou por implantar um sistema de baias de ressecamento de lamas na barragem de Germano, o que foi explicado por Lima (2003), resultando no layout da Figura 3.1.

**Figura 3.1 – Sistema de baias da barragem de Germano (Lima, 2006)**

Conforme mostrado na Figura 3.1 o reservatório de Germano foi dividido em 5 áreas confinadas que foram denominadas baias: baía 1, baía 2, baía 3, baía 4 e baía 5, sendo que esta última, diferentemente das outras, não foi projetada para receber rejeitos, mas

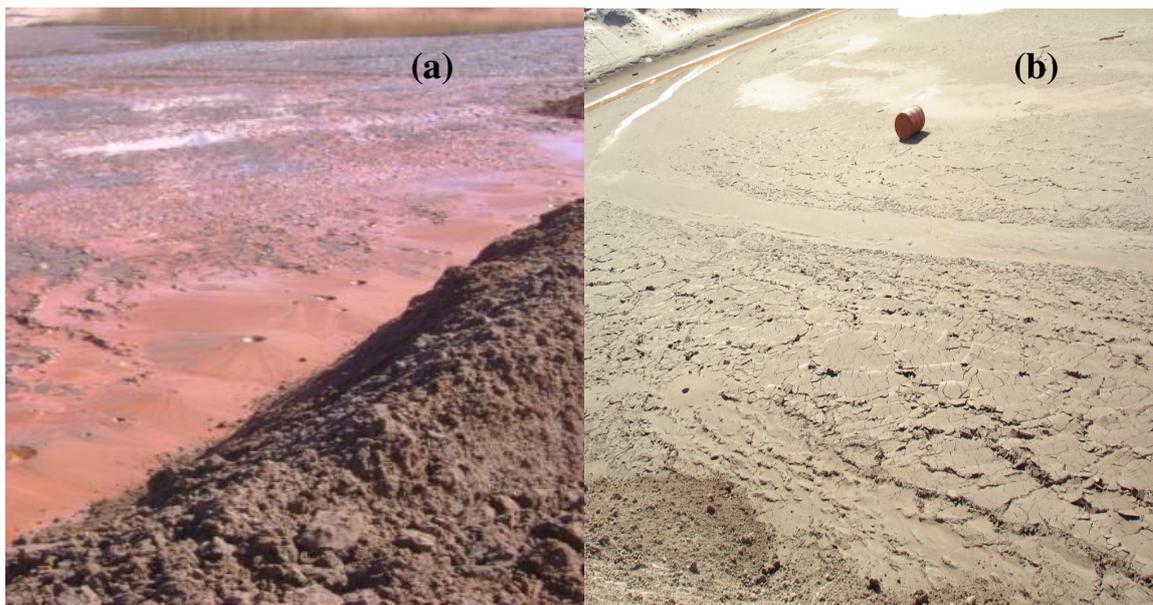
Relatos existentes sobre a área da baia 2 dão registro de que o depósito exibe certa susceptibilidade à liquefação pela presença de sand boils e trincas de alívio no terreno em situações de carregamento. Este fato também foi percebido em vistorias à área, conforme mostra a Figura 3.2, composta por 2 fotos, obtidas durante uma visita quando da construção de um dique interno na baia 2 próximo ao local destinado à construção do aterro teste. Nas fotos percebem-se encharcamento no entorno da construção, formação de sand-boils e trincamento da superfície, todos aspectos inequívocos do fenômeno de liquefação.

**Figura 3.2 – (a) Surgimento de Sand Boils e (b) trincas de alívio de poropressão durante a construção da estrutura de reforço do dique auxiliar da baía 2**

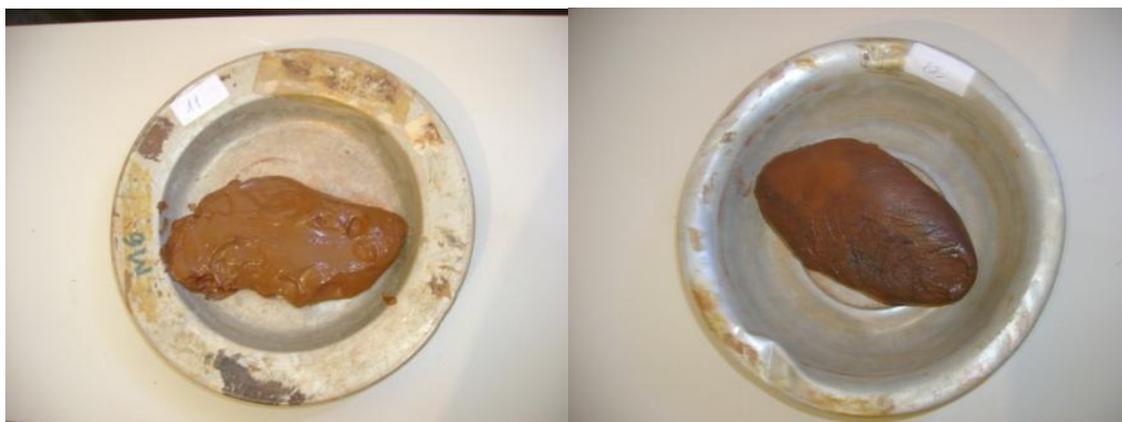
Quando da extrusão de cada amostra, realizava-se uma avaliação tátil visual cuidadosa do material, pois para o estudo em questão era essencial a noção das diferenças estratigráficas do perfil. O material coletado pelo amostrador era, então, separado em várias amostras, caso apresentasse diferenças significativas de material, como é o caso mostrado na Figura 3.3.

**Figura 3.3 – Materiais coletados em profundidades consecutivas de uma mesma vertical na baía 2 - (a) Amostra de material silto-argiloso (“chocolate”); e (b) Amostra de material silto-arenoso**

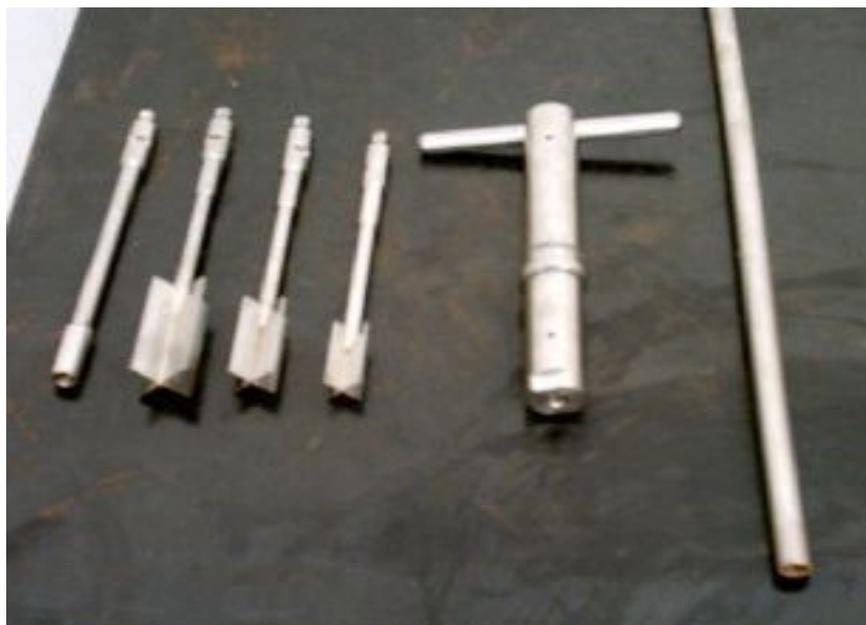
O equipamento palheta utilizado foi o mesmo empregado por Penna (2007) em sua tese com lamas de rejeito (Figura 3.4), fabricado pela empresa neozelandesa Groundtest Equipment Ltda e referenciado por Pocket Vane Tester T174, sendo composto por: um corpo cilíndrico, hastes de extensão, palheta e torquímetro. O equipamento tem disponível três tamanhos de palhetas, variando no diâmetro e na altura, sendo eles: 16 x 32 mm (pequena), 20 x 40 mm (média) e 25,4 x 50,8mm (grande).

**Figura 3.4 – Detalhe do aparelho palheta utilizado (Penna, 2006)**

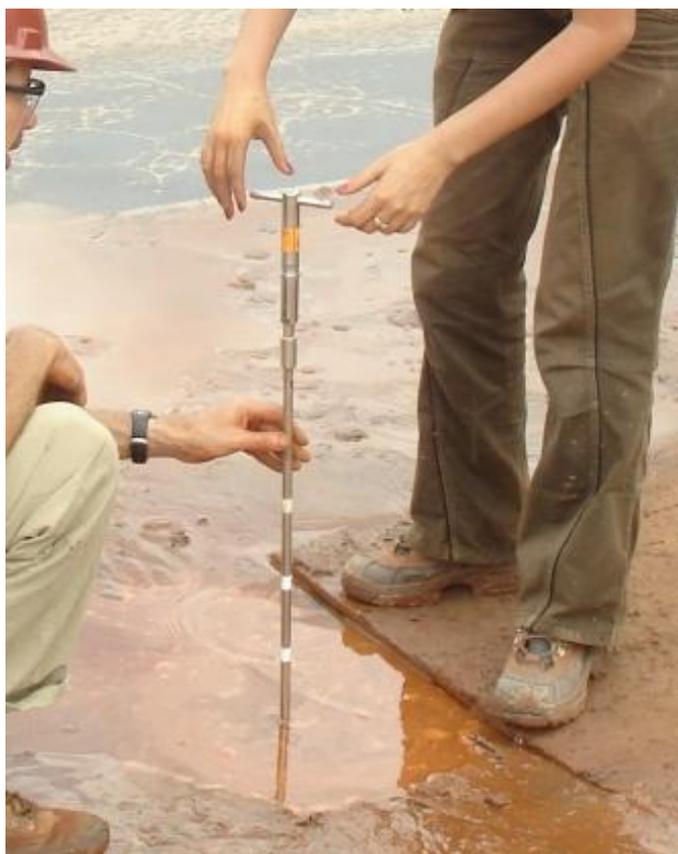
Uma questão importante verificada na execução do ensaio de palheta foi o controle da velocidade angular com que o ensaio é realizado. O fabricante recomenda que a velocidade seja tal que a ruptura aconteça dentro de um intervalo de 5 a 10 segundos, o que foi seguido nesse trabalho. Uma foto durante a realização do ensaio está ilustrada na Figura 3.5.

**Figura 3.5 – Execução do ensaio de palheta**

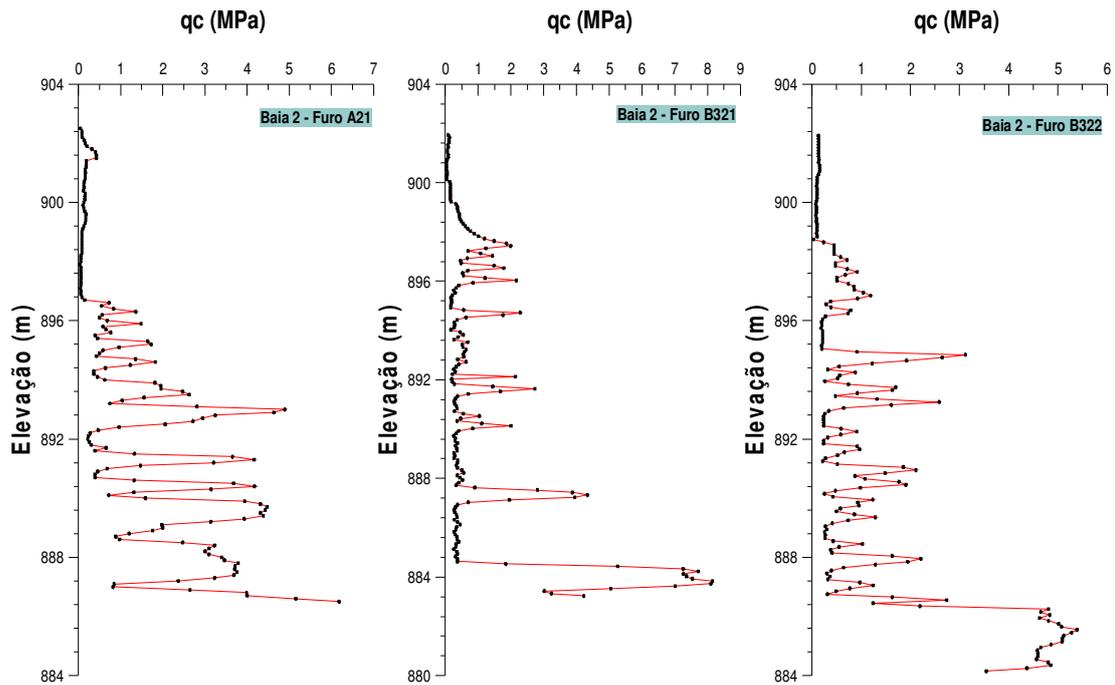
Os ensaios CPTU disponibilizam informações sobre resistência de ponta ( $q_c$ ), atrito lateral ( $f_s$ ) e poropressões ( $u_2$ ). Os gráficos gerados pelos referidos ensaios de piezocone encontram-se disponíveis nas Figuras 3.6 a 3.8, a seguir.

**Figura 3.6 – Dados de resistência de ponta fornecidos pelo ensaio CPTU, referentes aos perfis A21, B321 e B322 (da esquerda para a direita)**

- O perfil A21 da El. 902,5 até cerca da El. 896,5m apresenta materiais com resistência de ponta baixíssima, aumentando a partir da El. 895,5m com um pico na El. 894,5m, seguindo em profundidade com alternância de camadas pouco ou mais resistentes;
- O perfil B321 mostra até a El. 899m material de baixa resistência, seguido de um trecho de resistência moderada até a El. 894m, mostrando a partir desta profundidade um perfil de material de baixa resistência provavelmente argiloso (alto  $u_2$ ) com algumas lentes de material não coesivo mais resistente ( $u_2$  baixo ou hidrostático); e
- O perfil B322 assemelha-se ao perfil B321 até a El. 894m, para depois em profundidade apresentar um perfil de características intermediárias aos perfis B321 e A21.

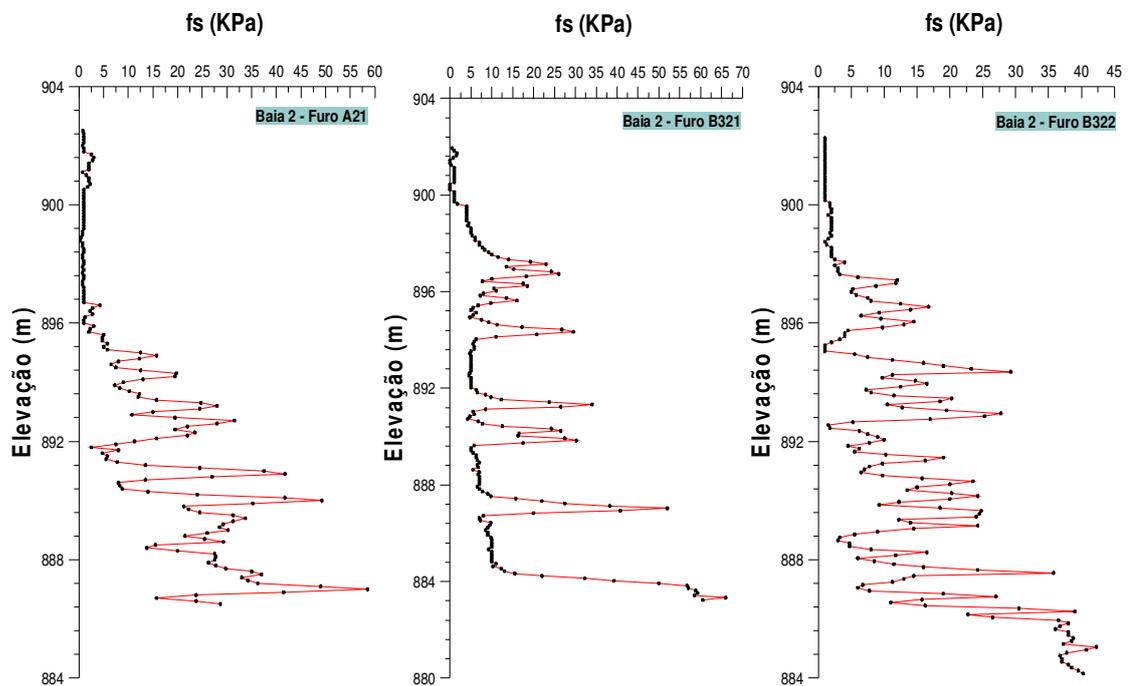
**Figura 3.7 – Dados de fs fornecidos pelo ensaio CPTU, referentes aos perfis A21, B321 e B322 (da esquerda para a direita)**

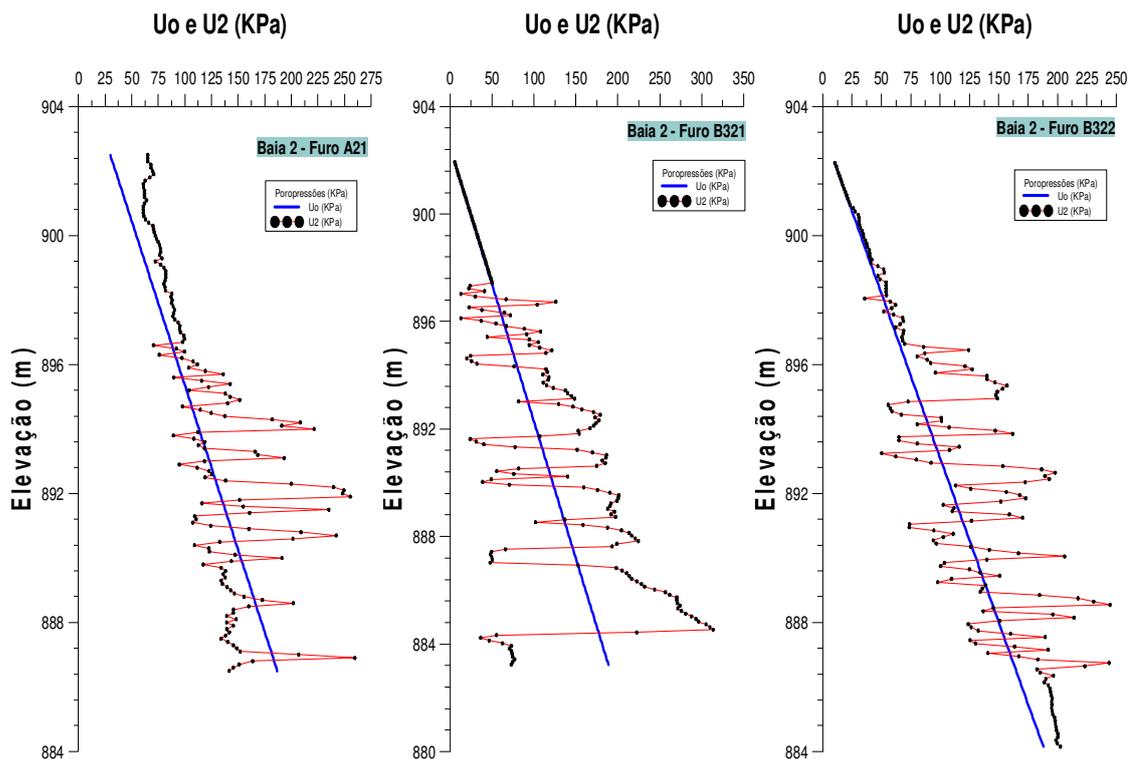
**Figura 3.8 – Dados de  $u_0$  e  $u_2$  fornecidos pelo ensaio CPTU, referentes aos perfis A21, B321 e B322 (da esquerda para a direita)**

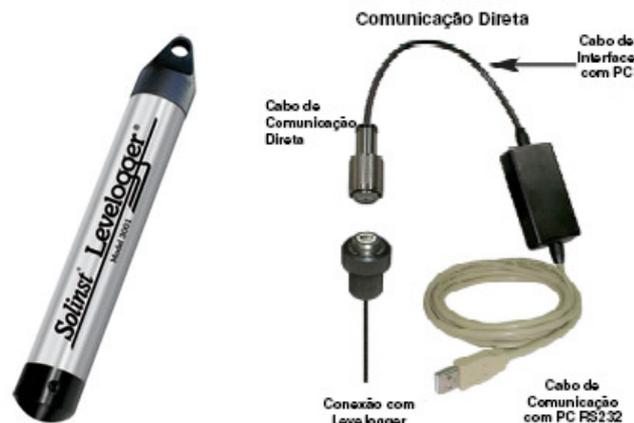
O monitoramento com o levellogger pode ser feito de forma indireta ou direta. A forma indireta refere-se a situações de monitoramento remoto, onde o aparelho é deixado no local para registro de dados ambientais e depois de um tempo determinado remove-se o aparelho e procede-se o descarregamento dos dados em um computador. É possível também a opção pelo monitoramento em tempo real, onde através de um cabo de comunicação entre o levellogger e um periférico de leitura, que pode ser um computador portátil, os dados podem ser vistos, registrados e recuperados do levellogger a qualquer momento. A Figura 3.9 mostra um detalhe do levellogger e dos acessórios necessários para opção da comunicação direta.

**Figura 3.9 – Levellogger Model 3001 Júnior e esquema da comunicação direta**

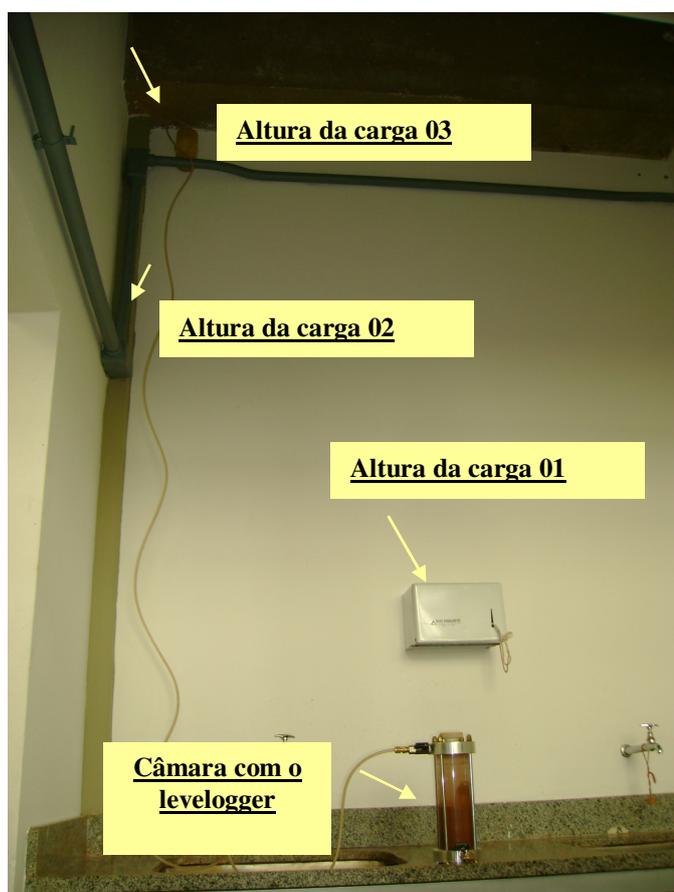
A Figura 3.10 mostra o arranjo utilizado para os ensaios com os 3 meios, identificando as 3 alturas de pressão de coluna d'água impostas.

**Figura 3.10 – Arranjo utilizado para teste nos 3 tipos de solo, identificando as alturas de carga utilizadas**

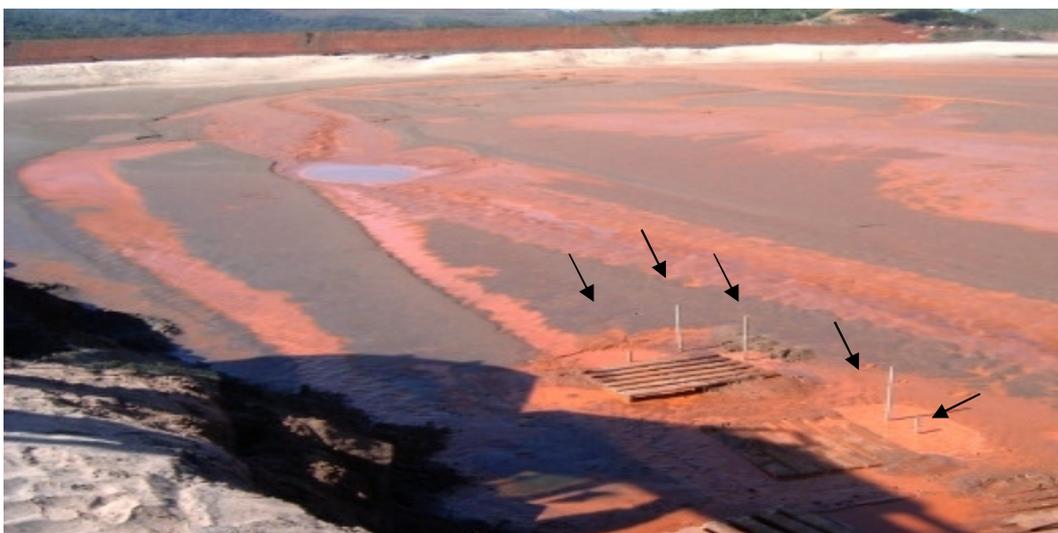
O teste consistiu na colocação de um carregamento de material de aterro (rejeito arenoso drenado) sobre a vertical do terreno onde os LevA, LevB e LevC estavam posicionados, sendo que a vertical dos LevD e LevE foi mantida fora do offset da área carregada, distando de 1m. O carregamento foi realizado com auxílio de uma retroescavadeira que lançava o material de uma altura de uns 3m até formar uma pilha com altura no centro de aproximadamente 1,80m. O layout utilizado no teste foi inspirado na situação de localização dos leveloggers durante a obra do aterro teste, onde existiriam alguns leveloggers monitorando os excessos de poropressão sob o aterro teste e outros lateralmente a este. Detalhes do layout utilizado e da execução do teste podem ser vistos nas Figuras 3.12 e 3.13, respectivamente.

**Figura 3.12 – Posicionamento dos leveloggers antes do carregamento**

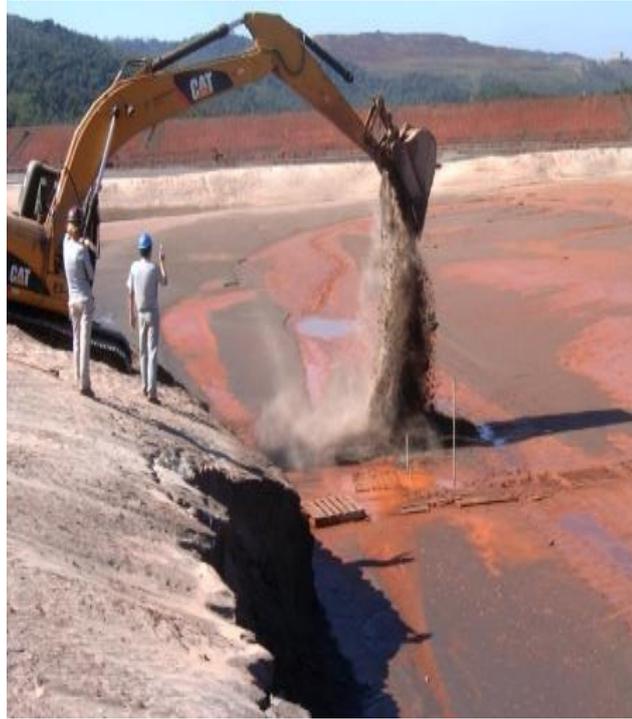
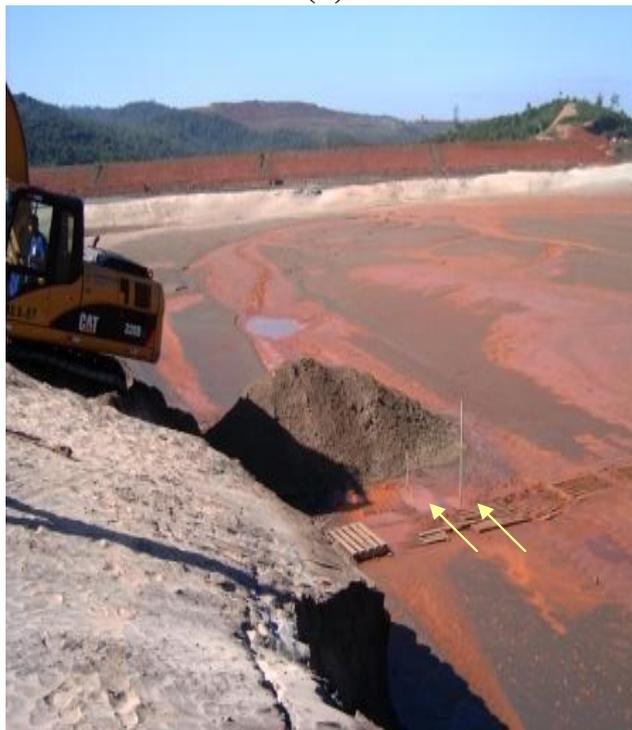
**Figura 3.13 – Teste com os levelloggers, em campo - (a) Execução do teste; (b) Configuração final do aterro, com setas indicando os levelloggers do offset**

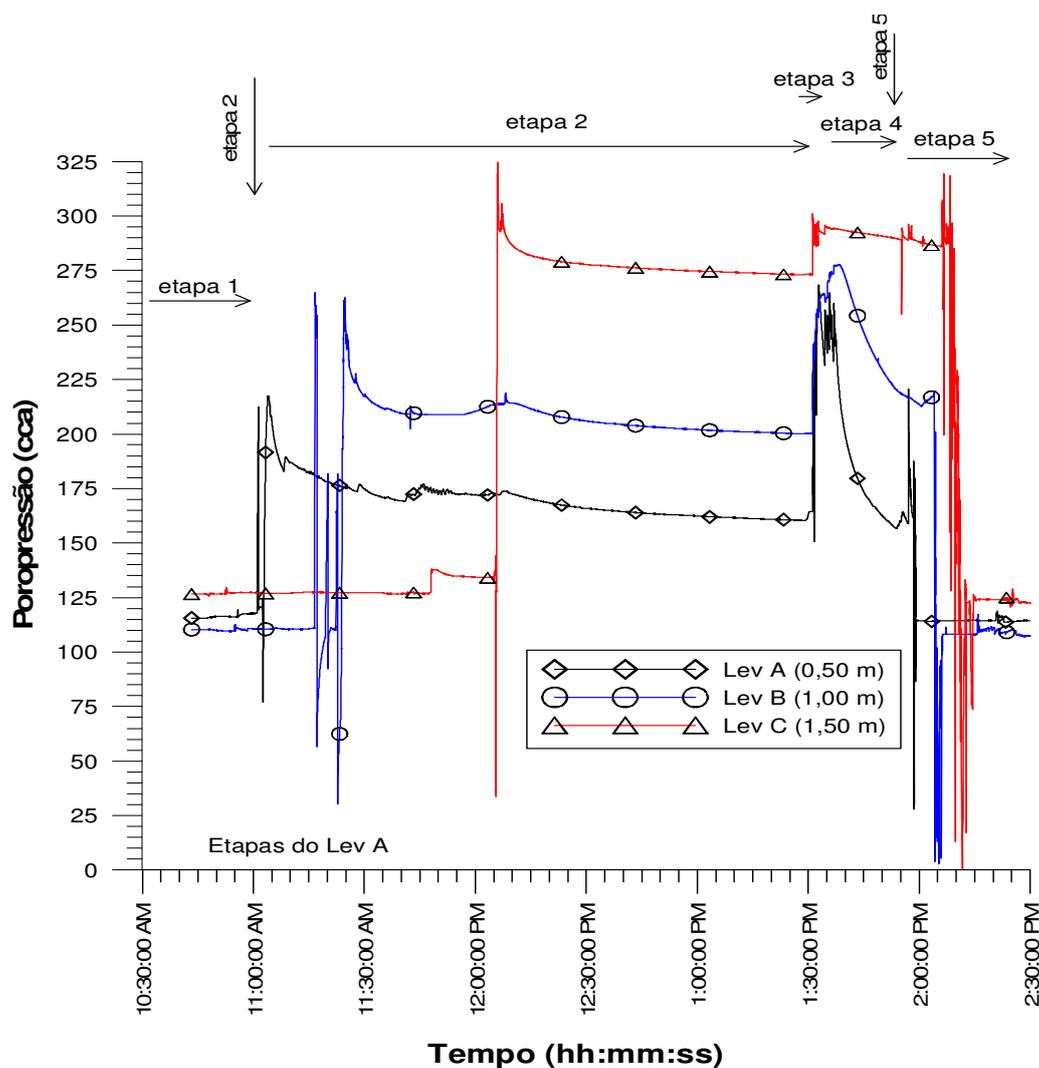
Na Figura 3.14 são mostrados os resultados do teste a partir do registro dos três leveloggers que estão não mesma vertical (LevA – 0.50m; LevB – 1.00m; LevC – 1.50m). E para melhor entendimento dos registros elaborou-se a Tabela 3.5 que apresenta o histórico do teste dividido em etapas com respectivas leituras de poropressão em centímetro de coluna d'água (c.c.a).

Figura 3.14 – Registro do leveloggers posicionados sob a pilha teste

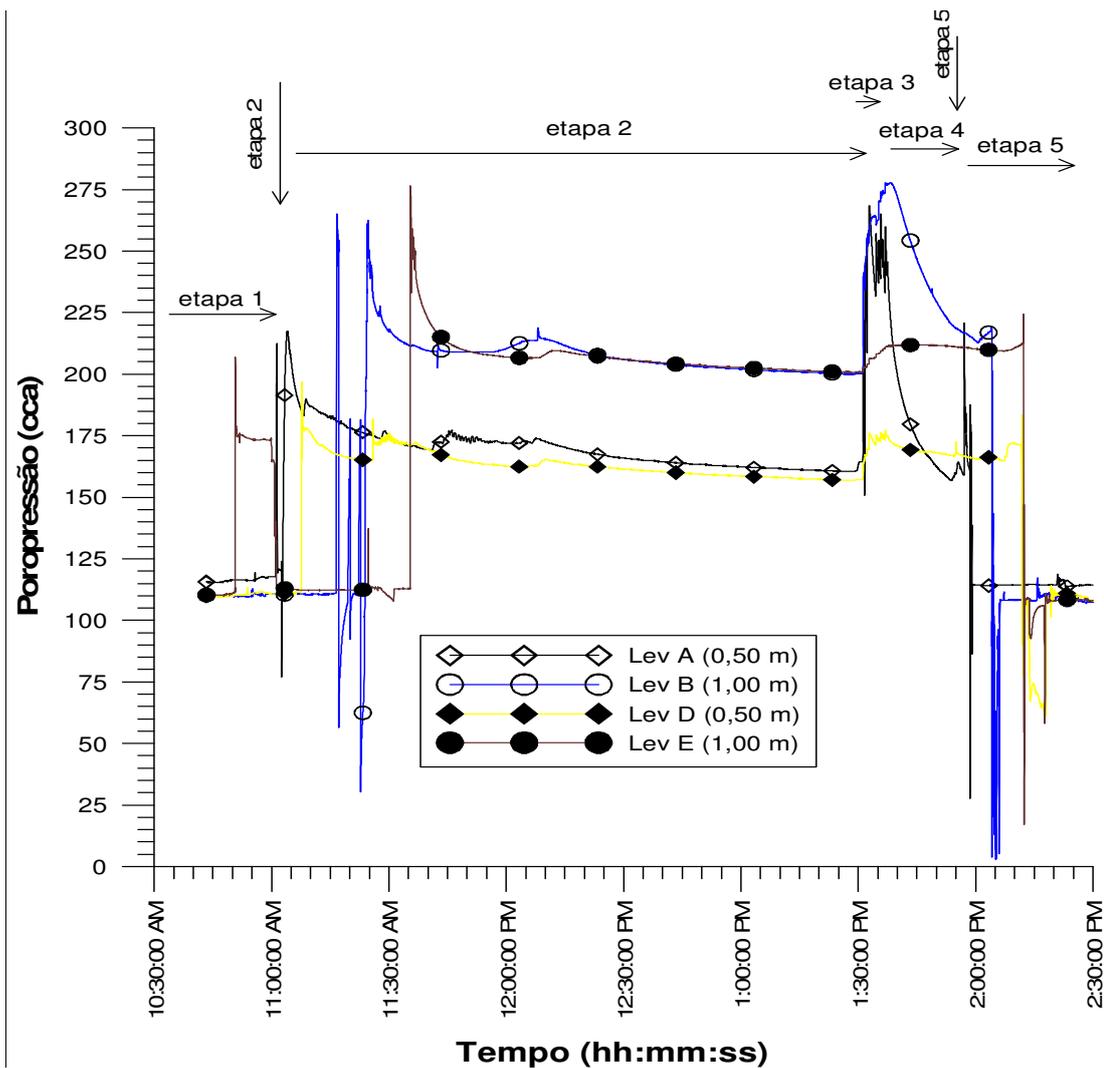
O registro dos leveloggers afastados do offset do carregamento, Lev D e LevE são mostrados na Figura 3.15, juntamente com os LevA e LevB para efeito de comparação (estão na mesma elevação dois a dois, Lev A e Lev D e Lev B e Lev E). Conclui-se que o teste permitiu a quantificação da resposta em termos de poropressão gerada nos diversos estratos do depósito quando submetidos a um carregamento na superfície, além de analisar o tempo de dissipação das poropressões, possibilitando assim uma prévia dos efeitos esperados quando da construção do aterro teste.

**Figura 3.15 – Registros dos levelloggers locados dois a dois à mesma profundidade, sob a pilha tese e no offset**

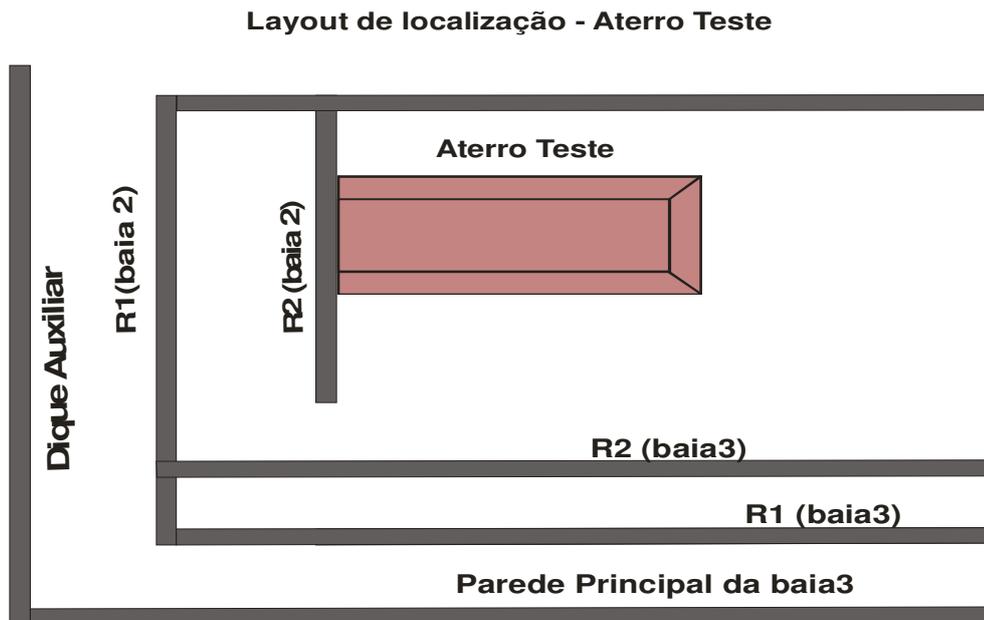
O aterro experimental foi construído em forma de um pontão sobre os rejeitos da baia 2. Na qual existem duas obras de reforço da parede principal do dique auxiliar: os chamados “reforço” (R1 baia2) e “reforço do reforço” (R2 baia2). Optou-se por construir esse pontão perpendicularmente ao (R2 baia2), partindo do meio deste e avançando para dentro do reservatório de rejeitos. A Figura 4.1 mostra esquematicamente o aterro e sua confrontação com estruturas existentes no local; a Figura 4.2 apresenta uma vista geral da mesma área, antes da construção do aterro; e a Figura 4.3 mostra um detalhe da superfície da baia 2 nessa ocasião.

**Figura 4.1 – Localização do aterro e arranjo geral das estruturas existentes dentro da baía 2, barragem do Germano (sem escala)**

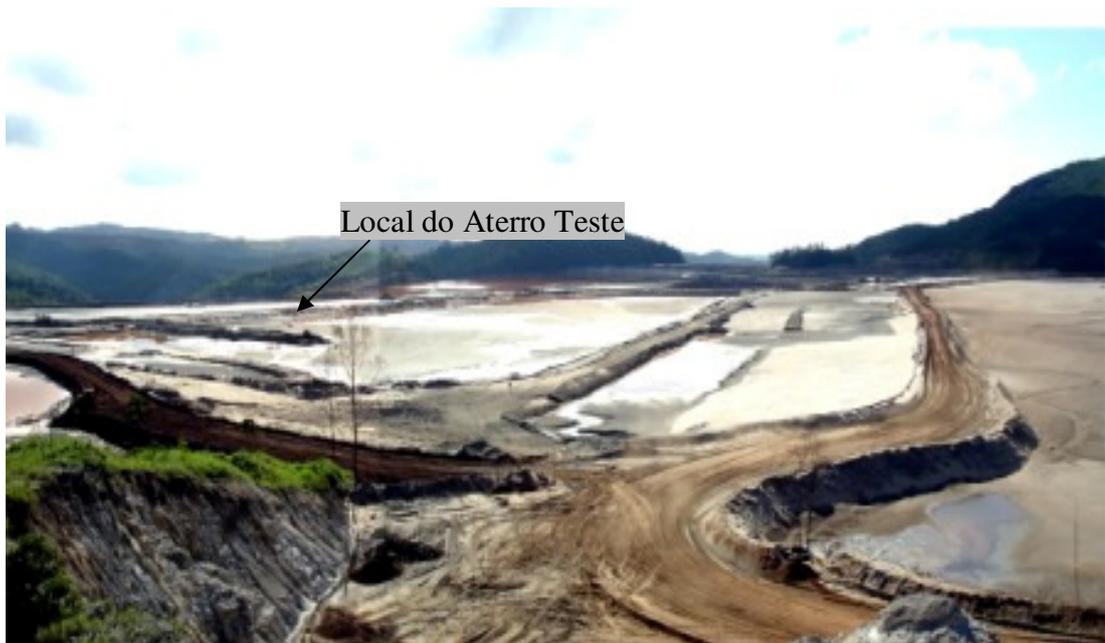
**Figura 4.2 - Vista geral das estruturas existentes dentro da baía 2, antes da construção do aterro**

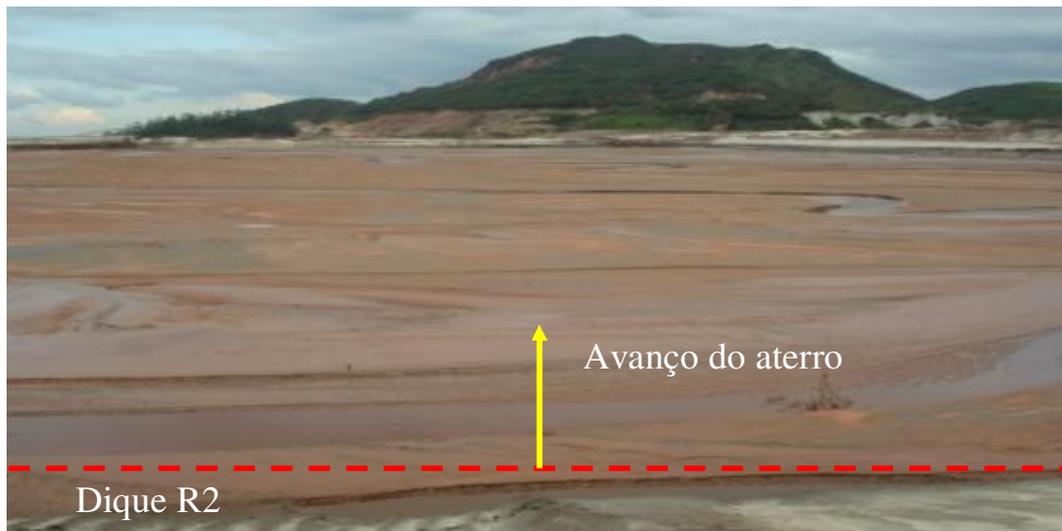
**Figura 4.3 – Detalhe da baía 2, antes da construção do aterro teste**
