MINISTÉRIO DA EDUCAÇÃO E DO DESPORTO  
Escola de Minas da Universidade Federal de Ouro Preto  
Departamento de Engenharia de Minas  
Programa de Pós-Graduação em Engenharia Mineral – PPGEM

# ESTUDO DA CONSTRUÇÃO DE ATERROS EM DEPÓSITOS ESTRATIFICADOS DE REJEITOS DE MINERAÇÃO

Dissertação apresentada ao programa de Pós-Graduação do Departamento de Engenharia de Minas da Escola de Minas da Universidade Federal de Ouro Preto, como parte integrante dos requisitos para obtenção do título de Mestre em Engenharia Mineral, área de concentração: Lavra de Minas.

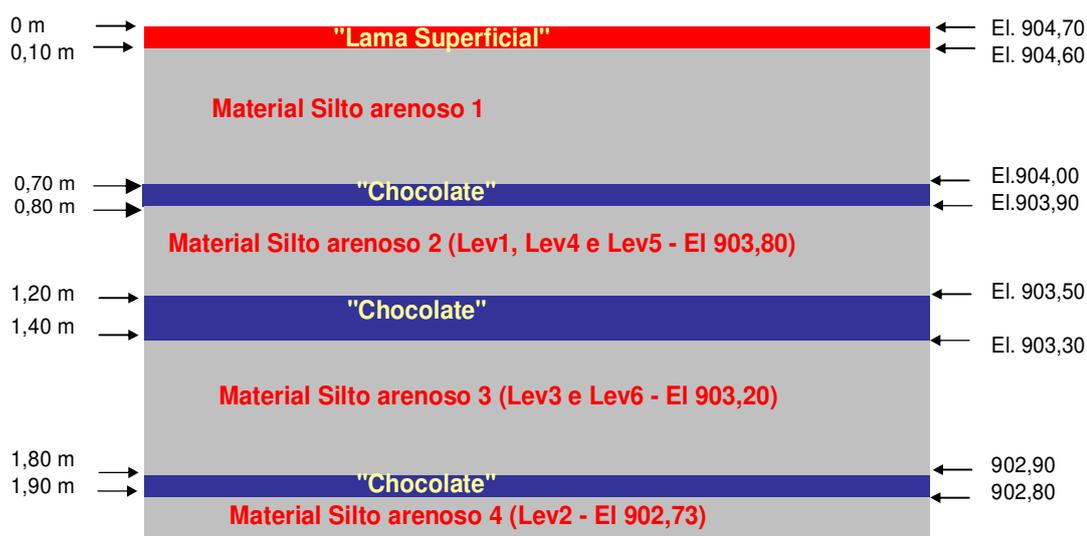
As várias amostragens realizadas na área nortearam a definição das profundidades dos medidores de poropressão, assegurando que eles fossem posicionados em materiais “granulares” do perfil e logo abaixo de uma camada bem definida do chamado “chocolate” (impermeável), conforme mostra a Figura 4.4.

**Figura 4.4 – Detalhe do posicionamento dos levelloggers em camadas granulares abaixo de camadas impermeáveis**

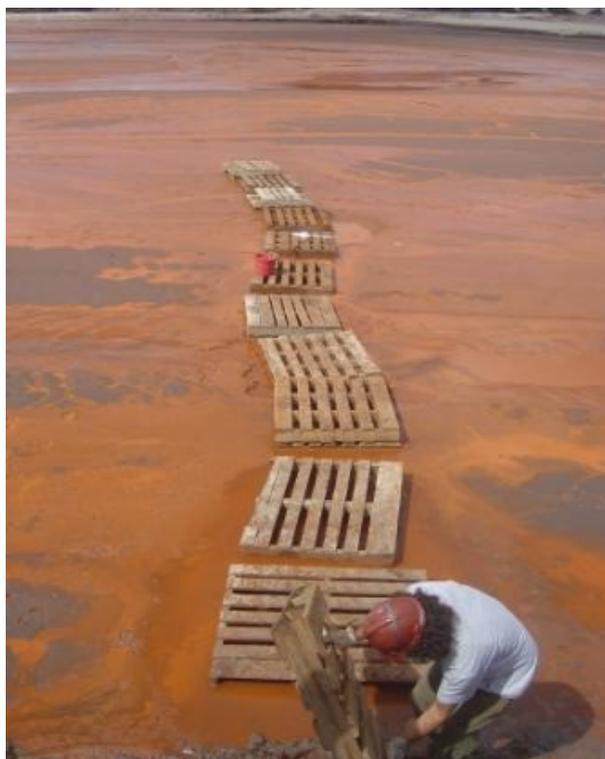
O acesso ao local para instalação da instrumentação se deu com auxílio de estrados de madeira (“pallets”) e pranchões, conforme mostra a Figura 4.6, o que garantiu suporte suficiente para a movimentação da equipe.

**Figura 4.6 – Posicionamento dos estrados de madeira (“pallets”) utilizados na instalação da instrumentação**

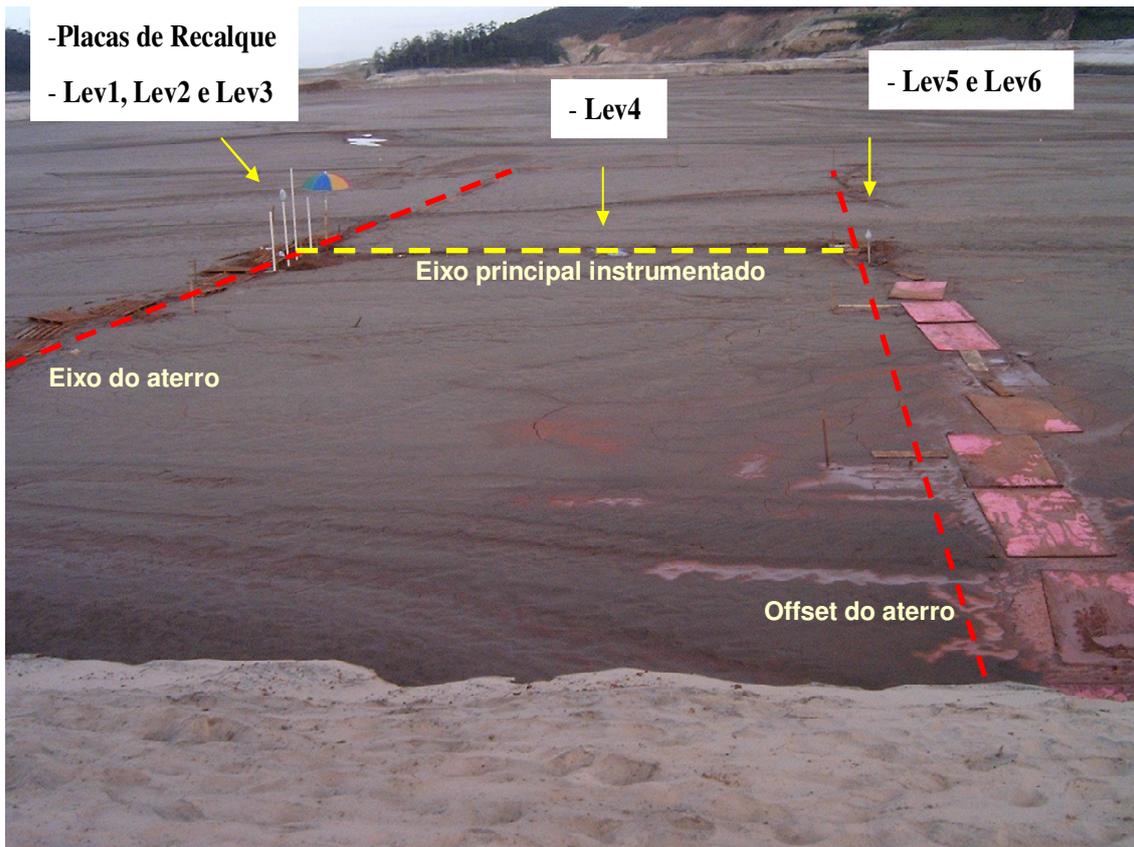
A Figura 4.7 dá uma visão geral do posicionamento da instrumentação antes da construção do aterro.

**Figura 4.7 – Instrumentação instalada em campo**

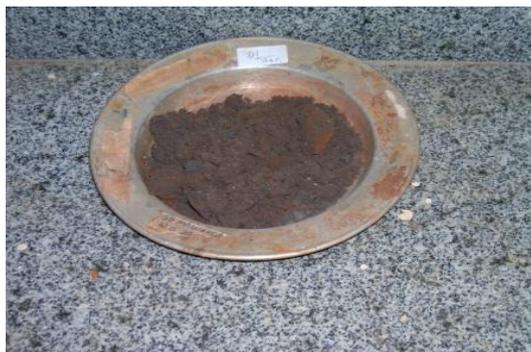
Utilizaram-se como materiais de construção do corpo do aterro (representado na figura 4.8) rejeitos grosseiros do beneficiamento do minério de ferro, buscados na parte de jusante da Barragem de Germano e cuja composição granulométrica apresentava 16% de argila, 25% de silte e 59% de areia, conforme caracterização feita no laboratório de Geotecnia da UFOP, segundo a norma NBR 7181/1984.

**Figura 4.8 - Amostra do material utilizado na construção do aterro**

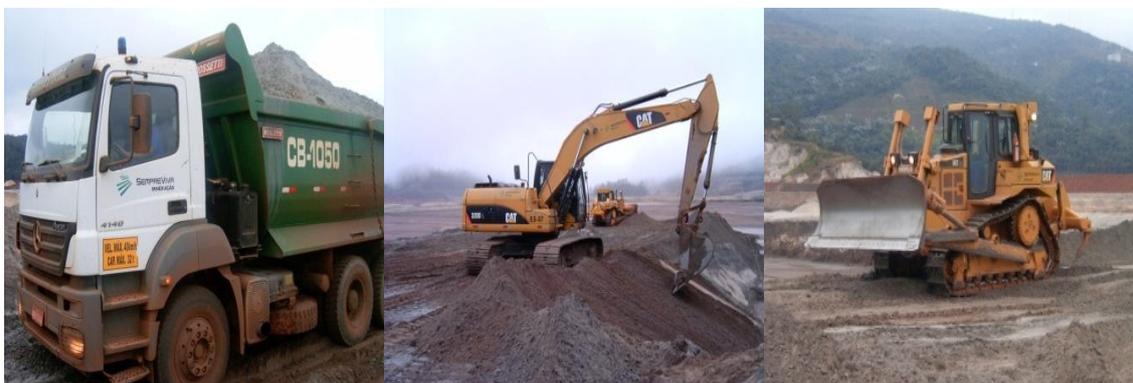
A Figura 4.9 mostra fotos dos equipamentos utilizados na obra do aterro teste.

**Figura 4.9 – Equipamentos de terraplenagem utilizados**

Outro equipamento utilizado nos serviços de terraplenagem foi uma retroescavadeira modelo CAT 320C1, com capacidade de 23 a 25 toneladas.

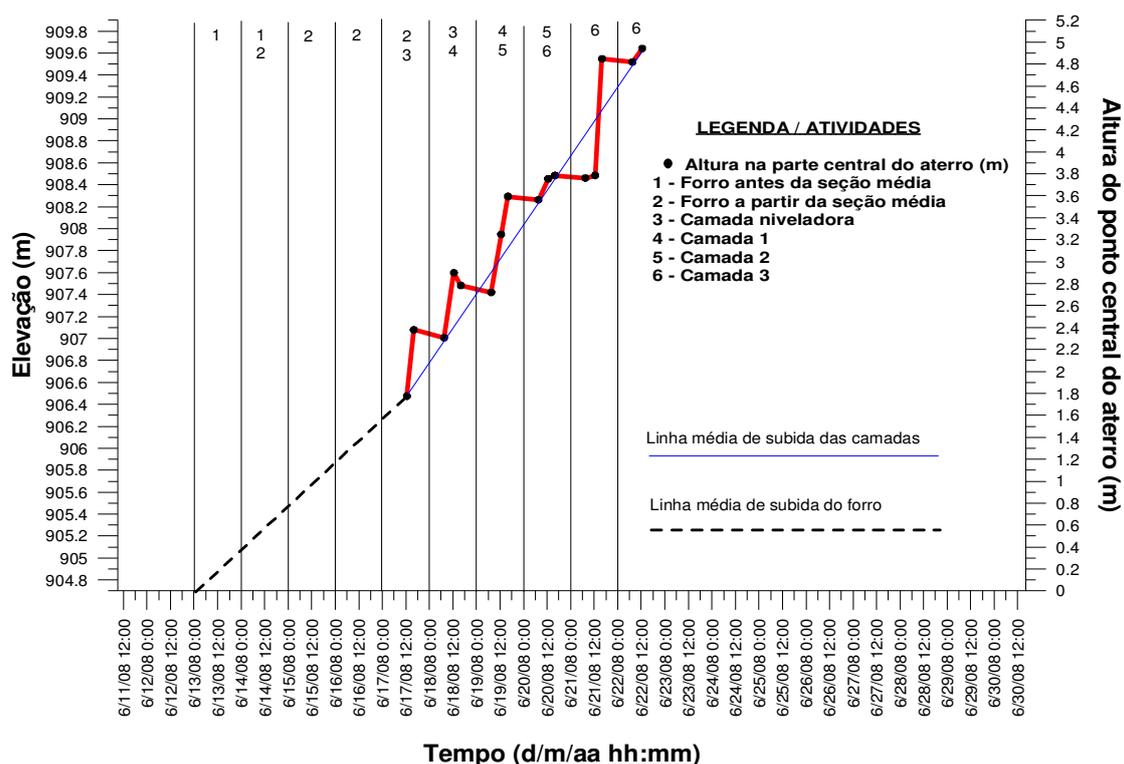
A subida do aterro na parte central, próximo à seção instrumentada principal, encontra-se mostrada na Figura 4.10.

**Figura 4.10 – Curva de subida do aterro teste**

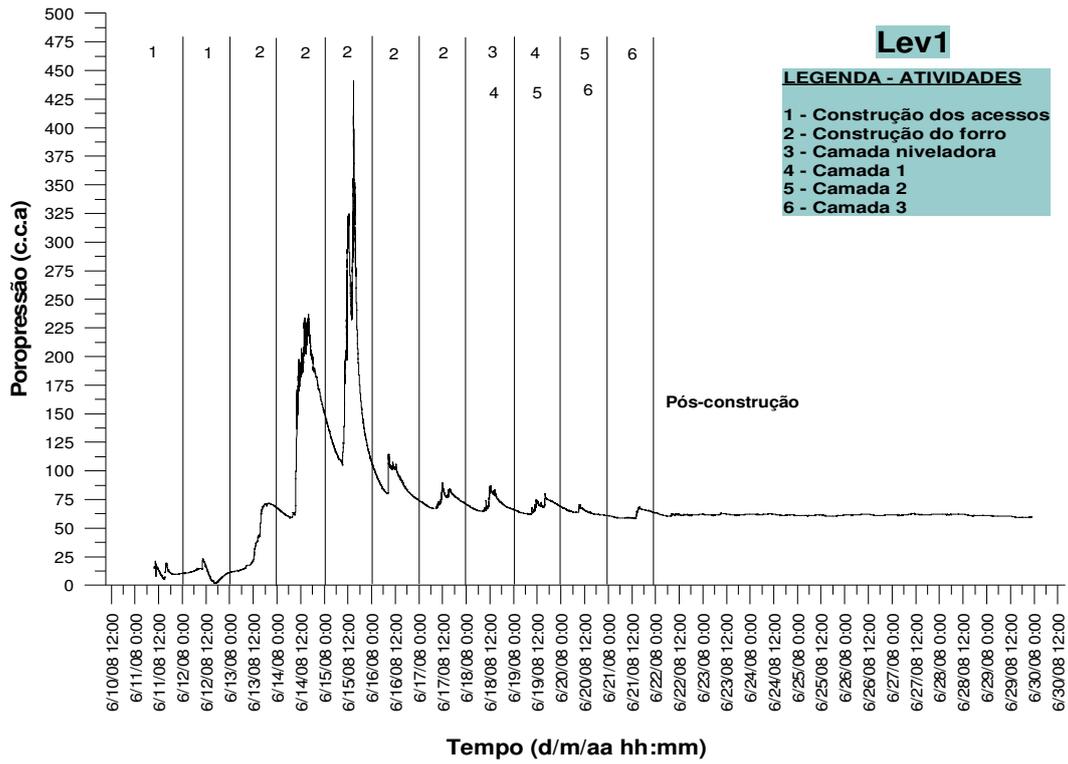
**Figura 4.11 – Dados registrados pelo Lev1**

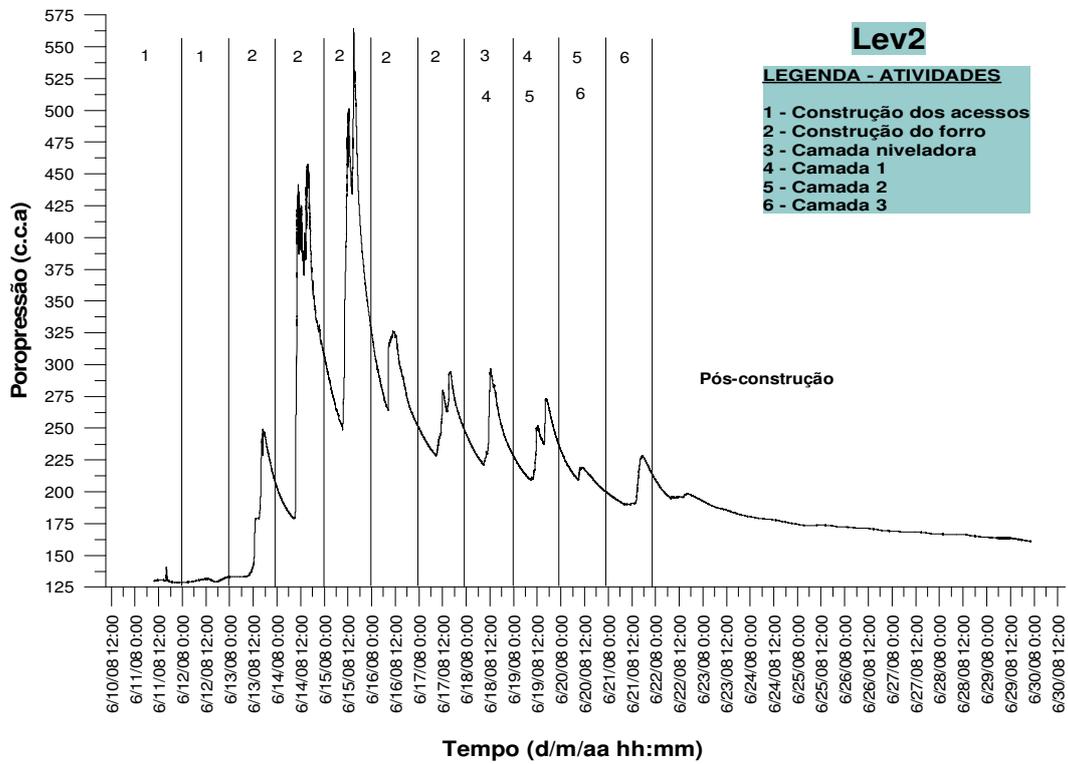
**Figura 4.12 – Dados registrados pelo Lev2**

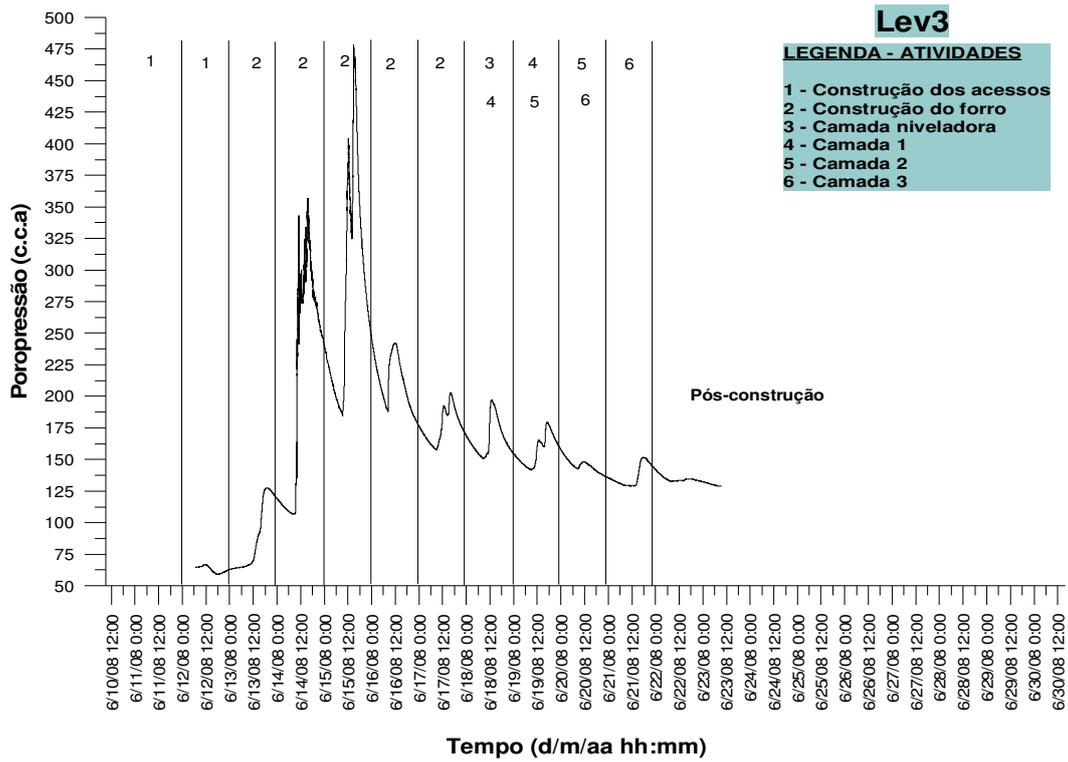
**Figura 4.13 – Dados registrados pelo Lev3**

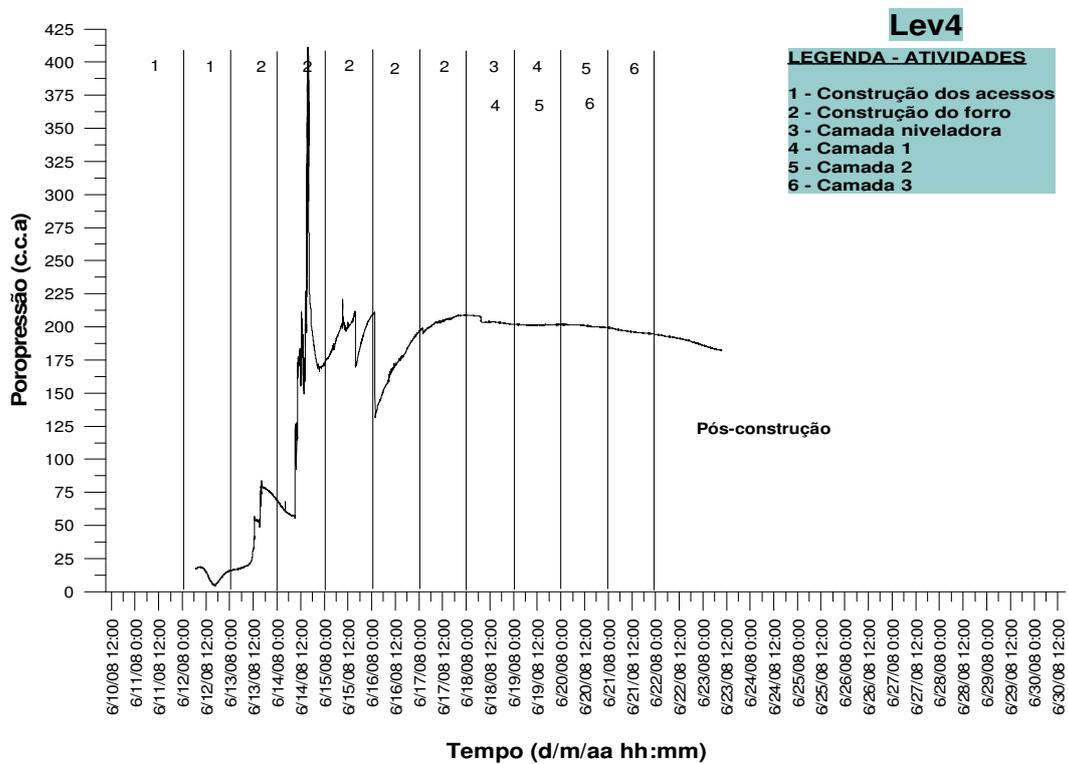
**Figura 4.14 – Dados registrados pelo Lev4**

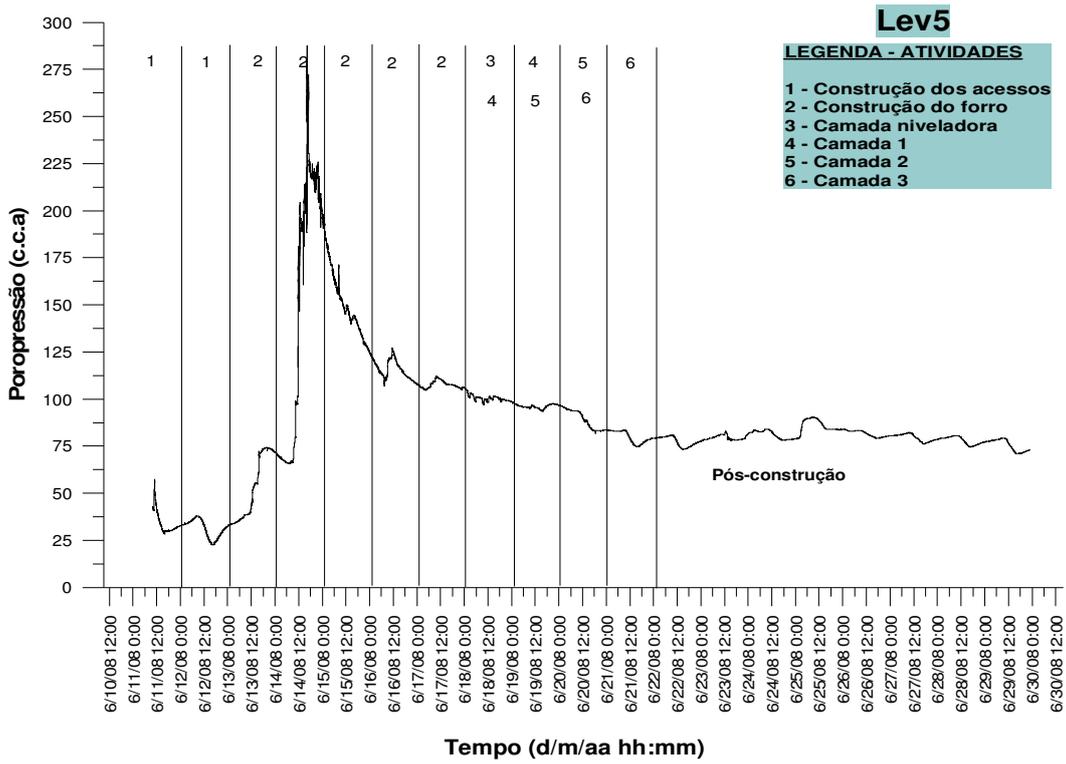
**Figura 4.15 – Dados registrados pelo Lev5**

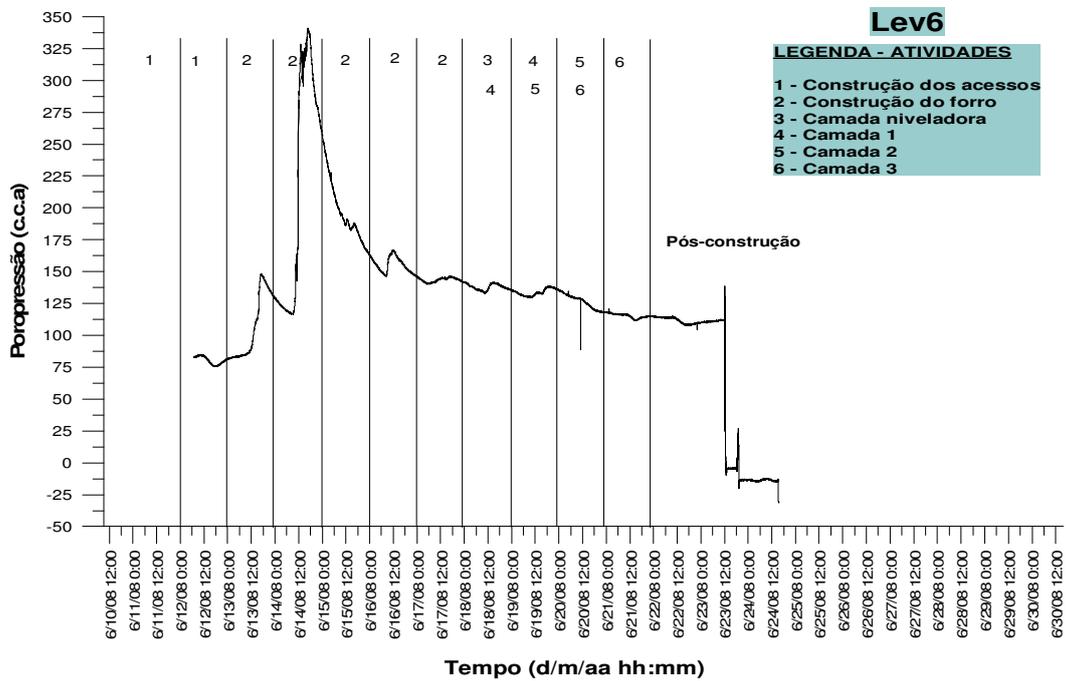
**Figura 4.16 – Dados registrados pelo Lev6**

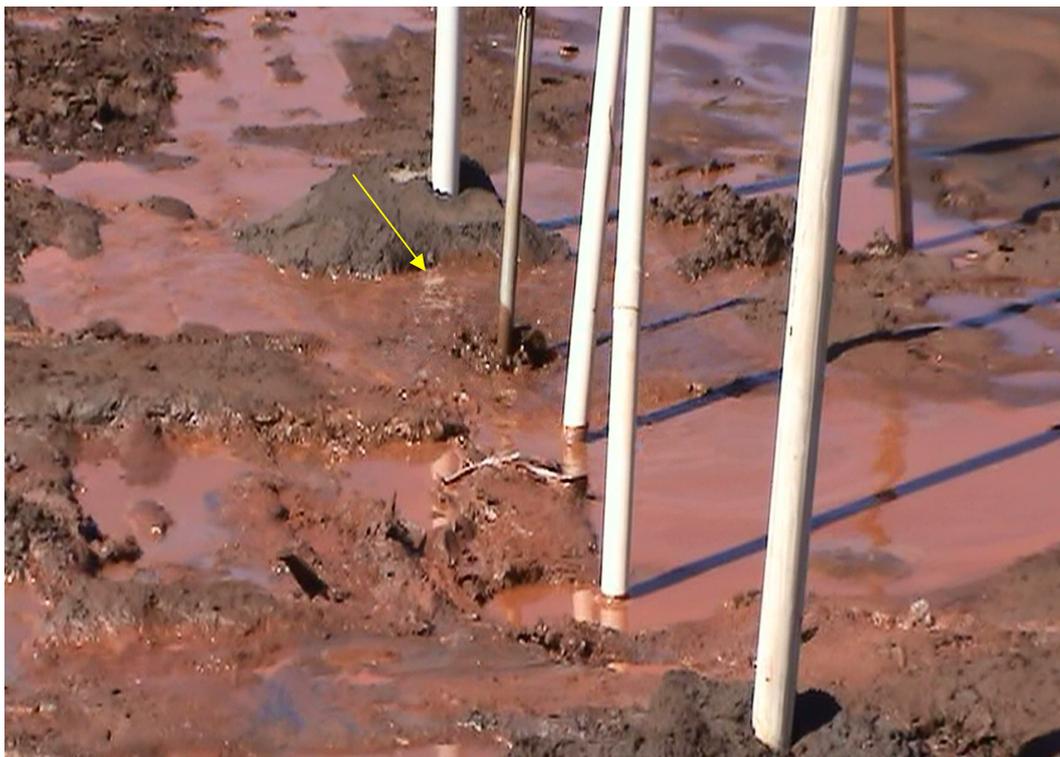
**Figura 4.18 – Evento de artesianismo junto ao Lev3, no segundo dia da construção do forro**

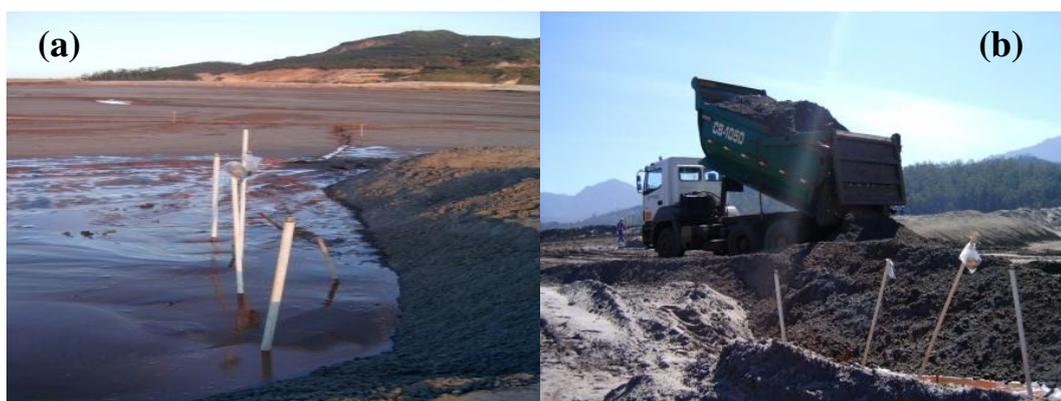
- Na parte da tarde do dia 14, com o avanço da frente de aterro chegando à seção instrumentada pelo lado direito, os valores de poropressão eram muito elevados. Tome-se, por exemplo, o valor registrado de poropressão do Lev 1 (0.90m), no exato momento da situação representada pela Figura 4.19(a), que era de 238 c.c.a, o que equivale a ru pouco acima da unidade e solo da camada sob liquefação;

- No dia 15 o forro avançou também do lado esquerdo da instrumentação, conforme mostrado na Figura 4.19(b), e foi nesse dia em que se registraram os valores máximos de poropressão durante a obra toda do aterro teste, conforme mostrado na Tabela 4.5. Os levelloggers Lev5 e Lev 6 que estavam posicionados no offset sofreram maior interferência no dia 14/06, pois a frente de construção do forro avançou primeiramente pelo lado direito, conforme mostra também a Figura 4.19 (a), lado onde os levelloggers do offset estavam posicionados;

**Figura 4.19 – (a) Avanço do forro lateralmente à instrumentação central (dia 14);  
(b) Avanço do forro agora pelos dois lados (dia 15)**

- Outro fato que deve ter contribuído ainda mais para essas elevações das placas no dia 14 foi que a frente de construção do forro, com o propósito de tentar preservar a integridade das placas, se deu primeiramente pelo lado direito das placas de recalque, ultrapassando-as de cerca de 8 m, e só depois avançou pelo lado esquerdo, o que acabou por confinar as placas e forçar um acúmulo de lama entre as frentes, elevando-as, como já foi dito no item 4.8 e mostrado na Figura 4.19;

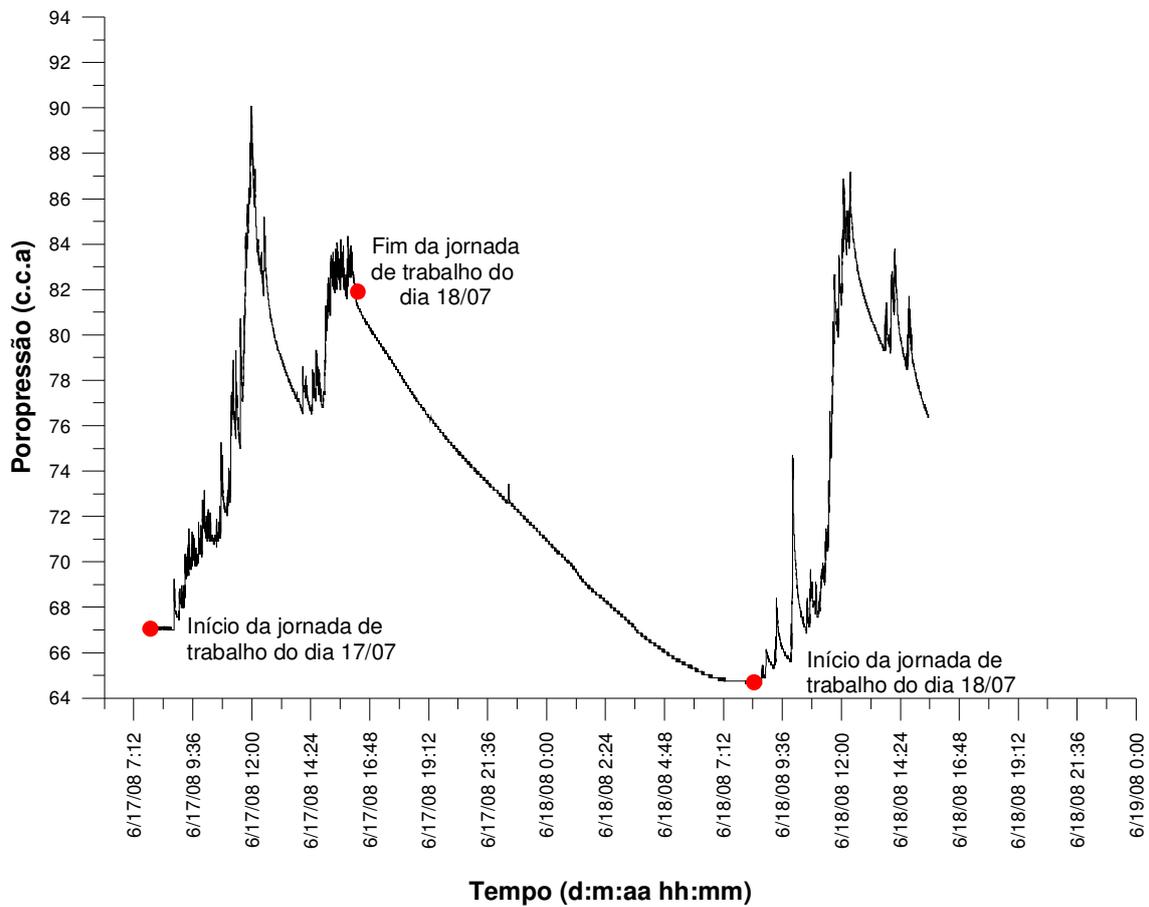
superfície (Lev1, Lev4, Lev5). A Figura 4.20 mostra o registro de um típico dia de trabalho;

**Figura 4.20 – Variação típica da poropressão durante a construção das camadas de alteamento (Lev1)**

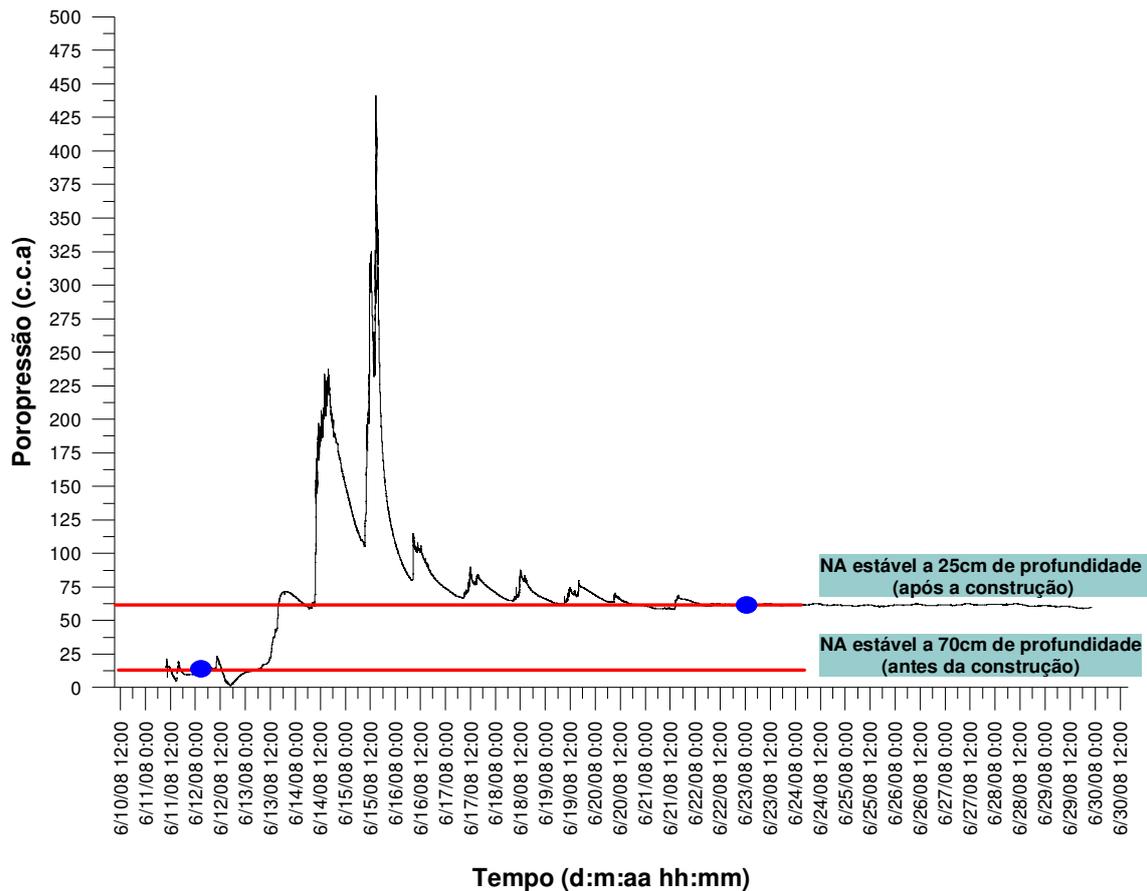
**Figura 4.21 – Elevação do nível d’água do depósito, tendo como referência o Lev1**

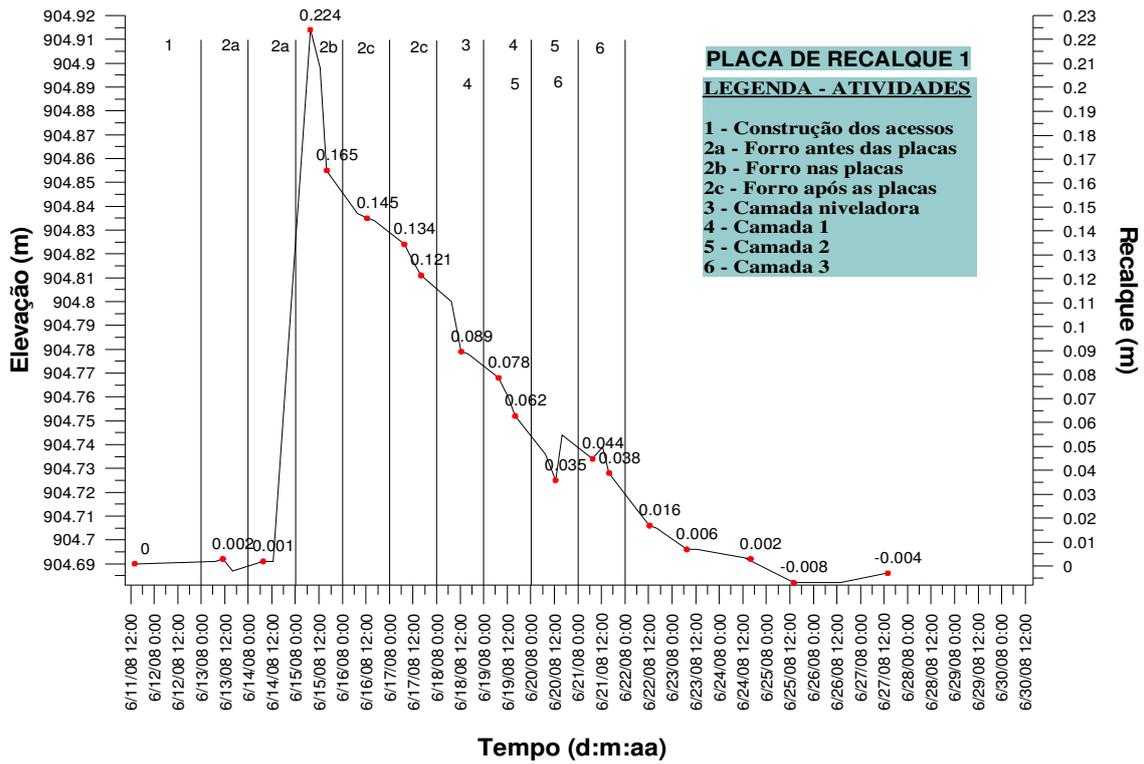
Figura 4.22 – Monitoramento da Placa de recalque 1

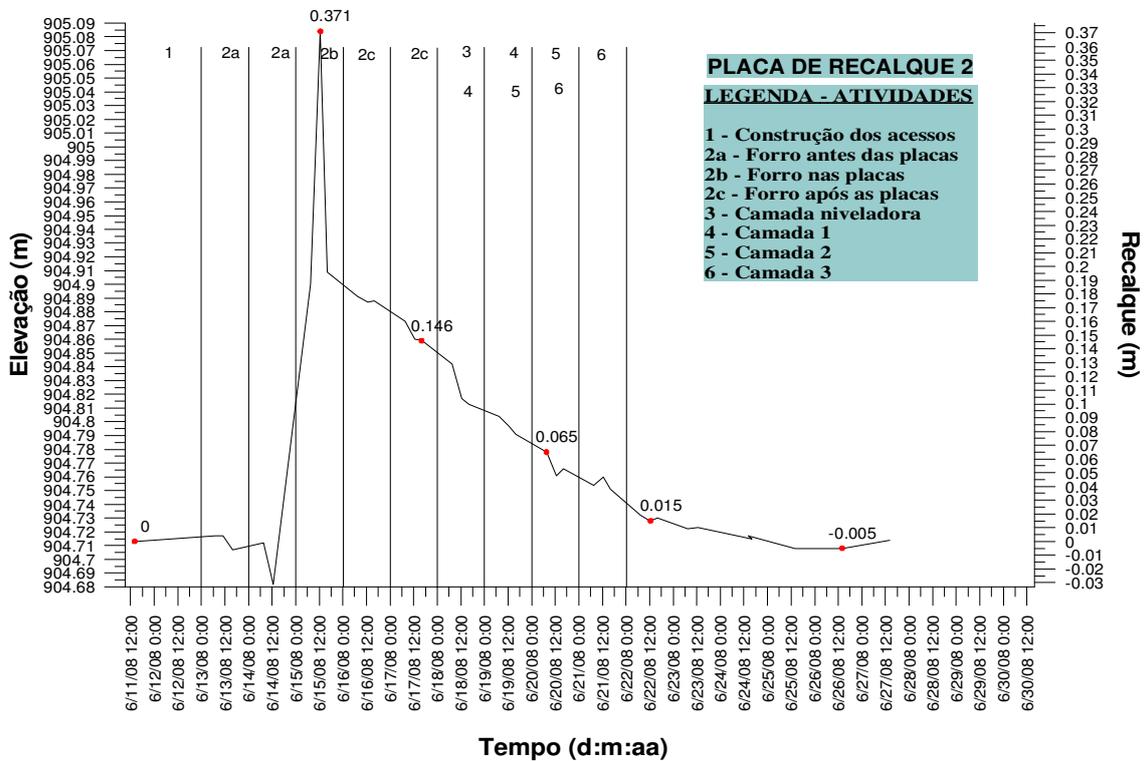
Figura 4.23 – Monitoramento da Placa de recalque 2

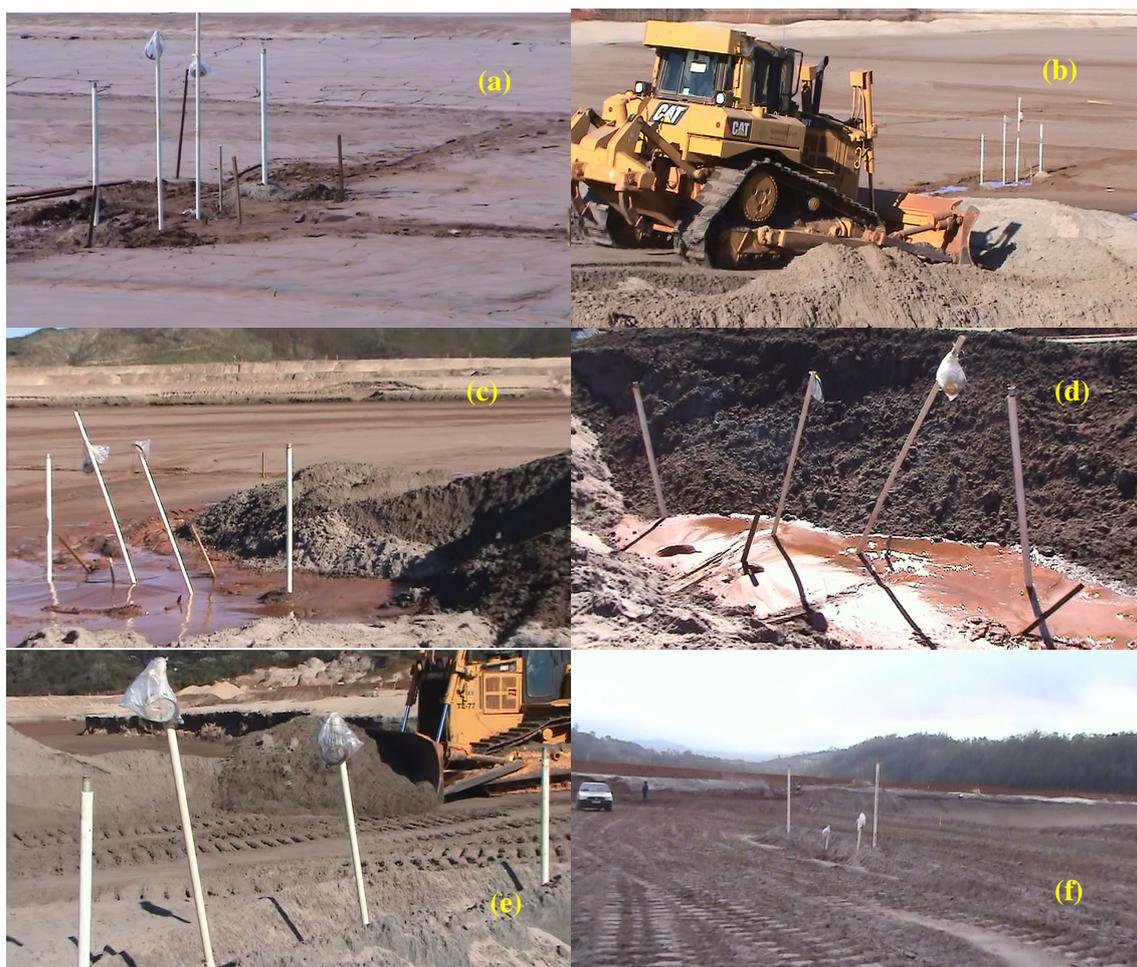
**Figura 4.24 – Condição das placas de recalque (hastes extremas) em diversos momentos da construção do aterro, em ordem cronológica na sequência de (a) para (f)**

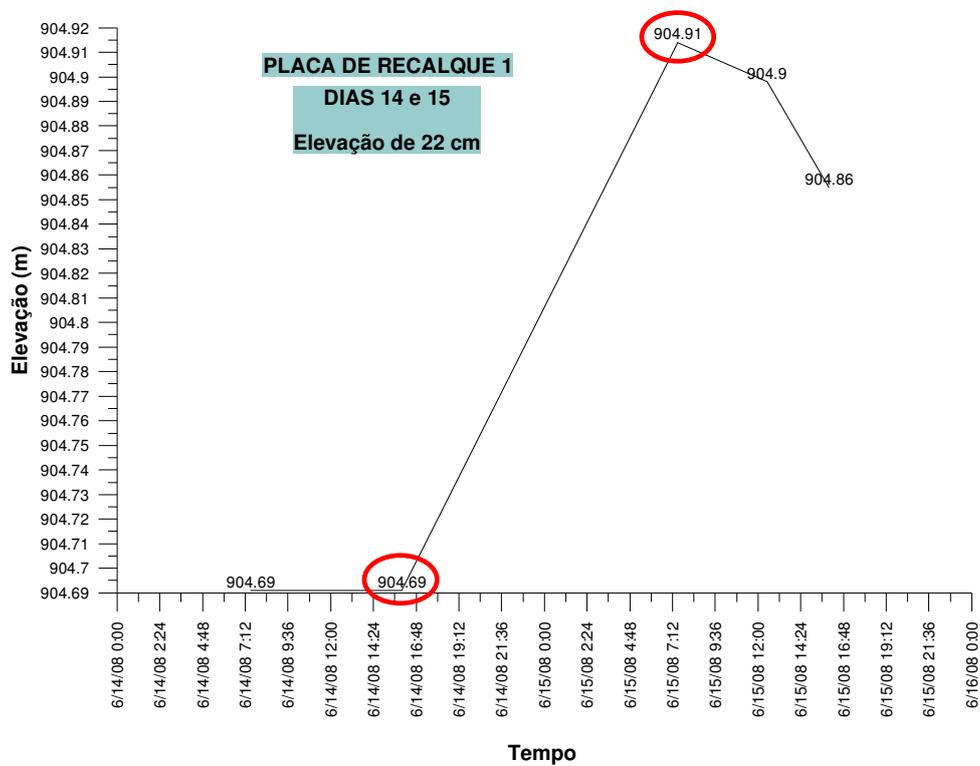
Figura 4.25 – Elevação de 22cm da Placa de recalque 1

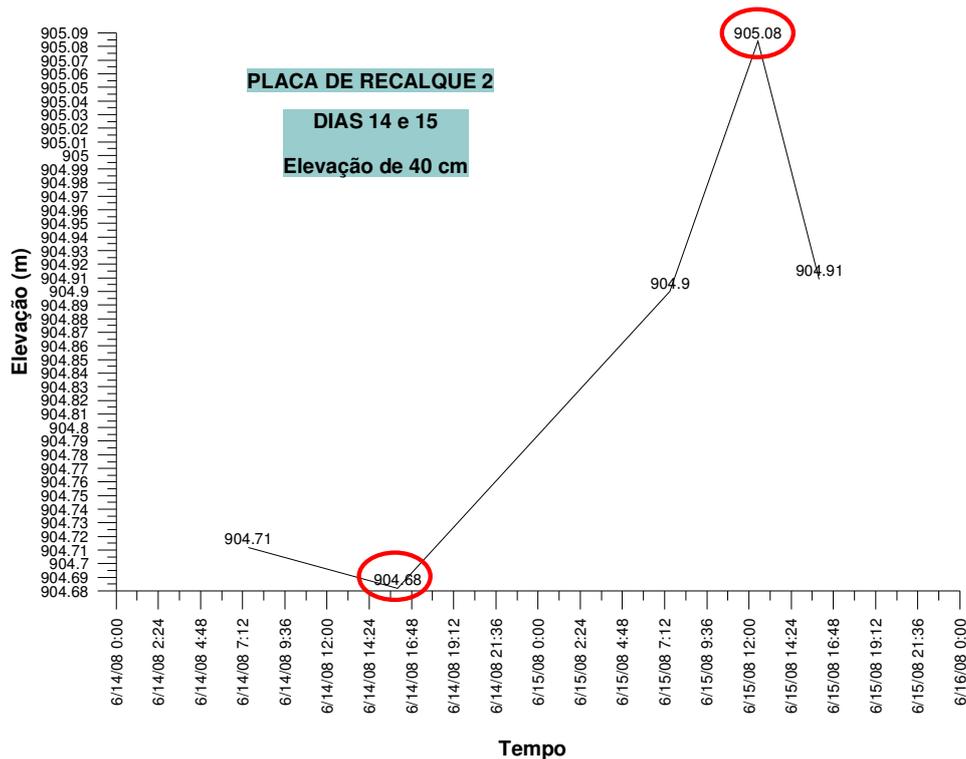
**Figura 4.26 – Elevação de 40 cm da Placa de recalque 2**

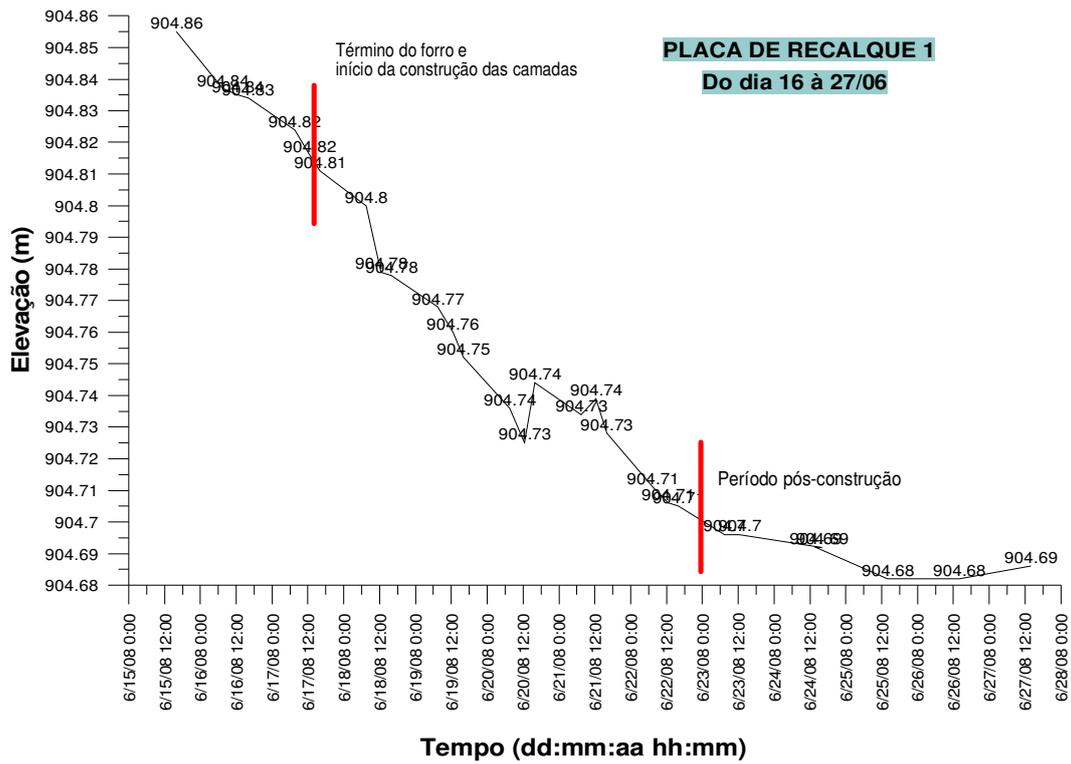
**Figura 4.27 – Recalques da Placa de Recalque 1**

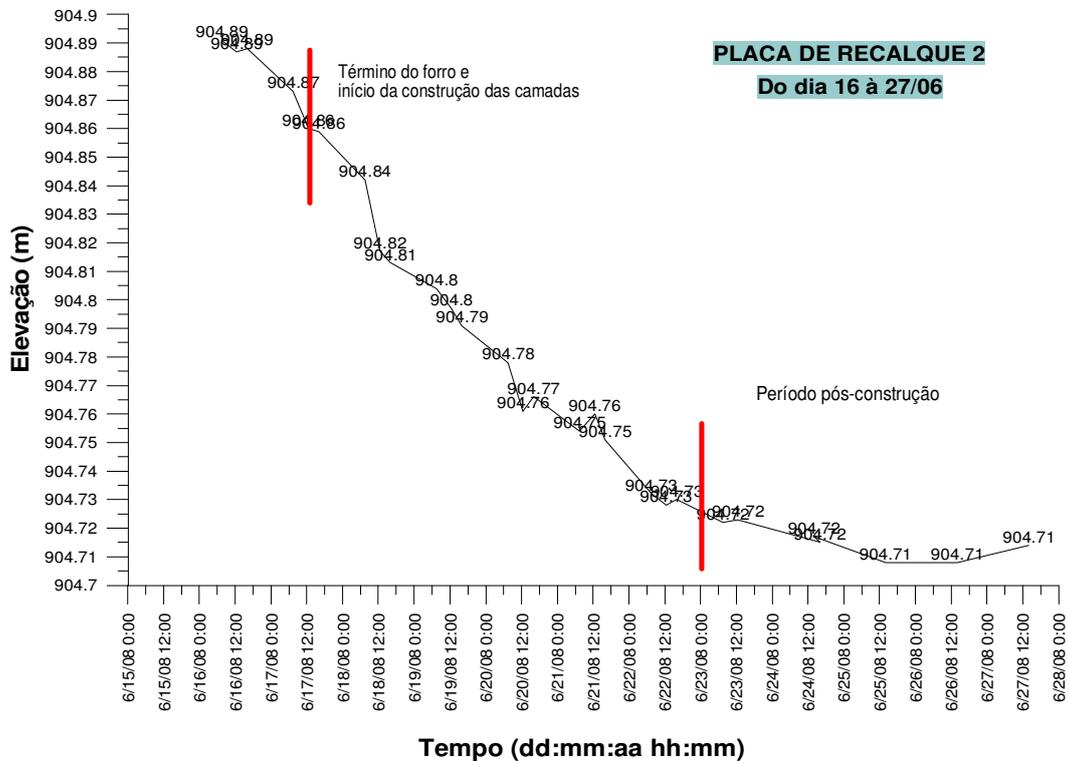
**Figura 4.28 – Recalques da Placa de Recalque 2**

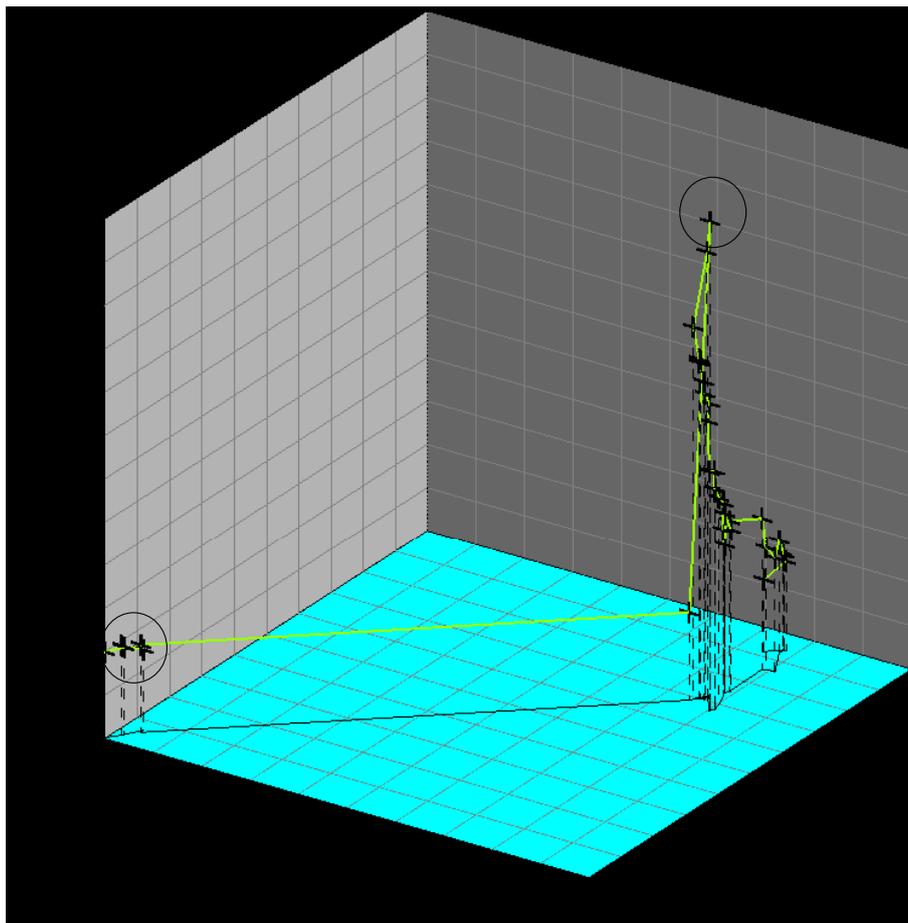
**Figura 4.29 – Deslocamentos da placa 1, onde os círculos representam posições da placa antes e após passagem do forro pelos instrumentos**

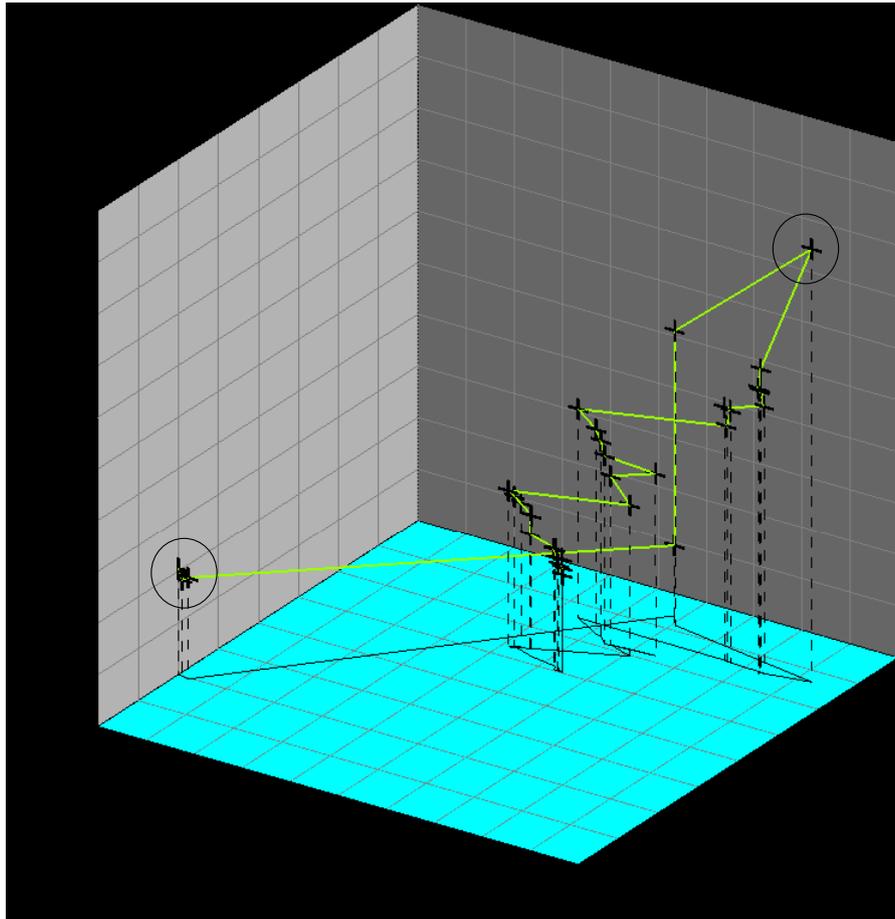
**Figura 4.30 – Deslocamentos da placa 2, onde os círculos representam posições da placa antes e após passagem do forro pelos instrumentos**

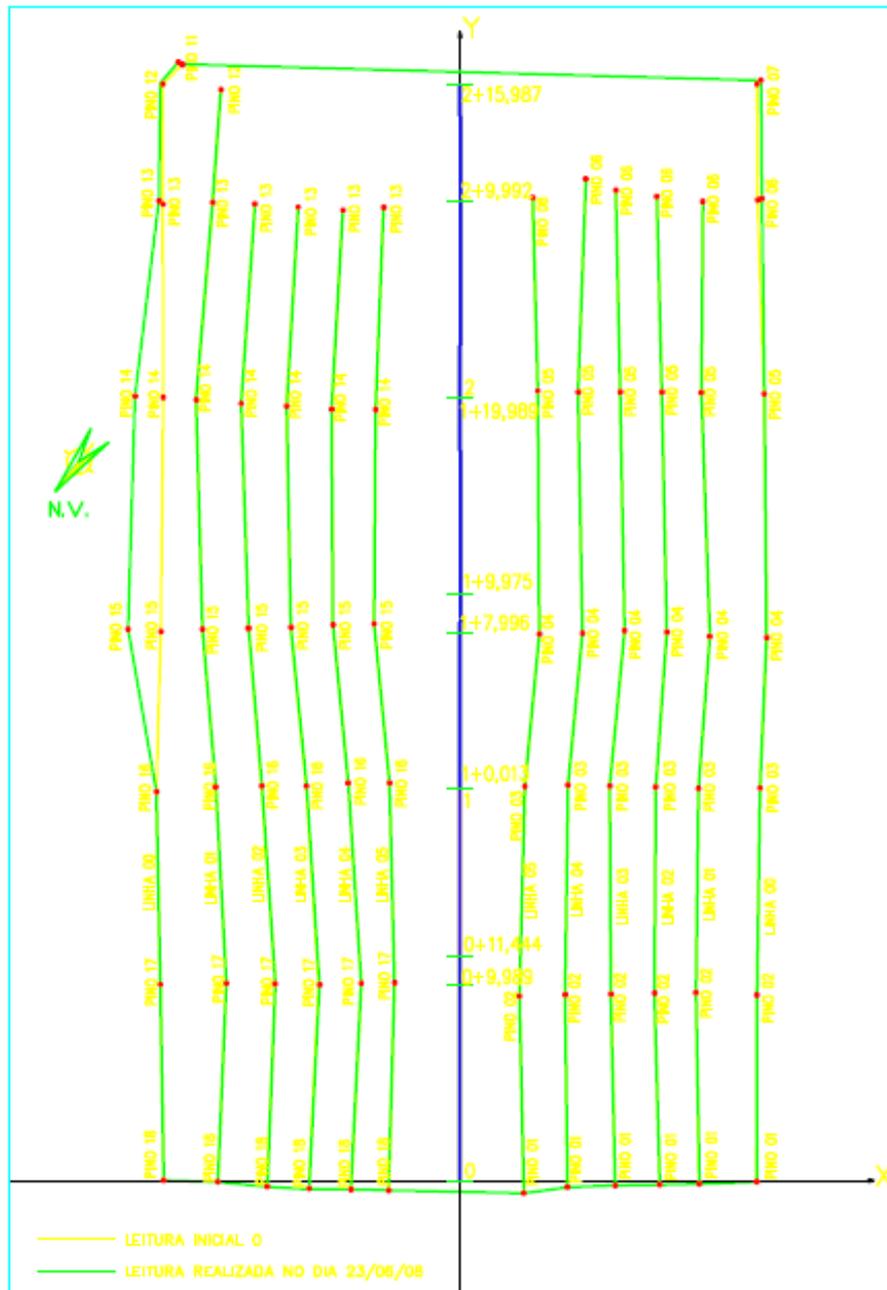
**Figura 4.31 – Alinhamentos topográficos dos marcos superficiais (pinos), onde a Linha 00 é a linha de offset e as outras linhas estão no talude equiespaçadas de 1m (em altura)**

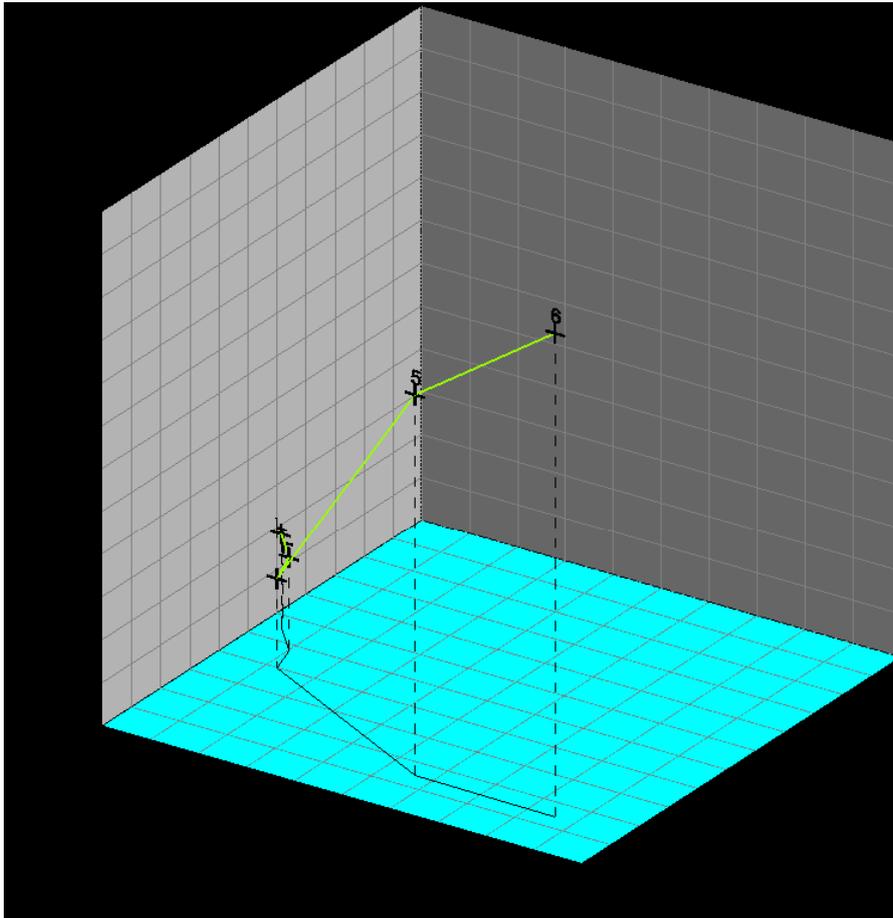
**Figura 4.32 – Movimentação do pino 3 desde sua instalação até o dia 14 (2º Dia de avanço do forro)**
