MINISTÉRIO DA EDUCAÇÃO E DO DESPORTO  
Escola de Minas da Universidade Federal de Ouro Preto  
Departamento de Engenharia de Minas  
Programa de Pós-Graduação em Engenharia Mineral – PPGEM

# ESTUDO DA CONSTRUÇÃO DE ATERROS EM DEPÓSITOS ESTRATIFICADOS DE REJEITOS DE MINERAÇÃO

Dissertação apresentada ao programa de Pós-Graduação do Departamento de Engenharia de Minas da Escola de Minas da Universidade Federal de Ouro Preto, como parte integrante dos requisitos para obtenção do título de Mestre em Engenharia Mineral, área de concentração: Lavra de Minas.

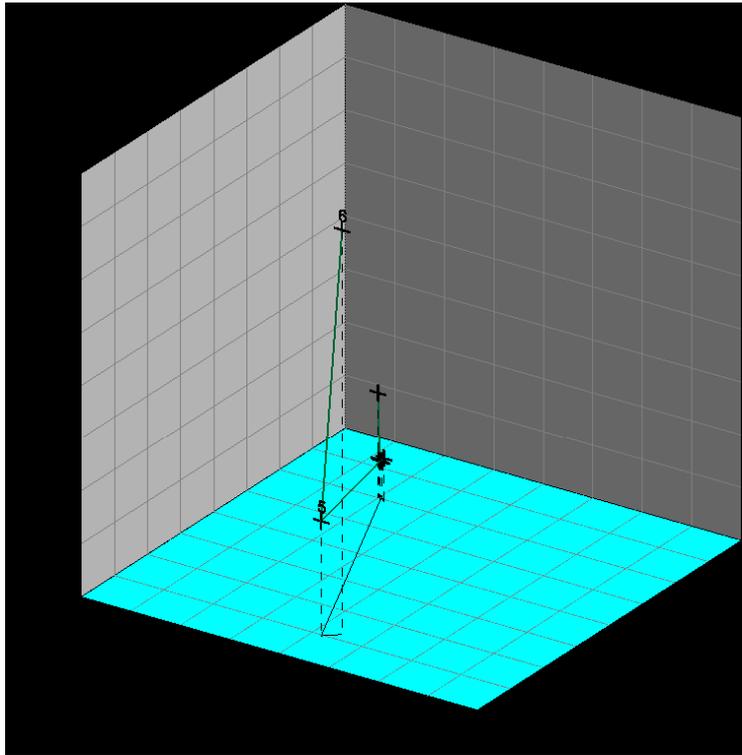
**Figura 4.33 - Movimentação do pino 4 desde sua instalação até o dia 14 (2º Dia de avanço do forro)**

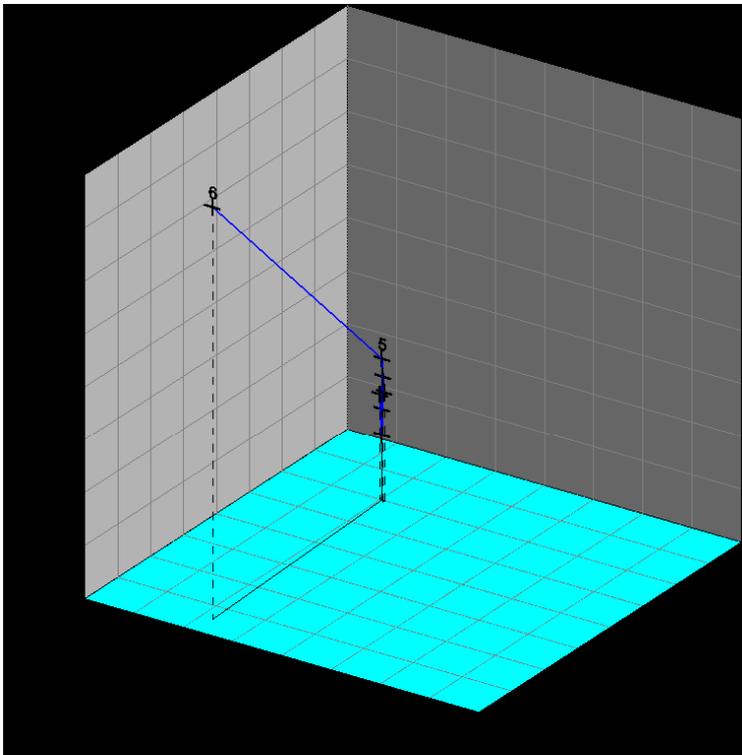
**Figura 4.34 - Movimentação do pino 5 desde sua instalação até o dia 14 (2º Dia de avanço do forro)**

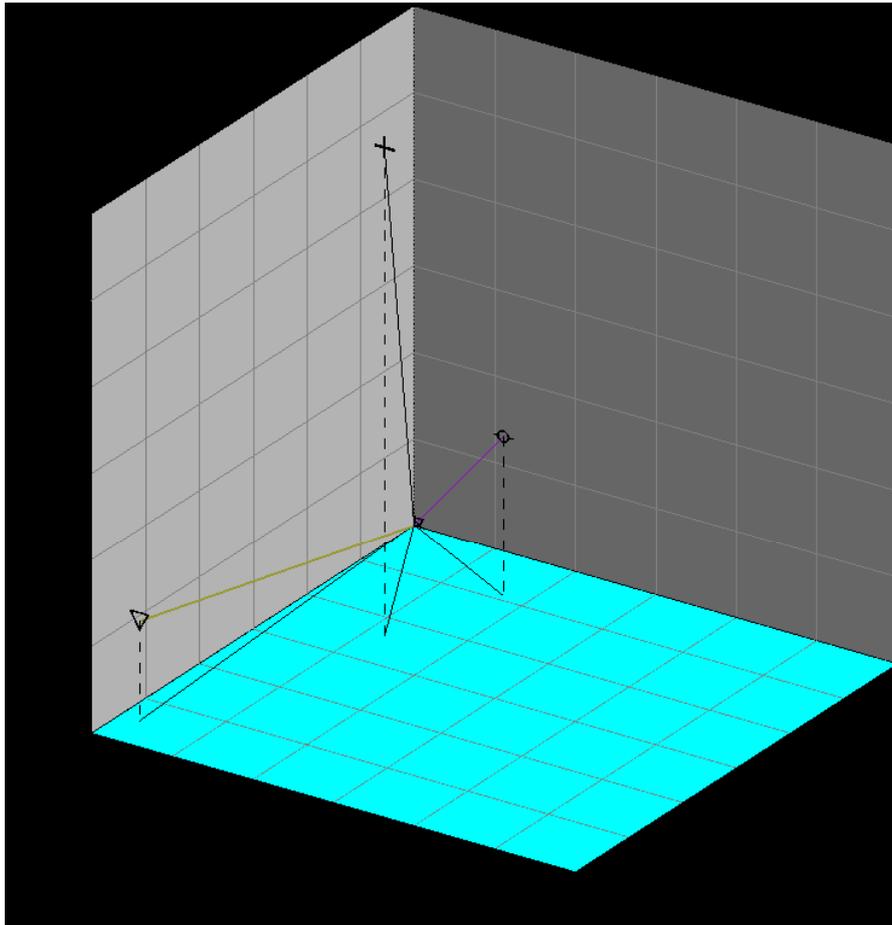
**Figura 4.35 - Vetores deslocamento dos pinos 3, 4 e 5 do início da instalação até o final do dia 14/06, 2º dia do avanço do forro**

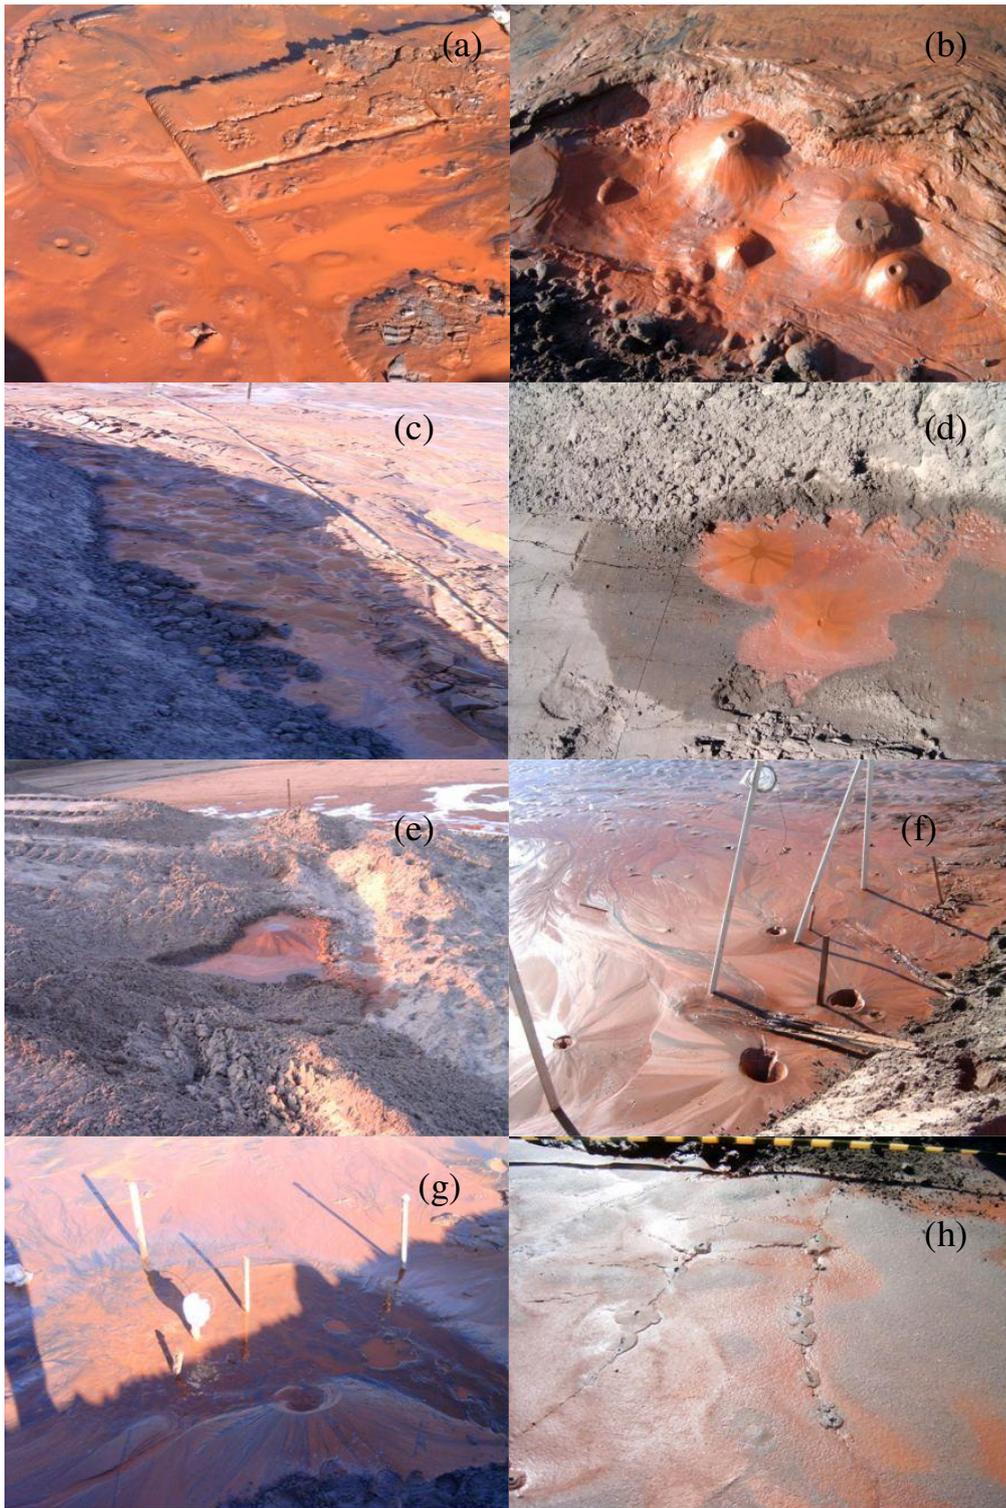
Surgiram também sand boils a partir de caminhos preferenciais pré-existent, como: trincas no terreno (Figura 4.36g) e locais perturbados pelos furos das amostragens de caracterização realizadas na área (Figura 4.36g e 4.36h).

**Figura 4.36 – Ocorrências de sand boils na área do aterro teste**

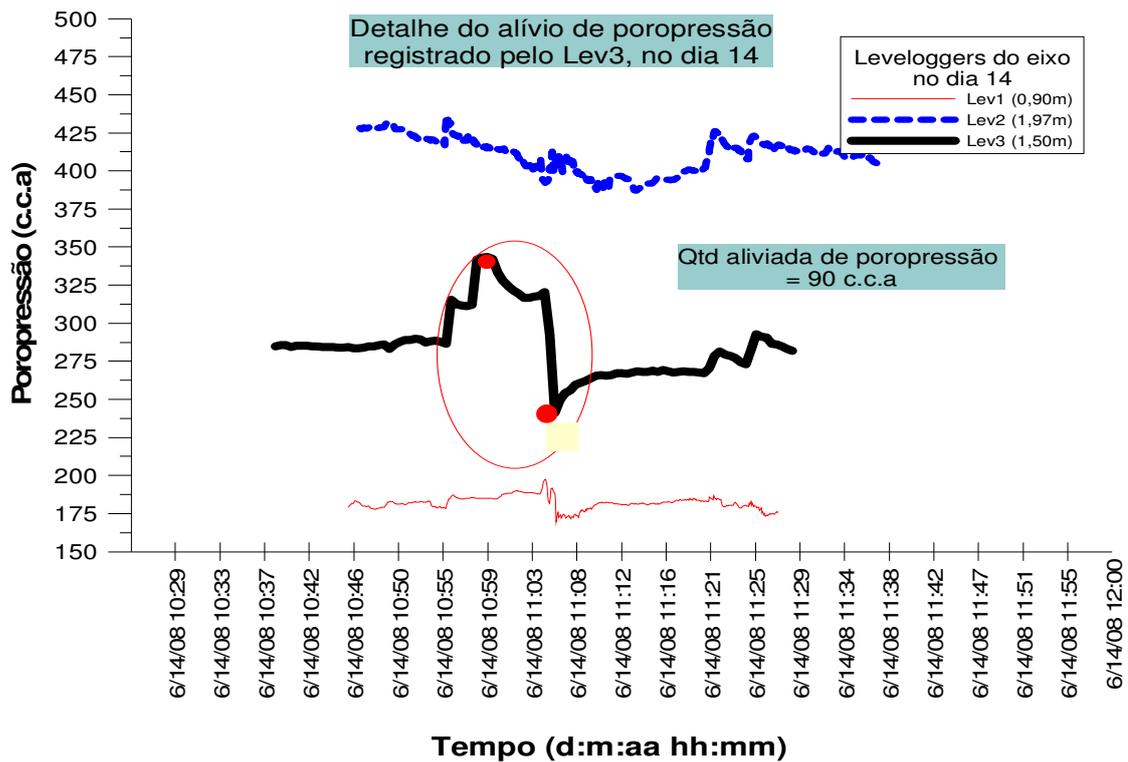
**Figura 4.37 – Alívio de poropressão registrado pelo Lev3, no dia 14**

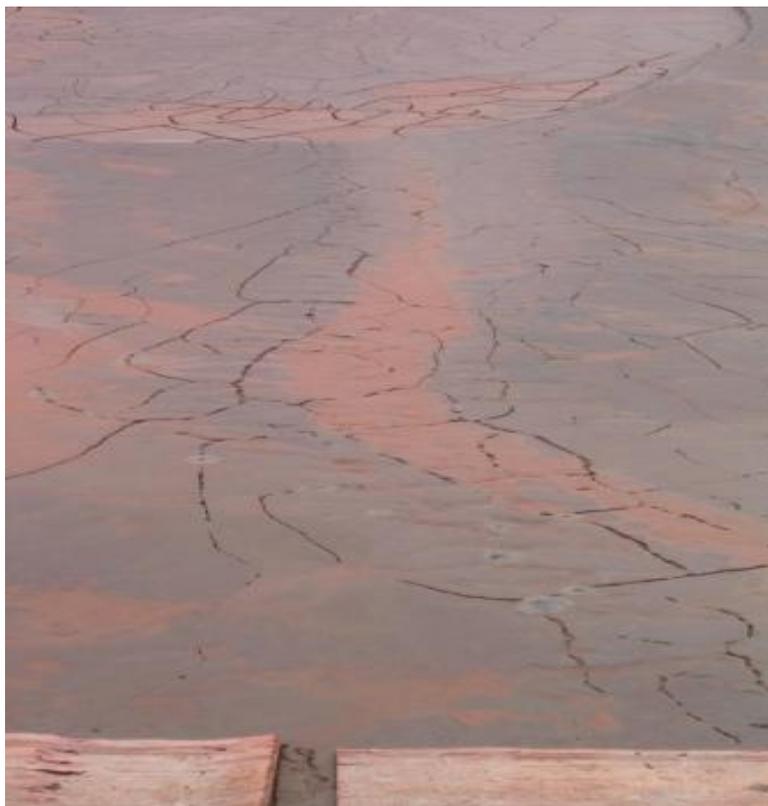
Conforme visto nas revisões bibliográficas, outros mecanismos de alívio dos excessos de poropressão do depósito são as chamadas trincas de alívio, que são fissuras que surgem no terreno e/ou são potencializadas pelo efeito das poropressões altas, no caso da construção do aterro teste notou-se que as fissuras pré-existentes ficaram mais “alargadas”. Um exemplo da configuração das fissuras pode ser observado na Figura 4.38 a seguir.

**Figura 4.38 – Trincas de alívio de poropressão**

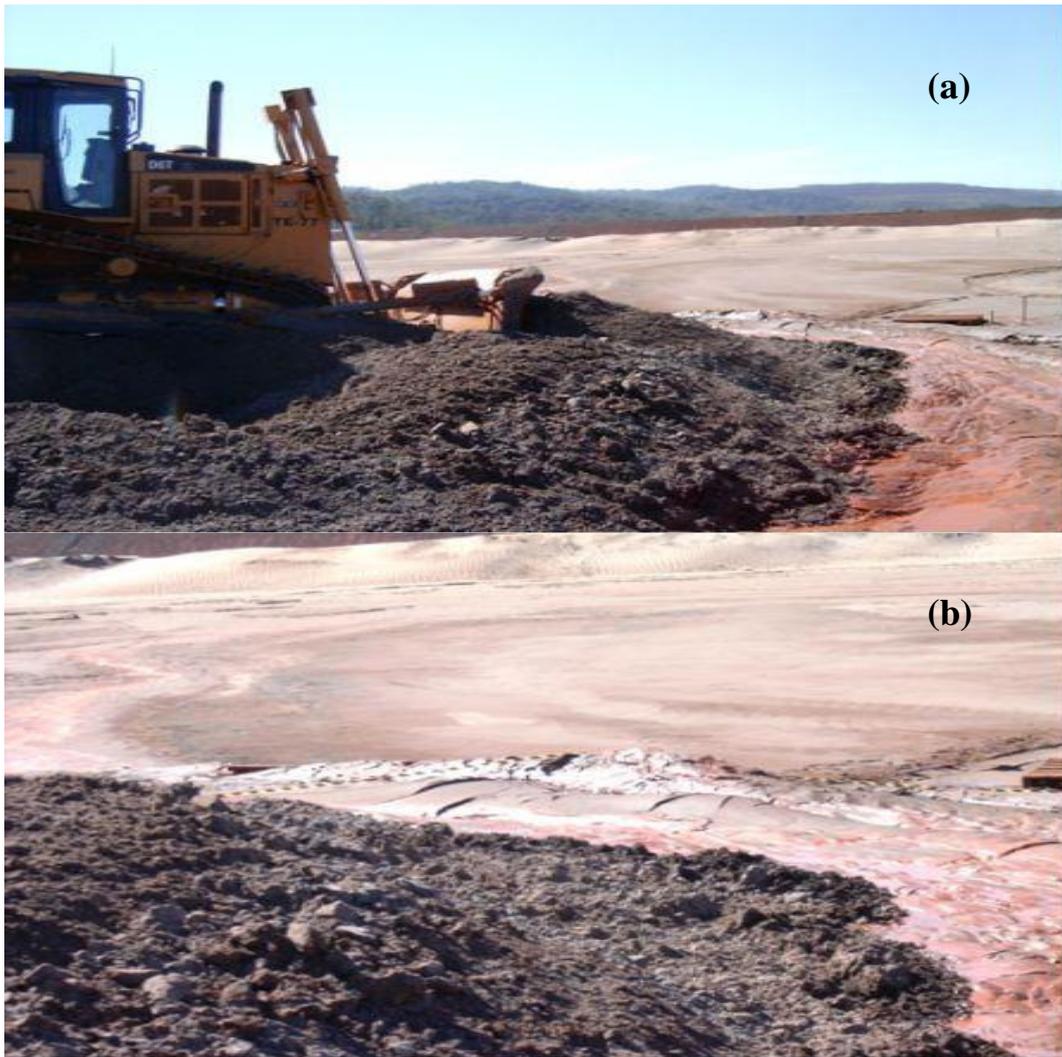
**Figura 4.39 – (a) Trator de lâmina deslocando material para confecção do forro;  
(b) Detalhe da enrugação da superfície do depósito devido à ação do trator**

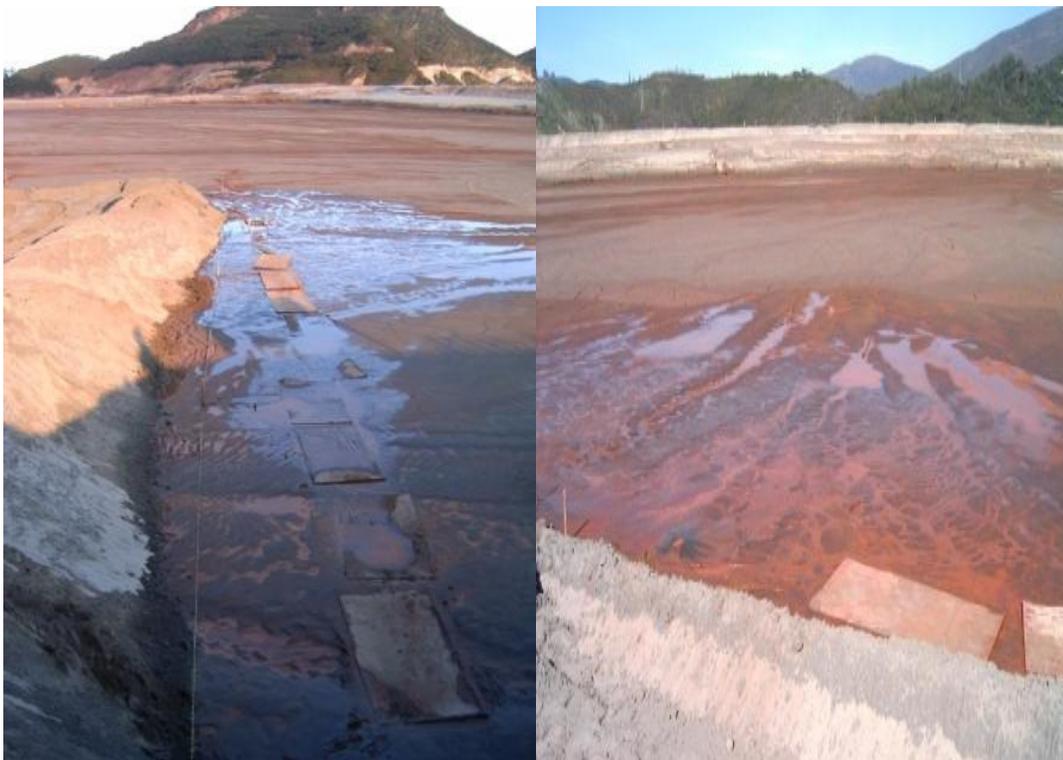
**Figura 4.40 – Surgências d’água na superfície do terreno, no entorno do aterro**

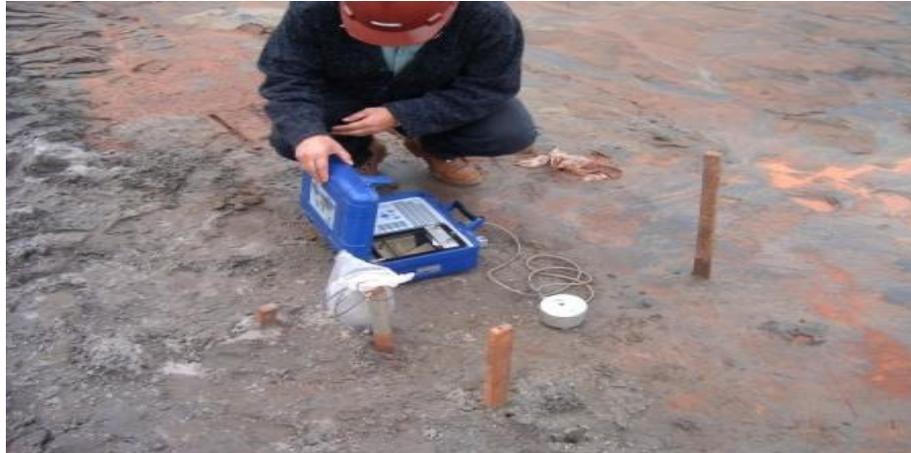
O equipamento utilizado foi um sismógrafo de engenharia, devidamente calibrado, denominado BlastMate Series III, fabricado pela InstanTel, do Canadá (vide Figura 4.41).

**Figura 4.41 – Detalhe do aparelho de medição de vibração**

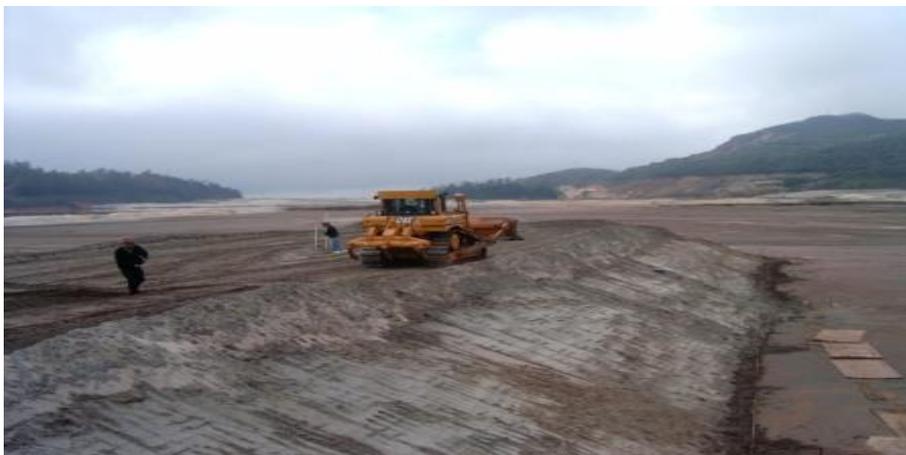
O teste foi realizado em 3 posições do aterro: eixo longitudinal, talude e offset de 1m. A Figura 4.42 mostra a situação do aterro teste na ocasião do teste.

**Figura 4.42- Situação do Aterro na ocasião do teste de vibração**

O valor máximo de vibração obtido se deu no eixo devido à proximidade do trator ao sensor do sismógrafo, no entanto, todos os valores monitorados (frequências médias de vibração maiores que 11 Hz) de acordo com a norma ABNT 9653:2005, que estabelece os níveis de vibração em função das frequências do terreno, eliminam a possibilidade do

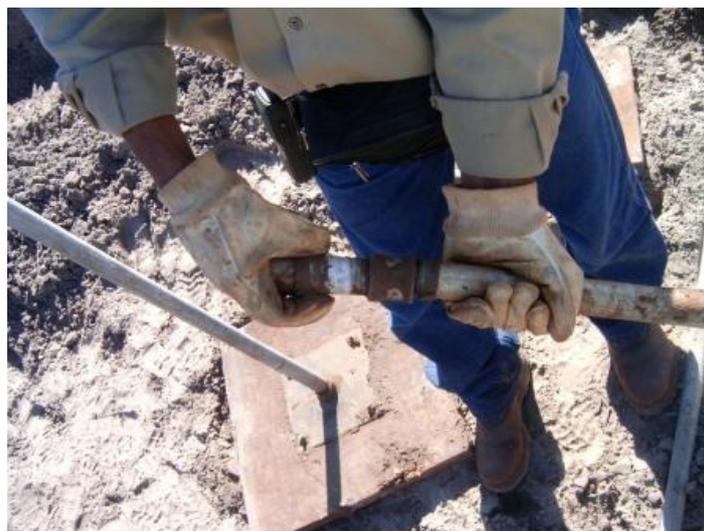
Outra possibilidade permitida pela exumação foi a de confirmar o posicionamento das placas de recalque, com auxílio da topografia, encontradas mesmo na cota 904,70m. Um detalhe da placa de recalque e do Lev1 recuperados é mostrado na Figura 4.43.

**Figura 4.43 - Confirmação do posicionamento das placas de recalque e recuperação do Lev1**

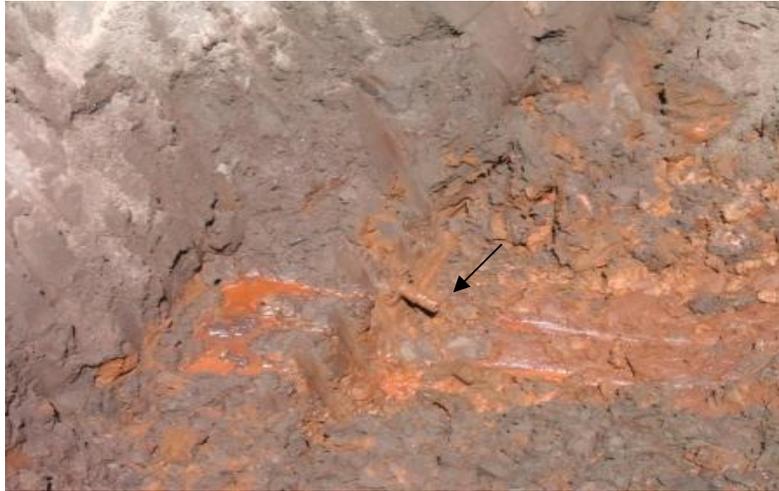
A recuperação do Lev4 foi a mais trabalhosa, já que este aparelho havia sido posicionado lateralmente ao eixo médio principal do aterro (distando cerca de 8m). A sua haste de conexão foi encontrada na posição horizontal ao depósito, conforme visto na Figura 4.44.

**Figura 4.44 – Posicionamento do Lev4 depois do aterro**

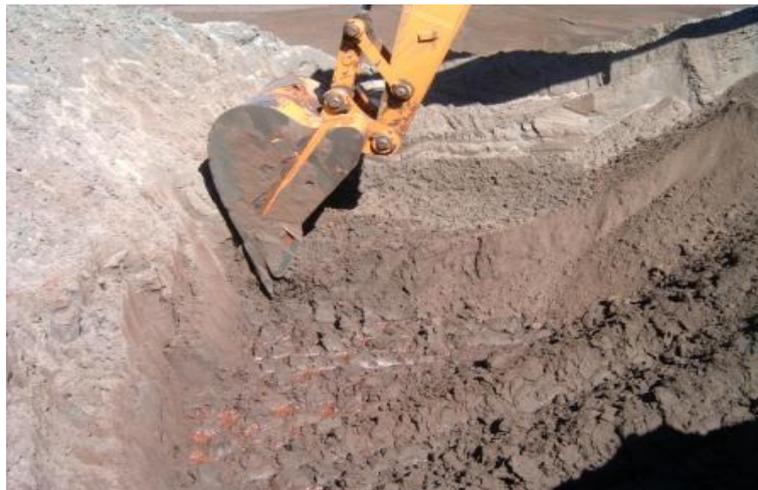
Ao se escavar para tentar encontrar o Lev4, pôde-se ter noção a respeito da cota onde estaria a camada de rejeito não influenciada pelo deslocamento de lama durante a construção do forro (camada de 0,69 a 0,79m). No detalhe da Figura 4.45, vê-se a escavadeira encontrando o material “intacto” do depósito na cota 903,70.

**Figura 4.45 – Escavadeira próxima à superfície original do depósito (camada superficial de lama)**

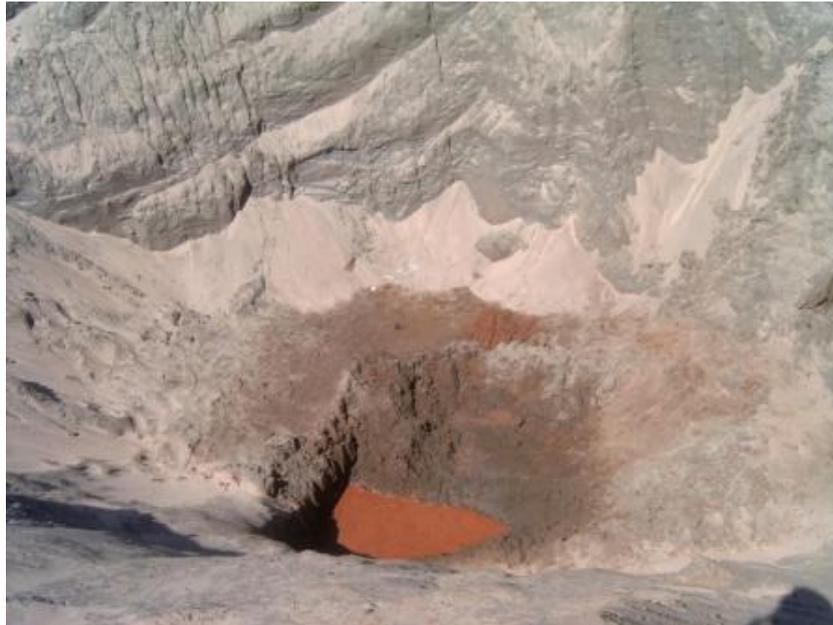
Uma trincheira mais profunda foi aberta pela escavadeira para que se pudesse conhecer a posição do nível de água do depósito depois da construção do aterro teste. Dois dias depois a lâmina d'água foi observada na El. 903,9 m (a 80cm de profundidade), o que indica um rebaixamento do NA em cerca de 10cm em relação às medições iniciais (NA inicial na El. 904m, 70cm de profundidade). Um detalhe do NA pós-construção pode ser visto na Figura 4.46.

**Figura 4.46 – Posição do nível d'água no depósito 15 dias após o término da construção do aterro teste (a 80cm de profundidade)**

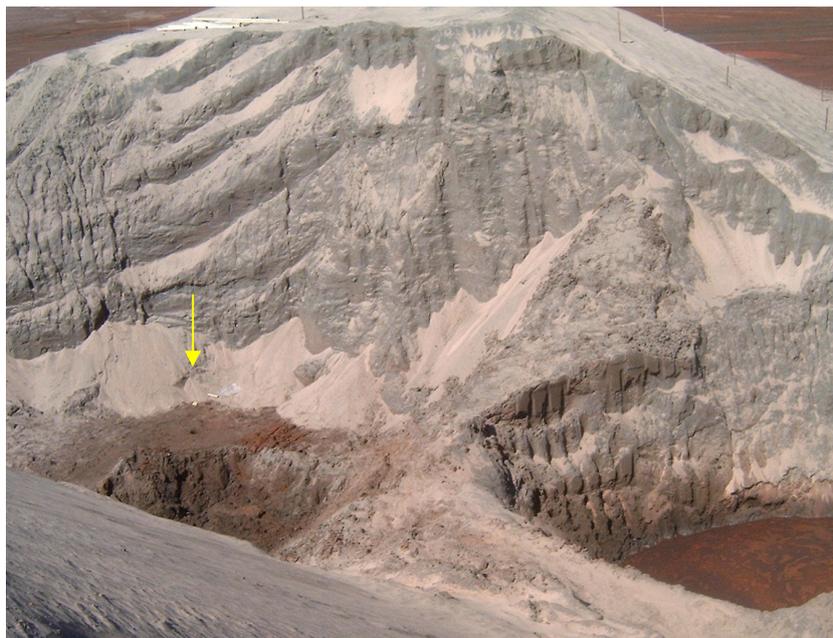
O local de retirada das amostras está indicado na Figura 4.47 a seguir. Vale ressaltar que os trabalhos de amostragem foram guiados por acompanhamento topográfico.

**Figura 4.47 – Local onde a amostragem 3 foi realizada**

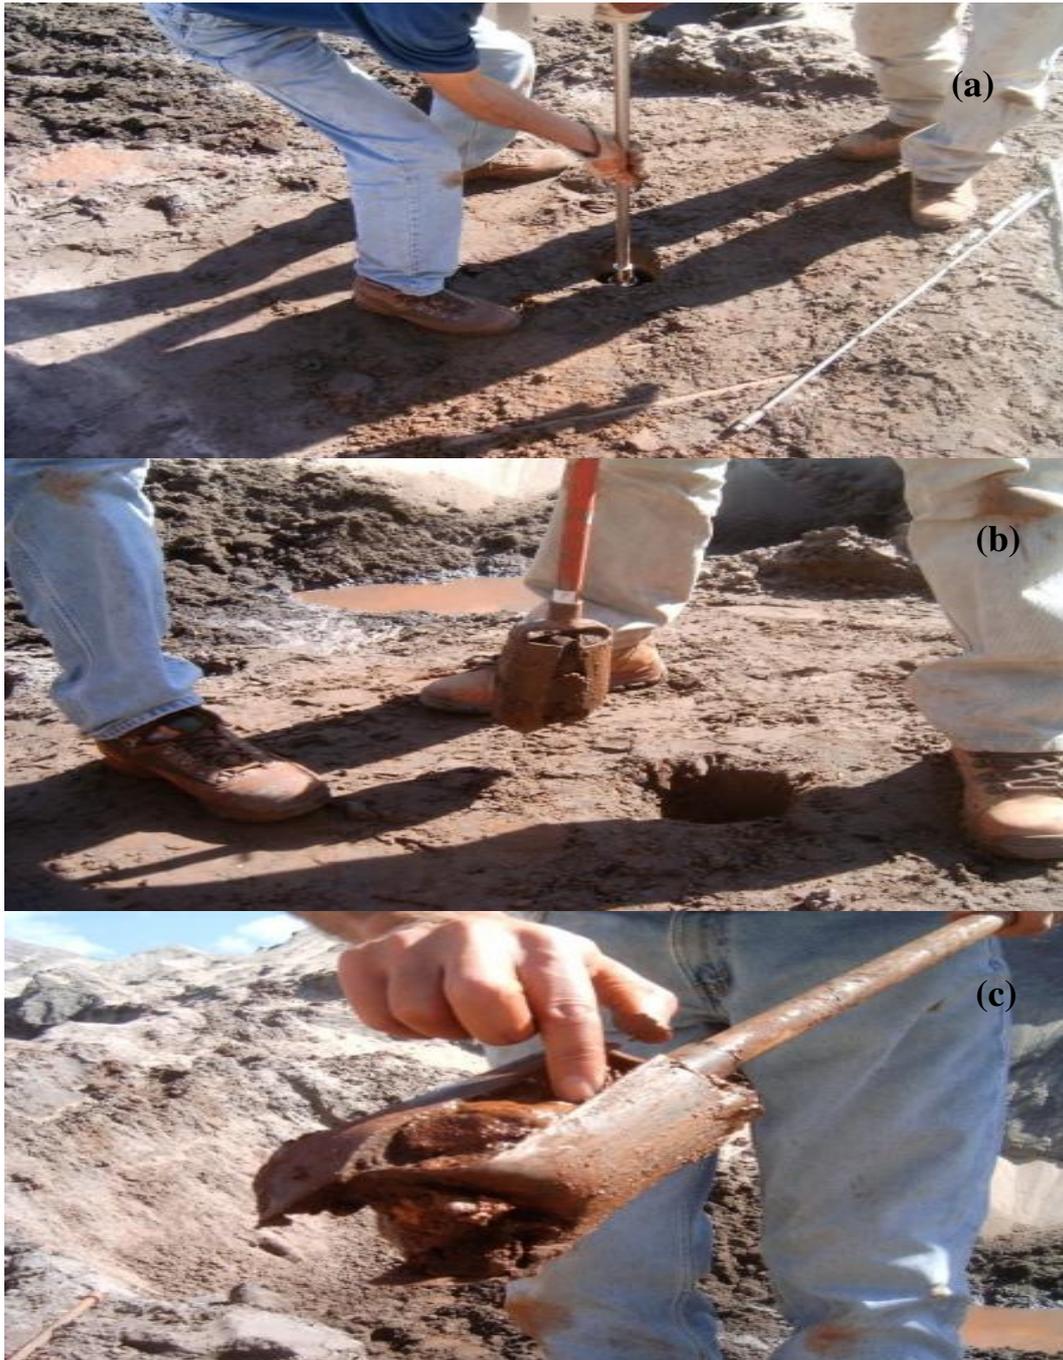
**Figura 4.48 – Etapas da amostragem 3 – (a) Coleta de amostras com auxílio de amostrador do tipo pistão; (b) Recuperação de amostras com trado manual; e (c) Identificação tátil-visual da amostra colhida**

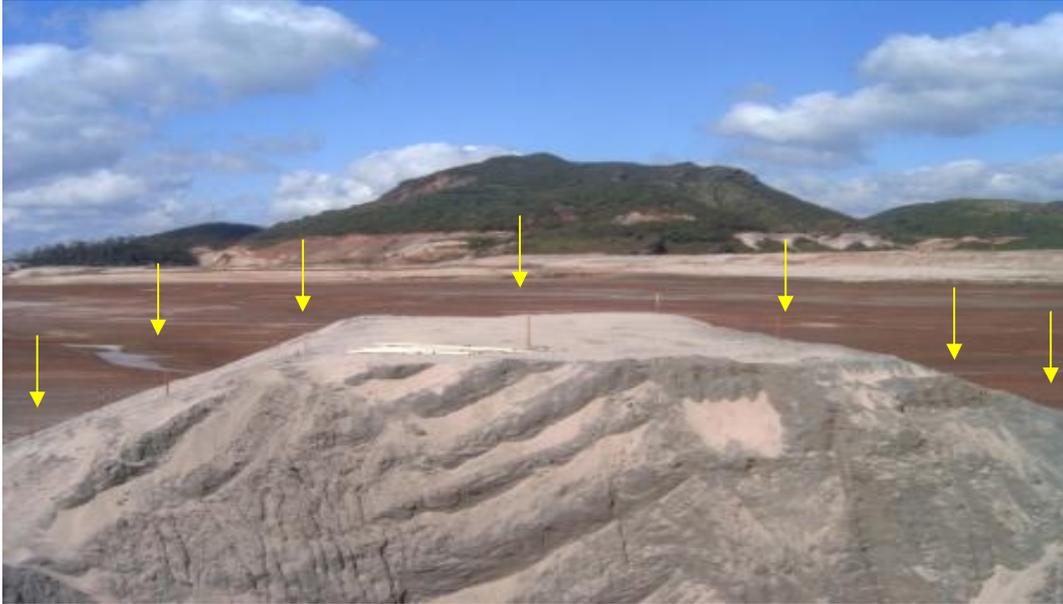
Para que os recalques posteriores do aterro pudessem ser acompanhados foram instalados novos marcos superficiais na crista do aterro, em uma seção que havia permanecido íntegra após as atividades de desmonte do aterro. Um detalhe da seção de piquetes instalada está mostrado na Figura 4.49 e posteriormente, em anexo, apresentam-se os dados do monitoramento final, os quais não foram significativos, dentro do foco desta pesquisa.

**Figura 4.49 – Parte final do aterro que restou e alguns marcos superficiais (as setas indicam a posição aproximada dos marcos)**

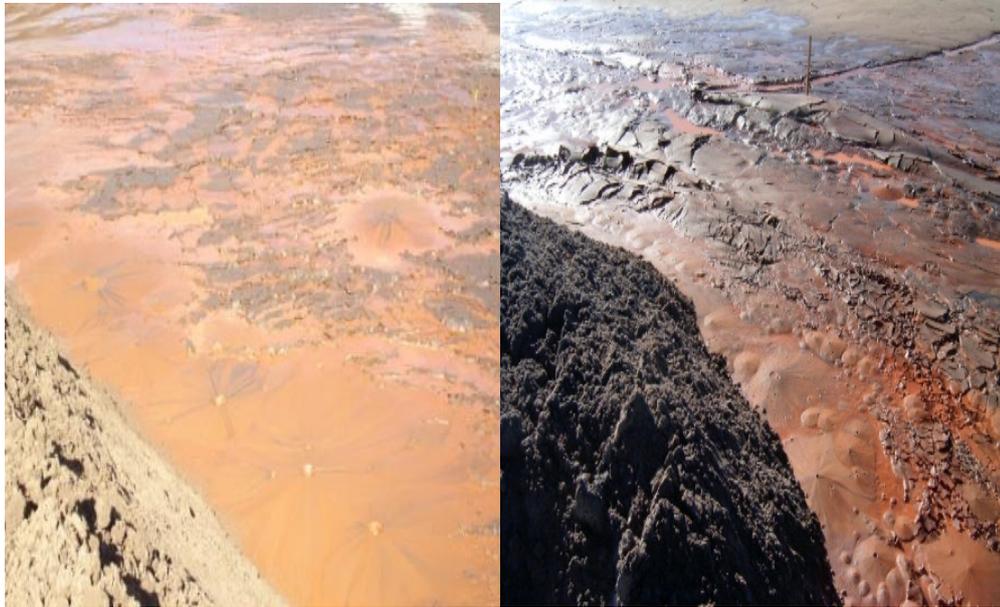
**Figura 5.1 – Sand boils e trincas de alívio de poropressão - (a) construção do dique de reforço R2; (b) construção do aterro teste**

- Ocorrências de mecanismos de alívio de poropressão, tipo sand boils e trincas de alívio, foram observados na superfície da baía 2 em construções no local, fato este confirmado nas obras acompanhadas pela equipe, inclusive durante a execução do aterro teste, conforme mostrado na Figura 5.1 e em outras vistas nos capítulos 3 e 4. O caso do aterro teste mostrou que aquelas ocorrências parecem ser originadas por causas próximas à superfície uma vez que as maiores manifestações ocorreram quando as solicitações impostas ao terreno eram pequenas (construção das primeiras camadas, no caso o “forro”). Vale expor que

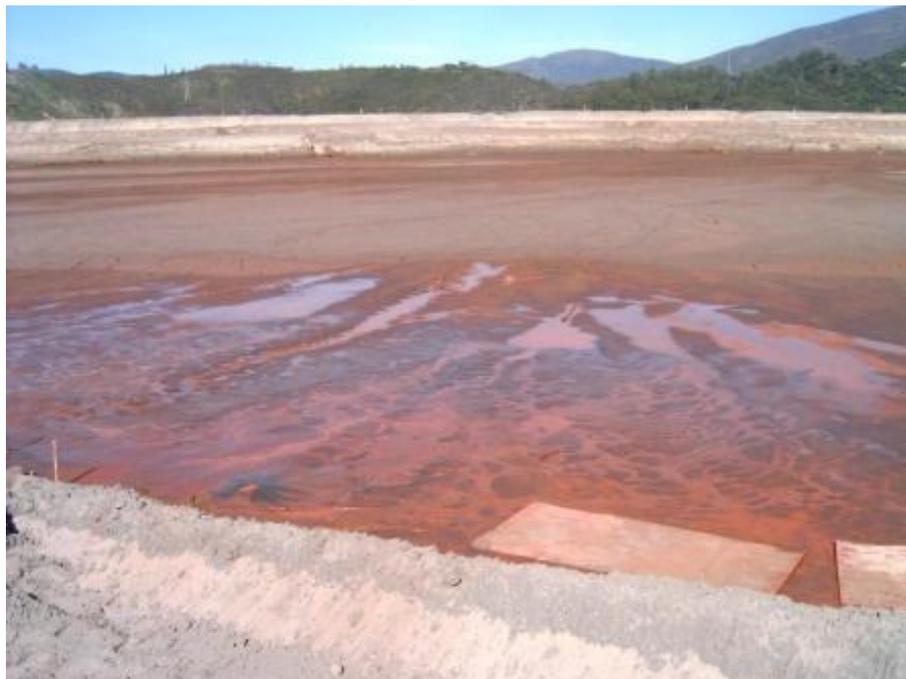
**Figura 5.2 – Detalhe da magnitude das surgências de água percebidas durante a construção do forro do aterro teste**

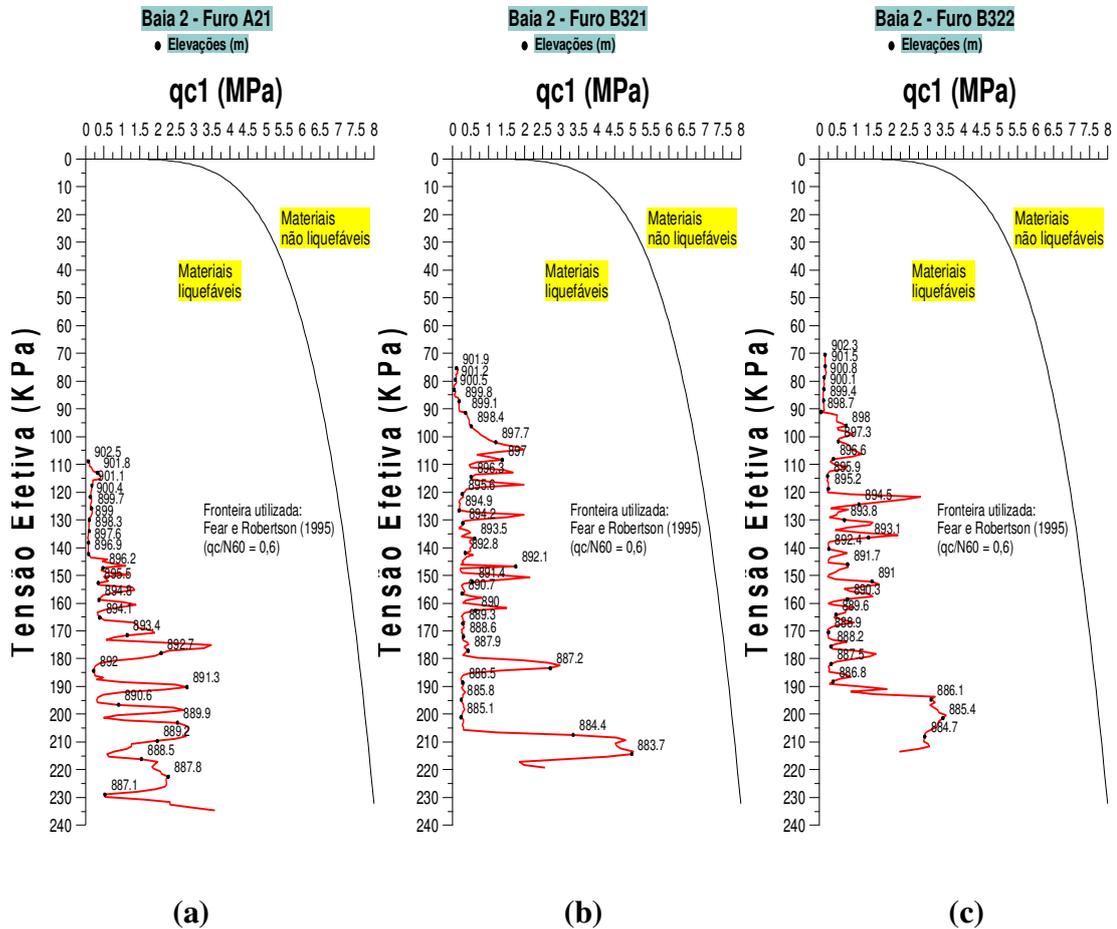
**Figura 5.3 – Análise da susceptibilidade à liquefação segundo Olson (2001) – (a) Furo A21; (b) Furo B321; (c) Furo B322**

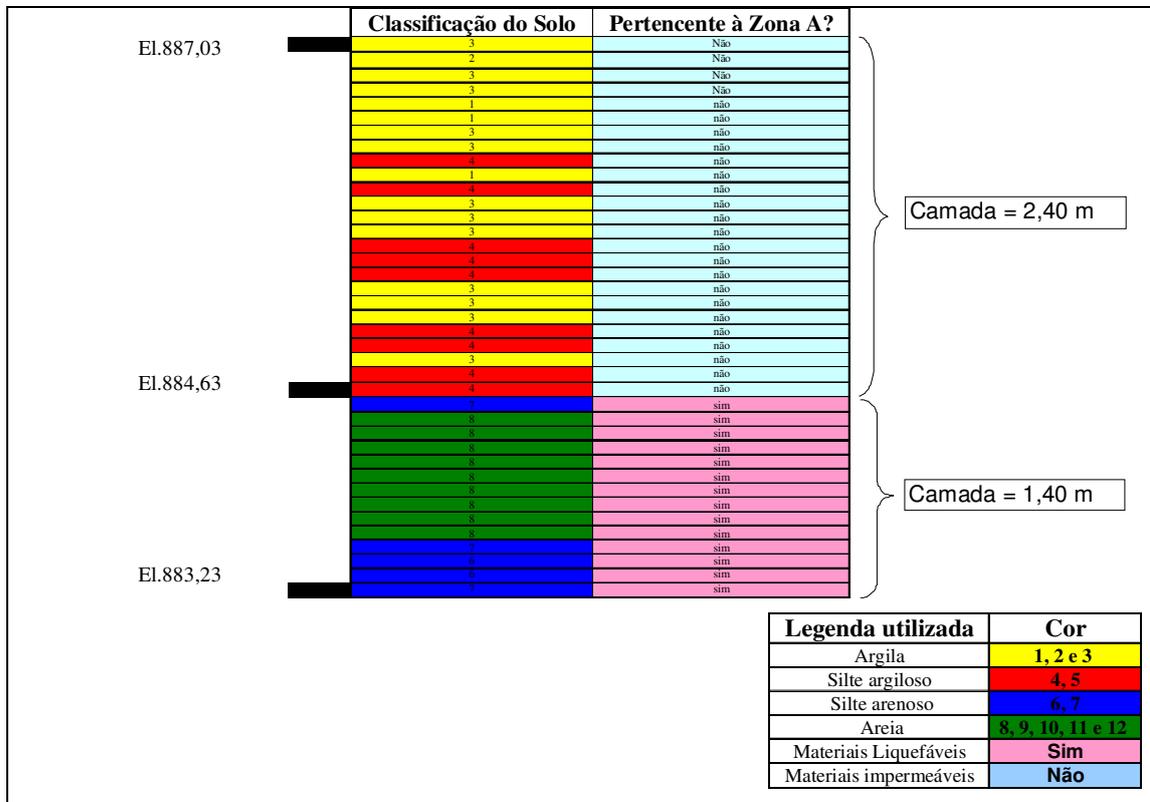
**Tabela 5.1 – Estratificação propícia para ocorrência do Efeito Kokusho (Perfil B321)**

A estratificação tal como nesse trecho do perfil seria propícia a uma liquefação magnificada pelo efeito Kokusho. O exemplo contido na Tabela 5.1 refere-se a camadas profundas (valendo ressaltar que também existem contrastes desse tipo, um pouco menos significativos, à profundidades intermediárias) as quais, talvez, estejam com um grau de confinamento que não ofereça riscos quanto ao despertar de um fluxo por liquefação. Todavia, em épocas anteriores da formação desse depósito essas camadas produziram um cenário altamente preocupante. Tal questão vale como alerta para que o manejo do depósito seja feito de forma adequada a todo tempo de modo a evitar ocorrência do efeito Kokusho.

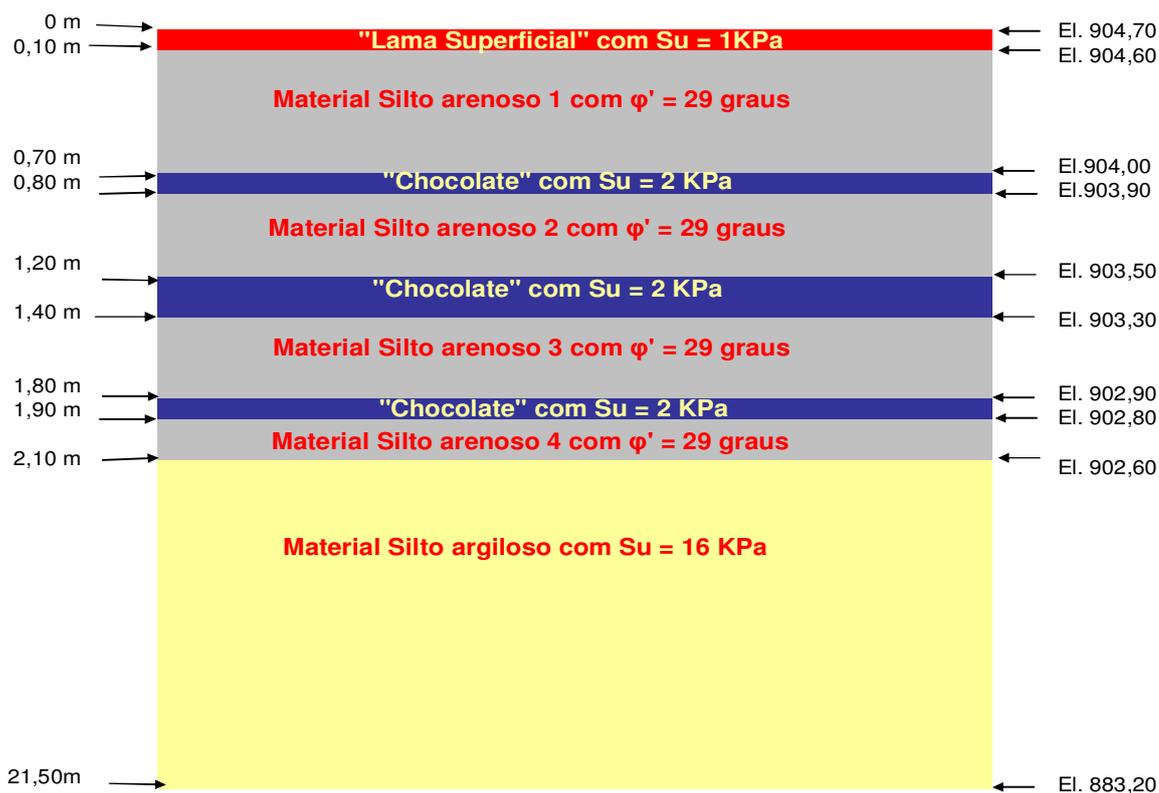
**Figura 5.8 – Perfil geotécnico inicial do depósito, com El. em metros**

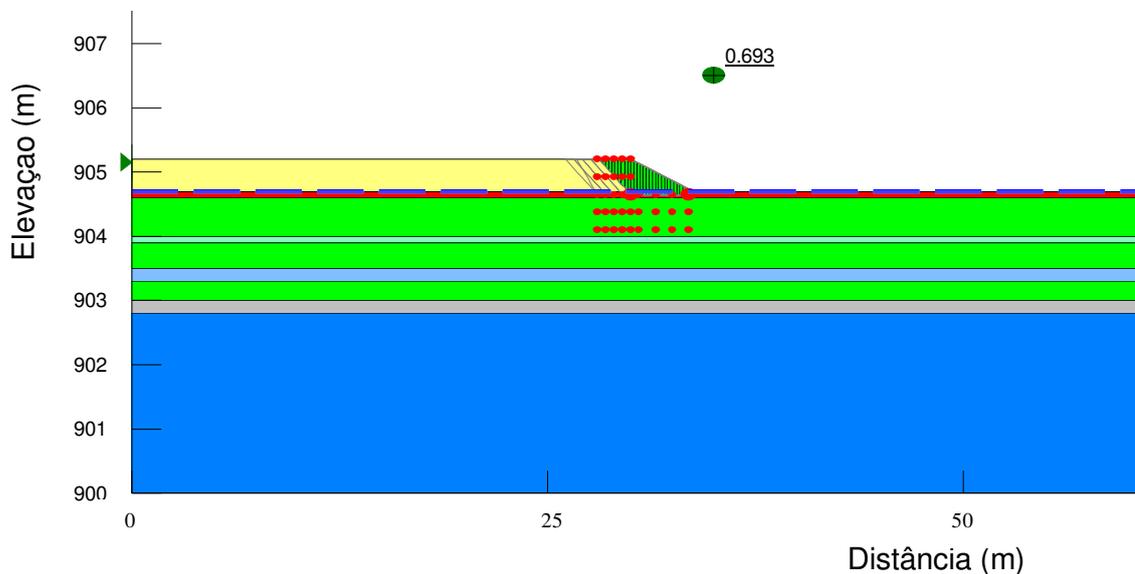
**Figura 5.9 – Ruptura por deslizamento ocasionada pela ação mecânica do trator empurrando material na frente do aterro**

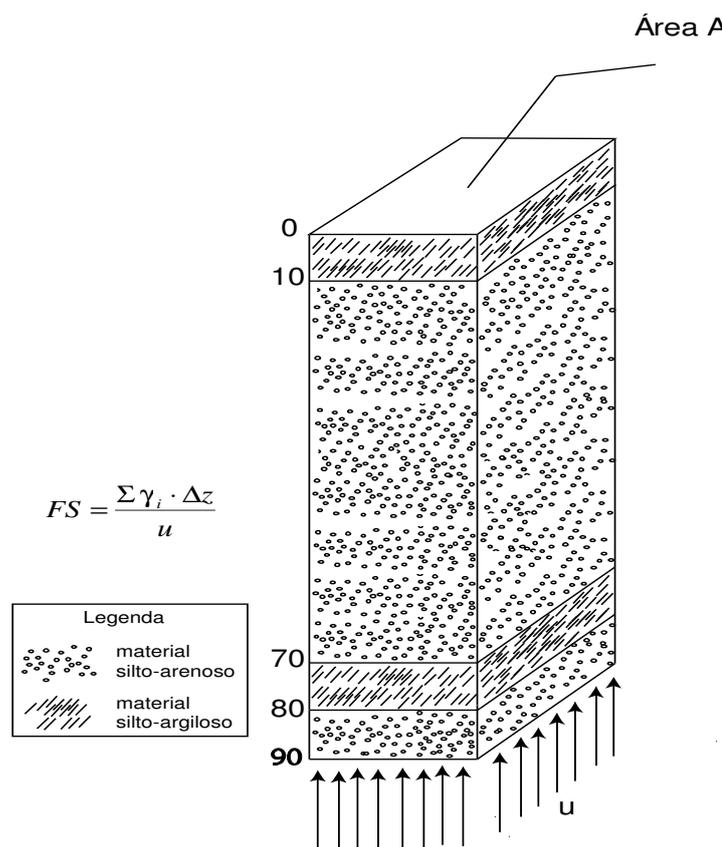
**Figura 5.10 – Desenho esquemático da análise de levantamento do terreno**

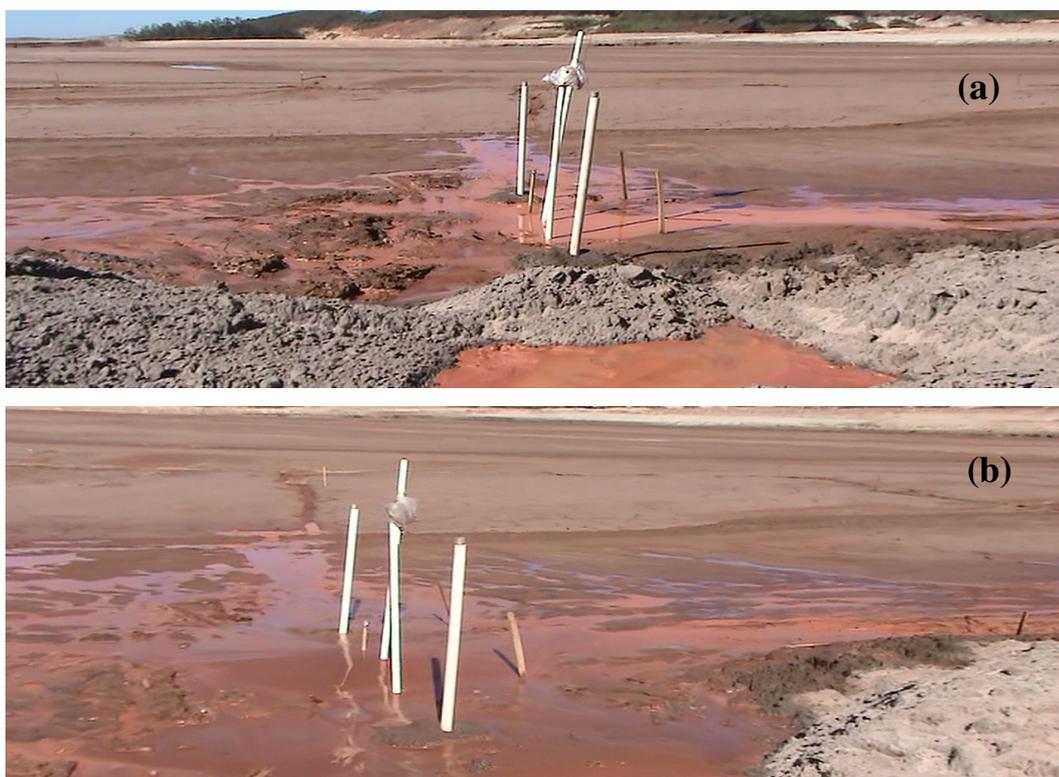
Na Tabela 5.2 analisam-se dois momentos do monitoramento do Lev1 em ordem cronológica. Verifica-se visual e quantitativamente (Figuras 5.11 a e 5.11b) que a situação de levantamento do terreno com trincamento, sand boils, inchamento, encharcamento da superfície é generalizada no entorno do aterro e está fora do alcance dos casos 1 e 2.

**Figura 5.11 – Avanço do forro no dia 14/06 - (a) Foto tomada às 11:04h; (b) Foto tomada às 13:45h**

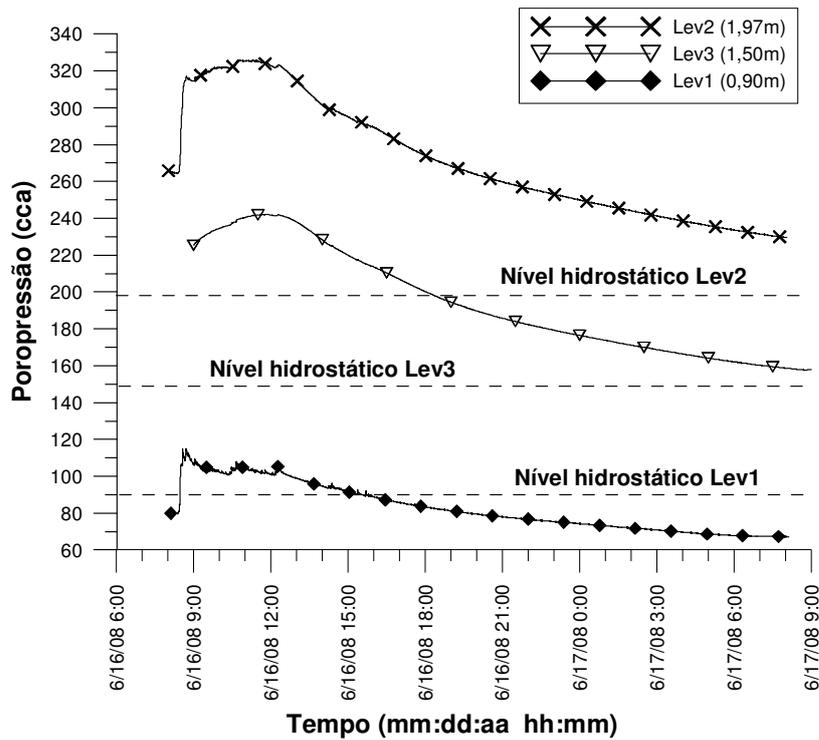
**Figura 5.13 – Situação das poropressões no dia 16/06, final da construção do forro**

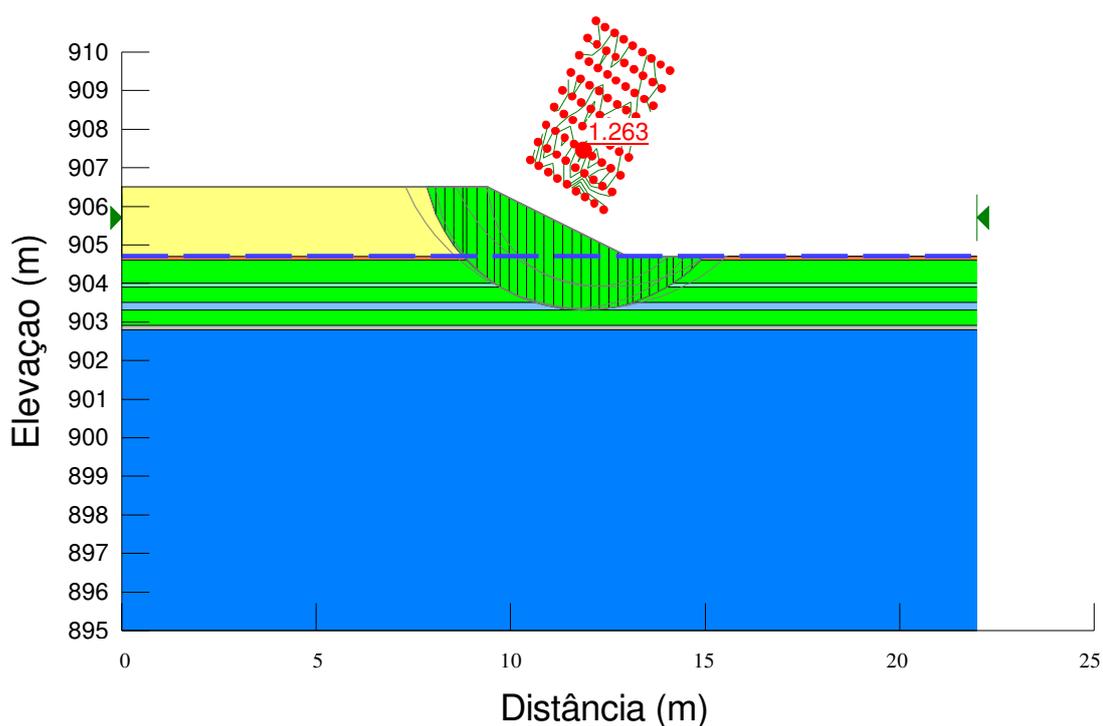
**Figura 5.14 – Análise de estabilidade para o final da construção do forro**

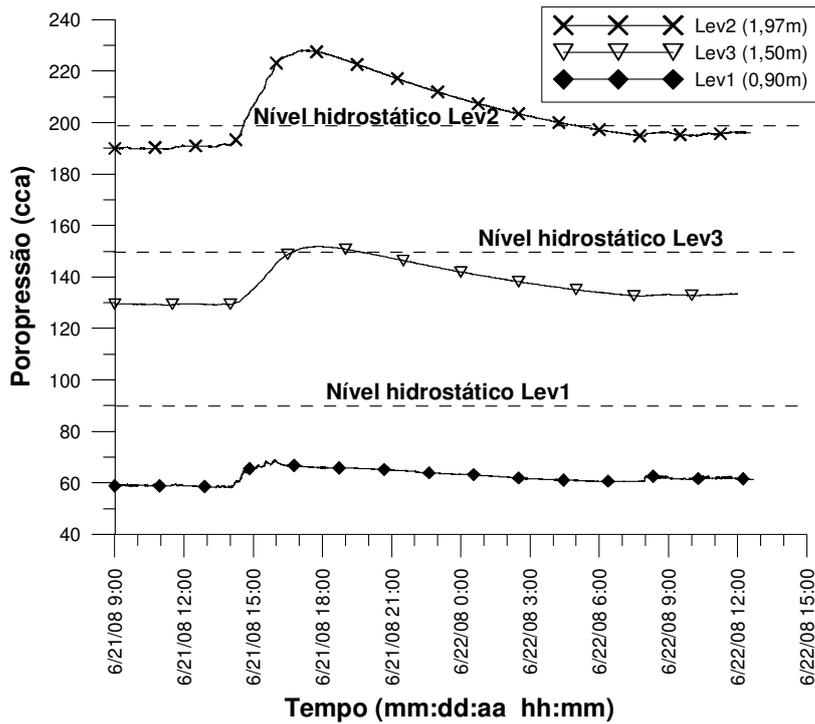
Neste caso, analisa-se a condição do aterro no dia 22/06 ao se concluir os trabalhos de construção, com altura final de 5m. Na ocasião, as condições de poropressão em todo o perfil eram praticamente hidrostáticas como atestam as leituras dos leveloggers na Figura 5.15.

**Figura 5.15 – Poropressões medidas no final da construção do aterro**
