MINISTÉRIO DA EDUCAÇÃO E DO DESPORTO  
Escola de Minas da Universidade Federal de Ouro Preto  
Departamento de Engenharia de Minas  
Programa de Pós-Graduação em Engenharia Mineral – PPGEM

# ESTUDO DA CONSTRUÇÃO DE ATERROS EM DEPÓSITOS ESTRATIFICADOS DE REJEITOS DE MINERAÇÃO

Dissertação apresentada ao programa de Pós-Graduação do Departamento de Engenharia de Minas da Escola de Minas da Universidade Federal de Ouro Preto, como parte integrante dos requisitos para obtenção do título de Mestre em Engenharia Mineral, área de concentração: Lavra de Minas.

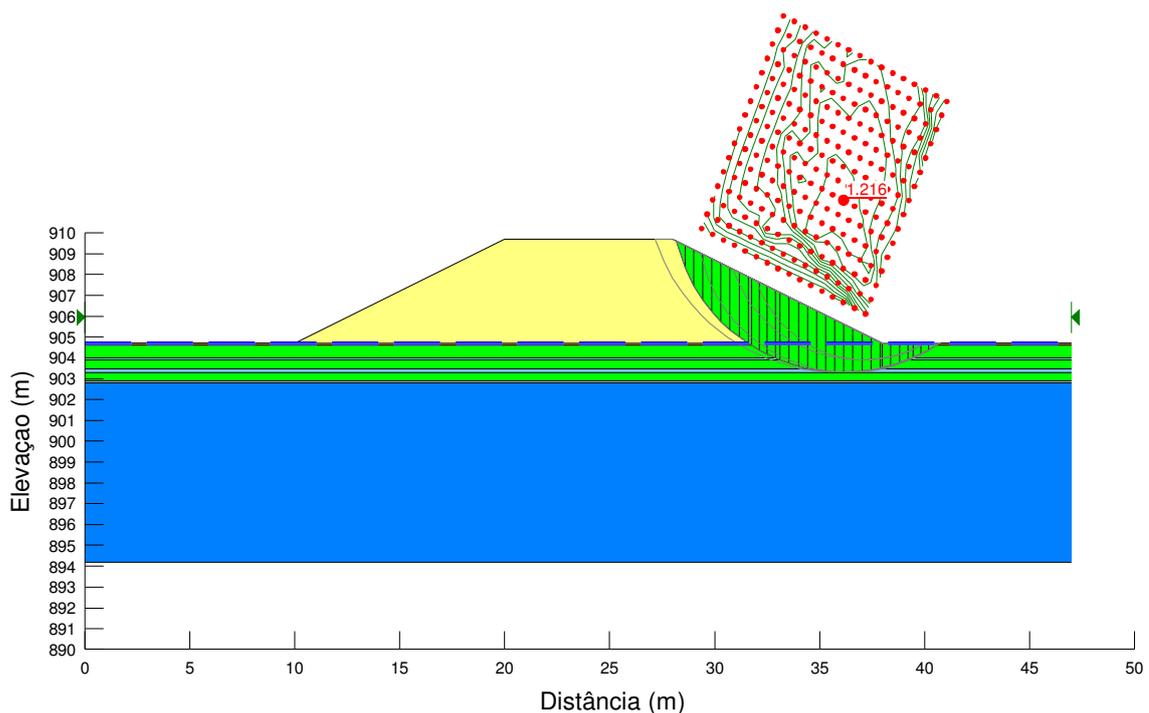
A análise deste caso considerou então as condições de poropressão hidrostáticas e perfil do terreno igual ao discutido no caso 5, do item 5.4.1, sem nenhum ganho de resistência devido a adensamento das camadas silto-argilosas. O modo de ruptura considerado é o modo E, de uma superfície de ruptura de diretriz circular e análise pelo método de Spencer de equilíbrio limite, implementado no programa computacional SlopeW. A Figura 5.16 mostra os resultados da análise para o caso de final de construção do aterro.

**Figura 5.16 – Análise de estabilidade ao final da construção do aterro**

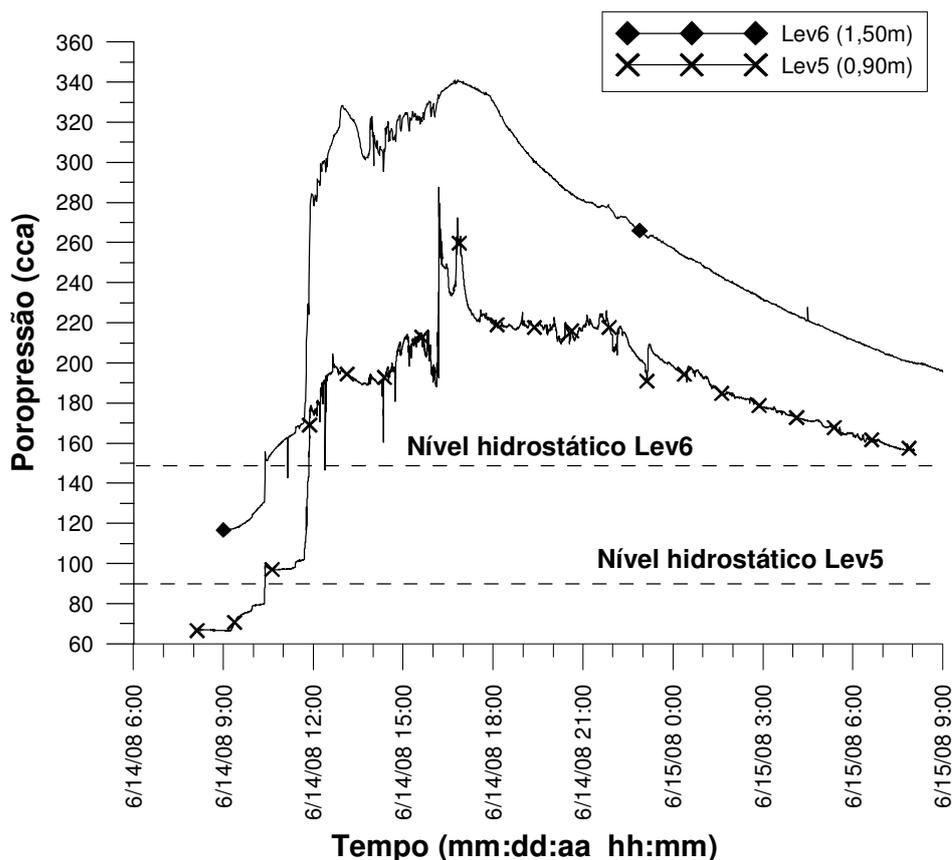
A grande diferença na análise são as poropressões das camadas silto-arenosas onde estão localizados os leveloggers Lev1 e Lev2. Como discutido anteriormente, esses instrumentos indicaram poropressões elevadíssimas por ocasião da construção do forro, onde ru's de 0,5 ou superiores são plenamente justificáveis. Ainda para corroborar essa expectativa, chama-se atenção para as poropressões também elevadas experimentadas pelos leveloggers que estavam a 1 m do offset, Lev5 e Lev6, mostradas na figura 5.17.

**Figura 5.17 – Medidas de poropressão nos dias de construção do forro para os leveloggers do offset – Lev5 e Lev6**

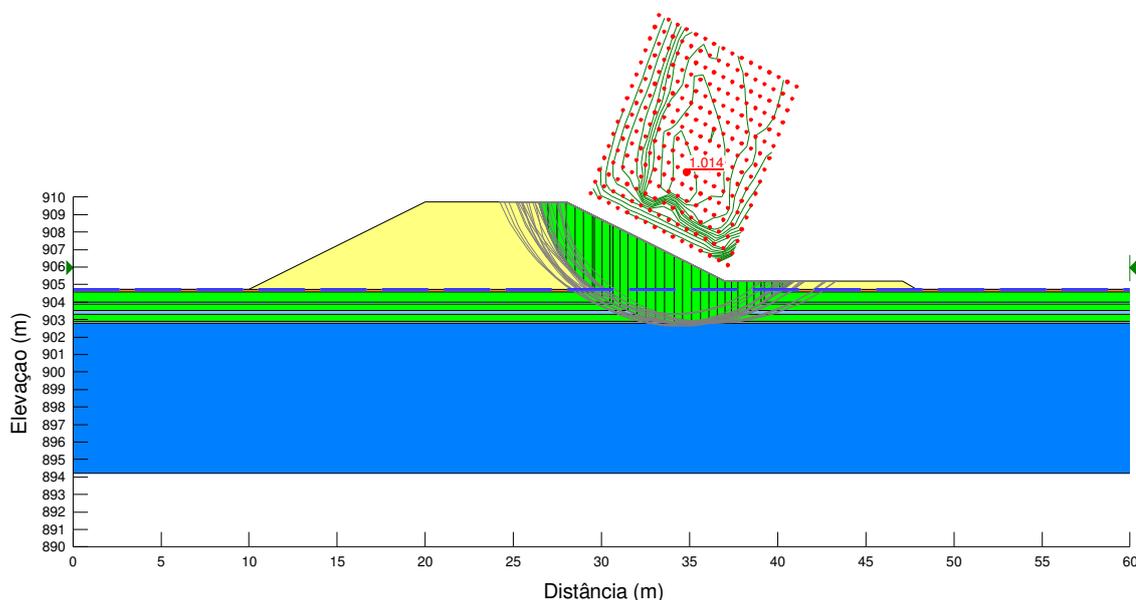
**Figura 5.18 – Análise de estabilidade do aterro já construído afetado pela construção de uma construção no seu entorno**

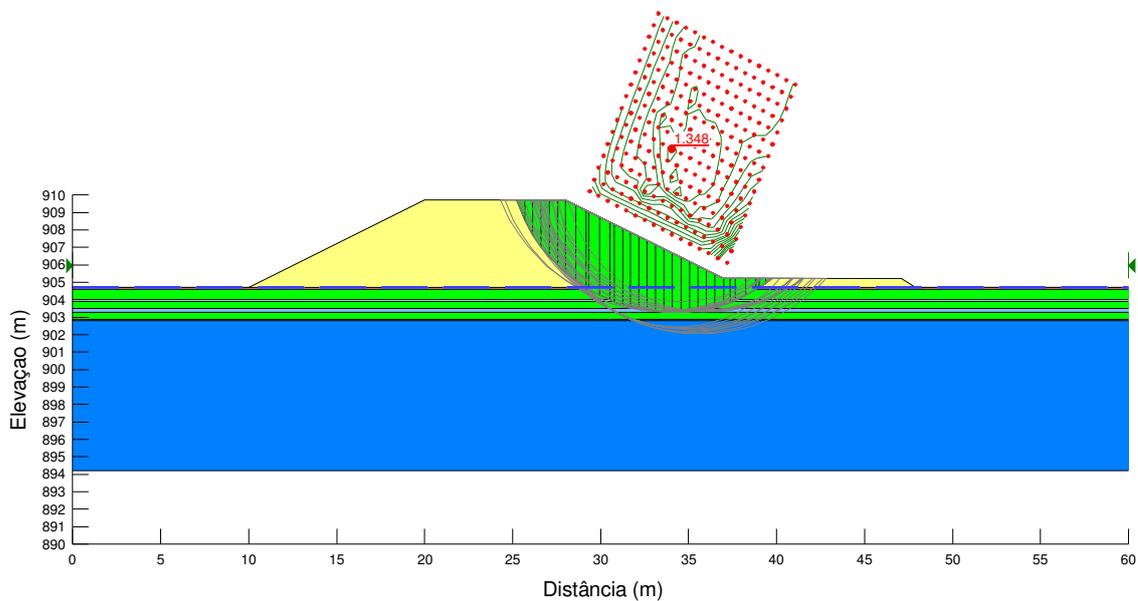
**Figura 5.19 - Análise de estabilidade do aterro já construído reforçado por berma construída sobre drenos verticais**
