**Procedimentos aplicáveis na definição de medidas para
a manutenção de pavimentos urbanos com revestimentos asfálticos**

Dissertação apresentada ao Programa de Pós-Graduação em Engenharia para obtenção do grau de Mestre em Engenharia na Faculdade de Engenharia e Arquitetura da Universidade de Passo Fundo na Área de concentração Infra-estrutura e Meio Ambiente.

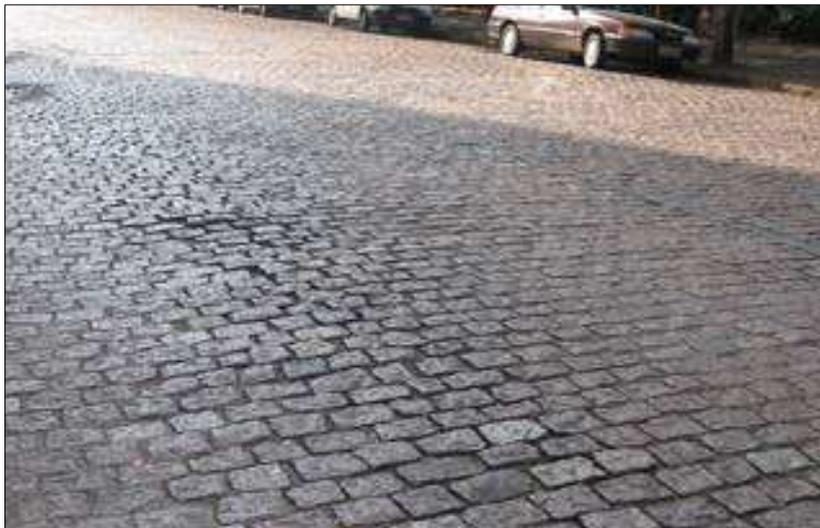
Figura 11 – Pavimento de paralelepípedos

Nos pavimentos de paralelepípedos, as peças possuem dimensões aproximadas de 120 mm de largura, 200 mm de comprimento e 200 mm de altura. Este tipo de pavimento é muito utilizado nos dias de hoje nas cidades do interior. O seu assentamento é realizado sobre uma espessa camada de areia e as juntas entre peças possuem dimensões de até 20 mm.

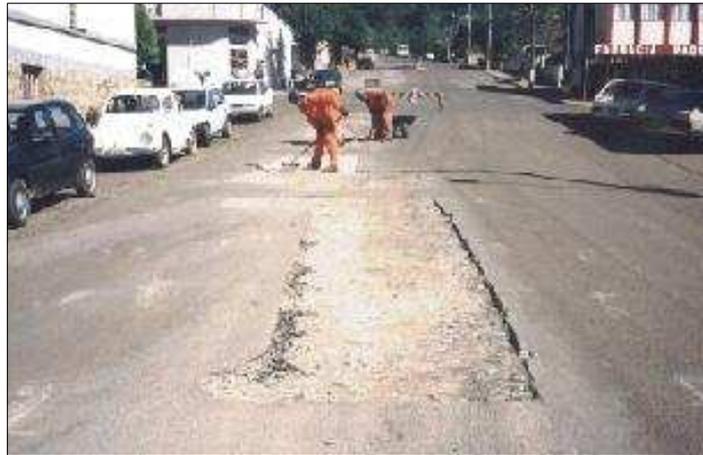
Figura 19 – Abertura de remendos superficiais em pavimento de CBUQ

- **Remendos superficiais:** Neste caso, o remendo é realizado somente com a remoção e a recomposição da camada asfáltica que apresentar problemas. Esta correção deve ser adotada quando o pavimento começar a apresentar defeitos como trincamento

premature por fadiga, instabilidade da mistura asfáltica e desagregação localizada de agregados, além da presença de painéis superficiais. O material deste remendo pode ser o CBUQ (Concreto Betuminoso Usinado a Quente) ou PMF (Prémisturado a Frio), sendo que, neste último caso, o desempenho não é o ideal (Figura 19).

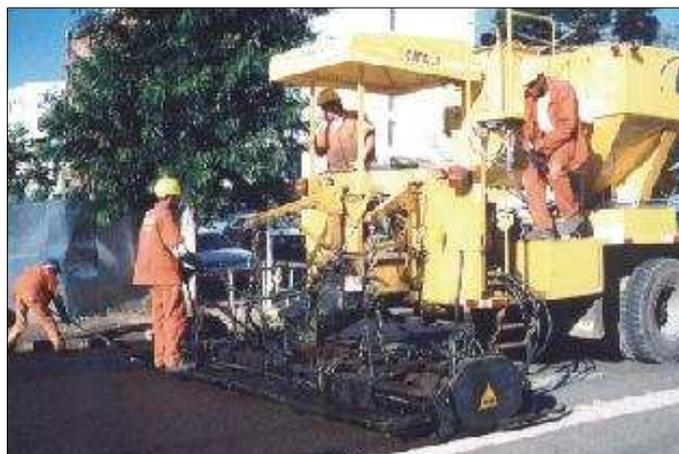
Figura 20 – Aplicação de MRA sobre pavimento deteriorado

- **Microrrevestimento asfáltico (MRA):** De acordo com o manual básico de emulsões asfálticas da ABEDA (2001), o MRA (Figura 20) consiste numa mistura a frio de emulsões asfálticas modificadas por polímeros acrescidos de agregado mineral, material de enchimento, água e aditivos químicos. Serve para corrigir a rugosidade da superfície, fornecendo um revestimento antiderrapante, impermeável, e de durabilidade muito superior à lama asfáltica convencional.

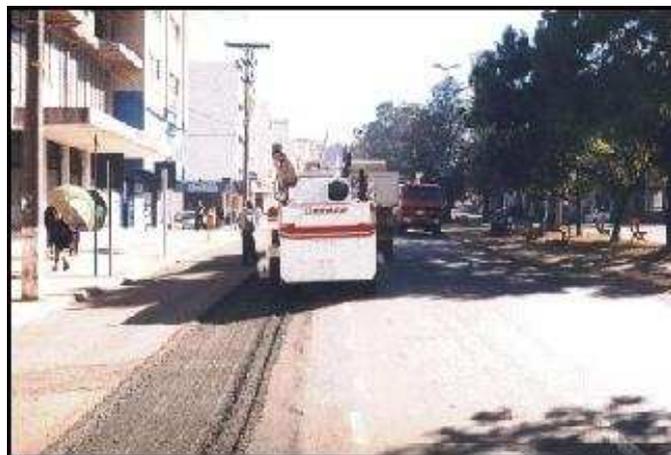
Figura 21 – Fresagem parcial

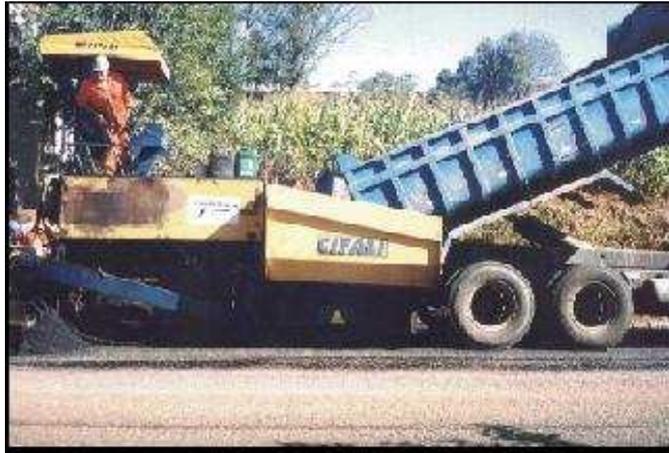
Figura 22 – Recapeamento em CBUQ

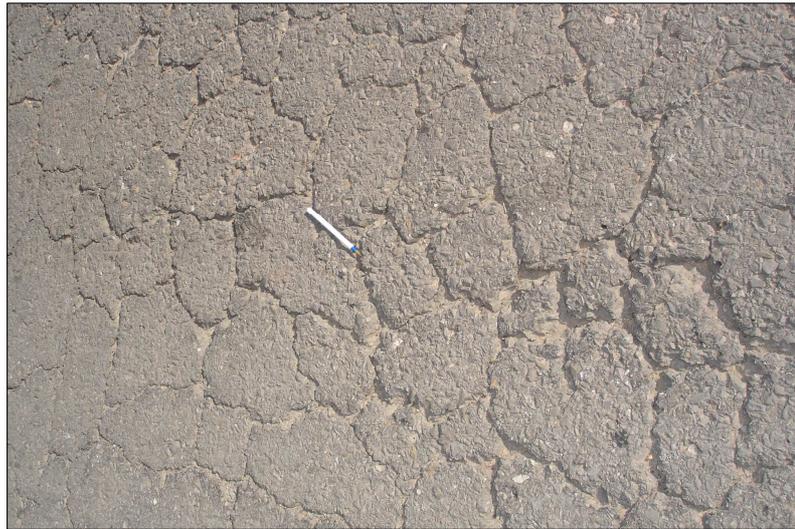
Figura 39 – Trincamento por Fadiga

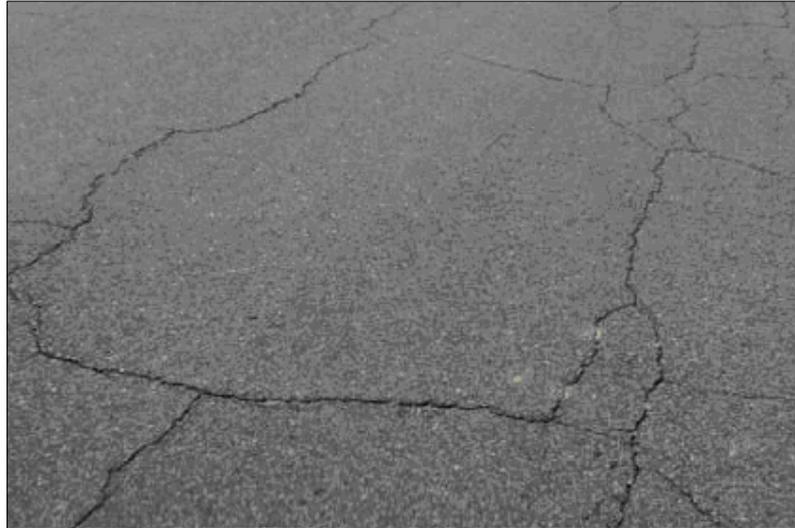
Figura 40 – Trincamento em Bloco

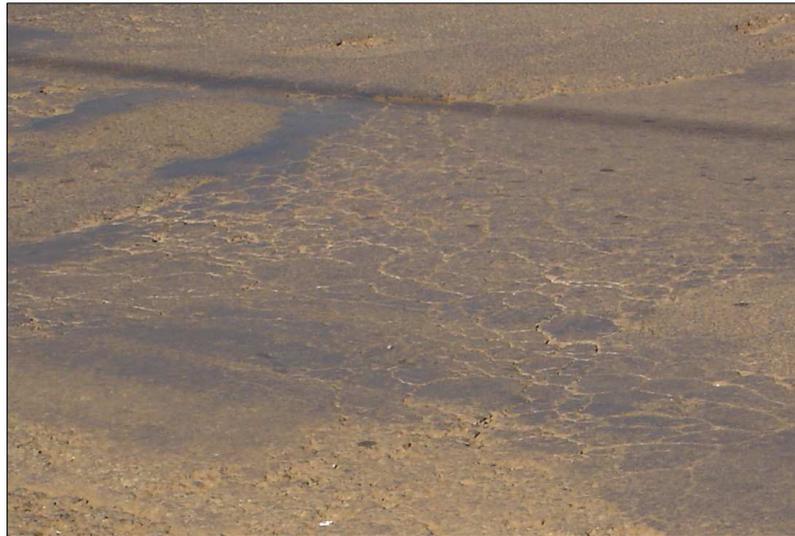
Figura 41 – Trincamento por Reflexão

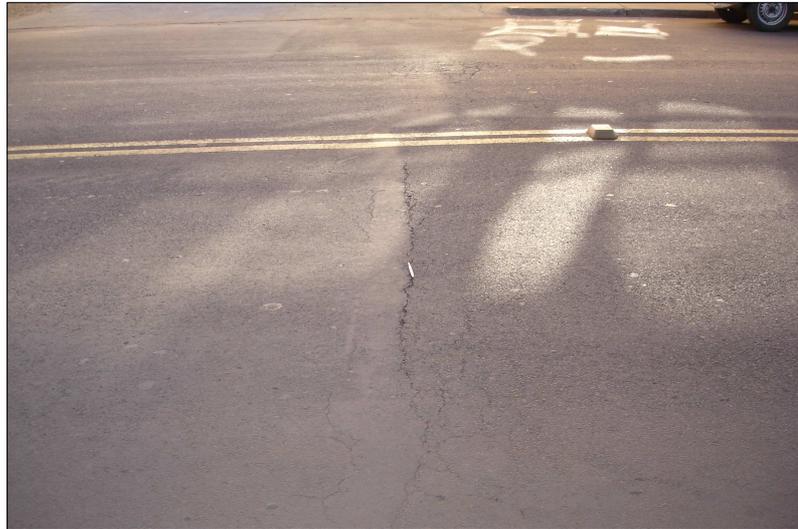
Figura 42 – Trincamento Transversal

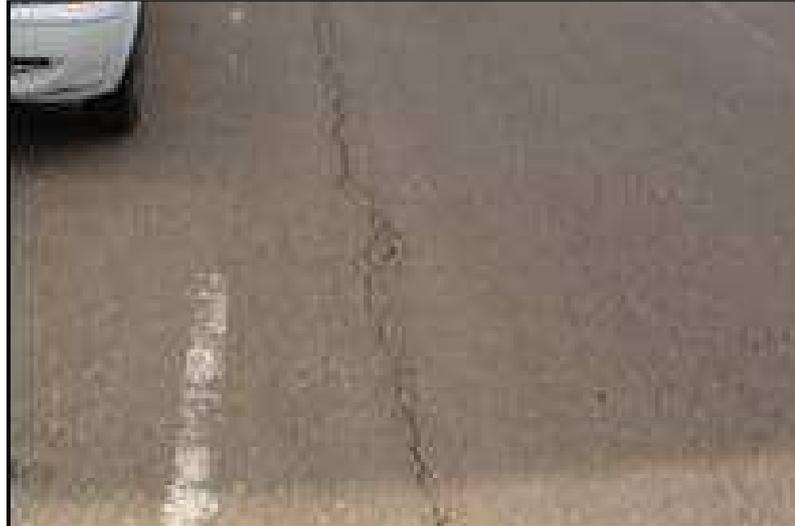
Figura 43 – Trincamento Longitudinal

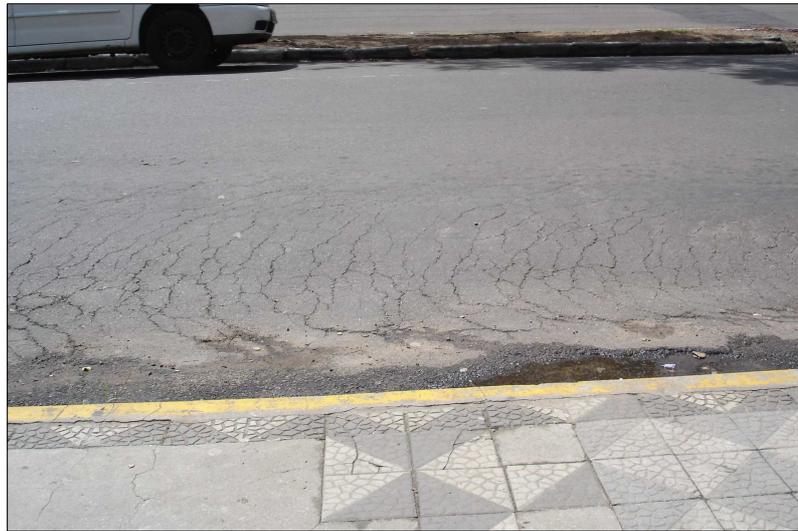
Figura 44 – Trincas de Escorregamento

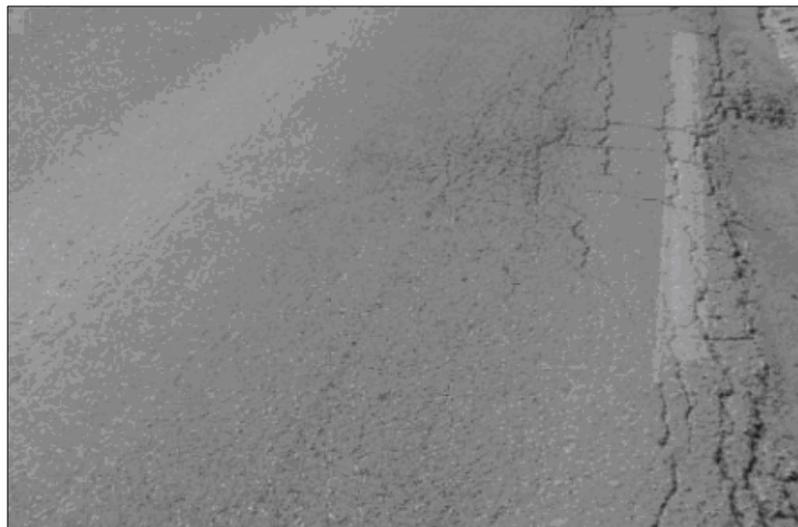
Figura 45 – Trincas de bordo

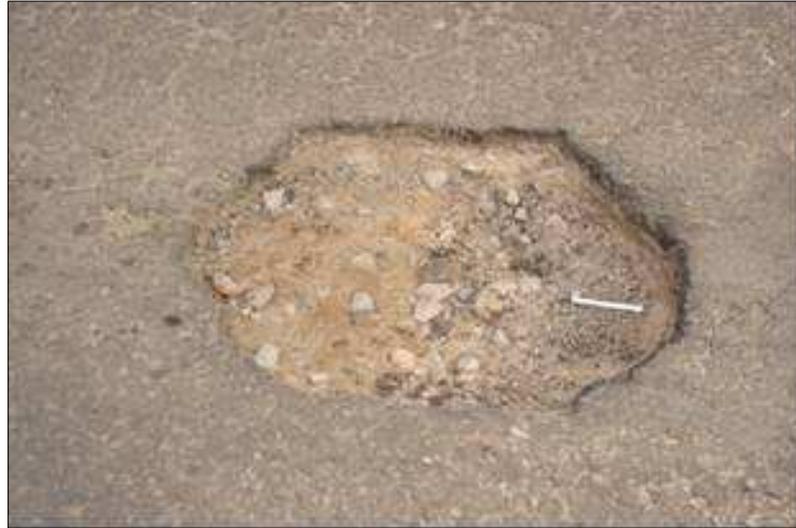
Figura 46 – Painelas

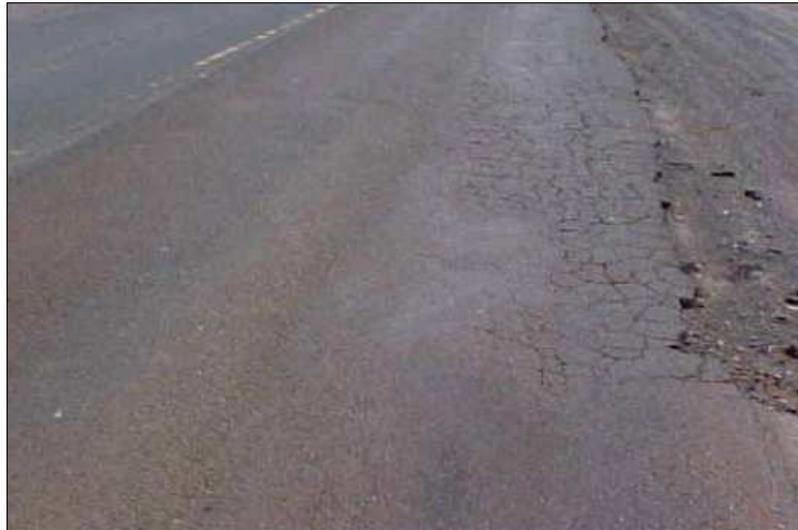
Figura 49 – Erosão de Bordo

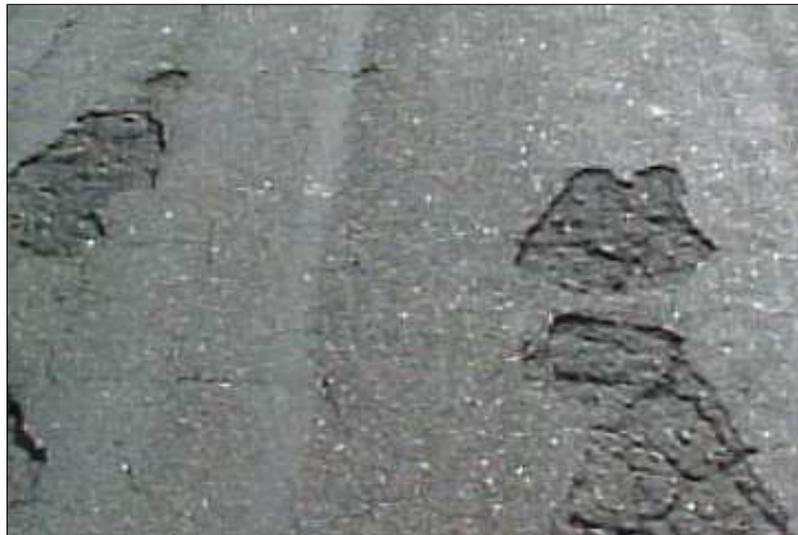
Figura 51 – Deslocamento da Capa Selante

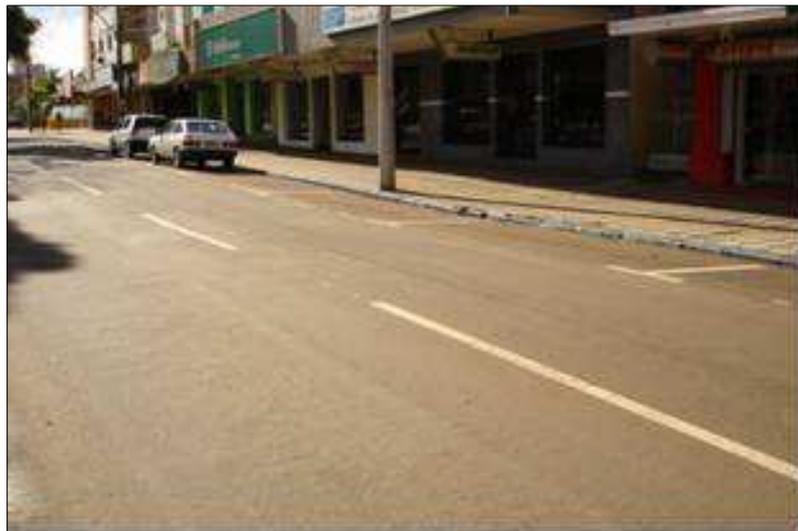
Figura 56 – Depressões

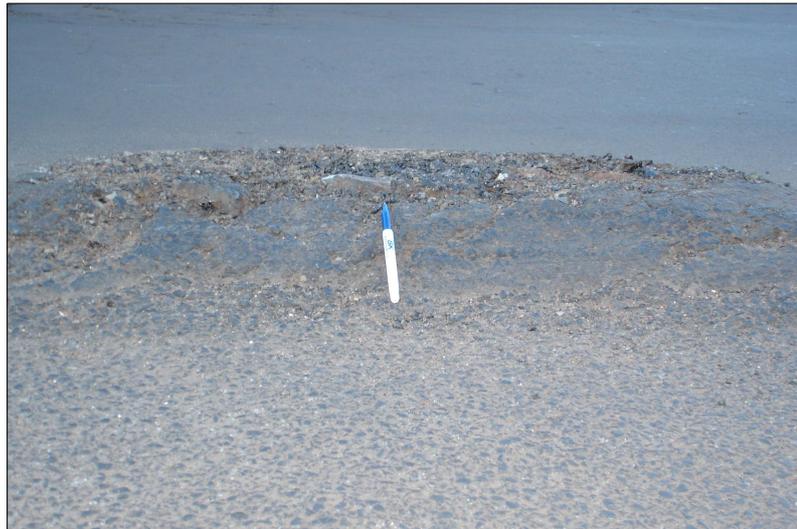
Figura 57 – Expansão Localizada

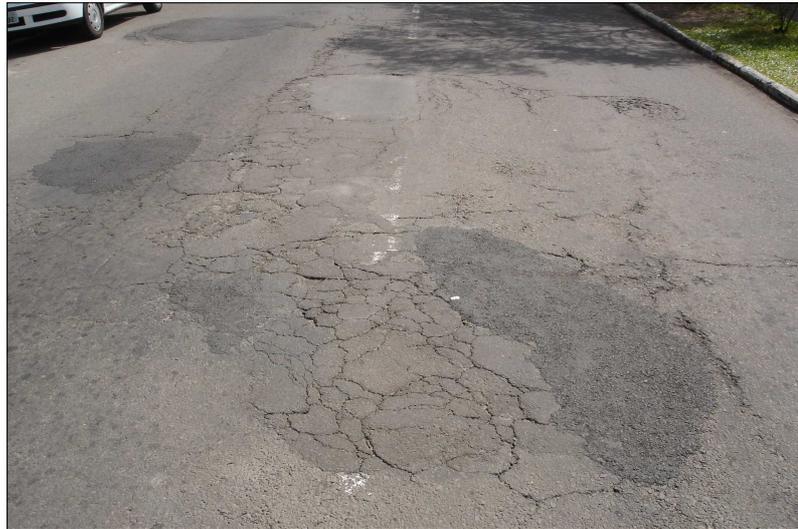
Figura 58 – Zona mista

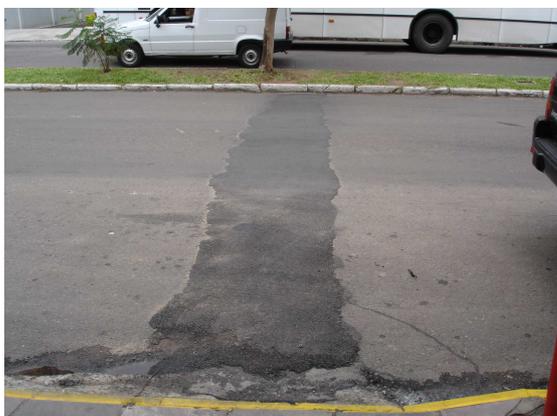
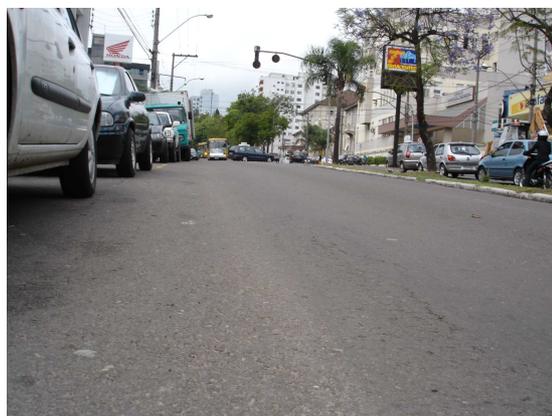
Árvores de Decisão	
D1	A reflexão de trincas não se constitui problema para a restauração.
D2	Não há necessidade de impermeabilizar a superfície do pavimento.
D1	Não há necessidade, em princípio, de regularizar a superfície do pavimento.
—	Não está ocorrendo a descompactação da base.
D2	Há uma pequena necessidade de reforço estrutural.
D2	É provável que não hajam deficiências construtivas ou de drenagem no Pavimento.
—	Não há necessidade na correção de atrito deste pavimento.
Intervenção de Manutenção	Dados Adicionais Recomendáveis
Conserva Rotineira	VBK

Figura 67 – Resultados do trecho 1 C – B, Av. Presidente Vargas - Santa Maria

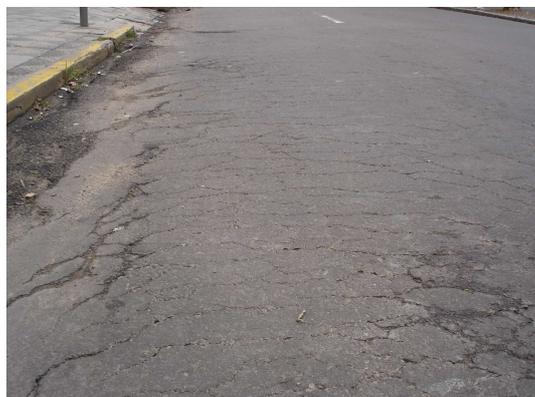
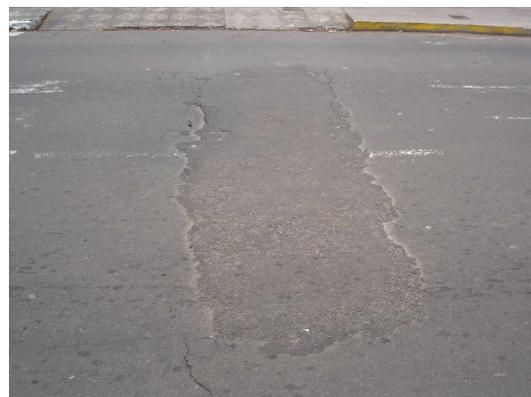
Árvore de Decisão	
D7	O potencial para reflexão de trincas é elevado, nos locais que apresentam TE
D1	É preciso impermeabilizar a superfície do pavimento.
D1	Não há necessidade, em princípio, de regularizar a superfície do pavimento.
—	Não está ocorrendo a descompactação da base
D2	Há uma pequena necessidade de reforço estrutural
D2	É provável que não hajam deficiências construtivas ou de drenagem no Pavimento.
—	Não há necessidade na correção de atrito deste pavimento.
Intervenção de Manutenção	Dados Adicionais Recomendáveis
Conserva Pesada	VBK

Figura 68 – Resultados do trecho 2 B – C, Av. Presidente Vargas - Santa Maria

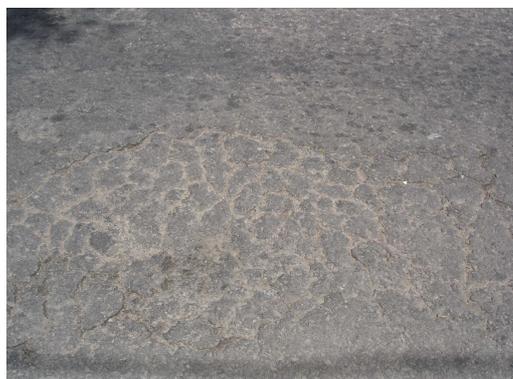
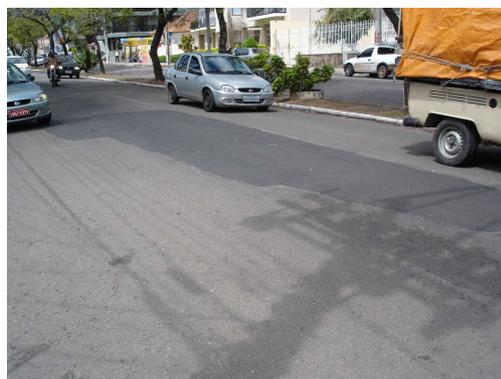
Árvores de Decisão	
D6	Em princípio, não existem grandes preocupações quanto à reflexão de trincas em uma camada de recapeamento devido a baixa extensão da área trincada.
D2	Não há necessidade de impermeabilizar a superfície do pavimento.
D1	Não há necessidade, em princípio, de regularizar a superfície do pavimento.
—	Não está ocorrendo a descompactação da base
D2	Há uma pequena necessidade de reforço estrutural.
D2	É provável que não hajam deficiências construtivas ou de drenagem no pavimento.
D2	A resistência à derrapagem deve se encontrar em níveis adequados.
Intervenção de Manutenção	Dados Adicionais Recomendáveis
Conserva Leve ou Pesada	VBK

Figura 69 – Resultados do trecho 2 C – B, Av. Presidente Vargas - Santa Maria
