*“Avaliação de Métodos de Baixo Custo Para a Proteção de
Taludes em Estradas Rurais Não-Pavimentadas”*

Dissertação apresentada à Faculdade de Engenharia - UNESP – Campus de Ilha Solteira, para obtenção do título de Mestre em Engenharia Civil. Área de Conhecimento: Recursos Hídricos e Tecnologias Ambientais.

Ilha Solteira – SP
junho/2009

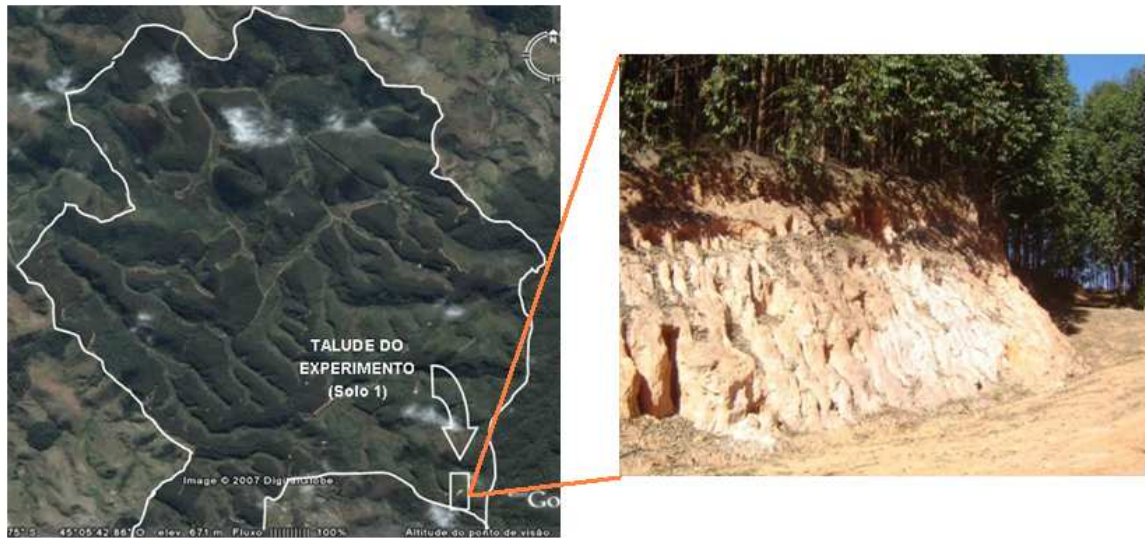
As primeiras amostras definidas por solo 1, foram obtidas do talude onde foi realizado o experimento (talude 1). As coordenadas do ponto de amostragem são 0491937 e 7469689 em UTM. Localizado na região de escarpas, próximo ao divisor de águas, o solo apresenta pouco evoluído, sendo um solo residual jovem silte-arenoso de cor rosa, onde se observam os processos erosivos em estágio avançado de desenvolvimento conforme Figura 6.

FIGURA 6 – Localização de onde foi coletado o solo 1, local do experimento (talude 1)

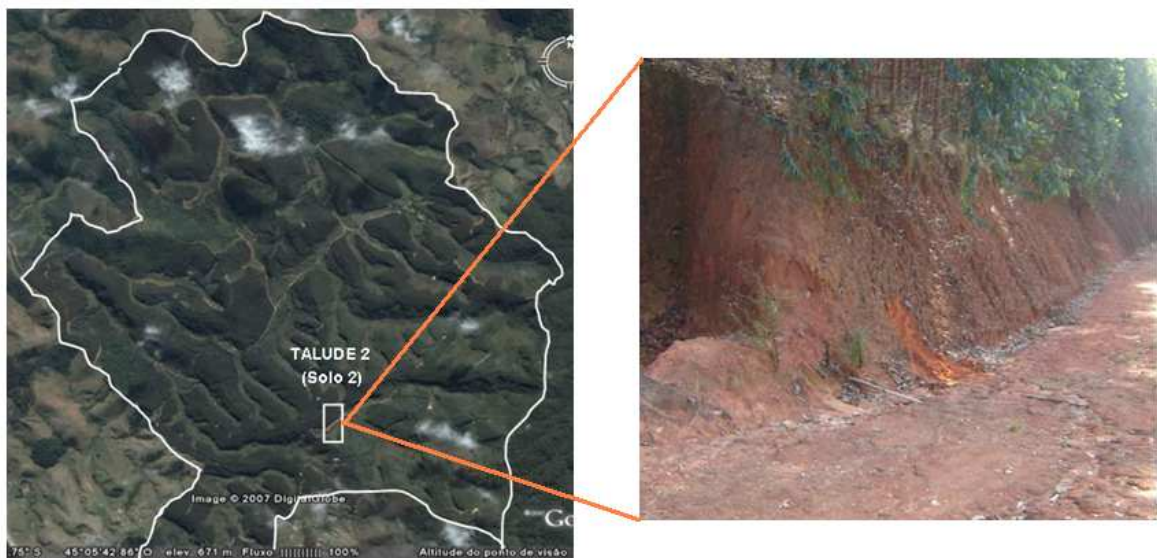
As segundas amostras obtidas de solo mais evoluídas (solo 2) foram retiradas de um outro ponto próximo da região de estudo na área de morros e morrotes, com relevo de declividade média, sendo um solo residual argiloso bem desenvolvido e de coloração avermelhada de acordo com a Figura 7. Nesta localidade o solo apresentava-se pouco erodido. As coordenadas são 0490663 e 74706340 UTM.

FIGURA 7 - Localização de onde foi coletado o solo 2 (talude 2)

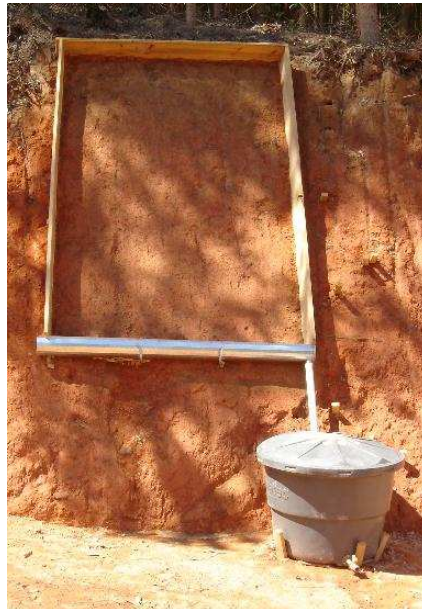
O experimento de campo consistiu na instalação de quatro células com dimensões de 2,0 m x 3,0 m (6m²), dispostas sobre um talude. As paredes das células eram compostas por tábuas com 30 cm de largura dos quais 10,0 cm eram enterrados no solo. Na instalação das tábuas, as paredes dos furos foram mantidas verticais no lado interno para melhor contato das tábuas com o solo natural. Após o posicionamento das tábuas, o furo foi preenchido pelo lado externo com uma pequena compactação e em seguida sendo fixados por meio de piquetes cravados no lado externo. Na parte inferior de cada célula fixou-se uma calha platibanda 28, com 15,0 cm de abertura e bocal de 5,0 cm, que foi conectada a um tanque de armazenamento com capacidade de 300 litros por meio de tubo de PVC. Os suportes de calhas foram fixados nos piquetes e cravados no solo para o apoio da calha, conforme ilustrado na Figura 8.

FIGURA 8- Instrumentação de Campo (exemplo de uma célula completa).

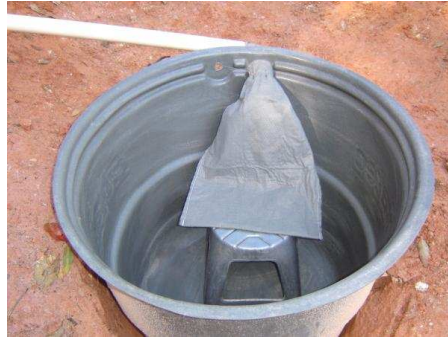
fixadas na extremidade da tubulação. Pela Figura 9, pode-se observar que além da bolsa de coleta havia também dentro do coletor um pequeno suporte, o qual tinha a função de não permitir o contato da bolsa de geotêxtil com a água que era armazenada na caixa de água.

FIGURA 9- Tanque com a bolsa de geotêxtil

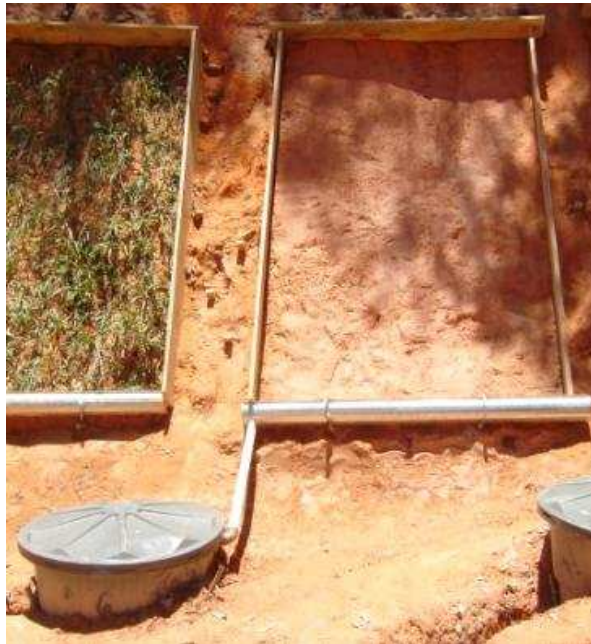
A face do talude no método A foi mantida na condição natural, conforme Figura 10, com o objetivo de servir de referência aos tratamentos das demais células. Para a sua instalação, foi necessária a regularização da superfície do talude para eliminar as pequenas depressões, onde os processos erosivos poderiam ocorrer de forma mais intensa. Os cálculos das eficiências dos métodos de proteção foram determinados com base na quantidade de sedimentos medida na célula de referência.

FIGURA 10 – Método A : superfície de controle 1

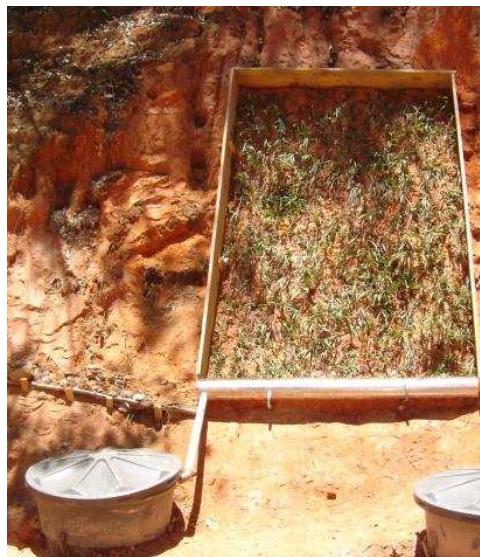
Este tratamento foi instalado, plantando-se em pequenas cavidades na superfície do talude mudas de grama. Os orifícios foram executados com a ajuda de um pequeno bastão de madeira em que uma de suas extremidades era apontada. Este método foi realizado sem a adição de qualquer tipo de insumo agrícola ou solo orgânico, pois estes materiais poderiam interferir na determinação dos sedimentos erodidos.

Devido à fragilidade inicial da grama, foi colocado sobre ela, logo após o término de seu plantio, pequenos ramos de eucalipto, a fim de protegê-la do impacto das gotas de chuva e do escoamento superficial. Esta proteção complementar permaneceu até ser realizada a segunda coleta de sedimentos, 14 dias depois do início do monitoramento.

FIGURA 11 – Método B : Grama-São-Carlos “*Axonopus compressus*”

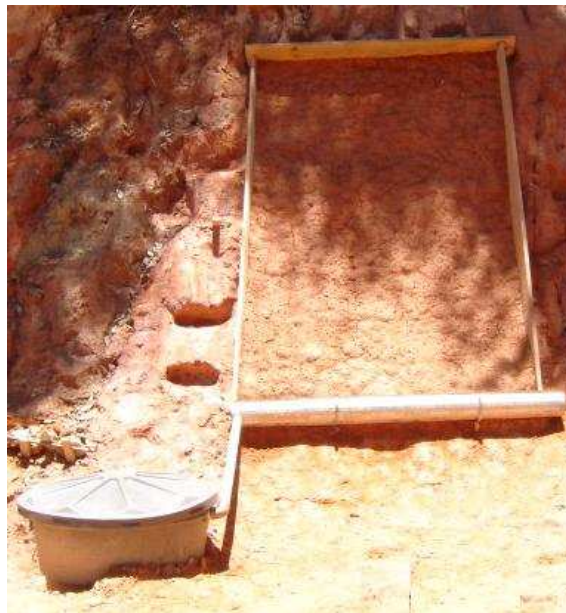
A fixação do solo de envelopamento sobre a superfície do talude foi favorecida pelos pequenos sulcos deixados na superfície durante o processo de regularização feita pela retro-escavadeira. Este tratamento foi o que ofereceu maior grau de dificuldade na instalação, devido à alta declividade do local.

FIGURA 13 – Método D : Envelopamento

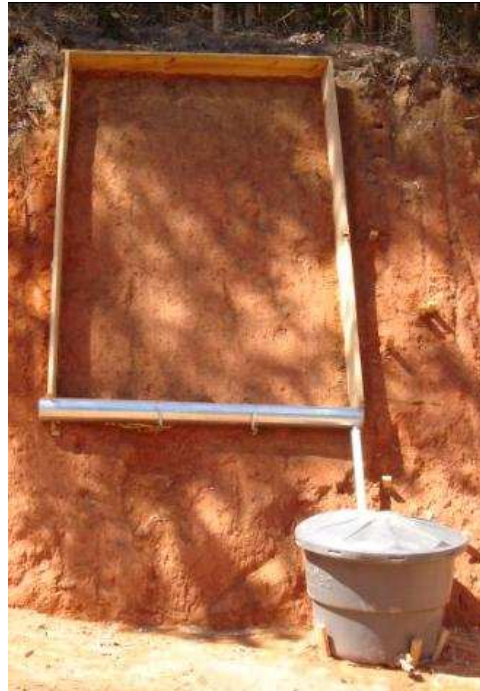
A instalação do método E foi feita de modo semelhante ao do tratamento A, sendo necessária a regularização da superfície do talude para eliminar as pequenas depressões, sendo sua superfície também mantida desprotegida conforme observado na Figura 14.

FIGURA 14 – Método E: solo de envolvimento em condição natural

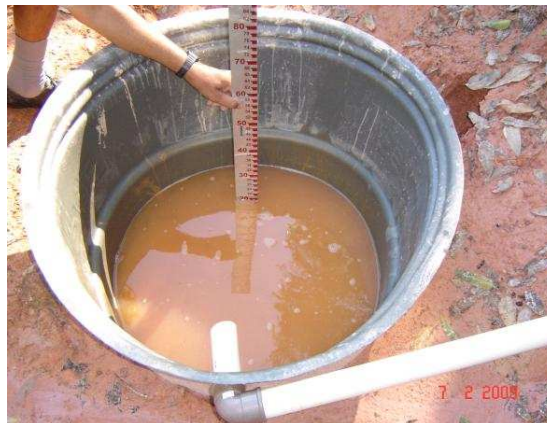
Figura 18 dentro de cada coletor e fazer a leitura da altura do nível d'água e, com este valor, obter o volume equivalente na curva de calibração.

FIGURA 18 – Processo de medição indireta do volume de água escoado

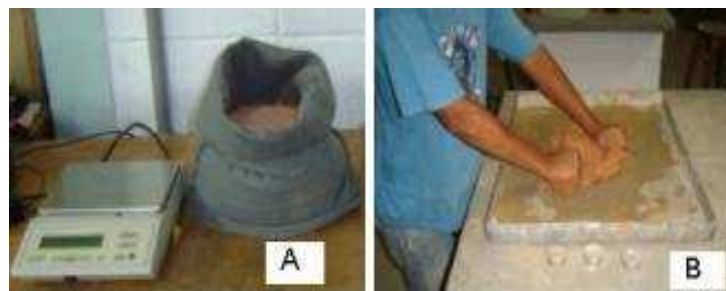
FIGURA 20 – Processo de medição indireta do peso dos sedimentos sólidos, (A) bolsas de geotêxtil com os sedimentos mais grossos coletados em campos (B) homogeneização da umidade da amostra.

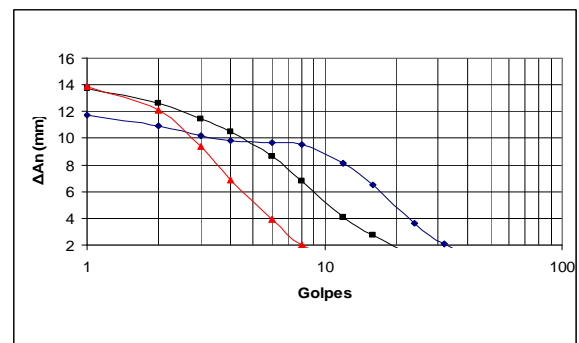
FIGURA 23 - Curvas de Mini-MCV: (a) solo 01; (b) solo 02

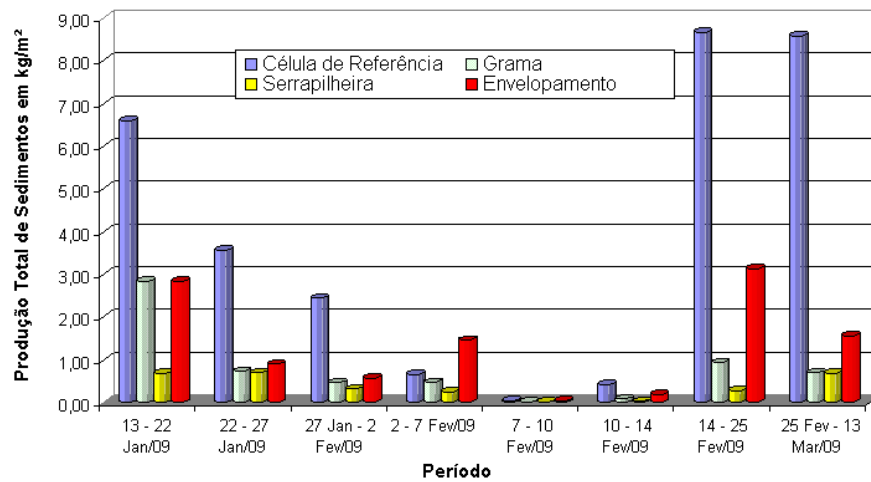
Os gráficos das Figuras 26 e 27 construídos a partir dos dados da Tabela 8 apresentam, por intervalos de leitura, a produção total de sedimentos para cada uma das células empregadas no talude 1.

FIGURA 26 - Produção Total de Sedimentos em kg/m² para os métodos empregados no talude 1

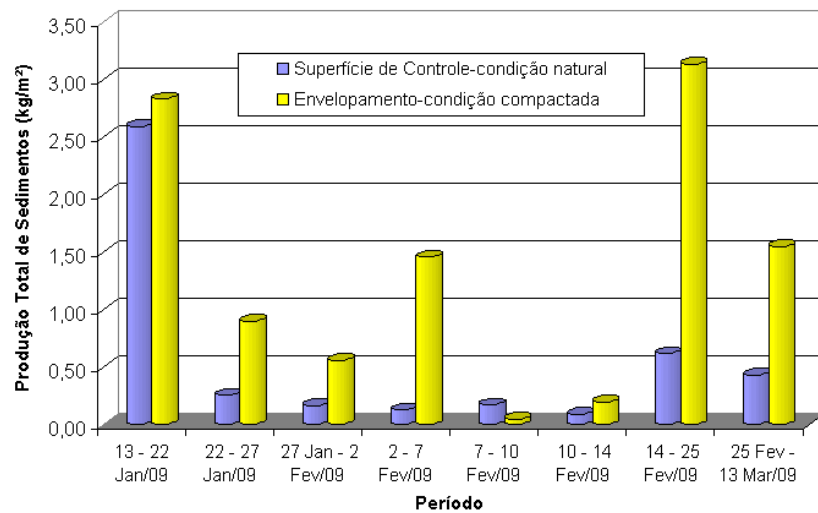
O gráfico da Figura 28 compara a produção total de sedimentos do tratamento com envelopamento (instalado no talude 1) e da superfície de controle (montado no talude 2) para os respectivos intervalos de leitura.

FIGURA 28 Produção de Sedimentos em kg/m^2 para os tratamentos Envelopamento empregados no talude 1 e tratamento superfície de controle empregado no talude 2

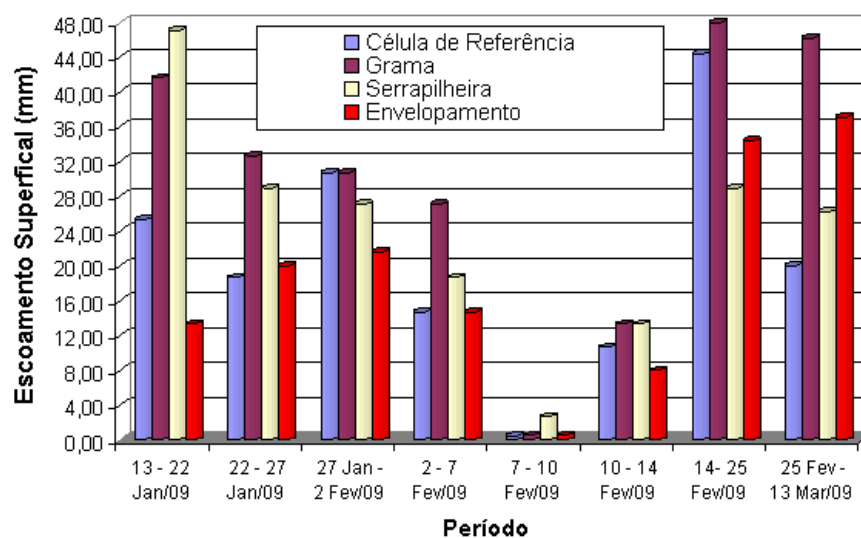
O gráfico da Figura 29 apresenta o escoamento superficial dos métodos empregados no talude 1 para cada intervalo de leitura e, o gráfico da Figura 30 compara o volume do escoamento superficial da cobertura envelopamento, empregada no talude 1, com a cobertura superfície de controle empregada no talude 2.

FIGURA 29 - Escoamento Superficial para as coberturas instaladas no talude 1 em mm

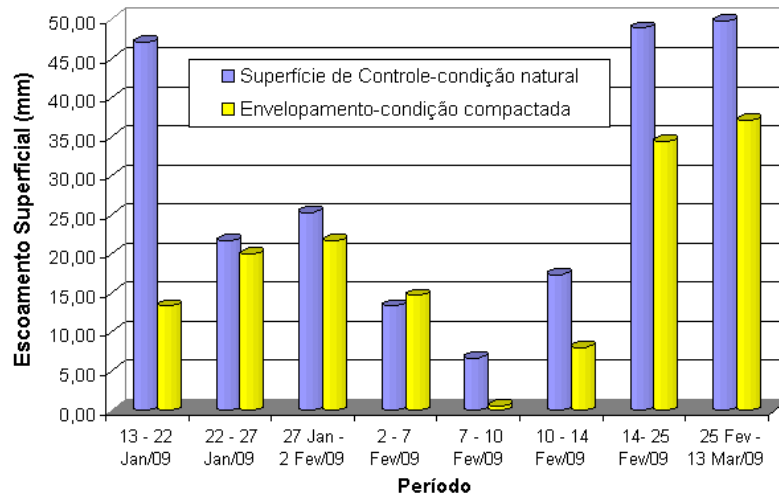
FIGURA 30- Escoamento Superficial em mm para os tratamentos Envolvimento empregados no talude 1 e tratamento superfície de controle empregado no talude 2
