RESISTÊNCIA À FRATURA DE DENTES TRATADOS
ENDODONTICAMENTE RESTAURADOS COM PINOS DE FIBRA DE
VIDRO ACESSÓRIOS

Londrina
2006

Dissertação apresentada à Universidade Norte
do Paraná como parte integrante dos requisitos
para obtenção do título de Mestre em
Odontologia

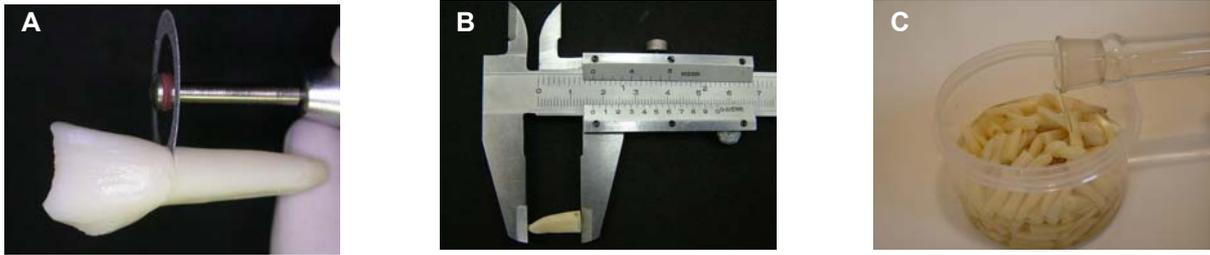
Figura 1 – Seccionamento do dente bovino com disco diamantado dupla face na medida inicial (A), conferindo posteriormente o comprimento das raízes obtidas com um paquímetro (B), armazenada-as em solução de timol após a limpeza (C).

Ao longo do armazenamento os dentes foram raspados com curetas periodontais e limpos com jatos de bicarbonato de sódio e água, a fim de que se remove-se o tecido periodontal de inserção presente. Após a limpeza externa, os dentes foram seccionados com discos diamantados dupla face em baixa rotação sob irrigação constante, eliminando-se a porção coronária e mantendo-se a porção radicular numa dimensão inicial de 17 mm, considerando-a a partir do ápice radicular (Figura 1A). A altura inicial foi determinada com uma régua milimetrada e registrada com um lápis sobre a superfície do dente, e conferida com um paquímetro logo a seguir. Em caso de necessidade, as correções eram efetuadas com o disco diamantado utilizado na etapa anterior, e conferidas novamente com o paquímetro (Figura 1B).

À medida que os padrões eram obtidos, o tecido pulpar era removido dos condutos radiculares com limas endodônticas de aço inoxidável, mediante irrigação abundante com uma solução de hipoclorito de sódio (Solução de Milton 1%), sendo armazenados a seguir em uma nova solução de timol (Figura 1C).

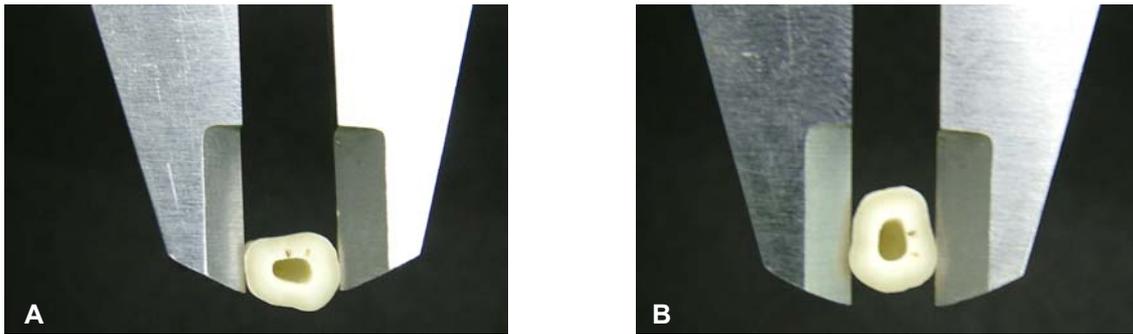
Figura 2 – Verificação do diâmetro vestibulo-lingual (A) e méso-distal (B) das raízes previamente selecionadas.

Para que a quantidade de dentina remanescente nas paredes radiculares não interferisse com os resultados futuros, as raízes foram selecionadas em função de seu diâmetro. Por meio de um paquímetro, foram determinados e anotados os diâmetros no sentido vestibulo-lingual (V-L) e méso-distal (M-D) para cada uma das raízes (Figuras 2A e 2B). A partir da fórmula descrita abaixo era determinado um diâmetro médio individual para cada uma das 150 raízes, e com base no diâmetro médio geral obtido entre todas as raízes, foram selecionadas 50 raízes cujos valores eram iguais ou próximos à média geral, considerando-se uma diferença máxima de $\pm 0,25$ mm:

$$\text{Diâmetro Médio Individual} = \frac{(\text{V-L}) + (\text{M-D})}{2}$$

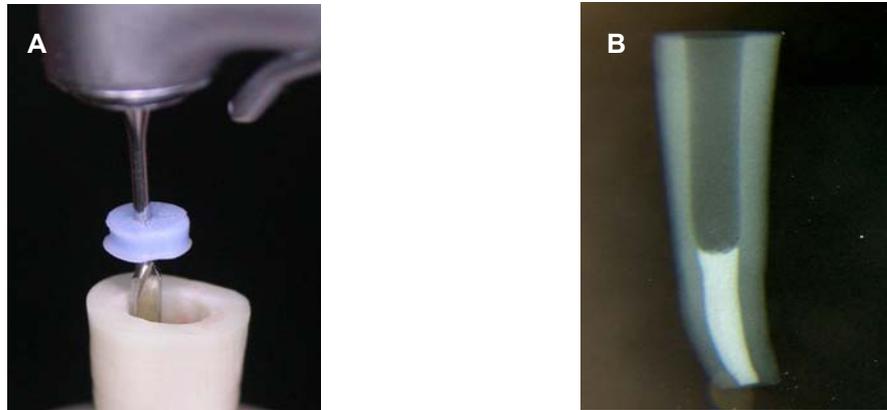
Figura 3 – Finalização do preparo radicular com broca de Largo (A) e a imagem radiográfica de uma raiz preparada destacando-se o selamento apical de 5 mm obtido em gutapercha (B).

Com relação à profundidade do preparo, foi considerada a relação de 2/3 do comprimento da raiz, estabelecendo-se assim uma profundidade de 10 mm para as raízes dos grupos 1, 2 e 3, e de 12 mm para as raízes dos grupos 4 e 5,

considerando-se um selamento apical de 5 mm para todos os grupos, conforme demonstra a radiografia periapical de uma das raízes preparadas (Figura 3B).

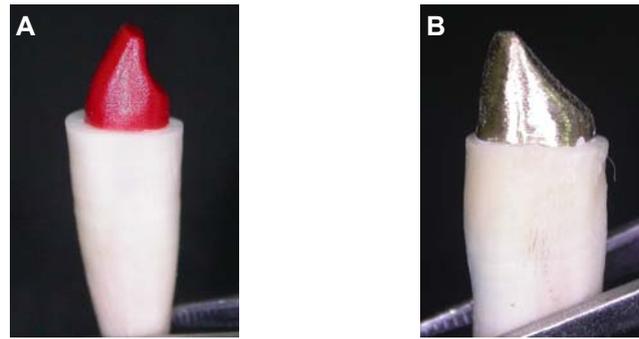
Figura 4 – Núcleo pré-fabricado reembasado e adaptado ao preparo radicular (A) e fixado com cimento de fosfato de zinco após a fundição com uma liga de cobre-alúminio (B).

Após a fundição, a adaptação dos mesmos nas respectivas raízes foi aferida por meio de um carbono líquido, e em caso de necessidade os ajustes foram efetuados com uma ponta diamantada em alta rotação, diretamente sobre os locais identificados como interferências. Após a prova e os ajustes necessários, a cimentação procedeu de forma usual com um cimento de fosfato de zinco (Figura 4B).

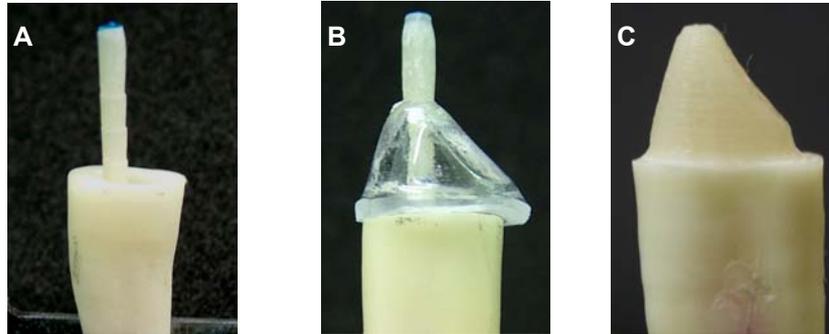
Figura 5 – Prova do pino de fibra de vidro principal (A) posicionado no orifício da matriz transparente (B), utilizada como referência na reconstrução da porção coronária em resina composta (C).

Após a polimerização final, em torno de 5 minutos, o pino de fibra de vidro foi seccionado por meio de uma ponta diamantada em alta rotação sob refrigeração constante a uma altura de 4 mm do topo da raiz. A superfície do pino e a porção dentinária ao seu redor foram reparados na seqüência descrita anteriormente, culminando com a reconstrução de todo o contorno da porção coronária com uma

resina composta fotopolimerizável com auxílio da guia, que foi fotopolimerizada por 30 segundos em cada face (Figura 5C).

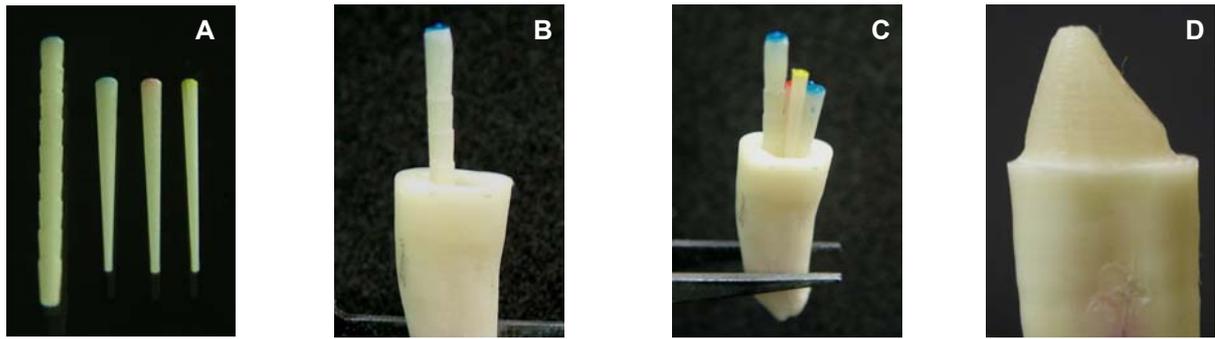
Figura 6 – Imagem dos pinos de fibra de vidro principal e acessórios (A) antes da prova e cimentação nas raízes preparadas (B e C) e da reconstrução da porção coronária com resina composta (D).

Tomando-se o grupo 3 com os últimos dentes com 15 mm da altura, que foi denominado a partir de então de Grupo PPA (“pino principal e acessório”), foram incluídos não só o pino de fibra de vidro principal com base no posicionamento descrito no grupo anterior (Figura 6A), mas também 3 pinos de fibra de vidro acessórios com diâmetros distintos (Figura 6B), representados pelos pinos de número 1, 2 e 3, segundo o fabricante. Da mesma forma que no Grupo PP, foi feita a reconstrução da porção coronária com resina composta fotopolimerizável (Figura 6C).

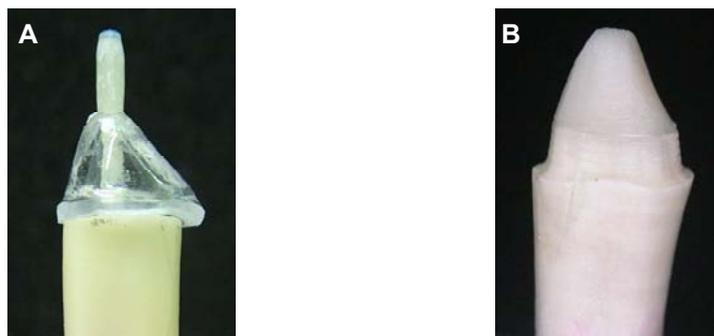
Figura 7 – Matriz transparente com 3 mm de altura utilizada durante a cimentação do pino de fibra de vidro principal (A) favorecendo a reconstrução coronária em resina composta e o reparo dental, possibilitando a formação de um remanescente dentinário de 2 mm (B).

Os grupos 4 e 5, que foram denominados a partir de então de Grupo PP-R (“pino principal + remanescente”) e Grupo PPA-R (“pino principal e acessório + remanescente”) respectivamente, tiveram seus corpos de prova confeccionados da mesma forma que seus antecessores correspondentes, o Grupo PP e o Grupo PPA, com uma pequena diferença. Foi utilizada uma segunda matriz coronária obtida de forma semelhante à primeira, porém com 3 mm de altura ao invés de 5 mm (Figura 7A). Estes dois milímetros correspondem à diferença na composição da altura coronária em função da simulação de um remanescente dentinário coronário, que recebeu um desgaste periférico complementar com uma ponta diamantada 4138 em alta rotação sob irrigação constante, a fim de adequar o contorno obtido a partir da obtenção do dente padrão do Grupo PP (Figura 7B). A constituição final dos grupos e seus respectivos materiais restauradores estão representados na tabela 1.

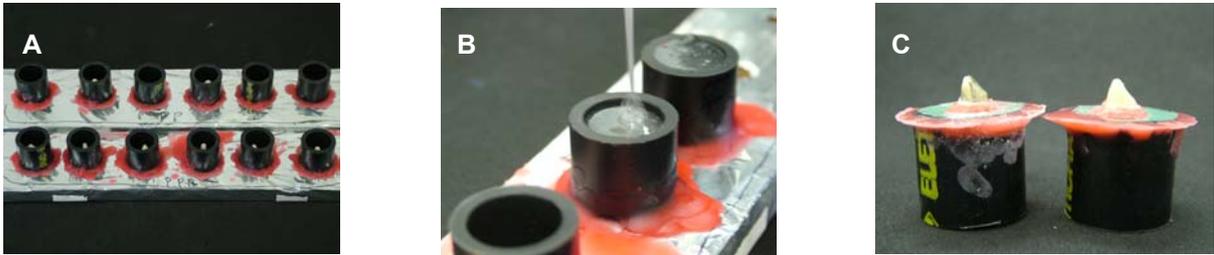
Figura 8 – Dispositivo de madeira com os corpos de prova posicionados nos cilindros de PVC (A) antes do preenchimento com resina de poliestireno (B) e após a polimerização da resina(C).

A partir de um tubo de PVC (cloreto de polivinila) com 2,1cm de diâmetro interno, foram obtidos 50 anéis com 2,0cm de altura, os quais foram colocados sobre cada película radiográfica, de modo que as raízes estivessem centralizadas em seu interior (Figura 8A). As margens externas destes anéis foram vedadas com cera nº 7 plastificada, a resina de poliestireno foi vertida no seu interior, após a manipulação segundo as instruções do fabricante (Figura 8B). Terminada a polimerização da resina após 24 horas, os cilindros foram removidos do dispositivo de madeira,

removendo-se os excessos de cera ou resina que porventura ficaram aderidos ao conjunto, juntamente com as películas radiográficas (Figura 8C).

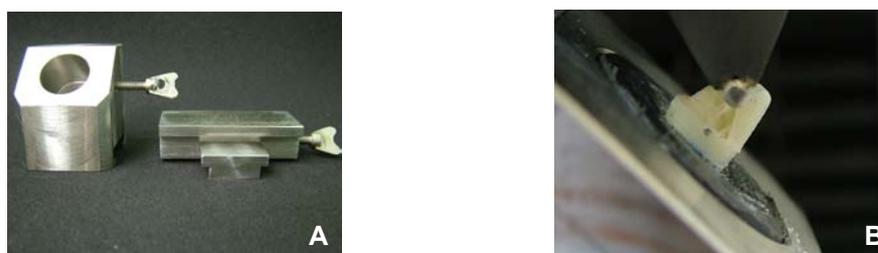
Figura 9 – Dispositivo em aço inox para o posicionamento dos corpos de prova na base da máquina de ensaio universal (A) durante o ensaio de resistência à fratura (B).

O dispositivo ainda tem duas possibilidades de ajuste no plano horizontal, a fim de facilitar o posicionamento ideal do corpo de prova com relação à ponta ativa

da máquina de ensaio universal (Figura 9A). O ensaio de resistência à fratura foi realizado a uma velocidade de 0,5mm/min, até o momento em que a fratura do dente ou do sistema de retenção intra-radicular (Figura 9B) era registrado pelo sistema de leitura computadorizado das células de carga (500 Kgf).

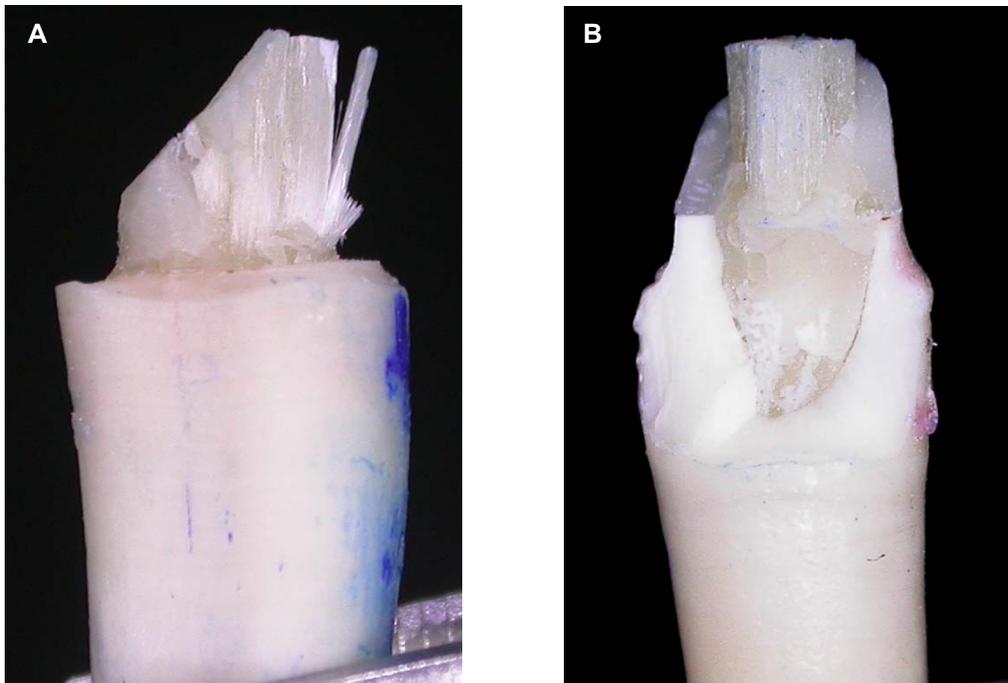
Figura 10 – Exemplo do padrão de fratura da porção coronária passível de recuperação (A) e um exemplo de fratura catastrófica da porção radicular caracterizando um padrão não passível de recuperação (B).

Após este processo, uma a uma as raízes foram examinadas visualmente (Figura 10A e 10B), a fim de que se identificasse o local e a severidade do padrão das fraturas, classificando-as como sugerido por Heydecke (2001), conforme ilustrado na Figura 11, considerando a fratura coronária, a fratura no terço cervical da raiz, ou a fratura no terço médio da raiz. Vale ressaltar que segundo o autor, as

fraturas ocorridas na porção coronária seriam aquelas possíveis de recuperação, enquanto as demais seriam consideradas de difícil recuperação ou catastróficas.

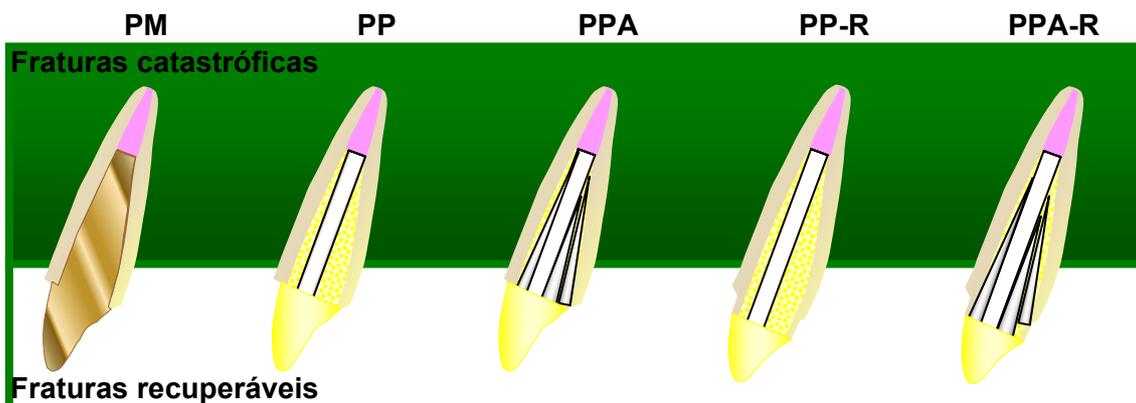
Figura 11 - Esquema adaptado de Heydecke (2001), onde se considera as fraturas como catastróficas ou recuperáveis, considerando-as abaixo ou acima do terço cervical respectivamente, para cada grupo avaliado.

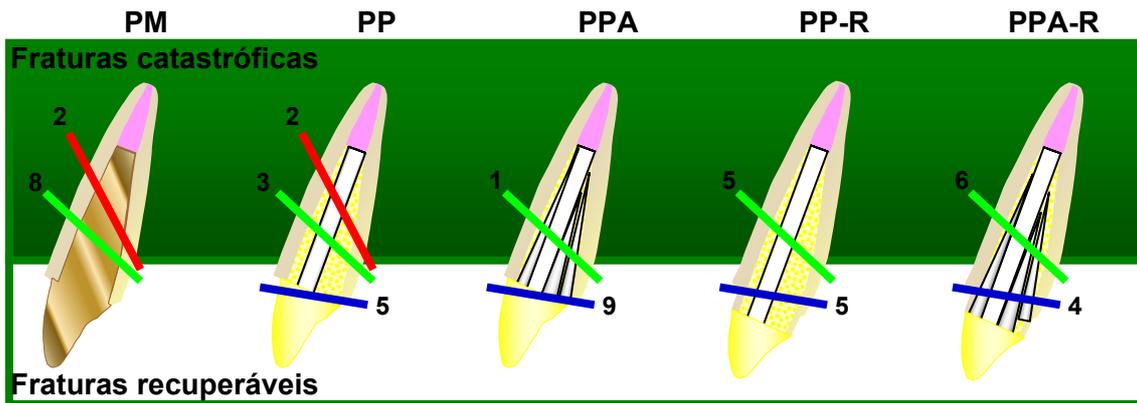
Figura 12 – Representação gráfica e numérica das leituras dos padrões de fratura observados em cada grupo, considerando-as catastróficas ou recuperáveis, com base em Heydecke (2001).

As análises estatísticas também revelaram diferenças estatísticas significantes entre os padrões de fratura, considerando os diferentes materiais dos pinos de fixação, conforme demonstra a tabela 4, onde a comparação entre os grupos PM, PP e PPA, demonstraram uma diferença estatística altamente significativa ($p < 0,05$), conforme análise pela Prova Exata de Fischer (VIEIRA 2003).
