QUALIDADE DA ÁGUA E INDICADORES AMBIENTAIS DA SUB-BACIA
DO RIO MURIAÉ, NA REGIÃO DE ITAPERUNA, RJ

Dissertação apresentada ao programa de Pós-Graduação em Ciência Ambiental, Instituto de Geociências, Universidade Federal Fluminense, área de concentração Gestão Ambiental, como requisito parcial à obtenção do título de Mestre em Ciência Ambiental.

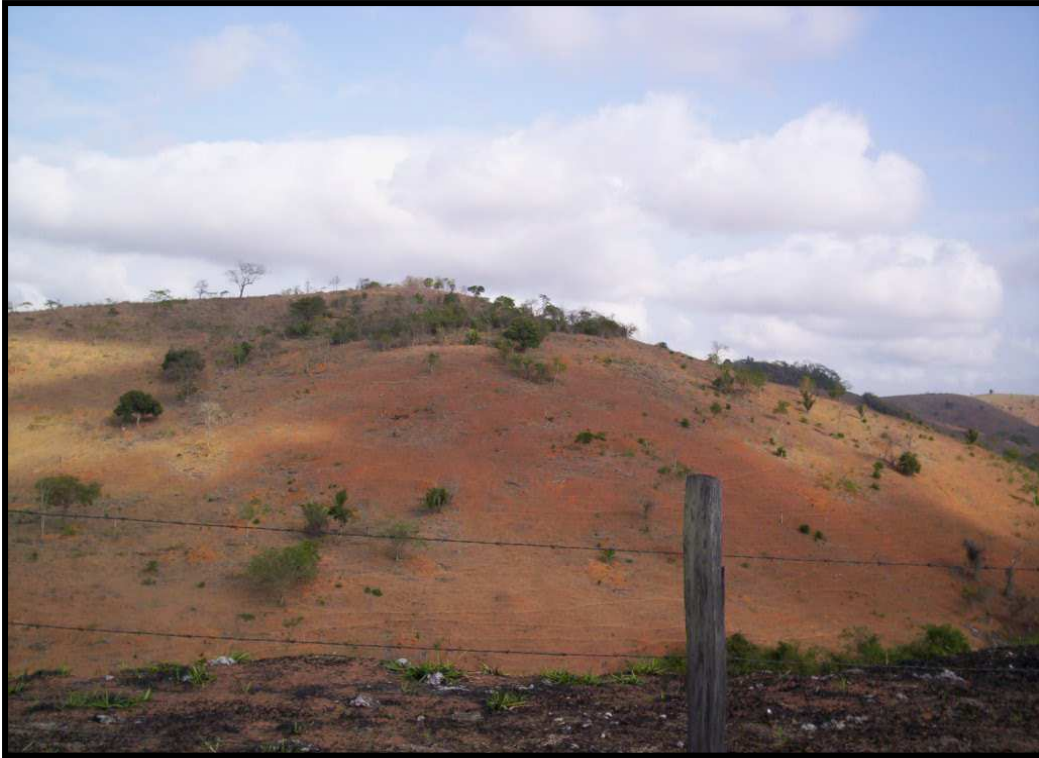
Figura 9: Pastagem a montante de Comendador Venâncio afetada por uma seca prolongada (out/07).

O município, assim como toda a bacia do Rio Muriaé, sofre com problemas de erosão, devido à ocupação desorganizada e práticas inadequadas de uso dos solos, sem preocupação com sua preservação e conservação (figura 9). De acordo com EMBRAPA (2004), problemas decorrentes de processo erosivo já foram identificados na bacia e vários alertas têm sido dados, porém pouco tem sido feito para solucionar ou minimizar seus impactos. Apenas iniciativas escassas, parcas e descontinuadas foram tomadas, provavelmente porque as soluções necessárias são geralmente de recursos financeiros investidos a fundo perdido, ou seja, os dificilmente retornarão, não compensando o investimento.

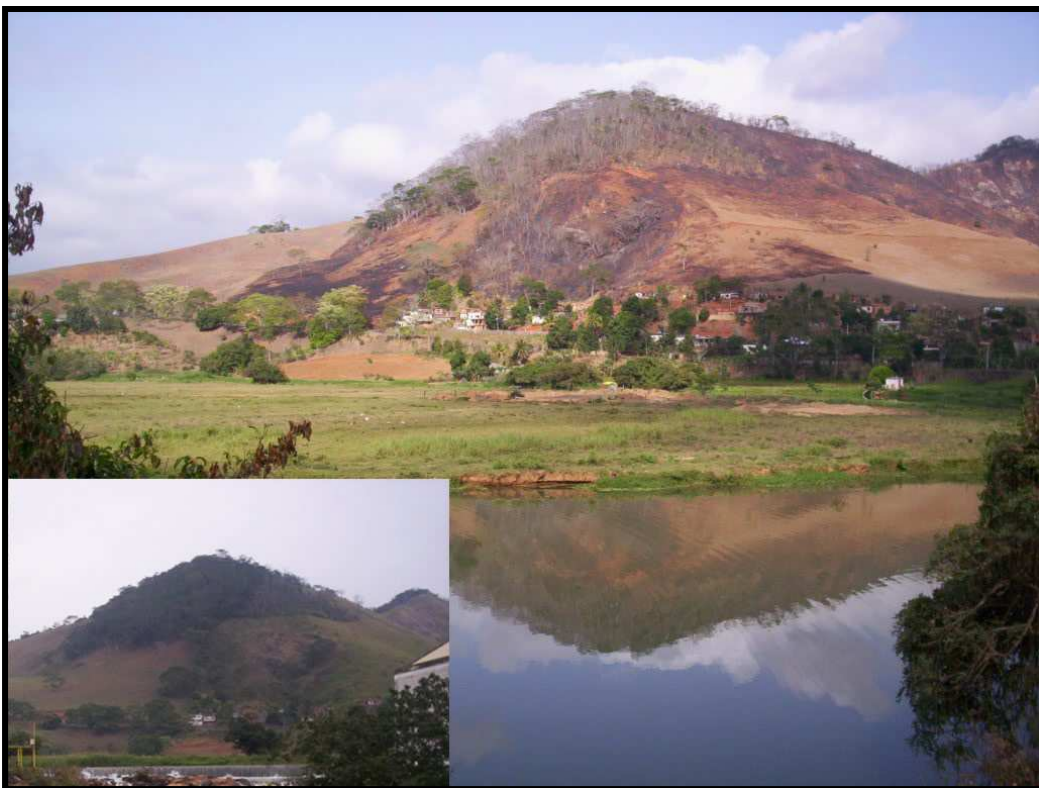
Figura 10: Trecho do Rio Muriaé à jusante de Comendador Venâncio, antes e após a queimada em pasto e vegetação secundária em estágio avançado (out/07).

O processo erosivo ainda agrava o problema de inundação das áreas adjacentes, tanto em área rural quanto urbana, haja vista que promove o assoreamento do rio pelo constante aporte de sedimentos advindos das áreas em erosão acelerada. Além disso, como já citado, o município apresenta mais de 80% do seu território com pastagens, que contribui para o aumento de escoamento superficial e diminuição de infiltração das águas pluviais no lençol freático. Outro problema que contribui para essa situação é a ausência quase total de mata ciliar. Nos poucos trechos onde esta existe não se encontra de acordo com a largura estipulada pela lei. Além disso, a prática da queimada é ainda muito utilizada para limpeza e abertura de pasto. Neste ano, ocorreram muitas queimadas intensificadas pela forte seca que assolou a região (figura 10).

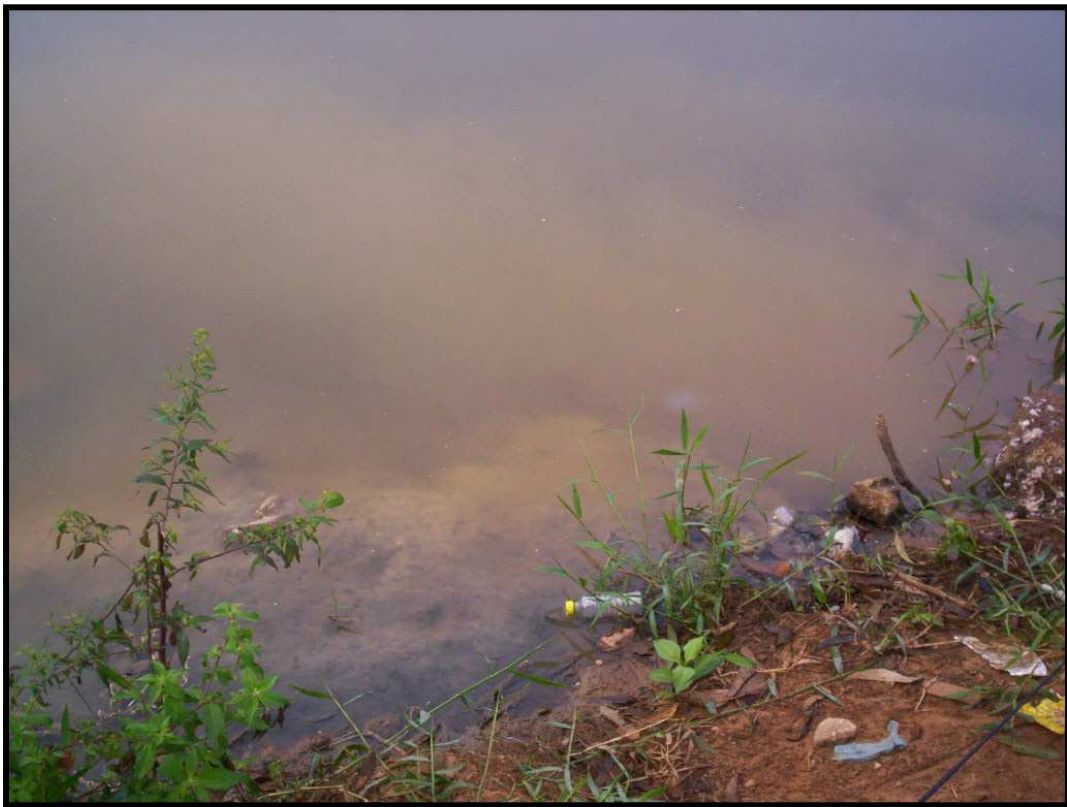
Figura 11: Lançamento de efluentes doméstico e industrial diretamente no Rio Muriaé vindo da Cooperativa Agropecuária de Itaperuna Limitada (CAPIL)

O Rio Muriaé tem sido largamente utilizado para a diluição dos efluentes domésticos gerados nas áreas urbanas, especialmente nas que apresentam maior contingente populacional. Nestes núcleos urbanos são lançados, sem tratamento algum, esgotos domésticos e industriais, resíduos sólidos. O município de Itaperuna, apesar de possuir uma rede de esgoto cobrindo quase toda a população, lança efluentes domésticos e industriais diretamente no Rio Muriaé ou nos seus afluentes (figura 11).

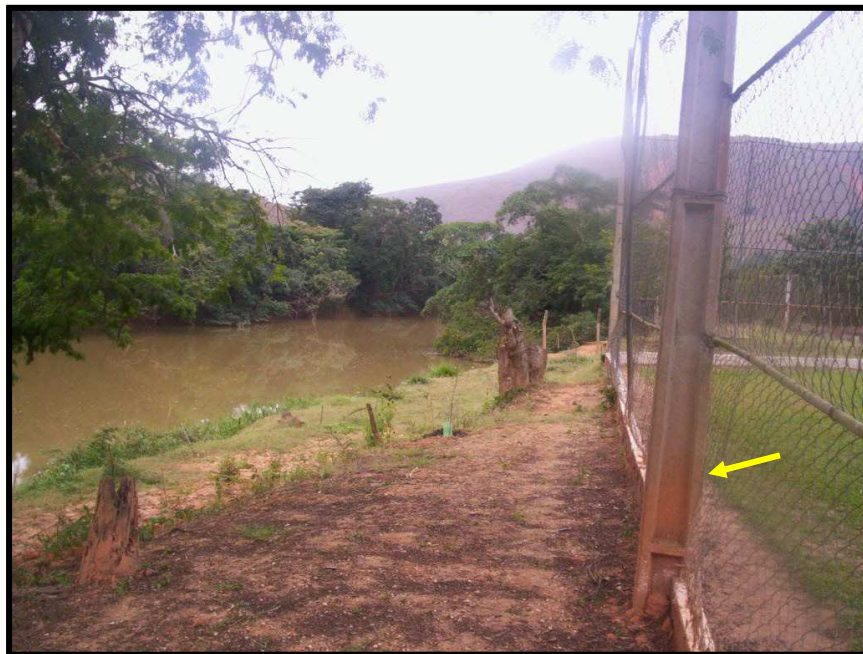
Figura 13: Margem esquerda do Rio Muriaé no ponto 1, julho de 2007. A seta indica a altura que as águas chegaram à última enchente, em 2007 .

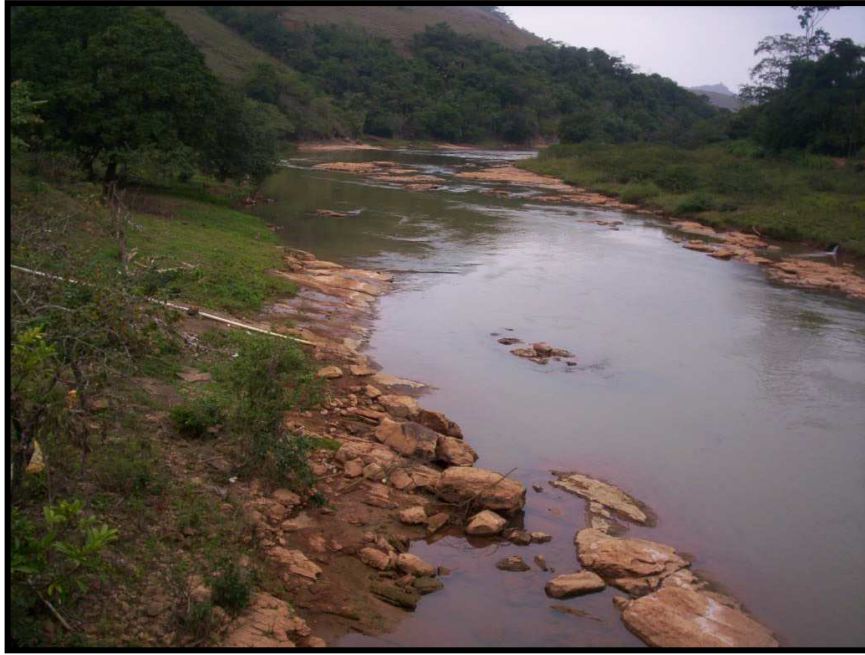
Figura 14: Margens do Rio Muriaé no ponto 2, julho de 2007.

Localizado após a Hidrelétrica de Comendador Venâncio, à jusante de Laje do Muriaé, a 200 metros de altitude e aproximadamente 8.020 metros do marco inicial. Predominância de pastagens em ambas as margens e ausência de mata ciliar (figura 14). Neste ponto, o rio apresenta cerca de 40 metros de largura. Um pouco mais à jusante reaparece a tênue mata ciliar. Na margem esquerda há uma fazenda de gado bovino com um pequeno núcleo de moradores. Aparentemente, há apenas um local de lançamento pontual de dejetos no rio, porém estava habitado somente na primeira coleta. À jusante da hidrelétrica, há extração de areia com o uso de máquinas (figura 15).

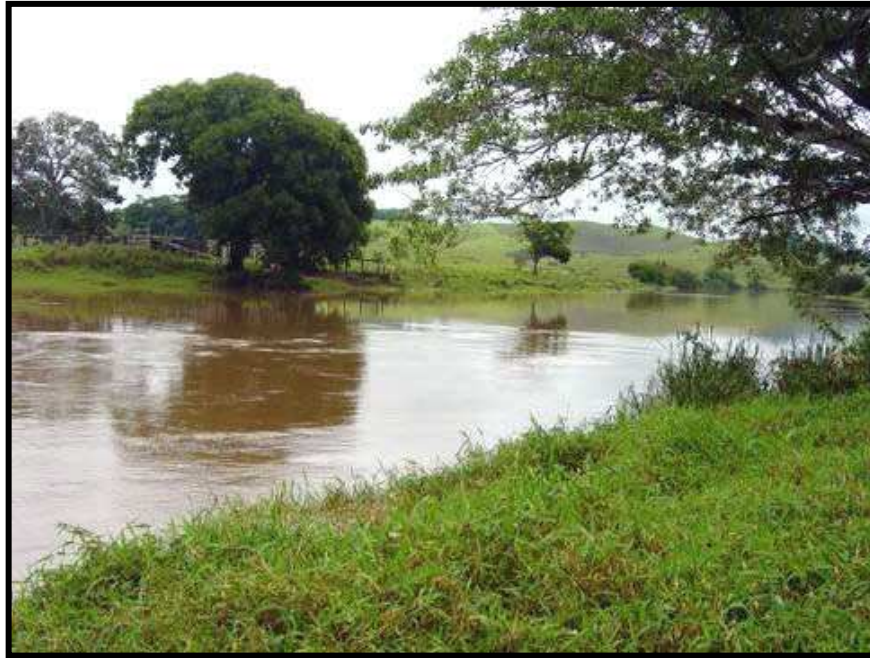
Figura 16: Margens do Rio Muriaé no ponto 3.

Localiza-se entre os distritos de Comendador Venâncio e Retiro do Muriaé, à margem da BR-356. Está a cerca de 7.240 metros do ponto 2 e a 190 metros de altitude. A distância entre as margens é de aproximadamente 80 metros. Em ambas as margens desenvolve-se a pecuária, apresenta na margem direita indícios do lançamento pontual de dejetos da atividade citada (figura 16). A margem esquerda apresenta-se muito pisoteada pela prática da pecuária.

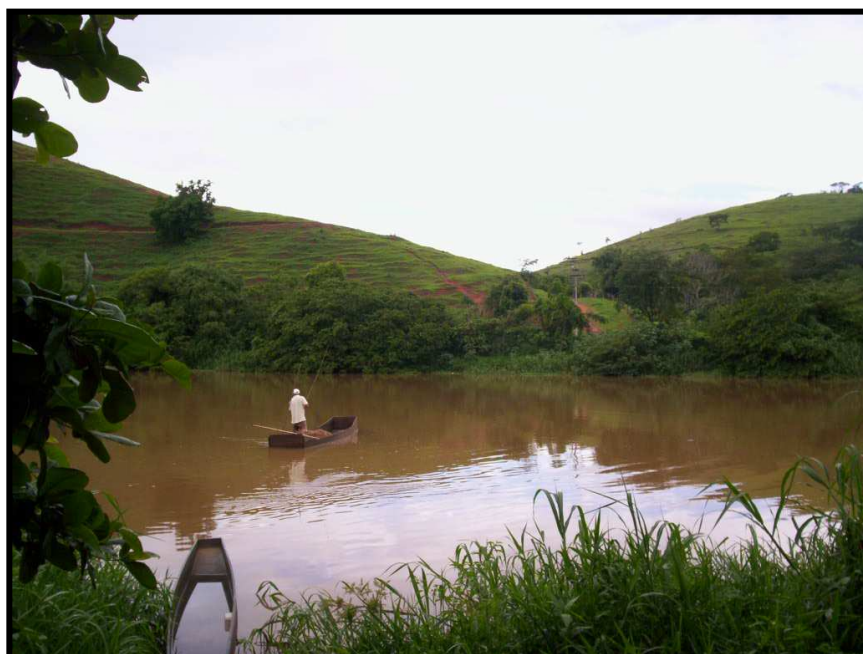
Figura 17: Margens do Rio Muriaé no ponto 4.

Encontra-se no distrito de Retiro do Muriaé, 8.340 metros do ponto 3 e a 178 metros de altitude. Neste ponto o rio apresenta-se com largura aproximada de 50 metros e totalmente desprovido de mata ciliar. Sua margem direita caracteriza pela presença de pastagens com processo erosivo evidente (figura 17) e a esquerda pela malha urbana. Existem vários locais de lançamento de efluentes *in natura* da rede coletora de esgoto, além da retirada de areia de forma artesanal próxima ao ponto de amostragem.

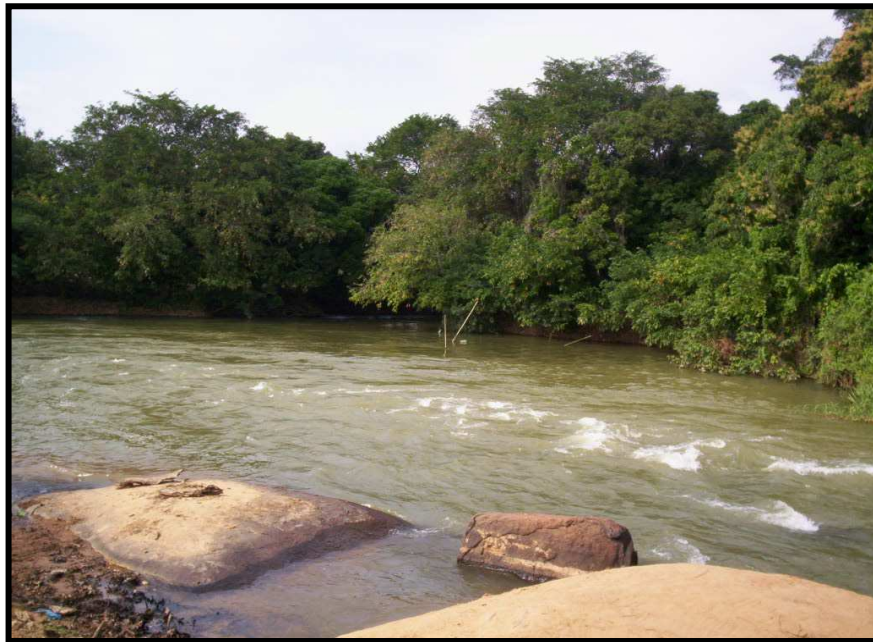
Figura 18: Margens do Rio Muriaé no ponto 5, à direita está uma ilha.

Localizado após a entrada do principal afluente do Rio Muriaé, o Rio Carangola, a 146 metros de altitude. Aproximadamente 14.090 metros do ponto 4. Neste ponto há uma ilha a cerca de 40 metros da margem esquerda (figura 18). Existe pelo menos uma residência na ilha. Na margem esquerda, está o bairro do Surubi, subúrbio de Itaperuna. Todo o efluente doméstico produzido pelo bairro é lançado *in natura* no rio. Nessa margem há extração artesanal de areia e pesca (figura 19).

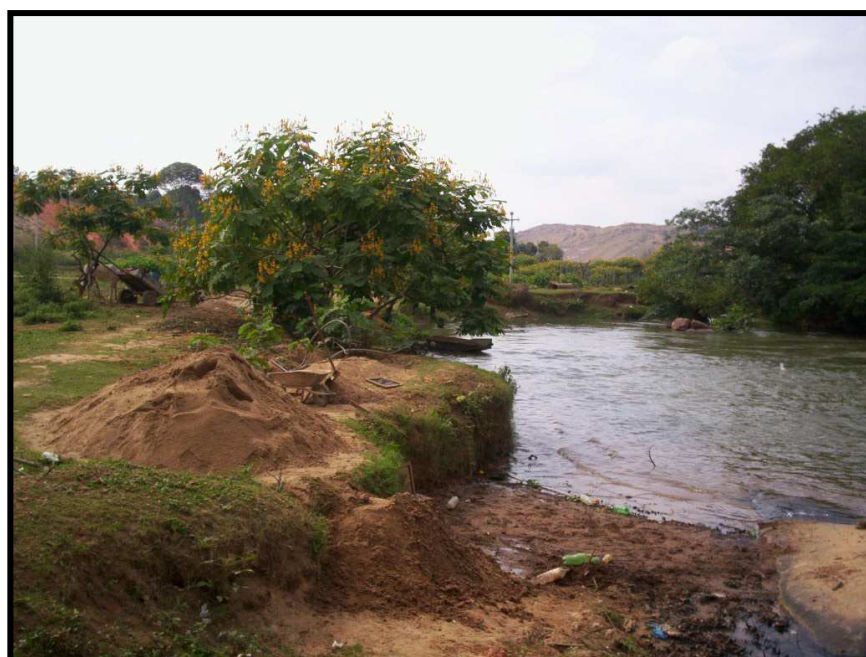
Figura 19: Extração artesanal de areia no ponto 5.

Ao longo do Rio Muriaé existem várias áreas de extração de areia, tanto de forma artesanal, em menor escala quanto em maior escala. Isso também leva ao aumento na produção de sedimentos. Essa atividade está relacionada tanto às demandas externas como ao próprio crescimento da sede do município.

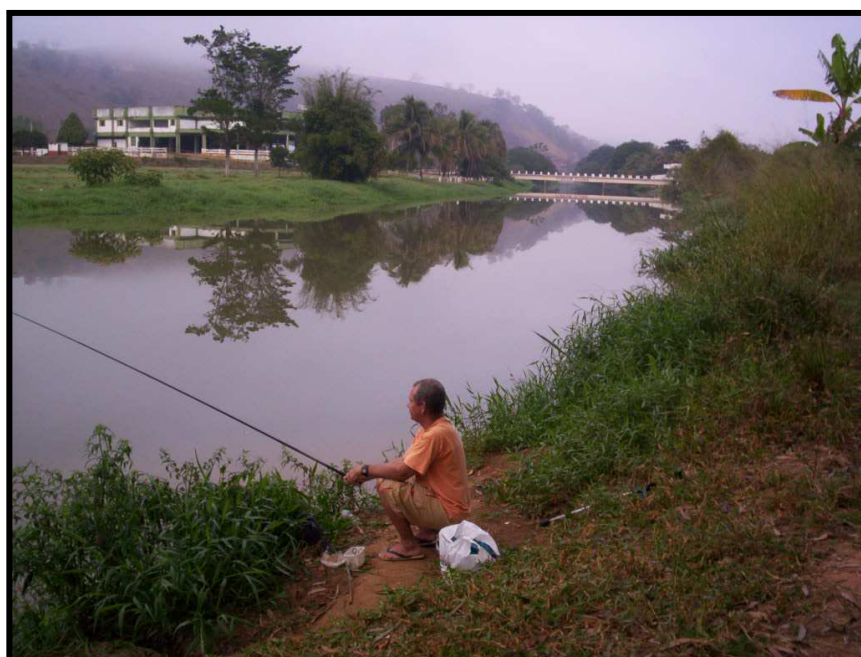
Figura 20: Rio Muriaé no ponto 6. À direita está a Ilha do Clube Itapuã.

Encontra-se dentro da malha urbana de Itaperuna, cerca de 1.940 metros do ponto anterior e a 109 metros de altitude. Apresenta largura aproximada de 50 metros. Na margem direita está a ilha do Itapuã Clube (figura 20). Na margem esquerda além do lançamento *in natura* de esgoto doméstico, há também o lançamento de efluentes sem tratamento prévio, tanto doméstico quanto industrial, da CAPIL. Local comumente usado para a pesca.

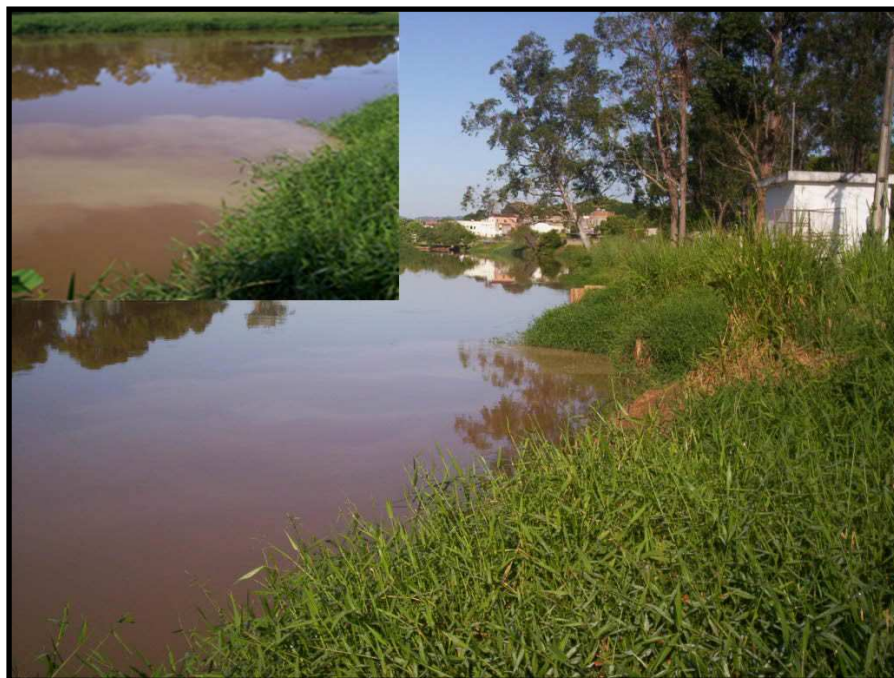
Figura 21: Ponto 7 de coleta de água e em destaque o lançamento de efluentes oriundos da Parmalat.

Localizado aproximadamente a 140 metros do ponto 6, com cerca de 50 metros de largura e a 109 metros de altitude. Apresenta característica semelhantes ao ponto anterior, salvo o fato de que além de sofrer influência dos efluentes da CAPIL, ainda recebe os efluentes doméstico e industrial da PARMALAT (figura 21). Nesta empresa há o tratamento prévio dos efluentes industriais em lagoa de oxidação.

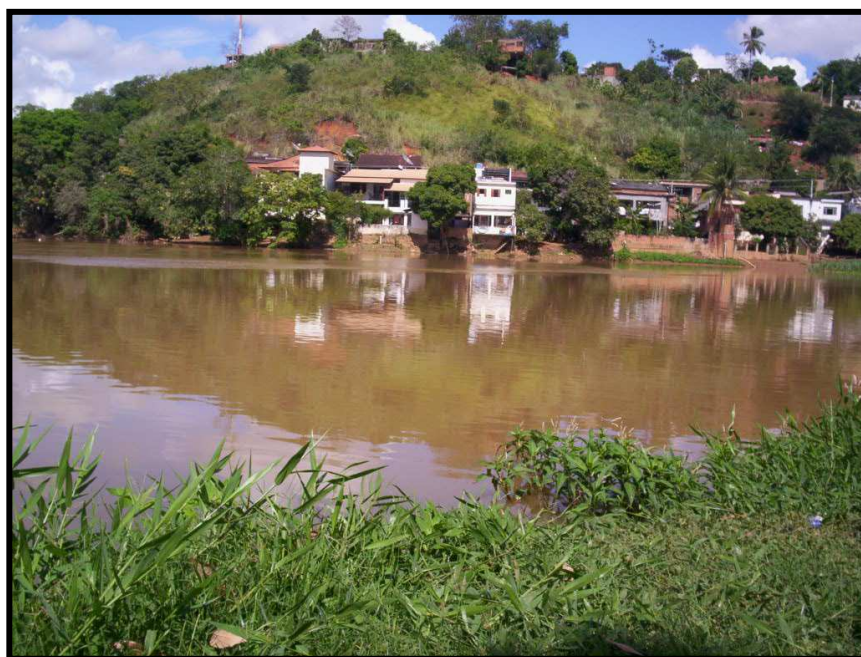
Figura 22: Margens do Rio Muriaé no ponto 8.

Localiza-se no centro de Itaperuna, próximo a ponte para o bairro Niterói. Cerca de 1.740 metros do ponto 7, com largura aproximada de 90 metros e a 107 metros de altitude. Na margem direita está o bairro Niterói e na margem esquerda está o Centro (figura 22). Em ambas as margens há o lançamento de esgoto *in natura*.

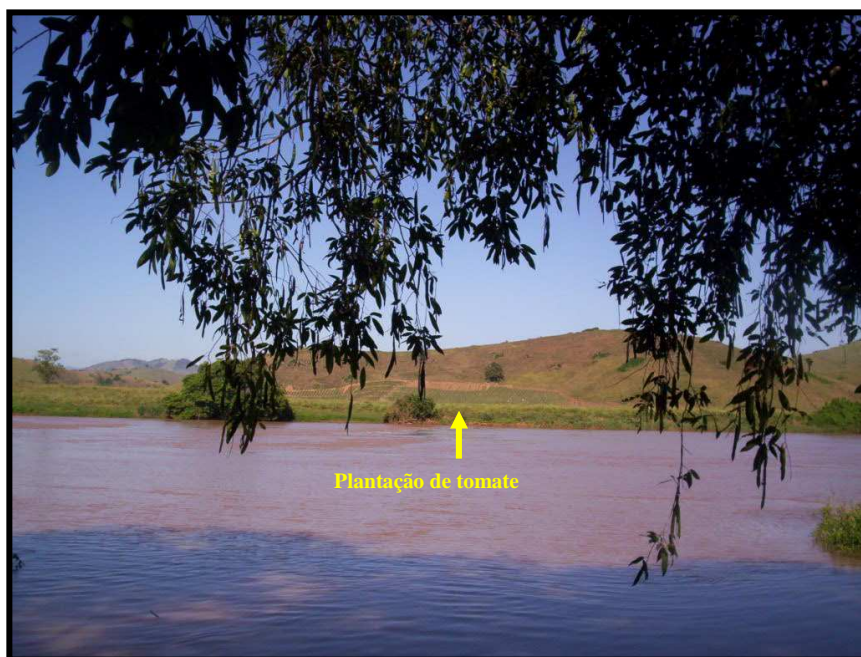
Figura 23: Rio Muriaé no ponto 9, com destaque para uma plantação de tomate na margem direita.

Encontra-se próximo ao limite final do município, à margem da BR-356, cerca de 14.200 metros do ponto 8 e a 76 metros de altitude. Caracteriza-se pela presença de pastagem de ambos os lados do rio e a cultura de tomate na margem direita (figura 23). Nesse ponto o rio apresenta a largura aproximada de 150 metros.

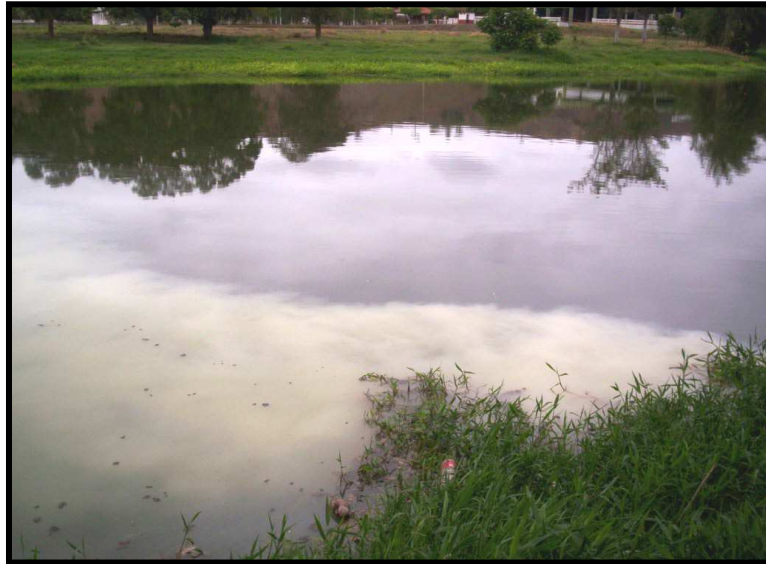
Figura 26: Mancha branca produzida pelo despejo industrial da Parmalat e a presença de material flutuante na água no ponto 7 (out/07).

líquidos, inclusive esgotos sanitários, óleos, graxas e outras substâncias capazes de oferecer risco à saúde ou tornar desagradável à recreação. Por conseguinte, no que tange balneabilidade, o trecho entre os pontos 6 e 9 está impróprio à recreação de contato primário, por apresentar tais características.

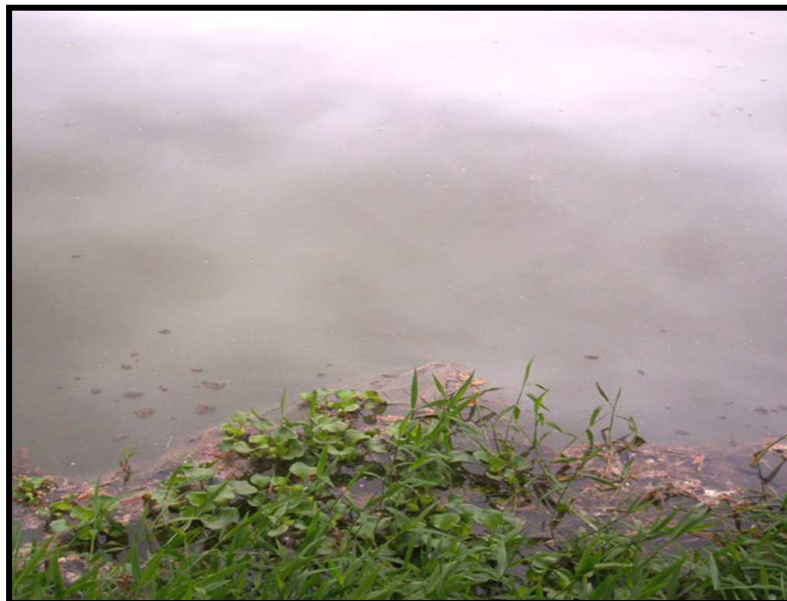
Figura 27: Presença de material flutuante na água no ponto 6 (out/07).

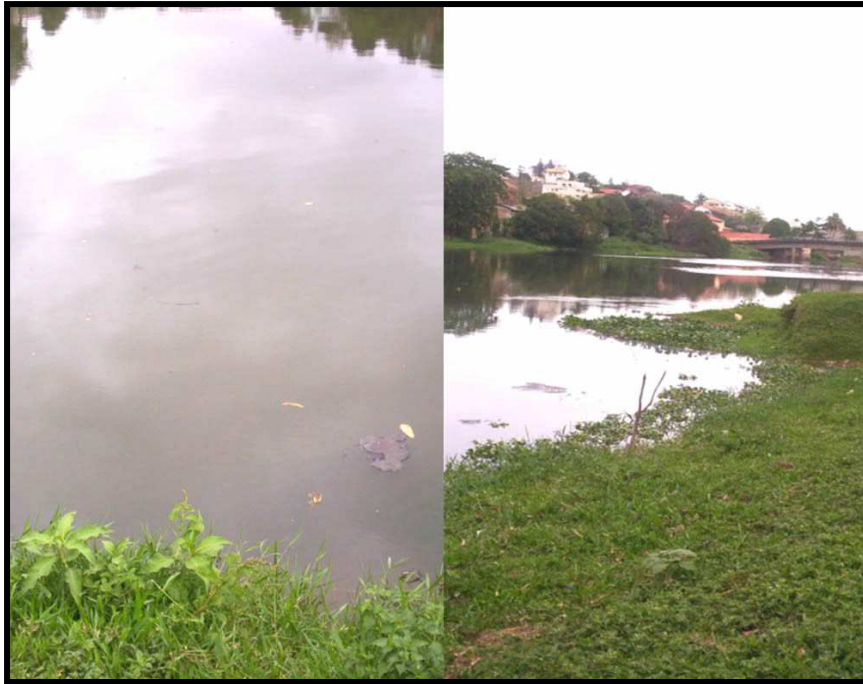
Figura 28: Presença de material flutuante à esquerda e de plantas aquática (gigoga), à direita, no ponto 8 (out/07).

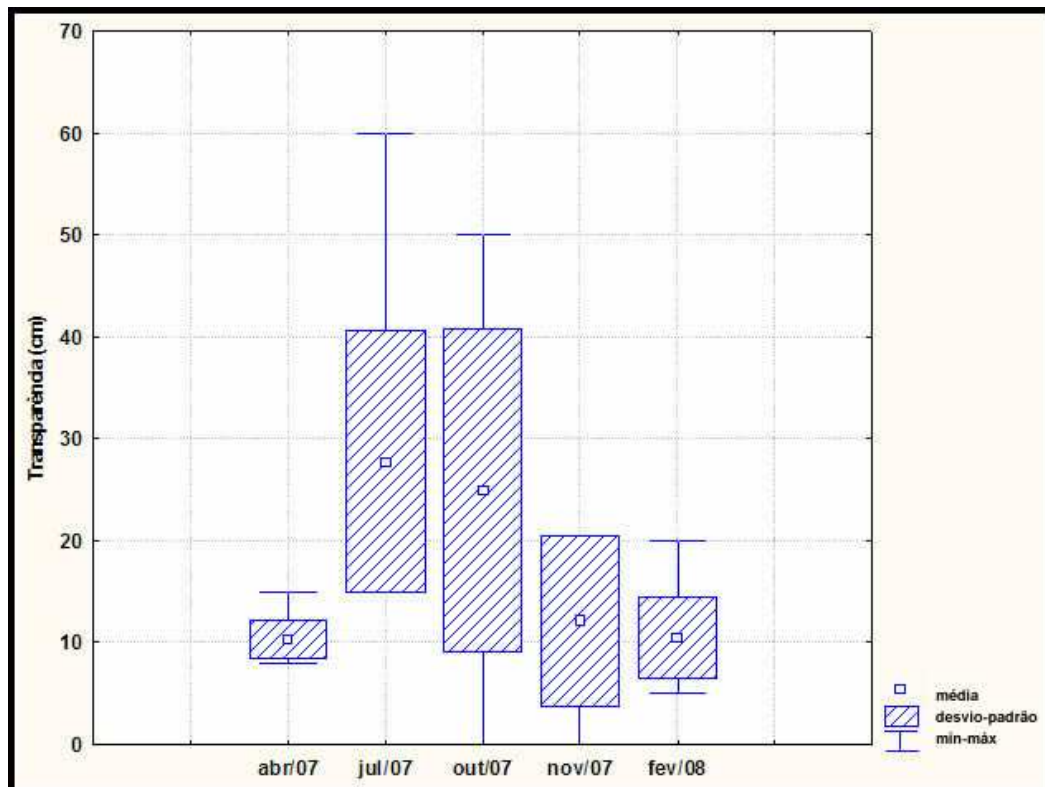
Figura 24: Variação da transparência nos 5 períodos de coleta ao longo do Rio Muriaé.

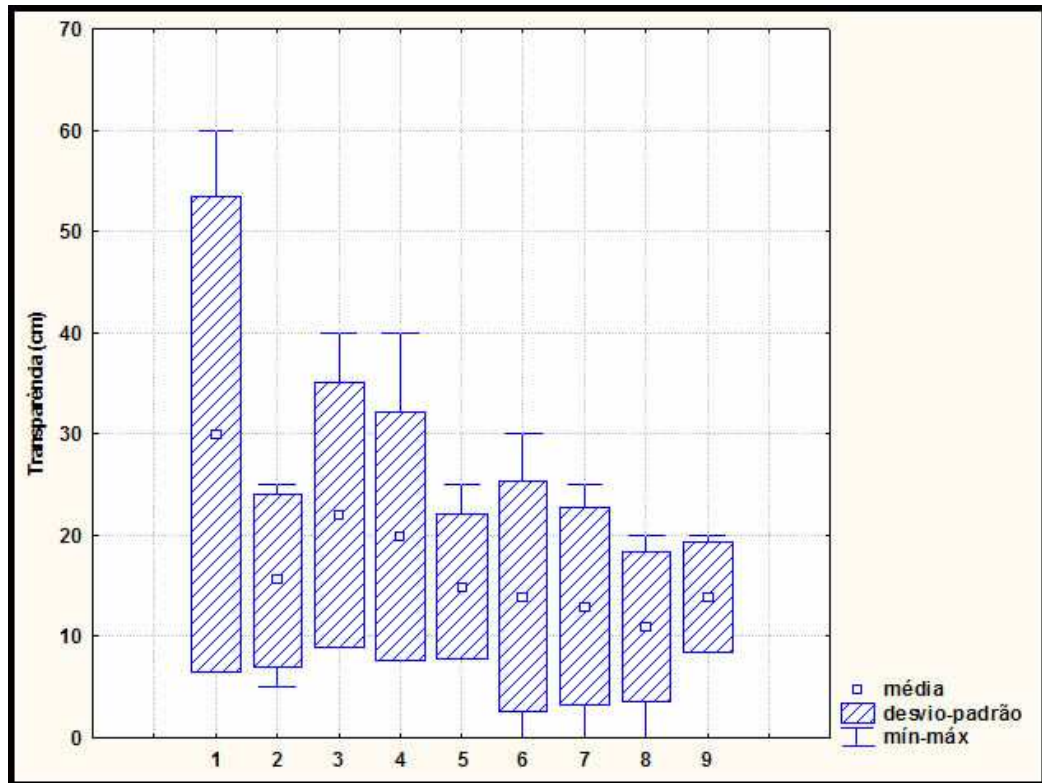
Figura 25: Variação da transparência nos 9 pontos de coleta ao longo do Rio Muriaé.

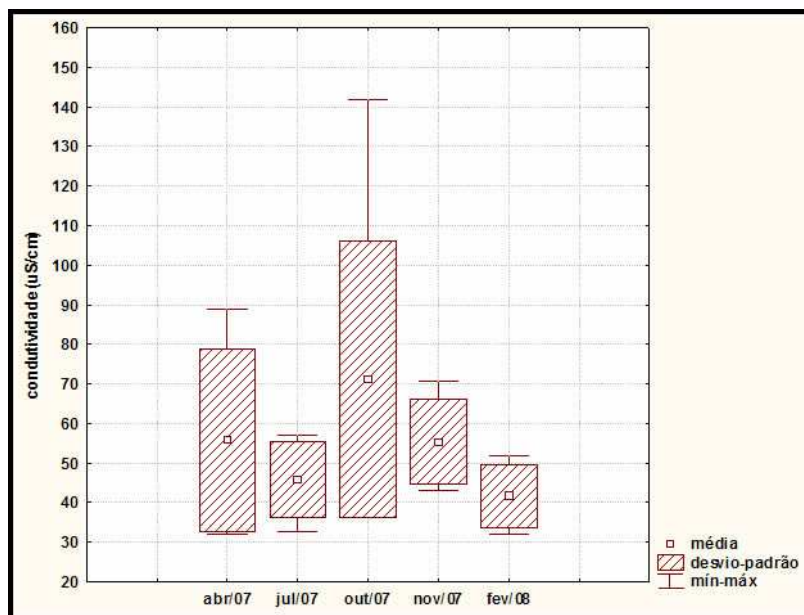
Figura 29: Variação da condutividade nos 5 períodos de coleta ao longo do Rio Muriaé.

A redução na condutividade na estação chuvosa provavelmente ocorreu devido ao aumento da pluviosidade, que apesar de carrear mais sais para dentro do rio, em contrapartida os diluem. Em compensação, na estação seca, os maiores valores de condutividade estão ou em pontos dentro da malha urbana ou após Itaperuna. O valor máximo atingido foi de $142 \mu\text{S}\cdot\text{cm}^{-1}$, no período de estiagem prolongada no ponto de amostragem 6, após a Capil. Ainda assim, apesar da adversidade ocorrida em outubro, o valor médio encontrado foi de $52,33 \mu\text{S}\cdot\text{cm}^{-1}$, que é um valor relativamente baixo.

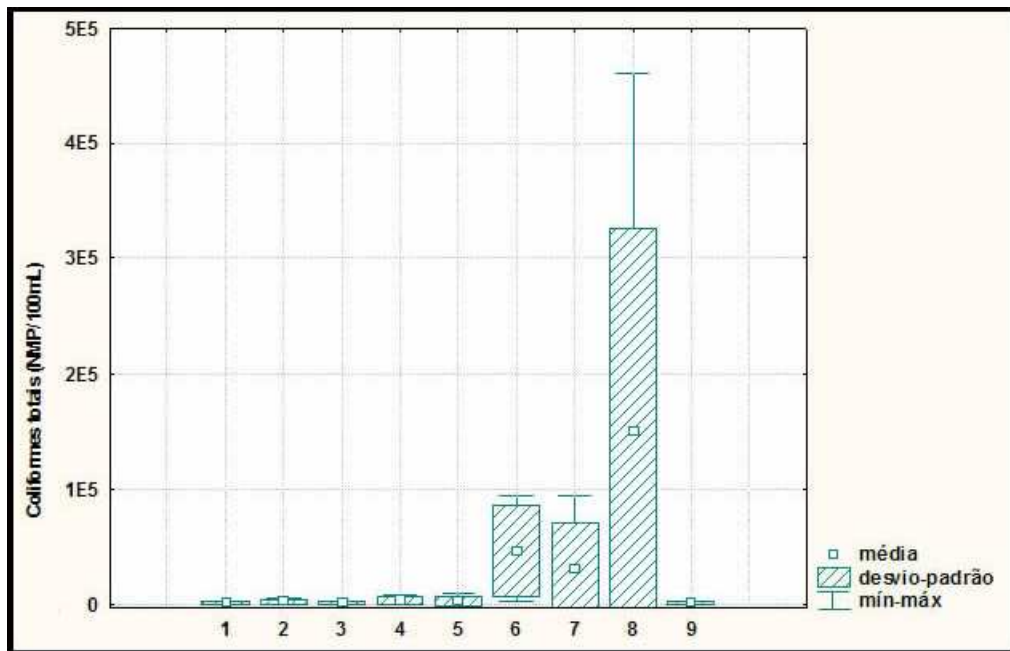
Figura 32: Variação dos coliformes totais nos 9 pontos de coleta ao longo do Rio Muriaé.

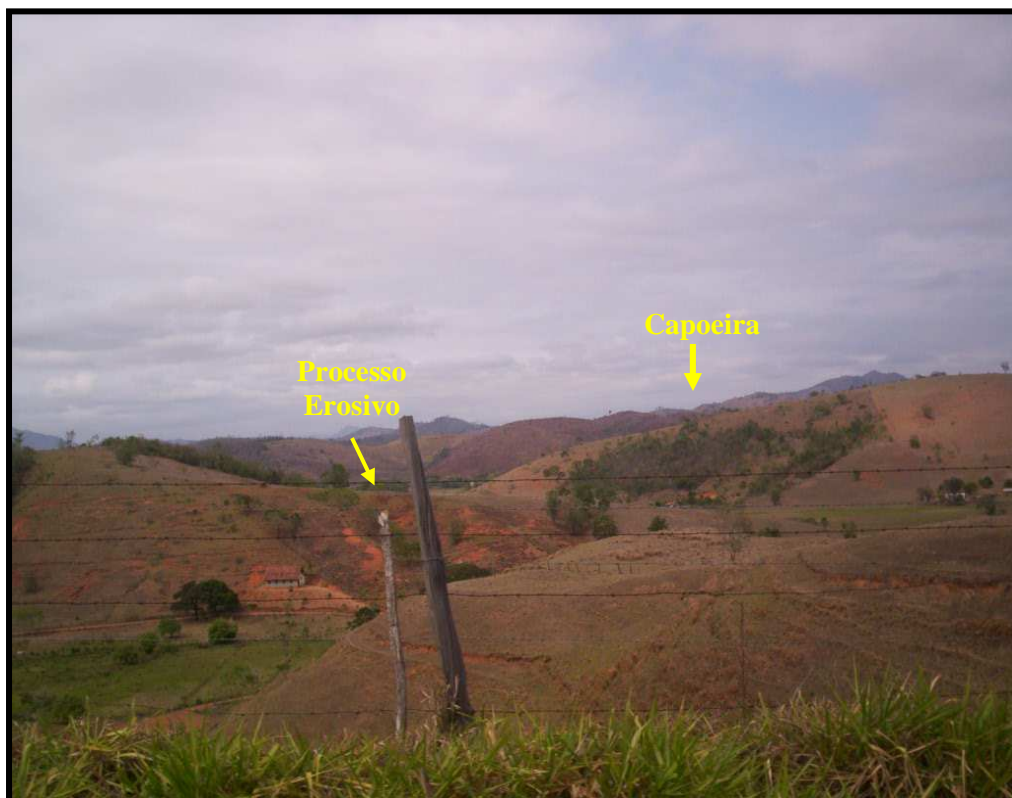
Figura 41: Processo erosivo e formação de capoeira, no Município de Itaperuna, em outubro/07.

A classe vegetação secundária inicial (capoeira) correspondeu a 11% da cobertura do solo no trecho. Em muitos casos, possivelmente está ligada ao abandono de pastagens pelo decréscimo produtivo ocasionado pela erosão (figura 41). Já a vegetação secundária avançada (floresta), representando 8% da cobertura, foi encontrada apenas em alguns topos de morros e durante a estiagem sofreu com a ocorrência de incêndios.
