**RECUPERAÇÃO DE ÁREAS COSTEIRAS DEGRADADAS: ESTUDO
PILOTO DE VIABILIDADE NO PORTO LOCALIZADO NA
ENSEADA DE SÃO LOURENÇO (NITERÓI, RJ).**

Dissertação apresentada ao Curso de Pós-Graduação em Ciência Ambiental da Universidade Federal Fluminense, como requisito parcial para obtenção de Grau de Mestre. Área de Concentração: Gestão Ambiental.

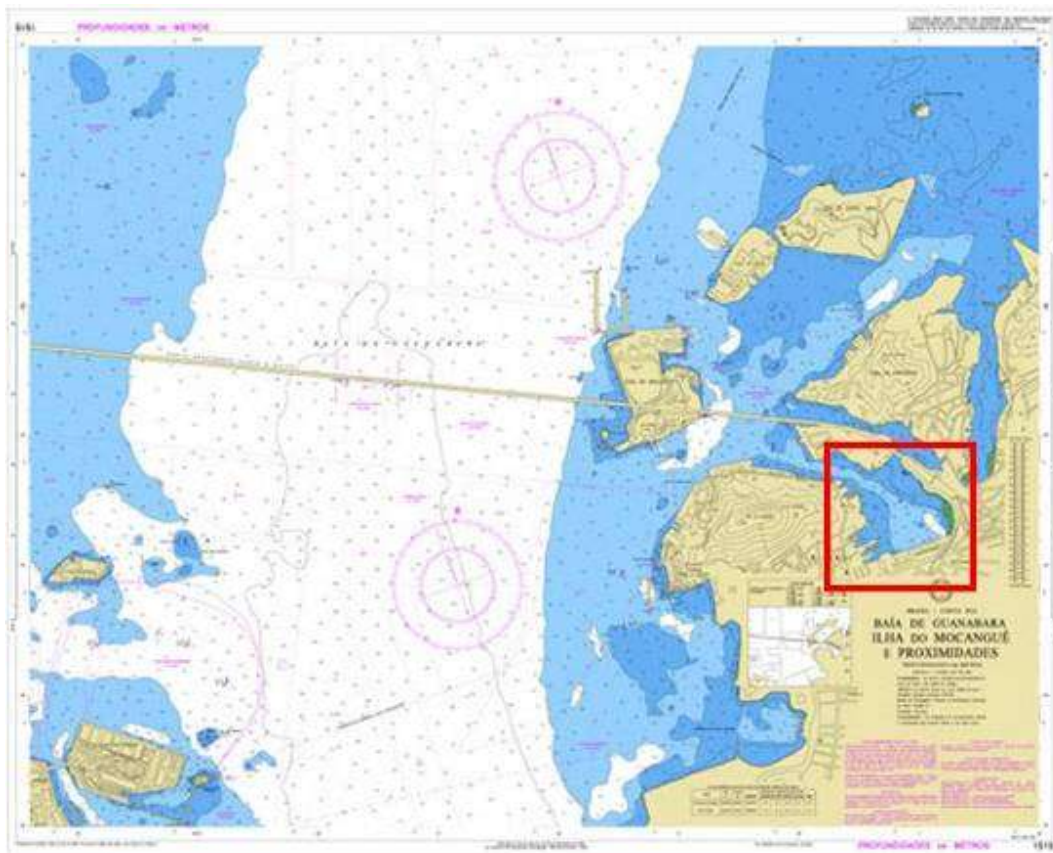
Figura 23 – Enseada de São Lourenço em destaque na carta náutica 1515.

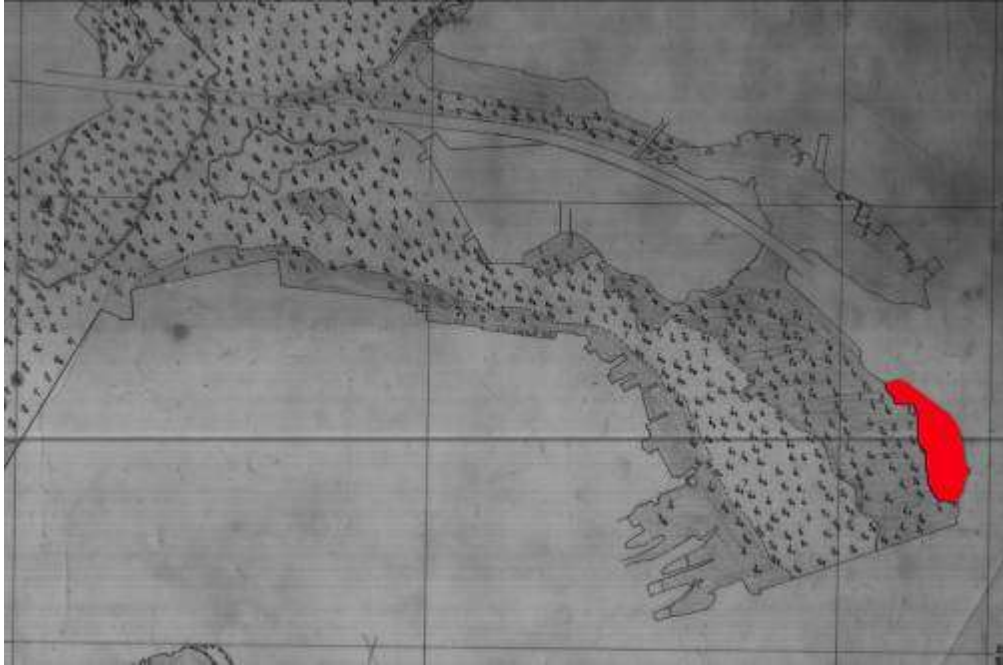
O assoreamento dessa região é um problema pertinente existente desde a construção do porto, batimetrias doadas pelo BNDO/DHN apontam o afloramento da atual área assoreada nos anos 1976 (Figura 28) e 1979 (Figura 29).

Figura 28 – Batimetria com destaque em vermelho da área assoreada aflorada.

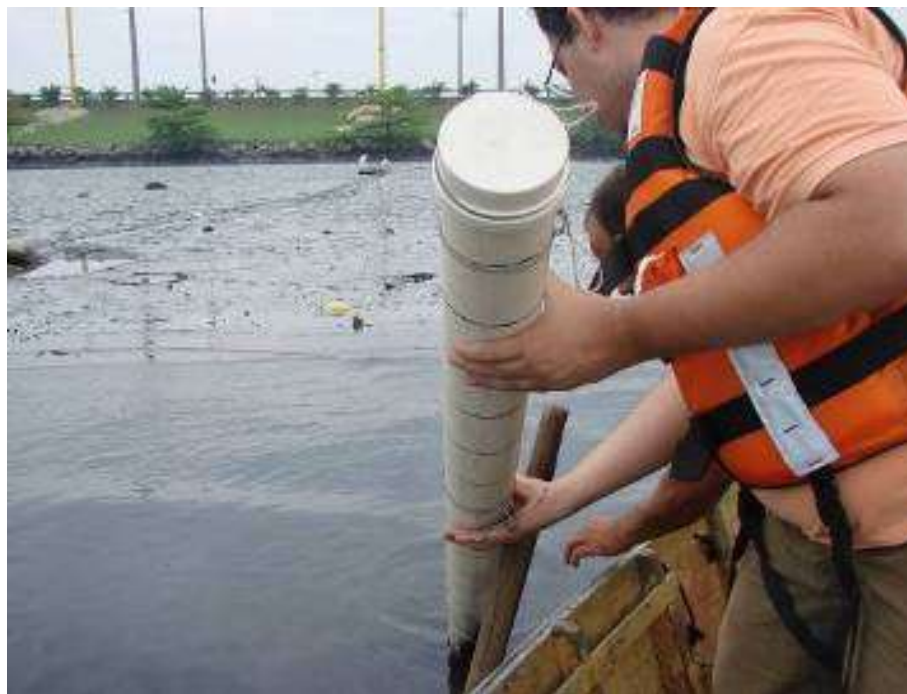
A coleta do sedimento foi realizada através de um testemunho com dois metros de comprimento, graduado em espaçamentos de 10 centímetros. O testemunho foi confeccionado com um tubo de PVC de 100 milímetros de diâmetro, o qual fixado no sedimento até a marcação adequada (demonstrada por um bastão móvel no interior) recebia um tampão (Figuras 40) na parte superior para aprisionar o sedimento (em seu interior) por pressão. A amostra retirada correspondia aos 40 cm superiores do sedimento, ou seja, uma sedimentação recente. Nos pontos onde se teve entrada de água esta foi descontada através do bastão interno.

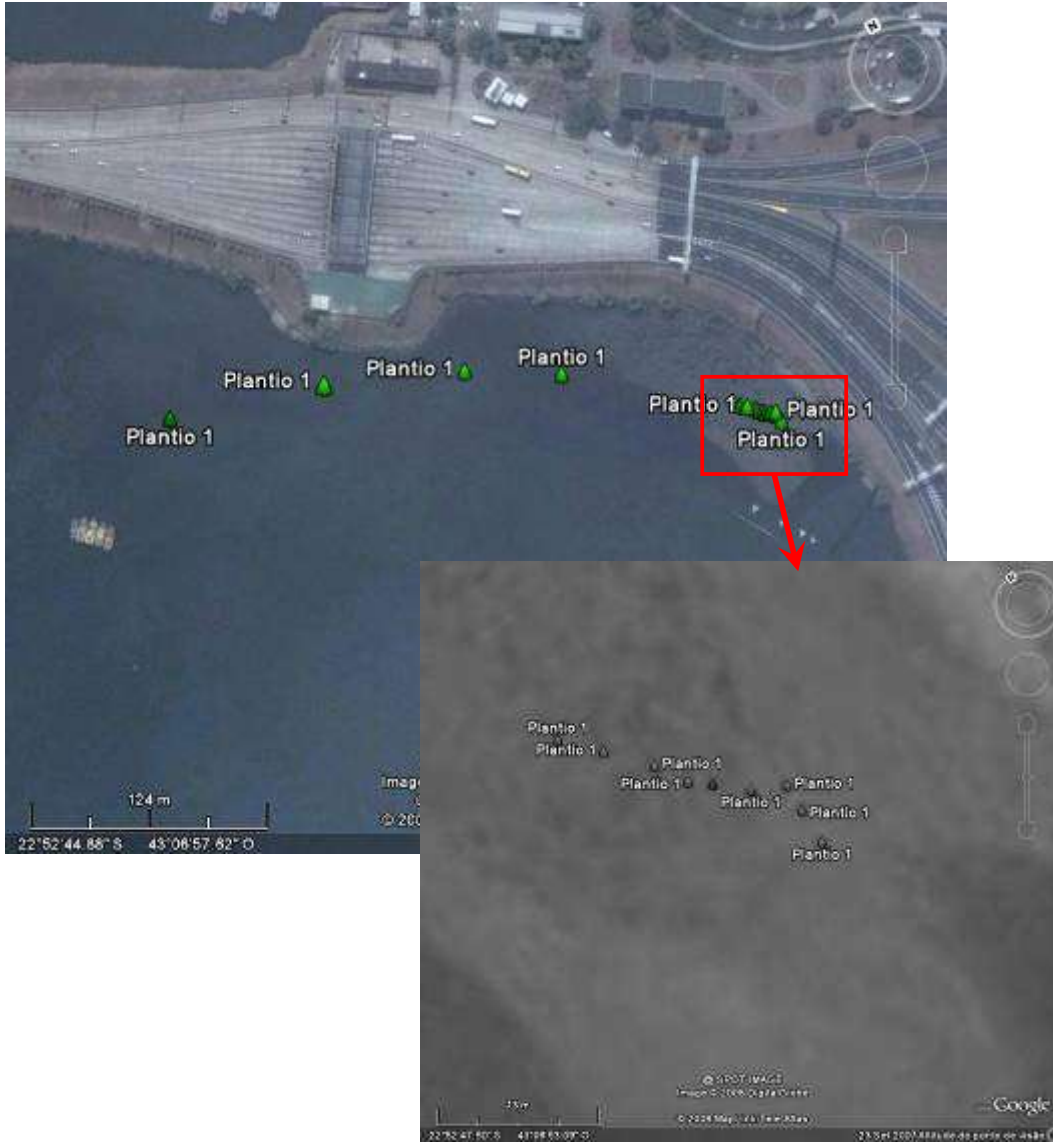
Os pontos utilizados como referência de análise, também serviram como referencial para o plantio piloto com mudas de *Rizophora mangle* (Figura 46). As mudas utilizadas foram obtidas a partir do cultivo dos propágulos que não foram fixados no campo do dia 28 de maio de 2007. Estas foram distribuídas nos pontos 1,2, 3 e 4 (Figura 47) de forma distinta devido à dificuldade de aproximação da embarcação. Nos pontos 1, 2 e 3, foram colocadas seis mudas com espaçamento de um metro, formando duas fileiras. No ponto 4 foram dispostas oito mudas agrupadas da mesma forma. No ponto 5, devido à maior consolidação do substrato foi permitido atracamento do bote e por poder andar sobre o sedimento, fez-se o plantio de oito mudas de forma linear com espaçamento de um metro (Figura 48).

Figura 46 – Pontos de plantio.

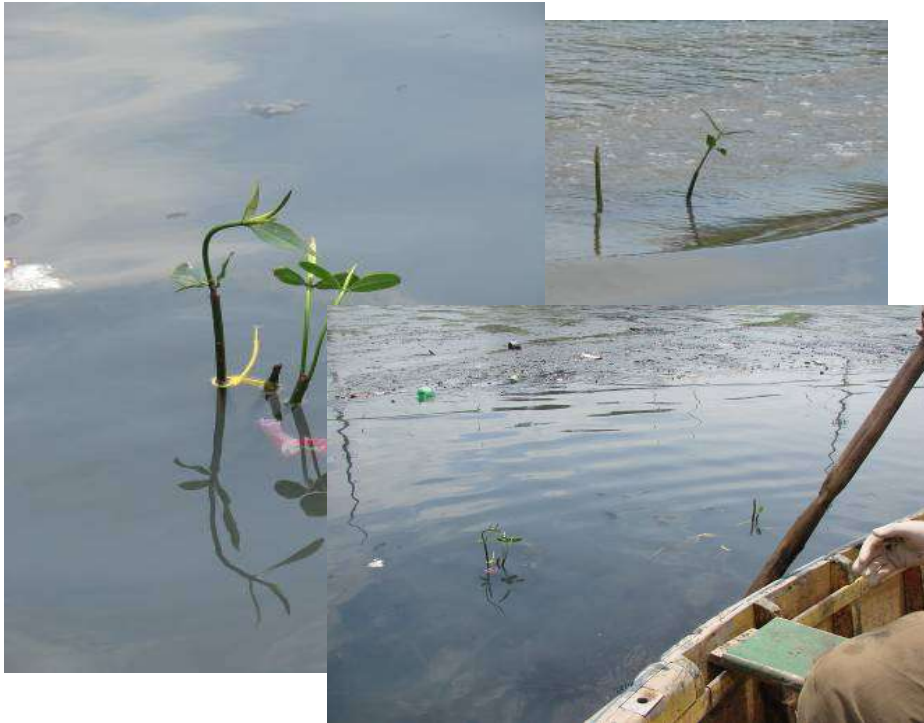
Figura 47 – Plantios dos pontos 1, 2 e 3.

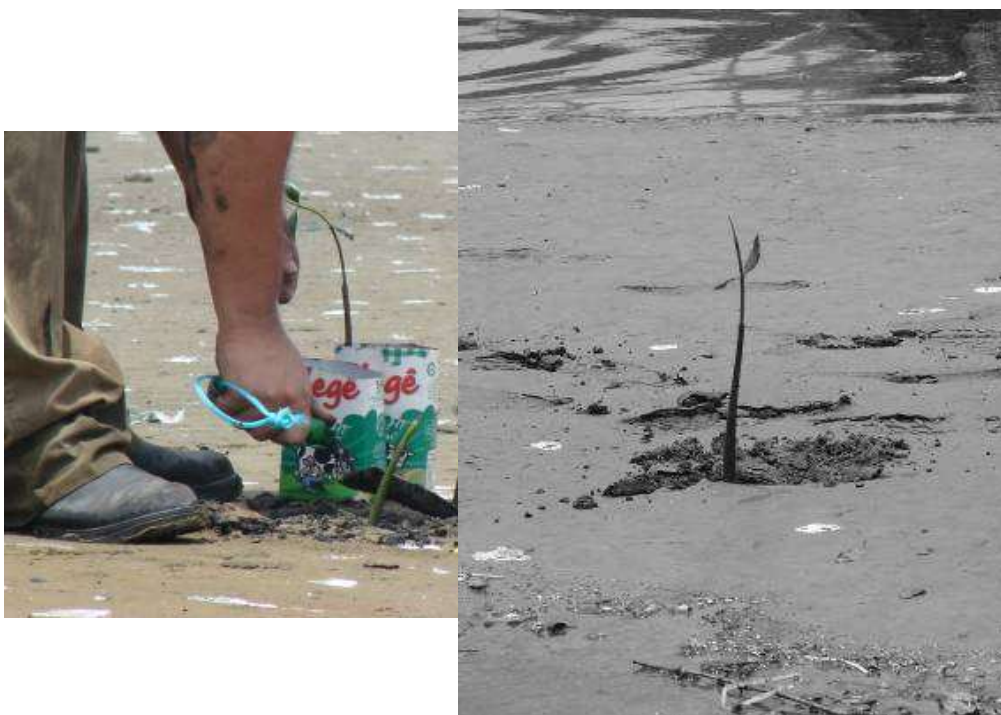
Figura 48 – Plantio no ponto 5.

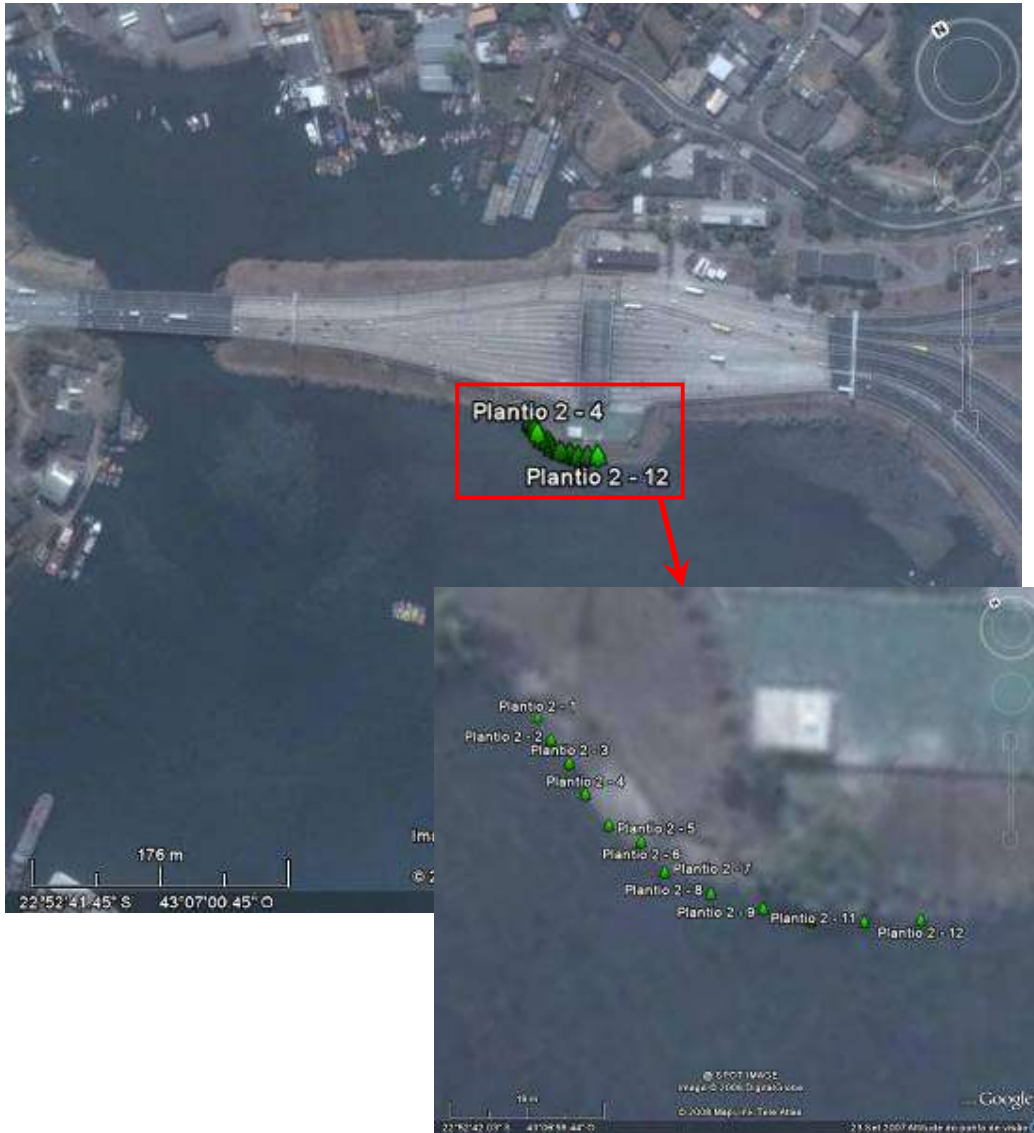
As mudas de *Avicennia schaueriana* foram agrupadas de forma retilínea com espaçamento de 50 cm, na região próxima à praça do pedágio da Ponte Rio-Niterói (22°52'41.13"S e 43° 6'59.85"O até 22°52'42.66"S e 43° 6'58.95"O) (Figura 50). O plantio foi realizado na maré mais elevada, de modo a ocupar uma área onde não sofresse submersão pelas marés, por muito tempo (Figura 51). Isso porque, em conversa com o Dr. Paulo Sá (proprietário da Plante-Rio e experiente na área de reflorestamento de manguezais), o mesmo informou que submersão durante muito tempo poderia comprometer os mesmos. Dentre os vegetais plantados, doze foram lacrados e anotado sua altura, número de folhas, diâmetro na altura da base e coordenadas geográficas.

Figura 50 – Pontos de Plantio.

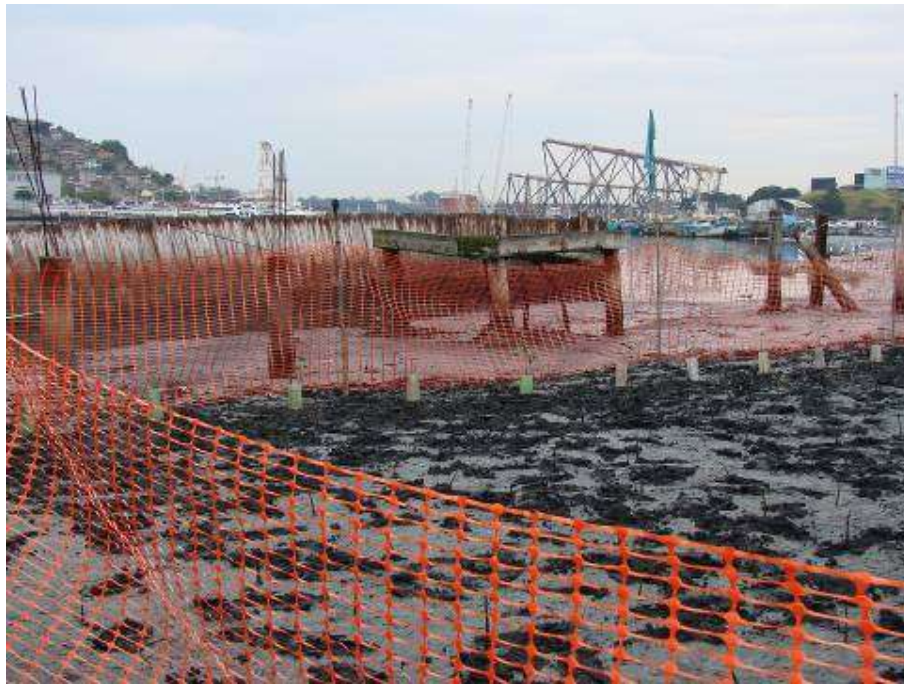
Figura 53 – Disposição da tela em forma retangular.

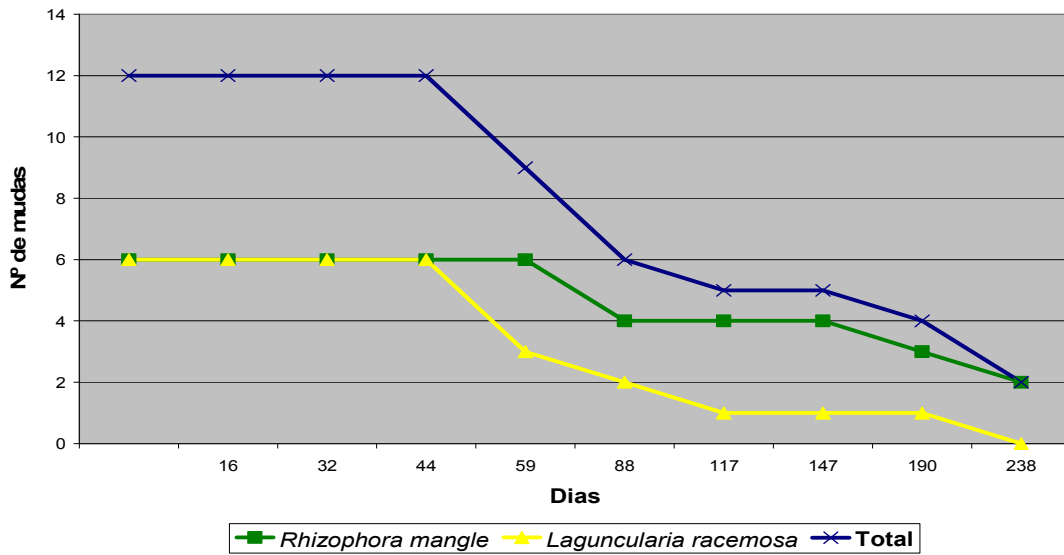
Figura 97 – Número total e por espécie, de mudas do plantio do campo n° 6 durante o período de monitoramento.

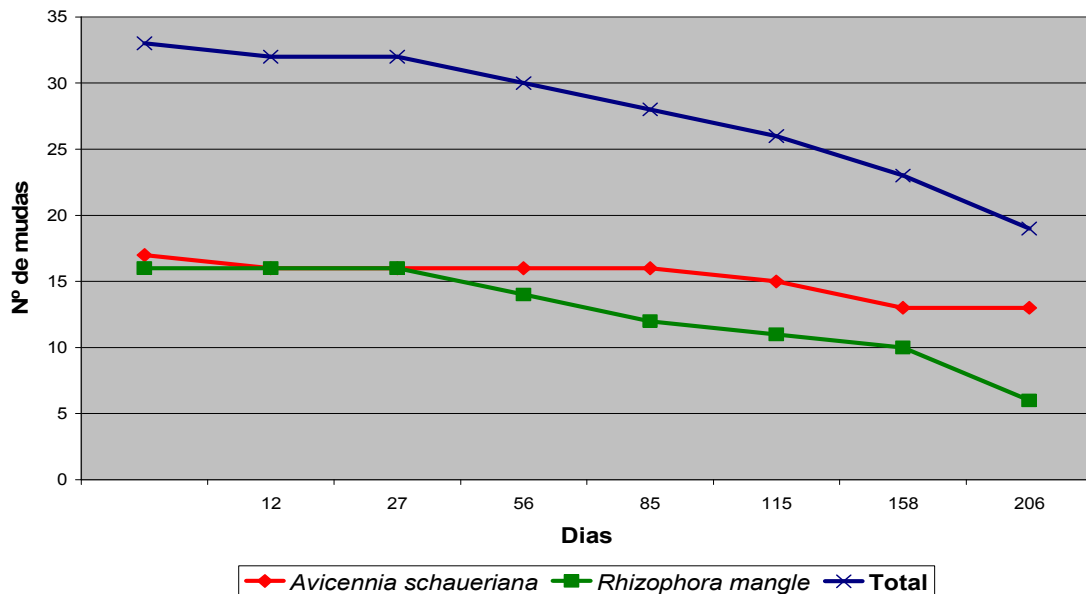
Figura 98 – Número total e por espécie, de mudas do plantio do campo n° 8 durante o período de monitoramento.

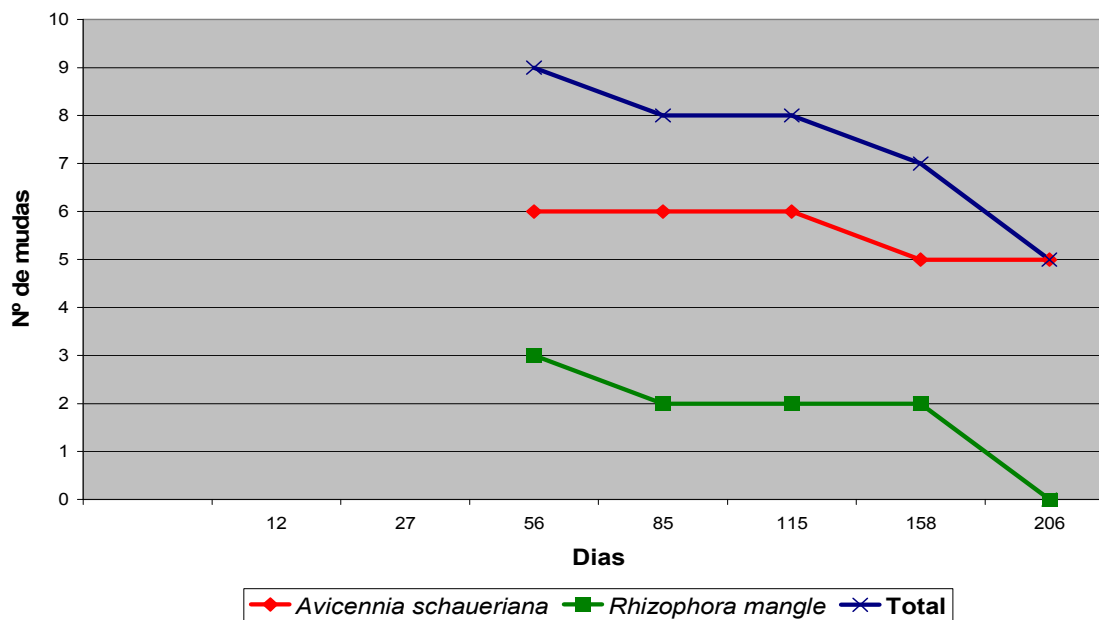
Figura 99 – Número total e por espécie, de mudas do plantio do campo nº 8, lacradas no campo nº 12, durante o período de monitoramento.

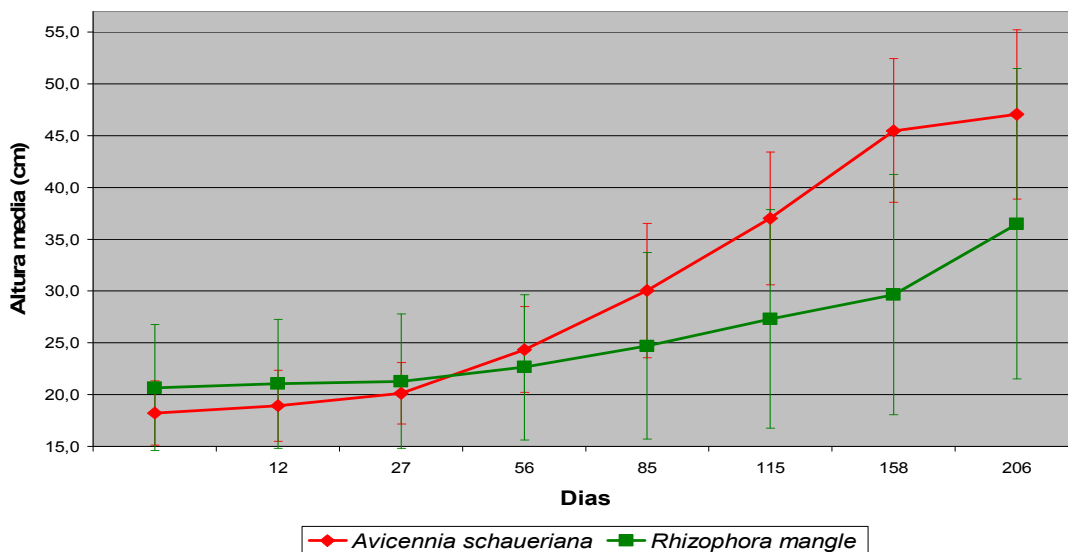
Figura 101 – Altura média de mudas do plantio do campo nº 8 durante o período de monitoramento.

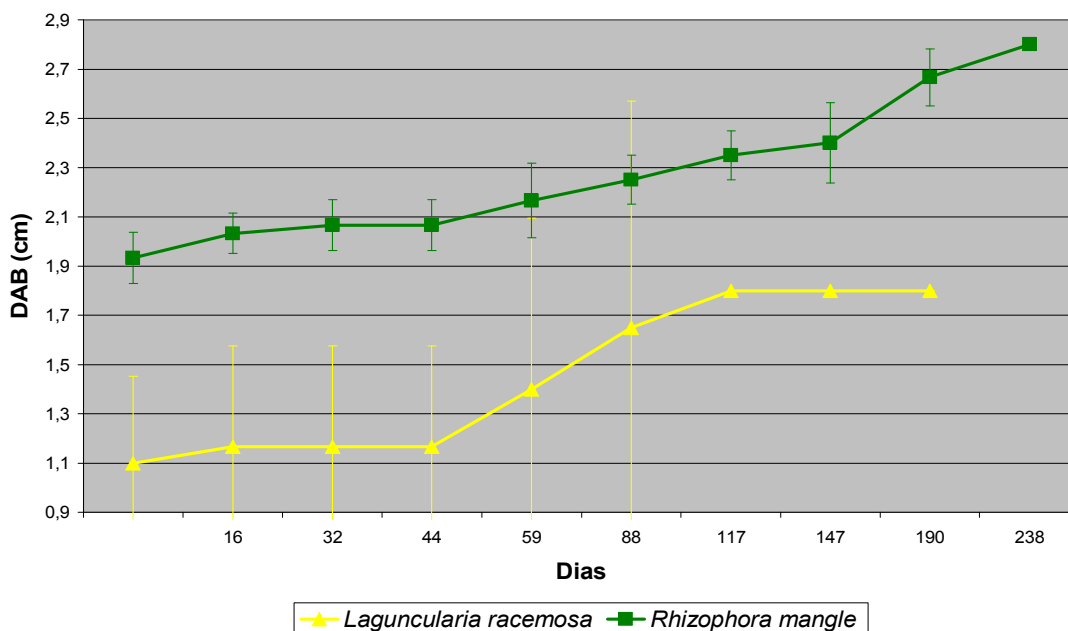
Figura 102 – DAB médio de mudas do plantio do campo nº 6 durante o período de monitoramento.

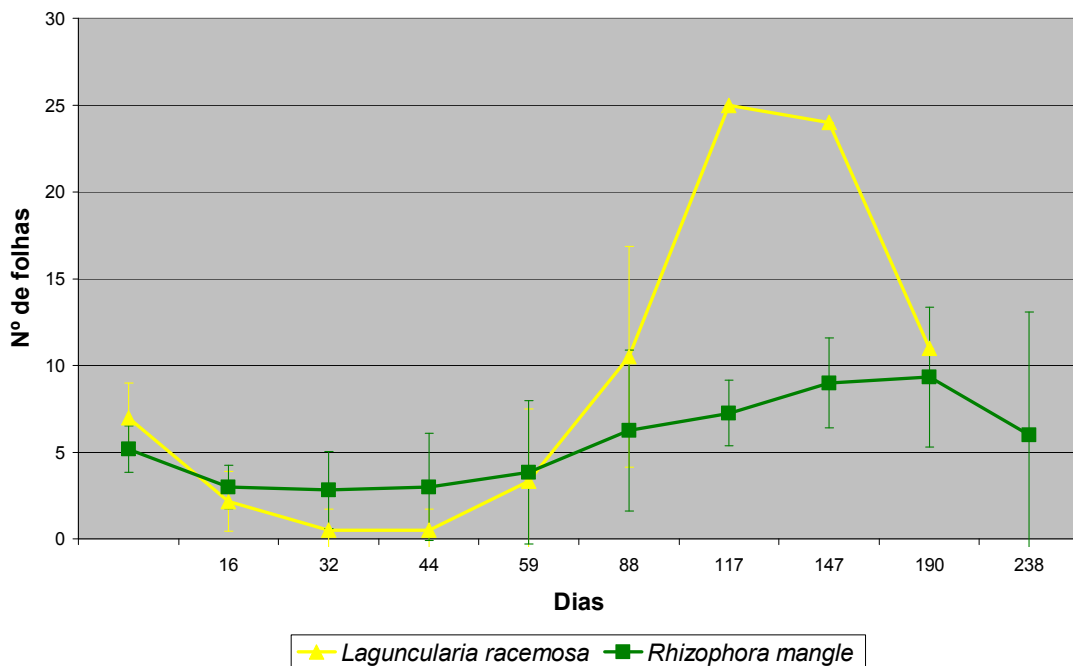
Figura 105 – Número médio de folhas das mudas do plantio do campo nº 6 durante o período de monitoramento.

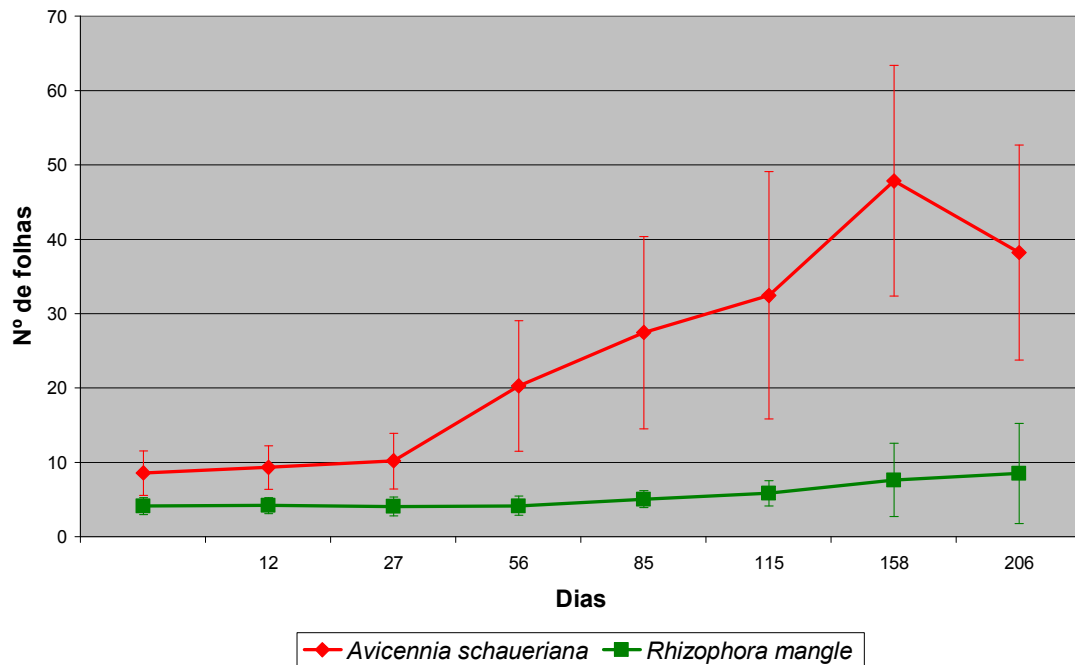
Figura 106 – Número médio de folhas das mudas do plantio do campo nº 6 durante o período de monitoramento.

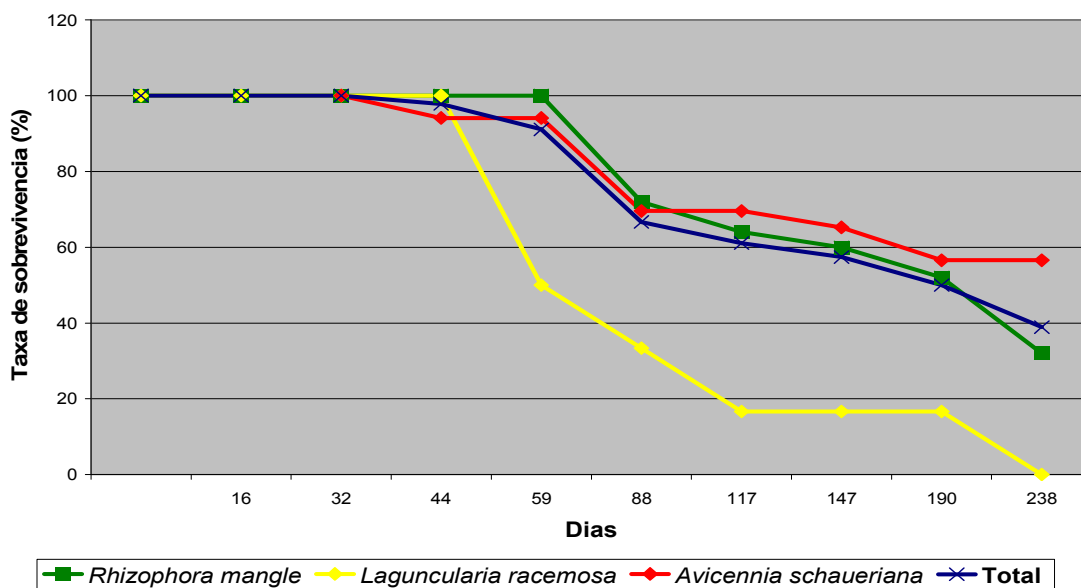
Figura 107 – Taxa de sobrevivência dos vegetais plantados durante o projeto.
