**AVALIAÇÃO *IN VITRO* DA EFICÁCIA DE REFORÇOS INTRA-
RADICULARES EM DENTES FRAGILIZADOS**

Dissertação apresentada à Faculdade de Odontologia de São José dos Campos Universidade Estadual Paulista, como parte dos requisitos para a obtenção do título de MESTRE, pelo Programa de Pós-Graduação em ODONTOLOGIA RESTAURADORA, Especialidade em Endodontia.

São José dos Campos
2005

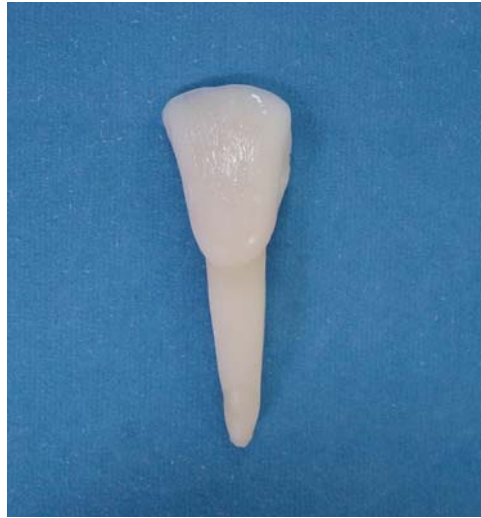
FIGURA 1 – Dentes bovinos: dente limpo.

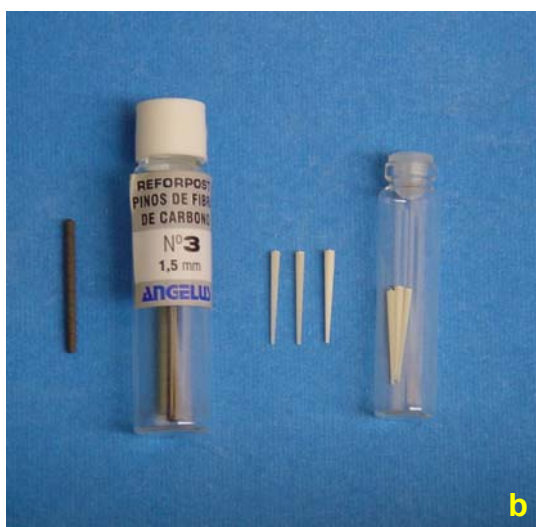
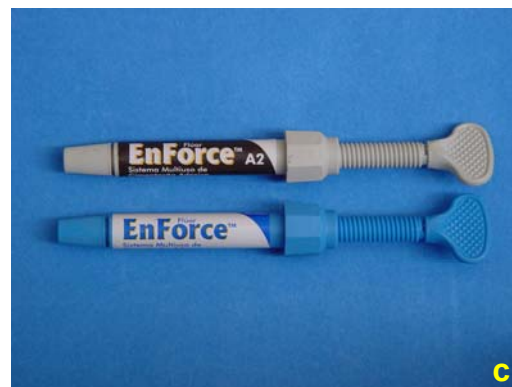
FIGURA 7 – Grupo 1: a) esquema representativo de um espécime do grupo 1; b) pinos de fibra de carbono – Reforpost – Ângelus e pinos acessórios de fibra de vidro – Reforpin – Ângelus; c) cimento de presa dual Enforce com flúor.

Para cada espécime, um pino Reforpost fibra de carbono e três pinos acessórios Reforpin fibra de vidro foram cimentados nos

canais previamente preparados, sendo a polimerização do cimento resinoso *dual* realizada com aparelho fotopolimerizador por 20s em cada face do espécime. A cavidade de acesso foi restaurada com Cimento de Ionômero de Vidro, que foi manipulado seguindo as orientações do fabricante (Figura 7).

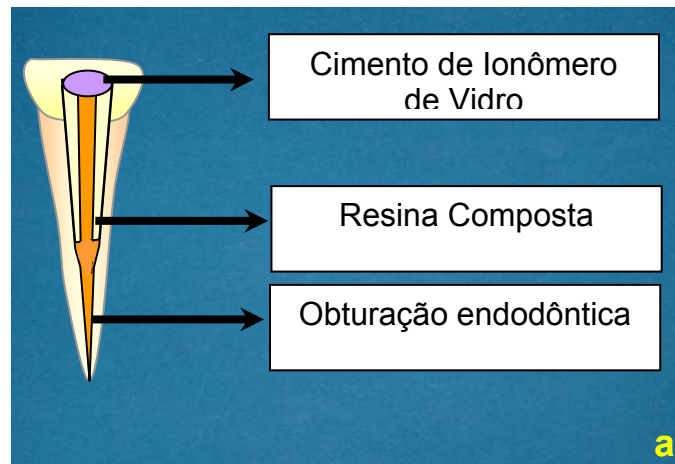
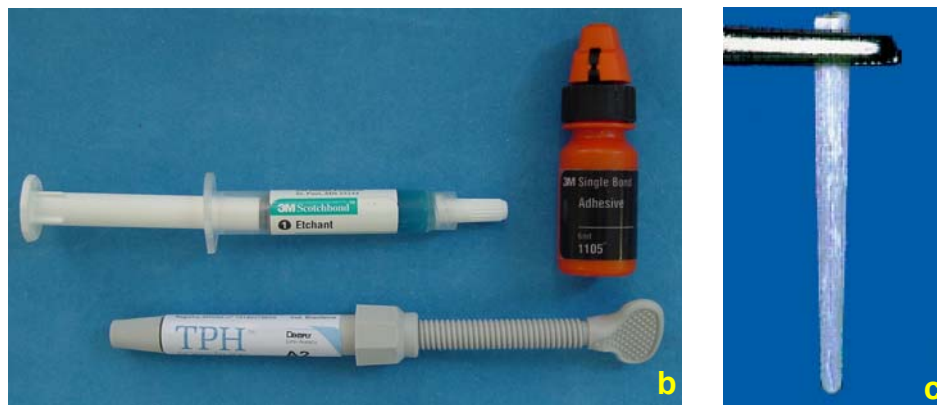
FIGURA 9 – Grupo 3: a) esquema representativo de um espécime do grupo 3; b) material utilizado para o reforço com resina composta; c) pino fototransmissor do sistema Luminex.

A seguir, o pino transparente do sistema Luminex foi adaptado até uma profundidade de 20mm (final do terço médio do canal). Com o pino nesta posição, a resina composta foi depositada entre o pino e as paredes do canal radicular com a ajuda de uma espátula nº1 e de condensadores de Paiva nº3, e só então realizada a fotopolimerização do material por 60s. A inserção e fotopolimerização da resina foi realizada em dois momentos, no primeiro momento, a resina foi inserida até a metade do preparo (10mm) e fotopolimerizada, no segundo momento, foi feito o preenchimento do espaço restante, seguido de sua fotopolimerização, de forma que a ponta do fotopolimerizador manteve contato com a extremidade do pino fototransmissor. Em seguida, o pino transparente foi removido, permanecendo assim o reforço estrutural, em resina composta, no terço médio e cervical das raízes.

Após, o canal foi obturado pela técnica da condensação lateral ativa com cones de guta-percha e cimento endodôntico. A cavidade de acesso foi restaurada com cimento de ionômero de vidro, que foi manipulado seguindo as orientações do fabricante (Figura 9).

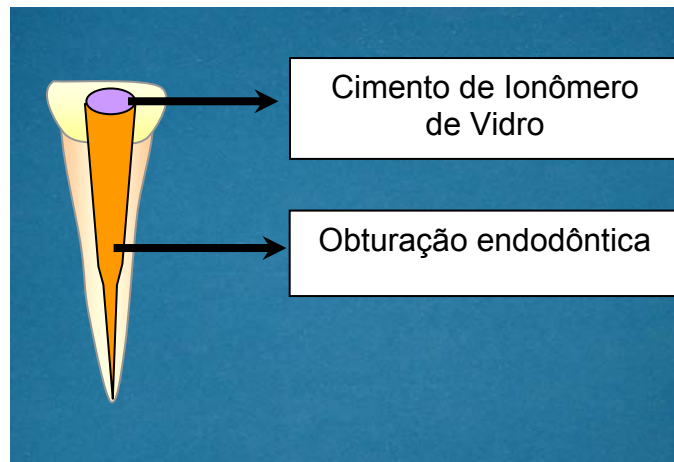
FIGURA 10 – Grupo 4: esquema representativo de um espécime do grupo 4.

Os 14 espécimes receberam preparo para simular os dentes com rizogênese incompleta, semelhante aos grupos 01, 02 e 03, porém não receberam reforço intra-radicular e apenas tiveram seus canais obturados com cones de guta-percha e cimento obturador (Controle Positivo). A restauração da abertura coronária foi realizada com cimento de ionômero de vidro, que foi manipulado seguindo as orientações do fabricante (Figura 10).
