AVALIAÇÃO DE PULVERIZADORES HIDRAÚLICOS DE BARRA NA REGIÃO  
DE UBERLÂNDIA-MG

Dissertação apresentada à Universidade Federal de Uberlândia, como parte das exigências do Programa de Pós-graduação em Agronomia – Mestrado, área de concentração em Fitotecnia, para obtenção do título de “Mestre”.

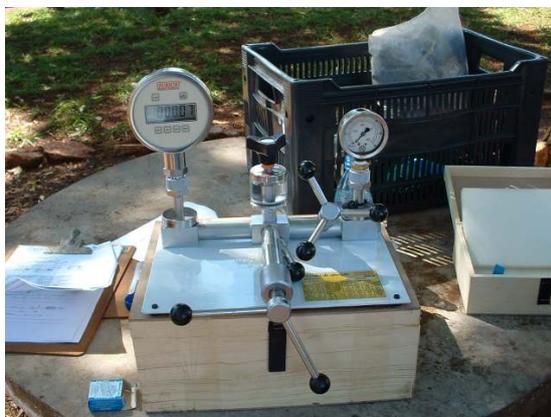
Outra verificação foi a adequação dos manômetros, onde se observou a escala dos mesmos, sendo considerados adequados, aqueles que apresentaram uma escala máxima de 1600 kPa. Este critério foi estabelecido baseado na pressão máxima admitida pela maioria das pontas de jato plano de pulverizadores de barra (400 kPa) e

**FOTO 1.** Bomba de calibração com manômetro padrão digital.

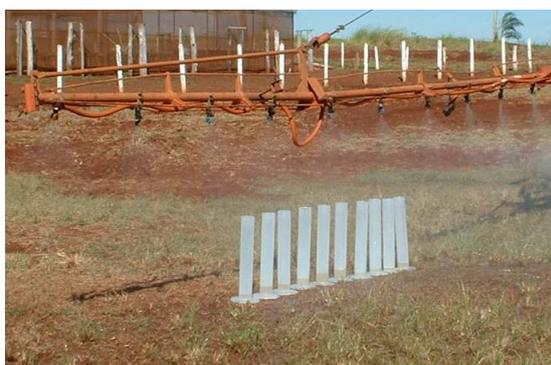
Segundo Langenkens (1999), um coeficiente de variação da distribuição volumétrica superficial abaixo de 10 % indica uniformidade satisfatória. Na Europa, em condições de laboratório, para a pressão e altura estabelecidas pelo fabricante como ideais para cada ponta, o coeficiente de variação deve ser inferior a 7 %.

**FOTO 2.** Avaliação da distribuição volumétrica na barra.

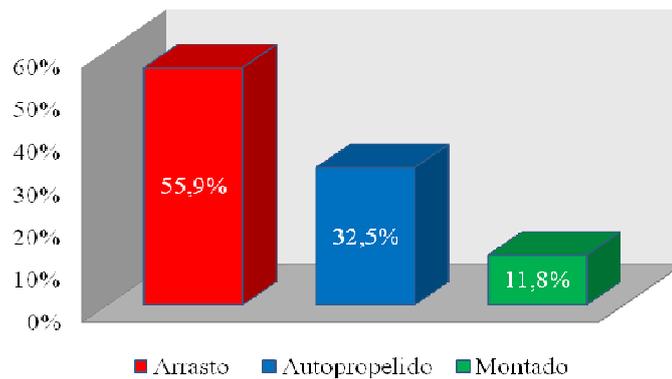
Os conjuntos (trator+pulverizador) exigem maior espaço para manobras em finais de talhão, geralmente leva-se mais tempo para realizá-las e há maior possibilidade de amassamento da cultura pelos pneus do pulverizador. Uma provável razão para este maior amassamento é que os equipamentos de arrasto são acoplados em vários tratores e nem sempre é feito ajuste de bitola pelos operadores.

**FIGURA 1.** Forma de acoplamento dos pulverizadores hidráulicos de barra na região de Uberlândia.

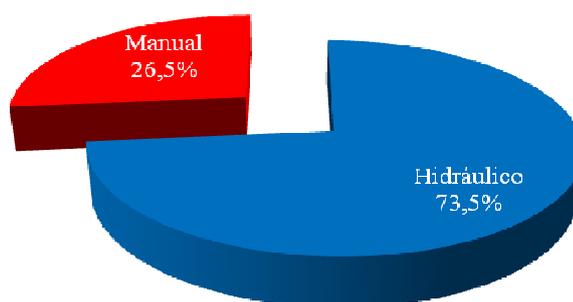
Foi observado que a grande maioria das máquinas apresentava sistema de abertura de barra hidráulico (FIGURA 2). Quanto ao levante de barra a mesma observação pôde ser feita (FIGURA 3). Sistemas manuais de abertura da barra são mais propensos a causar acidentes, pois trabalhadores desavisados ou pessoas que estejam acompanhando as aplicações em algum momento podem estar debaixo da barra ou apoiar o corpo no equipamento e, assim, estarem mais propensas a sofrer um acidente.

**FIGURA 2.** Sistema de abertura de barras.

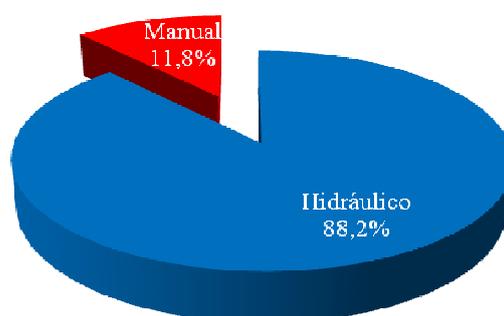
Com relação ao levante de barra nas manobras feitas nos talhões, o sistema hidráulico permite um ganho de tempo importante quando, comparado ao manual, principalmente em beirada de estrada ou cerca, e este tempo é significativo para a realização do trabalho no menor tempo possível. Isso se torna mais importante em grandes áreas, onde o rendimento operacional é mais exigido e o tempo para se fazer a aplicação se torna menor. O sistema hidráulico de levantamento de barra foi detectado em praticamente todos os pulverizadores, sendo o sistema manual verificado apenas em equipamentos montados.

**FIGURA 3.** Sistema de levante de barras.

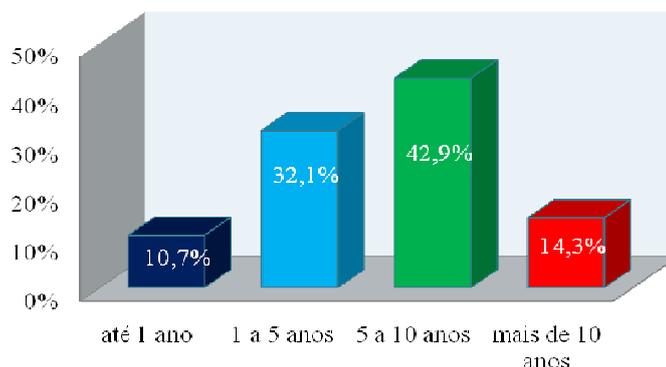
Verificou-se que os pulverizadores novos e os com maior tempo de uso apresentaram, em algumas situações, problemas similares, como vazamentos, mangueiras danificadas, entre outros, e com isso foi possível constatar que a falta de cuidado com a máquina pode ser apontada como fator principal dos defeitos encontrados. A frota da região não pode ser considerada velha, visto que 85,7 % dos equipamentos apresentam até 10 anos de uso e com idade média de 6,4 anos, sendo, portanto, uma frota nova. Este é outro indício do mau uso dos equipamentos. Gandolfo e Antuniassi (2003) avaliaram 76 pulverizadores e constataram idade média de 9,2 anos, mostrando, segundo os autores, um envelhecimento da frota monitorada. Ramos e Cortés (2006), avaliando, na Espanha, o estado funcional de pulverizadores, encontraram que 83 % dos equipamentos apresentavam-se com menos de cinco anos de uso. Braga et al. (2008), avaliando as condições de manutenção de 38 pulverizadores no Estado do Mato Grosso de Sul, constataram que a média de idade da frota estava em torno de 5,7 anos de uso.

**FIGURA 4.** Idade dos pulverizadores avaliados.

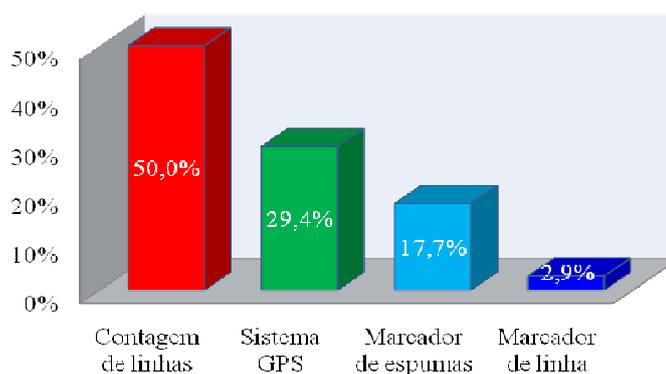
Outra forma de orientação empregada pelos produtores da região estudada é o uso dos marcadores de espuma. Essa tecnologia vem sendo reduzida, em função de, em muitos casos, a espuma sofrer a interferência do vento, temperatura e umidade relativa do ar. Os erros com o uso do marcador de espuma ocorrem quando as condições ambientais não são favoráveis, e esta é a realidade de muitos produtores que têm grandes áreas e muitas vezes não podem esperar o momento ideal para entrar com as aplicações. Trabalho conduzido por Antuniassi (2004), avaliando as tecnologias de aplicação que utilizam sistema de navegação por GPS, mostrou que o erro médio de sobreposição das faixas de aplicação é bem menor com relação ao uso de marcador de espumas (0,14 m para a barra de luzes e 0,70 m para o marcador de espuma), independentemente da velocidade de deslocamento do pulverizador.

Encontrada em menor quantidade, outra forma de orientação que já foi muito usada é o uso de marcadores de linha por sulco. Com a adesão crescente dos produtores ao sistema de semeadura direta e a necessidade de não revolvimento do solo, este sistema tende a desaparecer cada vez mais rápido.

**FIGURA 5.** Sistema de orientação de faixas adotado na região de Uberlândia.

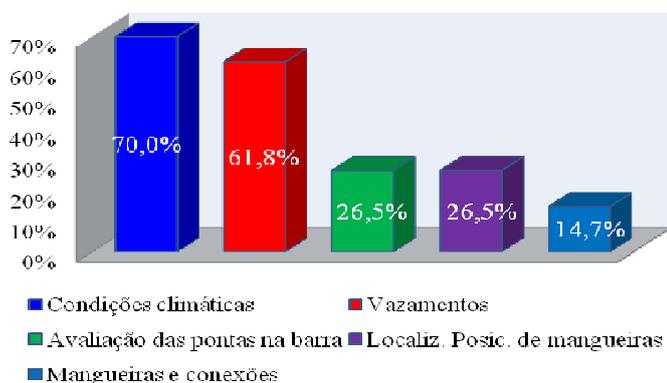
**FIGURA 6.** Percentagem de pulverizadores com irregularidades nos parâmetros qualitativos avaliados na região de Uberlândia.

A avaliação dos pulverizadores na região de Uberlândia mostrou que um número muito expressivo dos pulverizadores apresentava algum tipo de vazamento (FIGURA 6). Este valor é muito alto, visto que vazamentos são, na maioria das vezes, fáceis de serem percebidos.

Os principais problemas encontrados com relação a mangueiras e conexões foram trincamento e rachaduras que ocorrem em função do tempo de uso ou contato (abrasão) com alguma parte da barra. Na FIGURA 6 é mostrado o percentual de máquinas com mangueiras danificadas.

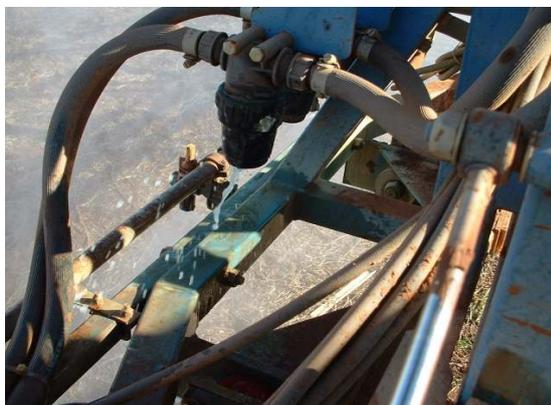
Essa informação reafirma o problema da falta ou do péssimo treinamento dos operadores, pois simplesmente colocando o pulverizador em funcionamento e fazendo uma vistoria rápida do mesmo seria possível constatar os vazamentos e tomar providências para repará-los. Note-se que o nível de treinamento não foi uma característica avaliada.

**FOTO 3.** Presença de vazamentos.

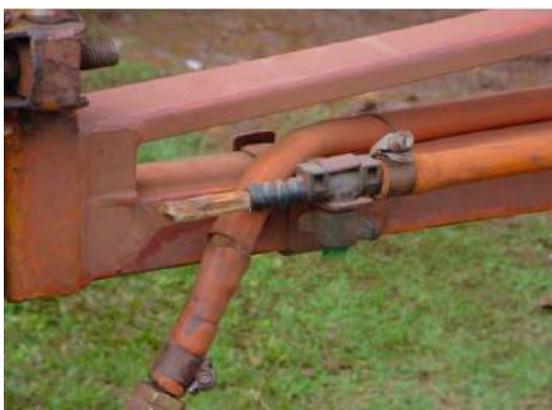
O principal efeito negativo de mangueiras danificadas está na pressão de saída da calda nas pontas de aplicação. Se a pressão diminuir, o volume de calda aplicado fica abaixo do recomendado, o que pode comprometer o sucesso do tratamento.

**FOTO 4.** Exemplo de mal estado de conservação de mangueiras.

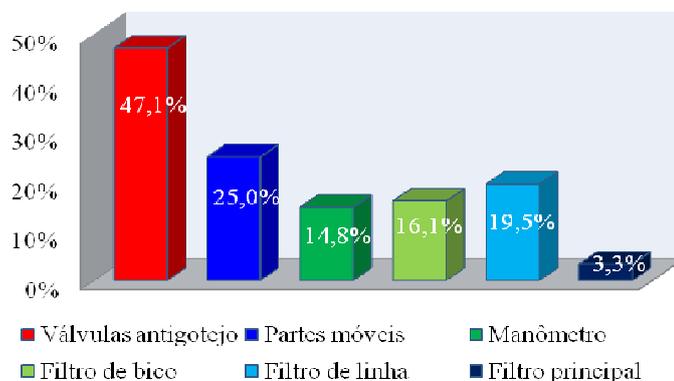
Para que a aplicação seja considerada eficiente, o produto deve alcançar o alvo na quantidade correta, e quando o operador interrompe o funcionamento da bomba, a aplicação de calda deve ser imediatamente interrompida. Observou-se que em grande número dos pulverizadores estudados, após a bomba ser desligada, permanecia-se gotejando produto pela ponta de pulverização. Se for considerada apenas uma ponta e um pequeno gotejo, as perdas podem ser insignificantes. No entanto, como é mostrado na FIGURA 7, em que várias pontas apresentam vazamento constante, o custo ambiental se torna alto. Resultados piores foram encontrados, na Itália, por Baldi e Vieri (1992), onde 85 % das máquinas avaliadas não estavam dotadas de antigotejadores.

**FIGURA 7.** Percentagem de pulverizadores com irregularidades nos parâmetros qualitativos dos pulverizadores avaliados na região de Uberlândia.

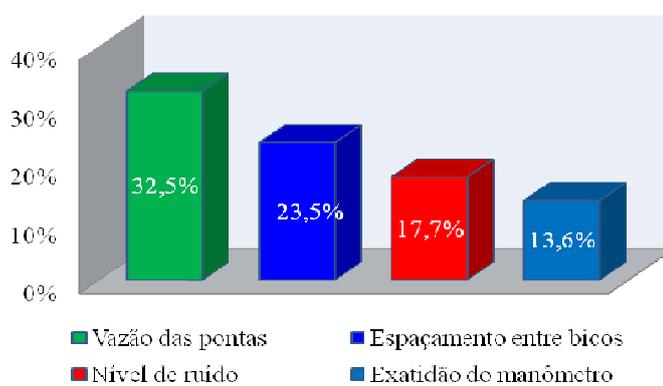
Outra provável causa para o alto índice de pontas operando com vazão acima da média, além do tempo de uso, pode ser o hábito de muitos operadores de limpar as pontas com pedaços de arame ou outro material abrasivo que aumenta a degradação do orifício de saída de produto, provocando um maior erro na aplicação de defensivos. Recomenda-se que sejam utilizadas escovas específicas para limpeza de pontas oferecidas pelas empresas do setor de tecnologia de aplicação ou “escova de dente”, pois causam menos danos aos orifícios, preservando-os por mais tempo.

**FIGURA 8.** Percentagem de pulverizadores com irregularidades nos parâmetros quantitativos avaliados em pulverizadores de barra na região de Uberlândia.

(2003), quando três ou mais pontas, num conjunto de 12, apresentam a vazão alterada em 10 % ou mais, recomenda-se a troca de todo o conjunto.

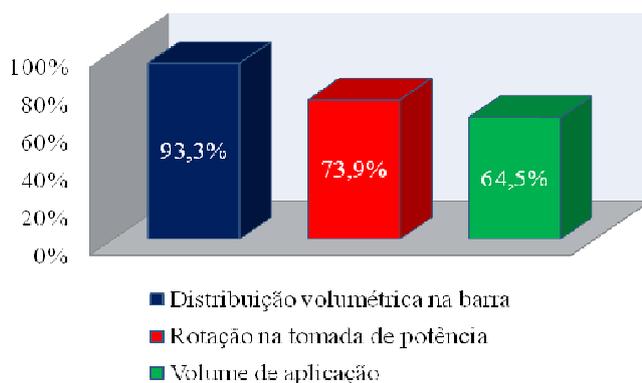
A desuniformidade de distribuição volumétrica pode ocorrer devido a vários fatores que compõem o sistema de pulverização de um pulverizador, tais como: mangueiras entupidas e perfuradas; conexões defeituosas e com diâmetros e tamanhos inadequados; pontas entupidas, diferentes, quanto à vazão e ao ângulo, e desgastadas; falta de sistema antigotejo e barras de pulverização desalinhada, deformada e instável. Não se pode afirmar que essa desuniformidade ocorreu exclusivamente devido a pontas desgastadas, pois foram encontrados pulverizadores com mais de um tipo de ponta na barra, com vazamentos, filtros danificados, entre outros fatores que podem ter contribuído com essa desuniformidade.

**FIGURA 9.** Percentagem de pulverizadores com irregularidades nos parâmetros quantitativos avaliados em pulverizadores de barra na região de Uberlândia.

No entanto, esse resultado deve ser analisado com critério. Preconiza-se que esse tipo de ensaio seja conduzido em bancada de ensaio padronizada e em condições ambientais propícias. Ou seja, para esta informação ser considerada segura o ensaio deve ser realizado em condições controladas, preferencialmente em laboratório. Contudo, além do teste ter sido conduzido com provetas, em muitos casos não foi possível obter as condições climáticas ideais, seja pela falta de ambiente fechado, seja pela impossibilidade de aguardar por condições propícias. Assim, verificou-se que a metodologia proposta para essa variável necessita de melhoria.
