**ARQUITETURA ESCOLAR E QUALIDADE AMBIENTAL:
Avaliação pós-ocupação em duas escolas de Volta Redonda – RJ
Instituto Educacional Professor Manoel Marinho e
Centro Integrado de Educação Wladir de Souza Telles**

Defesa da Dissertação de Mestrado apresentada ao Programa de Pós-graduação em Arquitetura, Faculdade de Arquitetura e Urbanismo, da Universidade Federal do Rio de Janeiro, como parte dos requisitos necessários à obtenção do título de Mestre em Ciências em Arquitetura, Linha de pesquisa: Cultura, Paisagem e Ambiente Construído.

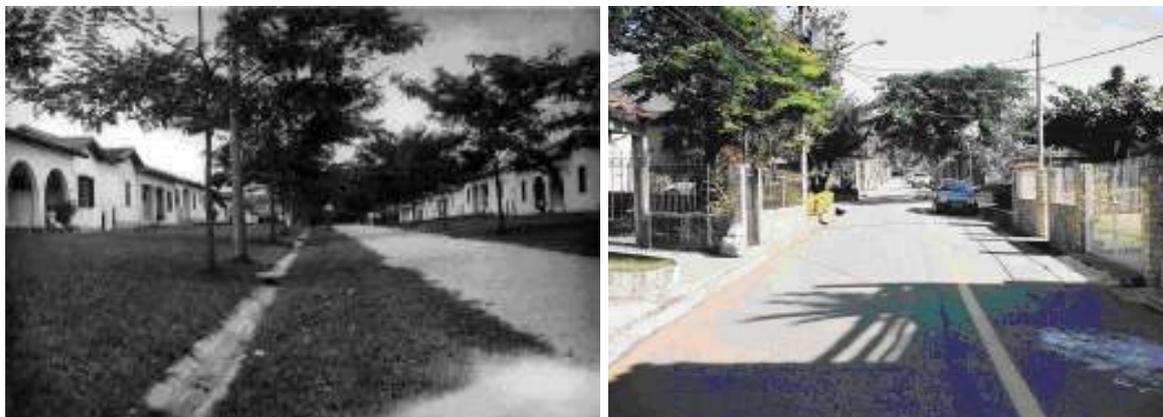
Fig.4 e 5 – Habitações residenciais construídas há aproximadamente 60 anos atrás, hoje se encontram totalmente modificadas, as casas não obedeceram ao recuo inicial adotado no projeto e a grande maioria adotou muros e cercas.

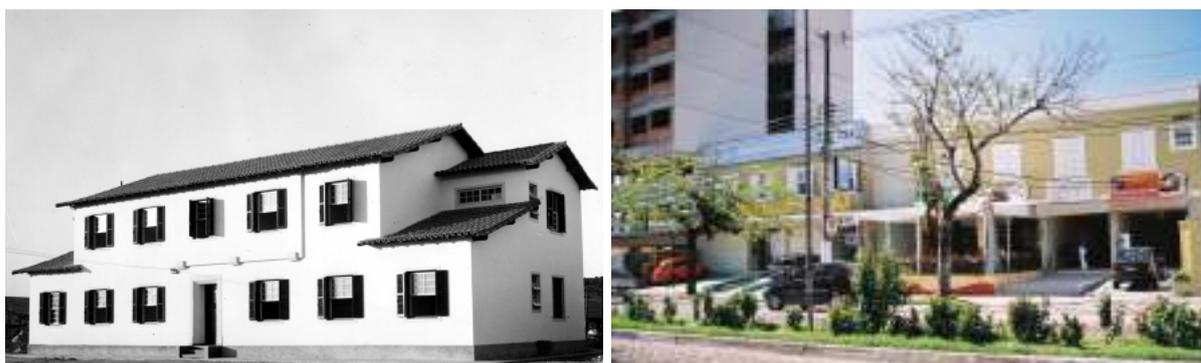
Fig.6 e 7 – Os hotéis para solteiros do projeto de Corrêa Lima: hoje alteração de forma e funcionalidade.

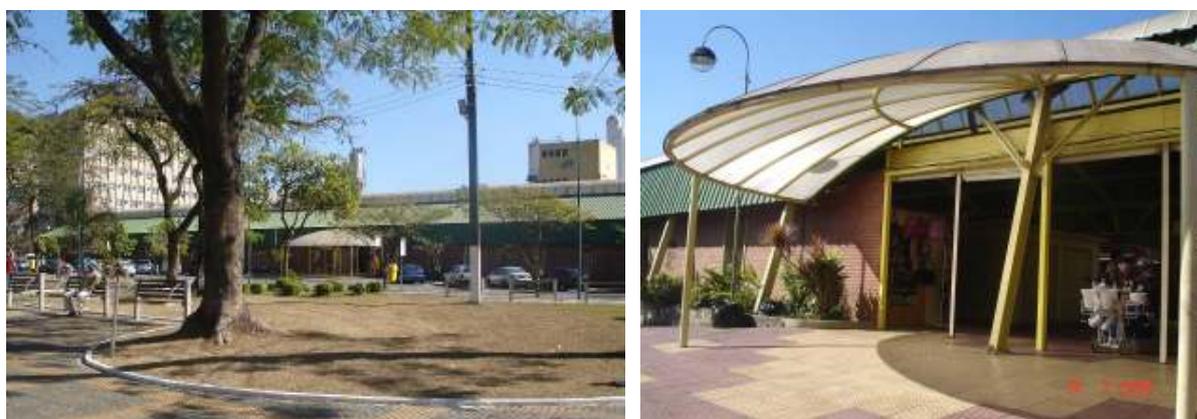
A renovação mais intensa ocorreu na Vila Santa Cecília, com a reforma da Praça Brasil (Foto 10) e a construção de uma edificação em estrutura metálica para abrigar os camelôs do bairro, conhecida pela população como “Camelódromo” (Fotos 11 e 12). A obra foi uma pequena amostra do que seria o então programa de renovação durante a gestão daquele governante.

Fig. 11 e 12 – Edificação construída para o comércio ambulante – junto a Praça Brasil.
Foto: Claudia Neto, julho 2006.

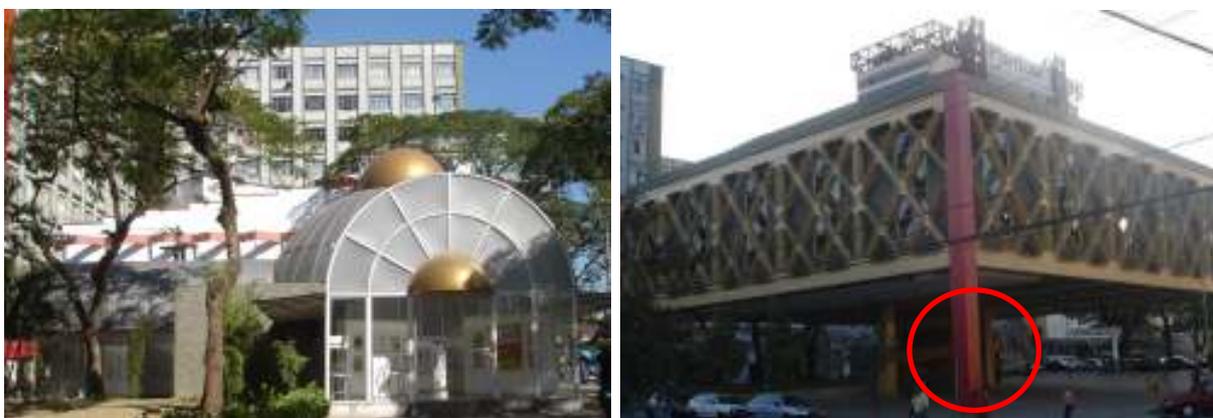
Outra intervenção de significativa importância foi à construção do Palácio das Artes (Foto 13), onde mais uma vez foram esquecidos os aspectos históricos e morfológicos da cidade. O projeto busca referências em Curitiba, que possui um Palácio de Cristal localizado numa enorme área arborizada que não deixa dúvidas acerca do sucesso de sua implantação, NETO (2006). Estes aspectos, entretanto, foram totalmente ignorados na inserção do Palácio das Artes de Volta Redonda, implantado dentro de uma Praça, ao lado de várias edificações sem nenhuma interação harmônica com o entorno.

A Biblioteca Municipal (Fotos 14) uma monumental edificação construída em estrutura metálica, que juntas constituem um conjunto de intervenções desastrosas, onde a falta de interação e harmonia com o entorno são marcantes.

Fig.13 e 14 - O Palácio das Artes e a Biblioteca Municipal – falta de harmonia com o contexto urbano. No detalhe na parte de baixo da Biblioteca visualizamos o Palácio das Artes.

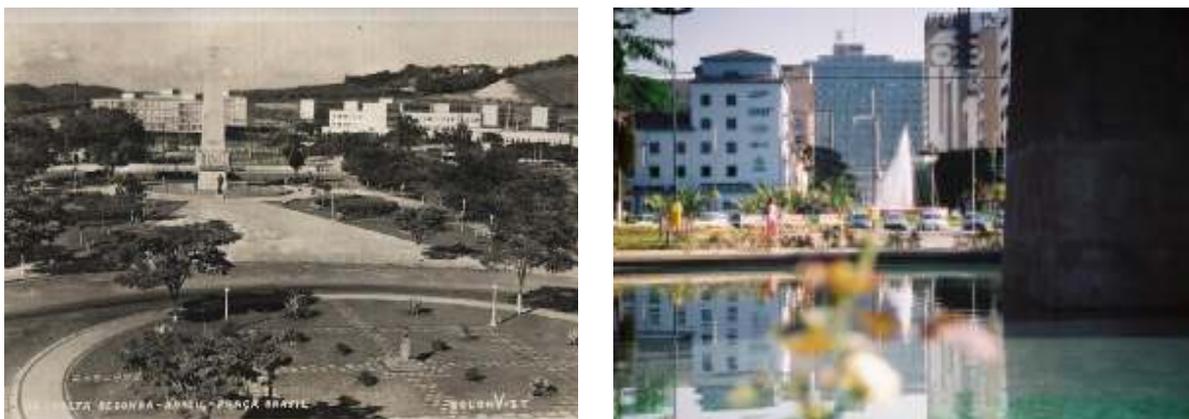
Localizada no Centro de Volta Redonda na vizinhança da CSN, a escola foi uma das primeiras edificações do projeto da Vila Operária (Foto 27) a ser implantada. Atualmente (Foto 28) diante do crescimento e desenvolvimento da cidade, a edificação se mantém ainda uma referência na área da educação, porém o prédio se encontra impactado pelas transformações sofridas pelo seu entorno.

Fig. 23 e 24 – Entorno da escola em 1946 e o entorno atual – grandes transformações.

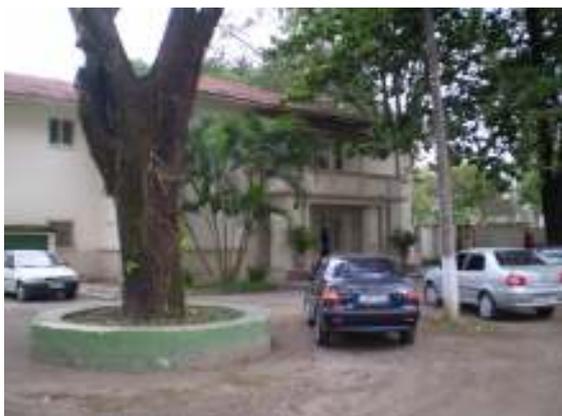
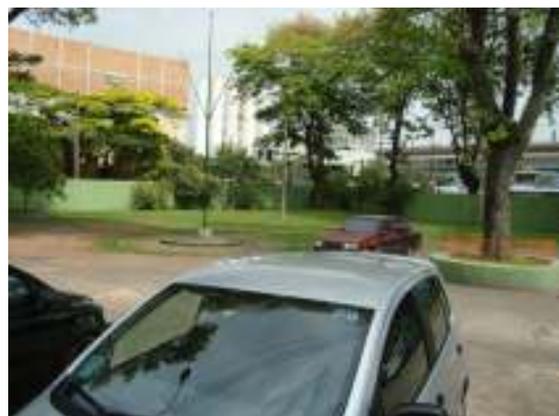
Na parte externa encontram-se jardins mal conservados e árvores antigas de grande porte (Foto 29). Na parte frontal, o terreno serve ainda como estacionamento para veículos de professores e funcionários (Foto 30). Nos fundos do terreno, estão à quadra de esportes para realização das atividades de educação física e o pátio descoberto para recreação.

Fig. 29 e 30 – Fachada principal, pátio com árvores de grande porte e área utilizada como estacionamento.

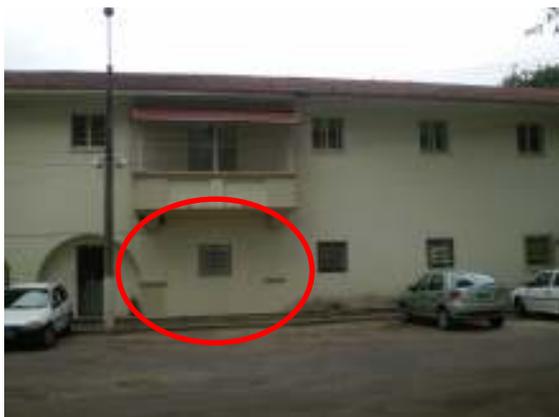
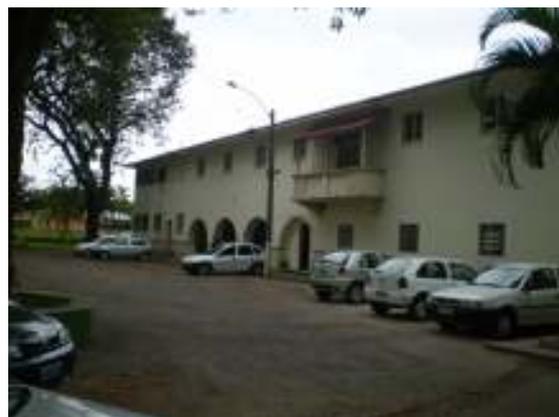
As fachadas mantêm praticamente o desenho do projeto original, com alteração apenas do fechamento dos vãos localizados próximos ao refeitório (Foto 31). A pintura em tons de bege encontra-se inalterada há alguns anos (Foto 32).

Fig.31 e 32 – Fachada em tons de bege, vão fechado e instalação de basculante.

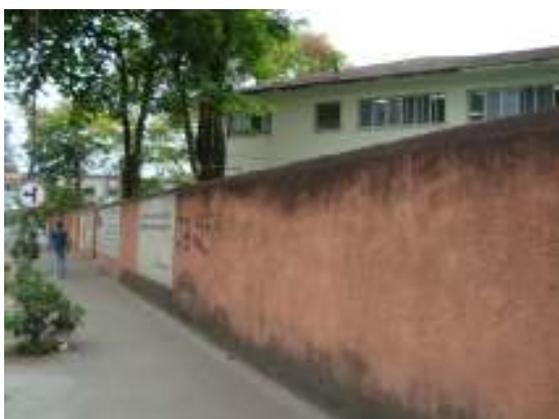
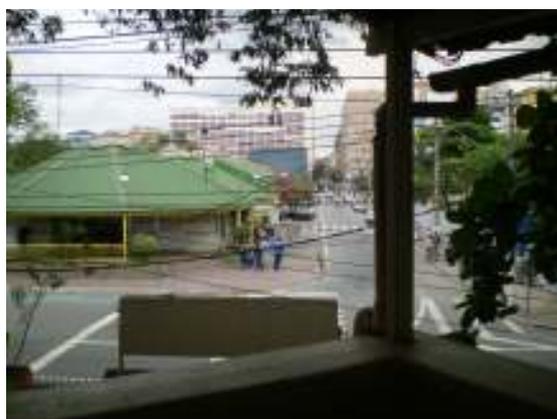
Toda a extensão do terreno é murada (Foto 33), impedindo o contato direto com o exterior.

Em frente à escola, está localizada a Praça Brasil de onde é possível visualizar apenas um pequeno pedaço do primeiro pavimento. Já na parte interna, da varanda do pavimento superior é possível contemplar boa parte do Centro de Volta Redonda (Foto 34) e as instalações da CSN.

Fig. 33 e 34 – Fachada cercada por muros e vista da varanda do 1º Pavimento.

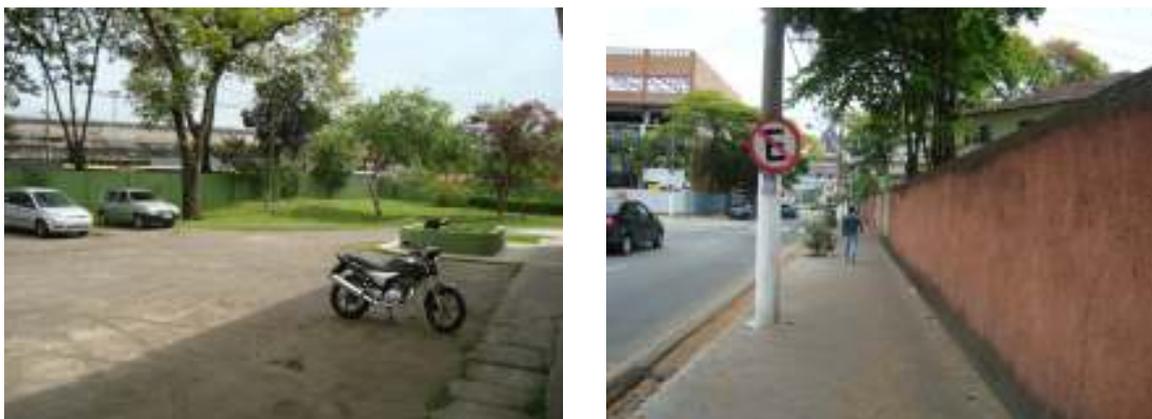
Para os usuários que fazem uso de automóveis a escola apresenta um amplo jardim interno utilizado como estacionamento (Foto 35). Já inexistem áreas de embarque e desembarque, para veículos de realização do transporte escolar. Não é possível parar um veículo próximo a entrada da edificação sem comprometer o trânsito local (Foto 36).

Fig.35 e 36 – Estacionamento interno e acesso a edificação proibido o embarque e desembarque.

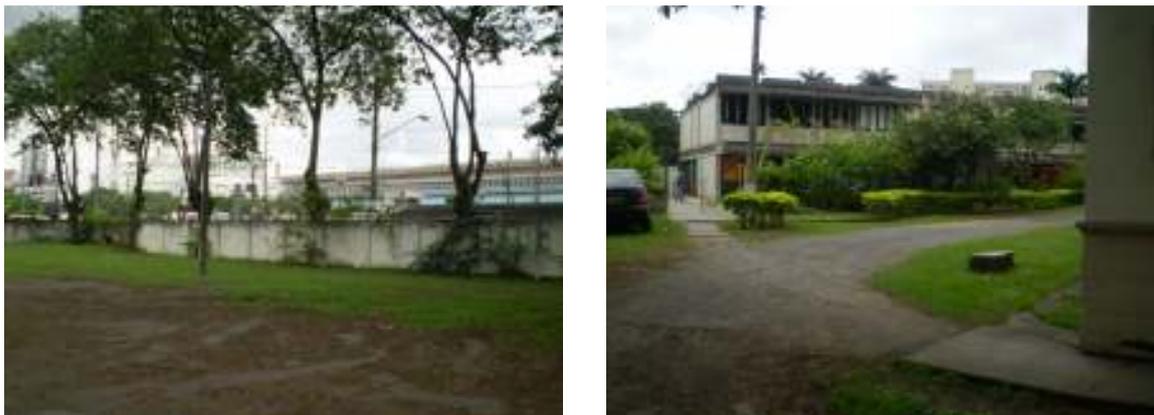
Com relação à vizinhança da edificação, esta é constituída pela parte frontal a Usina Presidente Vargas (Foto 37), a Praça Brasil, o Camelódromo, Campus Universitário da Universidade Federal Fluminense, além de muitos edifícios comerciais e dois Shopping Centers.

O jardim situado na parte interna do terreno é utilizado hoje como estacionamento, embora não provavelmente previsto no projeto inicial.

Fig. 37 e 38 – Na parte frontal a CSN e lateral, dentro do terreno – escola de Educação Infantil

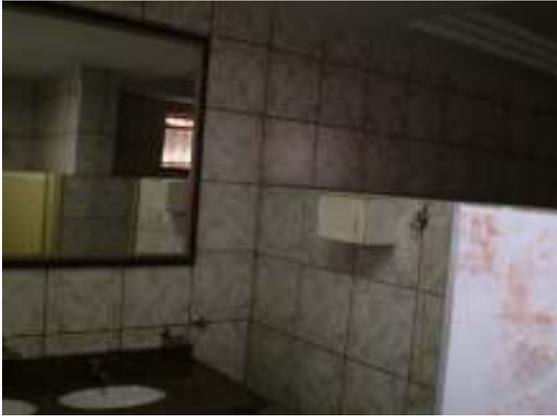
Algumas áreas como banheiro e escada foram reformados e os pisos revestidos com acabamentos diversos, o retrato de alterações desordenadas são apresentados nas Fotos 39 e 40: banheiros com cerâmicas diversas e a escada com granito Cinza Corumbá. Nas áreas de circulação o piso é em cerâmica vermelha original e em ardósia no refeitório.

Fig. 39 e 40 – Banheiro e escada com novos revestimentos.

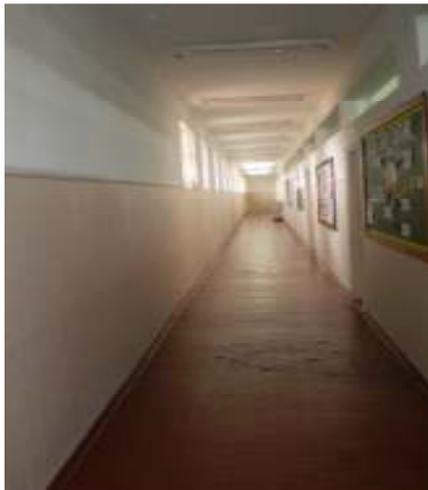
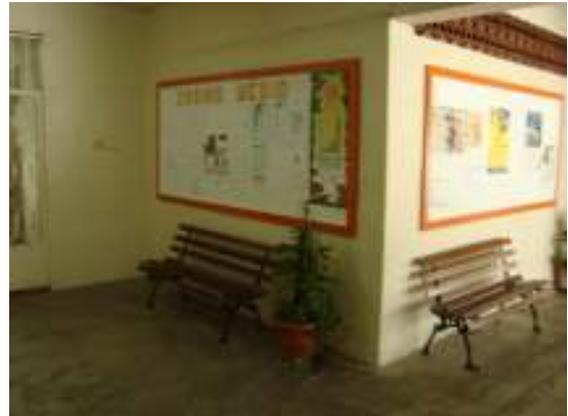
O hall de entrada tem piso em madeira e as paredes deste ambiente e das áreas de circulação do pavimento térreo têm painéis em cortiça e carpete, formando vários murais para recados e exposições de trabalhos (Fotos 41 e 42). O projeto não contempla a utilização de texturas, acabamentos em gesso, etc.

Fig. 41 e 42 – Murais de carpete e cortiça das áreas de circulação.

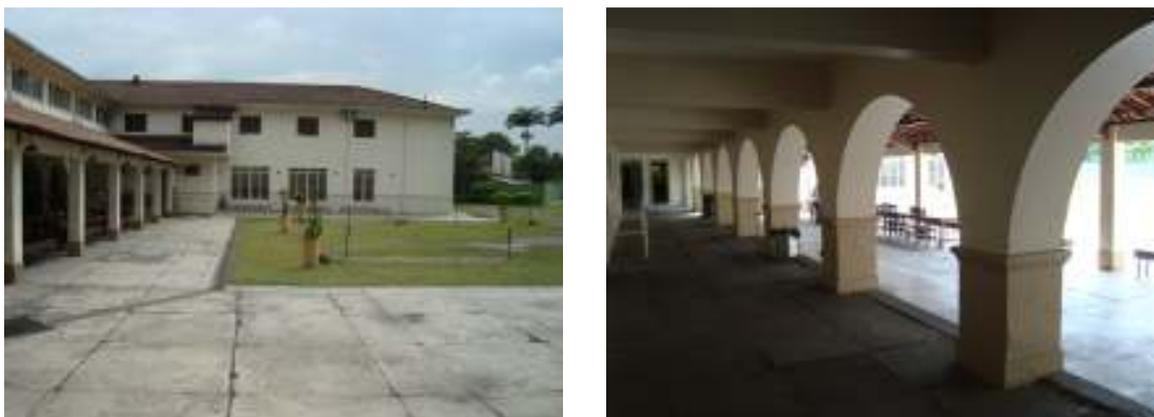
Ainda na parte externa, a quadra de esportes e pátio tem pisos cimentados em condições médias de conservação, e em alguns locais observa-se a ação do tempo (Fotos 43 e 44). Quanto aos jardins, estes carecem de uma maior cuidado.

Fig. 43 e 44 – O desgaste do piso cimentado do pátio descoberto e pátio coberto.

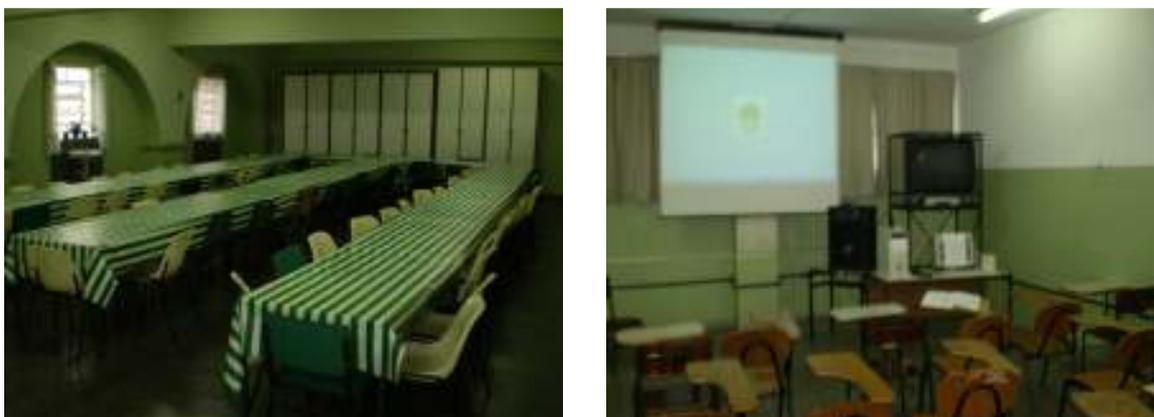
Em alguns ambientes foram realizadas instalações elétricas aparentes para aumentar o número de interruptores, tomadas e até lâmpadas (Foto 46).

Fig. 45 e 46 – Refeitório pouca iluminação natural e sala de aulas com instalações aparentes.

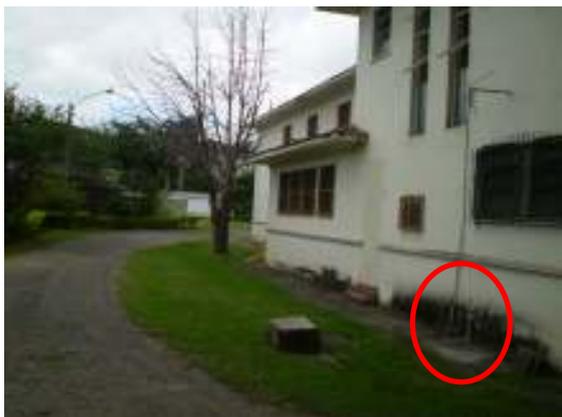
Não foram previstos equipamento para redução do consumo de água, assim como não há instalações para captação de água de chuva e reutilização de águas servidas para irrigação dos jardins. Não existem sistemas de irrigação para os jardins, há apenas uma torneira instalada na parte externa. Nos banheiros reformados não foram instaladas torneiras com temporizador ou caixas de descarga acopladas.

Fig. 47 e 48 – Torneira do jardim e um dos banheiros reformados.

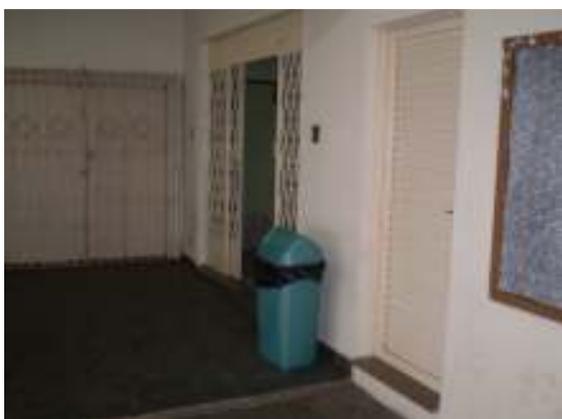
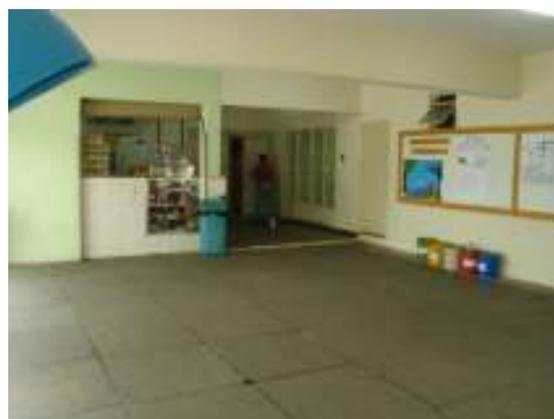
O lixo é recolhido pelo sistema de coleta que atende a cidade de Volta Redonda. Os resíduos são armazenados em um depósito externo, próximo a sala de artes e retirado para a calçada nos dias de coleta, realizada três vezes durante a semana.

Fig. 49 e 50 - Lixeiras tradicionais e as de coleta seletiva.

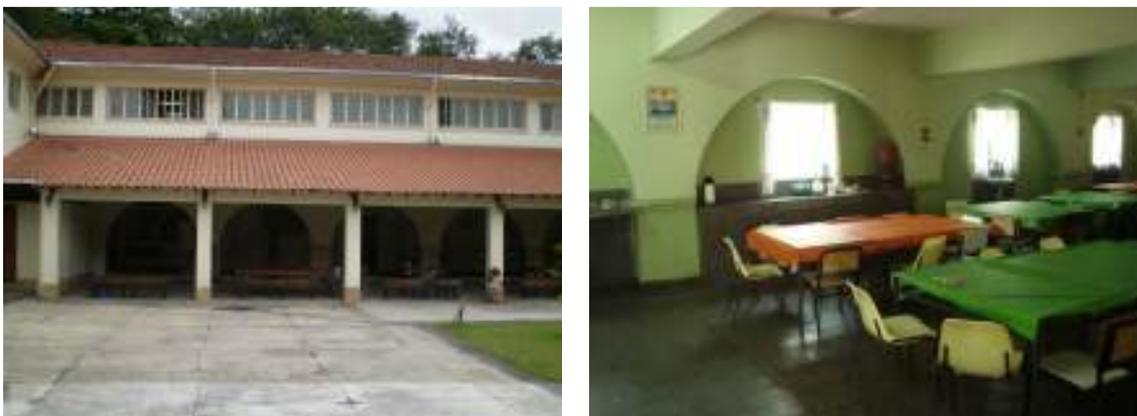
Há aproximadamente 5 anos atrás foi realizada uma reforma da instituição, com pintura da fachada e serviços de manutenção do telhado (Foto 51), etc..

Com relação ao mobiliário verifica-se um variado espectro nas salas de aula e refeitório: móveis em madeira, de modelos diferentes, de vários tipos e cores (Foto 52).

Fig.51 e 52 – Telhado reformado e Refeitório com vários tipos de mesas e cadeiras.

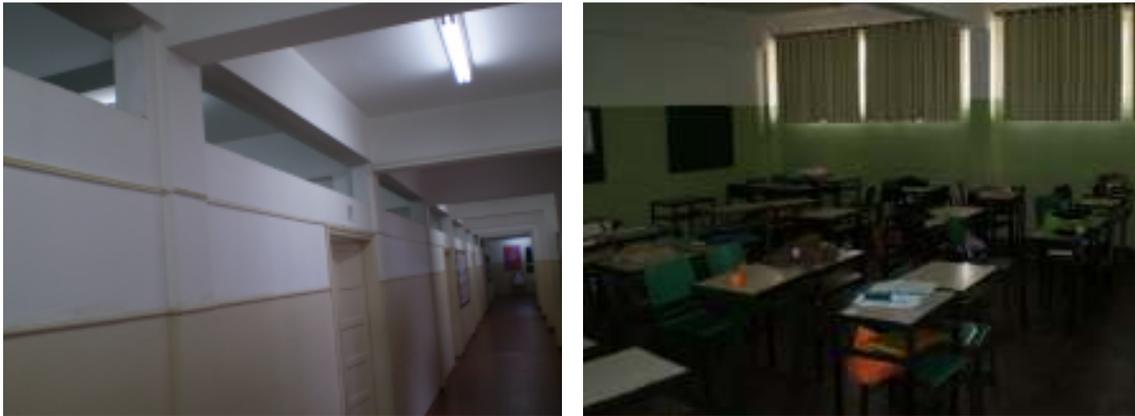
Fig. 53 e 54 – Aberturas para ventilação cruzada e salas de aula sem ventiladores.

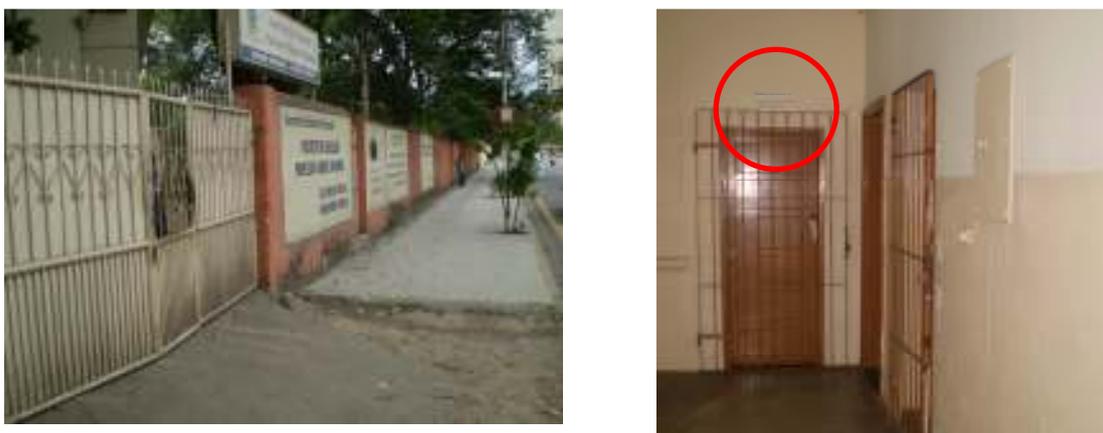
Em termos de comunicação visual, há apenas na parte externa do edifício um letreiro simples e pequeno que indica o nome da Instituição. Ainda na parte externa, o muro também funciona como letreiro e repete as informações (Foto 55). Na parte interna apenas no térreo em alguns ambientes foram instaladas junto às portas placas com indicações (Foto 56).

Fig. 55 e 56 – Letreiro da fachada e comunicação visual interna.

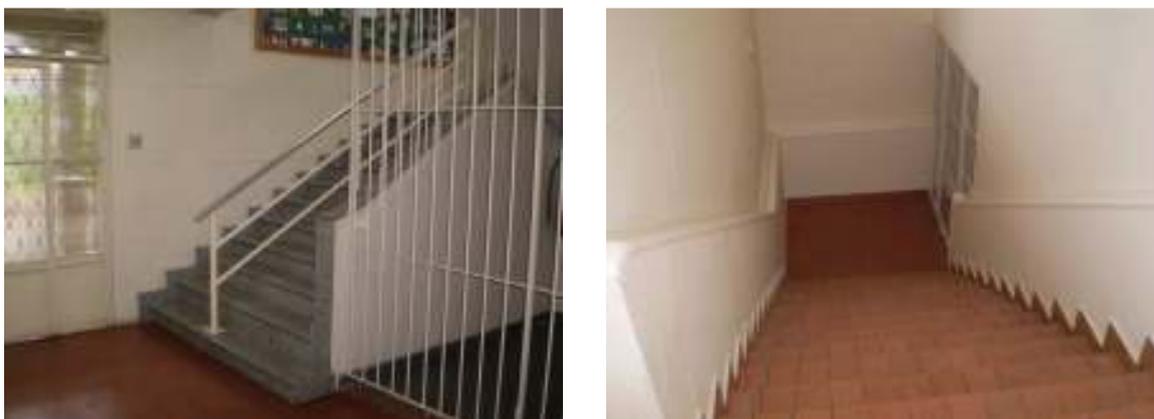
Observa-se uma incipiência com relação à acessibilidade. Para se ter acesso a varanda principal de entrada na edificação, existem três degraus e nenhuma rampa. Na parte interna três escadas ligam o térreo ao primeiro pavimento (Foto 57 e 58), também não existem rampas. As portas estão todas adequadas, contudo é complicado o acesso à edificação.

Fig. 57 e 58 – Escadas internas.

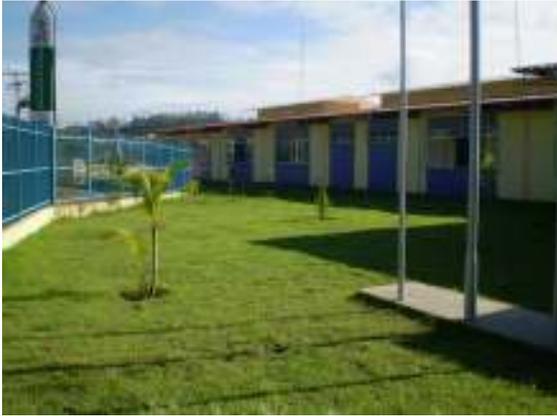
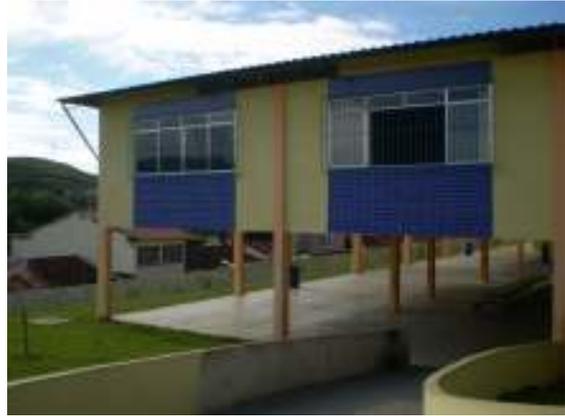
Fig.62 e 63 – Vista da lateral da edificação – Cota 101.7 e Vista do pátio coberto no pavimento inferior – Cota 98.5.

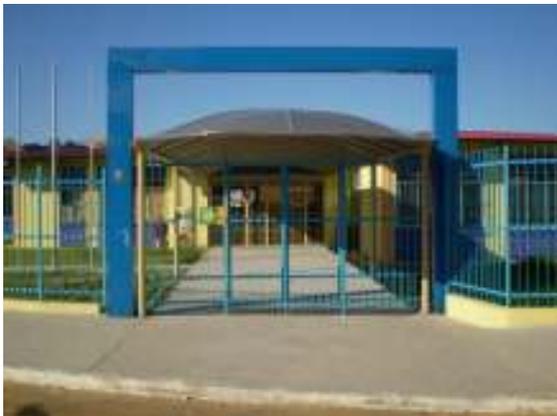
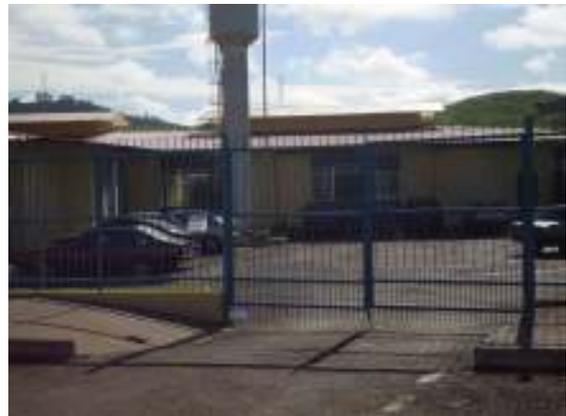
Na Rua Trinta e Cinco-A três entradas dão acesso a edificação, controlados por um Porteiro, em tempo integral. A principal, marcada por um pórtico e uma cobertura (Foto 62), que indicam a entrada de alunos, professores, funcionários e visitantes, a segunda, localizada na lateral direita do terreno, dá acesso ao estacionamento (Foto 63) e pode ser utilizada apenas por professores e para a realização dos serviços de carga e descarga, já a terceira na lateral esquerda é utilizada para saída dos alunos, para desafogar o movimento na entrada principal.

Fig. 64 e 65 – Entrada principal - pedestre e acesso secundário - estacionamento.

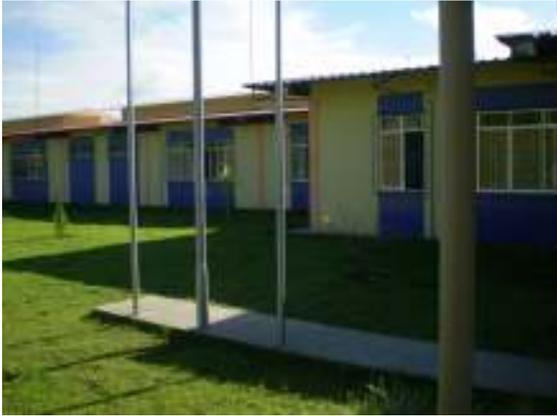
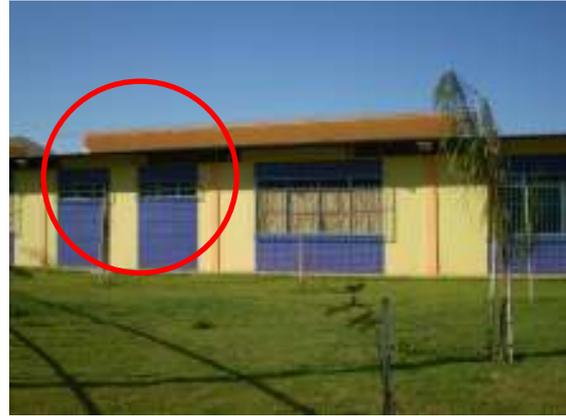
As fachadas simples são revestidas com pintura na cor amarela, as colunas em tons alaranjados e a área das janelas demarcadas com pastilhas cerâmicas 10x10cm em tom azul cobalto. Na fachada principal destaca-se a cobertura metálica na cor vermelho, formando uma pequena marquise. Na parte mais elevada da edificação, uma clarabóia, executada em policarbonato transparente (Foto 64 e 65).

Fig. 66 e 67 – Fachada principal – cores harmônicas e destaque para a cobertura em policarbonato.

No telhado a clarabóia em policarbonato necessita de manutenção periódica a fim de prevenir problemas de vazamento e comprometer o restante do telhado, lembrando ainda que no caso de vazamentos, estes podem comprometer ainda a parte interna da edificação.

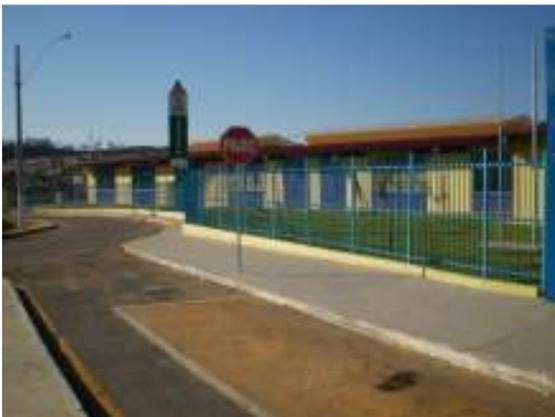
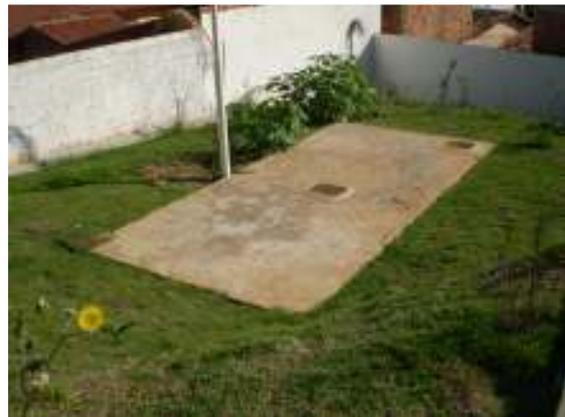
A extensão frontal do terreno é cercada por grades pintadas na cor azul (Foto 66). Laterais e fundos são cercados por muros pintados de cal (Foto 67). Todas as janelas e portas da edificação são gradeadas, sobre as janelas é possível verificar a instalação de um sistema de resfriamento das lajes, não especificado nos projetos de arquitetura disponibilizados pelo IPPU-VR.

Fig. 68 e 69 – Fachada principal – Grades em toda extensão. Fachadas laterais e fundos muro pintado em cal.

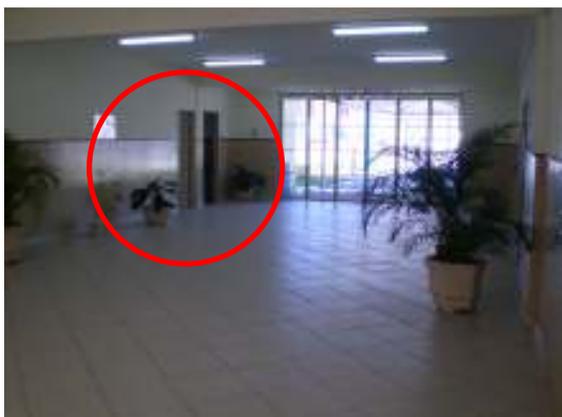
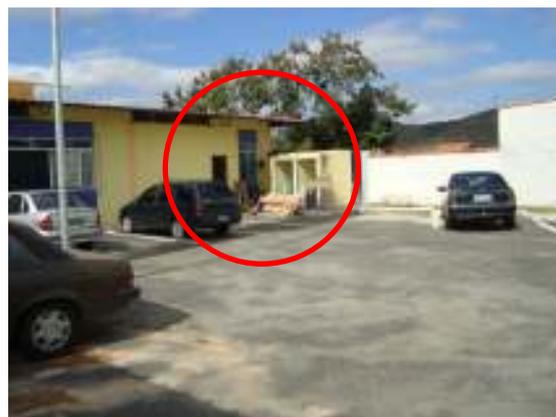
Na parte interna da edificação após a entrada principal no hall encontram-se: a secretaria, o SOE, a diretoria, a sala dos professores (Foto 68), a biblioteca, o refeitório. As salas de aula, laboratórios e demais dependências da instituição, estão distribuídos nos corredores da circulação principal e das circulações secundárias. No acesso do estacionamento estão: a área de serviço, os depósitos e a cozinha (Foto 69).

Fig. 70 e 71 – Hall de entrada – destaque para sala dos professores e no estacionamento – destaque para área de serviço.

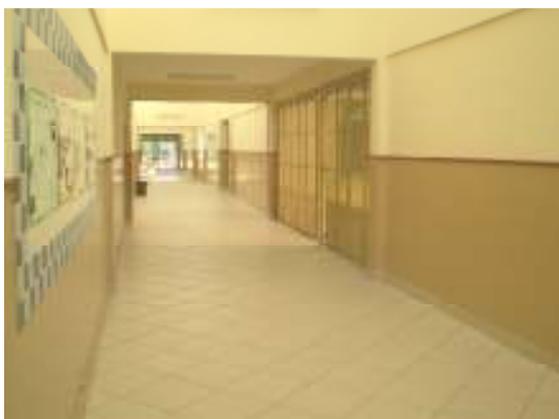
Fig. 72 e 73 – Circulação Principal – clarabóia e Circulação Intermediária - iluminação natural apenas no final do corredor.

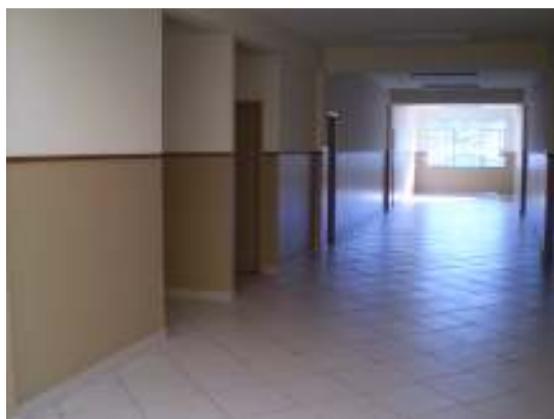
No térreo a circulação principal percorre toda instituição, sobre ela a grande clarabóia, que favorece a captação de iluminação natural (Foto 70). Nesta circulação estão dispostas: a biblioteca, o refeitório e as salas de atividades extracurriculares. A partir da circulação principal é possível acessar as circulações intermediárias (Foto 71), chamadas no projeto de alas, onde se localizam as salas de aula. Em cada ala estão de 4 a 6 salas de aula, divididas por segmento. Na circulação principal encontram-se também as rampas que dão acesso ao pavimento inferior.

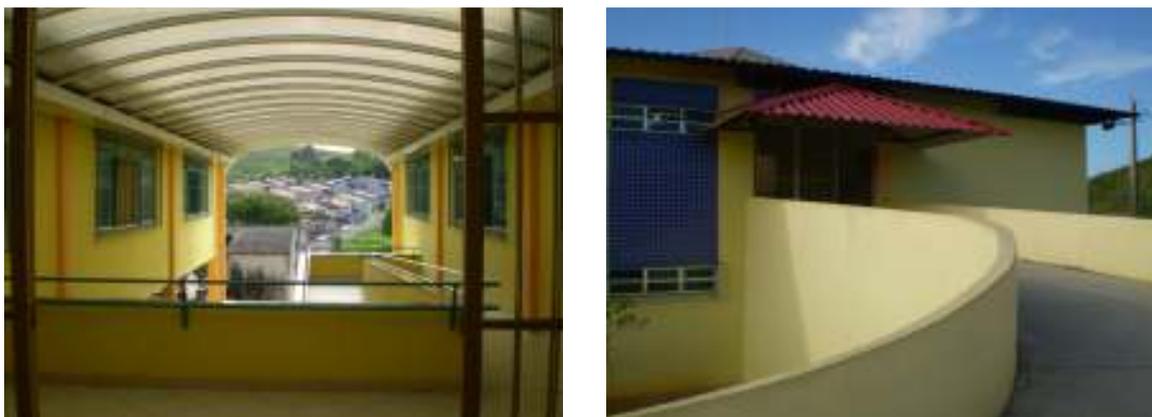
As rampas foram projetadas sendo: a primeira, coberta, entre as alas B e C (Foto 72), e a segunda, descoberta, no final da circulação principal (Foto 73). A primeira localizada entre as alas B e C faz divisa com várias salas de aula que apresentam todas as janelas voltadas para esta circulação. A outra rampa localizada no final da circulação principal é descoberta, não podendo ser utilizada em dias de chuva.

Fig.74 e 75 – Rampa entre as alas B e C e a segunda rampa localizada ao final do corredor principal.

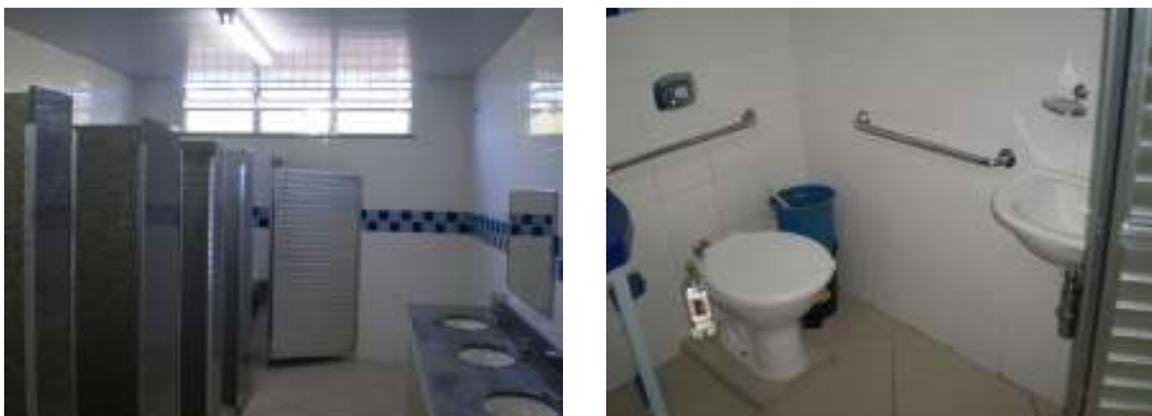
No térreo foram projetados além das salas de aula, biblioteca, salas de atividades extracurriculares, laboratórios, refeitório, cozinha, dependências funcionais e administrativas. Em todas as alas um conjunto de banheiros, feminino e masculino, adaptados para deficientes físicos, exceto na área da Educação Infantil, que contempla apenas uma unidade para ambos os sexos (Foto 74 e 75).

Fig.76 e 77 – Banheiros, detalhe para o adaptado para deficientes físicos.

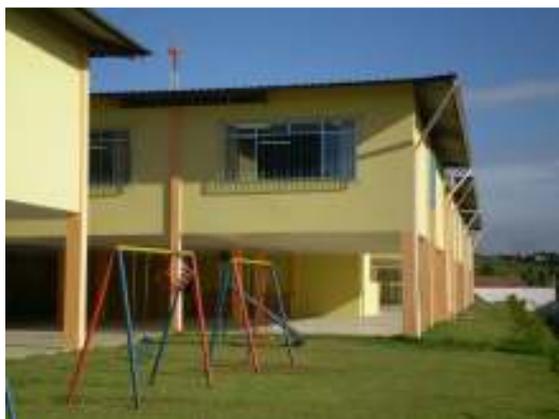
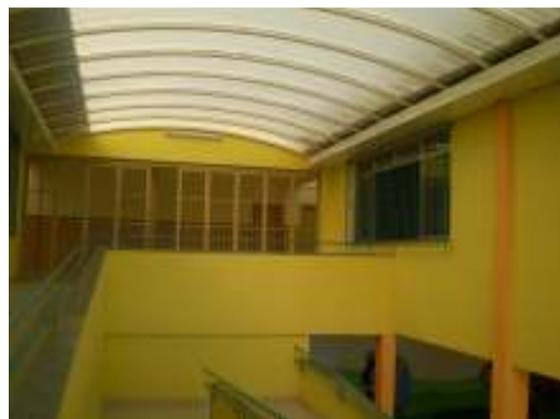
- Pátio coberto – a localização deste ambiente no pavimento inferior e o fluxo realizado pelos alunos para utilização do espaço compromete a qualidade acústica de toda a edificação. O ruído gerado se espalha atingindo toda a escola e as residências vizinhas, que estão separadas por um muro de aproximadamente 1,6m de altura. Com relação à escola, os ambientes mais comprometidos são as salas de aula, localizadas no térreo, com as janelas voltadas para este ambiente (pátio). O som emitido quando da utilização do pátio sobe, penetra nas salas de aula e compromete a realização das atividades (Foto 76). Além disso, as salas não tem ar condicionado e as janelas permanecem grande parte do tempo abertas, contribuindo ainda mais para o desconforto sonoro.

Fig. 78 e 79 – Janelas das salas de aula voltadas para a rampa localizada entre as alas B e C e janelas voltadas para o pátio.

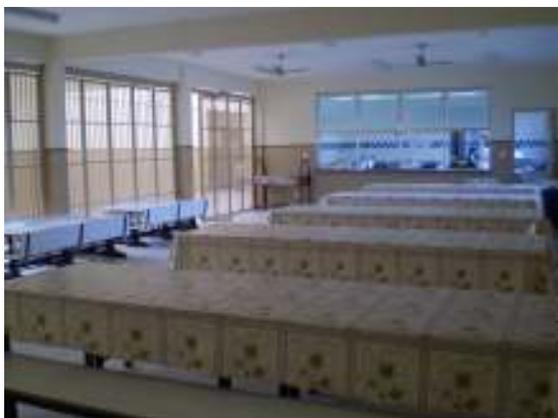
Fig. 80 e 81 – Grades substituem as paredes e facilitam a ventilação e prejudicam as condições acústicas.

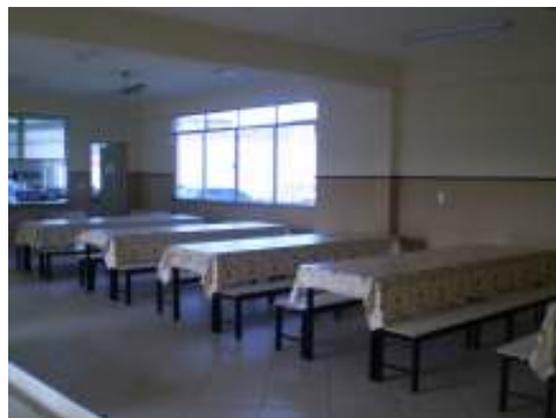
- Refeitório - ambiente é cercado apenas por grades vazadas, que facilitam a ventilação natural e comprometem a qualidade acústica (Foto 78 e 79). Quando da utilização do ambiente, em horários alternados e durante momento de descontração, são gerando ruídos que atravessam o corredor e atrapalham além das salas de aula mais próximas, outros ambientes localizados nas proximidades, muitas que funcionam com as portas abertas. Todas as turmas após finalizar as refeições, se dirigem ao pátio coberto, localizado no pavimento inferior para realização de atividades recreativas, durante este percurso o som gerado afeta todos os ambientes do caminho.

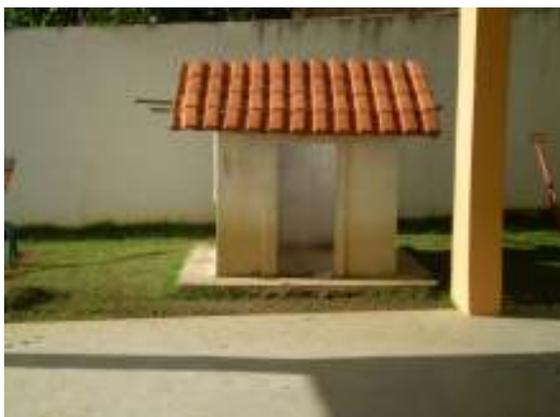
Fig. 82 e 83 – Casinha de boneca inacabada e os brinquedos pouco conservados.

Na parte externa estão comprometidos o piso do anfiteatro e os brinquedos. O piso necessita ser totalmente refeito, pois se encontra totalmente degradado. Como o contrato de construção prevê 5 anos de garantia para obras desta natureza, a escola aguarda que a Construtora realize os serviços. Quanto aos brinquedos fornecidos diretamente pela Prefeitura não estão contemplados neste pacote e dependem de processos internos da Prefeitura para serem reparados e/ou substituídos.

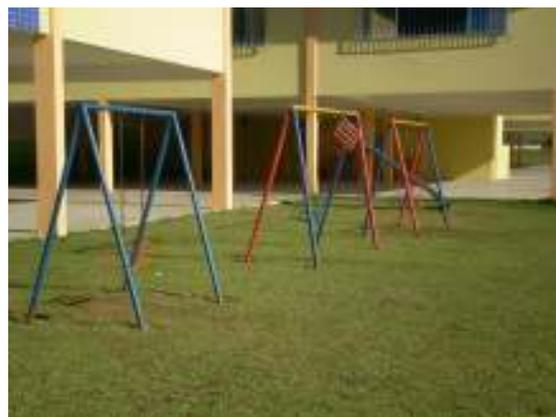
- Brinquedos: os brinquedos para as crianças da educação infantil instalados no pátio coberto sem divisão de espaços. Há previsão de instalação da cerca, porém os brinquedos existentes estão pouco conservados. Além da casinha de boneca em alvenaria e que não foi concluída (Foto 80 e 81).

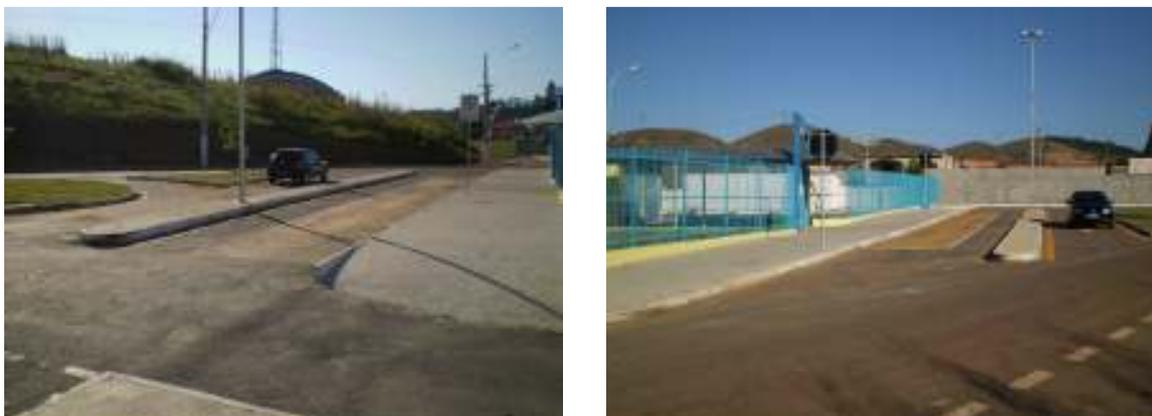
Para os usuários que fazem uso de carros e demais veículos destinados a realização do transporte escolar além do fácil acesso viário, quando da construção da escola, junto à entrada principal da edificação foi criado um conjunto de canteiros para facilitar as atividades de embarque e desembarque, sem comprometer o trânsito do local (Foto 82 e 83).

Fig.84 e 85 – Canteiros criados junto com a construção da edificação.

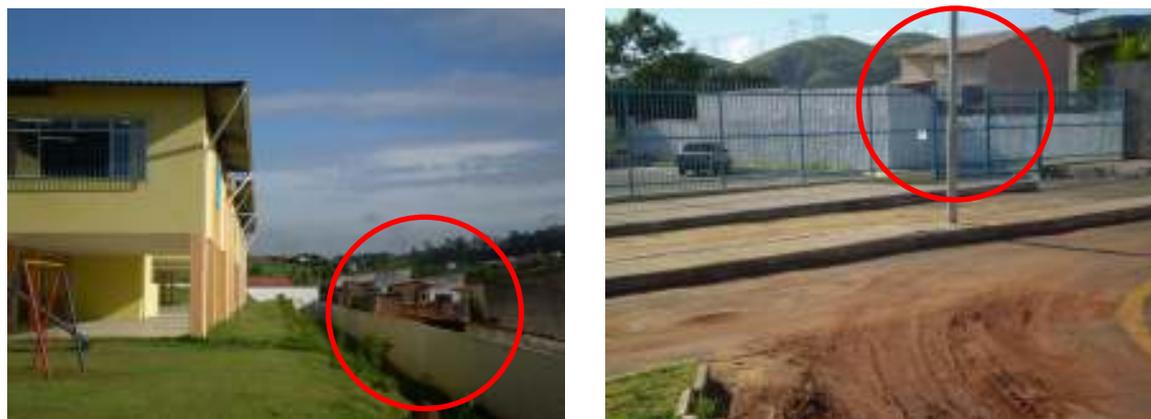
Com relação à vizinhança da edificação na parte frontal e lateral esquerda, a escola faz divisa com terrenos desocupados e sem previsão de construção de edificações. Nos fundos e lateral direita, várias residências, se aglomeram e dividem muro com a escola (Foto 84 e 85). Não há nas proximidades nenhuma fábrica ou edificação propagadora de ruído,

Fig.86 e 87 – Fundos e lateral direita da edificação – presença de varias residências.

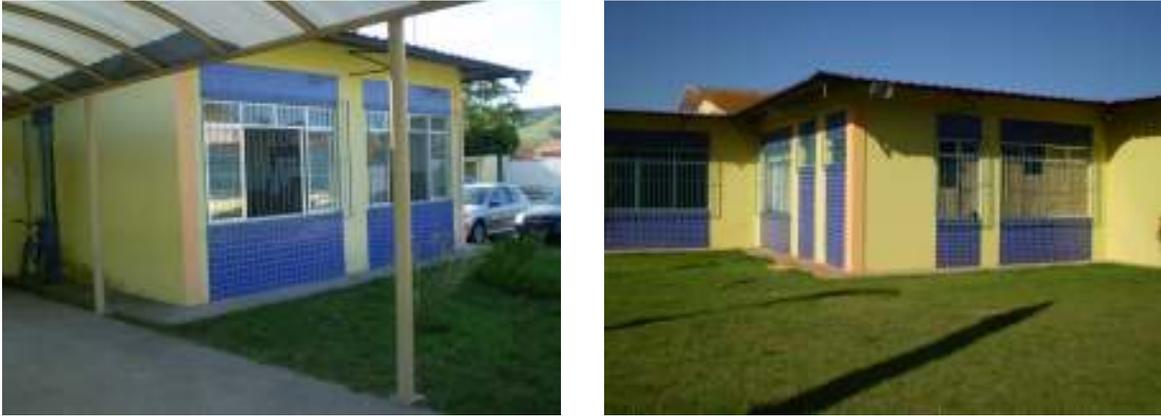
Fig. 88 e 89 – Janelas da edificação – detalhe grades e papel pardo para reduzir efeito do sol.

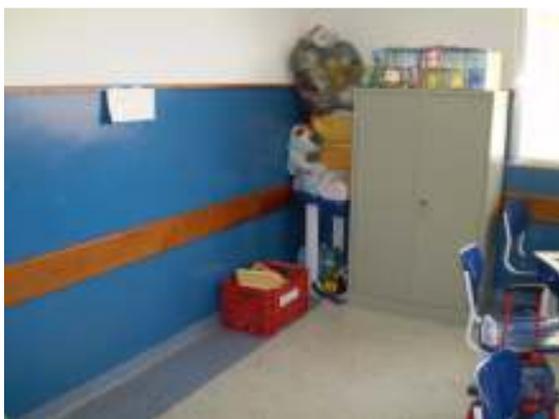
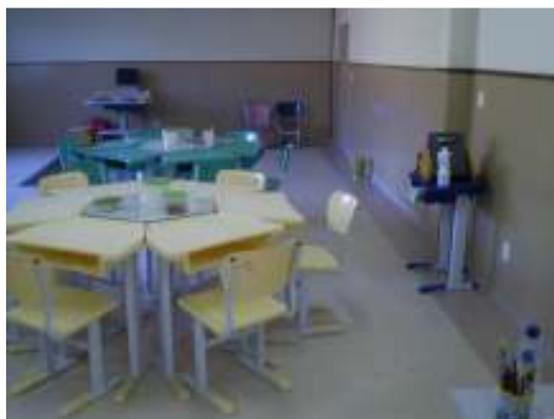
Fig. 90 e 91 – Destaque para as margens no paviflex azul e bege, utilização de tons mais escuros.

foram criadas bordas, de 20cm, junto ao rodapé em tons mais escuros, formando uma margem, como desenho do piso (Foto 90 e 91).

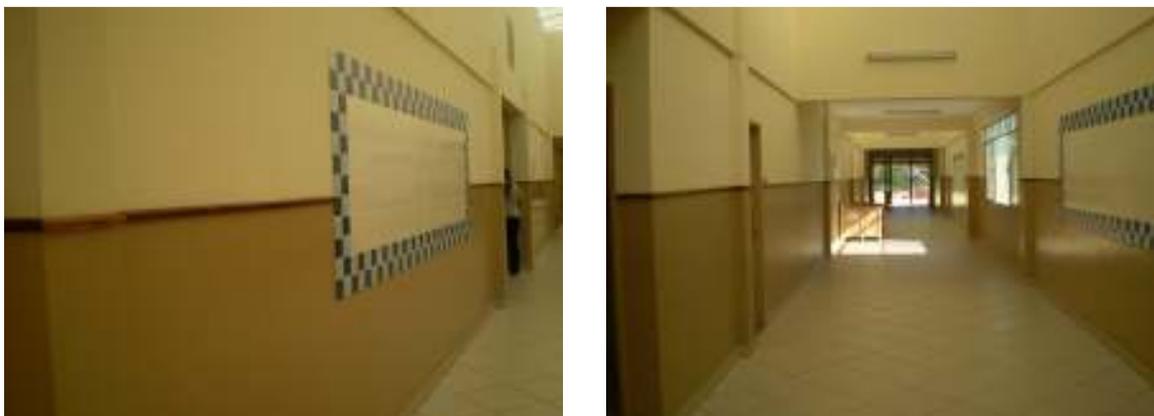
Fig. 92 e 93 – Destaque para os painéis de azulejo que substituem os tradicionais de cortiça e/ou carpete.

Fichas de Inventário Ambiental	A utilização de painéis em azulejo no corredor contribui para a má qualidade acústica da edificação. Incompatibilidade entre as características do projeto e a especificação de materiais.
Questionários	Todos adoram os produtos utilizados na construção, o usuário gosta da aparência dos acabamentos utilizados na edificação.
Observações gerais	O usuário associa aparência com qualidade e não considera as características dos produtos.
Recomendações a curto prazo	Manutenção preventiva da edificação de modo a evitar a deteriorização do conjunto.
Recomendações a longo prazo	Analisar a troca ou a inserção de revestimentos considerando amenizar o desconforto acústico da edificação.

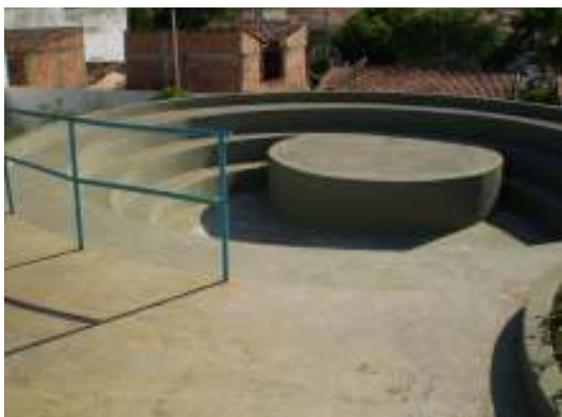
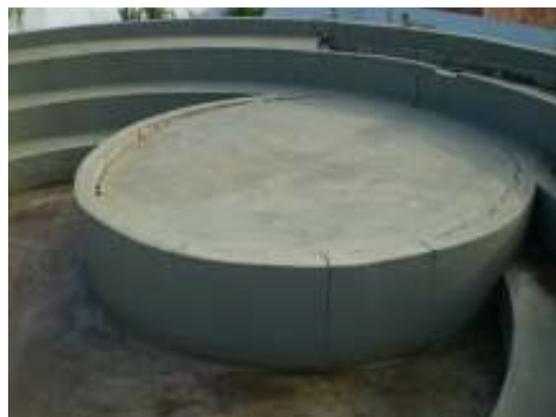
Ainda na parte externa o anfiteatro e a quadra de esporte, apresentam o piso executados com materiais de má qualidade e/ou executados com práticas construtivas inadequadas, o que ocasionou resultados desastrosos. Atualmente, o piso está totalmente degradado, fator preocupante considerando o pouco tempo de construção da edificação (Foto 94 e 95).

Fig. 94 e 95 – O desgaste do piso do anfiteatro em poucos meses, fotos tiradas em Dezembro /2008 e Março/2009.

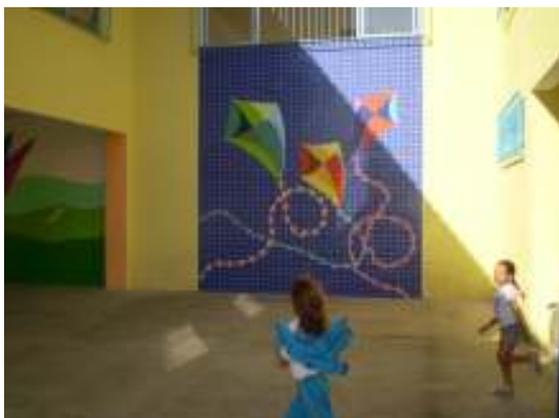
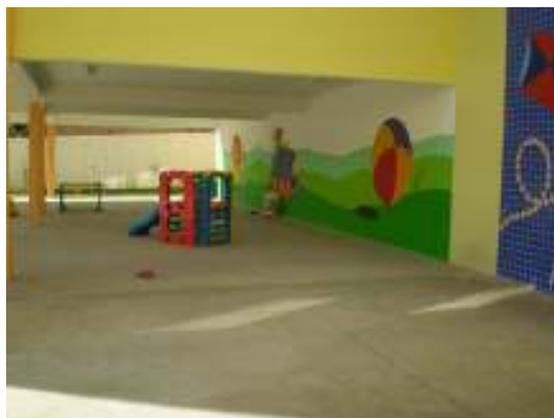
Outro item da parte externa que chama atenção são os painéis pintados a mão, localizados no pavimento inferior coberto (Foto 96 e 97). As pinturas são bonitas, porém, como obras de arte são personalizadas, execução e reparos dependem exclusivamente da artista e demandam custo.

Fig. 96 e 97 – Destaque para os painéis pintados a mão.
