**ARQUITETURA ESCOLAR E QUALIDADE AMBIENTAL:
Avaliação pós-ocupação em duas escolas de Volta Redonda – RJ
Instituto Educacional Professor Manoel Marinho e
Centro Integrado de Educação Wladir de Souza Telles**

Defesa da Dissertação de Mestrado apresentada ao Programa de Pós-graduação em Arquitetura, Faculdade de Arquitetura e Urbanismo, da Universidade Federal do Rio de Janeiro, como parte dos requisitos necessários à obtenção do título de Mestre em Ciências em Arquitetura, Linha de pesquisa: Cultura, Paisagem e Ambiente Construído.

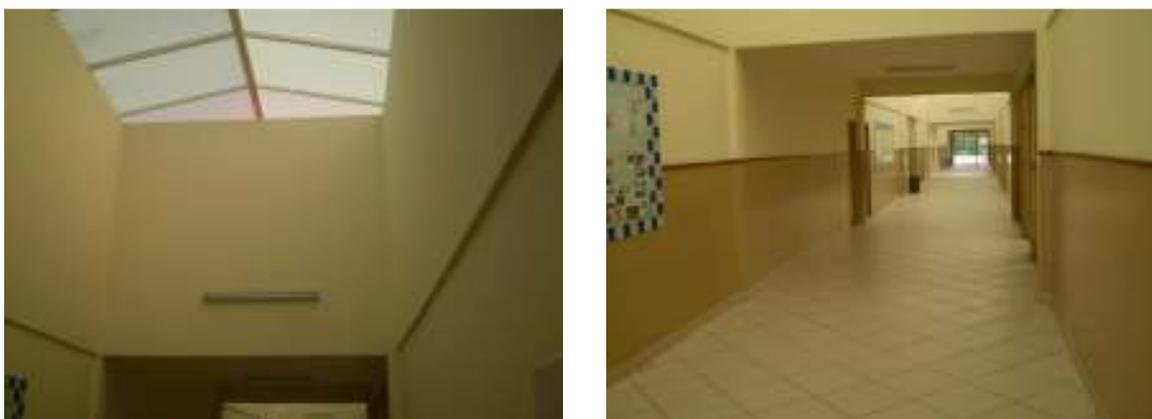
Fig. 98 e 99 – Circulação principal - detalhes para as lâmpadas apagadas.

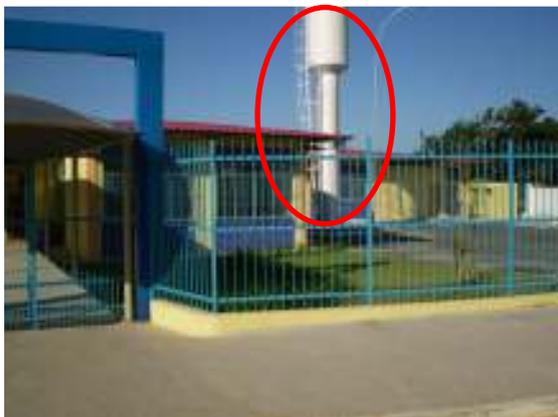
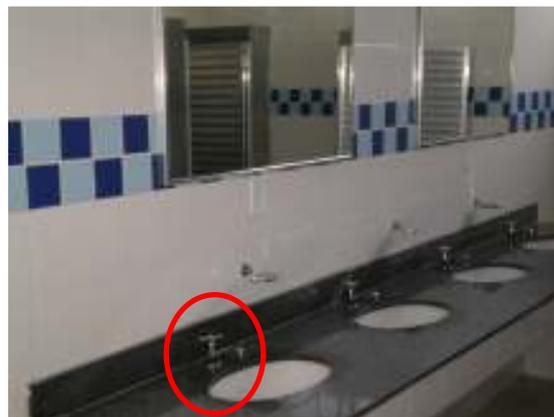
Não foram previstos em projeto a utilização de equipamento para redução do consumo de água, assim como não há instalação de equipamentos para captação de água de chuva e reutilização de águas servidas para irrigação dos jardins.

Nos jardins não foram instalados sistemas de irrigação, tampouco torneiras para facilitar a irrigação.

Fig. 100 e 101 – Castelo d'água no estacionamento e destaque para as torneiras simples utilizadas nos banheiros.

Para o abastecimento da edificação foi construído um castelo d'água instalado na área do estacionamento (Foto 100).

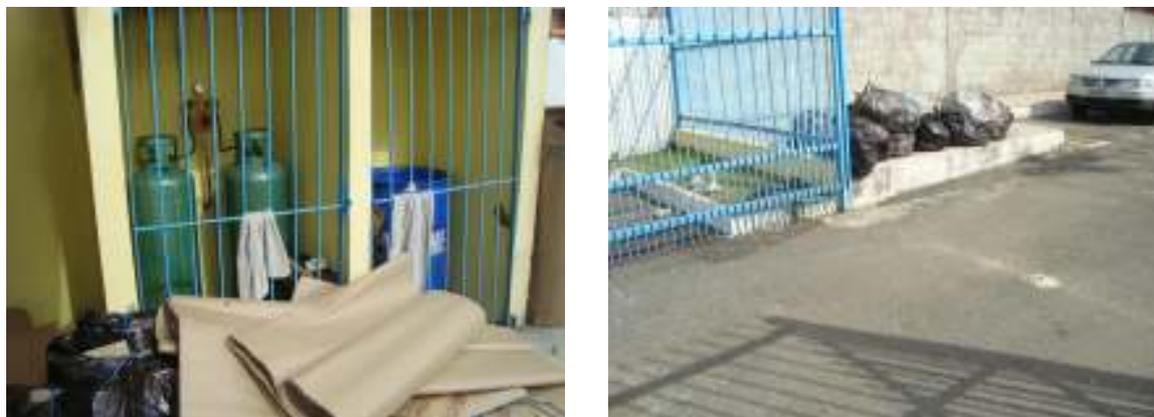
O sistema de coleta de lixo que atendia o bairro não foi alterado em função da construção da escola. Os resíduos são armazenados em uma área do estacionamento e retirados para a rua nos dias de coleta pelos próprios funcionários da limpeza. A coleta é realizada três vezes na semana, as segundas, quartas e sextas-feiras.

Apesar de grande quantidade de papel gerada como resíduo, o processo de reciclagem não é realizado. Não foi previsto em projeto nenhum espaço, ou seja, depósitos apropriados para esta função, além da escola não realizar a separação do lixo (Foto 102 e 103).

Fig. 102 e 103 – Armazenagem de lixo no estacionamento e posteriormente na calçada para coleta.

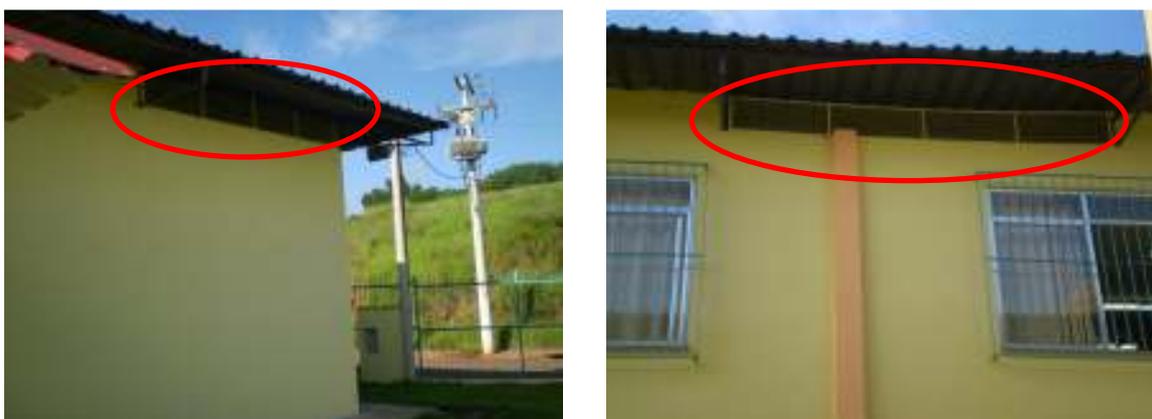
Fig. 104 e 105 – Sistema de resfriamento das lajes – vista na fachada principal e lateral.

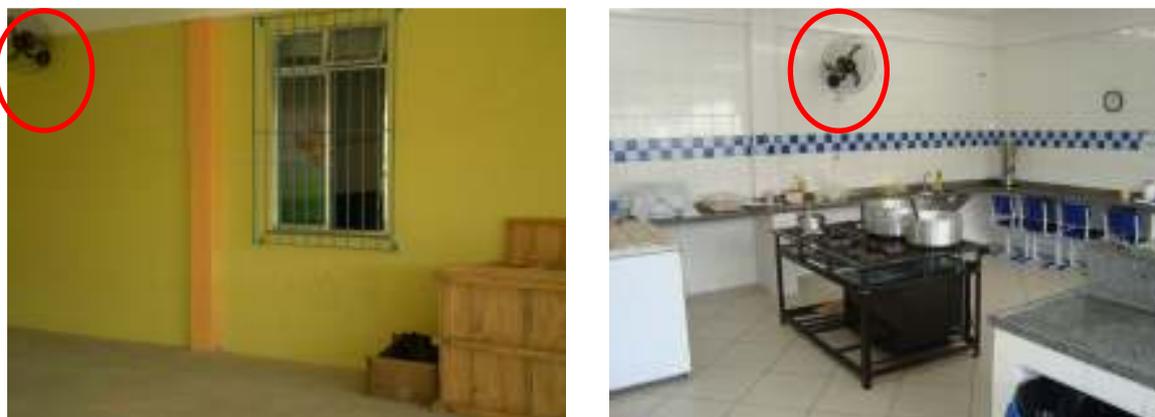
No pátio coberto e na cozinha foram instalados ventiladores de parede (Foto 106 e 107).

Fig. 106 e 107 – Detalhe para os ventiladores instalados no pátio coberto e na cozinha.

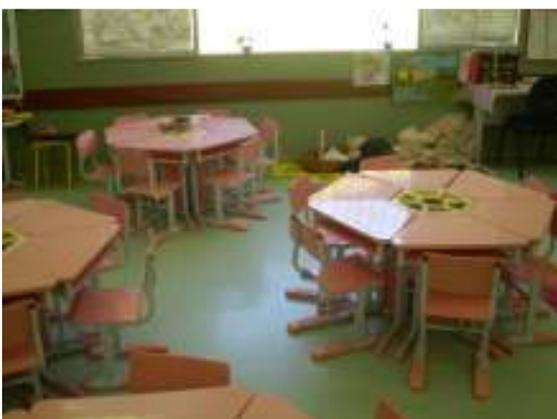
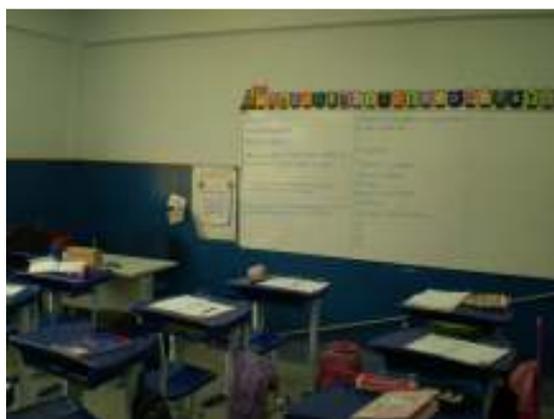
Fig. 108 e 109 – Salas em tons de verde e rosa – mais claras do que as em tom de azul.

Vale lembrar ainda que para reduzir o consumo de energia é importante a utilização de cores de parede, piso e teto em tons claros, assim como a utilização de um mobiliário que siga esta mesma linha. Nas áreas administrativas, biblioteca e refeitório esta tipologia foi seguida, ou seja, pisos e paredes em tons de bege. Nas salas de aula os mobiliários em tom de azul em conjunto com as paredes e pisos na mesma cor tornaram estas salas escuras e aparentemente prejudicaram as condições de iluminação destes ambientes (Foto 108 e 09).

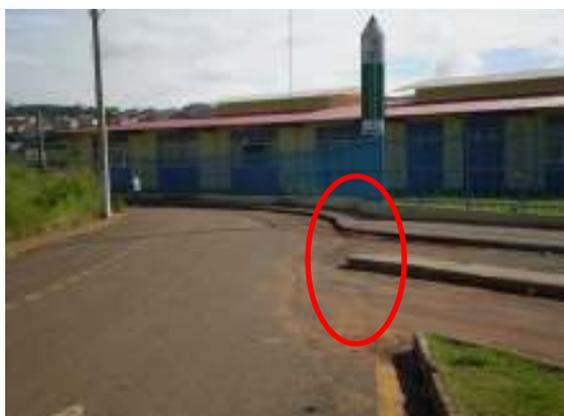
Fig. 110 e 111 – Letreiro da fachada e comunicação visual interna.

Com relação à comunicação visual na parte externa um grande letreiro indica o nome da Instituição na parte interna, pequenas placas foram instaladas junto às portas dos ambientes (Foto 110 e 111).

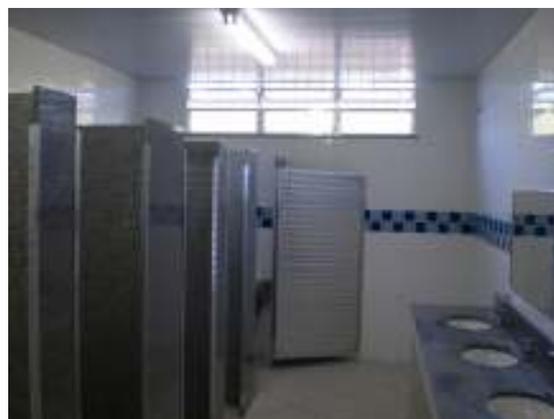
Considerando o projeto como um todo, a disposição dos banheiros com relação a este item é adequada, além dos ambientes estarem corretamente ventilados e não representarem problemas para o conjunto (Foto 113). Com relação à cozinha, o ambiente localizado em uma das extremidades da edificação, não compromete as condições olfativas do conjunto, além de estar ligado diretamente ao exterior favorecendo a retirada de lixo e limpeza do ambiente.

Fig. 112 e 113 - Na cozinha fogão sem exaustão e no banheiro aberturas que favorece a ventilação correta do ambiente.

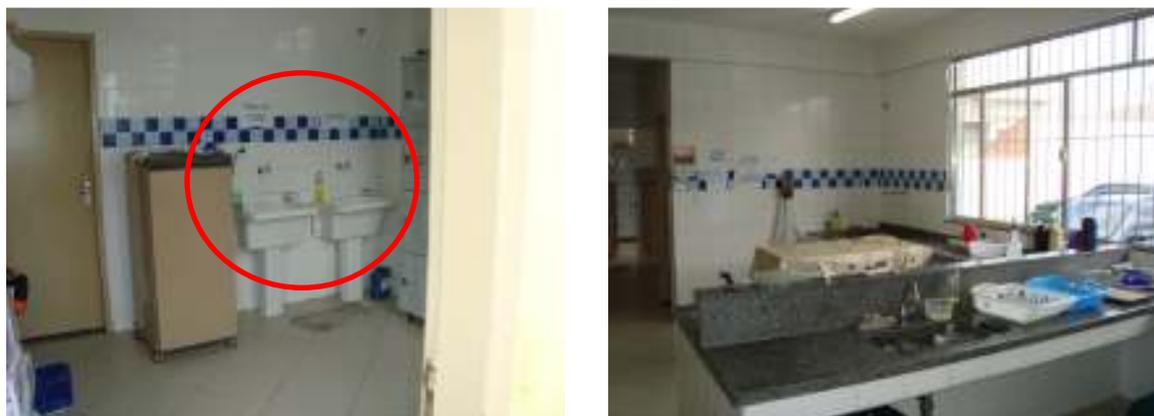
Na área de serviço os tanques são especificados com letreiros que indicam a atividade que pode ser realizada em cada bacia, ou seja, existe um tanque para lavagem de panos e outro para lavagem de utensílios (Foto 114). Na cozinha as pias de granito favorecem a limpeza (Foto 115).

Fig. 114 e 115 – Na área de serviço destaque para os tanques e na cozinha as pias todas em granito.

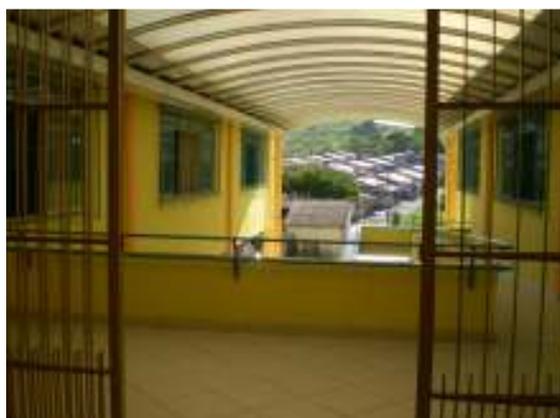
Fig. 116 e 117 - Na rampa janelas frente a frente afetam a qualidade acústica. Nas salas de aula grandes janelas.

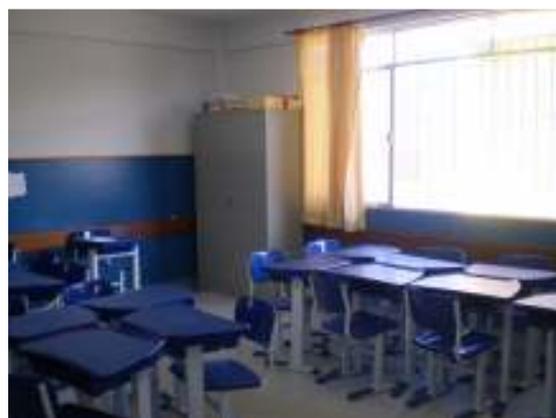
A escola apresenta quase todos seus ambientes bem ventilados, com grandes janelas, o ponto negativo é que em alguns locais as salas acabam ficando grande parte do tempo com elas fechadas para evitar o desconforto acústico gerado pelos problemas listados anteriormente (Foto 116 e 117). Desta forma não há renovação de ar e a favorece a possibilidade de proliferação de doenças respiratórias.

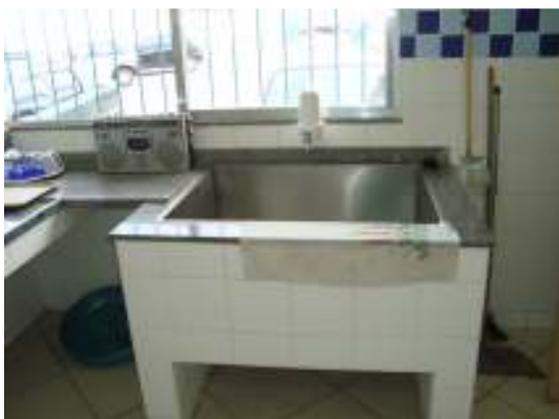
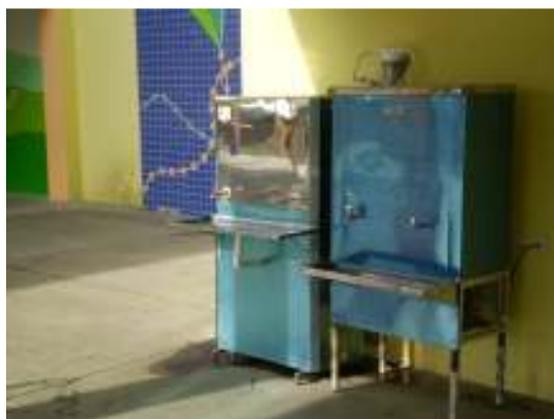
A escola recebe esta água e internamente realiza a filtragem extra para preparo dos alimentos e consumo. Nas torneiras da cozinha foram instalados filtros e para consumo dos alunos o processo é realizado nos bebedouros (Foto 118 e 119).

Fig. 118 e 119 – Filtro da cozinha e bebedouros do pavimento inferior.

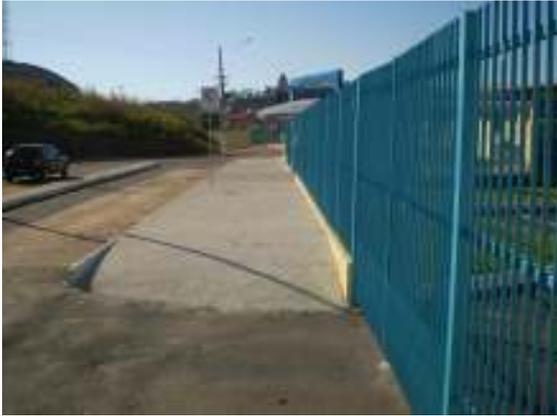
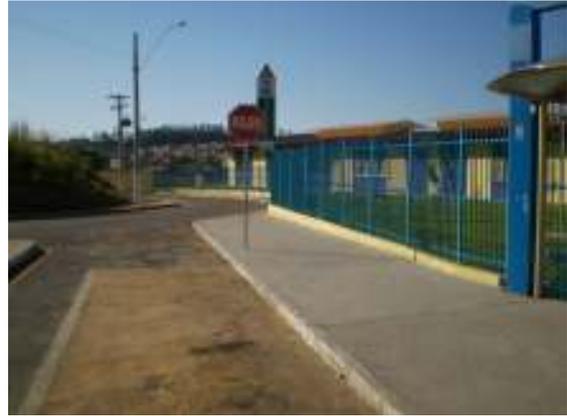
O Centro Integrado de Educação Wladir de Souza Telles que apesar das obras executadas nos canteiros, calçadas e ruas em frente à escola, quando da construção da edificação não há próximo ao acesso principal rampas e sinalização para deficientes. No local foi executada apenas uma rampa na calçada próxima ao portão do estacionamento que permite o acesso de cadeirantes, porém sem nenhum tipo de sinalização (Foto 120 e 121).

Fig. 120 e 121 – Rampa do estacionamento e acesso principal sem rampas.

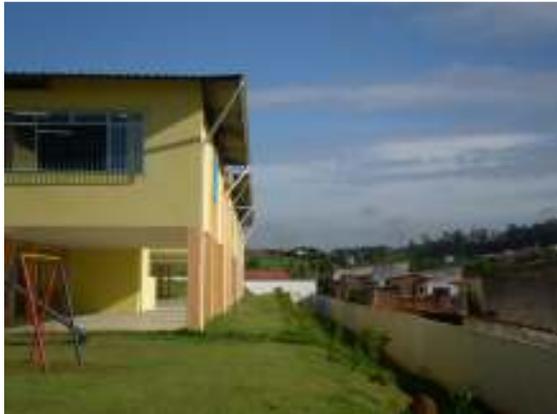
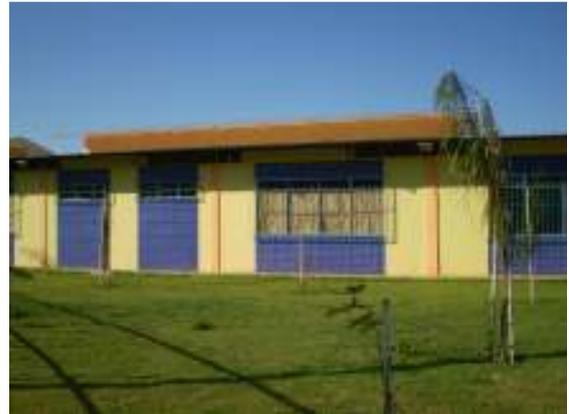
Ainda na parte externa o paisagismo, foi pouco cultivado e não apresenta integração com a edificação, espécies foram plantadas sem planejamento e não foi previsto sistemas de irrigação e torneiras para os jardins. Não foi tomado como partido arquitetônico nenhuma condição natural do entorno para desenvolvimento do projeto e construção da edificação (Foto 122 e 123).

Fig. 122 e 123 – Jardins da edificação todos com poucas espécies cultivadas.

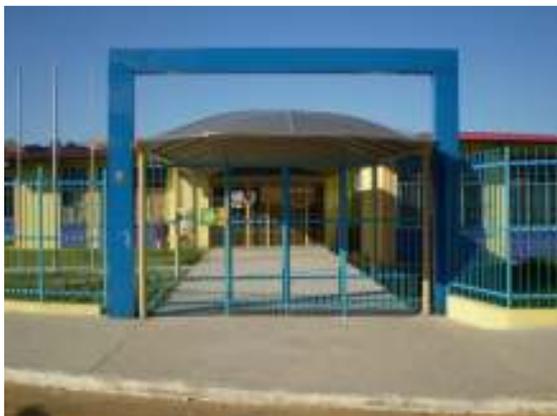
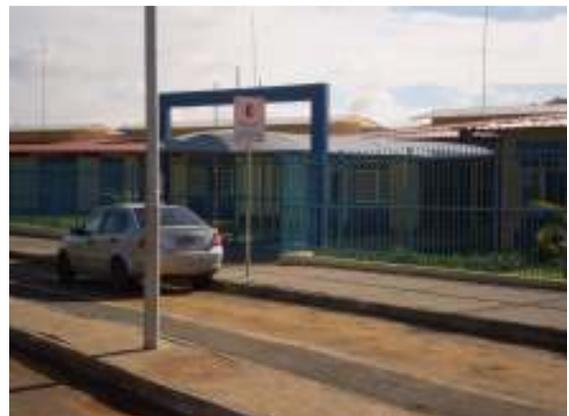
Fig. 124 e 125 – Pórtico marca o acesso principal da edificação.

A entrada principal é marcada por um pórtico, com cores acentuadas, projetado para indicar claramente o acesso principal da edificação (Foto 124 e 125).

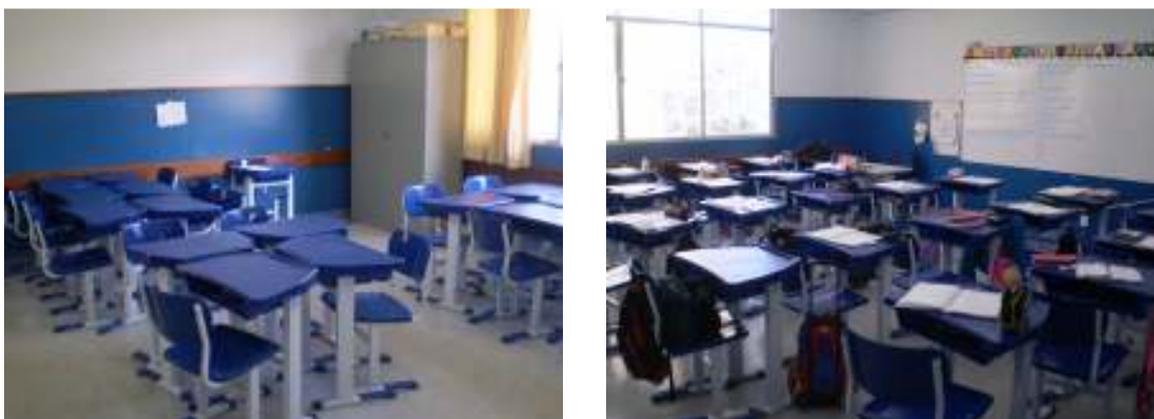
Nas salas de aula e biblioteca o layout é favorecido em função do mobiliário que permite que a disposição de cadeiras e mesas seja alterada em função das atividades executadas. Este mobiliário tem ótima aparência, resistência e durabilidade. As cores fornecidas indicam a série atendida, porém as cores escuras prejudicam as condições de iluminação das salas, principalmente o tom azul (Foto 126 e 127). Foi pesquisado ainda sobre o material utilizado para fabricação destas peças e pesquisas indicam que apresenta características poluentes.

Fig. 126 e 127 – Mobiliário da sala de aula – layout variado.

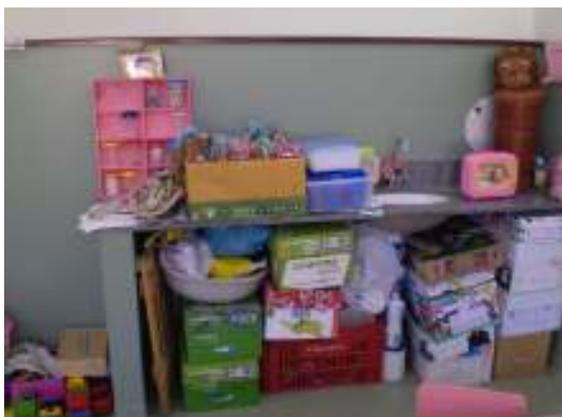
Fig. 128 e 129 - Pia fora da escala do usuário, detalhe para o mobiliário.

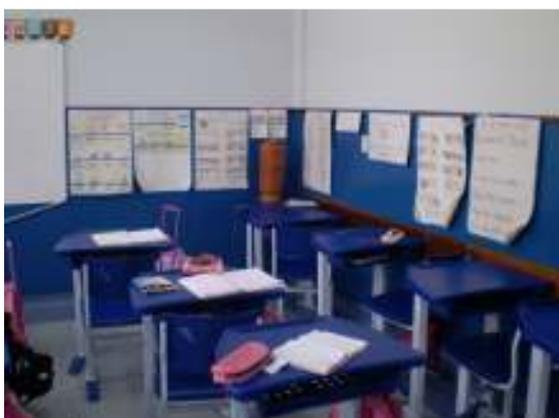
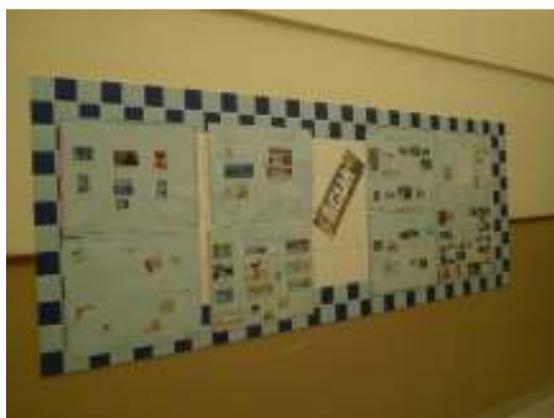
Fig. 130 e 131 – Murais da sala – integração com os alunos. Murais do corredor – altos e sem integração.

Os quadros e murais das salas de aula permitem que os alunos utilizem os espaços sozinhos (Foto 130), quanto aos do corredor em azulejo, além de comprometerem a qualidade acústica do ambiente, é difícil a fixação dos trabalhos, pois foram instalados em uma altura que não permite que alunos menores interajam (Foto 131).

Fichas de Inventário Ambiental	A utilização de painéis em azulejo no corredor contribui para a má qualidade acústica da edificação. Incompatibilidade entre as características do projeto e a especificação de materiais.
Questionários	Todos adoram os produtos utilizados na construção, o usuário gosta da aparência dos acabamentos utilizados na edificação.
Observações gerais	O usuário associa aparência com qualidade e não considera as características dos produtos.
Recomendações a curto prazo	Manutenção preventiva da edificação de modo a evitar a deteriorização do conjunto.
Recomendações a longo prazo	Analisar a troca ou a inserção de revestimentos considerando amenizar o desconforto acústico da edificação.

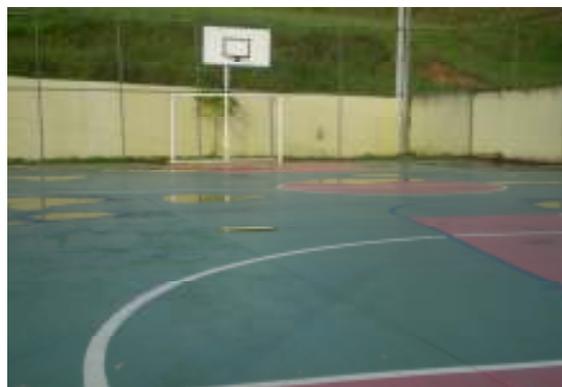
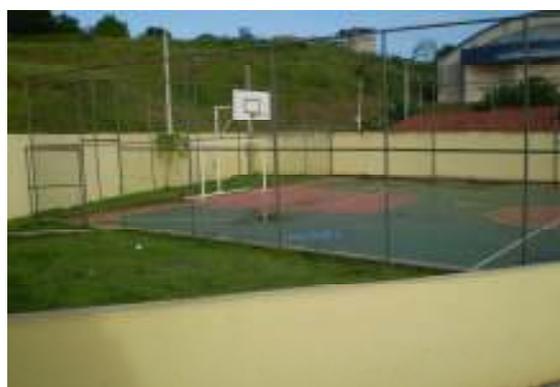
Ambiente: Quadra esportiva

Pavimento: intermediário - parte externa
