**ELABORAÇÃO DE UM PROTOCOLO PARA AVALIAÇÃO DE ACESSIBILIDADE
FÍSICA EM ESCOLAS DA EDUCAÇÃO INFANTIL**

Dissertação apresentada ao Programa de Pós-Graduação em Educação da Faculdade de Filosofia e Ciências, da Universidade Estadual Paulista – UNESP – Campus de Marília, para a obtenção do título de Mestre em Educação.

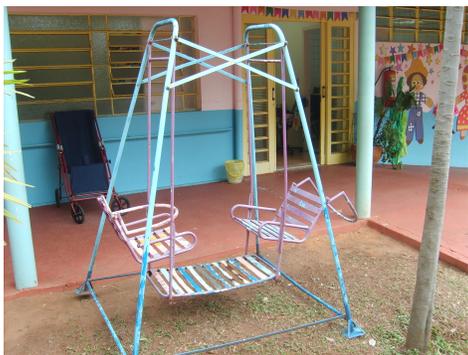
Figura 13 – Parque Bonde (Balanço adaptado).

Durante a visita da pesquisadora à Escola 2, a coordenadora pedagógica relatou que o Parque Bonde reúne aparelhos recreativos adaptados e um tanque de areia adaptado, pois possuem alguns elementos que os outros aparelhos não têm, como o cinto de segurança no balanço e gira-gira (Figura 13 e 14), além do encosto no Tanque de Areia (Figura 15).

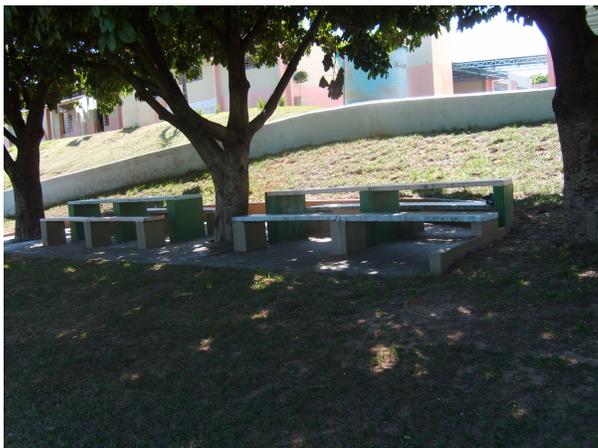
Figura 17 – Caramanchão.

A Escola 3 é constituída por: a) dois tipos de entrada para os alunos – uma para os alunos que chegam com o transporte escolar e outra para os alunos que moram no bairro; b) um pátio de acolhida, que é uma quadra coberta; c) três tipos de blocos (Bloco 1, constituído por salas de aula, direção, biblioteca, banheiro sem adaptação e bebedouro; o Bloco 2, constituído por uma sala de aula; e o Bloco 3, constituído pelo refeitório); d) quatro tipos de parque; e) três tipos de tanques de areia; f) um caramanchão ao ar livre (Figura 17); g) um campo de futebol gramado; h) dois bebedouros externos; i) um quiosque e j) um espaço formado por algumas mesas (Figura 18).

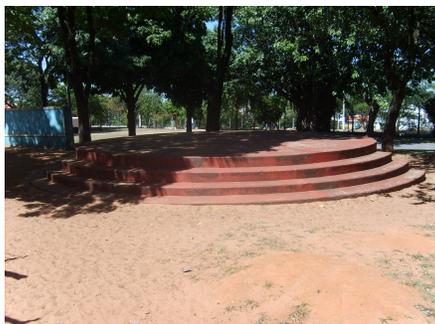
Figura 20 – Palco.

A Escola 4 é constituída por: a) um tipo de entrada para os alunos; b) um bloco com salas de aula, jogos, direção, pátio interno, banheiro e bebedouro; c) uma piscina desativada; d) três tipos de parque; e) um quiosque; f) um bebedouro externo; g) uma quadra de esportes sem cobertura; h) um campo de futebol gramado e i) um palco, que as crianças utilizam para brincar (Figura 20).

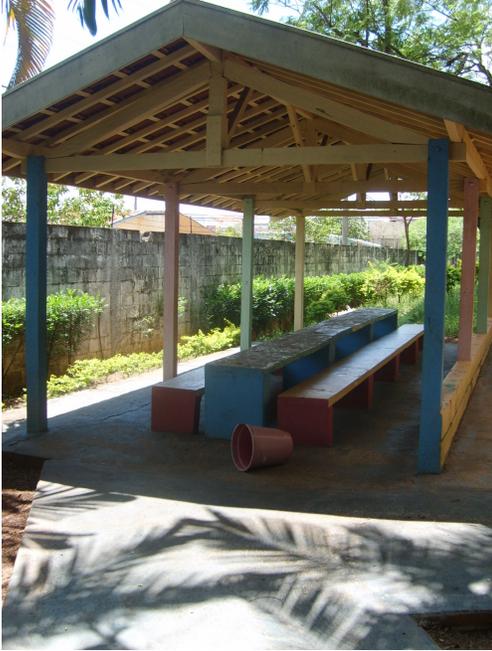
Figura 22 – Caramanchão.

A Escola 5 é constituída por: a) um tipo de entrada para os alunos; b) um bloco com salas de aula, teatro, vídeo, refeitório, banheiro, bebedouros; c) um bebedouro externo desativado; d) um campo de futebol gramado; e) uma quadra de esportes sem cobertura; f) dois tanques de areia; g) três tipos de parque – um para crianças menores e dois para crianças maiores; h) uma horta; i) uma casa de boneca e j) um caramanchão coberto (Figura 22).

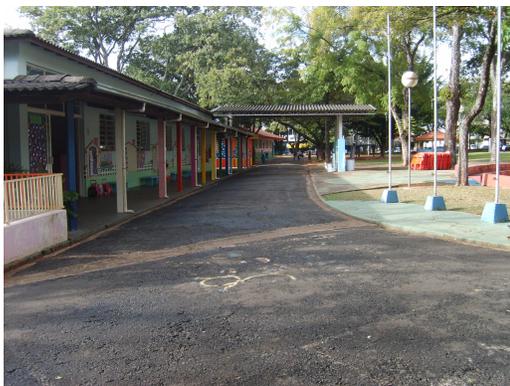
Figura 25 – Asfalto da Escola 2.

As escolas cujos alunos são recebidos em um mesmo local utilizam o asfalto da escola (Escola 2 – Figura 25), o pátio (Escolas 4 e 6) e a quadra de esportes coberta (Escola 3).

Nas situações de perigo relativas aos elementos do ambiente, foram relatados: 1) o asfalto da escola, danificado e cheio de buracos, possibilitando o acesso aos parques, blocos de salas de aulas, piscina, quiosques, horta, casa da boneca (Escola 2 – Figura 27); 2) a passarela, que é alta demais para os alunos menores e oferece acesso ao parque infantil (Escola 5 – Figura 28); 3) a rampa de acesso do bloco de sala de aula para o parque (Escola 6 – Figura 29); 4) a escada que proporciona acesso para o bloco de sala de aula (Escola 5 – Figura 30); 5) o piso do banheiro, que não é antiderrapante, mas muito liso (Escola 5); 6) os corredores da escola, lisos e com acesso ao bloco de sala de aula e ao parque (Escola 7) e as rachaduras desses corredores, que formam degrau e fazem os alunos tropeçarem (Escola 5 – Figura 31).

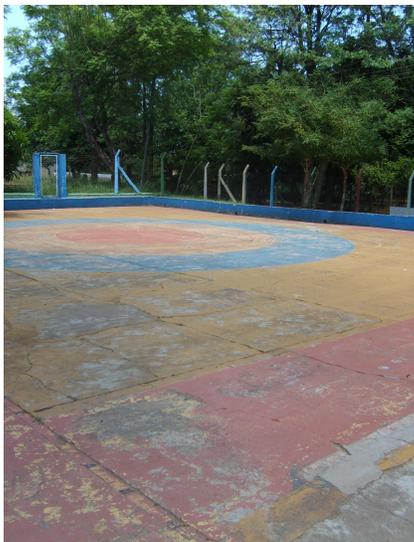
O entrevistado da Escola 6 considerou a quadra de esportes como um local propício para as situações de perigo, pois há nela uma moldura de tijolos, que faz com que os alunos caiam muito (Figura 26).

Figura 26 – Moldura de tijolos da quadra da Escola 5.

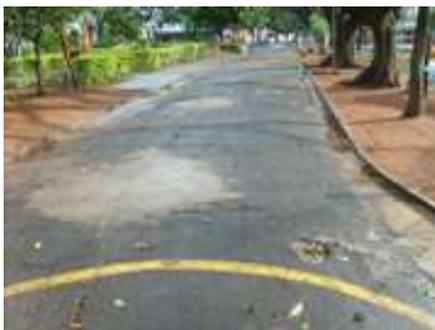
Figura 27 – Asfalto da Escola 2.

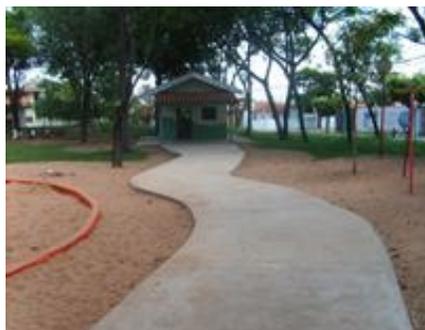
Figura 28 – Passarela da Escola 5.

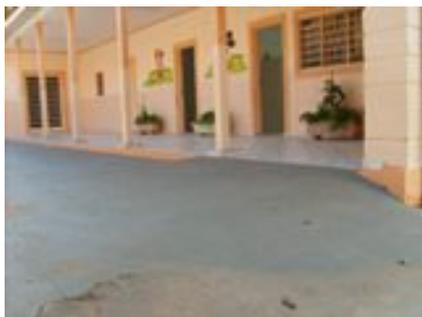
Os entrevistados das Escolas 1 e 3 referiram-se a algumas rampas de acesso como locais da escola que foram adaptados. Na Escola 1, foi apontada a rampa de acesso ao banheiro adaptado (Figura 32), enquanto, na Escola 3, foram citadas as rampas de acesso para o quiosque e para os brinquedos (Figuras 33 e 34).

Figura 32 – Rampa da Escola 1.

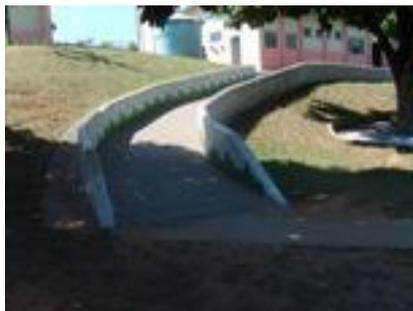
Figura 33 – Rampa da Escola 3.

De acordo com o resultado apresentado, pode-se afirmar que essas rampas facilitam a locomoção dos alunos até esses locais, que são elevados. Por isso, a rampa deve ser um item presente no protocolo, devendo ser mais acessível que o item escadas.

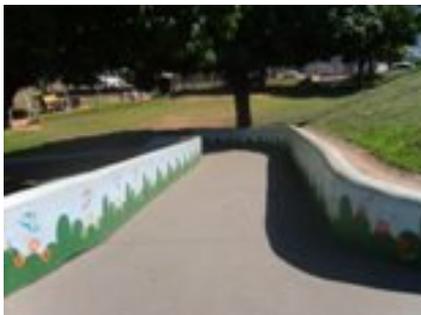
Figura 34 – Rampa da Escola 3.

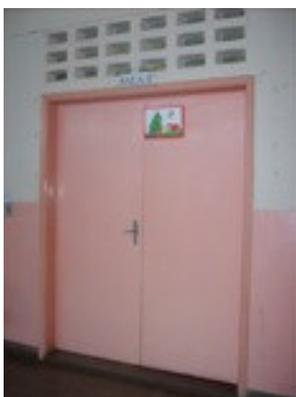
Figura 35 – Porta da Escola 3.

As salas de aulas foram consideradas locais adaptados pelo entrevistado da Escola 3, pois estas possuíam portas com ampla largura e desnível baixo (Figuras 35 e 36).

Os dados apresentados anteriormente em relação à largura e desnível da porta devem figurar no protocolo, como elementos mais acessíveis.

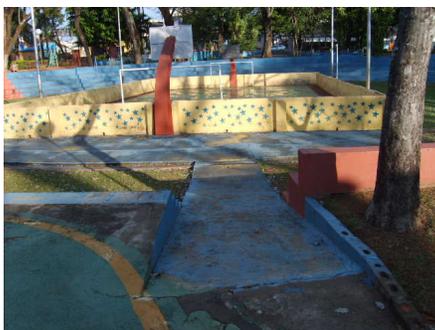
A quadra de esportes também foi considerada um local que precisava de uma reforma ou adequação, na Escola 1; ainda que o seu acesso fosse por meio de uma rampa, a sua arquibancada tinha o formato de escada e poderia facilitar a ocorrência de situações de perigo para os alunos (Figura 37 e 38). Sugere-se que essa arquibancada seja equipada por algum tipo de proteção, a fim de impedir que os alunos tenham acesso a ela.

Figura 37 – Quadra de esportes da Escola 2.

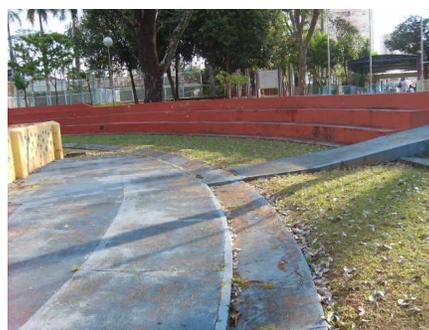
Figura 38 – Quadra de esportes da Escola 2.

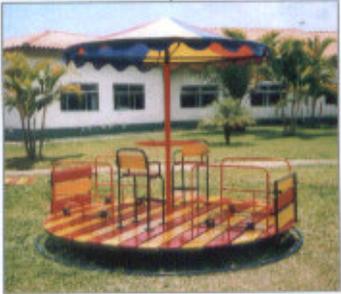
Gira-gira com: a) espaços para dois cadeirantes; b) cinto de segurança ajustável (CATÁLOGO DE PRODUTOS, 2007).
Gaiola			Ainda que, de acordo com a NBR 14350-1, a gaiola não deva ter mais que 2,5 m de altura, os brinquedos propostos neste projeto não deverão ultrapassar 1,0 m de altura superior (DAHROUJ, 2006).

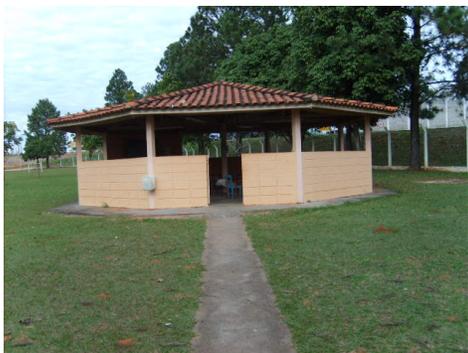
Nas escolas visitadas, foram encontrados alguns elementos que podem ser considerados como pontos de perigo, como: a) lixeiras acopladas nas paredes de alguns espaços físicos, como no quiosque, sem nenhuma forma de proteção para que o aluno não se choque com elas (Escolas 1, 3 e 4 – Figura 39); b) blocos de concreto e postes de luz sem piso de alerta (Escolas 1, 2, 4, 5, 7) c); árvores espalhadas pelos caminhos gramados, sem nenhuma forma de proteção, que impeça ao aluno o seu acesso ou que permita eventual choque (Escolas 1, 2, 3, 4, 5 e 7); d) estacas de concreto (Escolas 3 e 5 – Figura 40); e) pedaços de árvores derrubadas, espalhadas pelo parque infantil (Escolas 4 e 5); f) porta com o sentido de abertura que atrapalha o caminho (Escola 5 – Figura 41); g) porta quebrada (Escola 5 – Figura 42).

Figura 39 – Lixeira da Escola 1.

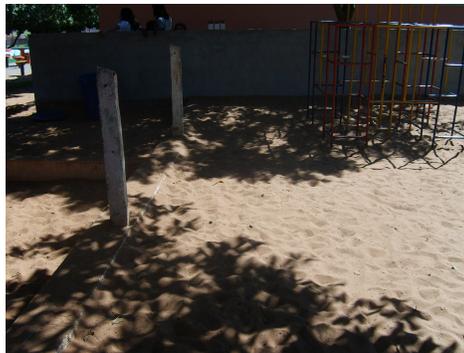
Figura 40 – Estaca de concreto na Escola 3.

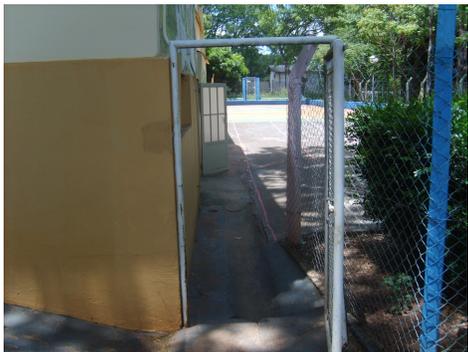
Figura 41 – Sentido da porta do depósito da Escola 5.

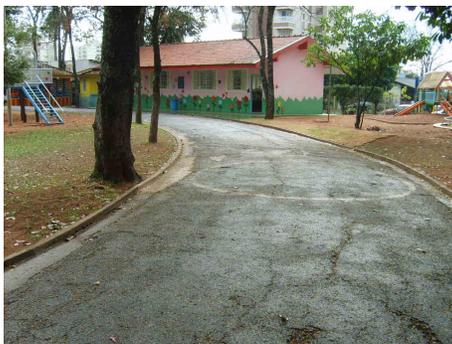
Foram notados também elementos que contribuem para as condições de acessibilidade dessas escolas; por exemplo, na Escola 2, há um asfalto que interliga todos os espaços da escola e provido de guias, o qual pode ser considerado um guia tátil (Figura 43) para os alunos com deficiência visual; também se pode mencionar a Escola 5, que possui um espaço propício para reservar o lixo (Figura 44).

Figura 43 – Guia do asfalto da Escola 2.

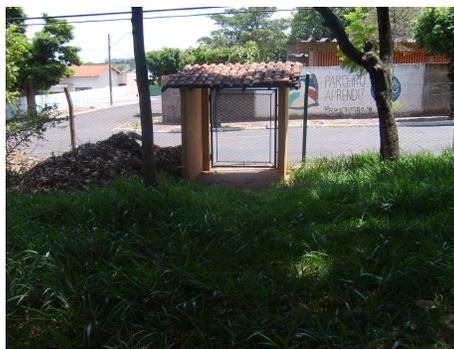
Figura 44 – Casa de Lixo da Escola 5.

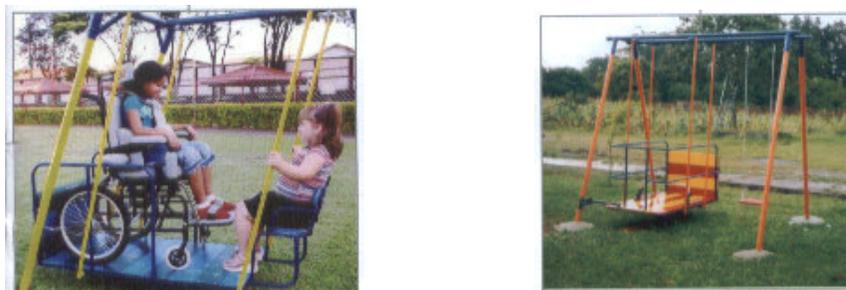
Os balanços adaptados das figuras seguintes destinam-se a alunos com cadeira de rodas e são localizados próximo ao balanço comum.

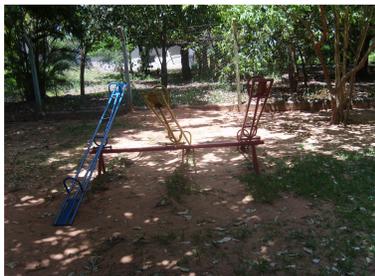
Figura 4 – Gangorra sem adaptação.

Na Figura 4, a gangorra não é adaptada e não possui proteção lateral ou encosto; faixa de segurança; assento extra; pneus embaixo do assento e revestimento emborrachado embaixo da alça de segurar:

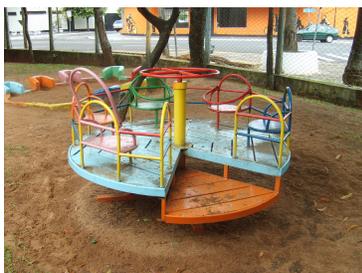
Figura 5 – Gira-gira adaptado.

A Figura 5 mostra um gira-gira adaptado, com proteção lateral, alça de segurar e equipamento de segurança:

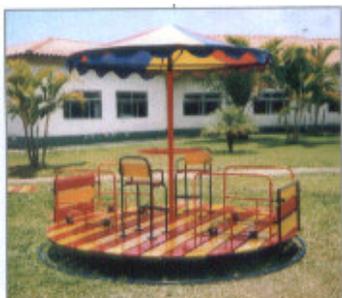
O gira-gira adaptado para as crianças com cadeira de rodas pode ser visualizado nas figuras seguintes:

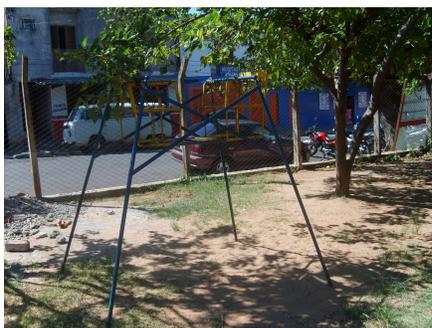
Figura 6 – Equipamento recreativo danificado.

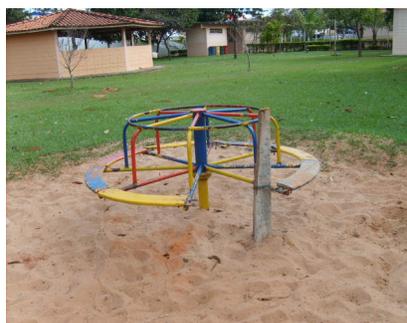
Figura 7 – Equipamento recreativo danificado.

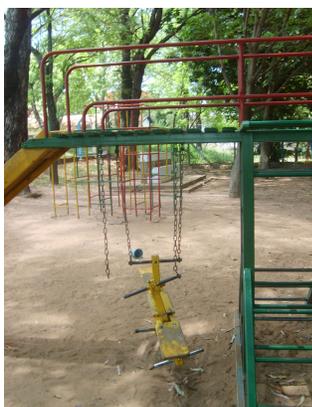
Figura 9 – Equipamento recreativo sem isolamento.

Os equipamentos recreativos danificados, mas sem isolamento, podem ser visualizados nas Figuras 9 e 10:

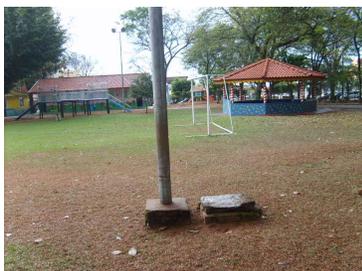
Figura 11 – Poste de luz e bloco de concreto.

Fixações salientes presentes no parque infantil podem ser vistas na Figura 11:
