Modelo teórico-experimental de deterioração de postes de madeira  
aplicado ao Estado De São Paulo

Tese apresentada ao Programa de Pós-Graduação Interunidades em Ciência e Engenharia de Materiais da Universidade de São Paulo, para obtenção do título de Doutor em Ciência e Engenharia dos Materiais.

Este trabalho tem por finalidade o estudo teórico e experimental de avaliação da degradação em postes de madeira utilizados em redes de energia elétrica. Com base em ampla revisão bibliográfica, de dados climáticos de várias cidades do Estado de São Paulo e resultados de ensaios de perfuração controlada realizadas em campo, em vários municípios do Estado de São Paulo, apresenta um modelo de apodrecimento de madeira em contato com o solo, identificando quais as cidades são mais e menos agressivas à madeira nestas condições, propondo a simplificação deste modelo, facilitando sua utilização na previsão da vida útil de madeiras em contato com o solo, predizendo o grau de deterioração destes. O modelo proposto se mostrou bastante adequado dando uma boa previsão da deterioração de postes nas diversas regiões do Estado.

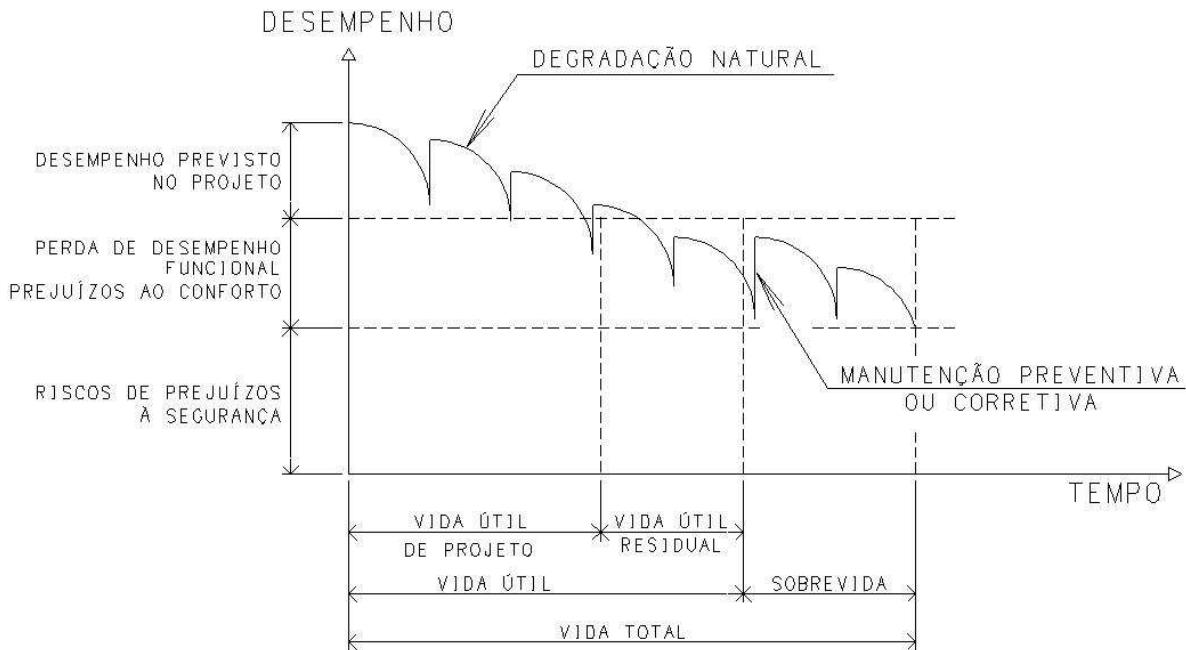
**FIGURA 2.1 – Desempenho ao longo do tempo de um elemento**

- O desempenho de um material ou elemento, em função da degradação natural devido o meio-ambiente diminui ao longo do tempo, porém com a realização de manutenções preventivas ou corretivas tal desempenho é levado para níveis acima do estado anterior. Entretanto, a degradação natural não é cessada, desta forma o desempenho em questão novamente entra em declínio, Figura 2.1.

Fazendo uma adaptação do conceito de manutenção corretiva ou preventiva mostrado na Figura 2.1, a realização de manutenção com apenas a aplicação de solução preservativa não restabelece as capacidades resistentes do poste, podendo ser idealizado um diagrama *Tempo x Desempenho*, segundo a Figura 5.2.

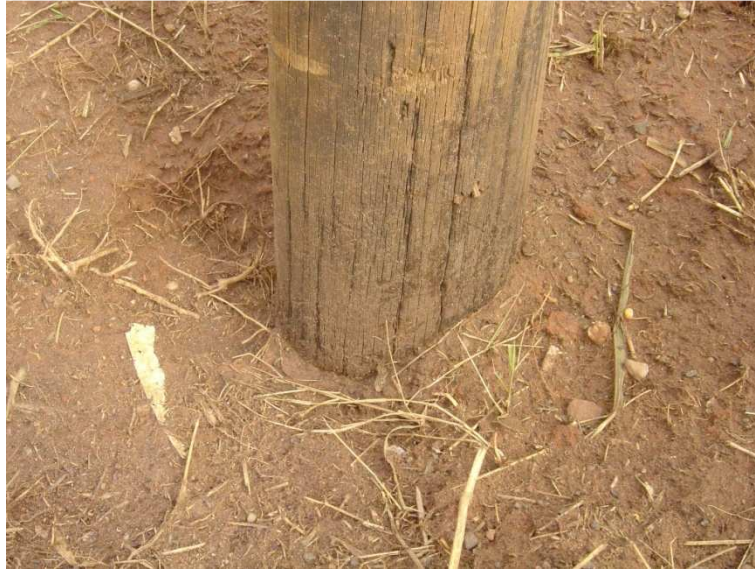
**FIGURA 4.1 – Região de afloramento do poste**

Os postes de madeira recebem tratamento preservativo com a finalidade de prolongar sua vida útil, porém ao longo do tempo essa proteção perde a sua eficiência tornando-os suscetíveis à ação dos agentes externos, principalmente na região de contato do poste com o solo, denominada “afloramento”, Figura 4.1, a qual é mais crítica devido às condições favoráveis de desenvolvimento destes tipos de organismos, (SALES et al., 2002).

Oliveira et al. (1986) identifica quatro zonas diferentes de micro-climas em um poste instado, sendo:

- a) No topo do poste, uma área de umedecimento e secagem intermitentes – eventualmente pode ocorrer apodrecimento;
- b) Acima do nível do solo, condições permanentes de baixa umidade – a deterioração raramente ultrapassará a mudança superficial na coloração da madeira devido à fotodeterioração;
- c) Na região do afloramento, condições permanentes de alto nível de umidade – umidade e oxigenação favorável, ocorrendo o processo de deterioração mais rapidamente;
- d) Uma região como excesso de umidade na base do poste<sup>1</sup> - umidade favorável, porém nesta região o oxigênio passa a ser o fator limitante, diminuindo drasticamente a atividade dos fungos, até que, em regiões de maior anaerobiose, apenas bactérias colonizam a madeira, raramente ocorrendo apodrecimento significativo;

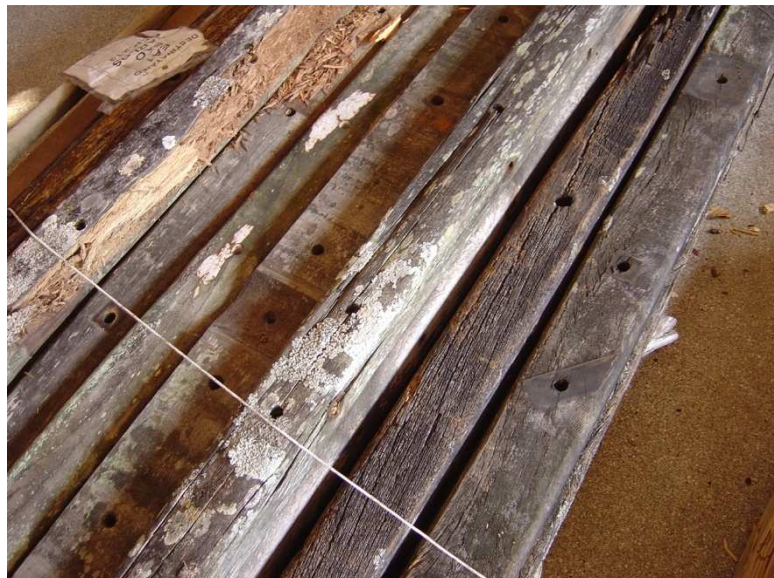
Além disso, tanto o topo do poste bem como as cruzetas fixadas próximas ao topo, as aves utilizam como “poleiro”, e até mesmo construindo ninhos. A presença de aves no topo bem como nas cruzetas aumentam a proliferação de fungos, devido a deposição de excrementos. A Figura 4.2 mostra várias cruzetas que foram substituídas devido à deterioração pela ação de fungos.

**FIGURA 4.2 – Cruzetas deterioradas por fungos**

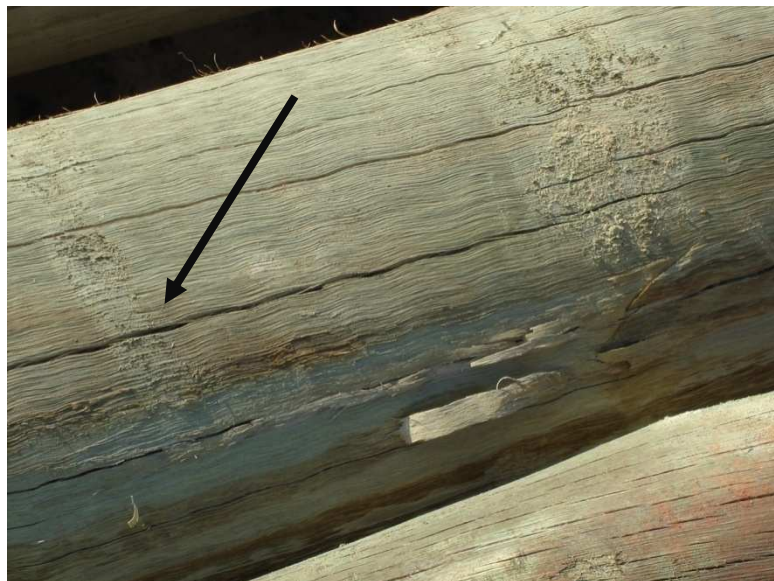
**FIGURA 4.3 – Fendas na superfície postes de eucalipto**

A Figura 4.3 mostra a superfície de um poste de eucalipto recém-tratado, o qual ainda está em estoque. Pode-se perceber a grande quantidade de fendas existente.

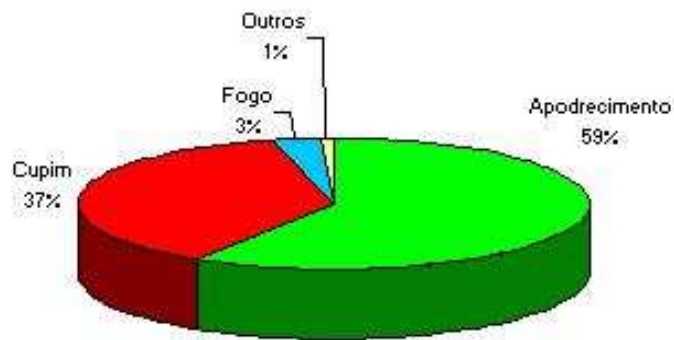
Segundo Bottazzo et al. (1988) no período entre 1984 à 1987, na regional da CESP – Companhia Energética de São Paulo da cidade de Andradina, foram retirados 2748 postes, apurando-se a distribuição das causas conforme a Figura 4.5.

**FIGURA 4.5 – Distribuição relativa das causas de retirada de postes – (BOTTAZZO et al., 1988)**

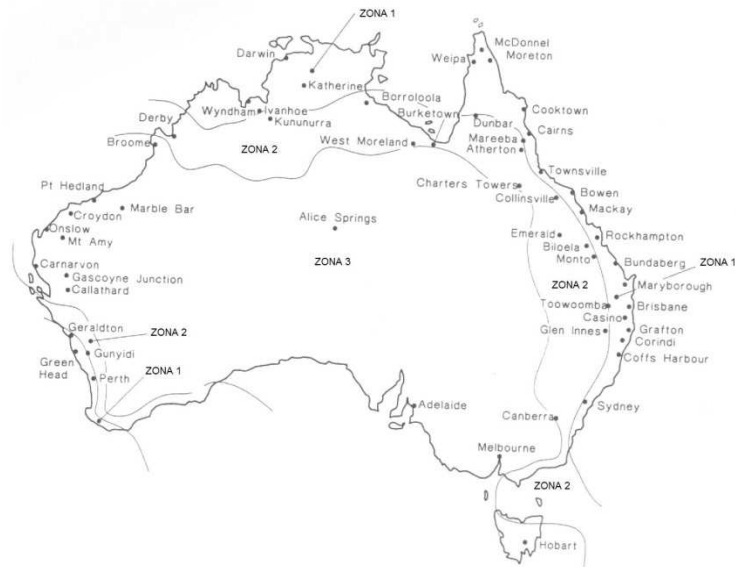
**FIGURA 4.7 – Regiões de vida útil nominal para postes de madeira – (AS/NZS 4676:2000)**

Em função desta variabilidade climática, o território australiano é dividido em zonas às quais correspondem as várias expectativas de vida útil, em função do tratamento preservante por este recebido, Figura 4.7. Sendo a Nova Zelândia um país de pequena extensão territorial, a AS/NZS 4676:2000, adota como este sendo um país de clima temperado em todo seu território.

A Tabela 4.4 mostra os valores nominais de vida útil para as classes de tratamento e regiões para o território australiano.

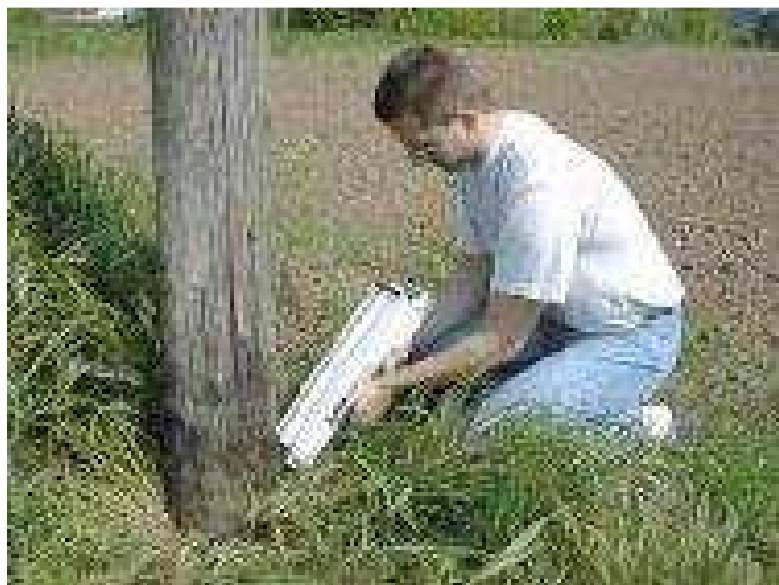
O Resistograph mede a resistência à perfuração da madeira à penetração de uma broca de 3 milímetros de diâmetro aplicada a uma velocidade constante. A resistência à perfuração é captada por um dispositivo mecânico sensível que a transfere para uma unidade computadorizada. As diferenças no torque requerido para perfurar a madeira são registradas, sendo que um torque menor é requerido para perfurar através da madeira deteriorada, sendo caracterizada por uma queda abrupta na resistência à perfuração.

**FIGURA 4.10 – Uso do Resistograph® na avaliação de postes de madeira**

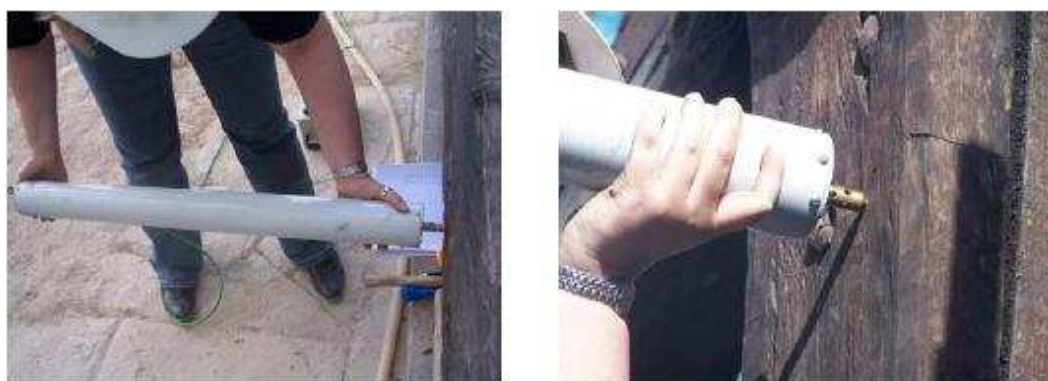
Valle et al. (2006) utilizou o método da perfuração controlada para avaliar quatro treliças de uma estrutura do telhado, identificando em cada uma desta o grau de deterioração das peças componentes (banzos, diagonais, pendurais), Figura 4.11.

**FIGURA 4.11 – Uso de equipamento de perfuração controlada na avaliação de tesoura – (VALLE et al.; 2006)**

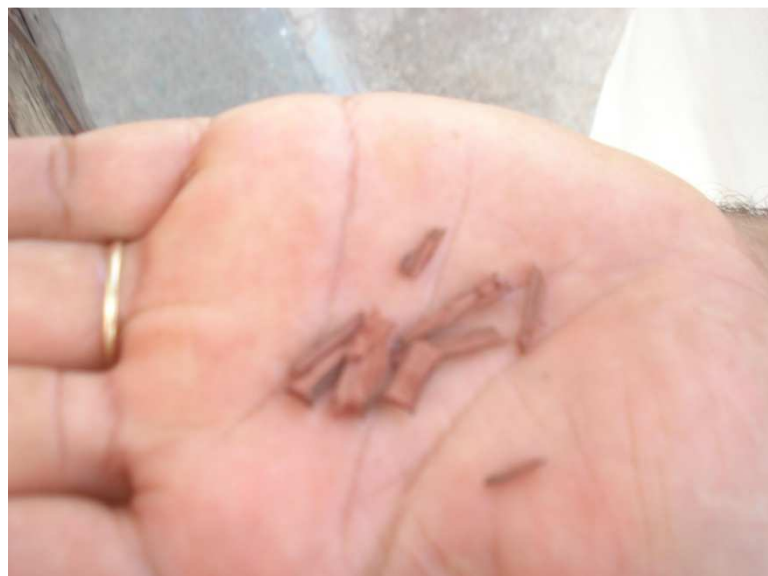
**FIGURA 4.14 – Material superficial retirado de poste de aroeira**

Pelas Figuras 4.13 e 4.14 pode-se verificar o quão ainda tal poste está são superficialmente. A coloração escura é apenas superficial.

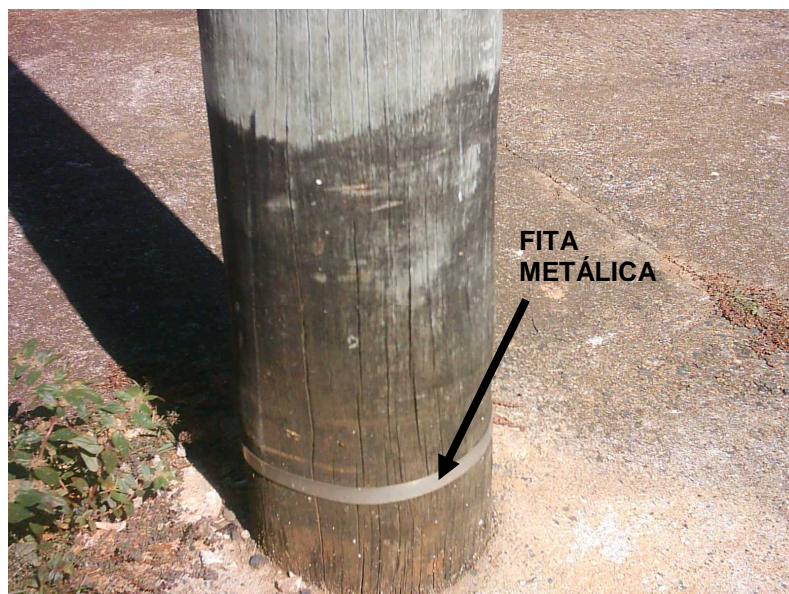
**FIGURA 4.15 – Poste com pintura impermeabilizante e fita metálica no afloramento**

A Figura 4.15 mostra um poste em que na região do afloramento existe uma pintura a de produto asfáltico<sup>5</sup>, e uma fita metálica. Pintura contribui com a diminuição da permeabilidade da superfície, enquanto a fita metálica diminui a abertura de fenda no poste próximo ao afloramento.

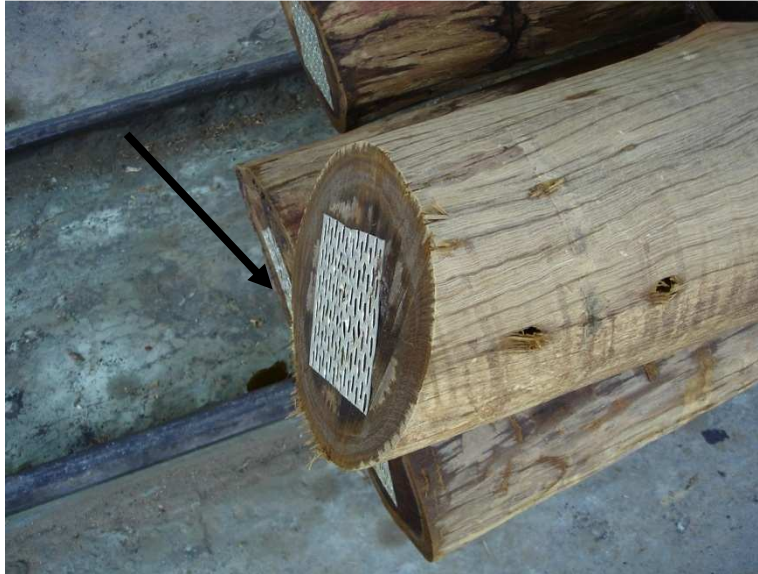
FIGURA 4.17 – Chapa de dente estampado no topo do poste

Outra ação que vem contribuir como o aumento da vida útil é a utilização de chapas de dente estampado do tipo GANG NAIL no topo, bem como na base do poste, Figuras 4.17 e 4.18. Ambas as chapas com a finalidade de diminuir o fendilhamento do poste na extremidade.

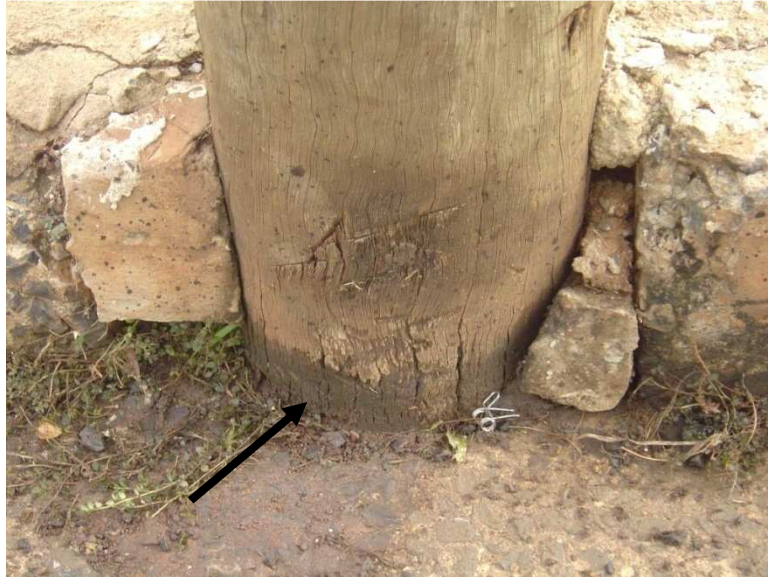
**FIGURA 4.19 – Poste de madeira instalado inadequadamente**

Entretanto, não apenas ações no momento da produção podem aumentar a vida útil dos postes. A Figura 4.19 mostra uma inadequada instalação de um poste de madeira, onde este está fixado entre a calçada e a sarjeta de escoamento de água.

Desta forma tal poste devido ao permanente contato com água, está sujeito à lixiviação do produto preservativo, e à ciclos de molhagem e secagem. Com toda certeza, este poste possuirá sua vida útil diminuída.

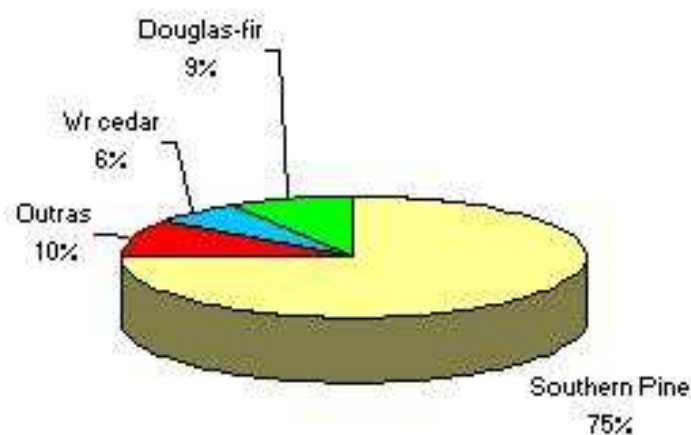
**FIGURA 6.1 – Produção de postes por espécies nos Estados Unidos – (WOLFE; MOODY, 1997)**

Segundo Wolfe; Moody (1997) esta norma lista 25 espécies nativas dos Estados Unidos que são considerados por exibirem as propriedades físicas e mecânicas apropriadas para uso como postes. Valores de tensão de ruptura, tamanho de poste e forma são dados para cada destas espécies. Porém, foram retiradas quatro espécies da norma AWWA C4 para tratamento preservativo de postes, devido elas raramente ser usadas; seis outras espécies são indicadas pela ANSI 05.1 como geralmente não usadas. Seis das outras 15 espécies respondem por 90% de postes produzidos e usados nos Estados Unidos. As seis espécies incluem quatro espécies de Southern Pine, agrupadas e comercializadas juntas, Douglas-fir e Western redcedar, Figura 6.1.

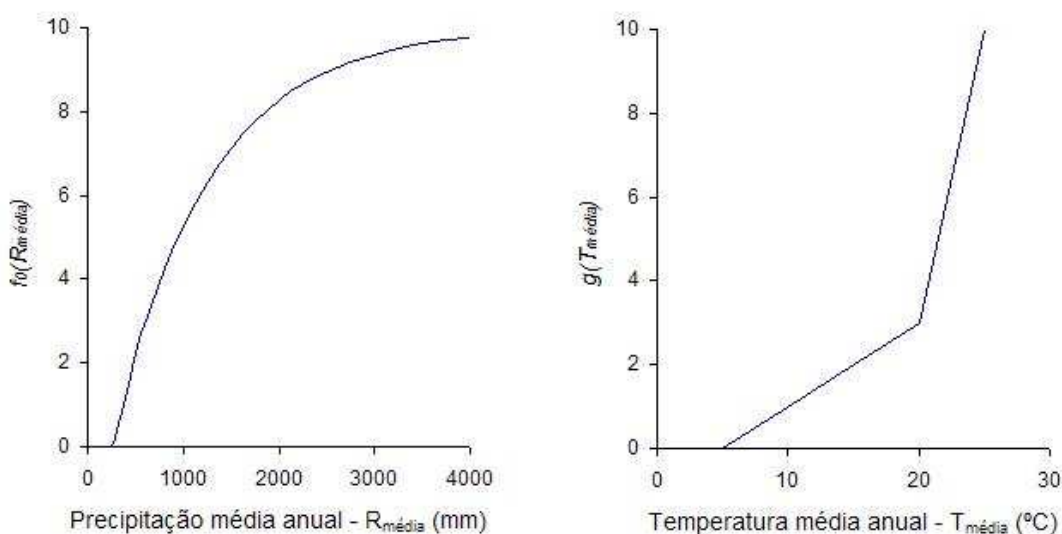
A Figura 26 mostra a variação de  $f_0(R_{média})$  e  $g(T_{média})$  em função de suas respectivas variáveis, Precipitação Média Anual ( $R_{média}$ ) e Temperatura Média Anual ( $T_{média}$ ).

**FIGURA 7.5 – Funções  $f_0(R_{média})$  e  $g(T_{média})$  – (LEICESTER et al., 2003)**

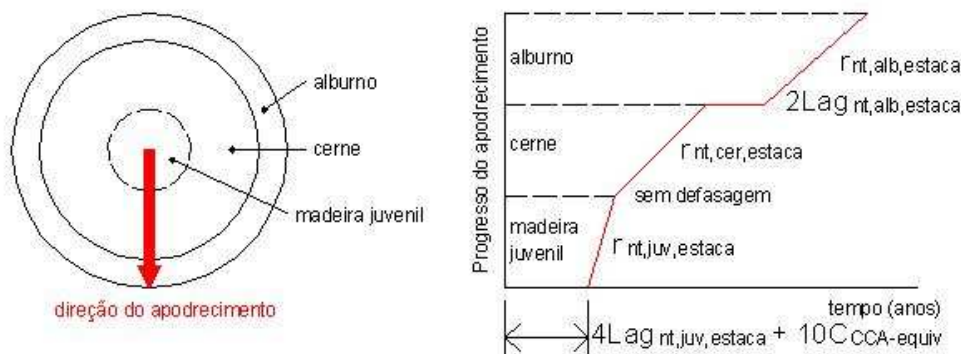
**FIGURA 7.13 – Progresso do apodrecimento externo para postes tratados de hardwood – (LEICESTER et al.,2003)**

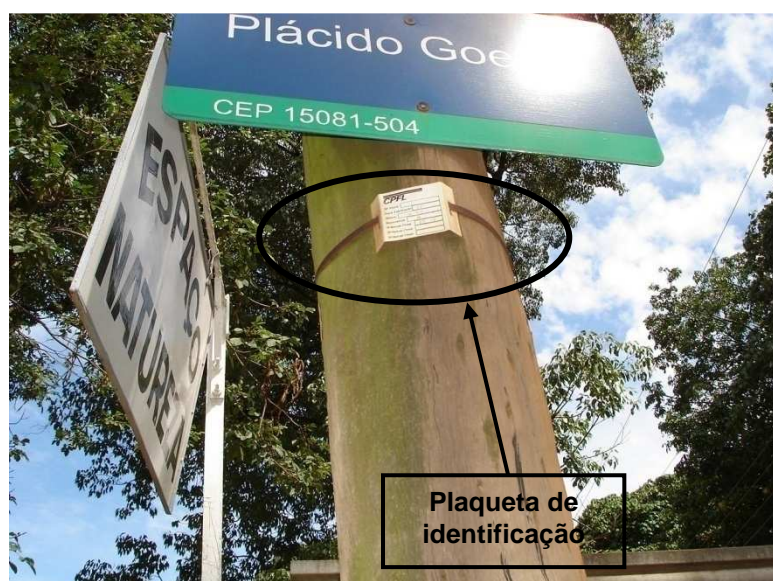
FIGURA 10.1 – Plaqueta de identificação dos postes

Os dados do poste, idade e tipo preservativo, foram obtidos através da plaqueta de identificação a qual todos os postes possuem, Figura 10.1

Como acima dito a data indicada na plaqueta é a da preservação, e não da instalação. Assim a idade determinada por esta, não é exatamente o tempo no qual poste está em serviço.

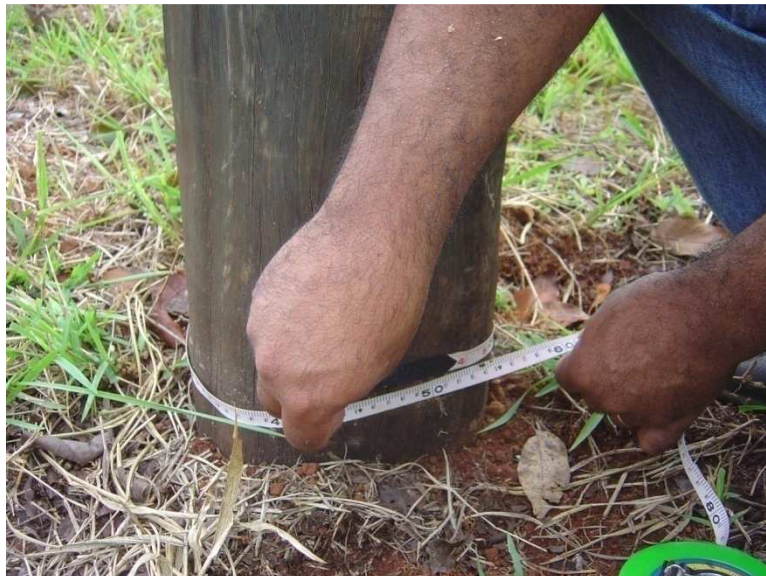
**FIGURA 10.2 – Determinação da circunferência no afloramento**

O diâmetro do poste no afloramento foi obtido através da determinação da circunferência desta região, nesta posição, Figura 10.2

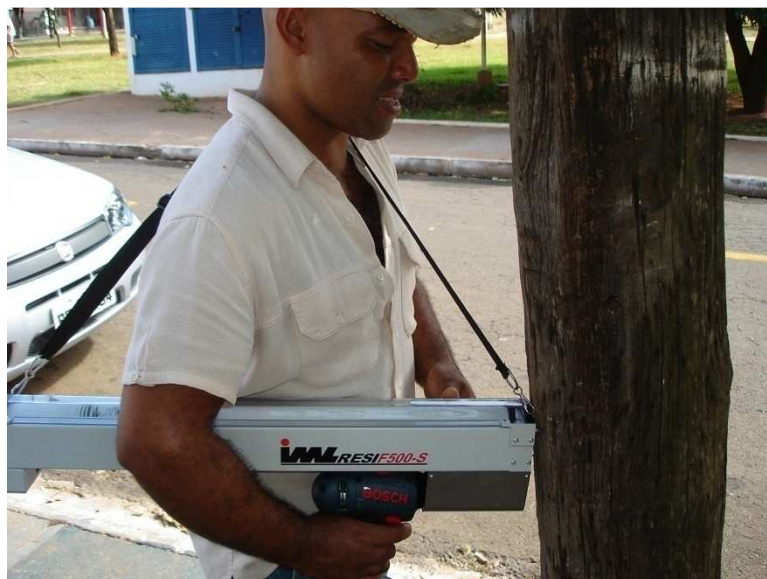
**FIGURA 10.3 – Equipamento de perfuração controlada IML-RESIF500-S**

A perfuração controlada foi realizada utilizando o equipamento IML-RESIF500-S. Este equipamento possui uma broca de 50 cm e produz um furo de 3mm, não sendo prejudicial ao poste a perfuração realizada. A Figura 10.3 mostra o equipamento<sup>1</sup>.

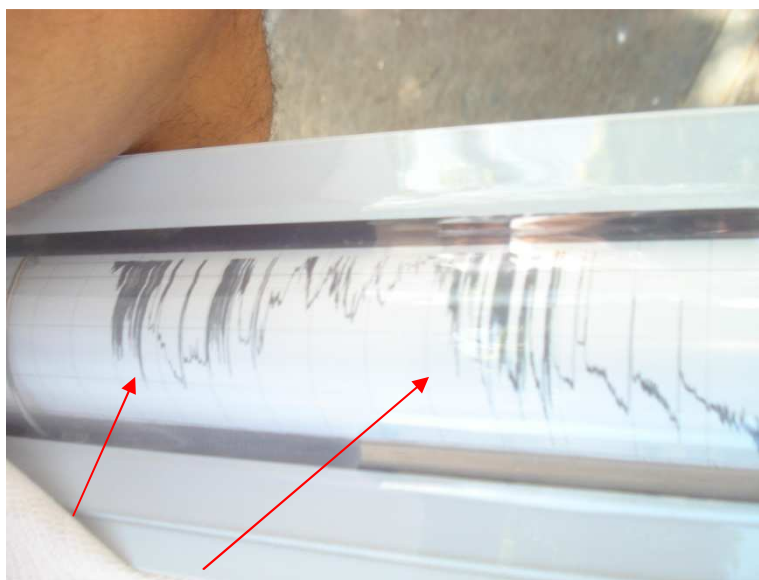
**FIGURA 10.4 – Registro do perfil em papel**

O primeiro sistema é o de registro em papel, através de uma agulha que risca a superfície deste, deixando impresso o perfil de perfuração, Figura 10.4. Este perfil fica exatamente com o mesmo comprimento perfurado ao longo da seção transversal da peça inspecionada. O papel de registro deve ser substituído a cada nova perfuração.

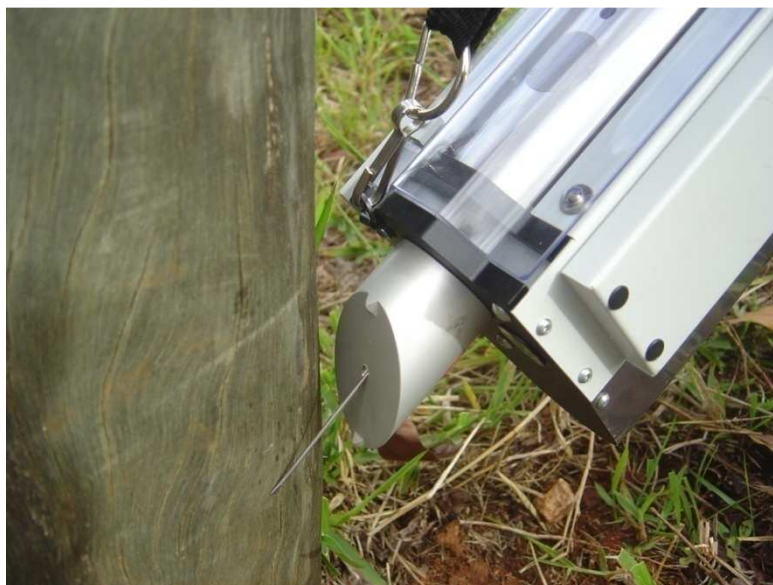
Entretanto, para realização da perfuração de postes na região do afloramento, o equipamento dispõe de uma ponteira chanfrada à 45°, Figuras 10.6 e 10.7

**FIGURA 10.6 – Equipamento de perfuração com ponteira chanfrada**

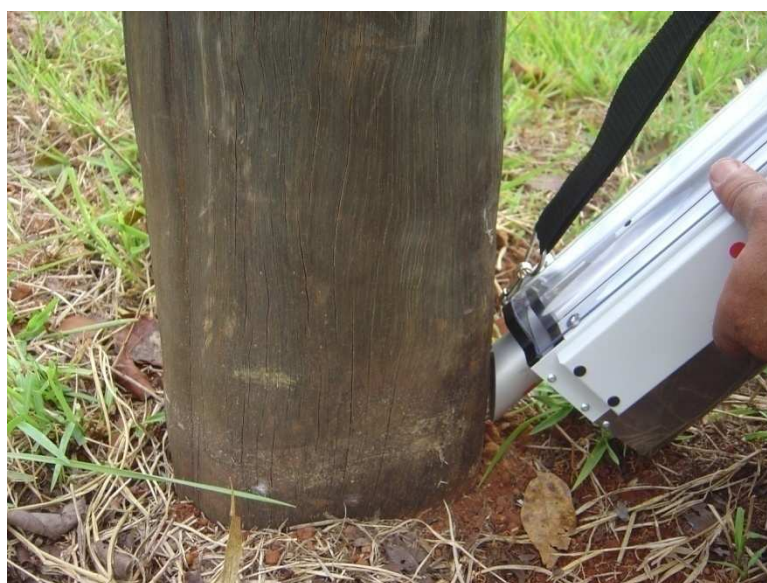
**FIGURA 10.7 – Perfuração no afloramento do poste**

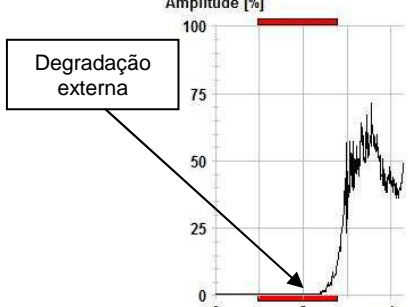
<p>Amplitude [%]</p> <p>Degradação externa</p>	<p>O apodrecimento superficial, considerado após o primeiro centímetro de profundidade, devido ao percurso livre da broca;</p>
7

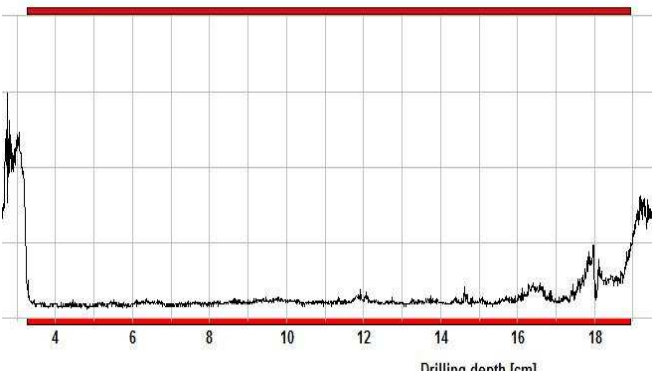
<p>Drilling depth [cm]</p>	<p>Degradação interna de longa extensão, apresentando baixa resistência à perfuração e pequena variabilidade;</p>

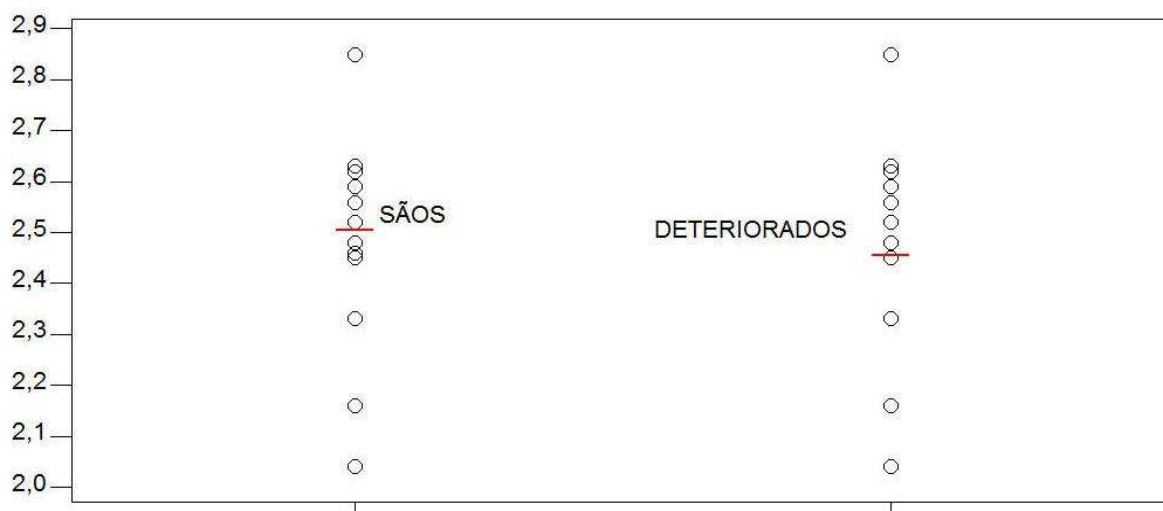
Valor P: 0,129

Conclusão: não rejeitar  $H_0$

FIGURA 11.21 – Valores de  $I_{ig}$  para postes SÃOS e DETERIORADOS

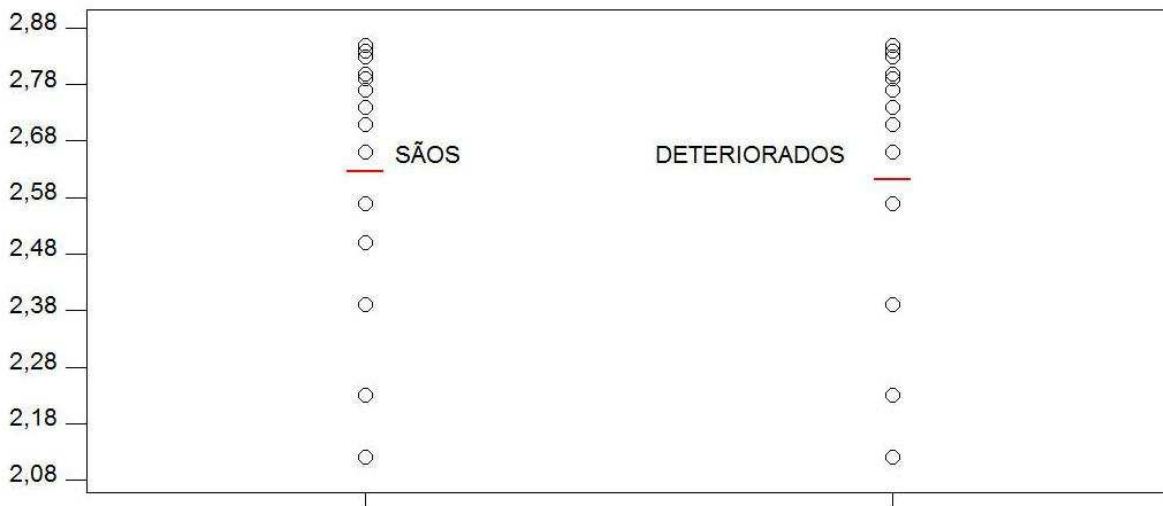
Valor P: 0,749

Conclusão: não rejeitar  $H_0$

**FIGURA 11.22 – Valores de  $I_{ig,simplificado}$  para postes SÃOS e DETERIORADOS**
