**O GERENCIAMENTO PARA A ACESSIBILIDADE AMBIENTAL
DE PESSOAS COM MOBILIDADE REDUZIDA**

INSTITUCIONALIZANDO A INCLUSÃO EM UMA ESCOLA
UNIVERSITÁRIA

Dissertação apresentada ao Curso de
Mestrado da Escola de Arquitetura da
Universidade Federal de Minas Gerais,
como requisito parcial para a obtenção de
título de Mestre em Arquitetura

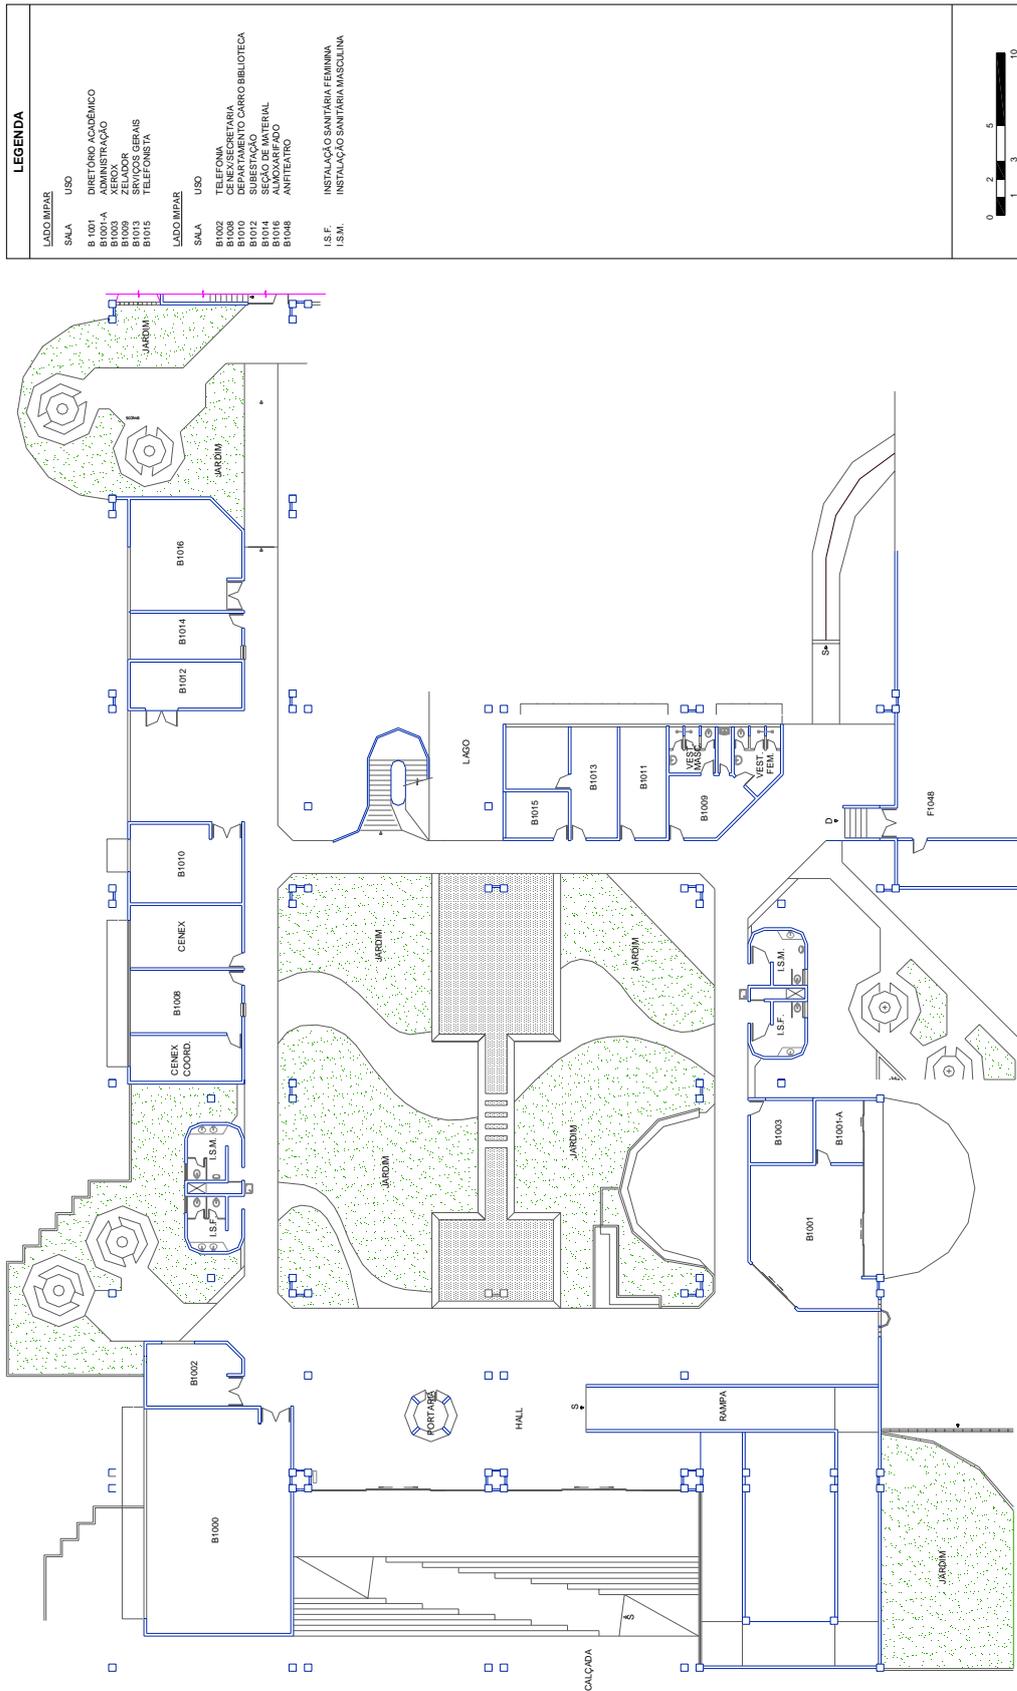
FIGURA 5 - ECI – Primeiro pavimento
 Fonte: Guimarães, Grenfell e Picceli, 2007-09

Para se chegar aos demais pavimentos, pode-se usar a rampa ou a escada. A rampa é longa e muito íngreme. Está em um espaço semiaberto, com vedação lateral em elementos vazados de concreto, que permitem que a chuva alcance a rampa.

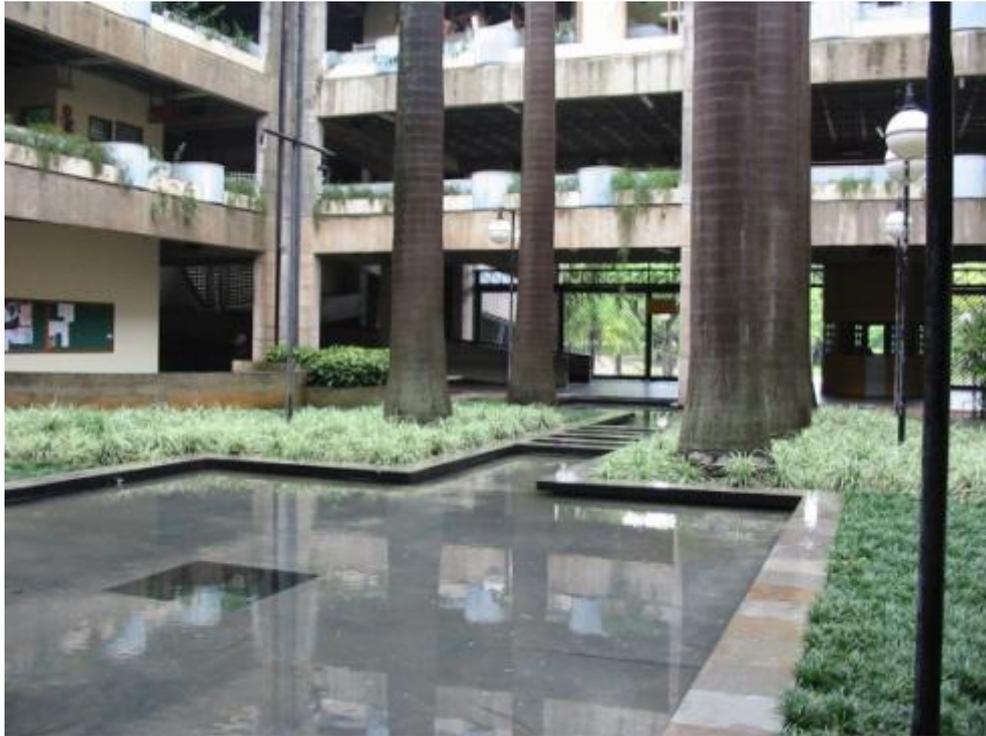
FIGURA 6 - Jardim com espelho d'água – 1o. Pavimento – ECI
Fonte: GUIMARÃES, GRENFELL e PICCELI, 2007-09.

No primeiro pavimento (FIG. 5), as salas estão distribuídas na parte periférica do edifício, abrindo-se para um pátio central, onde está a circulação. No meio há um grande vão descoberto onde há um jardim muito agradável onde encontramos grandes palmeiras e um espelho d'água. O piso é escorregadio. Não há qualquer tipo de sinalização do jardim e do espelho d'água (FIG. 6), o que representa risco de acidente para pessoas com deficiência visual.

O vão central aberto (FIG. 6), assim como nos demais pavimentos acima, abre-se para o jardim, com uma agradável vista das altas palmeiras que sobem em direção à cobertura do prédio. A aproximação do guarda-corpo que permite a visão do espelho d'água que ficou no primeiro andar gera certa insegurança, pois este guarda-corpo é relativamente baixo para pessoas com estatura acima de um metro e setenta.

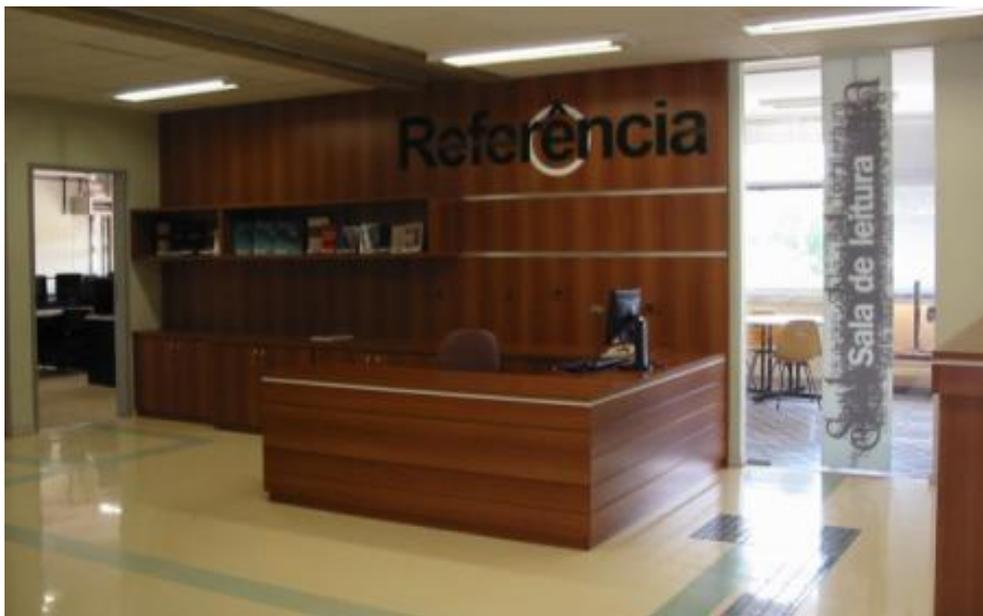
FIGURA 11 - Biblioteca – ECI

A biblioteca (FIG. 11) se destaca dentre os outros ambientes. Possui uma linguagem diferenciada e agradável. É um lugar com excelente iluminação. Além disso, a estrutura arquitetônica e o mobiliário são adequados para a acessibilidade, e isso favorece o seu uso por todas as pessoas. Há um clima de receptividade por parte dos atendentes e da equipe de bibliotecários, sempre simpáticos e disponíveis para auxiliar o usuário.

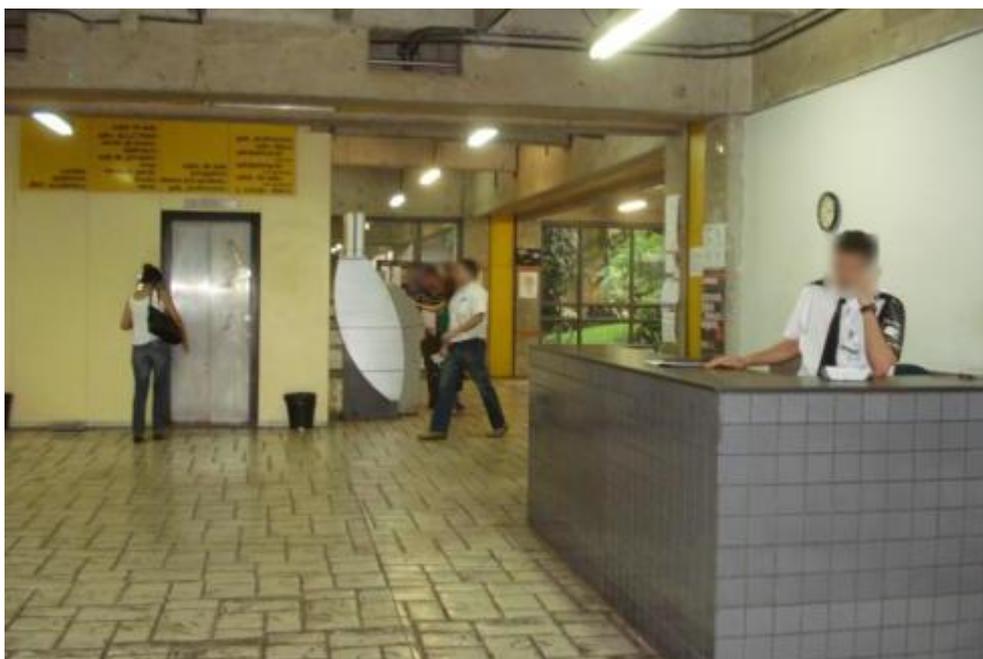
FIGURA 15 - Hall principal – FALE

Tanto a entrada principal do edifício quanto a entrada dos fundos são amplas e acessíveis a todas as pessoas. Na entrada principal há um grande hall (FIG. 15), com um balcão de atendimento onde fica o porteiro. Este balcão é alto, para atender pessoas em pé. Neste grande hall, localiza-se a escada principal e o elevador que leva para os andares superiores. Não há um controle rígido de acesso ao edifício. A entrada é livre.

O edifício possui quatro pavimentos. A circulação vertical entre os andares é feita através de escadas e de um único elevador, que se encontra em estado de conservação muito ruim. O equipamento produz ruídos estranhos durante a

operação, o painel de controle é bastante alto, não sendo possível que pessoas em cadeiras de rodas ou com baixa estatura (como crianças, por exemplo), alcancem os botões. No caso de quebra do equipamento ou falta de energia, o usuário que não conseguir utilizar as escadas, deverá se dirigir à FAFICH, onde existem outros elevadores, ou então, à ECI, onde há uma rampa.

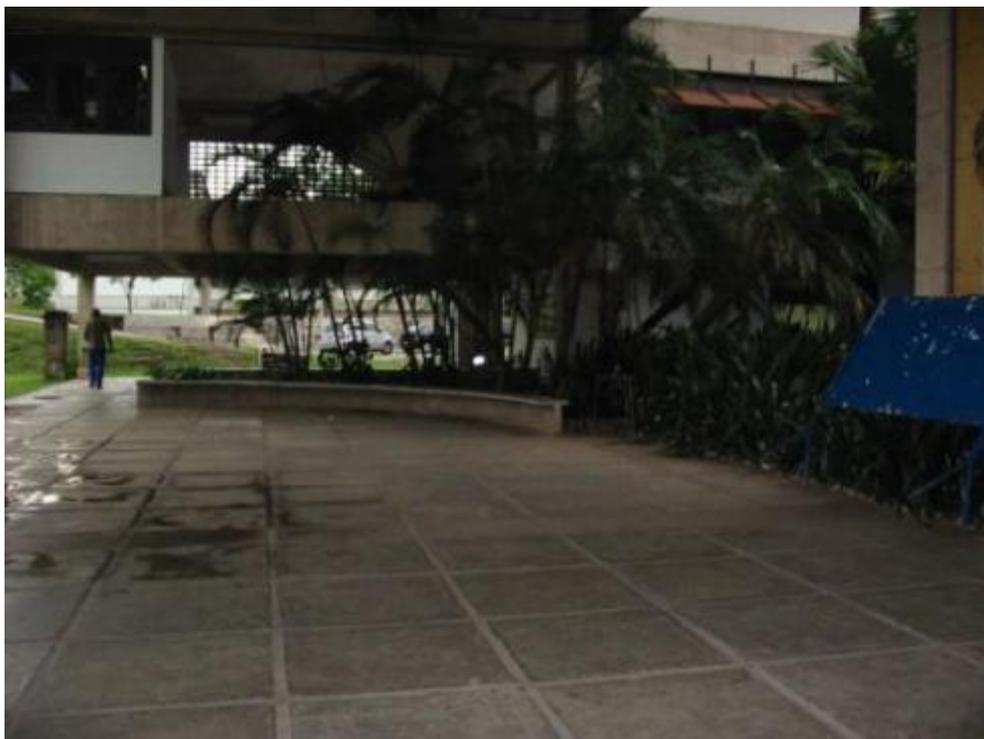
FIGURA 17 - Área de convivência próxima à copiadora – 1o. Pavimento – FALE
Fonte: GUIMARÃES, GRENFELL e PICCELI, 2007-09.

Passando por esta porta em direção à saída, em frente há uma copiadora, à direita o acesso para o estacionamento e à esquerda uma área ajardinada descoberta (FIG. 17) onde pessoas costumam se reunir na hora do almoço e nos intervalos das aulas.

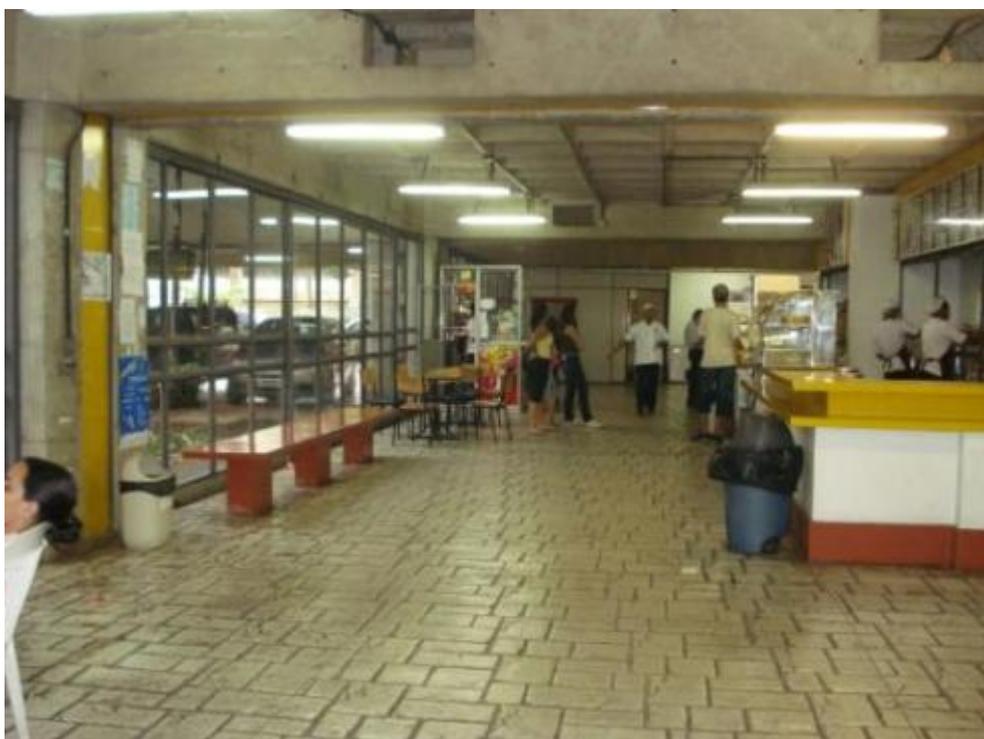
FIGURA 18 – Lanchonete da FALE. Balcão de lanches e guichê de pagamento
Fonte: GUIMARÃES, GRENFELL e PICCELI, 2007-09.

Esta é uma área bastante ventilada, porém, com pouca iluminação natural. Para que o ambiente fique suficientemente claro para uma leitura, por exemplo, é necessário que se acendam as luzes do ambiente. Este é um lugar onde sempre tem alguém descansando, conversando e até mesmo estudando nas mesas da lanchonete.

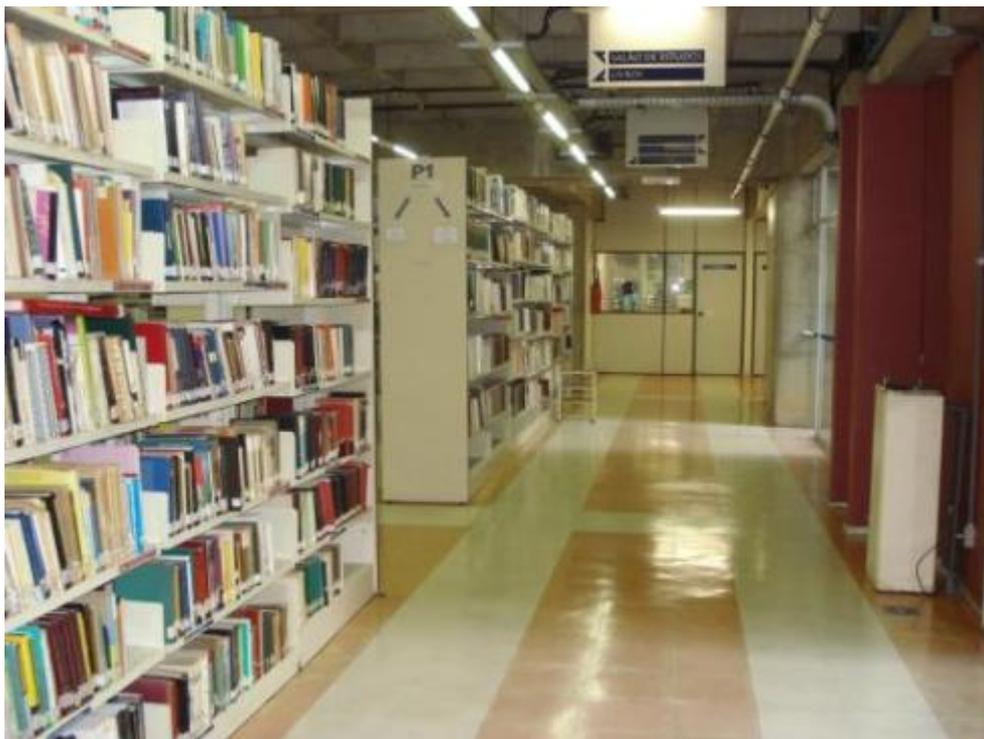
FIGURA 20 - Biblioteca FALE

A biblioteca (FIG. 20), apesar das áreas de atendimento ao usuário (balcões) serem inacessíveis, está muito bem organizada em termos de espaço. Os corredores entre as estantes são largos e bem sinalizados.

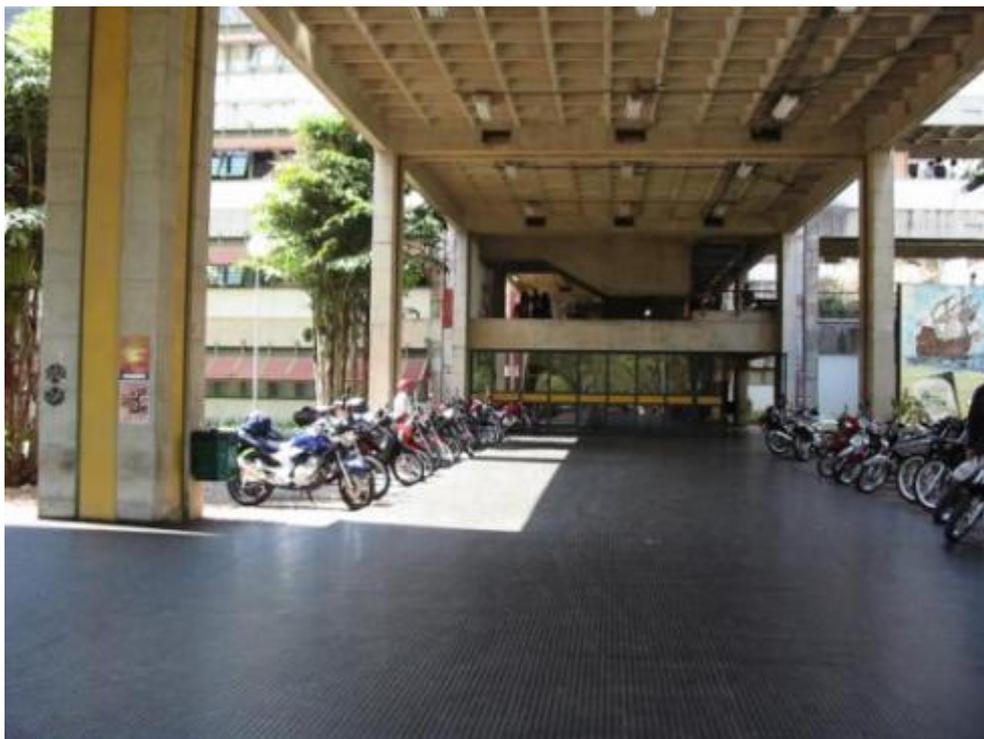
FIGURA 26 - Marquise de entrada da FAFICH – estacionamento de motocicletas
Fonte: GUIMARÃES, GRENFELL e PICCELI, 2007-09

Ressalta-se também o fato de que as motocicletas são estacionadas embaixo da marquise de entrada do edifício. Utilizam para acesso a esta área a mesma rampa que os pedestres usam para chegar ao edifício a partir da calçada (FIG. 26).

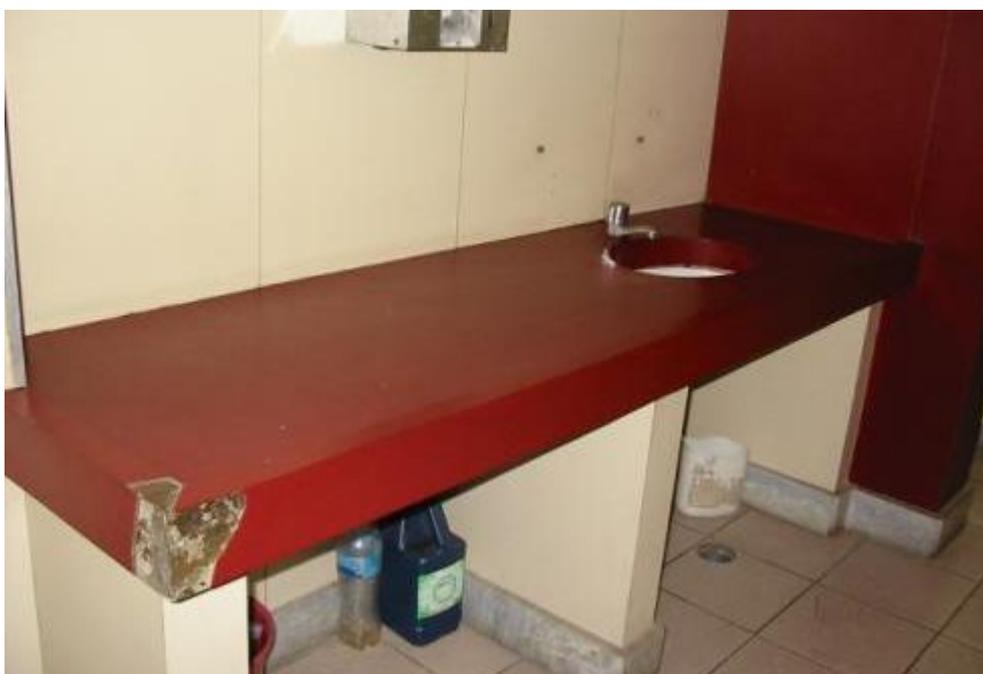
FIGURA 30 - Sanitário feminino – FAFICH
Fonte: GUIMARÃES, GRENFELL e PICCELI, 2007-09.

Quanto às instalações sanitárias, temos dois tipos espalhados pelo edifício: os sanitários coletivos masculinos e femininos (inacessíveis) e os sanitários acessíveis unissex. De maneira geral o estado de conservação da estrutura física destes sanitários é muito ruim (FIG. 30). Existem portas de cabines sanitárias sem fechaduras e outras com fechaduras que emperram, torneiras e válvulas de descarga com vazamentos. Na maioria das instalações não há saboneteira. O sabonete é colocado de forma improvisada em garrafas plásticas descartáveis.

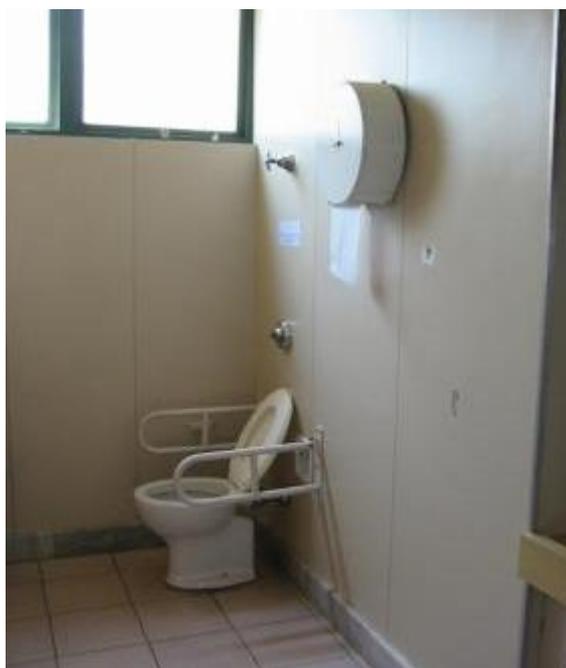
FIGURA 31 - Sanitário acessível unissex – FAFICH
Fonte: GUIMARÃES, GRENFELL e PICCELI, 2007-09.

Existe um sanitário acessível unissex por andar (FIG. 31), localizado sempre próximo ao elevador. No primeiro e no quarto andares, este sanitário permanece trancado. É utilizado pelos funcionários e por alguns estudantes que usam cadeiras de roda, a quem a chave foi facultada. Se alguém que não possui a chave precisar utilizar esta instalação, deve procurar algum funcionário ou o porteiro e solicitar a abertura da porta.

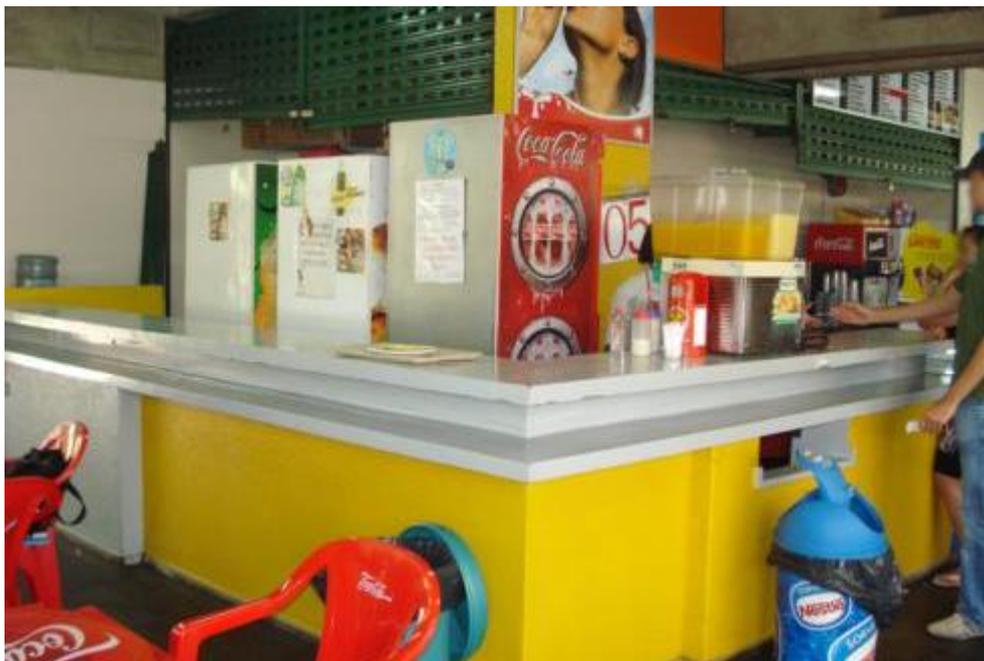
FIGURA 33 - Lancheonete – FAFICH

A lanchonete (FIG. 33) possui um grande balcão para atendimento, onde lanches, refeições e bebidas são servidos. Este balcão é alto, para atender pessoas em pé. O aspecto geral da lanchonete na parte externa do balcão é bom. Parece que o balcão foi pintado há pouco tempo. Contudo, na parte interna do balcão a aparência não é agradável e não passa boa impressão sobre a higiene. As paredes estão sujas e é possível ver fiação elétrica pendurada. O guichê onde as pessoas efetuam o pagamento de seus pedidos também possui um balcão alto.

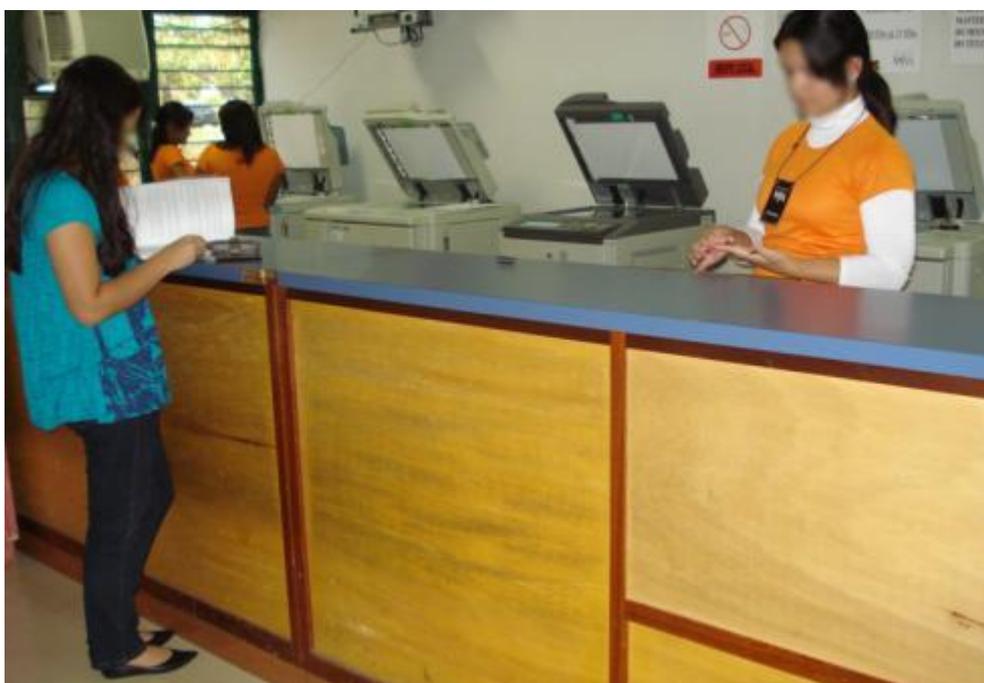
FIGURA 34 - Copiadora próxima à lancheonete da FAFICH

Próxima à lancheonete está a outra copiadora (FIG. 34) que atende à faculdade. Esta possui uma área de atendimento externo maior, com vários terminais para

autoatendimento. Nestes terminais os estudantes consultam os textos disponibilizados pelos professores que foram digitalizados pela copiadora. Os terminais estão em altura inacessível para pessoas em cadeira de rodas ou com baixa estatura.

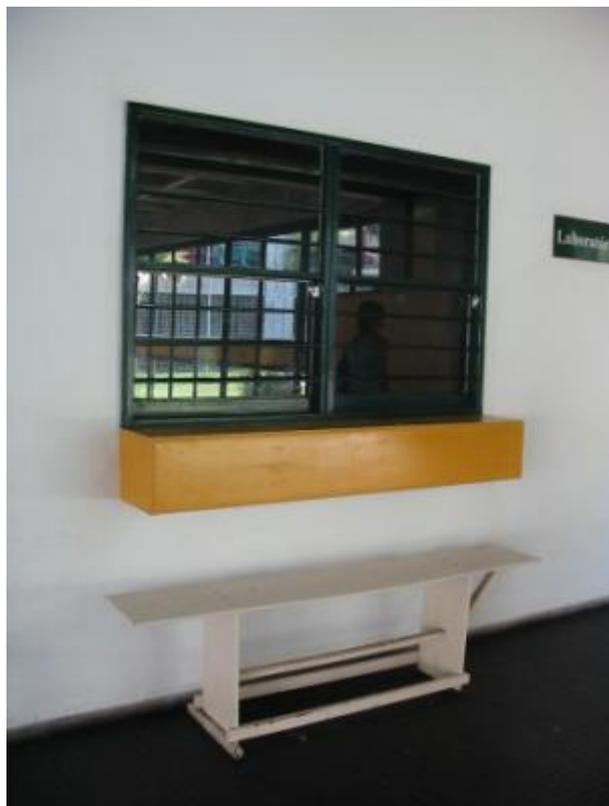
FIGURA 38 - Guichê de atendimento na FAFICH
Fonte: GUIMARÃES, GRENFELL e PICCELI, 2007-09.

Faz-se necessário chamar a atenção para os guichês e balcões de atendimento dos colegiados, secretarias e outros departamentos (FIG. 38). Todos seguem mais ou menos um padrão de altura e todos são inacessíveis para pessoas em cadeiras de roda e com baixa estatura.

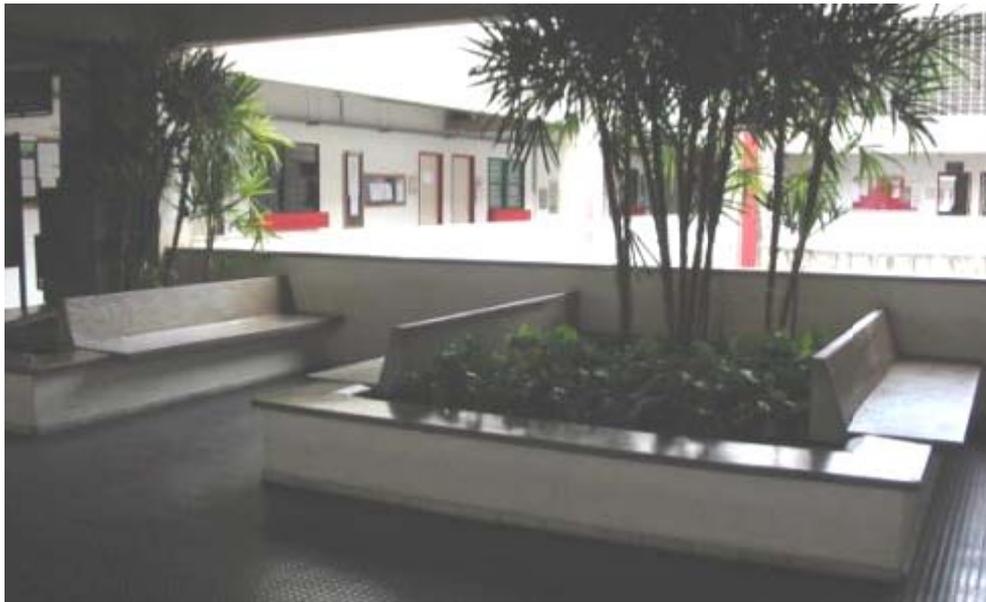
FIGURA 39 - Bancos no hall principal – 3o. Pavimento - FAFICH
Fonte: GUIMARÃES, GRENFELL e PICCELI, 2007-09.

O hall principal aonde chega a escada possui alguns bancos para descanso propícios para a interação social (FIG. 39). Nestes, as pessoas sentam-se de frente umas para as outras. É um lugar bastante frequentado pelos estudantes nos horários de entrada, saída e intervalo das aulas.

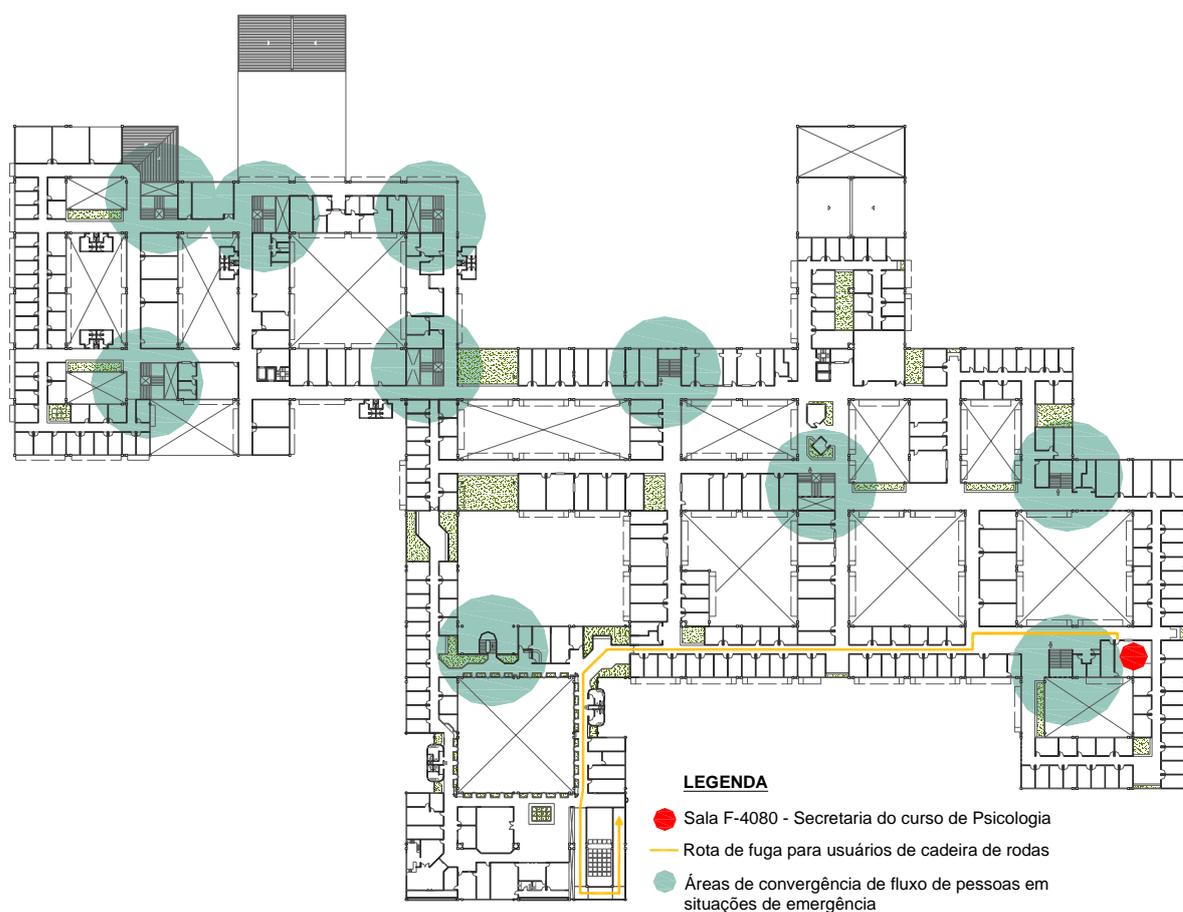
FIGURA 41 - Complexo arquitetônico FAFICH – FACE – ECI (4º. Pavimento) Exemplo de rota de fuga para um usuário de cadeira de rodas

Conforme mostra o GRAF. 56, metade dos itens inspecionados não atende à NBR 9050/2004. Nos itens considerados em conformidade com a norma podemos destacar a existência de uma rota de fuga composta pelos corredores, escadas e a rampa existente. Porém, esta rota de fuga não é formal, pois não está sinalizada.

Esta situação revela a completa despreocupação das escolas em relação às possíveis situações de emergência. Não há sinalização indicativa do sentido de fuga em nenhum dos edifícios. Também não há sistema de som que possa auxiliar nos casos de emergência.

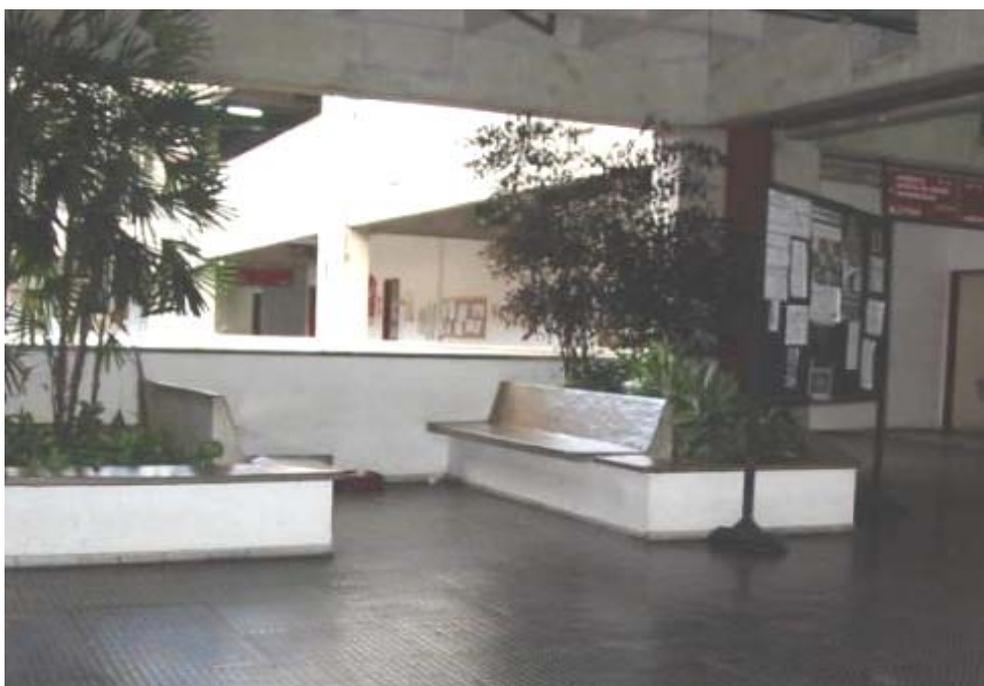
FIGURA 42 - Área de convívio social no 3º. Pavimento da FAFICH
Fonte: GUIMARÃES, GRENFELL e PICCELI, 2007-09.

Vale ressaltar que há diversos tipos de áreas de convívio social. Encontram-se áreas que proporcionam variados níveis de interação ou privacidade para os alunos. Esta variação na intensidade de interação é muito importante, pois

permite às pessoas controlarem o quanto querem conviver ou interagir com outras pessoas em determinado momento (FIG. 42).

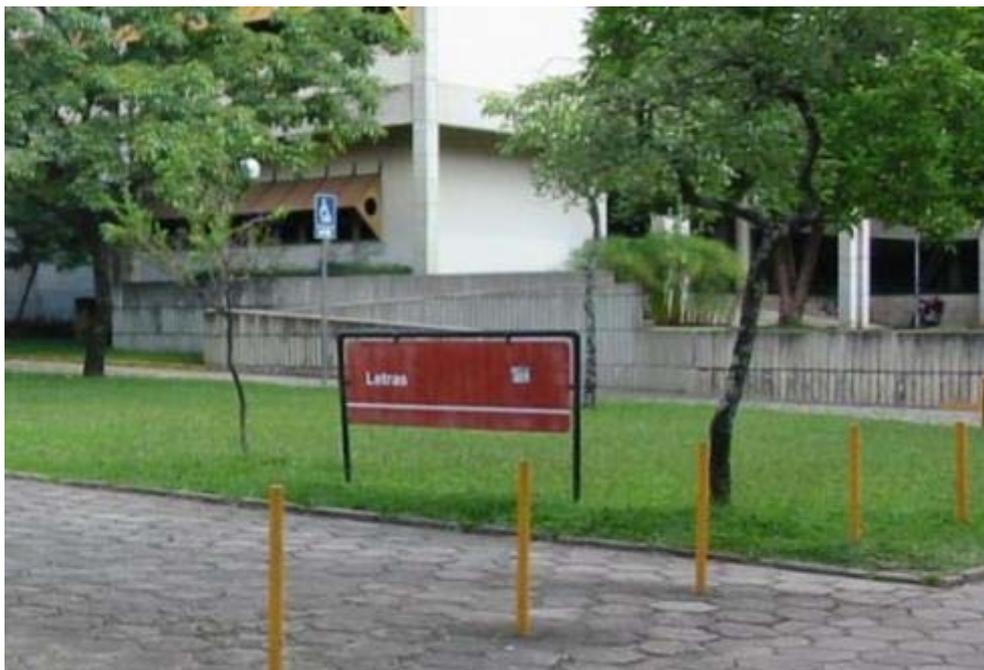
FIGURA 43 - Guias de balizamento nos canteiros ajardinados na entrada da FALE
Fonte: GUIMARÃES, GRENFELL e PICCELI, 2007-09.

Podemos dividir a avaliação da orientação tátil em dois momentos: o primeiro deles, na área externa dos edifícios, onde existem guias e muretas que delimitam os canteiros ajardinados dos espaços externos (FIG. 43). Estas guias são utilizadas para o balizamento da caminhada de pessoas com deficiência visual. Entretanto, é necessário ressaltar que o estado de conservação destas guias é bastante precário na maior parte da área avaliada, prejudicando a orientação destas pessoas durante a sua movimentação. Desta forma, foi considerada na inspeção que este elemento não atende aos critérios mínimos determinados pela norma.

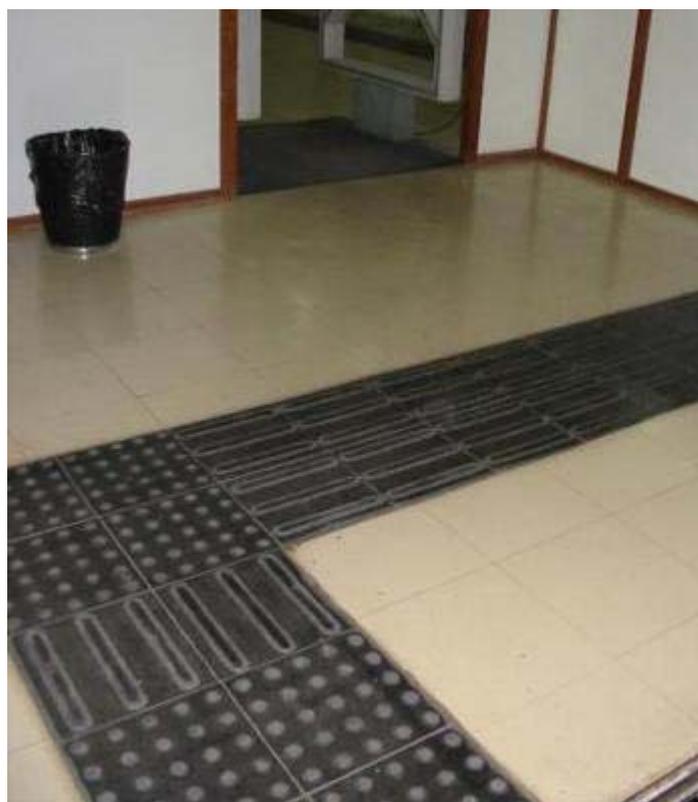
FIGURA 44 - Piso tátil da biblioteca da FAFICH
Fonte: GUIMARÃES, GRENFELL e PICCELI, 2007-09.

O segundo momento de avaliação é na área interna dos edifícios. Com exceção das bibliotecas da FAFICH (FIG. 44) e da ECI (FIG. 45), nenhum lugar possui dispositivos para orientação tátil.

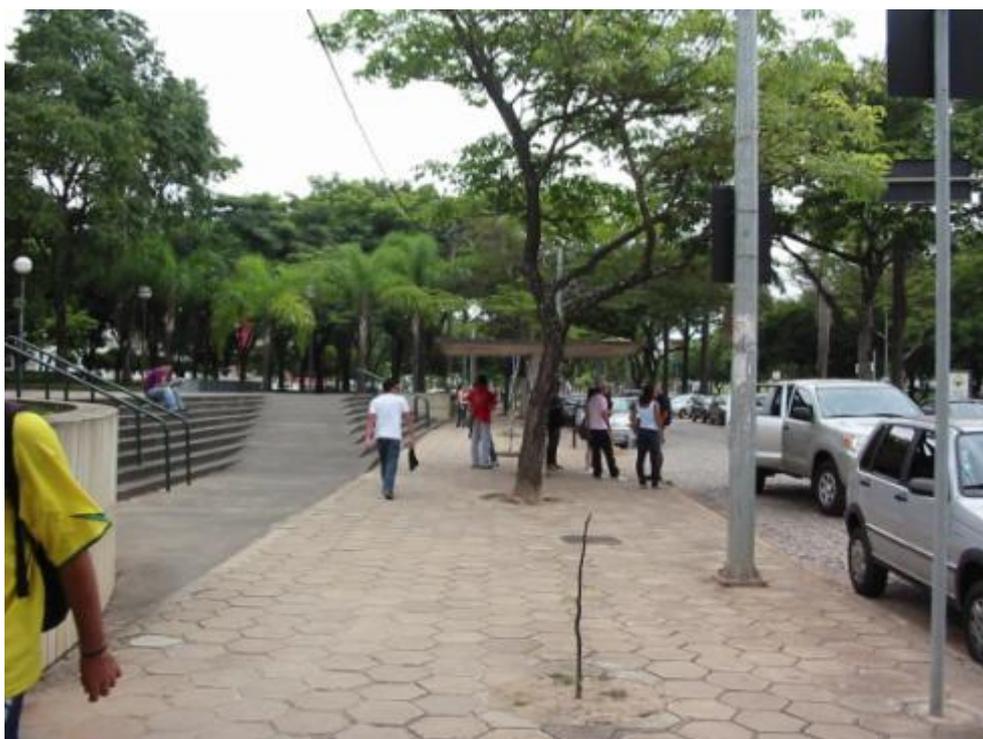
FIGURA 47- Ponto de ônibus em frente à ECI

Um destes pontos de ônibus (FIG. 47) se encontra em frente do edifício da ECI. Localiza-se fora da faixa livre de circulação das calçadas e possui espaço para pessoas em cadeira de rodas. Entretanto, não possui assentos fixos para descanso, o que torna dificultoso o seu uso por pessoas com mobilidade reduzida (como os idosos, por exemplo), dependendo do tempo de espera do ônibus.

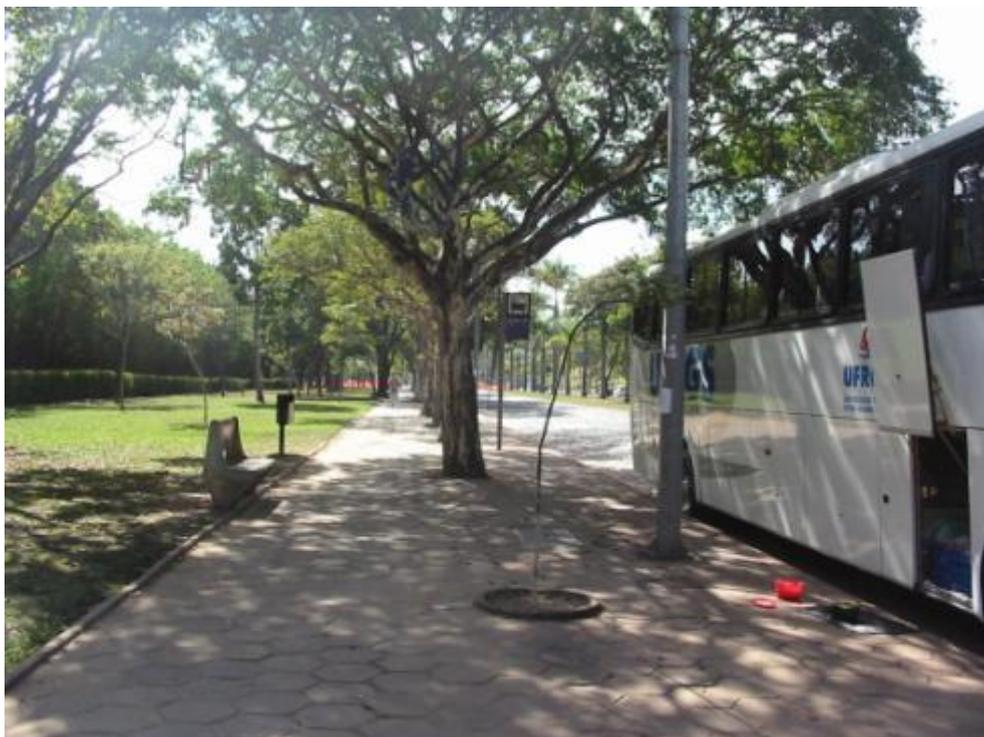
FIGURA 48 - Ponto ônibus na Av. Reitor Mendes Pimentel
Fonte: GUIMARÃES, GRENFELL e PICCELI, 2007-09.

O outro ponto de ônibus localiza-se do outro lado da Av. Reitor Mendes Pimentel, e é o ponto final de algumas linhas que servem ao campus. É

inacessível para pessoas em cadeira de rodas, pois não é possível atravessar esta avenida em função do piso de pedras poliédricas, e a ausência de faixas de travessia. Também este ponto encontra-se fora da faixa de livre circulação da calçada, e não possui assentos para descanso (FIG. 48).

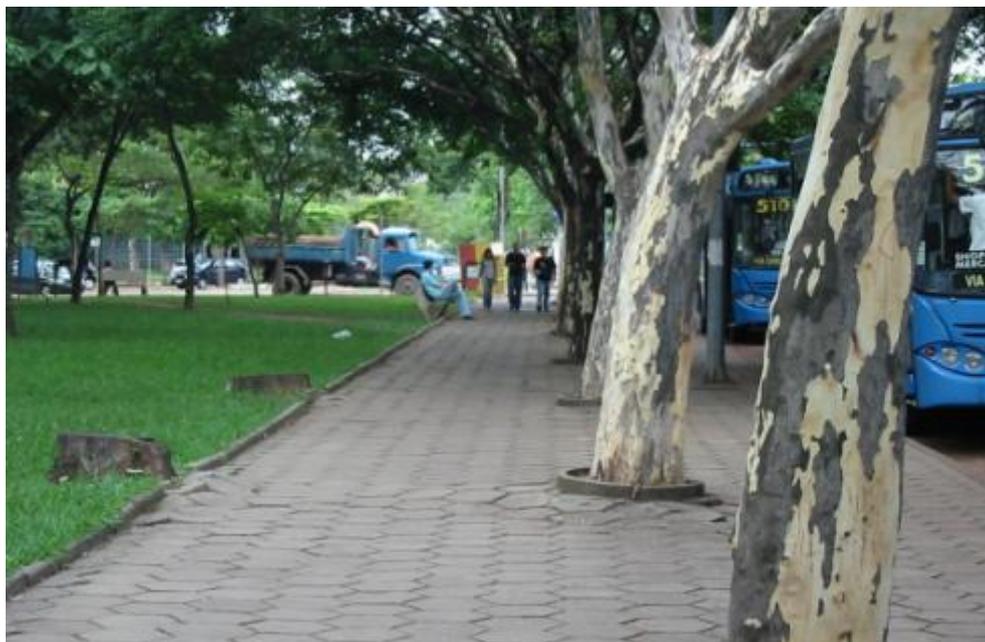
FIGURA 49 - Estado de conservação da calçada na Av. Reitor Mendes Pimentel
Fonte: GUIMARÃES, GRENFELL e PICCELI, 2007-09

Entretanto, o seu estado de conservação é precário em muitos trechos (FIG. 49). O piso, em ladrilhos de concreto pré-fabricado, está bastante danificado em alguns pontos, oferecendo risco de acidentes para pessoas com dificuldade na locomoção e deficiência visual.

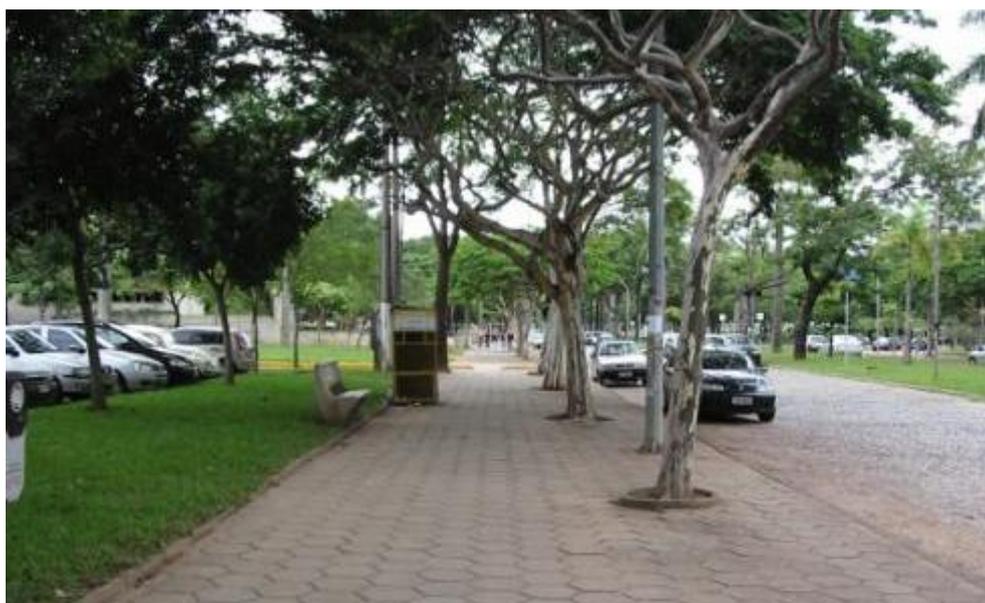
FIGURA 50 - Lixeiras para coleta seletiva na calçada em frente à FAFICH.
Fonte: GUIMARÃES, GRENFELL e PICCELI, 2007-09.

Há uma faixa de livre circulação, porém, existem muitos obstáculos e barreiras sem a devida sinalização tátil, tais como árvores, lixeiras e placas de sinalização, que eventualmente podem criar dificuldades para pessoas com deficiência visual (FIG. 50).

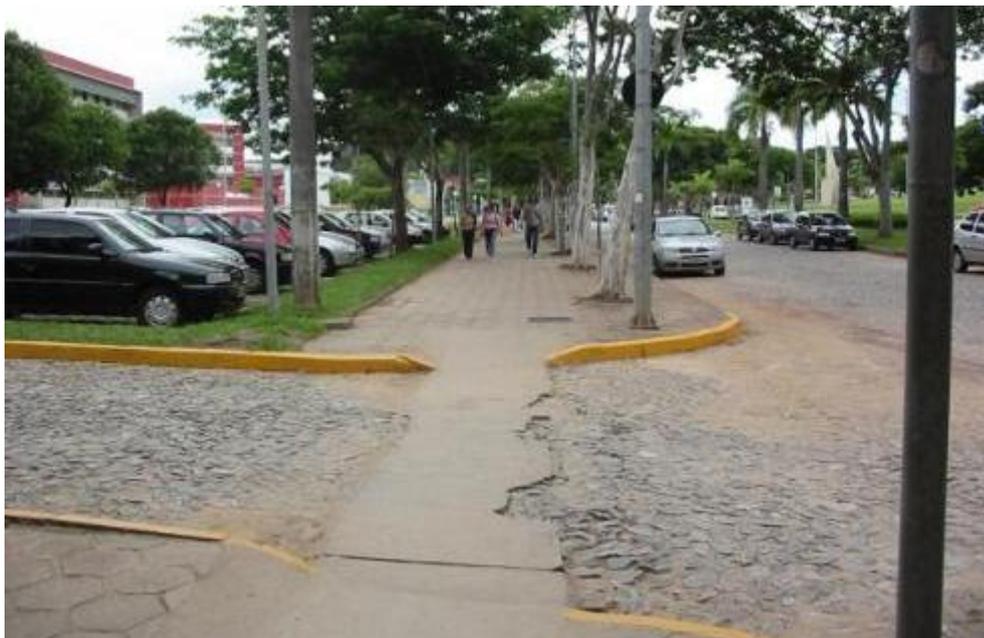
FIGURA 51 - Faixa de travessia da entrada do estacionamento da FAFICH
Fonte: GUIMARÃES, GRENFELL e PICCELI, 2007-09.

Nos trechos onde a calçada é interrompida pelos acessos de estacionamento de veículos, há rampas que descem até uma faixa de travessia para pedestres e sobem novamente para o nível da calçada. Tanto as rampas quanto as faixas de travessia foram feitas em concreto antiderrapante, constituindo um tipo de piso propício para a caminhada de pessoas com mobilidade reduzida. Porém, o estado de conservação das faixas de travessia é péssimo, oferecendo risco de acidentes (FIG. 51).

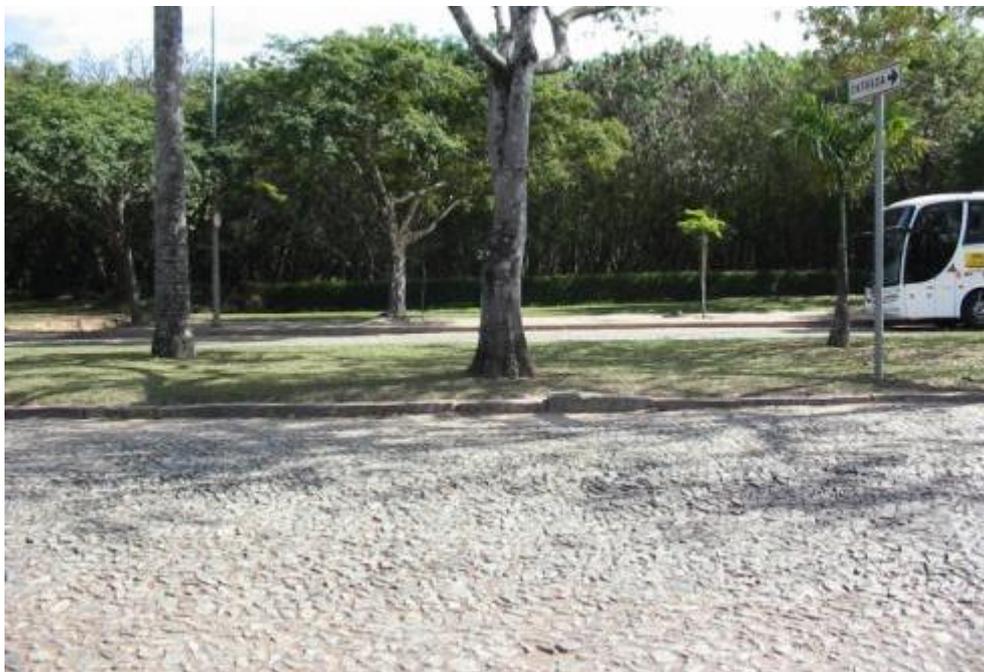
FIGURA 52 - Piso da pista de rolagem de veículos da Av. Reitor Mendes Pimentel
Fonte: GUIMARÃES, GRENFELL e PICCELI, 2007-09.

Na área inspecionada, estas faixas de travessia, com rampas para rebaixamento do nível da calçada, existem somente nos acessos e saídas dos estacionamentos de veículos da FAFICH e da FALE. Para a travessia das ruas não há faixas como estas nas adjacências. Vale ressaltar que o piso da pista

de rolagem de veículos é completamente inacessível para pessoas em cadeiras de roda (FIG. 52).

Esta situação se torna um problema para estas pessoas, pois se precisam atravessar a Av. Reitor Mendes Pimentel por qualquer motivo, tem de se dirigir até a esquina próxima à Praça de Serviços, onde há uma faixa de travessia em nível e acessível. A distância a percorrer é de aproximadamente 263 metros, se a pessoa estiver na calçada em frente à FAFICH e de 372 metros se a pessoa estiver na calçada em frente ao acesso para a FALE (distância do trajeto somente de ida).

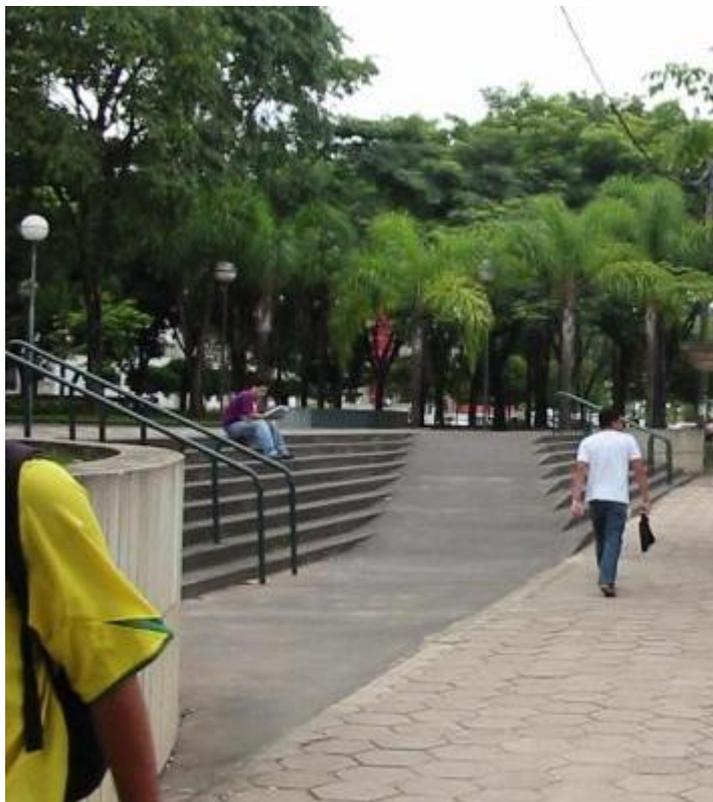
FIGURA 53 - Acesso à ECI - Escada entrecortada por rampas
Fonte: GUIMARÃES, GRENFELL e PICCELI, 2007-09

O acesso ao edifício da ECI é realizado por um conjunto de escadas entrecortadas por rampas (FIG. 53). Estas escadas estão em conformidade com a NBR 9050-2004 (ABNT, 2004, p. 39, 44-48) quanto ao dimensionamento dos degraus, porém o mesmo não acontece com a rampa, que possui inclinação de 19%, sendo bem superior ao máximo permitido pela norma. Além disso, a inclinação transversal no piso da rampa também é superior a 2% e a rampa não possui corrimão, o que torna o seu uso por uma pessoa em cadeira

de rodas bastante difícil, pois o esforço que a pessoa terá de fazer para subir será grande.

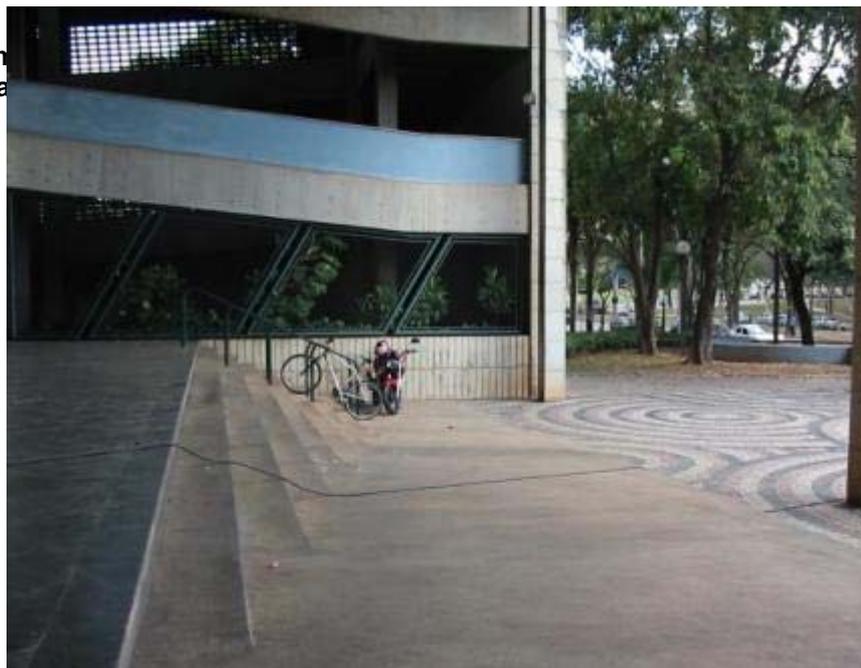
FIGURA 54 - Os vários pisos externos na entrada da ECI

Ainda sobre o acesso da ECI, é necessário chamar a atenção para o tipo de superfície de piso encontrado, que é em pedra portuguesa nas áreas planas e em concreto rústico nas escadas e rampas externas, sendo que não escorregam quando molhados. Estão em excelentes condições de conservação, mas causam trepidação em cadeiras de rodas. Porém, ao final do último lance de rampa, o piso muda para pedra do tipo ardósia (FIG. 54). Este é um piso muito liso e escorregadio se estiver molhado, oferecendo risco de acidentes.

Rampa e escada
em concreto
rústico

Piso em ardósia
junto ao gradil

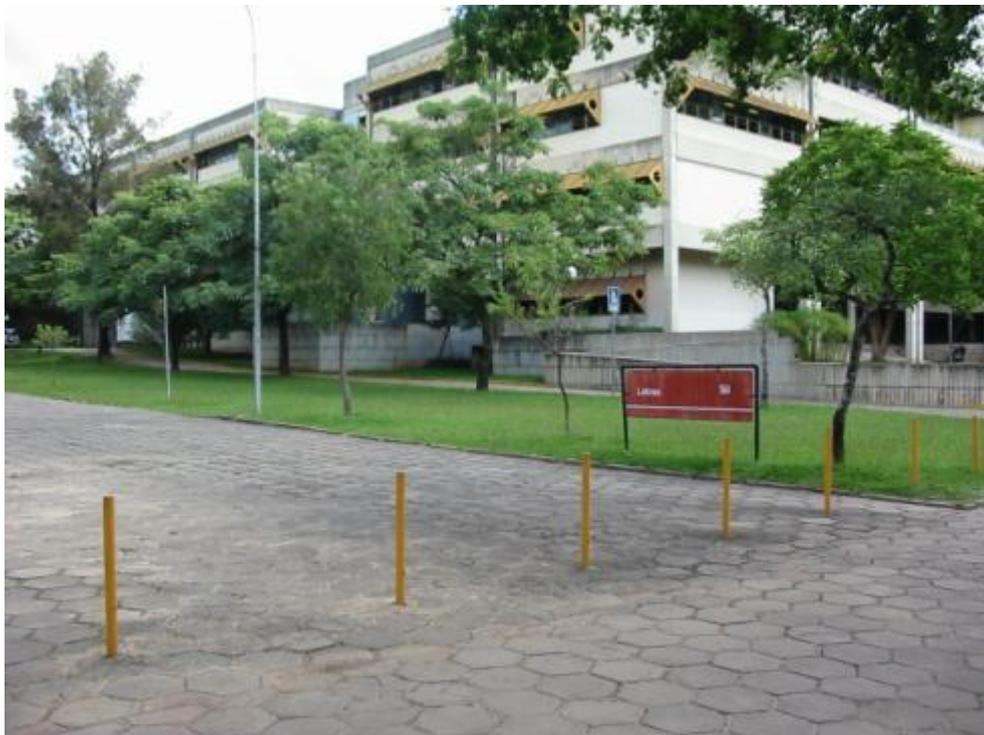
FIGURA 55 - Piso do acesso a FALE

O piso em pré-moldado de concreto (FIG. 55) se apresenta antiderrapante sob qualquer condição, apesar de provocar um pouco de trepidação em cadeiras de rodas, causando certo desconforto.
