**O GERENCIAMENTO PARA A ACESSIBILIDADE AMBIENTAL
DE PESSOAS COM MOBILIDADE REDUZIDA**

INSTITUCIONALIZANDO A INCLUSÃO EM UMA ESCOLA
UNIVERSITÁRIA

Dissertação apresentada ao Curso de
Mestrado da Escola de Arquitetura da
Universidade Federal de Minas Gerais,
como requisito parcial para a obtenção de
título de Mestre em Arquitetura

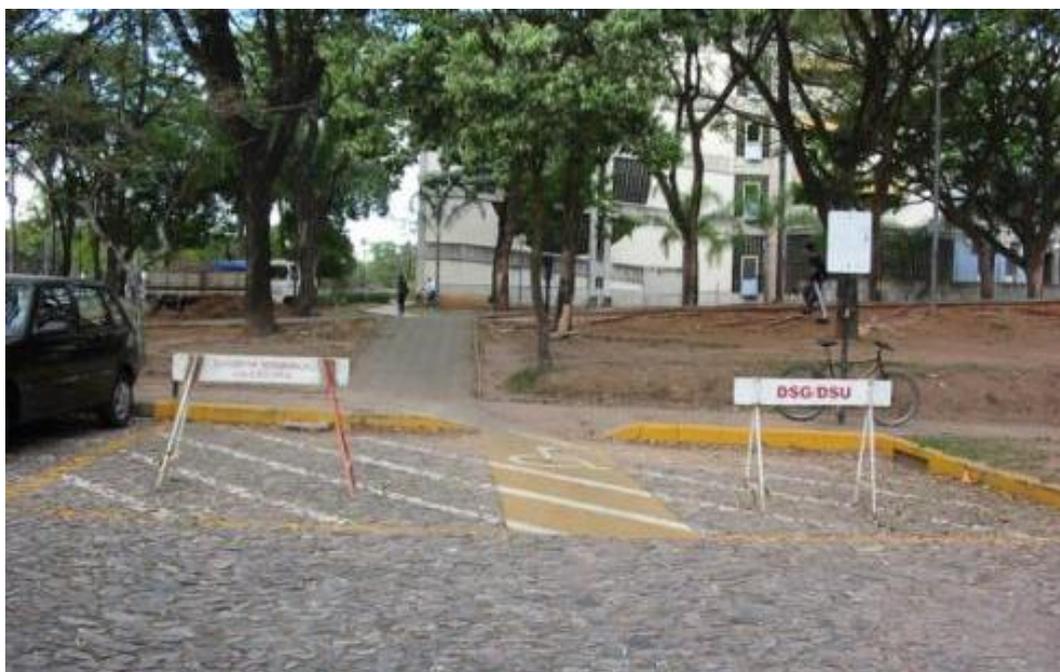
FIGURA 56 - Estacionamento reservado para acessibilidade na FAFICH
 Fonte: GUIMARÃES, GRENFELL e PICCELI, 2007-09.

O pavimento utilizado nas vagas reservadas da FAFICH é inadequado. Pessoas com mobilidade reduzida terão muita dificuldade ao descer de seus veículos e pisar neste pavimento. O correto seria um piso firme, uniforme e antiderrapante.

Quando se observa a sinalização horizontal, aquela que é pintada no piso, tanto o estacionamento da FAFICH (FIG. 56), quanto o estacionamento da FALE (FIG. 57) não estão em conformidade com a norma.

Comparando as imagens da FIG. 56 e da FIG. 57, sobre vagas de estacionamento reservado na FALE e da FAFICH, com a FIG. 58, extraída do texto da NBR 9050-2004 (ABNT, 2004, p. 61), pode-se perceber que no caso da FALE, o símbolo internacional de acesso está invertido, e no caso da FAFICH o símbolo internacional de acesso está pintado no lugar errado, além da presença de barreiras que impedem a aproximação de veículos autorizados a utilizar estas vagas.

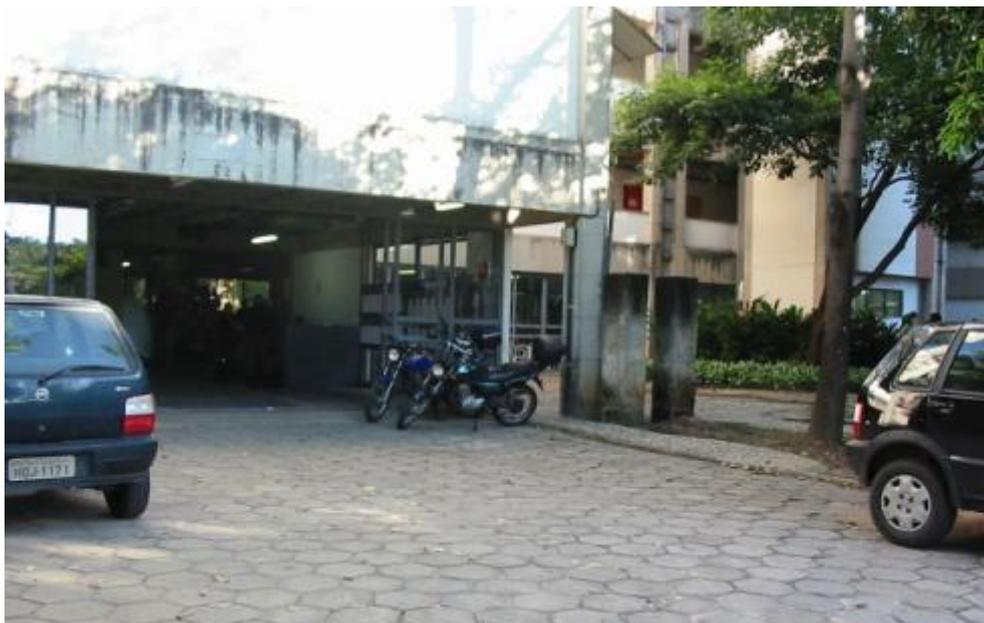
FIGURA 59 - Marquise da FALE

Somente o prédio da FALE possui marquise na entrada principal do edifício que pode ser utilizada como uma área de embarque e desembarque protegida de intempéries (FIG. 59).

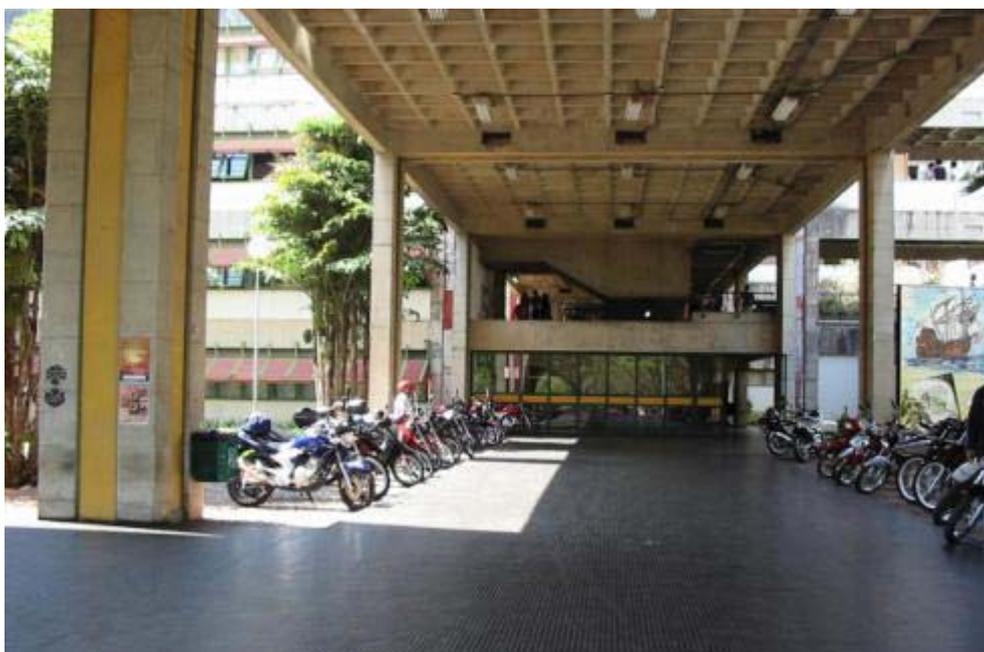
FIGURA 60 - Marquise da entrada da FAFICH e estacionamento para motocicletas

A marquise existente na entrada principal da FAFICH abriga somente o embarque e desembarque de pessoas que chegam com motocicletas. O acesso de automóveis a este local não é permitido (FIG. 60).

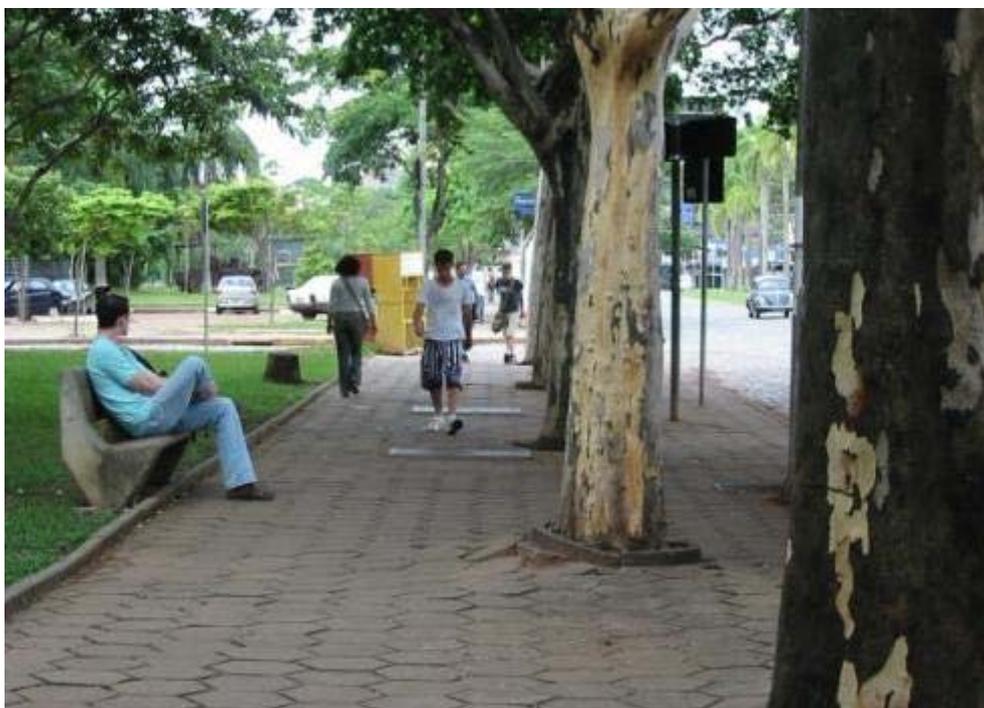
FIGURA 61 – Estado de conservação das calçadas
Fonte: GUIMARÃES, GRENFELL e PICCELI, 2007-09.

Pontualmente, raízes de árvores interferem na faixa de livre circulação das calçadas, podendo causar acidentes durante a locomoção de pessoas (FIG. 61). Este fato vai contra o que pede o item 9.10.1 da NBR 9050-2004 (ABNT, 2004, p. 97).

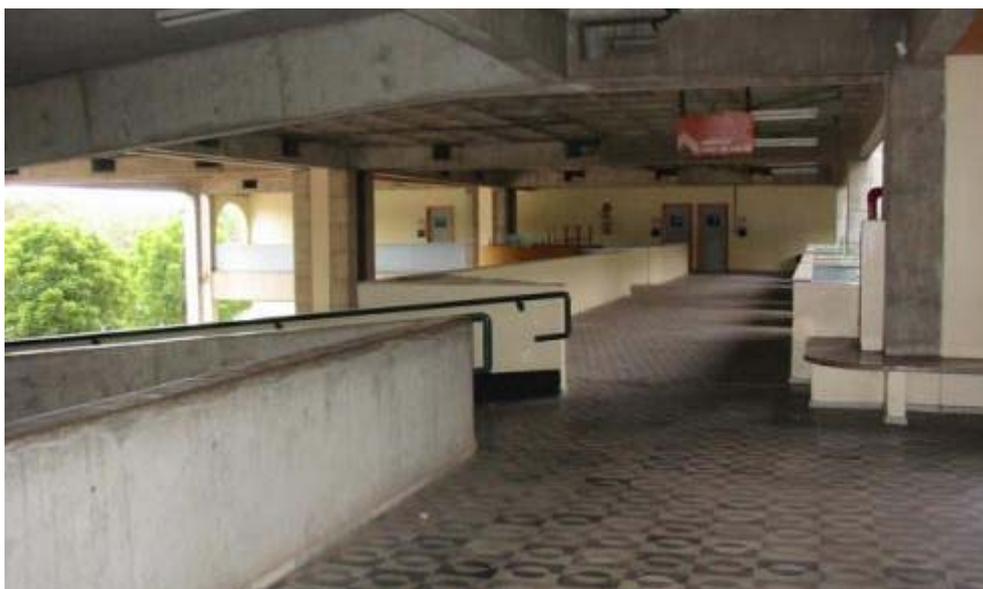
FIGURA 62 - Corredor de circulação interna da ECI
Fonte: GUIMARÃES, GRENFELL e PICCELI, 2007-09.

Quanto ao dimensionamento, todos os edifícios avaliados atendem aos requisitos da NBR 9050-2004 (ABNT, 2004 p. 6-8 e p. 50), oferecendo espaço capaz de absorver com tranquilidade o fluxo de pessoas, de acordo com o tipo de uso dos edifícios. Os corredores permitem que pessoas em cadeiras de rodas circulem com facilidade, havendo espaço suficiente para as manobras de giro da cadeira.

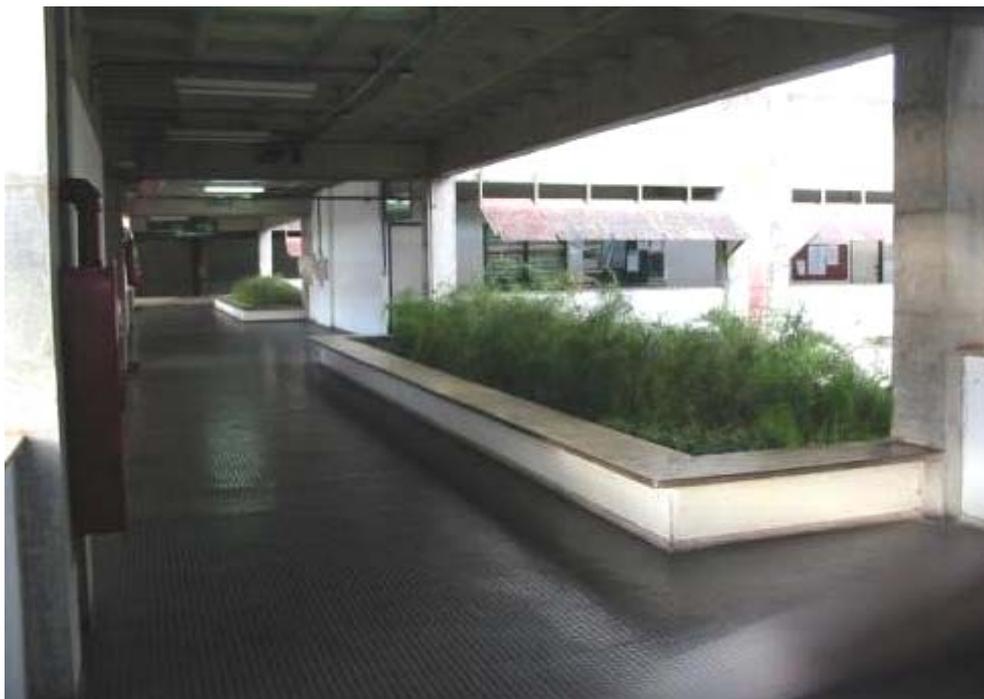
FIGURA 63 - Corredor interno no 4º. Pavimento da FAFICH
Fonte: GUIMARÃES, GRENFELL e PICCELI, 2007-09.

O piso na FAFICH é de borracha, e atende bem às características de firmeza, regularidade e estabilidade. Contudo, em função da textura que possui, do tipo moeda, provoca bastante trepidação no deslocamento das cadeiras rodas, tornando-se desconfortável para as pessoas nesta condição (FIG. 63). Em função disto, este piso não atende à norma técnica NBR 9050/2004 (ABNT, 2004 p. 39).

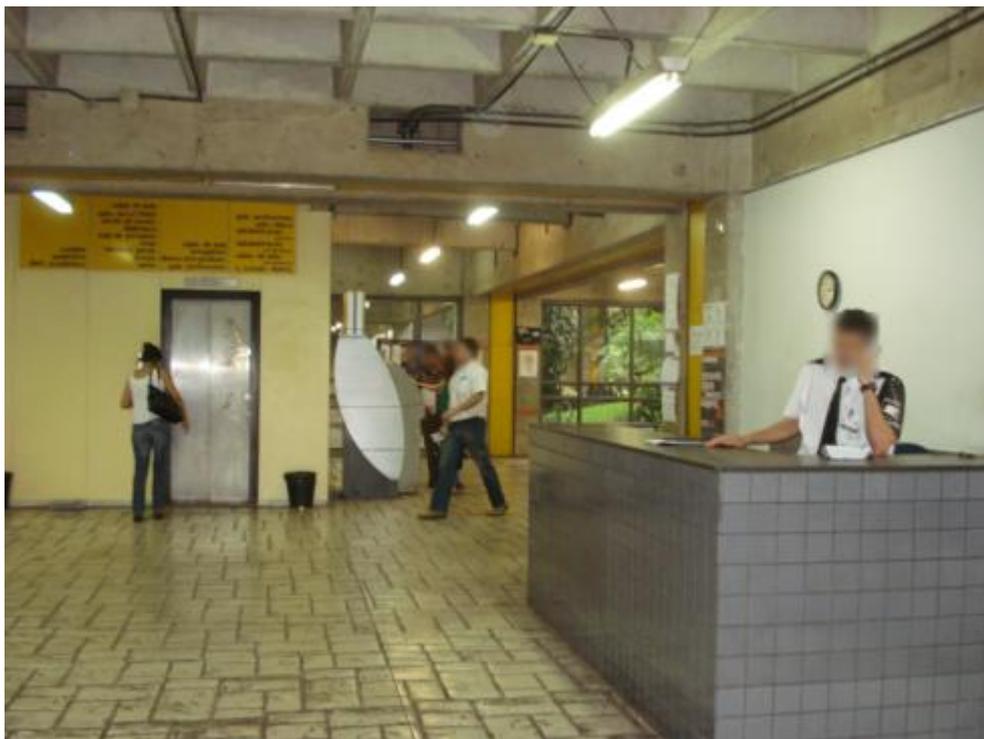
FIGURA 64 - Primeiro pavimento da FALE – portaria e elevador
Fonte: GUIMARÃES, GRENFELL e PICCELI, 2007-09.

Na FALE temos vários tipos de superfície de piso. No pavimento térreo, onde se localizam a portaria (FIG. 64), o elevador, a escada principal e a lanchonete da escola, temos o piso de concreto estampado. Este piso, apesar de firme, regular e estável, não é adequado para acessibilidade, pois sua estampa com juntas largas entre os retângulos provoca trepidação em cadeira de rodas. Quando molhado, pode tornar-se escorregadio, dependendo do calçado que a pessoa estiver usando.

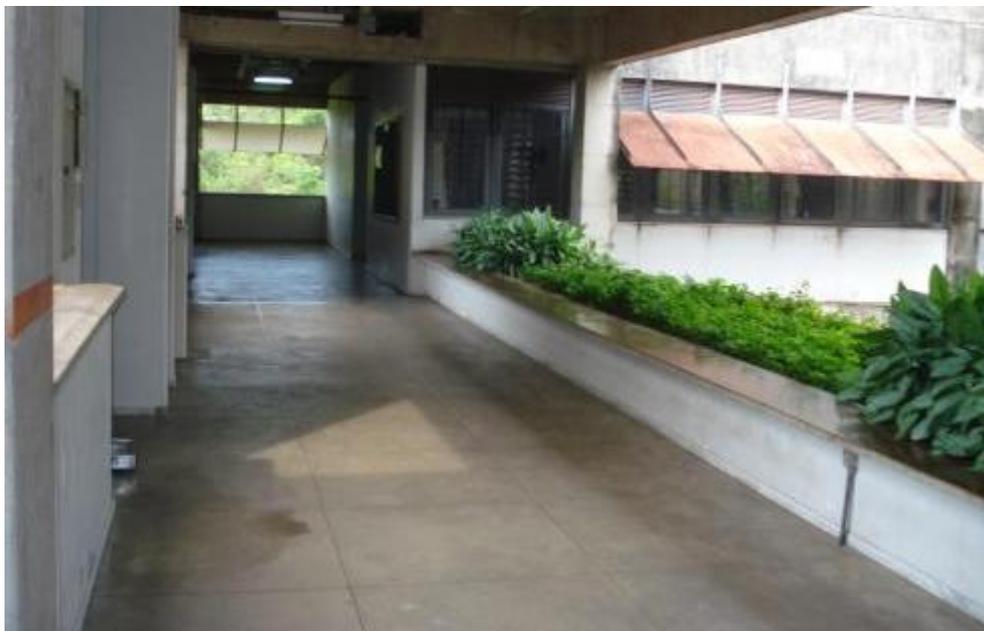
FIGURA 66 - FÁLE - Corredor de circulação do 3º. Pavimento

No corredor de circulação do segundo, terceiro e quarto pavimentos (FIG. 66) o piso encontrado é o de cimento queimado natural, bastante regular, firme e estável. Não escorrega quando molhado e está em excelente estado de conservação.

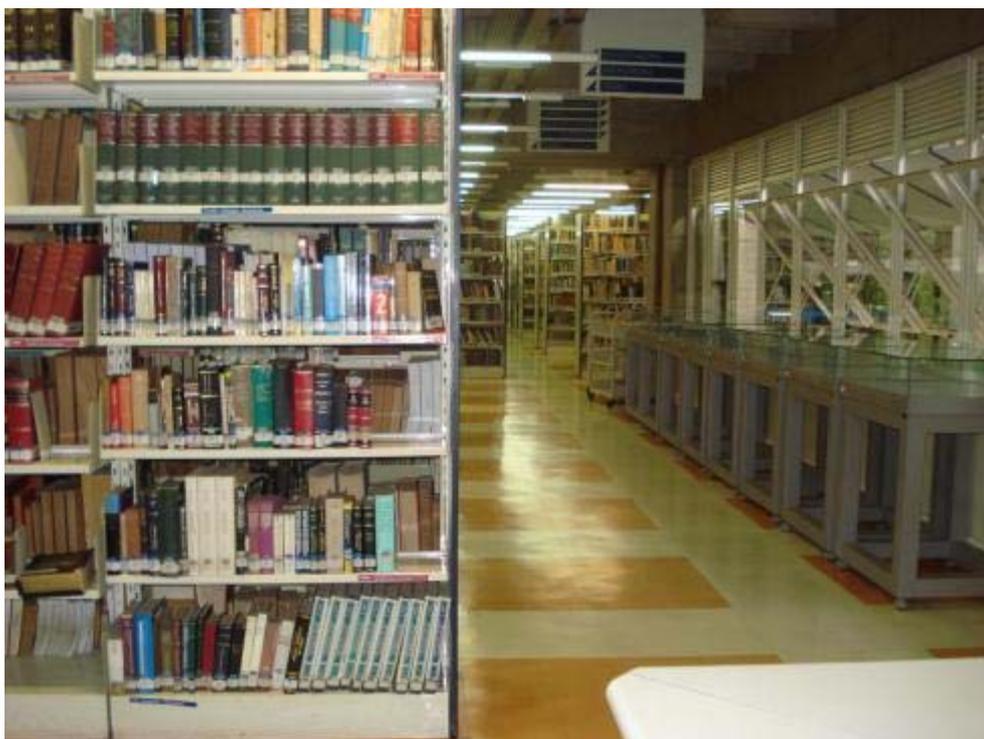
FIGURA 67 - Biblioteca da FALE

Há ainda o piso vinílico, que foi utilizado na biblioteca (FIG. 67) e na livraria LER. No caso destes ambientes, o piso apresenta todas as condições exigidas pela NBR 9050-2004 (ABNT, 2004, p. 39). Entretanto, eventualmente estes pisos recebem cera durante sua manutenção, o que faz com que fiquem escorregadios por alguns dias.

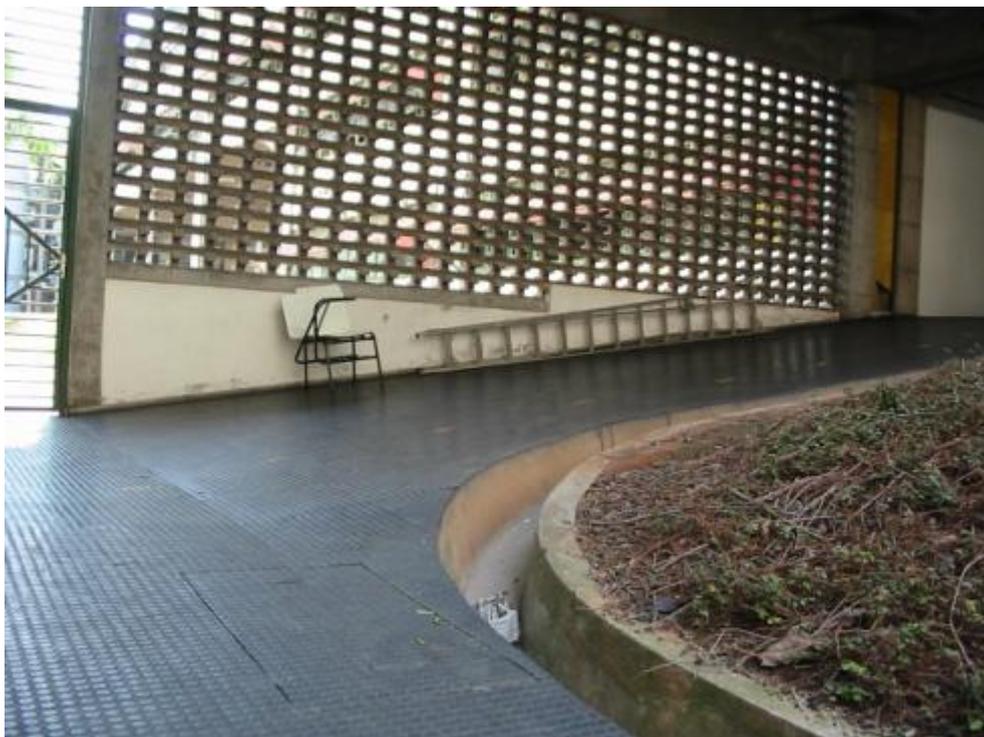
FIGURA 69 - FAFICH – rampa de acesso à sala de multimeios

A rampa da FAFICH está localizada no primeiro pavimento e faz a ligação de algumas salas de uso administrativo e uma sala multimeios com o restante do pavimento. É uma rampa que está em total não conformidade com a norma, pois possui inclinação de 14%, superior ao máximo permitido e não tem corrimão de apoio. Também não há um guarda-corpo de proteção que impeça uma pessoa com deficiência visual de cair na canaleta que existe ao lado da rampa (FIG. 69).

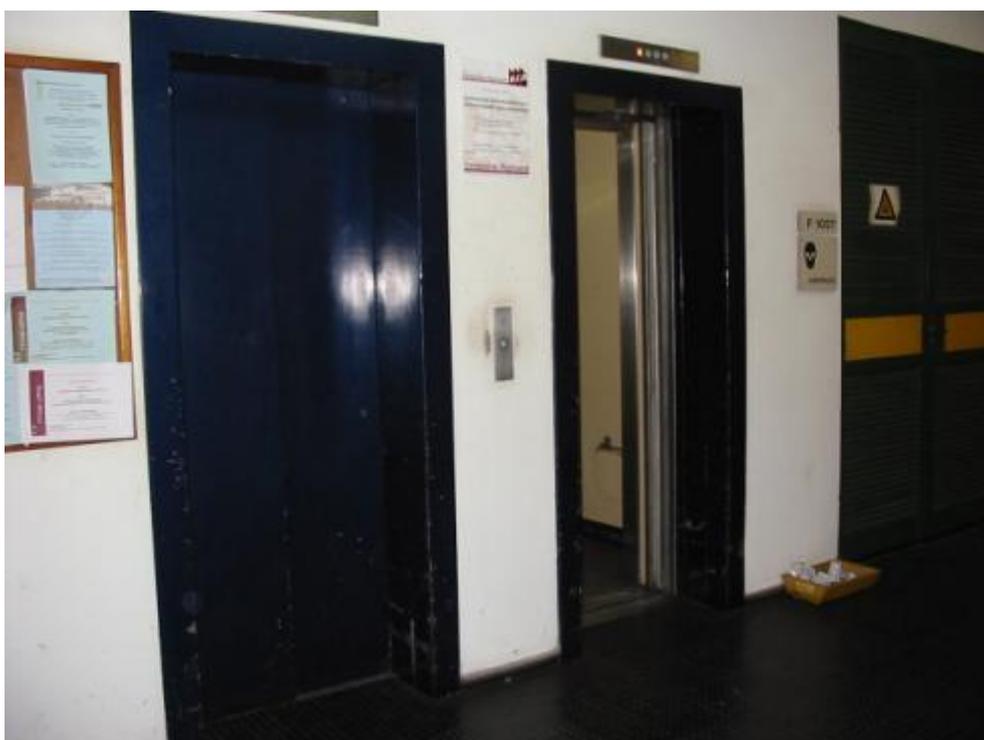
FIGURA 71 - Elevadores da FAFICH

No conjunto arquitetônico como um todo, há 3 elevadores, sendo dois na FAFICH (FIG. 71) e um na FALE (FIG. 72). Ambos os equipamentos são praticamente idênticos em tamanho e forma de operação.

Em termos de dimensionamento, os trabalhos de observação no local indicam que os elevadores atendem bem à demanda, pois em nenhum momento foi possível vê-los operando com a capacidade máxima de pessoas.

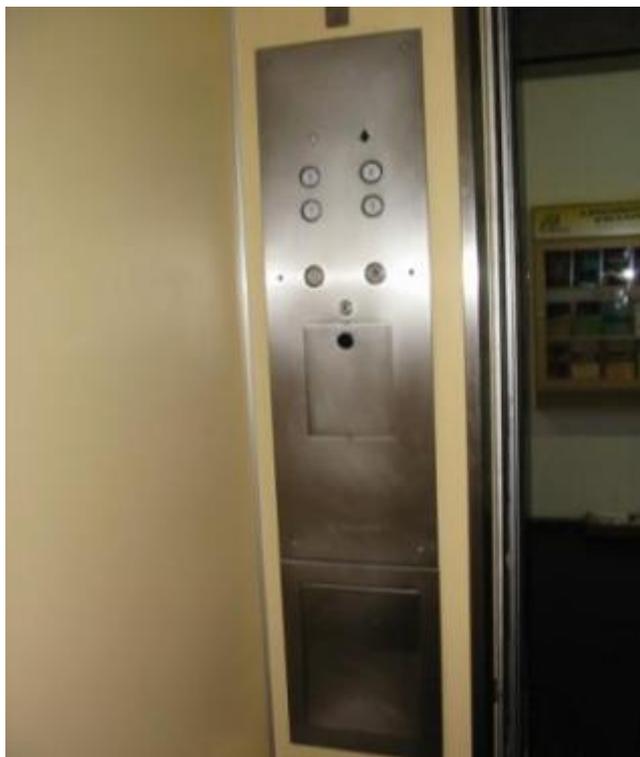
FIGURA 73 - Painel de controle do elevador da FAFICH
Fonte: GUIMARÃES, GRENFELL e PICCELI, 2007-09.

Não há funcionário designado para a operação dos elevadores. Estes equipamentos são operados pelos próprios usuários. Esta é uma condição problemática, uma vez que o painel de controle do elevador (FIG. 73) está a uma altura de 150 centímetros (centro horizontal) que é inacessível para pessoas em cadeira de rodas, ou seja, não atendem à altura máxima para alcance manual estabelecida pela NBR 9050-2004 (ABNT, 2004, p. 10), que é de 135 centímetros.

Quanto à sinalização, somente os sinais do painel de controle dos elevadores estão em conformidade com a NBR 13994-2000 (ABNT, 2000, p. 12-13). Não há sinalização tátil e a sinalização sonora indicativa do sentido (subida ou descida) da cabine, é existente somente nos equipamentos da FAFICH, porém, não atende à exigência da norma (ABNT, 2000, p. 12).

De fato, os elevadores existentes foram instalados em data anterior à publicação da referida norma. Entretanto, segundo o item 5.2 da NBR 13994-

2000 (ABNT, 2000, p. 11 e 12), os elevadores com característica que não atendam à norma devem sofrer todas as modificações tecnicamente possíveis para se tornarem meios de transporte vertical acessíveis. Caso a reforma não seja possível, o equipamento deve ser substituído ou inutilizado.

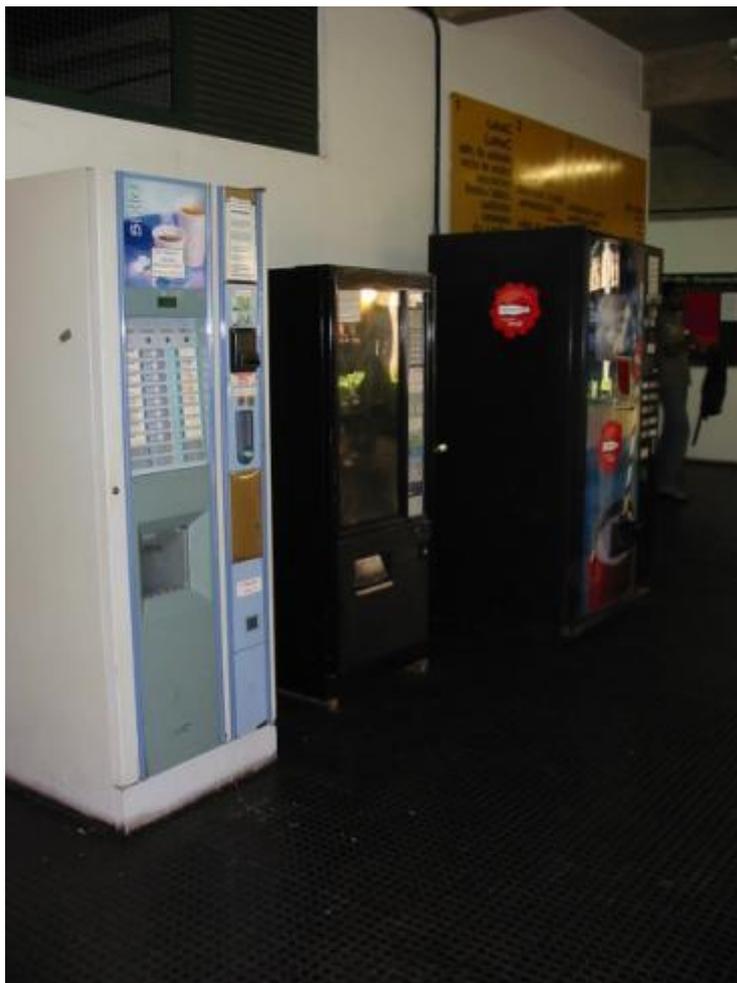
FIGURA 77 - Máquinas de autoatendimento na FAFICH
Fonte: GUIMARÃES, GRENFELL e PICCELI, 2007-09

Os equipamentos de autoatendimento nos edifícios inspecionados restringem-se a caixas eletrônicas de alguns bancos e máquinas de café e lanches (FIG. 77).

Estão em locais visíveis e de fácil aproximação. Contudo, existe somente um caixa eletrônico bancário acessível para pessoas em cadeira de rodas. Não há sinalização sonora ou tátil nos equipamentos que indique a forma de operação dos mesmos.

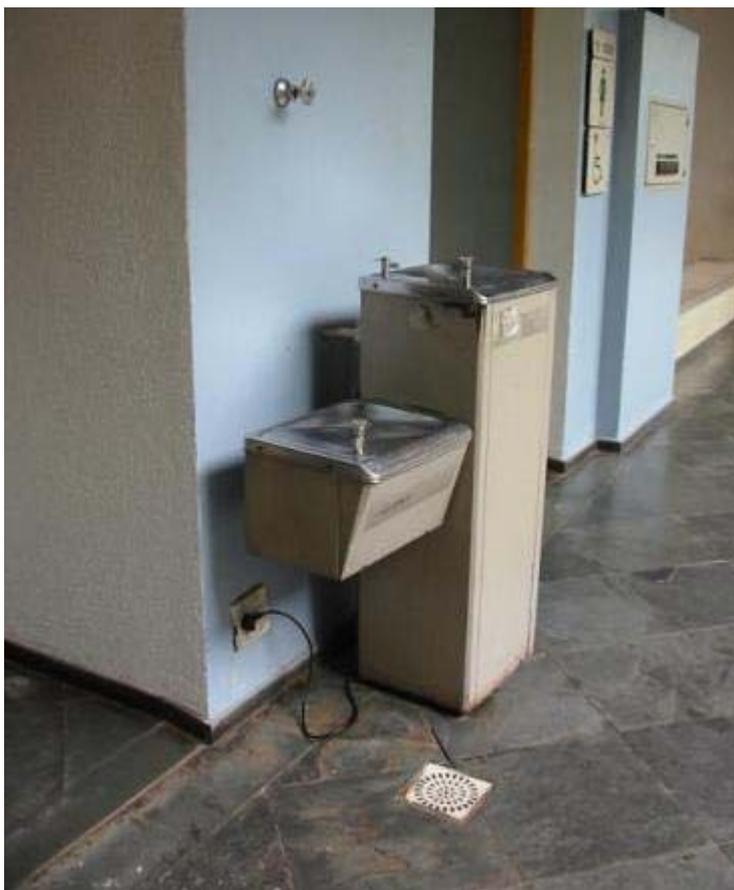
FIGURA 78 - Bebedouros da ECI

Nos três edifícios inspecionados há pelo menos um bebedouro por andar, sempre do mesmo modelo (FIG. 78), com a altura da bica adequada para o uso

de pessoas em cadeiras de rodas e com baixa estatura. Porém, a altura livre inferior destes equipamentos é menor do que os 73 cm livres do piso solicitados pela norma, o que impede a aproximação frontal de usuários de cadeira de rodas, levando-nos a concluir que o equipamento é inacessível, pois não atende ao disposto na NBR 9050-2004 (ABNT, 2004, p. 90).

**Altura inferior ao
determinado pela norma**

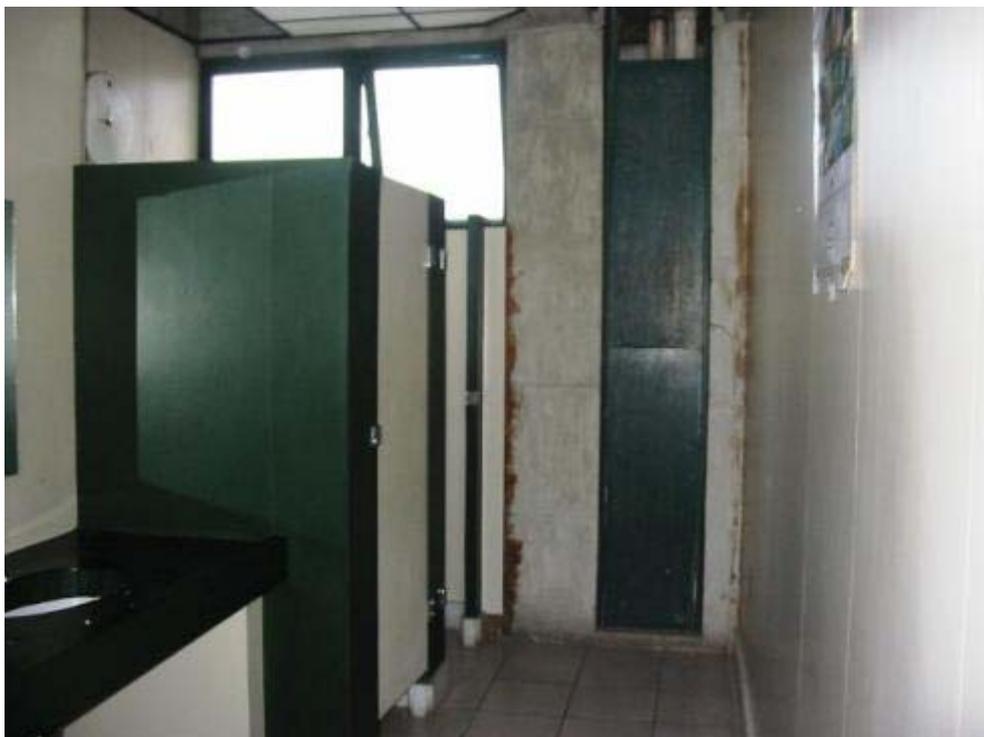
FIGURA 79 - Sanitário coletivo feminino no quarto pavimento da FAFICH
Fonte: GUIMARÃES, GRENFELL e PICCELI, 2007-09.

Os sanitários coletivos masculinos e femininos, em todos os edifícios, são inacessíveis para pessoas em cadeiras de roda. Na FAFICH (FIG. 79), apesar da porta de acesso aos sanitários coletivos ter largura suficiente para a acessibilidade, o problema encontra-se nos boxes sanitários, cujas portas se abrem para dentro. Não há espaço suficiente para as manobras das cadeiras de rodas e os lavatórios, que apesar de suspensos, não possuem altura inferior suficiente para a aproximação frontal, que é de 73 cm livre a partir do piso, conforme determina a NBR 9050-2004 (ABNT, 2004 p. 64-79).

Em alguns sanitários encontram-se papeleiras instaladas em altura superior a 1,20 metros e vários acessórios, tais como saboneteiras e cabideiros em estado precário de conservação, ou inexistentes.

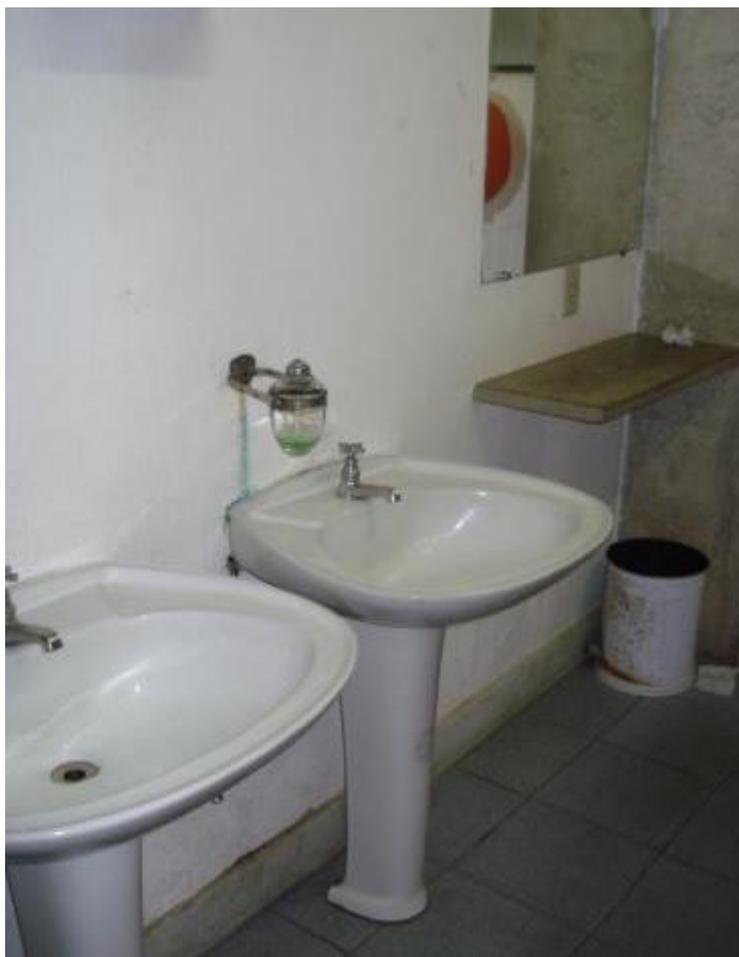
FIGURA 80 - Sanitário coletivo na FALE – lavatórios com coluna
Fonte: GUIMARÃES, GRENFELL e PICCELI, 2007-09.

Esta situação se repete na FALE (FIG. 80).

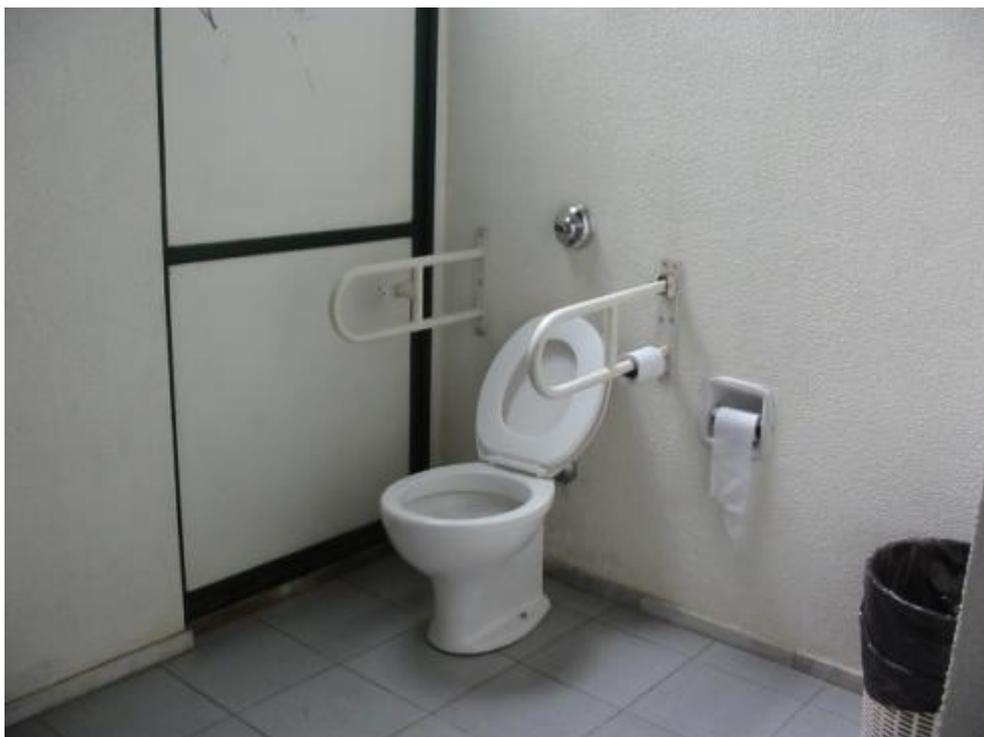
FIGURA 81 - Sanitário individual masculino acessível na ECI – bacia sanitária
Fonte: GUIMARÃES, GRENFELL e PICCELI, 2007-09.

Na ECI existe um sanitário individual acessível masculino e um feminino por andar. Estes sanitários (FIG. 81 e FIG. 82), que são idênticos (exceto pela existência de um mictório no sanitário masculino), estão devidamente identificados com o símbolo internacional de acesso, vinculados ao símbolo internacional de sanitários e localizam-se na rota acessível.

Há espaço para giro da cadeira de roda dentro do banheiro, bem como área para transferência lateral e perpendicular, conforme pede a NBR 9050-2004 (ABNT, 2004, p. 65-66).

As barras de apoio são articuladas, fixadas na parede de trás da bacia sanitária, e não interferem na área de giro e transferência. Porém, a bacia sanitária possui altura inferior ao mínimo exigido pela norma, que é de 43 centímetros (ABNT, 2004, p. 68). Não há sóculo¹⁵ ou assento especial para ajuste da altura da bacia sanitária.

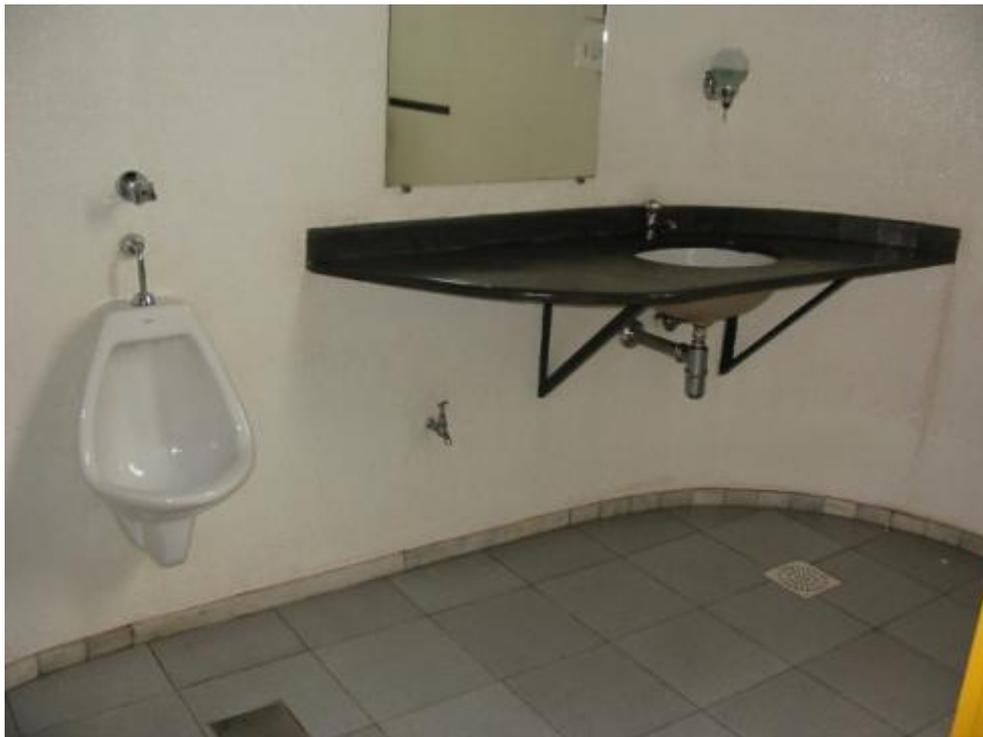
FIGURA 82 - Sanitário individual acessível masculino na ECI – lavatório e mictório
Fonte: GUIMARÃES, GRENFELL e PICCELI, 2007-09

Faltam barras de apoio lateral para o uso dos mictórios, conforme mostra a FIG. 83, extraída da NBR 9050-2004 (ABNT, 2004, p. 76). O acionamento da descarga deveria ser, preferencialmente, do tipo alavanca ou com mecanismos automáticos, ao invés de manopla de giro.

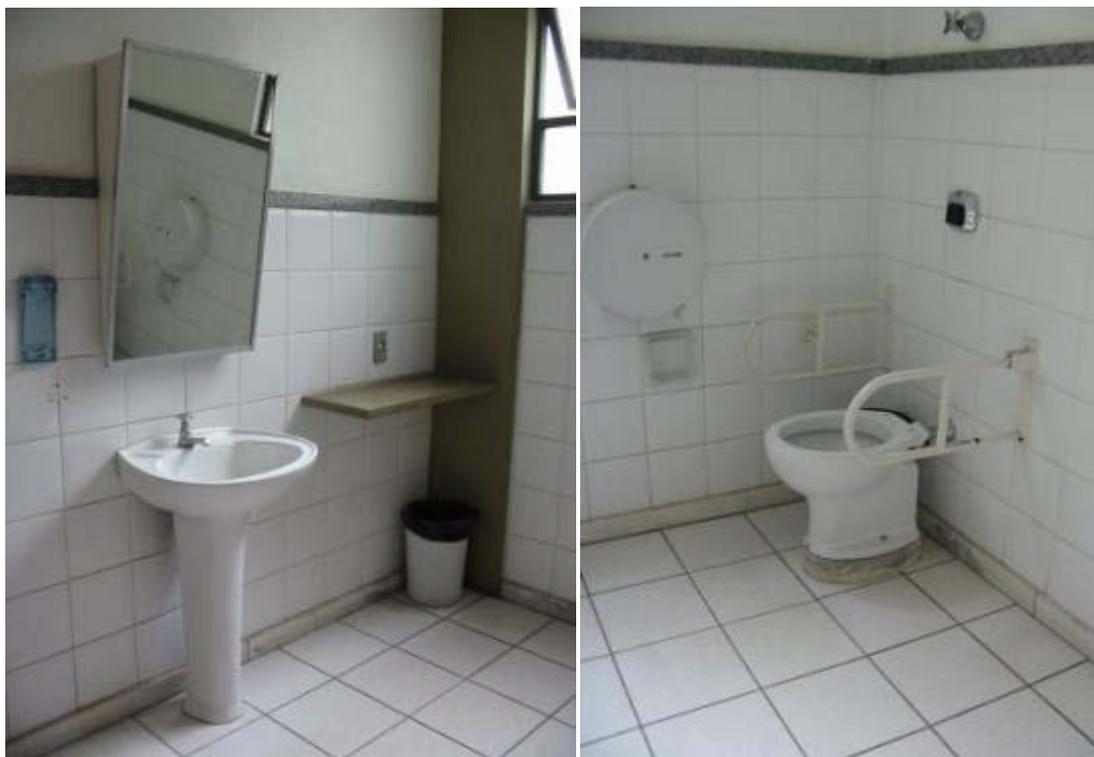
FIGURA 84 - Sanitário individual acessível – FALE
Fonte: GUIMARÃES, GRENFELL e PICCELI, 2007-09

No prédio da FALE (FIG. 84) há somente um banheiro individual acessível feminino e um masculino no segundo pavimento, que permanece constantemente trancado, assim como na ECI. Para utilizar estes banheiros deve-se procurar a pessoa que detém a chave, normalmente encontrada no

departamento de serviços gerais ou na seção de ensino que fica próxima. As pessoas que estiverem em outros andares da faculdade e precisarem de um banheiro acessível têm de se dirigir ao segundo pavimento ou aos sanitários acessíveis da FAFICH.

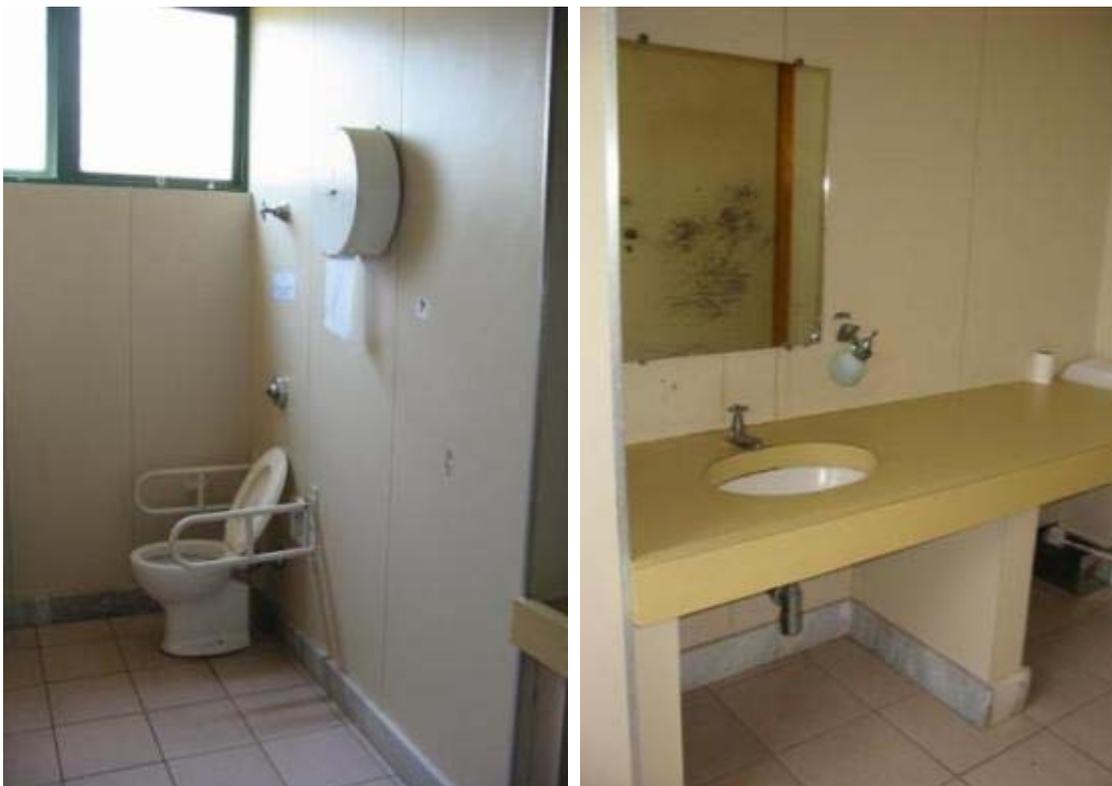
FIGURA 85 - Sanitário individual acessível unissex na FAFICH

Na FAFICH (FIG. 85) os sanitários individuais acessíveis são unissex. Todos apresentam as mesmas características físicas, sendo que os banheiros do primeiro e do quarto pavimentos ficam trancados. Nos demais pavimentos, o acesso a estes equipamentos é livre.

Há espaço para giro da cadeira de roda e área para transferência lateral e perpendicular. Existe uma barra de apoio fixa e uma articulada, sem prejuízo da área de giro e transferência (FIG. 85). Também neste caso, a bacia sanitária possui altura inferior ao mínimo exigido pela norma, que é de 43 centímetros, não havendo sóculo ou assento especial para adequação da altura, conforme exige a norma (ABNT, 2004).

A papeleira está instalada em altura superior à faixa de alcance vertical máxima determinada pela NBR 9050-2004 (ABNT, 2004, p.10), que é de 135 cm. Caso a ponta do papel fique dentro da papeleira, é provável que pessoas em cadeiras de rodas não consigam pegá-lo.

O lavatório (FIG. 85) possui altura condizente com a norma técnica, porém, o espaço livre inferior é menor do que o especificado pela NBR 9050-2004 (ABNT, 2004, p. 75), comprometendo a aproximação frontal de pessoas em cadeiras de roda. Também não há barras de apoio junto ao lavatório. O

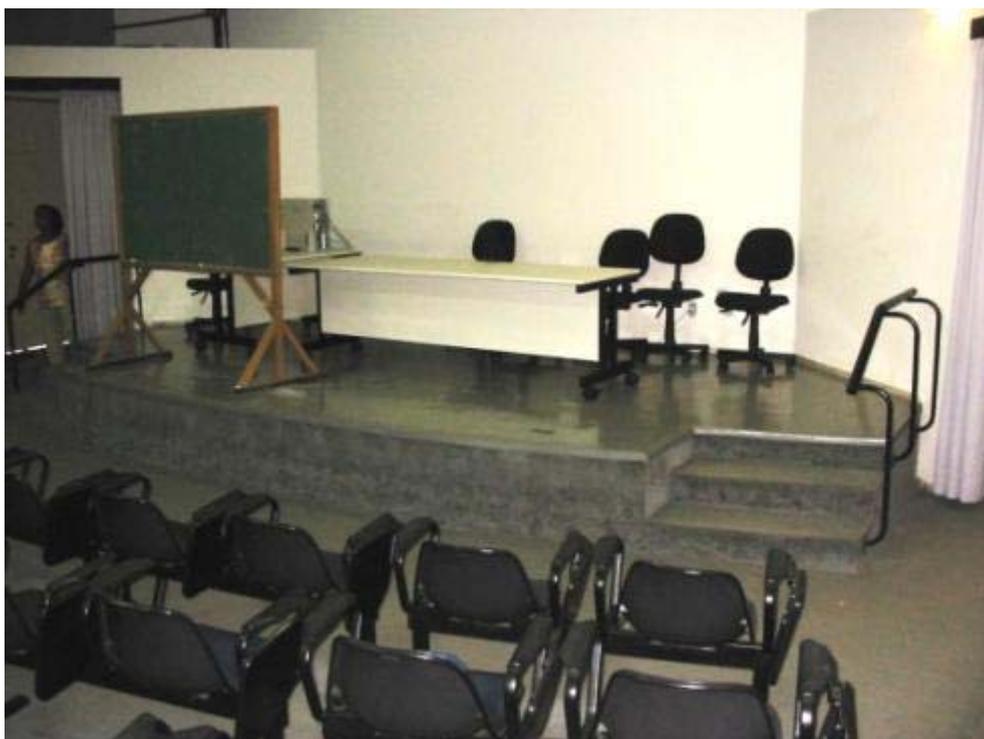
FIGURA 86 - Auditório Azul – ECI

Tanto na ECI (FIG. 86), como na FALE (FIG. 87) e na FAFICH (FIG. 88), os auditórios localizam-se em rotas acessíveis. Todas as pessoas conseguem

entrar nestes ambientes. Contudo, estes recintos não possuem espaços reservados para pessoas em cadeira de rodas, pessoas obesas e pessoas com mobilidade reduzida, o que limita o uso do lugar por pessoas com estas características, pois as pessoas que usam cadeiras de roda, por exemplo, ficam restritas aos espaços próximos à porta de entrada, não sendo possível se acomodarem na plateia. Também não conseguem subir ao palco.

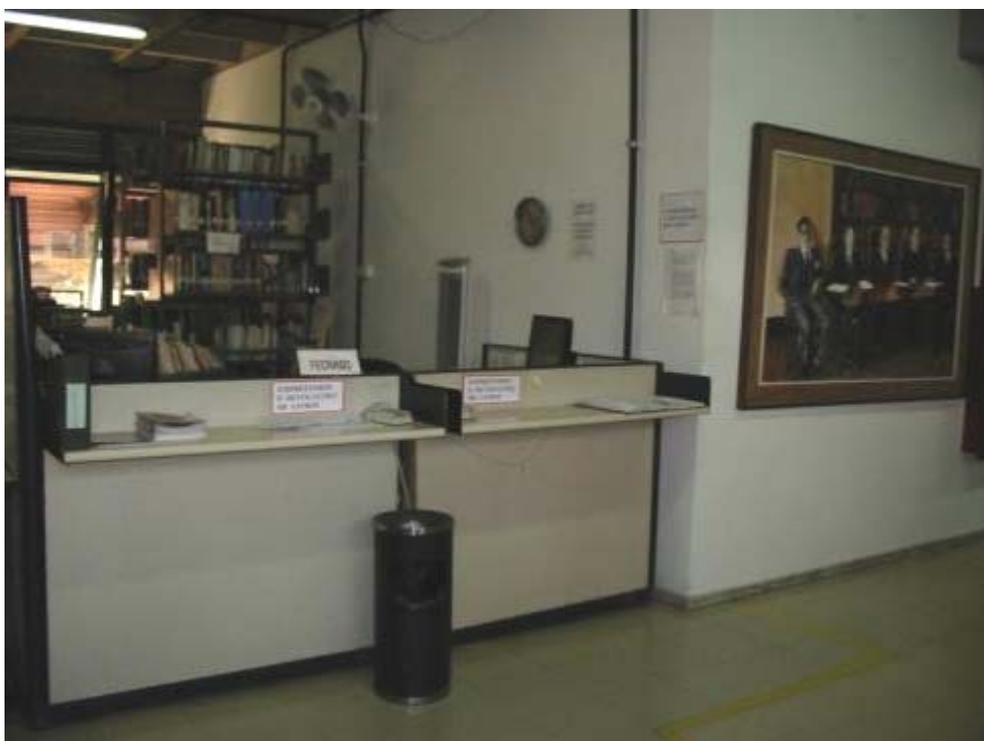
FIGURA 90 - Biblioteca da FAFICH – balcão de empréstimo

Na FAFICH, a biblioteca está dividida em dois pavimentos. No primeiro pavimento encontra-se a área de atendimento ao usuário (balcão de empréstimo – FIG. 90), o acervo de livros e o Centro de Apoio ao Deficiente Visual – CADV (FIG. 91). Há algumas mesas e terminais de consulta disponíveis. Todos acessíveis e em conformidade com a NBR 9050-2004 (ABNT, 2004, p. 88).

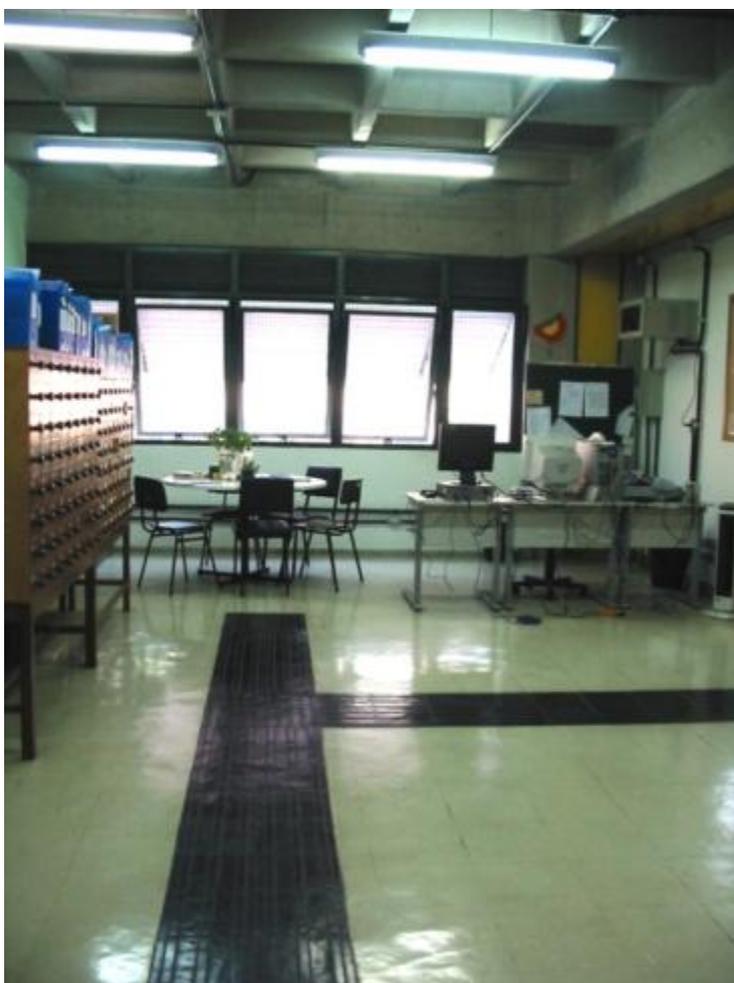
FIGURA 91 - Centro de apoio ao deficiente visual – CADV
Fonte: GUIMARÃES, GRENFELL e PICCELI, 2007-09.

No Centro de Apoio ao Deficiente Visual (FIG. 91), há serviços de apoio, tais como impressão de material em braille e a conversão de textos em áudio com a utilização de softwares específicos. Existem cabines acústicas para que os alunos possam estudar com conforto.

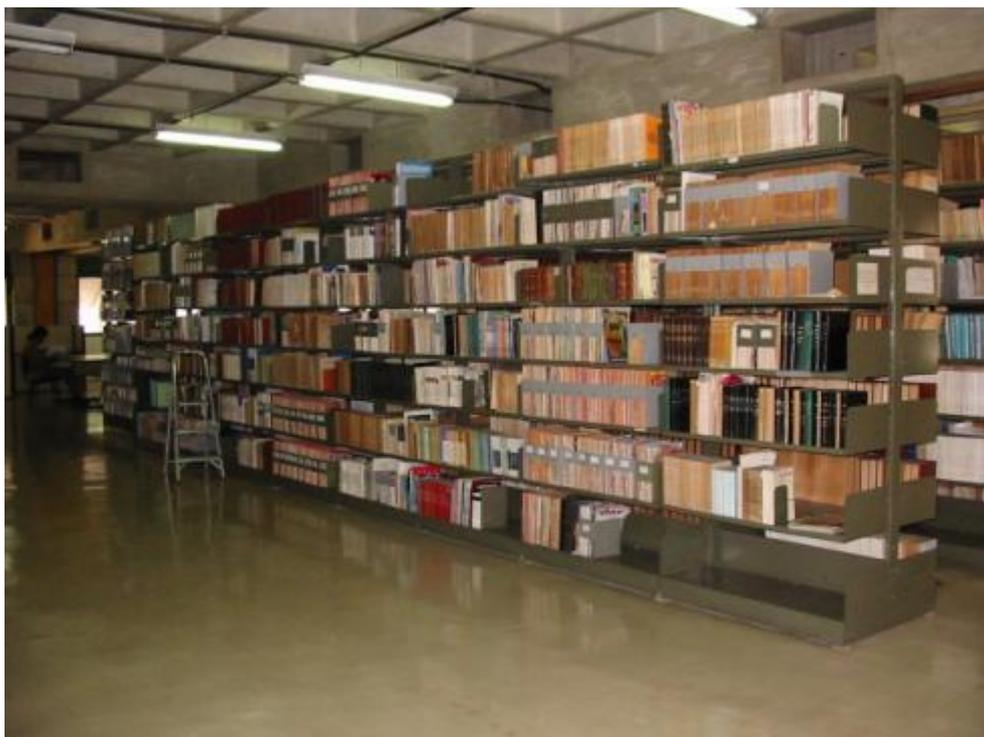
FIGURA 92 - Biblioteca da FAFICH – acervo de periódicos no 2º. Pavimento
Fonte: GUIMARÃES, GRENFELL e PICCELI, 2007-09

No segundo pavimento, estão o acervo de periódicos (FIG. 92), as mesas e salas para estudos e os terminais para acesso à internet. Para chegar ao

segundo andar, há uma escada dentro da biblioteca. As pessoas que não conseguem utilizar a escada devem sair da biblioteca e utilizar o elevador que fica próximo, solicitando a um funcionário da biblioteca que abra a porta de acesso no segundo andar, que fica constantemente trancada, pois ali não existe ponto de controle de entrada e saída de material da biblioteca.

Neste andar, mesas, terminais, corredores e salas de estudo são acessíveis, estando em conformidade com a norma técnica (ABNT, 2004, p. 88). Entretanto, a impossibilidade de se chegar ao segundo andar por dentro da biblioteca faz com que as pessoas com mobilidade reduzida deixem de usá-lo, conforme informado por um funcionário da biblioteca em entrevista.

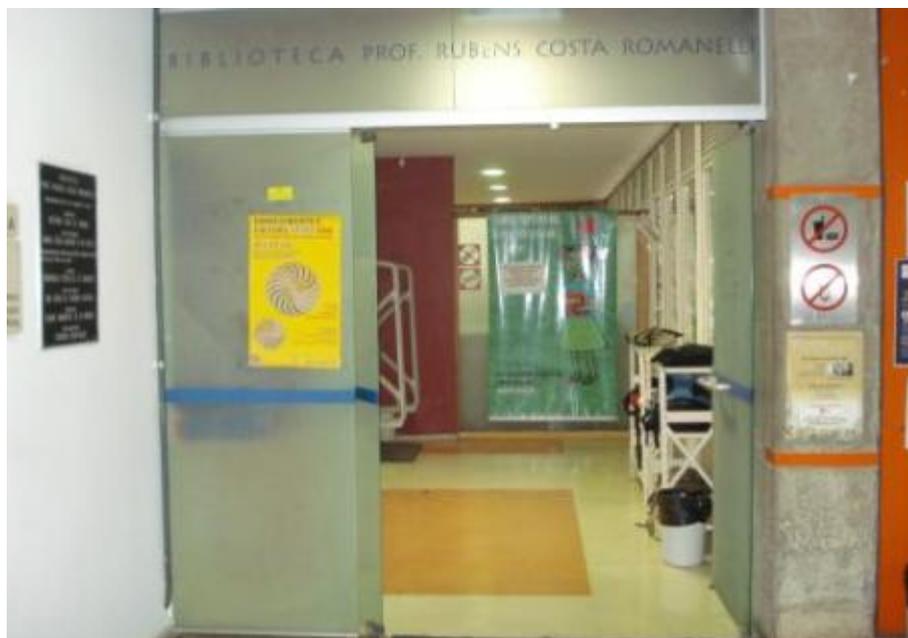
FIGURA 93 - Entrada da biblioteca da FALE
Fonte: GUIMARÃES, GRENFELL e PICCELI, 2007-09.

Quanto à biblioteca da FALE, a inspeção indicou algumas não conformidades. Em comparação com as bibliotecas das outras unidades estudadas, não há sinalização tátil na entrada (FIG. 93). O balcão do guarda-volumes (FIG. 94) na

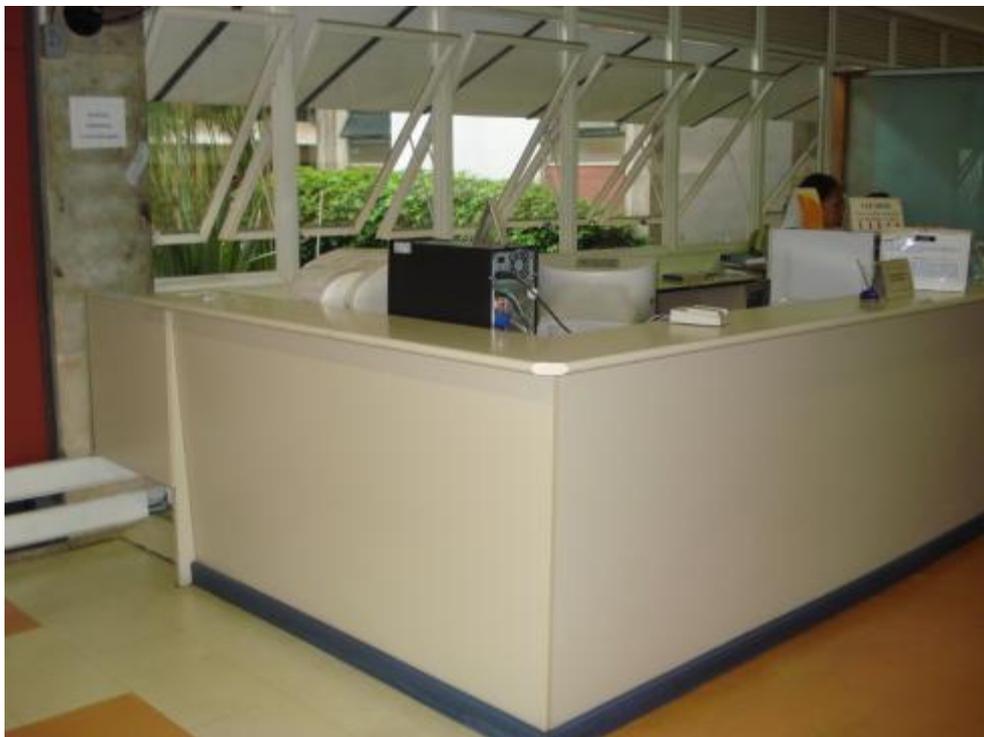
**FIGURA 95 - Balcão de empréstimo da biblioteca da FALE**

entrada da biblioteca, e o balcão de atendimento e controle de empréstimo (FIG. 95) são inacessíveis para pessoas em cadeiras de rodas.
