**O GERENCIAMENTO PARA A ACESSIBILIDADE AMBIENTAL
DE PESSOAS COM MOBILIDADE REDUZIDA**

INSTITUCIONALIZANDO A INCLUSÃO EM UMA ESCOLA
UNIVERSITÁRIA

Dissertação apresentada ao Curso de
Mestrado da Escola de Arquitetura da
Universidade Federal de Minas Gerais,
como requisito parcial para a obtenção de
título de Mestre em Arquitetura

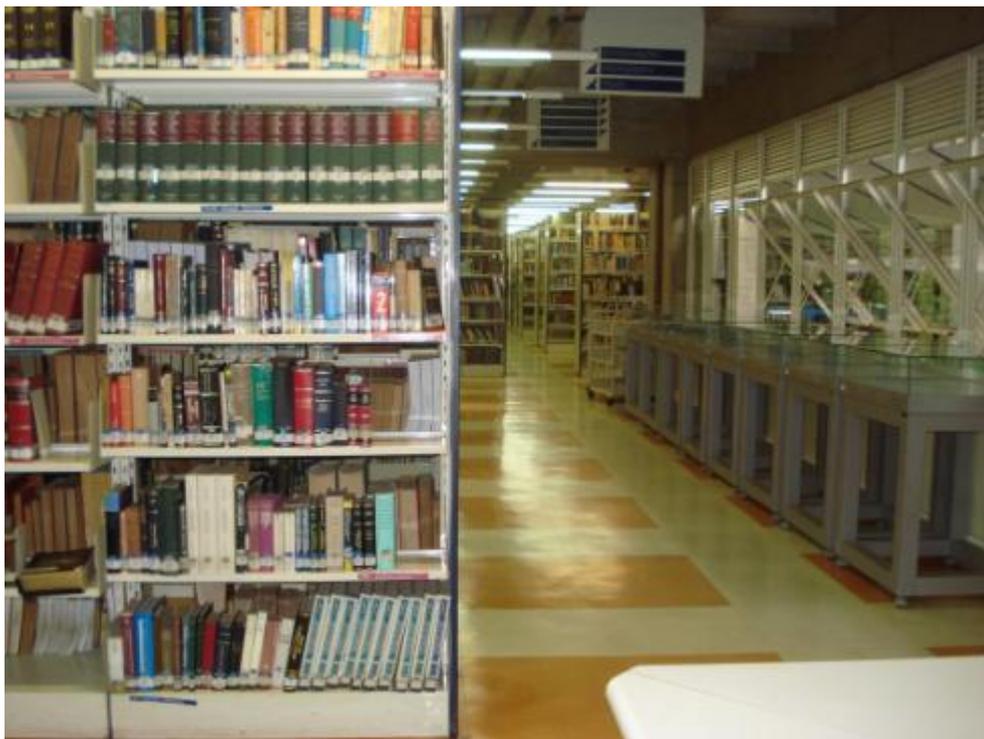
FIGURA 96 - Corredores do acervo da biblioteca da FALE
Fonte: GUIMARÃES, GRENFELL e PICCELI, 2007-09

No mais, a biblioteca está muito bem estruturada. Os corredores são amplos (FIG. 96), possuindo área para giro de cadeira de rodas. O piso é antiderrapante e o ambiente bem iluminado. As salas de estudo e as mesas para leitura são acessíveis, assim como os terminais para consulta e acesso à internet.

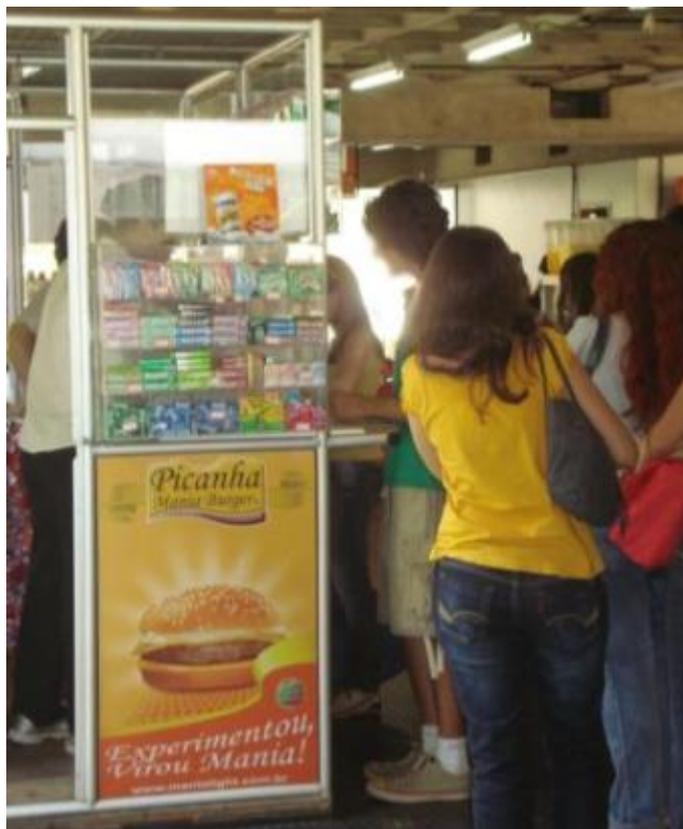
FIGURA 97 - Balcão do caixa de pagamento da lanchonete da FAFICH

O balcão do caixa de pagamento pode ser descrito como uma cabine (FIG. 97), com um guichê com altura de 120 cm, inacessível para uma pessoa em cadeira de rodas. Dentro da cabine, a atendente registra os pedidos e recebe o pagamento.

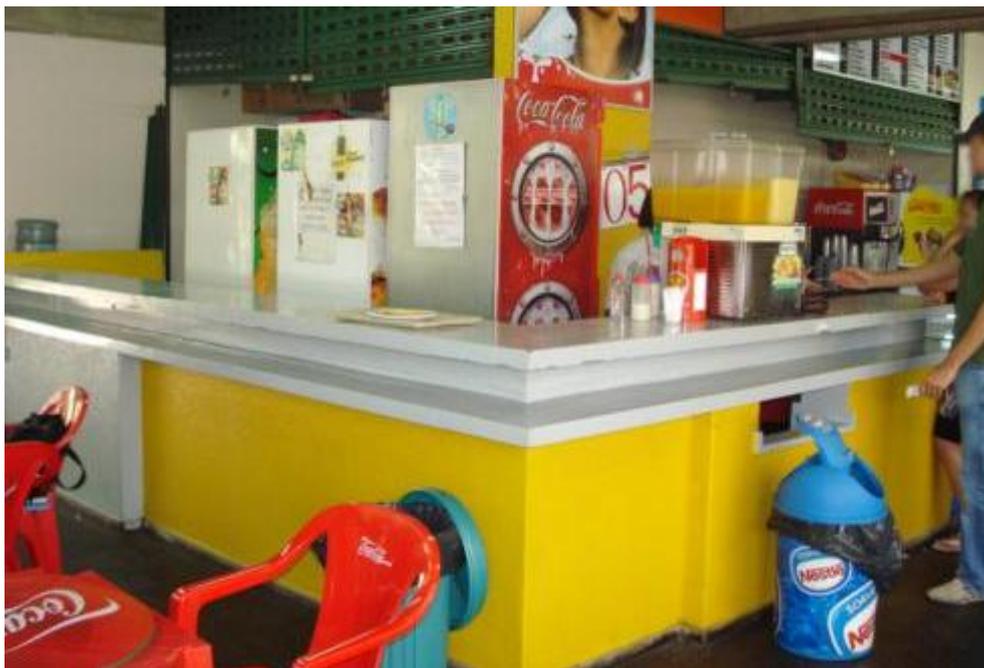
FIGURA 98 - Balcão de atendimento da lanchonete da FAFICH
Fonte: GUIMARÃES, GRENFELL e PICCELI, 2007-09.

Também o balcão de atendimento (FIG. 98 e FIG. 99), onde as pessoas retiram seus pedidos, possui altura para atender pessoas em pé (120 cm), não havendo nenhum trecho onde o balcão tenha altura para atender pessoas sentadas, que segundo a NBR 9050-2004 (ANBT, 2004, p. 93), é de no máximo de 73 cm de altura.

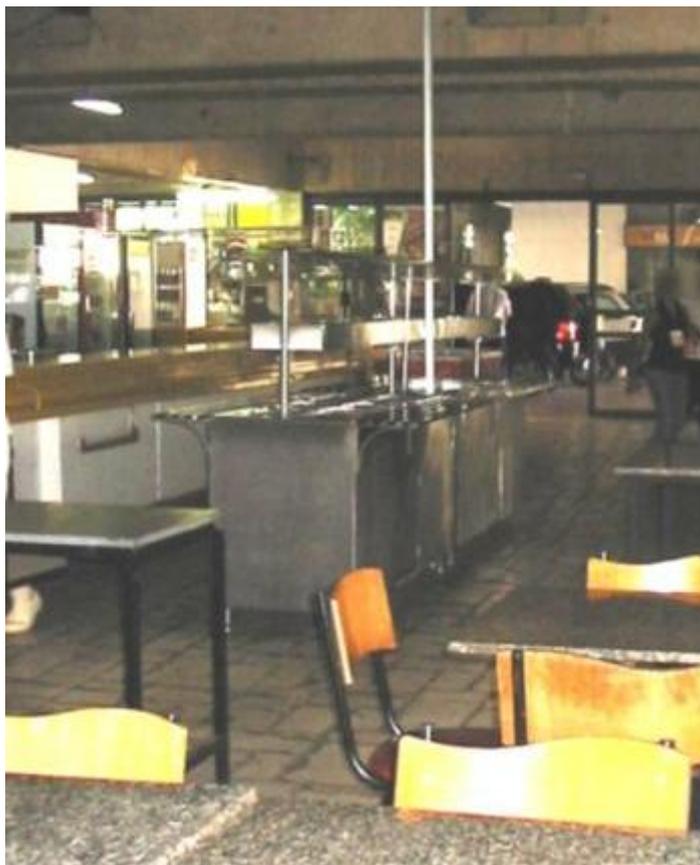
FIGURA 100 - Balcão de autoserviço na lanchonete da FALE
Fonte: GUIMARÃES, GRENFELL e PICCELI, 2007-09.

A área de autoserviço de refeições (FIG. 100) na FALE não está em conformidade com a NBR 9050-2004 (ABNT, 2004, p. 94). Apesar da existência do passa-pratos, a altura deste é superior aos 85 cm estabelecidos pela norma, sendo inacessível para pessoas em cadeiras de rodas.

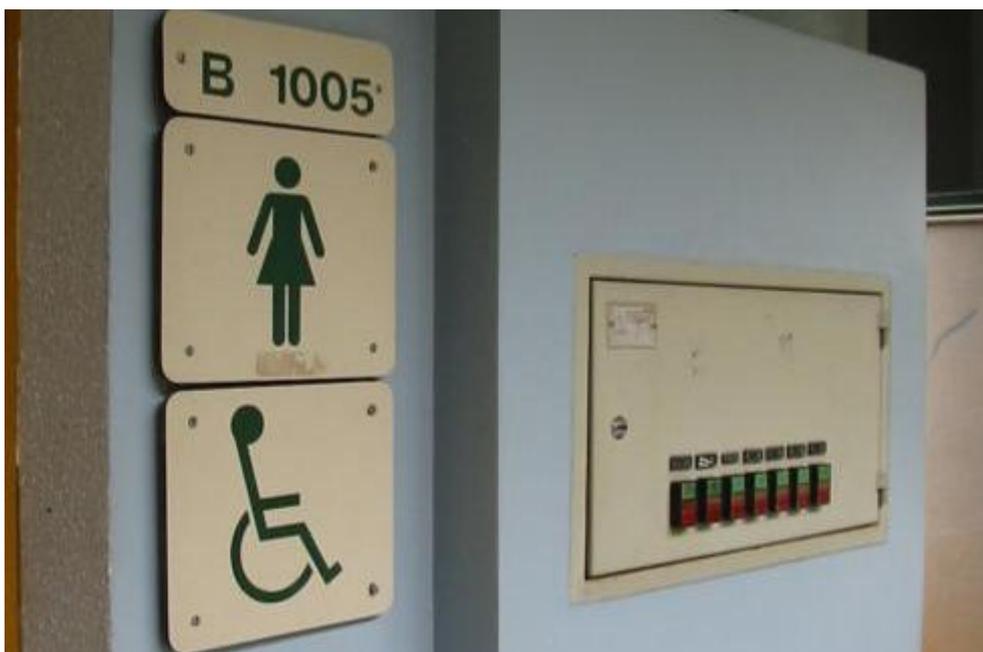
FIGURA 101 - Sinalização visual dos banheiros acessíveis na ECI
Fonte: GUIMARÃES, GRENFELL e PICCELI, 2007-09.

Na inspeção dos edifícios, encontrou-se apenas sinalização visual, feita através de placas com texto e em alguns casos, símbolos (FIG. 101). Não há sinalização tátil e sonora nos ambientes avaliados.

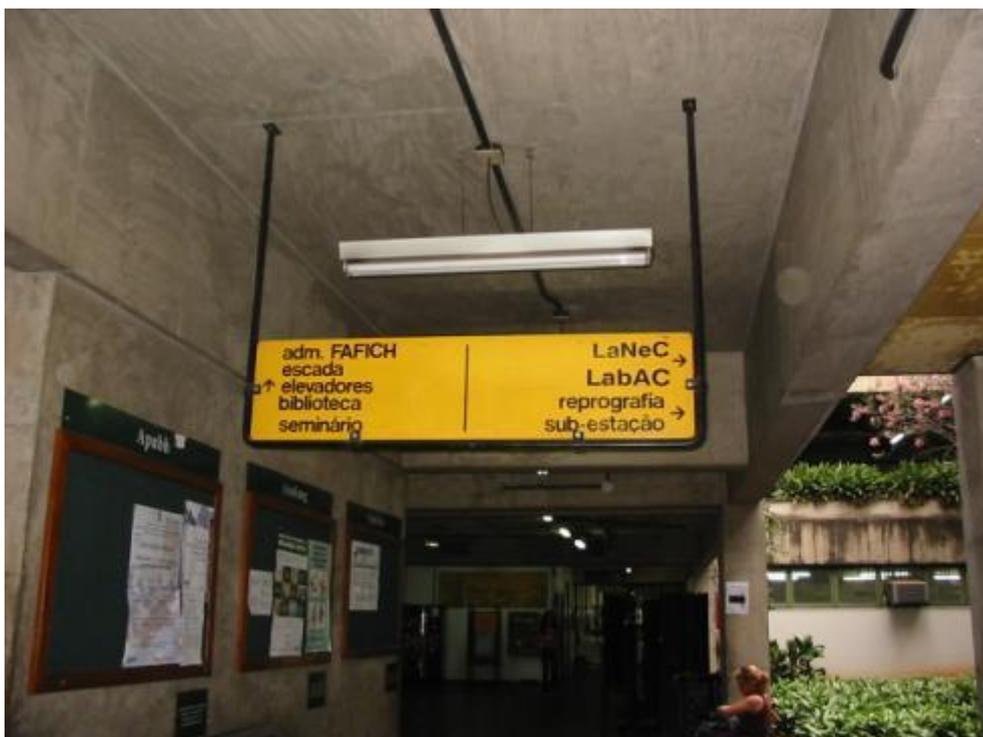
FIGURA 102 - Sinalização visual no primeiro pavimento da FAFICH
Fonte: GUIMARÃES, GRENFELL e PICCELI, 2007-09.

Quanto à sinalização visual existente, pode-se dizer que as placas (FIG. 102) apresentam bom contraste entre a cor das letras e o fundo, atendendo ao especificado na NBR 9050-2004 (ABNT, 2004, p. 22-23). Para todos os prédios inspecionados, cada andar tem placas com fundo em cor diferente, que auxiliam às pessoas a localizarem-se em relação ao pavimento em que estão.

As informações disponibilizadas nas placas são direcionais e de orientação. Não existem informações de emergência sinalizadas.

De maneira geral pode-se concluir que a sinalização nas três escolas estudadas é deficiente e não atende aos parâmetros estabelecidos pela NBR 9050/2004. A sinalização visual existente está mal posicionada, o que leva às pessoas a não identificarem tais indicações com facilidade.

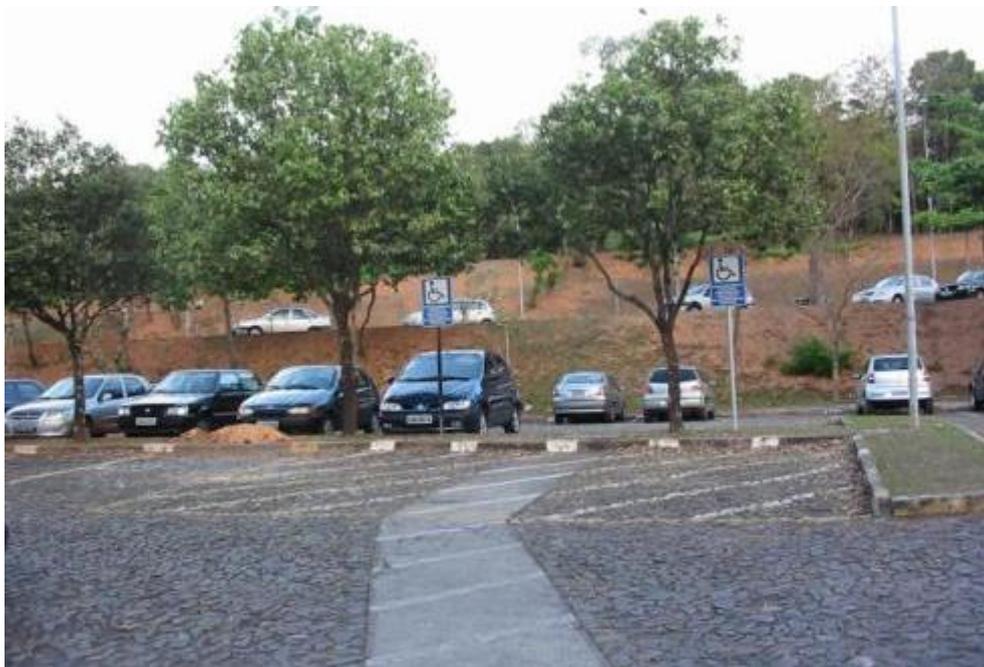
FIGURA 103 - Estacionamento dos fundos da FAFICH

A sinalização horizontal por marcação no piso ou objetos foi encontrada somente nos estacionamentos, onde há vagas para acessibilidade. Nos estacionamentos da FAFICH, tanto aquele que se localiza na frente do edifício quanto aquele que se localiza nos fundos (FIG. 103), e no estacionamento da FALE (FIG. 104), a sinalização horizontal está incorreta, não atendendo ao disposto na norma técnica (ABNT, 2004, p. 61). Ressalta-se

ainda que a placa de sinalização vertical do estacionamento de estudantes da FAFICH encontra-se completamente ilegível.
