PROGRAMA DE PÓS-GRADUAÇÃO EM ENGENHARIA CIVIL

“Estudo de Deslocamentos na Tomada d’Água da UHE Jaguari Devidos à
Reação Álcali-Agregado”

Dissertação apresentada à Faculdade de
Engenharia - UNESP – Campus de Ilha
Solteira, para obtenção do título de Mestre em
Engenharia Civil.

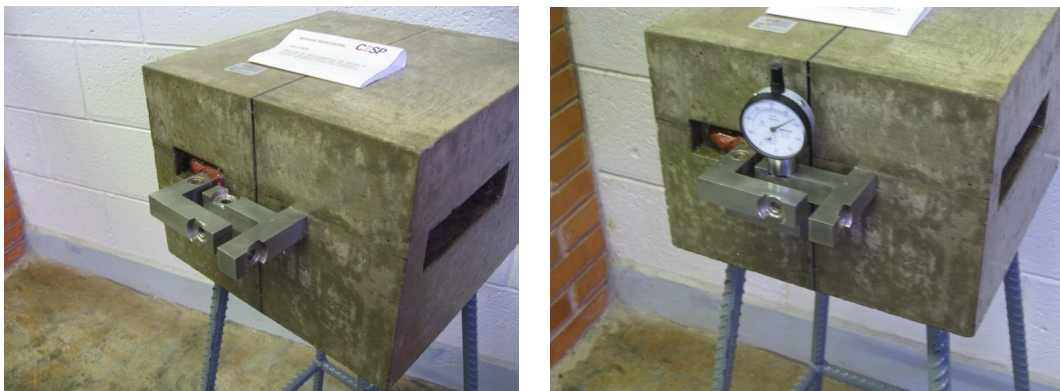
Figura 3: Simulação de medidor triortogonal instalado em uma junta de contração

A Figura 3 ilustra um modelo de medidor triortogonal, com o relógio simulando a posição de leitura, instalado em um protótipo de junta de contração. Este esquema está disponível para visitação no Laboratório CESP de Engenharia Civil - LCEC, em Ilha Solteira.

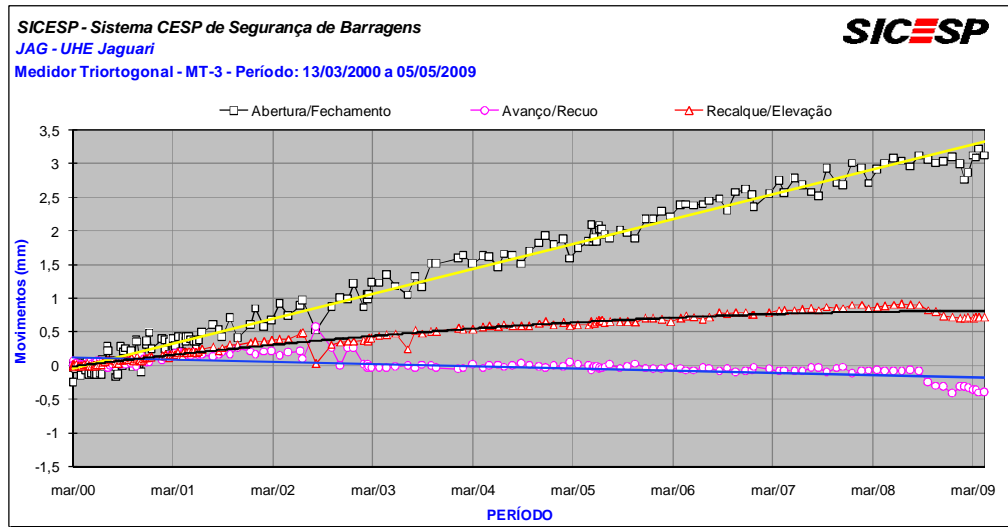
Figura 28: Deslocamentos do medidor triortogonal 3

A Tabela 1 traz uma síntese das taxas de deslocamentos das fissuras monitoradas pelos MT-1, MT-2 e MT-3 e as Figuras 26, 27 e 28 ilustram os gráficos de movimento para os mesmos MT, respectivamente.

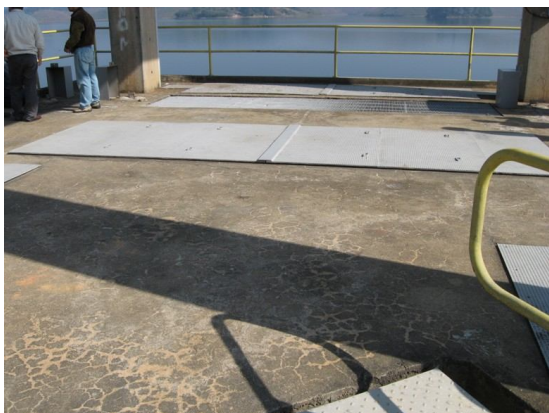
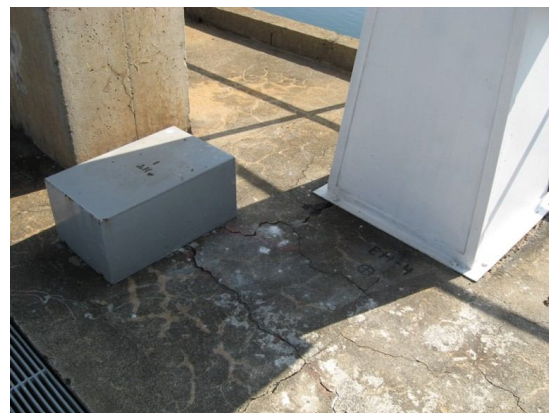
(a) Fissuras aleatórias

(b) Fissuras orientadas com aleatórias ao redor

Figura 29: Fissurações na laje

As Figuras 29 a 38 ilustram as deteriorações citadas.

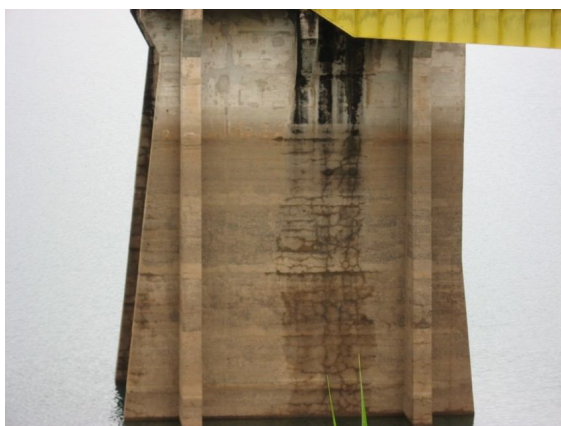
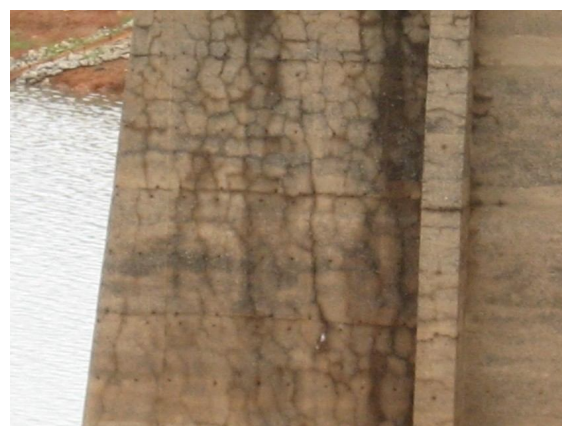
Figura 30: Fissurações aleatórias nas paredes externas e contrafortes

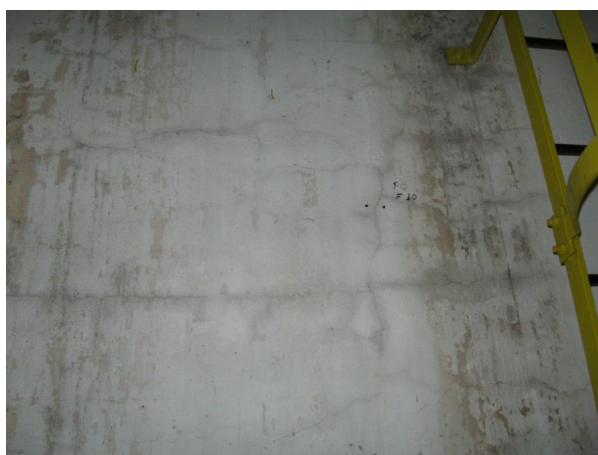
Figura 31: Fissurações aleatórias nas paredes internas da câmara do servomotor

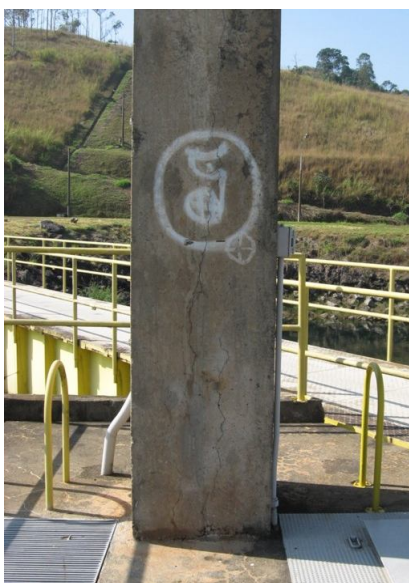
Figura 33: Fissuras verticais nos pilares

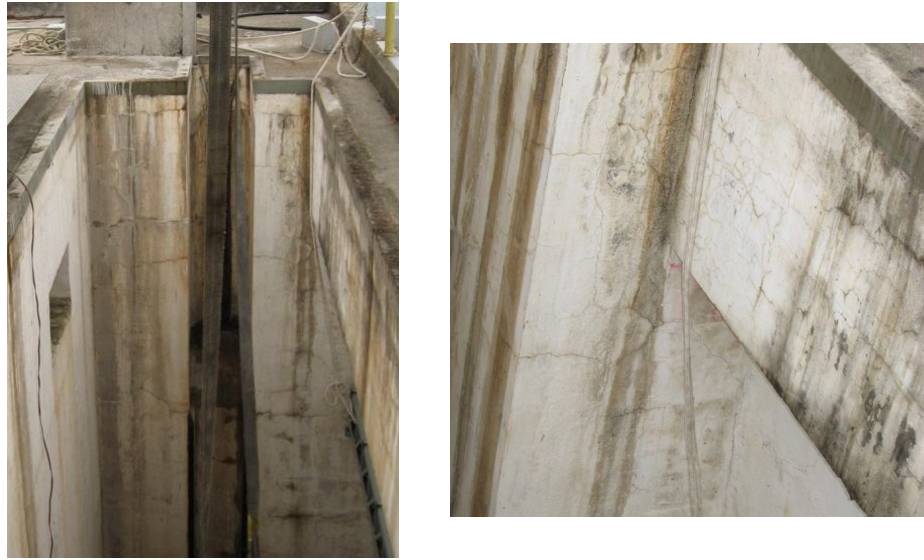
Figura 34: Fissurações nas paredes internas do compartimento do stop-log

As deteriorações evidenciadas nas Figuras 34 e 35 confirmam o risco de travamento na movimentação dos painéis de vedação da comporta ensecadeira e da grade.

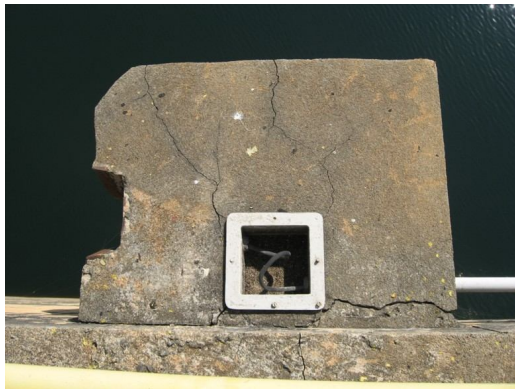
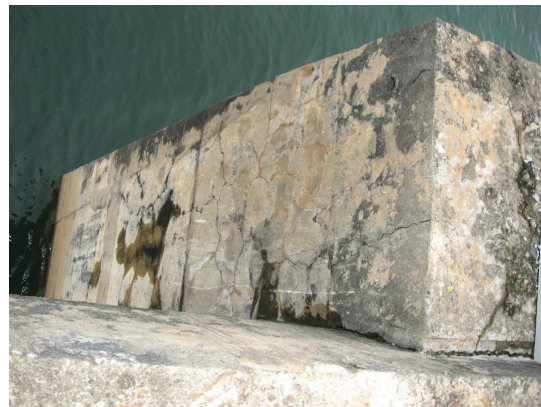
(a) Vista superior (muro guia esquerdo)

(d) Vista lateral direita (muro guia direito)

Figura 35: Fissurações e descoloração no concreto dos muros guia da grade

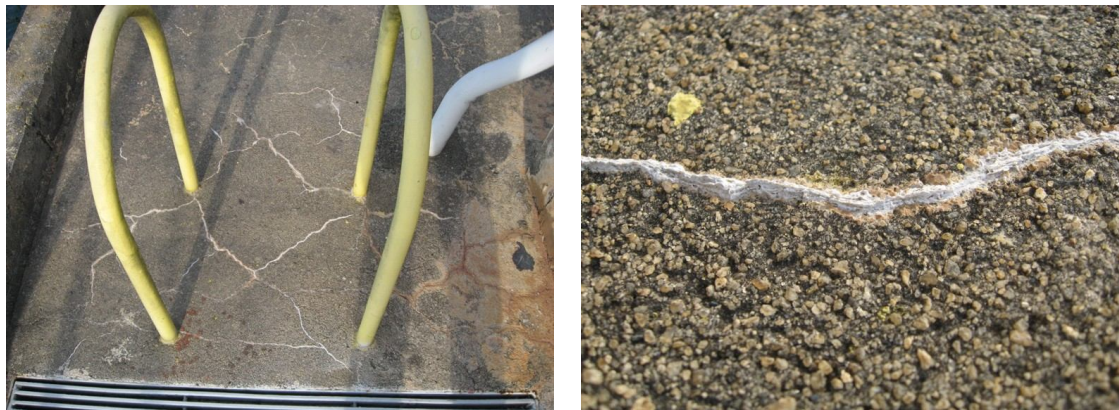
Figura 36: Exsudação de material branco de fissuras

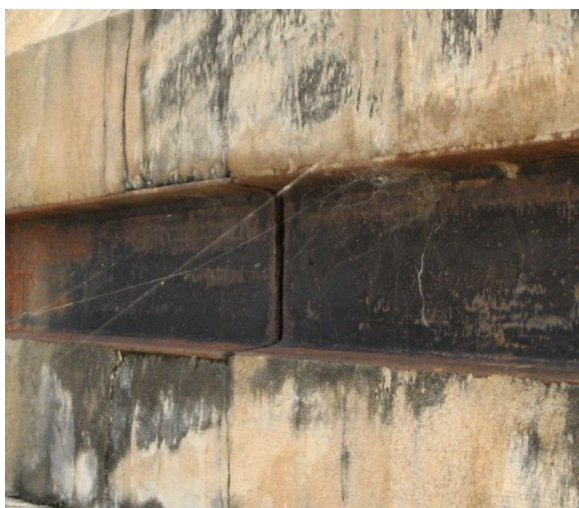
Figura 37: Deslocamento diferencial da guia metálica da grade (muro guia esquerdo)

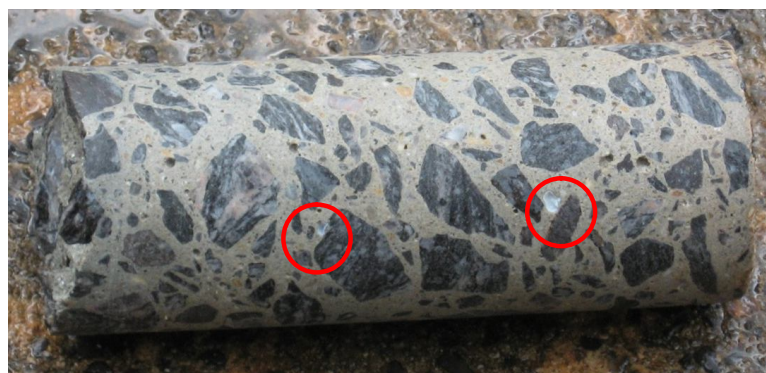
Figura 38: Poros do concreto preenchidos com material de reação

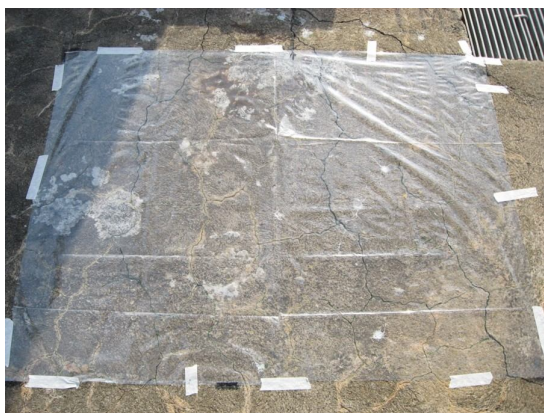
Figura 39: Mapeamento de fissuras na laje

Os locais contemplados com os mapeamentos, um na laje próxima ao pilar 3 e outro no pilar 3, são mostrados nas Figuras 39 e 40.

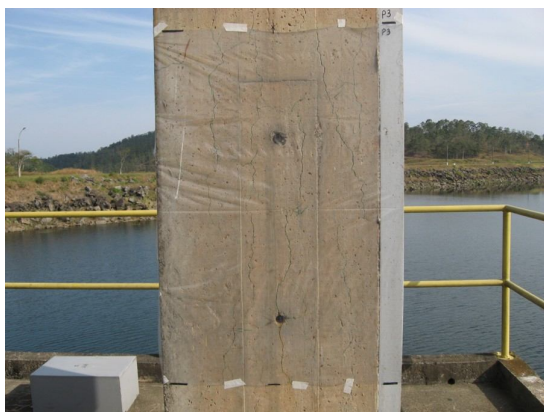
Figura 40: Mapeamento de fissuras no pilar

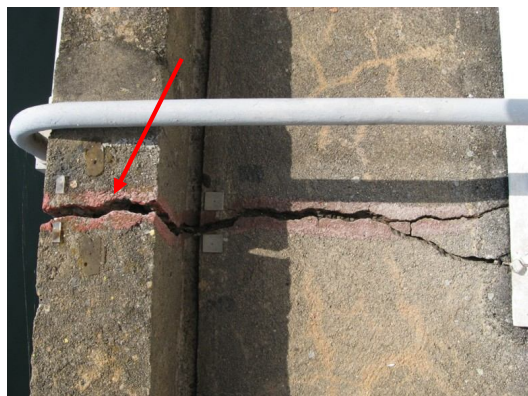
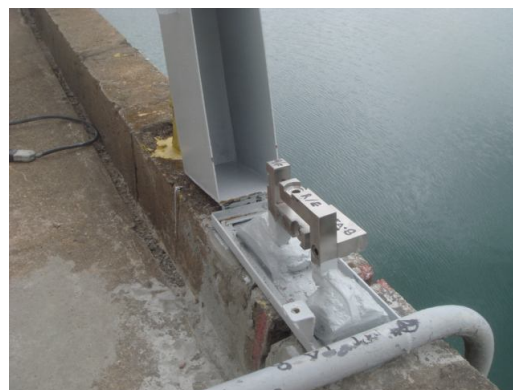
(a) Fissura onde foi instalado o MT-8

(b) MT-8

Figura 50: Medidores triortogonais instalados na tomada d'água

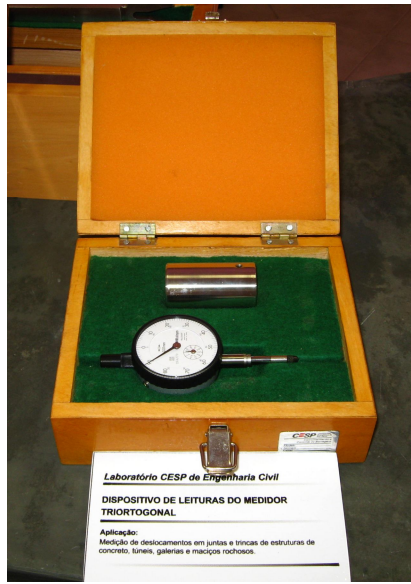
Figura 51: Dispositivo de leituras do medidor triortogonal

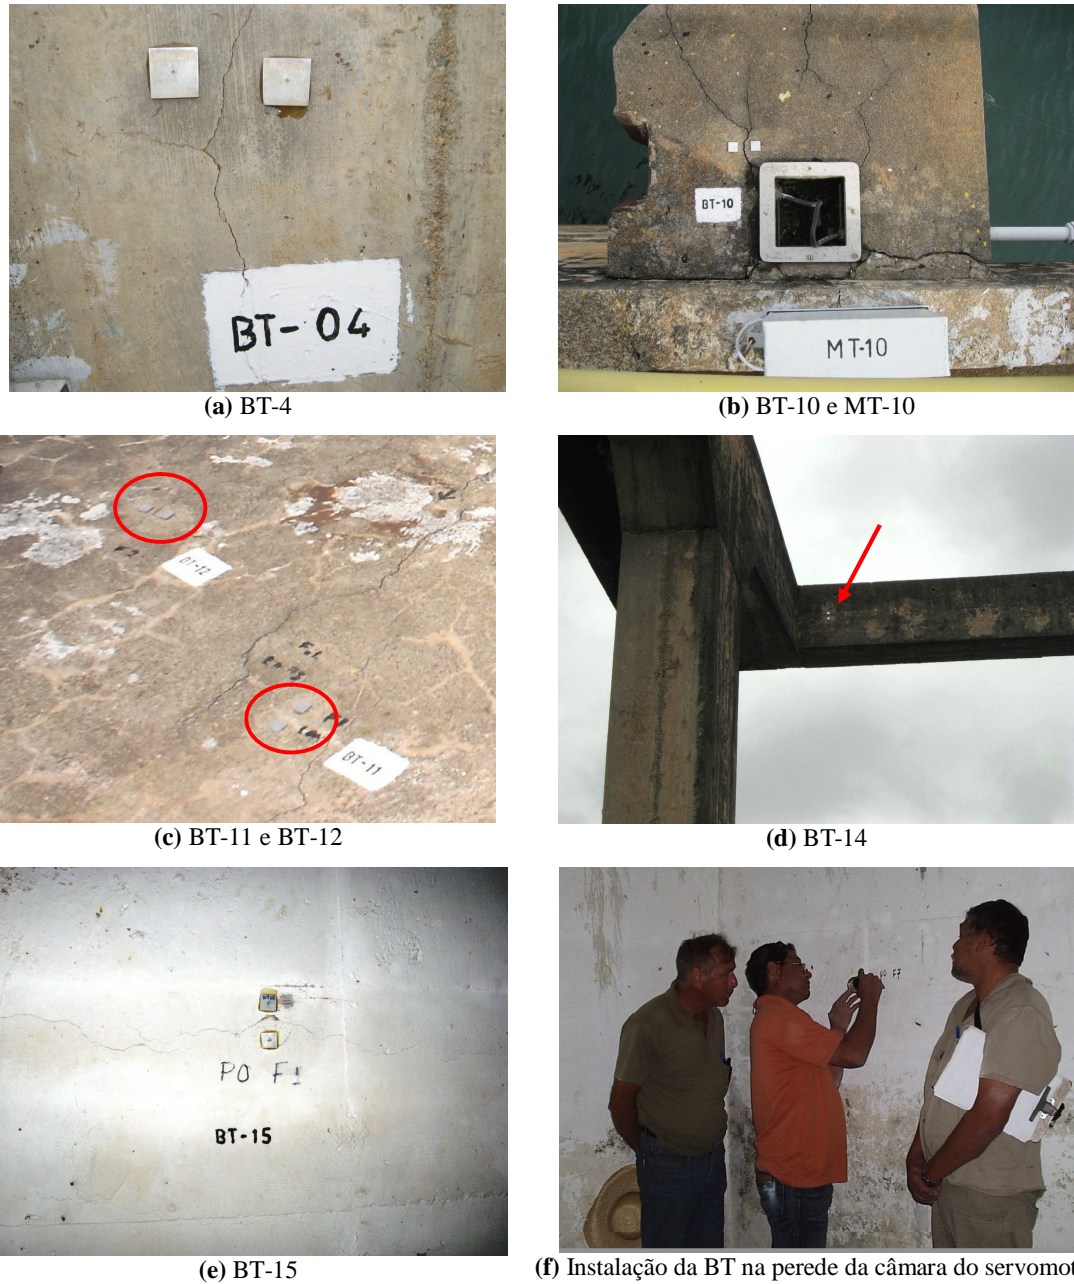
Figura 52: Bases para medição dos movimentos de fissuras instaladas na UHE Jaguari

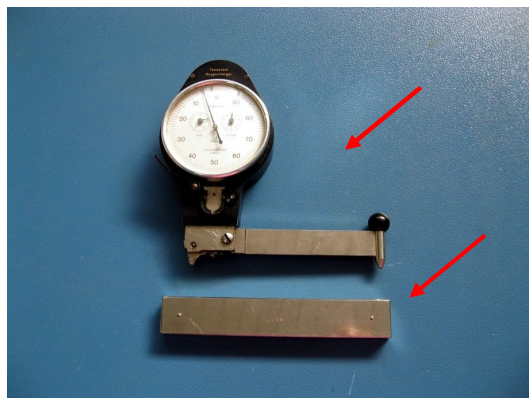
Figura 53: Aparelho de leitura e gabarito de instalação das BT

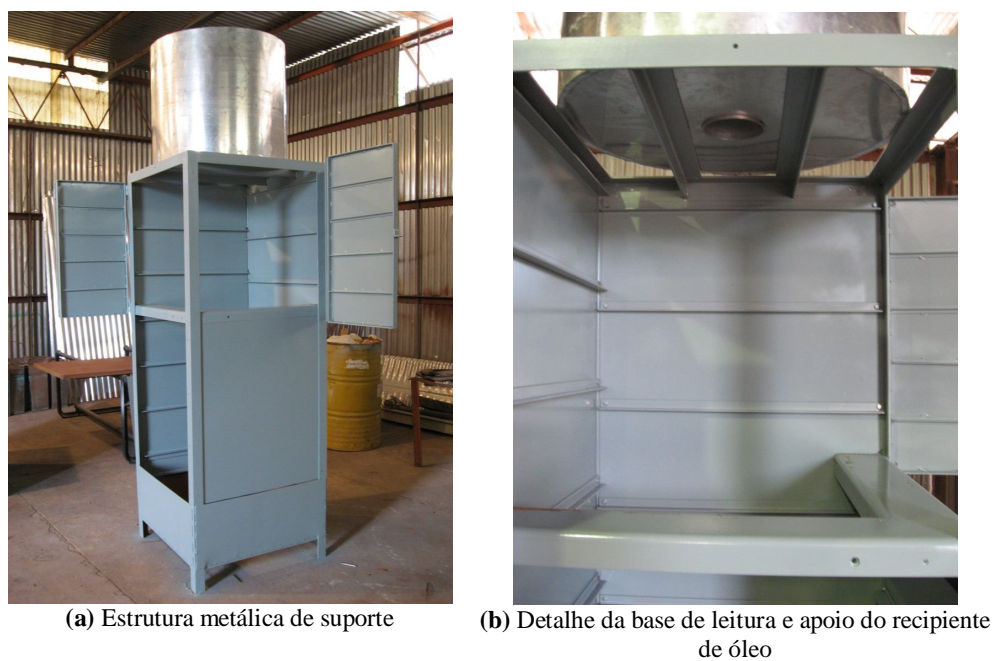
Figura 63: Estrutura de suporte e proteção do pêndulo invertido

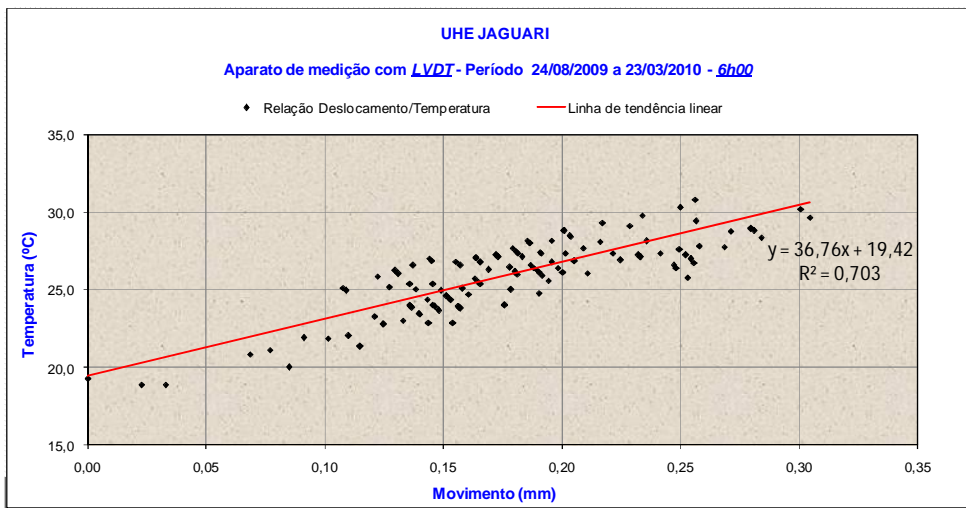
Figura 126: Correlação entre temperatura e movimento – aparato com LVDT – 6h00

A frequência de leituras é a mesma do aparato de medição do Laser, assim como os horários analisados, apesar do aparato de medição com LVDT estar protegido de ações climáticas e não apresentar variações elevadas de temperatura durante o dia. Os gráficos para análise das medições foram movimento x período, temperatura x período e temperatura x movimento para as duas temperaturas. As Figuras 124 a 129 ilustram estes gráficos para 6h00 e 15h00, respectivamente. As tabelas 10 e 11, localizadas no apêndice B, trazem as leituras e os deslocamentos calculados.
