**AVALIAÇÃO DE CONFORTO TÉRMICO, ACÚSTICO E LUMÍNICO
DE EDIFICAÇÃO ESCOLAR COM ESTRATÉGIAS
SUSTENTÁVEIS E BIOCLIMÁTICAS: O CASO DA ESCOLA
MUNICIPAL DE ENSINO FUNDAMENTAL FREI PACÍFICO**

Porto Alegre
2009

Dissertação apresentada ao Programa de Pós-Graduação em Engenharia Civil da Universidade Federal do Rio Grande do Sul, como parte dos requisitos para obtenção do título de Mestre em Engenharia na modalidade Acadêmico

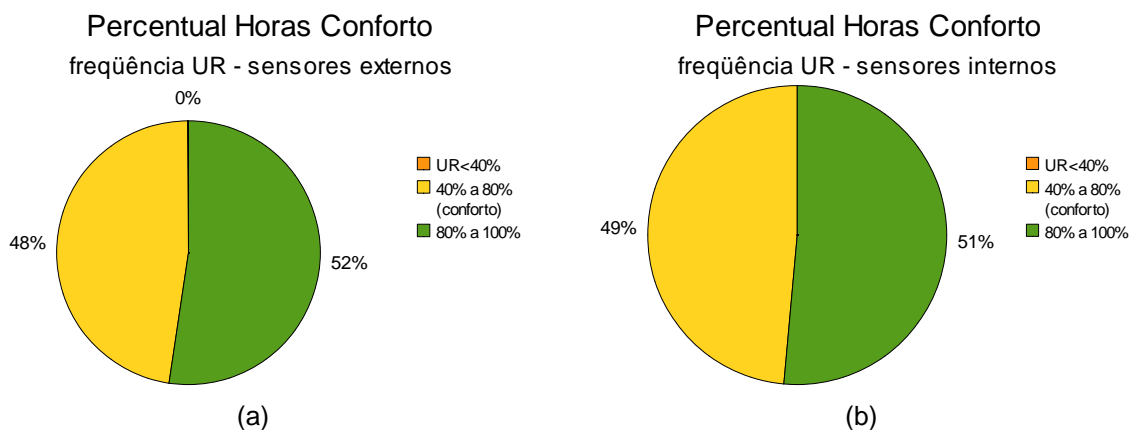
Figura 19: percentuais de conforto, em termos de UR, para (a) sensores externos e (b) sensores internos

externamente. Assim, considerando que a faixa de conforto está compreendida entre 40% e 80%, externamente, houve, em média, uma ocorrência de 48% dos valores dentro do limite de conforto, internamente, este limite passou a 49%. Constatou-se no interior, apesar de estar ainda dentro da zona de conforto, um aumento da umidade relativa na faixa acima de 60%, representando um aumento da umidade relativa. A alta umidade, na faixa acima de 80%, determinando desconforto aos usuários, não sofre grandes alterações na comparação entre registros externos e internos, uma vez que, internamente, apresentou-se em 51% dos dados e, externamente, em 52%.

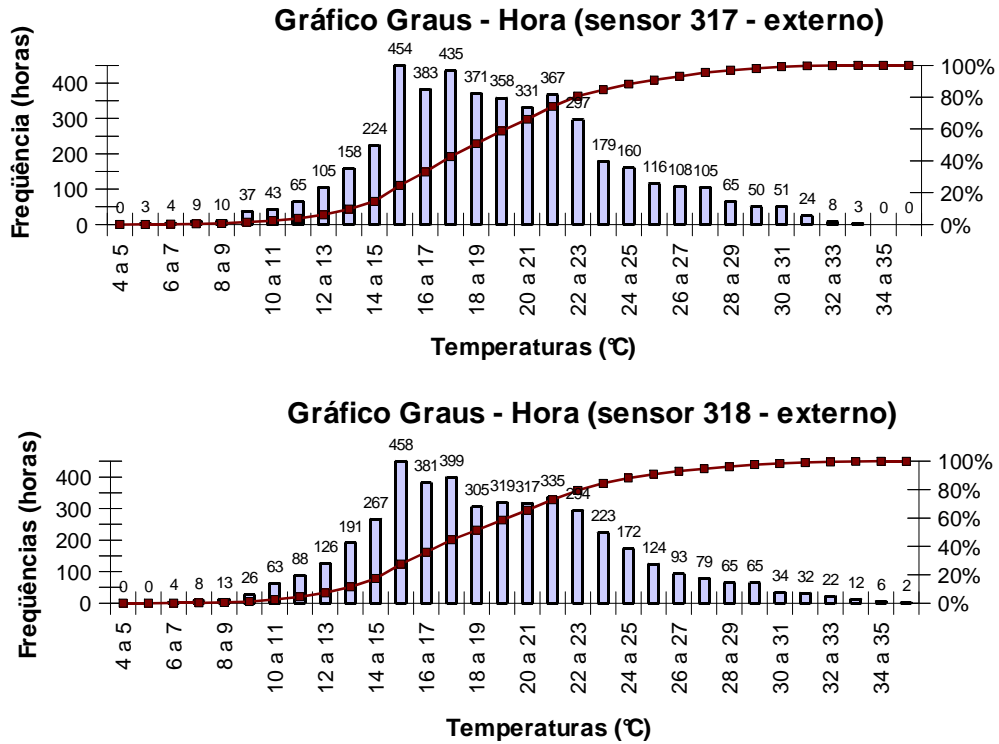
Figura 20: graus-hora, tendo por referência os sensores externos

Através dos gráficos apresentados na Figura 20, pode-se perceber que, externamente, as temperaturas variaram de 5°C a 36°C, estando, entretanto, nos dois gráficos, as temperaturas compreendidas com maior freqüência, entre 14° e 23°C.

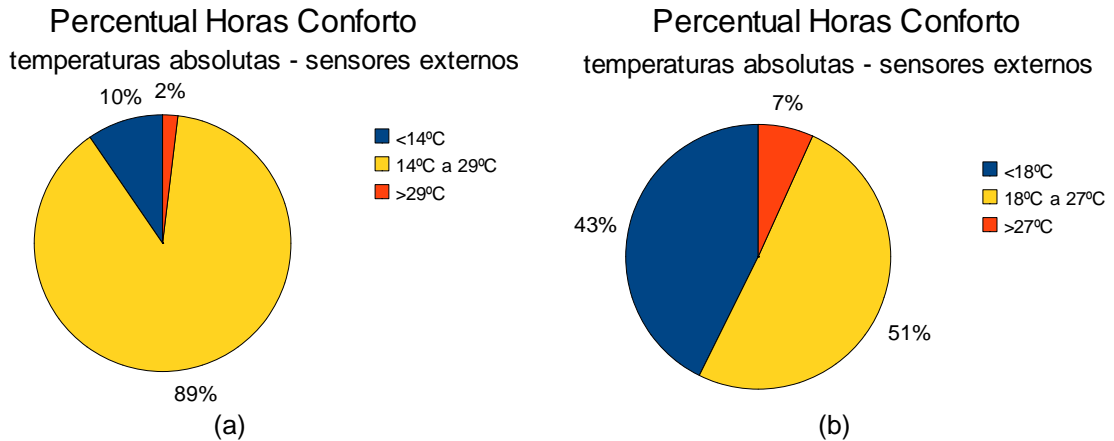
Figura 21: percentuais zonas de conforto sensores externos – (a) conforto entre 14°C e 29°C (b) conforto entre 18°C e 27°C

Considerando as temperaturas, em seus valores absolutos, foi analisado o número de horas ultrapassando as temperaturas de conforto. Com estes valores foram gerados os gráficos apresentados na Figura 21.

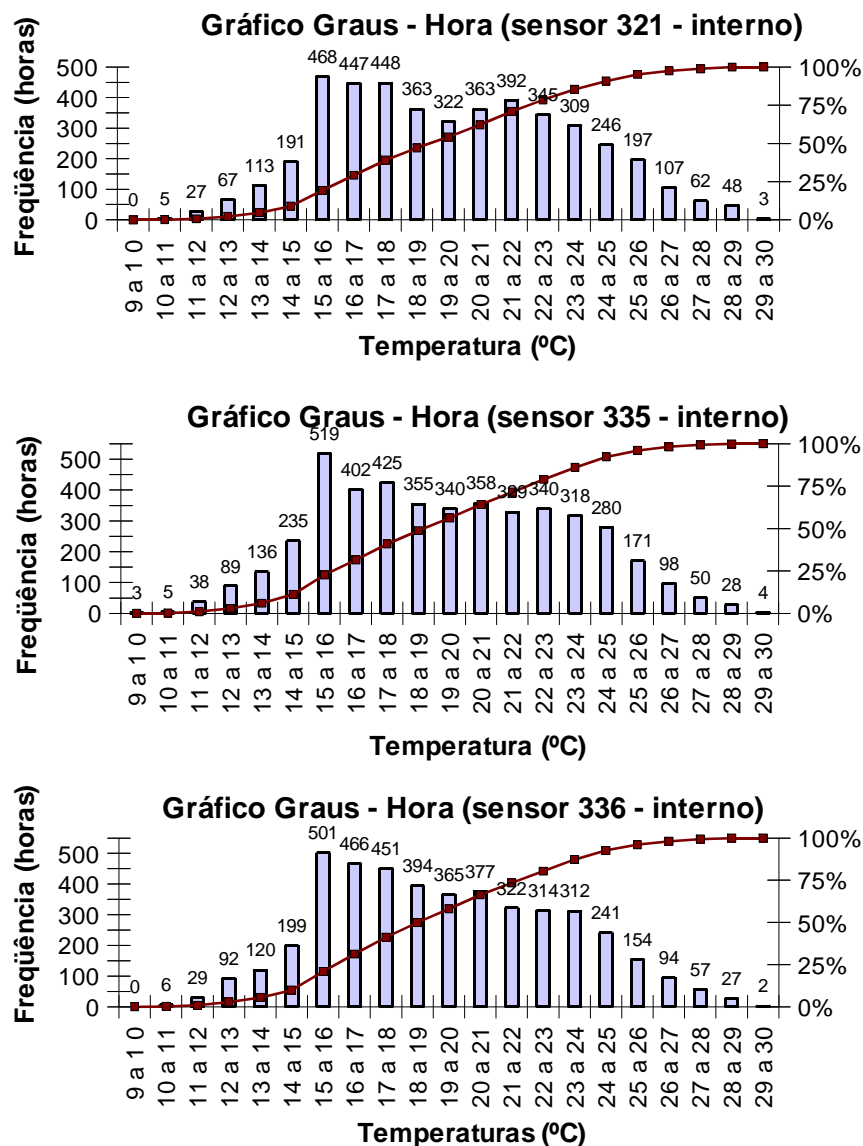
Figura 22: graus-hora associados aos sensores internos

Os graus-hora para os dados internos foram também calculados, da mesma forma. Entretanto, para possibilitar um melhor entendimento do comportamento do envelope da edificação, na sua função de isolar e abrandar o efeito das condições externas sobre o ambiente interno, a análise foi realizada comparando os valores obtidos com aqueles da análise dos dados externos. Assim, analisando os dados de temperatura registrados pelos sensores internos, pode-se constatar uma menor amplitude na variação destes, conforme se pode observar nos gráficos apresentados na Figura 22.

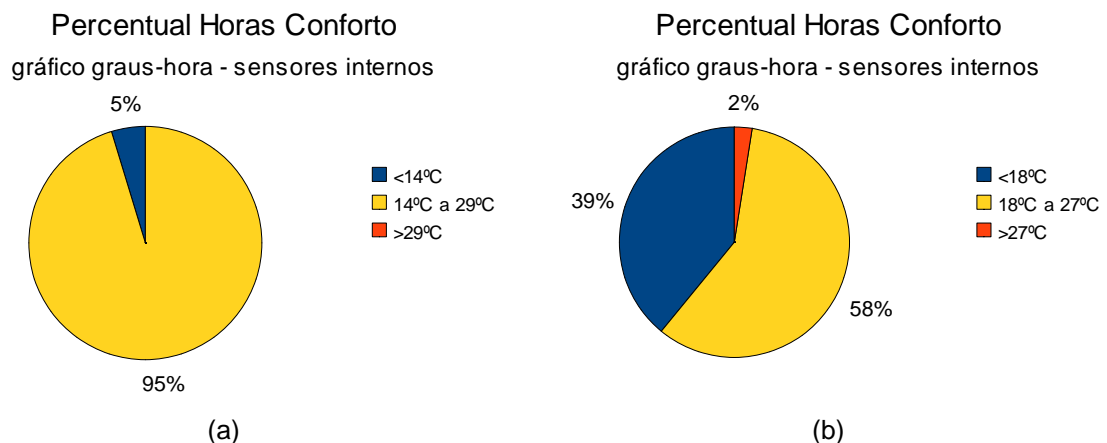
Figura 23: percentuais de horas de conforto para sensores internos – (a) zona de conforto entre 14°C e 29°C
(b) zona de conforto entre 18°C e 27°C

No gráfico (a) da Figura 23, verifica-se um aumento na zona de conforto, em relação ao resultado obtido para as temperaturas externas, considerando como zona de conforto as temperaturas entre 14° a 29°C. A zona de conforto, nesta situação, compreendeu 95% das horas analisadas, enquanto que os restantes 5% se apresentaram na condição desconforto por frio, sendo desconsiderável a ocorrência de temperaturas na zona de desconforto por calor.

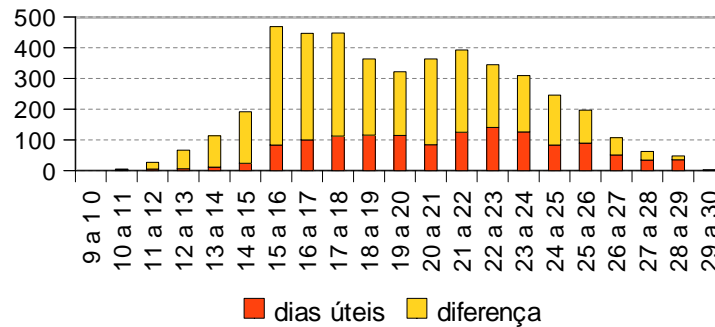
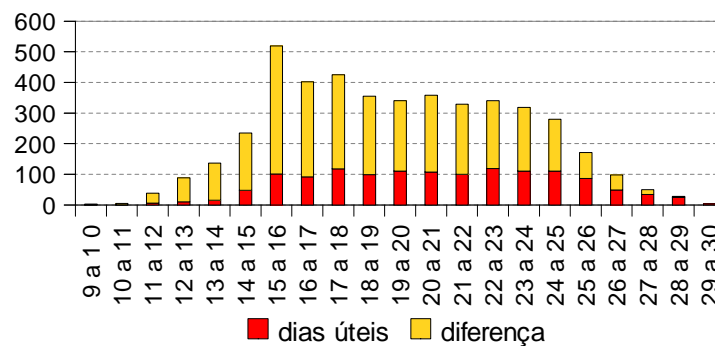
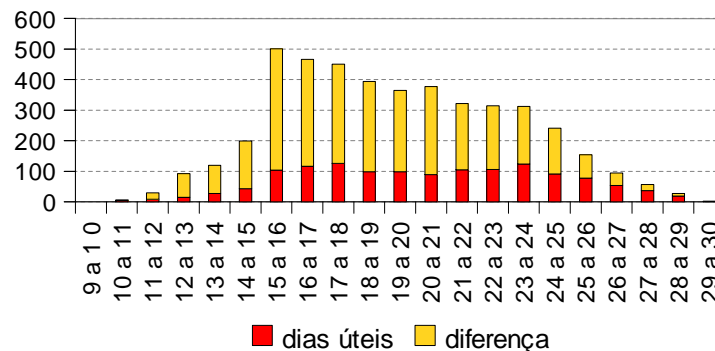
Figura 25: graus-hora associado aos sensores internos – dados associados a períodos com ocupação e dados globais

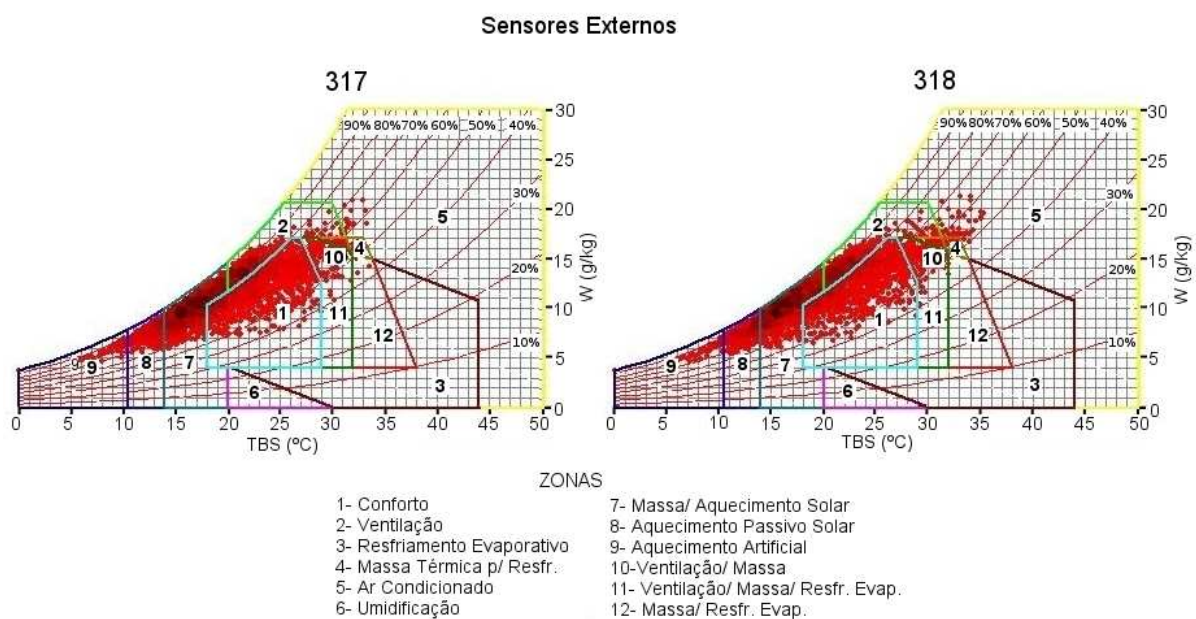
Figura 26: carta psicrométrica, com zonas de conforto, associada aos valores dos sensores dispostos no exterior

A fim de identificar as condições de conforto, considerando os dados de temperatura e umidade relativa em uma mesma análise, utilizou-se o software Analysis Bio, desenvolvido pelo Laboratório de Eficiência Energética em Edificações, da Universidade Federal de Santa Catarina. Os dados horários coletados foram analisados através da carta psicrométrica, gerada pelo software, e de relatórios, também gerados pelo mesmo software.

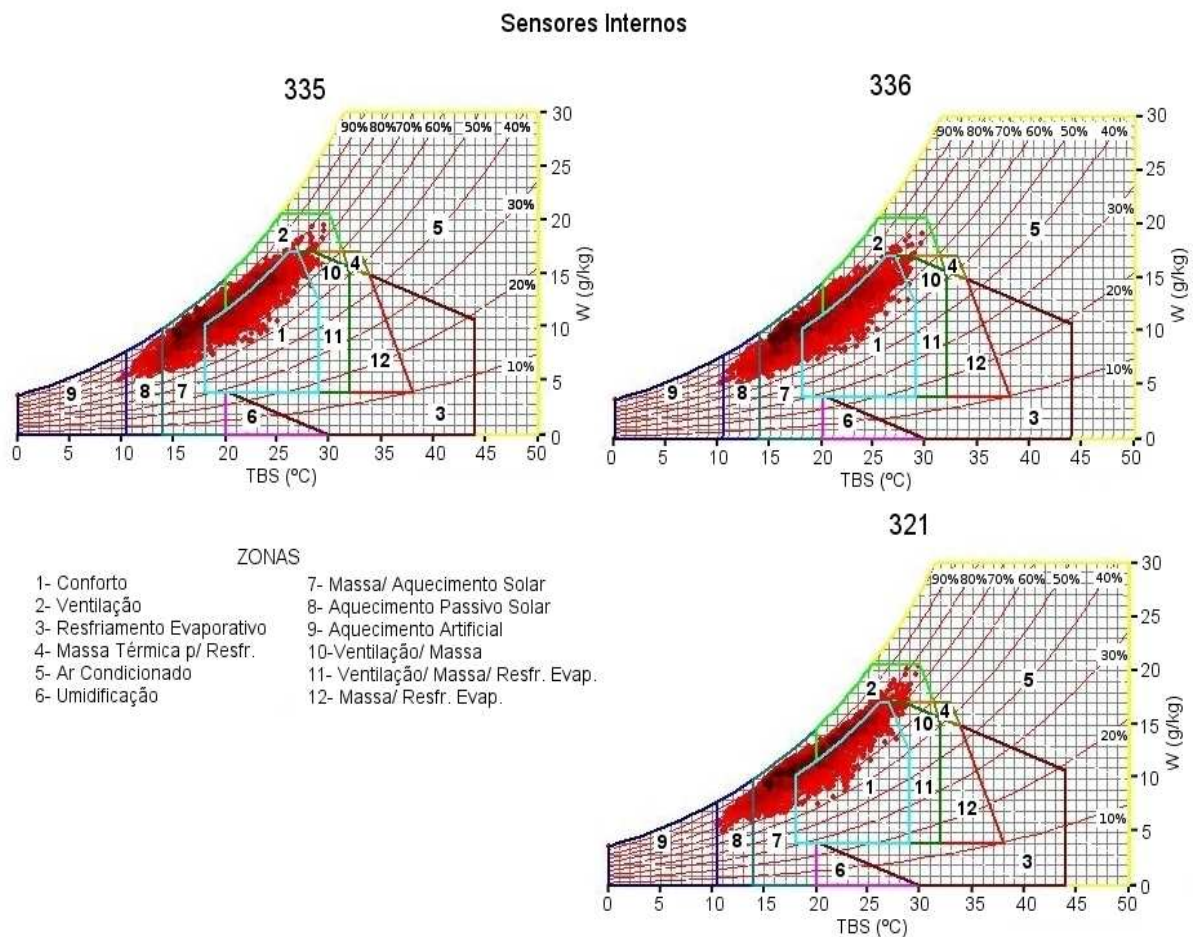
Figura 27: carta psicrométrica com indicação dos dados coletados pelos sensores localizados no interior das salas

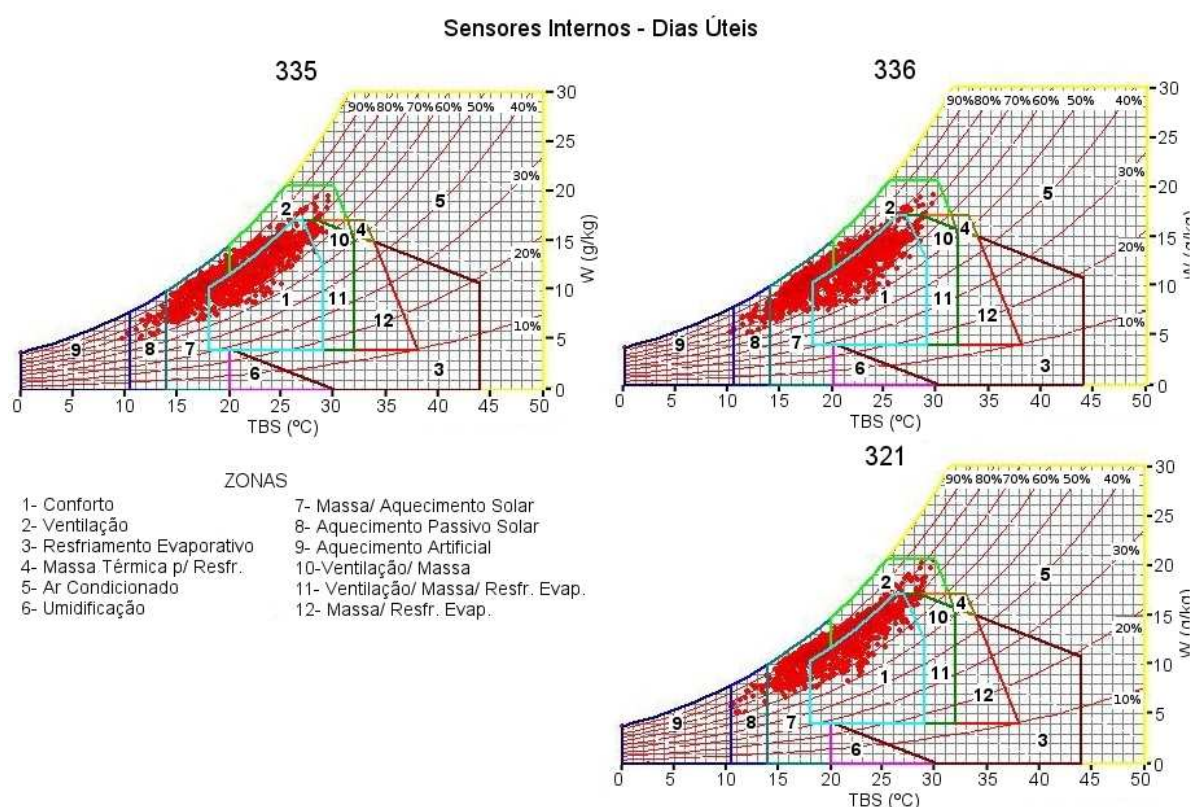
Figura 28: carta psicrométrica resultante dos dados dos sensores internos, considerando os horários de ocupação da escola

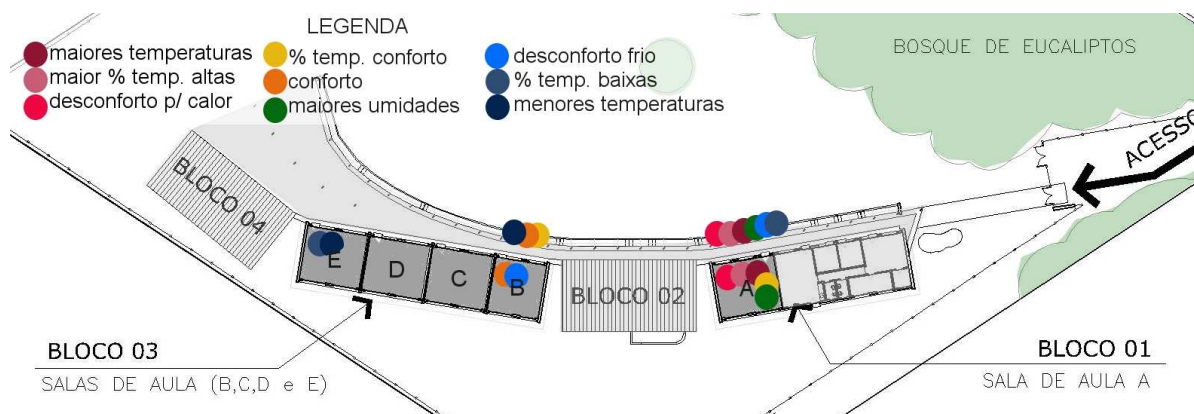
Figura 29: implantação da escola com resultados finais medição térmica

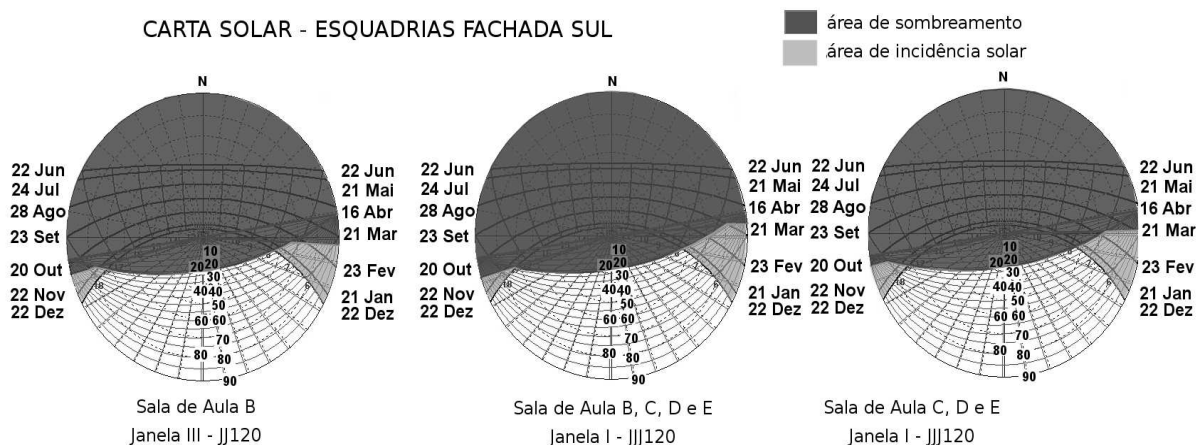
Figura 34: trajetória solar fachada sul das salas de aula B, C, D e E

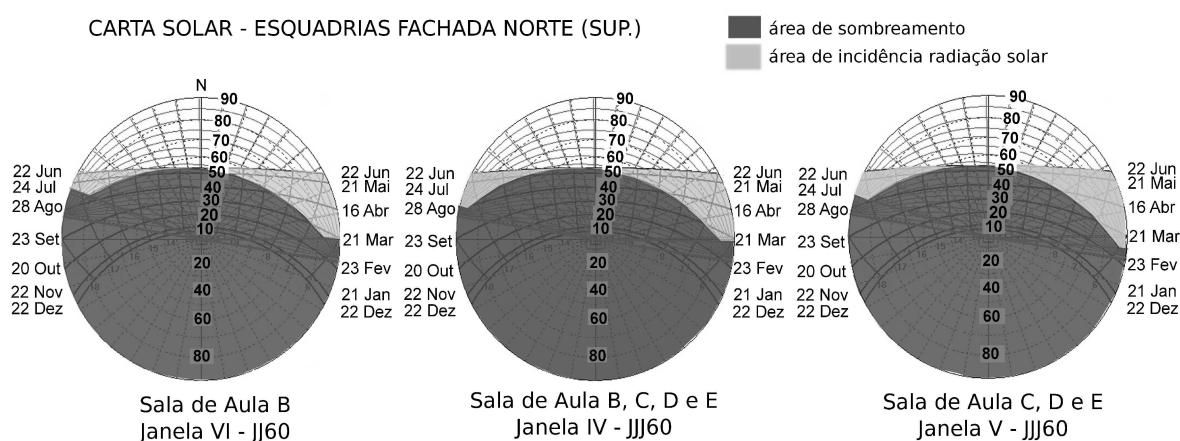
Figura 35: trajetória solar fachada norte esquadrias superiores das salas de aula B, C, D e E

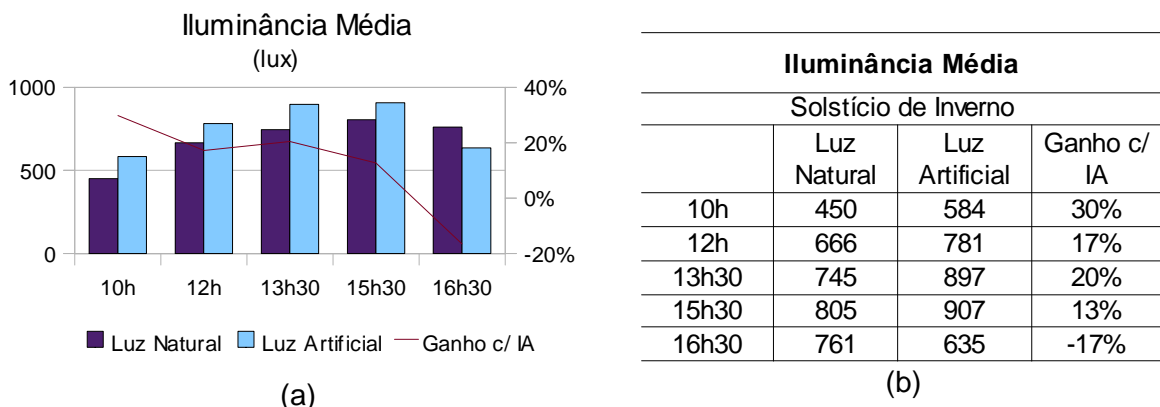
Figura 41: ganho de iluminância com iluminação artificial no solstício de inverno nos diferentes horários

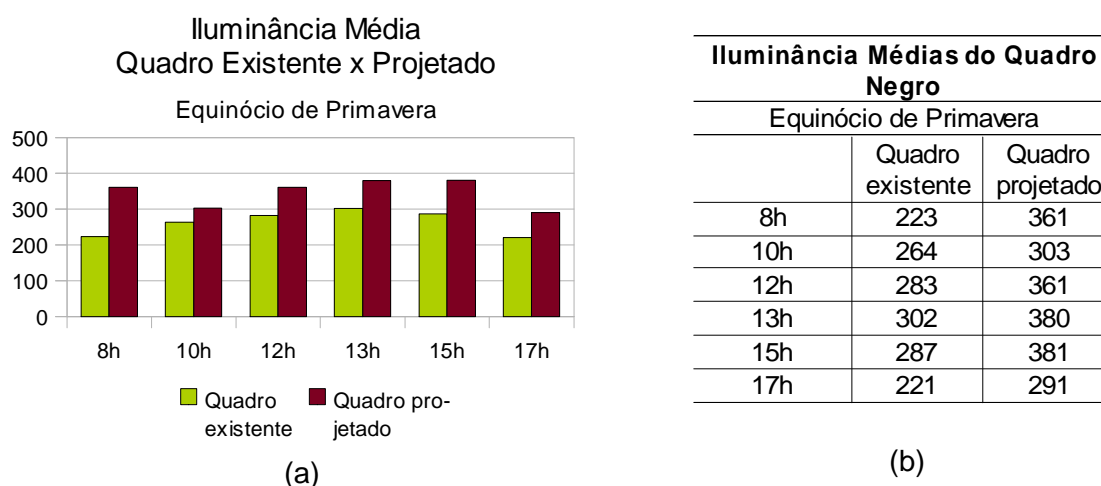
Figura 46: iluminâncias médias encontradas no quadro negro existente e no local projetado para o quadro negro, no equinócio de primavera, nos diferentes horários

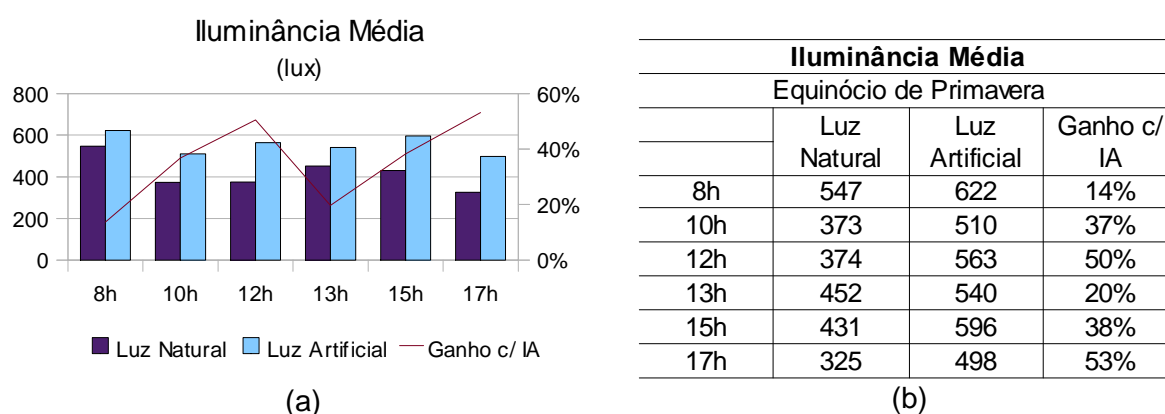
Figura 47: ganho de iluminância com iluminação artificial no equinócio de primavera nos diferentes horários

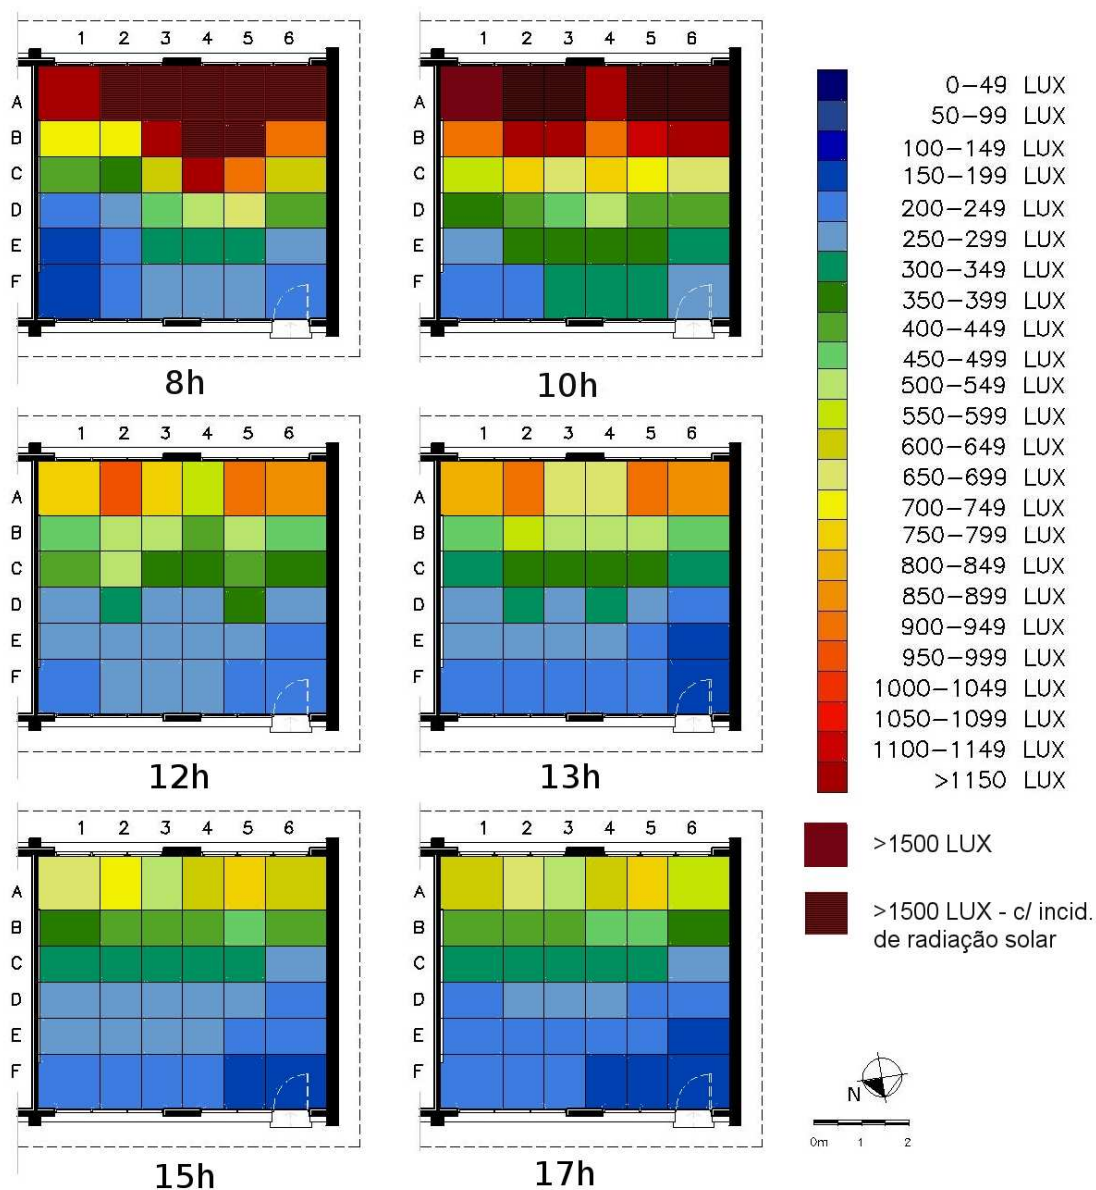
Figura 49: mapeamento dos níveis de iluminância obtidos na medição do dia 20/12/08 nos diferentes horários na sala de aula E

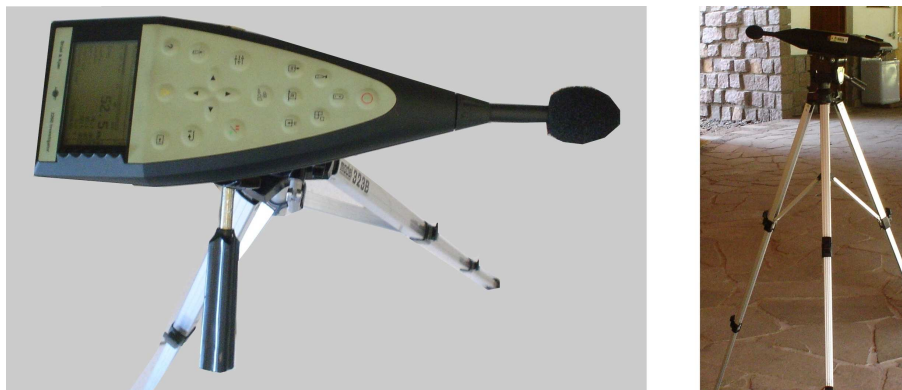
Figura 55: decibelímetro utilizado nas medições acústicas

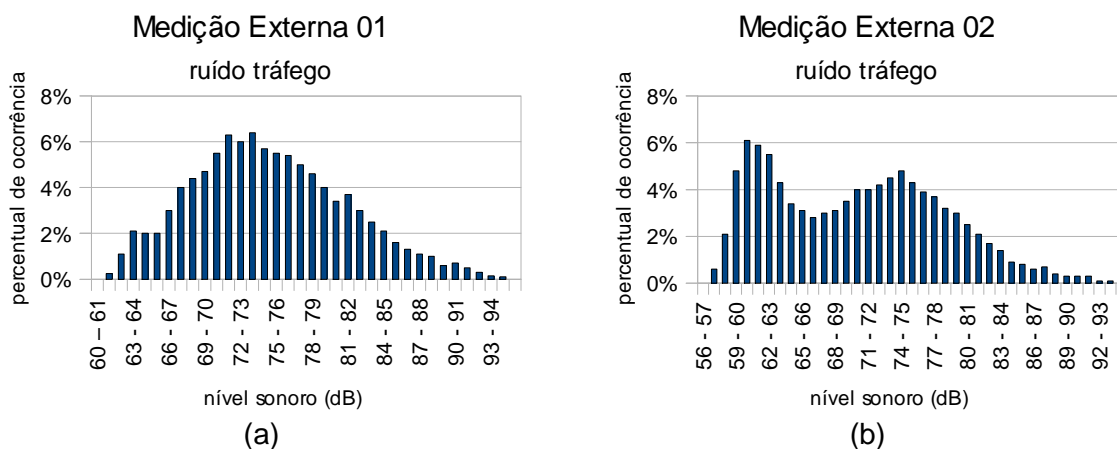
Figura 60: distribuição de ocorrência dos níveis de pressão sonora nas medições 01 e 02

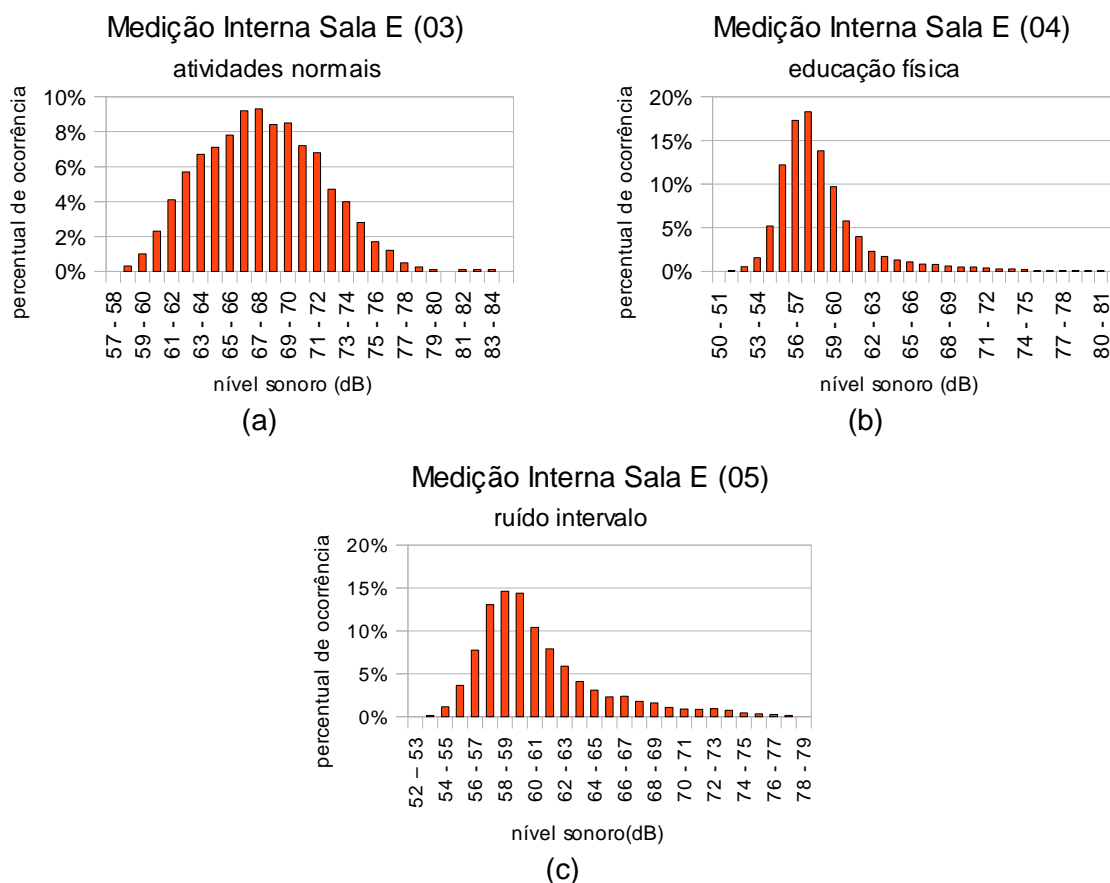
Figura 64: distribuição de ocorrência dos níveis de pressão sonora nas medições 03, 04 e 05

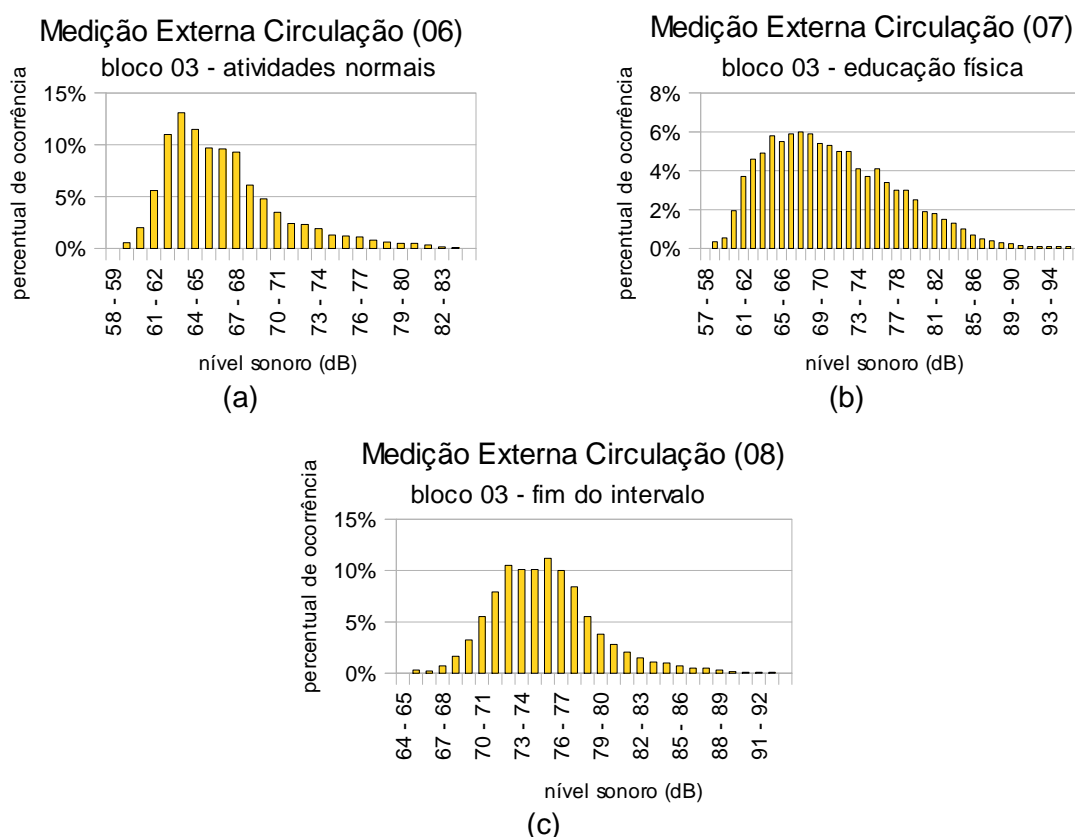
Figura 68: distribuição de ocorrência dos níveis de pressão sonora, nas medições 06, 07 e 08
